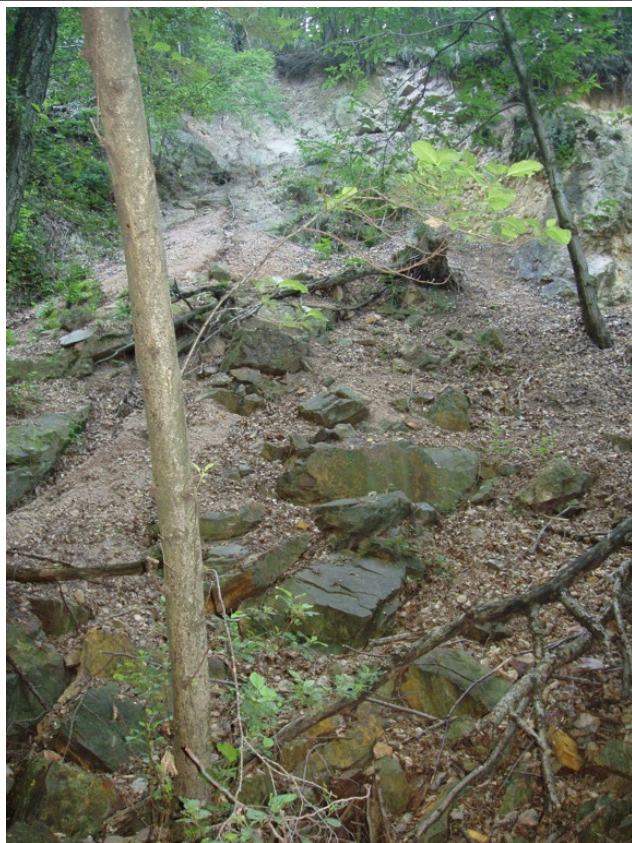
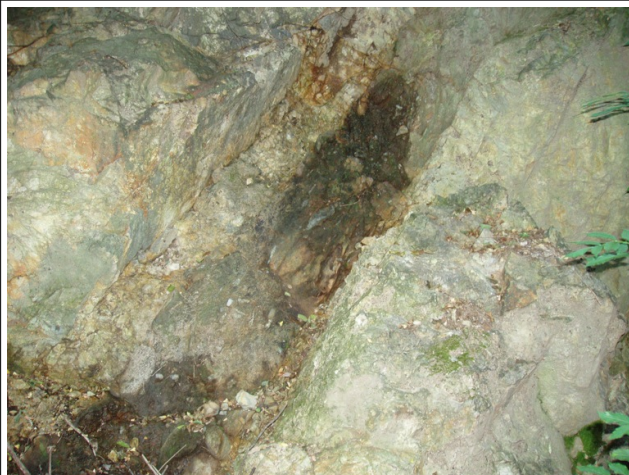
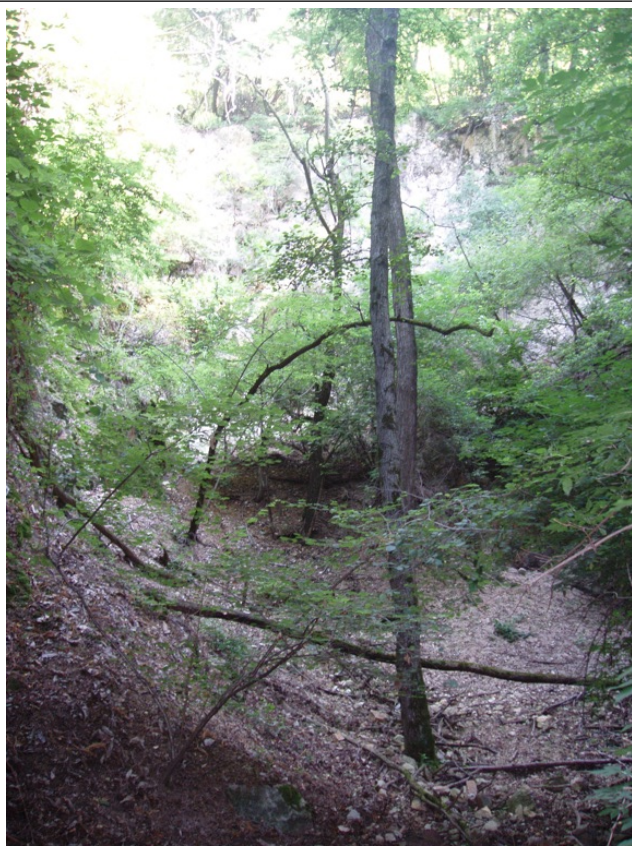
Nome cava	Cava del Nespolo
Ubicazione	C. Rappa-Valduggia
Quota	650 m
Coordinate GPS WGS84	E 449696 – N 5061574
Materiale cavato	Barite e solfuri
Accessibilità	Non sono presenti strade sentieri o alcuna via di accesso alla cava.
Edificio strutture annesse	Poche decine di metri ad est dell'area di cava è presente un edificio abbandonato connesso all'attività di cava. All'interno dell'edificio sono ancora presenti dei carrelli utilizzata per le attività di cava.
Stato attività estrattiva	La cava risulta dismessa ormai da anni, si identificano due fronti di scavo principali di altezza di circa 10 m, alle cui basi è presente del brecciamе roccioso, principalmente ghiaie e ciottoli. Nel settore centrale della cava si identifica un piccolo piazzale di manovra ormai infestato dalla vegetazione.
Stato di pericolosità	La presenza di fronti di scavo molto alti, formati da roccia localmente anche intensamente fratturata, unitamente alla presenza di scarpate formate da materiale di accumulo, possono favorire il crollo di brecciamе roccioso con blocchi anche pluridecimetrici.

Interventi di messa in sicurezza	Per mettere in sicurezza l'area sono necessari: - interventi di disaggancio dei blocchi instabili - riprofilatura di alcune scarpate - eventuale posa di reti paramassi - taglio mirato delle vegetazione arborea Anche l'edificio presente nell'area, annesso all'attività di cava, verte in un cattivo stato di conservazione e risulta pericolante, sono necessarie ulteriori indagini ed eventuali interventi di messa in sicurezza.
Valenze dell'area	Storiche: la particolarità del materiale cavato e l'importanza dell'attività estrattiva rivestita soprattutto per il comune di Grignasco (il materiale arrivava direttamente all'abitato mediante teleferica) conferiscono alla cava un certo valore storico. Turistiche: la difficile accessibilità e le attuali condizioni di pericolosità condizionano l'utilizzo turistico dell'area.

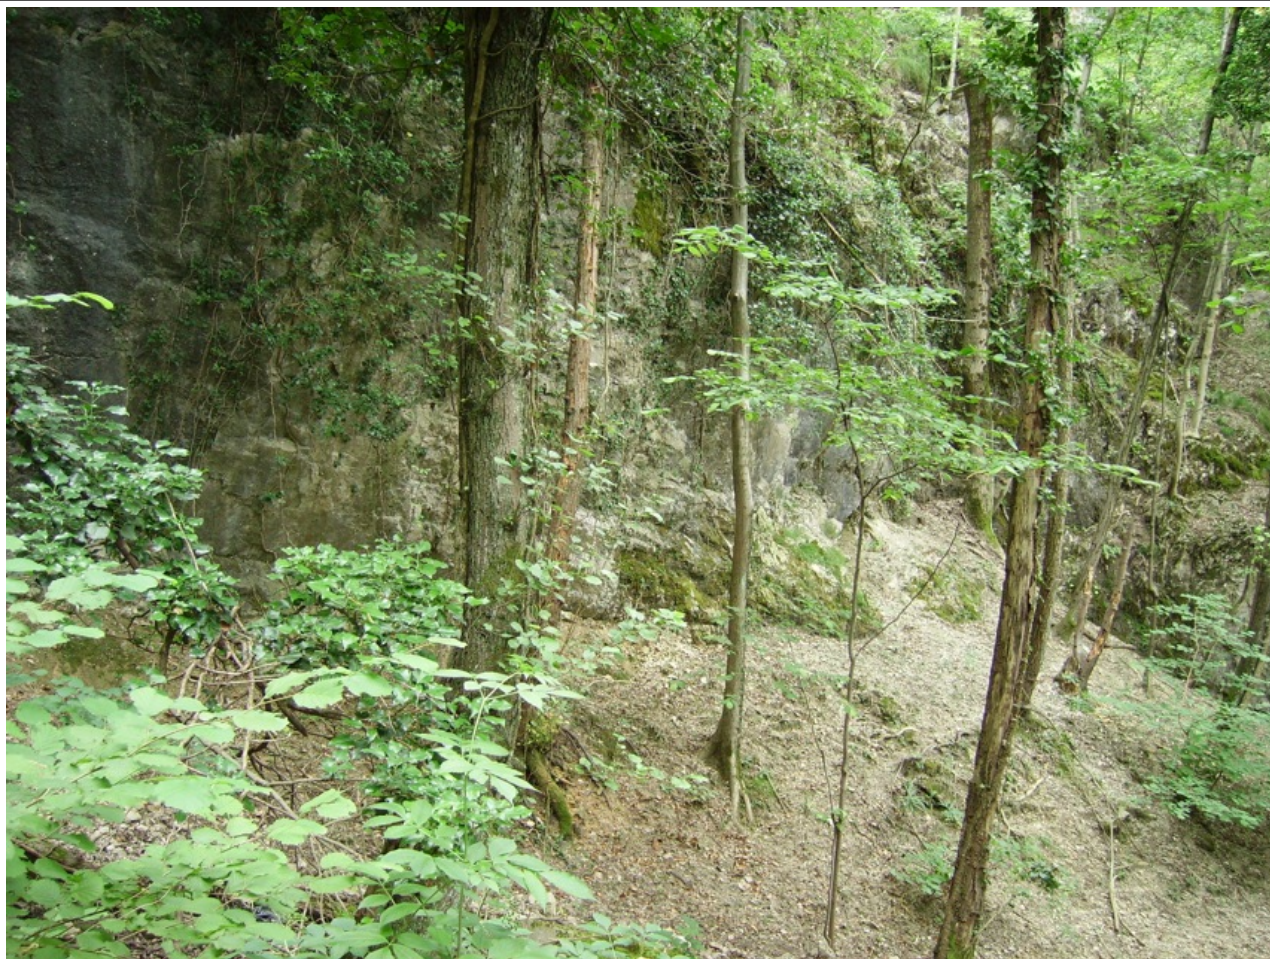
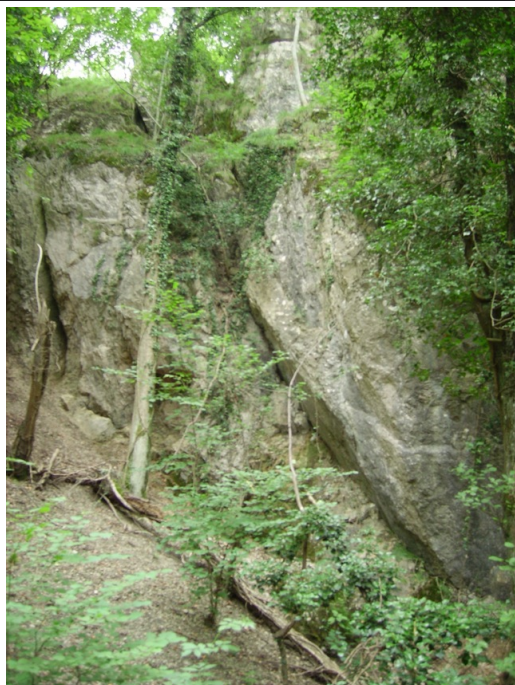
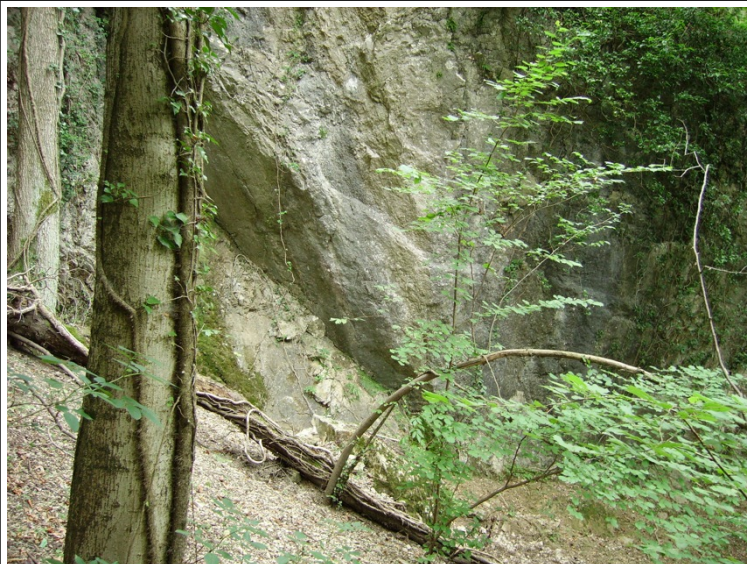
Nome cava	Cava di Colma
Ubicazione	Colma-Valduggia
Quota	610 m
Coordinate GPS WGS 84	E 447454 – N 5062220
Materiale cavato	Calcare
Accessibilità	Ripido sentiero che si diparte in prossimità della chiesetta di Colma
Edificio strutture annesse	Non è rilevabile nessuna struttura.
Stato attività estrattiva	Dismessa
Stato di pericolosità	Il fronte di cava è costituito da pareti subverticali. La roccia è generalmente compatta ma alla base si rileva la presenza di blocchi e breccie rocciose derivanti dai crolli.
Interventi di messa in sicurezza	La vecchia area di cava non è frequentata ed il sentiero corre ad una certa distanza dalle pareti. Eventuali interventi potrebbero riguardare l'accessibilità e quindi la sistemazione del sentiero.
Valenze dell'area	Storiche: relative all'utilizzo del materiale cavato (calcare) Turistiche: l'area è di difficile accesso e non presenta particolari valenze paesaggistiche.

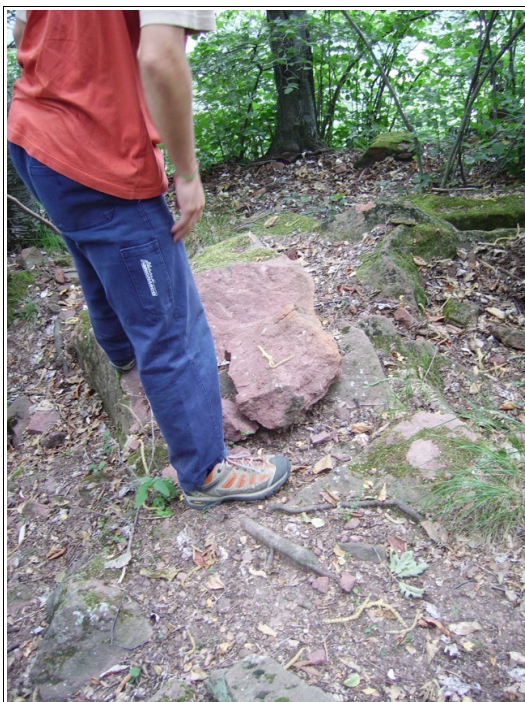
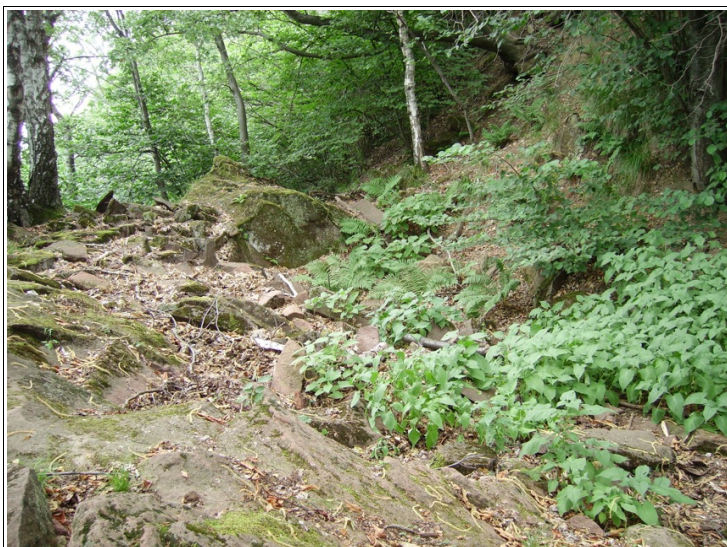
Nome cava	Cava del Bianchi
Ubicazione	S. Bernardo-Valduggia
Quota	820 m
Coordinate GPS WGS 84	E 446607 – N 5062399
Materiale cavato	arenaria
Accessibilità	Buona (pedonale)
Edificio strutture annesse	Nessuna struttura
Stato attività estrattiva	dismessa
Stato di pericolosità	Area stabile, morfologicamente poco acclive
Interventi di messa in sicurezza	Non si ritiene siano necessari interventi
Valenze dell'area	Storiche: particolarità del materiale cavato artigianalmente e lavorato in loco. Turistiche: si trova lungo il sentiero che porta alle grotte

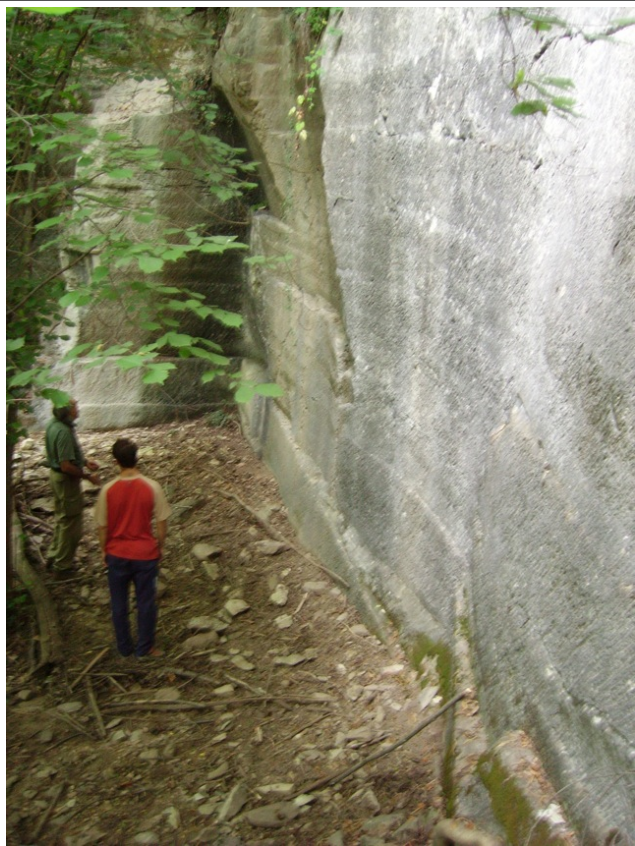
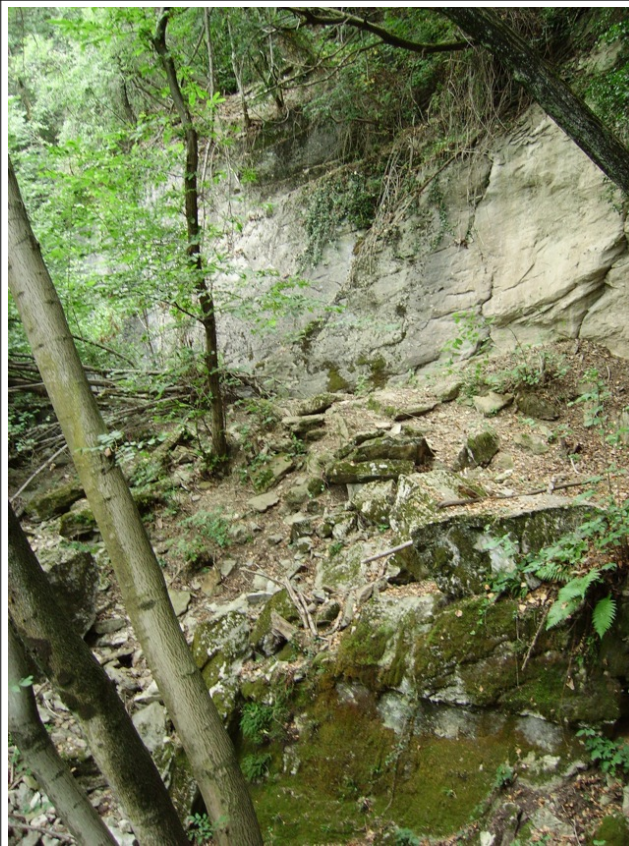
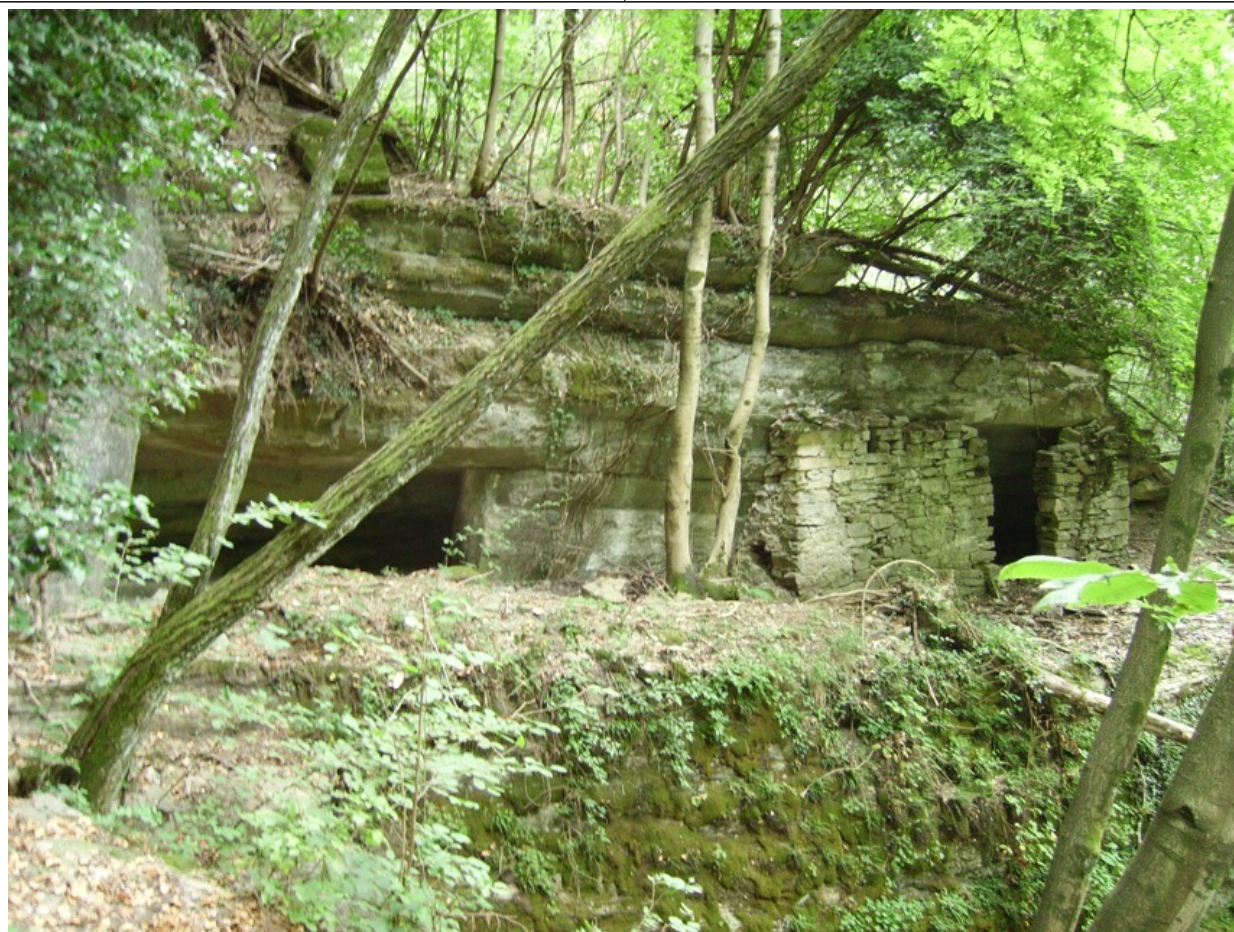
Nome cava	Cava di S. Quirico
Ubicazione	S. Quirico-Borgosesia
Quota	570 m
Coordinate GPS WGS 84	E 446710 – N 5061237
Materiale cavato	Calcare
Accessibilità	Difficile accesso per la mancanza di sentieri adeguati
Edificio strutture annesse	Presenza di interessanti edifici in pietra o scavati in roccia
Stato attività estrattiva	dismessa
Stato di pericolosità	I fronti di cava sono caratterizzati da pareti subverticali complessivamente stabili. Al piede delle pareti localmente sono comunque presenti blocchi e breccie rocciose, ad indicare fenomeni di crollo
Interventi di messa in sicurezza	Per rendere fruibile l'area sono necessarie verifiche puntuali seguite principalmente da interventi di disgregazione dei massi e delle porzioni instabili
Valenze dell'area	Storiche: Si tratta probabilmente di una delle cave più antiche, a giudicare dalle metodologie di scavo e coltivazione. Turistiche: la particolarità del sito, caratterizzato da un'area di coltivazione ben definita e delimitata da pareti verticali, lo rende particolarmente interessante dal punto di vista turistico. Ambientali: dal punto di vista ambientale l'area riveste un certo interesse, in particolare per l'avifauna

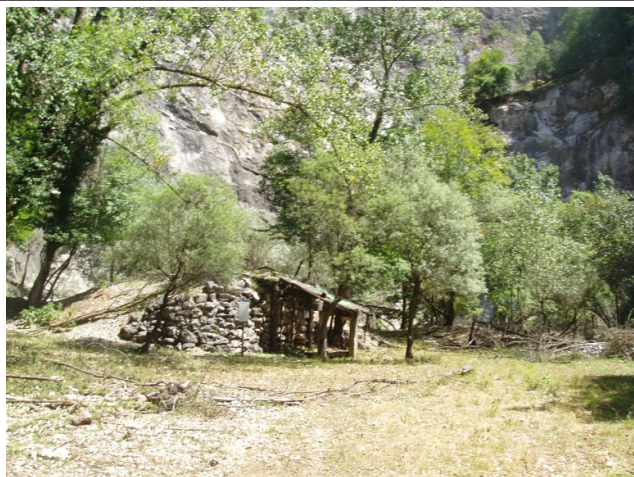
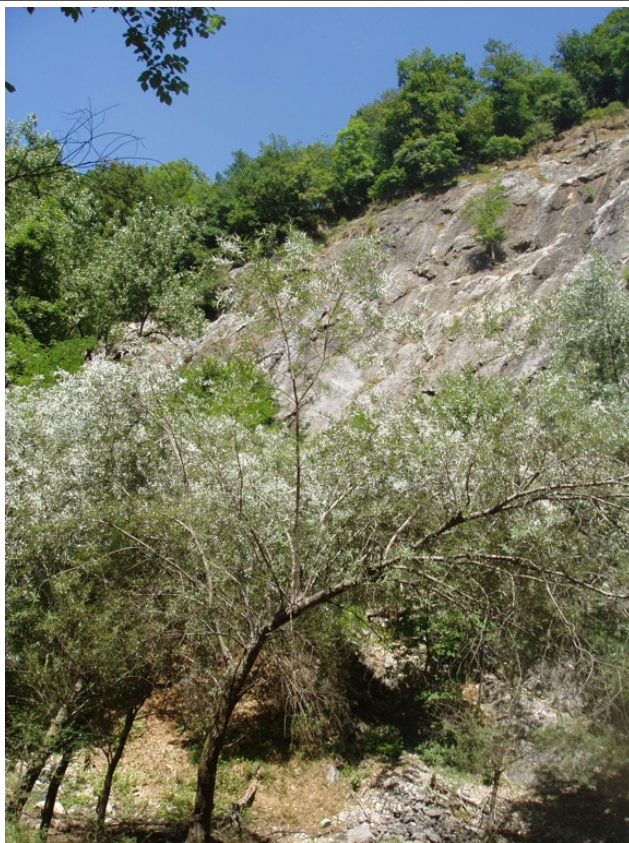
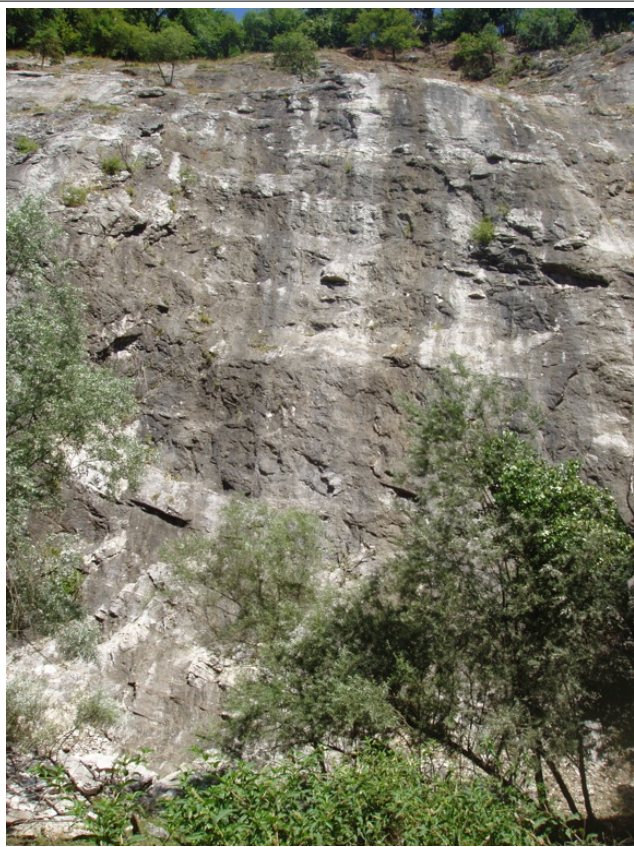
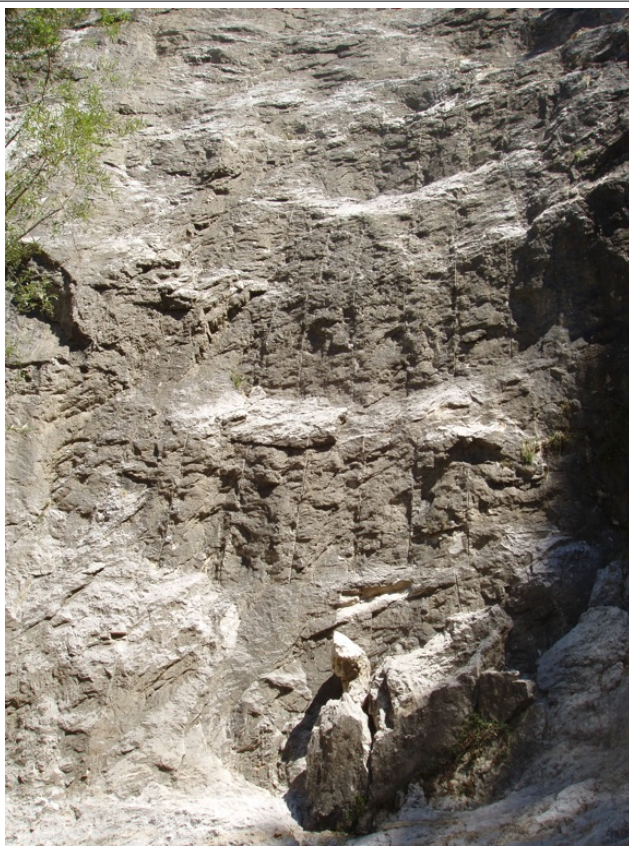
Nome cava	Cava Antonini
Ubicazione	S. Quirico-Borgosesia
Quota	445 m
Coordinate GPS WGS 84	E 446412 – N 5060941
Materiale cavato	Calcare
Accessibilità	La cava è accessibile mediante un tratto di sentiero lungo circa 200 m in discrete condizioni di manutenzione.
Edificio strutture annesse	E' presente un piccolo edificio/tettoia utilizzato in passato come protezione per gli operai quando veniva utilizzato dell'esplosivo.
Stato attività estrattiva	La cava risulta abbandonata; è presente un ampio piazzale di manovra, posto alla base di una ampio ed alto (circa 40 m) fronte di cava. Il piazzale di manovra risulta attualmente interessato da boscaglia di invasione.
Stato di pericolosità	I fronti di scavo, anche se molto alti e sub verticali, non evidenziano la presenza di settori instabili. In seguito ad eventi meteorici intensi, lungo il fronte di scavo si instaura un corso d'acqua a formare una grossa cascata; l'acqua tende poi a defluire verso valle.

Interventi di messa in sicurezza	<p>È necessaria un'analisi accurata per verificare l'eventuale presenza di settori di parete instabili; in caso di settori instabili sa necessaria la posa di reti o il disgaggio.</p> <p>Sarà necessario delimitare e segnalare l'area interessata, durante gli eventi meteorici più intensi, dalla presenza della cascata e sarà necessario garantire il deflusso delle acque mediante la realizzazione di un canale.</p>
Valenze dell'area	<p>Storiche: visto il tipo di materiale cavato e la tipologia della cava, fattori comuni nella zona, la cava riveste un certo valore storico. Un'importanza rilevante è data dalla presenza dell'edificio/tettoia per la protezione degli operai, ben conservato ed unico nel suo genere.</p> <p>Turistiche: la facile accessibilità, la spettacolarità dei fronti di cava e la presenza di un ampio settore paneggiante (piazzale di manovra) conferiscono all'area un discreto interesse turistico, magari implementato mediante l'allestimento alcune strutture di accoglienza (es: parco giochi, area pik-nic, palestra di roccia o altro). Si evidenzia anche la presenza di alcune piccole cavità nella roccia che possono rivestire un interesse speleologico.</p>

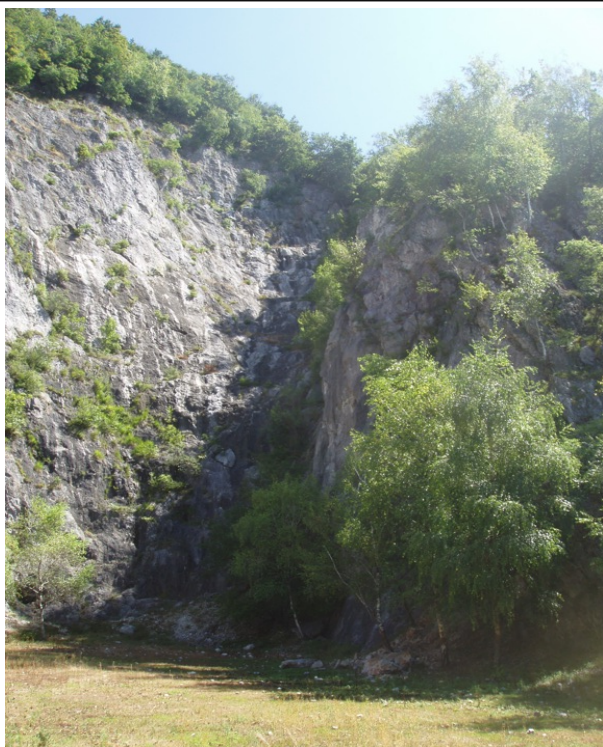
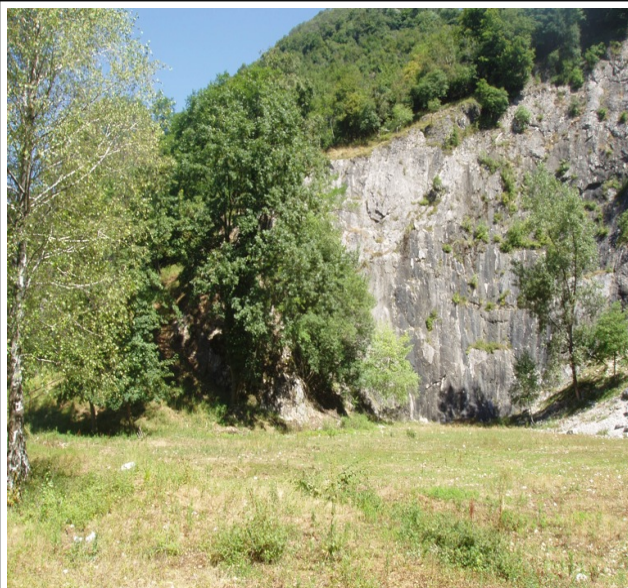
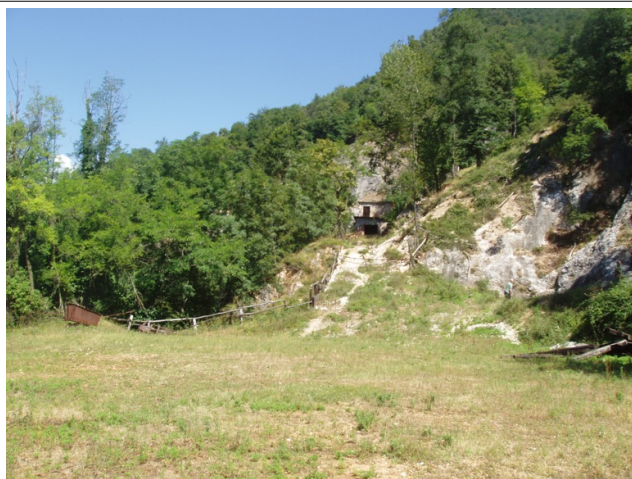
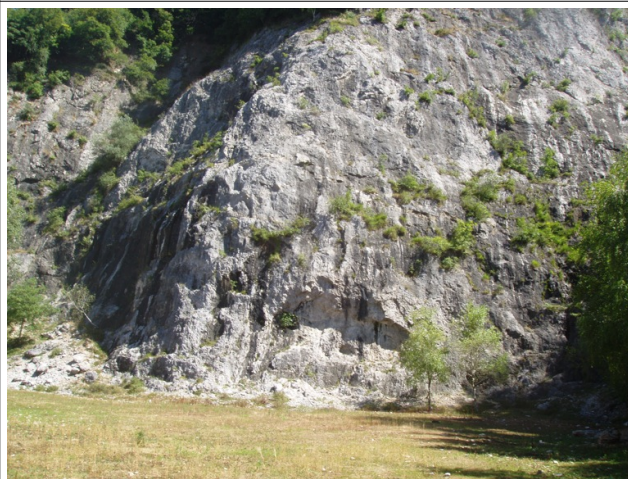
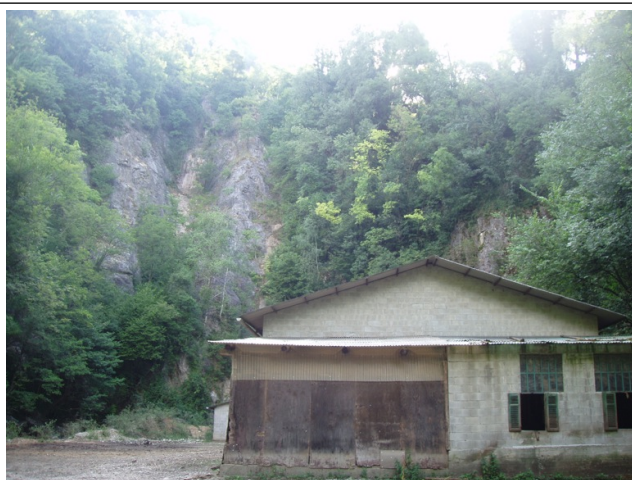
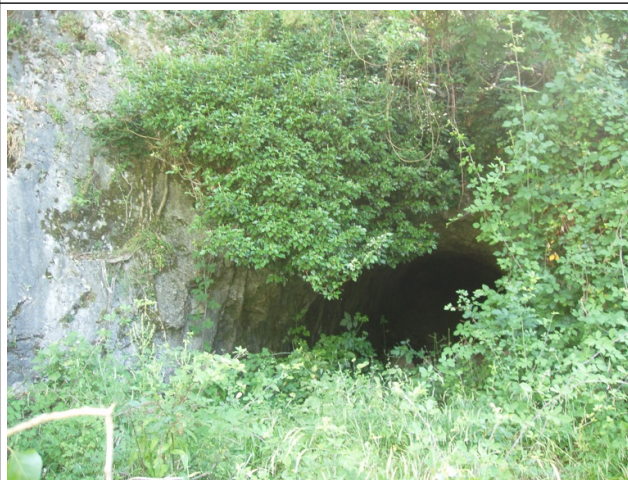
Nome cava	Cava Viotti
Ubicazione	Grignasco
Quota	445 m
Coordinate GPS WGS 84	E 446660 – N 5060949
Materiale cavato	Calcare
Accessibilità	Accessibile mediante una strada a tratti sterrata e che, negli ultimi 300 m, diventa privata con la presenza di un cancello.
Edificio strutture annesse	Nella cava sono presenti dei ruderi situati nei due piazzali di manovra più bassi. Tra i due piazzali di manovra più alti è presente un fornello di gettito parzialmente occluso.
Stato attività estrattiva	La cava risulta inattiva da circa 50 anni. La cava si sviluppa su tre livelli, caratterizzati dalla presenza di 3 piazzali di manovra. Il fronte principale più ampio è quello che si sviluppa a quota maggiore che ha una altezza di circa 40 m. L'area di cava risulta parzialmente sgombra da boscaglia di invasione, grazie ai lavori di pulitura effettuati dal proprietario.
Stato di pericolosità	I fronti di scavo, anche se molto alti e sub verticali, non evidenziano la presenza di settori instabili.

Interventi di messa in sicurezza	É necessaria un'analisi accurata per verificare l'eventuale presenza di settori di parete instabili; in caso di settori instabili sa necessaria la posa di reti o il disgaggio. Sarà necessario mettere definitivamente in sicurezza l'area del fornello di gettito.
Valenze dell'area	Storiche: visto il tipo di materiale cavato e la tipologia della cava, fattori comuni nella zona, la cava riveste un certo valore storico. Turistiche: la facile accessibilità, la spettacolarità dei fronti di cava la posizione panoramica e la presenza di ampi settori pisaneggianti (piazzali di manovra ora prati) conferiscono ai livelli più alti della cava, un discreto interesse turistico, magari implementato mediante l'allestimento alcune strutture di accoglienza (es: parco giochi, area pik-nic, palestra di roccia o altro). Si evidenzia anche la presenza di una piccola cavità nella roccia che può rivestire un interesse speleologico.

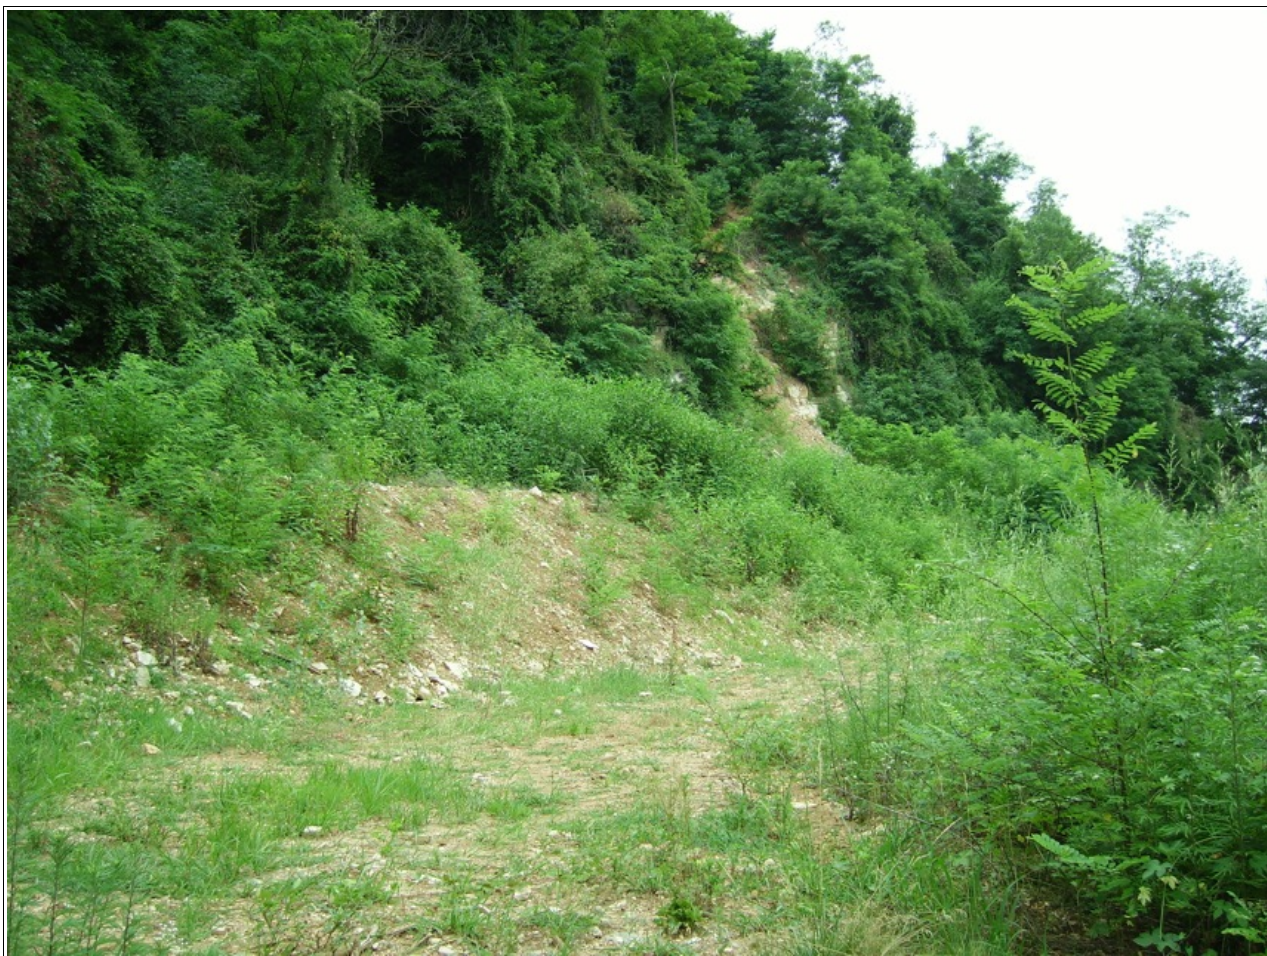
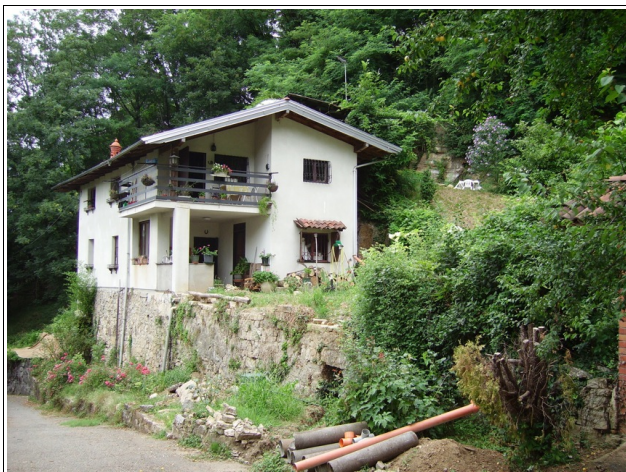
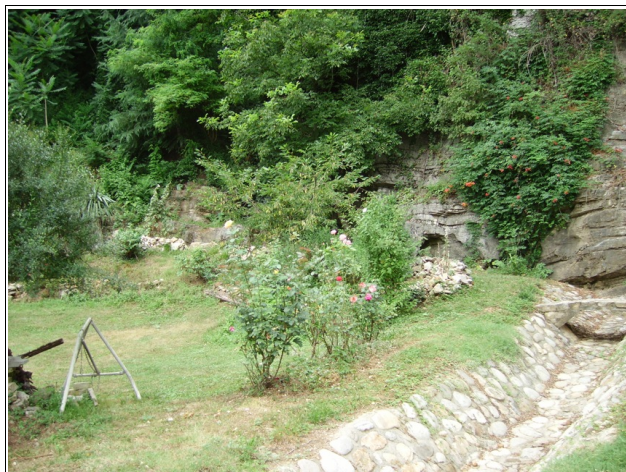
Nome cava	Cava del Pissone
Ubicazione	Grignasco
Quota	330 m
Coordinate GPS WGS 84	E 446717 - N 5060370
Materiale cavato	calcare
Accessibilità	Da strada provinciale
Edificio strutture annesse	Nessuna
Stato attività estrattiva	Cava dismessa
Stato di pericolosità	Sussistono alcune problematiche legate sia alla stabilità dei fronti che al deflusso idrico.
Interventi di messa in sicurezza	Sono stati realizzati di recente alcuni interventi di messa in sicurezza: - vallo paramassi in terra - cunettone e rete di scarico delle acque
Valenze dell'area	Turistiche: i calcari si trovano a contatto con le rocce del basamento (vulcaniti) la zona ha quindi un certo interesse dal punto di vista geologico.

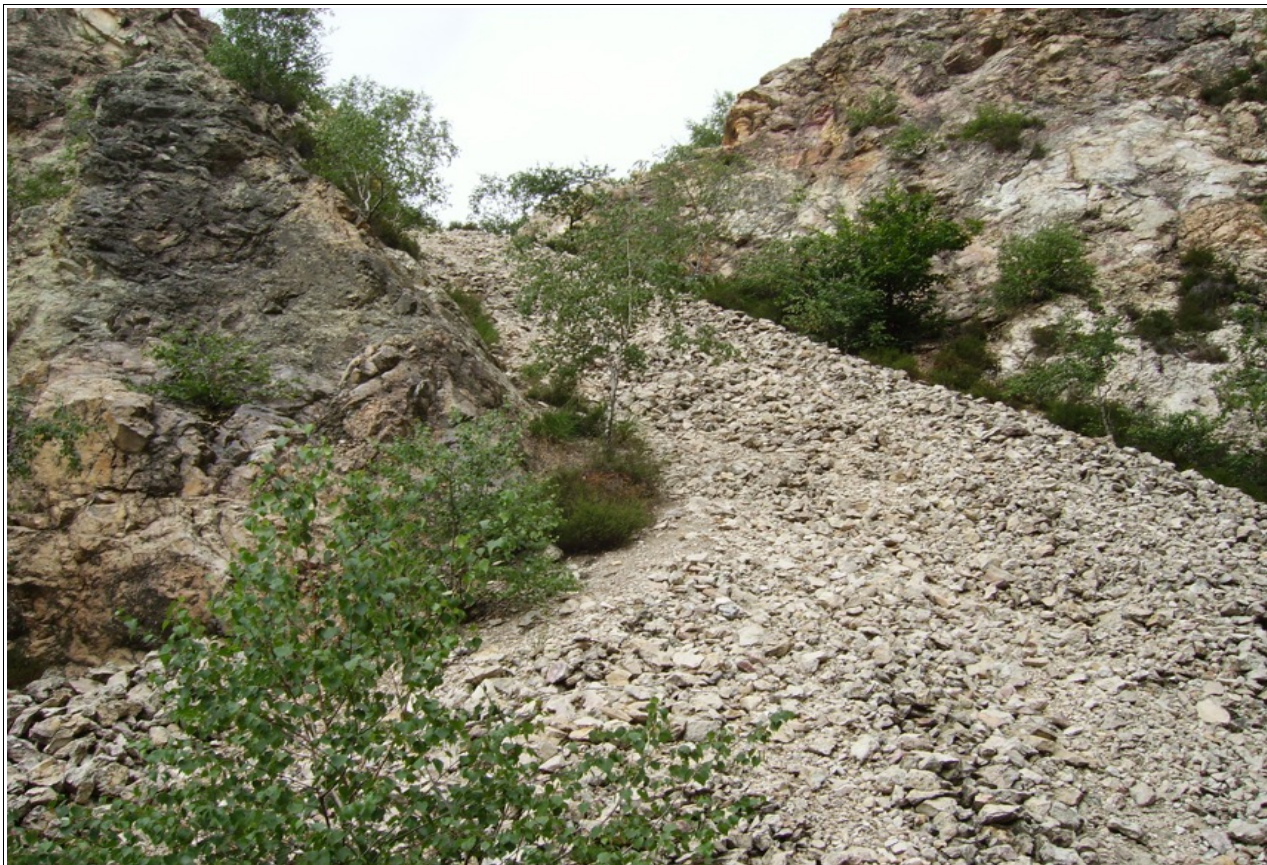
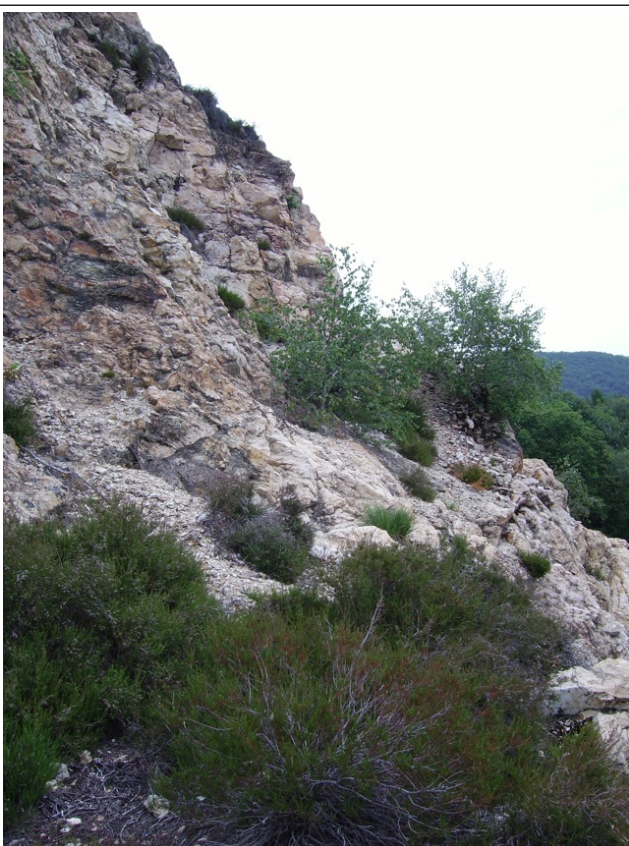
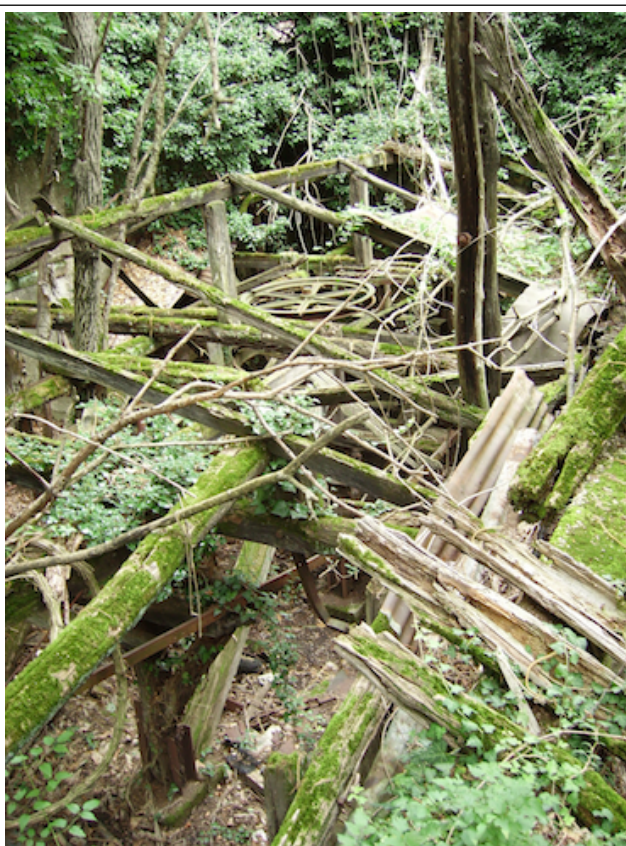
Nome cava	Cava del Sasso Bianco
Ubicazione	C.na Sasso Bianco-Grignasco
Quota	620 m
Coordinate GPS WGS 84	E 449855 – N 5060515
Materiale cavato	Filoni di quarzo contenenti barite, fluorite e solfuri
Accessibilità	Discreta attraverso un sentiero
Edificio strutture annesse	Sono ancora presenti i resti di molte delle strutture che servivano la cava, tra questi i più interessanti riguardano la vecchia teleferica utilizzata per il trasporto del materiale
Stato attività estrattiva	Dismesso
Stato di pericolosità	Alcuni settori dei fronti di cava sono soggetti a fenomeni di crollo
Interventi di messa in sicurezza	Per rendere fruibile la zona sono necessari
Valenze dell'area	<p>Storiche: la cava è stata attiva fino agli anni 50 e sarebbe interessante recuperare il sito per documentare tutte le fasi di coltivazione</p> <p>Turistiche: potrebbe essere un interessante sito turistico. I limiti sono legati alla lunghezza del percorso necessario per raggiungere a piedi la zona.</p> <p>Ambientali: punto panoramico di interesse per la vista sulla bassa Valsesia.</p>

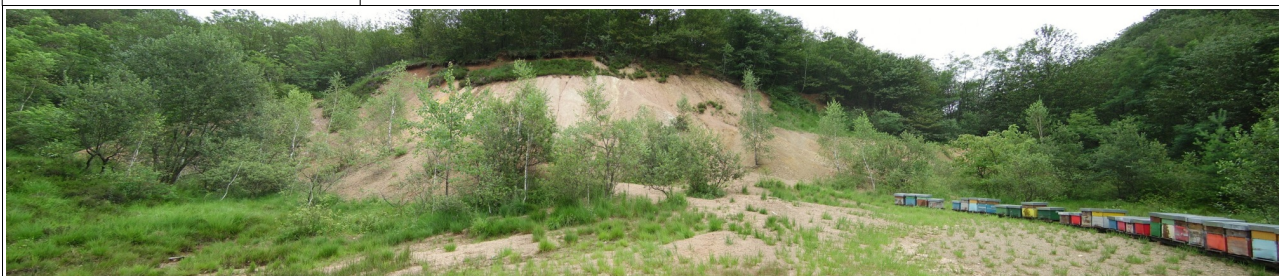
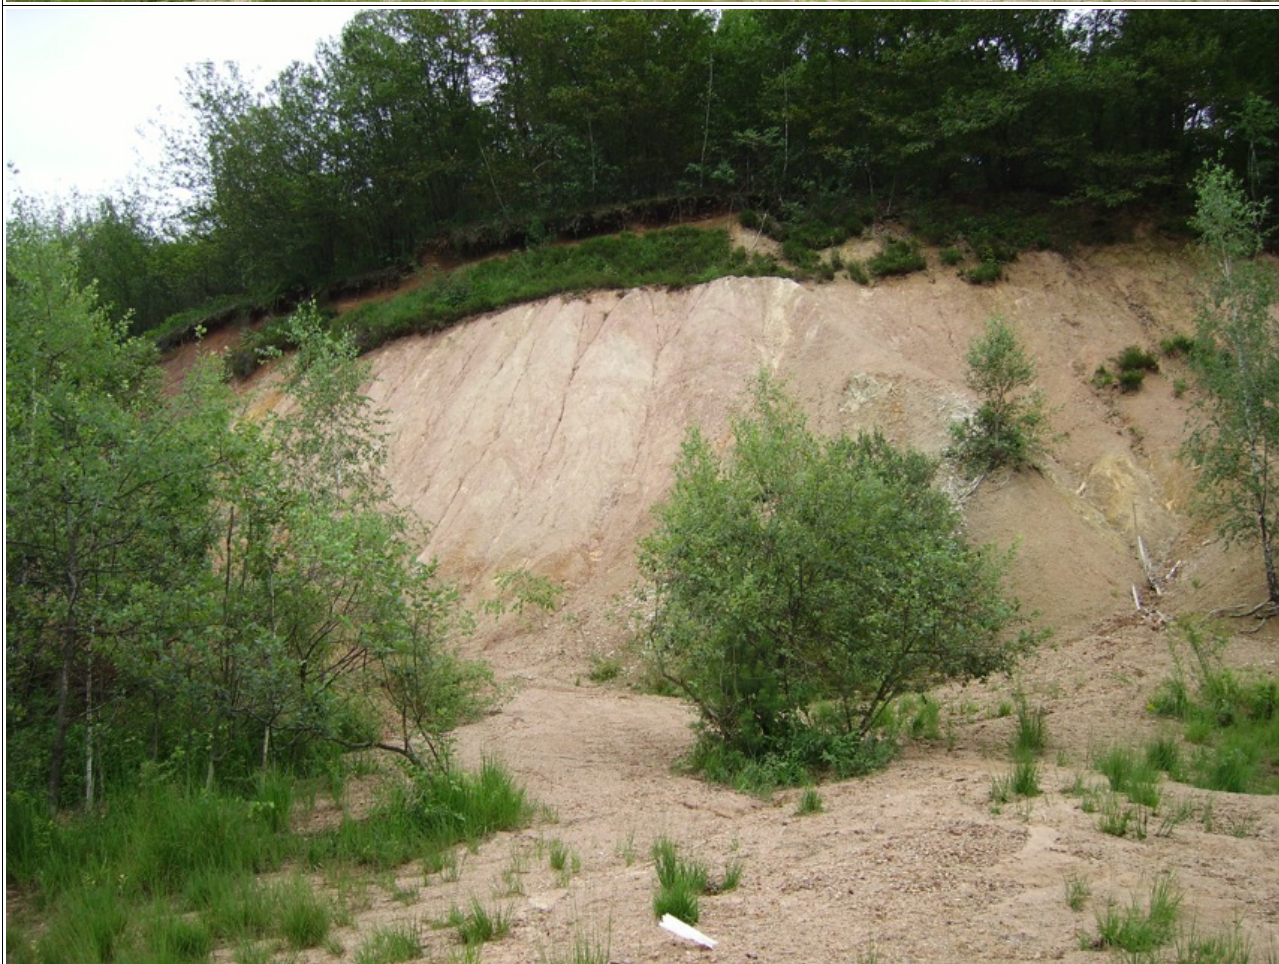
Nome cava	Cava Cavallirio
Ubicazione	C. Rappa-Cavallirio
Quota	400 m
Coordinate GPS WGS 84	E 453069- N 5058180
Materiale cavato	Argille
Accessibilità	Pista forestale chiusa al traffico
Edificio strutture annesse	Nessuna struttura o edificio
Stato attività estrattiva	Dismessa
Stato di pericolosità	E' presente un fronte di scavo caratterizzato da un'acclività elevata e per questo interessato da modesti fenomeni di dissesto legati al disfacimento fisico dovuto al dilavamento delle acque meteoriche e in parte dalla gelivazione
Interventi di messa in sicurezza	Non si ritengono necessari interventi di messa in sicurezza.
Valenze dell'area	Storiche: non si evidenziano particolari valenze storiche Turistiche: non si evidenziano particolari valenze turistiche Ambientali: il fronte di scavo mette a nudo i sedimenti marini (Pliocene), che formano le colline di Boca, normalmente non visibili perché coperti dalla vegetazione.

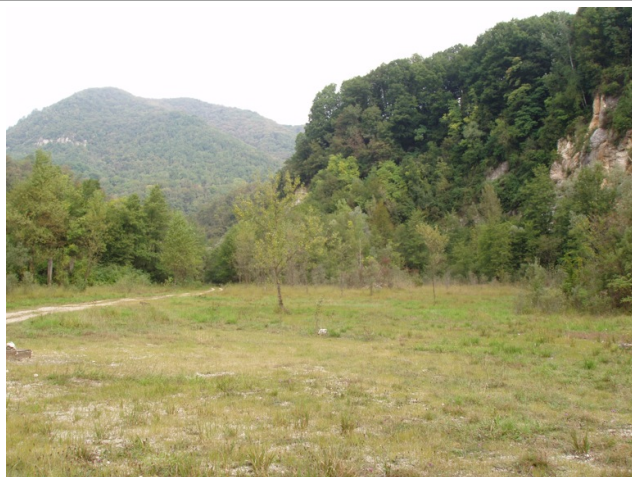
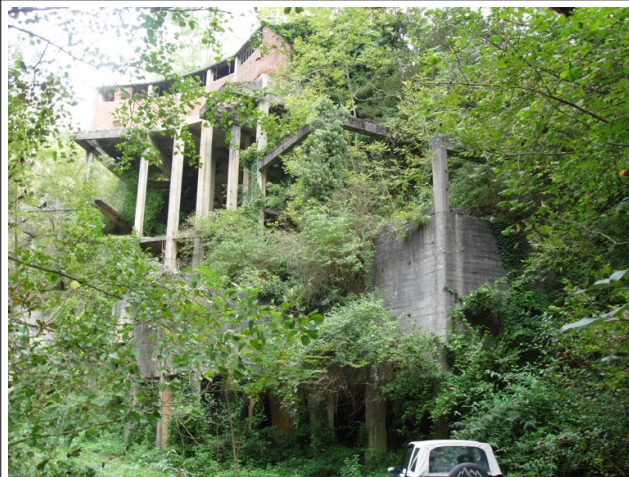
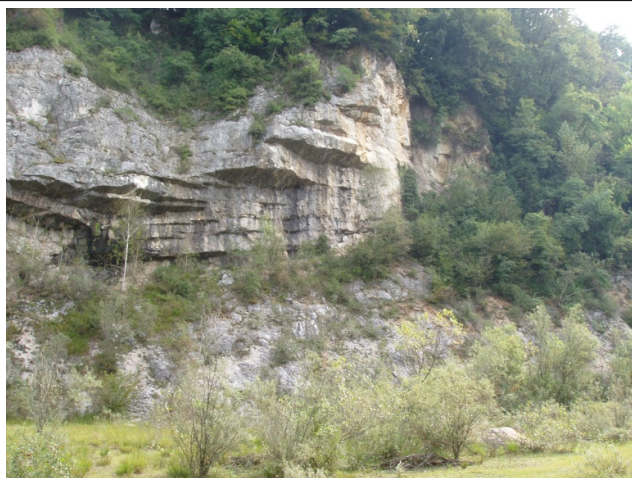
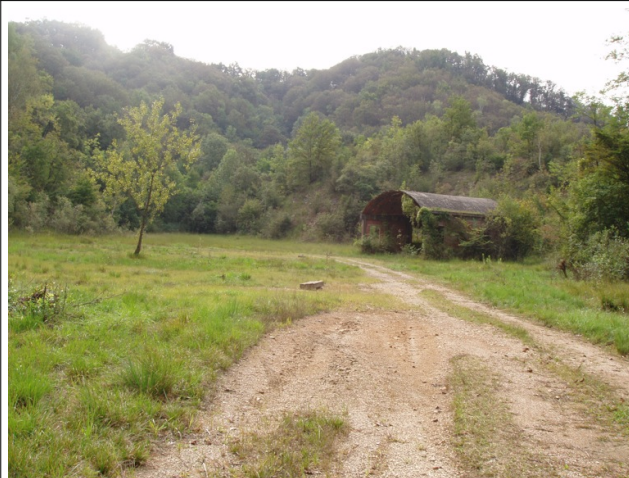
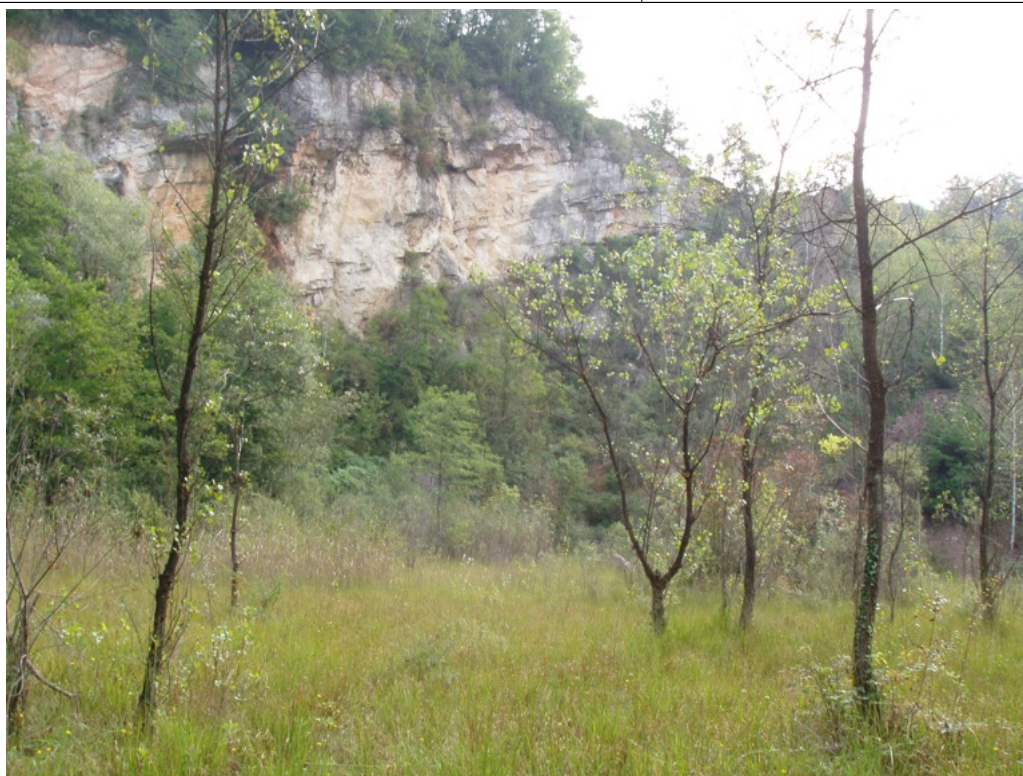
Nome cava	Cava del Colombino
Ubicazione	Grignasco, fraz. Ara
Quota	350 m
Coordinate GPS WGS84	E 447677 – N 5059915
Materiale cavato	Calcare
Accessibilità	E' presente una strada sterrata parzialmente ammalorata, fruibile attualmente solo con un fuoristrada.
Edificio strutture annesse	Nel settore sud della cava, lungo la strada, sono presenti degli edifici per la prima lavorazione del materiale attualmente inutilizzabili ed in cattivo stato di conservazione.
Stato attività estrattiva	La cava risulta dismessa ormai da anni, si identifica un unico fronte di scavo, alto mediamente 15-20 m che si sviluppa parallelamente all'andamento della valle per circa 300 m. Alla base del fronte di scavo è presente un ampio piazzale di manovra ora parzialmente vegetato, fruibile mediante la strada sterrata di accesso.
Stato di pericolosità	La pericolosità è limitata alle zone poste alla base del fronte di scavo dove posso verificarsi locali fenomeni di crollo di breccie rocciose.

Interventi di messa in sicurezza	Per mettere in sicurezza l'area sono necessari: - interventi di disgaggio dei blocchi instabili - riprofilatura di alcune scarpate - eventuale posa di reti paramassi Gli edifici connessi all'attività di cava, abbandonati ormai da tempo, necessitano una verifica dello stato di conservazione.
Valenze dell'area	Storiche: non si evidenziano particolari evidenze storiche, anche gli edifici connessi all'attività di cava sono di calcestruzzo e non rivestono alcun valore di tipo architettonico. Turistiche: la posizione dell'area priva di punti panoramici o di interesse, unitamente all'accessibilità difficoltosa conferiscono all'area un interesse turistico scarso o nullo.
