PREMESSA

Il presente progetto prevede la realizzazione degli interventi strutturali riguardanti porzioni di fondazioni e di strutture verticali di un fabbricato sito nel parco La Mandria, denominato Ex centralina idroelettrica, presso il comune di Venaria Reale.

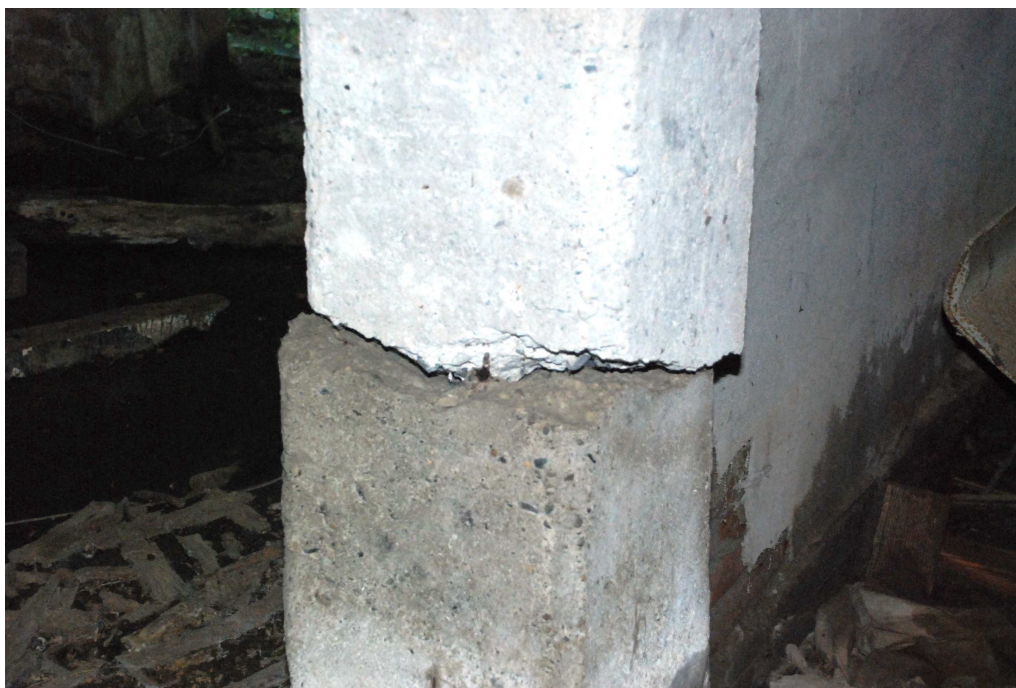
Esso presenta una rottura lungo il piano orizzontale con spostamento laterale.

- la parte inferiore è collegata alla fondazione, presenta una elevata umidità di risalita;
- la parte superiore è ancorata alle travi ribassate in c.a. costituenti la struttura principale del primo solaio.

Si presume che il dissesto sia dovuto a un cedimento fondazionale, causato probabilmente da una fondazione sottodimensionata.

Dalla rottura si rileva la mancanza di ferri d'armatura longitudinali e l'assenza di staffe di contenimento trasversali.

Fotografia n.1: vista del pilastro del piano terra lesionato;

Si prevede l'esecuzione del puntellamento del primo solaio in modo che il pilastro esistente sia totalmente scaricato dai carichi verticali.

Successivamente si procede alla demolizione del tramezzo, del pilastro e della fondazione esistenti.

Si approfondisce lo scavo fino a circa 1,0m dal piano terreno attuale, si realizza uno strato di magrone e successivamente si crea un plinto di fondazione di dimensioni di 2,00x2,00x,50m da cui scaturisce un pilastro in c.a. di dimensioni 0,40x0,40m.

La sommità del pilastro è ampliata per potere inglobare nel pilastro stesso la porzione iniziale delle travi ribassate in c.a. di sostegno del 1° solaio. Successivamente, a maturazione del calcestruzzo avvenuta, si procederà al disarmo della struttura e alla rimozione del puntellamento.

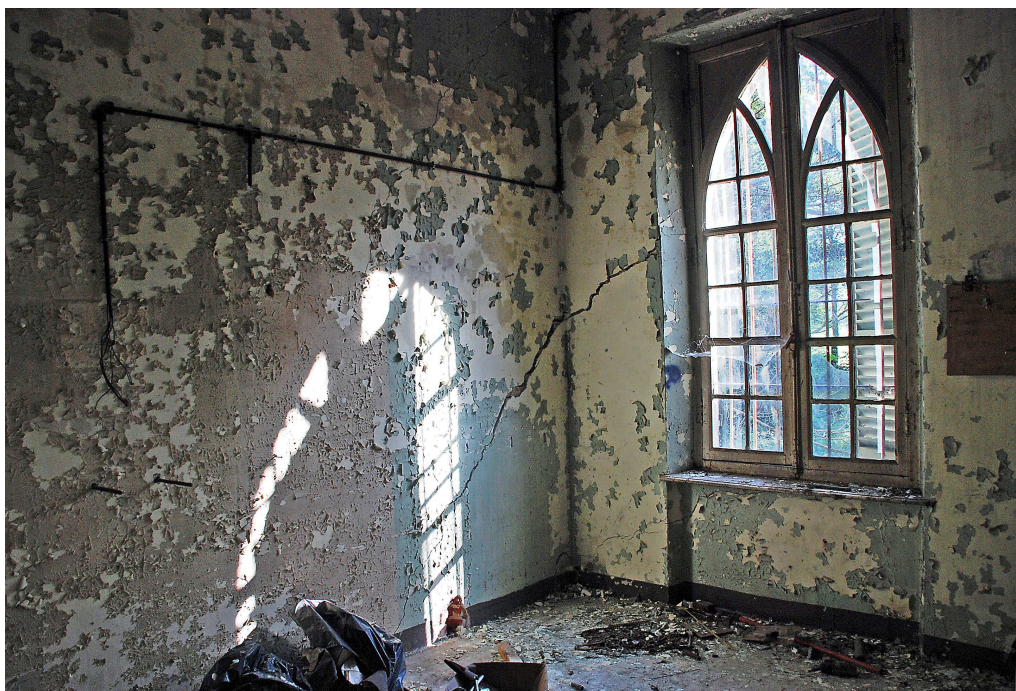
Si tratta di un cedimento basale, manifestato dalla sua lesione caratteristica ad arco parabolico.

La lesione inizia al di sopra dell'architrave della finestra posta in vicinanza dello spigolo su citato, per poi continuare fino in corrispondenza del 1° solaio e proseguire al piano terreno, con una direzione coincidente con l'andamento della tessitura muraria, ad arco di parabola.

La porzione di muratura che ha subito il dissesto è scollegata dal restante paramento murario in quanto ha subito uno spostamento verso il basso e una

rotazione verso l'esterno.

La causa perturbatrice dell'equilibrio originario è probabilmente una infiltrazione di acqua nel terreno avvenuta in passato e ripetuti scavi eseguiti al di sotto del muro esterno per il passaggio dei cavidotti necessari al gruppo di media tensione presente all'interno di un locale posto al piano terreno.

Fotografia n.2: vista del dissesto dall'interno del piano primo;

Si prevede l'esecuzione del puntellamento del primo solaio in modo che la porzione di solaio che grava sulla parte di muratura lesionata sia sorretta dal puntellamento; si imbraga la parte di muratura da mantenere, mentre la porzione di muratura ammalorata è rimossa.

Si procede alla realizzazione di una cortina di micropali iniettati che successivamente saranno conglobati nella platea di fondazione con sottostante strato

Dalla platea di fondazione si ricostruisce, con la tecnica dello scuci-cuci, la muratura d'angolo, ben incuneata in corrispondenza del primo solaio previo il ripristino dell'orizzontalità del primo solaio stesso mediante l'uso dei puntelli utilizzati per il sostegno del primo solaio.

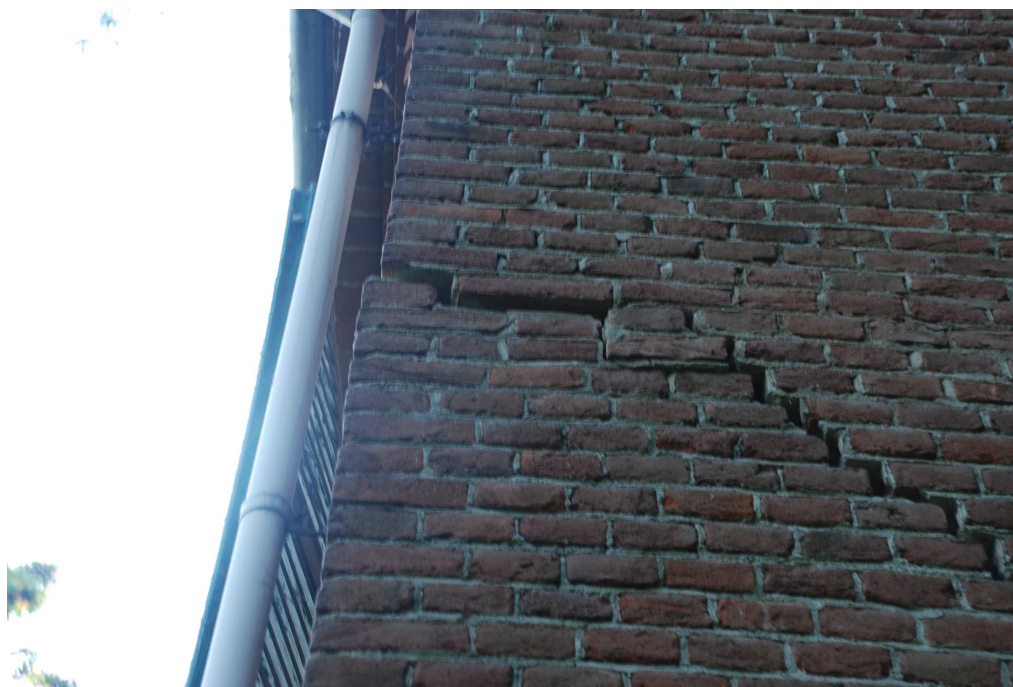
Fotografia n.3: vista del dissesto dall'esterno del piano primo.
