<p>CITTÀ di VENARIA REALE</p> <p><small>PARCO REGIONALE VENARIA REALE</small></p>

<p>ENTE DI GESTIONE DEL PARCO REGIONALE VENARIA REALE E DELL'ESTERNE NATURALI DELLE VALLI DI LANCHE</p>
<p align="center">MANUTENZIONE E MESSA IN SICUREZZA FABBRICATO EX CENTRALINA ELETTRICA PARCO REGIONALE "LA MANORRA" - VENARIA REALE (TO)</p> <p align="center">MANO D'OPERA E MATERIALI</p>	
<p align="center">INQUADRAMENTO E RILEVO ARCHITETTONICO</p>

<p>Tav</p> <p align="center">01</p>	<p>COMMITTEEA</p> <p>DIREZIONE REGIONALE RISORSE UMANE E PATRIMONIO</p> <p>DIREZIONE REGIONALE ATTIVITÀ PRODUTTIVE</p> <p>RESPONSABILE LINGUO DEL PROCEDIMENTO</p> <p>DIRETTORE - Dott.ssa Maria Grazia Freni</p> <p>Coordinamento Sicurezza in fase di Progettazione</p> <p>Geom. Giuliano Riccardi</p>
<p>SCALA: 1:100</p> <p>DATA: OTTOBRE 2010</p> <p>REV.</p>

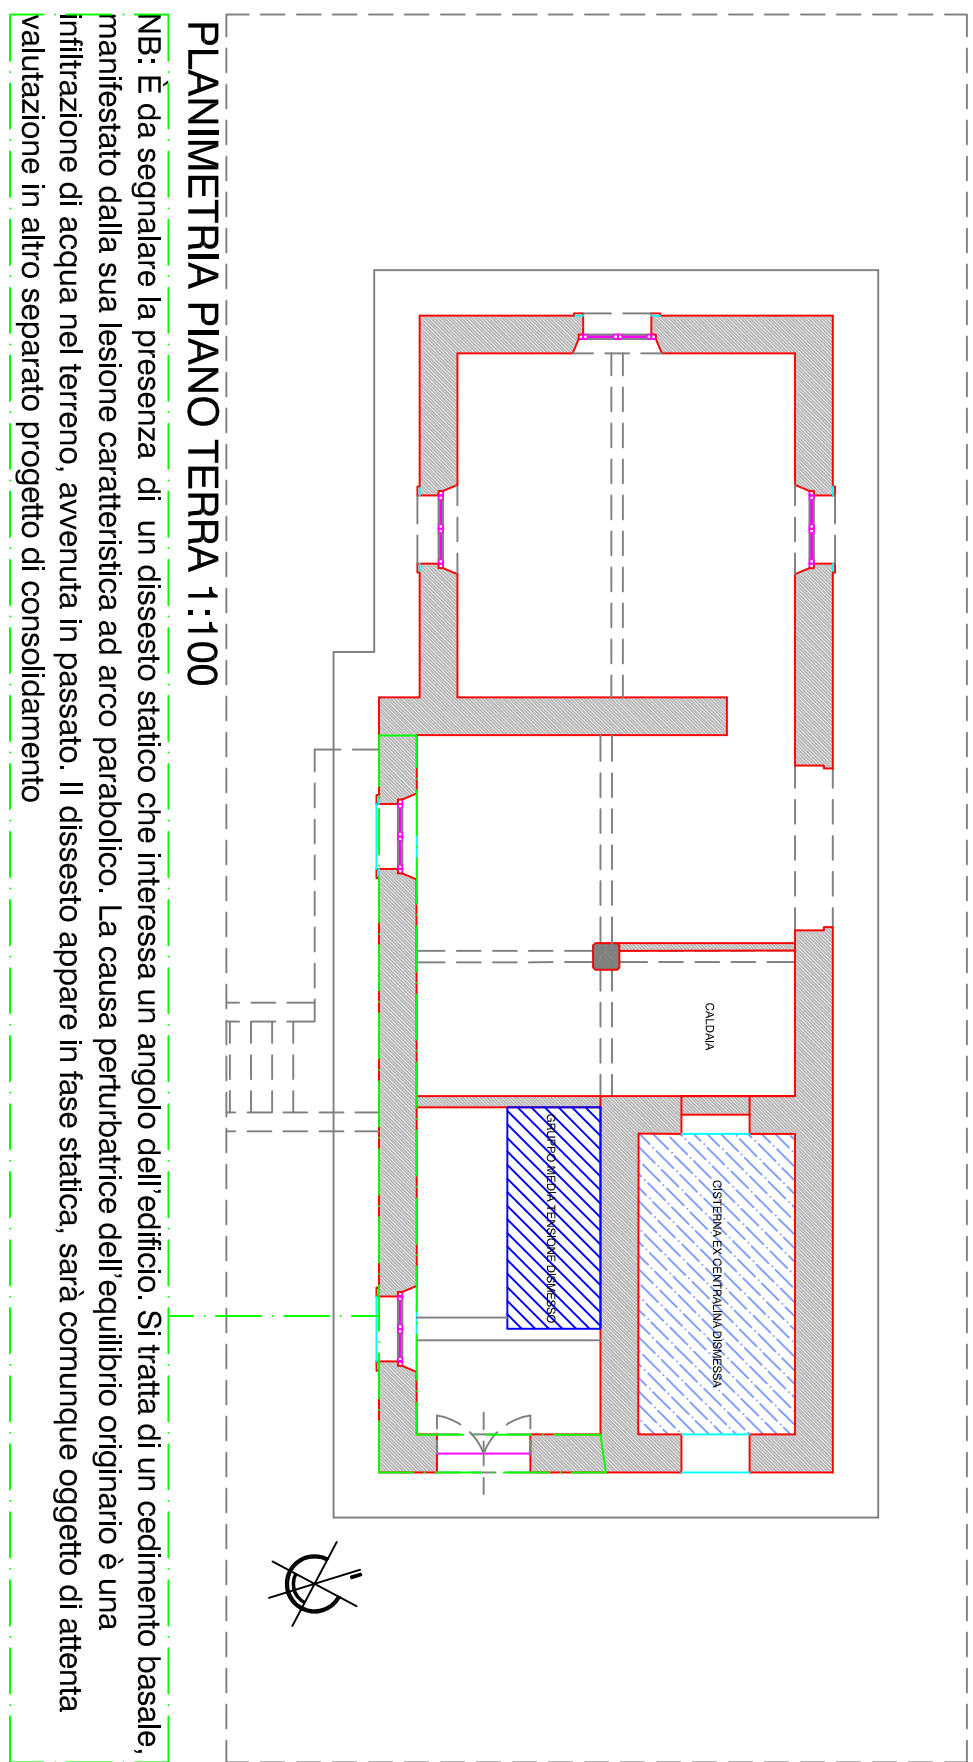
PLANIMETRIA PIANO TERRA 1:100

NB: E da segnalare la presenza di un dissesto statico che interessa un angolo dell'edificio. Si tratta di un cedimento basale, manifestato dalla sua lesione caratteristica ad arco parabolico. La causa perturbatrice dell'equilibrio originario è una infiltrazione di acqua nel terreno, avvenuta in passato. Il dissesto appare in fase statica, sarà comunque oggetto di attenta valutazione in altro separato progetto di consolidamento
