Foto nr 1 : Copertura lato ingresso Villa dei Laghi

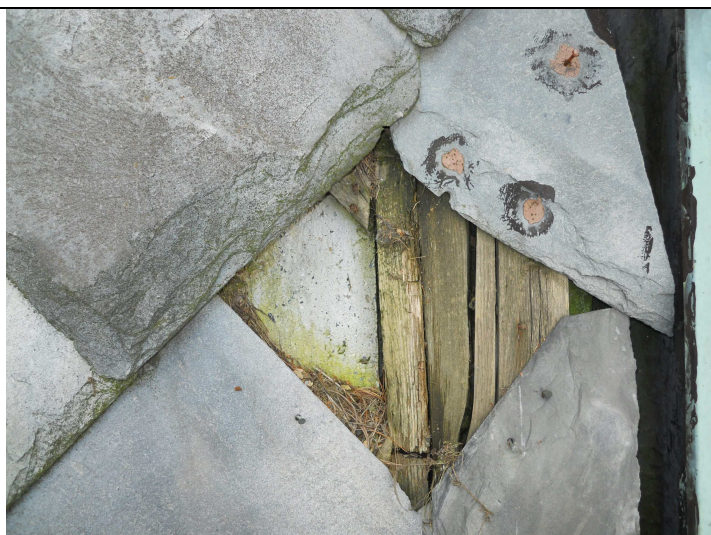
Foto nr 2: Dettaglio dello stato di degrado del manto di copertura

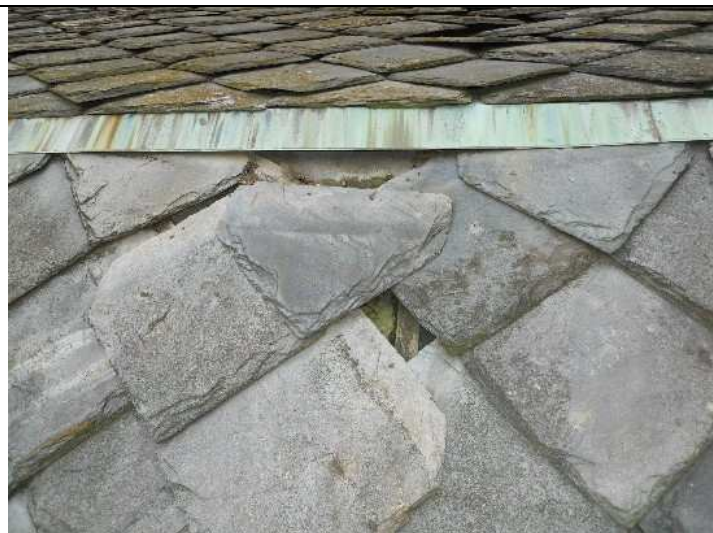
Foto nr. 3: Dettaglio della faldaleria da sostituire

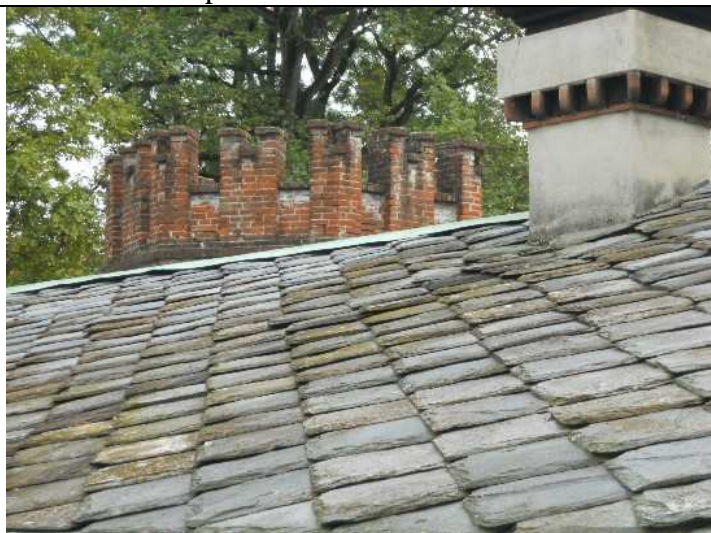
Foto nr. 4 : Particolare del degrado dei camini.

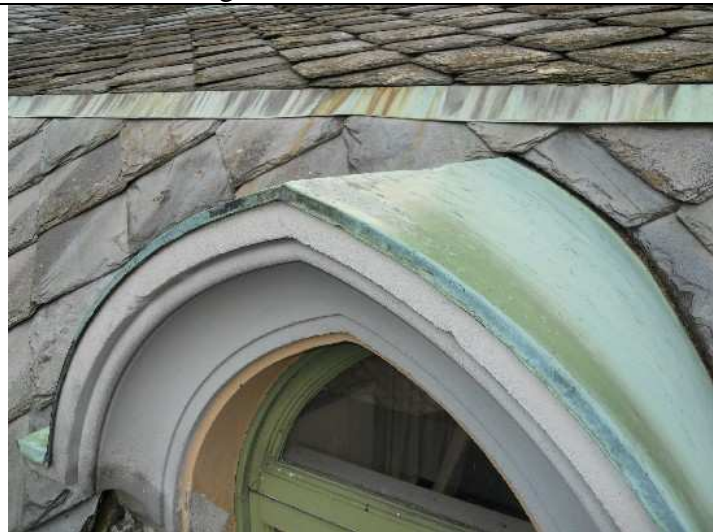
Foto nr. 5: Dettaglio della faldaleria da sostituire

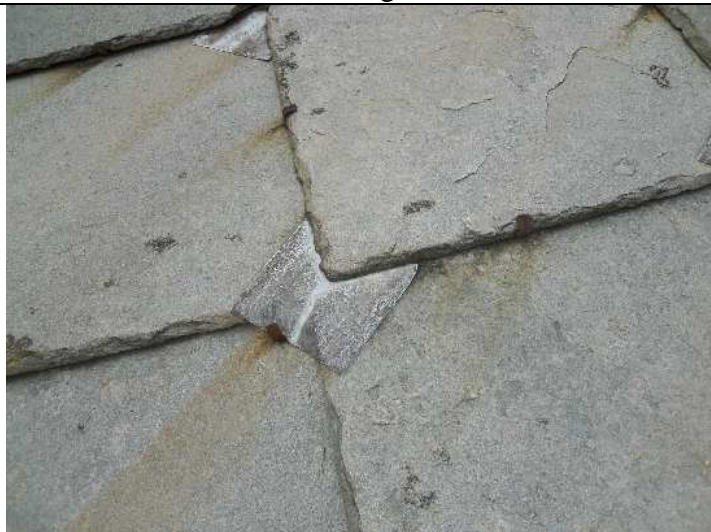
Foto nr. 6 : Particolare degli elementi in piombo esistenti tra le lose che sono da integrare con altri simili.

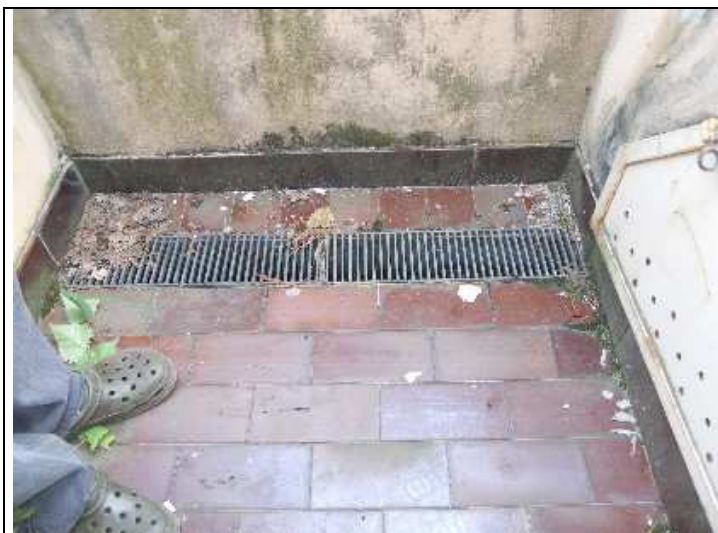
Foto nr. 7: Dettaglio dei balconcini da rifare con inserimento di sfioratori

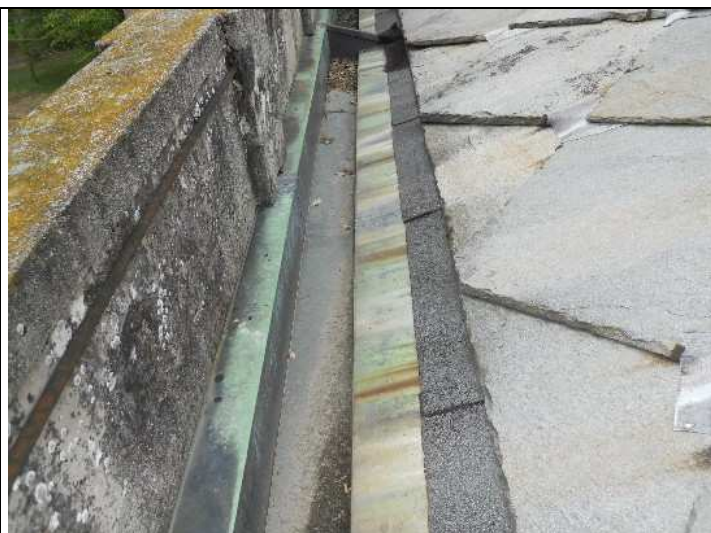
Foto nr. 8: Particolare della faldaleria dei parapetti murari della falda di copertura (rifacimento intonaco)

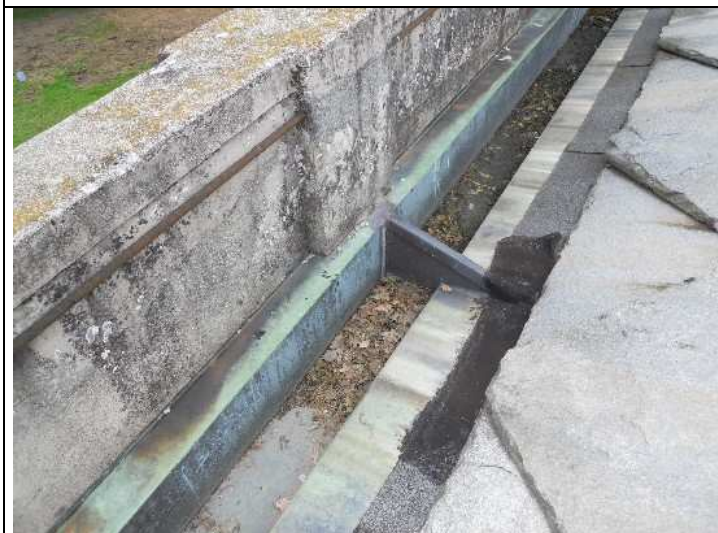
Foto nr. 9: Dettaglio dei parapetti murari della falda di copertura (rifacimento intonaco)

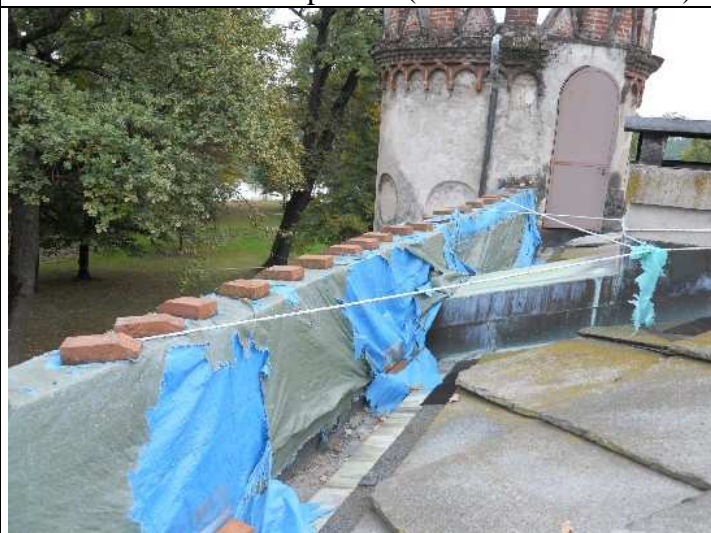
Foto nr. 10: Dettaglio dei parapetti murari della falda di copertura (rifacimento intonaco)

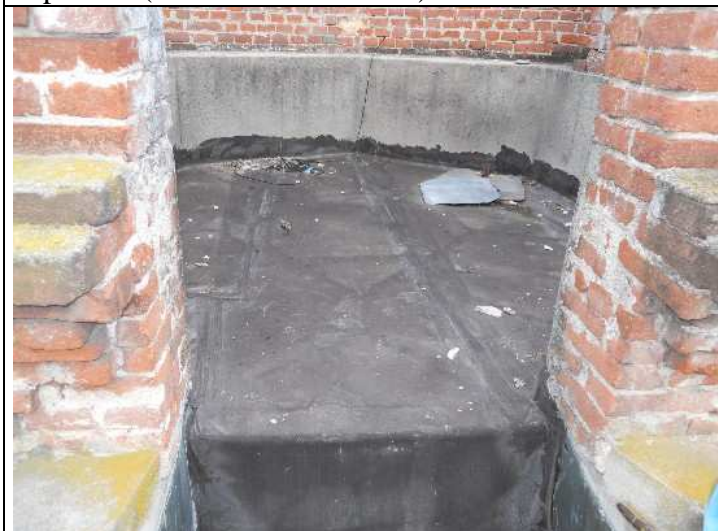
Foto nr. 11: Dettaglio dell'impermeabilizzazione dei terrazzi delle torri da rifare

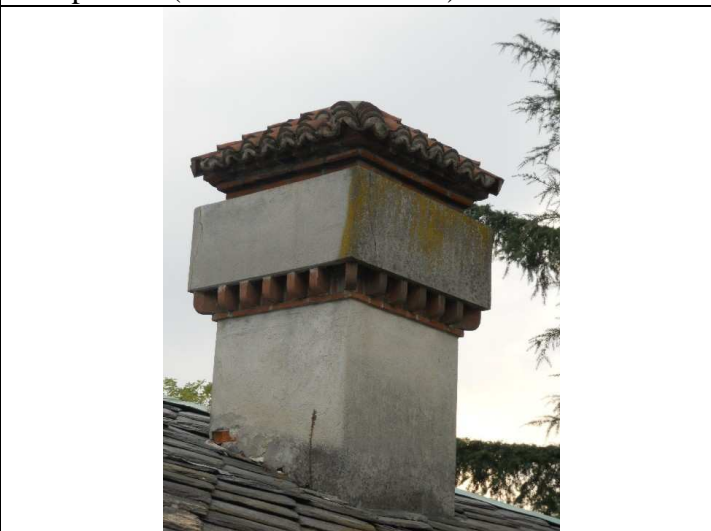
Foto nr. 11: Dettaglio dell'intonaco dei camini ammalorato
