RELAZIONE GENERALE

Ai sensi dell'art.36 D.P.R.554/99

Oggetto del presente progetto esecutivo redatto secondo le indicazioni riportate nelle precedenti fasi progettuali di progetto preliminare e definitivo approvati e' il restauro e la rifunzionalizzazione della palazzina "ex portineria" facente parte del complesso Villa San Remigio a Verbania, immobile vincolato ai sensi del D.lgs 42/04

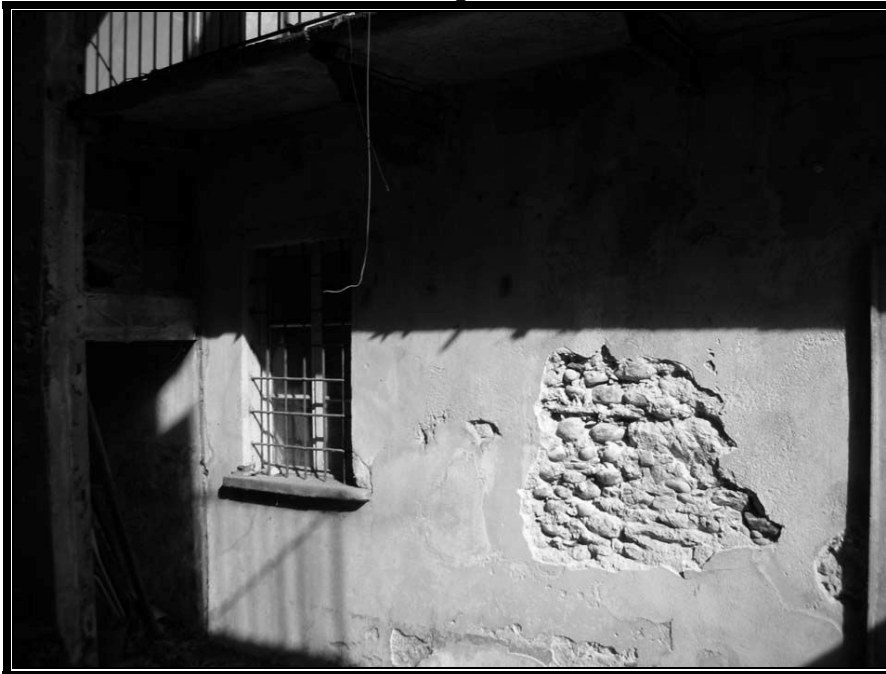
Muratura portante lato cortile piano terreno

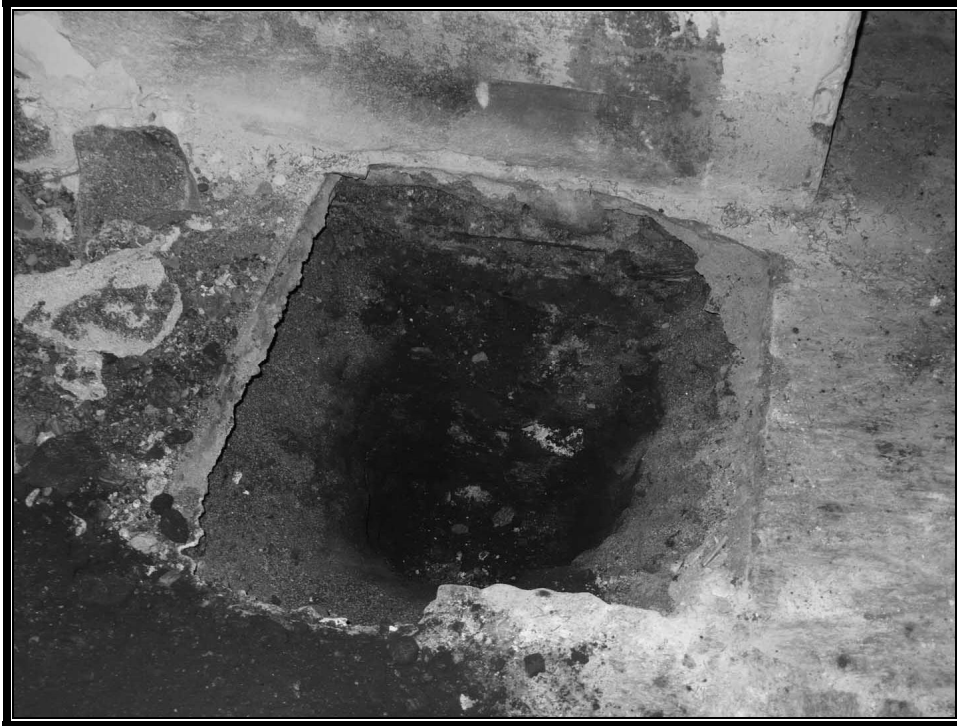
Sondaggio pavimento piano terreno

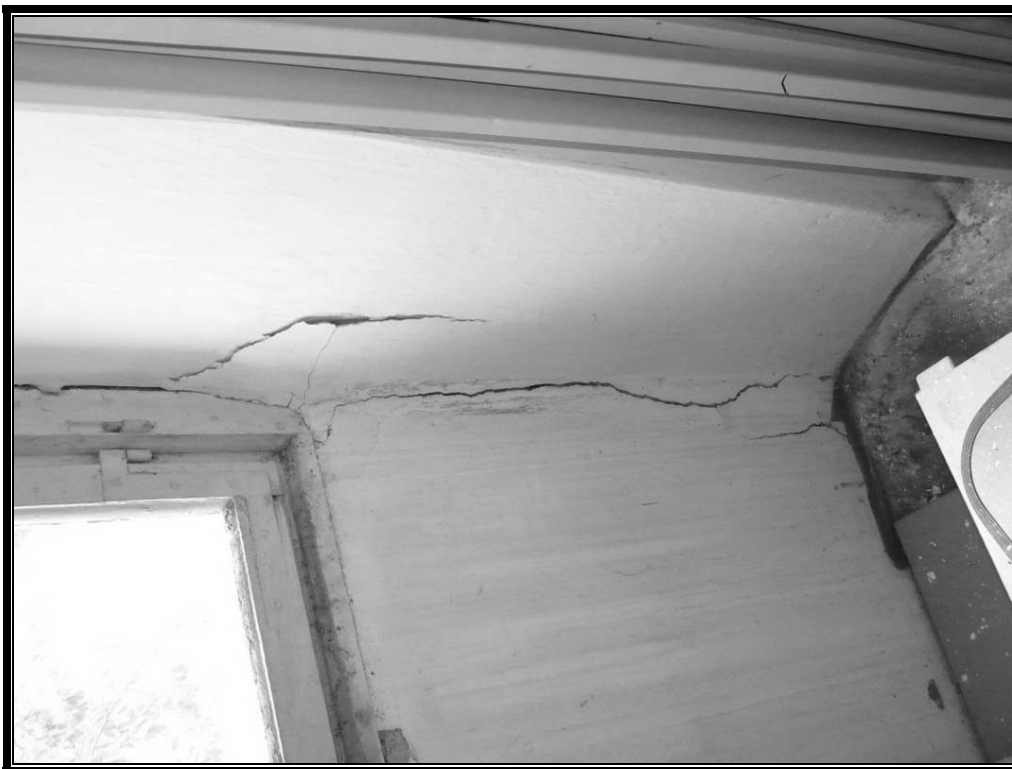
Dalle analisi effettuate non sono presenti quadri fessurativi diffusi o di distribuzione tale da lasciare prevedere situazioni di sofferenza grave delle murature portanti; le lesioni presenti sono infatti concentrate in corrispondenza dello spigolo verso il lago, lato cancello, dove l'andamento, la posizione e lo spanciamiento verso l'esterno del muro portante pare indicare una spinta non contrastata della volta a botte di copertura del piano terra con relativa espulsione dello spigolo.

Fessurazioni muratura portante piano primo

Ove necessario (vecchie tracce di impianti, fessurazioni varie, ecc) la muratura portante verrà consolidata e rinforzata con interventi di "cuci e scuci" e rabboccamenti con malta di cemento (ove presente pietrame).; le nicchie ed alcune finestre come indicato negli elaborati grafici saranno chiuse con muratura portante con pietre e malta come le murature esistenti.

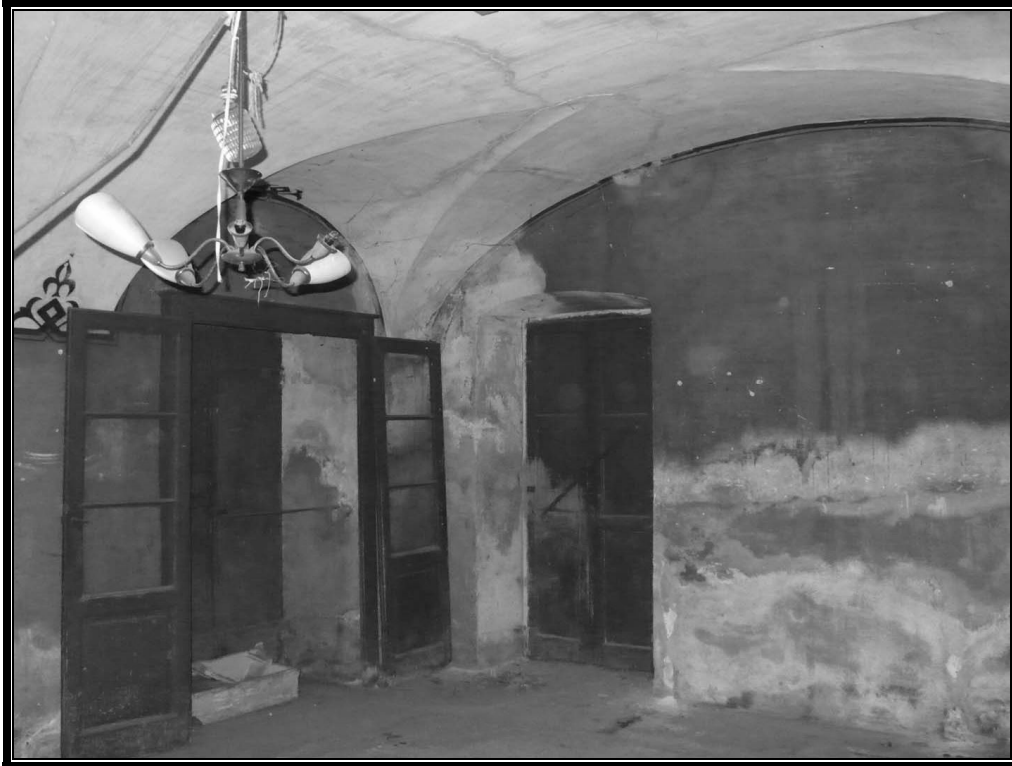
Si e' detto nel capitolo relativo al rilievo del fabbricato della mancanza di un vespaio a pavimento. Proprio questa assenza insieme al fatto che chiaramente le strutture portanti verticali in muratura piena o blocchi di pietra poggiano direttamente sul terreno, sono le cause primarie dell'umidita' ascendente presente in tutte le murature prese in esame. Si puo' affermare anche in fase esecutiva che il problema e' diffuso ma non cosi' accentuato come si potrebbe supporre considerando anche la vicinanza del lago e l'altezza della falda. La classica macchia ad onda marina che a partire dal terreno o dal pavimento segna il muro per un'altezza variabile e' senza dubbio testimonianza sufficiente della presenza del fenomeno. A ulteriore conferma del fenomeno sono anche le diverse risposte delle porzioni asciutte o umide delle murature alla percussione delle medesime, e la presenza di efflorescenze superficiali determinate dai depositi salini lasciati dall'acqua in evaporazione. Le pressioni di cristallizzazione di questi sali e l'alternarsi di cicli di gelo e disgelo sono causa della sfaldatura del sistema di rivestimento sia interno che esterno. E' stata rilevata una marcata disomogeneita' di assorbimento nelle differenti porzioni di muratura prese in esame dovuta alla presenza di materiali a differente assorbimento; infatti materiali molto porosi (mattoni pieni) si alternano a materiali meno porosi (blocchi di pietra, ciotoli).

Umidita' di risalita salone piano terreno

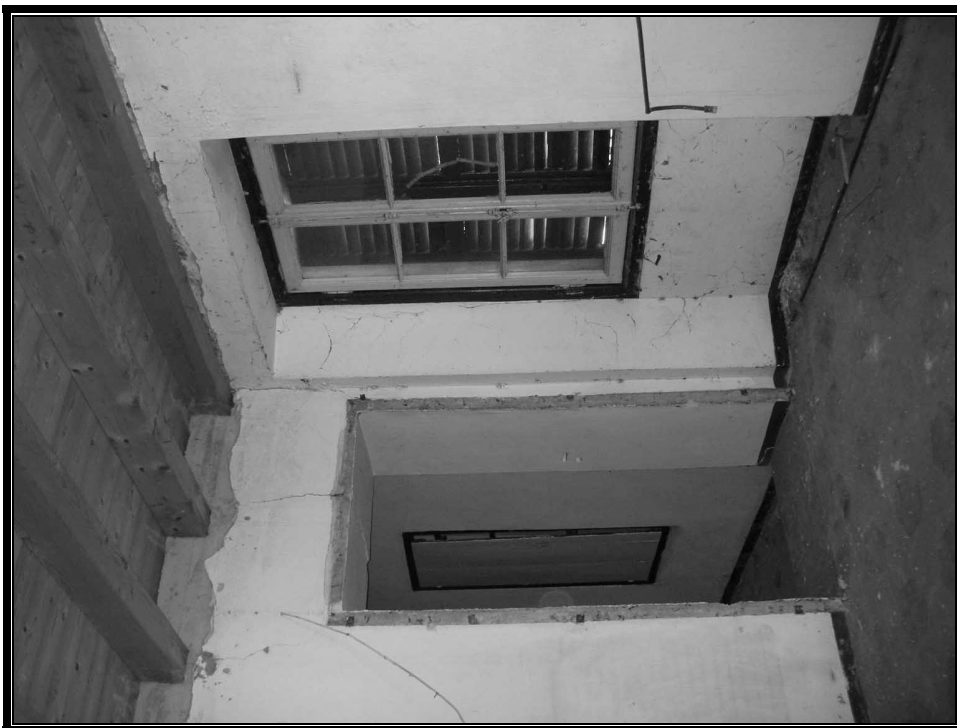
La struttura portante è composta da muratura portante in pietra (e in parte mista a mattoni pieni) mentre i solai sono per la maggior parte con struttura portante in legno mentre in una sola stanza è presente una volta a botte; i solai ai vari piani presentano notevoli dissesti ed in alcuni punti un marcato degrado mentre risultano di nuova realizzazione il solaio di sottotetto ed il tetto. E' presente in corrispondenza di ogni solaio in legno preesistente (escluso quelli di recente realizzazione al secondo piano) un cannicciato intonacato ormai in cattivo stato.

Soffitto piano secondo

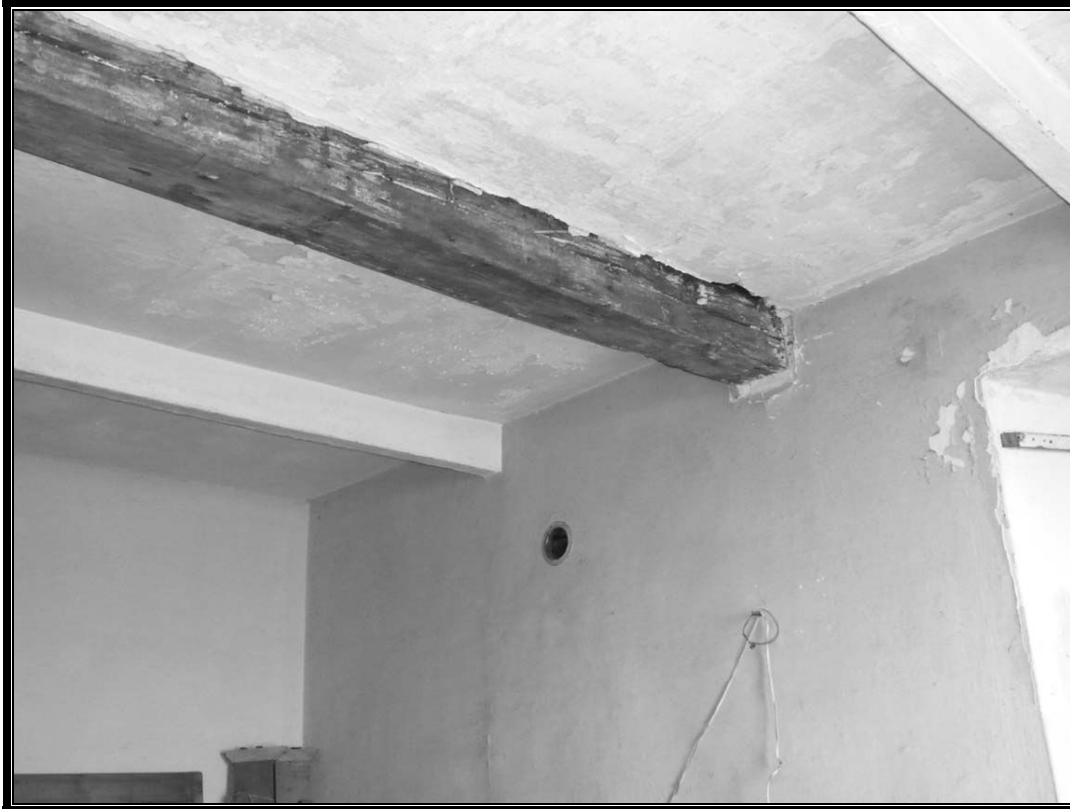
In conseguenza dell'analisi svolta sugli orizzontamenti si e' confermata l'ipotesi come già' riportato nel progetto definitivo del rifacimento di tutte le solette esistenti. Infatti, durante le analisi a campione al fine di valutare la bontà degli appoggi dei travi in legno nelle sedi murarie, si sono rinvenuti in diversi punti fenomeni di degrado avanzato dell'appoggio dei travi oltre a presenza di muffe probabilmente dovute ad un'esposizione prolungata all'acqua percolata del tetto la cui traccia è evidente anche dalle colature presenti nell'edificio sulle murature perimetrali; inoltre risulterebbero difficilmente stimabili le resistenze vista l'incertezza sulle caratteristiche meccaniche del legno impiegato oltre alla notevole variabilità della forma e delle dimensioni della sezione piuttosto che degli interassi. Inoltre, come detto al capitolo 3, in fase di redazione del progetto esecutivo sono stati realizzati dei saggi sulle murature portanti con la prova a martinetto piatto onde verificarne il comportamento in presenza di sisma, che oltre a fornire i

Soletta soffitto piano primo

- la realizzazione delle opere provvisoriale
- la rimozione di tutte le solette in legno , della scala e di tutte le partizioni interne in muratura.
- il consolidamento della struttura portante dell'edificio con interventi di cucii e scucii e con rinforzo di porzioni di muratura perimetrale, nonché con intervento di sostituzione di tutti gli orizzontamenti degradati (esclusa la volta) e consolidamento della volta in muratura esistente.
