RELAZIONE TECNICA E SPECIALISTICA OPERE STRUTTURALI

Ai sensi dell'art.37 D.P.R.554/99

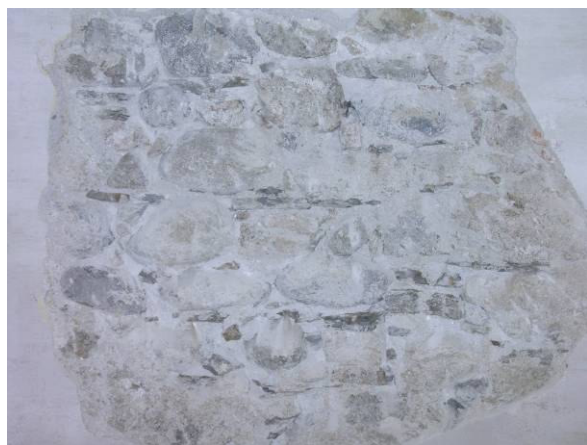
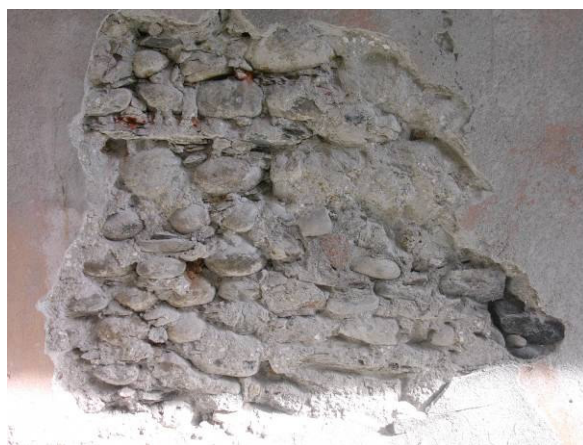
L'analisi visiva e le prove di martinetto piatto (semplice e doppio) effettuate dal Laboratorio Prove – dip. Strutture – Politecnico di Torino, hanno permesso di meglio caratterizzare la tipologia di muratura e risalire ai valori meccanici previsti dalla normativa. In particolare si è potuto stabilire attraverso la tab.C8A.2.1 che, per quanti riguarda le caratteristiche meccaniche, la tipologia rientra nella “muratura a conci sbazzati” e di cui si sono utilizzati i valori indicati per i calcoli di verifica. Visivamente si è potuto riscontrare che la muratura è realizzata con elementi di pietra naturale con conci più o meno bene ordinati, la cui disposizione è intervallata con pietre piatte spaccate in modo da stabilizzare la trama; gli elementi resistenti sono collegati con una malta, probabilmente di calce, con scarse caratteristiche meccaniche. Comunque i risultati delle prove di martinetto piatto hanno restituito delle caratteristiche meccaniche interessanti in disaccordo con quanto può apparire con il solo approccio visivo.
