D.D. 21 marzo 2016, n. 72

**Art. 29 del D.Lgs. 152/2006 art. 21 della L.R. 40/1998 e s.m.i. Circolare del Presidente della GR del 28 marzo 2011 n. 1/AMD. Verifica di ottemperanza alle prescrizioni di cui alla D.D. n. 219 del 18 aprile 2013 di esclusione dalla fase di valutazione della procedura di VIA, intervento di "Adeguamento e manutenzione piste da sci 100 e 104 comprensorio Claviere" nel Comune di Cesana Torinese. Conclusione procedimento.**

RELAZIONE

L.R. 40/98, art. 10. Fase di verifica della procedura di VIA inerente il progetto  
 "Adeguamento e manutenzione piste da sci 100 e 104 comprensorio di  
 Claviere" in Comune di Cesana (To)

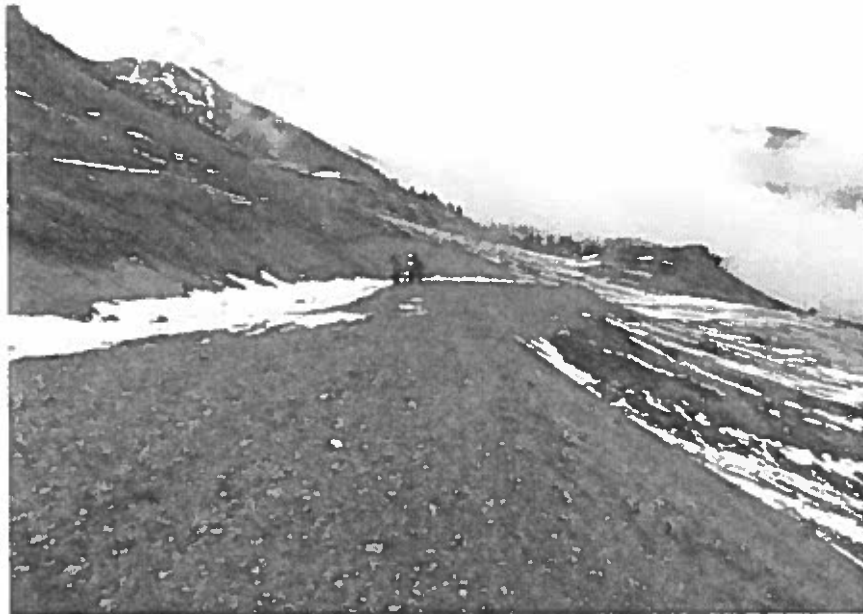
**Foto 3: Zona B - nuovo tratto di pista lato sinistro**

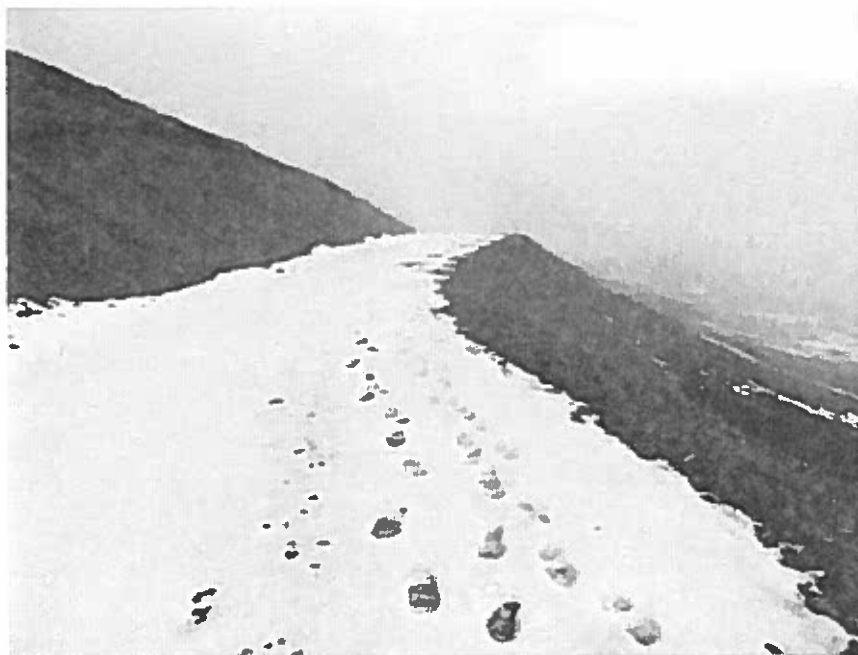
**Foto 4: Zona B - nuovo tratto di pista lato sinistro**

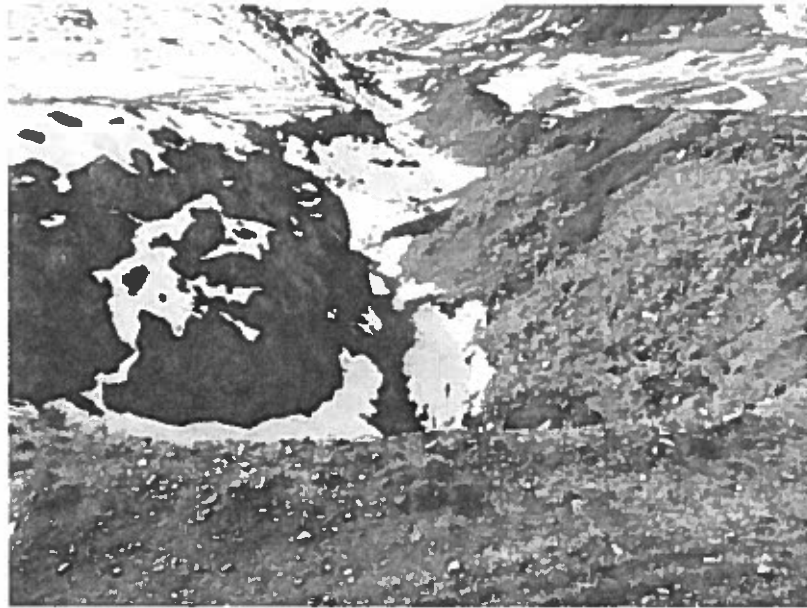
**Foto 5: Zona ex C - attraversamento impluvio**

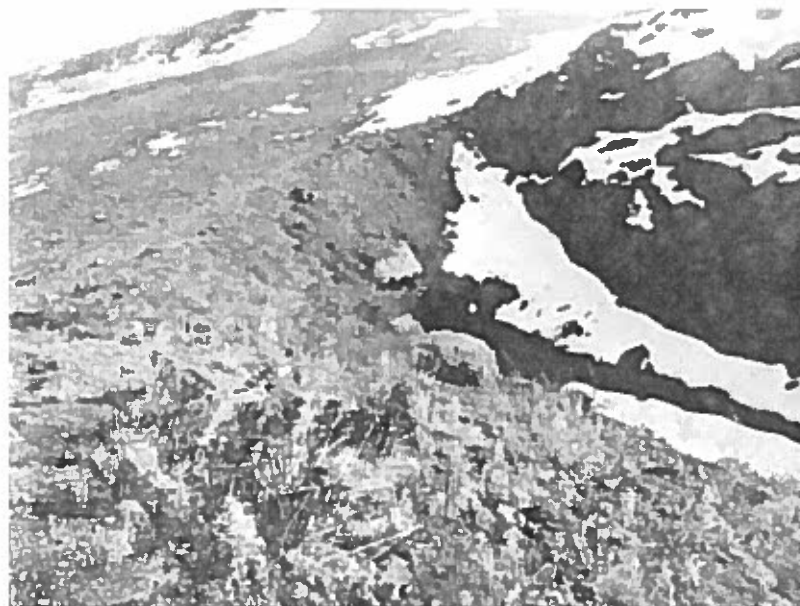
**Foto 6: Zona ex C - attraversamento impluvio**

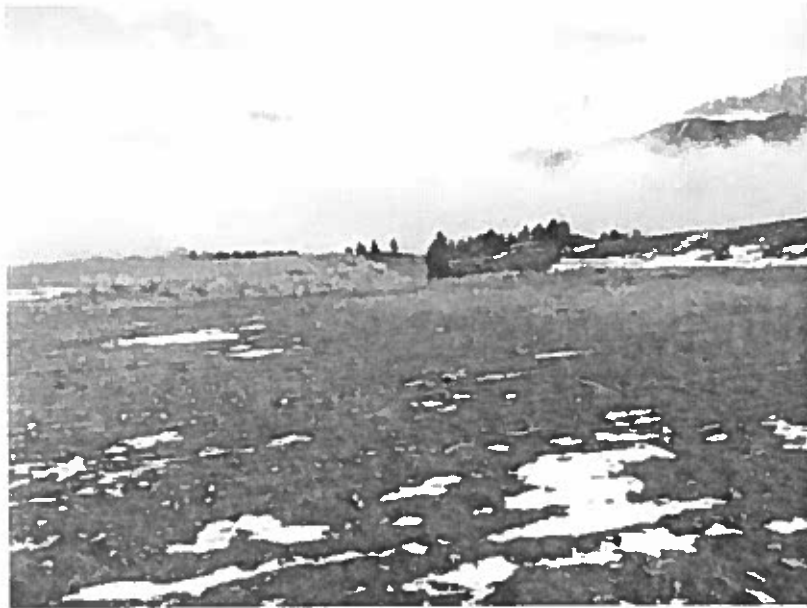
**Foto 7: Zona ex C - attraversamento impluvio**

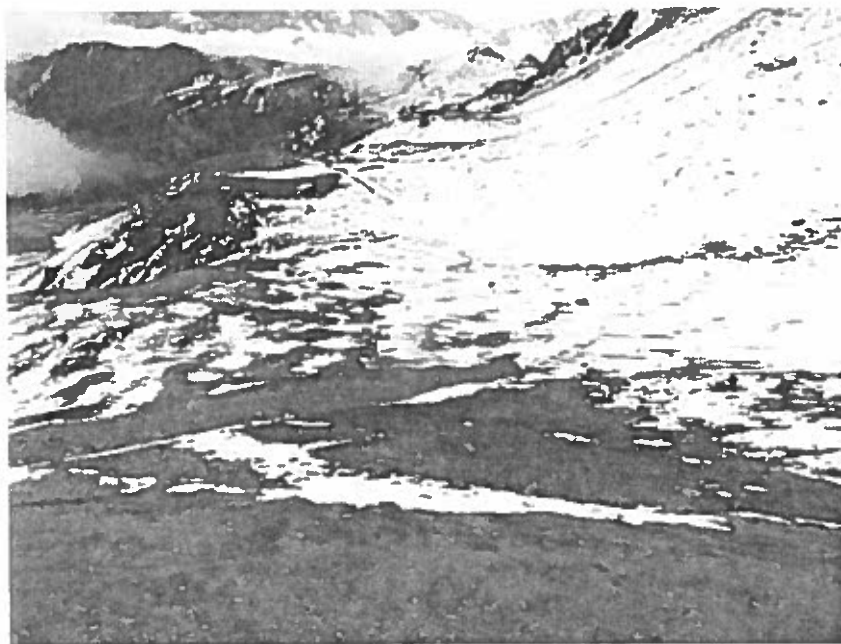
**Foto 8: Zona B - regolarizzazione del piano sciabile**

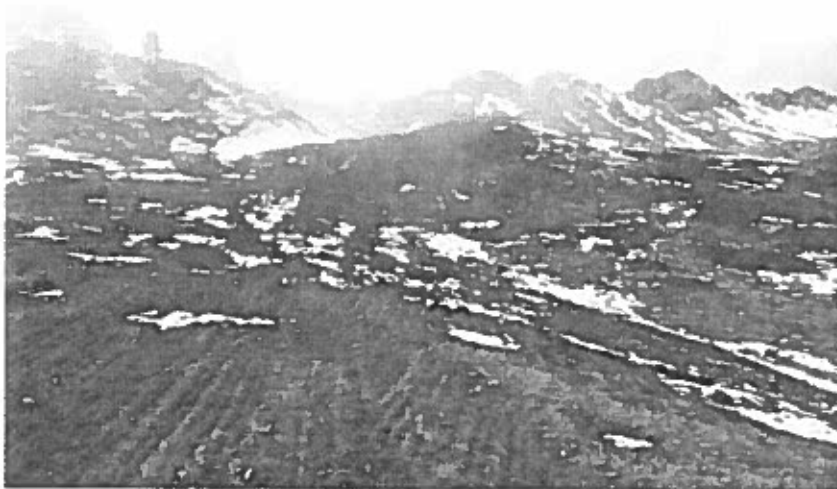
**Foto 9: Zona ex C e D - regolarizzazione delle scarpate e del piano sciabile**

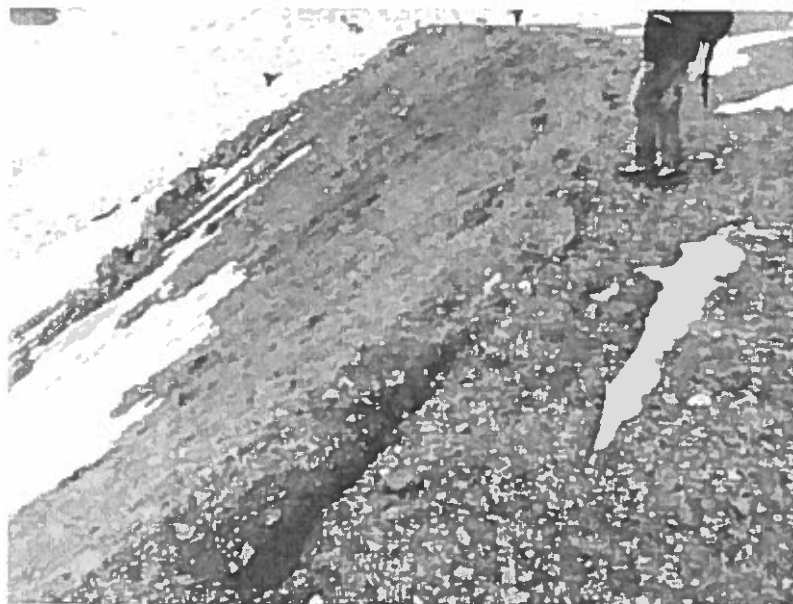
**Foto 10: Zona B - cedimenti localizzati**

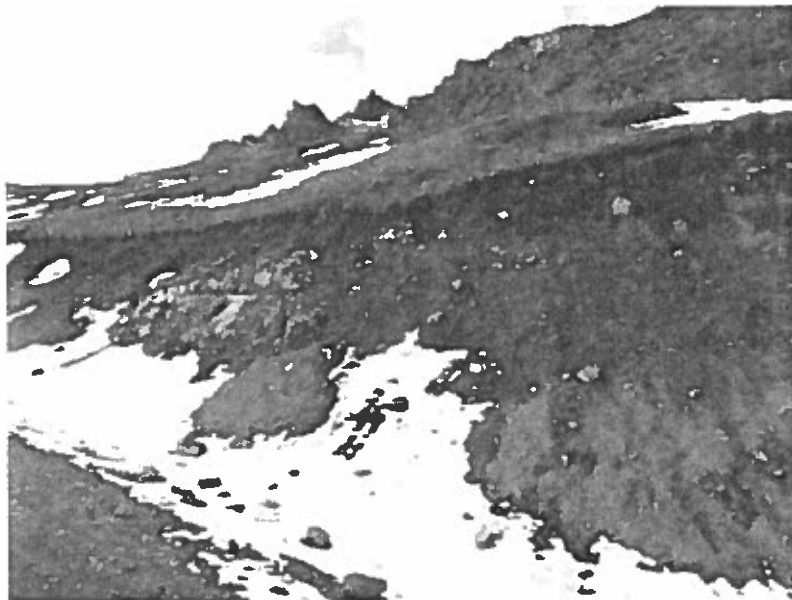
**Foto 11: Zona B - scarpata di monte nuovo tratto di pista**

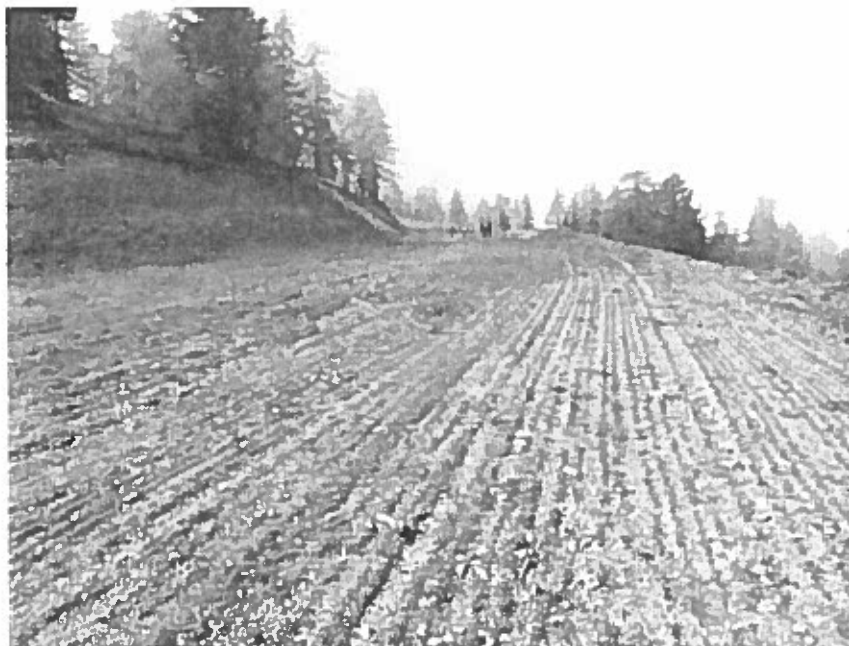
**Foto 12: Zona E - allargamento e regolarizzazione della pista**

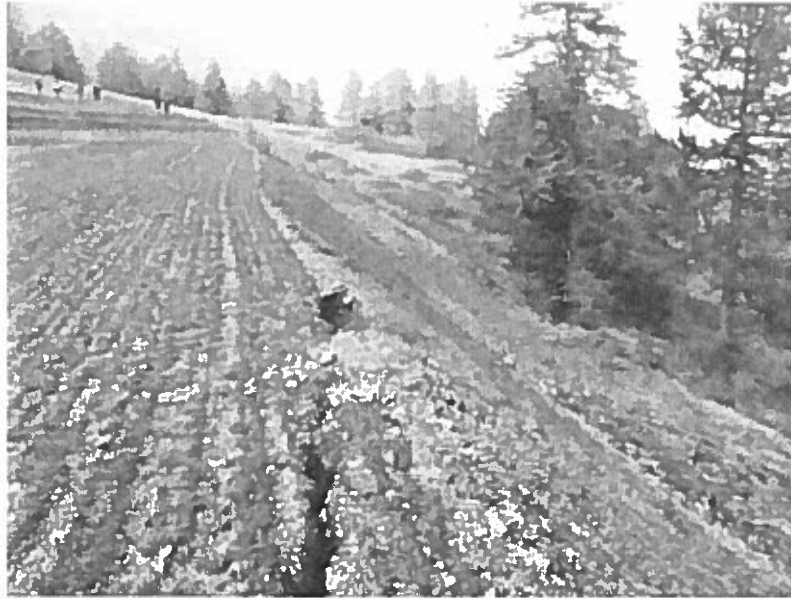
**Foto 13: Zona E - scarpate della pista**

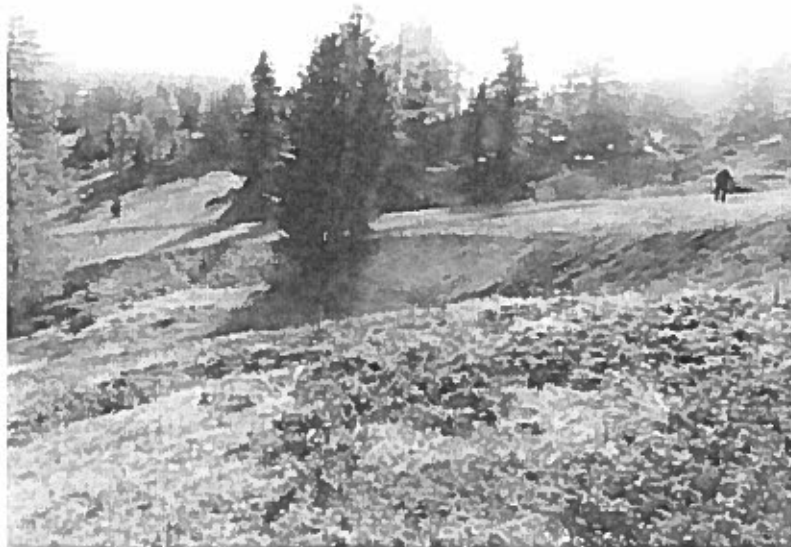
**Foto 14: Zona F - nuovo tratto di pista**

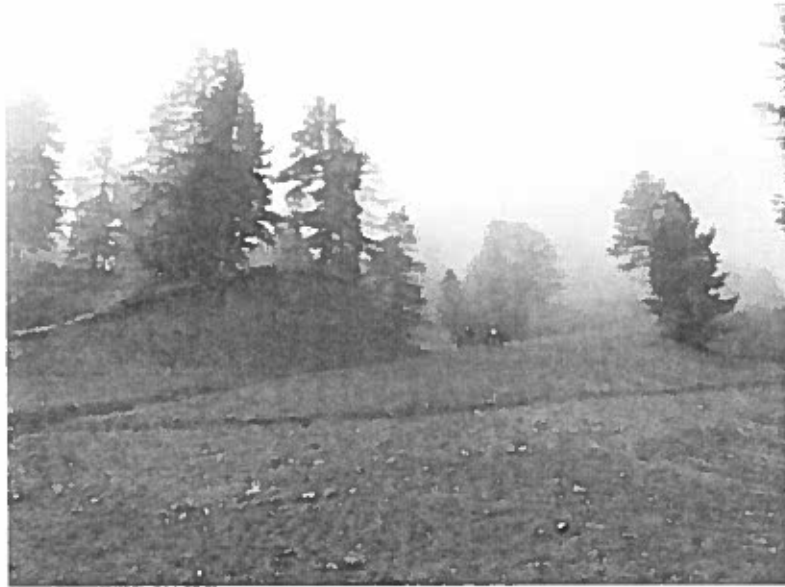
**Foto 15: Zona F - nuovo tratto di pista**

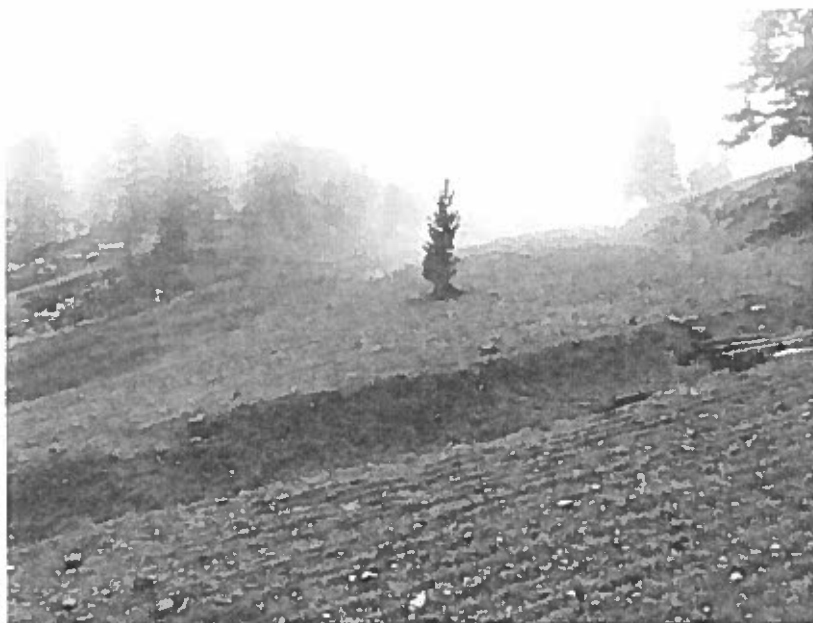
**Foto 16: Zona F - intersezione con la pista 104**

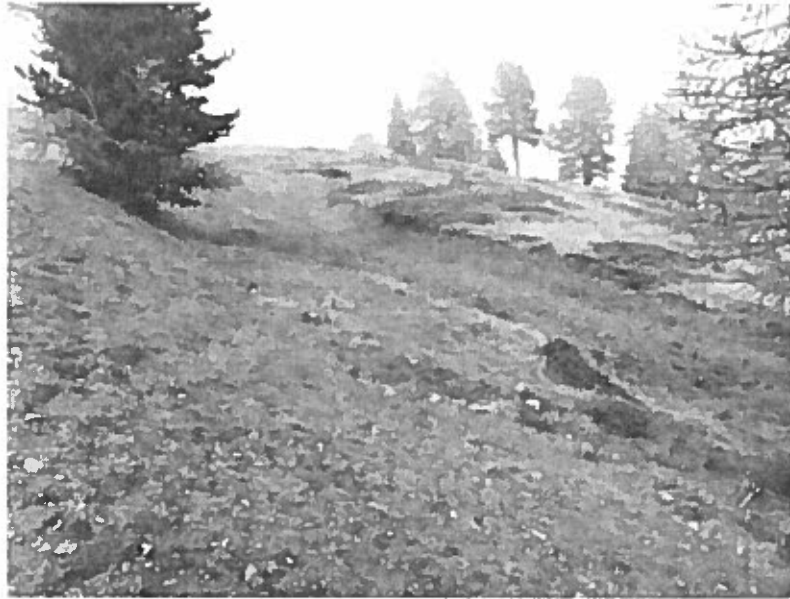
**Foto 17: Zona F - dissesti superficiali**

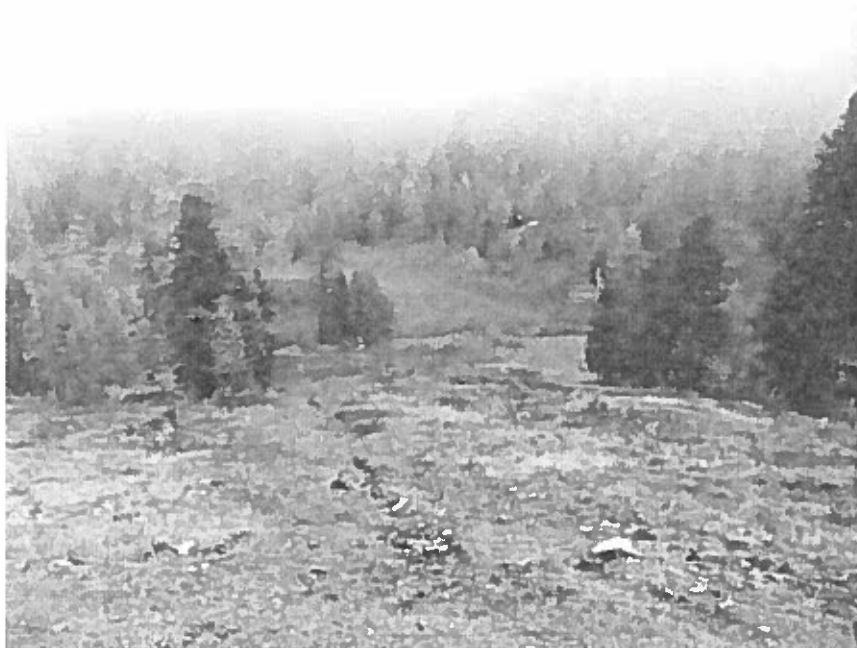
**Foto 18: Zona H - regolarizzazione del piano sciabile**

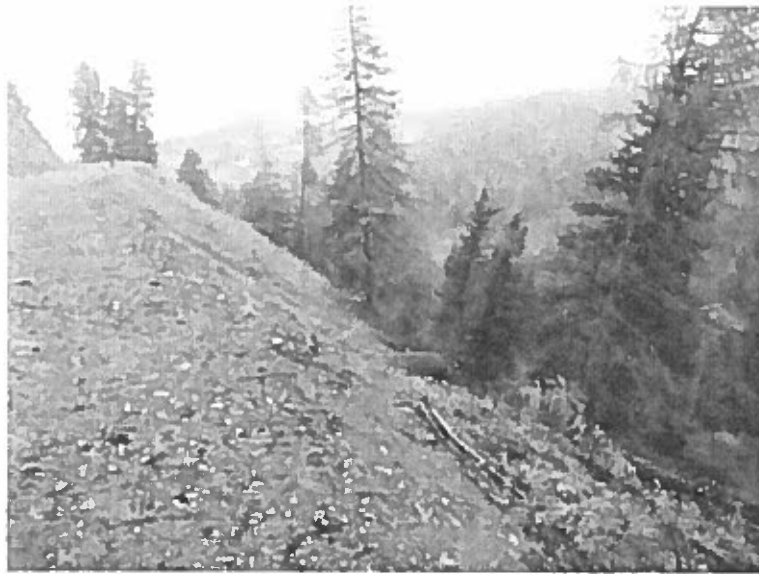
**Foto 25: Rientro Gimont - scarpate**

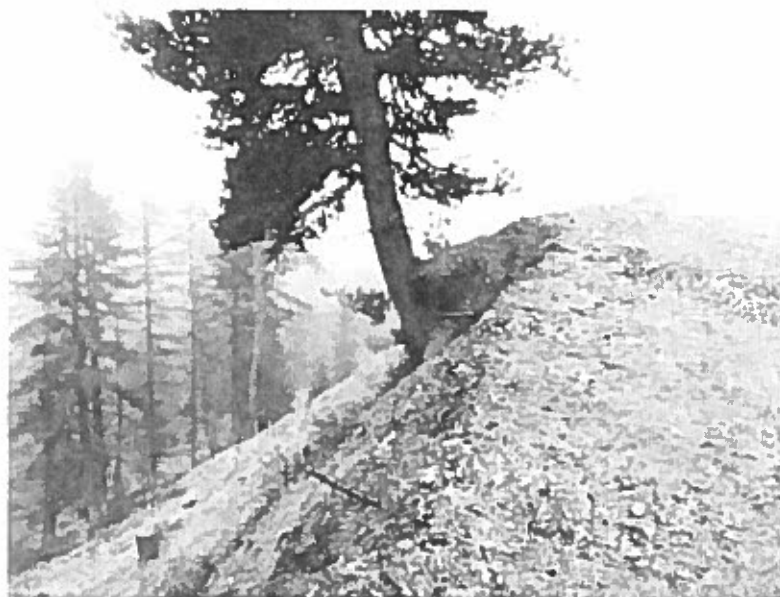
**Foto 26: Rientro Gimont - scarpate**

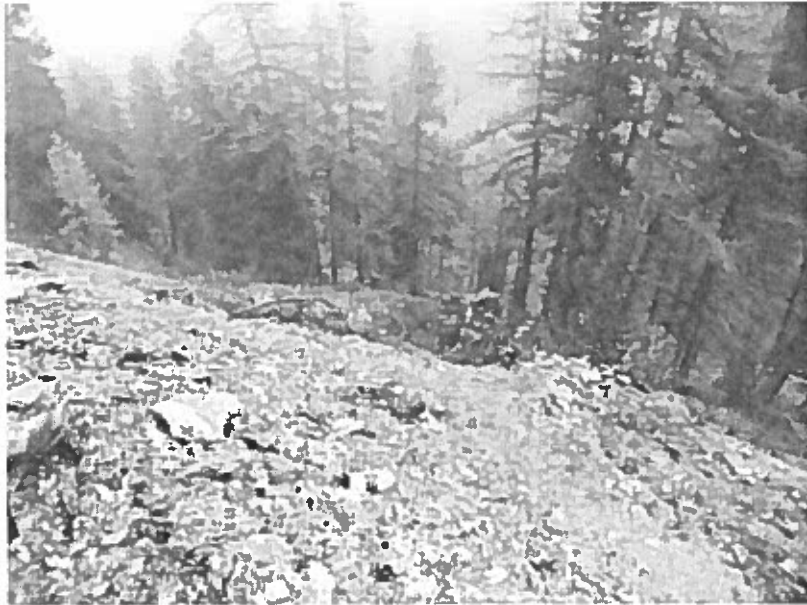
**Foto 27: Rientro Gimont - scarpate**

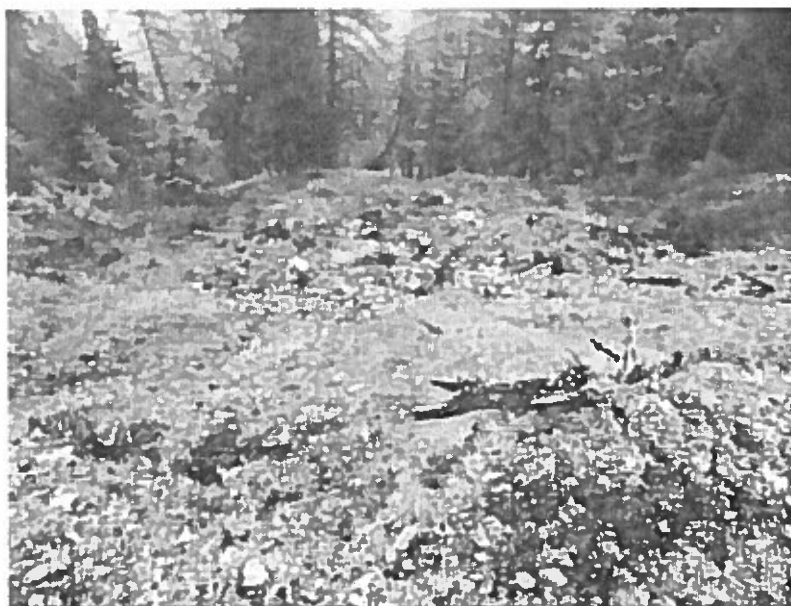
**Foto 28: Rientro Gimont - scarpate**

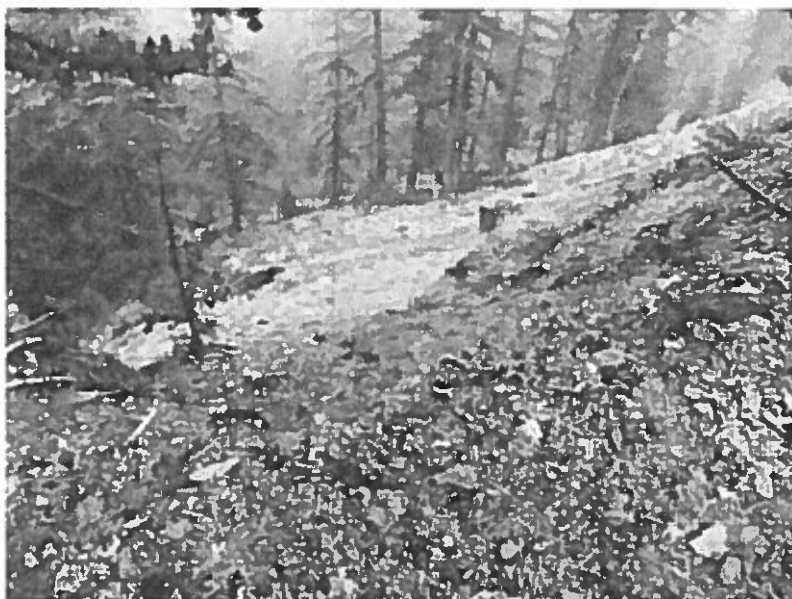
**Foto 29: Rientro Gimont - scarpate**

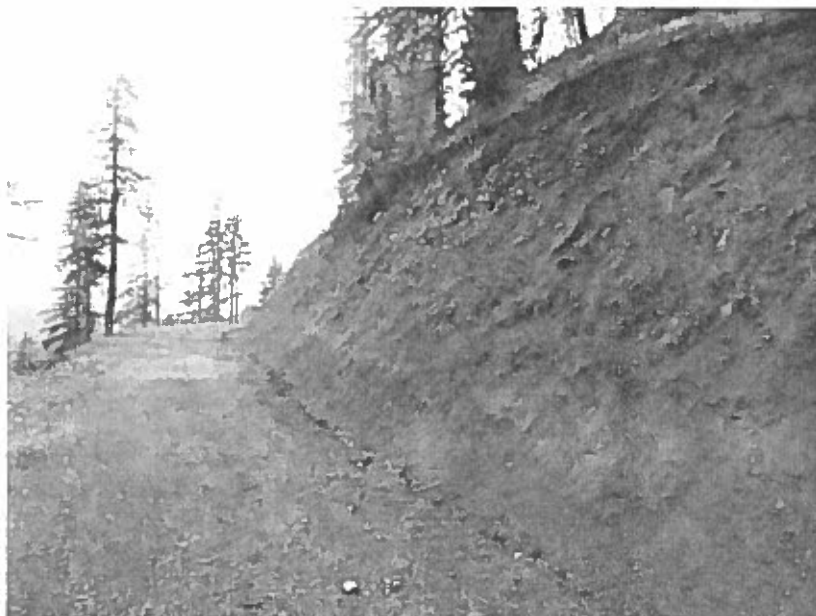
**Foto 30: Rientro Gimont - scarpate di monte**

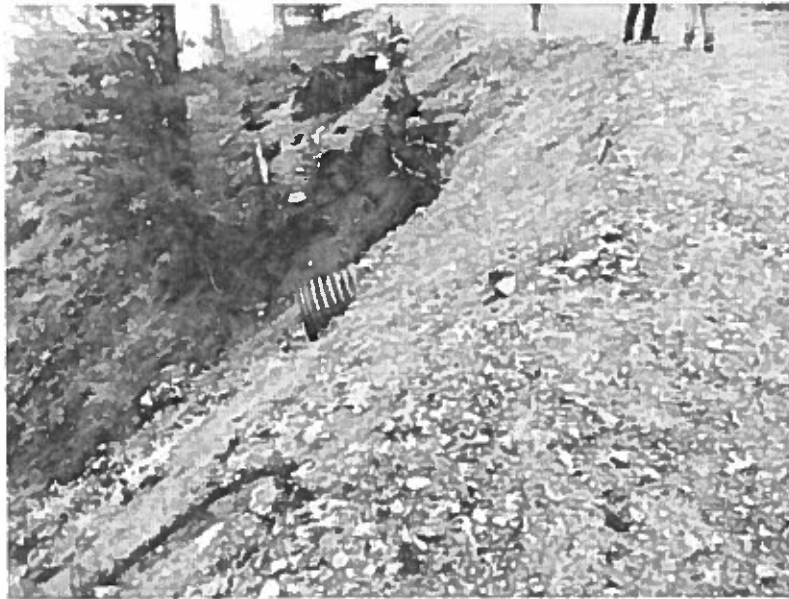
**Foto 31: Rientro Gimont - drenaggio**

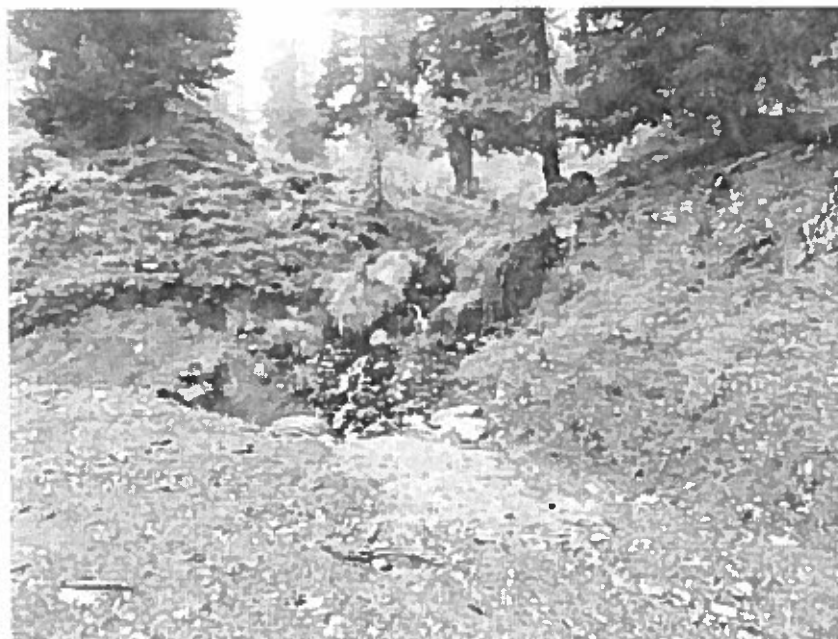
**Foto 32: Rientro Gimont - intersezione con rio minore**

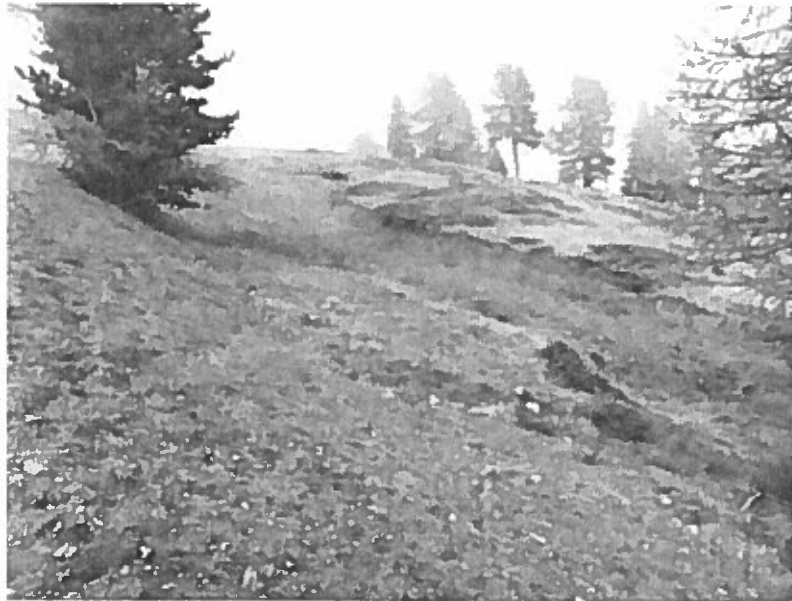
**Foto 33: Zona F - dissesto superficiale**

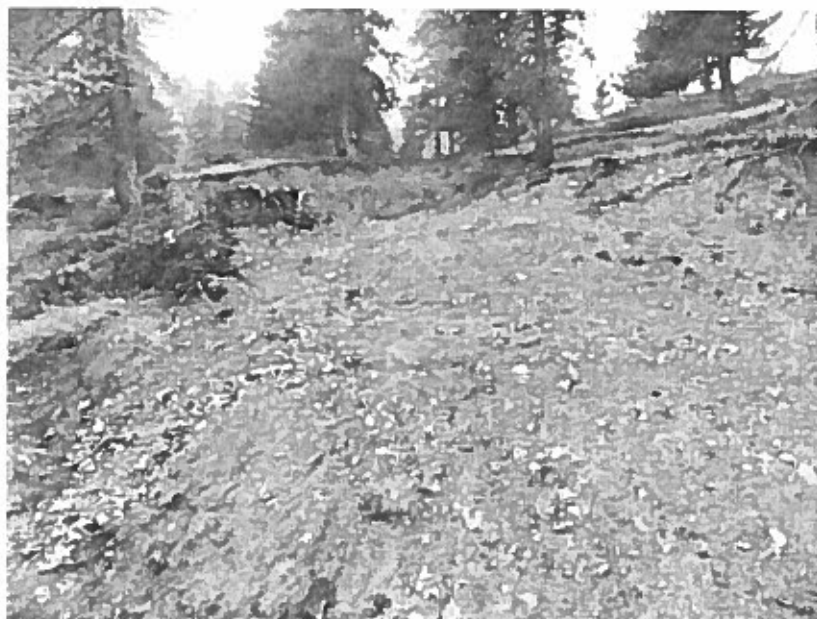
**Foto 34: Rientro Gimont - dissesto a monte del tracciato**
