**R.D. n. 523/1904 - Pratica N 1257 - Comune di PIEDICAVALLLO - Autorizzazione idraulica per il progetto "Interventi di ripristino e sistemazione idraulica lungo il torrente Mologna"**

Interventi di ripristino e sistemazione idraulica  
lungo il Torrente Mologna

## - PROGETTO DEFINITIVO -

RELAZIONE TECNICO - AMMINISTRATIVA

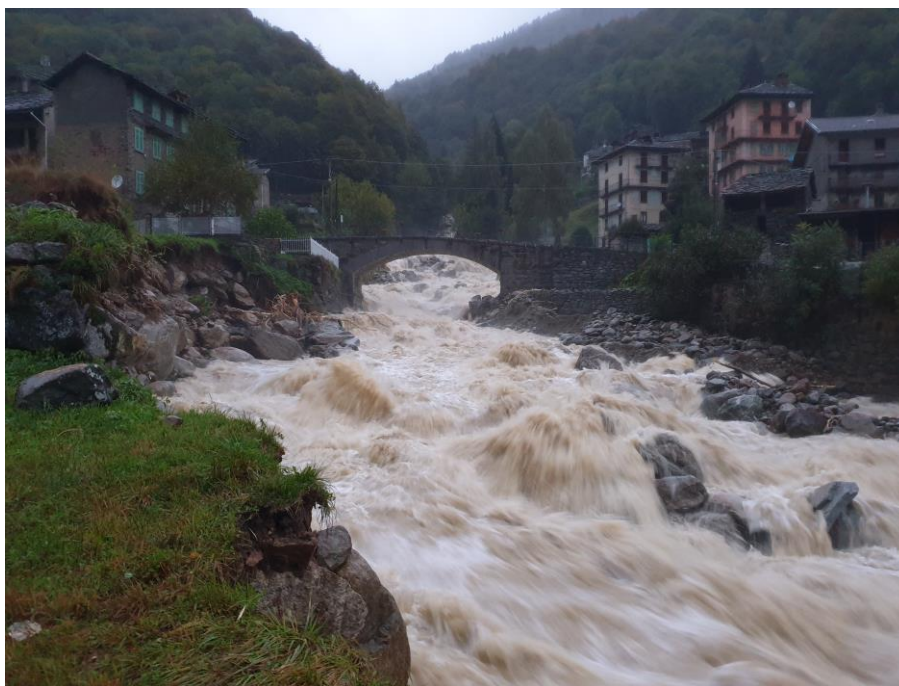
Foto 1 (3 ottobre 2020 ore 7:34)

Ampia erosione in sponda destra nel tratto a monte del ponte della strada provinciale fino al ponte di via Roma, ben visibile al centro della foto

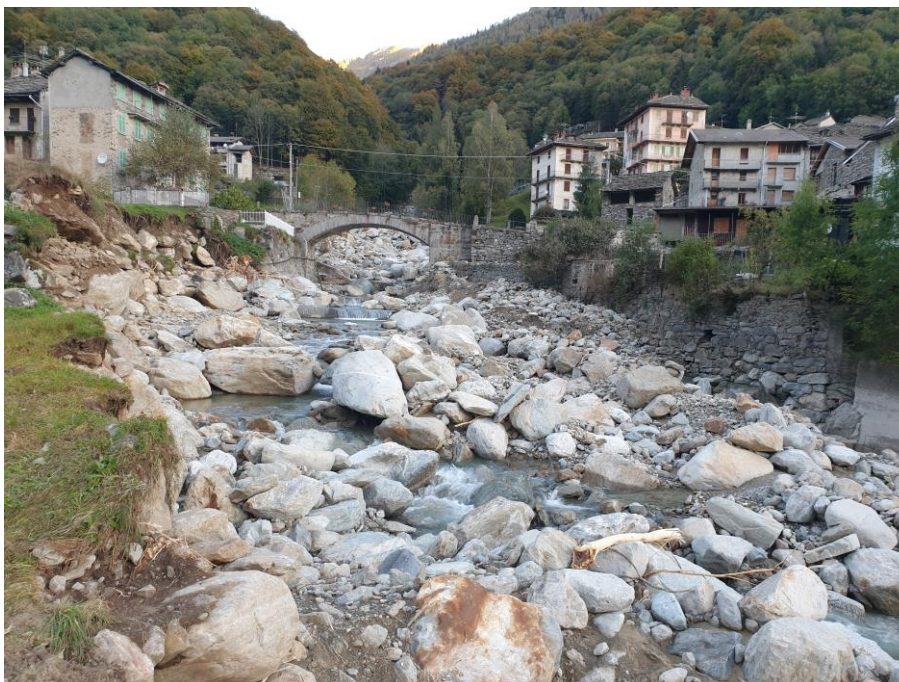
Foto 2 (9 ottobre 2020)

Stesso tratto di torrente (prima dei lavori di somma urgenza)

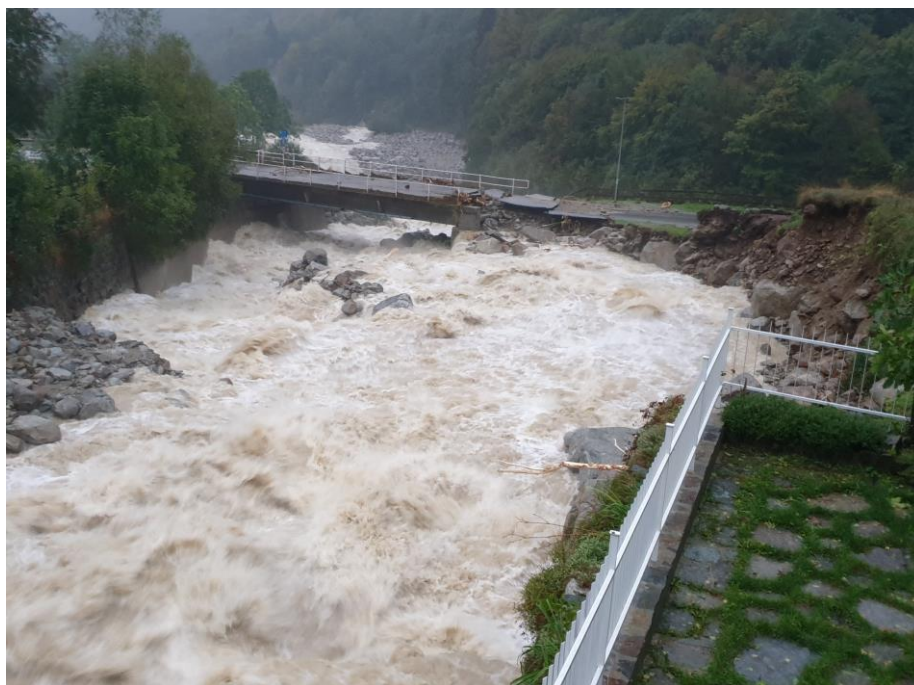
Foto 4 (3 ottobre 2020 ore 7:43)

Dai pressi del ponte di via Roma: erosione e conseguente divagazione della piena in sponda destra con danni alla strada provinciale

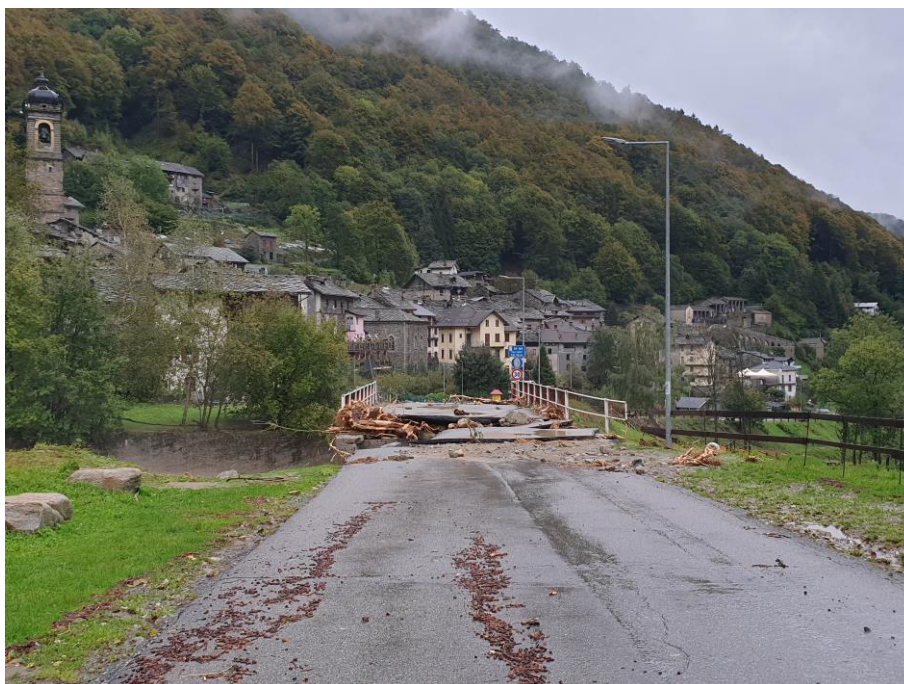
Foto 5 (mattina del 3 ottobre 2020)  
Danni alla strada provinciale e al piano viabile del ponte  
per effetto della divagazione della piena in sponda destra

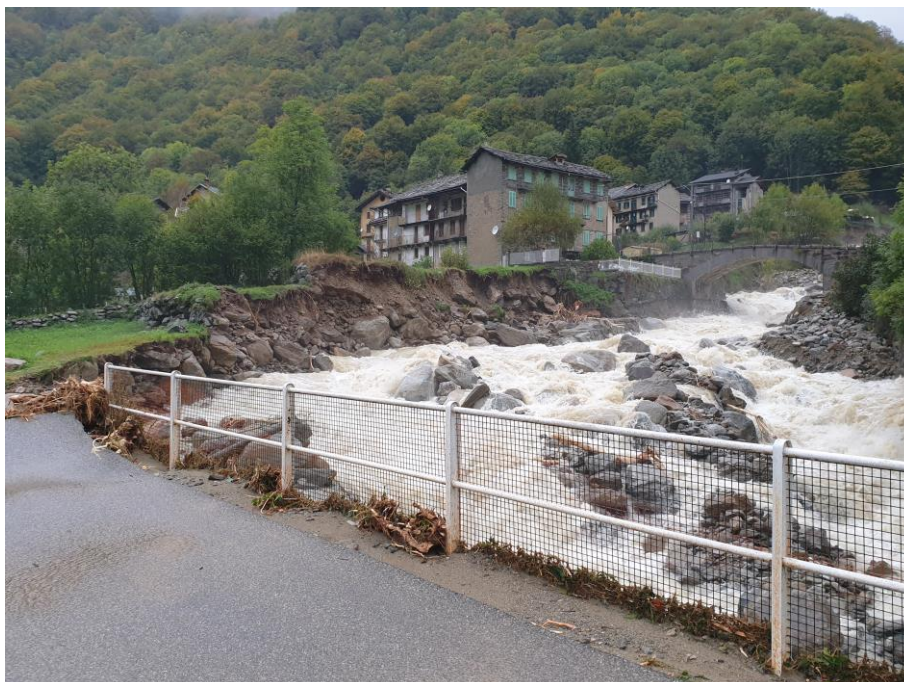
Foto 6 (mattina del 3 ottobre 2020)  
L'ampia erosione della sponda destra da cui l'acqua ha raggiunto  
e danneggiato la strada provinciale e la pavimentazione del ponte.

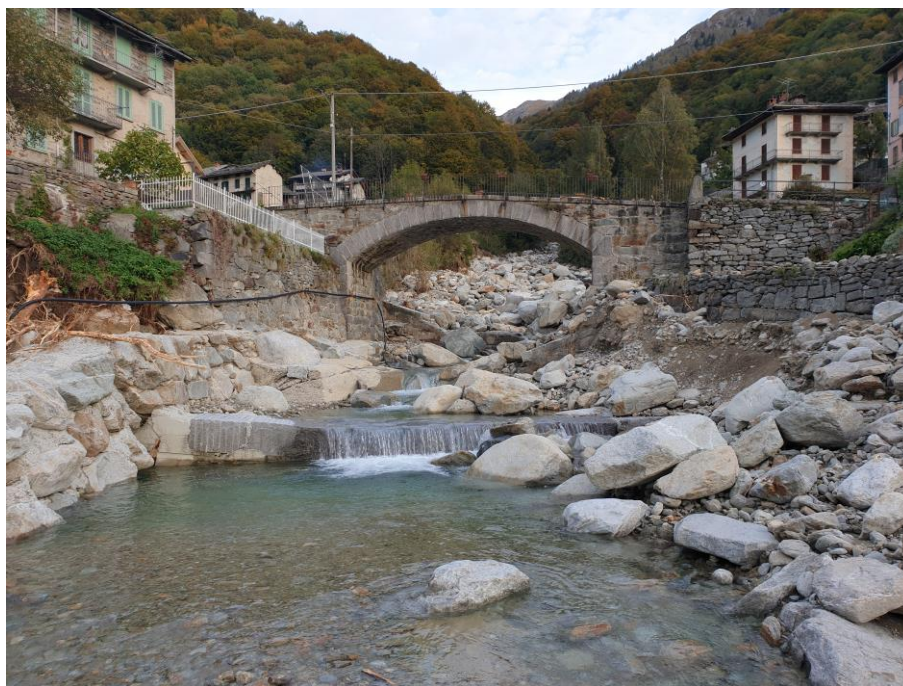
Foto 7 (9 ottobre 2020)

Vista del ponte di via Roma da valle (prima dei lavori di somma urgenza)

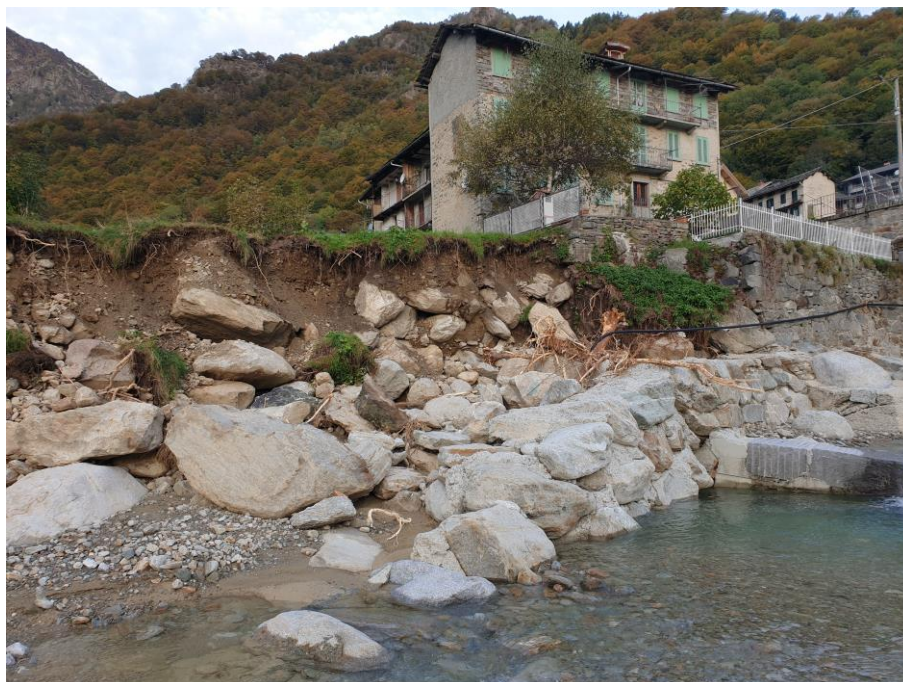
Foto 8 (9 ottobre 2020)

Punto in cui ha avuto inizio l'erosione tra il ponte di via Roma e il ponte della strada provinciale (prima dei lavori di somma urgenza)

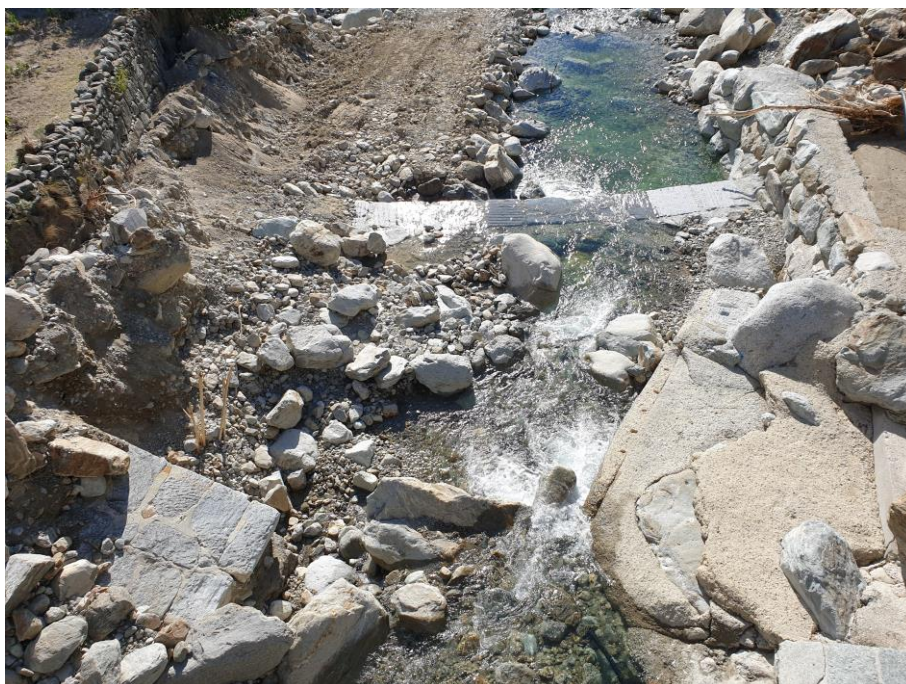
Foto 9 (11 ottobre 2020)

Briglia danneggiata a valle del ponte di via Roma e scogliera in sponda destra che la piena ha sormontato dando origine all'erosione (prima dei lavori di somma urgenza)

E - danneggiamento delle due briglie esistenti presenti rispettivamente a monte e a valle del ponte di via Roma, poste a presidio delle spalle e dei muri;

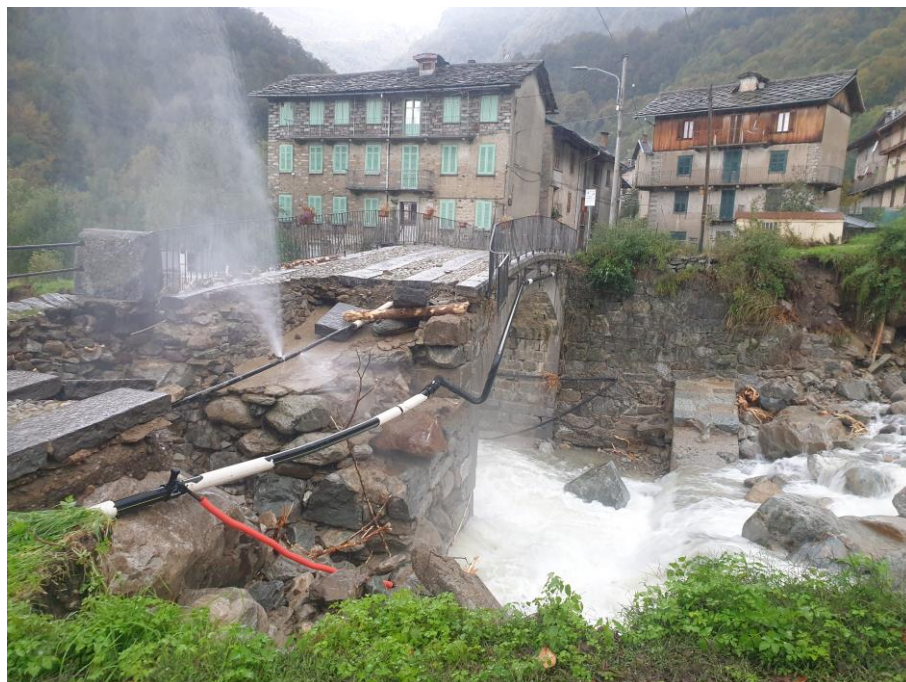
Foto 10 (3 ottobre 2020)

Ponte di via Roma: danni subiti dalla strada a tergo della spalla sinistra con conseguente interruzione del transito veicolare e pedonale

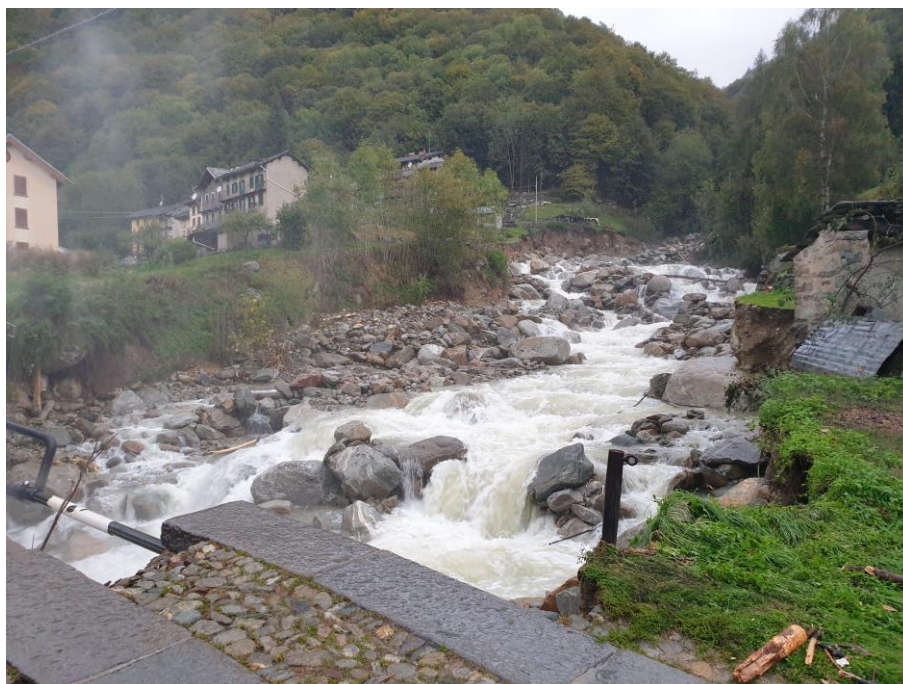
Foto 11 (3 ottobre 2020)

Dai pressi del ponte di via Roma: erosione della sponda sinistra conseguente al crollo del muro di sponda e parziale asportazione della strada di accesso al ponte

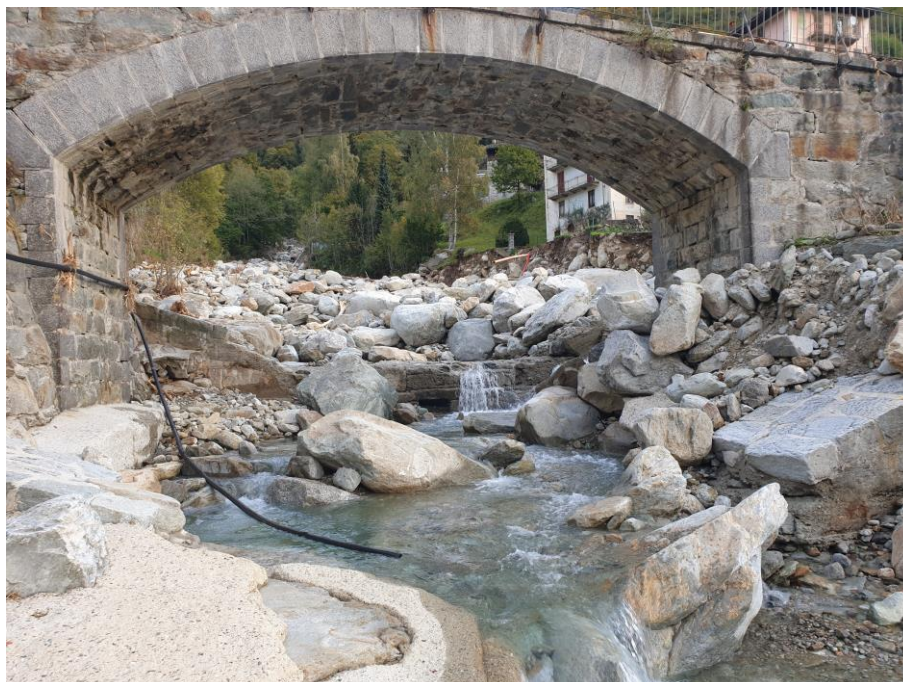
Foto 12 (9 ottobre 2020)

Ponte di via Roma e briglie danneggiate visti da valle  
(prima dei lavori di somma urgenza)

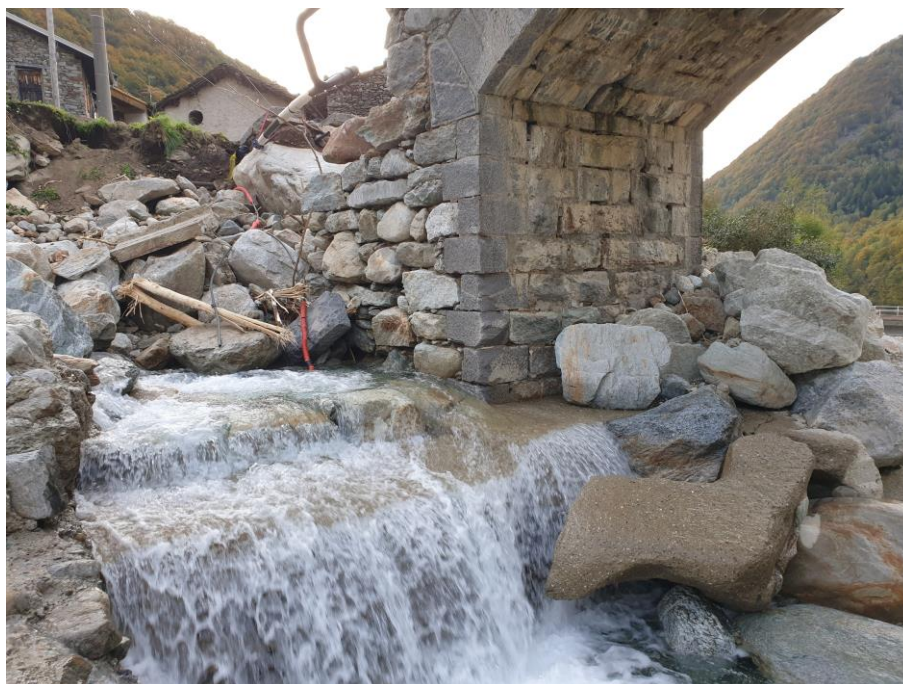
Foto 13 (9 ottobre 2020)  
Dettaglio della spalla sinistra del ponte di via Roma  
(prima dei lavori di somma urgenza)

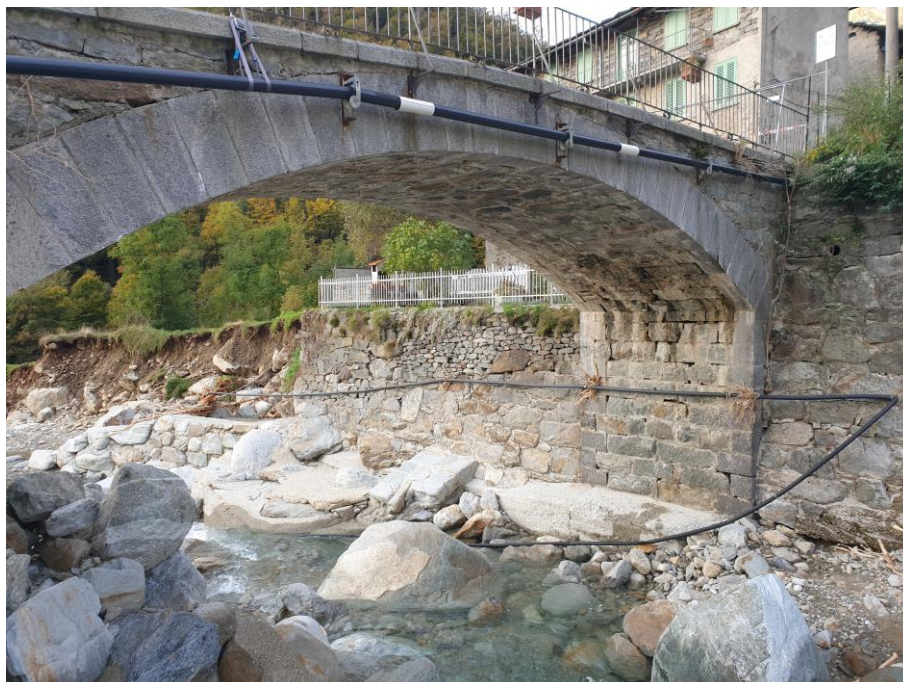
Foto 14 (9 ottobre 2020)  
Ponte di via Roma ed erosione in sponda destra a valle del muro  
(prima dei lavori di somma urgenza)

F - leggero scalzamento del muro d'ala del ponte di via Roma a monte in sponda destra (visibile nella foto 14 a pag. 13 ma non più evidente allo stato attuale per la presenza di materiale inerte); iniziale disarticolazione della protezione in massi e calcestruzzo della spalla sinistra del ponte;

F – Consolidamento del piano di imposta dei muri d'ala del ponte e della spalla sinistra con berlinesi di micropali collegati da trave in cemento armato. La funzione dei micropali è quella di vincolare in profondità i grossi massi che costituiscono il piano di fondazione delle strutture esistenti. Le caratteristiche dei micropali sono: perforazione diametro 120 mm, lunghezza infissione 4,10 m, tubolare diametro 73 mm, spessore 8 mm, lunghezza 4,50 m, interasse 60 cm. La scelta della macchina perforatrice da parte dell'impresa dev'essere attentamente valutata tenendo conto dell'ingombro del ponte, senza che questo costituisca pretesa per il riconoscimento di maggiori oneri.

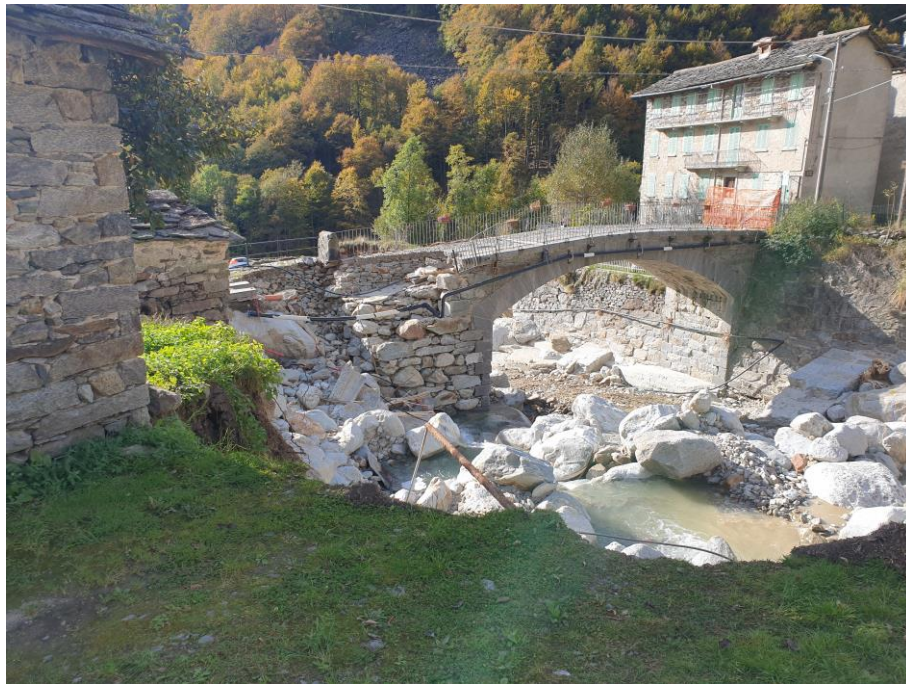
Foto 15 (13 ottobre 2020)

Danni subiti dalla strada a tergo della spalla sinistra del ponte di via Roma ed erosione della sponda sinistra conseguente al crollo del muro di sponda (prima dei lavori di somma urgenza)

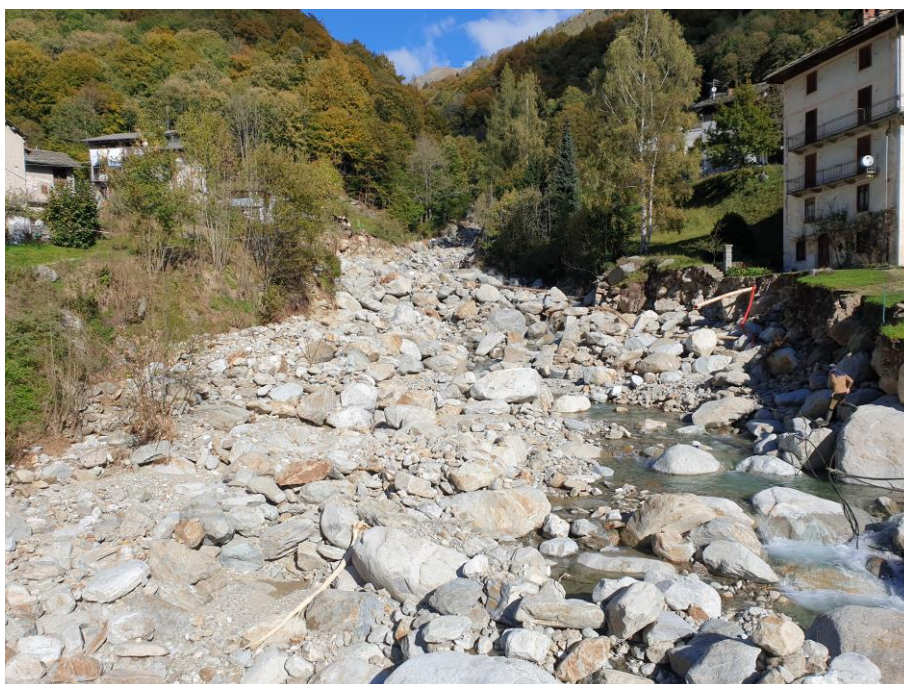
Foto 17 (11 ottobre 2020)

Dal ponte di via Roma verso monte: erosione della sponda sinistra conseguente al crollo del muro di sponda (prima dei lavori di somma urgenza)

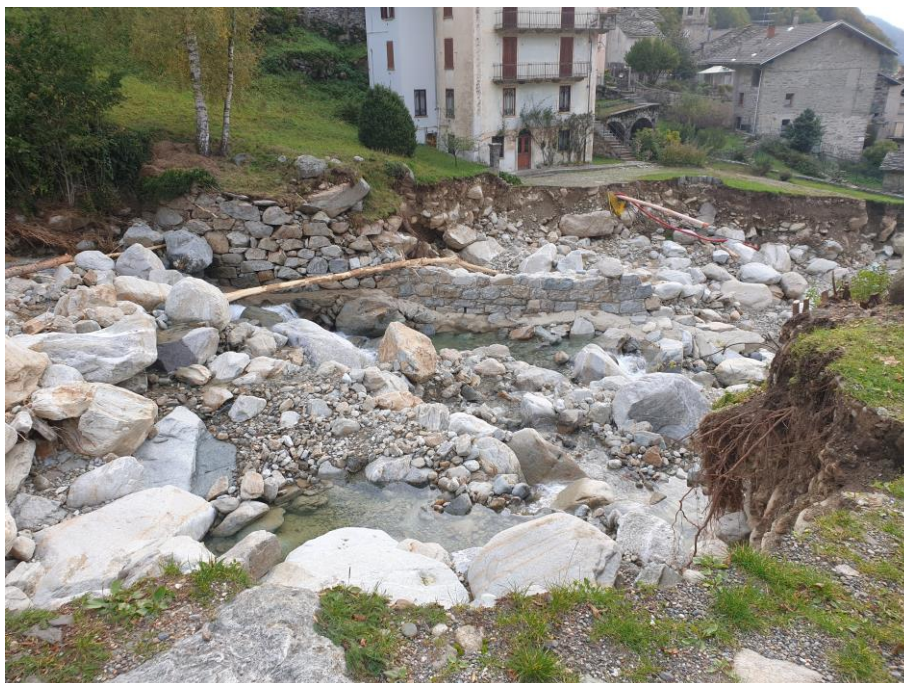
Foto 18 (9 ottobre 2020)

Tratto di torrente a monte del ponte di via Roma. Visibili i resti del vecchio muro in sponda sinistra demoliti con i lavori di somma urgenza per realizzare scogliera in posizione più arretrata

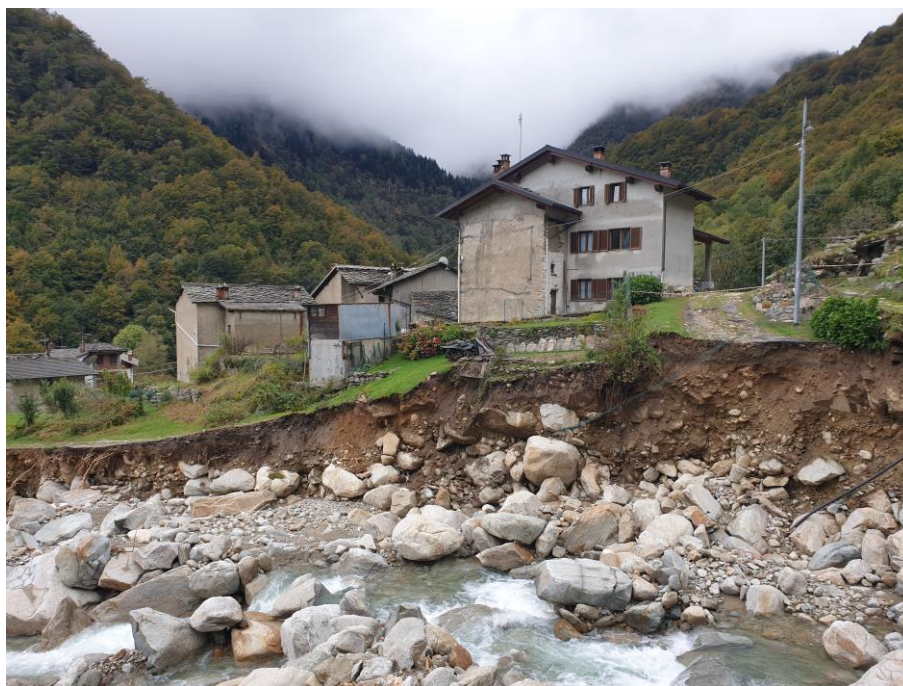
Foto 19 (5 ottobre 2020)

Ampia erosione in sponda destra nella parte alta dell'abitato dove era presente la passerella pedonale (ponte del Valjer) asportata durante l'evento

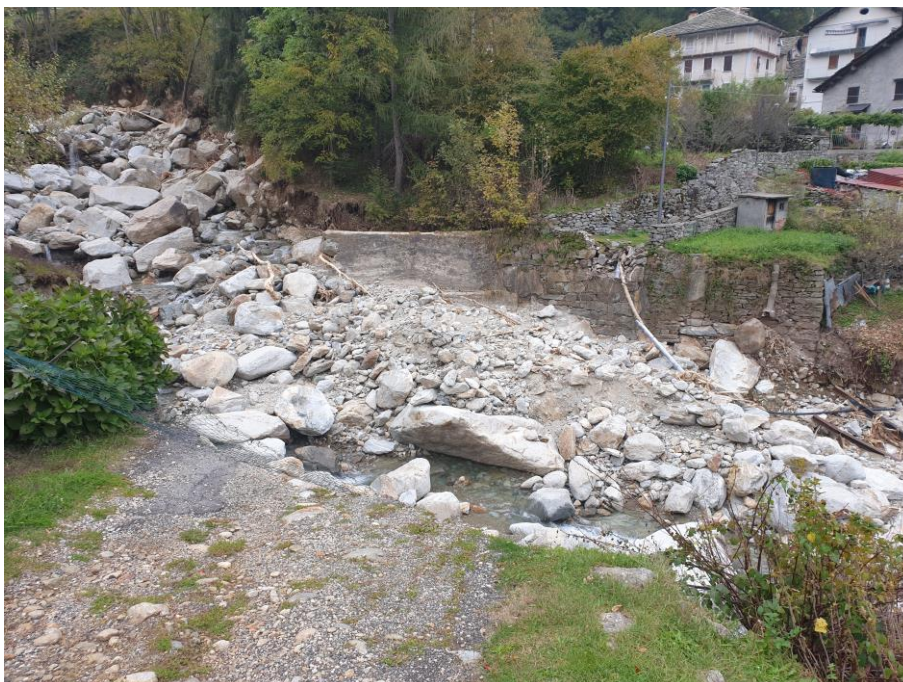
Foto 20 (15 ottobre 2020)

Tratto di torrente nella parte alta dell'abitato: visibile il muro in cls parzialmente aggirato e l'appoggio della passerella distrutta dalla piena

A – in sponda sinistra, a monte della passerella pedonale crollata, demolizione del vecchio muro in calcestruzzo parzialmente aggirato dall'acqua che punta verso l'alveo e interferisce con l'attuale sezione di deflusso, fin contro il muro in pietra su cui appoggiava la vecchia passerella. Da questo punto verso monte, per uno sviluppo di 34 metri, realizzazione di nuova scogliera antiersiva intasata in calcestruzzo. È previsto l'utilizzo di massi provenienti dagli scavi in fondazione e di massi di cava in elevazione con giunti del paramento a fuga profonda per mitigare la vista del calcestruzzo. Le dimensioni e le caratteristiche sono indicate nelle tavole T6. L'altezza della scogliera è commisurata

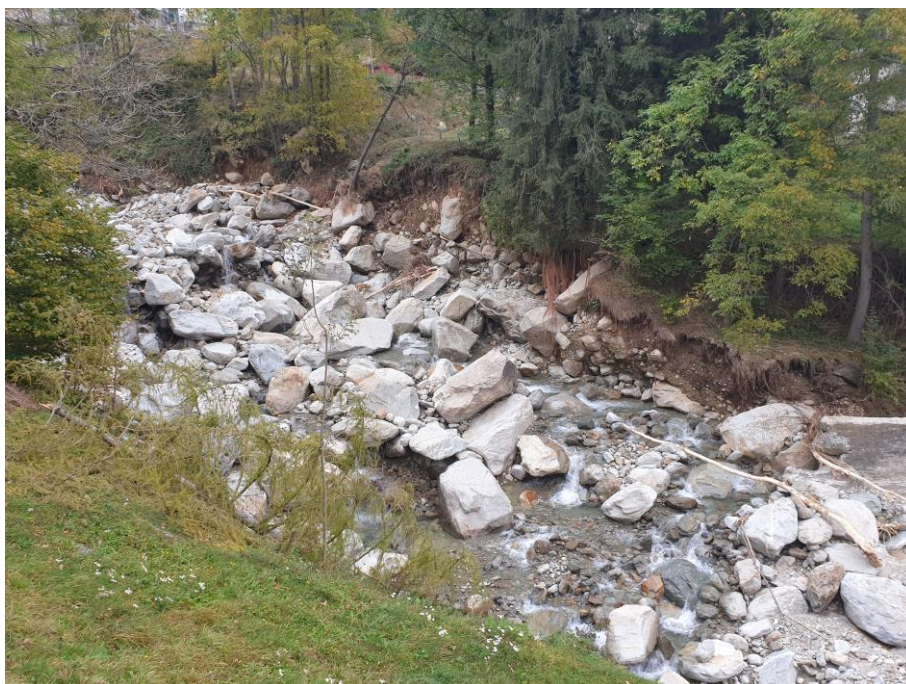
Foto 21 (15 ottobre 2020)

Tratto di torrente all'apice del conoide con accumulo di massi di grosse dimensioni al centro dell'alveo e importante erosione della sponda sinistra

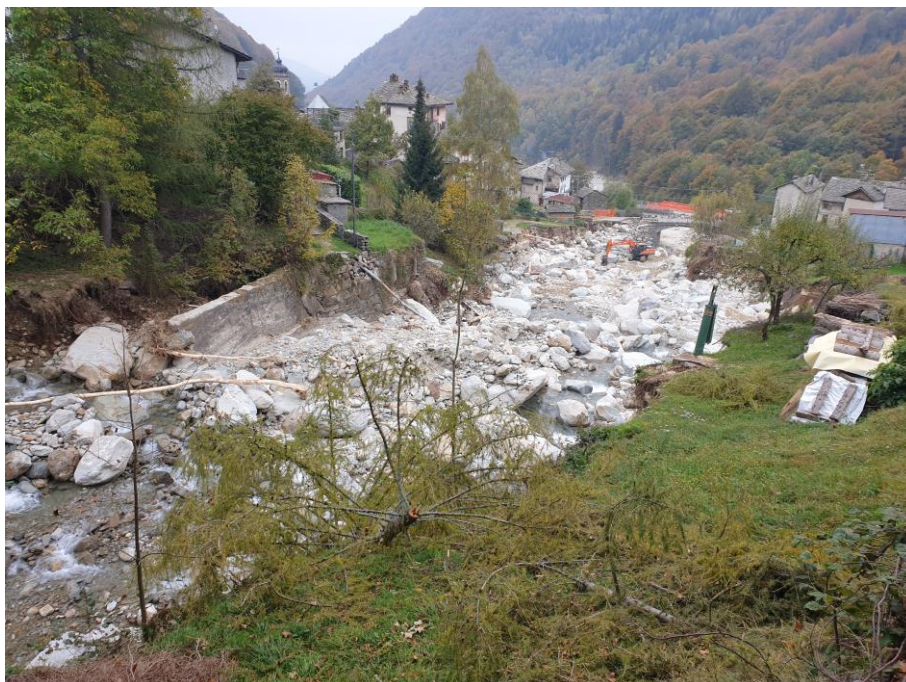
Foto 22 (15 ottobre 2020)

Tratto di torrente nella parte alta dell'abitato: visibile il muro in cls parzialmente aggirato e l'appoggio della passerella distrutta dalla piena

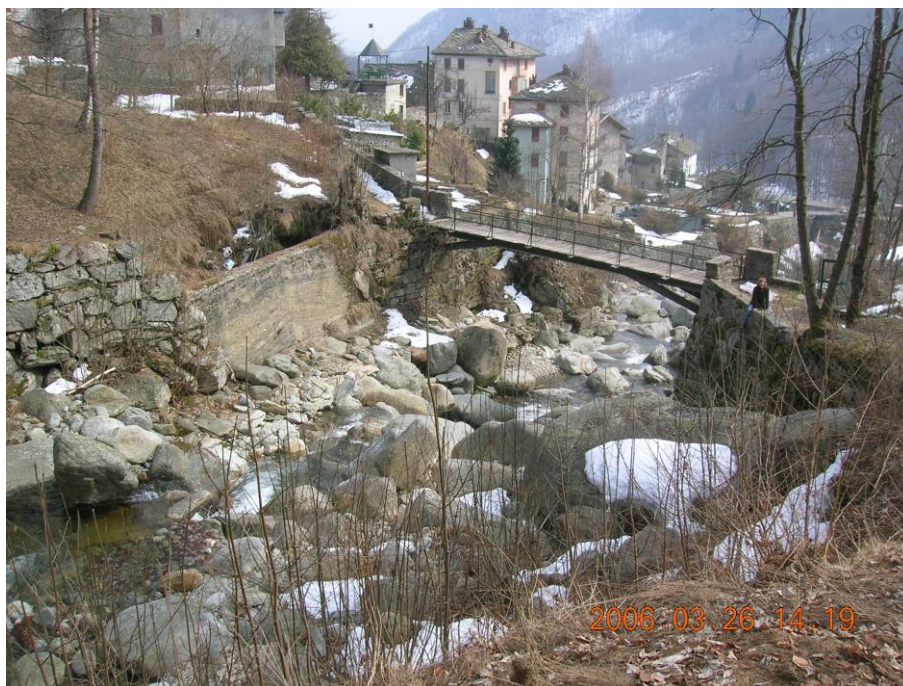
Foto 23 - Passerella pedonale (ponte del Valjer) distrutta nel 2020
