MOVICENTRO DI COLLEGNO: RELAZIONE DI SINTESI

Sopralluogo del 09 settembre 2021

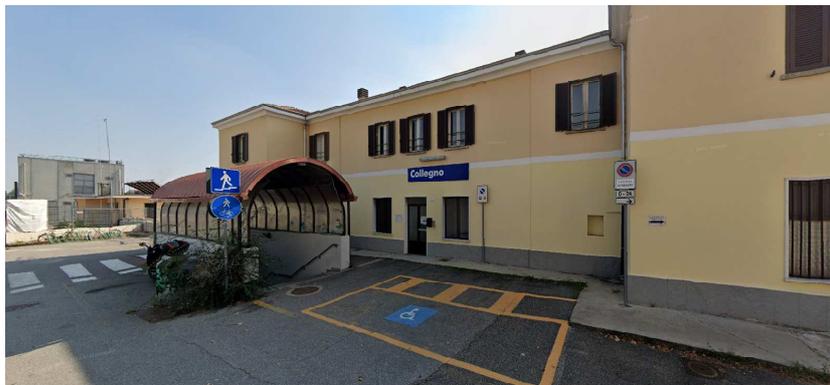
1. STAZIONE COLLEGNO CON INGRESSO AL SOTTOPASSO (SENZA NESSUNA INDICAZIONE)

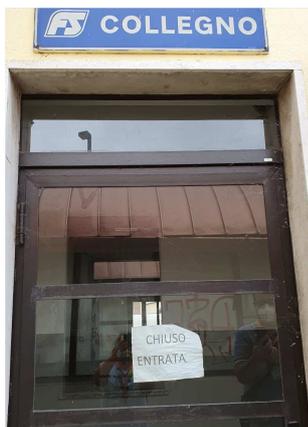
Il fabbricato viaggiatori è risultato inaccessibile al pubblico, compresa la zona adibita a sala d'attesa, a biglietteria ed i locali che ospitano i servizi igienici tutti chiusi.

2. VECCHIO INGRESSO CHIUSO

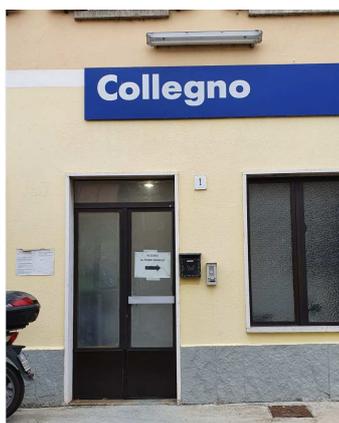
3. SALA D'ASPETTO CHIUSA

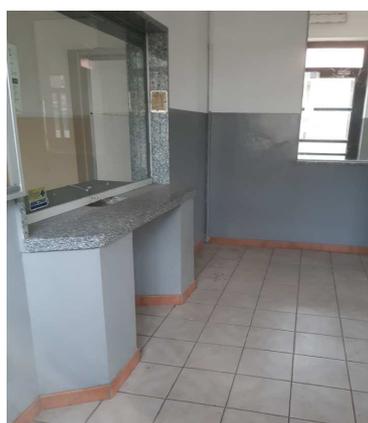
4. BIGLIETTERIA CHIUSA

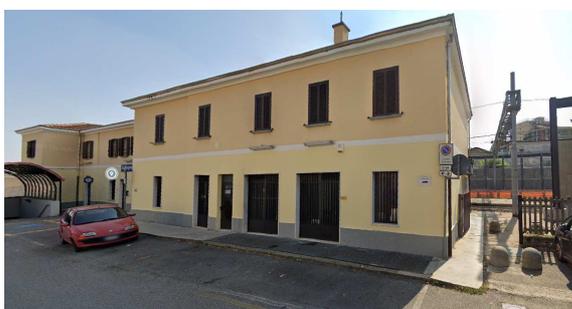
6. STAZIONE COLLEGNO CON INGRESSO AL BINARIO 1
(EX INGRESSO NOTTURNO)

L'accesso ai binario 1 avviene da Via Giacinto Collegho n.1 tramite un cancello pedonale posto a lato dell'edificio accanto al quale sono stati collocati due ulteriori pannelli informativi con i quadri arrivi e partenze protetti da una piccola tettoia (1 elemento mancante).

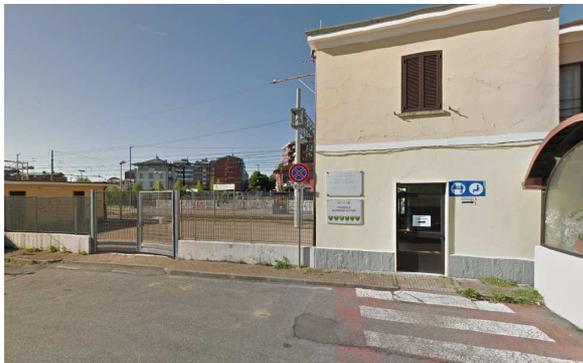
- uno vicino al vecchio ingresso dove è presente un cancello chiuso con catenaccio (per arrivare all'ingresso la persona disabile deve camminare sulle grate o sulla strada).^(Foto 1- e 8)
- Il secondo vicino all'attuale ingresso.

8. CANCELLO CHIUSO CON CATENACCIO

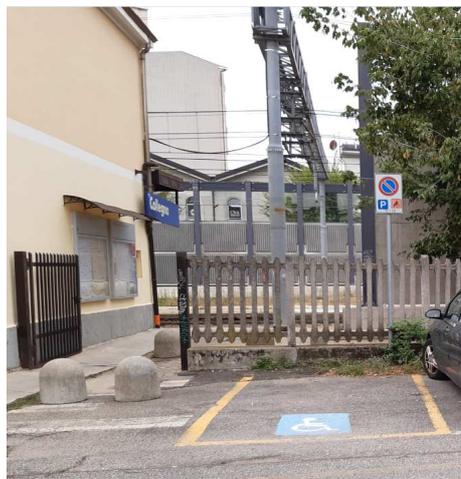
9. SECONDO STALLO SOSTA E INGRESSO STAZIONE

In entrambi i casi i panettoni in cemento ed il marciapiede in pessime condizioni rendono difficoltoso l'accesso al binario 1 da questi due stalli.^(foto 9)

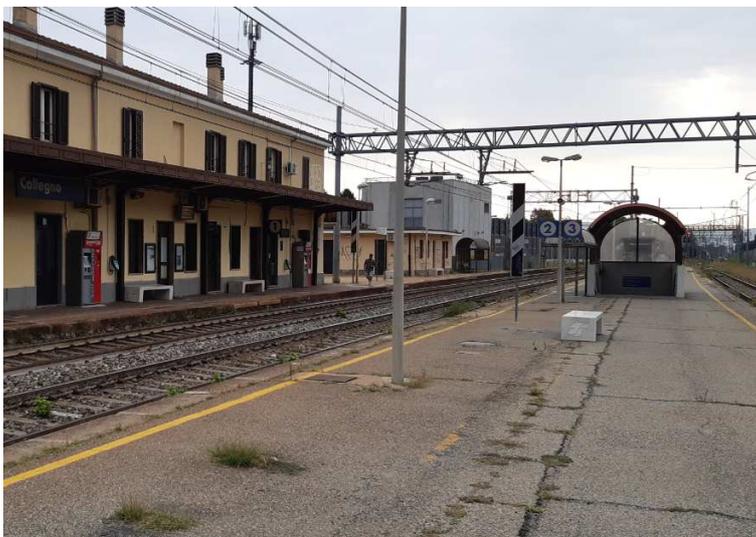
11. BANCHINA A SERVIZIO BINARI 2 E 3

Presso la banchina ad isola sono presenti due ulteriori pensiline per l'attesa in vetro e metallo oltre che altre panchine in cemento, non riparate. (Foto 11)

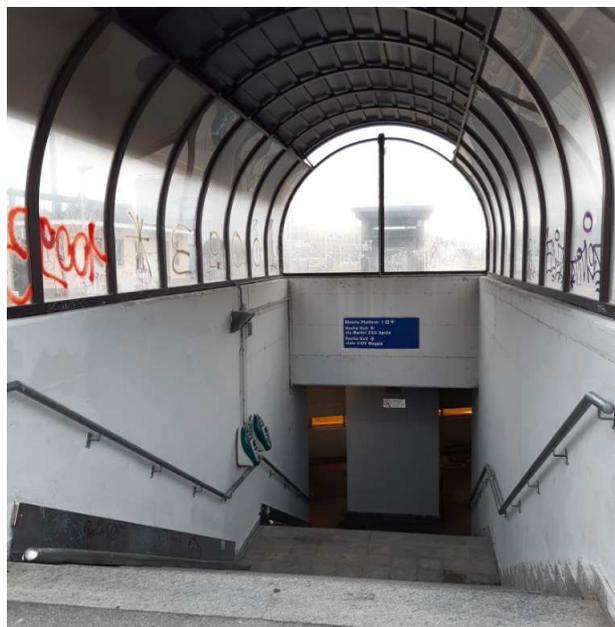
13. INGRESSO SOTTOPASSO DA BANCHINA BINARI 2-3

L'unico cartello con le indicazioni delle direzioni del sottopasso (via Martiri XXX Aprile / Viale XXIV Maggio) è situato in cima alle scale dell'ingresso del sottopasso dalla banchina dei binari 2 e 3. (Foto 13)

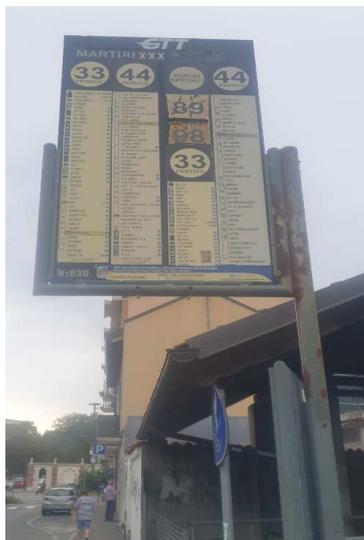
16. FERMATA 830

Su via XXVII Marzo è presente la fermata “Martiri XXX” n. 830 della rete urbana GTT per le linee 33, 44 (feriale e festivo) + linee servizi speciali 89 e 98. ^(Foto 16)

E' presente una pensilina ma sono assenti informazioni sugli orari di passaggio. Da detta fermata è presente un passaggio pedonale di circa 180 metri che porta direttamente alla Stazione Ferroviaria ma non è presente nessuna indicazione da ambo i lati del passaggio. ^(Foto 17)

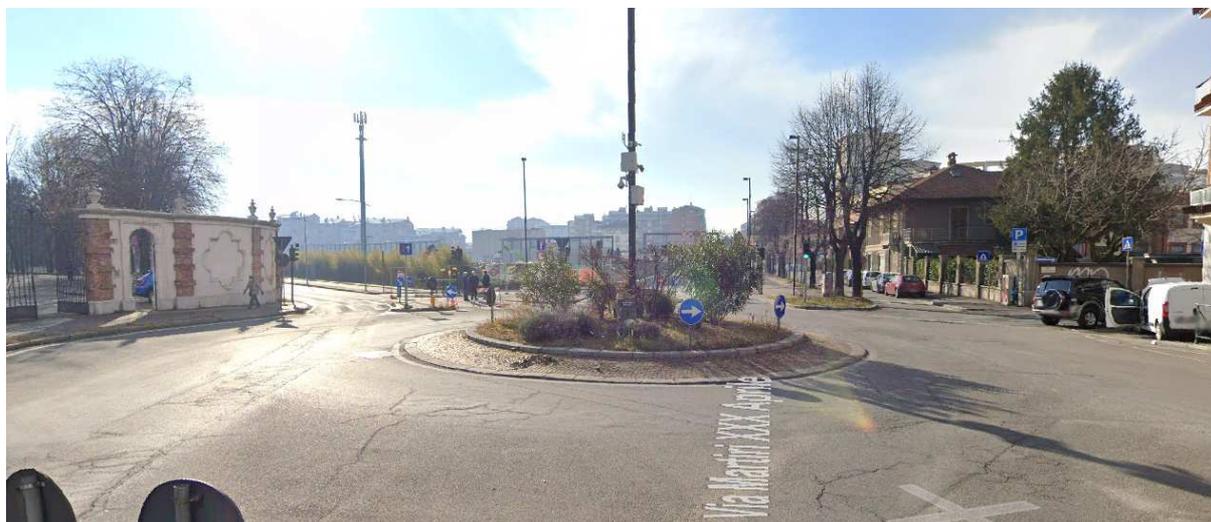
18. ROTATORIA STRADALE

Arrivando da Via Martiri XXX Aprile è stata realizzata una rotatoria stradale all'intersezione con la via Torino. Adiacente al muro di cinta è presente una palina dei servizi extraurbani della azienda Guerra, che non risponde ad alcun criterio di sicurezza per la salita e discesa dei passeggeri.

La fermata extraurbana dell'Azienda Gherra, contrassegnata solo da una palina senza altre informazioni, situata praticamente all'interno della rotonda tra via Torino e via Martiri XXX Aprile, ha evidenti problemi di sicurezza per la salita e discesa dei passeggeri.

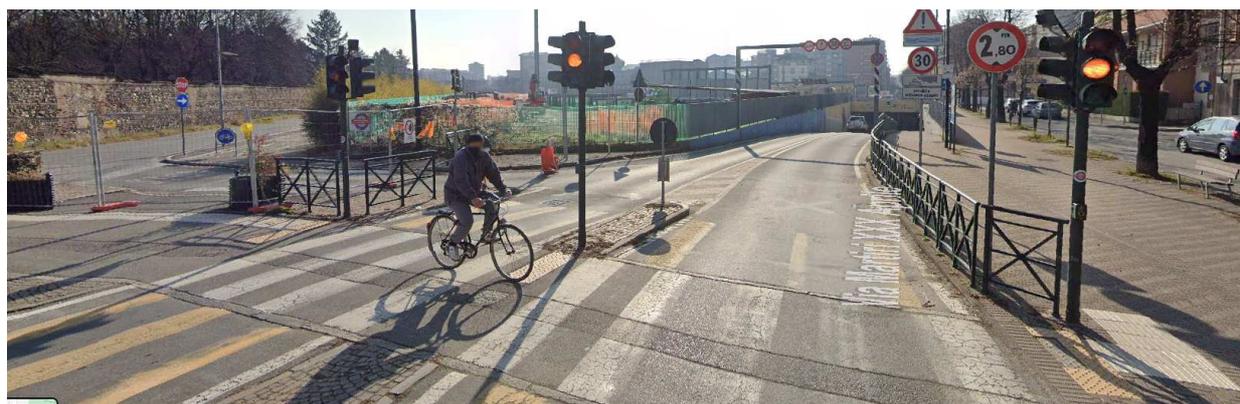
19 - PERCORSO LOGES

E' presente un percorso Loges che parte dal Distretto sanitario posto in Via Martiri XXX Aprile ma si interrompe al semaforo all'altezza del sottopasso pedonale. Al fine di eliminare il passaggio a livello presente all'interno della Stazione di Collegno, è stato costruito un sottopasso stradale ed uno ciclopeditone che attraversa la linea ferroviaria Torino-Modane.

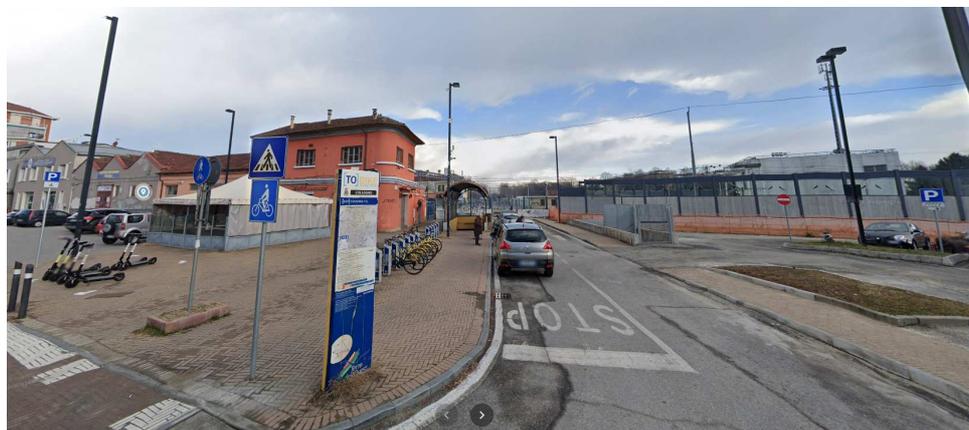
21 USCITA SOTTOPASSO VIA XX SETTEMBRE

Su Via XX Settembre (uscita opposta del sottopasso ciclopeditonale) non sono state rilevate indicazioni che indirizzino l'utenza verso la stazione ferroviaria, l'ingresso ai binari o indicazioni della ubicazione delle fermate degli autobus.

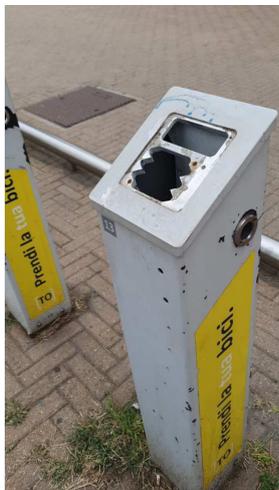
Adiacente all'uscita del sottopasso pedonale è presente sono presenti 13 colonnine per bike sharing, alcune delle quali vandalizzate. Dal portale ToBIKE la stazione 07 risulta "non operativa". Sono stati rilevati 26 stalli per monopattini.

25. COLONNINE BIKE SHARING

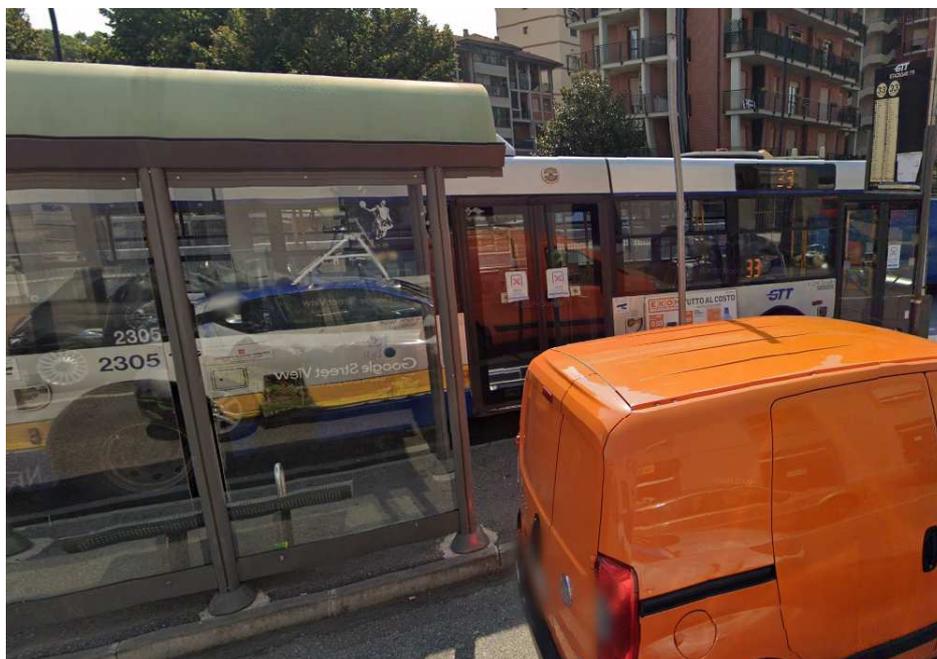
28 capolinea 33

Su Via S. Francesco è presente il capolinea della linea urbana 33, distante circa 170 metri dalla stazione. Non è presente nessun cartello che indichi come raggiungere la stazione ferroviaria, né tantomeno percorsi tattili.
