**AREA SVILUPPO SOSTENIBILE E
PIANIFICAZIONE AMBIENTALE
SERVIZIO DIFESA DEL SUOLO**

EVENTO ALLUVIONALE 24-25 NOVEMBRE 2016

Schede di rilevamento dissesti

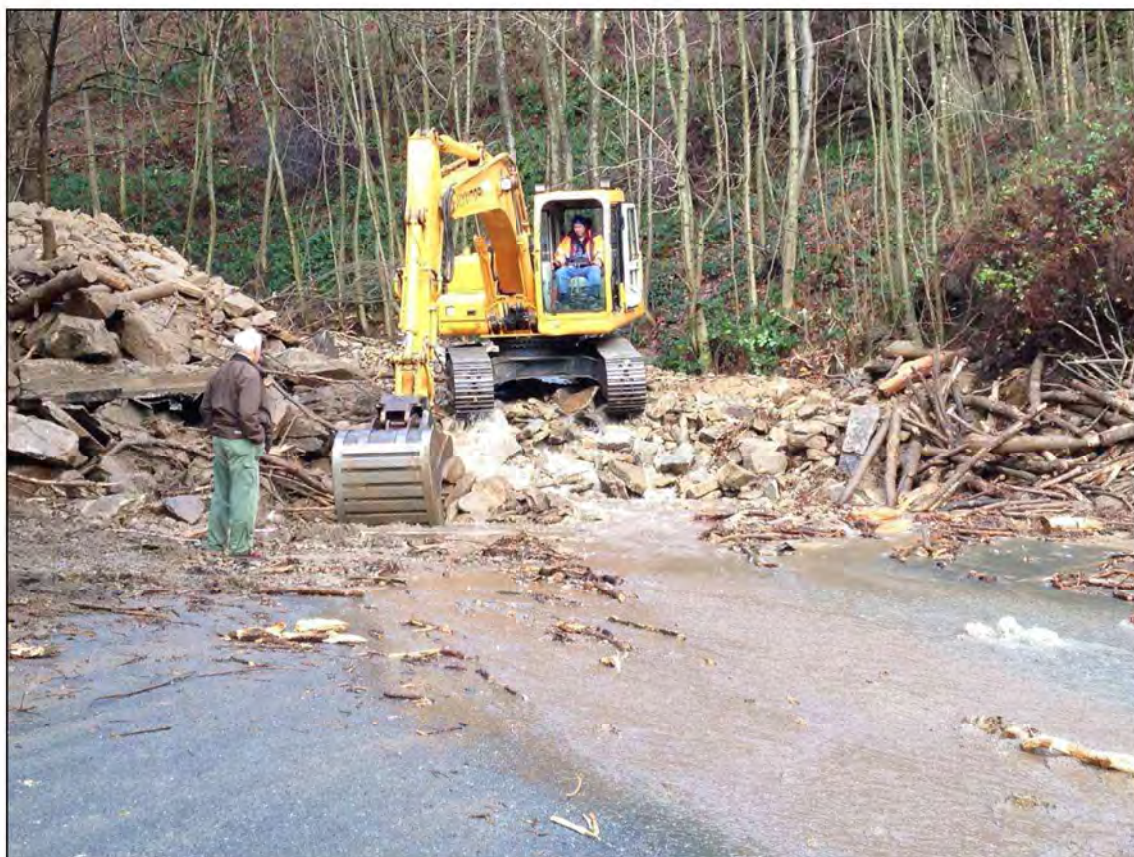
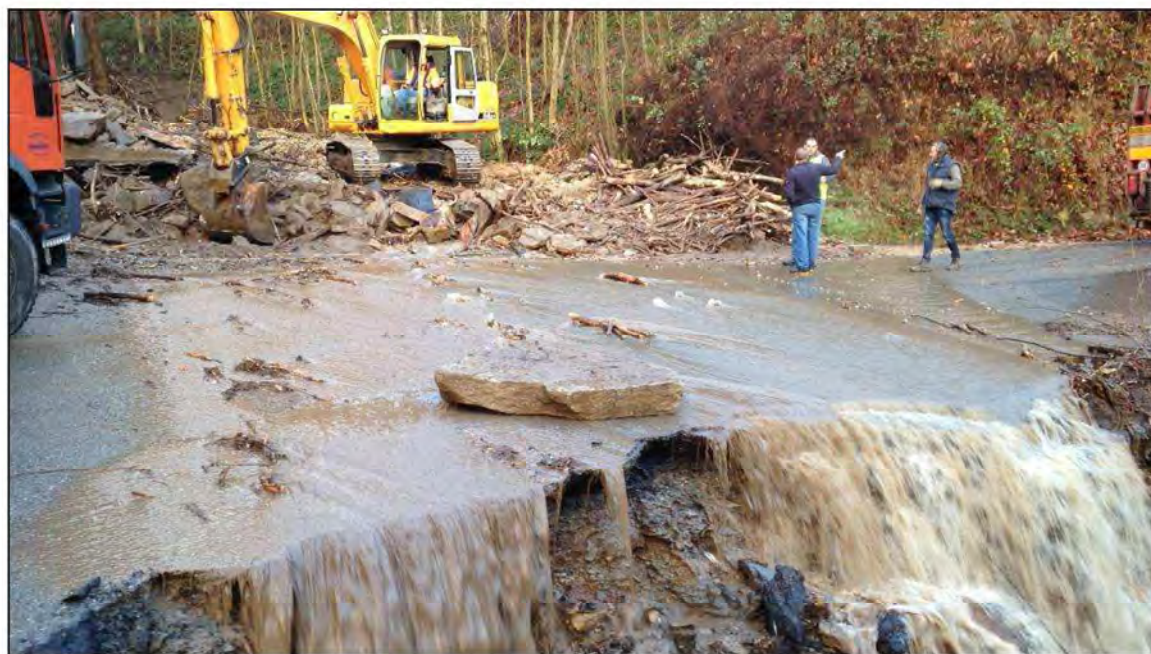
S.P. 166 della Val Chisone - km 03+500 – Comune di San Germano Chisone
Ripristino attraversamento idraulico e regimazione acque

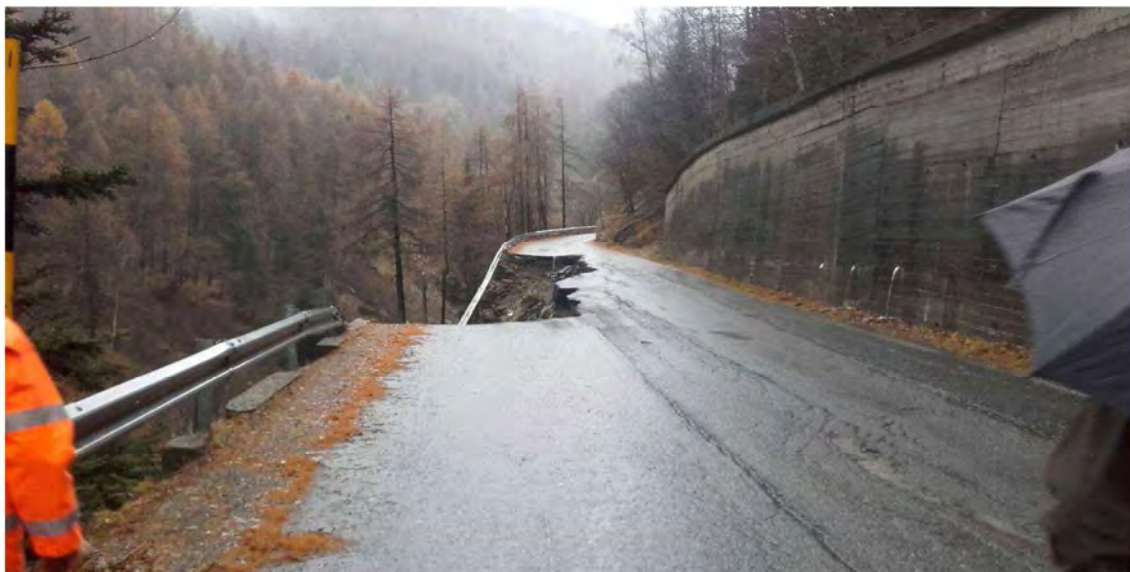
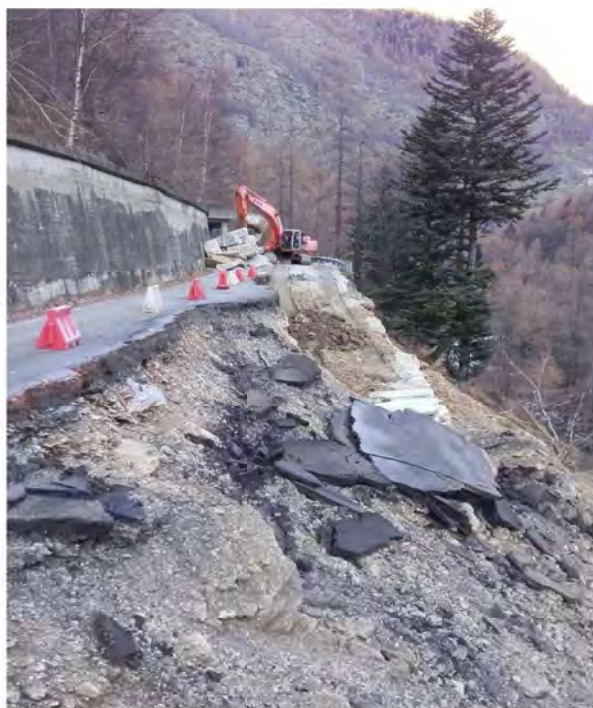
S.P. 169 della Val Germanasca - km 0+150 – Comune di Perosa Argentina
Ricostruzione del corpo stradale a seguito del cedimento carreggiata in prossimità
rio Albona

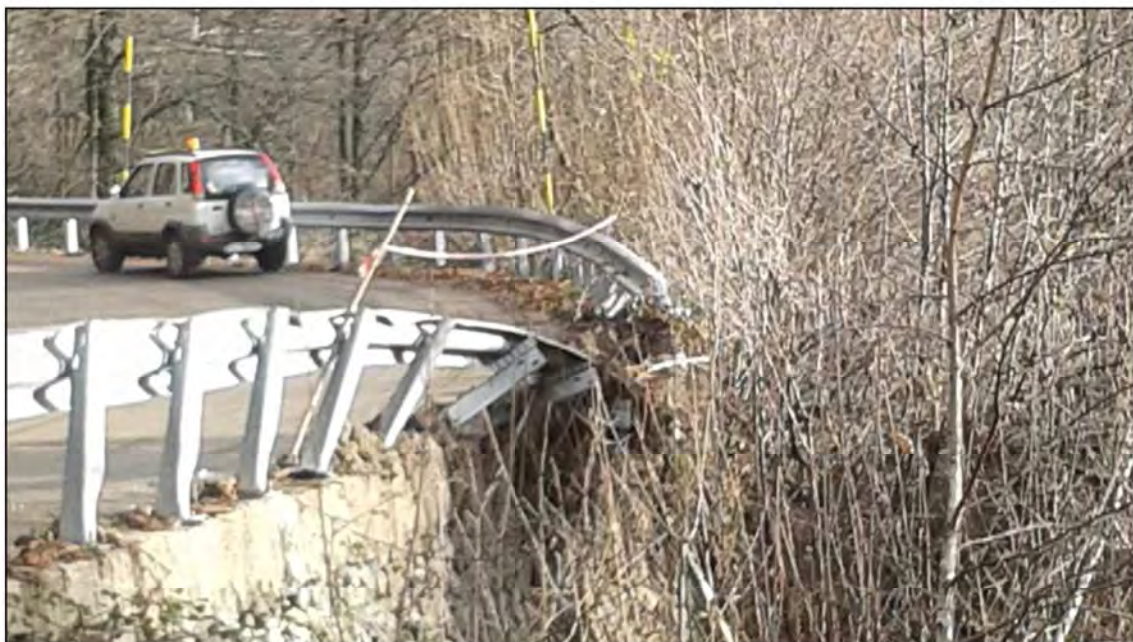
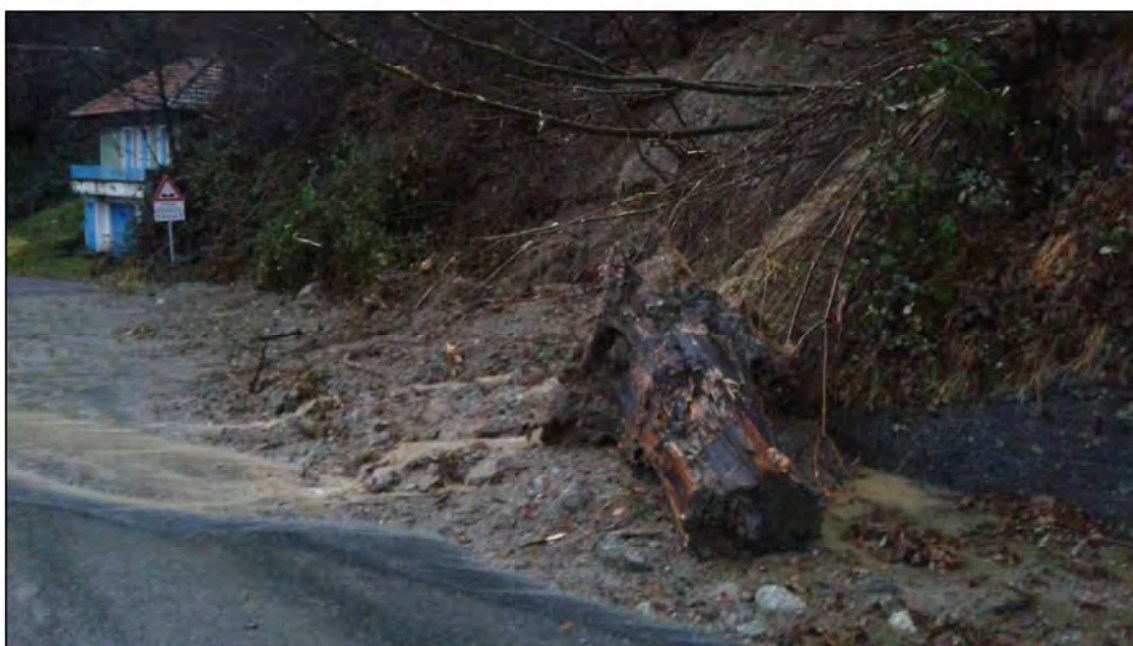
S.P. 169 della Val Germanasca - km 16+700 – Comune di Prali
Ricostruzione del corpo stradale a seguito di crollo muro sottoscarpa

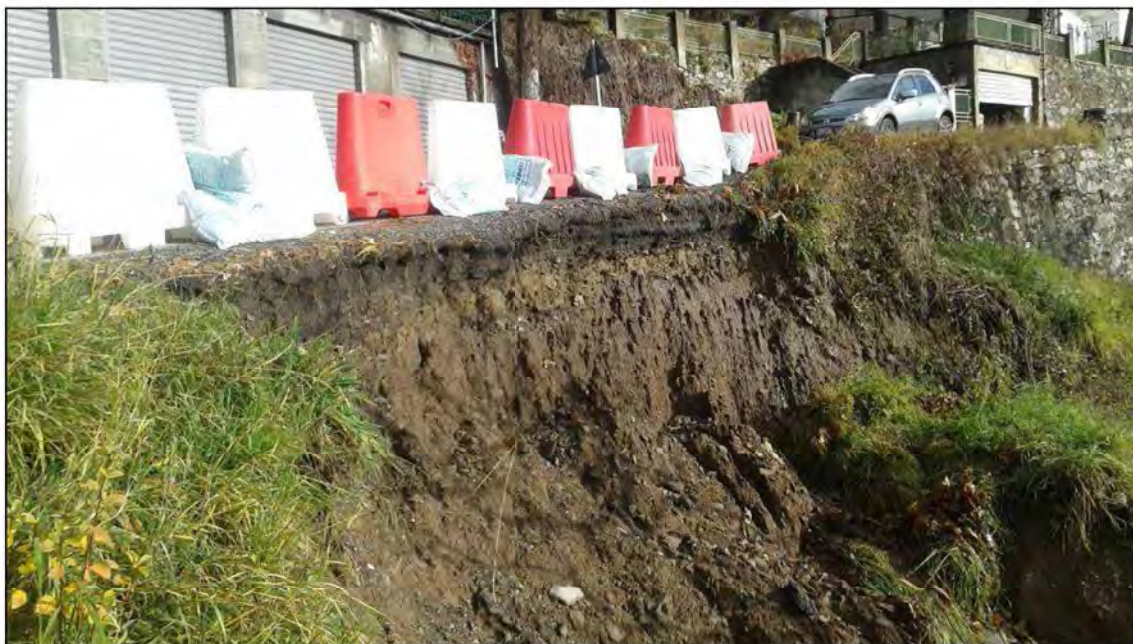
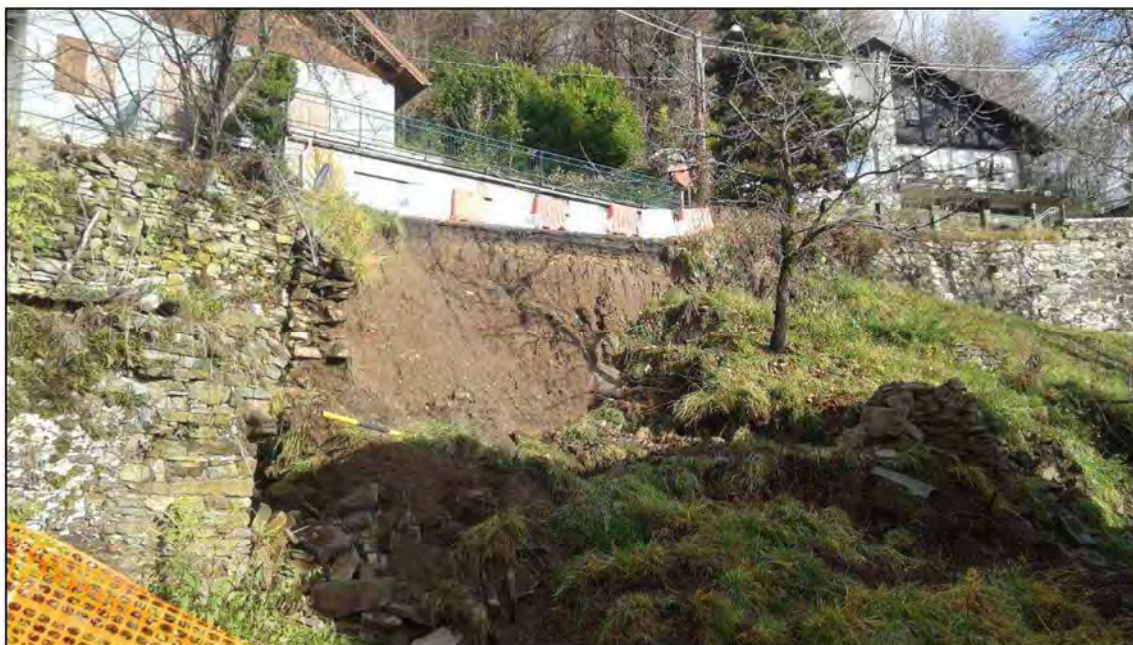
S.P. 197 del Colle del Lys - km 14+600 Comune di Rubiana
Frana versante a monte della strada

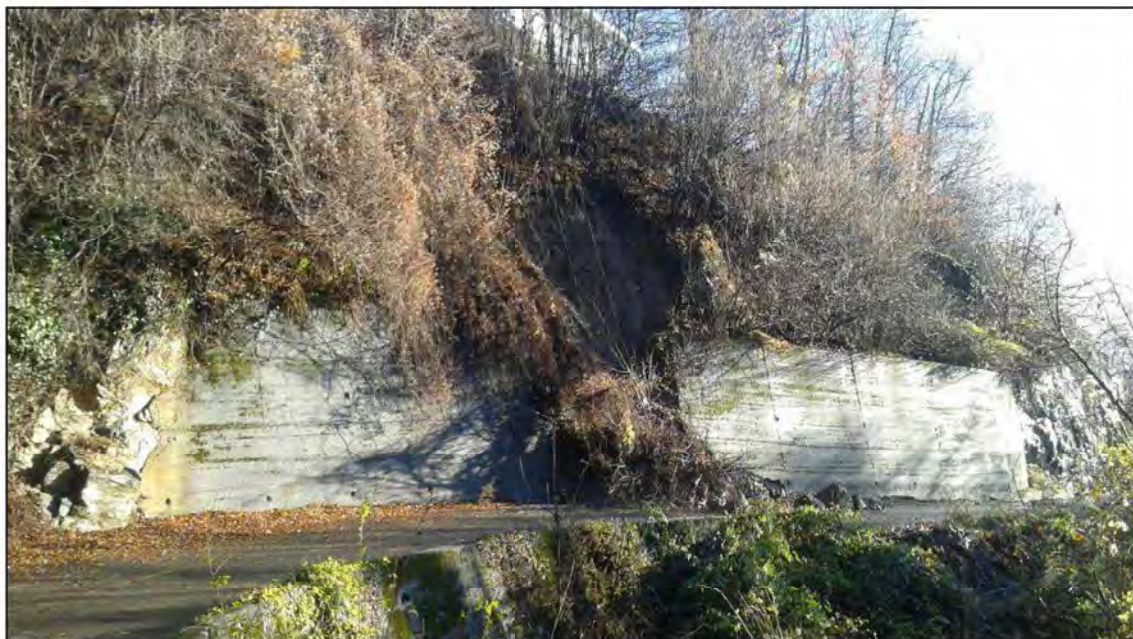
S.P. 197 del Colle del Lys - km 15+600 –Comune di Rubiana
Frana versante a valle della strada

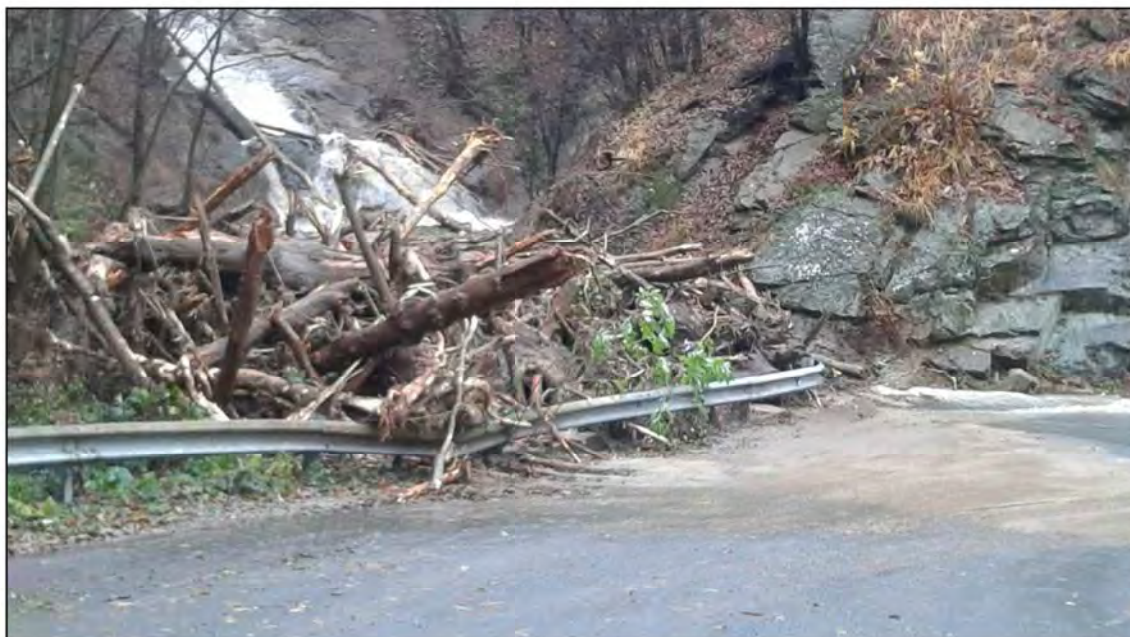
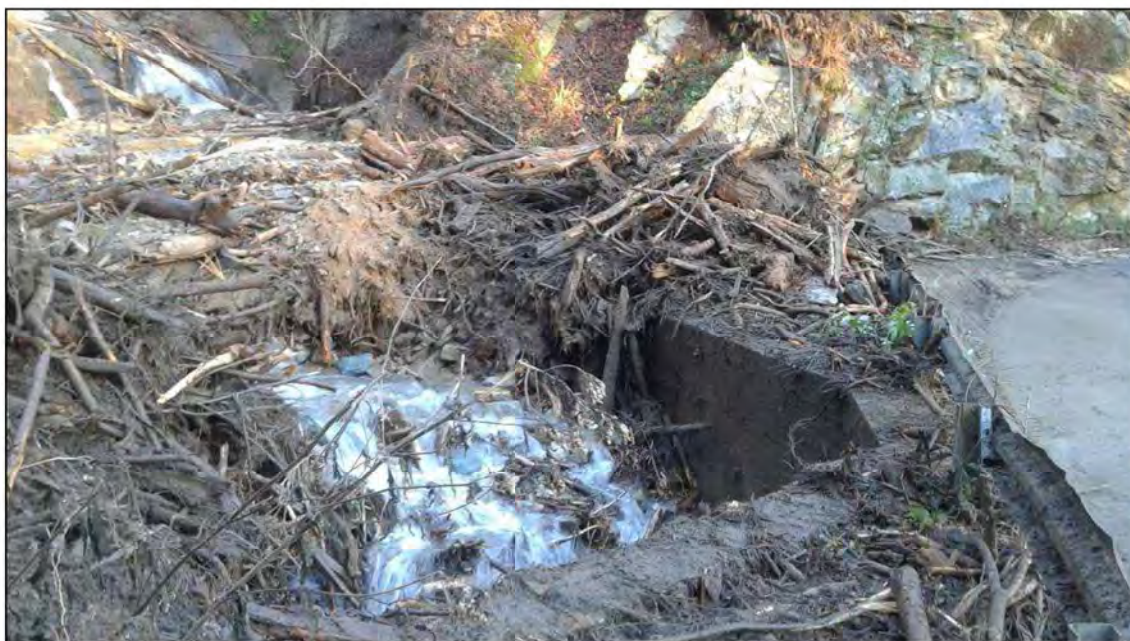
S.P. 197 dir. Celle - km 3+700 - Comune di Caprie
Frana versante a monte della strada

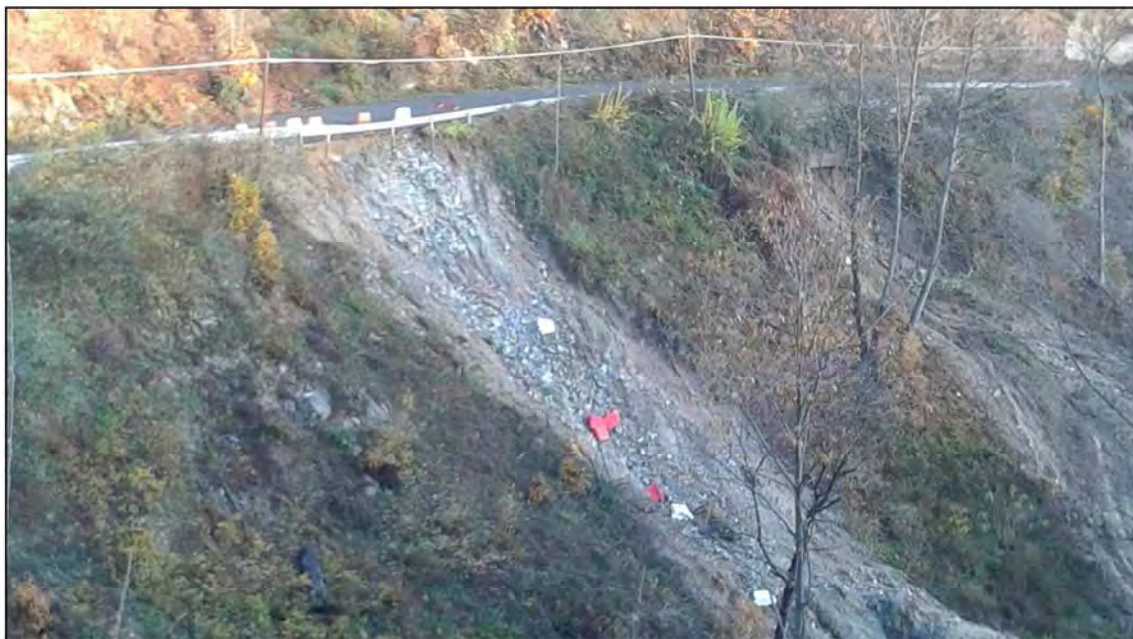
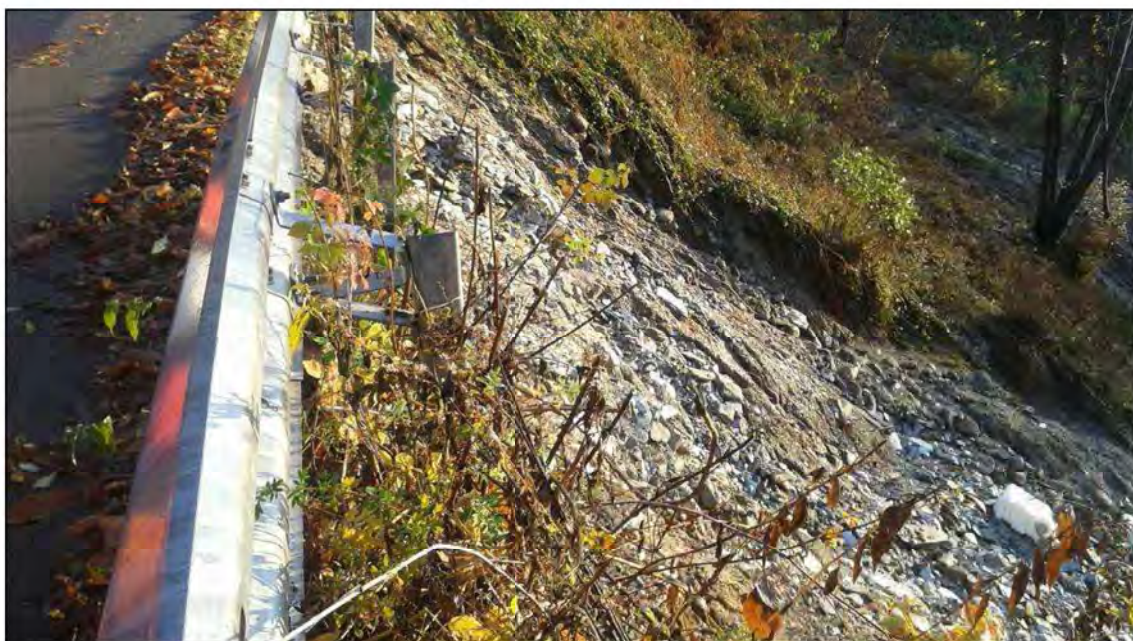
S.P. 227 della Provonda - km varie - Comune di Giaveno
Frane e colate sulla sede stradale

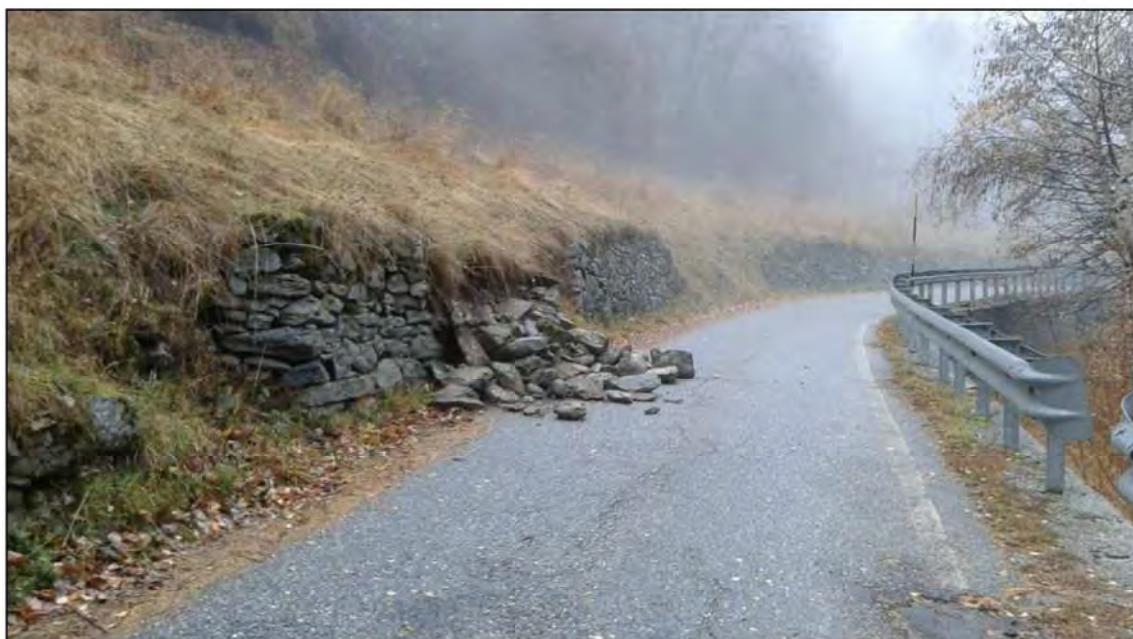
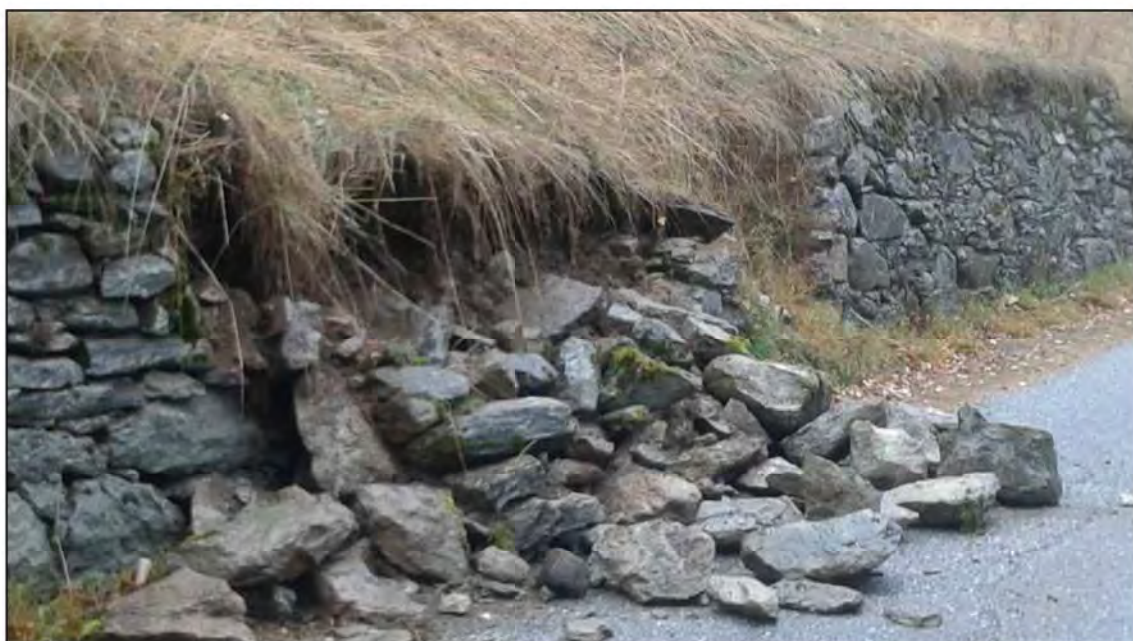
S.P. 227 della Provonda - km 5+600 – Comune di Giaveno
Frana versante a valle della strada

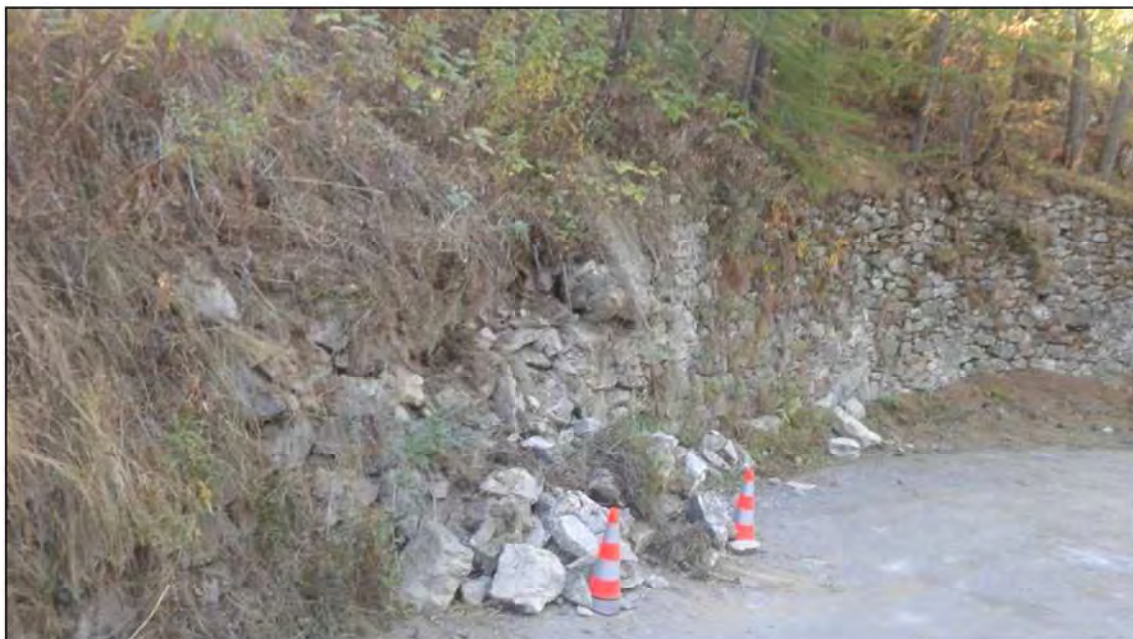
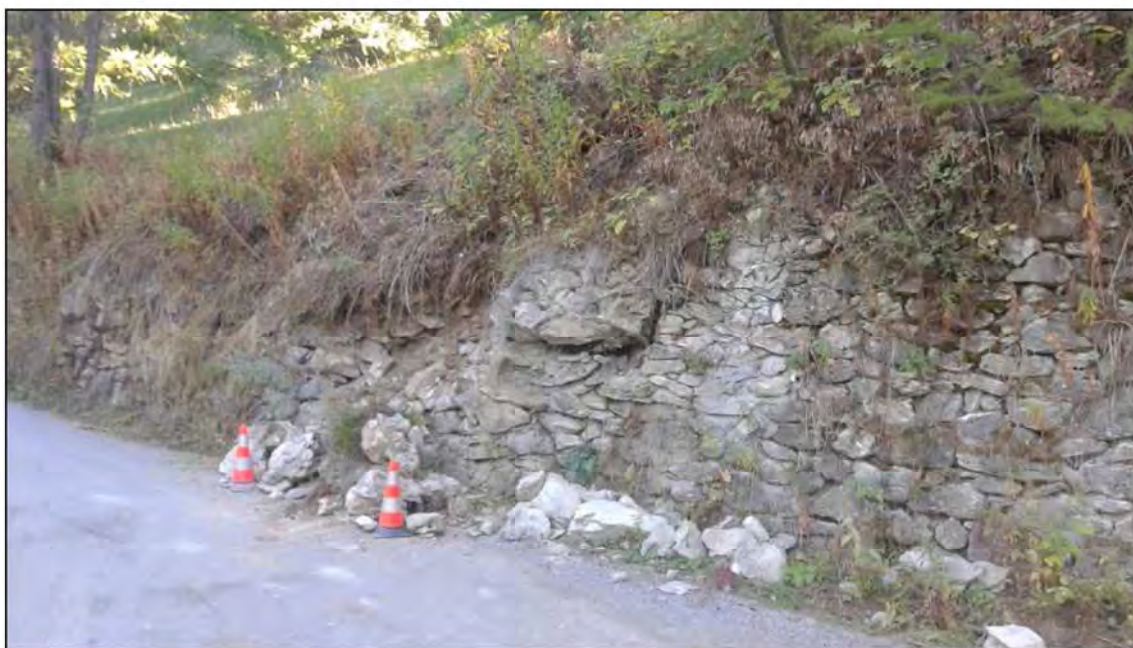
P. 232 di Devejs - km 2+400 – Comune di Exilles
Ripristino muro a secco

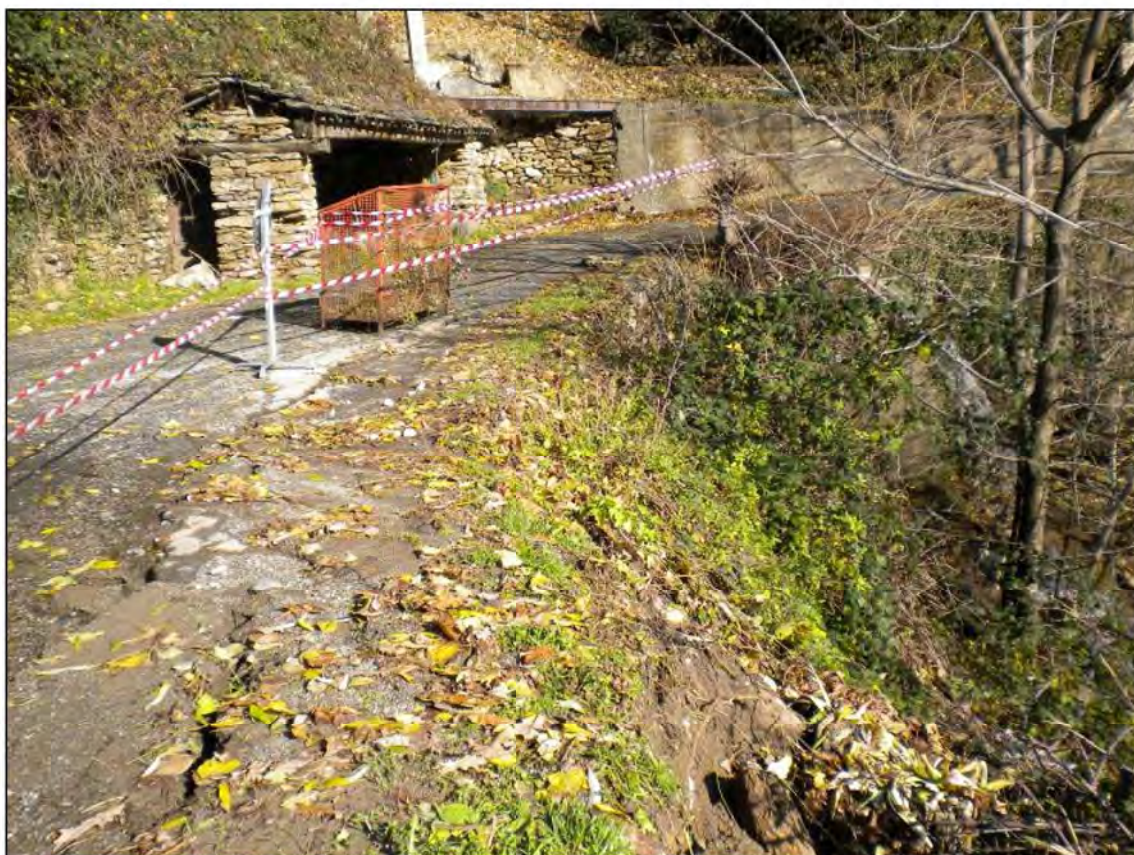
S.P. 236 della Stazione Alpina - km 3+600 – Comune di Sauze d'Oulx
Ripristino muro a secco

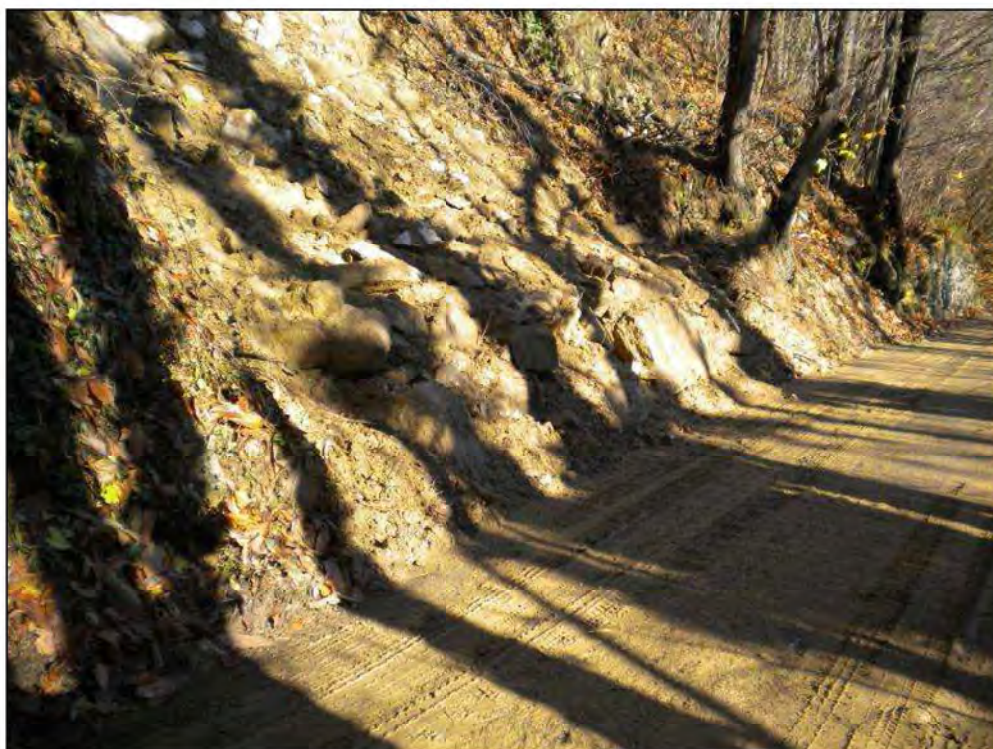
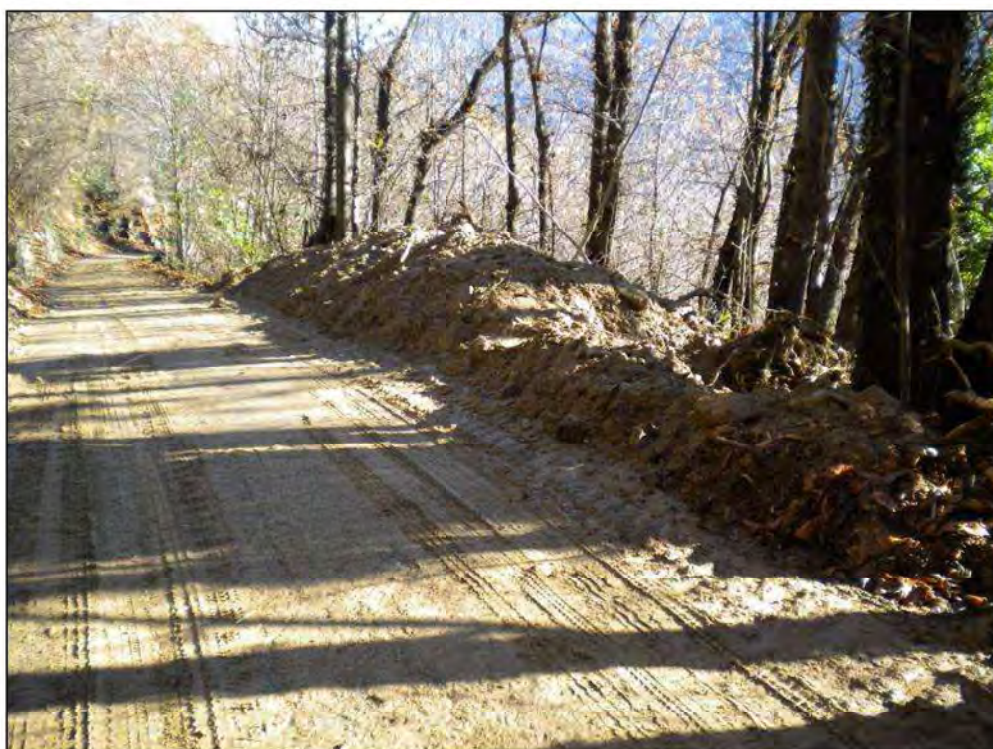
S.P. 258 di Indritto - km 2+100/2+500/3+100 – Comune di Villar Pellice
Ripristino di muri sottoscarpa

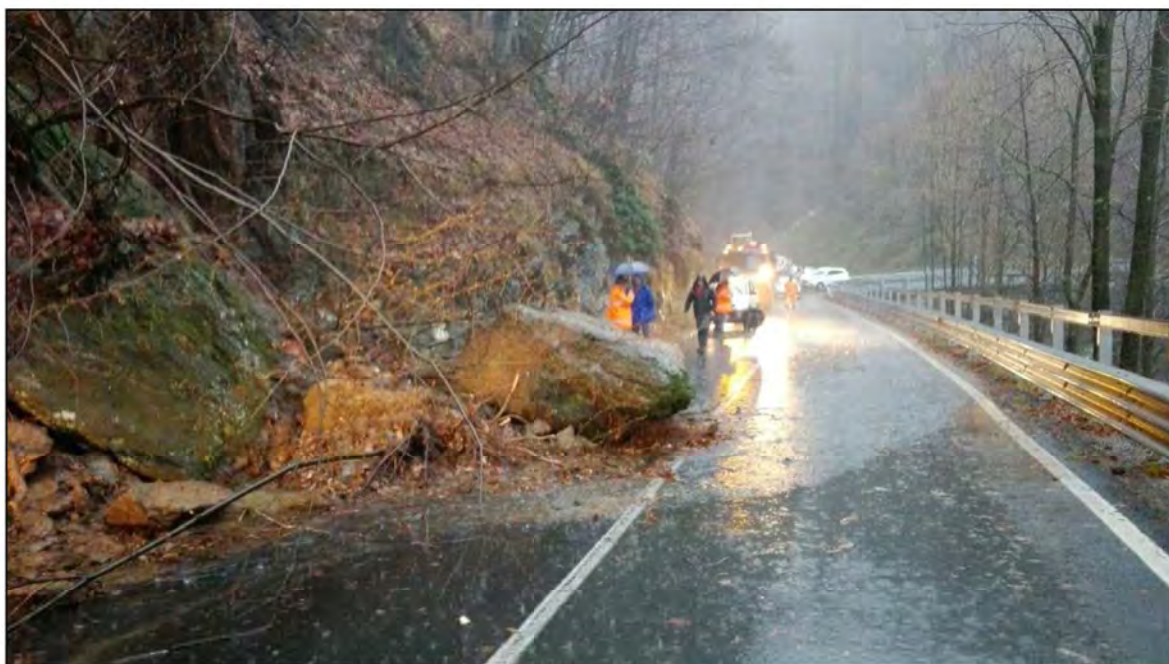
S.P. 258 di Indritto - km 4+500 – Comune di Villar Pellice
Consolidamento versante a monte della sede stradale

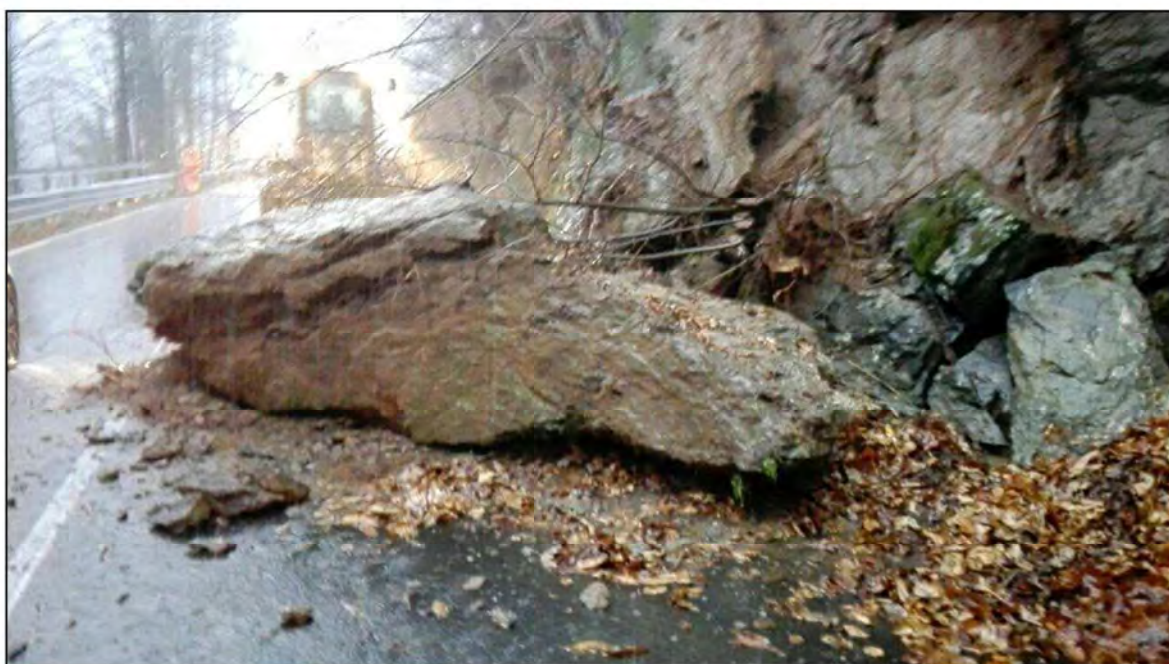
S.P. 32 della Valle di Viù (località Mondrezza) - km 10+600. Caduta massi

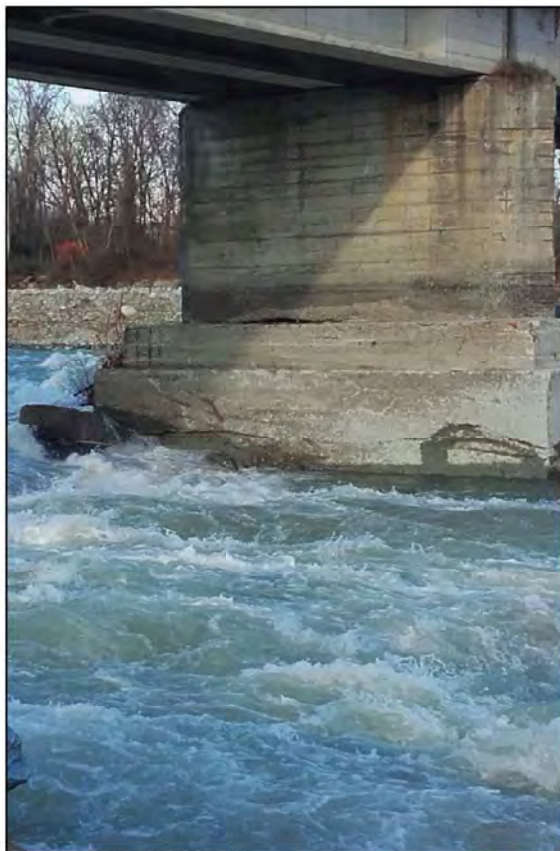
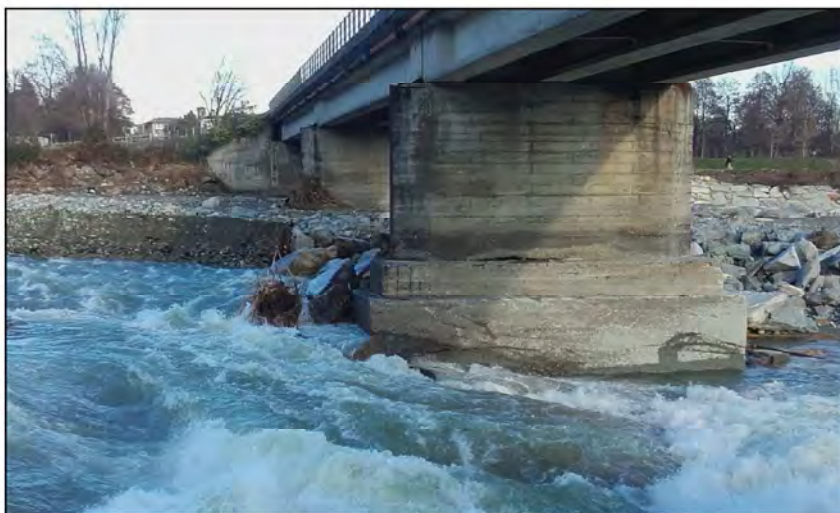
S.P. 32 della Valle di Viù (località Mondrezza) - km 10+600. Caduta massi

S.P. 724 di Villanova – km 1+400 – Ponte sul Torrente Stura. Scalzamento pile, e danneggiamento soglia.

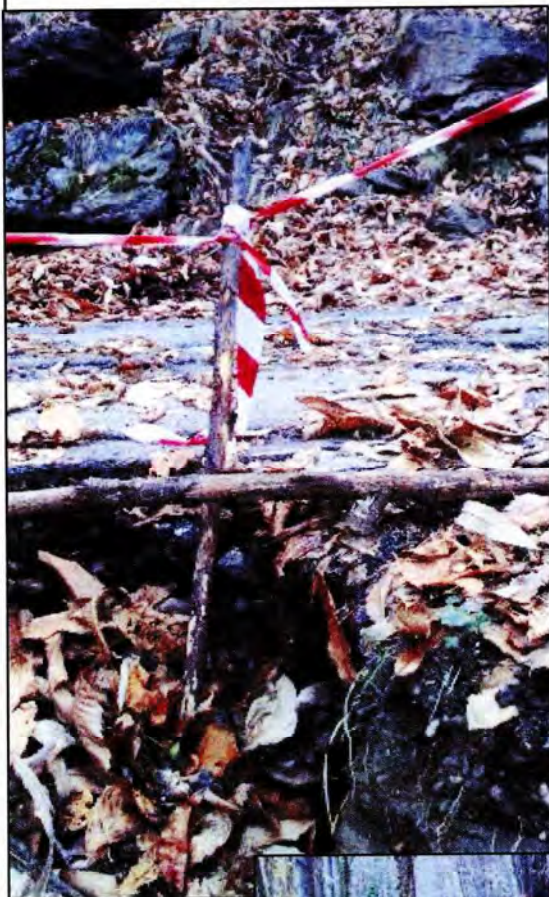
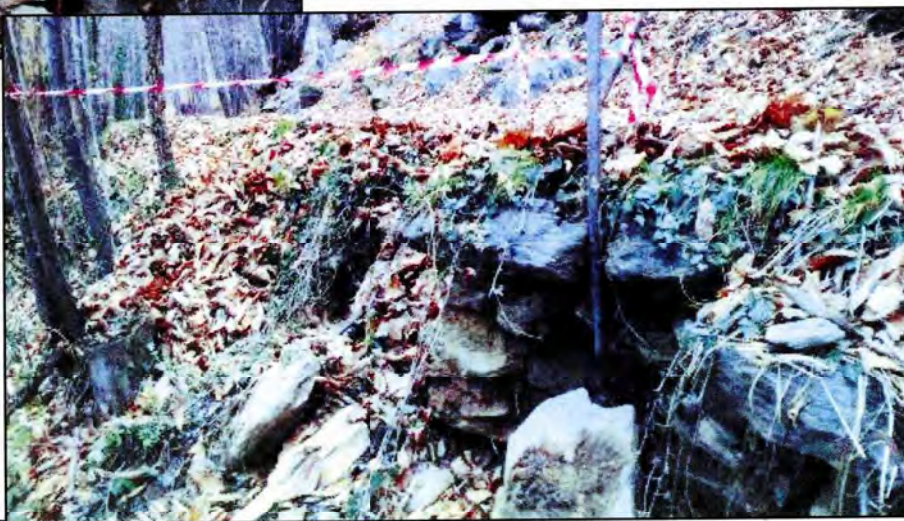
FOTO

Tipo di dissesto	<input checked="" type="checkbox"/> <input type="checkbox"/> <input type="checkbox"/> <input type="checkbox"/>	lesione manufatto frana colata detritica torrentizia inondazione	
Evacuati	no	si	n°
Feriti	no	si	n°
Vittime	no	si	n°
Manufatti coinvolti	Muro di sottoscarpa della S.P. 258

Tipo di FRANA	Ruscellamento concentrato con effetti puntuali, innescatosi a monte, probabilmente favorito dalla presenza del tornante. All'epoca del sopralluogo non è stata rilevata la presenza di venute d'acqua.
Dimensioni	1 m ³
Ipotesi d'intervento	Ripristino muretto a secco in economia
Priorità d'intervento	2 (procrastinabile)
