# EVENTO PLUVIOMETRICO 23 - 24 - 25 NOVEMBRE 2016

## SCHEDA DI RILEVAMENTO DISSESTI

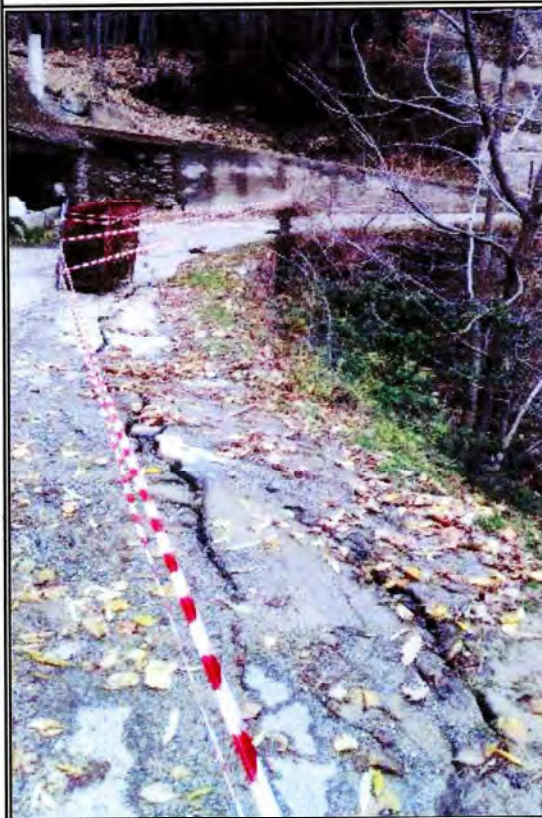
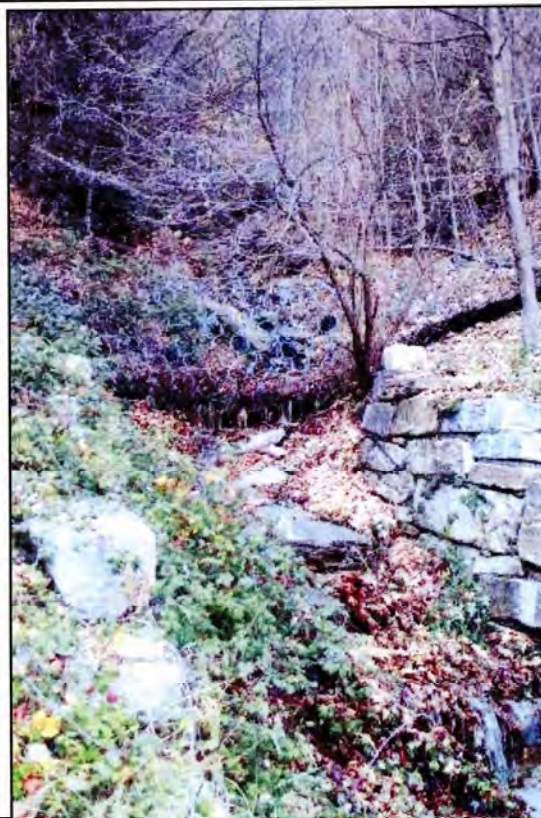
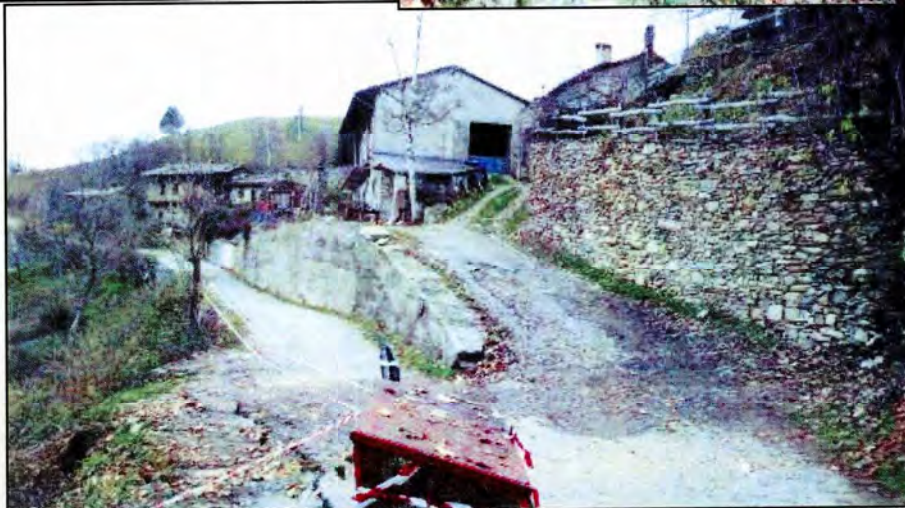
| Manufatti coinvolti | Muro di sottoscarpa e parte della carreggiata della S.P. 258. | | | |

| Tipo di FRANA | Cedimento del muro a secco di sottoscarpa in parte crollato che ha comportato l'aprirsi di una crepa lunga 10 m lungo la carreggiata di valle. Il fenomeno si è sviluppato lungo il fianco destro di una incisione del Rio di Villar Pellice che presenta, a monte, l'installazione di una rete trasversale di trattenimento del carico solido, all'epoca del sopralluogo sostanzialmente scarica |
| Dimensioni | fronte lungo la strada 10 m<br>volume di materiale mobilizzato < 5m <sup>3</sup><br>volume di materiale mobilizzabile pari a circa 30m <sup>3</sup> |
| Priorità d'intervento | 1 (non procrastinabile) |

| Ipotesi d'intervento | Ripristino muretto a secco in economia; ripristino carreggiata |

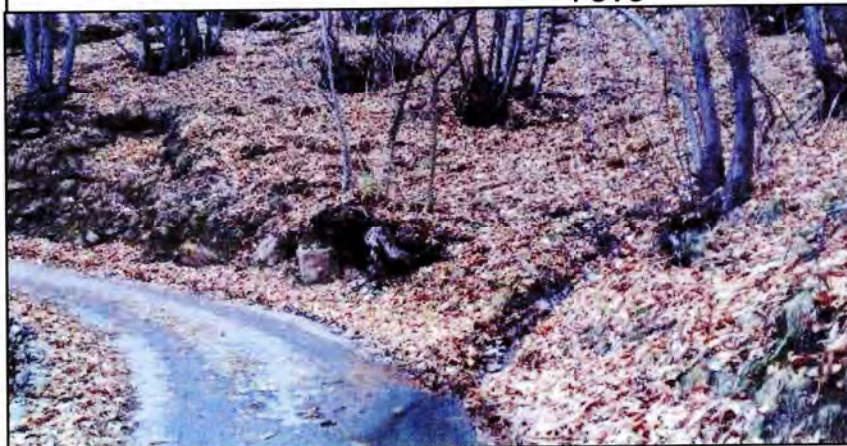
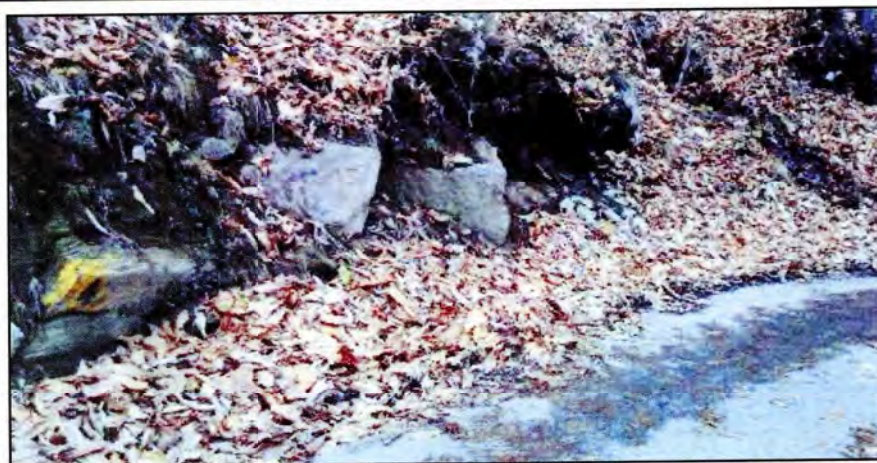
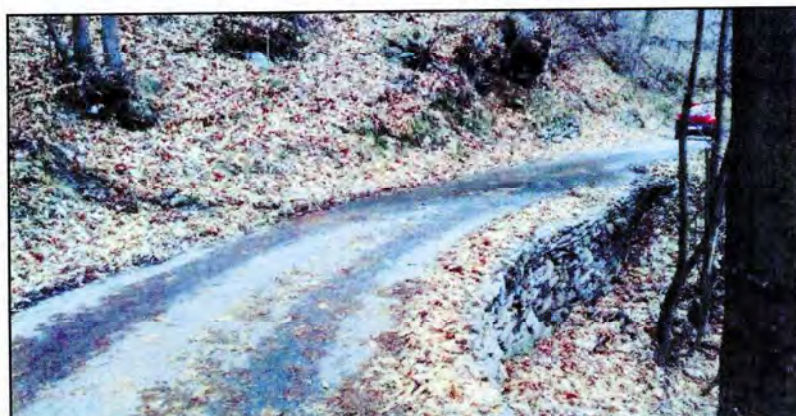
| Manufatti coinvolti | Carreggiata della S.P. 258 | | |

| Tipo di FRANA | A monte della carreggiata, lateralmente ad un bottino di presa, copiose venute d'acqua. Ruscellamento dell'acqua sulla carreggiata per circa 100 m |
| Dimensioni | 100 m di carreggiata coinvolta |

| Ipotesi d'intervento | Manutenzione/rifacimento delle canaline di scolo |

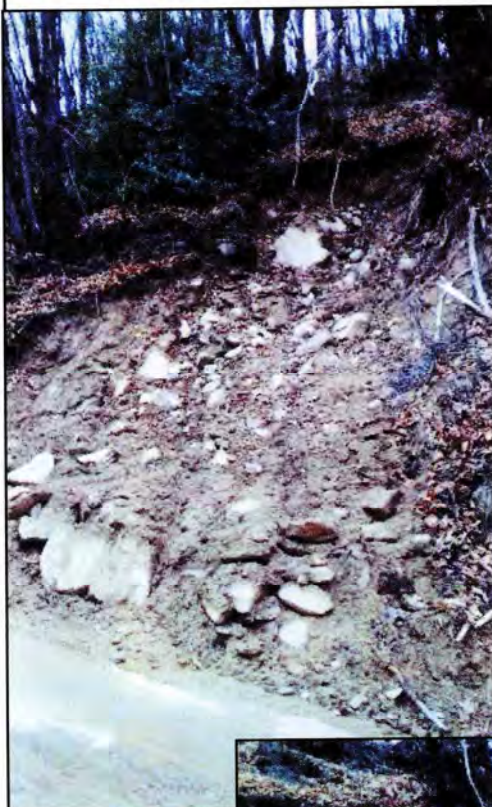
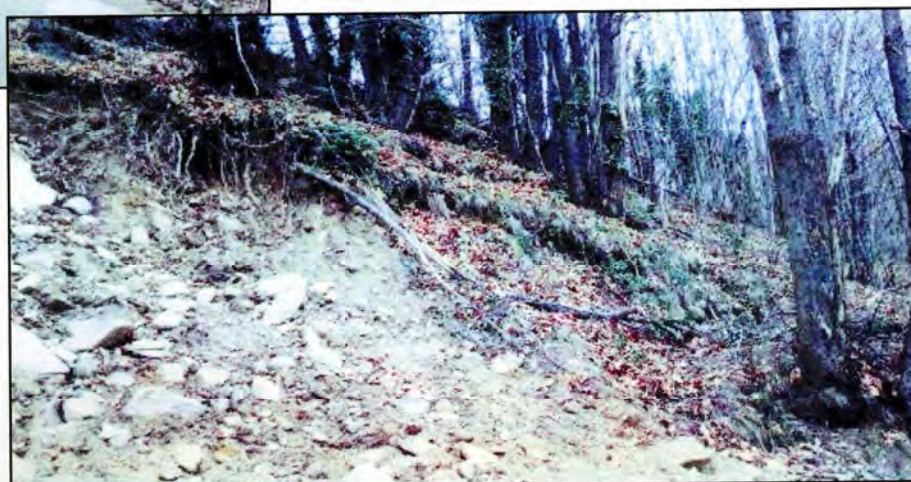
| Manufatti coinvolti | Carreggiata S.P. 258 occlusa | | |

| Tipo di FRANA | Frana di scivolamento traslativo che ha coinvolto la scarpata di controripa della S.P. 258 mobilizzando la copertura detritica costituita da sabbia limosa inglobante blocchi di volume < al metro cubo. Si tratta di un fenomeno che ha riattivato una vecchia scarpata di frana dello stesso tipo il cui orlo è ancora visibile e che delimita un'area più ampia. All'epoca del sopralluogo la scarpata di frana si è presentata priva di venute idriche |
| Dimensioni | fronte lungo la strada 8 m; larghezza media 4 m<br>altezza del corpo di frana 1,5 m<br>volume di materiale mobilizzato pari a circa 60m <sup>3</sup> |

| Ipotesi d'intervento | realizzazione di muro di contro ripa o scogliera, risistemazione scarpoata con rinverdimento. Si sconsiglia il taglio delle piante lungo l'orlo di scarpata in quanto sembrano costituire sostegno più che carico non essendo state coinvolte dal fenomeno |

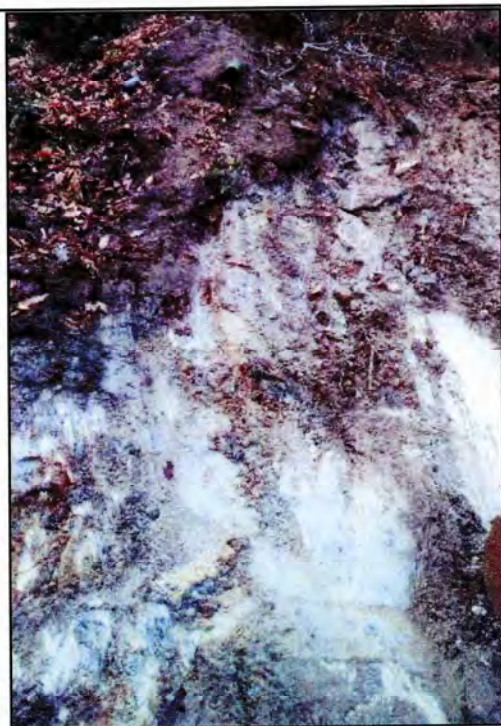
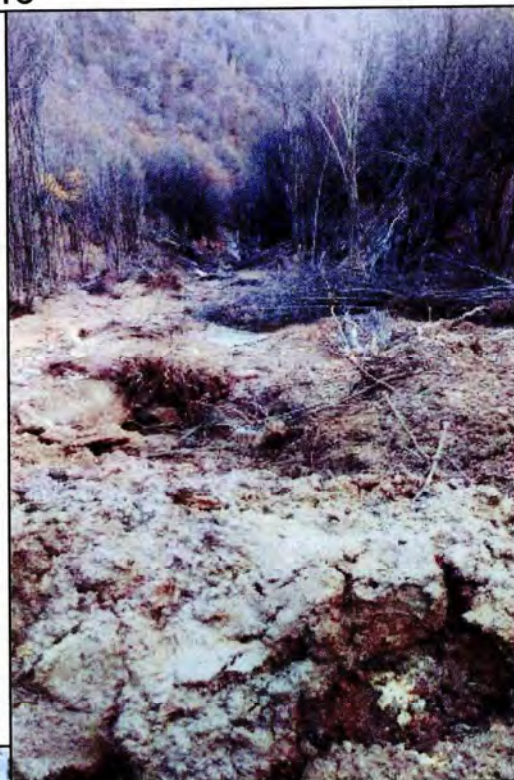
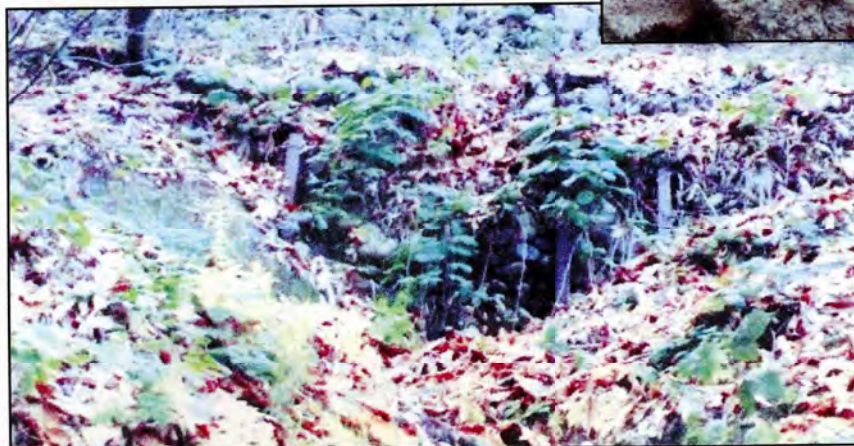
| Manufatti coinvolti | Carreggiata S.P. 229 occlusa con danni all'asfalto, danni alla strada comunale sovrastante | | |

| <b>Tipo di FRANA</b> | Frana di scivolamento traslativo (soil sleep) che ha coinvolto la scarpata di controripa della S.P. 229 mobilitando la copertura detritica costituita da sabbia limosa inglobante blocchi di volume < al metro cubo. Lungo la scarpata di frana affiora a tratti il substrato roccioso. Si tratta di un fenomeno che ha riattivato una incisione preesistente appena accennata probabilmente connessa a ruscellamento concentrato stagionale. All'epoca del sopralluogo, sulla scarpata di frana presenza di venute idriche. Sul fianco destro della scarpata di frana, tra le due strade, presenza di 3 ordini di gabbionate in buone condizioni che sono state realizzate circa 20 anni fa |
| <b>Dimensioni</b> | fronte lungo la strada: lunghezza 20 m;<br>altezza del corpo di frana 0,5 m<br>volume di materiale mobilitato: non stimabile |

| <b>Ipotesi d'intervento</b> | realizzazione di muro di contro ripa o scogliera o gabbionate, risistemazione scarpata con rinverdimento, regolazione acque superficiali. |

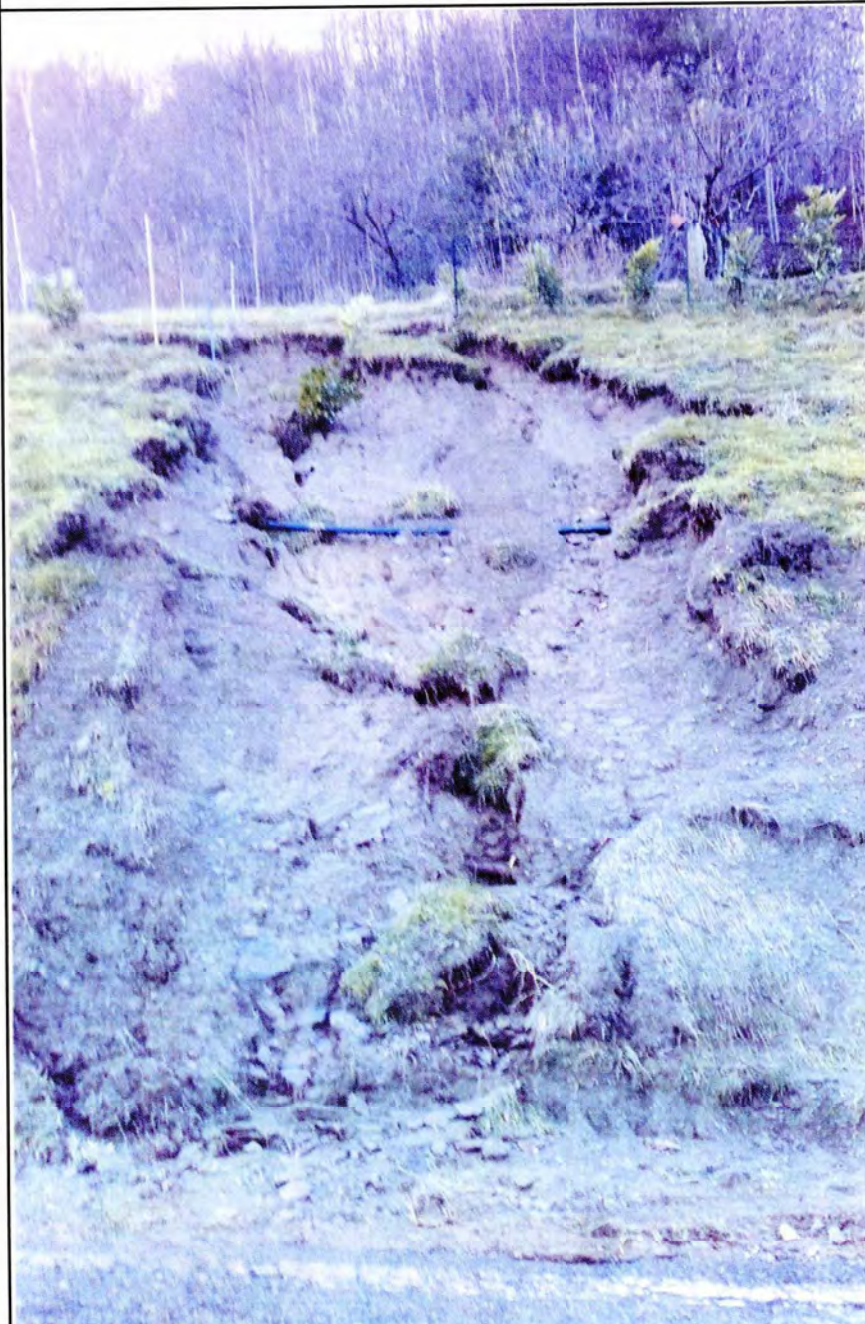
| Manufatti coinvolti | Occlusione carreggiate della S.P. 258 | | | |

| <b>Tipo di FRANA</b> | <b>Scivolamento della coltre superficiale lungo il pendio molto inclinato a monte della strada</b> |
| <b>Dimensioni</b> | <b>Volume mobilizzato circa 15 m<sup>3</sup></b> |

| <b>Ipotesi d'intervento</b> | <b>Muro di contenimento e riprofilatura del versante</b> |

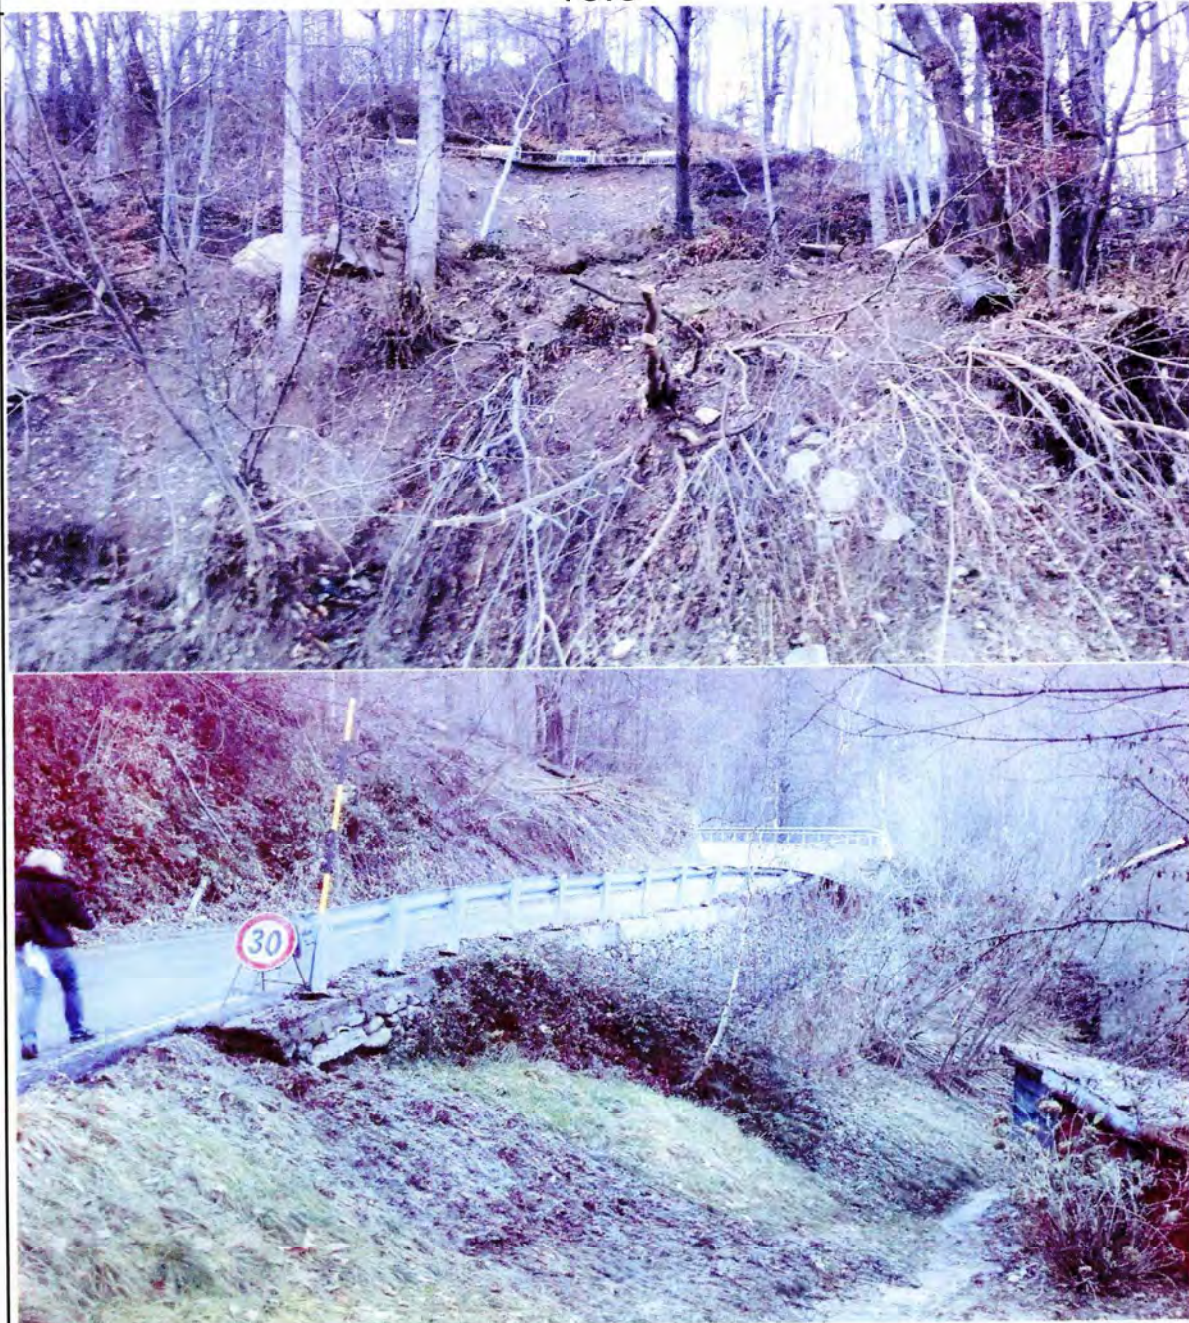
| Manufatti coinvolti | Strada comunale per Riva. Occlusione S.P. 197 con lesioni al guard rail |

| Tipo di FRANA | Scivolamento della coltre superficiale lungo il pendio molto inclinato a partire dalla scarpata di valle della strada comunale con invasione della SP 197 sottostante |
| Dimensioni | Volume mobilizzato circa 40 m <sup>3</sup> |

| Ipotesi d'intervento | Ripristino della scarpata di valle della strada comunale<br>ripulitura della sede viaria della S.P. 197 con sostituzione di tratto di guard rail |

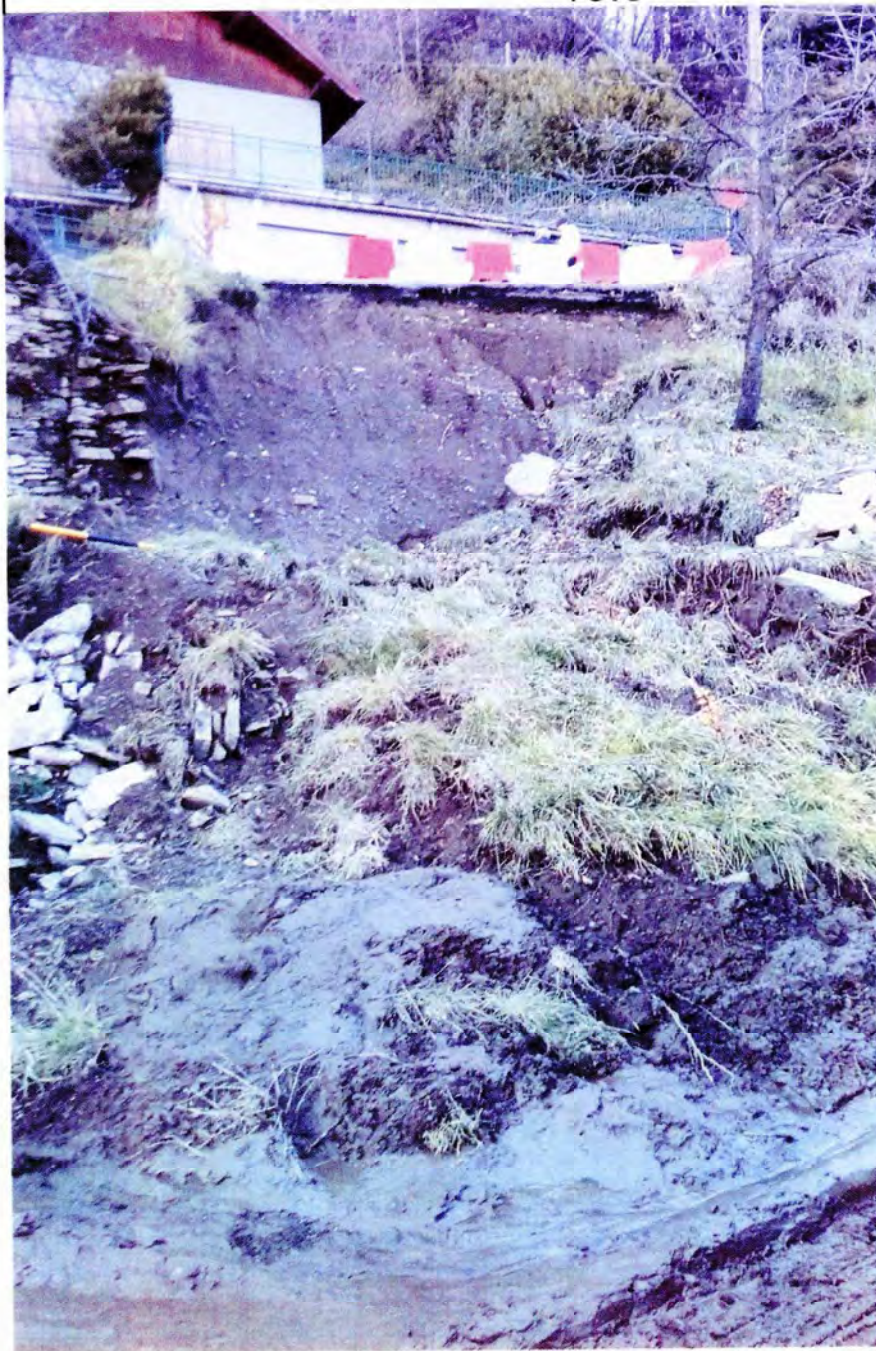
| Manufatti coinvolti | Coinvolge la scarpata di valle del piano stradale con distruzione del muro di sostegno di sottoscarpa |

| Tipo di FRANA | Scivolamento della coltre superficiale lungo il pendio molto inclinato a valle della strada; coinvolge la scarpata di valle del piano stradale con possibile ulteriore arretramento e/o possibile nuovo crollo per sollecitazioni stradali |
| Dimensioni | circa 50 m <sup>3</sup> |

| Ipotesi d'intervento | Muro di sostegno |

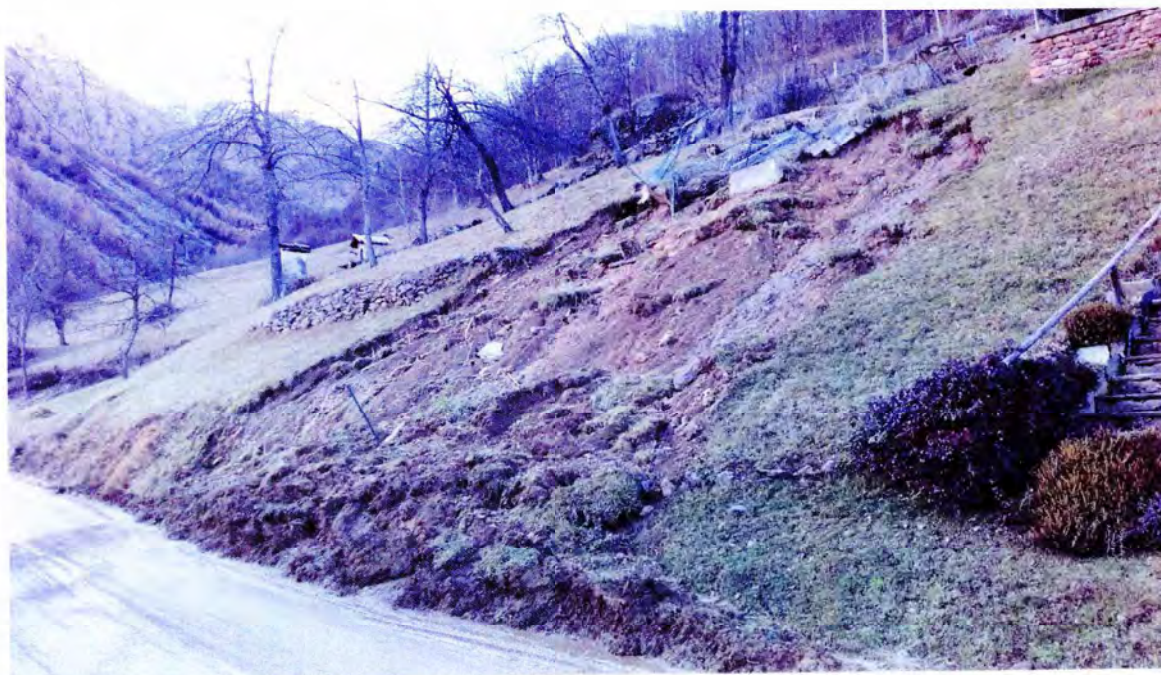
| Manufatti coinvolti | Occlusione carreggiate della S.P. 197 |

| Tipo di FRANA | Scivolamento della coltre superficiale lungo il pendio molto inclinato a monte della strada |
| Dimensioni | volume mobilizzato: circa 10 m <sup>3</sup> |

| Ipotesi d'intervento | Muretto di contenimento e riprofilatura del versante |

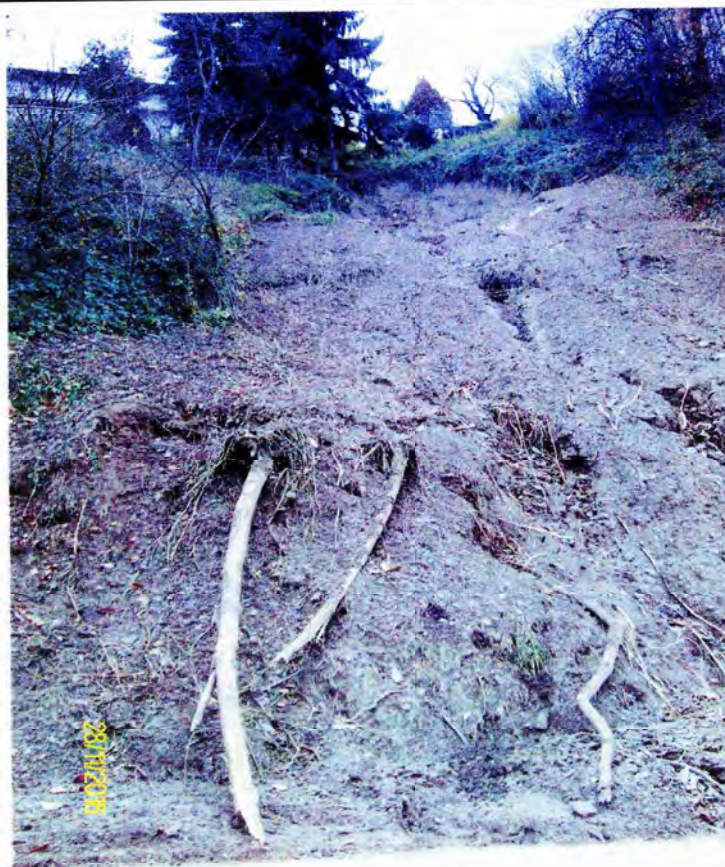
| Manufatti coinvolti | La carreggiata della SP 163 per un tratto lungo 20 m |

| <b>Tipo di dissesto</b> | Frana per scivolamento rotazionale evolvente in colata superficiale. La nicchia di frana è posta circa 35 m a monte della S.P., è una frana estesa che interessa uno spessore non superiore al m. Coinvolge esclusivamente la coltre superficiale, formata da uno scheletro grossolano immerso in matrice fine. Ci sono scarichi non regimentati che contribuiscono a destabilizzare l'area, ma soprattutto sembrerebbe essersi verificata la saturazione della coltre eluvio - colluviale. L'edificio della Chiesa e quello contiguo non sembrano essere a rischio imminente. Parecchi tronchi d'albero - il versante era boscato - sono franati unitamente alle coltri di terreno. |
| <b>Dimensioni</b> | La frana occupa una superficie di circa 1000 metri quadrati, il volume interessato è comunque inferiore a 1000 metri cubi che in parte hanno occupato il sedime della S.P. E soprattutto sono confluiti in corrispondenza delle sponde del vicino corso d'acqua, affluente di sinistra del T. Angrogna, assai inciso. |

| <b>Ipotesi d'intervento</b> | Occorre stabilizzare il piede della frana con opportuna opera di sostegno che sia permeabile rispetto all'acqua di scorrimento profonda (muro cellulare, a titolo di esempio) e ricostituire una vegetazione capace di eludere l'erosione superficiale (prati armati, a titolo di esempio). |

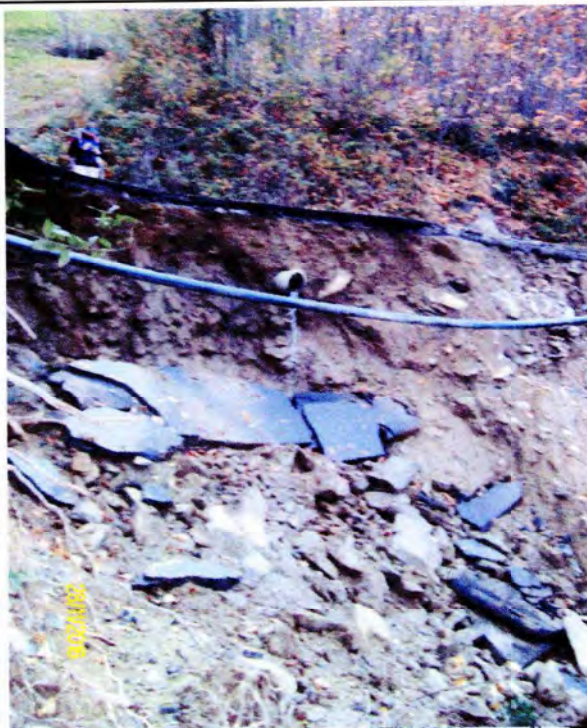
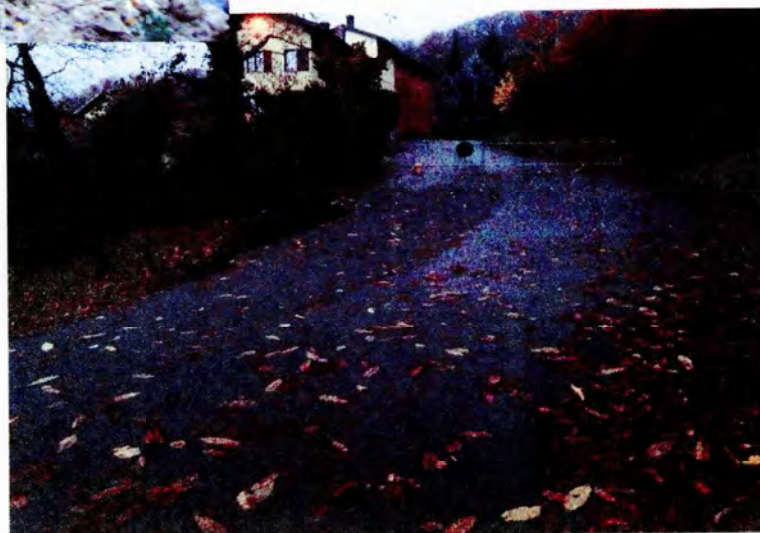
| Manufatti coinvolti | Crollata la carreggiata della S.P. 165 per un tratto lungo 20 m circa. | | | |

| Tipo di dissesto | Si è verificato il crollo della S.P. in seguito ad una forte concentrazione di acque di ruscellamento in un settore di versante relativamente circoscritto. Inoltre, il terreno sul quale si appoggia la strada, localmente è caratterizzato dalla coltre di alterazione del substrato lapideo (gneiss) che si è saturata durante le piogge peggiorando le sue non eccelse caratteristiche geotecniche. A valle della strada si è allargato un impluvio preesistente originando una classica frana per scivolamento rotazione evolvente in colata superficiale. |
| Dimensioni | Circa 1000 m <sup>3</sup> di materiale detritico , da ciottoli a massi, immersi in matrice sabbioso-limosa |

| Ipotesi d'intervento | Occorre stabilizzare il lato di valle della S.P. realizzando un muro di sostegno fondato su pali. |

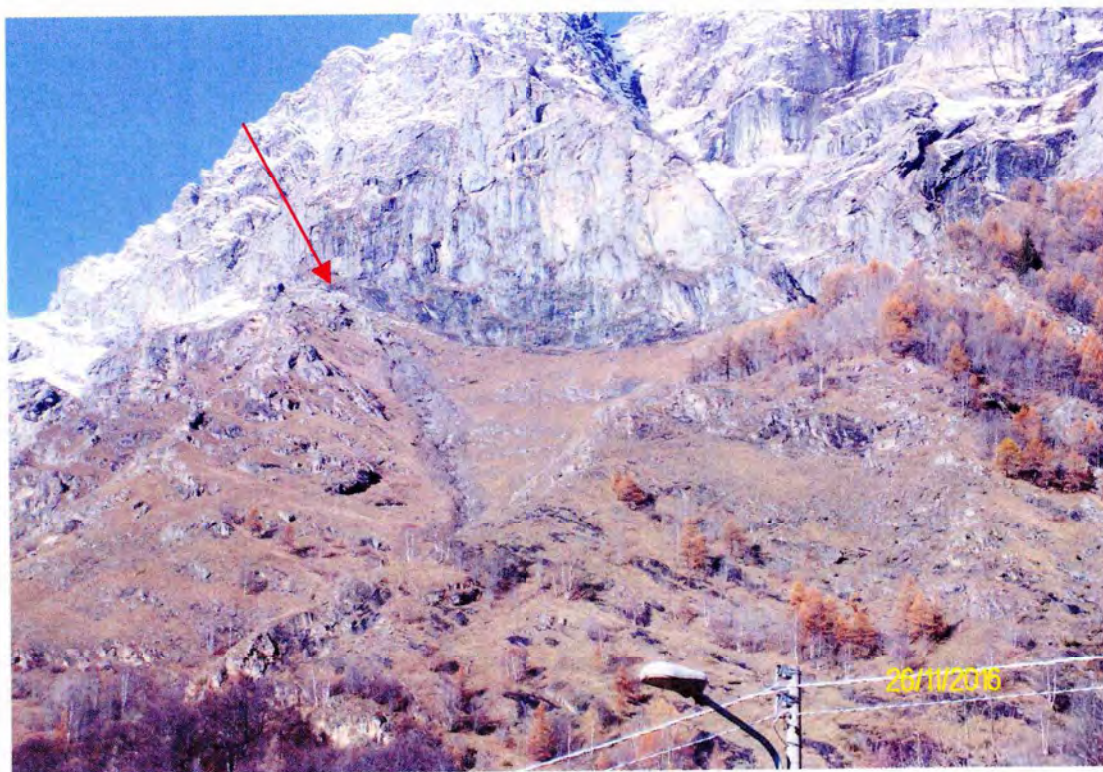
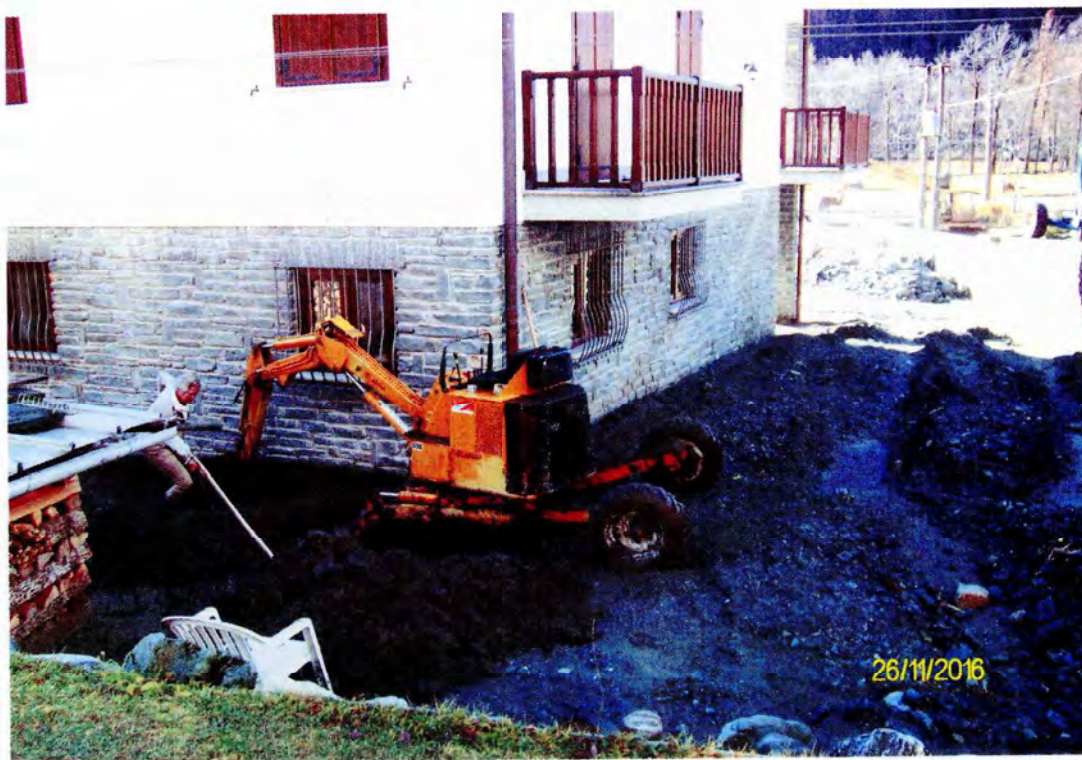
| Manufatti coinvolti | 1 edificio adibito ad abitazione, la carreggiata della S.P. 32 per un tratto di circa 100 m |

| <p><b>Tipo di dissesto</b></p> | <p>Ad una quota superiore a 1600 m s.l.m., alla testata del Rio Chiot, il 24/11/2016 in destra orografica di un impluvio preesistente si è mobilitata la coltre superficiale per un tratto lungo circa 250 m. L'apporto solido è così confluito nel Rio Chiot che, vista la sua elevata acclività, lo ha trasportato a valle immediatamente a monte dell'abitato di Usseglio. Una parte del materiale, ciottoli e massi di dimensione decimetrica immersi in coltre limoso-argillosa (probabilmente una colata detritica macroviscosa) si è fermata in alveo fungendo da "tappo". Infatti, per un tratto di circa 15 m, le acque non defluiscono più nell'alveo del rio, ma divagano lateralmente per poi rientrare. La restante parte del deposito è stata depositata in corrispondenza di un cortile privato di un'abitazione. La porzione più fine si è depositata in corrispondenza del sedime della S.P. 32.</p> |
| <p><b>Dimensioni</b></p> | <p>Circa 300 m<sup>3</sup> di materiale detritico , da ciottoli a massi, immersi in matrice sabbioso-limosa</p> |

| <p><b>Ipotesi d'intervento</b></p> | <p>Nell'immediato, approfondimento della scolina esistente sul lato di monte della strada, realizzazione di un muro di contenimento a monte della S.P., dotato di barbacani o del tipo cellulare (crib wall) e di un nuovo attraversamento che intercetti le acque drenate dal nuovo impluvio. In seguito, da valutare con opportuno rilievo geologico l'esatta genesi del fenomeno osservando se fosse presente ancora materiale instabile (e se sì, quanto). Nel caso, si valuteranno ipotesi di intervento sul nuovo corso d'acqua, atte a diminuire il rischio di scarico di materiale detritico sulla S.P. 32.</p> |
| <p><b>Priorità d'intervento</b></p> | <p><b>Si tratta di intervenire per la sicurezza dell'abitato, rimuovendo i massi e i ciottoli che sbarrano l'alveo del rio Chiot, che in sezione è largo 2-3 m. A cura della Città Metropolitana non è necessario alcun intervento, dal momento che la strada è già stata "ripulita" rimuovendo il materiale fine deposto.</b></p> |

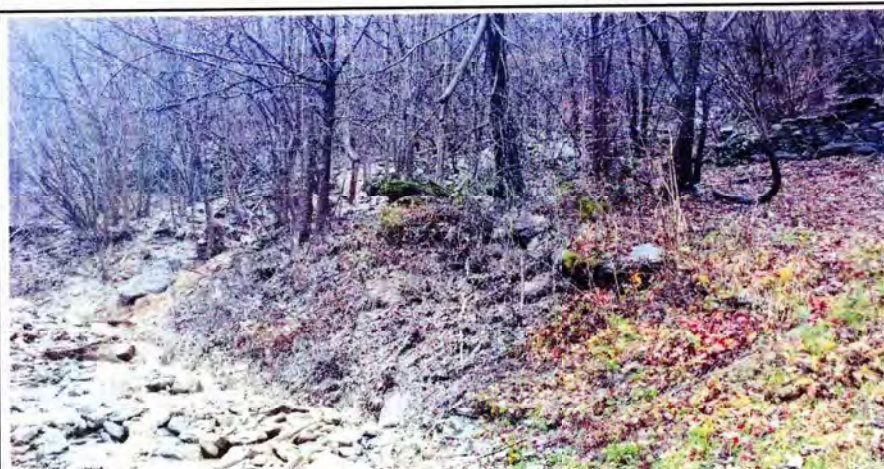
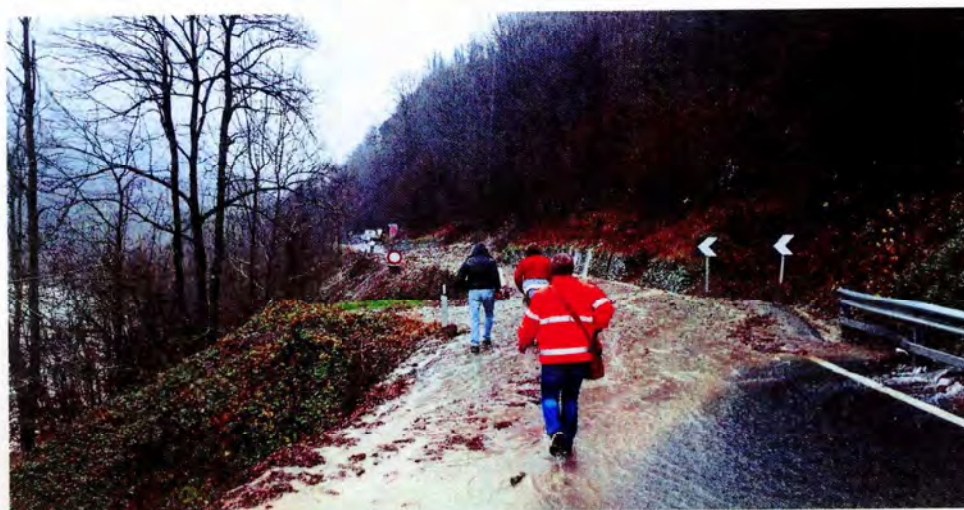
| Manufatti coinvolti | Tutta la carreggiata della S.P. 32 per un tratto di circa 20 m | | | |

| <b>Tipo di dissesto</b> | Si tratta di un trasporto in massa di detriti, incanalato, che in data 25/11/2016, ha interessato il sedime della S.P. 32 e il sottobosco immediatamente a monte. Laddove non c'era, ora c'è un nuovo impluvio che scarica direttamente sulla strada. L'ipotesi è che una frana a monte abbia modificato il deflusso delle acque superficiali, generando il nuovo asse drenante. Ad oggi è stato rimosso il materiale e ripristinata la circolazione sulla S.P. |
| <b>Dimensioni</b> | Circa 100 m <sup>3</sup> di materiale detritico , da ciottoli a massi, immersi in matrice sabbioso-limosa, depositati sul sedime stradale. Altrettanto materiale deposto sul pianoro immediatamente a monte |

| <b>Ipotesi d'intervento</b> | Nell'immediato, approfondimento della scolina esistente sul lato di monte della strada, realizzazione di un muro di contenimento a monte della S.P., dotato di barbacani o del tipo cellulare (crib wall) e di un nuovo attraversamento che intercetti le acque drenate dal nuovo impluvio. In seguito, da valutare con opportuno rilievo geologico l'esatta genesi del fenomeno osservando se fosse presente ancora materiale instabile (e se sì, quanto). Nel caso, si valuteranno ipotesi di intervento sul nuovo corso d'acqua, atte a diminuire il rischio di scarico di materiale detritico sulla S.P. 32. |

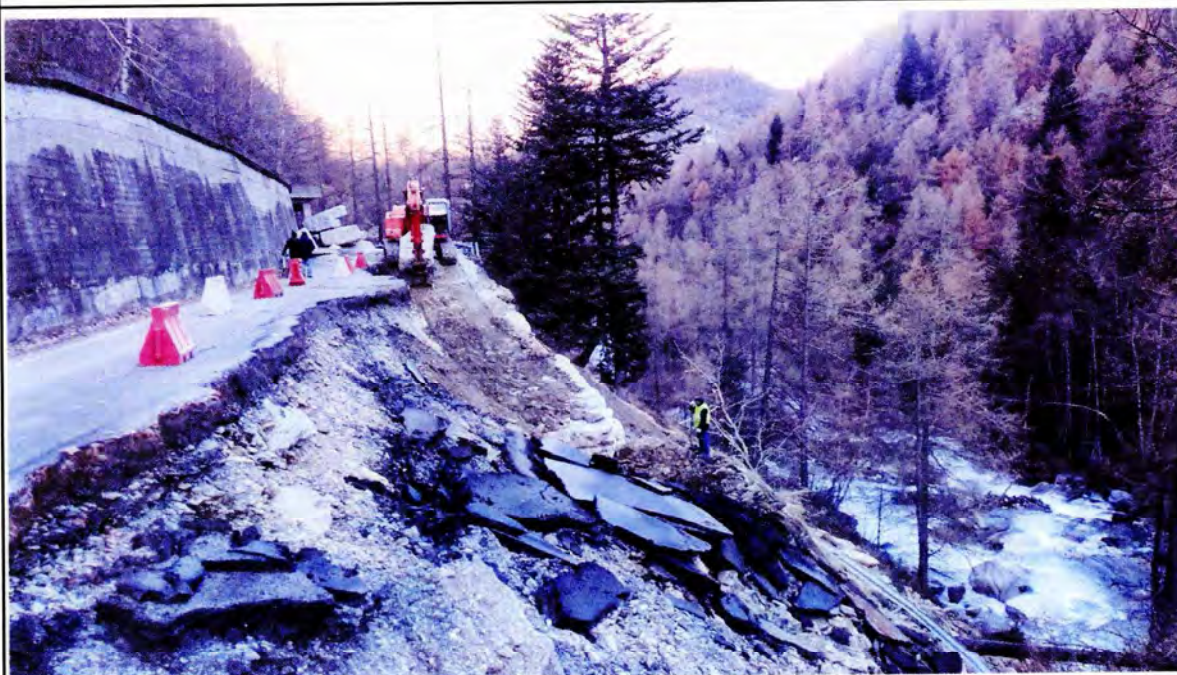
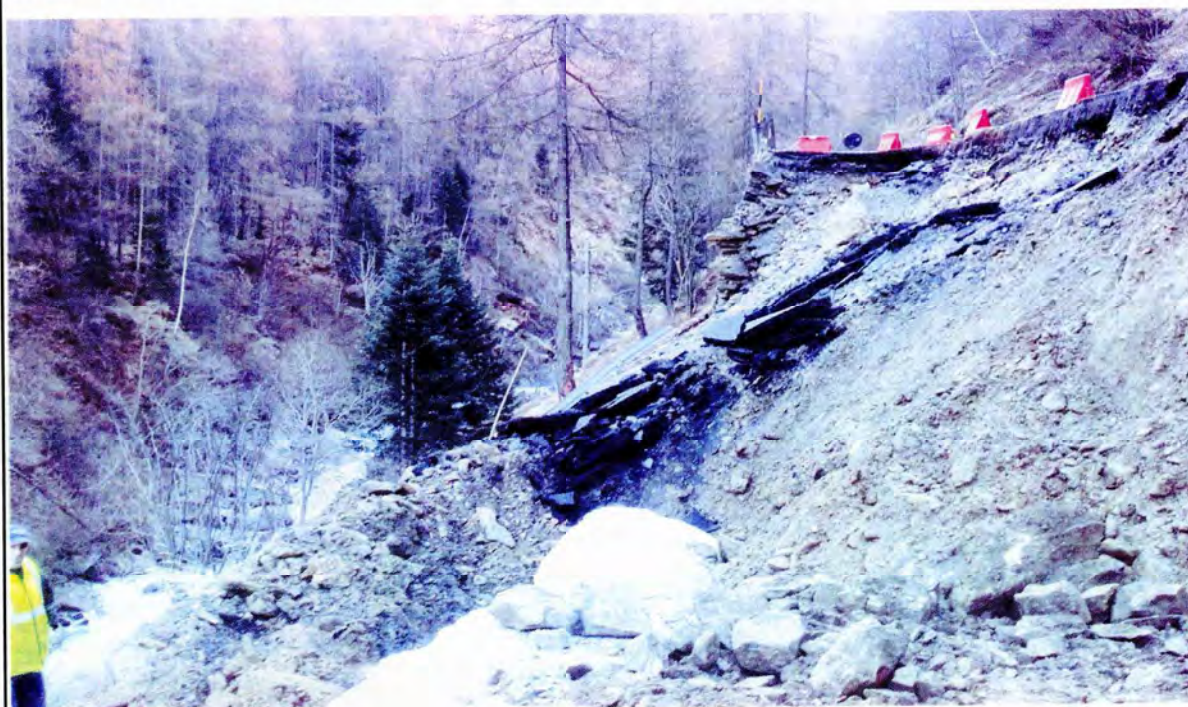
| Manufatti coinvolti | Tutta la carreggiata della S.P. 169 per un tratto di circa 70 m | | | |

| <b>Tipo di dissesto</b> | Scivolamento della copertura superficiale per erosione acque subsuperficiali con svuotamento della sottoscarpa |
| <b>Dimensioni</b> | 50-70 m carreggiata completamente lesionata |

| <b>Ipotesi d'intervento</b> | Scogliera + consolidamento piede scogliera |

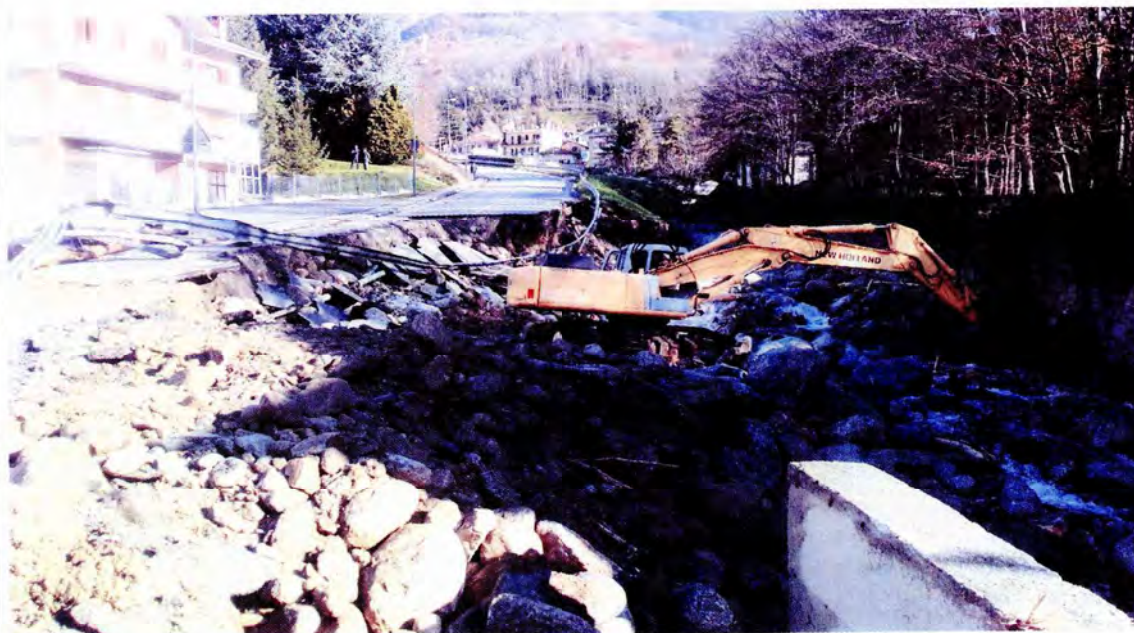
| Manufatti coinvolti | Tutta la carreggiata della S.P. 169 per un tratto di circa 70 m | | |

| <b>Tipo di dissesto</b> | Erosione spondale con asportazione della sede stradale e dei manufatti di contenimento |

| <b>Ipotesi d'intervento</b> | Pulizia sede stradale e attraversamenti |

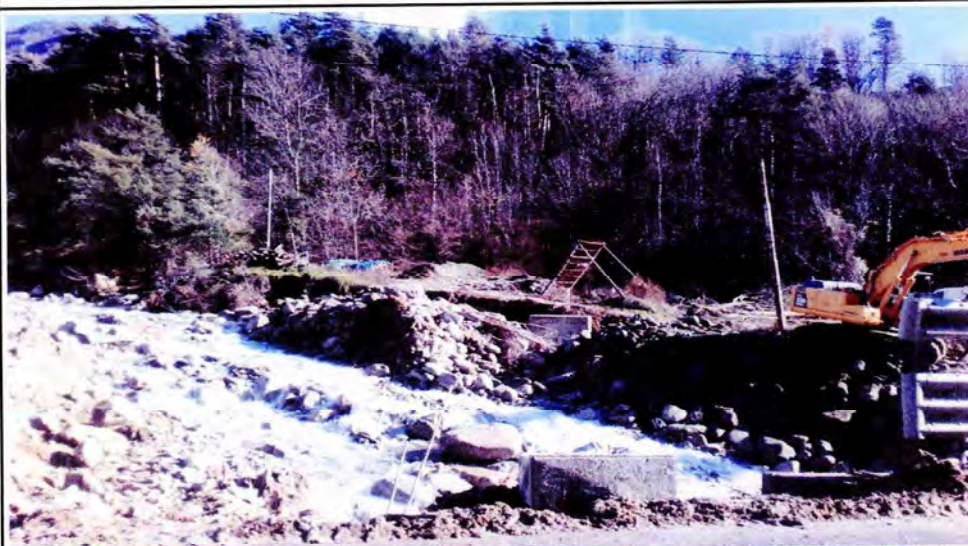
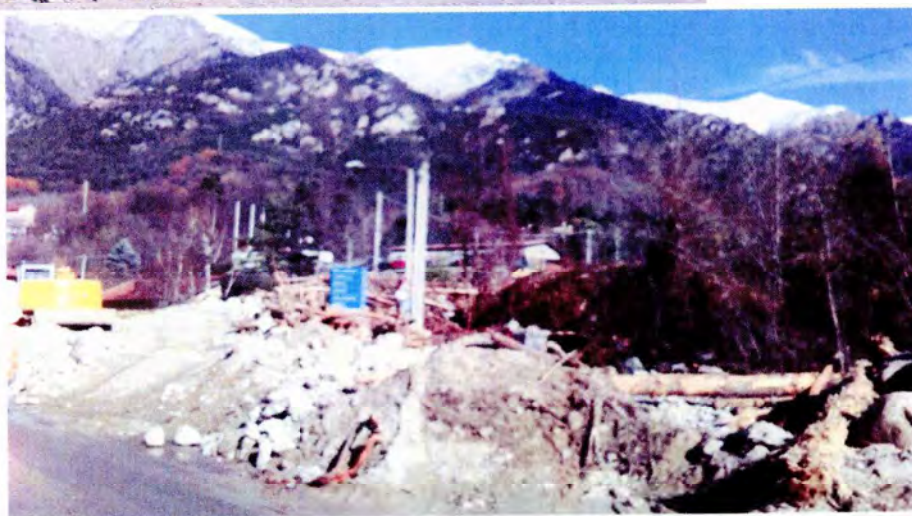
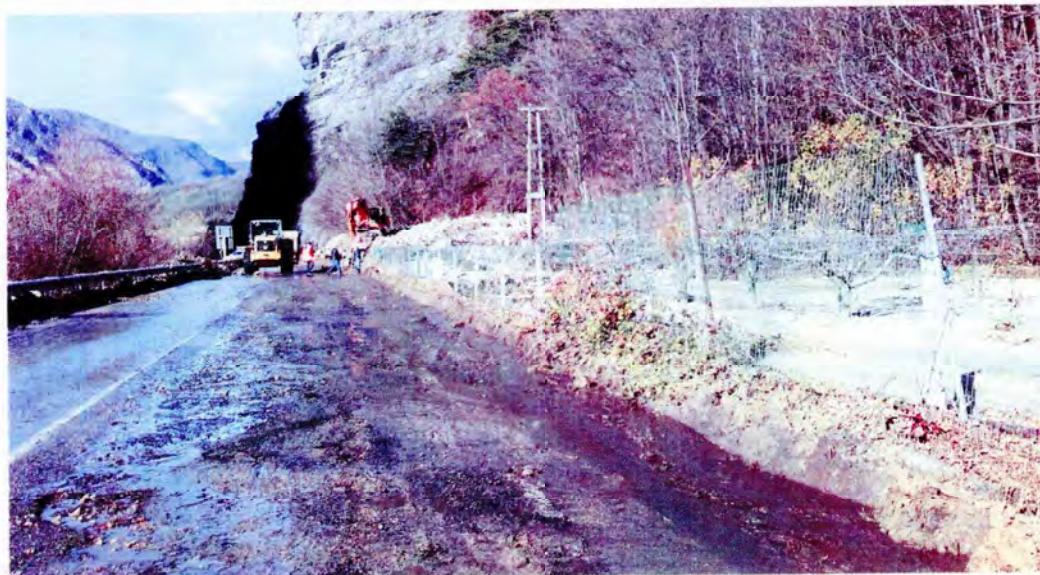
| Manufatti coinvolti | Tutta la carreggiata della S.P. 169 per un tratto di circa 70 m | | | |

| <b>Tipo di dissesto</b> | Fenomeni di colata detritica, danni areali e danni ai tratti di viabilità con interruzione transito N.B. documentazione da integrare con Protezione Civile |

| <b>Ipotesi d'intervento</b> | Pulizia sede stradale e attraversamenti |
