EVENTI ALLUVIONALI DEL MARZO 2015

Aggiornamento al 21 aprile 2015

Relazione a supporto della dichiarazione di stato di emergenza ai sensi della Direttiva del Presidente del Consiglio dei Ministri del 26/10/2012 (G.U. n. 30 del 5/2/2013)

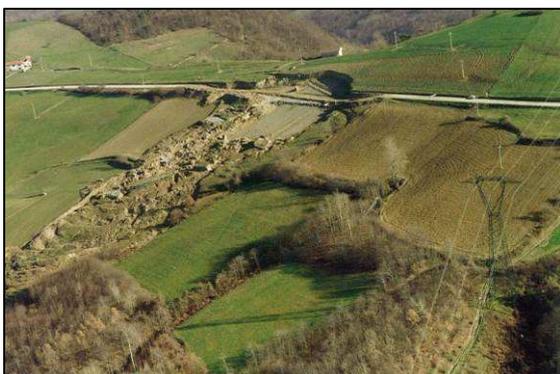
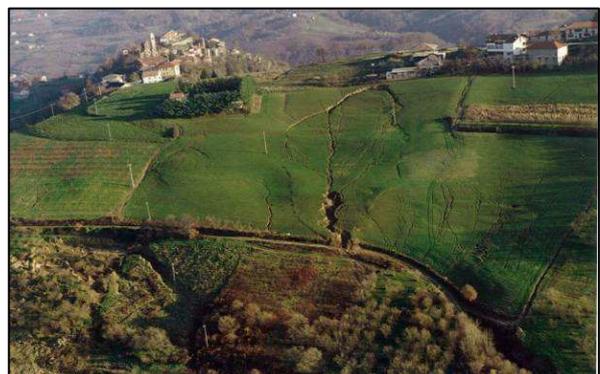
A sinistra, Comune di Murazzano (CN), località Case Bruciate, frana per scivolamento planare del novembre 1994. Un settore di versante è collassato lungo una superficie di scivolamento impostata lungo una superficie di strato (grigia, perfettamente visibile); il materiale dislocato si è frantumato in numerose zolle. Sia a destra che a sinistra della frana si notano scarpate corrispondenti a passati movimenti consimili. A destra, Comune di Cerreto Langhe (CN), località S. Rocco, incipiente frana per scivolamento planare del novembre 1994. Si notano fratture e dislocazioni che corrispondono a fasi incipienti dei movimenti. Si notino anche le forti ondulazioni del versante, generate dal ripetersi delle dislocazioni incipienti.

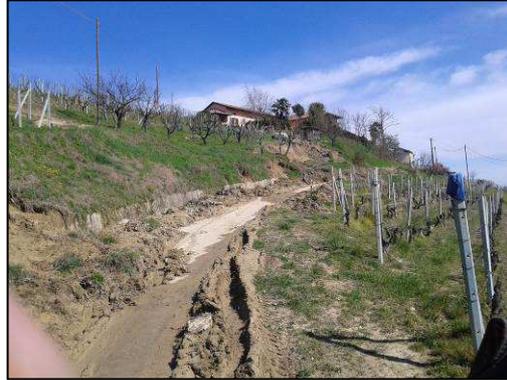
In Regione Dogliano due scollamenti della coltre superficiale i cui coronamenti hanno una lunghezza di circa 40 m e 10 m hanno invaso la sede stradale rendendola inagibile; alla data del 20/04/2015 la strada risulta ancora chiusa per possibile riattivazione dei fronti e in quanto il piano viabile continua ad essere ricoperto da uno strato di fango che costituisce un rischio per la circolazione.

Agliano Terme, Regione Dogliano.

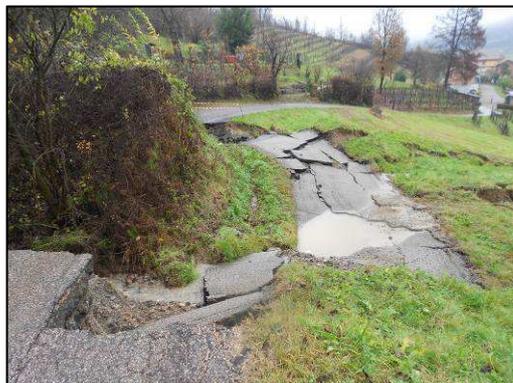
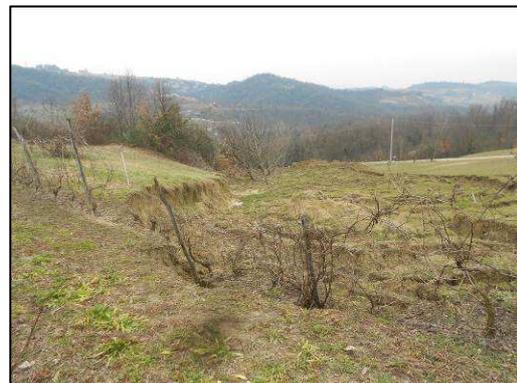
In data 1/12/2014 si è attivata una colata lenta che ha determinato l'asportazione di un tratto di circa 40 m della s.c. per Fraz. Pessine, con conseguente sgombero delle famiglie ivi presenti per una ventina di giorni. Con ordinanza comunale la strada è stata provvisoriamente ripristinata. Ad ogni evento meteorico, anche di debole intensità, si sono verificati arretramenti e ampliamenti del fronte del fenomeno franoso.

Aramengo. Lesioni alla s.c. per frazione Pessine.

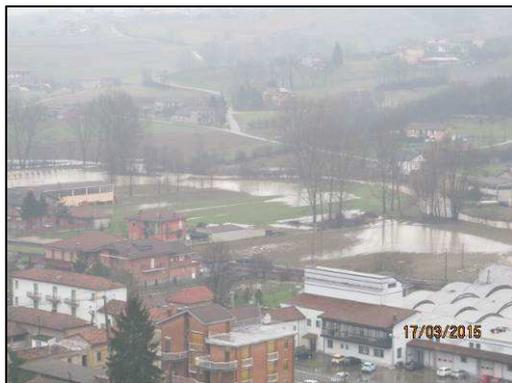
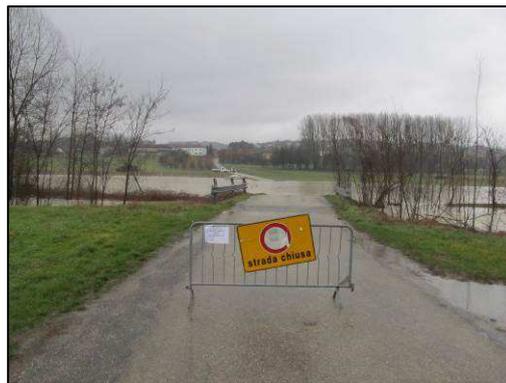
Si segnalano l'esondazione del torrente Tinella in loc. Convento con allagamento delle aree circostanti.

Castagnole delle Lanze. Esondazione del torrente Tinella in loc. Convento.

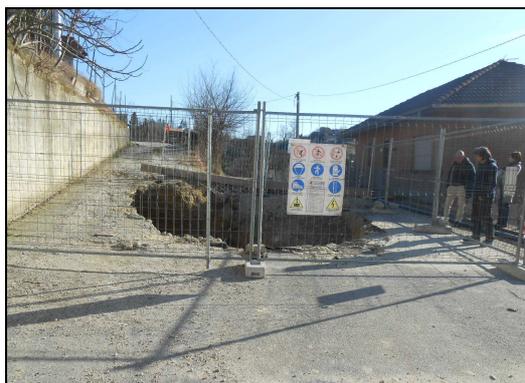
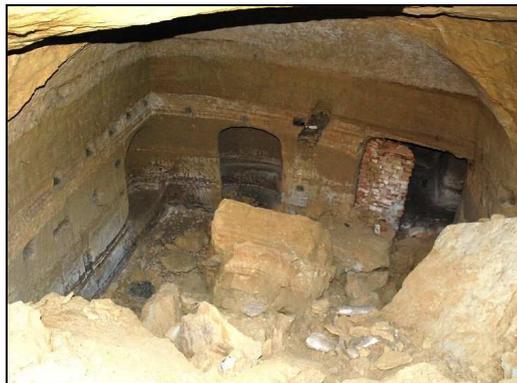
Si osservano aggravamenti di alcune situazioni di dissesto, già occorse nel passato e, nel passato più recente, nel novembre 2014, conseguenti a forme di sprofondamento generate dal collasso della volta di cavità sotterranee. Si tratta di cavità antropiche scavate all'interno della Formazione delle Sabbie di Asti ed utilizzate come cantine e ricoveri attrezzi. Nel caso in figura è collassata un'ampia sala, sotto una s.c., all'interno della quale passano acquedotto, fognatura, gas e altri sottoservizi.

Cossombrato. Sprofondamento di un tratto di sede stradale causa collasso di una cavità sotterranea artificiale.

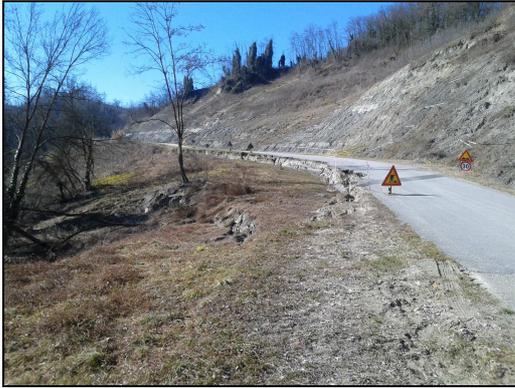
In occasione dell'evento di marzo, la s.c. Govone, è stata fortemente lesionata da un fenomeno franoso ascrivibile, nella parte a monte, ad una colata lenta su substrato argilloso; il fronte è ampio oltre 100 m. Il fenomeno è attivo da alcuni anni e periodicamente in occasione di precipitazioni significative subisce riattivazioni tali da ampliare il fronte e causare danni funzionali e strutturali alla sottostante s.c. con conseguente chiusura che si protrae per tempi medio-lunghi. In occasione dell'evento di marzo anche la porzione a valle della s.c. si è scollata (v.foto). Si evidenzia inoltre che a valle della s.c. scorre un rio.

*A sinistra: Isola d'Asti, gradino di frana lungo la s.c. Govone-Loazzolo.
A destra: Loazzolo, danni alla s.c. Creviolo.*

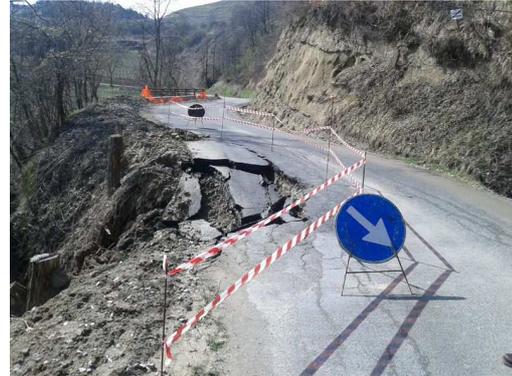
Un fenomeno franoso ha lesionato la sede della strada comunale Creviolo.

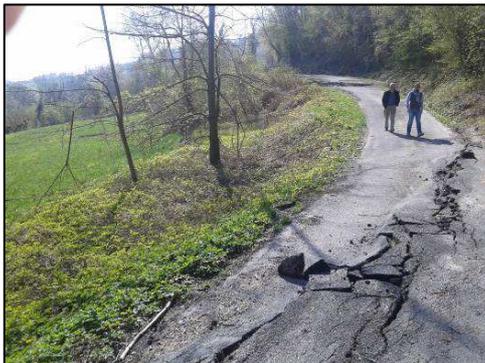
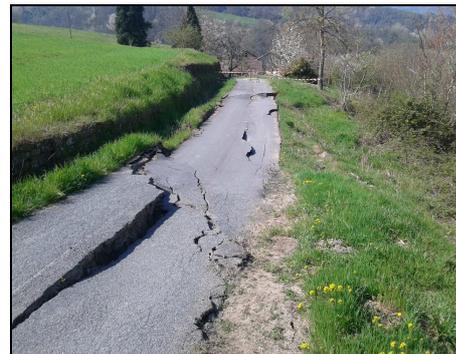
Si segnalano dissesti lungo le strade comunali San Gerolamo-Tarditi, Ceretta-Tatorba, Cova e Moretti-Copalli, Vecchia Castandone. In quest'ultimo caso i movimenti si sono sviluppati lungo un versante storicamente interessato da forme di frana per scivolamento planare. Quanto osservato, tuttavia, sembra indicare più che un fenomeno planare in senso stretto, un fenomeno di traslazione delle coltri superficiali all'interno di un insieme di materiali disarticolati a seguito di ripetuti fenomeni di scivolamento planare evoluto od incipiente.

Roccaverano. Strada Vecchia Castandone (sx); Strada San Gerolamo-Tarditi (dx)

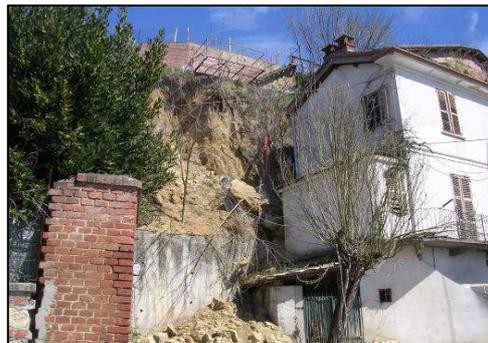
Crollo di materiali del substrato e della coltre: interessata scarpata sovrastante via Calvi.

Viarigi. Fenomeno franoso lungo via Calvi, a ridosso di un edificio.

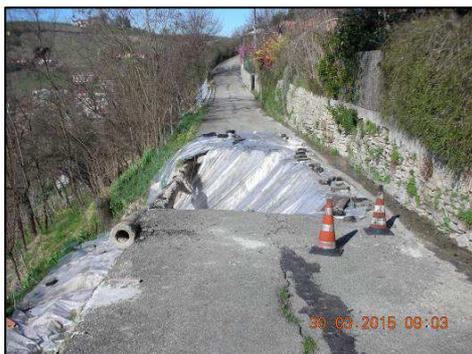
Alcuni fenomeni franosi di modesta estensione hanno interessato la viabilità comunale. Si segnalano il cedimento della carreggiata della s.c. Baresane e della s.c. Termone, entrambe chiuse al traffico.

Alba. Cedimento della carreggiata della s.c. Termone.

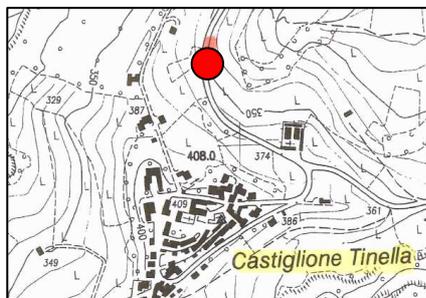
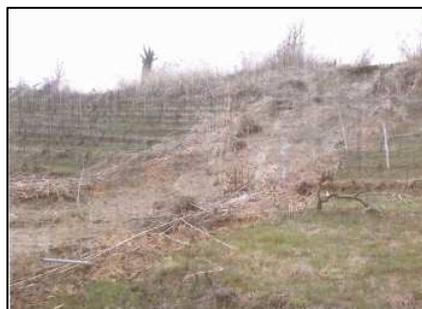
Un fenomeno franoso per scivolamento rotazionale ha interessato la scarpata di sottoripa della SP 51 poco a nord del concentrico.

Castiglione Tinella, frana lungo la SP 51

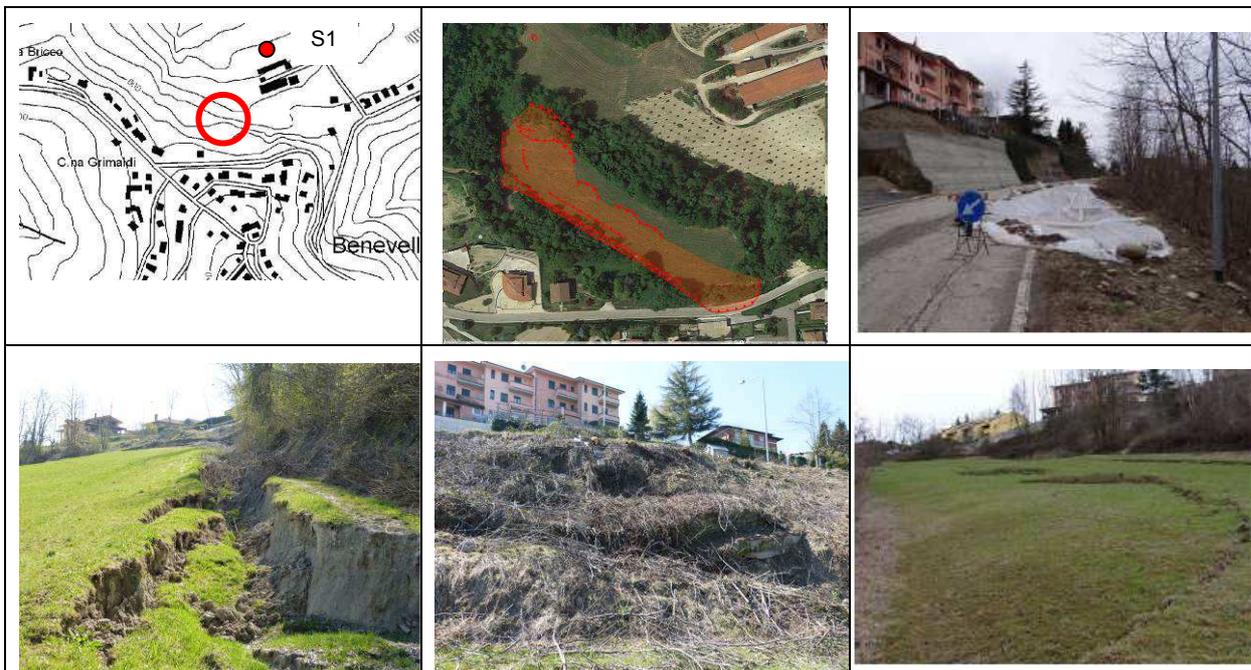
Circa 200 m ad est del piede di frana (in prossimità degli edifici di località Campoleone) è ubicato un inclinometro che appartiene al sistema di monitoraggio denominato C. Bonelli (della rete regionale RERCOMF) che in occasione della lettura inclinometrica straordinaria del 31/03/2015 ha manifestato una rilevante accelerazione del movimento (v. allegato 3).

Benevello. Ubicazione del fenomeno (e dell'inclinometro RERCOMF); coronamento di frana in corrispondenza della SP 106; fratture e rigonfiamenti del terreno a valle della S.P. 106

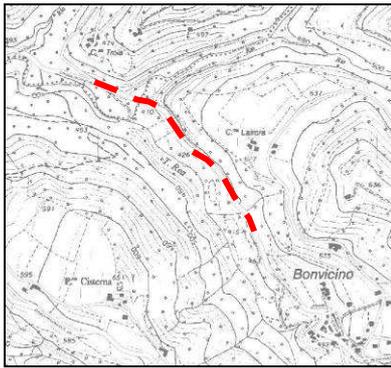
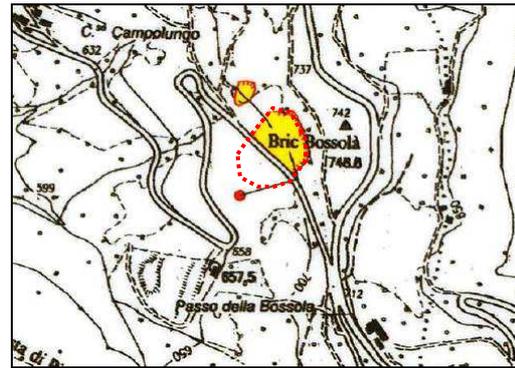
Tra il bivio per Somano e il concentrico di Bonvicino La SP 32 è stata interrotta in più punti da crolli e colate di materiale terroso provenienti dalle alte e ripide scarpate di controripa. Presso il passo della Bossola la stessa SP è stata interrotta dalla riattivazione di un fenomeno franoso per scivolamento planare già dislocatosi nel corso dell'evento del 1994; il fonte a livello della strada è di circa 50 m, lo sviluppo longitudinale è di circa 200 m

Com. di Bonvicino, SP 32: tratto sottoposto a crolli e colate dalle scarpate di controripa e scivolamento planare presso il passo Bossola (rosso tratteggiato), già attivato nel novembre 1994 (giallo).

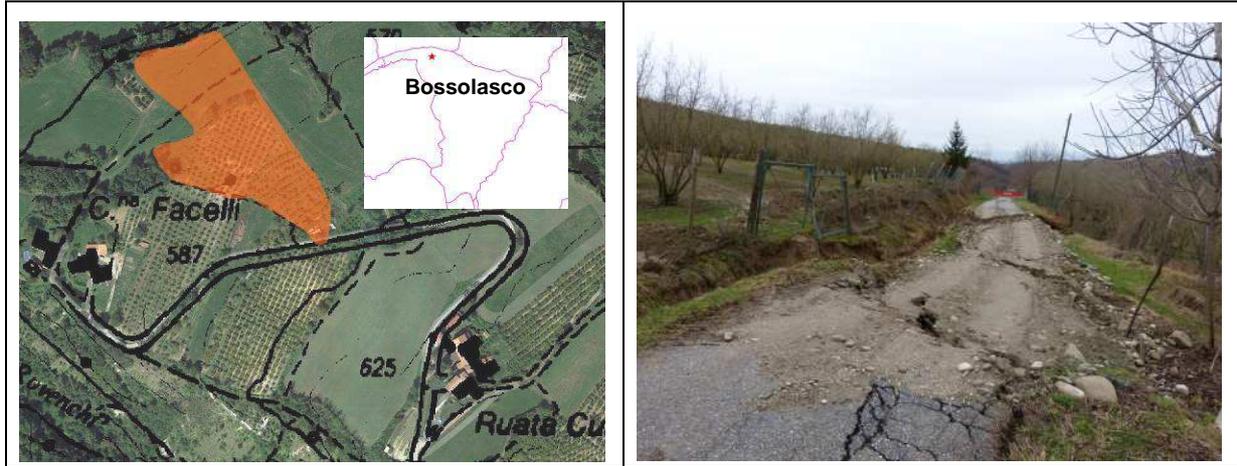
Bossolasco, frana presso s.da Ave; ubicazione, delimitazione ed immagine della strada comunale.

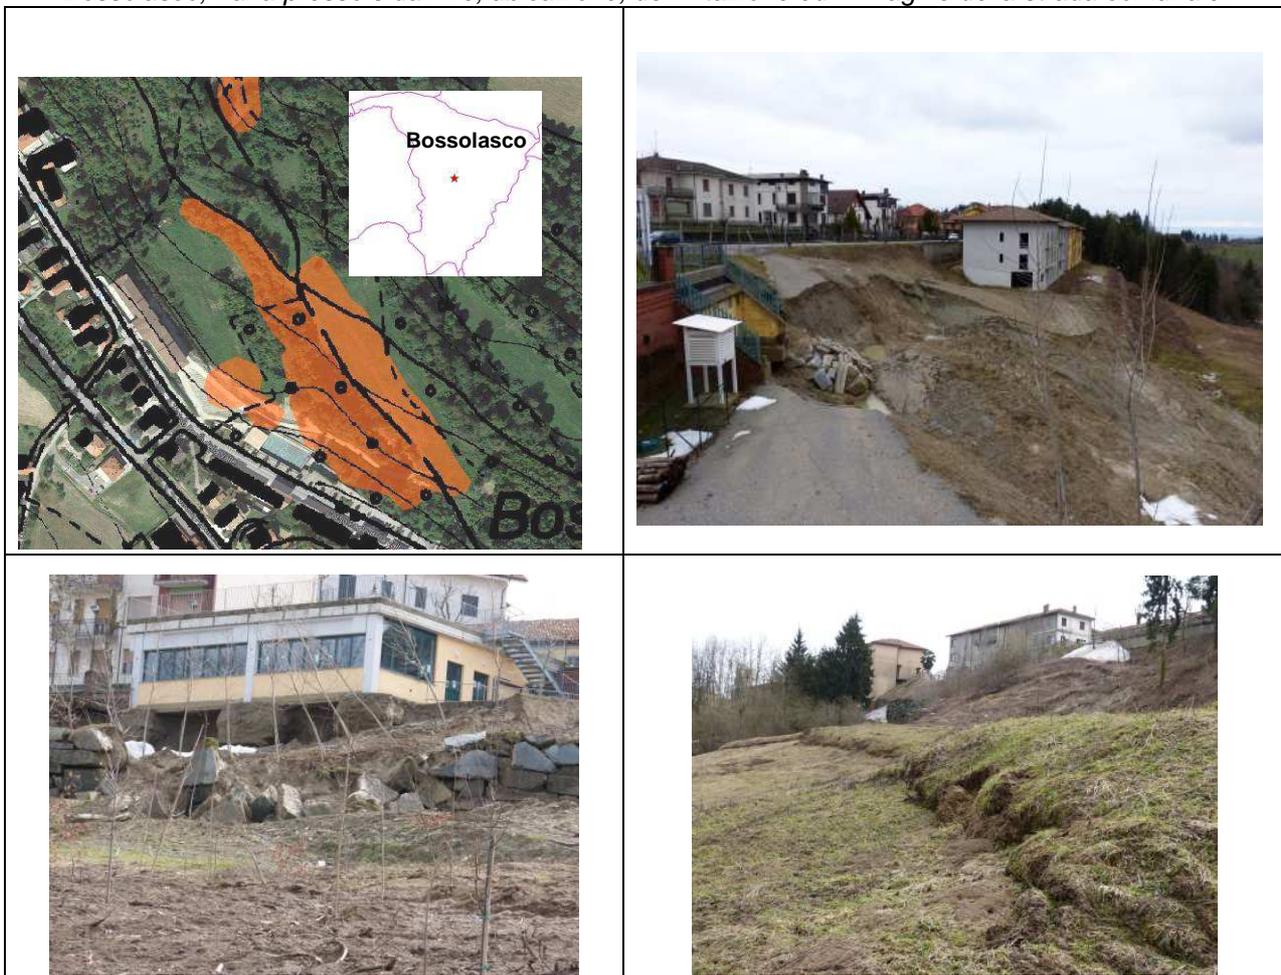
Presso Corso Paolo della Valle è presente un fenomeno franoso per scivolamento planare complesso che ha coinvolto un ampio settore di versante a valle di un costruendo Centro Diurno Anziani, di un'area mercatale comunale e di strutture sportive varie. Tutti gli edifici presenti nell'area sono sostenuti da fondazioni profonde e non appaiono coinvolti nel dissesto. A valle della Centro Diurno è stata costruita una scogliera fondata su pali apparentemente non danneggiata. Nella settore centrale dell'area è franata parte del materiale sciolto presente. Verso est, presso l'area mercatale comunale, è franata una scogliera poggiate su cordolo con fondazione profonda. A valle dei settori fin qui descritti, in corrispondenza di una scarpata del pendio, si sono sviluppate alcune frane rotazionali che hanno messo a nudo anche il substrato marnoso; tali frane, data la conformazione del versante, nel settore est arrivano a lambire il Corso P. della Valle stesso, che tuttavia risulta anch'esso dotato di fondazioni profonde. Nel ripiano degradante verso NW a valle della scarpata su descritta (dove è presente una pista), si osserva lo scivolamento della copertura detritica che determina fratture dm/m e rigonfiamenti dm/m. Nel complesso il movimento appare molto esteso e coinvolge un settore di versante posto a quote inferiori rispetto ad un analogo dissesto occorso nel 2009. Il ripiano dove è presente la pista ha subito un movimento della coltre superficiale su di un'ampia superficie, per spessori modesti (massimo 0,5-1 m); tale movimento sembra imputabile al sovraccarico determinato dalle numerose frane rotazionali avvenute nella scarpata sovrastante. Tale scarpata non sembra aver subito movimenti a carico del substrato roccioso ma soltanto della copertura. Questo fatto conforta sulla stabilità delle infrastrutture a monte, che verosimilmente poggiano tramite pali su questo stesso livello di substrato.

Bossolasco c.so P. della Valle. Dall'alto: ubicazione e delimitazione dissesti; vista da sud della nicchia di frana; scogliera franata sotto l'area mercatale comunale.

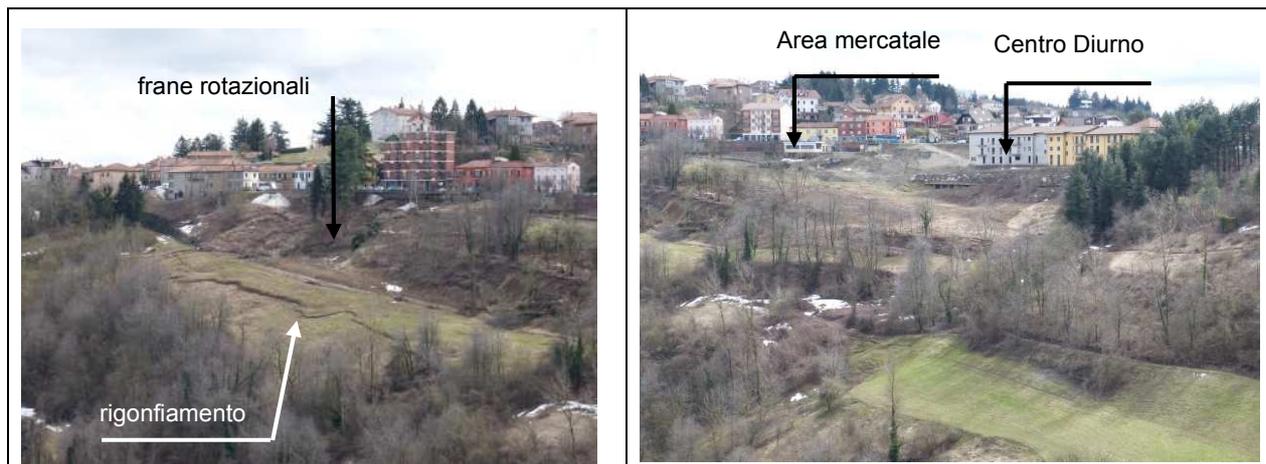
Bossolasco c.so P. della Valle. Viste del dissesto dal versante di fronte, da notare la scarpata con numerose frane rotazionali e il pianoro sottostante con evidente rigonfiamento della copertura detritica

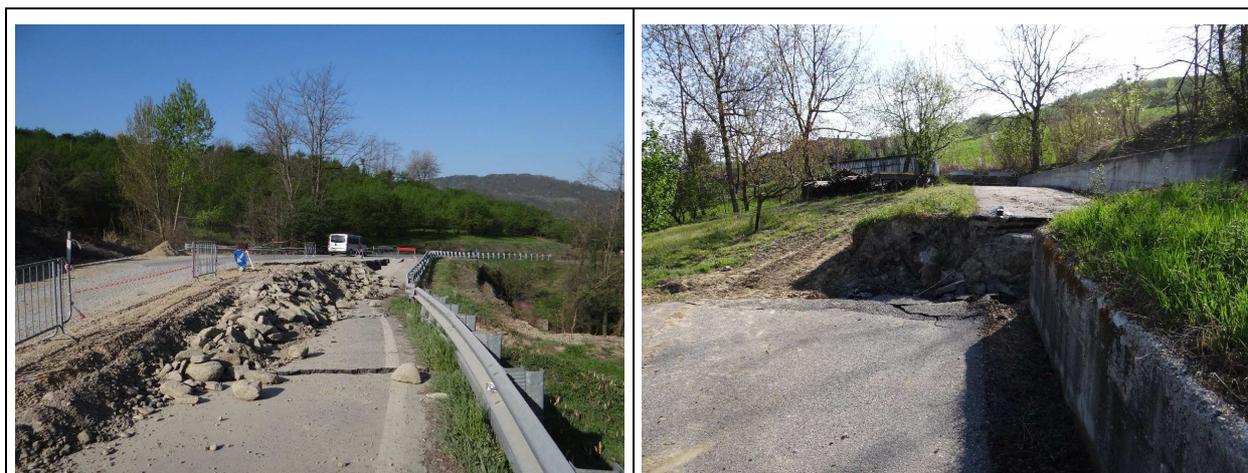
(Con contributo di Arpa Piemonte) In località Vernetta, la riattivazione di un ampio fenomeno franoso ha danneggiato gravemente la S.P. 429 e la strada comunale di accesso alla località stessa. Si tratta di una frana per scivolamento planare, compresa in un vasto settore evolutosi nel tempo per movimenti gravitativi di analoga tipologia, che ebbe una prima importante attivazione nel 1936, quando causò la distruzione della borgata Vernetta sottana, e numerose riattivazioni negli anni successivi (1953, 1957, 1972, 1994, 2009, 2013). Dal 1999 il fenomeno franoso è oggetto di monitoraggio inclinometrico, nell'ambito della rete regionale RERCOMF gestita da Arpa Piemonte, ai sensi del Disciplinare per il monitoraggio dei fenomeni franosi approvato con DGR n. 18-3690 del 16/04/2012. Grazie alle attività di monitoraggio in corso, che prevedono tra l'altro un potenziamento del sistema nei prossimi mesi, è stato possibile già a partire da fine febbraio 2015 mettere in luce una ripresa dei movimenti del versante ed invitare il Comune a verificare periodicamente lo stato dei luoghi.

Castino, loc. Vernetta (foto Arpa del 15/04/2015): gravi danni alla S.P. 429, dove il transito è consentito esclusivamente a senso unico alternato (sx); completa interruzione della strada comunale di accesso alla borgata, traslata verso valle di oltre 3 m (dx).

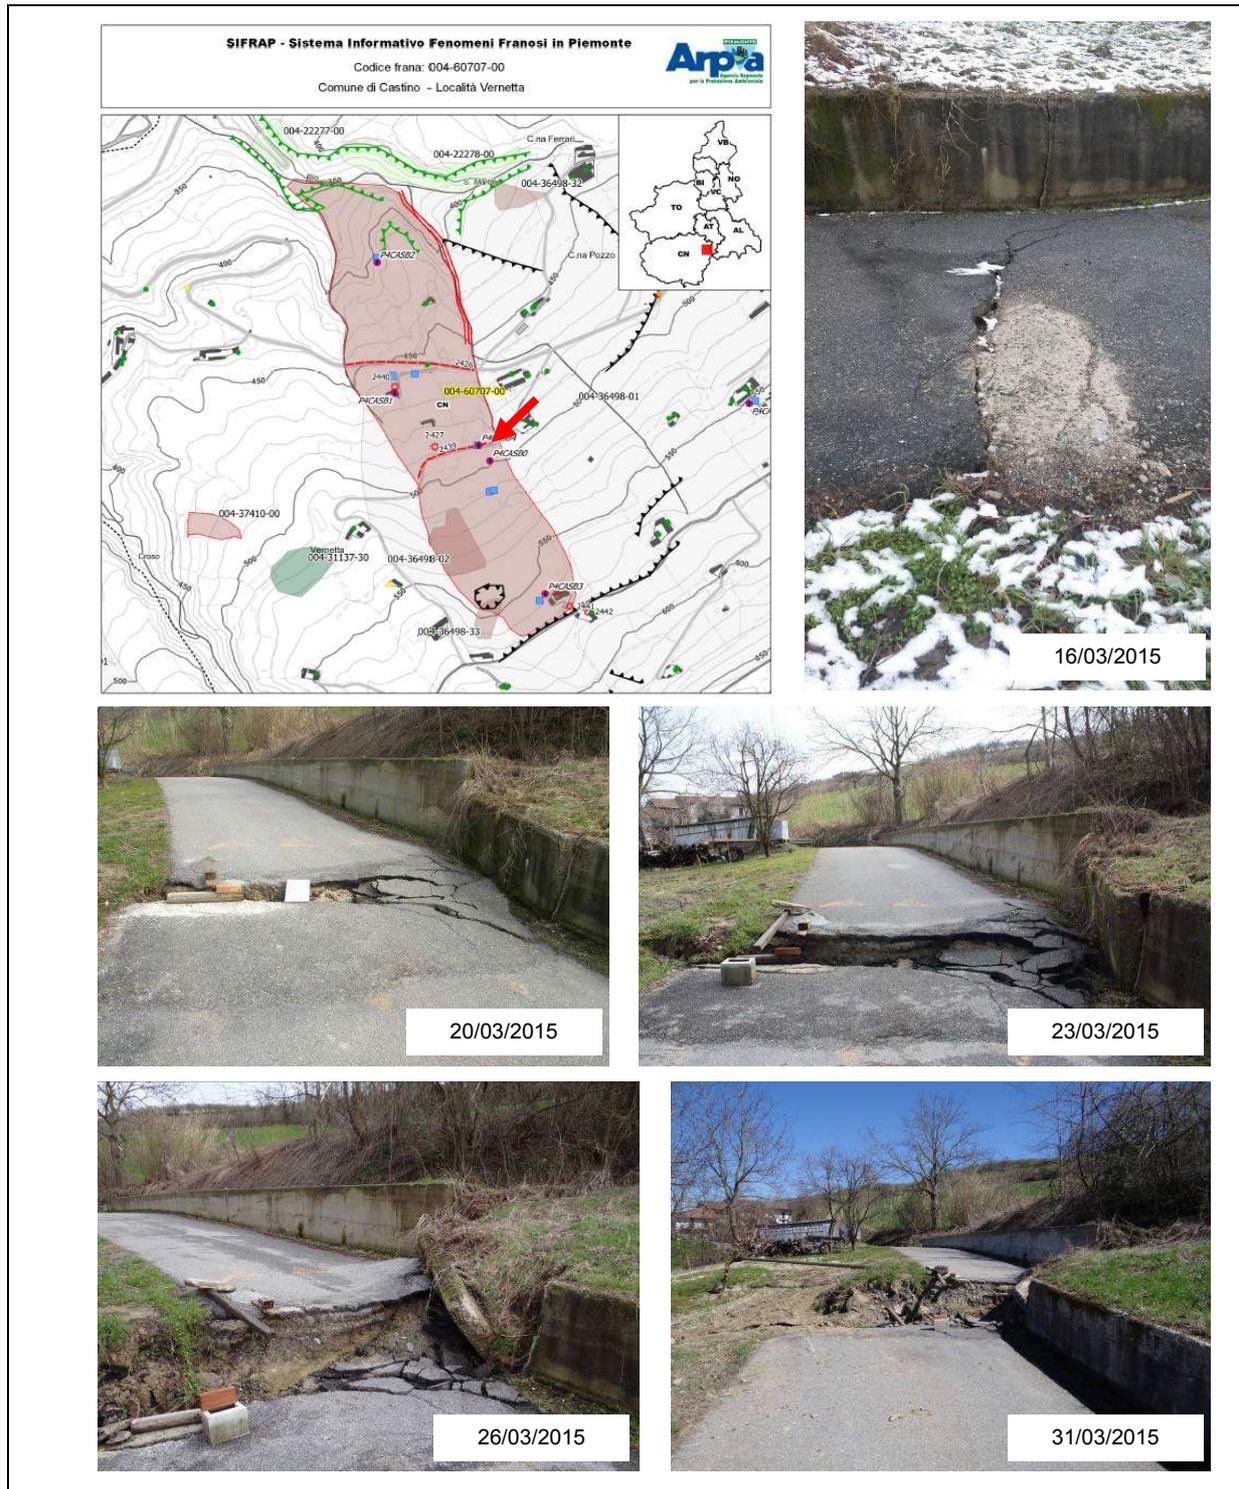
Castino, loc. Vernetta. Progressivo lesionamento della strada comunale di accesso alla borgata (dal 16 al 31 marzo) in corrispondenza del margine laterale destro del fenomeno franoso (v. freccia sulla cartografia). La strada risulta traslata verso valle di circa 3 m.

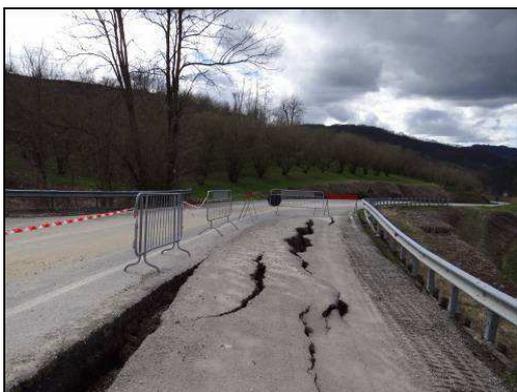
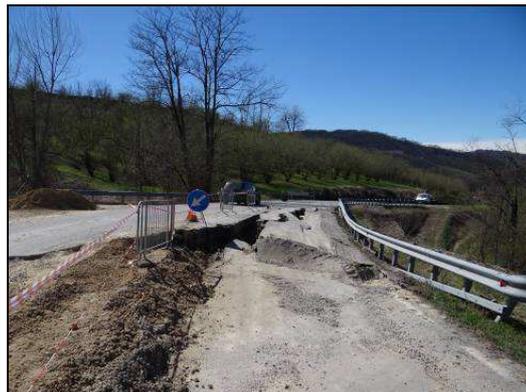
Castino, loc. Vernetta. Progressivo danneggiamento della S.P. 429 (immagini del 26 e del 31 marzo) in corrispondenza del margine laterale sinistro del fenomeno franoso.

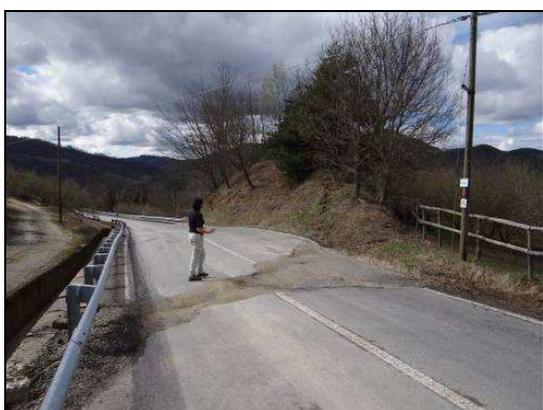
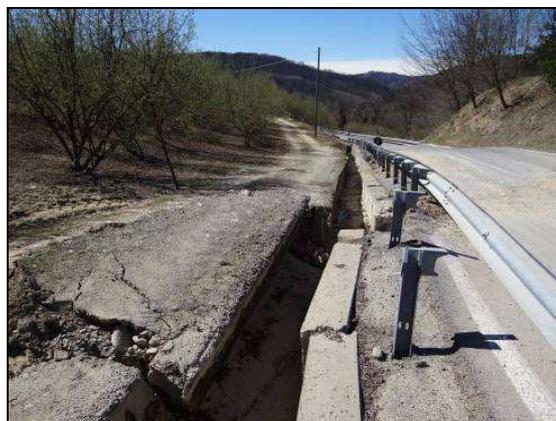
Castino, loc. Vernetta. Progressivo danneggiamento della la S.P. 429 (immagini del 26 e del 31 marzo) in corrispondenza del margine laterale destro del fenomeno franoso.

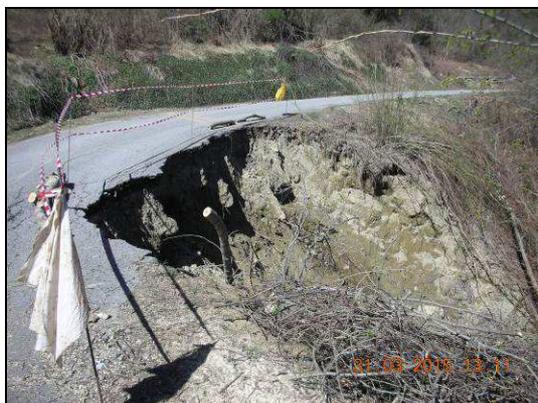
Infine lungo la s.c. Pian Vescovo una frana di tipo rotazionale ha divelto mezza carreggiata.

Castino. Una frana di tipo rotazionale ha danneggiato la s.c. Pian Vescovo.

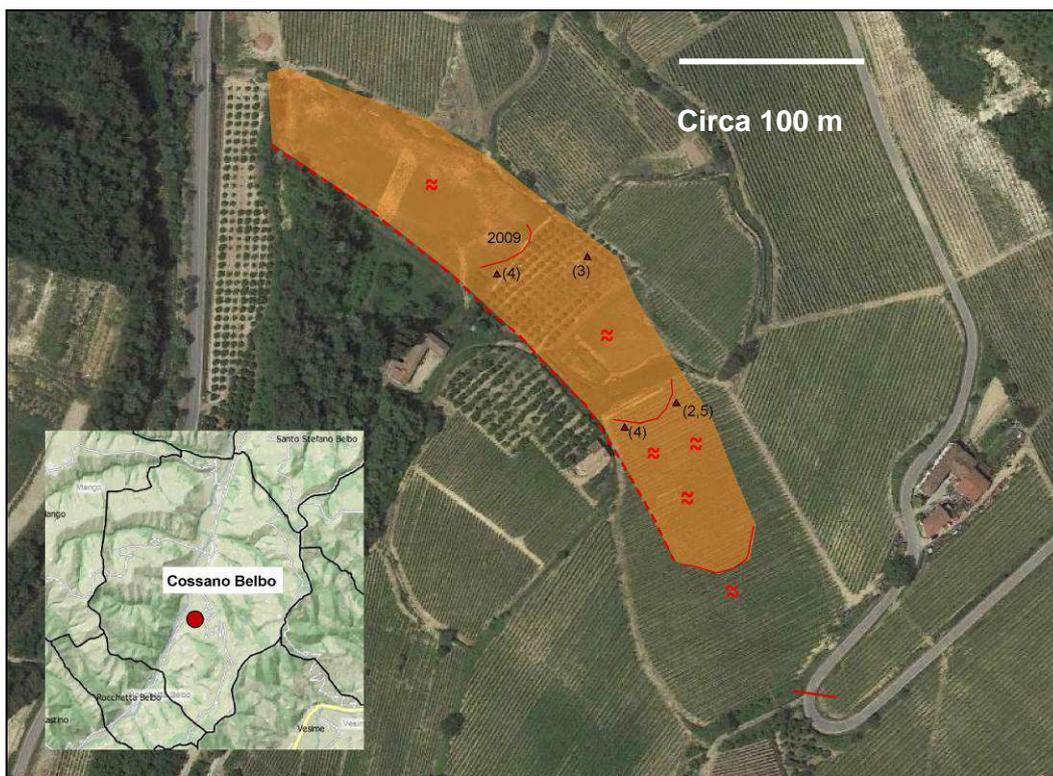
Il fenomeno franoso si è sviluppato nel 2009 per poi subire una brusca fase di accelerazione nell'ottobre-novembre 2014. Nel corso degli eventi pluviometrici di fine 2014 il fenomeno si è esteso sino a coprire un settore di circa 350 m di lunghezza e 50 m circa di larghezza, per una superficie complessiva dell'ordine dei 16-17.000 m². Il settore in frana ha forma allungata e presenta una spalla sinistra molto ben definita, corrispondente con una scarpata morfologica preesistente, e certamente derivata da analoghe dislocazioni, in corrispondenza della quale gli abbassamenti massimi sono dell'ordine di 1-1.5 m. La spalla destra è meno definita e corrisponde, di fatto, ad una leggera depressione morfologica che drena le acque del versante.

Il settore mostra evidente di una circolazione idrica molto attiva, verosimilmente impostata nelle coltri disarticolate; numerose emergenze idriche provenienti dalle scarpate superiori sono convogliate lungo una traccia di impluvio che segna, di fatto, la spalla destra del fenomeno descritto.

L'evoluzione retrogressiva potrebbe interessare la sede della Strada Provinciale, già lesionata.

Cossano c.na Prati. In giallo: area in frana. Linee rosse: principali superfici di rottura. Linea rossa tratteggiata; spalla destra, ben definita, del fenomeno franoso. 2009: settore interessato dai movimenti nel 2009. Triangolo rosso: prova penetrometrica con profondità del substrato in m. ~: settori di versante con forti ondulazioni. In basso a destra le lesioni sulla SP.

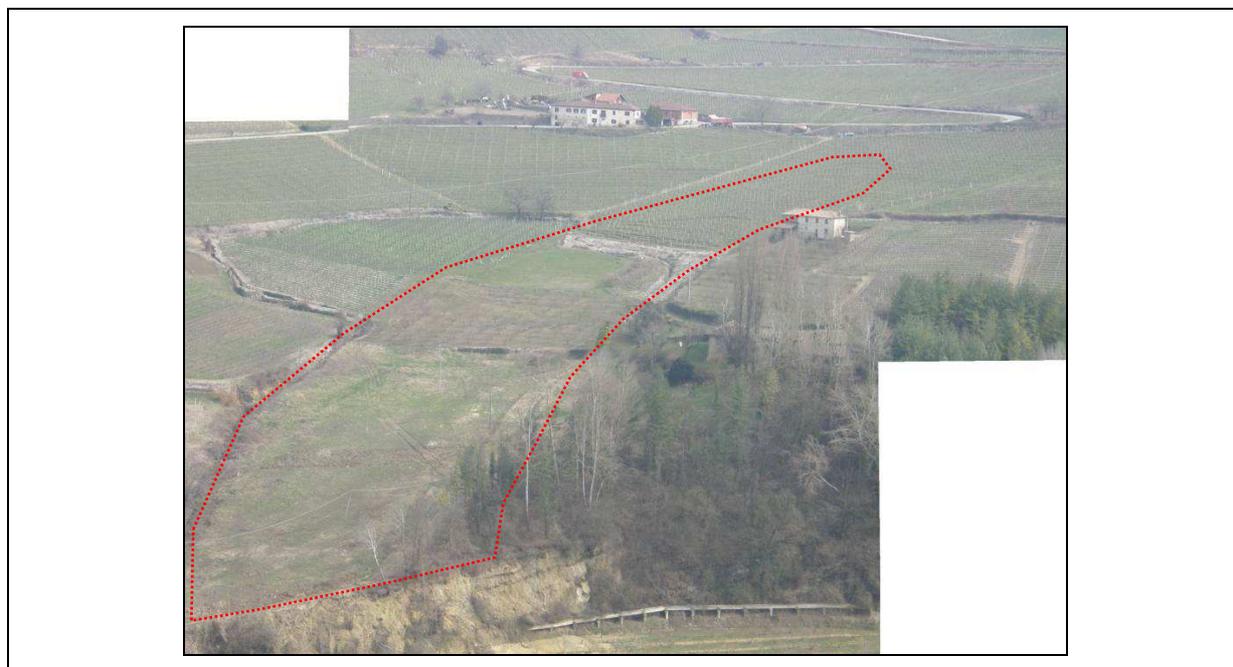
Cossano c.na Prati . Veduta dal versante opposto; il limite del settore in frana è tratteggiato

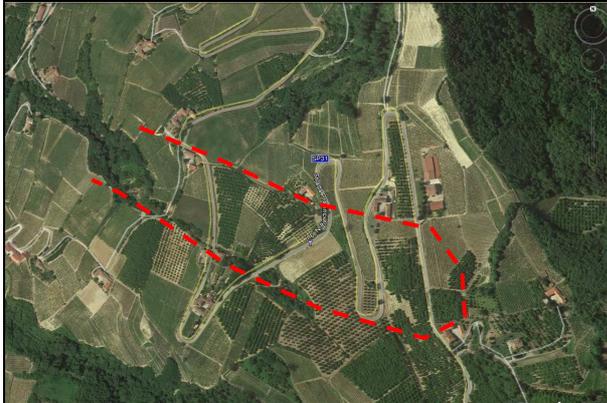
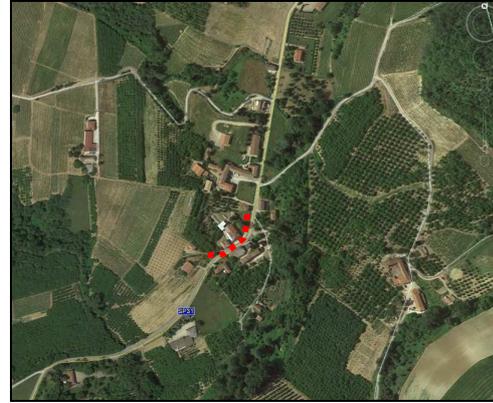
Presso le località S. Martino e Scorrone, poco a sud del fenomeno sopradescritto, si sono sviluppati ulteriori fenomeni legati a dinamiche di tipo planare. Gli accertamenti relativi a tali fenomeni sono ancora in corso.

Cossano Belbo. Delimitazioni approssimative dei fenomeni franosi presso S. martino (a sinistra) e Scorrone (a destra).

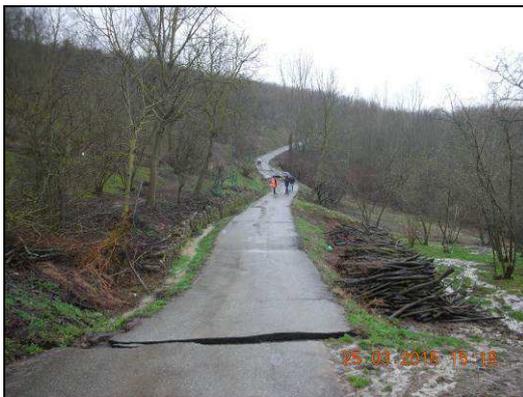
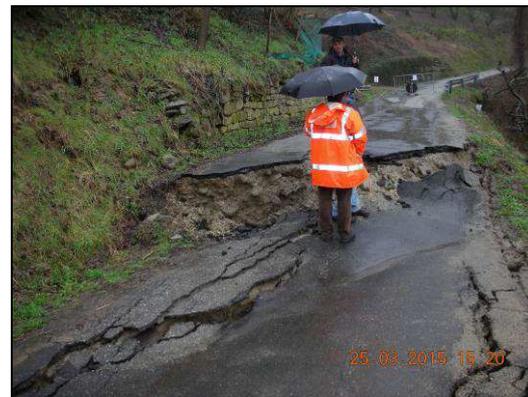
Un fenomeno franoso per scivolamento planare ha danneggiato la s.c. Cappelletti.

Cravanzana. Danni sulla s.c. Cappelletti provocati dall'attivazione di una frana per scivolamento planare.

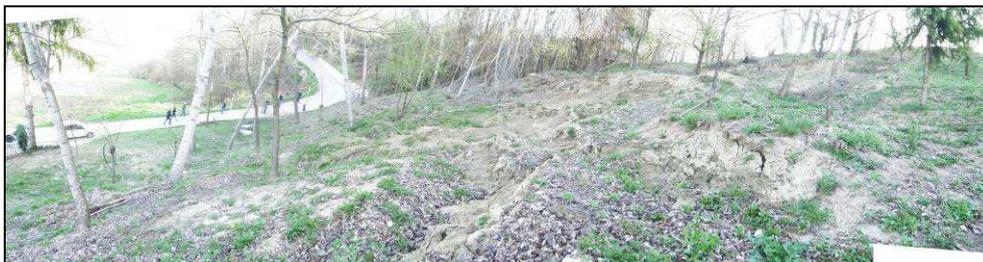
Un fenomeno franoso per scivolamento rotazionale si è innescato circa 80 a monte della strada per la borgata Santa Lucia ed ha provocato una parziale dislocazione della sede stradale. La larghezza del fenomeno è di circa 40 m. Sulla spalla sinistra si trova un'abitazione. La stessa strada è pure stata dislocata da un fenomeno per scivolamento planare allo stato incipiente; il settore di versante è cartografato sul SIFRAP (Sistema Informativo delle frane in Piemonte) come "settore carg" ovvero "Settori di versante interessati da uno o più movimenti franosi allo stadio evolutivo".

Dogliani, s.da Santa Lucia; frana per scivolamento rotazionale: a destra il coronamento, a sinistra la sc .

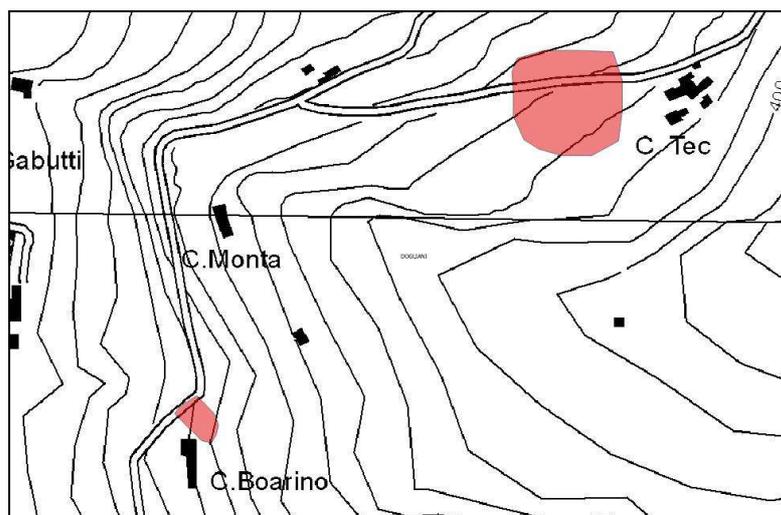
Dogliani, s.da Santa Lucia. Frana per scivolamento rotazionale (a sinistra in basso) e frana per scivolamento planare (a destra in alto, delimitazione approssimativa).

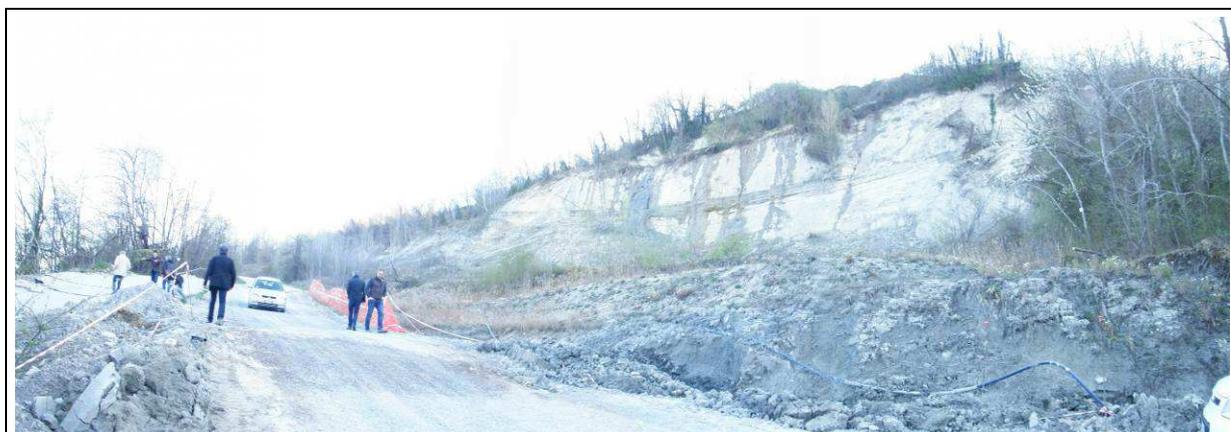
Riattivazione di un vasto movimento franoso per scivolamento rotazionale impostato lungo la scarpata in destra del T. Tanaro. La frana ha coinvolto per circa 50 m la strada comunale Viariano. Il coronamento presenta sviluppo totale di circa 150 m; la scarpata totale presenta altezza di circa 20-30 m. Il fenomeno aveva già subito numerose riattivazioni, l'ultima delle quali nel 2008.

Frana per scivolamento rotazionale lungo s. da Viariano a Farigliano, a destra la scarpata principale.

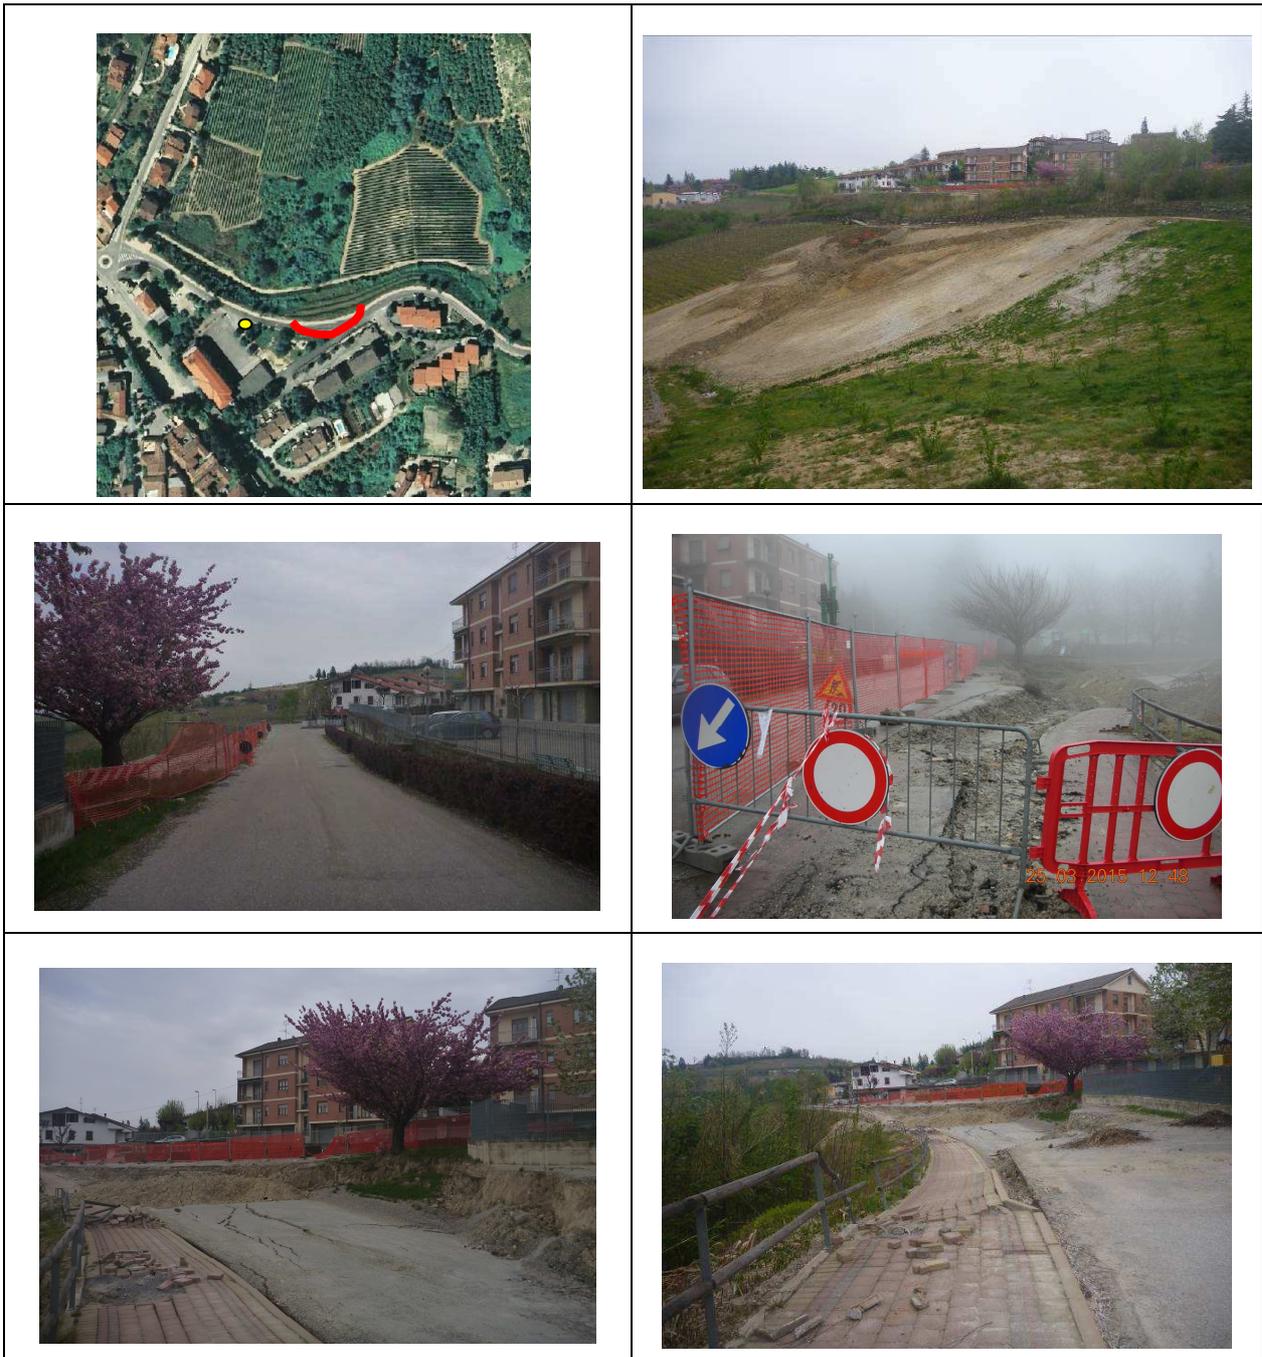
In occasione dell'evento meteo-pluviometrico di marzo, lungo via B. Fenoglio (a nord del Concentrico) un fenomeno franoso con meccanismo di movimento verosimilmente rotazionale, attivatosi in corrispondenza di un significativo accumulo di terreni di riporto, ha determinato l'interruzione della viabilità. Dal confronto con la scheda SIFRAP di Arpa Piemonte, la posizione della scarpata attuale, risulta in linea di massima riprendere quella che si era formata a seguito dell'evento 1994 e che aveva causato lo sprofondamento di un tratto di circa 100 metri della strada.

*Mango – Fenomeno franoso sviluppatosi lungo via B. Fenoglio.
Nella foto aerea la linea rossa rappresenta la scarpata di coronamento della frana al 16/04/2015,
mentre il circolo giallo rappresenta l'ubicazione dell'inclinometro S2.*

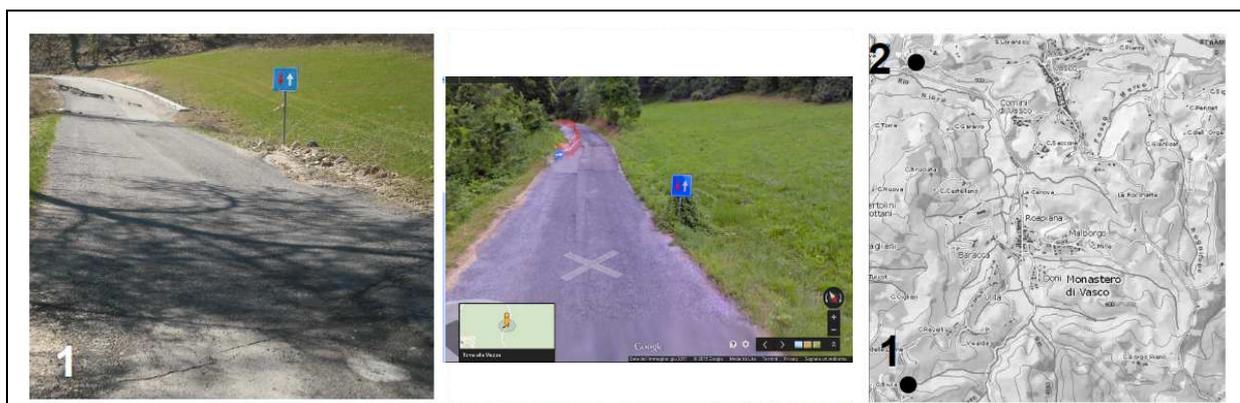
A causa delle piogge del mese di marzo 2015 il territorio di Monastero di Vasco è stato diffusamente colpito da frane principalmente lungo la viabilità comunale. In loc. Biula, via S. Giuseppe, cedimento della strada in attraversamento di area di frana per un tratto di circa 70 – 80 m. Si tratta della ripetizione di un fenomeno già verificatosi negli anni 2009 e 2011, cui fece seguito un intervento di sostegno tipo muro in massi di Presso Via del Tech – via Morere, cedimento della scogliera in massi a monte della strada comunale.

Monastero di Vasco. Frana in loc. Biula via S. Giuseppe, immagine del marzo 2015 e immagine da google street view del giugno 2011. Ubicazione dei dissesti segnalati: 1) Loc. Biula; 2) Via del Tech/ via Morere.

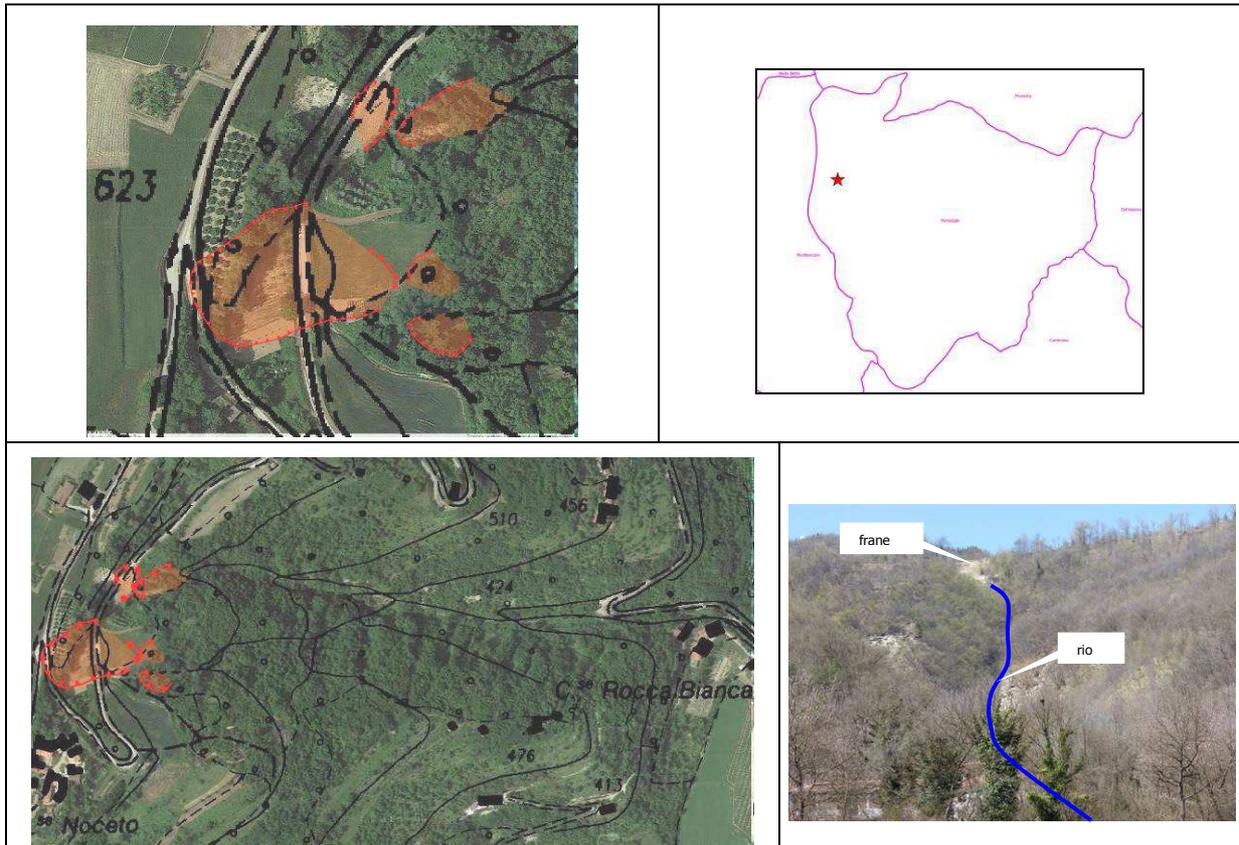
Monesiglio. Dissesti rilevati lungo la s.c. Noceta (in alto); il rio con testata nell'area interessata dalle frane e che a valle costeggia le C.se Rocca Bianca (in basso).

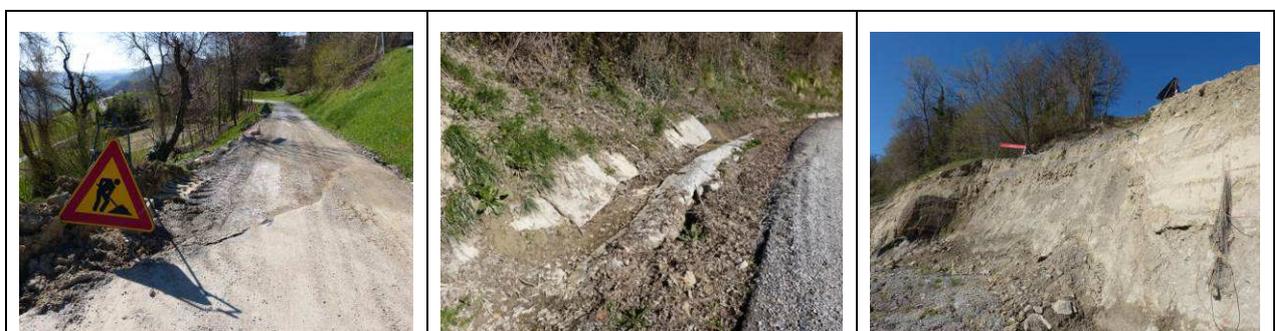
Monesiglio. Nicchia superiore su s.c. e canaletta in cemento danneggiata lungo il fianco sinistro del dissesto (frana 1) e scarpata di sottoripa con settore centrale completamente collassato, muro a destra e terre armate residue a sinistra (frana 2).
