EVENTI ALLUVIONALI DEL MARZO 2015

Aggiornamento al 21 aprile 2015

Relazione a supporto della dichiarazione di stato di emergenza ai sensi della Direttiva del Presidente del Consiglio dei Ministri del 26/10/2012 (G.U. n. 30 del 5/2/2013)

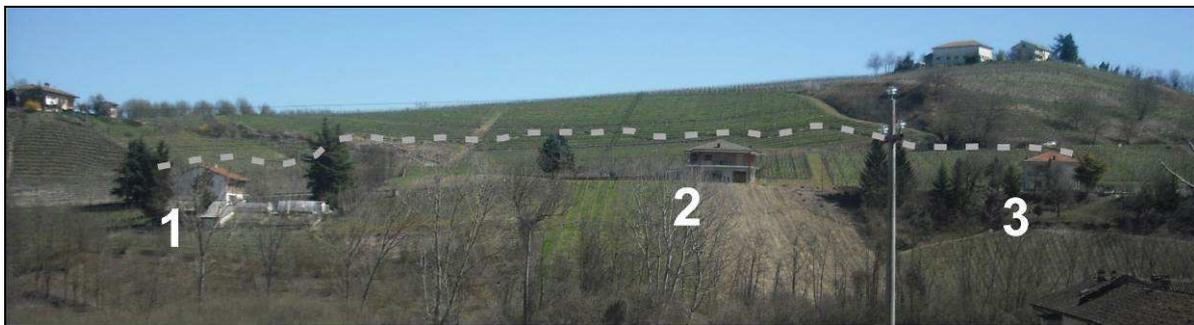
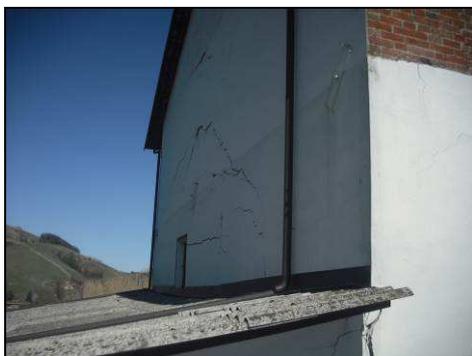
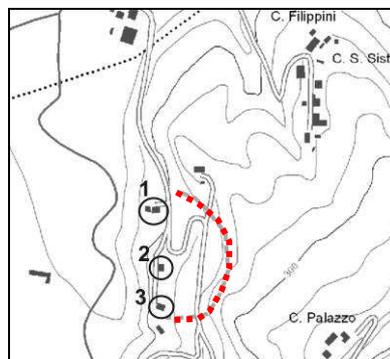
In località Tinella-Tuninetti si è sviluppato un movimento franoso per scivolamento planare. Danneggiata la strada provinciale in più punti lungo un tratto di circa 400 m. Interessate tre abitazioni indicate in foto e in carta con i numeri 1, 2, 3. L'edificio 1, in muratura, è soggetto a spostamento causato dalla spinta della frana dal lato est e conseguente mancato sostegno per le fondazioni sul lato ovest, marcatamente lesionato. Gli edifici 2 e 3 presentando fondazioni continue non sono lesionati.

Immagini della frana, dell'edificio (1) lesionato e ubicazione su carta BDTRE fuori scala. In evidenza il tracciato della frattura di distacco.

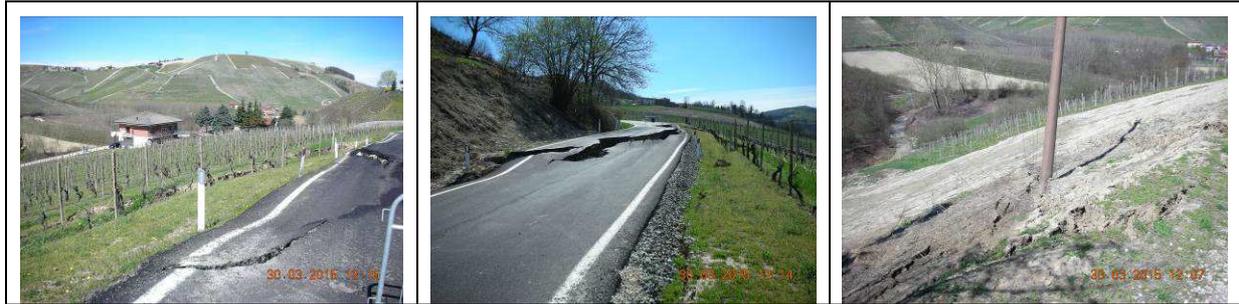
Neviglie. Lesioni alla strada provinciale.

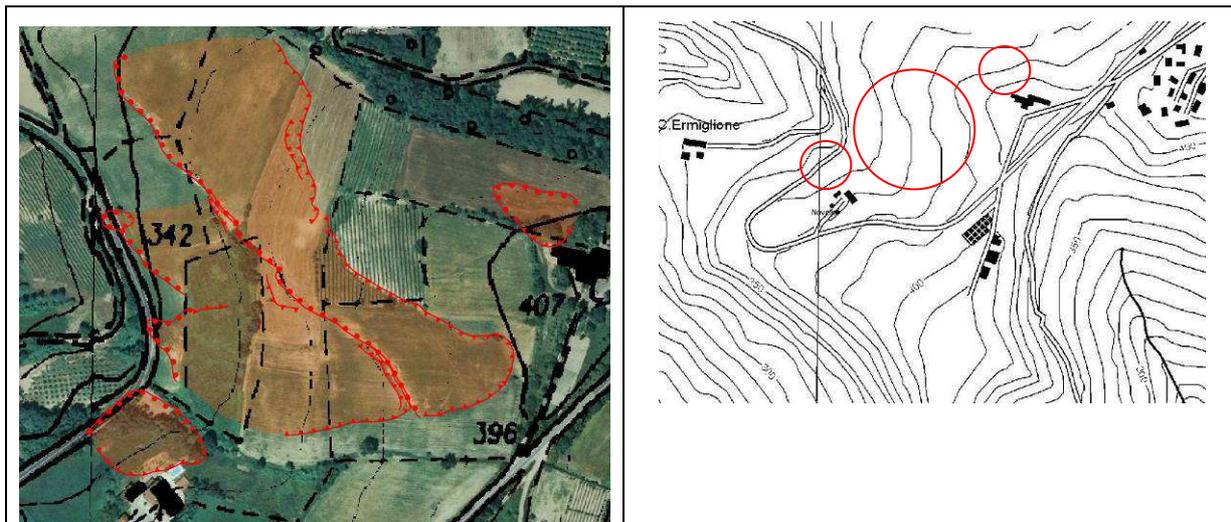
Novello. Dissesti rilevati; nell'immagine a sinistra: C.na Baricalin è in basso a sinistra.

Tutti i dissesti osservati appaiono originati dallo scivolamento della copertura detritica al di sopra del substrato roccioso a causa dell'eccessiva presenza di acqua infiltrata, dovuta più che alle piogge allo scioglimento della neve. I dissesti di maggiori dimensioni riprendono aree di frana già evidenziate nell'evento del 2009.

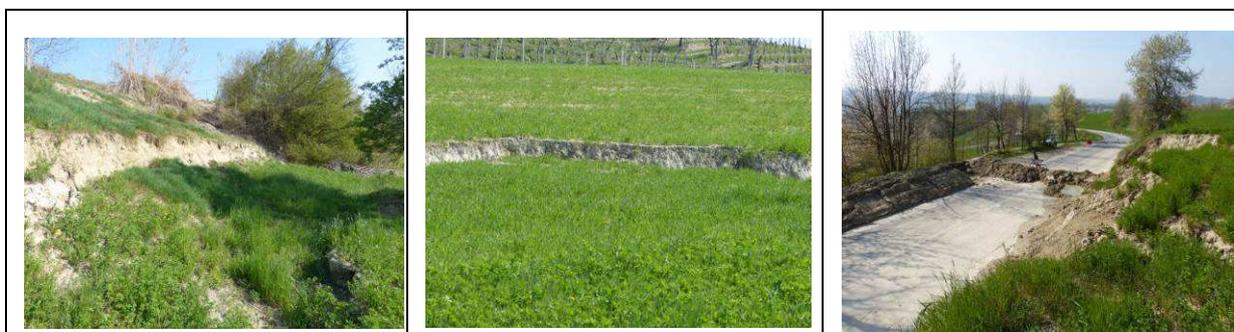
Frane per scivolamento planare più estese: scarpata della frana inferiore con scoperta del substrato roccioso, scarpata sommitale della frana superiore, punto di rigonfiamento della frana inferiore con sfogo nella SP: il materiale visibile (asportato e rimodellato e in parte riutilizzato come barriera per il traffico) proviene tutto dal settore di frana sovrastante

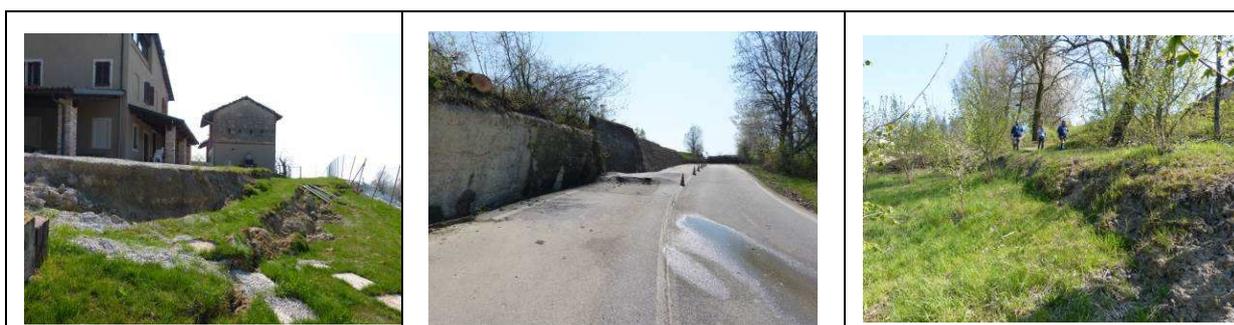
Frana presso C.na Baricalin: fratture sommitali su materiali di riporto del cortile, muri SP fortemente danneggiati e tiltati con rigonfiamento dell'asfalto, rigonfiamento della stessa frana e monte della SP

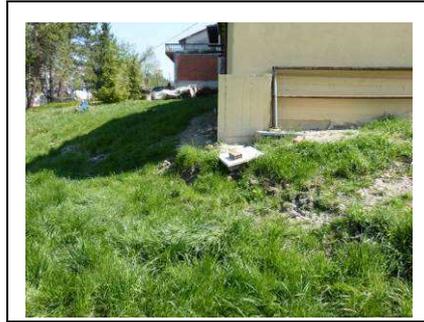
Frana presso gli edifici di quota 407: nicchia superiore a lato delle fondazioni del portico

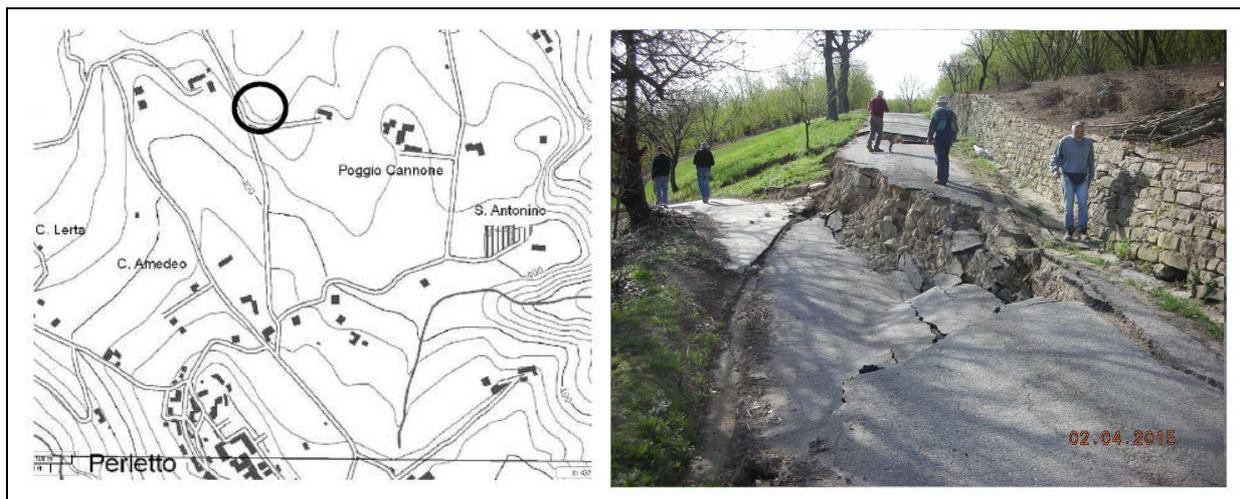
Perletto, ubicazione ed immagine della frana lungo la strada Vesime

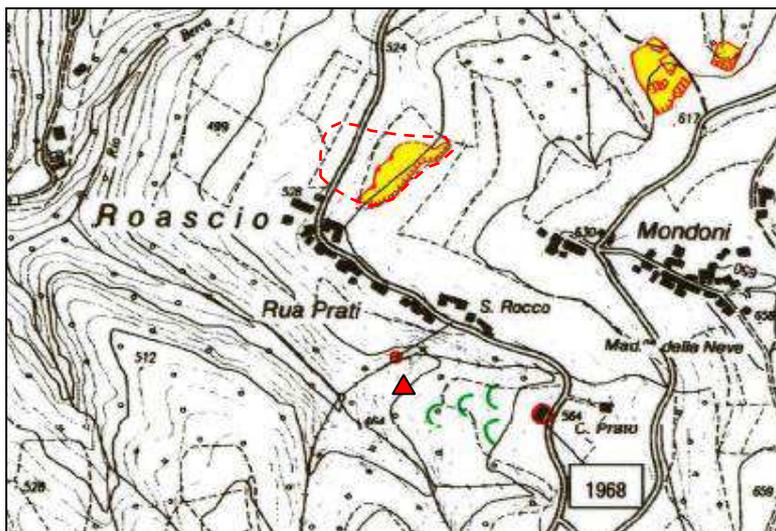
Roascio. Linea rossa tratteggiata: fenomeno franoso per scivolamento planare che ha interessato la SP 135; il limite verso valle è incerto. In giallo, frane per scivolamento planare del 1994. Triangolo rosso, fratture al piene di un versante già interessato da ondulazioni (tracce verdi) nel 1994 e nel 1968 (casa allora lesionata nel cerchio rosso).

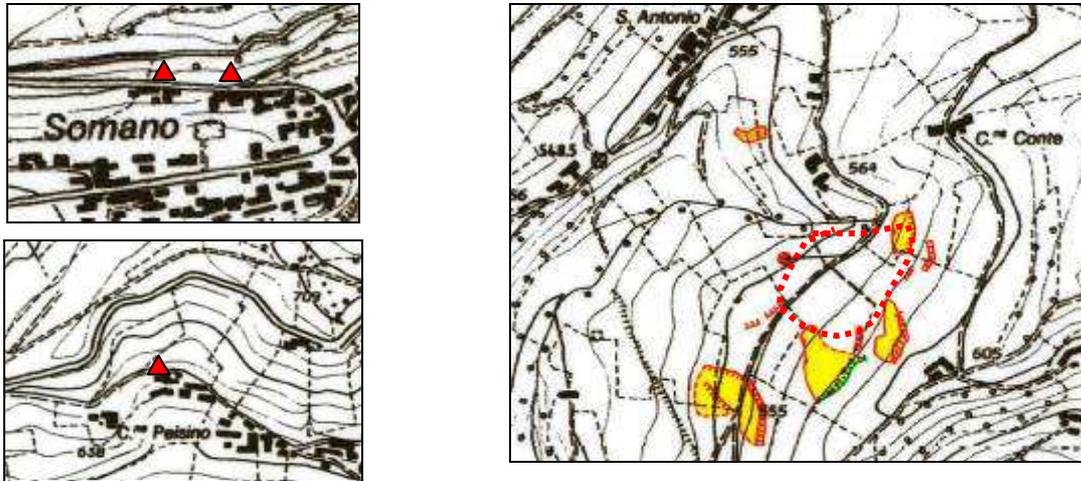
A sinistra in alto: crolli presso il concentrico. A sinistra in basso: scivolamento rotazionale su scarpata stradale di controripa presso un'abitazione in località Peisino. A destra: scivolamento planare presso la località S. Antonio (limite appross. tratteggiato in rosso) con danneggiamento della strada comunale su settore di versante già interessato da fenomeni analoghi nel 1994 (in giallo).

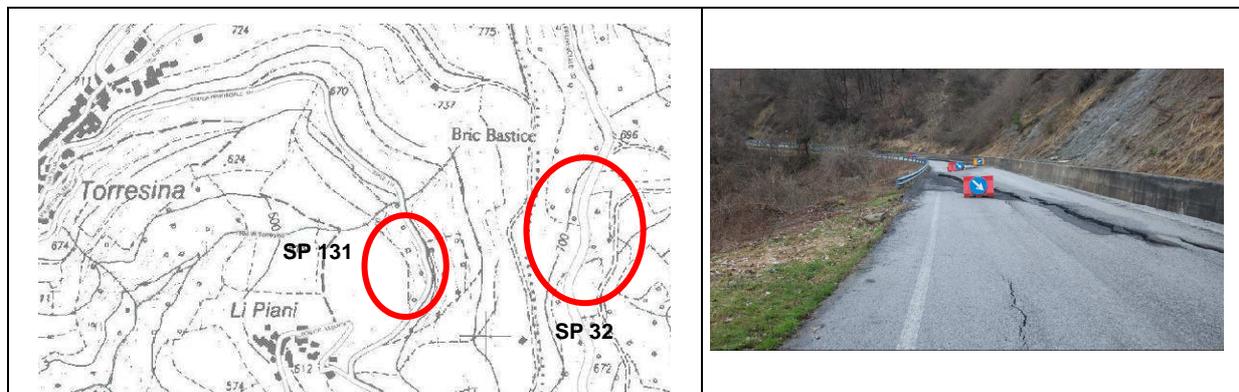
Torresina, ubicazione dei danni lungo le sedi stradali e dettaglio sulla SP 131, km 0+900

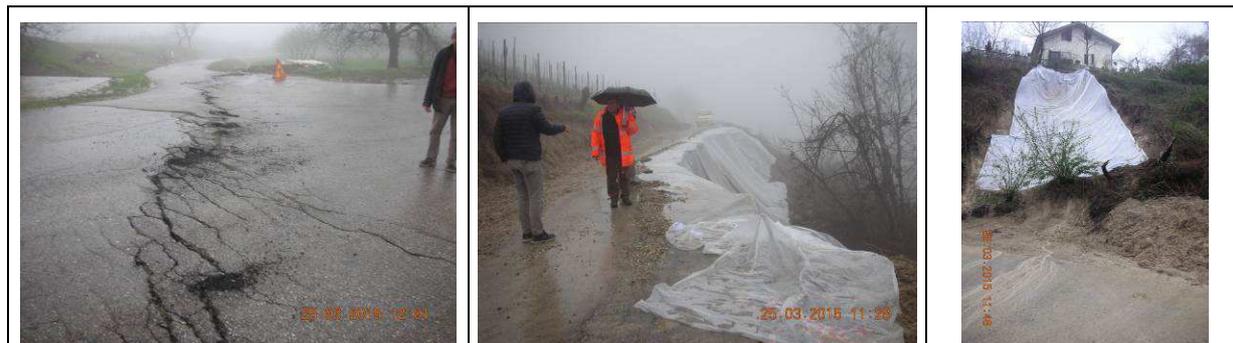
Trezzo Tinella. Alcuni fenomeni franosi che hanno interessato il territorio comunale.

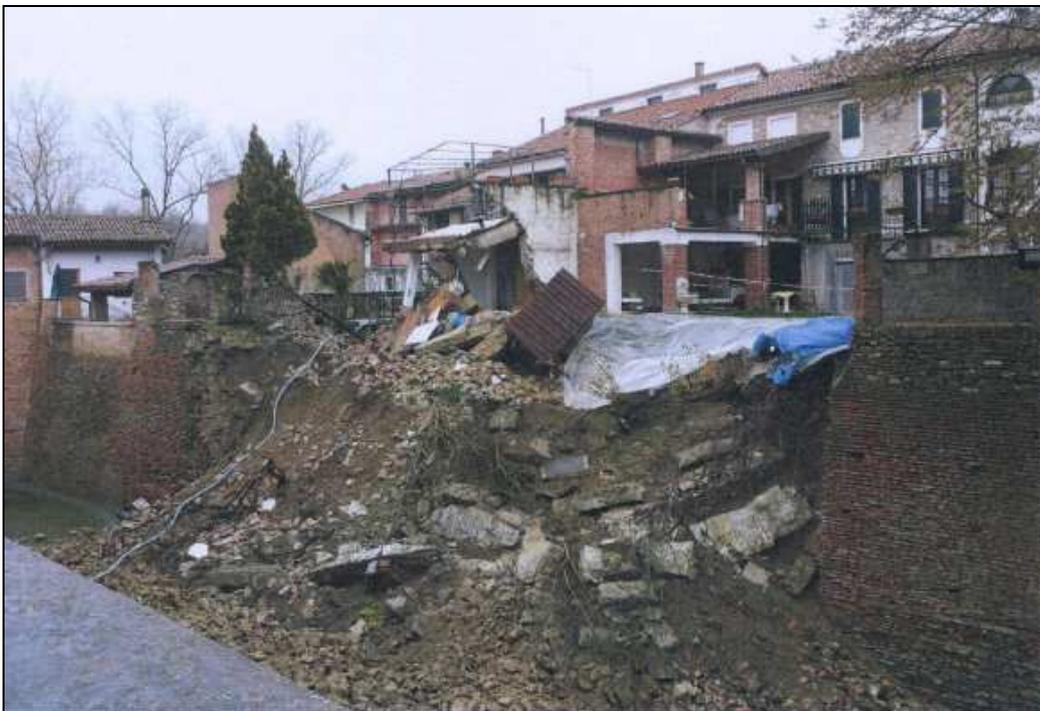
Strevi; crollo muro in via della Rocca.
