ALLEGATO 2

Censimento degli effetti al suolo e dei dissesti rilevati sulle infrastrutture provinciali,
a cura della Provincia di Cuneo

- Elenco interventi Reparti viabilità di Alba, Mondovì e Saluzzo
- Schede descrittive degli interventi principali

EVENTI METEO - PIOGGE MARZO 2015
REPARTO VIABILITA' DI ALBA

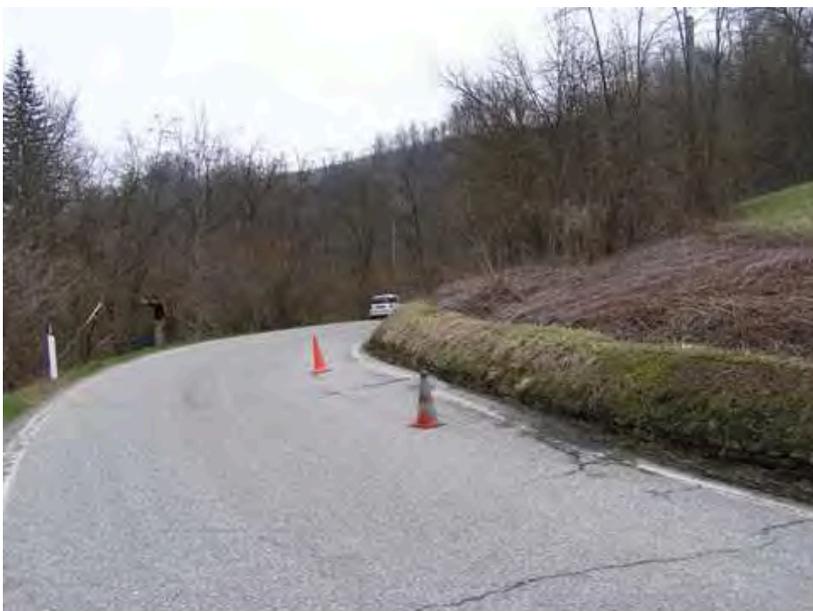
| <p>Il settore è caratterizzato da un versante che degrada in direzione Ovest / Nord-Ovest in sinistra idrografica del Rio Argentella; morfologicamente sono individuabili una serie di aree prative separate da scarpate a più elevata attività ricoperte da vegetazione arborea. La SP 9 si sviluppa alla base del versante.</p> <p>Il movimento gravitativo interessa l'intera area prativa a monte della strada provinciale dove sono osservabili evidenti morfologie di frana (fratture / trincee e rigonfiamenti). La spinta al piede ha causato la deformazione e sollevamento della carreggiata della SP 9 per una lunghezza di circa 30 metri.</p> <p>La deformazione della carreggiata comporta limitazioni e rischi per la circolazione e la potenziale interruzione del collegamento via rio in caso di evoluzione del dissesto.</p> |

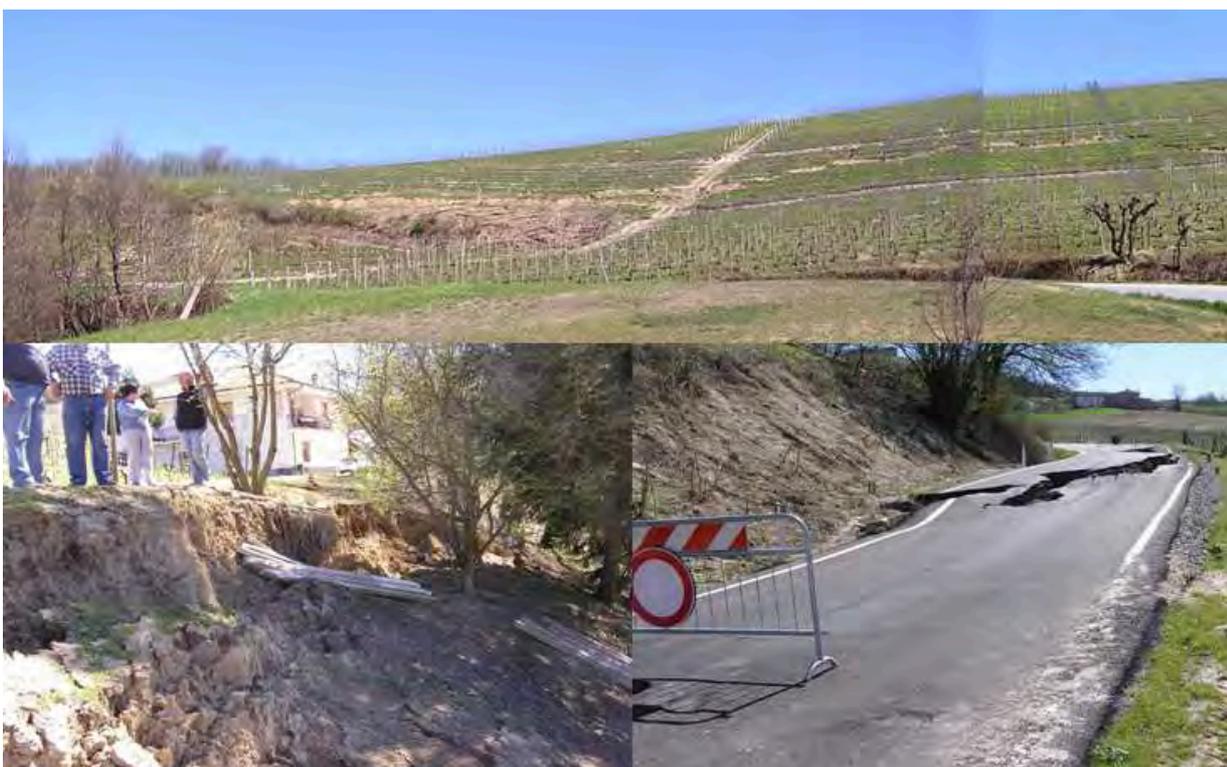
| <p>Il settore è caratterizzato da un versante che degrada dalla dorsale di C. Palazzo verso Ovest / Nord-Ovest fino all'incisione del Torrente Tinella; la SP 51 lo risale in direzione Naviglie.</p> <p>Il movimento gravitativo interessa estesamente il versante. La carreggiata della SP 51 è stata danneggiata in corrispondenza dei fianchi della frana che attraversa per tutta la sua larghezza. Sul fianco settentrionale, a valle del tornante inferiore, la carreggiata appare deformata, con rialzo del manto bituminoso; a monte, in corrispondenza di un vigneto, è visibile una frattura che si sviluppa lateralmente per alcune decine di metri in direzione del tornante superiore (in prossimità di quest'ultimo si osserva una cavità che, secondo le informazioni assunte dagli abitanti del luogo, si era formata in passato e recentemente si è approfondita). Il fabbricato a valle della viabilità provinciale presenta gravi lesioni mentre, a valle di una strada di accesso ad altri fabbricati che si sviluppa parallelamente al versante, sono visibili ulteriori morfologie di frana.</p> <p>A monte del tornante superiore si osserva un'altra evidente frattura che, partendo dalla strada (anch'essa danneggiata) di accesso ad una civile abitazione che si collega alla SP 51 in corrispondenza del tornante stesso, prosegue attraversando tutto il versante sino ad una successiva curva ad ampio raggio della SP 51: in quest'ultimo punto la carreggiata della viabilità provinciale si presenta gravemente deformata con formazione di fratture mentre a valle, in corrispondenza della banchina e della scarpata stradale, si riscontrano ulteriori morfologie di frana.</p> <p>Il fenomeno coinvolge un settore ove sono presenti sia infrastrutture stradali, sia fabbricati. La deformazione e cedimento del piano stradale hanno comportato l'interruzione del collegamento viario.</p> |

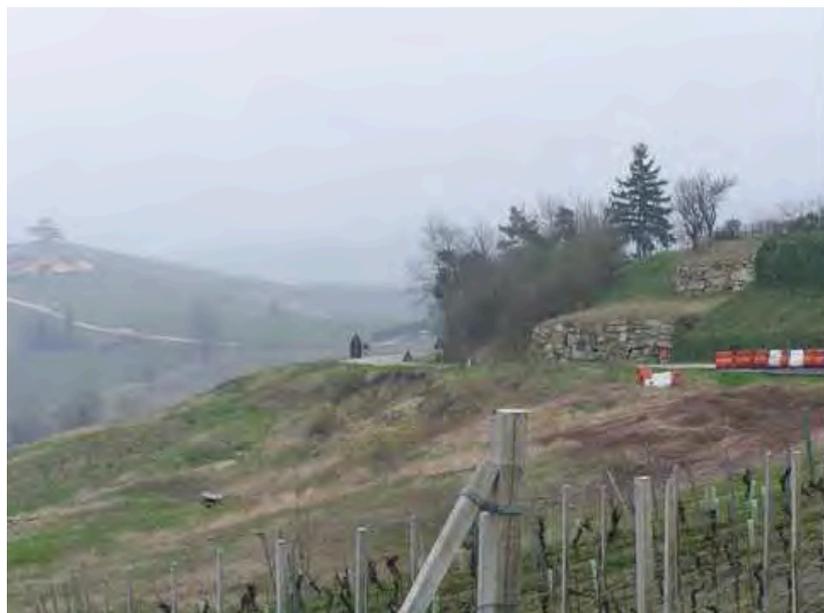
| <p>Il settore è caratterizzato da un versante che degrada in direzione Nord alla testata di una incisione in destra idrografica del Rio Porretta. La SP 58 risale il versante raggiungendo la sommità dello stesso.</p> <p>Il movimento gravitativo, che sta interessando estesamente il versante, ha coinvolto, in corrispondenza del coronamento, la carreggiata stradale della SP 58, per una lunghezza di circa 20 metri, con la formazione di una frattura nel manto bituminoso che si estende lateralmente in banchina.</p> <p>Nel settore sottostante, non coltivato, sono osservabili evidenti morfologie di frana: fratture / trincee, ristagni / emergenze idriche.</p> <p>Il cedimento della carreggiata comporta limitazioni e rischi per la circolazione e la potenziale interruzione del collegamento viario in caso di evoluzione del dissesto.</p> |

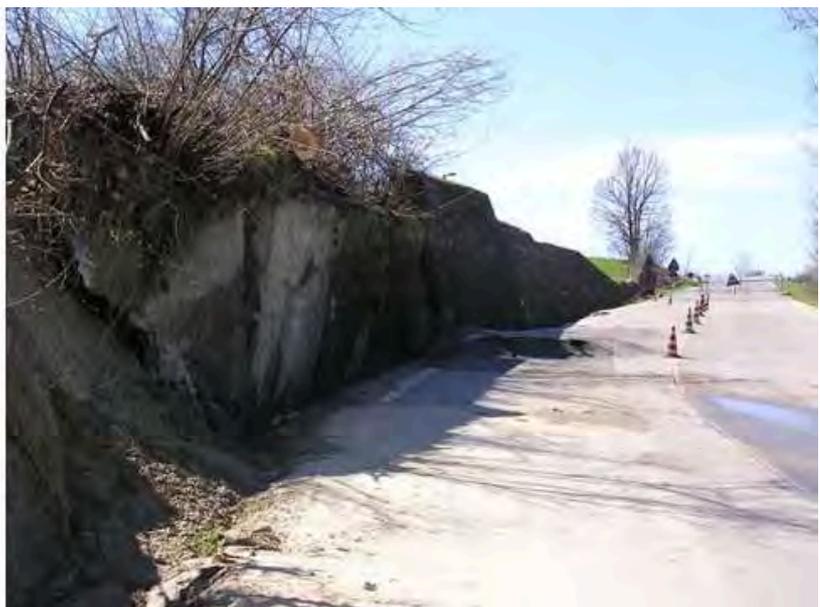
| <p>Il settore è caratterizzato da un versante che degrada verso Ovest a partire dalla dorsale di Novello. La SP 58 lo risale circa a mezza costa.</p> <p>Il movimento gravitativo interessa estesamente il versante. In corrispondenza dell'ampio settore prativo più settentrionale si osservano, a monte della SP 58, evidenti morfologie di frana: fratture / trincee, rigonfiamenti, ristagni / emergenze idriche; alla base il muro di controripa della viabilità provinciale appare deformato dalla spinta del corpo di frana che parzialmente lo sovrasta colando sul piano via rio.</p> <p>Nel settore più meridionale, a valle di C. Baricalino, separato dal precedente da una piccola incisione, si osserva un secondo movimento gravitativo il cui coronamento si attesta nel cortile della cascina stessa; la spinta ha causato il parziale ribaltamento del muro di controripa in calcestruzzo della SP 58 ed una pronunciata deformazione e sollevamento della carreggiata per una lunghezza di circa 30 metri.</p> <p>La deformazione della carreggiata ha comportato l'interruzione del collegamento via rio.</p> |

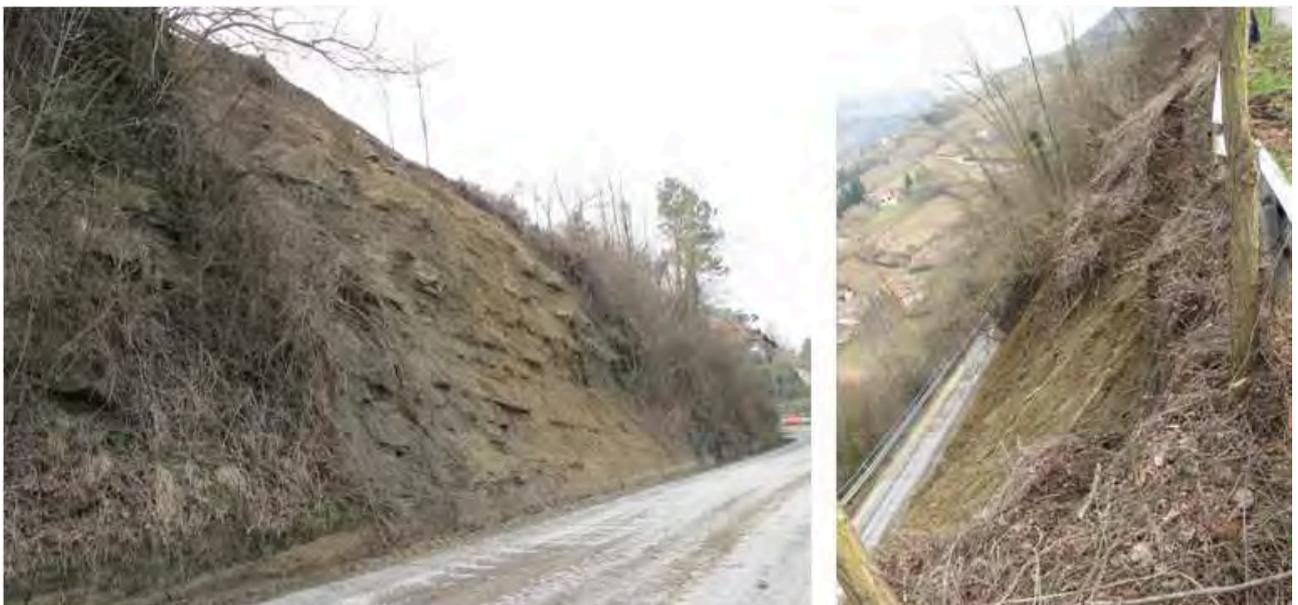
| <p>Il settore si presenta come un esteso e ripido versante che degrada verso Nord-Est. A monte della SP 114 si osserva una scarpata sub-verticale, ove affiora estesamente il substrato roccioso, al di sopra della quale si sviluppa una strada comunale.</p> <p>Il movimento gravitativo ha coinvolto i terreni di copertura e la vegetazione, anche di alto fusto, presenti sulla scarpata nonché la parte più superficiale ed alterata del substrato roccioso. I materiali mobilizzati si sono accumulati sulla carreggiata della SP 114.</p> <p>A valle della soprastante strada comunale sono ancora osservabili volumi instabili delimitati da fratture nel terreno.</p> <p>L'accumulo di frana sulla carreggiata ha comportato l'interruzione temporanea del collegamento viario; le locali condizioni geologiche e morfologiche predispongono il settore all'attivazione di ulteriori dissesti.</p> |

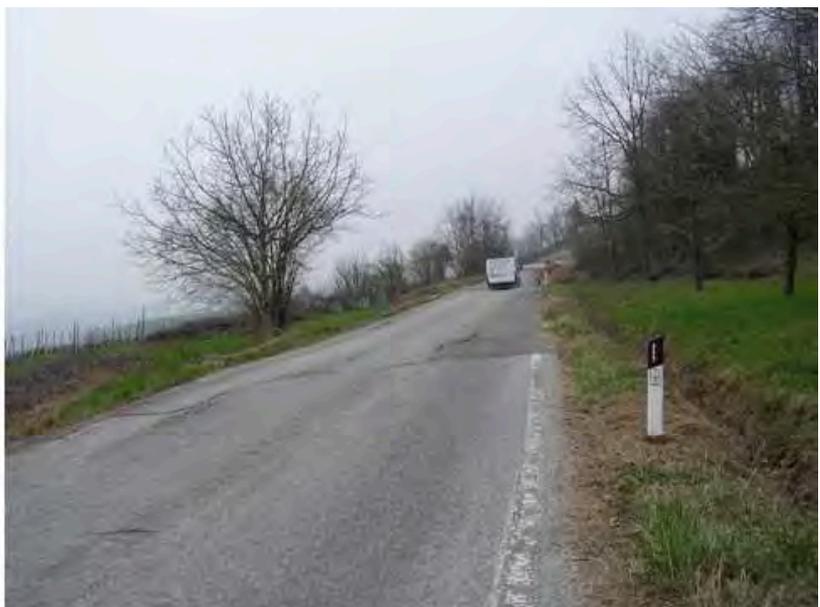
| <p>Il settore è caratterizzato da un versante che si sviluppa in direzione Nord-Ovest alla testata del bacino del Rio Lirano; la SP 125 risale il versante formando uno stretto tornante.</p> <p>Il movimento gravitativo interessa la carreggiata della SP 125, per un tratto di oltre 100 metri prima del tornante, deformandola e comportando la formazione di fessure e fratture che si estendono anche nella banchina di monte e nella scarpata stradale a valle. Nel nocciolo sottostante si osservano rigonfiamenti del terreno.</p> <p>Superato il tornante si riscontrano locali smottamenti in corrispondenza della scarpata stradale di monte che occludono la cunetta di regimazione delle acque superficiali presente alla sua base.</p> <p>La deformazione e cedimento della carreggiata comporta limitazioni e rischi per la circolazione e la potenziale interruzione del collegamento viario in caso di evoluzione del dissesto.</p> |

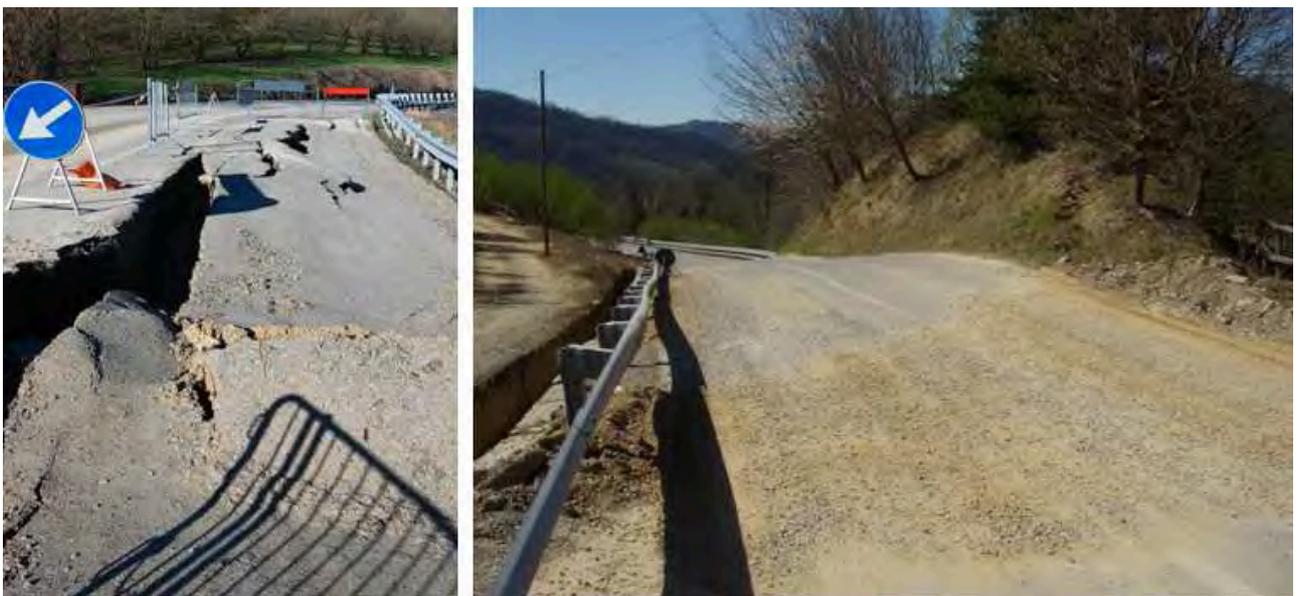
| <p>Il settore è caratterizzato dall'esteso versante di località Vernetta, coltivato principalmente a nocciolati, che degrada in direzione Nord-Ovest verso l'incisione del Rio San Martino. La SP 429 lo attraversa a mezza costa.</p> <p>Il movimento franoso di sviluppo planare interessa estesamente il versante e si è evoluto nel tempo (le prime testimonianze risalgono al 1936). La carreggiata della SP 429 è stata seriamente danneggiata in corrispondenza dei fianchi della frana che attraversa per tutta la sua larghezza.</p> <p>Sul fianco occidentale, in prossimità di una curva ad ampio raggio della viabilità provinciale, si colloca un attraversamento formato da un condotto ondulato metallico (a valle della strada si osservano, in corrispondenza dello stesso, delle gabbionate di sostegno messe in opera in periodi successivi); a monte della viabilità provinciale sono stati posizionati tre ordini di gabbioni sovrapposti, alla base dei quali è presente una cunetta di raccolta e smaltimento delle acque formata da elementi prefabbricati in calcestruzzo.</p> <p>Su quello orientale la SP 429 è delimitata a valle da un piccolo rilievo morfologico del versante mentre a monte è presente una profonda cunetta in calcestruzzo.</p> <p>In entrambi i punti la carreggiata è stata gravemente deformata (così come le gabbionate sopra indicate e le cunette) con formazione di fratture e dossi / avvallamenti.</p> <p>Il fenomeno coinvolge un settore ove sono presenti sia infrastrutture stradali (provinciali e comunali), sia fabbricati. La deformazione e cedimento del piano stradale hanno seriamente compromesso il collegamento.</p> |

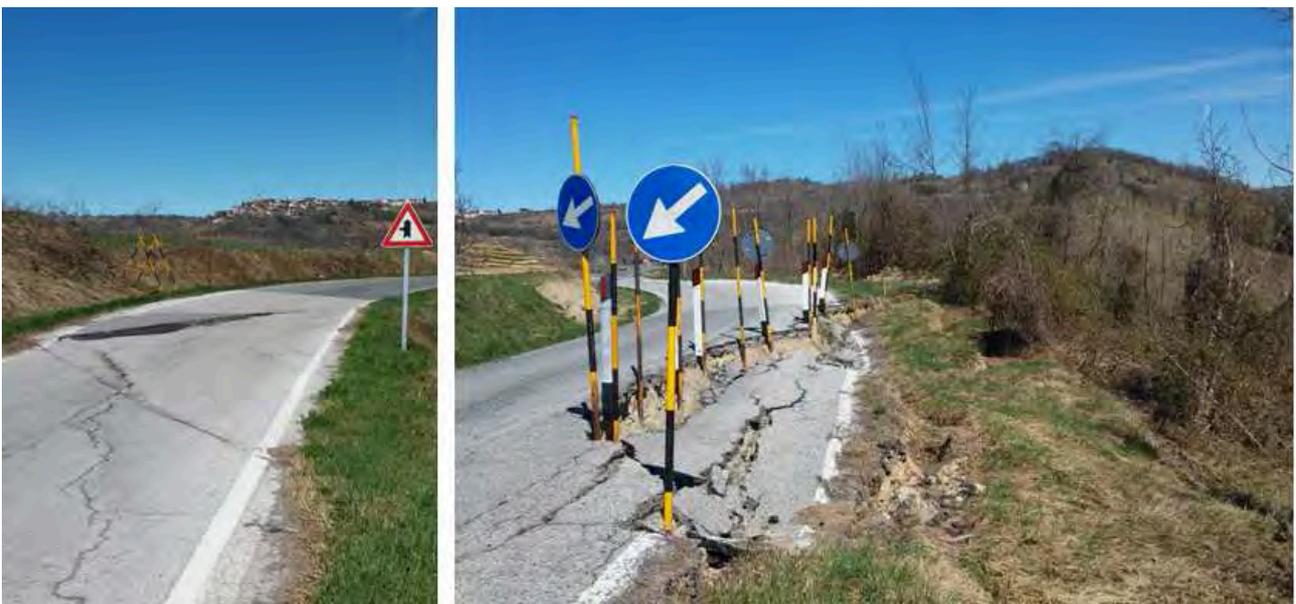
| <p>Il settore è caratterizzato da un versante che degrada dalla dorsale di località Mondoni in direzione Est, alla testata di una incisione in destra idrografica del Rio Bovina. La SP 32 attraversa il versante in prossimità della sommità dello stesso.</p> <p>I movimenti gravitativi hanno interessato la carreggiata della SP 32 in due punti distinti. Nella parte più settentrionale, circa all'altezza di un attraversamento della rete di regimazione delle acque superficiali (che convoglia verso l'incisione sottostante le acque raccolte dalla cunetta di monte - con visibile parziale occlusione dei tratti intubati - e dal pendio superiore) si osserva una frattura nel manto bituminoso che delimita un settore triangolare di circa 20 metri di lunghezza interessato da cedimento.</p> <p>Nella parte più meridionale, in corrispondenza della progressiva Km 6+100, il movimento gravitativo ha interessato la carreggiata stradale, parzialmente, e la banchina per una lunghezza di circa 25 metri. Nel manto bituminoso si osserva una frattura, che prosegue in banchina, con cedimento della parte a valle.</p> <p>Il cedimento della carreggiata comporta limitazioni e rischi per la circolazione e la potenziale interruzione del collegamento via rio in caso di evoluzione del dissesto.</p> |

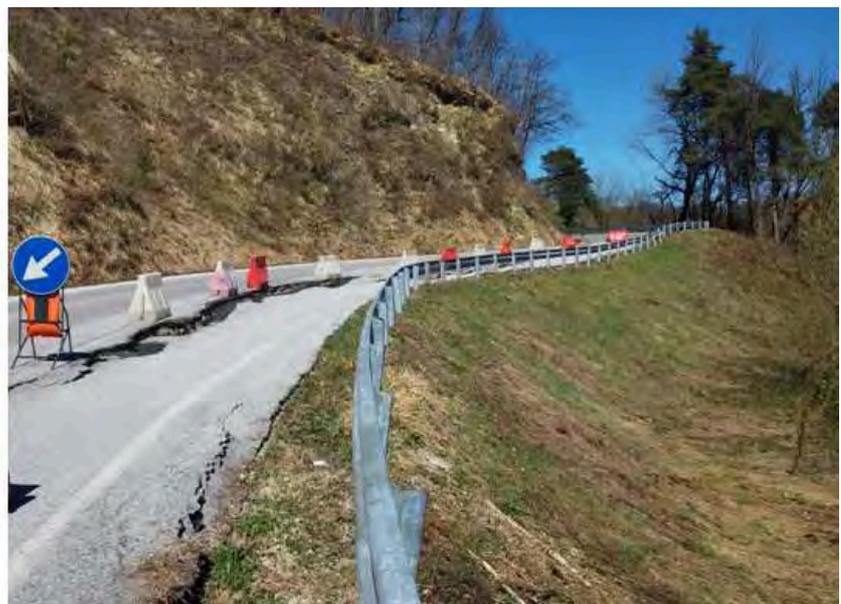
| <p>Il settore è caratterizzato da un versante che degrada in direzione Est alla testata di una incisione in destra idrografica del Rio Bovina. La SP 32 attraversa la porzione superiore del versante.</p> <p>Il movimento gravitativo ha interessato la carreggiata stradale, parzialmente, e la banchina per una lunghezza complessiva di circa 70 metri; nel manto bituminoso si osserva una frattura, che prosegue in banchina in corrispondenza della porzione più meridionale, con cedimento della parte a valle.</p> <p>La scarpata stradale è sostenuta da un'opera in ingegneria naturalistica non adeguata a contrastare il movimento franoso.</p> <p>Il cedimento della carreggiata comporta limitazioni e rischi per la circolazione e la potenziale interruzione del collegamento via rio in caso di evoluzione del dissesto.</p> |

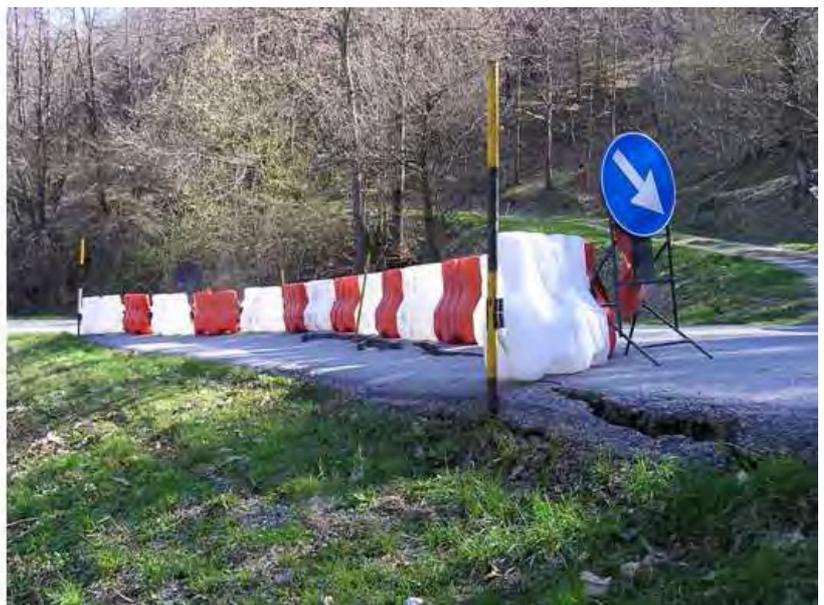
| <p>Il settore è caratterizzato dal versante che degrada da Bric del Solio verso Ovest fino al Torrente Casotto; la SP 35 lo attraversa a mezza costa.</p> <p>Il movimento gravitativo ha interessato la carreggiata stradale, parzialmente, e la banchina per una lunghezza di circa 20 metri; nel manto bituminoso si osserva una frattura con cedimento della parte a valle.</p> <p>Il cedimento della carreggiata comporta limitazioni e rischi per la circolazione e la potenziale interruzione del collegamento viario in caso di evoluzione del dissesto.</p> |
