## **ALLEGATO 3**

Schede SIFRAP di secondo livello e attività della *Rete regionale di Controllo dei Movimenti Franosi*, a cura del Dipartimento tematico Geologia e Dissesti di Arpa Piemonte

## **ATTIVITÀ DI RILIEVO E ANALISI DI ALCUNE FRANE INNESCATESI NEL PERIODO INVERNALE/PRIMAVERILE DELL'ANNO 2015 NEL TERRITORIO CUNEESE**

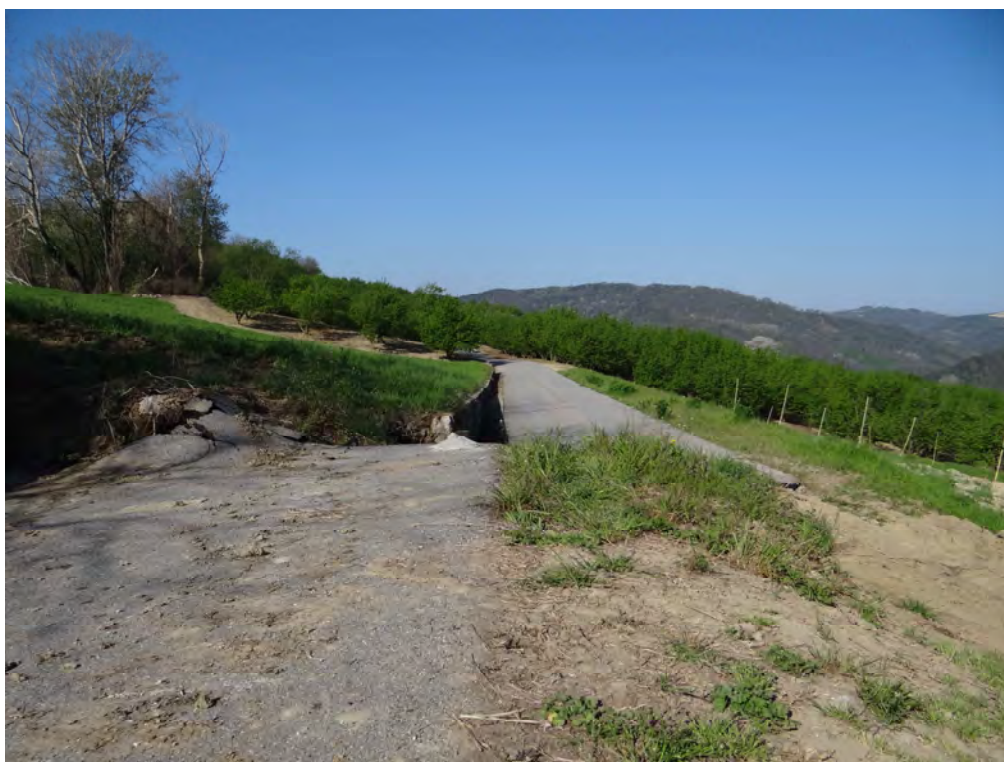
*Traslazione della carreggiata della strada comunale in località Vernetta del comune di Castino (CN)*

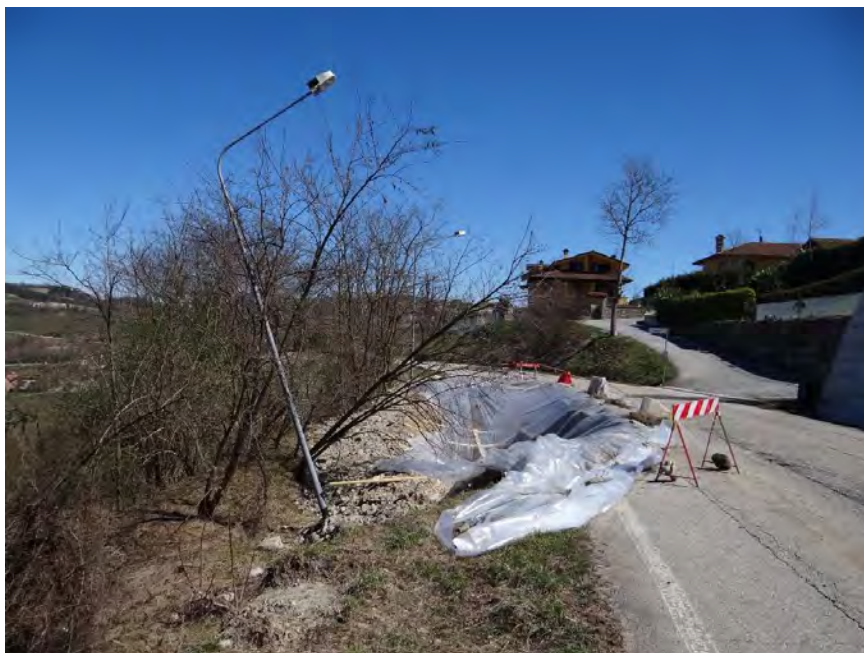
Immagine 01 - 2015\_03\_30-Coronamento di frana in corrispondenza della Strada Provinciale

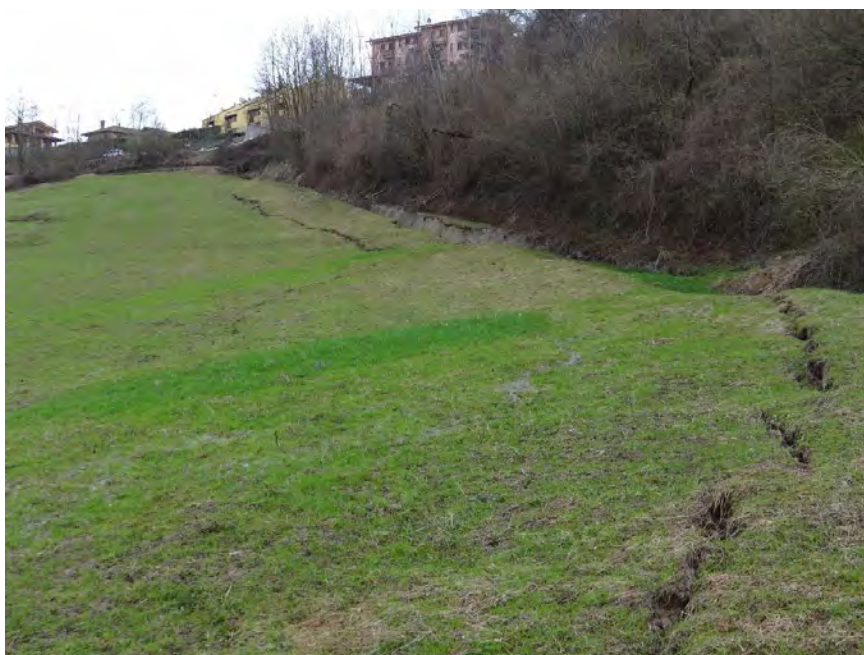
Immagine 02 - 2015\_03\_26-Coronamento di frana, fotografia scattata guardando verso sudest

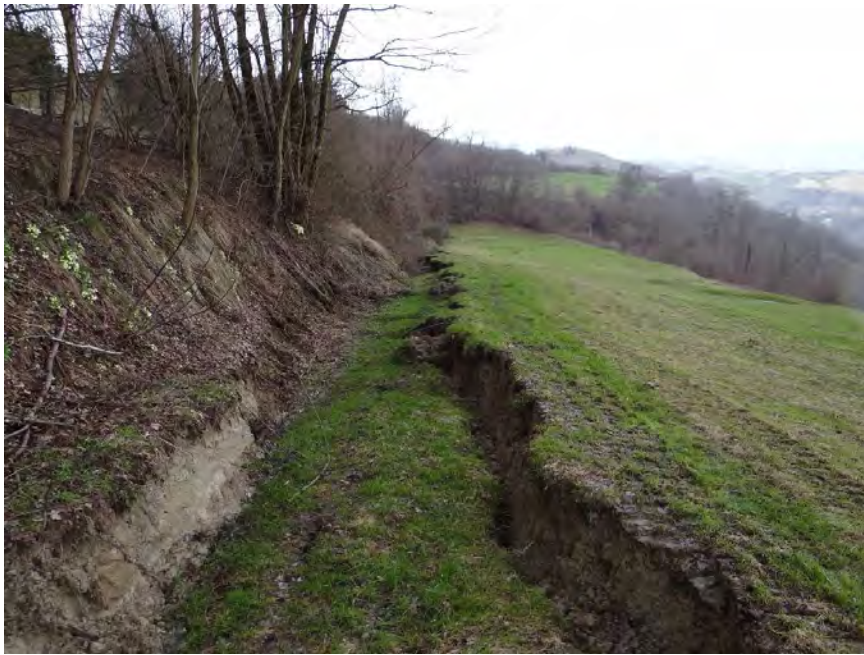
Immagine 03 - 2015\_03\_26-Coronamento di frana, fotografia scattata guardando verso nordovest

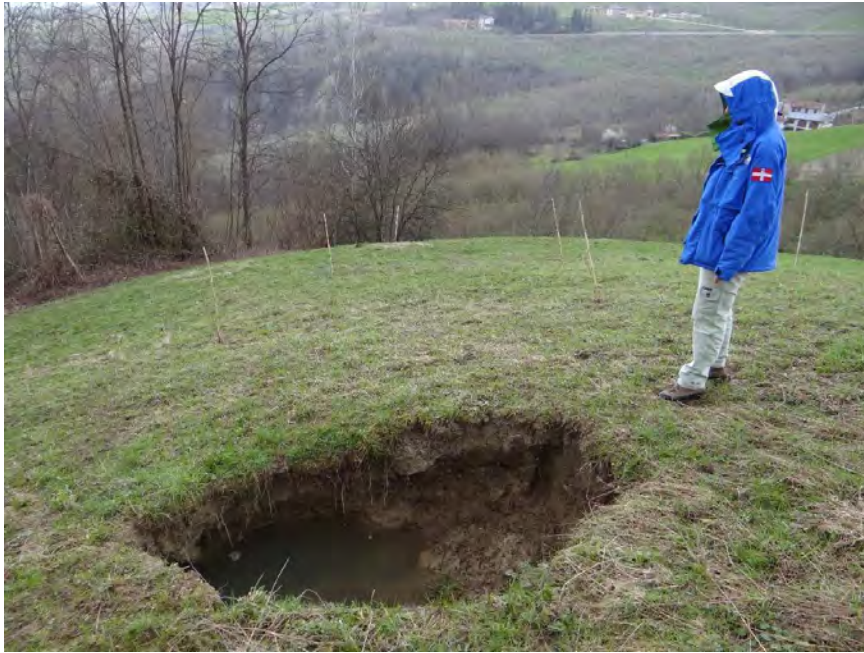
Immagine 05 - 2015\_03\_26-Cavità ubicata circa 25 metri a valle della zona inferiore del piede del fenomeno

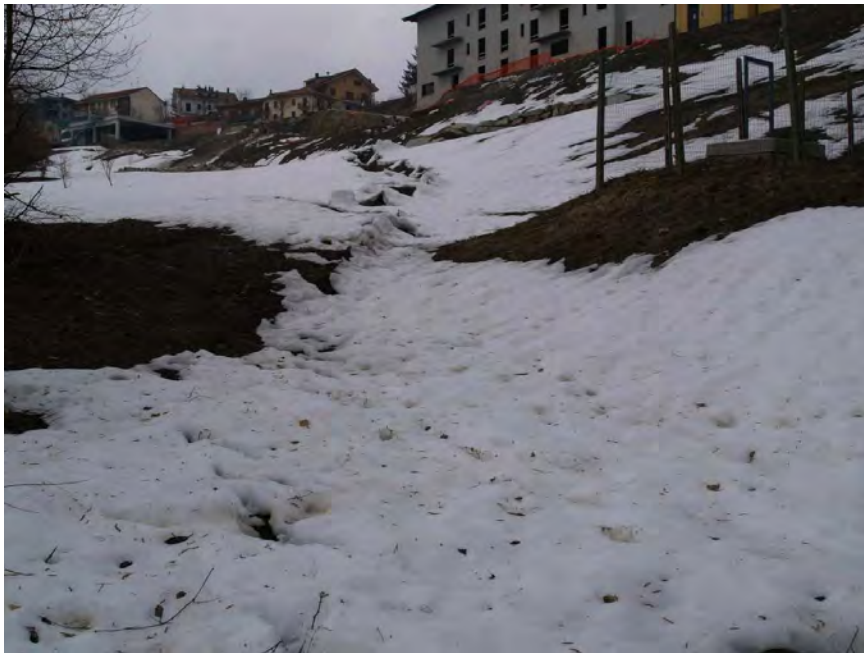
Immagine 03 - 2009/03/20-Fianco sinistro idrografico della frana

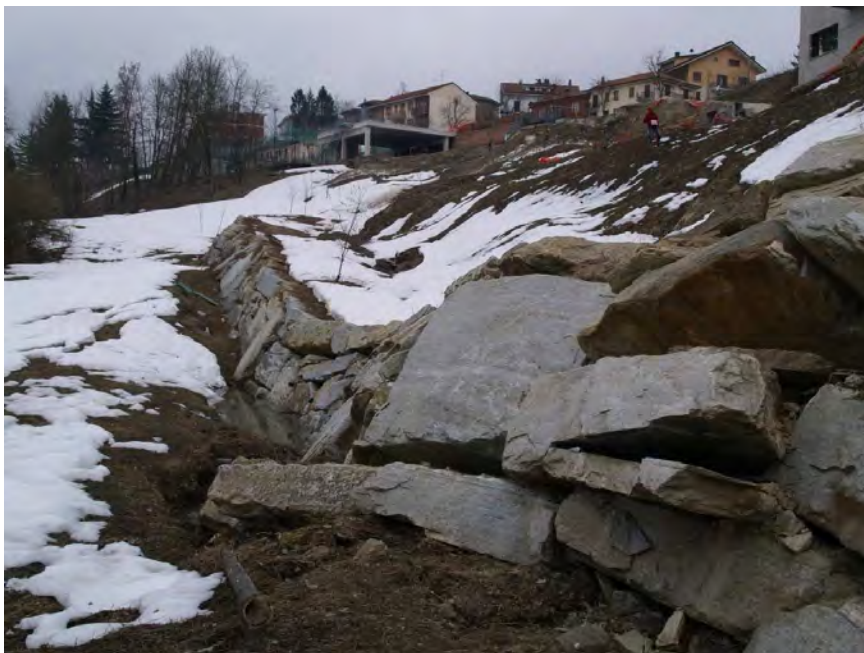
Immagine 04 - 2009/03/20-Deformazione della scogliera posta al piede del versante

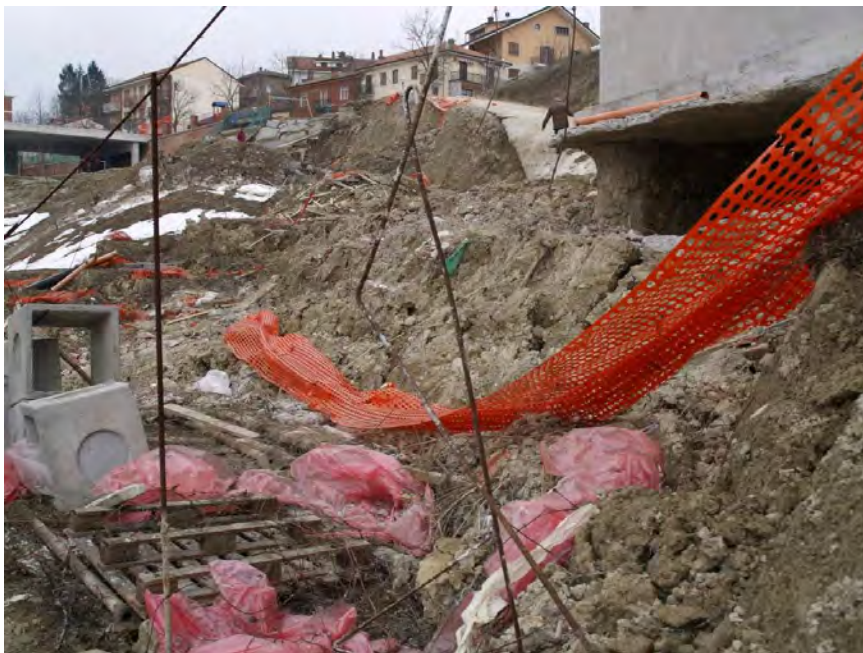
Immagine 05 - 2009/03/20-Scalzamento delle fondazioni della nuova ala del ricovero anziani in costruzione

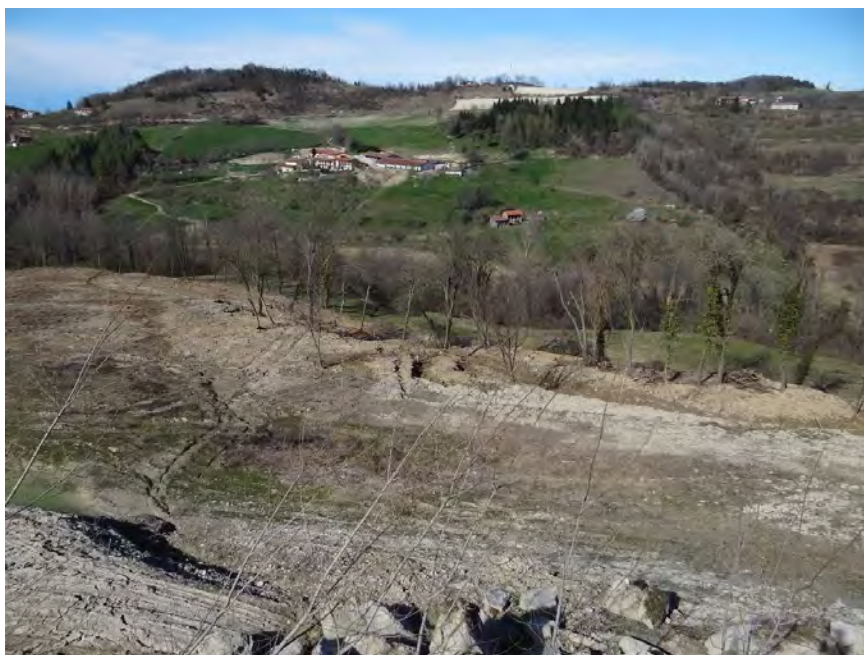
Immagine 07 - 2015/03/30-Settore destro orografico del fenomeno in seguito alla riattivazione del mese di marzo 2015

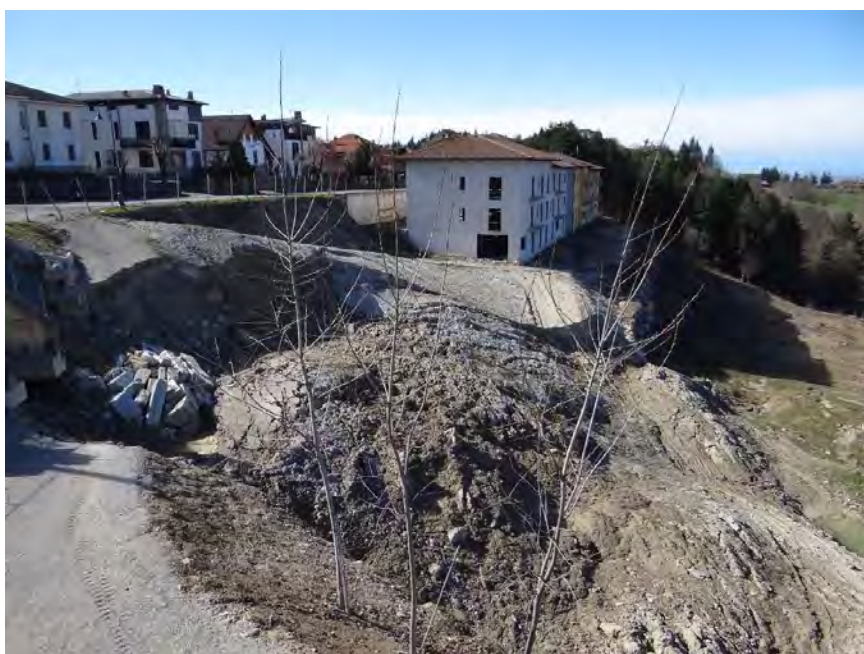
Immagine 08 - 2015/03/30-Deformazione del terreno compreso tra i campi da gioco e la casa di riposo in fase di costruzione a seguito della riattivazione del marzo 2015

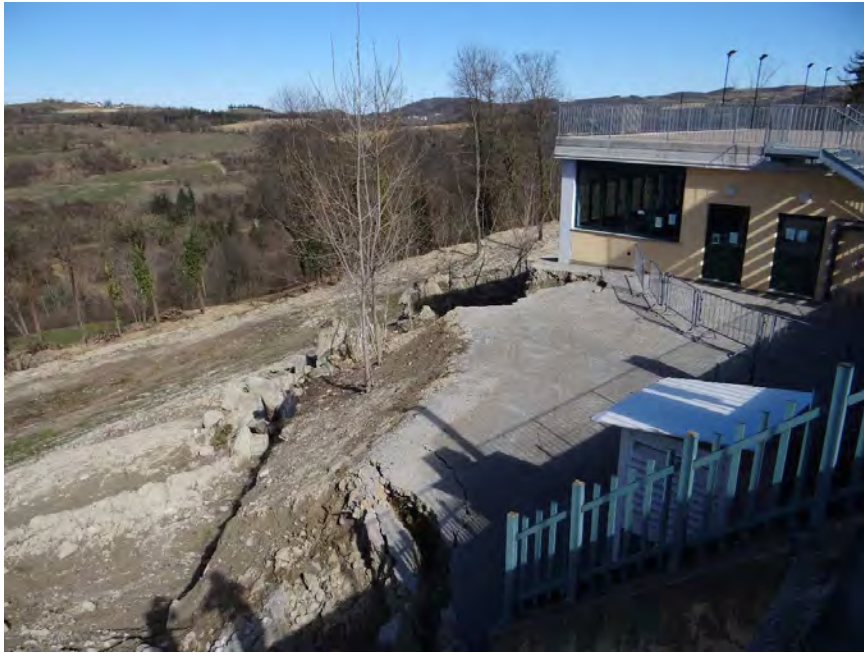
Immagine 09 - 2015/03/30-Coronamento di frana a ridosso delle strutture ricreative

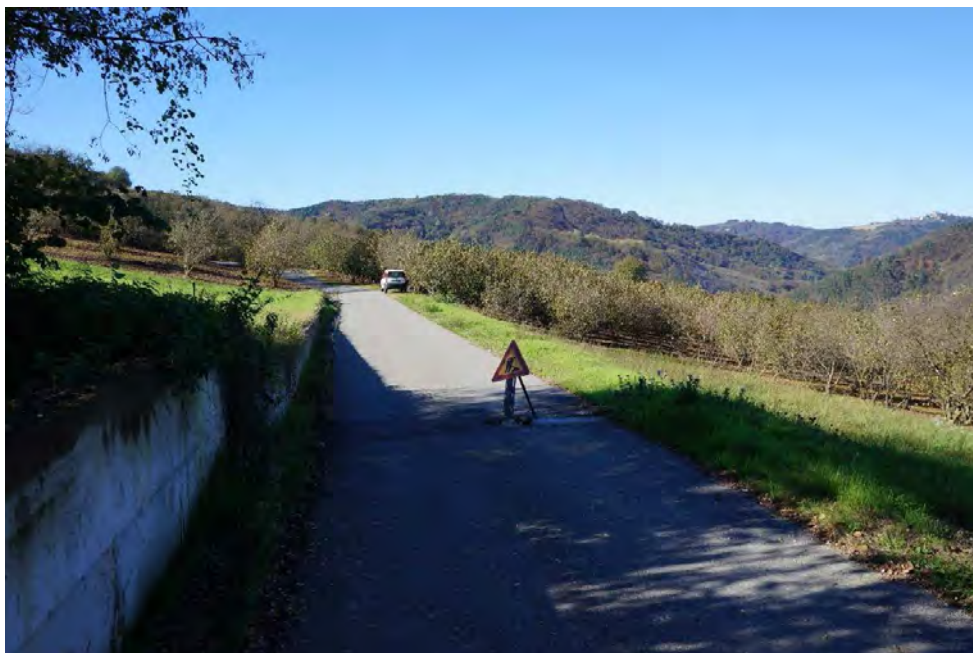
Immagine 01 - 2013/11/06-Strada comunale lesionata in corrispondenza del fianco destro della frana; in secondo piano, a valle della strada dove è presente un nocchieleto, il sito che ospitava la borgata di Vernetta Sottana

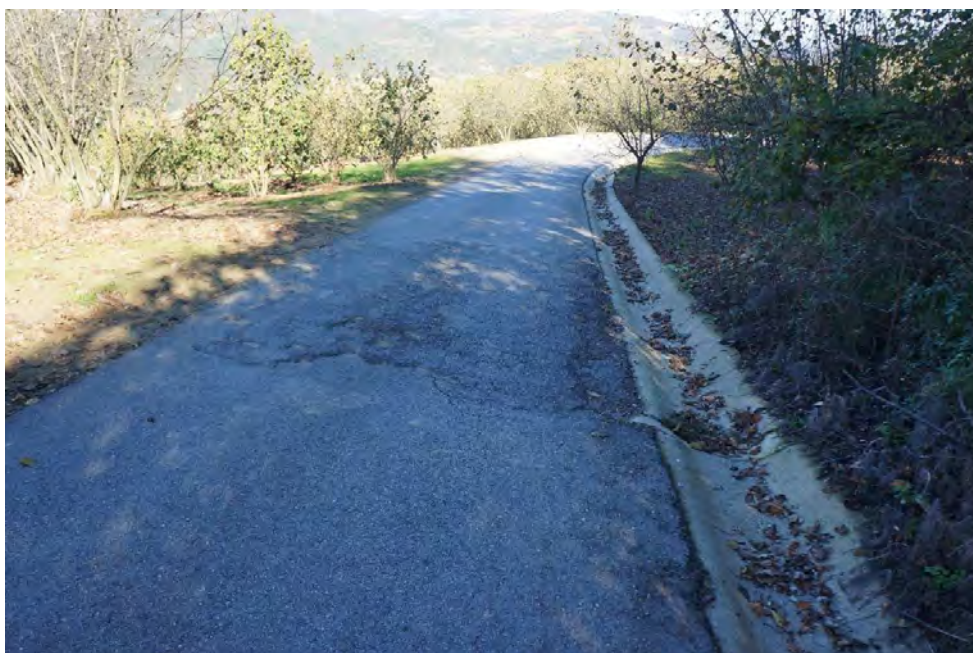
Immagine 02 - 2013/11/06-Strada comunale lesionata in corrispondenza del fianco sinistro della frana; la canaletta in cemento è tranciata e quindi non più funzionante

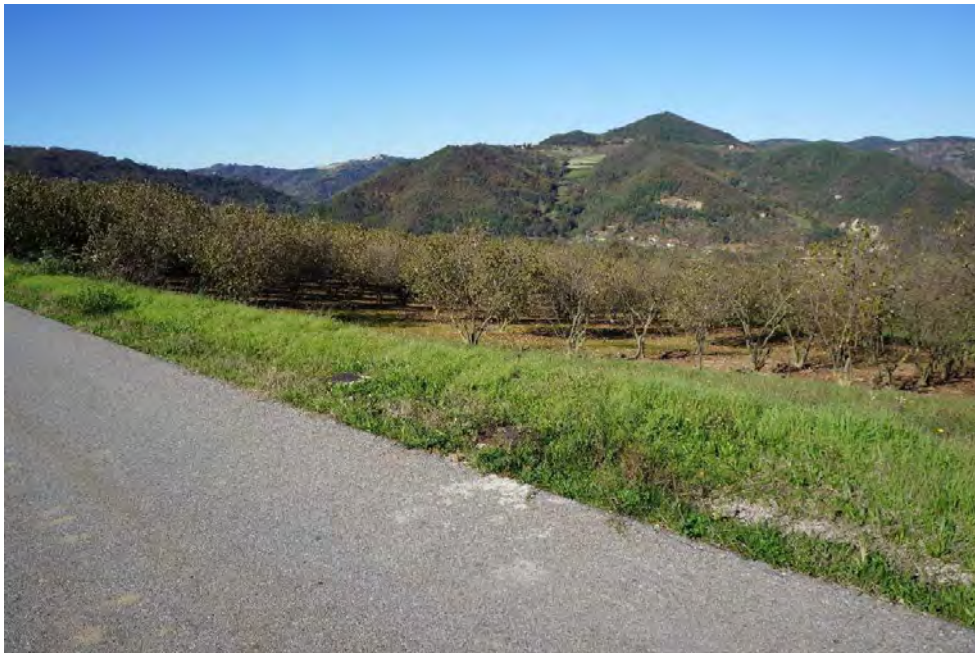
Immagine 03 - 2013/11/06-Probabile ubicazione della borgata di Vernetta Sottana distrutta dalla frana; a margine della strada gli strumenti di monitoraggio I2/10 e P2/10

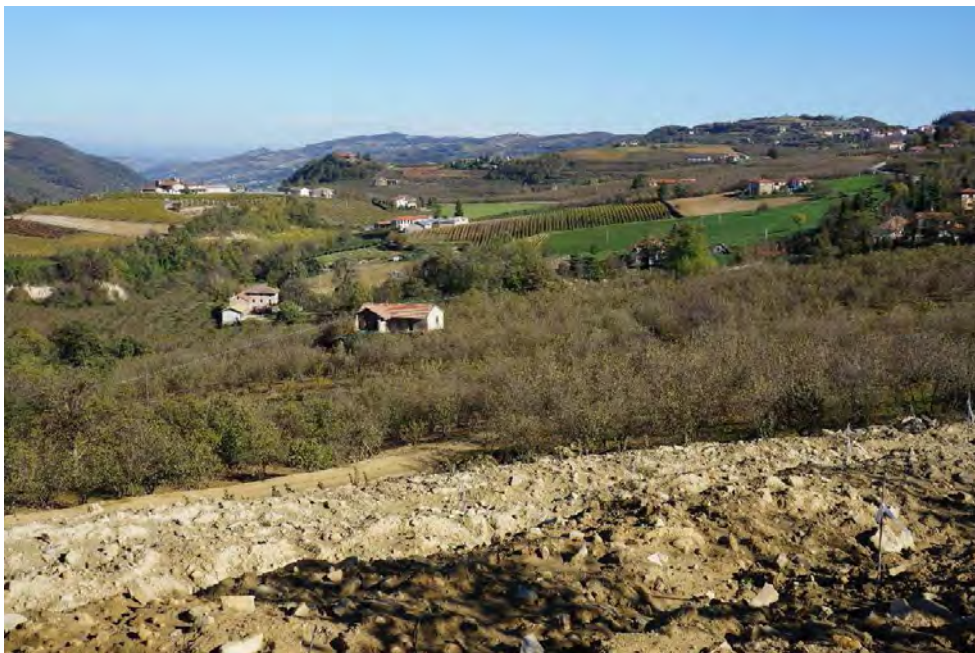
Immagine 04 - 2013/11/06-Quasi al centro della foto l'abitazione isolata ubicata originariamente a valle della borgata di Vernetta Sottana che, per effetto della frana, subì una marcata traslazione verso valle subendo danni minori

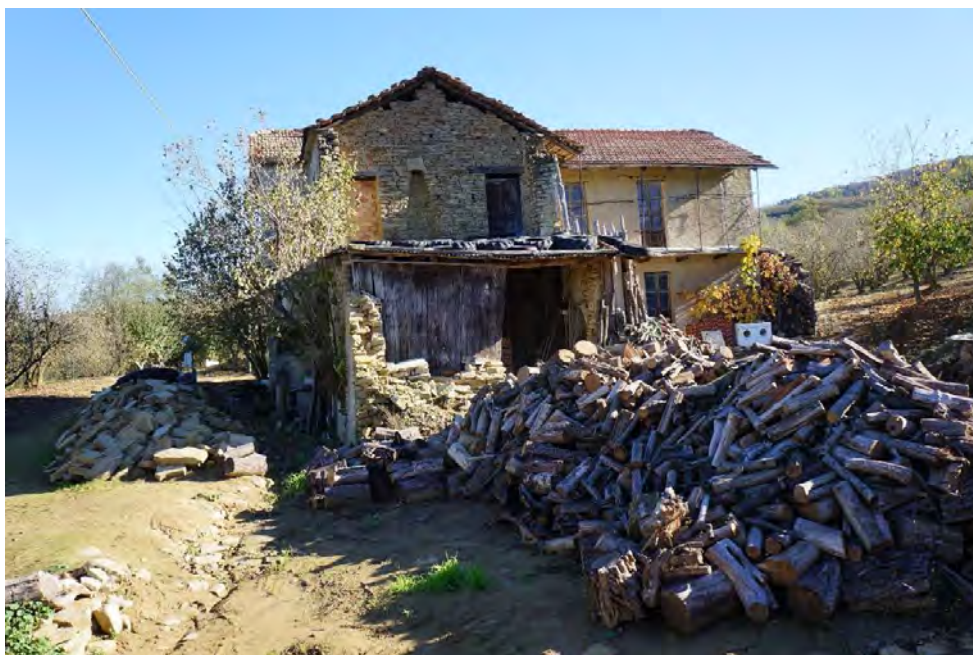
Immagine 05 - 2013/11/06-Abitazione isolata ubicata originariamente a valle della borgata di Vernetta Sottana che, per effetto della frana, subì una marcata traslazione verso valle subendo danni minori

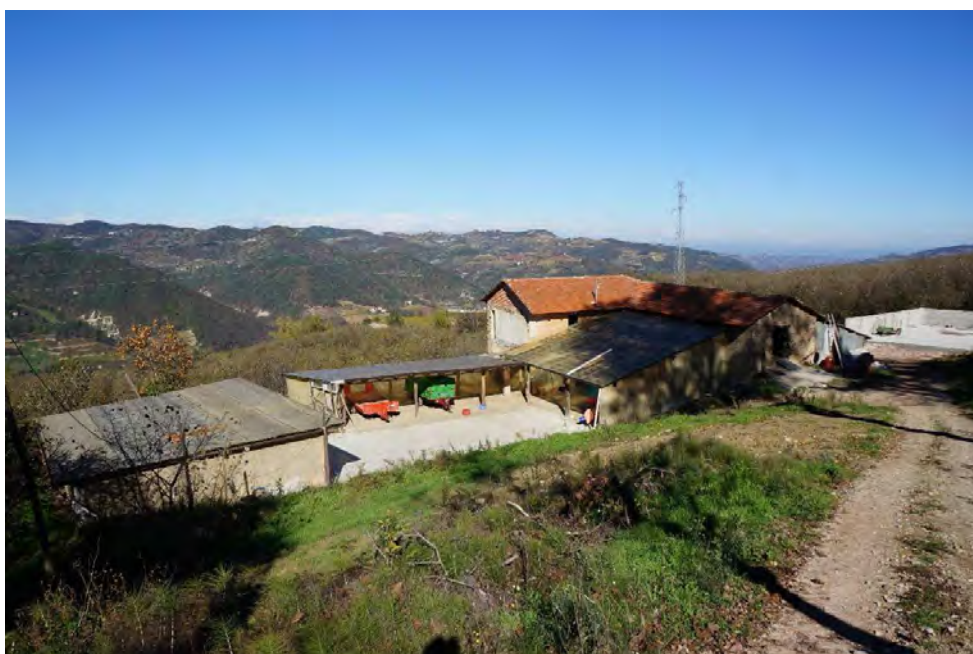
Immagine 06 - 2013/11/06-Abitazione isolata ubicata immediatamente a valle del coronamento in destra idrografica, abbandonata a causa dei pesanti danni subiti a seguito dell'attivazione della frana; la zona è monitorata dall'inclinometro I3

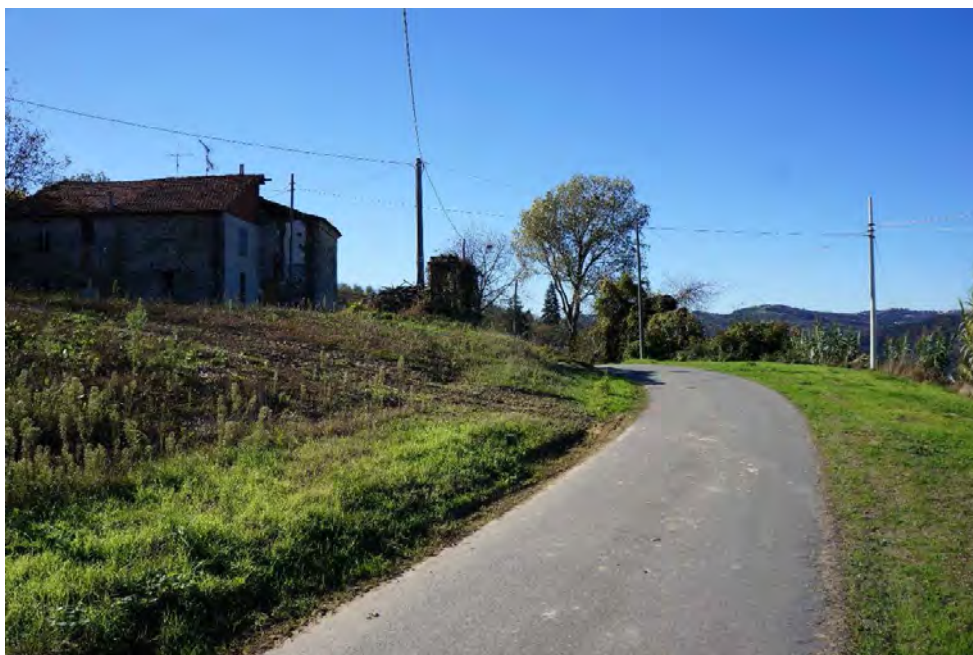
Immagine 07 - 2013/11/06-Il coronamento della frana del 1936, in destra idrografica, asportò il tratto della strada comunale in prossimità dei pali della luce; la casa in foto venne coinvolta dall'attivazione del 1972

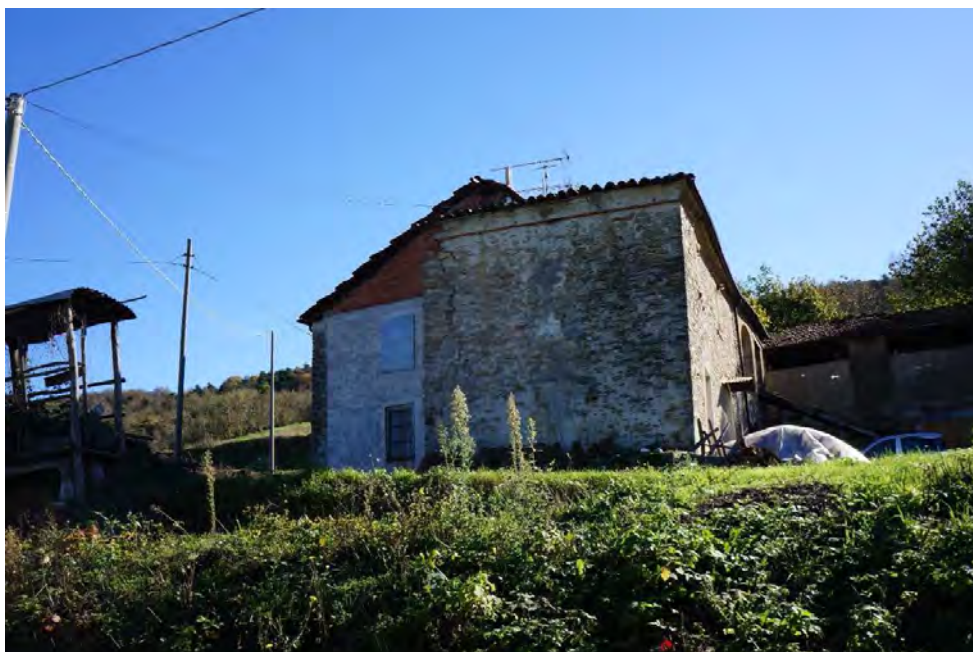
Immagine 08 - 2013/11/06-Abitazione isolata ubicata a monte del coronamento della frana del 1936, in destra idrografica, lesionata dall'attivazione del 1972.

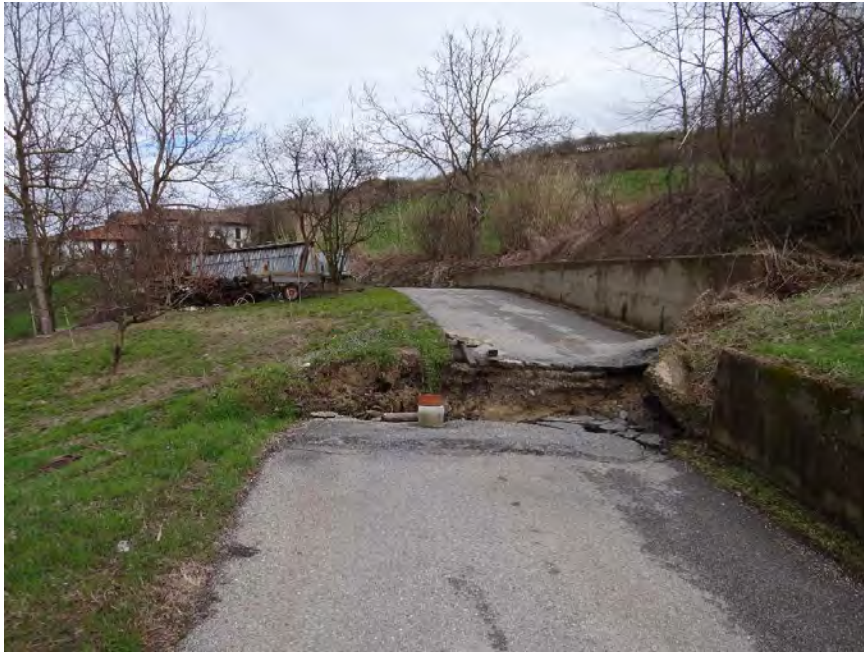
Immagine 09 - 2015/03/26-Taglio sulla strada comunale in corrispondenza del fianco destro

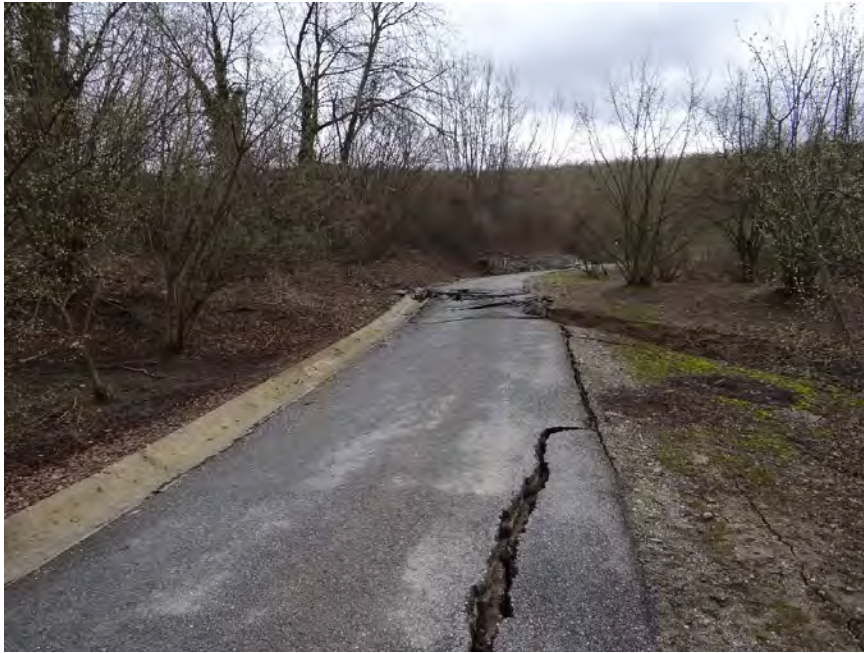
Immagine 11 - 2015/03/26-Taglio sulla strada comunale in corrispondenza del fianco sinistro

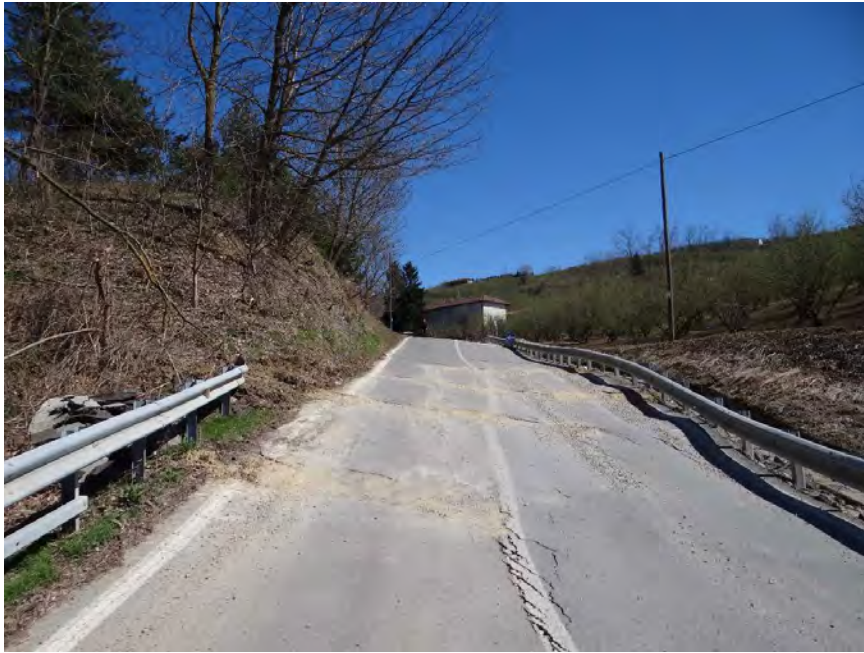
Immagine 13 - 2015/03/30-Deformazione della strada provinciale in prossimità del fianco destro

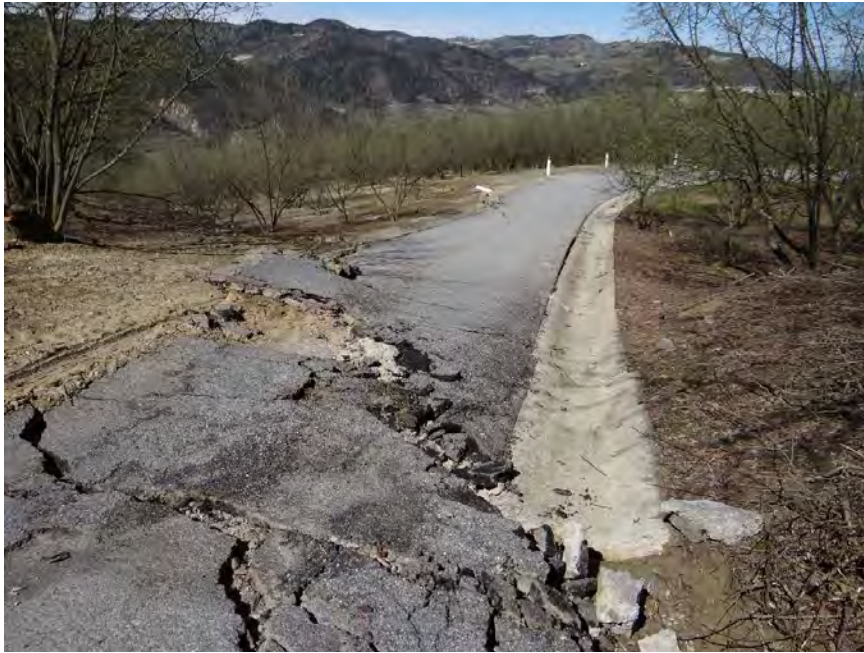
Immagine 15 - 2015/03/30-Taglio sulla strada comunale in corrispondenza del fianco sinistro

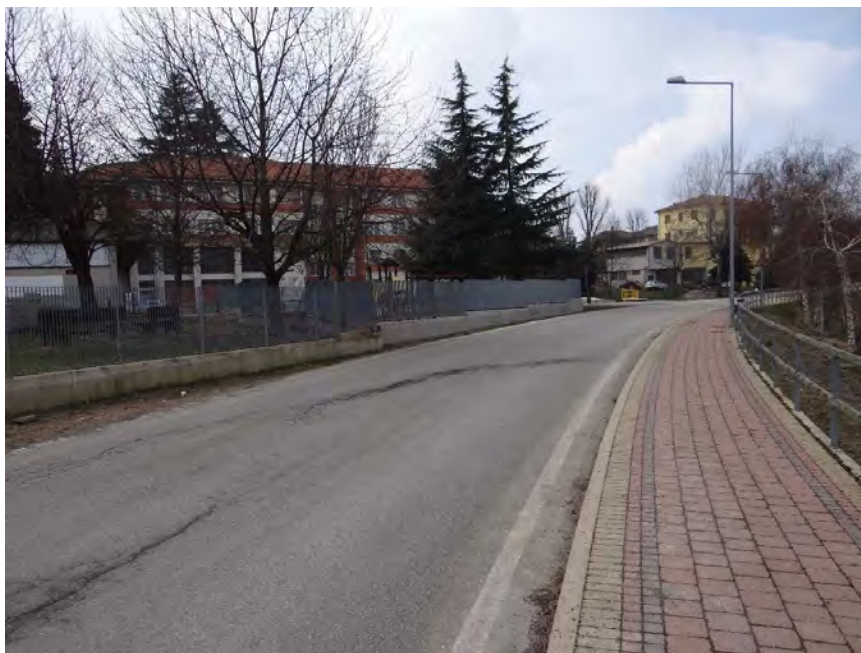
Immagine 01 - 2013\_03\_13-Lesione attuale del manto stradale che ricalca approssimativamente il coronamento del 1994

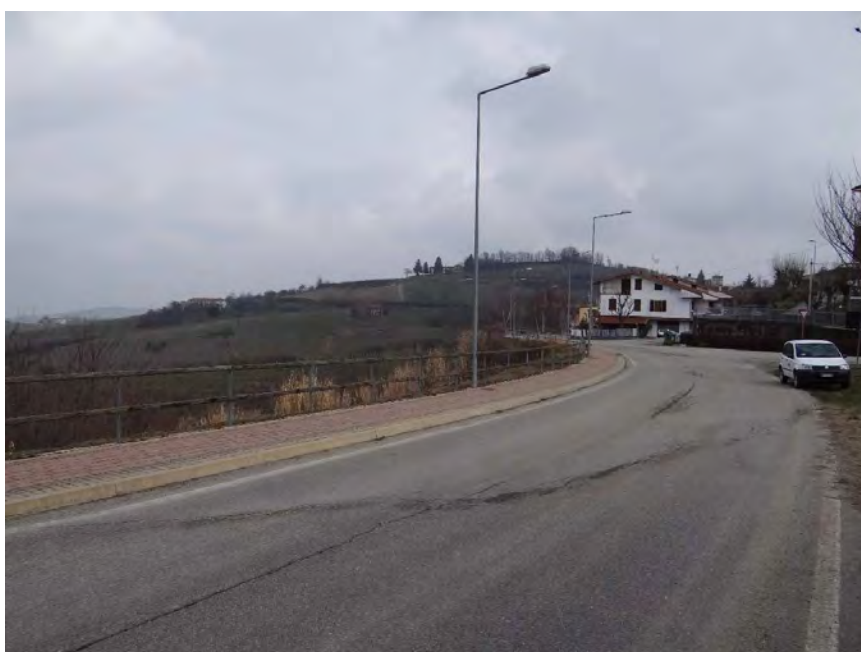
Immagine 02 - 2013\_03\_13-Lesione attuale del manto stradale che ricalca approssimativamente il coronamento del 1994

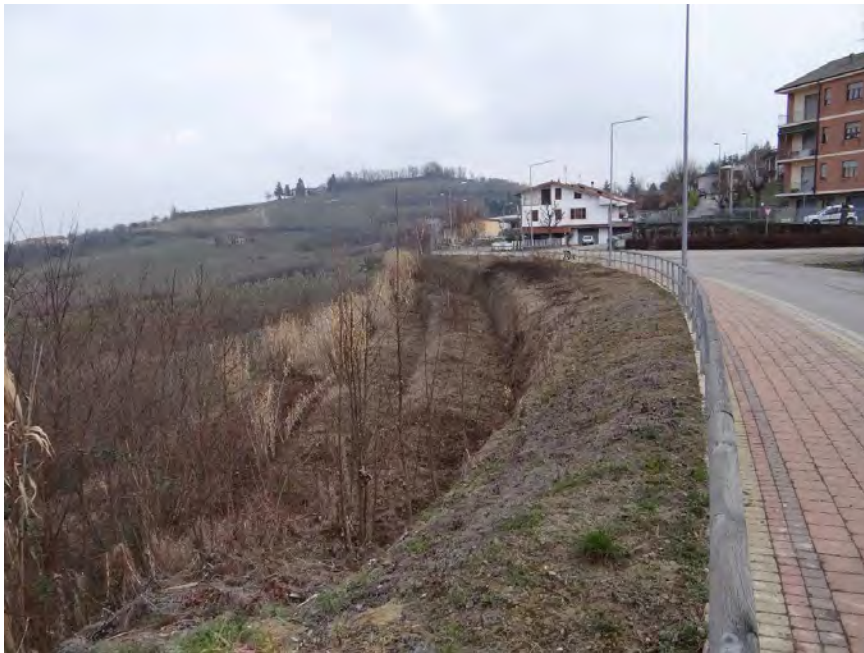
Immagine 03 - 2013\_03\_13-Opere di sostegno realizzate a valle della strada

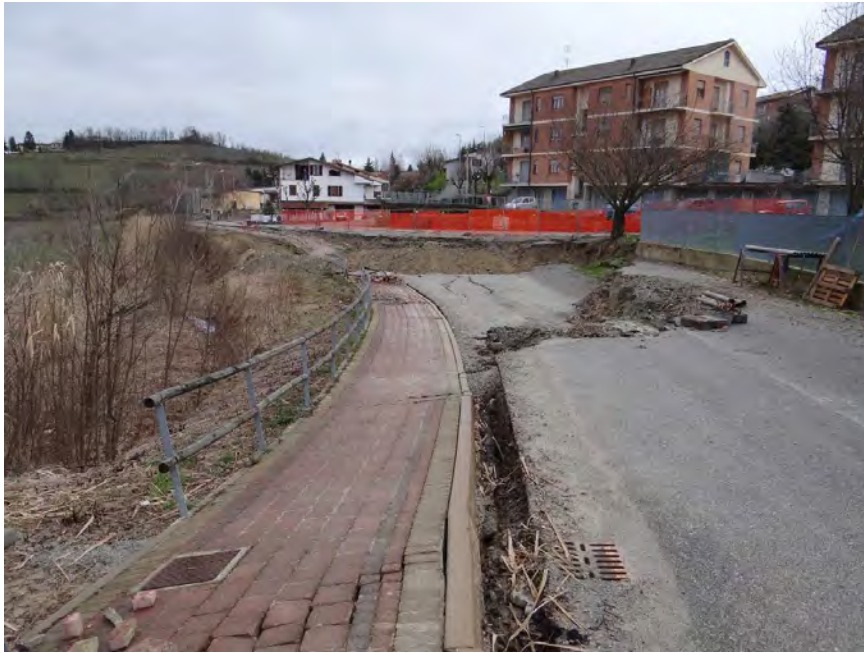
Immagine 07 - 2015\_03\_26-Coronamento di frana, fotografia scattata guardando verso est

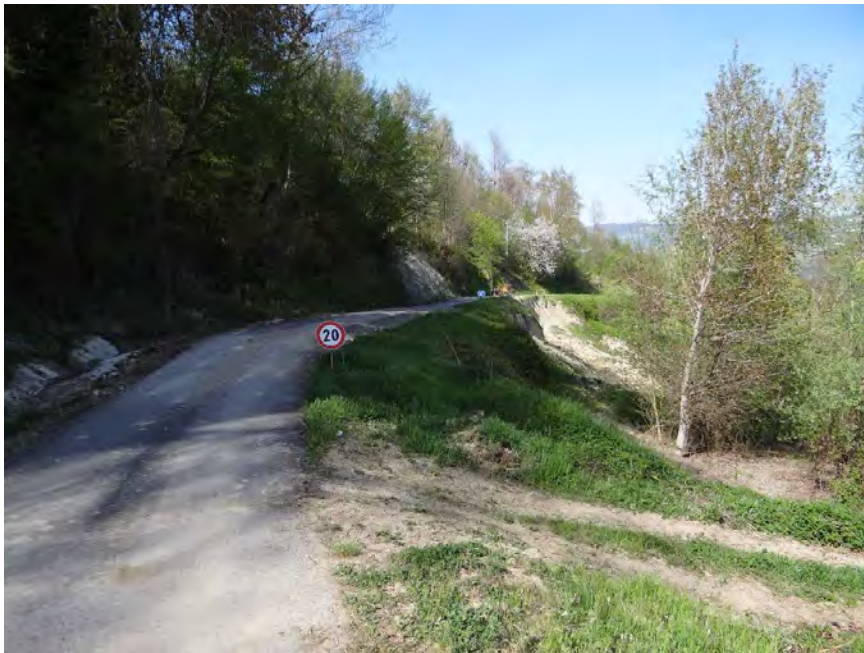
Immagine 03 - 2015/04/15-Zona interessata dalla riattivazione del mese di marzo del 2015

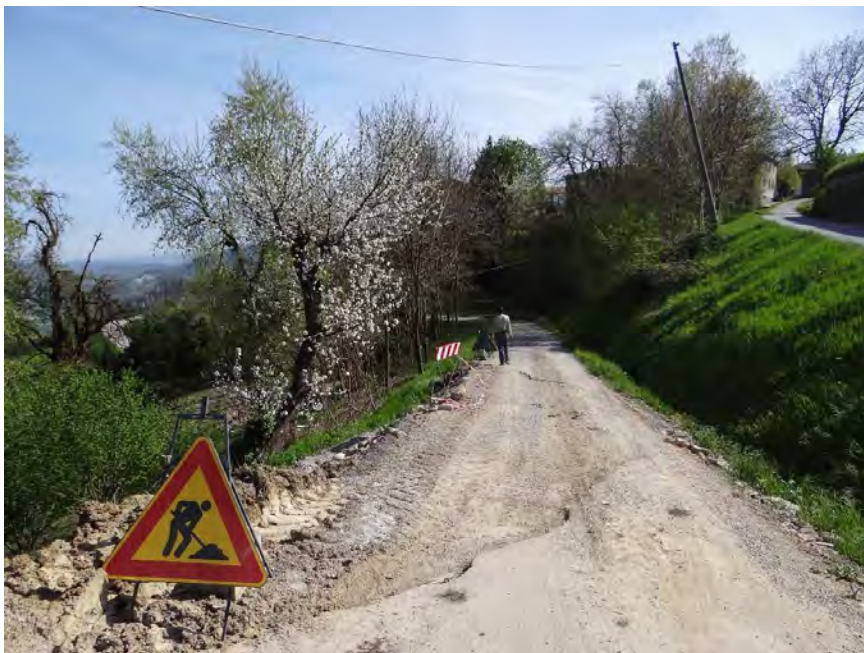
Immagine 04 - 2015/04/15-Coronamento della frana sviluppatasi a marzo 2015 impostato sulla strada comunale comunale nei pressi dell'incrocio compreso tra Noceto Sopr. e Noceto Sott.

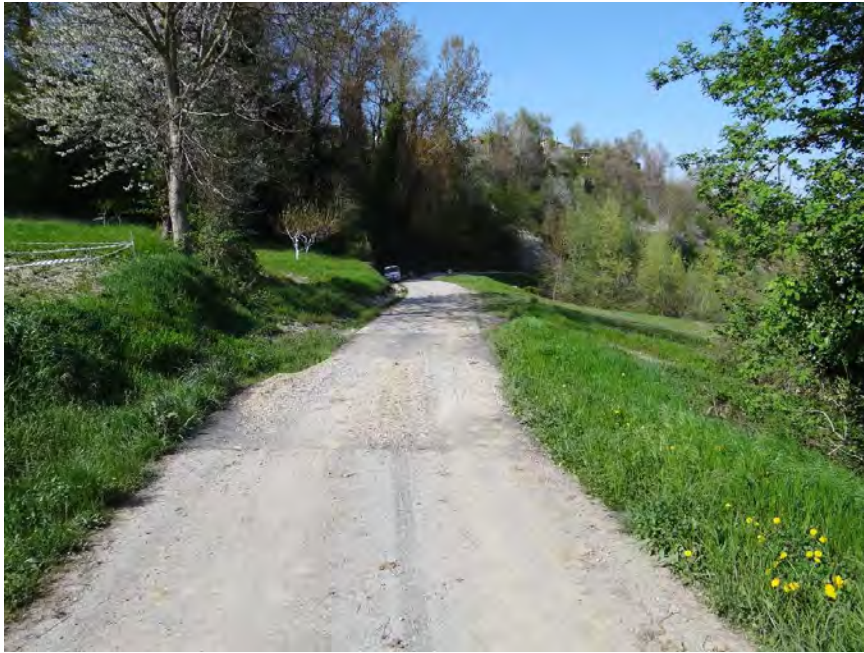
Immagine 05 - 2015/04/15-Taglio del ramo inferiore della strada comunale per effetto della frana con coronamento sul ramo superiore (vedi foto precedente)

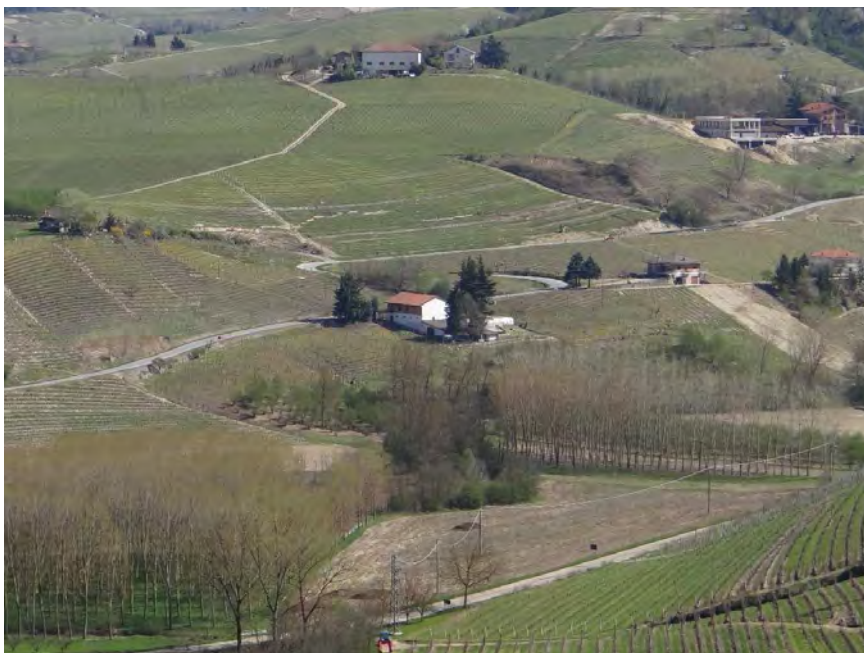
Immagine 01 - 2015/04/08-Panoramica del settore di versante interessato dalla frana; al centro dell'immagine l'abitazione che per effetto del movimento ha subito serie lesioni strutturali

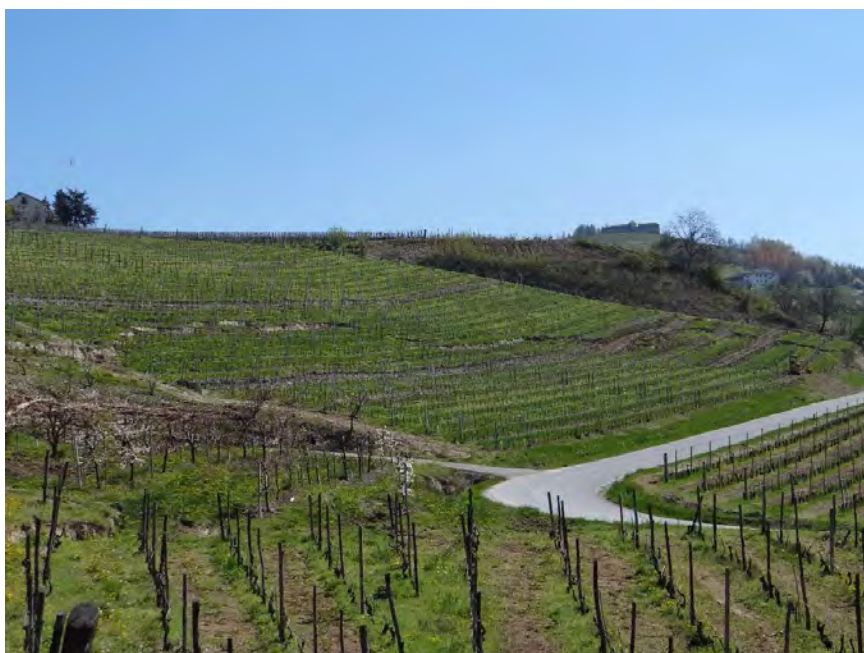
Immagine 02 - 2015/04/08-Settore sinistro del coronamento di frana

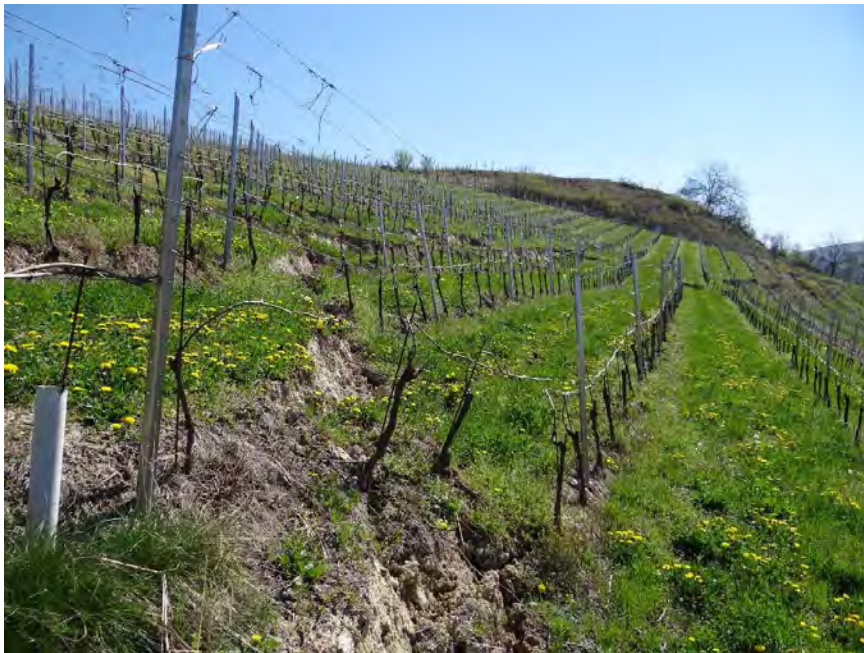
Immagine 03 - 2015/04/08-Coronamento di frana nel settore centrale

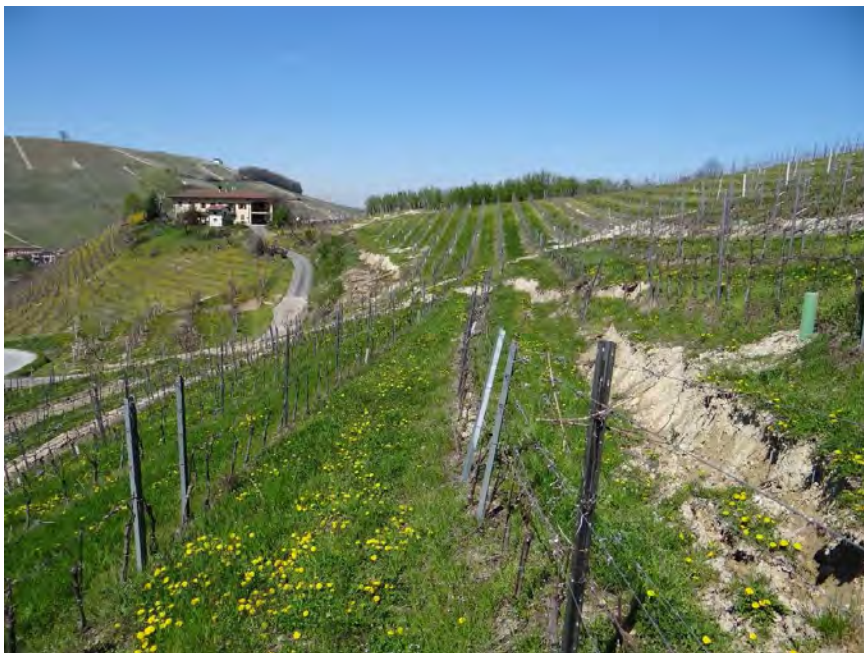
Immagine 04 - 2015/04/08-Settore destro del coronamento di frana

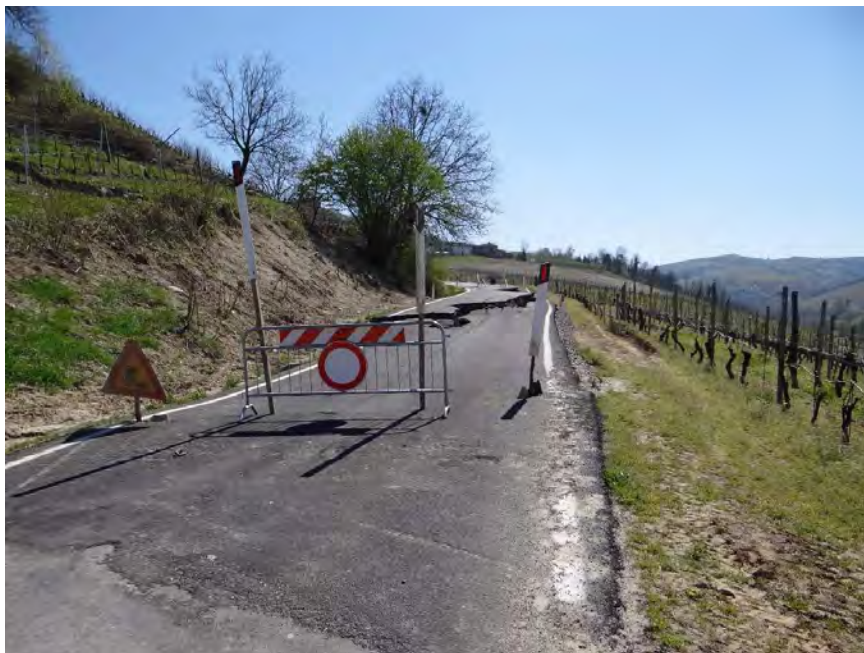
Immagine 05 - 2015/04/08-Strada Provinciale resa intransitabile per effetto del movimento franoso in corrispondenza del fianco sinistro

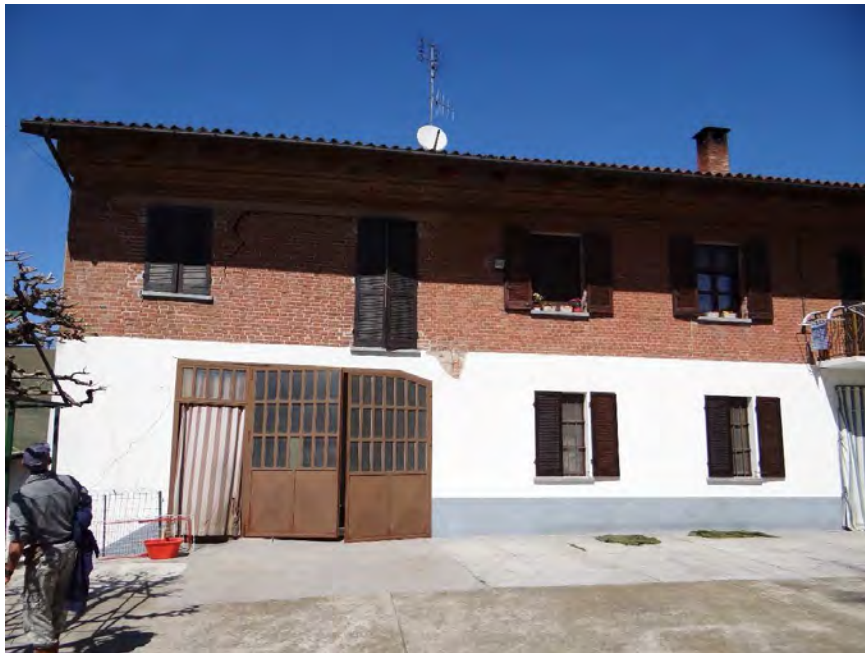
Immagine 07 - 2015/04/08-Facciata settentrionale dell'abitazione danneggiata dal movimento franoso

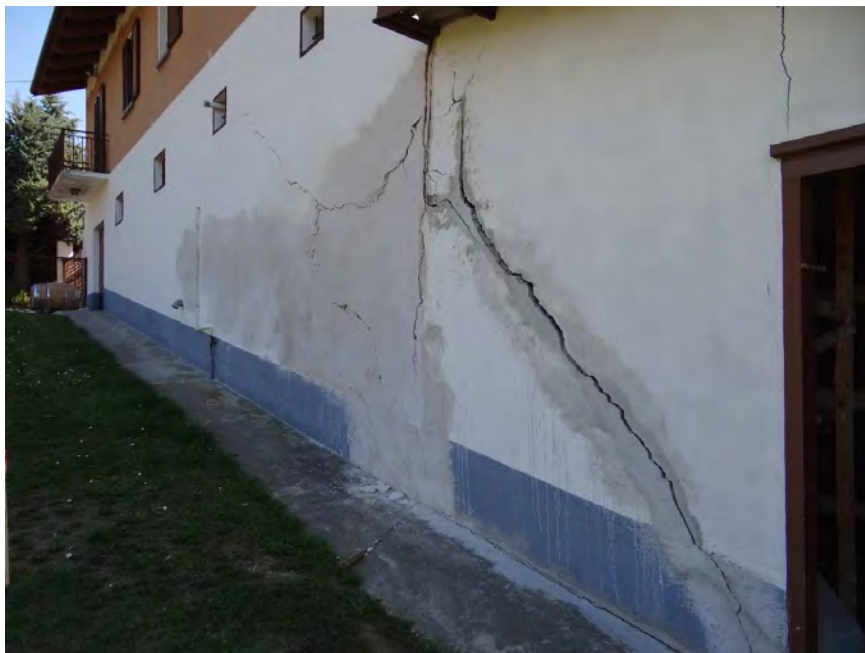
Immagine 08 - 2015/04/08-Facciata meridionale dell'abitazione danneggiata dal movimento franoso
