## **ALLEGATO 3**

Schede SIFRAP di secondo livello e attività della *Rete regionale di Controllo dei Movimenti Franosi*, a cura del Dipartimento tematico Geologia e Dissesti di Arpa Piemonte

## **ATTIVITÀ DI RILIEVO E ANALISI DI ALCUNE FRANE INNESCATESI NEL PERIODO INVERNALE/PRIMAVERILE DELL'ANNO 2015 NEL TERRITORIO CUNEESE**

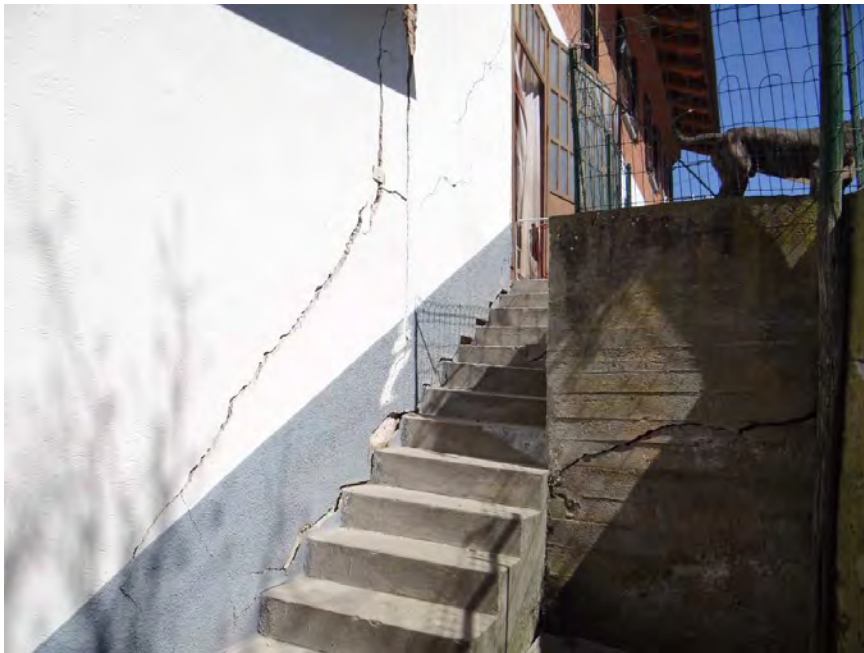
Immagine 09 - 2015/04/08-Scala di raccordo tra il piazzale e l'interrato sul lato settentrionale dell'abitazione danneggiata dal movimento franoso

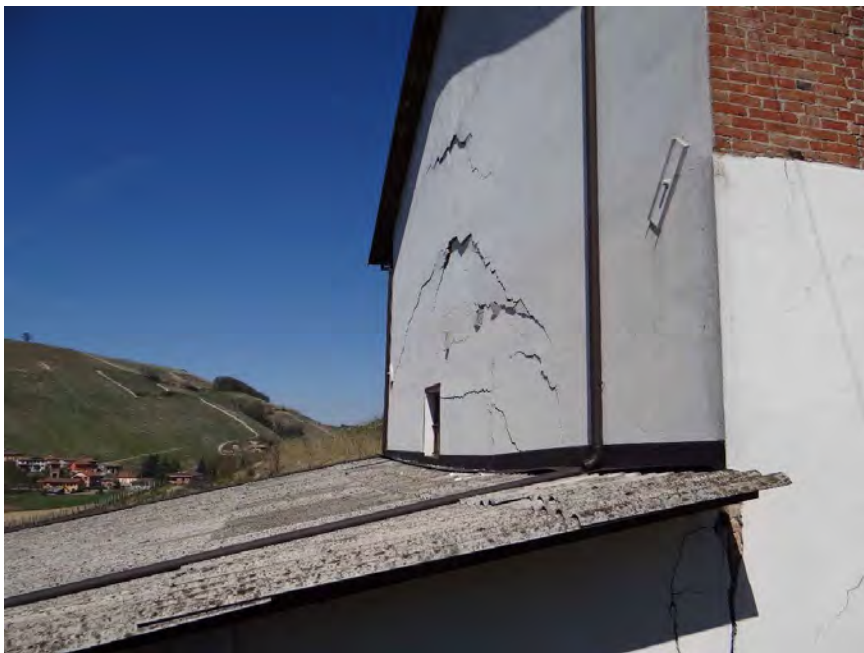
Immagine 10 - 2015/04/08-Facciata orientale dell'abitazione danneggiata dal movimento franoso

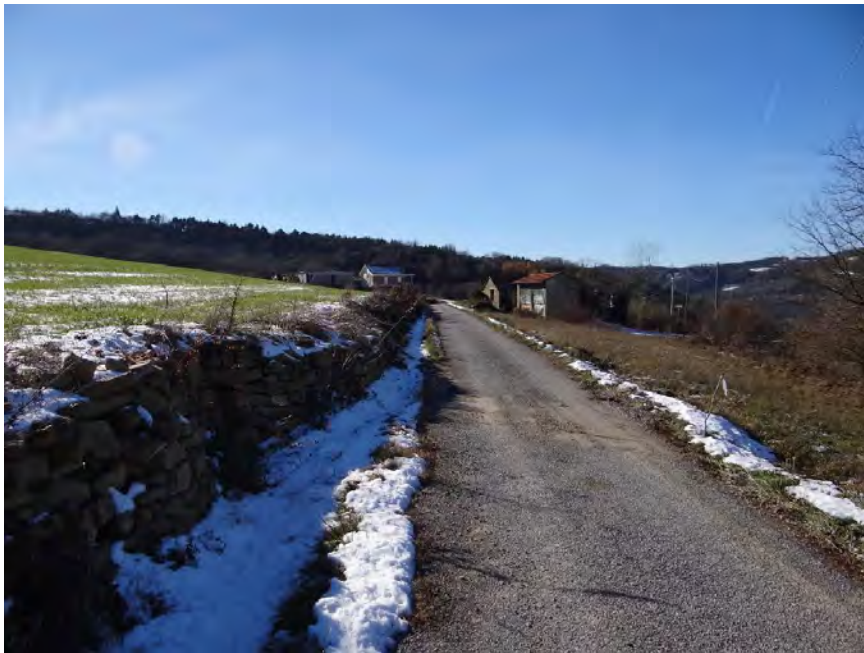
Immagine 03 - 2013/12/04-Sulla destra, a fianco della strada, la cascina seriamente danneggiata dal movimento del 1972; sulla sinistra l'abitazione costruita successivamente. Si noti il muretto in pietre deformato e la lesione della strada verificatasi nel 2013

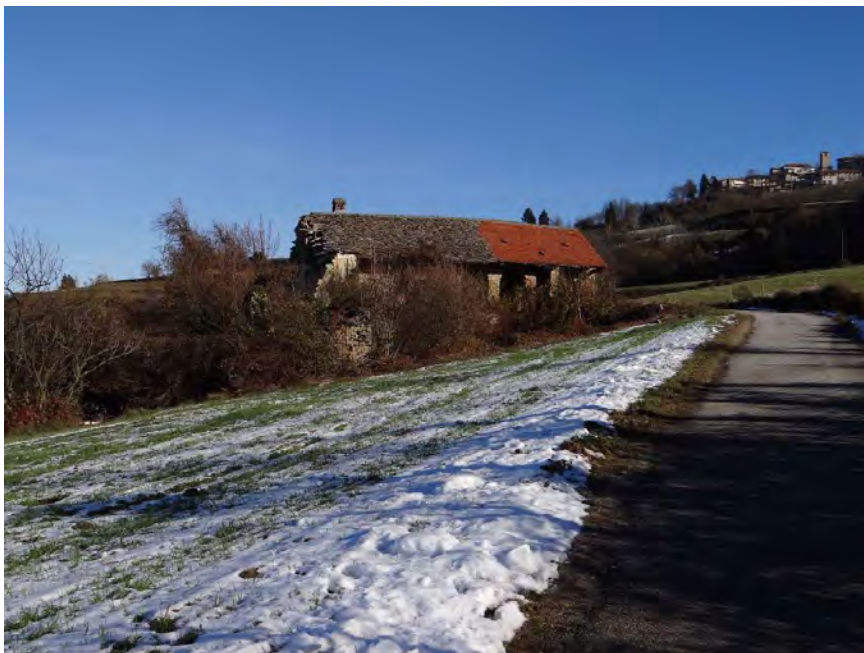
Immagine 04 - 2013/12/04-Cascina gravemente danneggiata dal movimento franoso dl 1972, ubicata in prossimità del suo fianco sinistro

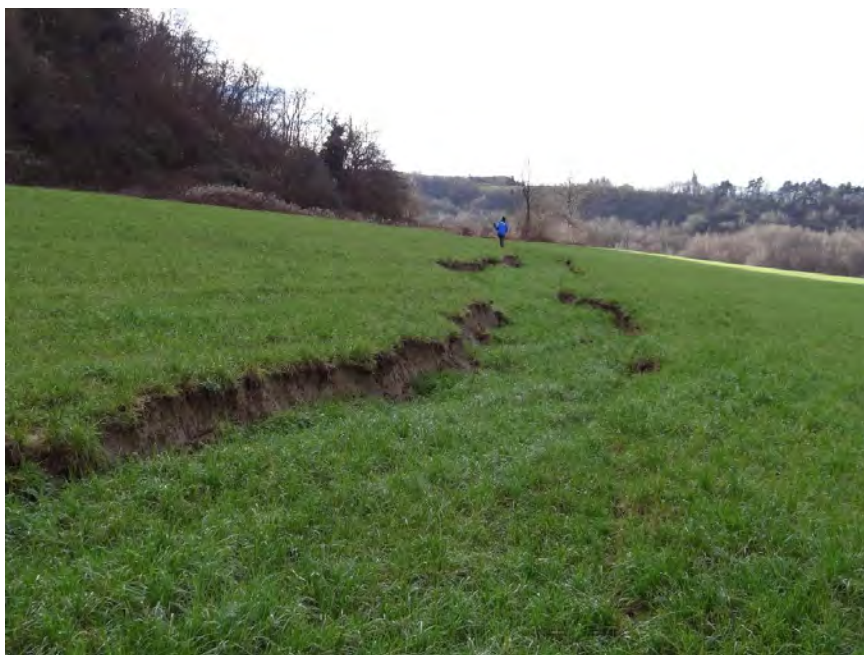
Immagine 07 - 2014/12/18-Riattivazione del tardo autunno 2014, coronamento in destra orografica

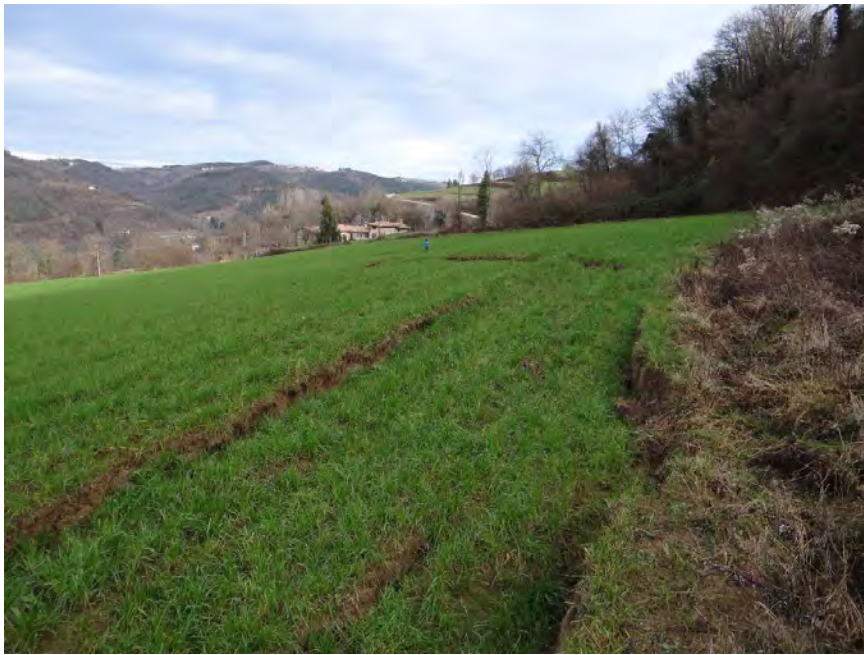
Immagine 09 - 2014/12/18-Riattivazione del tardo autunno 2014, coronamento in sinistra orografica

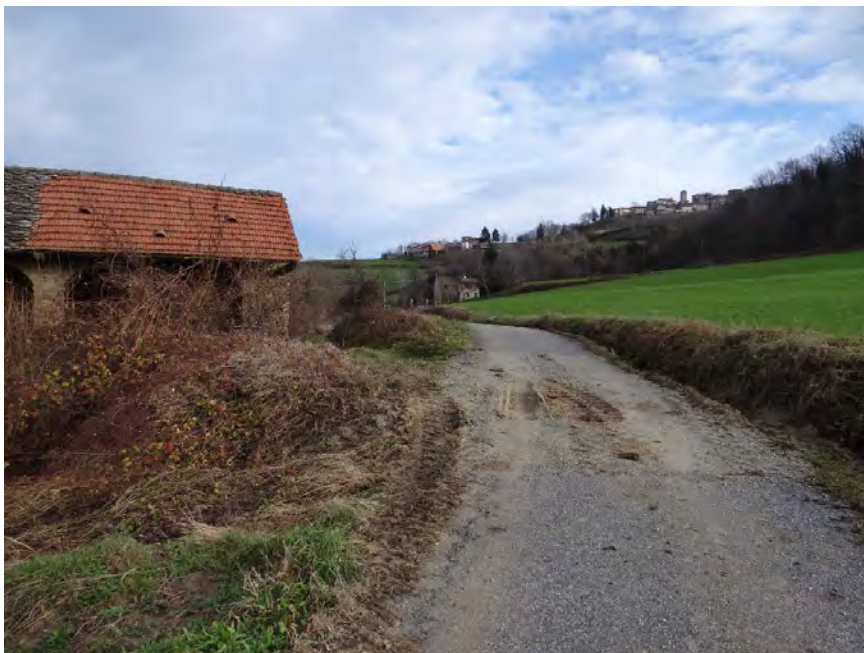
Immagine 10 - 2014/12/18-Riattivazione del tardo autunno 2014, taglio sulla strada nei pressi del nucleo diroccato di Case Bozzi

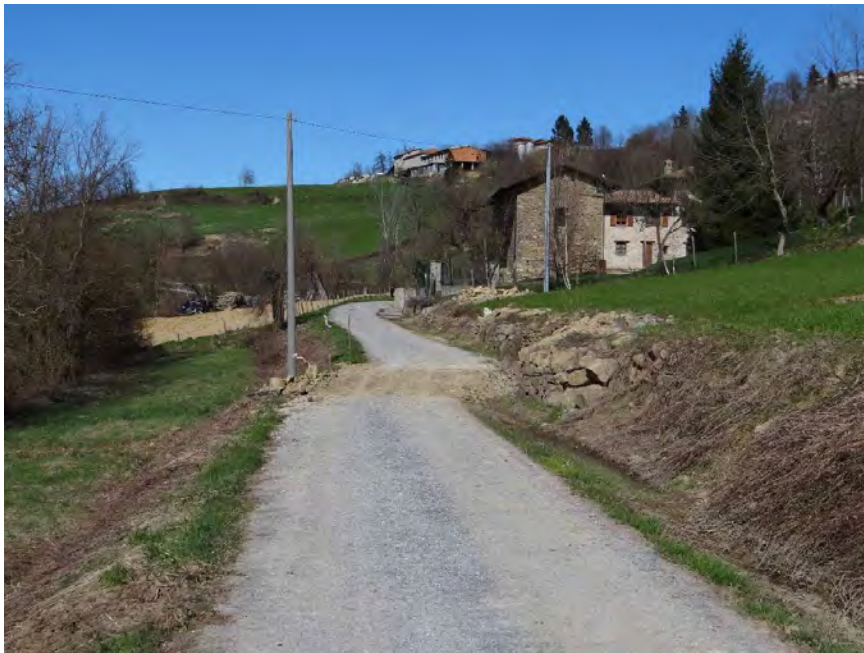
Immagine 11 - 2015/03/30-Riattivazione del marzo 2015, deformazione della strada comunale in corrispondenza del fianco destro

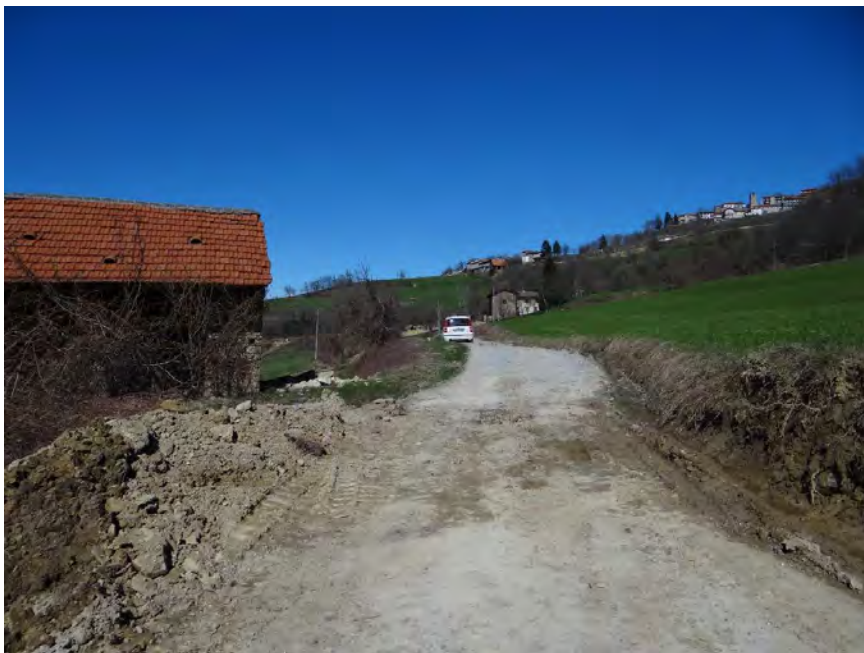
Immagine 12 - 2015/03/30-Riattivazione del marzo 2015, deformazione della strada comunale in corrispondenza del fianco sinistro; sulla sinistra l'abitazione coinvolta

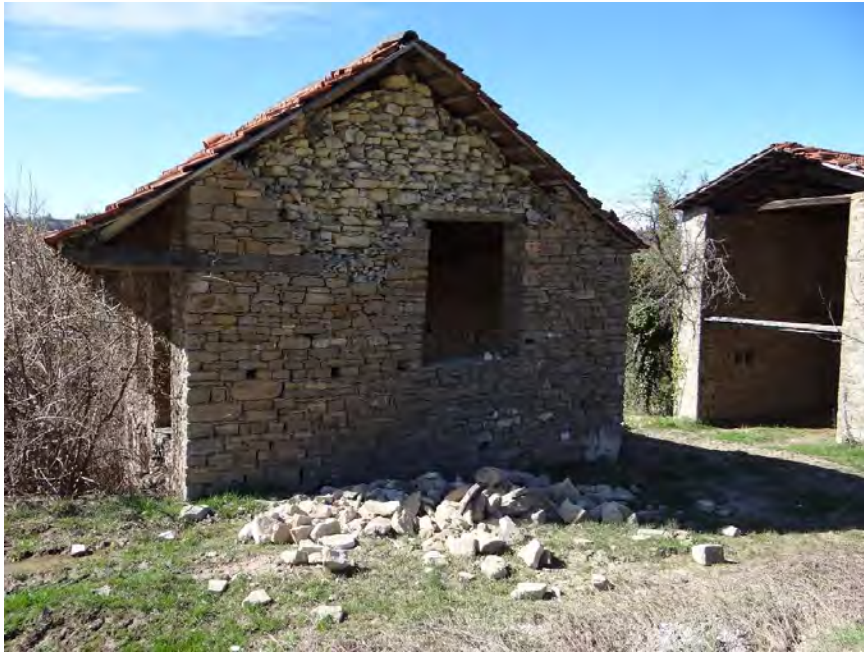
Immagine 13 - 2015/03/30-Riattivazione del marzo 2015, crollo parziale del muro portante a causa del movimento gravitativo

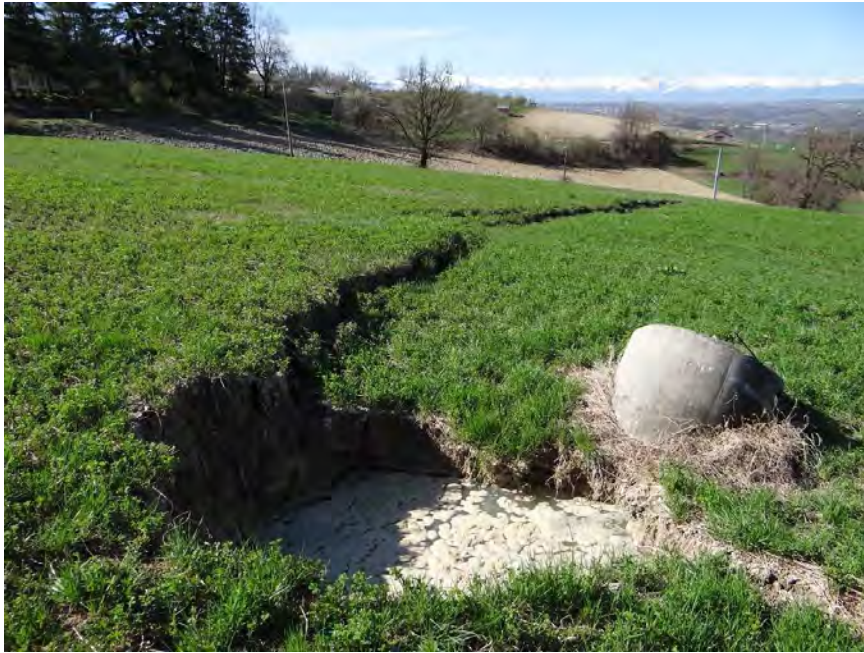
Immagine 03 - 2015/03/30-Settore sommitale del coronamento; poszzo distrutto e formazione di una cavità

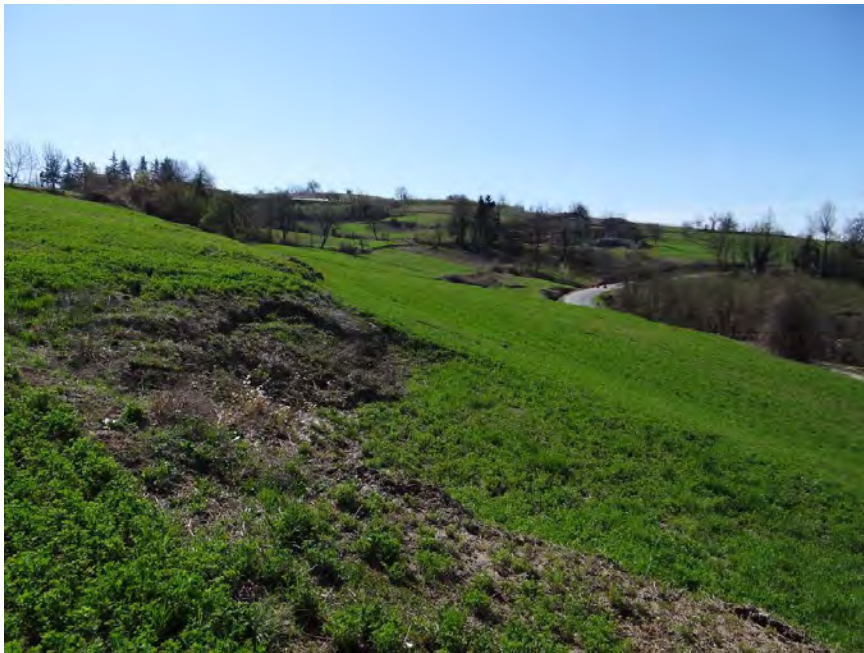
Immagine 05 - 2015/03/30-Rigonfiamenti al piede settentrionale del fenomeno franoso

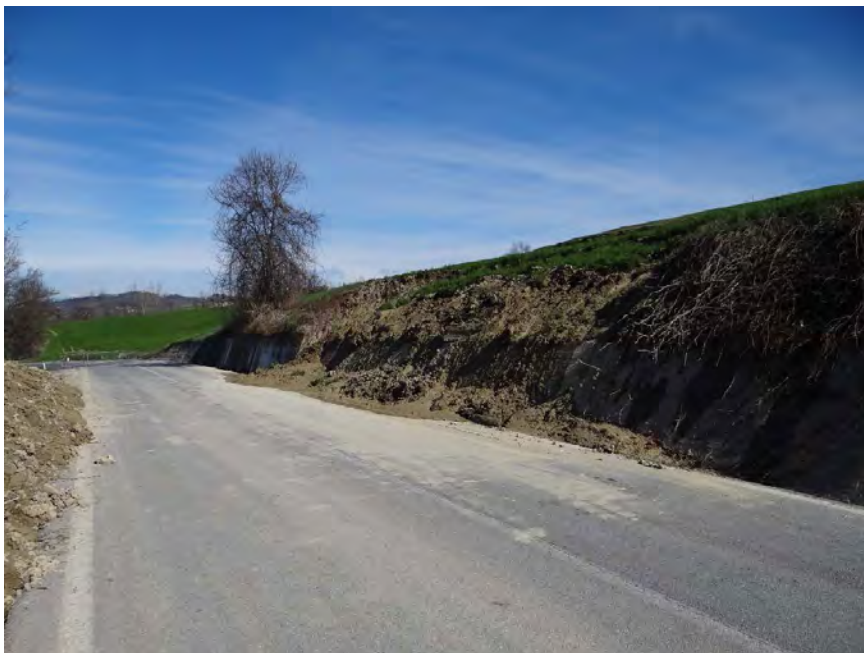
Immagine 06 - 2015/03/30-Tratto della strada provinciale interessato da accumulo di terra per effetto del movimento franoso

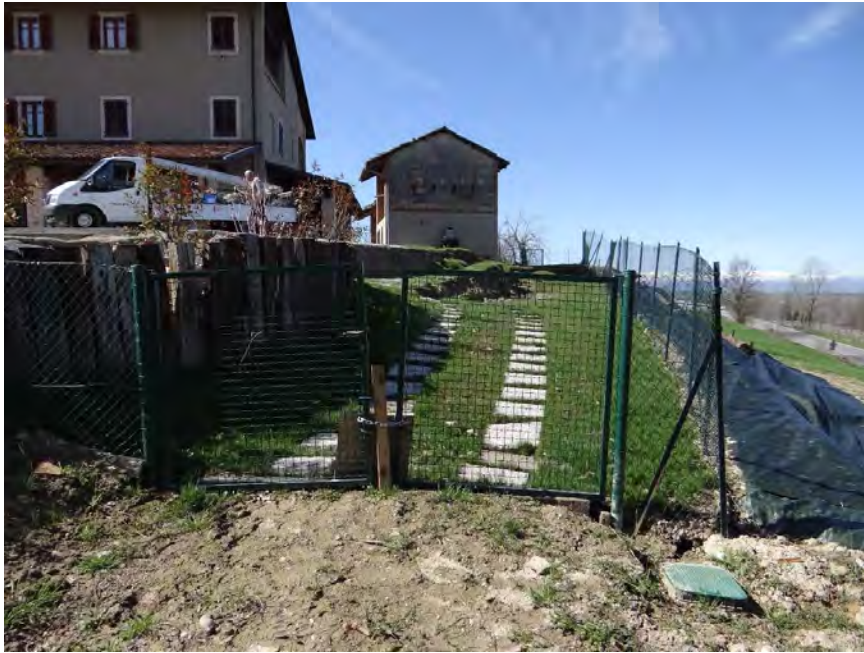
Immagine 03 - 2015\_03\_30-Danni alle pertinenze della Cascina Baricalino

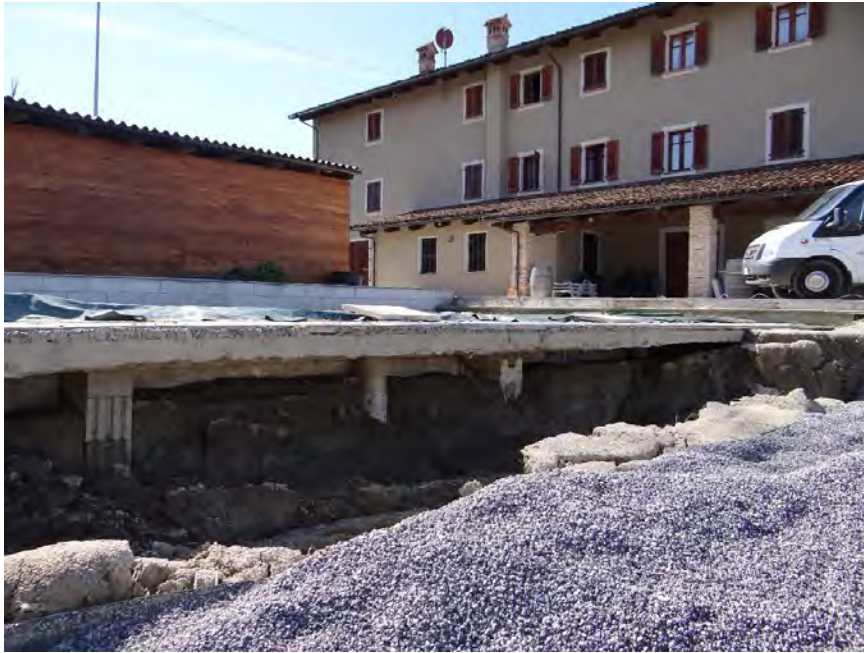
Immagine 05 - 2015\_03\_30-Sottoscalzamento della piscina

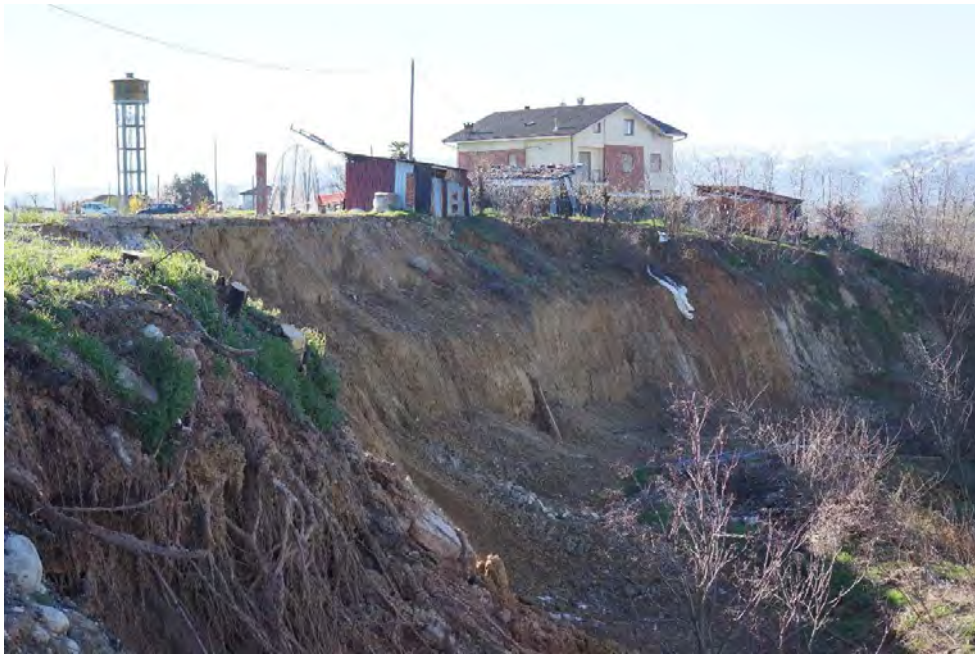
Immagine 03 - 2015/03/31-Particolar della scarpata di frana; sono evidenti le strutture minacciate pertinenti all'abitazione
