**REGIONE  
PIEMONTE**

## **EVENTO ALLUVIONALE DEL MARZO 2015**

### **Schede dissesti**

**Integrazione al rapporto di evento del 21/4/2015**

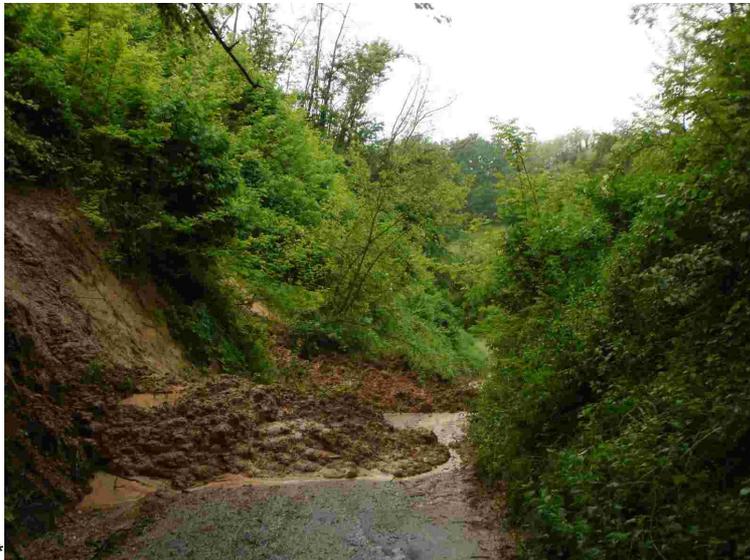
Codice\_Danno:10690  
Gravità:funzionale medio  
Oggetto del danno: viabilità - strada comunale  
Feriti:0  
Vittime:0  
Descrizione del Danno:  
Sede stradale invasa da materiale terroso

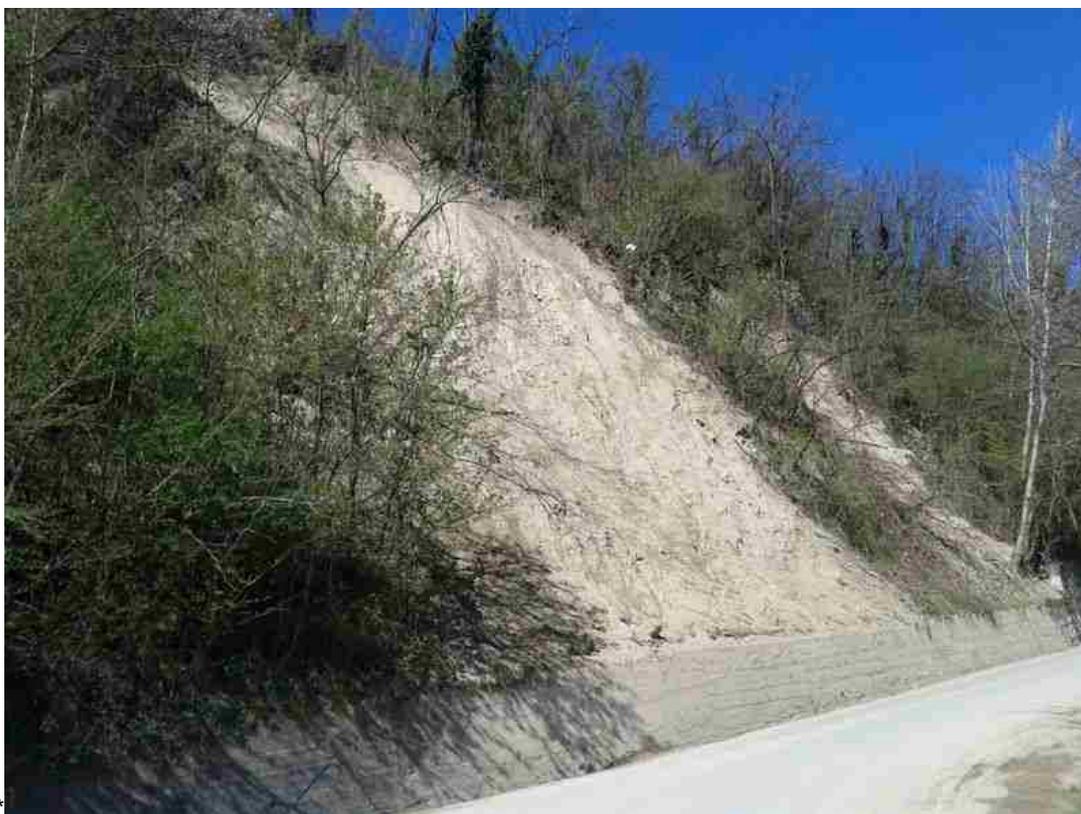
Descrizione del Processo:  
Frana superficiale da scarpata di controripa

Codice\_Danno:10692  
Gravità:funzionale lieve  
Oggetto del danno: viabilità - strada comunale  
Feriti:0  
Vittime:0  
Descrizione del Danno:  
Sede stradale invasa da materiale terroso

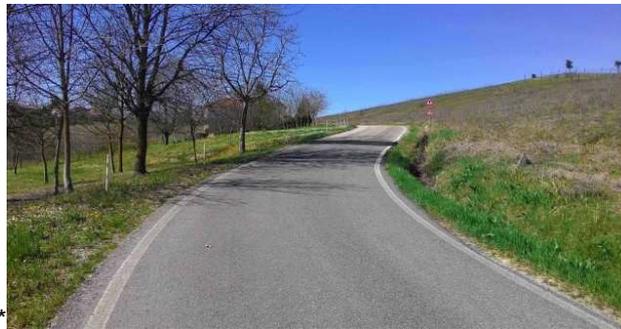
Descrizione del Processo:  
Movimento franoso

Sede stradale lesionata

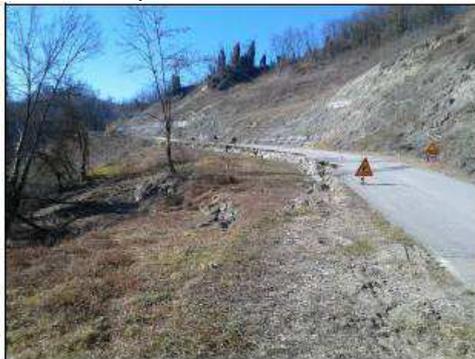
In occasione dell'evento di marzo, la s.c. Govone, è stata fortemente lesionata da un fenomeno franoso ascrivibile, nella parte a monte, ad una colata lenta su substrato argilloso; il fronte è ampio oltre 100 m. Il fenomeno è attivo da alcuni anni e periodicamente in occasione di precipitazioni significative subisce riattivazioni tali da ampliare il fronte e causare danni funzionali e strutturali alla sottostante s.c. con conseguente chiusura che si protrae per tempi medio-lunghi. In occasione dell'evento di marzo anche la porzione a valle della s.c. si è scollata.

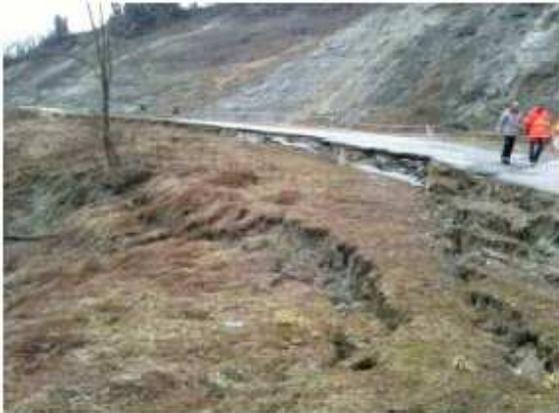
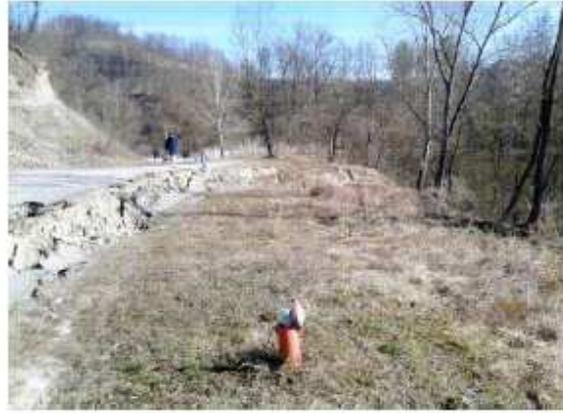
Codice\_Danno:10709  
Gravità:strutturale  
Oggetto del danno: viabilità - strada comunale  
Feriti:0  
Vittime:0  
Descrizione del Danno:  
Sede stradale dislocata

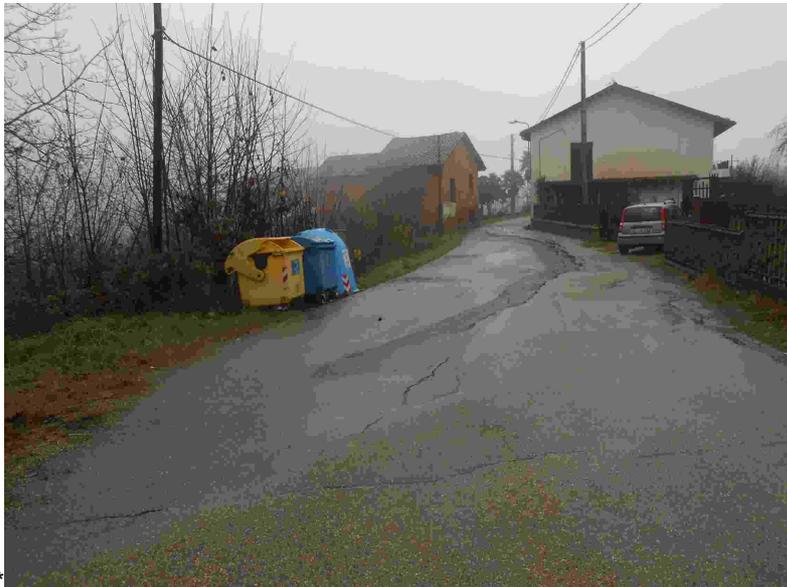
Riattivazione di movimento rotazionale già segnalato nel novembre 2014

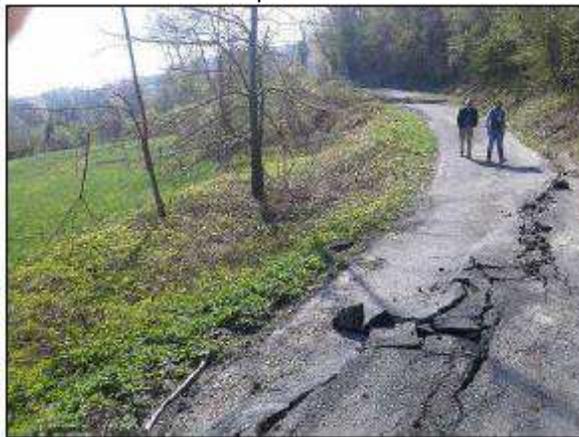
Strada Vecchia Castandonne; i movimenti si sono sviluppati lungo un versante storicamente interessato da forme di frana per scivolamento planare. Quanto osservato, tuttavia, sembra indicare più che un fenomeno planare in senso stretto, un fenomeno di traslazione delle coltri superficiali all'interno di un insieme di materiali disarticolati a seguito di ripetuti fenomeni di scivolamento planare evoluto od incipiente.

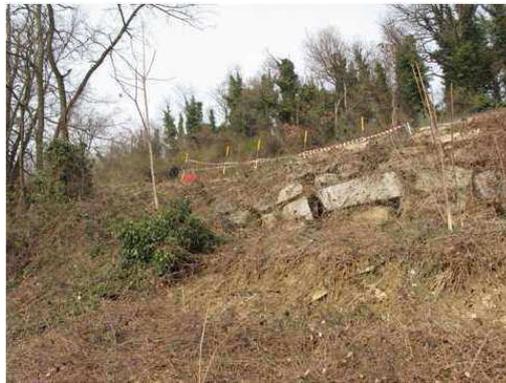
Il settore è caratterizzato da un versante che degrada dalla dorsale di C. Bagonotto verso Sud-Est; la SP 32 attraversa la porzione superiore del versante. In corrispondenza del taglio stradale affiora il substrato roccioso mentre a valle della strada la scarpata è sostenuta da una scogliera.

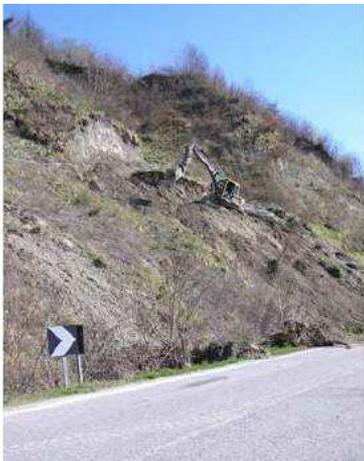
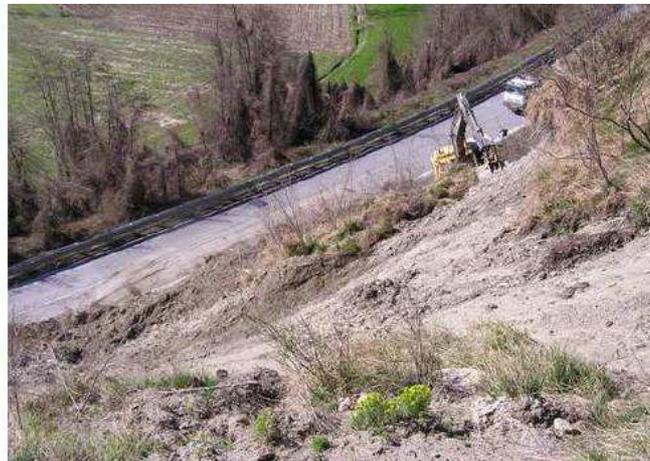
Una scarpata di erosione del T. Tanaro ha generato numerosi crolli e colate di materiale terroso che hanno invaso la sottostante SP 12, interrotta per alcuni giorni. Il volume complessivo del materiale mobilizzato è nell'ordine dei 600 m<sup>3</sup>

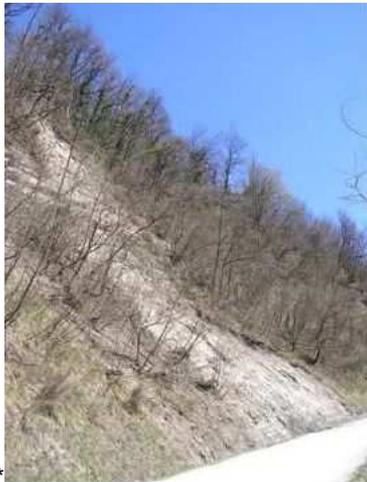
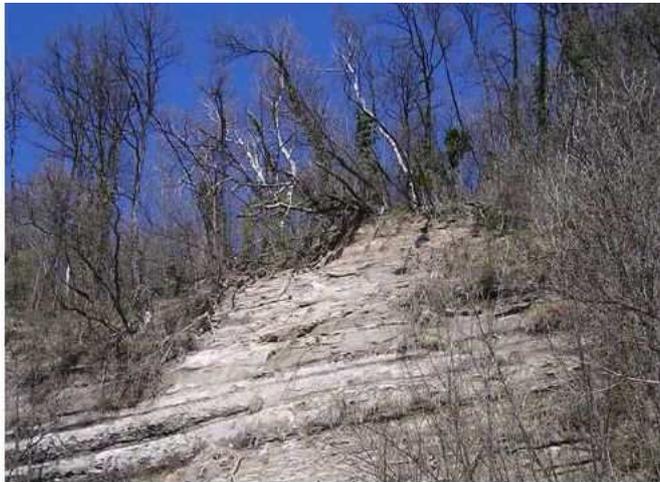
Tra il bivio per Somano e il concentrico di Bonvicino La SP 32 è stata interrotta in più punti da crolli e colate di materiale terroso provenienti dalle alte e ripide scarpate di controripa.

Codice\_Danno:10626  
Gravità:funzionale generico  
Oggetto del danno: viabilità - strada provinciale  
Feriti:0  
Vittime:0  
Descrizione del Danno:  
carreggiata ingombra in più punti di materiale detritico

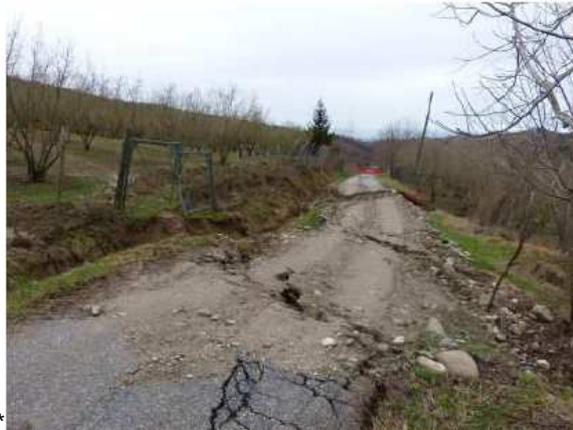
Lungo la strada Ave, fra Ruata Curairone e C.na Facelli, si è verificata una frana per scivolamento planare che ha danneggiato un limitato tratto della strada comunale. A valle della strada è avvenuto uno scivolamento che ha coinvolto un'area di circa 1,5 ettari coltivati a prato o a nocciolo. A monte della strada è presente un nocciolo, su di un'area leggermente depressa rispetto alla strada, che presenta numerose e cospicue venute d'acqua; a valle della strada, è presente nei pressi un laghetto probabilmente in corrispondenza di una piccola sorgente (località nota come Peschiera); la frana è stata causata dalle abbondanti venute d'acqua che probabilmente interessano questo settore di versante, già noto per fenomeni di questo tipo avvenuti durante l'evento alluvionale del '94. L'area in dissesto non mette a rischio l'abitato sottostante di C.na Facelli, che si trova spostato ad ovest rispetto alla frana. Al momento non si osserva una rimonta della nicchia superiore della frana, che appare confinata alla sede stradale.

Codice\_Danno:10676  
Gravità:strutturale grave  
Oggetto del danno: viabilità - strada comunale  
Feriti:0  
Vittime:0  
Descrizione del Danno:  
Sede stradale divelta.

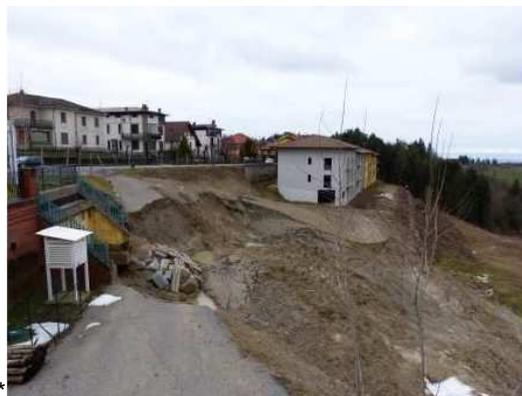
Presso Corso Paolo della Valle è presente un fenomeno franoso complesso che ha coinvolto un ampio settore di versante a valle di un costruendo Centro Diurno Anziani, di un'area mercatale comunale e di strutture sportive varie. Tutti gli edifici presenti nell'area sono sostenuti da fondazioni profonde e non appaiono coinvolti nel dissesto. A valle della Centro Diurno è stata costruita una scogliera fondata su pali apparentemente non danneggiata. Nella settore centrale dell'area è franata parte del materiale sciolto presente. Verso est, presso l'area mercatale comunale, è franata una scogliera poggiante su cordolo con fondazione profonda. A valle dei settori fin qui descritti, in corrispondenza di una scarpata del pendio, si sono sviluppate alcune frane rotazionali che hanno messo a nudo anche il substrato marnoso; tali frane, data la conformazione del versante, nel settore est arrivano a lambire il Corso P. della Valle stesso, che tuttavia risulta anch'esso dotato di fondazioni profonde. Nel ripiano degradante verso NW a valle della scarpata su descritta (dove è presente una pista), si osserva lo scivolamento della copertura detritica che determina fratture dm/m e rigonfiamenti dm/m. Nel complesso il movimento appare molto esteso e coinvolge un settore di versante posto a quote inferiori rispetto ad un analogo dissesto occorso nel 2009. Il ripiano dove è presente la pista ha subito un movimento della coltre superficiale su di un'ampia superficie, per spessori modesti (massimo 0,5-1 m); tale movimento sembra imputabile al sovraccarico determinato dalle numerose frane rotazionali avvenute nella scarpata sovrastante. Tale scarpata non sembra aver subito movimenti a carico del substrato roccioso ma soltanto della copertura. Questo fatto conforta sulla stabilità delle infrastrutture a monte, che verosimilmente poggiano tramite pali su questo stesso livello di substrato.

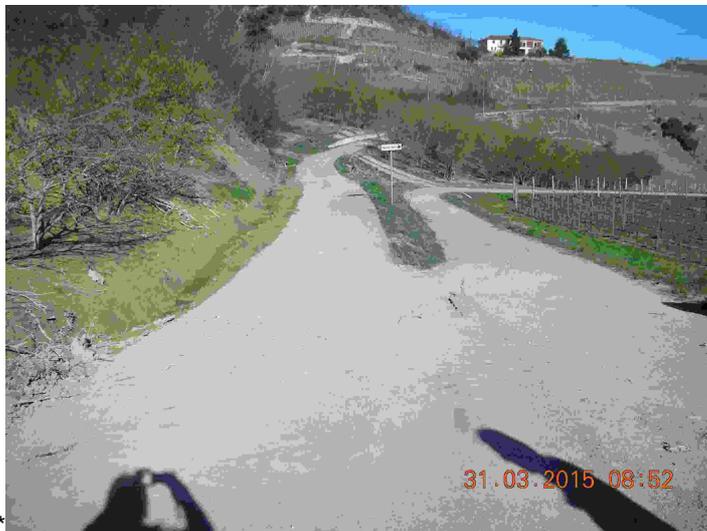
Potrebbe trattarsi della riattivazione in corrispondenza della scarpata principale di coronamento di un più ampio ed antico movimento

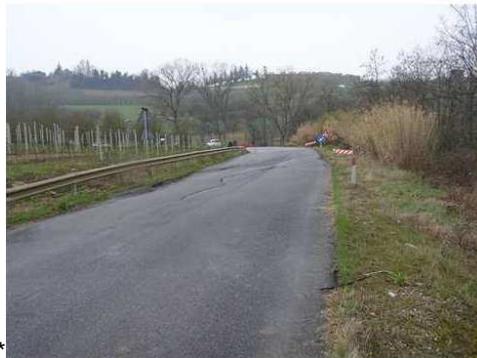
Il settore è caratterizzato da un versante che si sviluppa a Nord-Est di Castagnito; la SP 50 lo attraversa a mezza costa in corrispondenza di località San Giuseppe. Il movimento gravitativo interessa la carreggiata della SP 50, per un tratto di circa 100 metri, deformandola e comportando la formazione di fessure e fratture. Nel settore orientale le banchinate che sostengono la banchina appaiono deformate mentre in quello occidentale, in corrispondenza della banchina e della scarpata stradale si osservano fratture e, alla base, ristagni/ emergenze idriche. La cunetta di monte e gli attraversamenti non risultano in grado di garantire una corretta regimazione delle acque.

Il movimento gravitativo interessa la carreggiata della SP 50, per un tratto di circa 100 metri, deformandola e comportando la formazione di fessure e fratture. Nel settore orientale le gabbionate che sostengono la banchina appaiono deformate mentre in quello occidentale, in corrispondenza della banchina e della scarpata stradale si osservano fratture e, alla base, ristagni/emergenze idriche. La cunetta di monte e gli attraversamenti non risultano in grado di garantire una corretta regimazione delle acque. La deformazione e cedimento della carreggiata comporta limitazioni e rischi per la circolazione e la potenziale interruzione del collegamento viario in caso di evoluzione del dissesto.

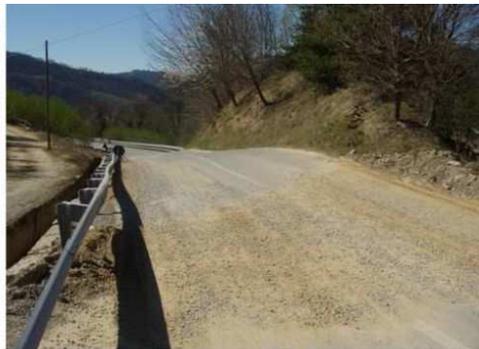
Riattivazione di un ampio fenomeno franoso per scivolamento planare che occupa, di fatto, l'intero versante ed è monitorato. La traslazione complessiva è dell'ordine dei 3-4 m.

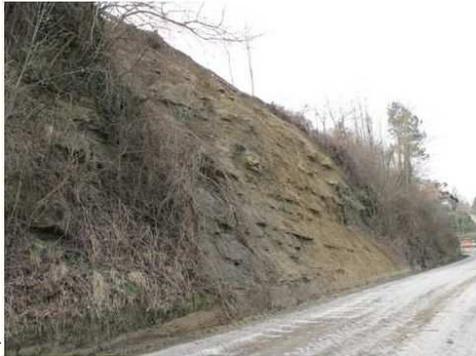
<p>Descrizione del Processo:                      Il settore si presenta come un esteso e ripido versante che degrada verso Nord-Es t. A monte della SP 114 si osserva una scarpata sub-verticale, ove affiora estesamente il substrato roccioso, al di sopra della quale si sviluppa una strada comunale. Il movimento gravitativo ha coinvolto i terreni di copertura e la vegetazione, anche di alto fusto, presenti sulla scarpata nonché la parte più superficiale ed al terata del substrato roccioso. I materiali mobilizzati si sono accumulati sulla carreggiata della SP 114. A valle della soprastante strada comunale sono ancora osservabili volumi instabili delimitati da fratture nel terreno.</p>

Il movimento gravitativo interessa la carreggiata stradale e la banchina. Nella parte più settentrionale si è formata una frattura nel manto bituminoso (di lunghezza di circa 30 metri) con cedimento della parte a valle mentre in quello più meridionale, in corrispondenza di una curva della SP 58, si osservano ulteriori fessure e fratture che attraversano trasversalmente la carreggiata deformandola. La deformazione e cedimento della carreggiata comporta limitazioni e rischi per la circolazione e la potenziale interruzione del collegamento viario in caso di evoluzione del dissesto.

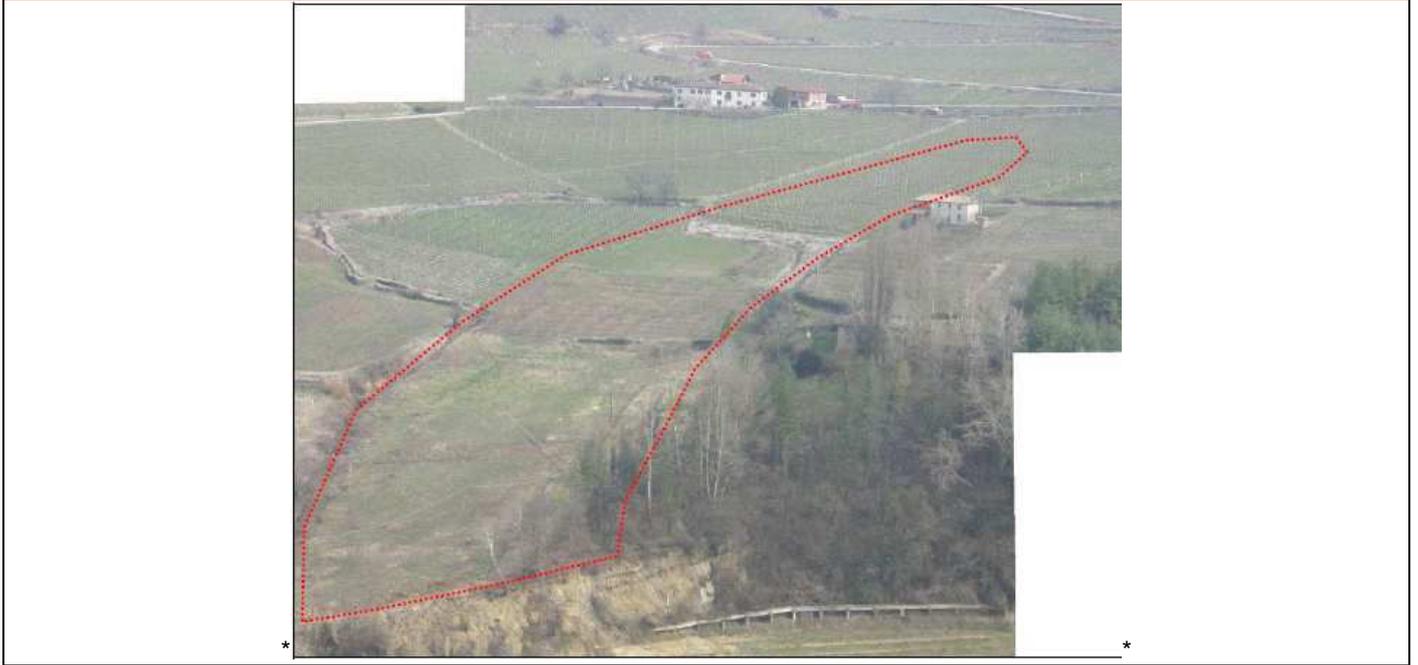
EVENTO	UBICAZIONE
Evento del 2015-03-15 Tipologia di Evento: Pioggia prolungata	Provincia: CN Comune: Cossano Belbo Località: C.na Prati <u>Coordinate UTM:</u> X:8.19517 Y:44.6579 Livello di attendibilità dell'ubicazione : Ubicazione precisa Note aggiuntive:
<b>PROCESSO</b>	
Codice_Processo: 10648 Attività: Attività di versante Tipologia di Processo: Scivolamento traslativo Effetto:  Parametri Dimensionali: Volume m <sup>3</sup> : Superficie m <sup>2</sup> : 17000	<u>Data inizio del Processo:</u> 15/3/2015 ora: <u>Data fine Processo:</u> 27/3/2015 ora: Fonte: Segnalazione da Regione (specificare nelle note) Data Rilevamento: 2015-05-20
Descrizione del Processo: In località Cascina Prati si è sviluppato un ampio fenomeno franoso. La frana si sviluppa su di un settore di versante ad esposizione NO; il substrato roccioso è costituito da marne argillose, arenarie e sabbie in sottili strati immergenti verso NO con angolo di circa 10° (Formazione di Cassinasco). L'intero settore di versante è palesemente plasmato, nella sua morfologia, da movimento franosi per scivolamento planare lungo superficie di strato. Il fenomeno franoso si è sviluppato nel 2009 per poi subire una brusca fase di accelerazione nell'ottobre-novembre 2014. Nel corso degli eventi pluviometrici di fine 2014 il fenomeno si è esteso sino a coprire un settore di circa 350 m di lunghezza e 50 m circa di larghezza, per una superficie complessiva dell'ordine dei 16-17.000 m <sup>2</sup> . Il settore in frana ha forma allungata e presenta una spalla sinistra molto ben definita, corrispondente con una scarpata morfologica preesistente, e certamente derivata da analoghe dislocazioni, in corrispondenza della quale gli abbassamenti massimi sono dell'ordine di 1-1.5 m. La spalla destra è meno definita e corrisponde, di fatto, ad una leggera depressione morfologica che drena le acque del versante. I principali sistemi di fratturazione osservabili all'interno del corpo di frana sono situati presso il coronamento, in forma arcuata, con abbassamenti dell'ordine dei 20-30 cm, e poco a monte del settore attivatosi nel 2009, con abbassamenti di circa pari entità. La traslazione subita dall'ammasso è di circa 1 m nella parte alta, presso il coronamento, ed arriva a circa 8 m nella parte medio-bassa (stimata dai residenti sulla base dello spostamento delle linee di confine catastali). Presso il piede del versante il materiale in frana tende a fluire oltre uno scalino morfologico derivato dall'erosione in destra del T. Belbo. Alcune minori dislocazioni dei filari ed una frattura sulla sede stradale indica come il movimento tenda ad evolvere in maniera retrogressiva, verso monte. Alcune prove penetrometriche effettuate da professionisti incaricati dai privati proprietari sembrerebbero indicare uno spessore delle coltri disarticolate sino a 4 m circa. La forma allungata del settore in movimento, lo spessore delle coltri superficiali e le caratteristiche generali osservate sembrano indicare più che un fenomeno per scivolamento planare in senso stretto, un fenomeno di colamento lento all'interno di un insieme di materiali disarticolati a seguito di ripetuti fenomeni di scivolamento planare evoluto od incipiente; tale tipologia dissestiva è molto comune nell'area in esame. Il settore mostra evidente di una circolazione idrica molto attiva, verosimilmente impostata nelle coltri disarticolate; numerose emergenti idriche provenienti dalle scarpate superiori sono convogliate lungo una traccia di impluvio che segna, di fatto, la spalla destra del fenomeno descritto. L'evoluzione retrogressiva potrebbe interessare la sede della Strada Provinciale, già lesionata.

Codice\_Danno:10678  
Gravità:funzionale generico  
Oggetto del danno: terreni - colture specializzate  
Feriti:0  
Vittime:0  
Descrizione del Danno:  
Danni a vigneti

Codice\_Danno:10679  
Gravità:potenziale  
Oggetto del danno: viabilità - strada provinciale  
Feriti:0  
Vittime:0  
Descrizione del Danno:  
Possibile evoluzione del fenomeno con coinvolgimento della SP .

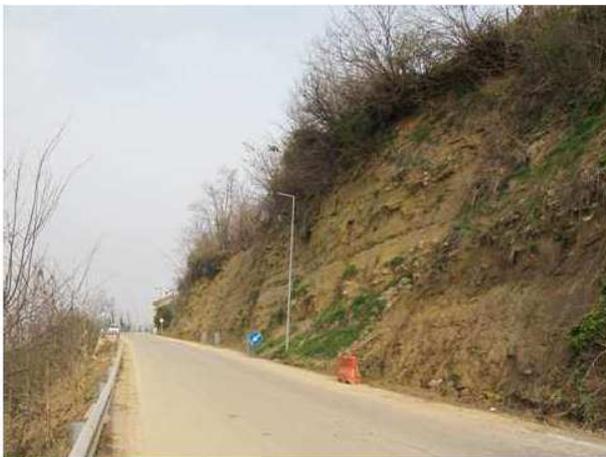
Il settore è caratterizzato, a monte della SP 32, da una scarpata sub-verticale, ove affiora estesamente il substrato roccioso, al di sopra della quale sono presenti delle civili abitazioni. A valle la strada è sostenuta da un muro in calcestruzzo armato con fondazioni indi rette.

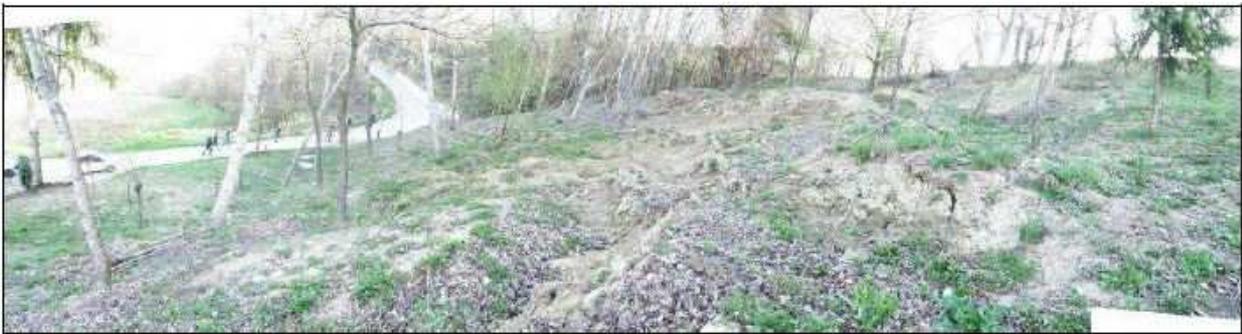
Un fenomeno franoso per scivolamento rotazionale si è innescato circa 80 a monte della strada per la borgata Santa Lucia ed ha provocato una parziale dislocazione della sede stradale. La larghezza del fenomeno è di circa 40 m. Sulla spalla sinistra si trova un'abitazione.

Codice\_Danno:10628  
Gravità:strutturale  
Oggetto del danno: viabilità - strada comunale  
Feriti:0  
Vittime:0  
Descrizione del Danno:  
sede stradale danneggiata

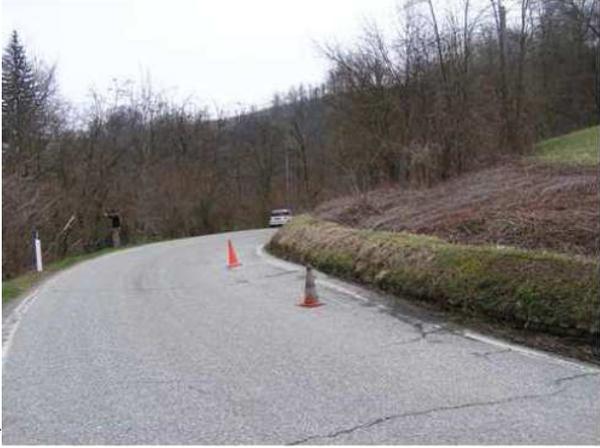
<p>Descrizione del Processo:                      Il settore è caratterizzato da un versante che degrada in direzione Ovest / Nord-Ovest in sinistra idrografica del Rio Argentella; morfologicamente sono individuabili una serie di aree prative separate da scarpate a più elevata acclività ricoperte da vegetazione arborea. La SP 9 si sviluppa alla base del versante. Il movimento gravitativo interessa l'intera area prativa a monte della strada provinciale dove sono osservabili evidenti morfologie di frana (fratture/trincee e rigonfiamenti).</p>

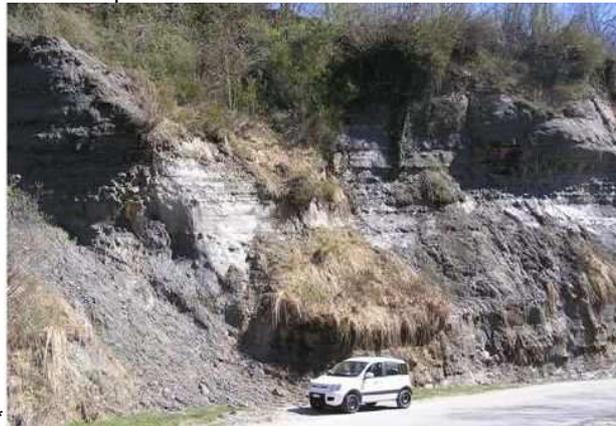
Il settore è caratterizzato dal versante che si sviluppa a Ovest di località Santa Caterina verso il Torrente Rea. La SP 32 si colloca in corrispondenza della base del versante; a monte della viabilità provinciale, ai lati di una incisione, sono presenti scarpate sub-verticali, ove affiora estesamente il substrato roccioso. In corrispondenza delle scarpate sub-verticali sopra citate frane superficiali hanno coinvolto i terreni di copertura e la vegetazione, localmente anche di alto fusto, presenti nonché la parte più superficiale ed al terata del substrato roccioso. I materiali mobilizzati si sono accumulati sulla carreggiata della viabilità provinciale.

Codice\_Danno:10660  
Gravità:funzionale generico  
Oggetto del danno: viabilità - strada provinciale  
Feriti:0  
Vittime:0  
Descrizione del Danno:  
Sede stradale invasa da materiali di frana.

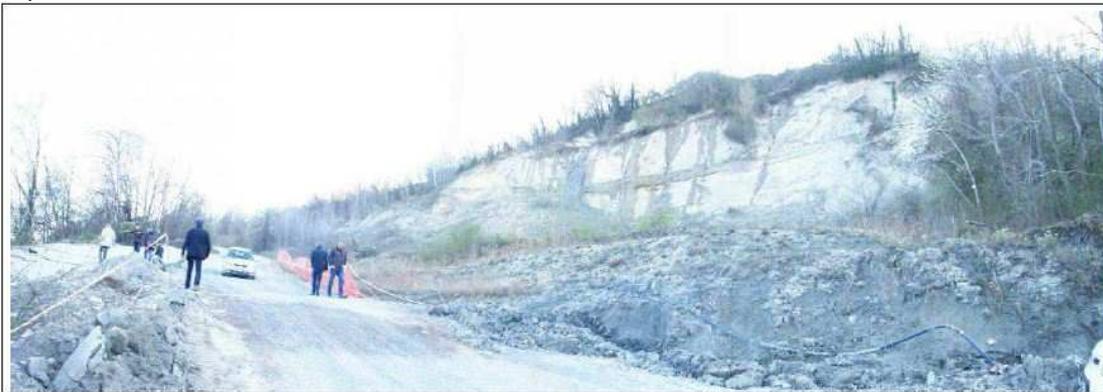
Riattivazione di un vasto movimento franoso per scivolamento rotazionale impostato lungo la scarpata in destra del T. Tanaro. La frana ha coinvolto per circa 50 m la strada comunale Viariano. Il coronamento presenta sviluppo totale di circa 150 m; la scarpata totale presenta altezza di circa 20-30 m. Il fenomeno aveva già subito numerose riattivazioni, l'ultima delle quali nel 2008.

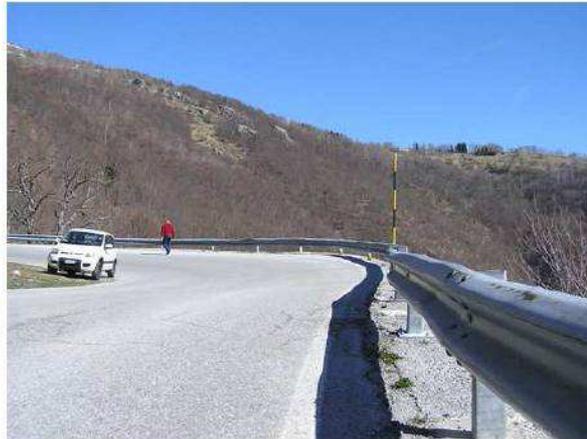
Il settore è caratterizzato dal versante che si sviluppa ad Es t del Colle di Casotto, in sinistra idrografica del Rio Luvia. La SP 178 lo discende con un percorso a curve e tornanti . A Nord di località Capello nella banca SIFraP viene riportato un es teso fenomeno franoso di tipo "complesso"; la SP 178 attraversa tale area formando uno stretto tornante sostenuto verso l'esterno da un muro in calcestruzzo.

Il muro di sostegno della SP, in calcestruzzo , appare lesionato ed interessato da cedimenti . Anche in corrispondenza della carreggiata si osservano avvallamenti e fessure nel manto bituminoso. I cedimenti che interessano l'infrastruttura comportano rischi per la circolazione e la potenziale compromissione del collegamento viario.

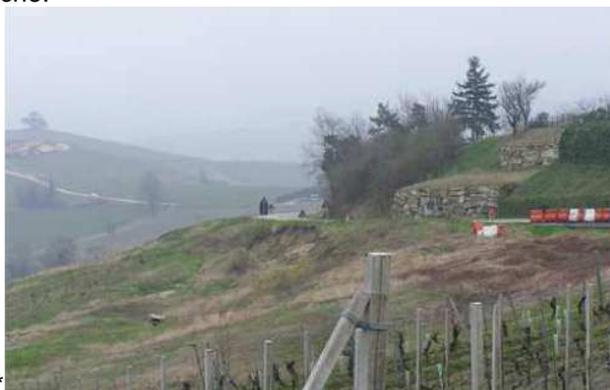
Il settore è caratterizzato da un versante che degrada in direzione Nord alla testata di una incisione in destra idrografica del Rio Porretta. La SP 58 risale il versante raggiungendo la sommità dello stesso. Il movimento gravitativo, che sta interessando estesamente il versante, ha coinvolto, in corrispondenza del coronamento, la carreggiata stradale della SP 58, per una lunghezza di circa 20 metri, con la formazione di una frattura nel manto bituminoso che si estende lateralmente in banchina. Nel settore sottostante, non coltivato, sono osservabili evidenti morfologie di frana: fratture /trincee, ristagni / emergenze idriche.

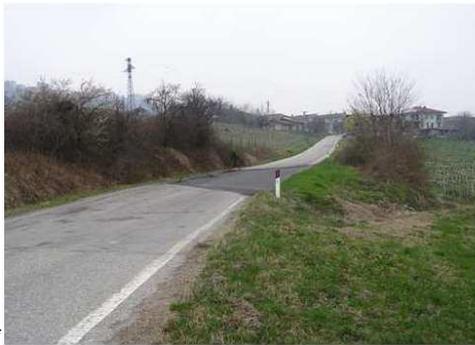
Il settore è caratterizzato da un versante che degrada in di rezione Nord-Est alla testata di una incisione in destra idrografica del Rio Porretta. La SP 58 risale il versante in prossimità della sommità dello stesso. Il movimento gravitativo ha interessato l'intera carreggiata s tradale e la banchina.

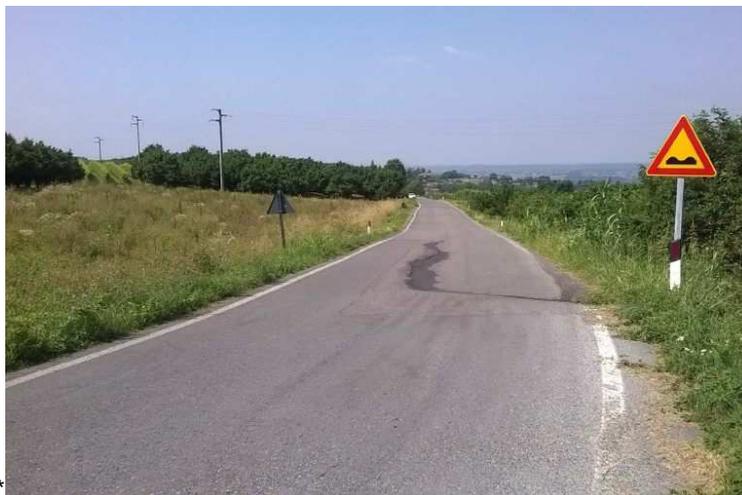
Descrizione del Processo:  
Frana per scivolamento planare, già segnalata in Sifrap, parzialmente riattivata.

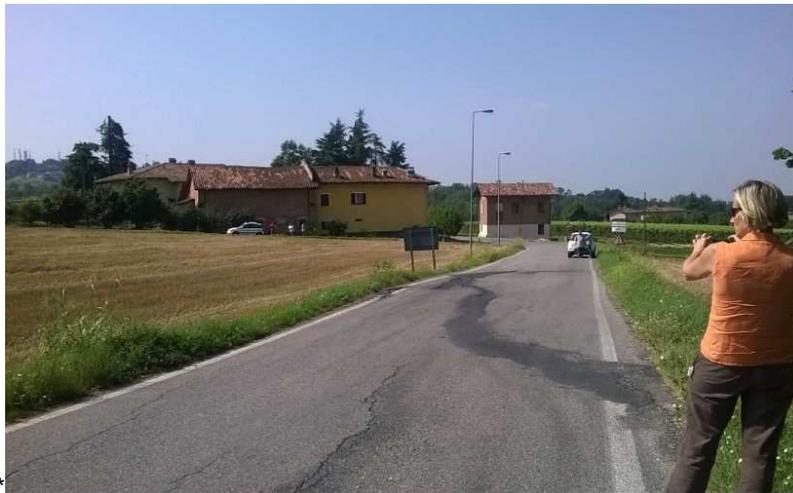
Frana per scivolamento planare, già segnalata in Sifrap, parzialmente riattivata.

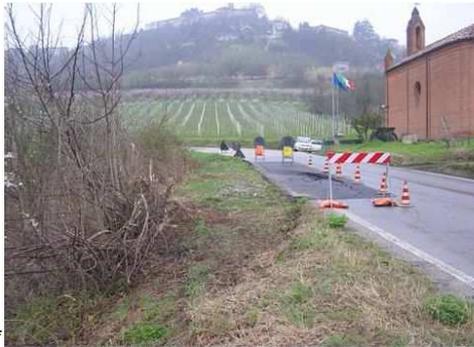
Il settore è caratterizzato dal versante che si sviluppa a Sud dell'abitato di Magliano Al fieri ; in prossimità di località Sant'Antonio è presente un piccolo rilievo morfologico che la SP 172 segue sul lato di valle. Il movimento gravitativo ha interessato la carreggiata stradale, parzialmente, e la banchina per una lunghezza di circa 25 metri.

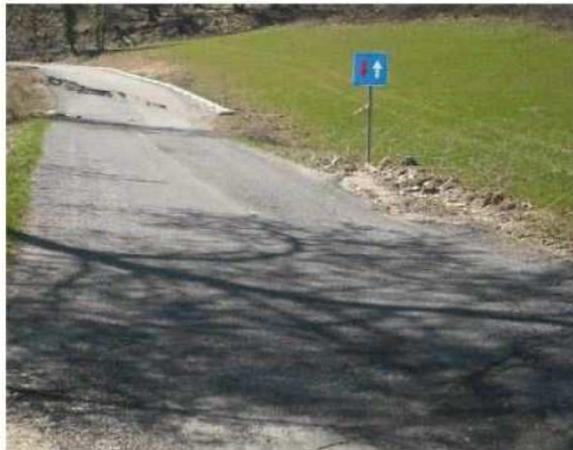
Via S. Giuseppe; cedimento della strada in attraversamento di area di frana per un tratto di circa 70 – 80 m. Si tratta della ripetizione di un fenomeno già verificatosi negli anni 2009 e 2011.

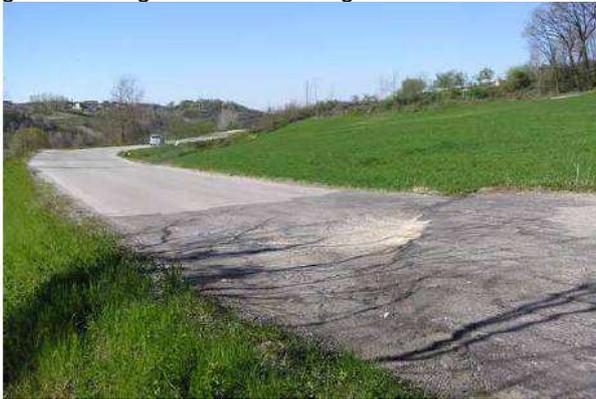
Il settore è caratterizzato dal versante che si sviluppa ad Ovest della dorsale di località C. Bruna, degradando dolcemente verso il Torrente Mondalaina. La SP 205 attraversa il pendio a mezza costa. Il movimento gravitativo interessa un'ampia porzione del versante. In corrispondenza dei settori pratici a monte e a valle della viabilità provinciale non sono apprezzabili evidenti elementi morfologici riconducibili alla dinamica gravitativa probabilmente a causa del rimaneggiamento legato alle attività agricole.

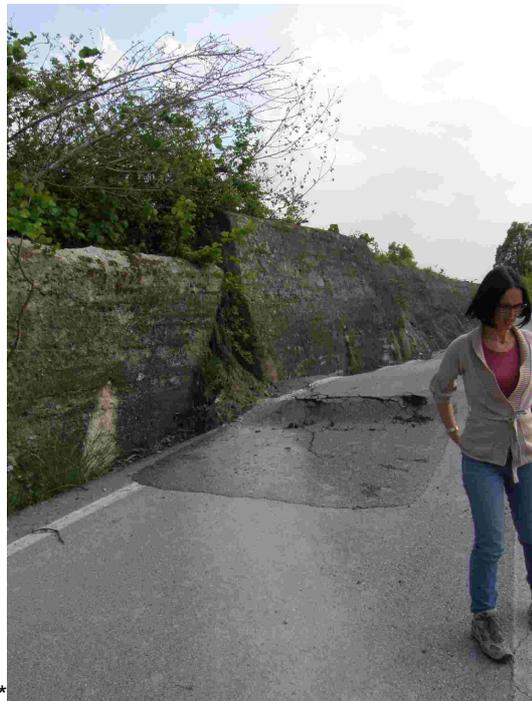
Un vasto settore di versante affetto da fenomeni franosi per scivolamento planare ha subito un movimento incipiente. A valle della C.na Baricalino (ovvero verso nord) il movimento sembra evolvere verso forme rotazionali.

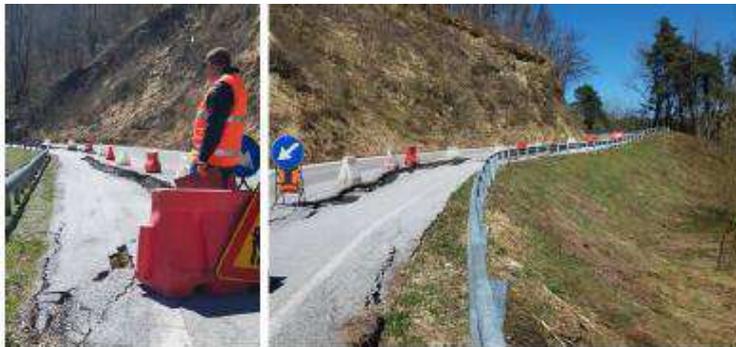
La SP 32 è stata danneggiata da un fenomeno di sfiancamento del rilevato stradale, lato sottoripa.

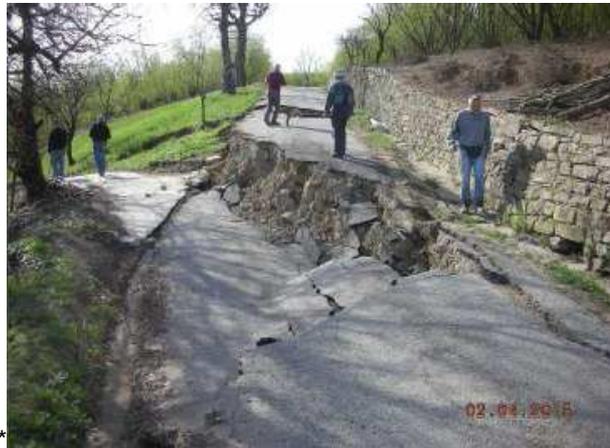
Descrizione del Processo:  
Fenomeno franoso per scivolamento planare.

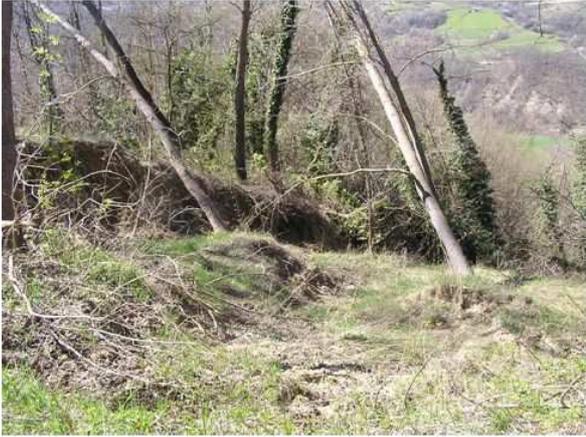
<p>Descrizione del Processo:                      Il settore è caratterizzato dal versante che si sviluppa ad Ovest di località San Matteo, degradando verso il Fiume Bormida. La SP 53 lo risale con un percorso a tornanti. Il movimento gravitativo, che interessa il versante in sinistra idrografica di una profonda incisione ove sono presenti evidenti morfologie di frana, ha coinvolto, in corrispondenza del coronamento, la carreggiata stradale della SP 58, parzialmente, e la banchina, per una lunghezza complessiva di circa 30 metri. Nel manto bituminoso si osserva una frattura, che prosegue in banchina, con cedimento della parte a valle; un'altra frattura è presente anche a valle dell'innesto sulla SP 58 della strada di accesso ad una civile abitazione.</p>

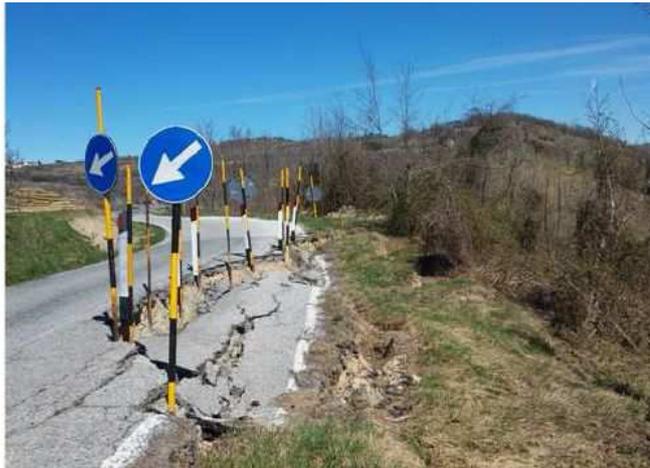
Il settore è caratterizzato da un versante che degrada dalla dorsale di località Mondoni indirezione Es t, alla tes tata di una incisione in destra idrografica del Rio Bovina. La SP 32 attraversail versante in prossimità della sommità dello s tesso. I movimenti gravitativi hanno interessato la carreggiata della SP 32 in due punti distinti .Nella parte più settentrionale, ci rca all'altezza di un attraversamento della rete di regimazionede delle acque superficiali (che convoglia verso l'incisione sottostante le acque raccolte dalla cunetta di monte - con visibile parziale occlusione dei tratti intubati - e dal pendio superiore) si osserva una frattura nel manto bituminoso che delimita un settore triangolare di circa 20 metri di lunghezza interessato da cedimento. Nella parte più meridionale, in corrispondenza della progressiva Km 6+100, il movimentogravitativo ha interessato la carreggiata stradale, parzialmente, e la banchina per una lunghezza di circa 25 metri .

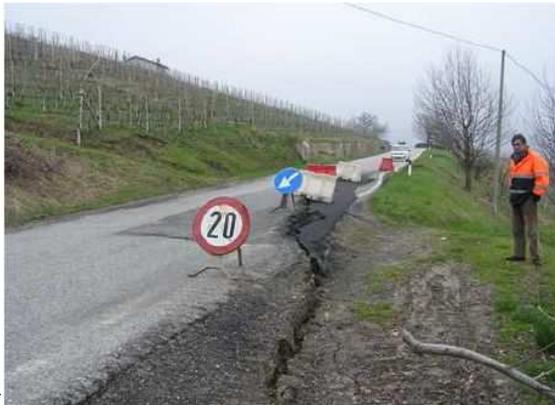
Il settore è caratterizzato da un versante che degrada verso Ovest alla testata di una incisione in destra idrografica del Rio Talloria di Casatiglione; la SP 125 attraversa la porzione superiore del versante. Il movimento gravitativo interessa la carreggiata stradale, parzialmente, e la banchina per un'altezza di oltre 150 metri; è osservabile una frattura che si sviluppa longitudinalmente con andamento sinuoso, per quasi tutta la lunghezza, a cavallo del bordo stradale di valle. Inferiormente un muro in calcestruzzo presente localmente in corrispondenza dell'accesso ad un fabbricato appare lesionato e ulteriori morfologie di frana sono presenti anche al limite del sottostante vigneto, in corrispondenza della testata dell'incisione. A monte, ove il taglio stradale non è sostenuto da muri in calcestruzzo di controripa, si riscontrano locali smottamenti che occludono la cunetta di regimazione delle acque superficiali presente alla sua base.

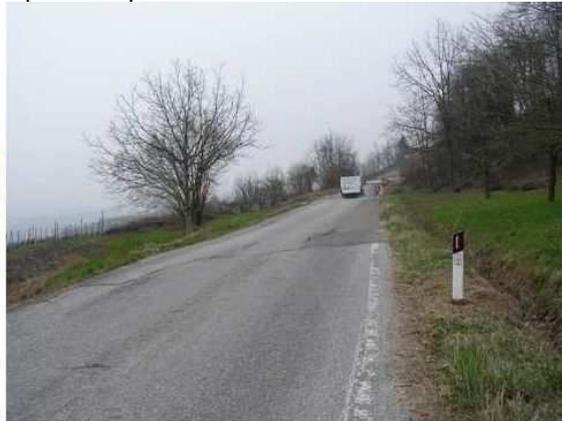
Il settore è caratterizzato da un versante che si sviluppa in direzione Nord-Ovest alla testata del bacino del Rio Lirano; la SP 125 risale il versante formando uno stretto tornante. Il movimento gravitativo interessa la carreggiata della SP 125, per un tratto di oltre 100 metri prima del tornante. Nel noccioleto sottostante si osservano rigonfiamenti del terreno. Superato il tornante si riscontrano locali smottamenti in corrispondenza della scarpata stradale di monte che occludono la cunetta di regimazione delle acque superficiali presente alla sua base.

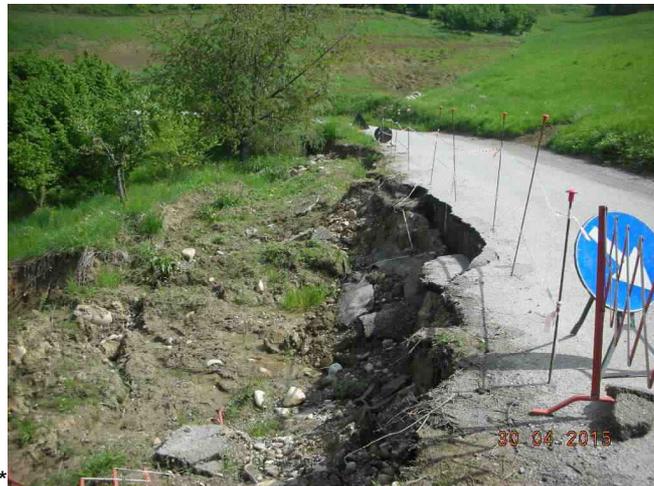
Presso la località S. Antonio una dislocazione incipiente di un fenomeno franoso per scivolamento planare ha danneggiato la strada comunale. Nello stesso punto fenomeni analoghi erano già occorsi nel 1994

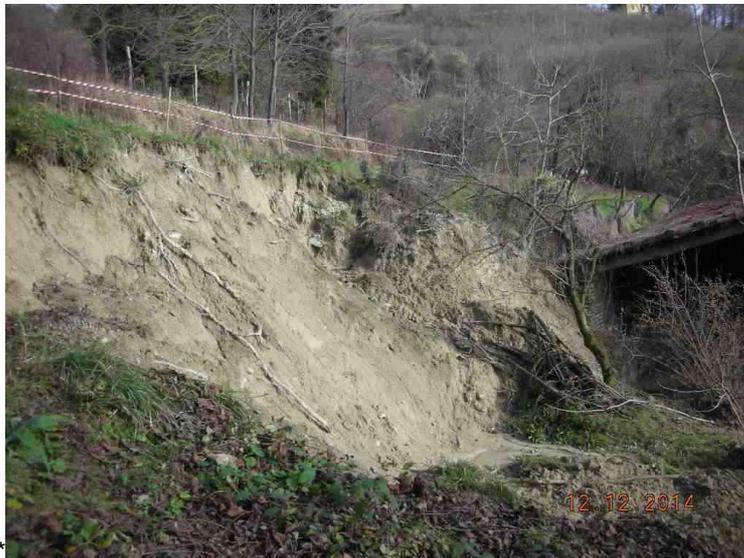
Presso la località Peisino uno scivolamento rotazionale su scarpata stradale di controripa ha interessato le pertinenze di un'abitazione.

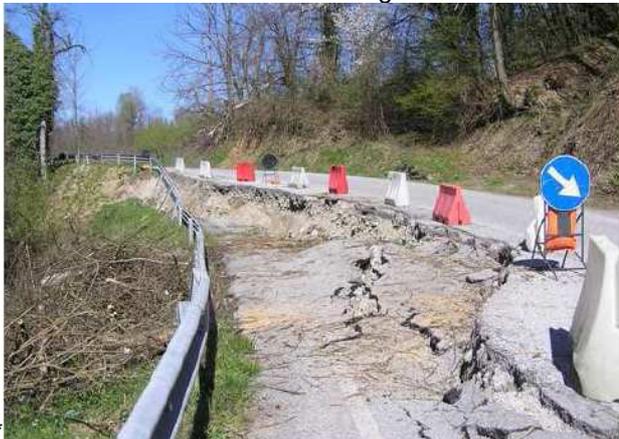
Il settore è caratterizzato dal versante che si sviluppa a Nord-Ovest di località i Fossati degradando verso il Rio Gamba. L'intero versante fu interessato, nel 1972, da generalizzato collasso. La SP 56 risale la porzione inferiore del versante, caratterizzata da una maggiore acclività, ed è stata danneggiata in due punti da forme di riattivazione. Nella scarpata sottostante sono visibili evidenti morfologie di frana.

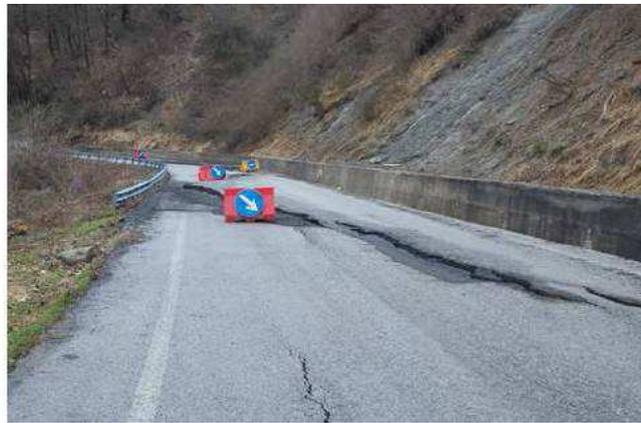
La SP 131 è stata danneggiata al km 0+900 da fenomeni di cedimento; fenomeni consimili erano già avvenuti nel novembre 1994.

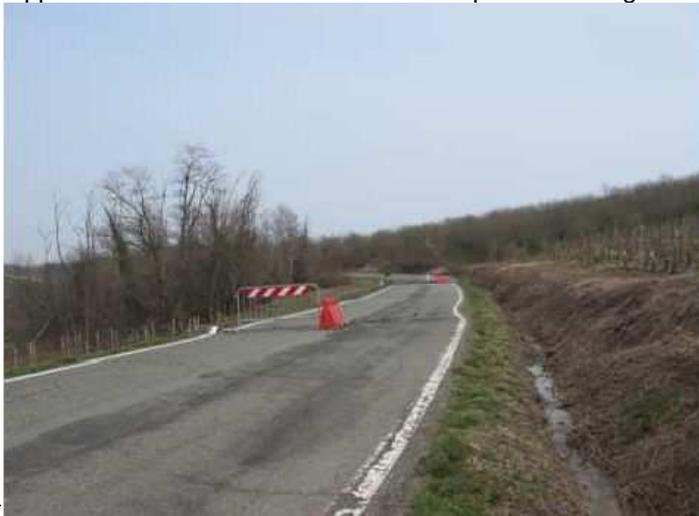
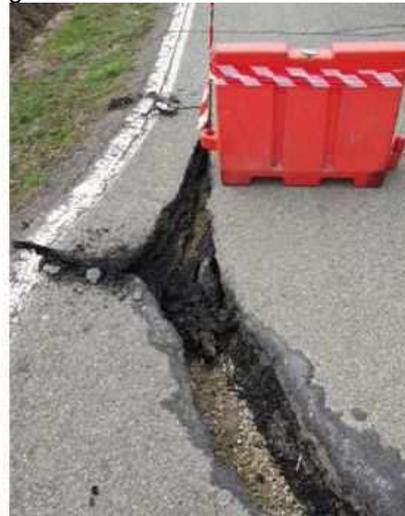
Il settore è caratterizzato da un versante che degrada dalla dorsale di Bric Bos casso verso Nord-Ovest. La parte superiore del versante è coltivata a vigneto in corrispondenza della progressiva considerata, mentre lateralmente sono presenti dei nocioleti; a valle della strada, che si sviluppa a mezza costa, si osserva ancora un piccolo appezzamento coltivato a vigneto delimitato inferiormente da una ripida scarpata riconducibile verosimilmente ad una pregressa morfologia di frana. Il movimento gravitativo coinvolge l'intera carreggiata stradale. I filari dei vigneti soprastanti e sottostanti appaiono deformati ed nel terreno sono presenti ristagni / emergenze idriche.

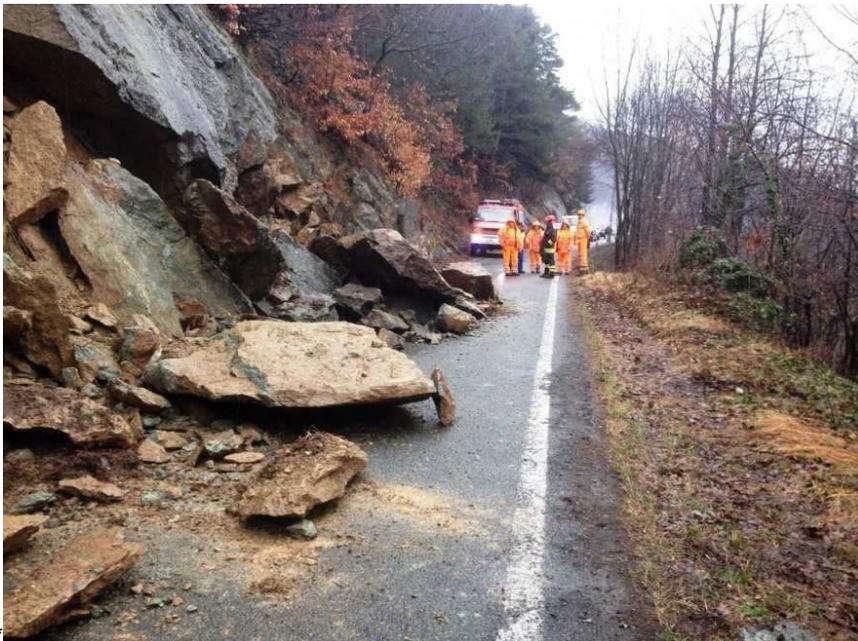
Descrizione del Processo:  
Crollo di massi dalla scarpata di controripa
