EVENTI PLUVIOMETRICI DEL FEBBRAIO/MARZO 2014

(Integrazione al rapporto: *Eventi pluviometrici dei giorni 25-26 dicembre 2013 e 17-19 gennaio 2014*, del 4 febbraio 2014)

Aggiornamento al 26 marzo 2014

Relazione a supporto della dichiarazione di stato di emergenza ai sensi della Direttiva del Presidente del Consiglio dei Ministri del 26/10/2012 (G.U. n. 30 del 5/2/2013)

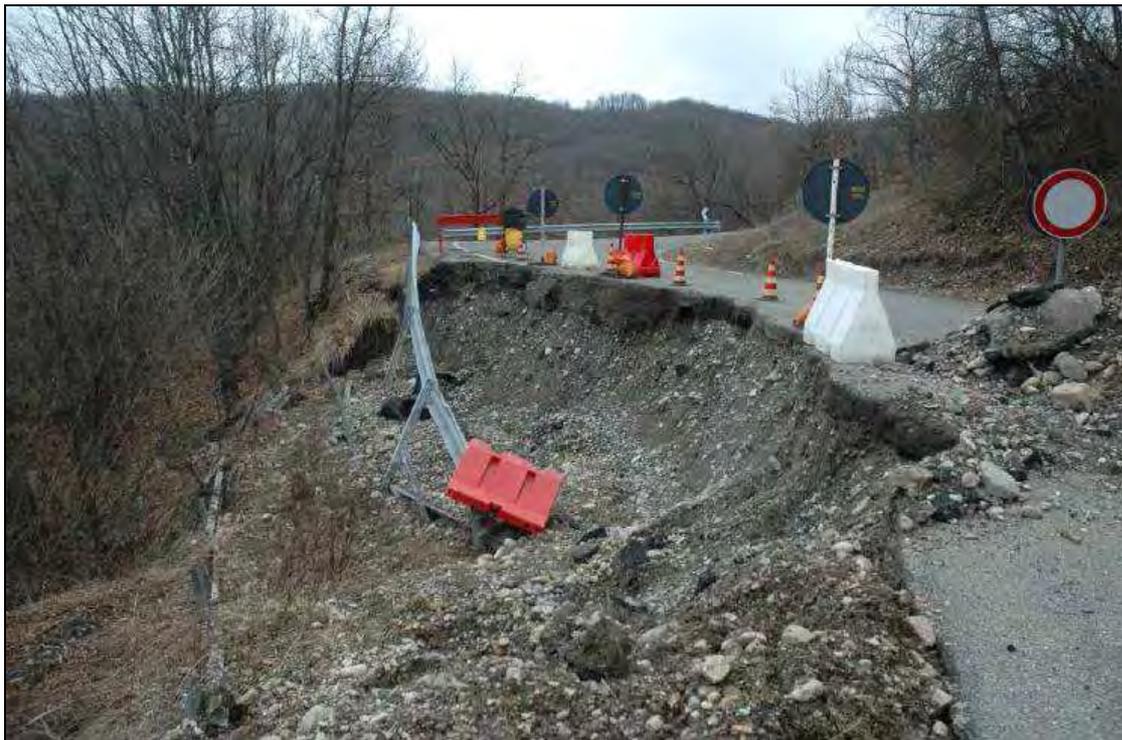
Per quanto concerne esempi di dissesto a carico della viabilità minore, in Comune di Montacuto è stata rilevata una frana sulla strada comunale Solarolo – Poggio, ben rappresentativa di una situazione assai diffusa sulla viabilità minore dell'area collinare dell'Appennino Tortonese e dell'Alto Monferrato (vedi anche allegato 2). La frana, già segnalata nella Banca Dati Sifrap gestita da Arpa Piemonte, è un colamento lento che in occasione delle forti piogge protrattesi fino a febbraio 2014 ha causato gravi danni alla strada (formazione di crepe e gradini e asportazione di una parte della carreggiata). Le condizioni predisponenti del versante e le rilevanti dimensioni del fenomeno evidenziano una situazione di frana attiva con fasi di accelerazione nei periodi di forti precipitazione; allo stato attuale, permangono quindi le condizioni per ulteriori attivazioni del fenomeno.

Figura 4 - Montacuto (AL). Cedimento SC Solarolo-Poggio (foto Arpa Piemonte).

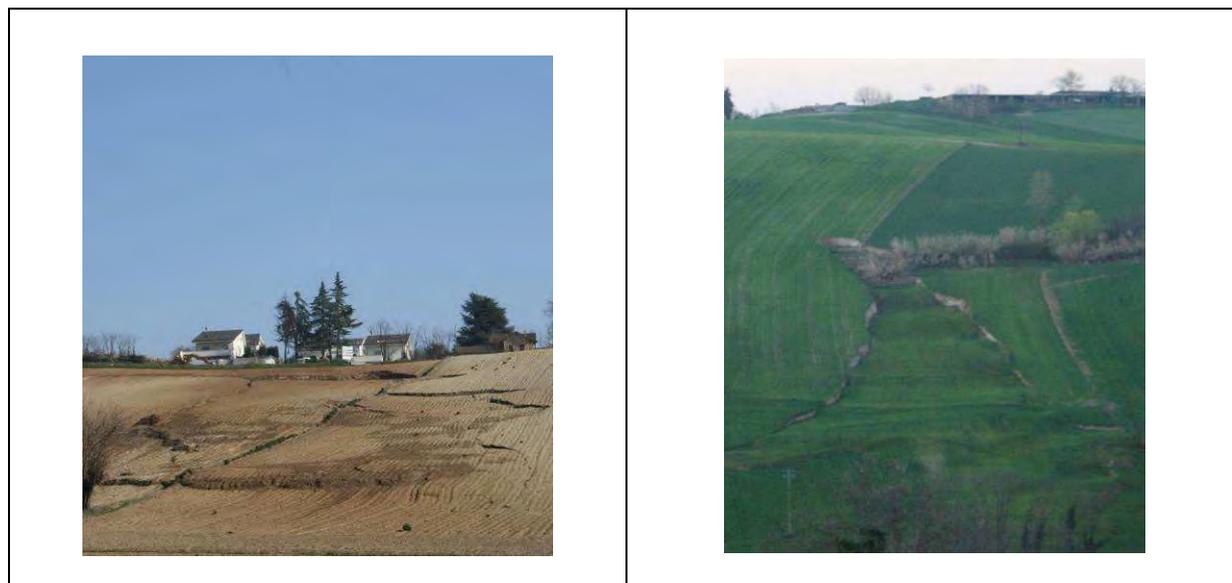
Figura 6 - Febbraio-marzo 2014. Alessandria (a sinistra); esempio di scivolamento della coltre superficiale in via Dazio, Fraz. Valle S. Bartolomeo. Montecastello (a destra); esempio di frana traslativa rotazionale a monte della Strada Comunale Cammarella.

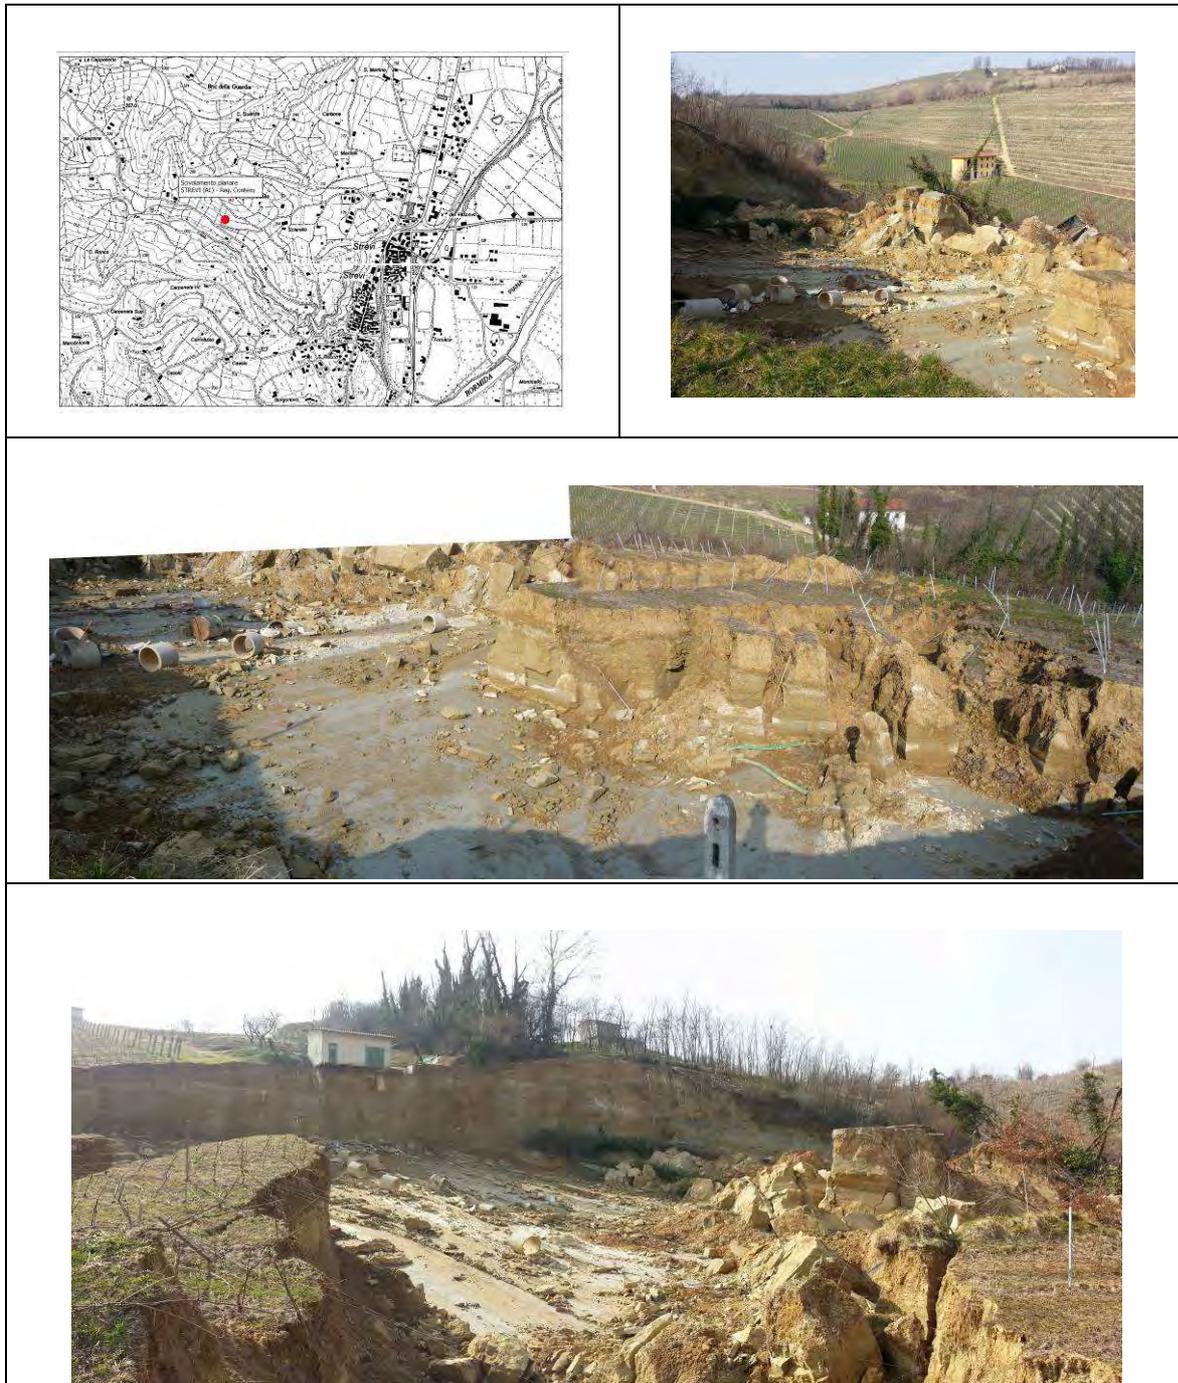
Nel comune di Strevi, presso regione Contero, nella notte tra il 28/2 e il 01/3, si è sviluppata una frana per scivolamento traslativo lungo superficie di strato. Al momento sono coinvolti unicamente dei vigneti ed una pertinenza. L'occorrenza di tale tipologia di fenomeni indica che si sono raggiunte le condizioni di saturazione necessarie per lo sviluppo degli stessi.

Figura 7- Strevi loc. Contero, frana per scivolamento traslazionale

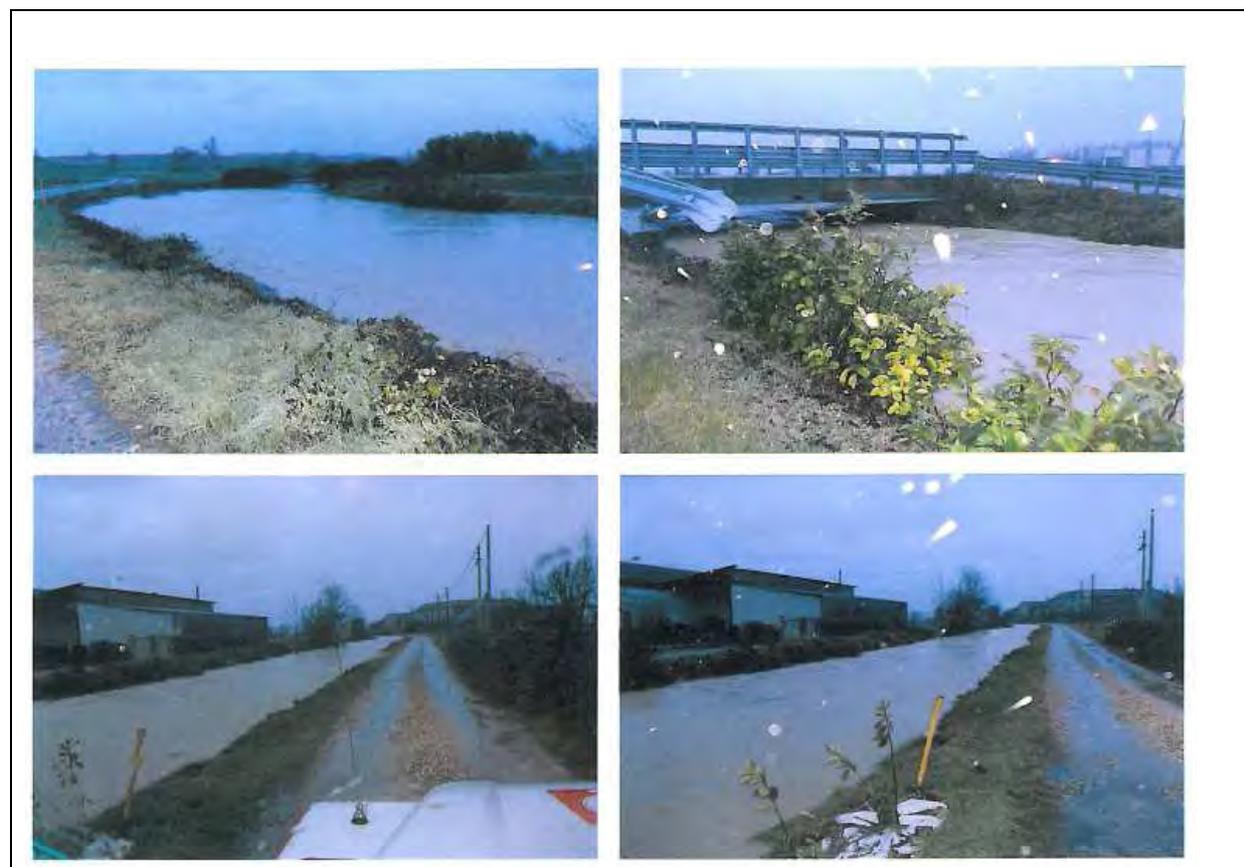
Figura 12 – Occimiano, esondazione t. Rotaldo.

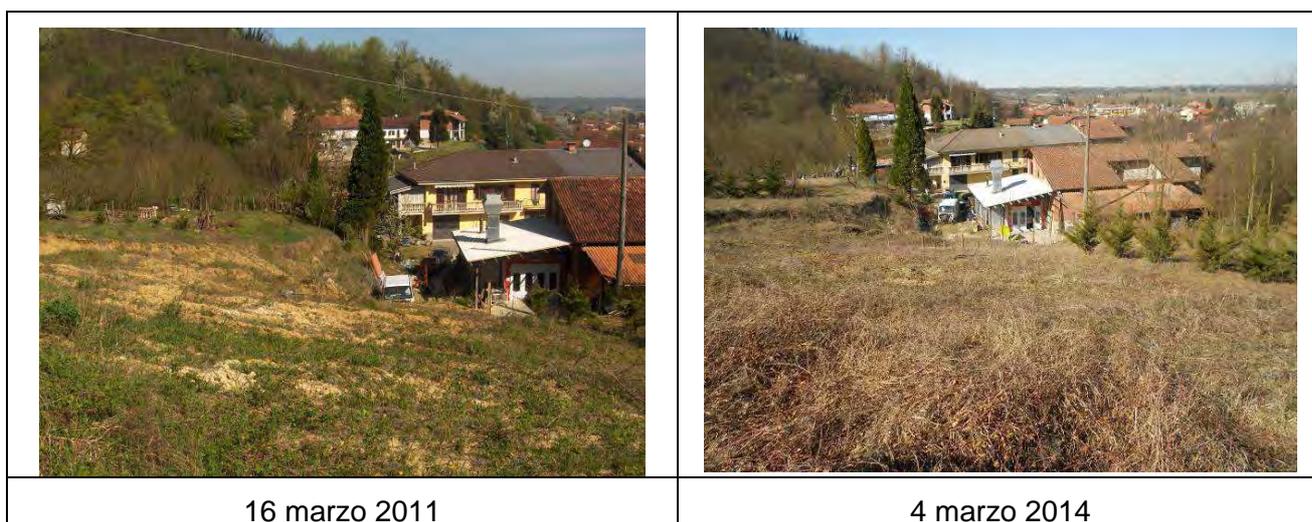
Figura 13 – Rocchetta Tanaro loc. Possio. frana che minaccia abitazioni e pertinenze artigianali. A sinistra la situazione al 16 marzo 2011, a destra la situazione al 4 marzo 2014.

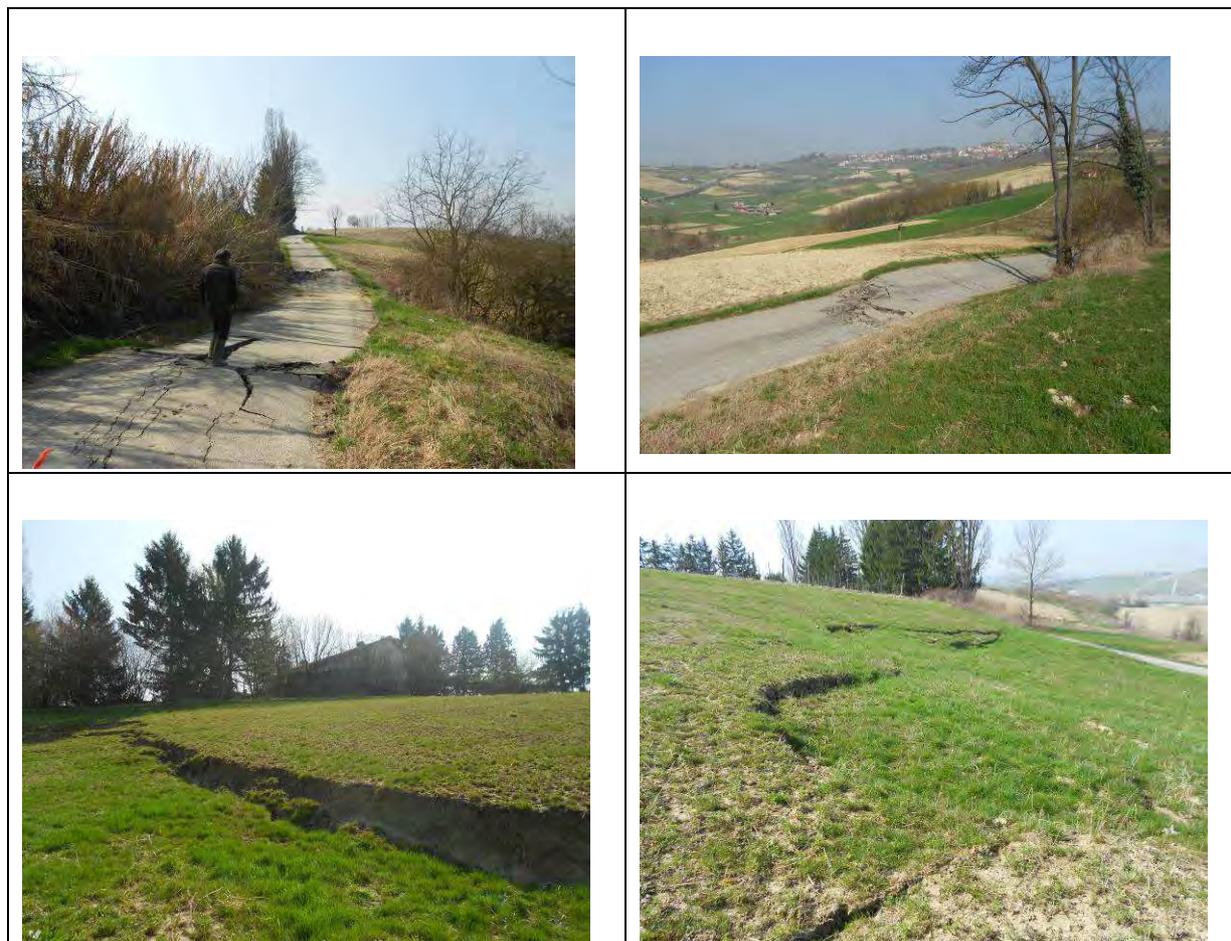
Figura 17 – Calliano, loc. Chiesetta, vasto fenomeno franoso che danneggia una strada e minaccia alcune abitazioni.

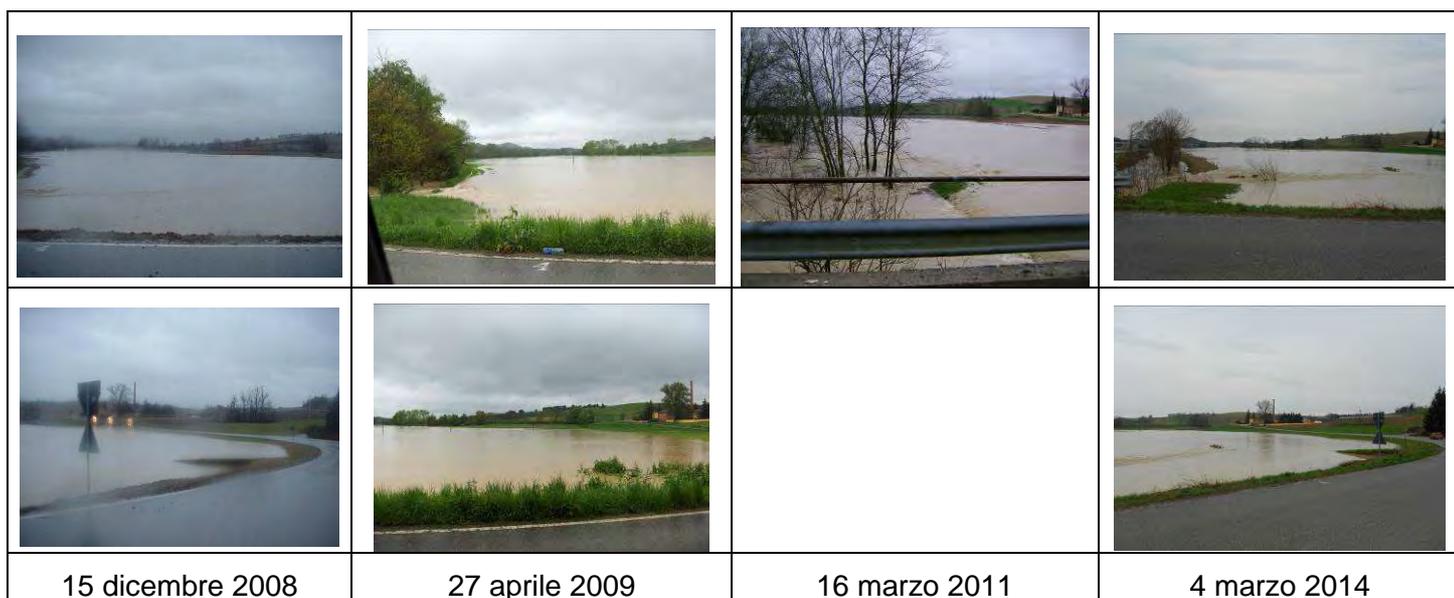
Figura 19 Tonco Loc. Molinasso, T. Versa: Stesso punto di osservazione - in 6 anni il T. Versa ha esondato 4 volte. Prima di tale serie l'ultima grande esondazione (che ha asportato il ponte nel punto in cui sono state scattate le foto) risale al 1968. Danni ai coltivi, interruzione di strade provinciali ed allagamenti di fabbricati.

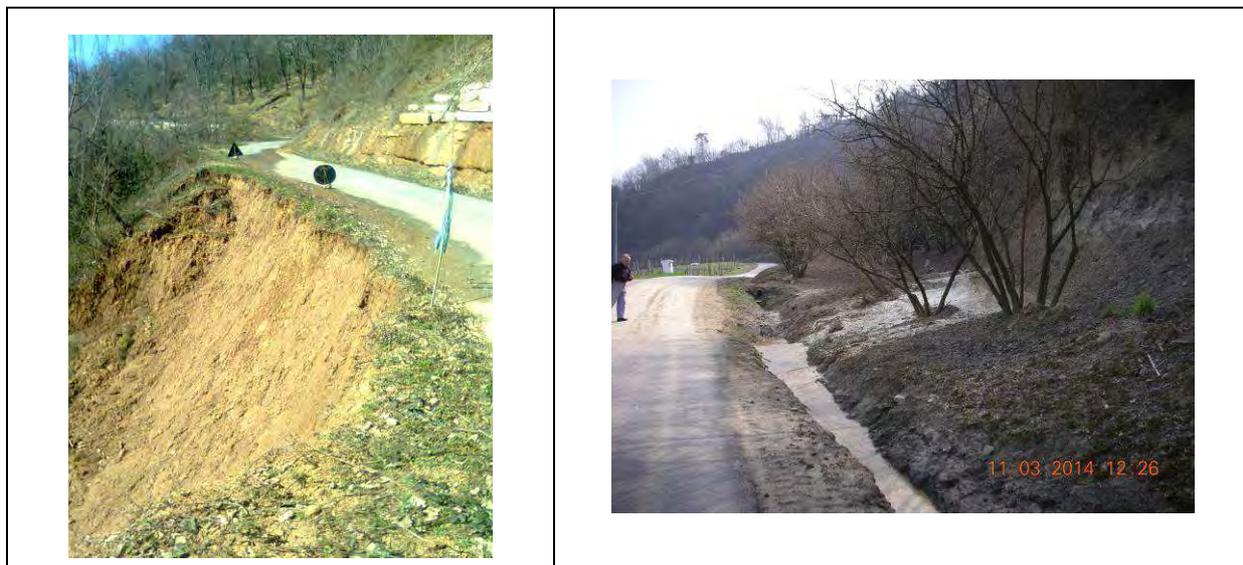
Figura 23 – A sinistra, Scagnello; a destra Camo. Cedimenti di sottoscarpa e franamenti lungo strade comunali.

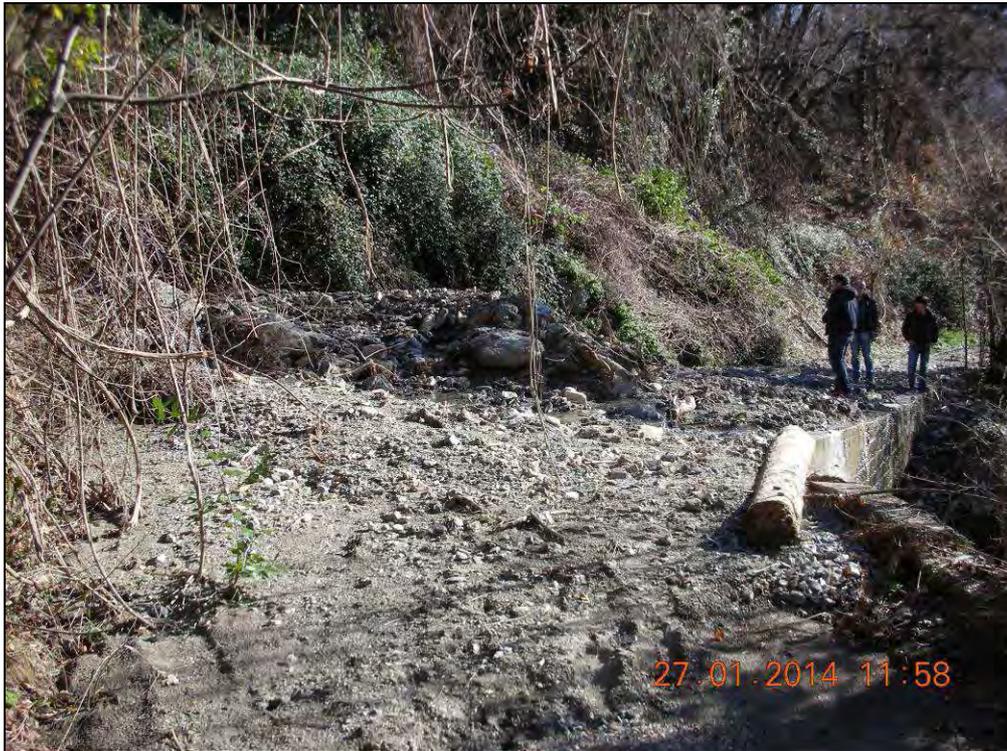
Figura 25 – Alto, colata detritica lungo s.da delle Molle

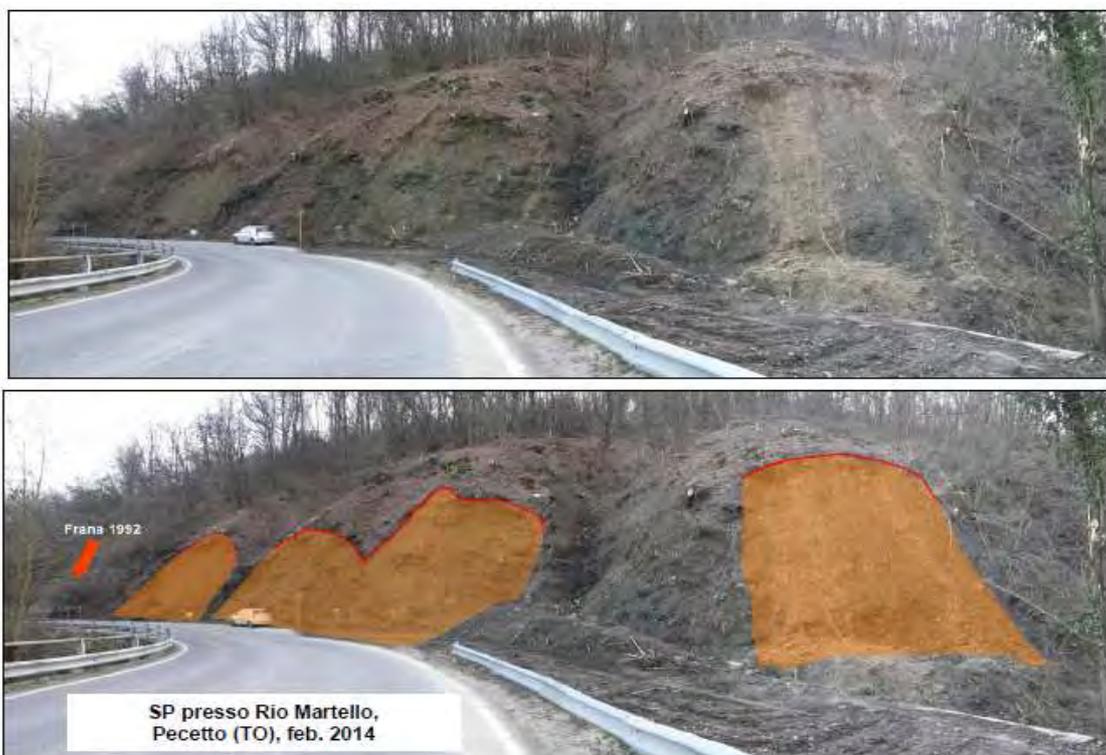
Figura 27 – Pecetto Torinese, frane lungo la SP 124 in località Rio Martello.

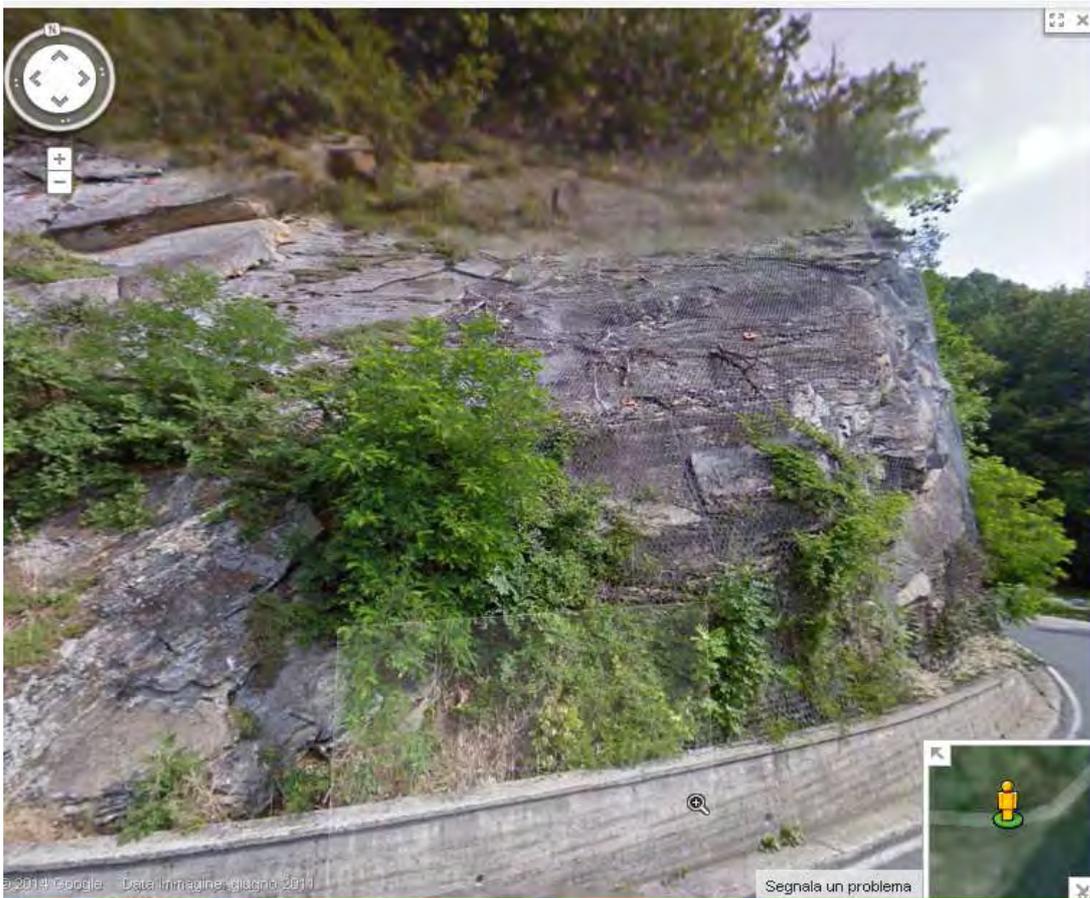
La scarpata di controripa, in particolare, è costituita da una superficie a netto controllo strutturale con inclinazione media di 40° verso 180° , già stabilizzata con chiodature realizzate in tempi non recenti (presumibilmente non meno di 30 anni fa) e con barre di lunghezza probabilmente non superiore a 2-3m e parzialmente rivestita con reti. Dalle immagini più aggiornate disponibili da Google (<https://www.google.it/maps/>) non risultano evidenze di significative aperture delle eventuali fratture preesistenti (Immagine *Street view*, giugno 2011).

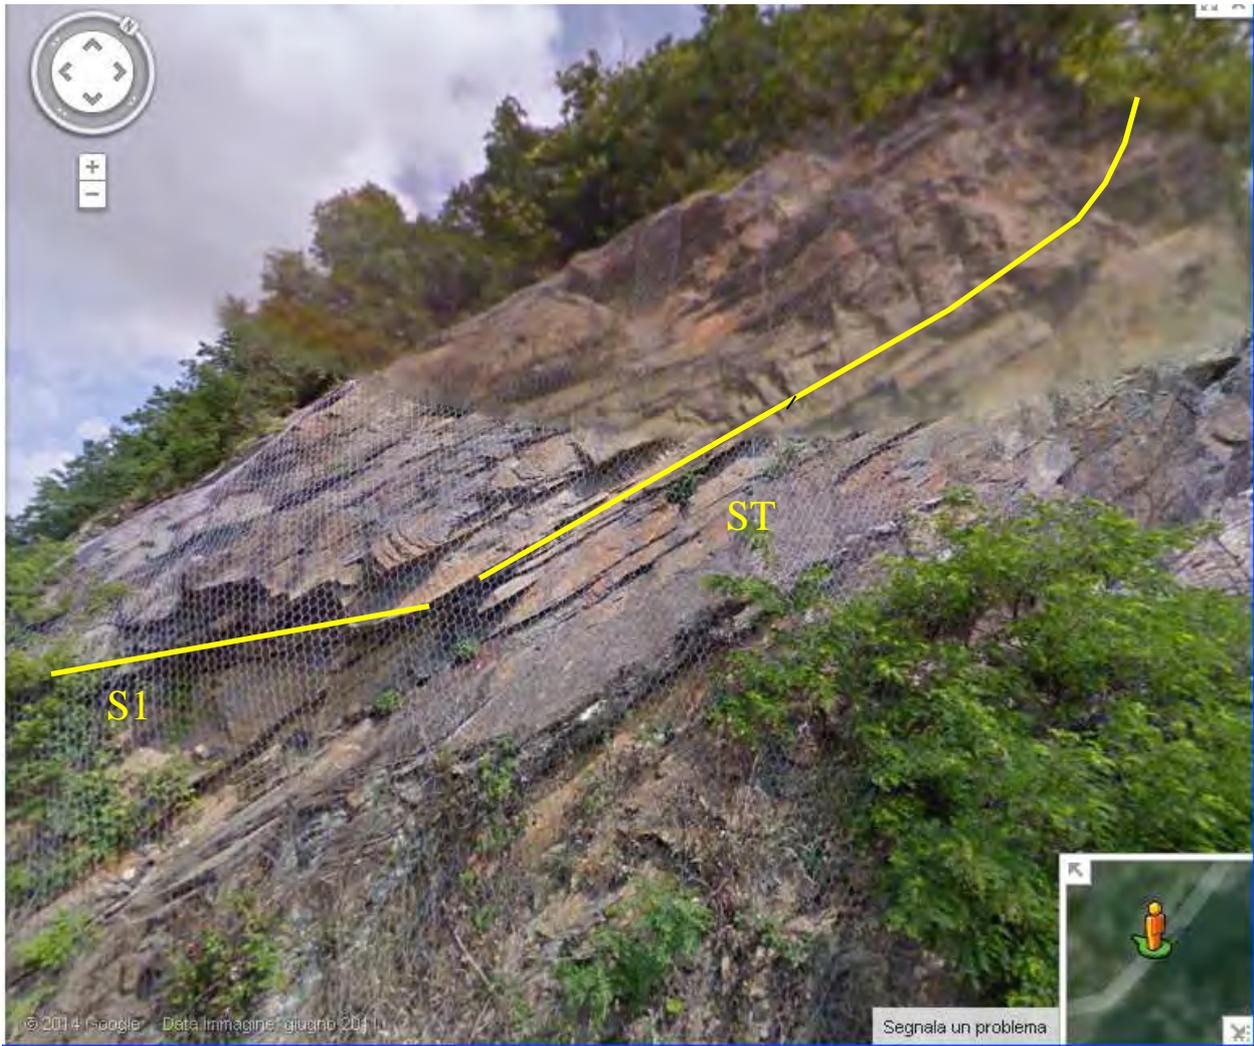
Il fianco orientale del fronte roccioso, che prospetta con andamento subverticale sulla sede stradale, è stato oggetto di completo rivestimento con reti in aderenza; lungo il ciglio si osservano diffusi segni di barre da mina che testimoniano gli interventi di demolizione effettuati in occasione di un ampliamento della sede stradale. La famiglia di giunti prevalente è quella già citata, 40° verso 180° , determinata dai piani di scistosità principali (ST); i valori d'inclinazione, verso l'alto, tendono ad assumere valori decisamente più elevati (fino a 70°) in concomitanza dell'intersezione con l'asse di una piega; verso la parte inferiore della parete si osserva la presenza di una famiglia di giunti subordinata (S1) a basso angolo (25° verso 180°) che favorisce la formazione di cunei rocciosi (Immagine *Street view*, giugno 2011).

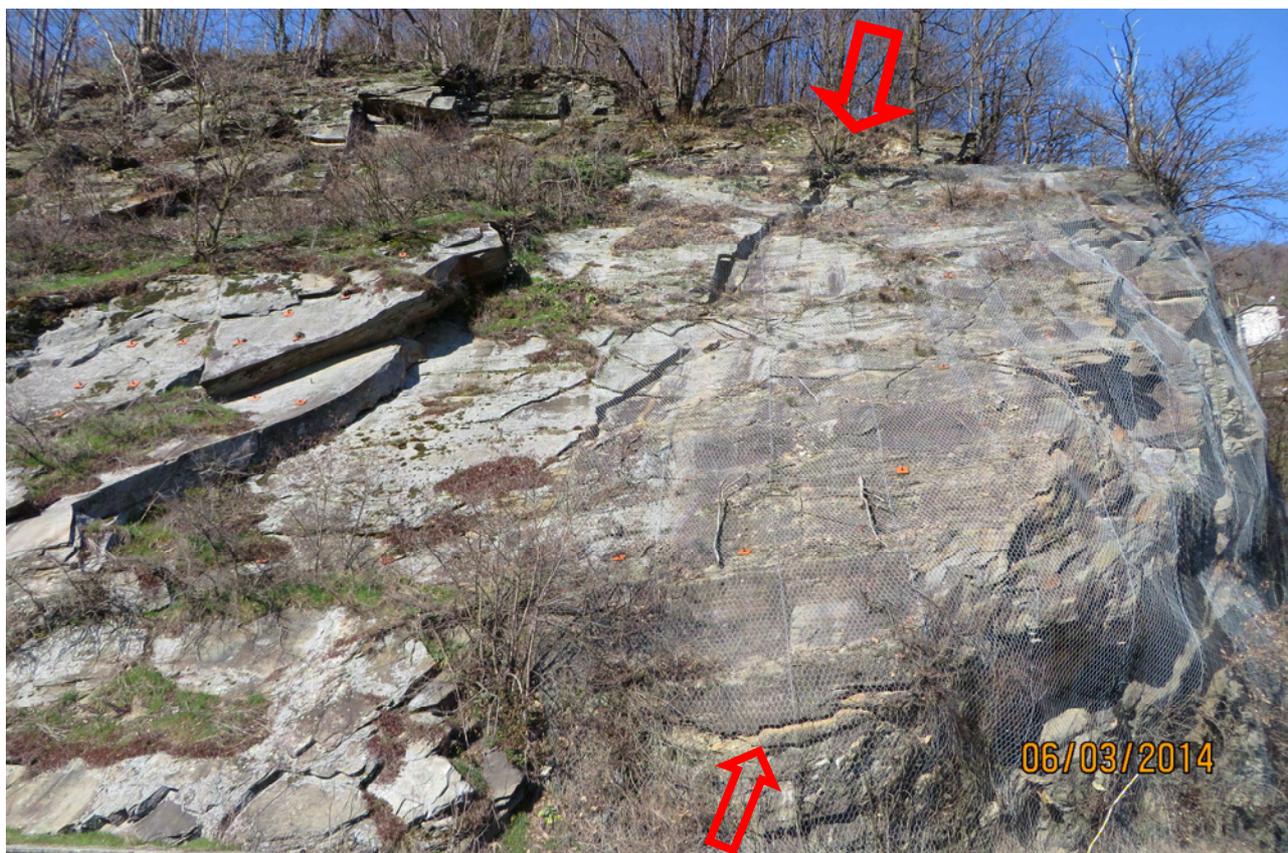
In occasione del rilievo del 6 marzo, immagine delle ore 14, 36 si è riscontrato che la frattura segnalata mostrava un'apertura variabile tra i 10 cm (verso il piede) e 60-80 cm verso il coronamento, isolando una porzione rocciosa estesa lungo l'intero sviluppo del versante (circa 25 m) su una larghezza di circa 8 m; in base al piano di movimento, impostato lungo i sistemi di giunti prima illustrato, lo spessore medio veniva stimato dell'ordine dei 4 m, per una volumetria complessiva di circa 800 m³.

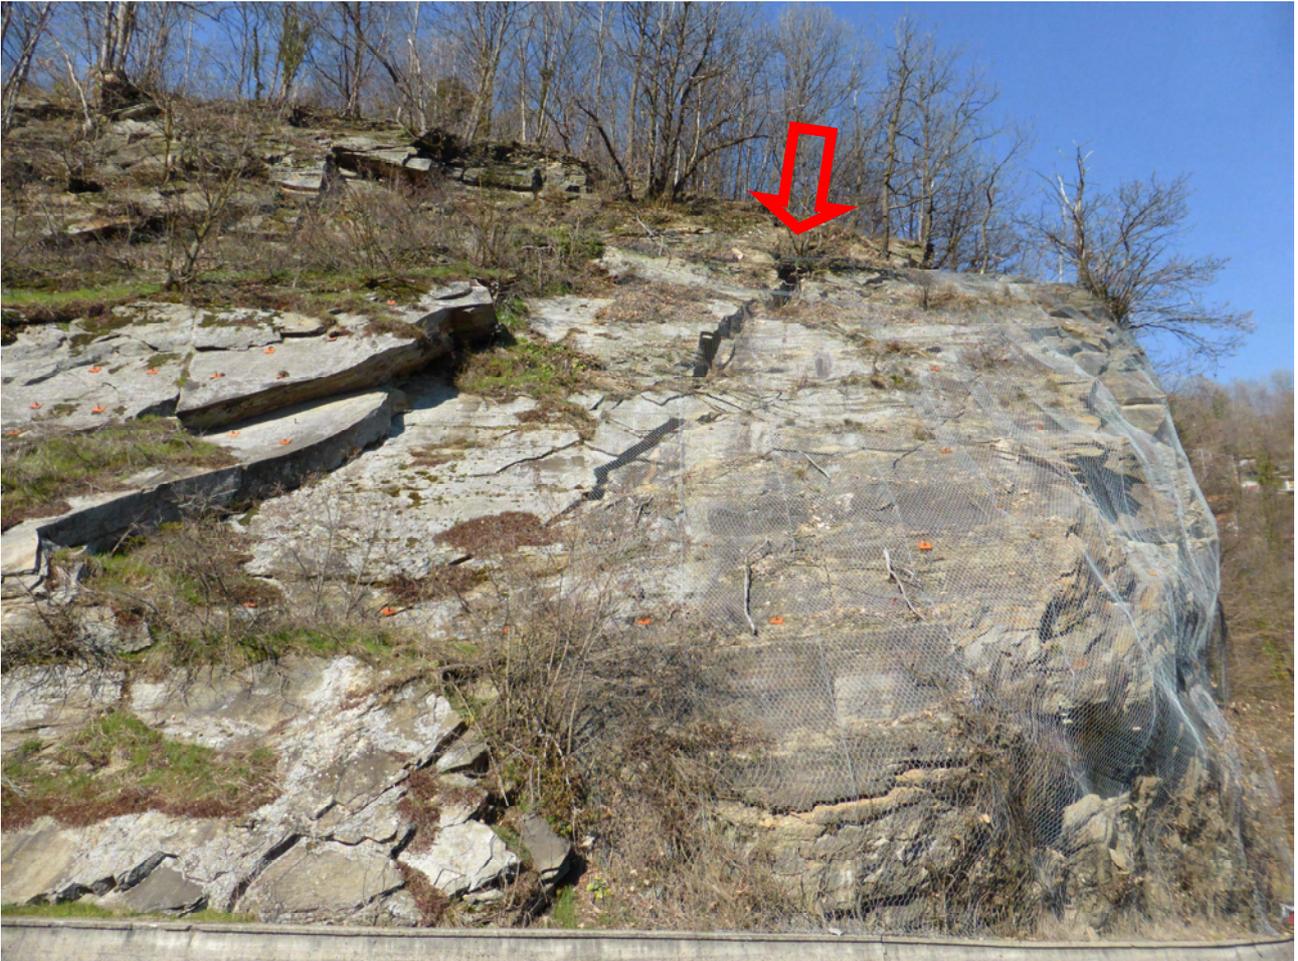
Il successivo rilievo del 7 marzo, immagine delle ore 14.36, ha evidenziato il netto incremento del movimento lungo la frattura principale (variabile all'incirca tra 5 cm alla base e 30 cm in testa) e nel corso delle ore successive sono andati aumentando d'intensità e frequenza i segnali indicativi del progressivo cedimento dell'ammasso (crolli di piccole porzioni lapidee lungo il fronte orientale, rumori sordi, rigonfiamenti delle porzioni inferiori del versante, apertura di fratture secondarie), che hanno successivamente indotto le autorità presenti a chiudere completamente la circolazione del traffico veicolare e pedonale.

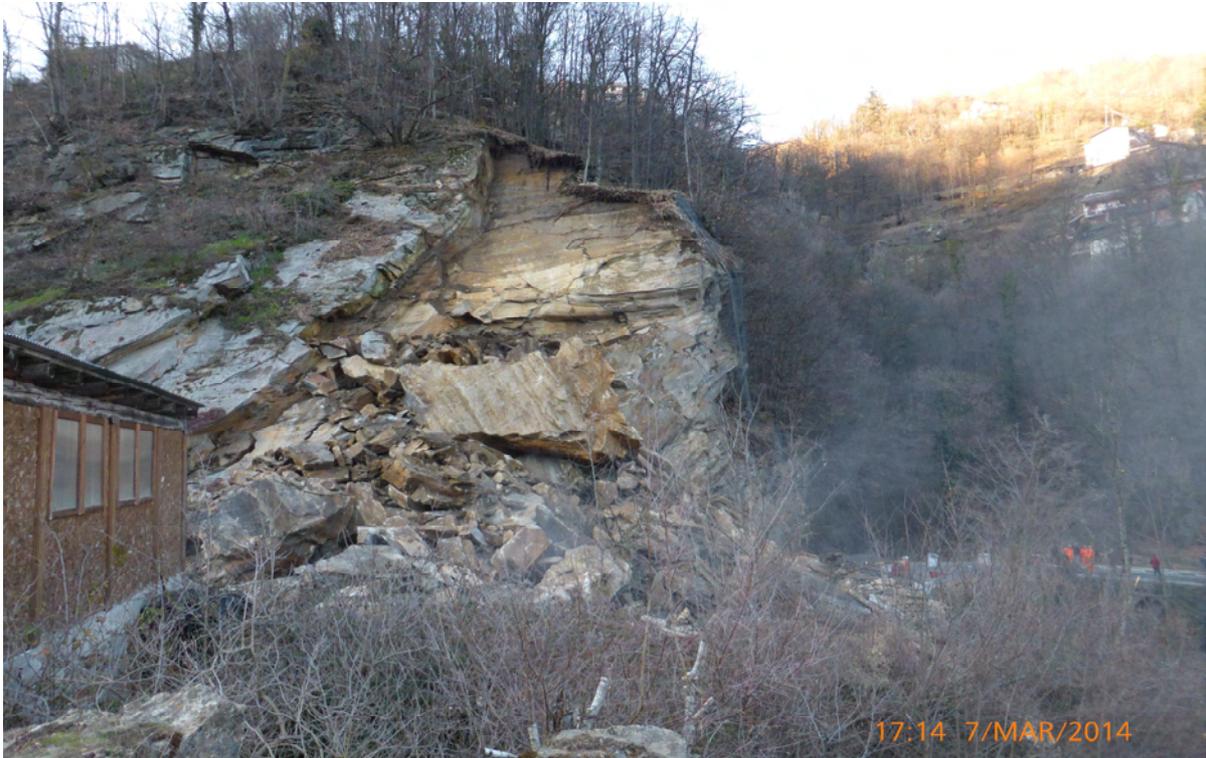
La nicchia di distacco lascia ben visibile la superficie di movimento lungo il coronamento.

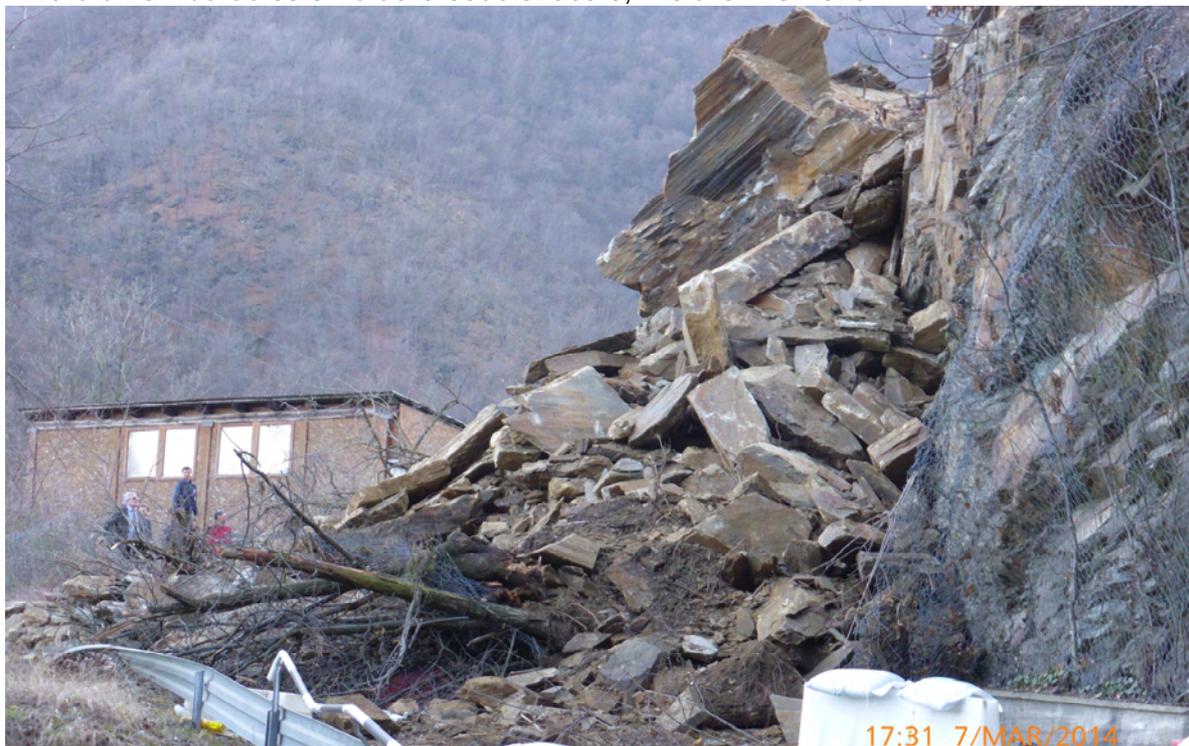
Il corpo d'accumulo, costituito da blocchi di dimensioni mediamente plurimetriche, ha occupato completamente la sede stradale senza peraltro coinvolgere il basso fabbricato ad uso deposito localizzato oltre il bordo esterno della sede stradale, visibile in sinistra.

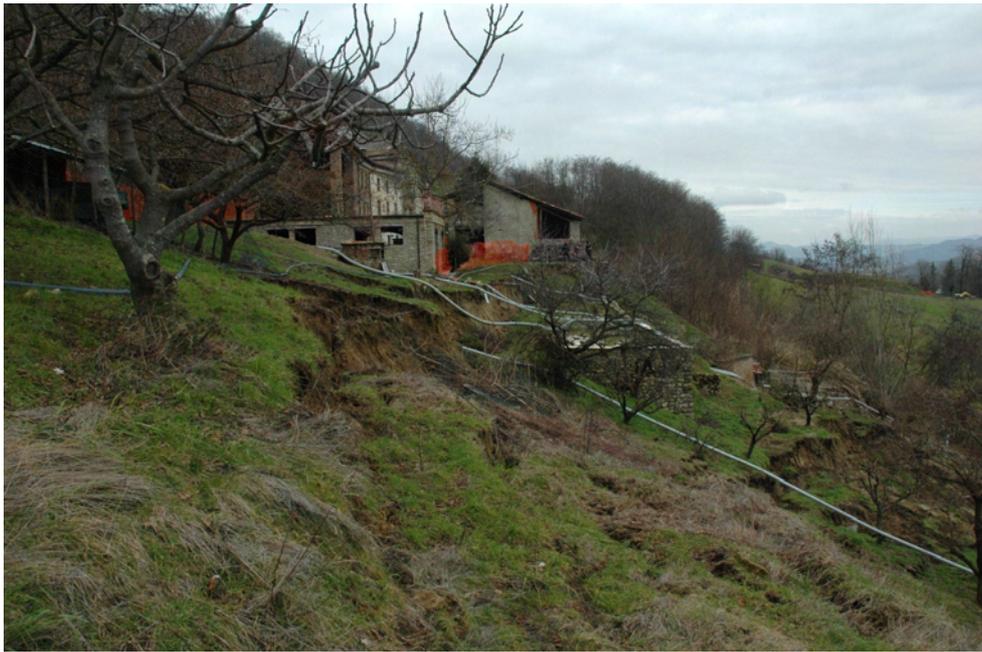
Immagine 13 - Coronamento del fenomeno, in prossimità di Case Borella

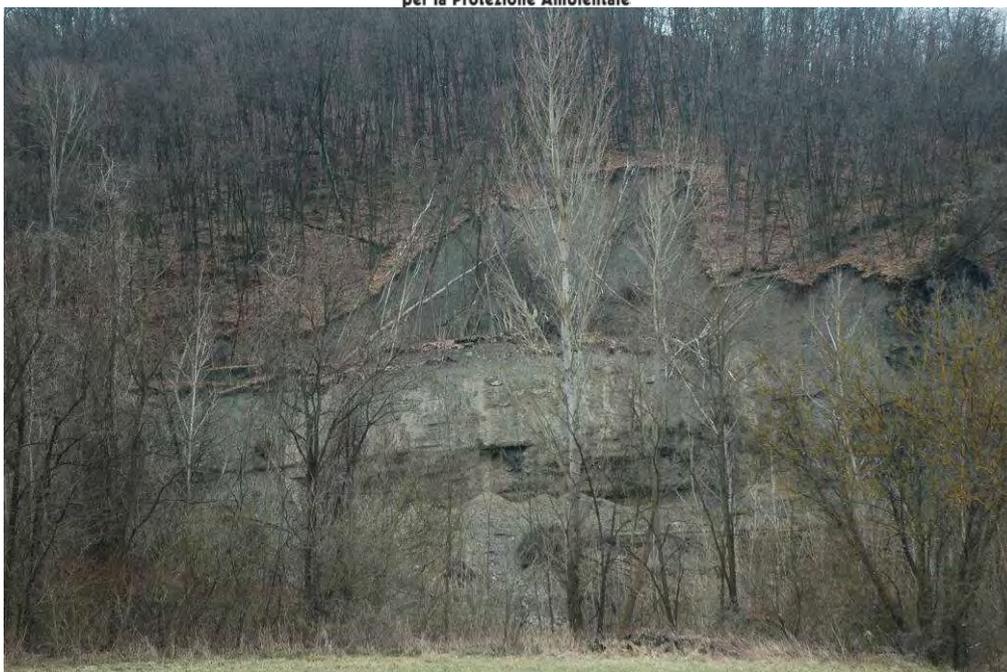
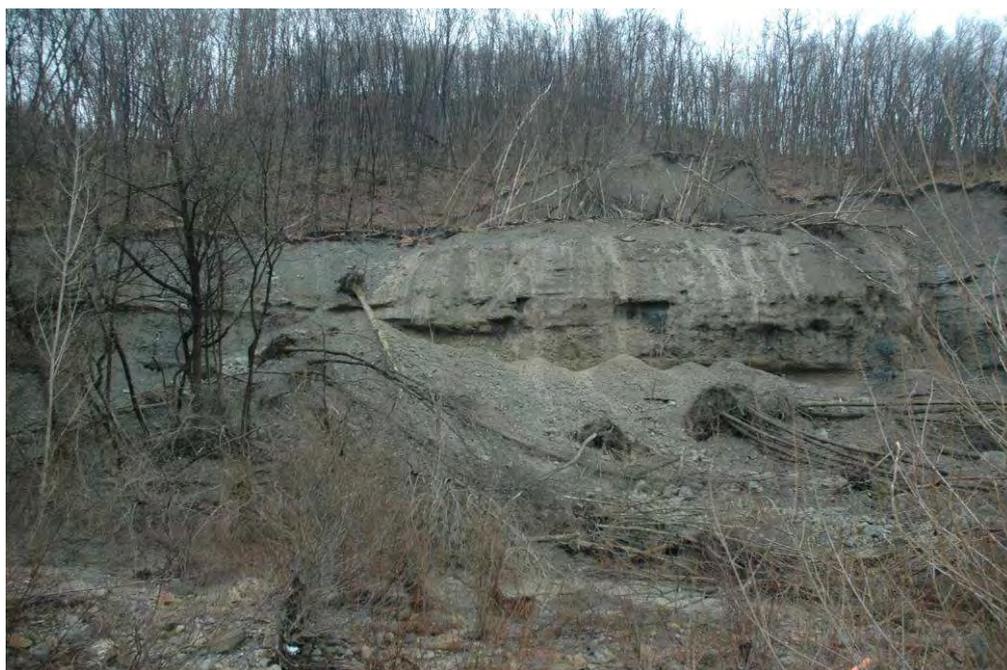
E' stata riscontrata una frana (tipologia scivolamento rotazionale/traslattivo) sulla sponda idrografica sinistra del T. Museglia verificatasi a seguito delle forti piogge del periodo dicembre 2013 - gennaio 2014. Tra le cause predisponenti si segnalano le condizioni lito-strutturali del substrato roccioso e l'azione erosiva al piede del versante ad opera del torrente. Non si sono verificato danni a viabilità o manufatti, tuttavia occorre porre attenzione ad eventuali riattivazioni del fenomeno con conseguente ostruzione del corso d'acqua.

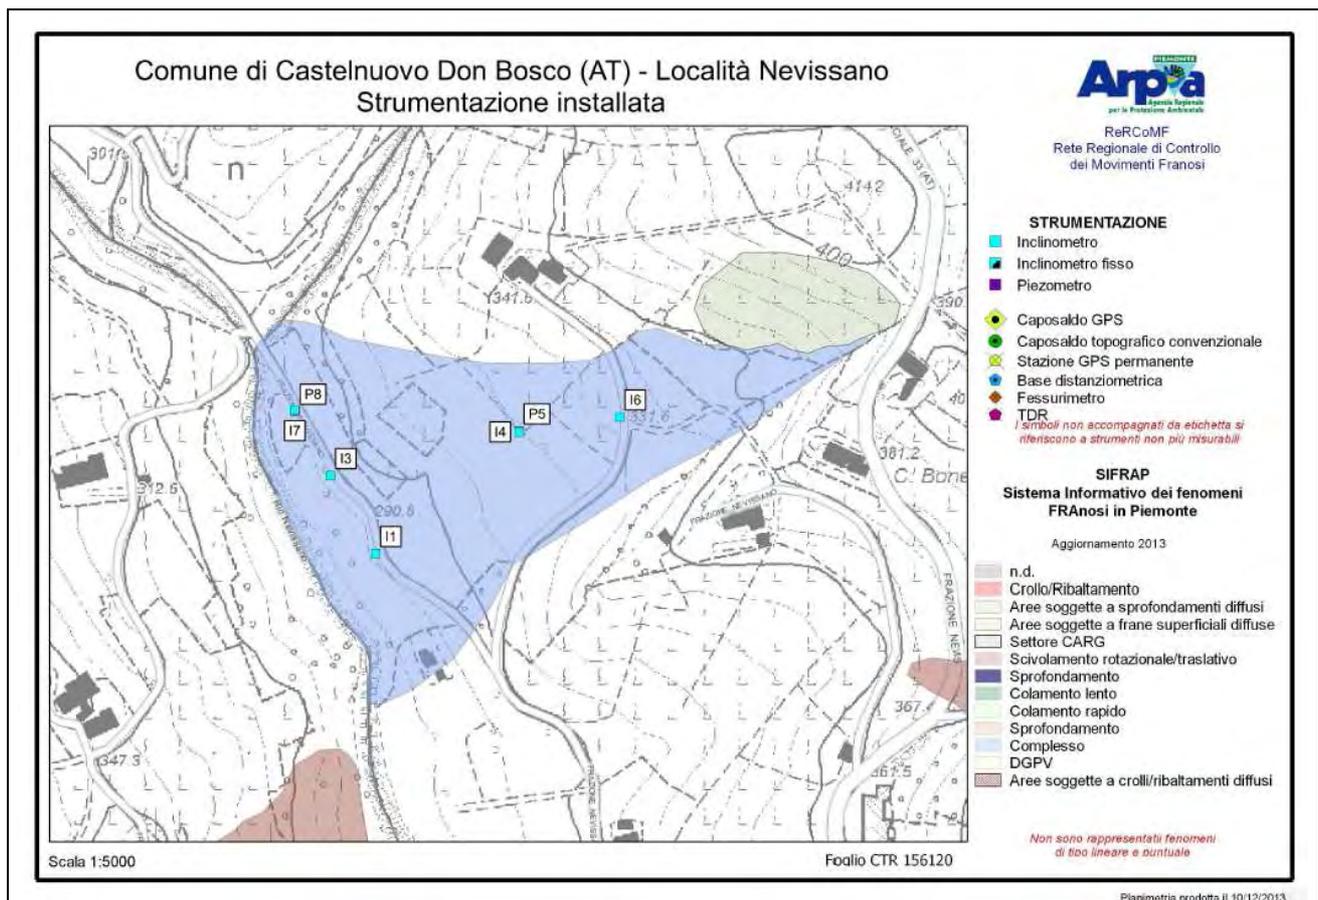
Nella notte tra il 3 ed il 4 marzo il fenomeno franoso ha manifestato un'accelerazione dei movimenti, comportando il lesionamento della strada comunale. Su richiesta del Comune, l'Agenzia ha eseguito in anticipo la prima lettura inclinometrica di esercizio (7/03/2014), constatando che tutte le verticali, escluso l'inclinometro I6 (quello più a monte in figura 1), si sono deformate a causa del movimento franoso.

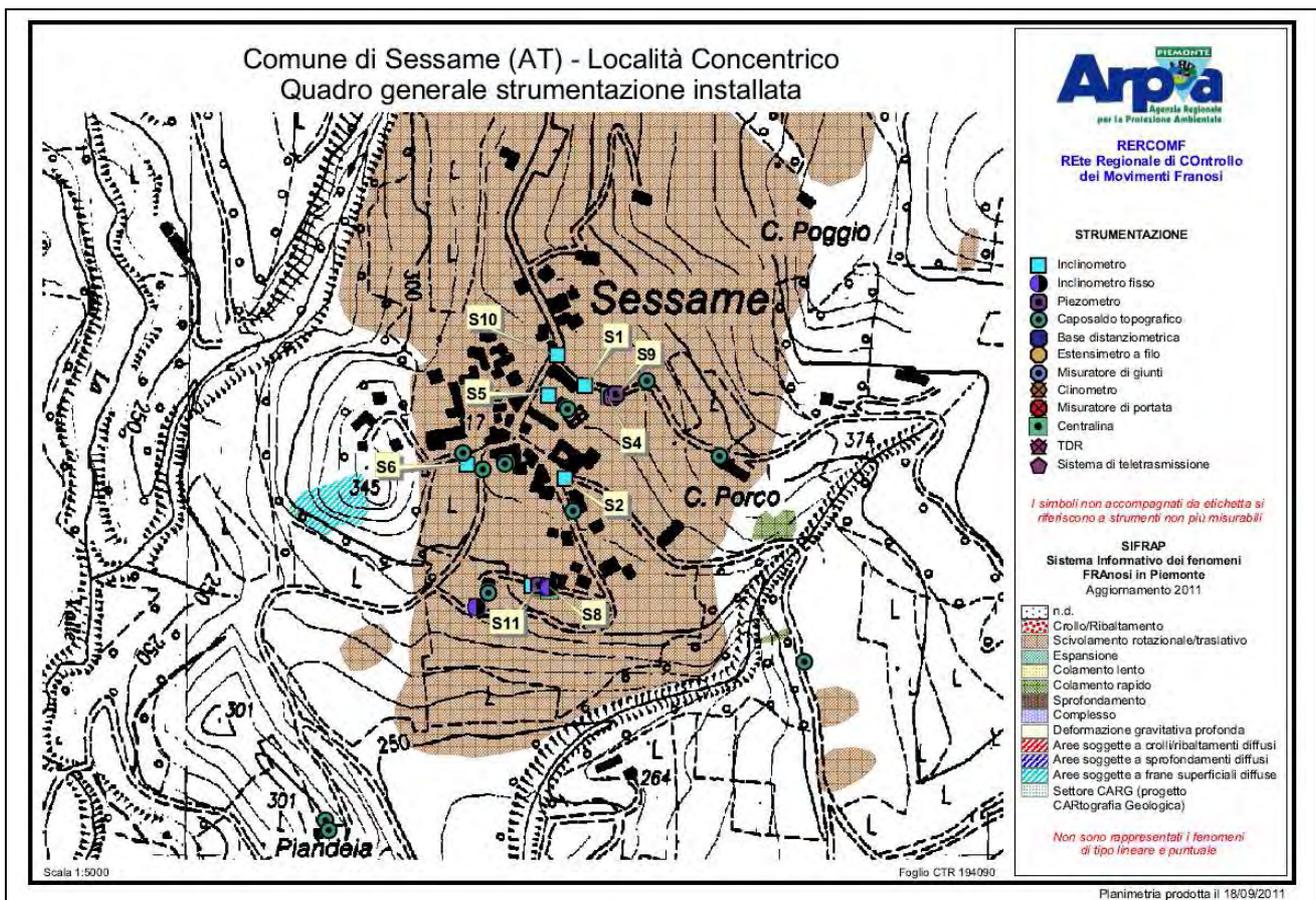
In occasione del controllo mensile effettuato da Arpa il 13/02/2014, l'inclinometro fisso S8 ha manifestato un cinematismo di tipo 2. Come previsto dal Disciplinare MFF (cap. 3.4.3), con nota prot. n. 12517/SC22 del 14/02/2014 l'Agenzia ha pertanto richiesto al Comune l'effettuazione di un sopralluogo di controllo.

Il sopralluogo congiunto è stato effettuato in data 12/03/2014, a seguito di una nuova accelerazione del movimento franoso messa in luce dal sistema di misura (che in occasione del controllo mensile di marzo ha fatto scattare un cinematismo di tipo 3). Nel corso del sopralluogo si è potuto constatare come i deboli danni segnalati (fessurazioni del manto stradale asfaltato di recente, v. figura 6) non fossero riconducibili ad una mobilitazione generale del fenomeno ma a fenomeni di tipo superficiale, estremamente localizzati, che si sviluppano periodicamente lungo il versante, in occasione di forti precipitazioni. Nell'intorno dello strumento nessun edificio manifestava segni di lesioni recenti.

Figura 6 – Sessame (AT). Frana di località Concentrico. Deboli lesioni alla sede stradale (SP43a), a valle dell'inclinometro fisso S8, manifestatesi a seguito delle recenti precipitazioni.
