Biella

Nel pomeriggio verso le ore 16.30, stante il perdurare delle piogge, incessanti e caratterizzate da scrosci di fortissima intensità, visti i dati, ormai allarmanti, forniti dalla nostra sala situazione rischi naturali, venne deciso di effettuare alcuni controlli sulle condizioni di evoluzioni della piena del torrente Cervo, nel tratto tra la confluenza con il torrente Oropa ed il ponte della Maddalena in Biella, posto adatto da cui effettuare filmati e riprese fotografiche. In questa zona è situato un vecchio edificio industriale "ex lanificio Pria", costruito sulle sponde rocciose del torrente, parte del quale è attualmente adibito ad uffici.

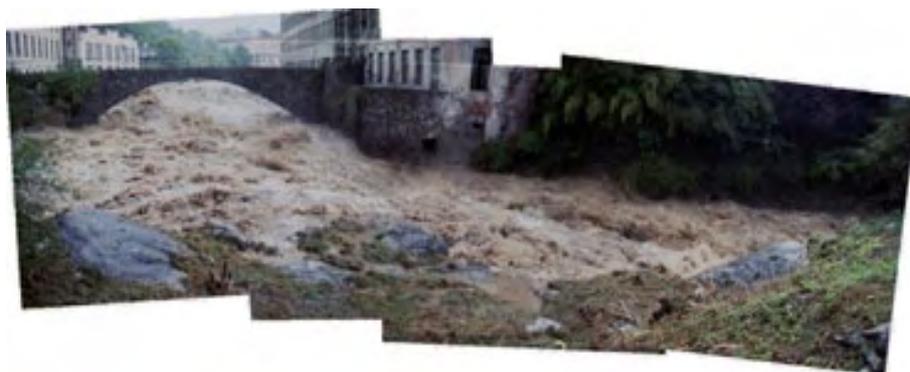
Vecchia area industriale (ex Lanificio Pria) – Vista del torrente Cervo dall' area attrezzata a giardino, alle ore 16.00; sullo sfondo la passerella del 1800 che collegava i due ex-stabilimenti industriali posti sulle sponde del letto del torrente Cervo e che è stata poi distrutta; in primo piano la parte terminale dell'area attrezzata che alcune ore dopo verrà completamente asportata dalla furia del Cervo

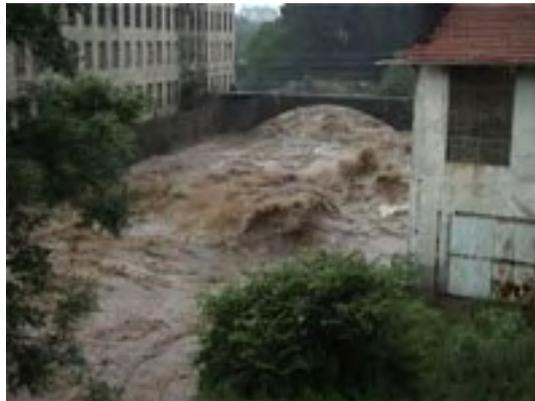
Vecchia area industriale (ex Lanificio Pria, vista da monte) – Situazione dei fabbricati prima dell'arrivo della massima piena del torrente Cervo

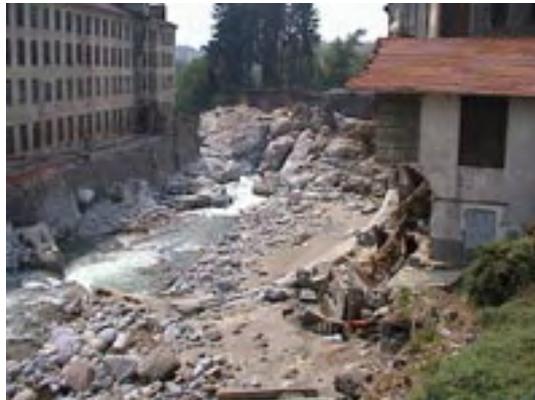
Vecchia area industriale (ex Lanificio Pria, vista da monte) – La foto, scattata il giorno seguente l'arrivo della massima piena del torrente Cervo, mette in evidenza i danni arrecati ai fabbricati, le profonde erosioni laterali e la mobilitazione del materiale in alveo

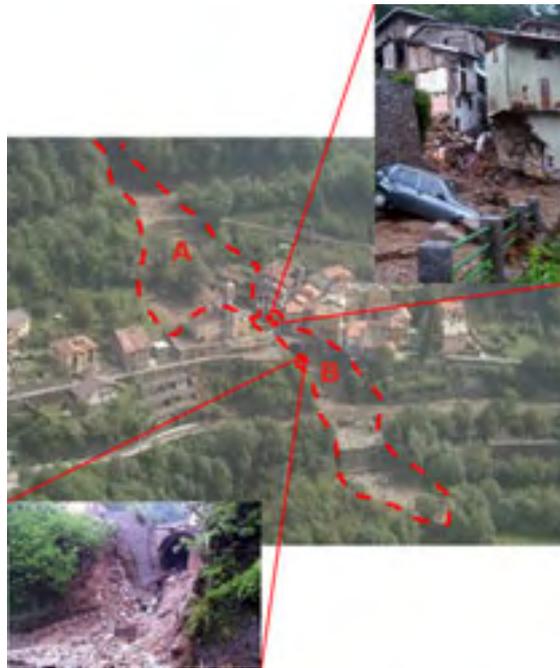
Località Valmosca - La foto mostra il fenomeno di trasporto in massa avvenuto lungo il rio Puzzo che ha sventrato due abitazioni e ha sfondato il muro posteriore della Chiesa della frazione. L'area interessata dal fenomeno può essere divisa in due settori. Settore A: deposizione di materiale grossolano con pezzatura dei blocchi sino ad oltre un m³; settore B: passaggio della colata di acqua e fango che ha raggiunto la S.P. Sull'immagine in alto a destra particolare della casa semidistrutta; in basso a sinistra particolare della colata e del manufatto a sezione ridotta che ha impedito il normale deflusso della piena

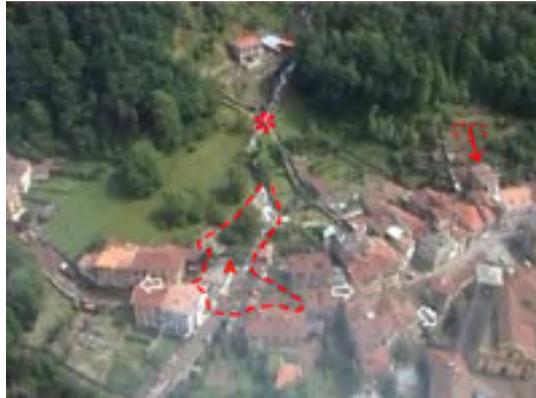
Fenomeno di trasporto solido in massa lungo il rio Piaro che ha provocato danni funzionali agli edifici situati nell'intorno. Segnalato con frecce bianche il percorso del materiale più fine che ha imboccato la via Roma invadendo il portico del municipio e continuando la sua discesa verso la chiesa parrocchiale

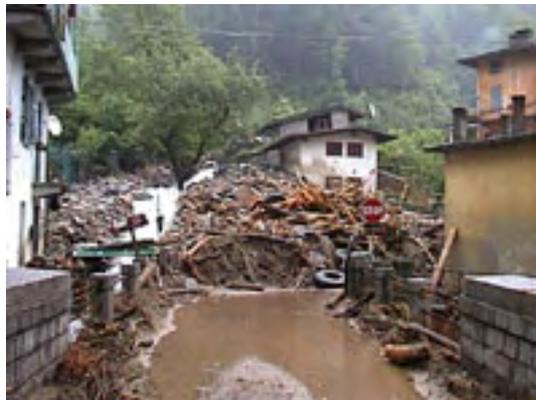
Fenomeno di trasporto solido in massa lungo il rio Piaro. Accumulo della considerevole quantità di materiale grossolano e di tronchi sulla sede stradale, in corrispondenza del ponte sul torrente Cervo, che è stato completamente ostruito (settore A della foto precedente)

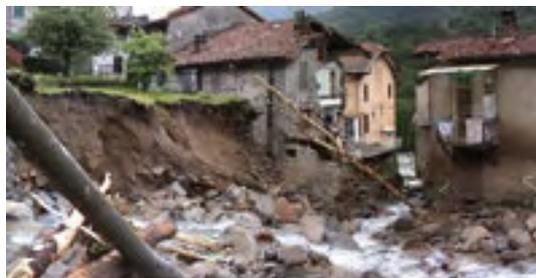
Località. Borghesi - Violenta attività torrentizia del rio Borghesi, in sinistra l'erosione spondale e la casa semidistrutta; sullo sfondo la strada asportata. L'interruzione ha bloccato per diversi giorni l'accesso all'alta valle

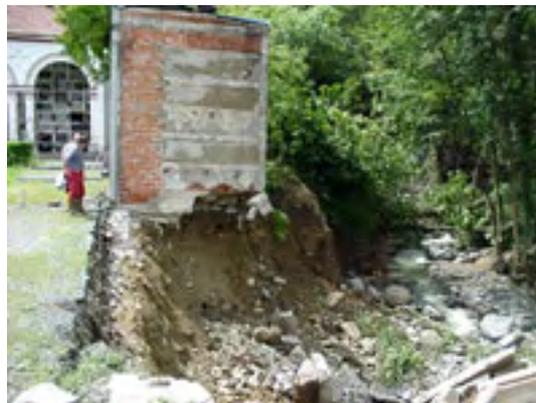
Il rio Masca in destra provoca una grande erosione che distrugge parte del cimitero comunale (n. 4 cappelle private). La causa è probabilmente da mettere in relazione all'improvviso crollo di un vecchio ponte situato appena a monte. E' rilevante in questo punto la notevole erosione di fondo ([g_ic014](#)).

Cimitero di Miagliano - Crollo di edicole funerarie causate da erosioni spondali e sottoscalzamenti lungo un affluente di destra del torrente Cervo

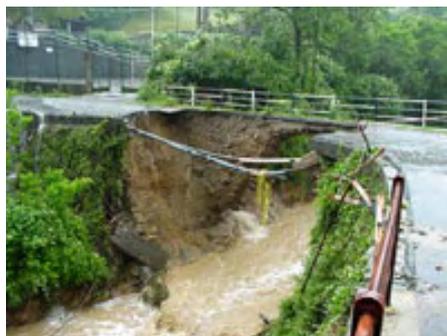
Frazione Colla di Netro - Ponte quasi del tutto demolito dalla piena del rio Ara

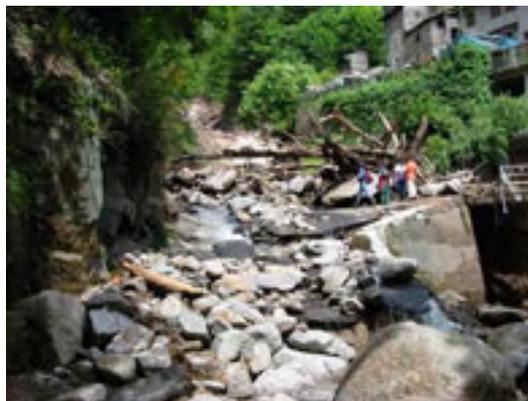
Località Gruppo - Materiale alluvionale depositato dal rio Quittengo sulla strada comunale di accesso alla località

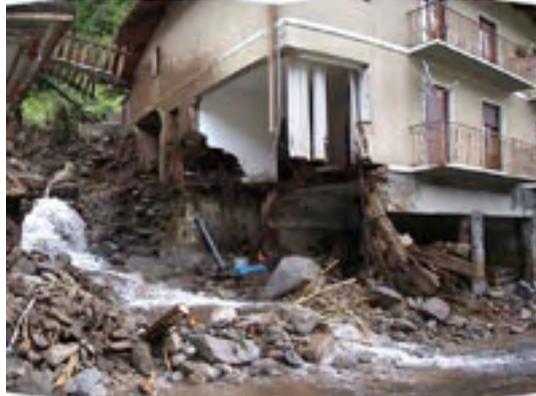
Località Malpensà - In primo piano l'abitazione semidistrutta dal fenomeno di trasporto in massa del rio Quittengo

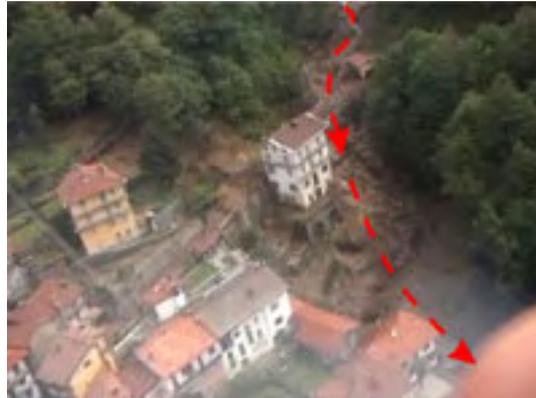
Colate di terra che hanno interessato il versante sottostante la frazione Albertazzi; la linea tratteggiata in rosso indica il percorso del trasporto solido in massa avvenuto lungo il rio Collino che ha danneggiato alcune abitazioni

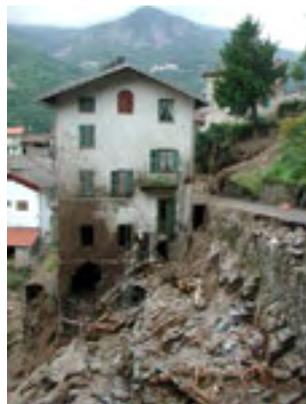
Frazione Ballada

Strada per Roreto, ponte su rio che scende da frazione Ballada ([g_mp045](#), [g_mp099](#)): aggiramento del ponte; innesco di un *debris flow* lungo il rio; danni molto gravi ad una abitazione in destra a livello della strada e completa distruzione di una casa in sponda destra; distruzione dei muri di contenimento.

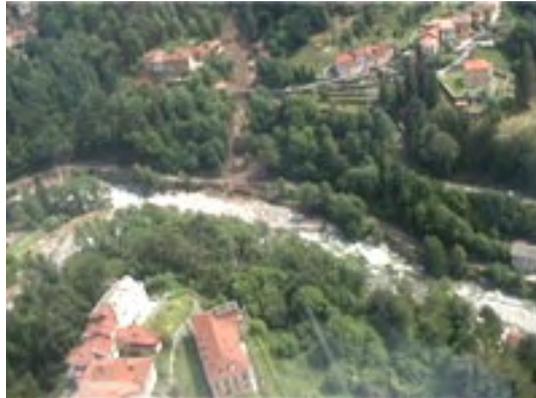
Frazione Roreto-Maciotta – Veduta aerea del percorso verso valle della colata di materiale fluidificato

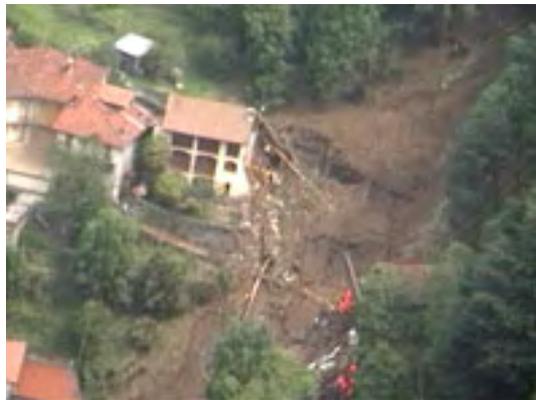
Frazione Roreto-Maciotta – Vista aerea dell'area più danneggiata dalla colata (due edifici di civile abitazione e la strada distrutti)

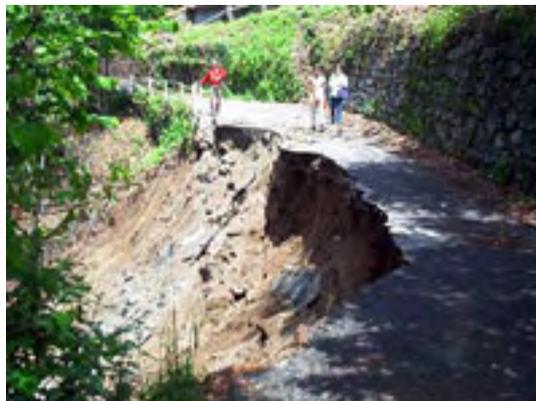
Frazione Roreto-Maciotta - Particolare della nicchia di stacco della colata che ha asportato parte della strada interrompendo le comunicazioni tra il capoluogo e la frazione Roreto

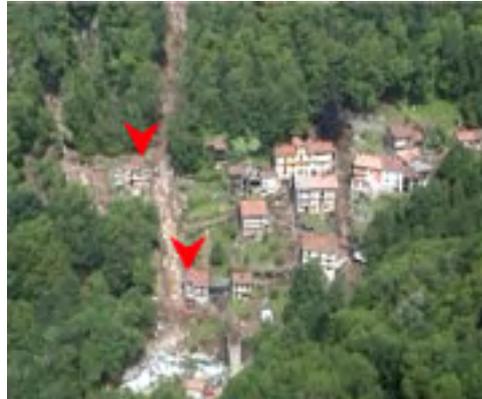
Località Tomati - Vista aerea della frazione il giorno dopo l'evento; la fotografia mette in evidenza una serie di frane per colamento che hanno interessato il versante retrostante l'abitato. Le frecce in rosso indicano le case parzialmente distrutte dalle colate

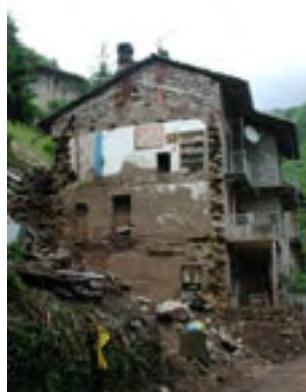
Località Tomati

Tomati: frana per colamento innescatasi lungo il ripido versante retrostante la frazione ha distrutto una casa di civile abitazione danneggiando molto gravemente una seconda; asportazione parziale della strada ([g_mp008](#), [g_mp049](#)).

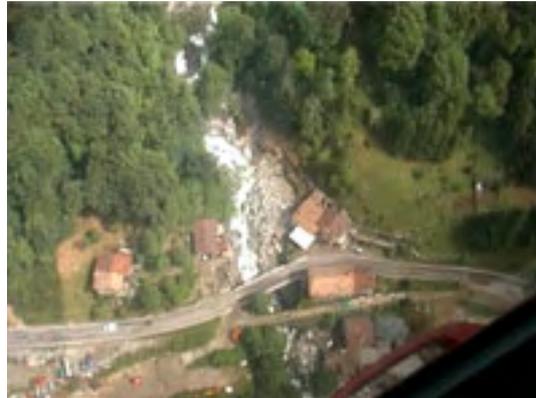
Località Fucina - Violenta attività torrentizia del rio Rialmosso; in destra foto si nota l'erosione che ha asportato le difese e le pertinenze minacciando l'abitazione. Appena a monte della casa era collocato un grosso masso che è stato portato via dalla violenza delle acque

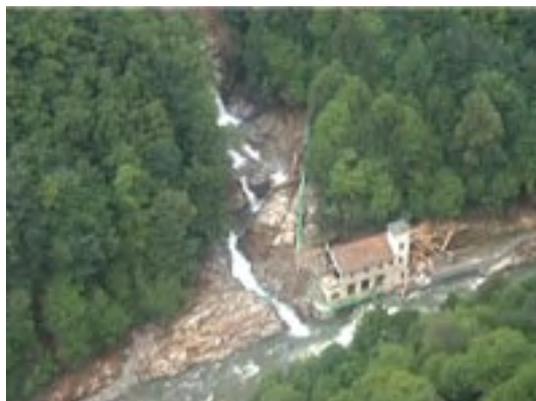
Confluenza del rio Luchiana nel torrente Cervo. La foto mostra l'alveo inciso in roccia completamente ripulito dal detrito e l'ampia sezione di deflusso ripristinata. Sulla destra della foto si nota il materiale accatastato contro la centrale idroelettrica dalla piena del Cervo

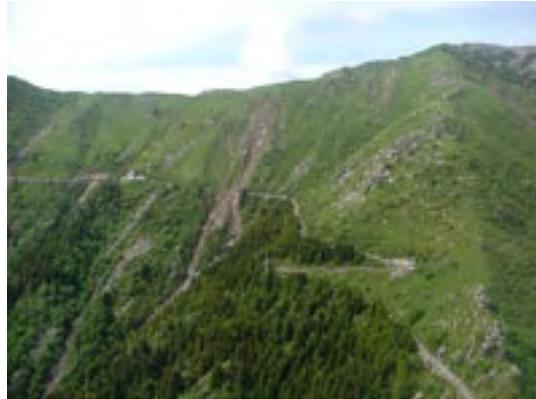
Colate di detrito in quota. comune di San Paolo Cervo, presso ristoro Rosazza. Frane per fluidificazione della coltre detritica hanno interrotto la strada per la galleria

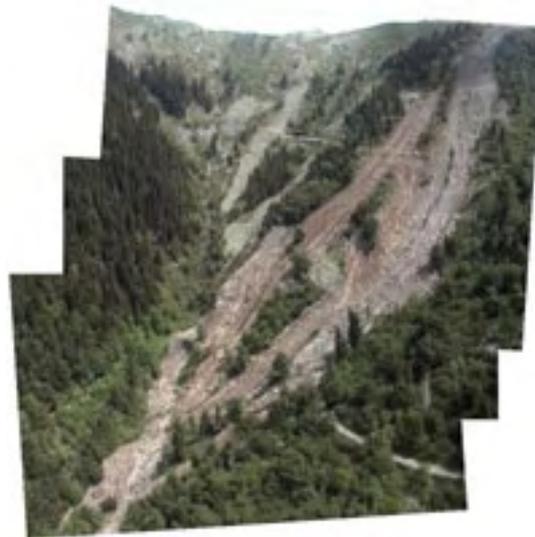
Comune di Biella – Frana superficiale ma estesa, innescata nella coltre detritica sovrastante le rocce metamorfiche di contatto col Plutone della valle del Cervo, sul versante sinistro del torrente Oropa in prossimità della “Galleria Rosazza”

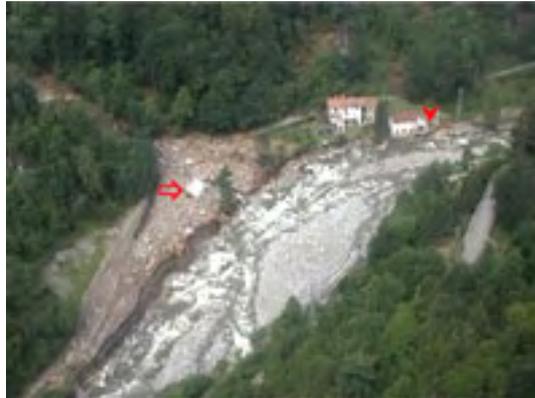
Confluenza del rio Driagno nel torrente Cervo. La fotografia mostra l'estesa erosione laterale destra prodotta dal torrente Cervo, le frecce indicano l'edificio che ha subito il danno e più a valle l'enorme massa trasportata dal rio sul conoide
