# **Evento alluvionale del 13-16 ottobre 2000 in Piemonte**

## **Analisi meteorologica e idrologica**

**a cura della Direzione Regionale Servizi Tecnici di Prevenzione**

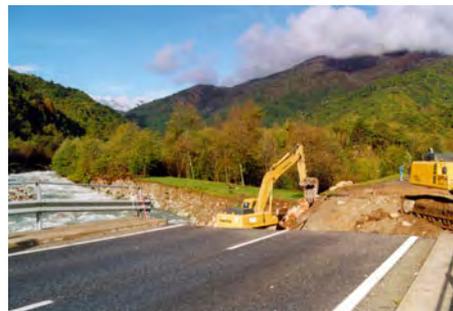
*Asportazione della spalla sinistra del ponte sul Po in località Erasca*

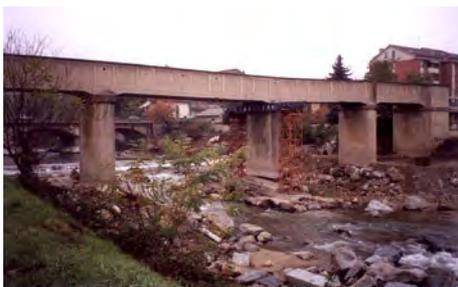
Cedimento della pila centrale del ponte-canale: a causa dell'erosione di fondo la pila è ruotata verso valle, provocando lesioni alla struttura di attraversamento, ora pericolante.

*Attraversamento sul torrente Sangone del pontecanale AAM, immediatamente a valle del ponte stradale visibile sullo sfondo. L'erosione di fondo ha provocato il cedimento della pila centrale della struttura*

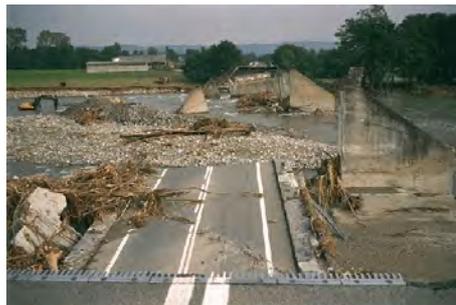
*Ponte sulla SS565 asportato dall'Orco*

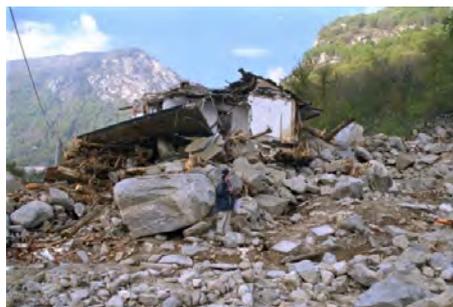
*Località Casetti: edifici distrutti da un debris-flow*

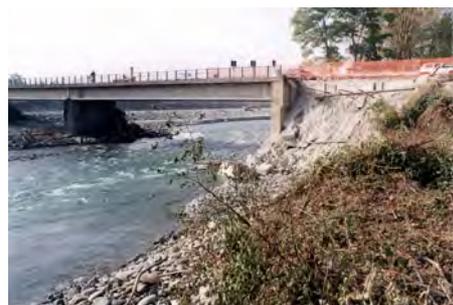
*Ponte stradale sul fiume Stura di Lanzo; danni alla spalla sinistra del ponte, lato di valle, a causa dell'erosione delle acque di piena in uscita dal ponte*
