**REGIONE PIEMONTE**  
**DIREZIONE PIANIFICAZIONE DELLE RISORSE IDRICHE**

# **ALLUVIONE OTTOBRE 2000**

**Ricognizione e prima stima dei danni**

***SCHEDE TECNICHE E  
DOCUMENTAZIONE FOTOGRAFICA***

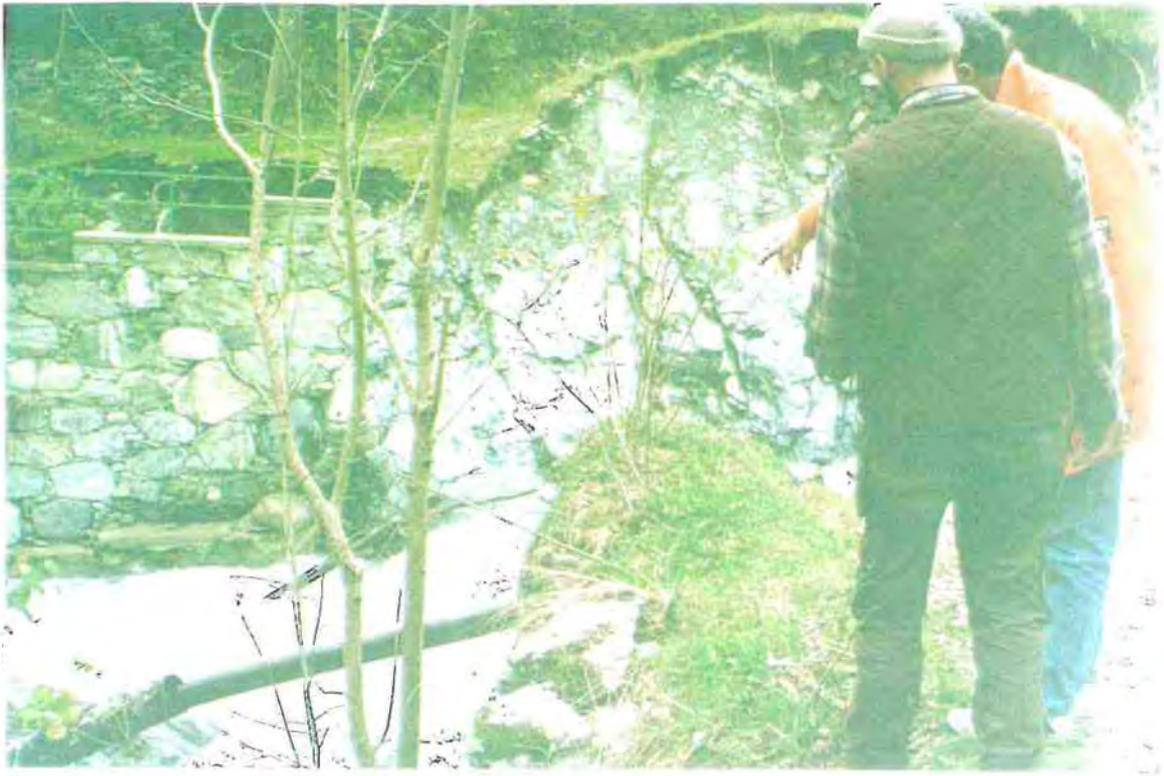
- Ricostruzione, in località Villar; della passerella di attraversamento del torrente Stura e ripristino della condotta di adduzione (tratto di circa 30 metri in Pead 110) a servizio della frazione.

LOCALITA VILLAR CONDOTTE ADDUZIONE E PASSERELLA DI  
ATTRAVERSAMENTO

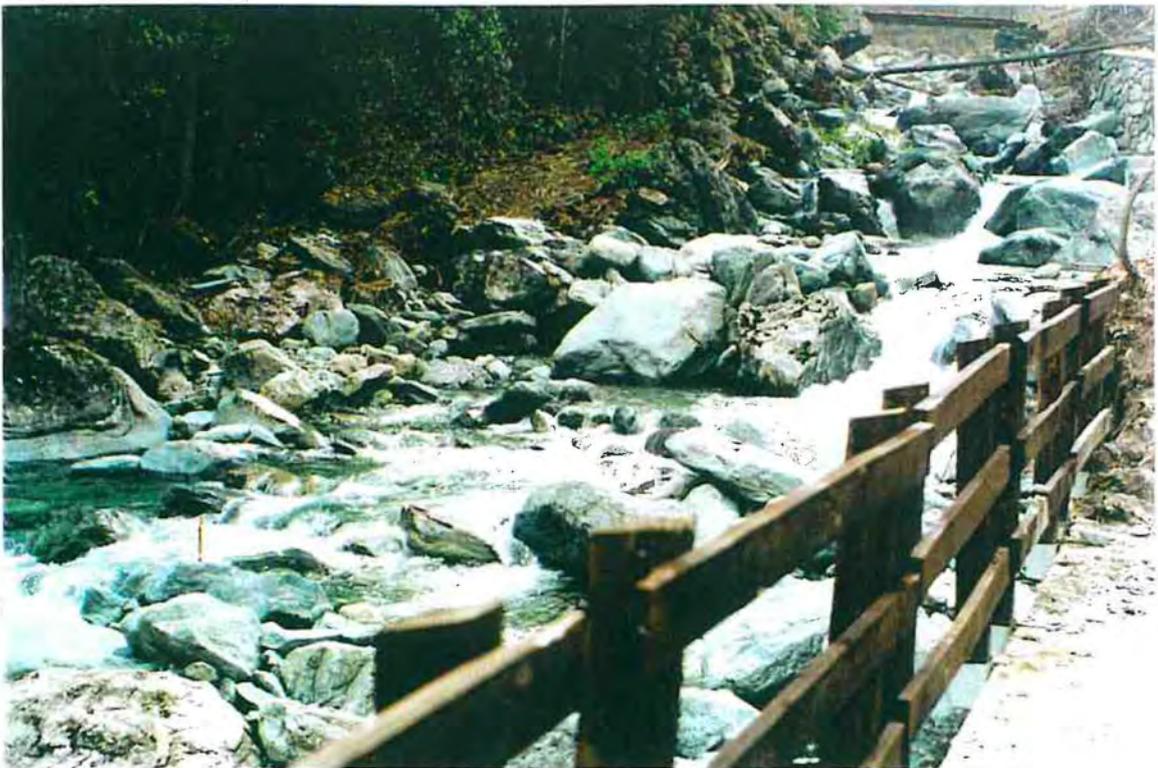
- Ripristino, in località Mondrone, della condotta di adduzione (30 metri circa in AC 60) a servizio della frazione.

LOCALITA MONDRONE CONDOTTE DI ADDUZIONE

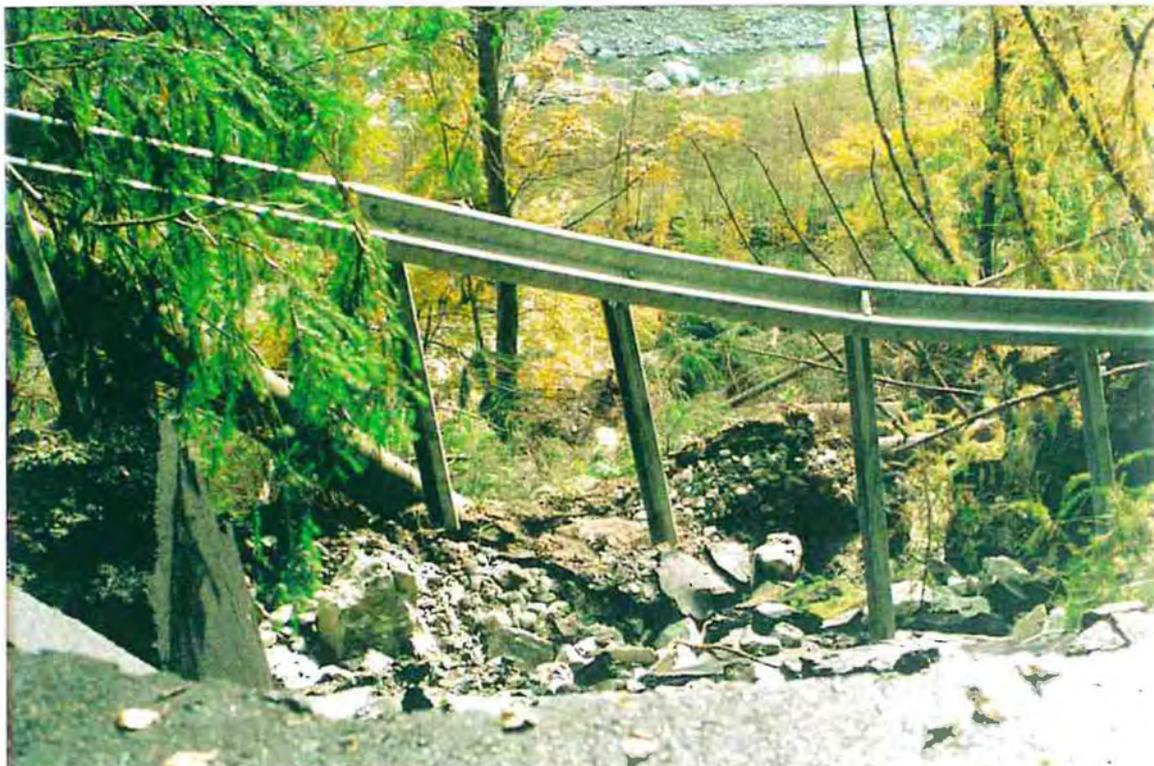
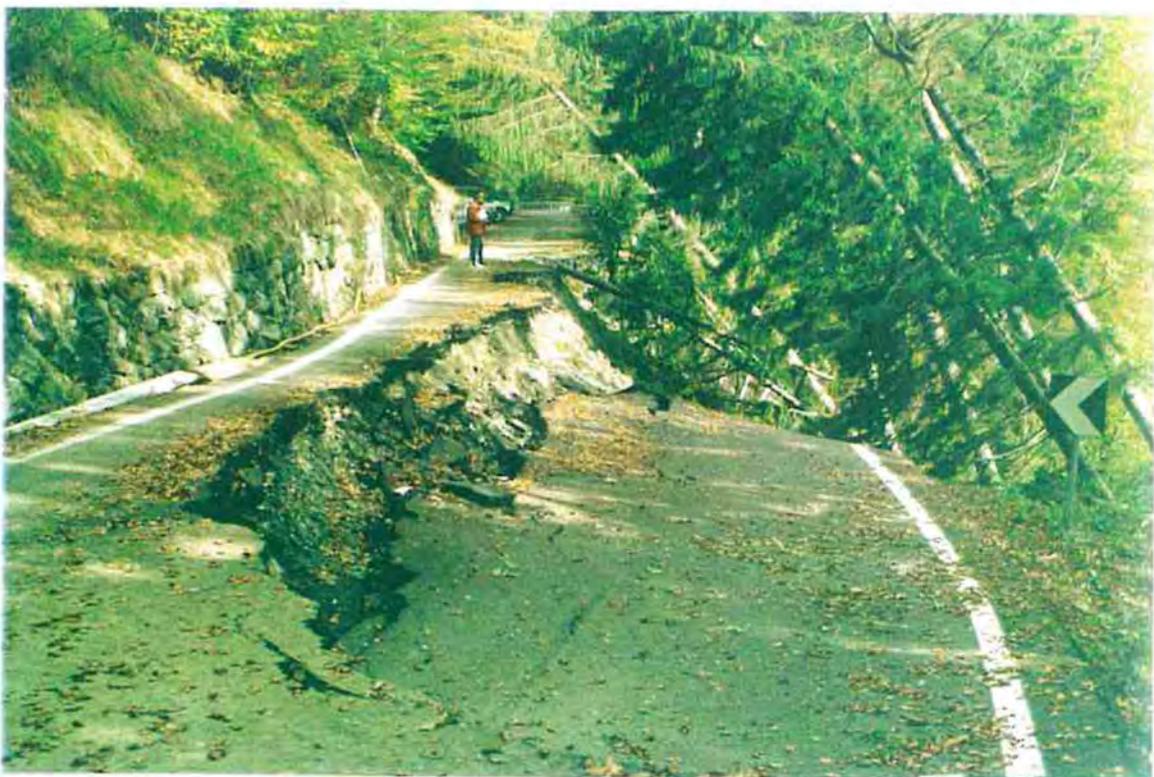
In località Mondrone è necessario il ripristino, con eventuale rilocalizzazione del tracciato del collettore fognario (circa 120 metri in PVC 250) investito dalla esondazione del T. Stura e dalla frana del terreno e della strada sovrastante.

FOGNATURA LOCALITA MONDRONE

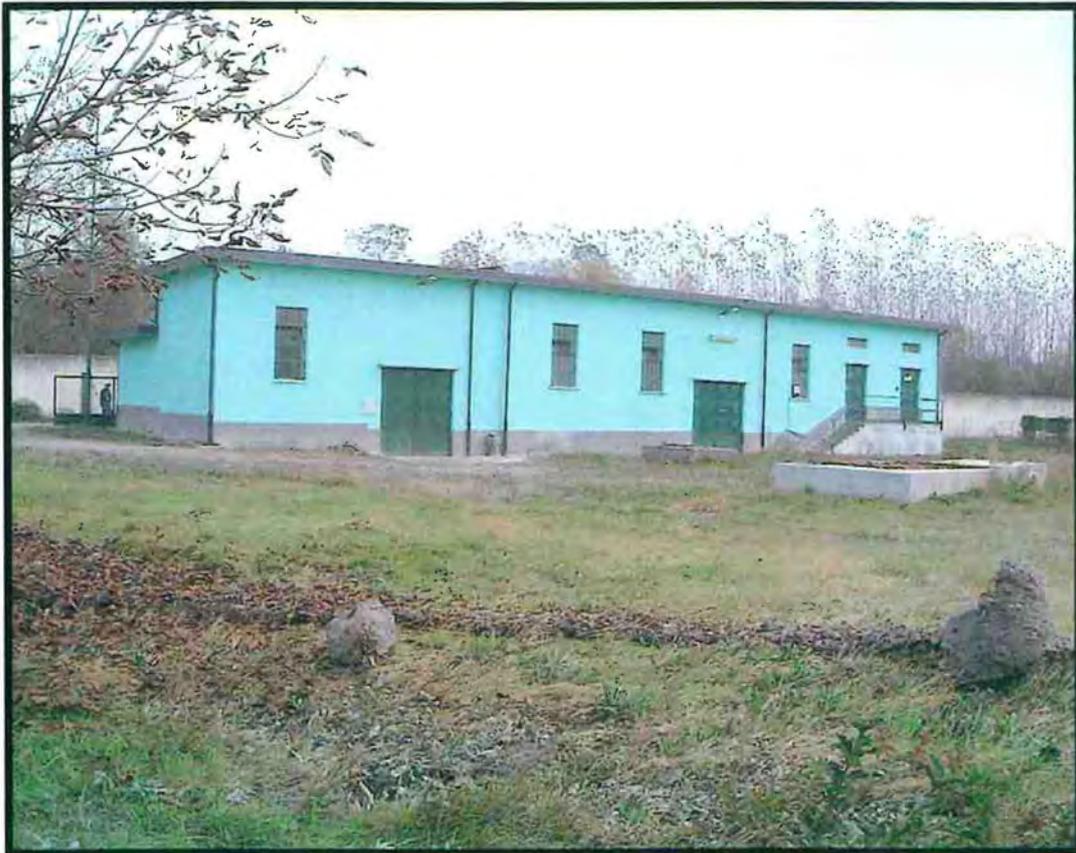
# Impianto acquedotto – Stazione Verdina

A causa delle piogge intense del periodo 13 -17 ottobre è stata allagata l'area in cui si trovano i 4 pozzi e la stazione di rilancio che servono l'80% della popolazione del Comune di Avigliana. tale fenomeno ha danneggiato l'impianto elettrico di comando ed ha messo fuori servizio le 6 elettropompe di rilancio. Inoltre è stata danneggiata la recinzione (rete metallica) dell'impianto che per alcuni giorni è stato raggiungibile solo con mezzi anfibi anche a causa dell'esondazione del Torrente Naviglie che ha eroso ed interrotto la via di accesso all'impianto.

L'intervento definitivo prevede la sistemazione delle aree dei campi pozzi località Verdina e Ponte Dora, il ripristino delle apparecchiature elettromeccaniche e la messa in sicurezza dei due impianti.

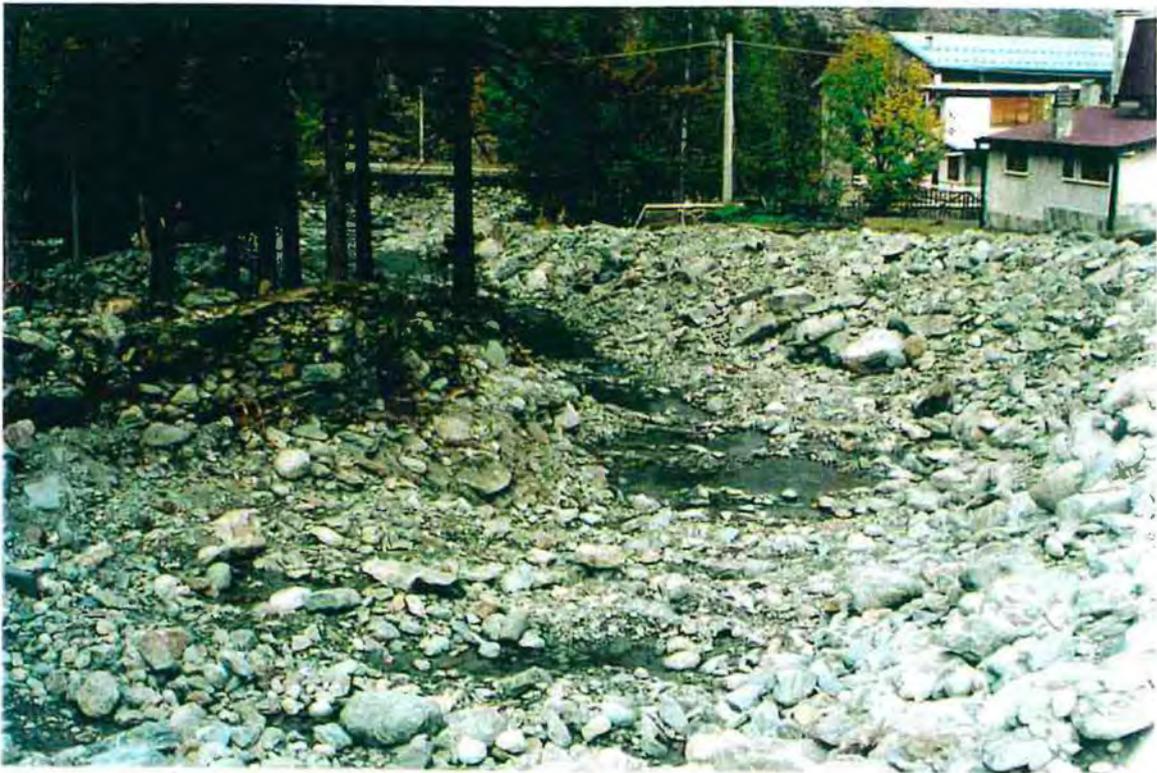
Distrutti 100 m di condotta di adduzione compresa la passerella di attraversamento del Rio Paschietti (diametro 90, AC) rif. foto1.

FOTO 1 LOCALITA ALBARON CONDOTTA DI ADDUZIONE  
ATTRAVERSAMENTO RIO PASCHIETT

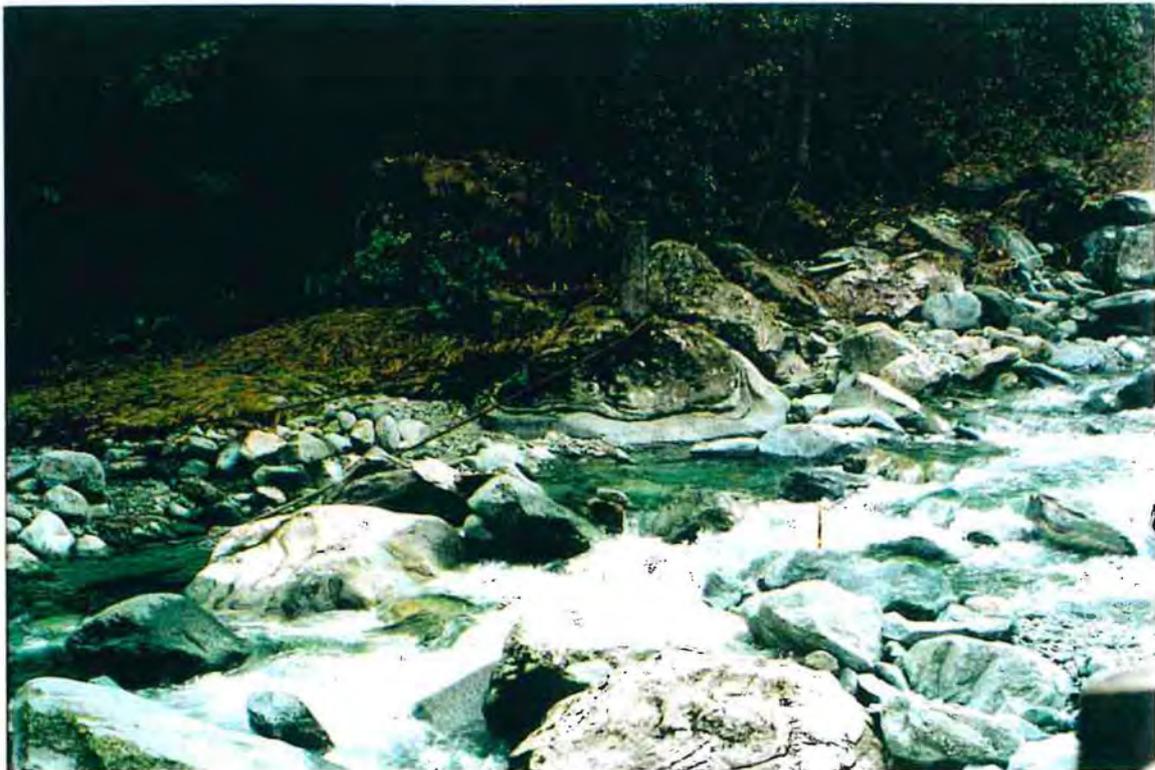
Strappo della condotta di adduzione a servizio della frazione lungo attraversamento del T. Stura lungh. 50 m, Pead diametro 32.

FOTO 2 LOCALITA FRAZIONE CORNETTI STRAPPO CONDOTTA DI  
ADDUZIONE

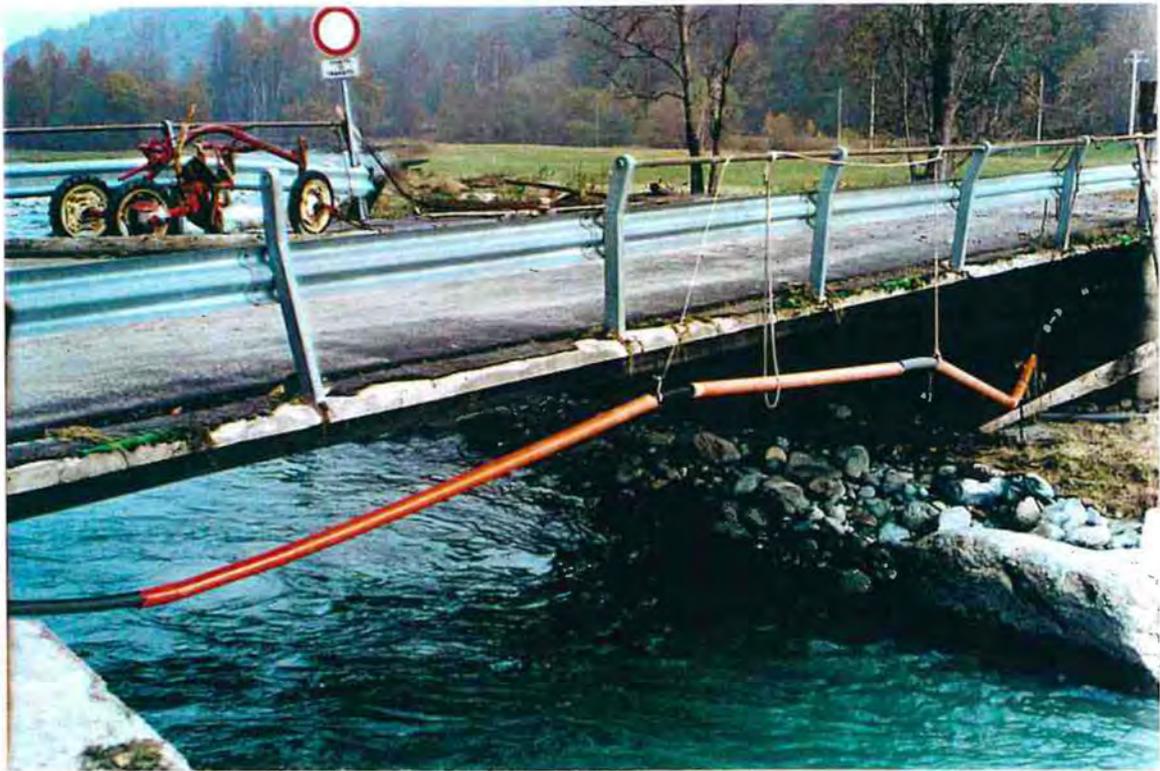
Risistemazione, con adeguata staffatura della condotta di adduzione sul ponte di attraversamento del T. Stura lungh. 25 metri in Pead 63

FOTO 3 FRAZIONE CHIALAMBERTETTO

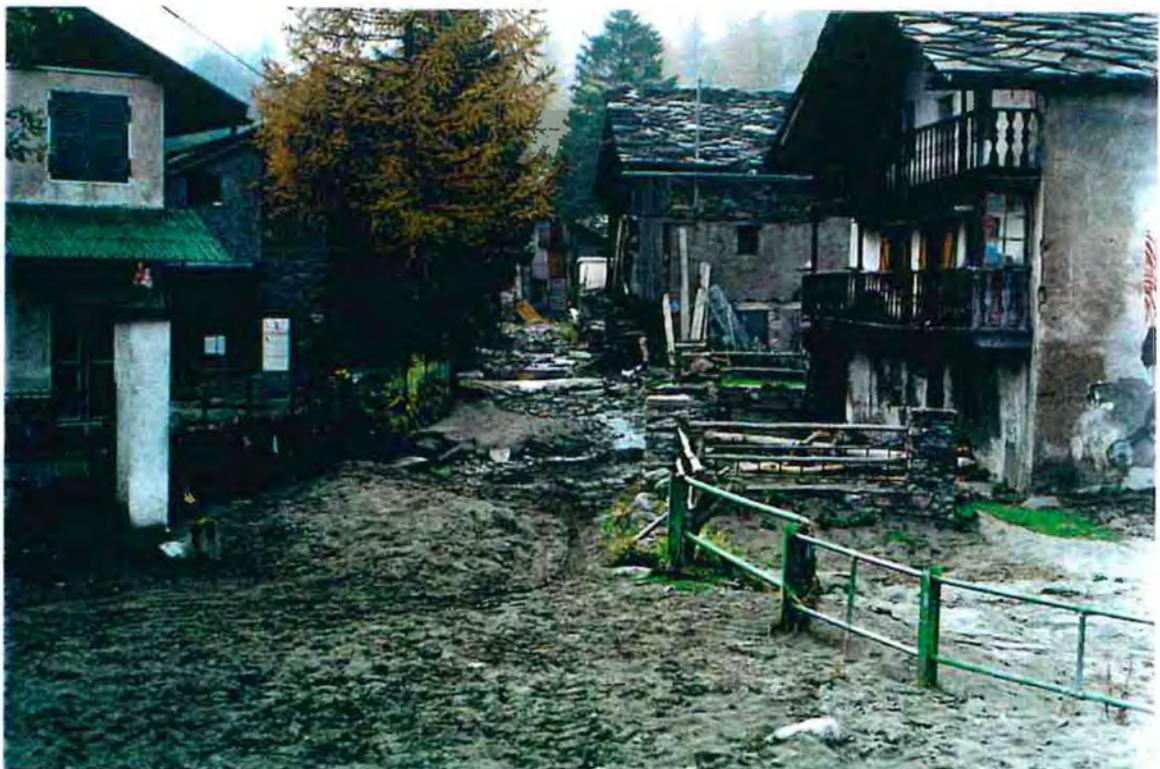
Rifacimento della rete fognaria a servizio della frazione Chialambertetto (200 metri circa in Cls 200).

FOTO 4 FRAZIONE CHIALAMBERTETTO FOGNATURA

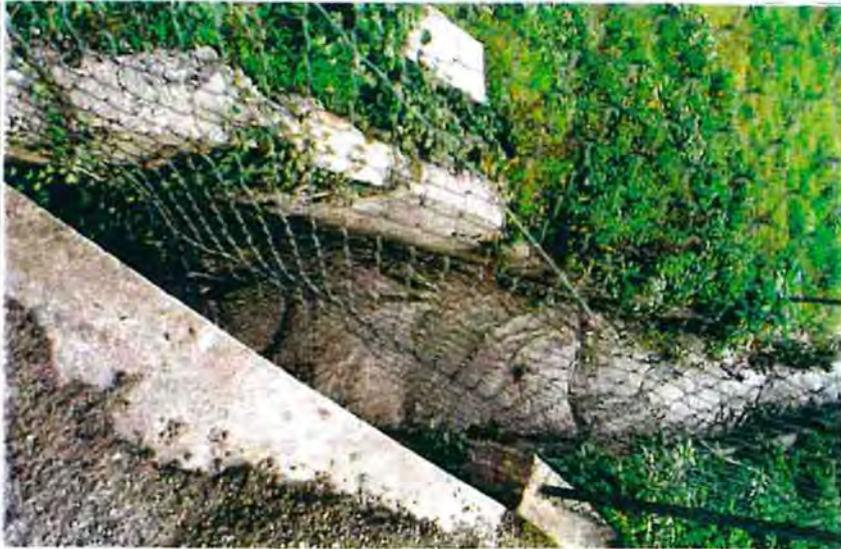
<p style="text-align: center;"><b>VIA ABEGG</b></p> <p>Sopralluogo: ....SI <input checked="" type="checkbox"/> NO <input type="checkbox"/> Foto: ..SI <input checked="" type="checkbox"/>.....NO <input type="checkbox"/></p> <p>Allegati:</p>

<b>UBICAZIONE E DESCRIZIONE</b>
<p><b>Località San Valeriano-Centrale idroelettrica NIE:</b>          L'evento alluvionale ha provocato l'intasamento e la conseguente otturazione del tratto di rete fognaria comunale in prossimità del punto di confluenza con il collettore consortile di valle.</p> <p><b>Via Augusto Abegg:</b>          A causa della rottura della canalizzazione della <i>Bealera del Mulino</i> che corre sopra la condotta della fognatura comunale, si verifica in quest'ultima, una continua infiltrazione di acque bianche. L'intervento di ripristino prevede oltre alla riparazione della canalizzazione anche la realizzazione di un pozzetto di ispezione per una spesa presunta di circa 1.000.000.</p>

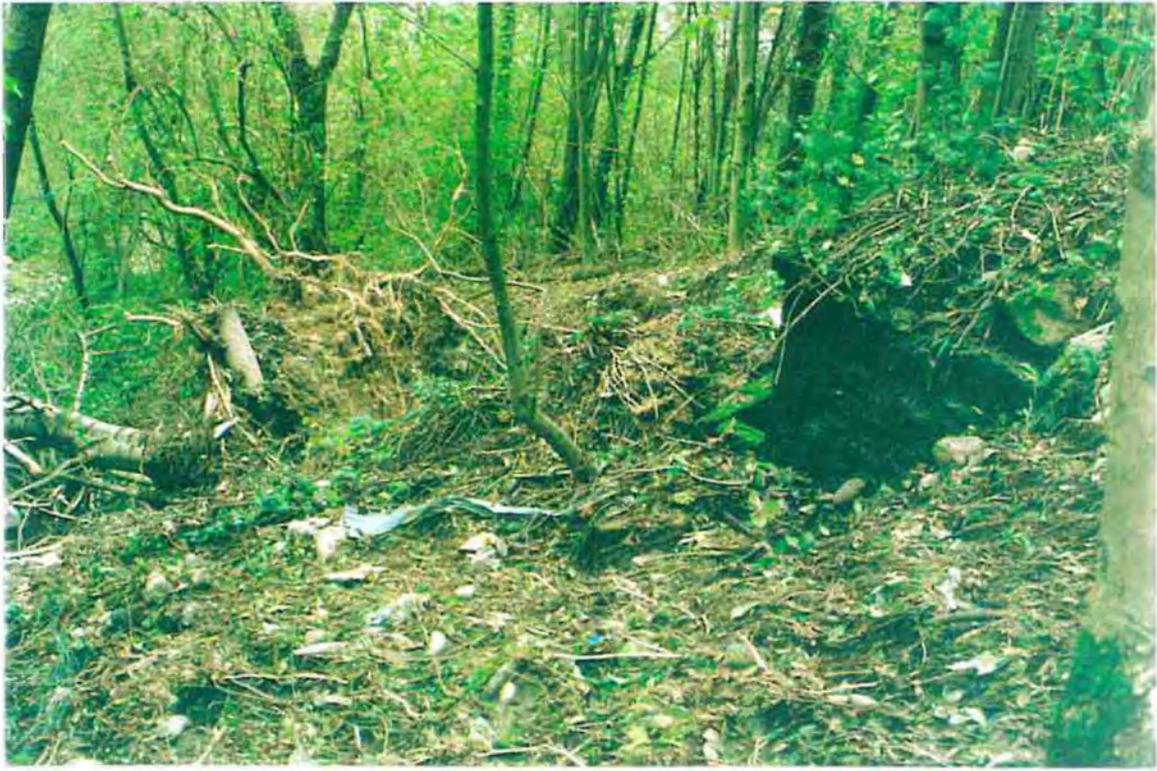
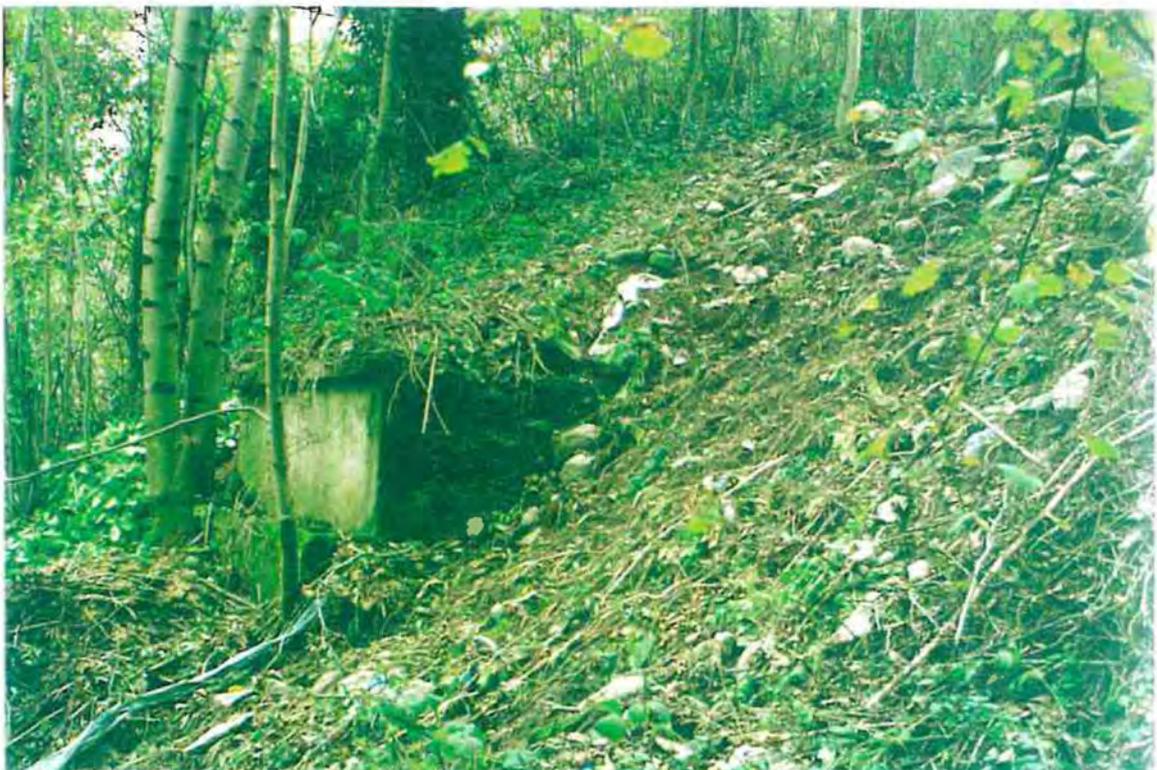
FOSSA IMHOFF IN LOCALITA FE CANTOIRA

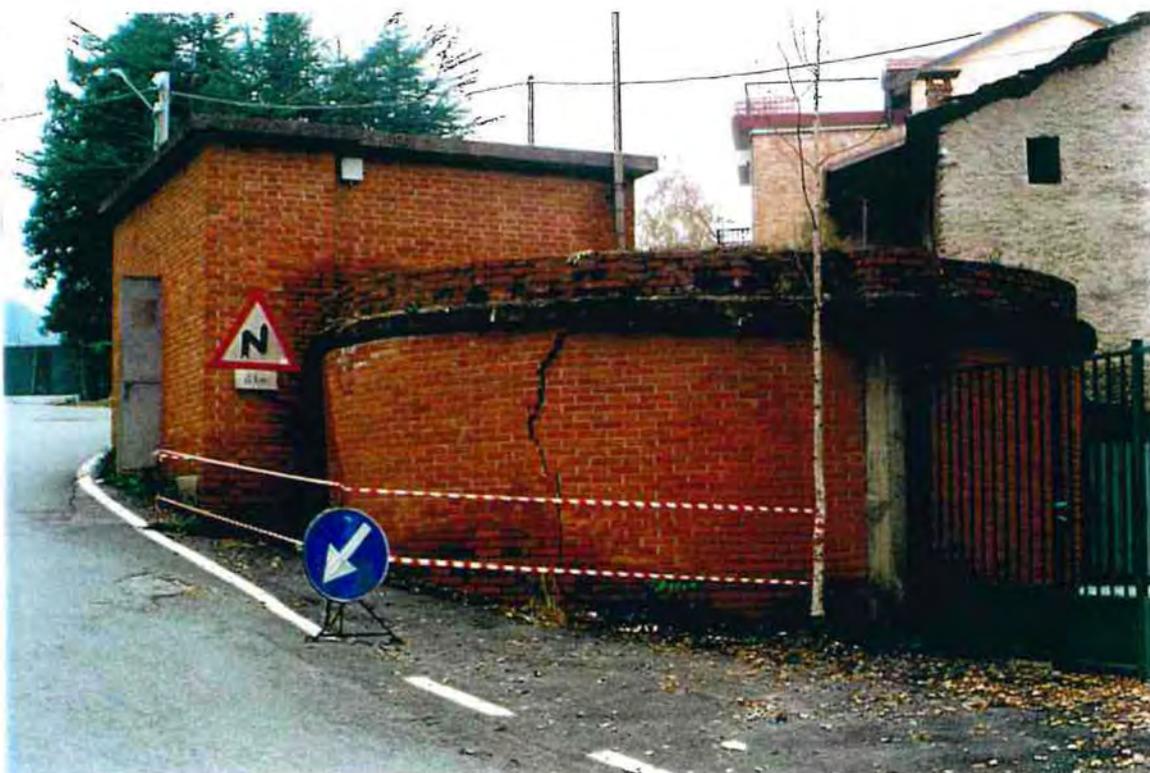
ACQUEDOTTO: SERBATOIO

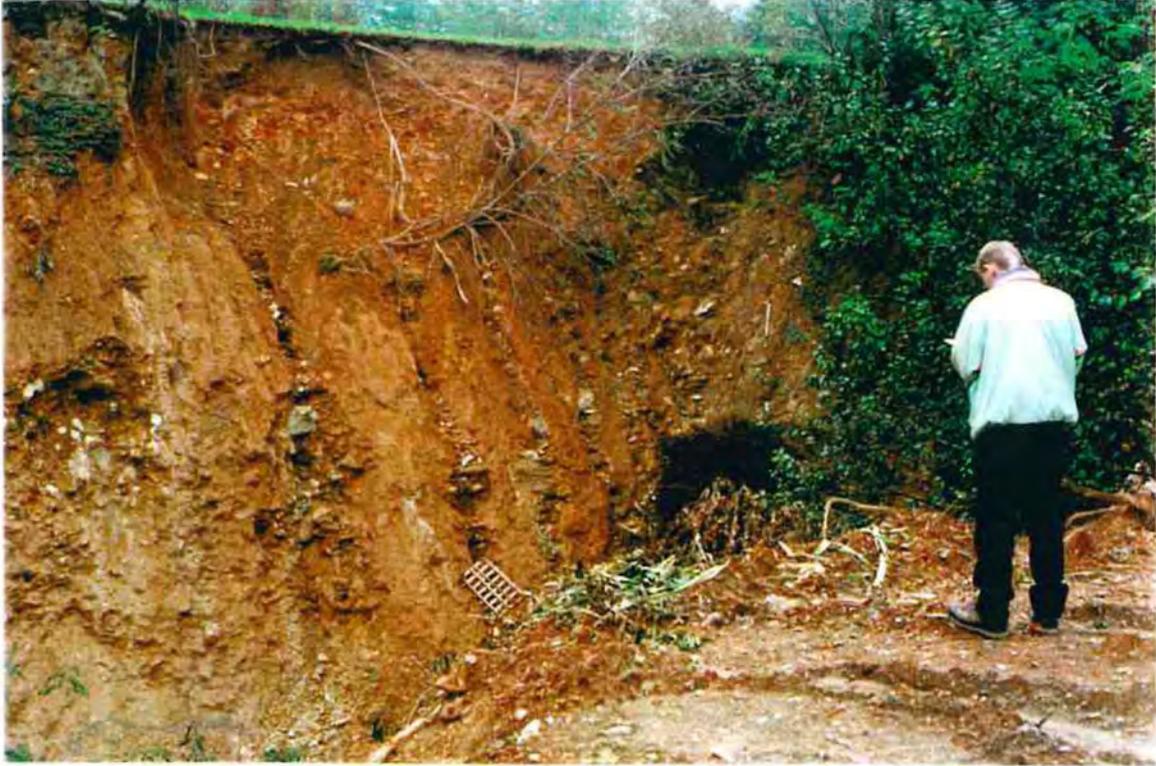
FRANA IN DISCARICA

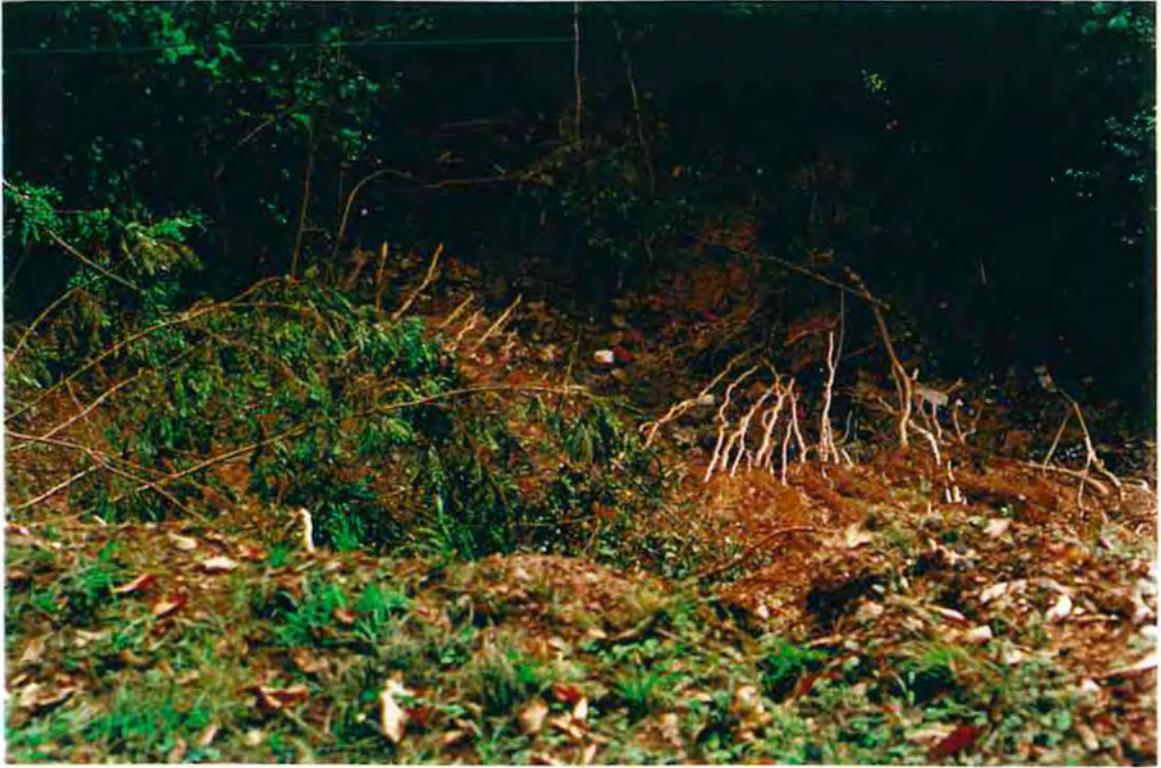
FRANE SU RIO COSTE

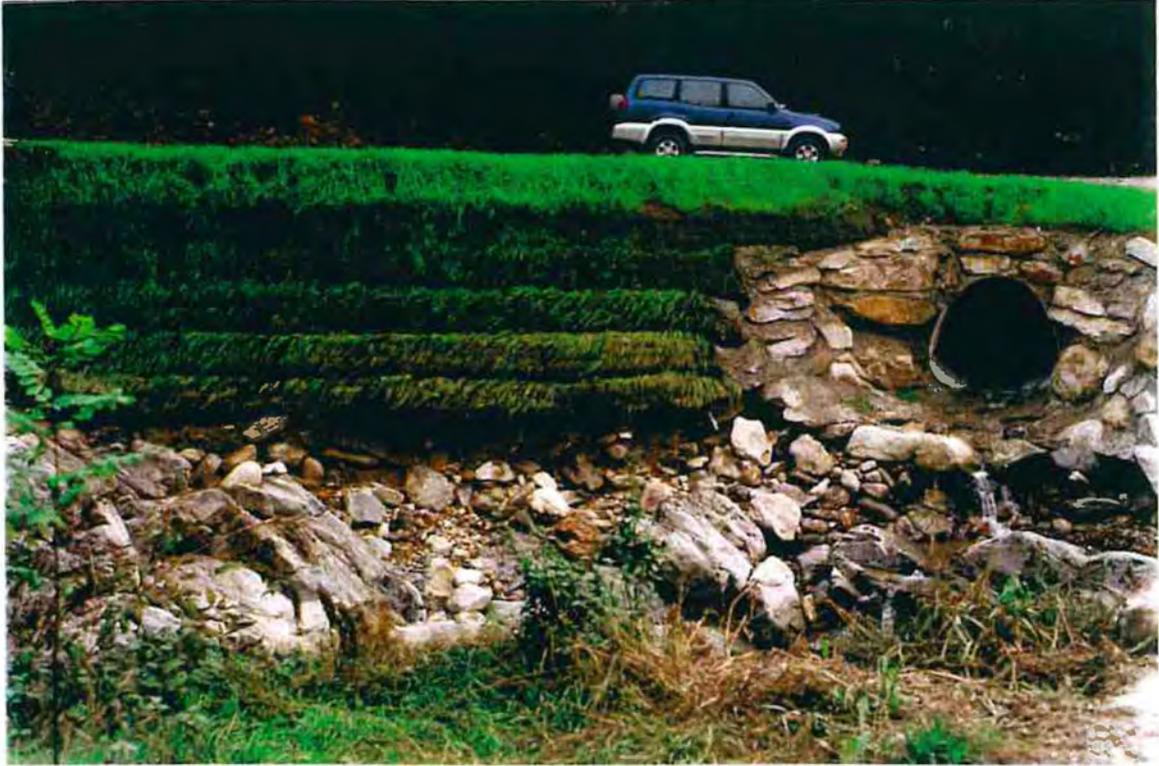
SCOGLIERE A VALLE DEL PONTE PICCA

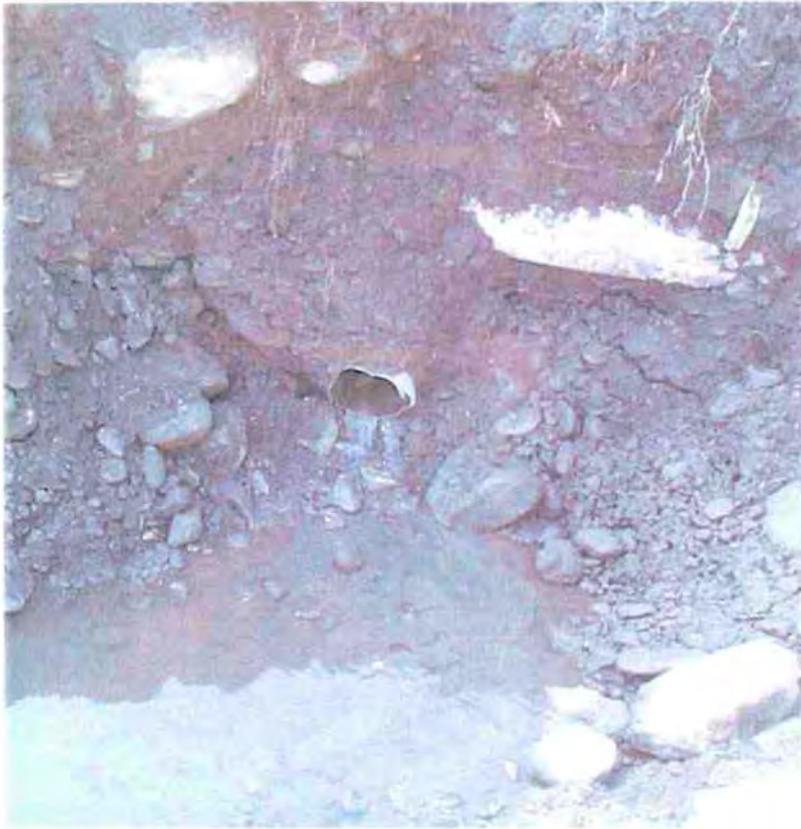
Foto 1: FENESTRELLE – località Chambon, rottura tubazione fognatura

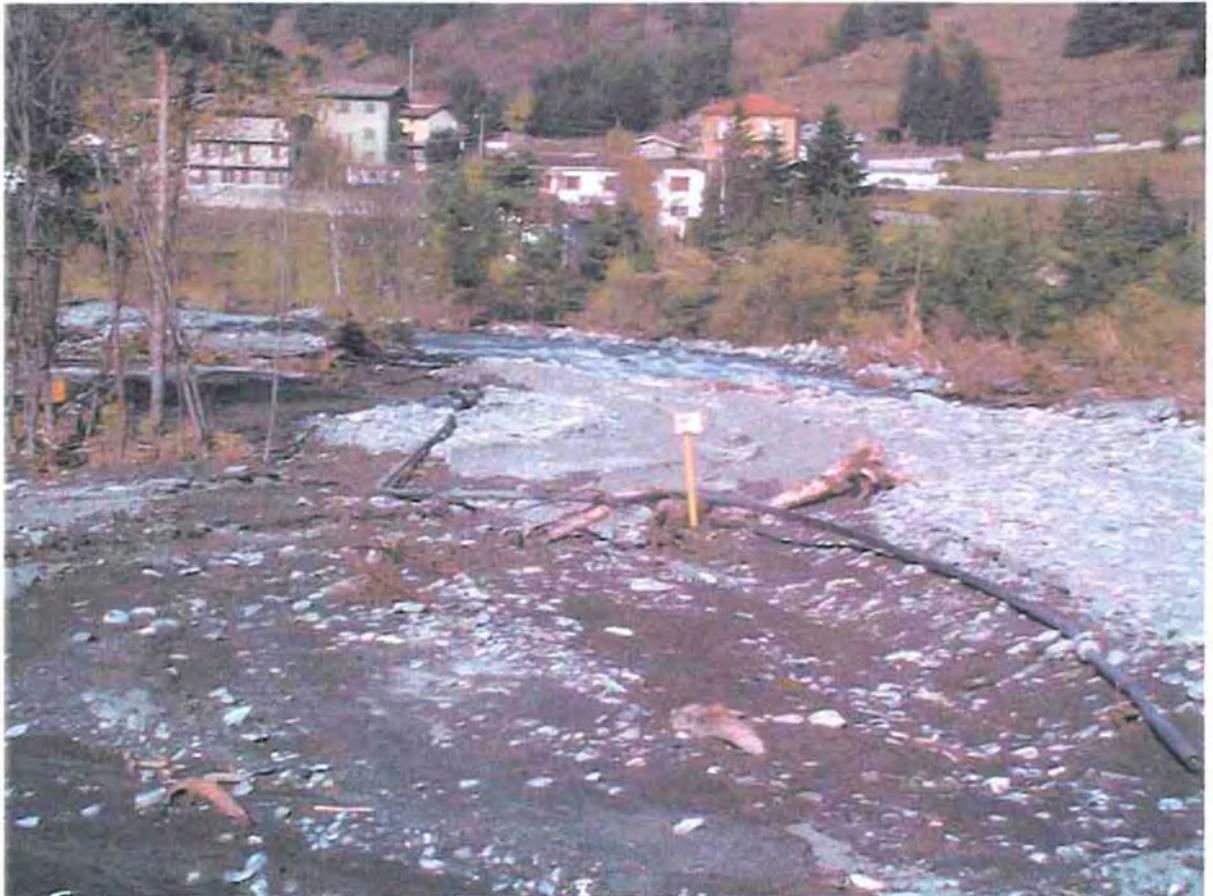
Foto 2: FENESTRELLE – località Chambon, depositi di sabbia nella zona a valle della frazione dove era ubicato lo scarico.

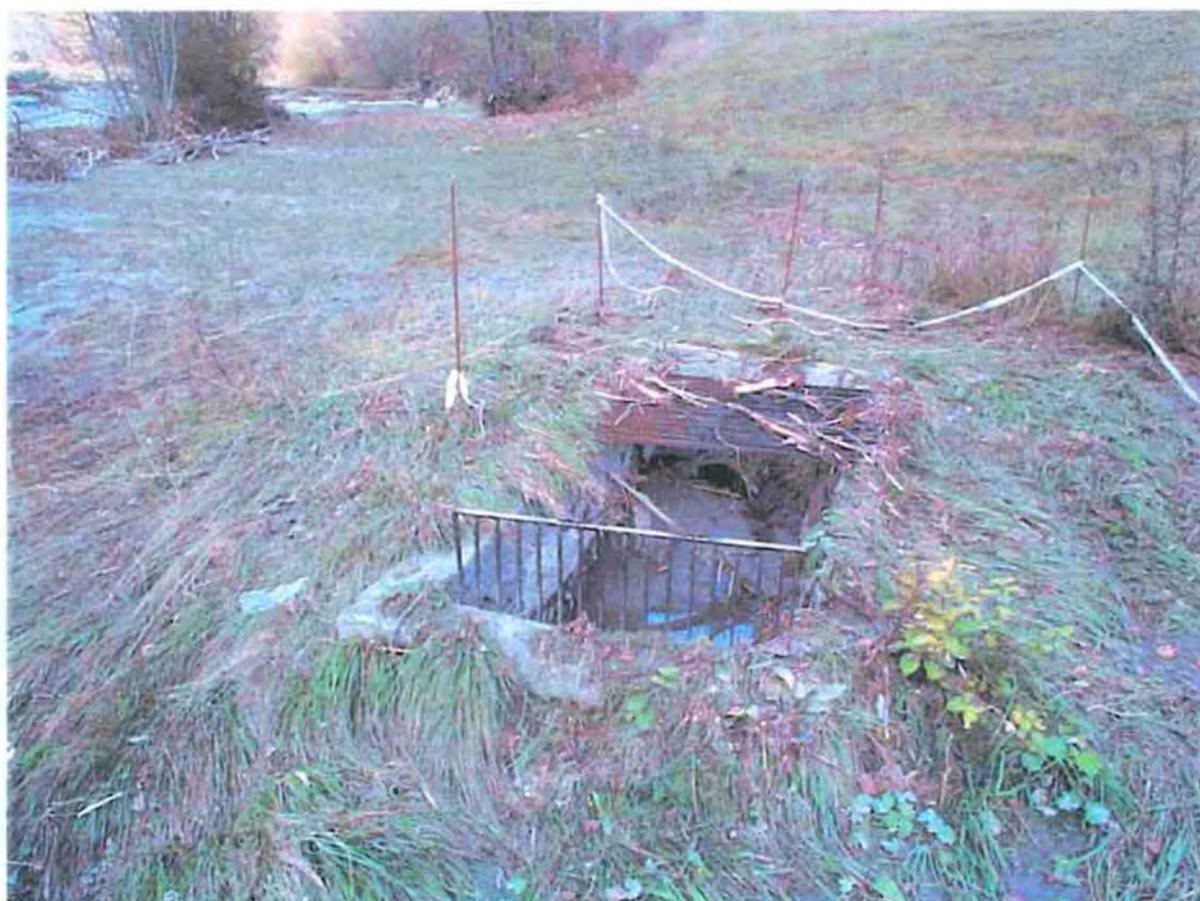
Foto 6, 7: FENESTRELLE – località Mentouilles, Vasche imhoff insabbiate.

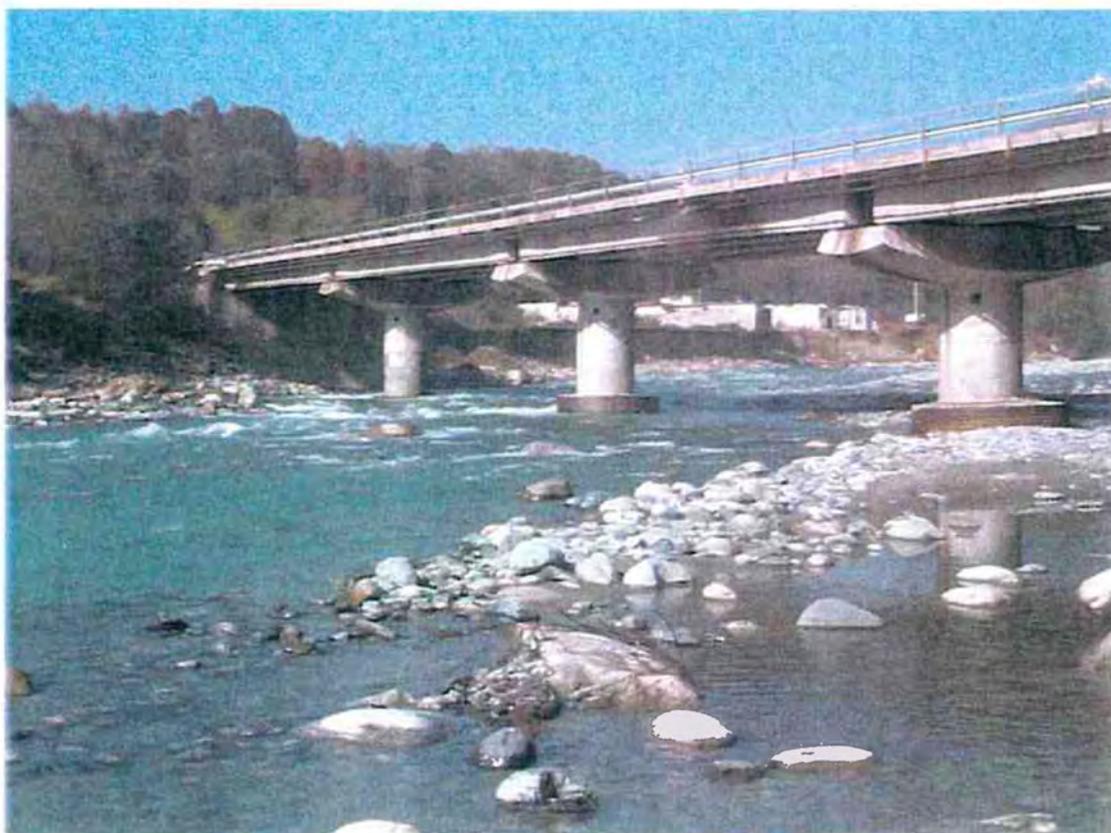
LOCALITA PRAGRANDE CONDOTTA ADDUZIONE

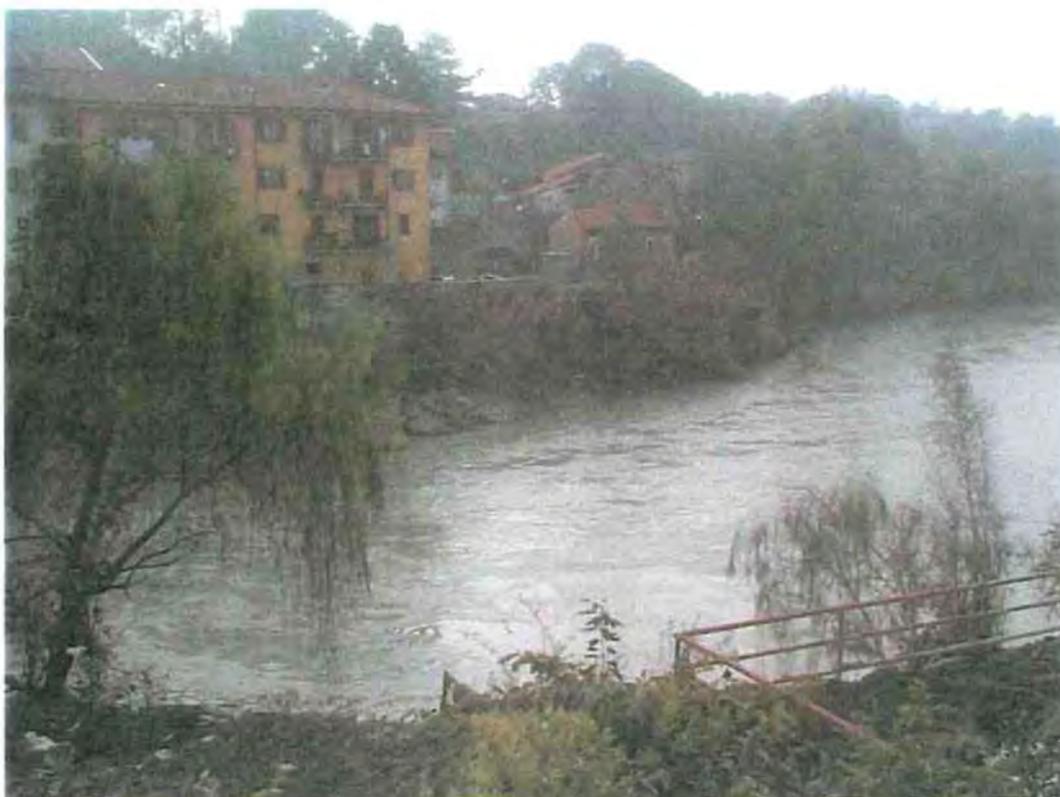
FOTO 11

Sponda sinistra fiume Dora Baltea, via delle Rocchette: smottamento sponde per c.ca 300 ml, allagamento strada in corrispondenza di residenze private con conseguente creazione di avvallamenti e sprofondamenti tali da compromettere la stabilità della sede stradale.

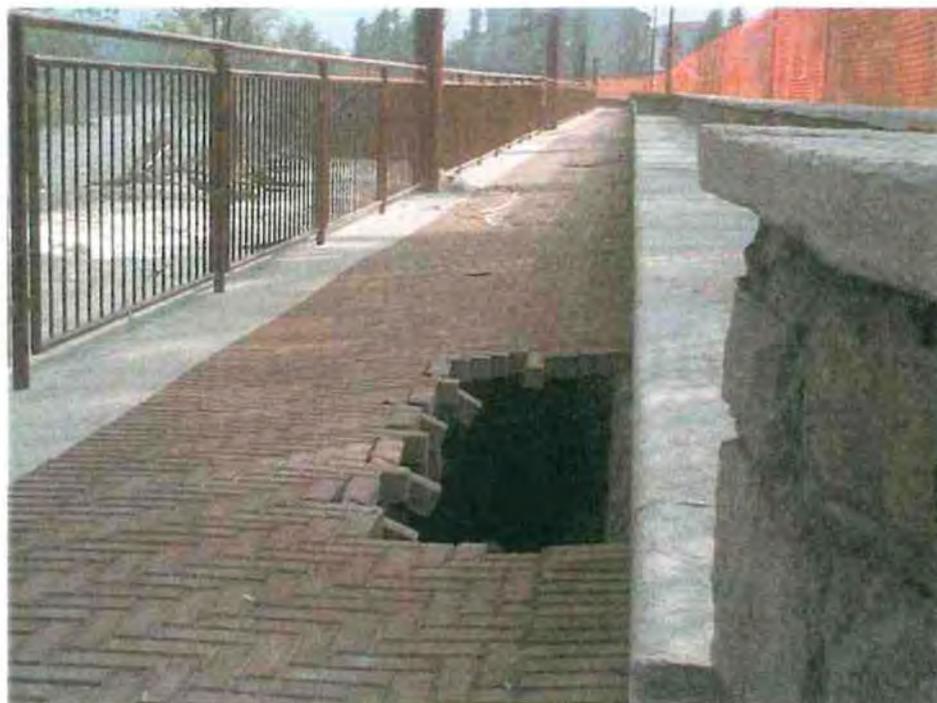
FOTO 13

Stadio della Canoa, sponda sinistra fiume Dora Baltea: svuotamento materiale di riempimento della scogliera di protezione per uno sviluppo di c.ca 350 ml, con conseguente sprofondamento di parte del camminamento pedonale sovrastante in autobloccanti.

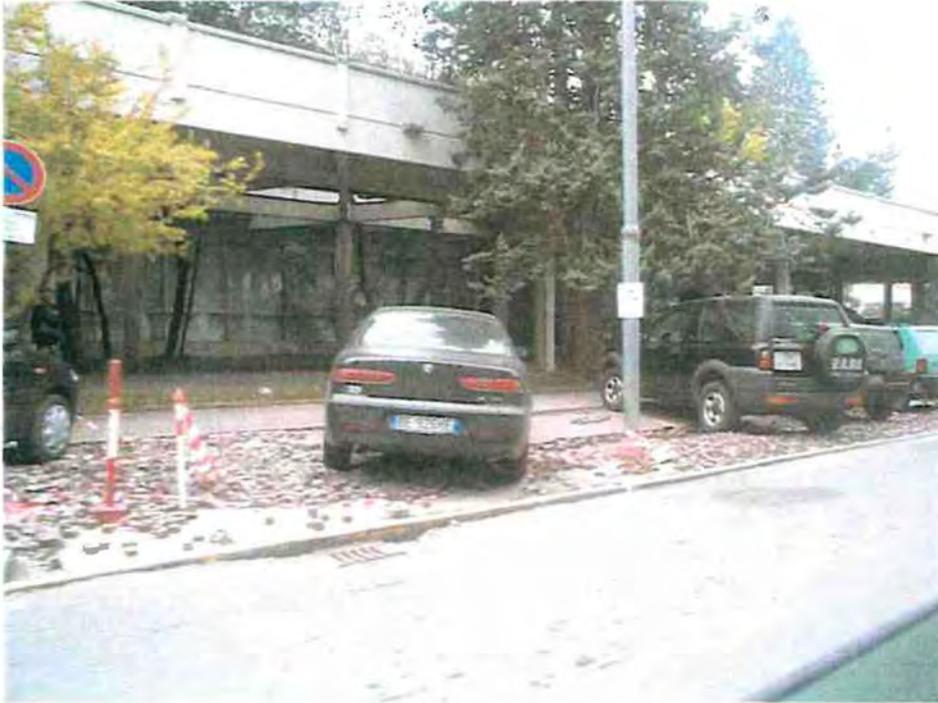
FOTO 21

Rifacimento sede stradale e marciapiedi (scalzamento cubetti di porfido); in relazione al danno e alla tipologia di pavimentazione il comune ritiene di eliminare il porfido e ripristinare con una normale pavimentazione.

Via Jervis: sede stradale e marciapiedi

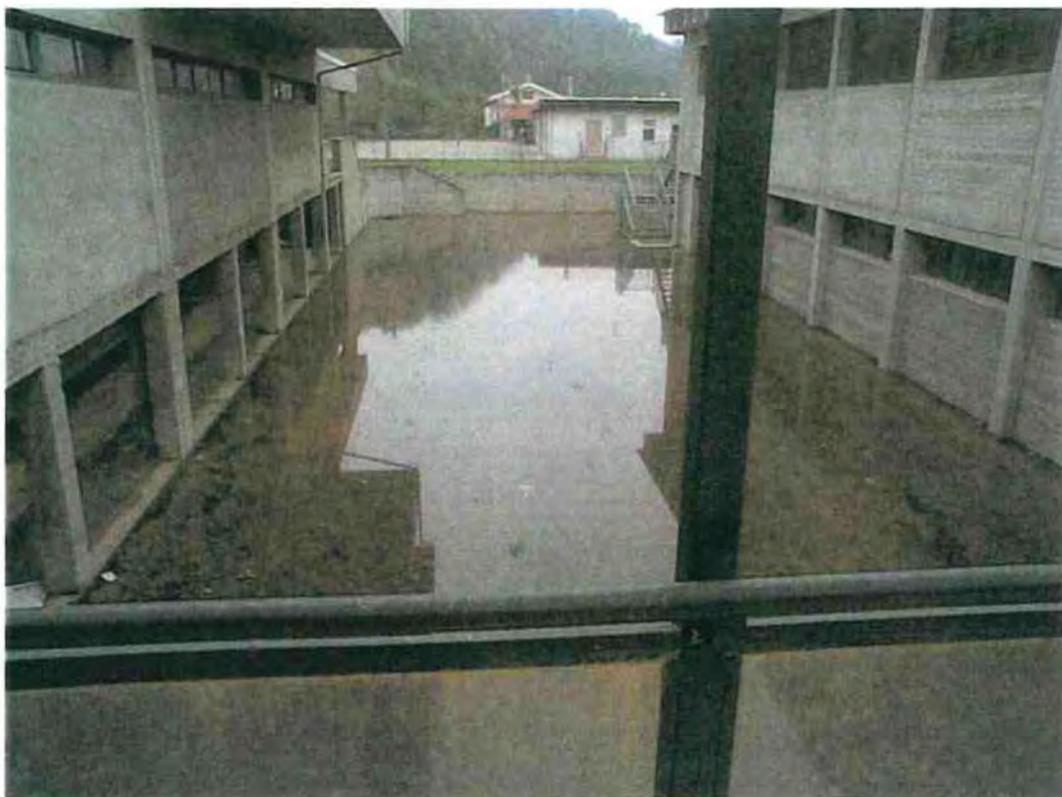
FOTO 24

Ripristino pavimentazione; il danno non è stato causato dall'esonazione della Dora Baltea bensì dall'intensa precipitazione, da probabile crisi della fognatura e da preesistenti problemi strutturali.

Palestra delle scuole medie "Falcone": gli allagamenti hanno provocato danni evidenti alla pavimentazione

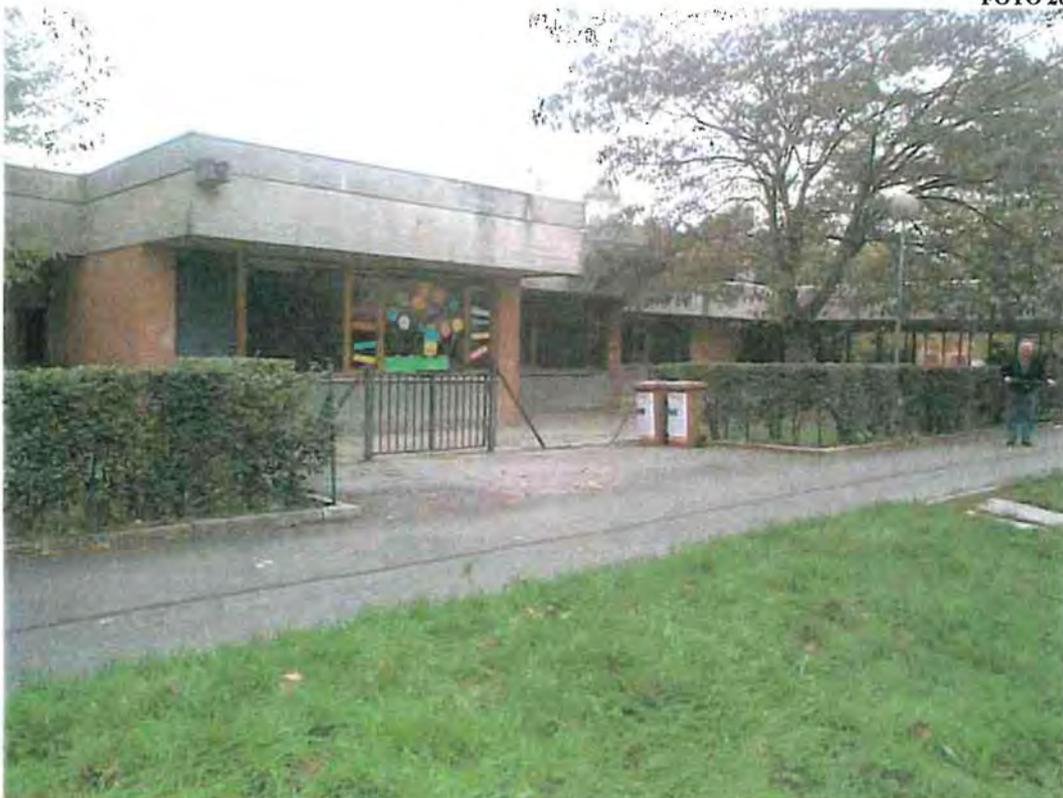
FOTO 26

Come per le scuole "Falcone" il danno non è stato causato dall'esonazione della Dora ma dall'intensa precipitazione e da preesistenti problemi strutturali.

Scuola elementare “Don Milani”: a seguito dell’intensa precipitazione, che ha danneggiato le impermeabilizzazioni, sono state riscontrate infiltrazioni da suolo e soffitto.
