**REGIONE PIEMONTE**  
**DIREZIONE PIANIFICAZIONE DELLE RISORSE IDRICHE**

# **ALLUVIONE OTTOBRE 2000**

**Ricognizione e prima stima dei danni**

***SCHEDE TECNICHE E  
DOCUMENTAZIONE FOTOGRAFICA***

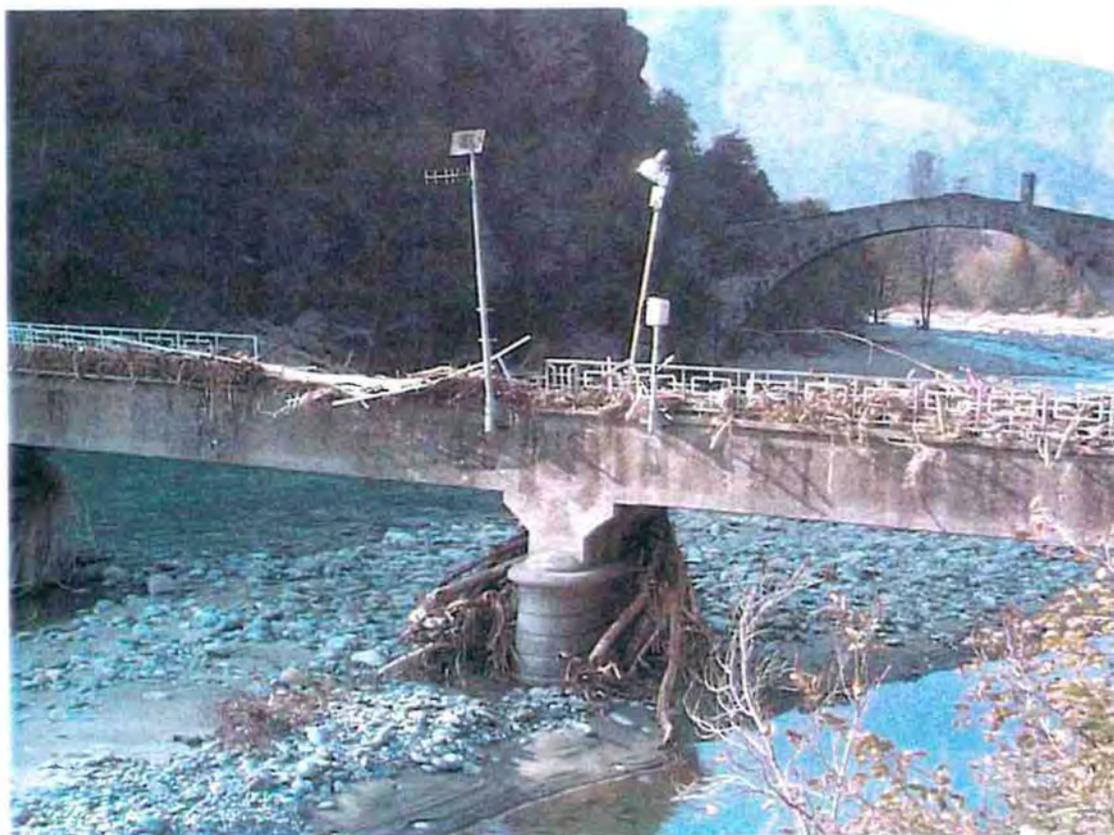
ACQUEDOTTO ATTRAVERSAMENTO  
NEL PARCO PONTE DEL DIAVOLO

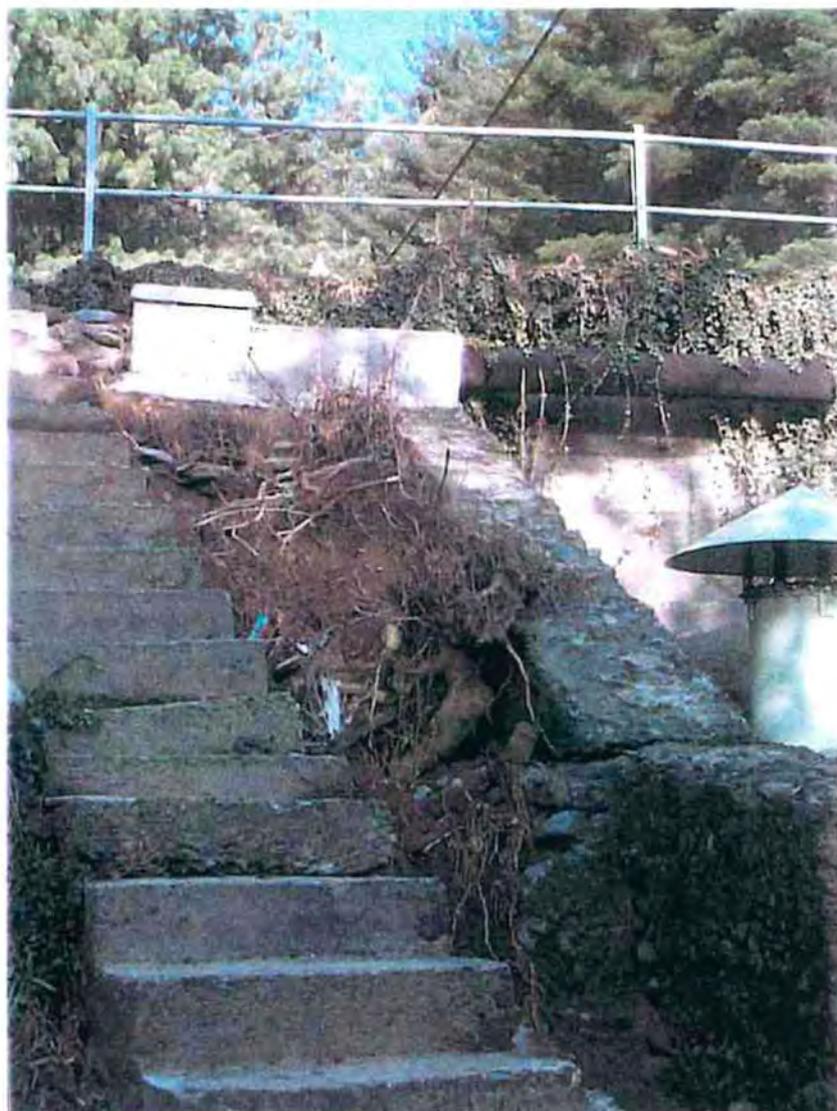
FRAZIONE COLOMBARO POZZETTO DI ISPEZIONE

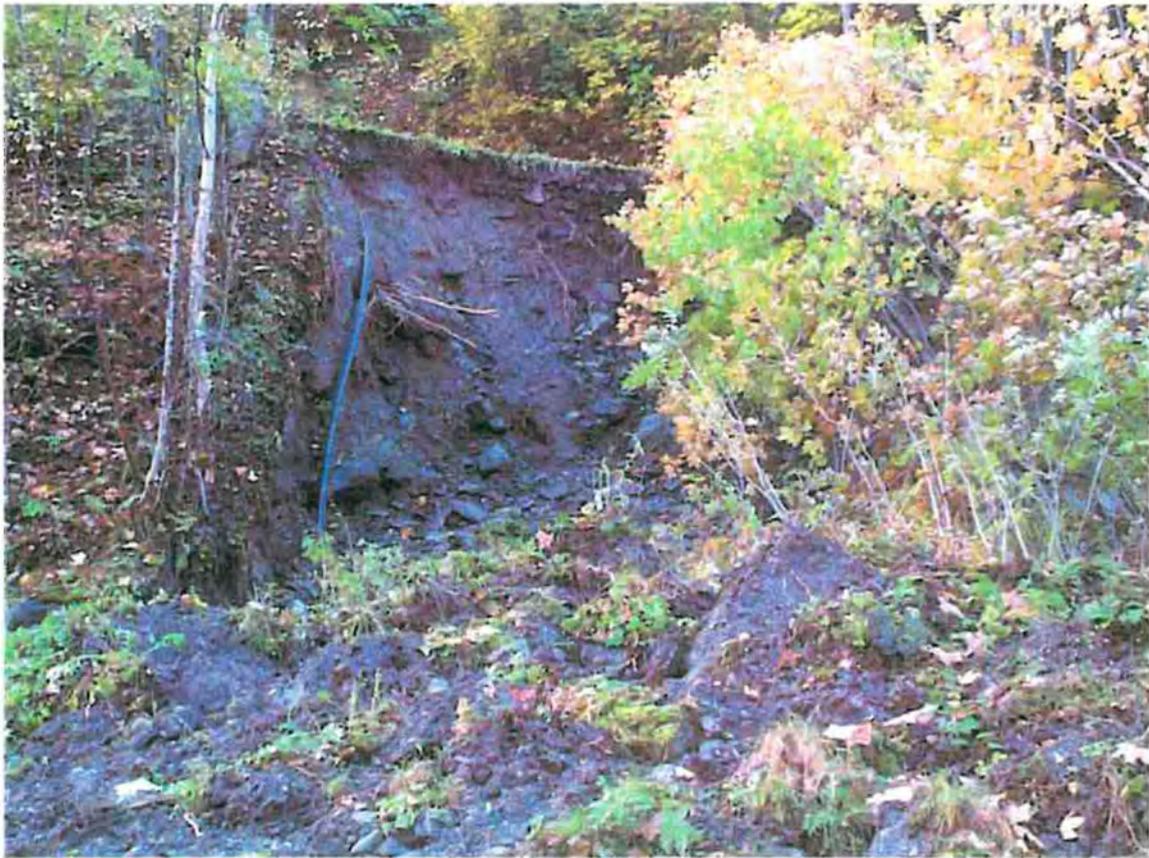
Foto 1: Comune di LEMIE – movimento franoso che ha messo a nudo un tratto della tubazione dell'acquedotto Pian Saletta – Chiot.

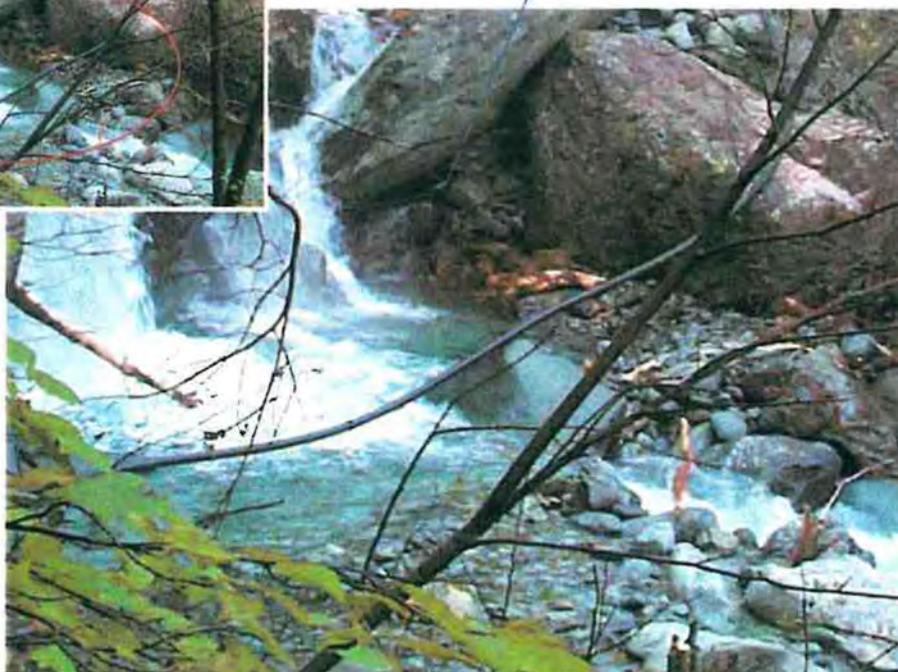
Vecchio tubo  
tranciato

Foto 7: Comune di LEMIE – Sorgente Cunietti: attraversamento volante per garantire il servizio all'abitato
