SCHEDA RICOGNIZIONE EVENTO ALLUVIONALE 13-17 OTTOBRE 2000

COMUNE DI MERCENASCO

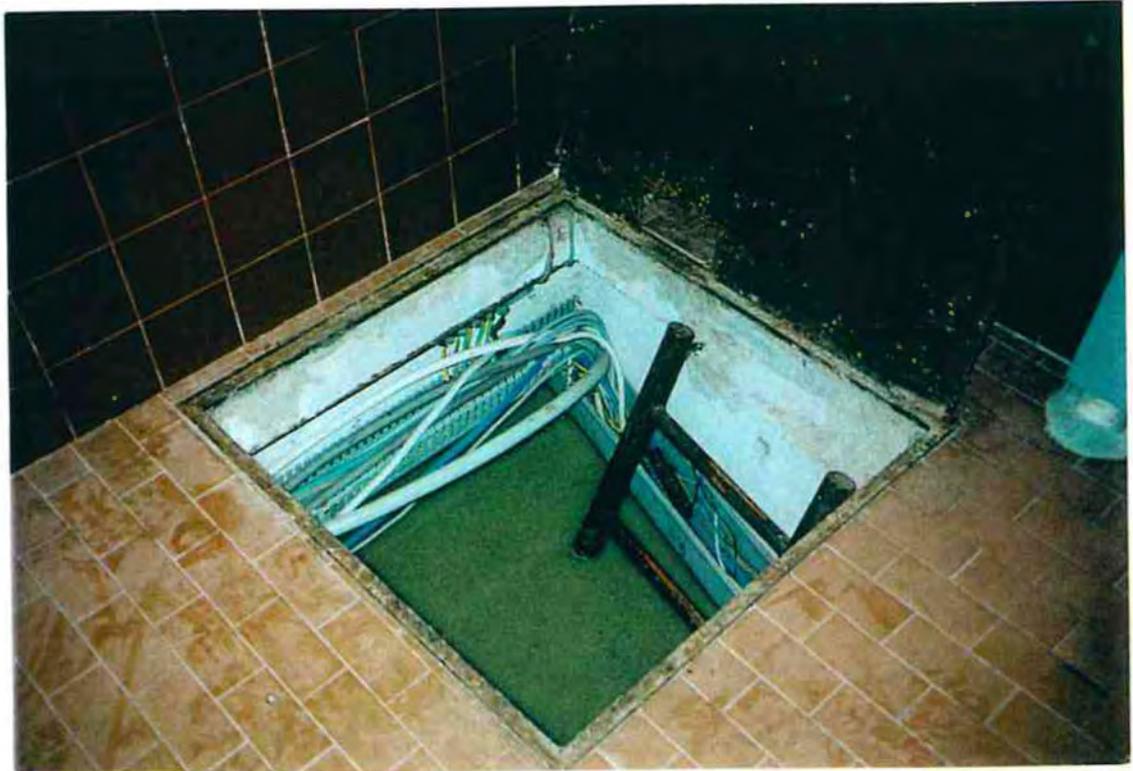
FOTO 33

E' Stato parzialmente sommerso; sono state fornite foto evento. I danni non sono facilmente valutabili in quanto non evidenti; in base alle saltuarie disfunzioni si ritiene stimabile una spesa complessiva di circa **£ 50.000.000** per sostituzione catteria, misuratori e interventi sulla rete idrica.

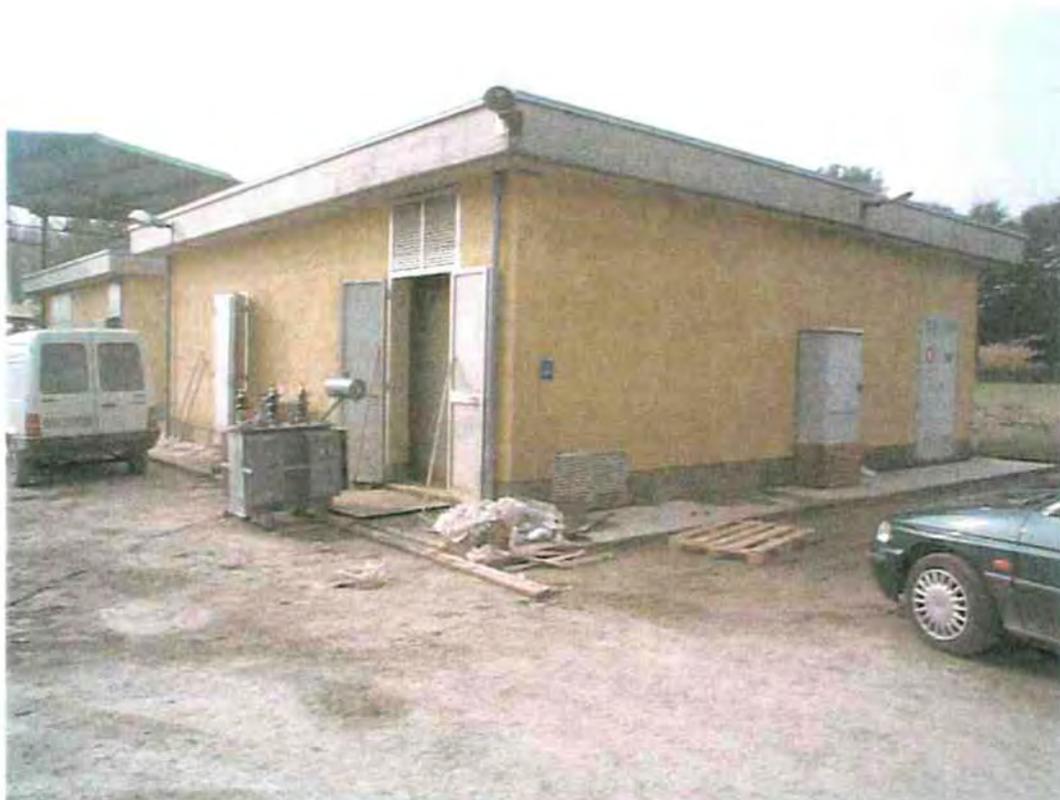
FOTO 27

E' stato completamente sommerso con un livello d'acqua di c.ca 1m maggiore rispetto all'alluvione '94.L'impianto è ancora inattivo; necessita la sostituzione di quasi tutte le componenti elettriche e parte di quelle meccaniche

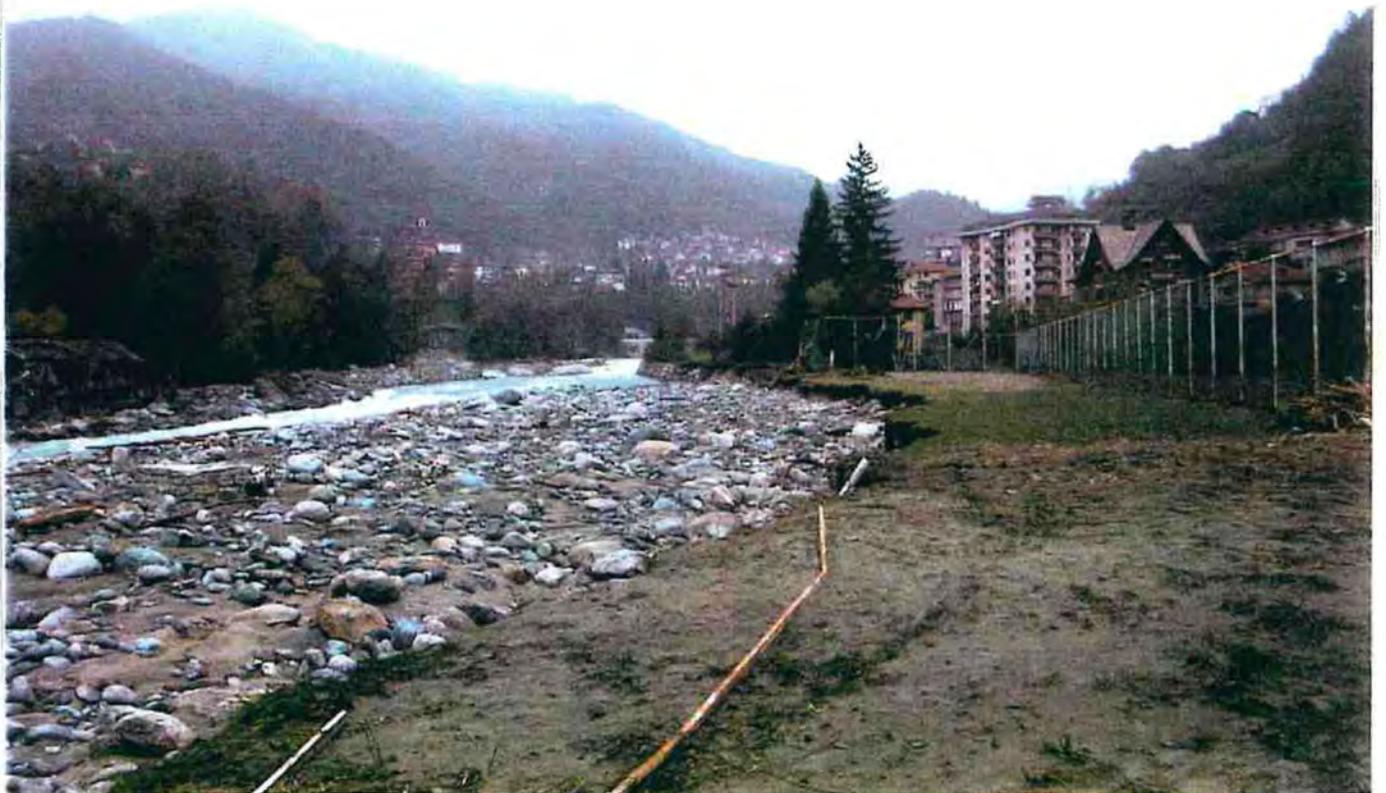
EROSIONE SPONDALE ZONA CAMPO SPORTIVO

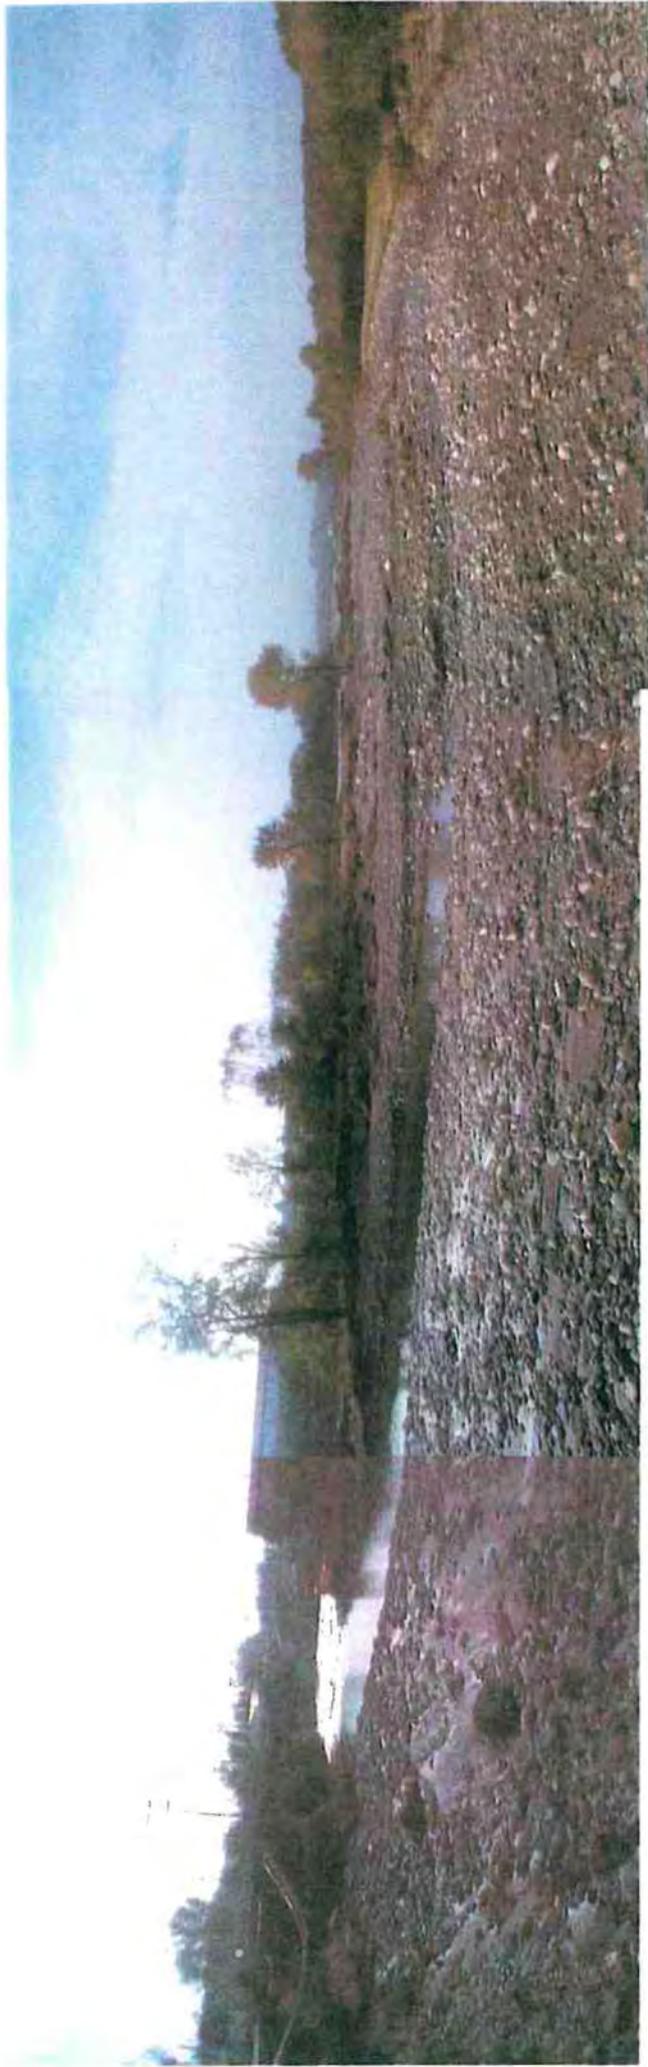
Foto 1: Comune di PINEROLO – Esondazione del Torrente Chisone Nella zona a monte del ponte su via Saluzzo

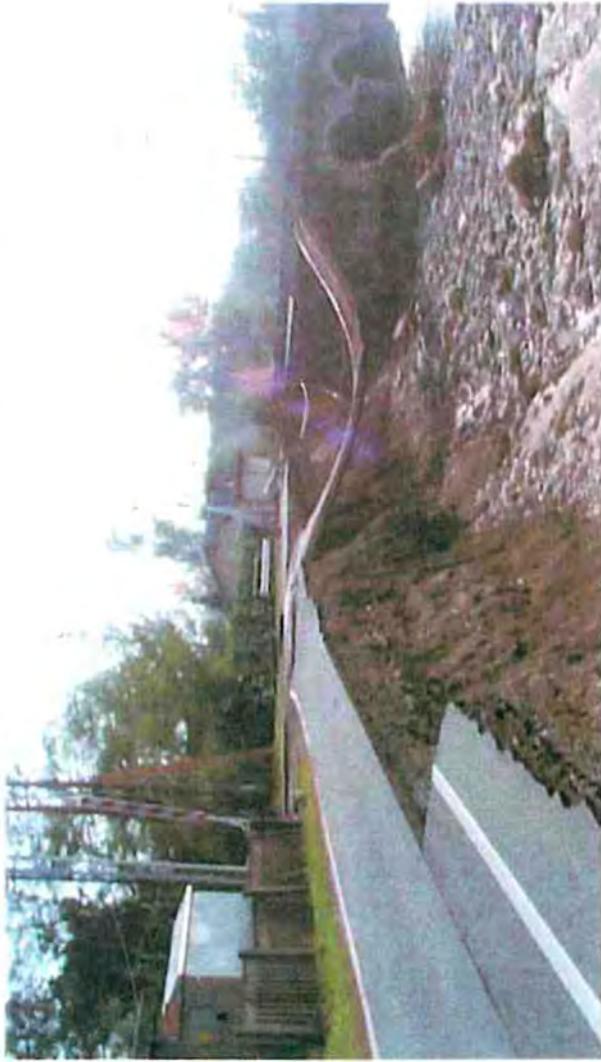
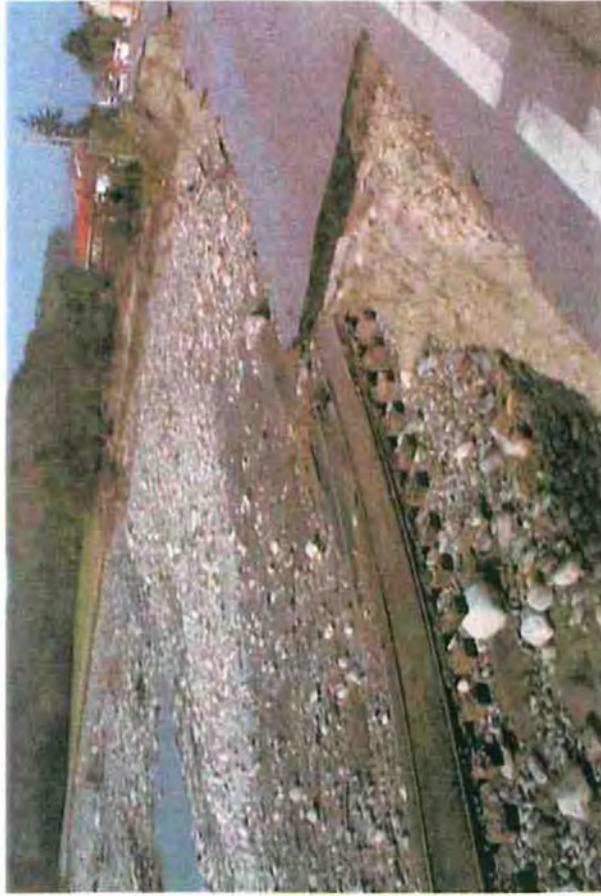
Foto 2, 3: vista su via saluzzo

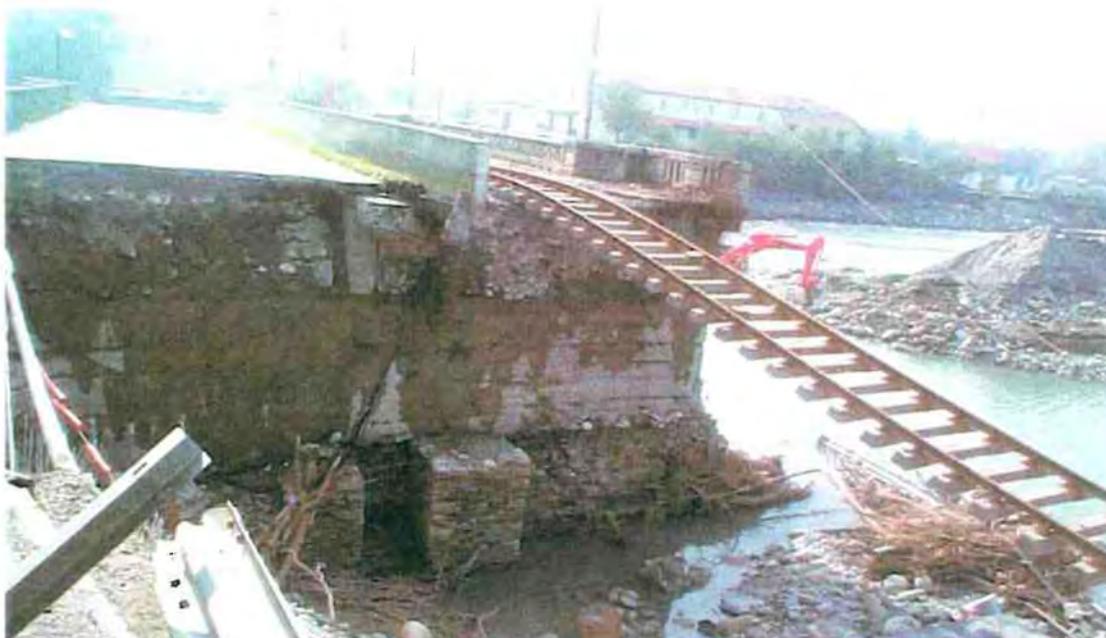
UBICAZIONE E DESCRIZIONE
<p>1. Via Saluzzo: Ponte promiscuo T. Chisone - Il ponte sul T. Chisone è un attraversamento di tipo promiscuo stradale-ferroviario e garantisce il collegamento del Comune di Pinerolo con la s.s. 589 detta "dei Laghi di Avigliana", lungo la via Saluzzo. Sotto l'aspetto della struttura si presenta con tre arcate in cemento armato della lunghezza complessiva di circa 60 m e piloni in muratura. Durante l'evento alluvionale il pilone di destra ha subito, a seguito della forte erosione della fondazione, un cedimento con relativa rotazione causando la caduta del concio di chiave dell'arcata in sponda destra orografica. Inoltre la viabilità di accesso lungo la sponda sinistra, sempre a causa della forte erosione dovuta al divagamento del Chisone, è stata interessata dal cedimento della carreggiata stradale per un tratto di circa 600 m mentre la linea ferroviaria, che in corrispondenza del ponte attraversava via Saluzzo, si è venuta a trovare senza più appoggio restando così sospesa.</p> <p>L'intervento dovrà occuparsi della demolizione della vecchia struttura e sua relativa ricostruzione così come della sistemazione della viabilità di accesso, della realizzazione di opere di difesa spondale e del riassetto idraulico.</p> <p>Infine c'è da tener conto che l'intervento dovrà essere definito d'intesa con le FF.SS. (a tal proposito il Comune ha segnalato di aver già preso contatti con l'Ing. Lavella delle ferrovie) per la parte di ricostruzione viaria ed in coordinamento con il Magistrato pe il Po per il riassetto definitivo del corso d'acqua (L. 6.000 mln).</p> <p>2. Frazione Baudenasca: L'erosione del torrente Chisone ha interessato tutta la zona della frazione causando, in particolare, dissesti in via Galoppatoio per i quali sono quindi necessari lavori di ripristino (L. 10 mln).</p> <p>3. Via Mollere: il tratto interessato dall'alluvione si classifica come strada vicinale di uso pubblico. Il fondo si presenta asfaltato e risulta dissestato a causa dello scorrimento superficiale delle acque. Si rendono pertanto necessari lavori di riassetto del manto stradale. (L. 15 mln).</p> <p>4. Via Petrarca: Ponte sul T. Lemina: Lungo via Petrarca al confine con il Comune di S. Pietro Val Lemina l'attraversamento del Torrente Lemina è realizzato mediante un ponte viario della lunghezza di circa 12 m e della larghezza di circa 3 m. L'erosione provocata dalle acque ha interessato l'argine a ridosso della spalla in sponda sinistra scavando tutta la parte dietro la zona d'ala, inoltre, proseguendo verso valle è stato asportato un tratto sempre in sponda sinistra subito dopo il ponte. L'intervento richiede la pulizia dell'alveo a monte del ponte per una lunghezza di circa 50 m, la riprofilatura del versante nei tratti erosi ed il consolidamento della spalla (L. 60 mln).</p>

Foto 4: Comune di PINEROLO – Ponte promiscuo di via Saluzzo sul torrente Chisone.
Erosione dietro la spalla in sponda sinistra

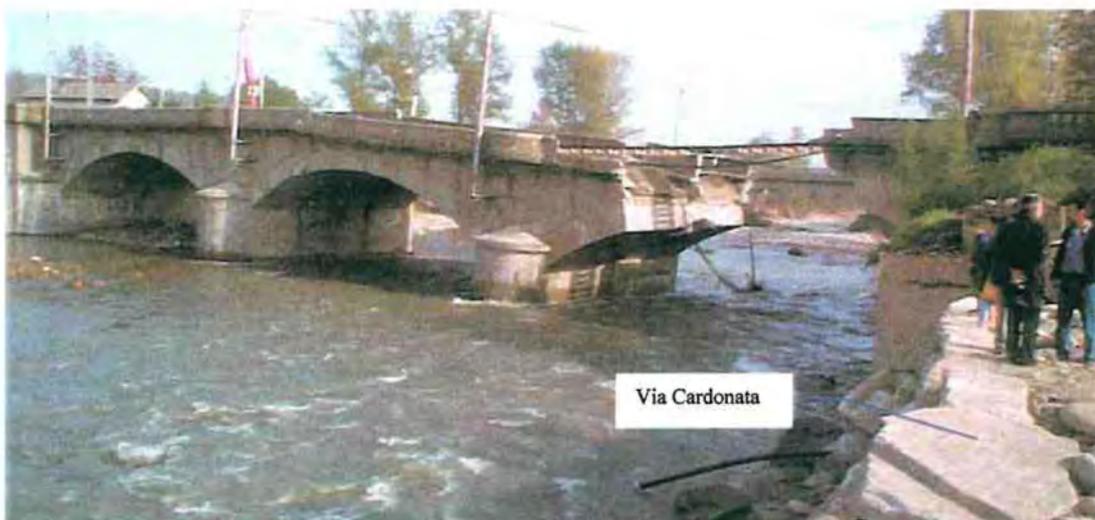
Foto 5: Comune di PINEROLO – Ponte promiscuo di via Saluzzo sul torrente Chisone visto da via Cardonata

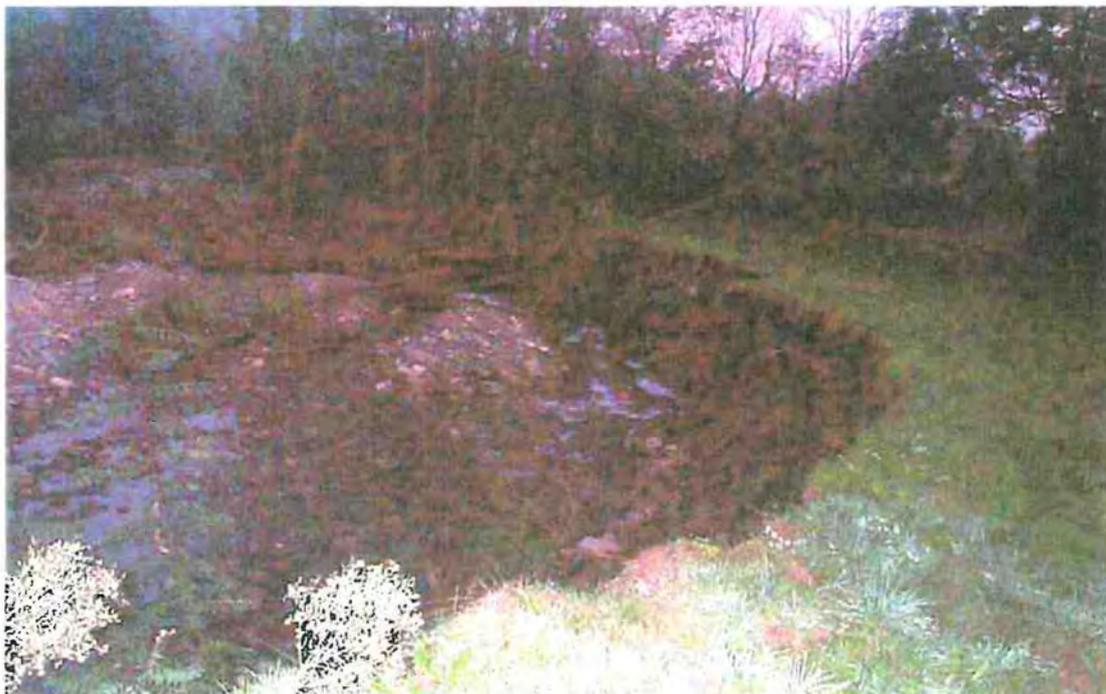
6. **Località Cascina Bianciotto e Cascina Caffaratti:** Lungo la Via San Bernardo l'erosione del Torrente Lemina ha provocato due smottamenti entrambi in sponda destra. Uno in fronte alla Cascina Bianciotto con erosione della sponda per una lunghezza di circa 80 m e l'altro in fronte alla cascina Caffaratti con uno scivolamento di altezza pari a 20-30 m. Nel primo caso è necessario intervenire con la realizzazione di una difesa spondale, la pulizia dell'alveo e la sistemazione del versante, mentre nell'altro caso è necessaria la sistemazione e la riprofilatura del versante con opere di ingegneria naturalistica nonché il drenaggio del versante stesso (L. 50 mln).

Foto 19: Comune di PINEROLO – Torrente Lemina in località cascina Bianciotto; vista lato valle

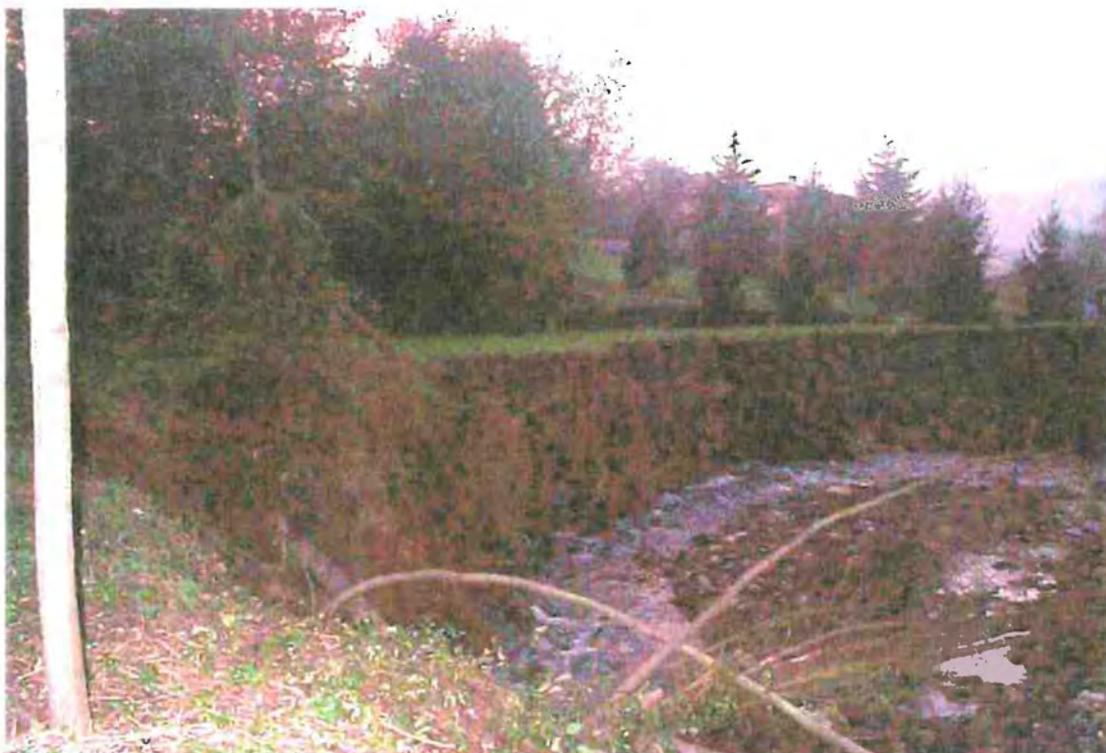
Foto 20: Comune di PINEROLO – Torrente Lemina in località cascina Bianciotto; vista lato monte

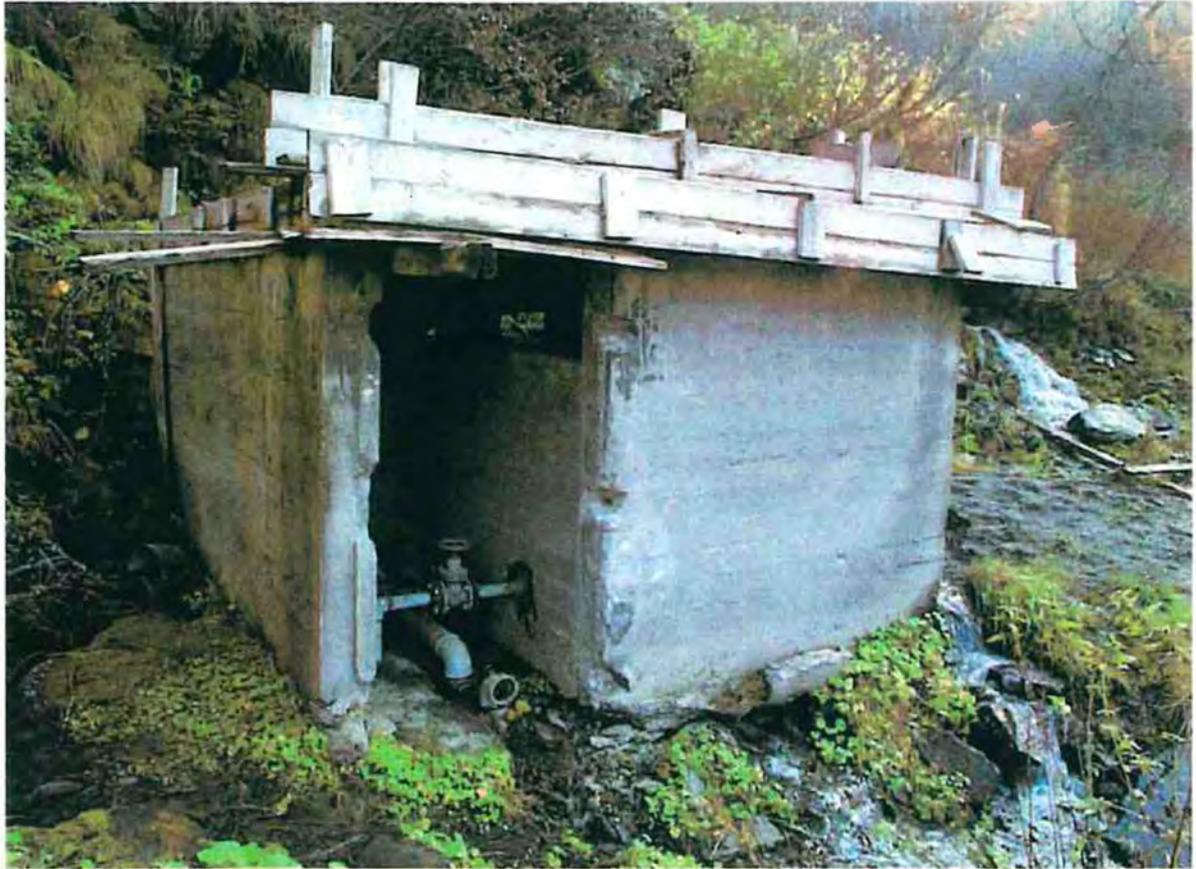
5) **Acquedotto "Andriera":** L'opera di presa e la relativa vasca di captazione non risultano ancora in esercizio. La fondazione dalla vasca di carico risultava scalzata per effetto di una erosione al piede e la stabilità della struttura appariva compromessa anche se il danno potrebbe essere riconducibile allo stato di abbandono dell'opera.

Foto 1: Comune di USSEGLIO – Acquedotto Andriera

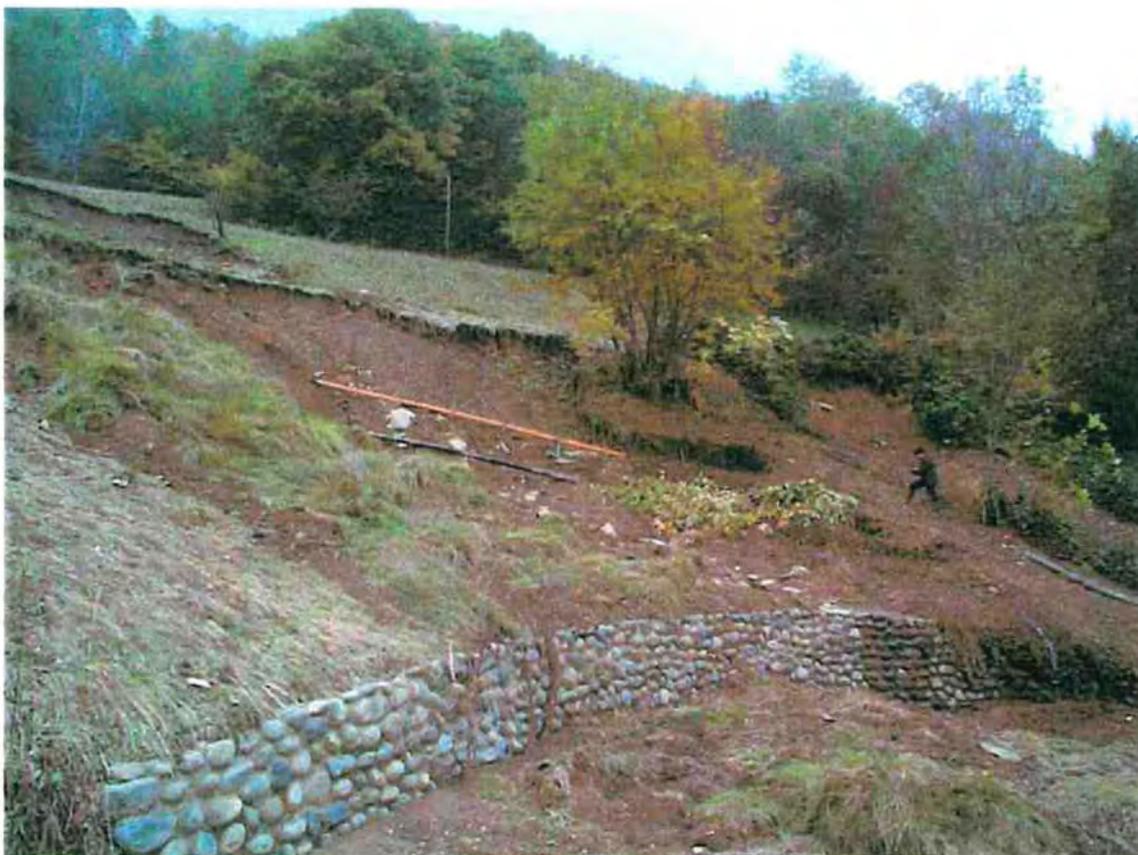
Foto 1: Comune di VIU' – movimento franoso che ha tranciato l'acquedotto in località Polpresa

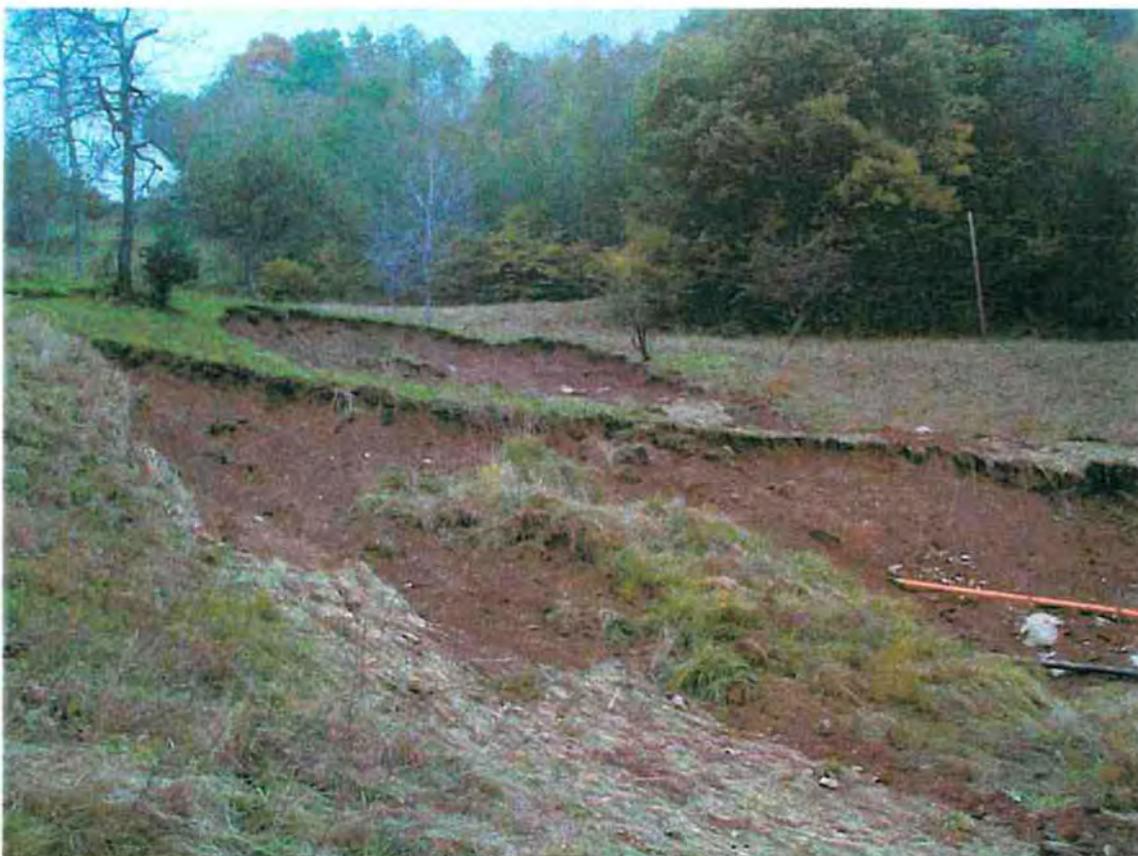
Foto 2: Comune di VIU' – vista dei 2 coni di frana in località Polpresa. Il tubo in arancio rappresenta l'intervento in emergenza.

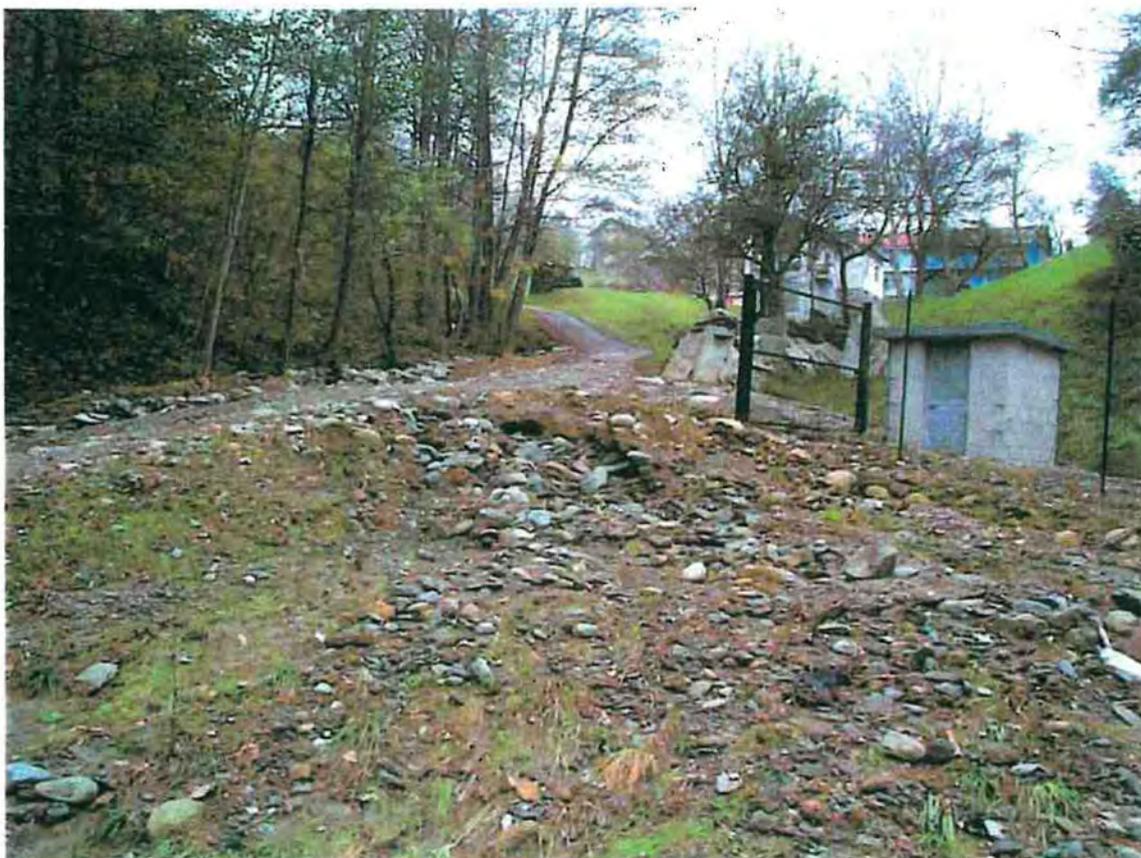
Foto 3: Comune di VIU' – Depuratore in località Molar

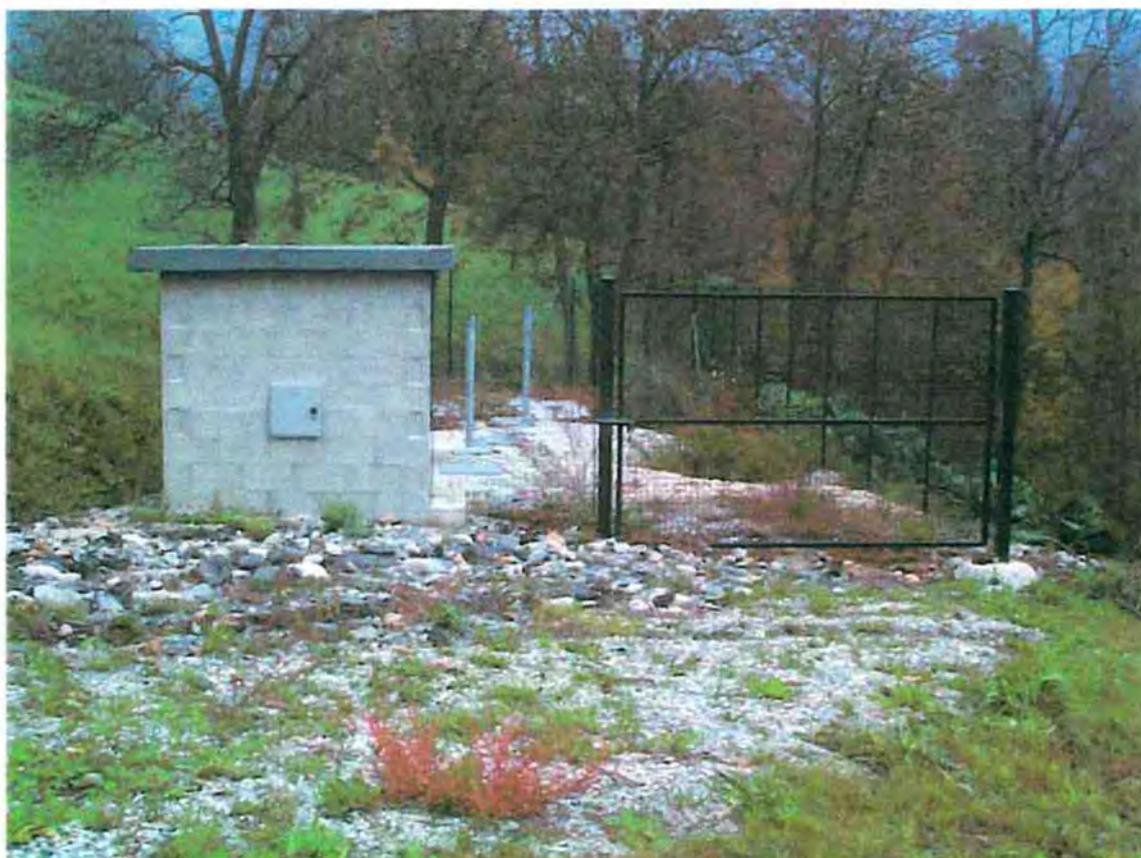
Foto 4: Comune di VIU' – Depuratore in località Tuberghengo

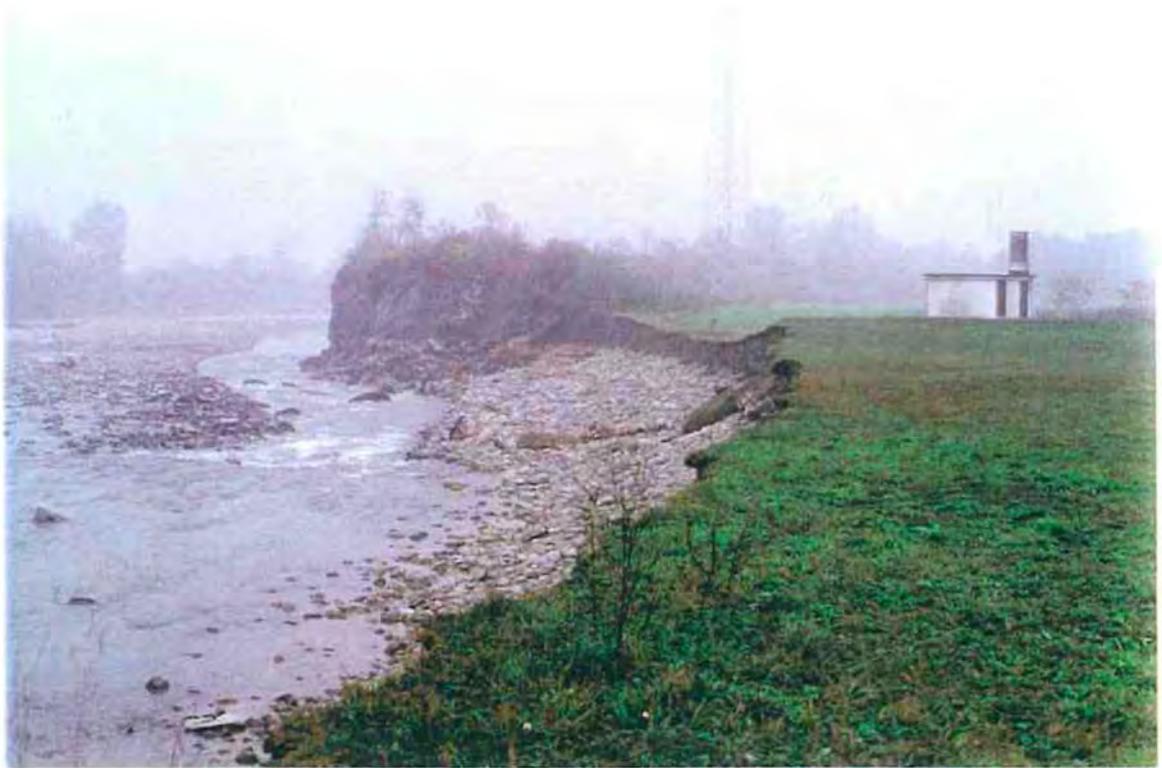
CAMPO POZZI TRA VENARIA E BORGARO EROSIONE SPONDALE

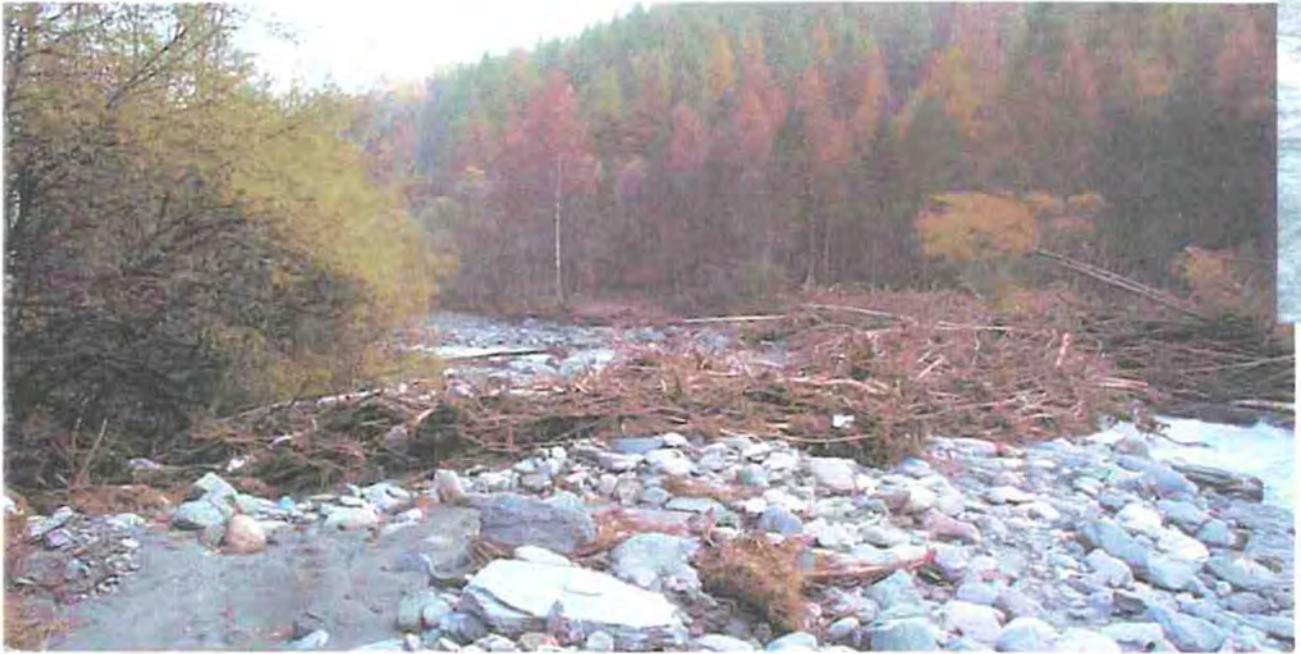
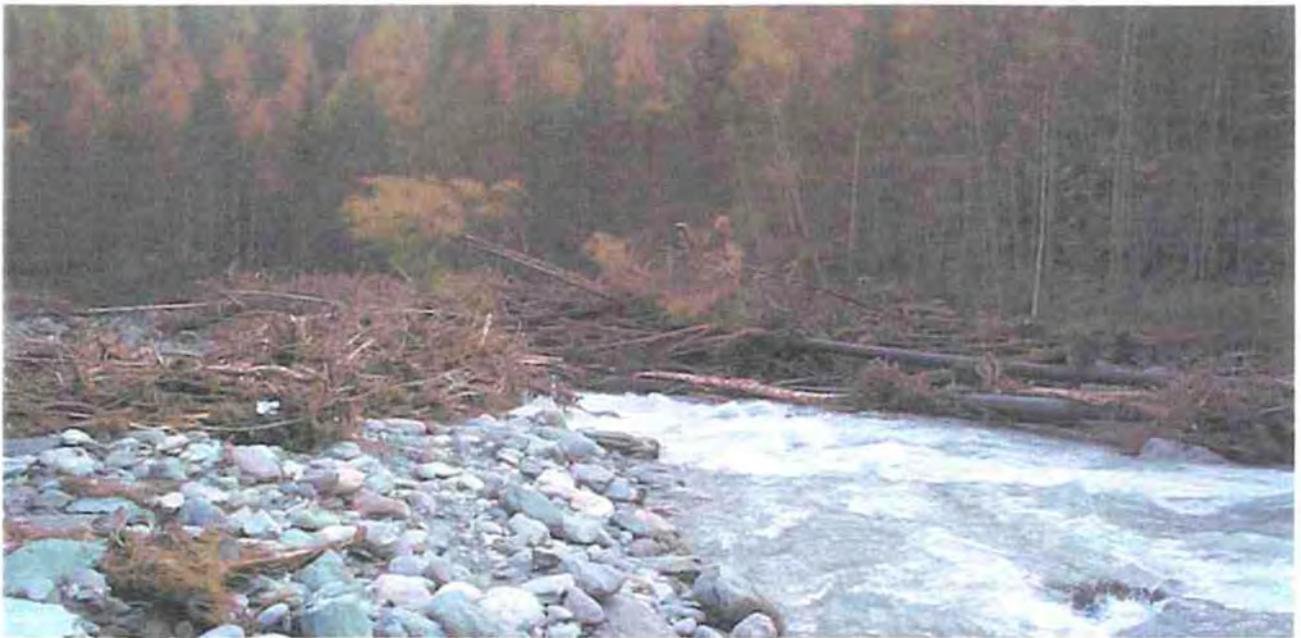
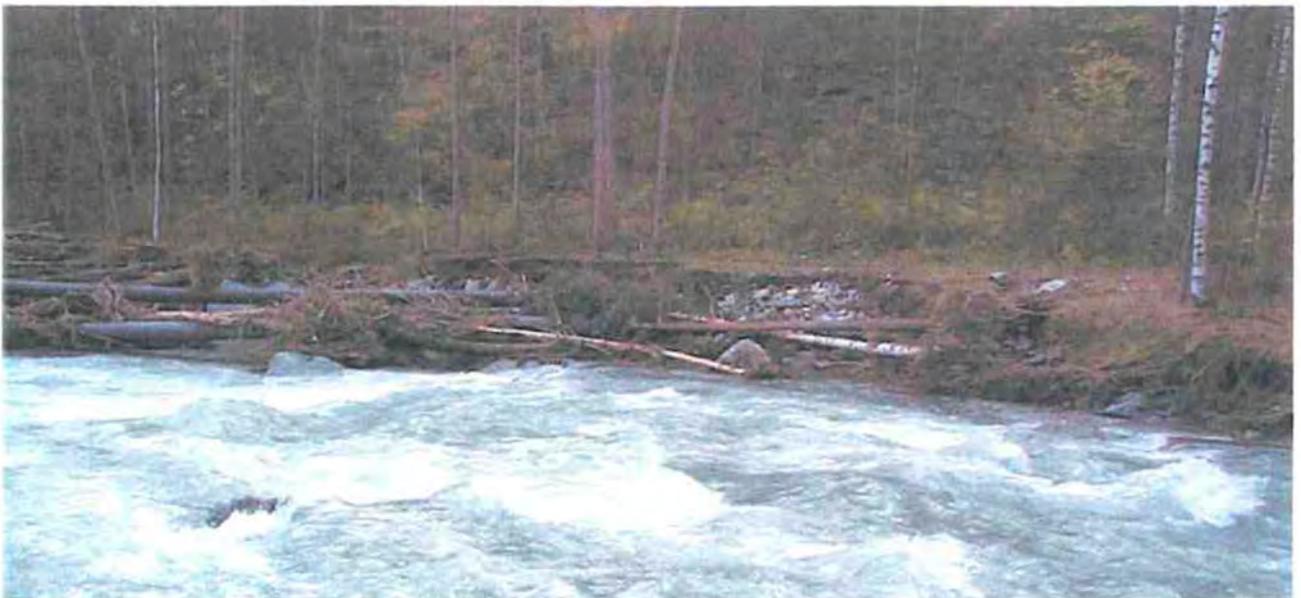
Foto 1, 2, 3: Torrente Chisone – Acquedotto consortile ACEA di Pinerolo

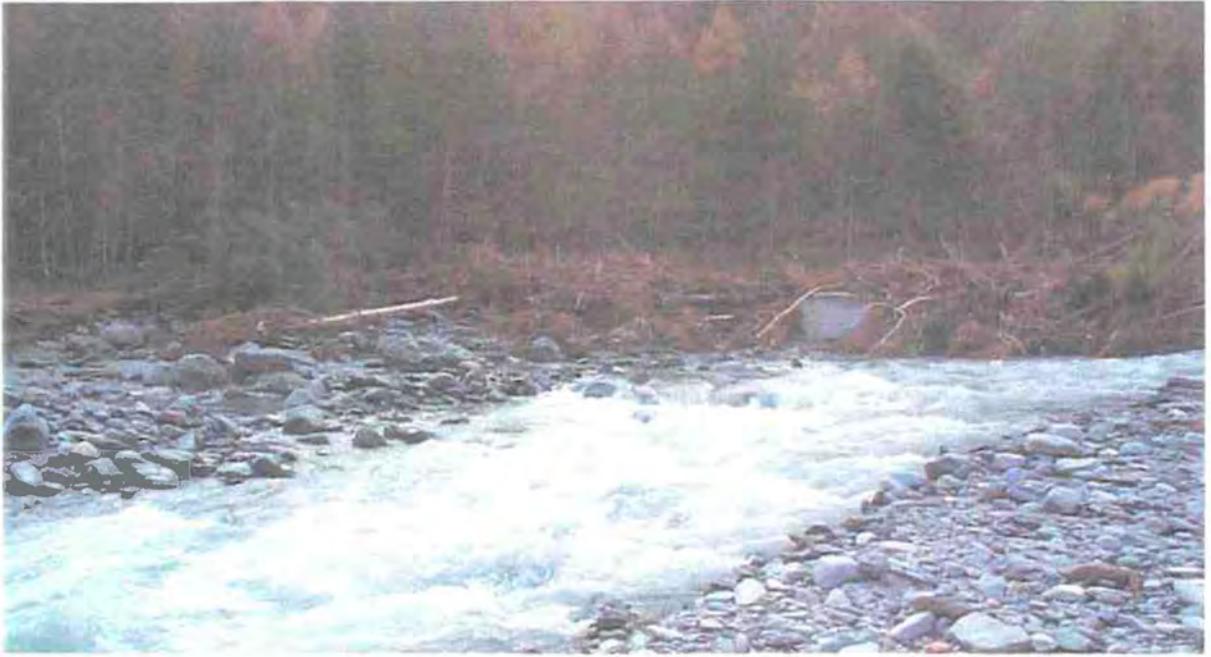
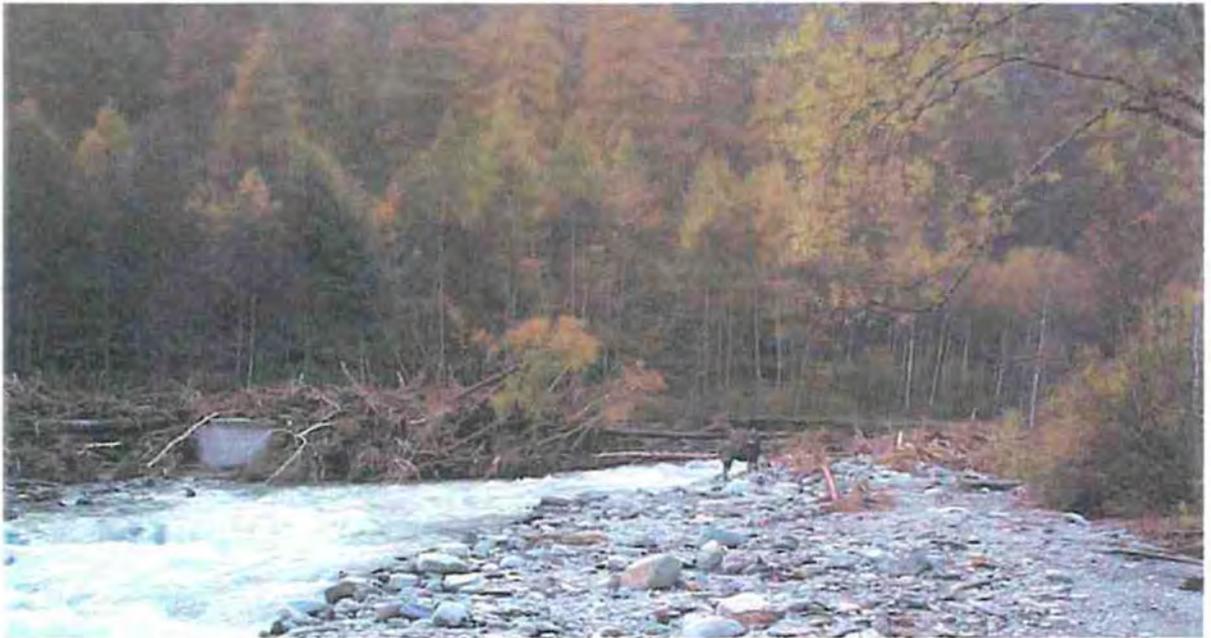
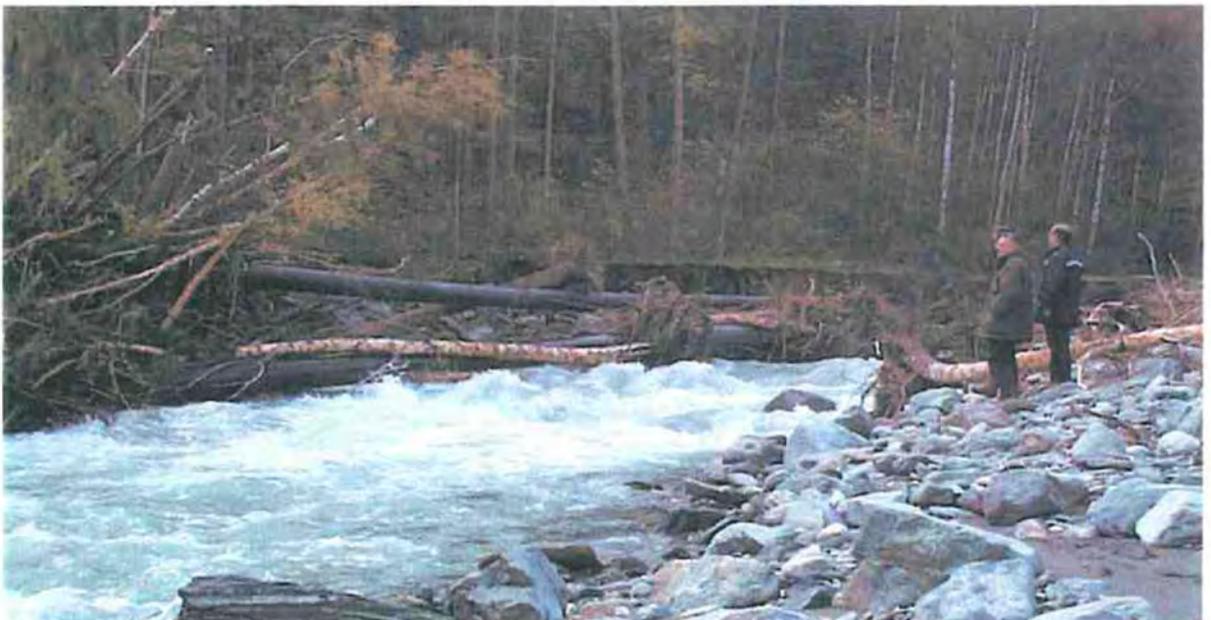
Foto 4. 5. 6: Torrente Chisone – Acauedotto consortile ACEA di Pinerolo

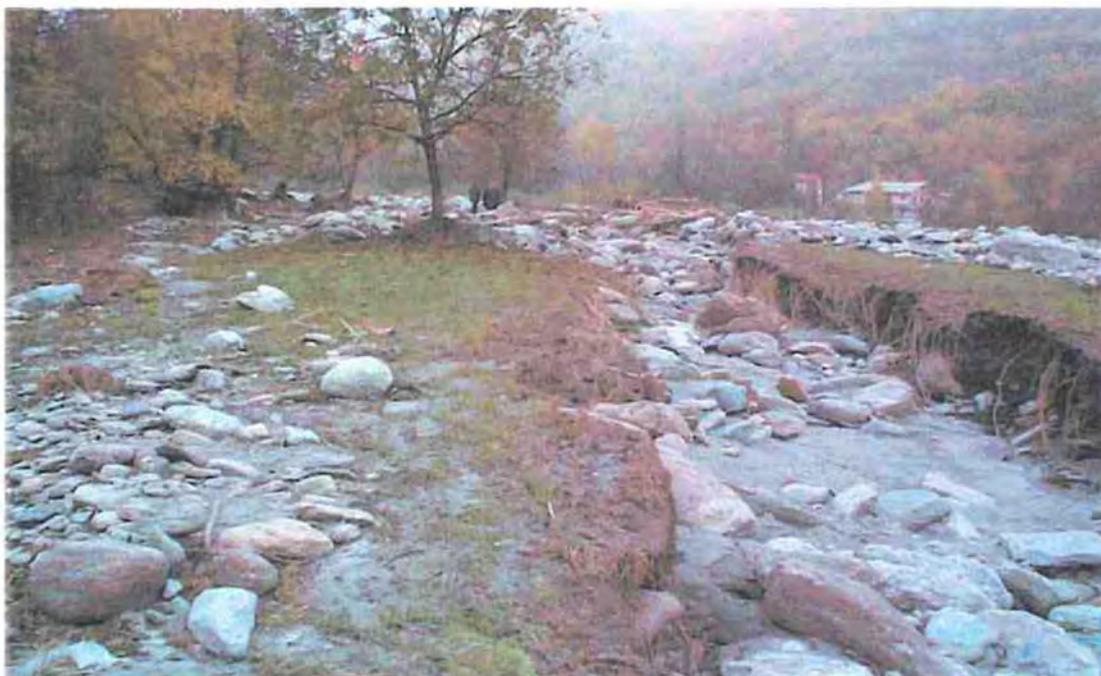
Foto 9:
Esondazione del
Torrente Chisone.
in zona destra
orografica del
tratto rappresen-
tato nelle Foto 7 e
8 - Vista verso
monte
