SCHEDA RICOGNIZIONE EVENTO ALLUVIONALE 13-17 OTTOBRE 2000

COMUNE DI MERCENASCO

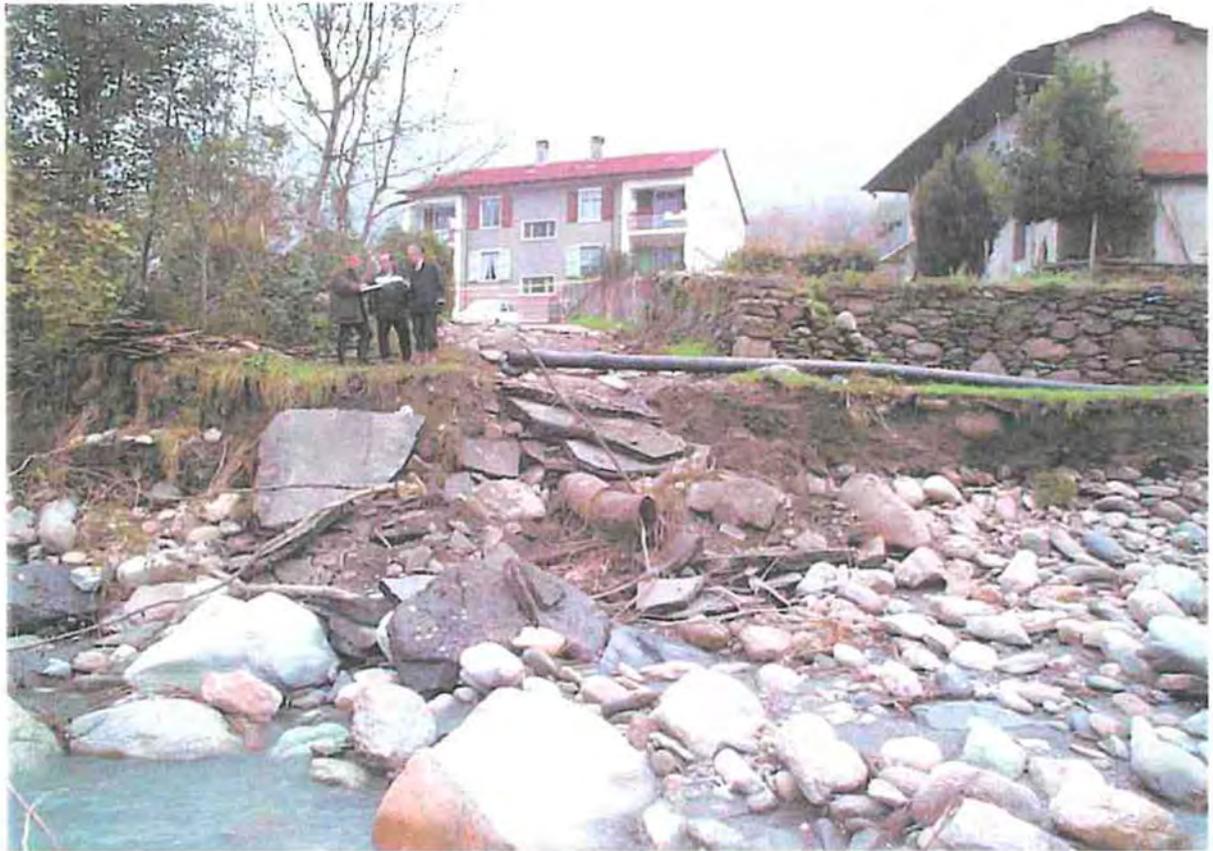
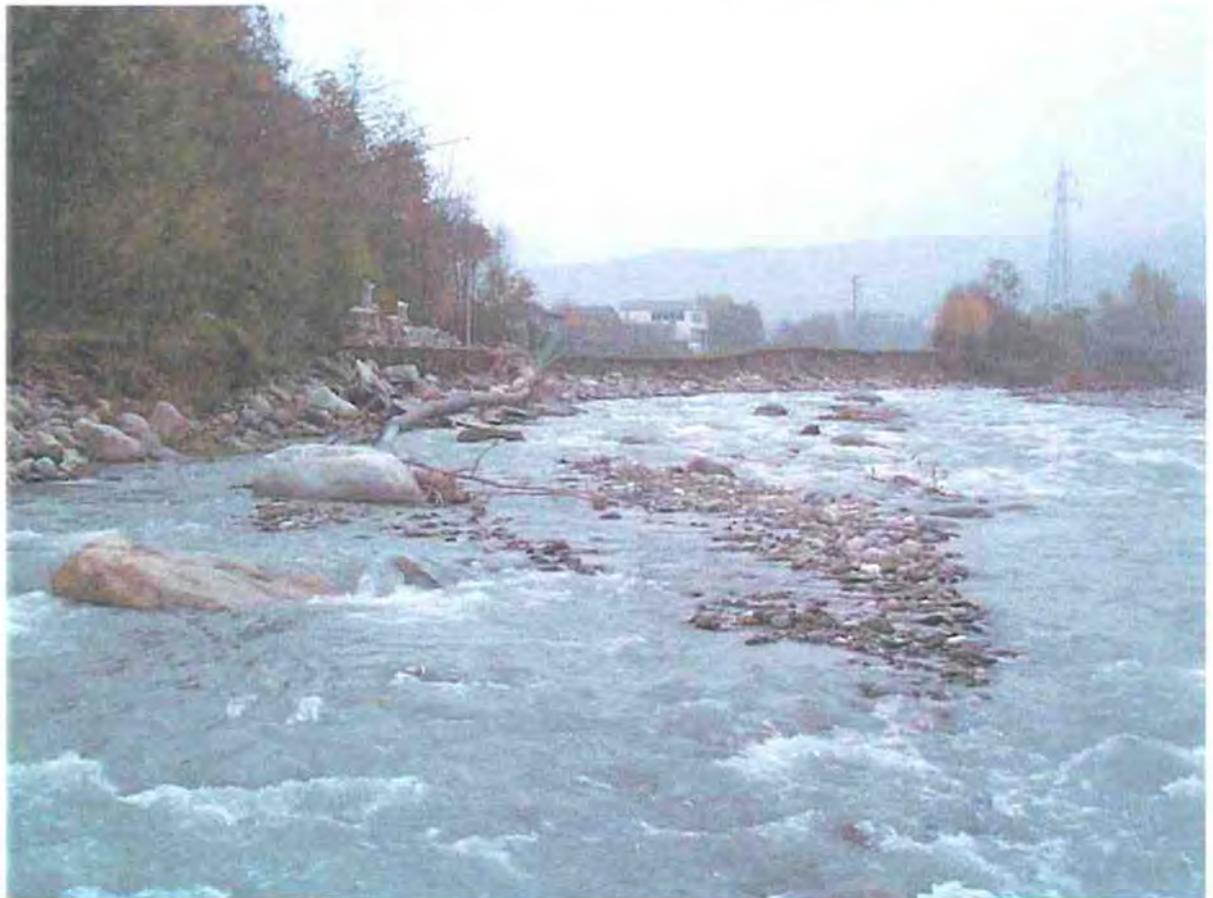
Foto 14, 15: Torrente Chisone – Acquedotto consortile ACEA di Pinerolo nel comune di Inverso Pinasca in località Fleccia.

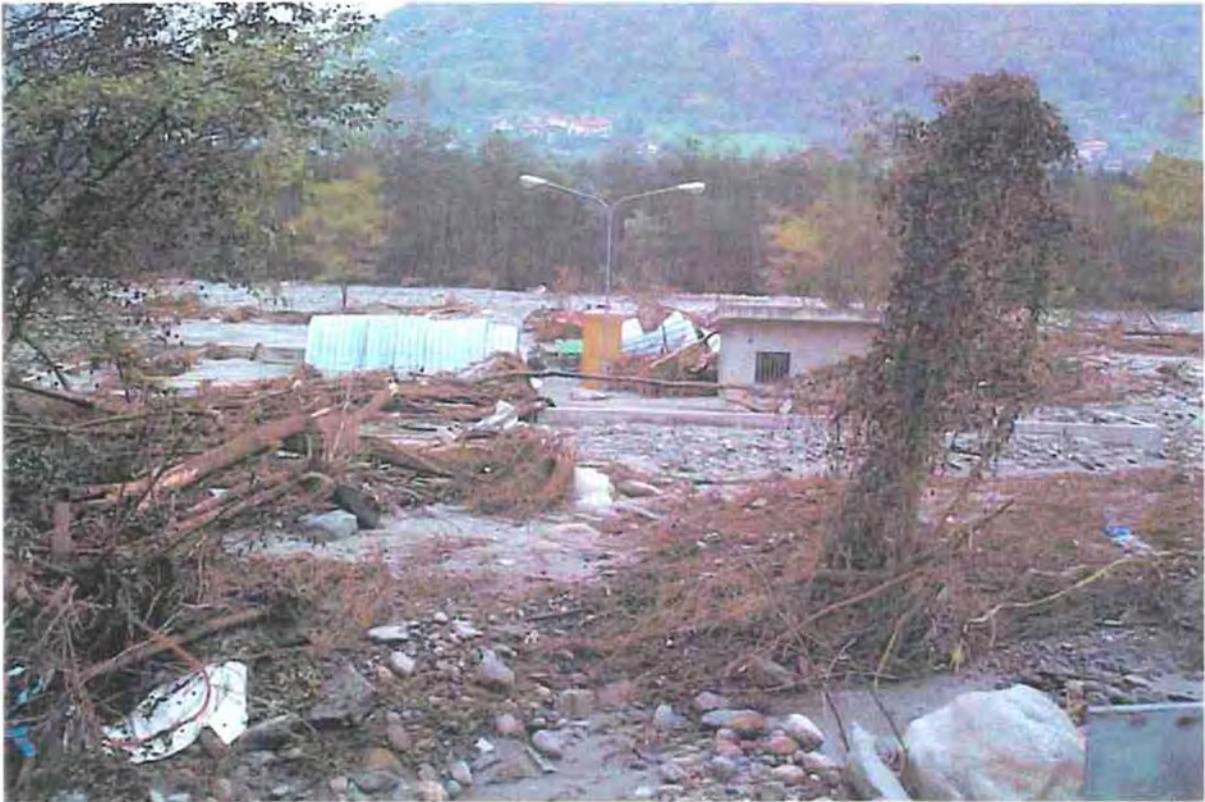
Foto 20: Torrente Chisone – Impianto di depurazione di Villar Perosa
