**PROVINCIA DI TORINO**

**L'EVENTO ALLUVIONALE CONNESSO ALLE  
PRECIPITAZIONI DEI GIORNI 10 – 14 GIUGNO 2000 IN  
PROVINCIA DI TORINO**

**ALLEGATO 2**

**Documentazione fotografica**

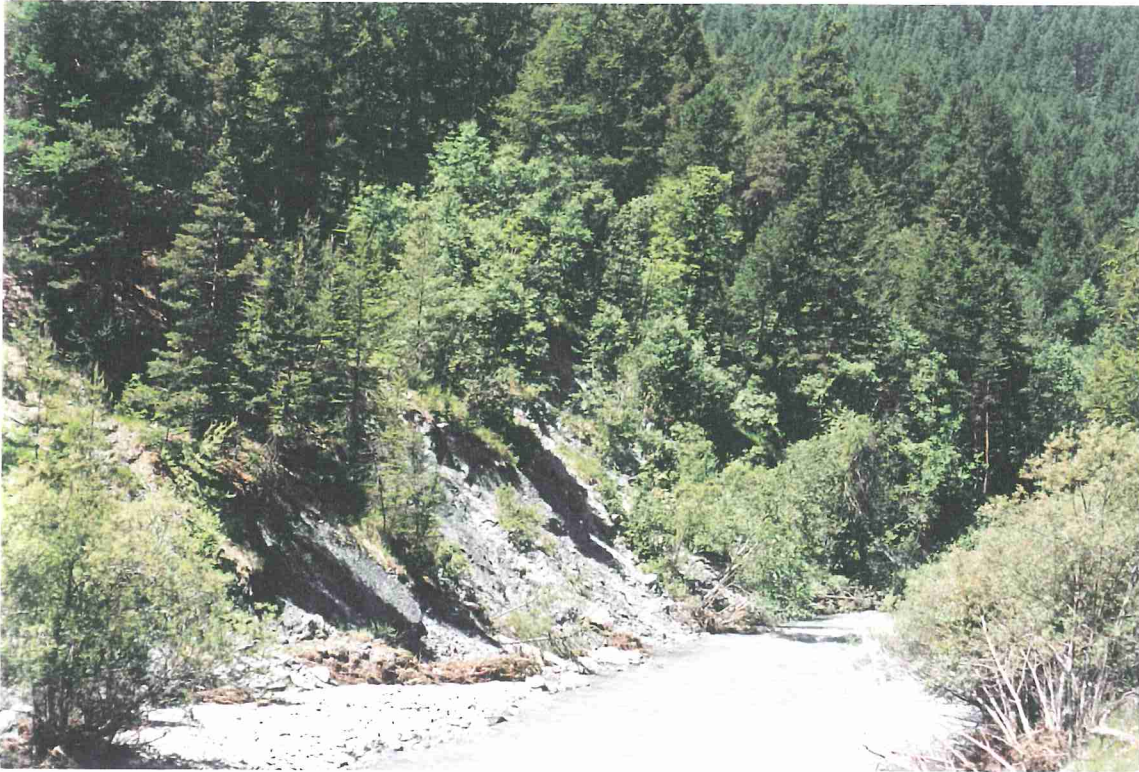
Foto 1a - Torrente Ripa in prossimità della SP 215 - Comune di Cesana Torinese.  
Erosioni in sponda sinistra con concomitante innalzamento della falda.

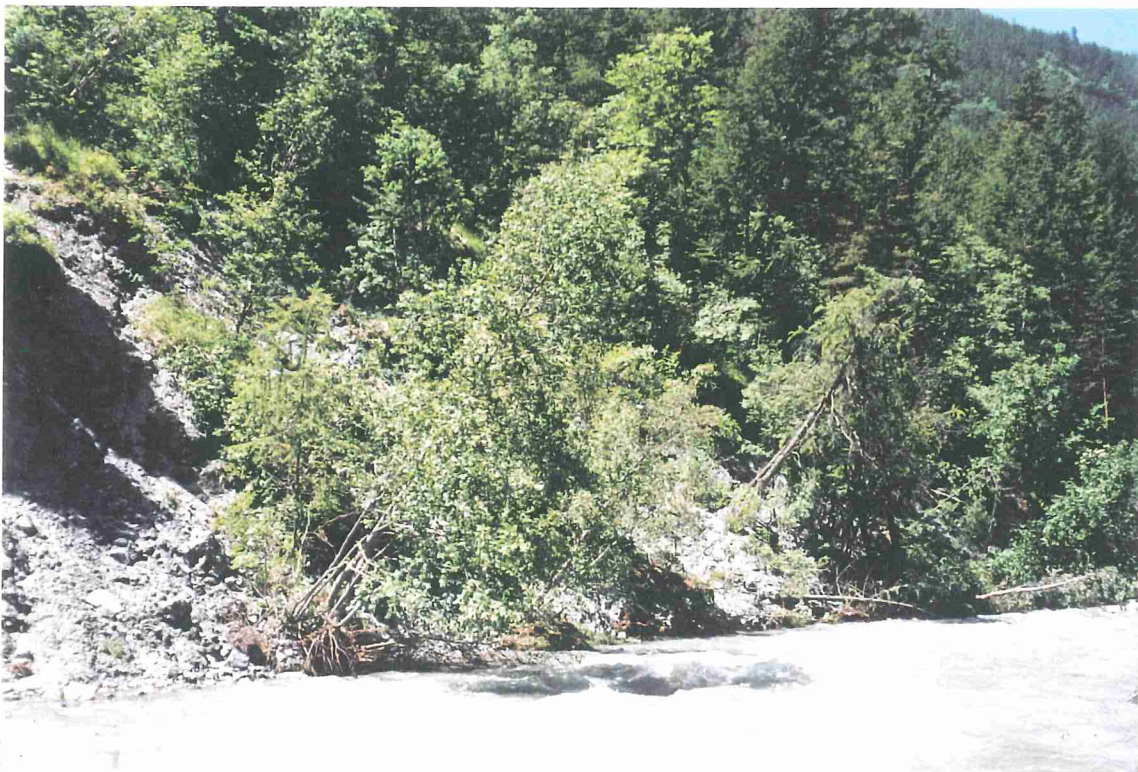
Foto 2a -Torrente Ripa in prossimità della S. P. 215 - Comune di Cesana Torinese.  
Erosioni in sponda sinistra con concomitante innalzamento della falda.  
(Particolare foto 1a)

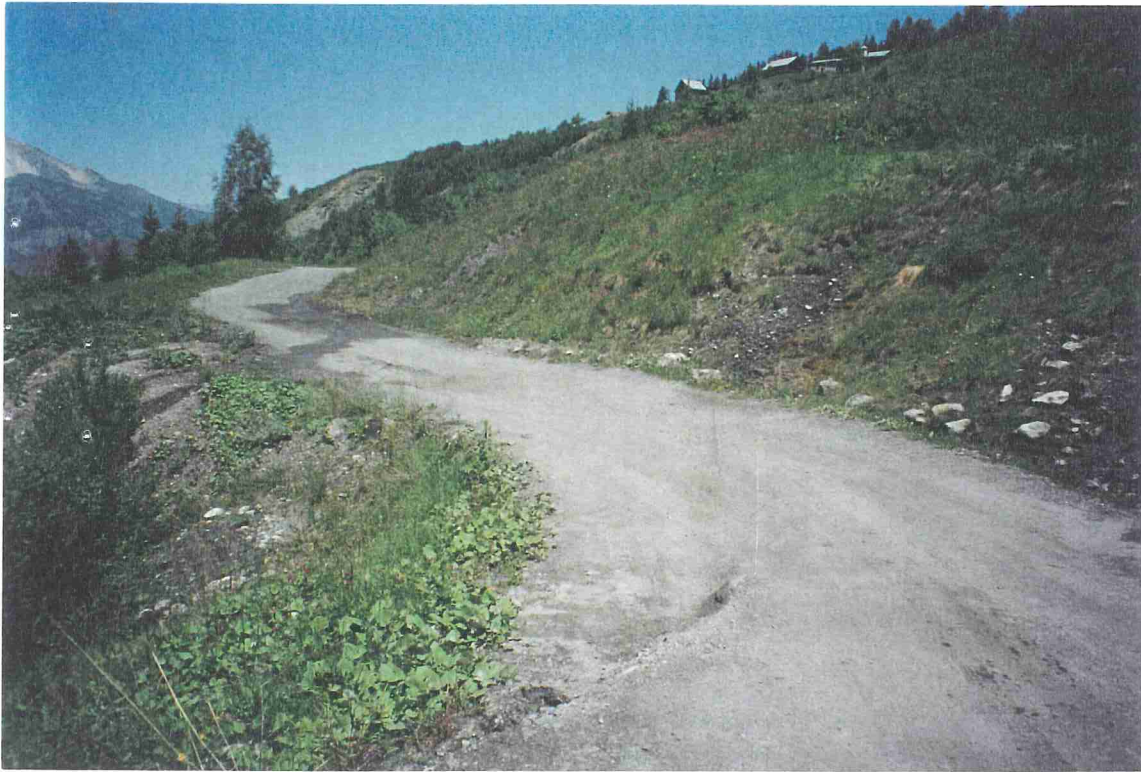
Foto 3a - Torrente Thuras - strada ex militare per Thuras - Comune di Cesana T.se  
A valle di Rhuilles, lungo la strada, un cedimento della carreggiata per frana.

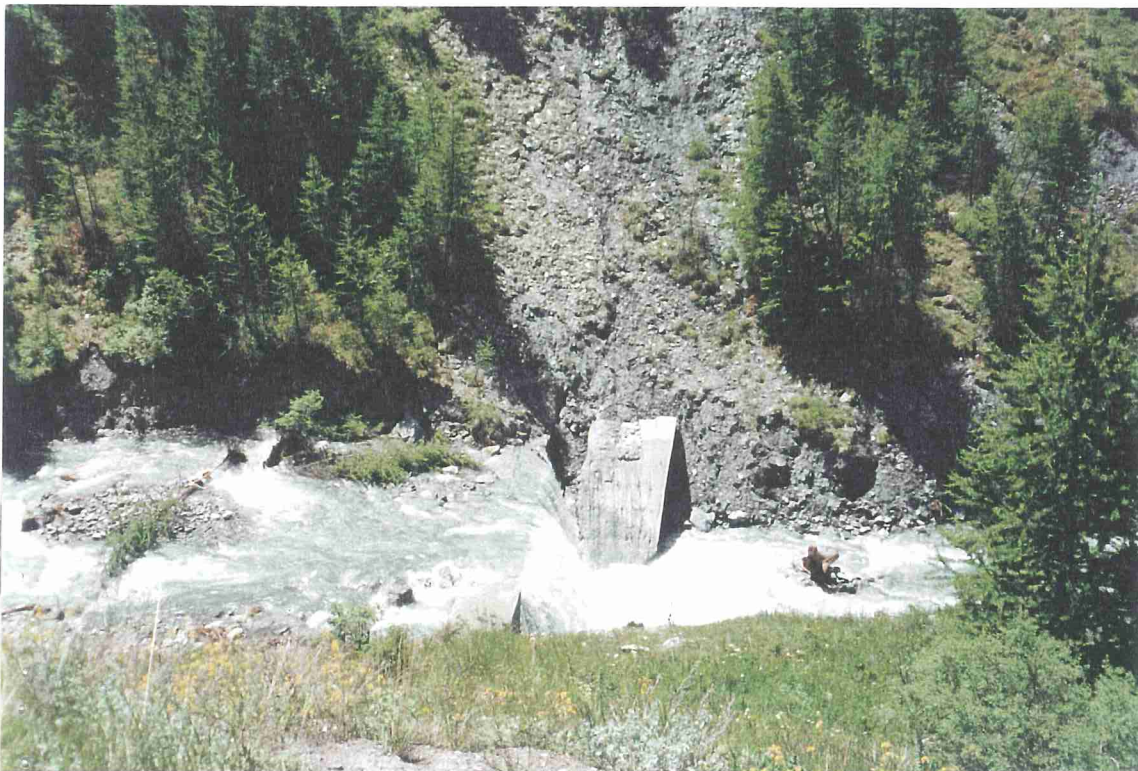
Foto 4a - Torrente Thuras - Comune di Cesana T.se  
A valle di Rhuilles briglia lesionata con spalla sinistra parzialmente traslata (quota 1680 m)

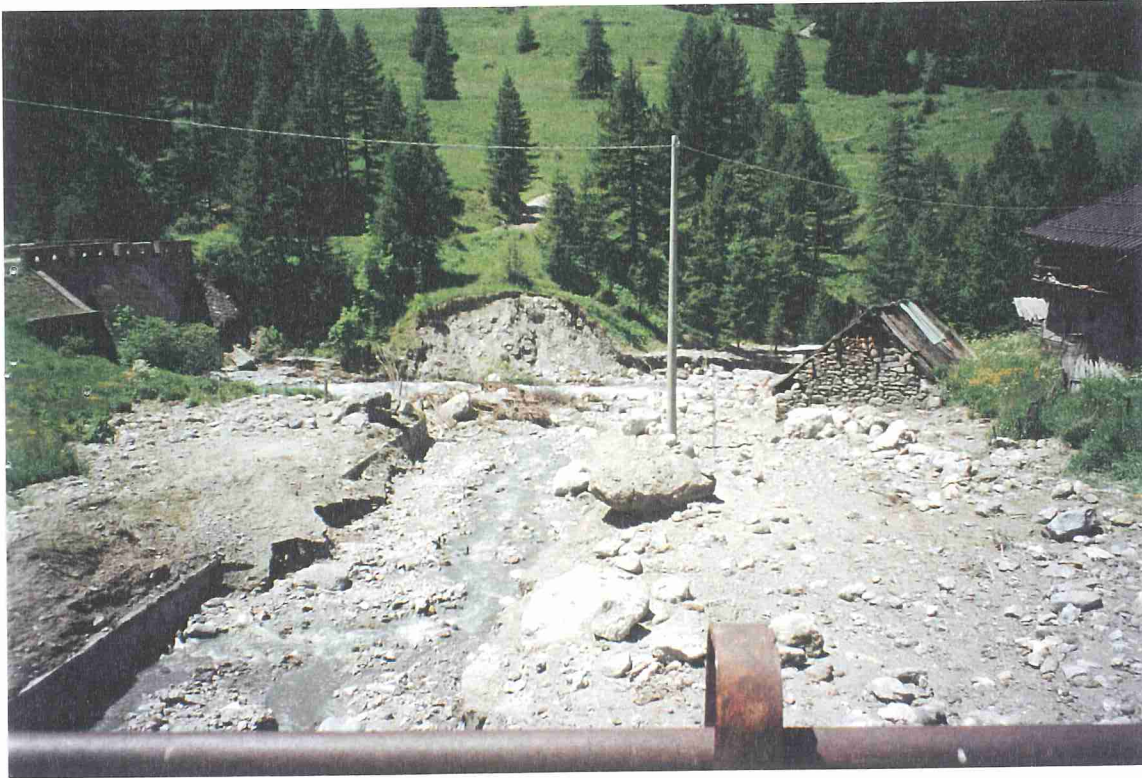
Foto 5a - Torrente Thurax - Comune di Cesana T.se - Frazione Rhuilles  
Rio Saint (Vallone Draia), la colata detritica torrentizia ha investito un edificio a valle  
del ponte a servizio della strada ex militare.

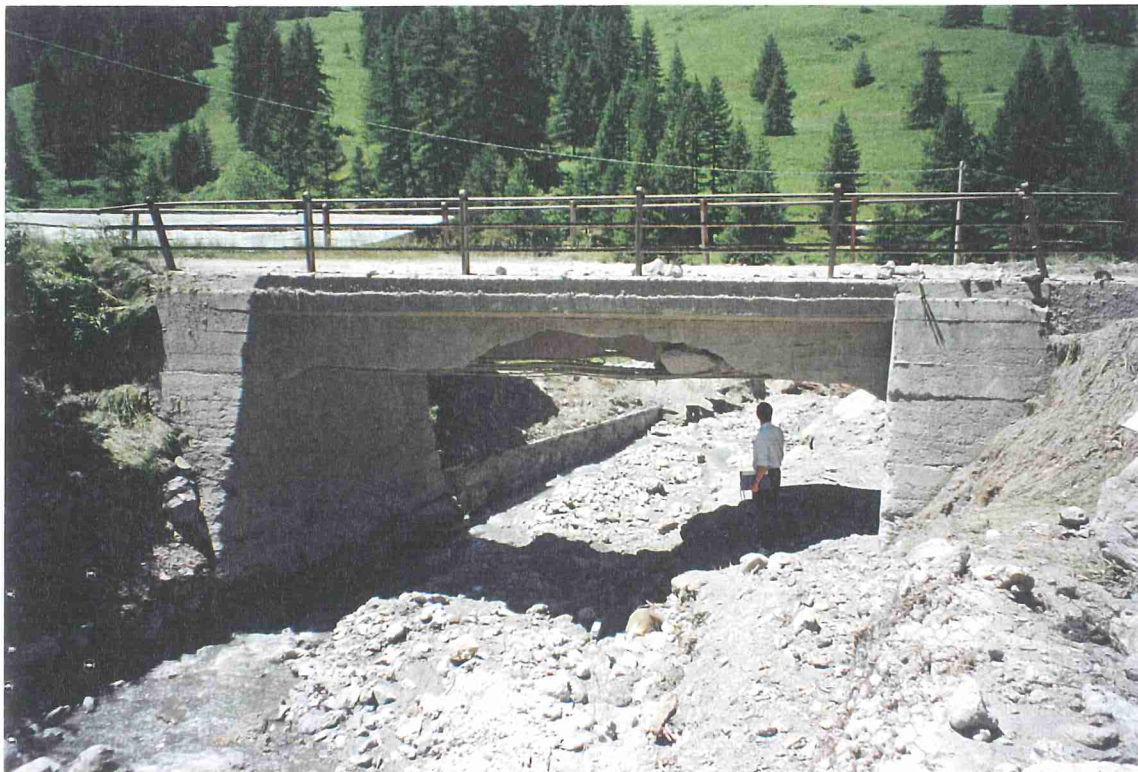
Foto 7a - Torrente Thurax - Comune di Cesana T.se - Frazione Rhuilles  
Rio Saint (Vallone Draia), ponte a servizio della strada ex militare per Thurax.  
Si può notare il sormonto del ponte da parte della piena e le travi gravemente  
danneggiate.

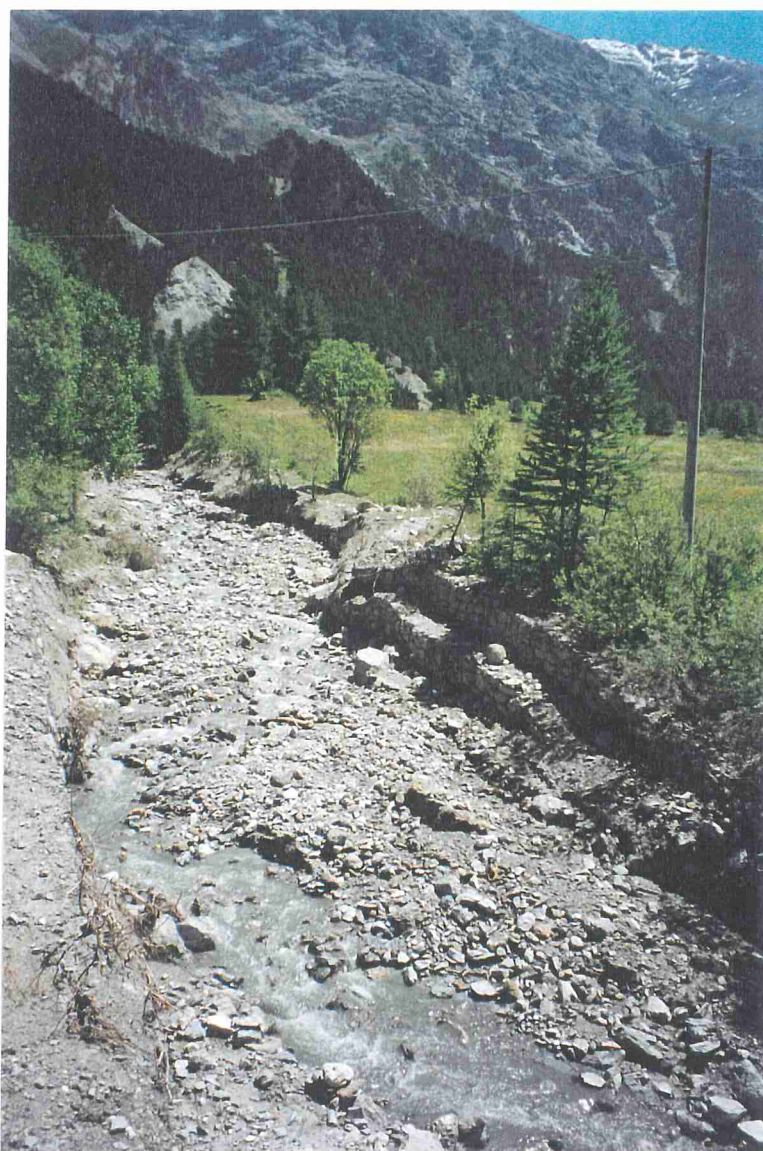
Foto 6a - Torrente Thuras - Comune di Cesana T.se - Frazione Rhuilles  
Rio Saint (Vallone Draia)  
Vista da valle (dal ponte) delle gabbionate in sponda sinistra, lesionate, scalzate e parzialmente asportate.

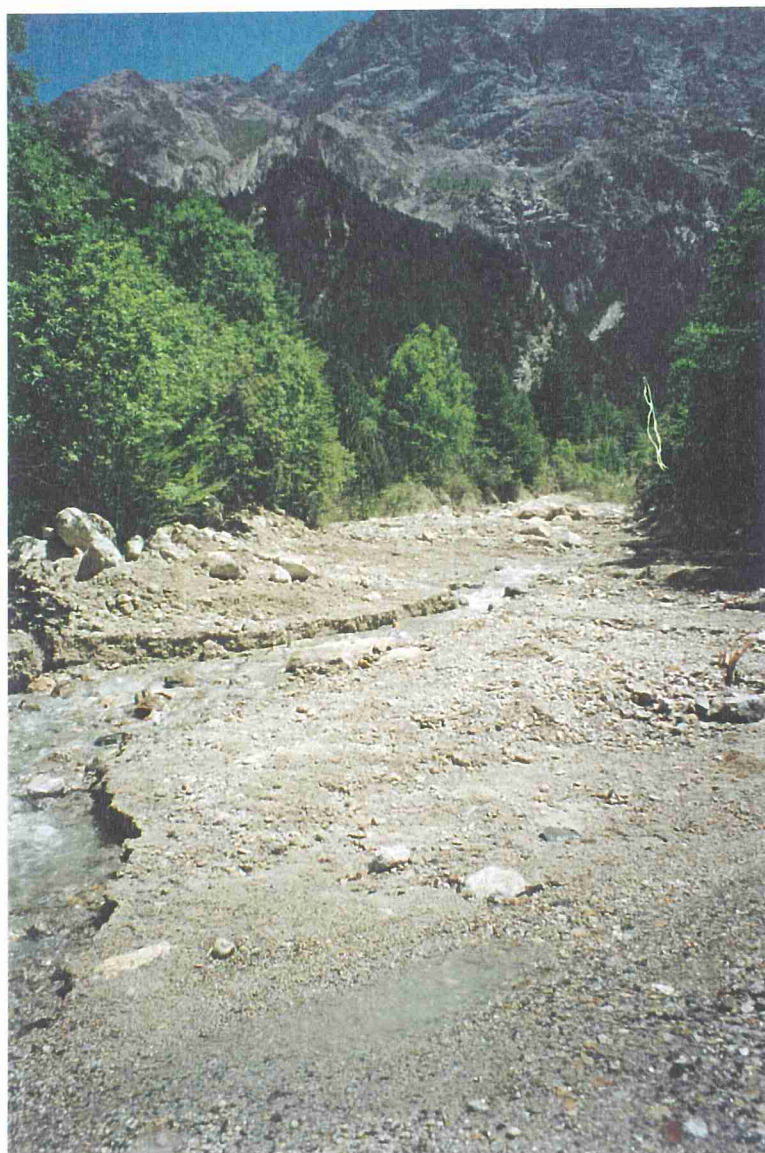
Foto 8a - Torrente Thuras - Comune di Cesana T.se - Rio Leità.  
Il Rio Leità a monte del ponte.

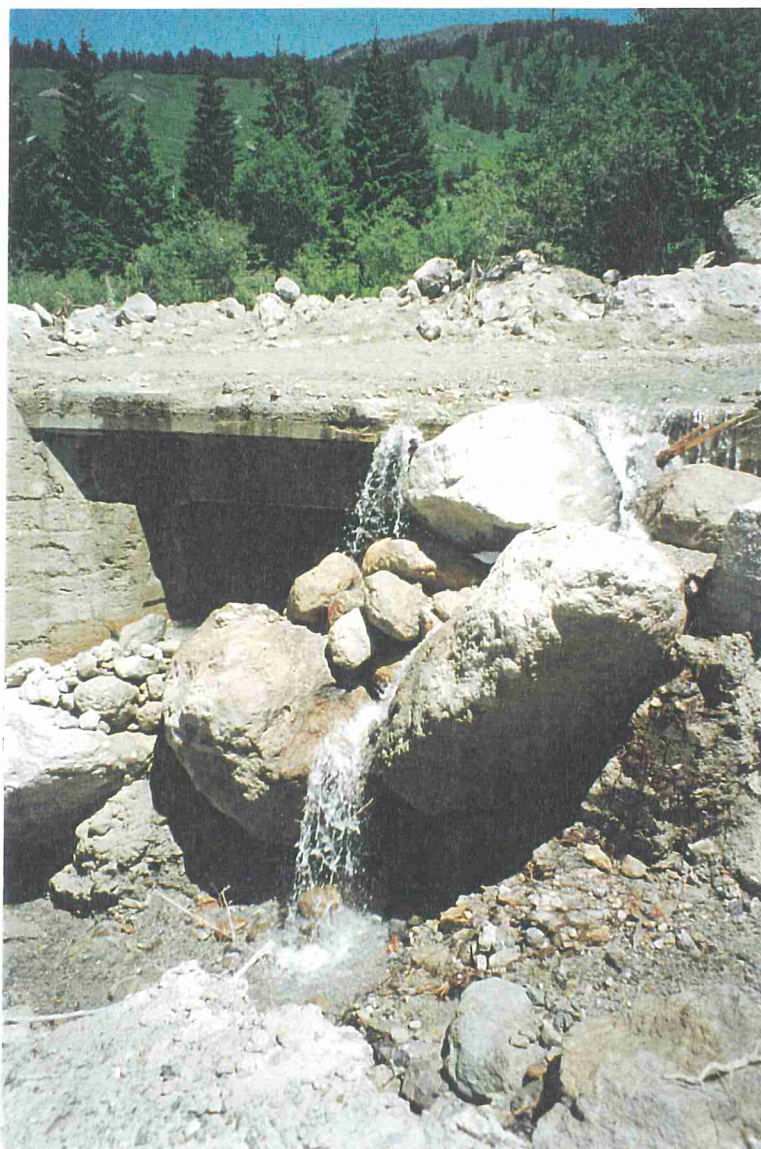
Foto 9a - Torrente Thuras - Comune di Cesana T.se - Rio Leità  
La colata detritica torrentizia lungo il Rio ha sormontato il ponte, occludendolo, con blocchi di diametro massimo di circa 2 m (vista da valle).

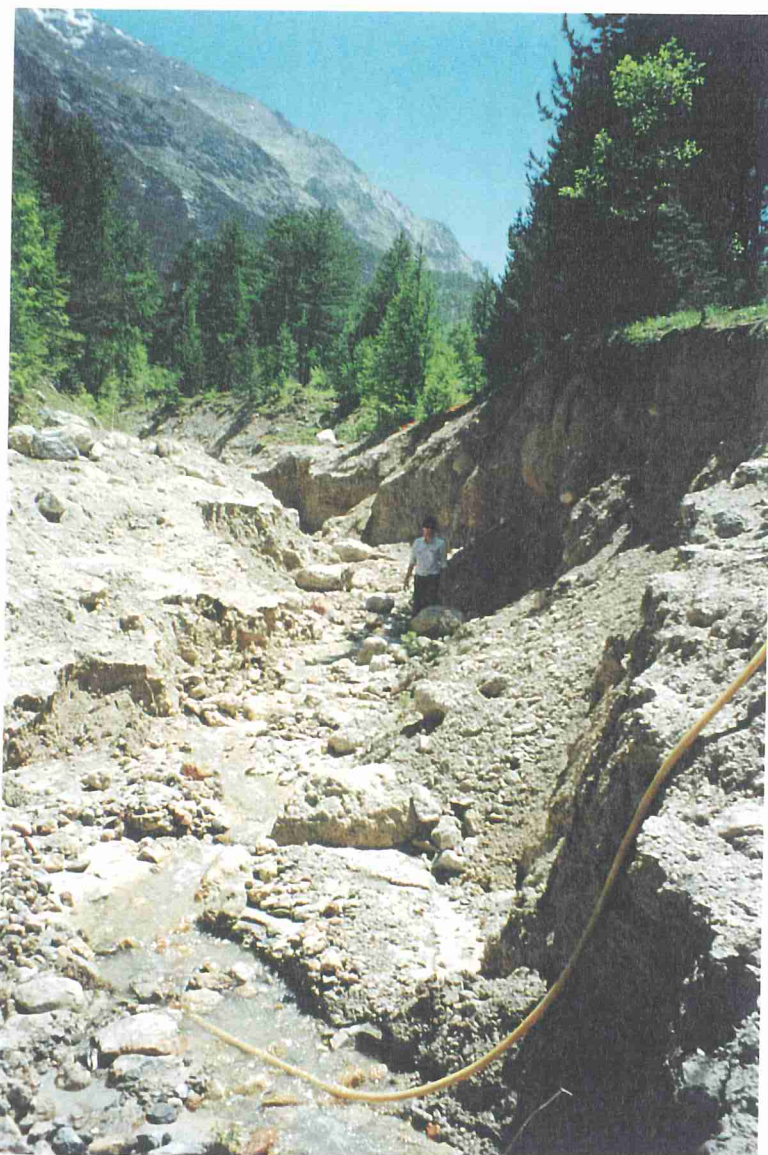
Foto 11a - Torrente Thuras - Comune di Cesana T.se - Rio Leità  
La colata detritica torrentizia presso Combe d'Imbert ha re-inciso il corso del Rio.  
I massi in alto a sinistra indicano il livello massimo raggiunto dal flusso durante  
l'evento.

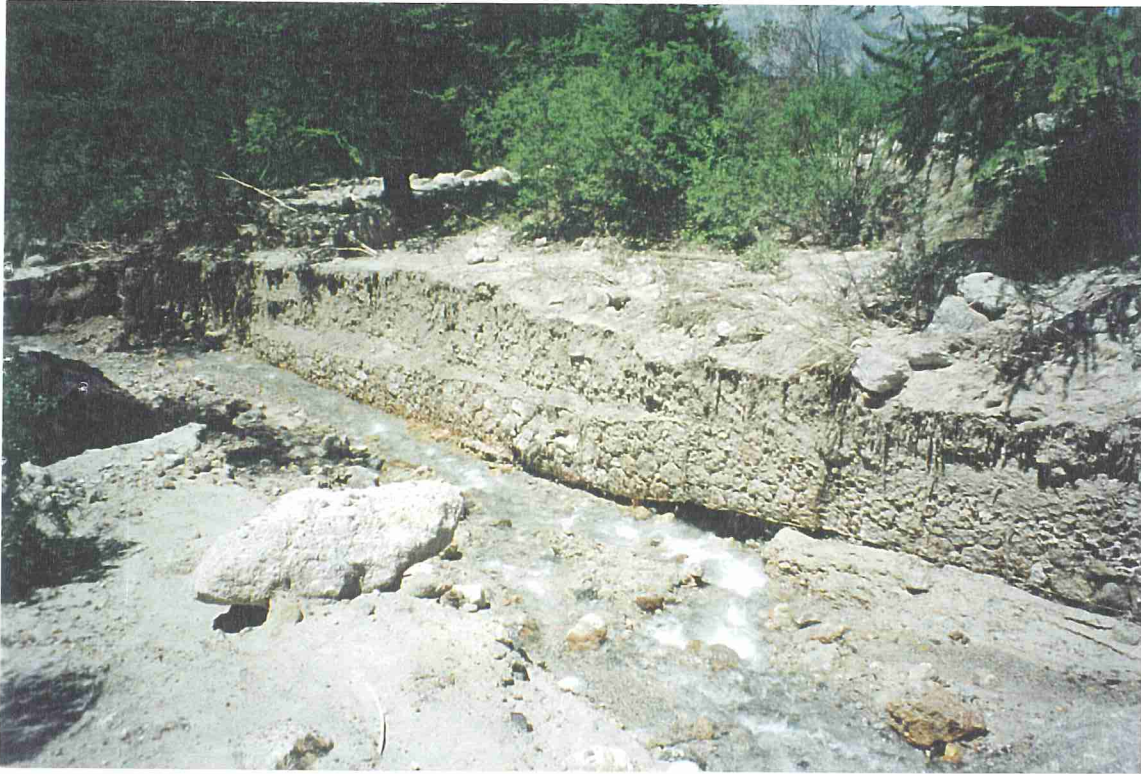
Foto 10a - Torrente Thuras - Comune di Cesana T.se - Rio Leità

La colata detritica torrentizia ha scalzato le gabbionate poste in sponda destra, a valle del ponte, sull' strada ex militare per Thuras.

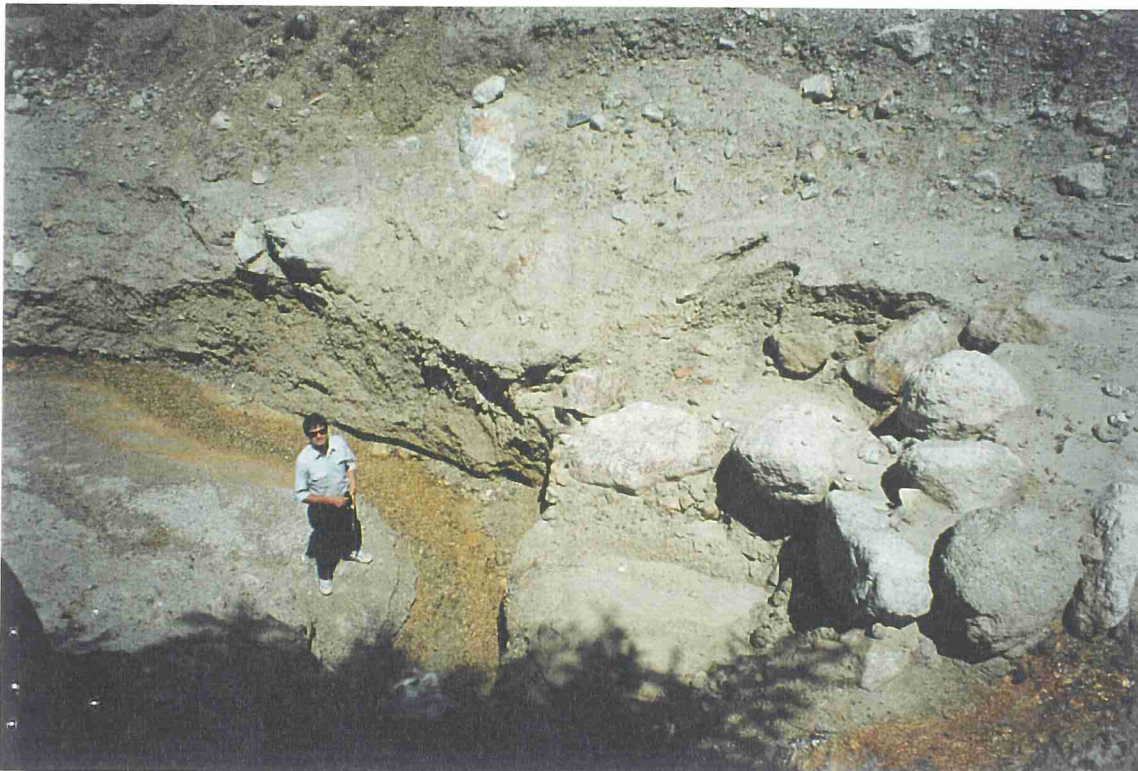
Foto 13a - Torrente Thuras - Comune di Cesana T.se - Rio Leità

La colata detritica torrentizia presso Combe d'Imbert ha re-inciso (per circa 1,5 m di profondità) il corso del Rio, creando localmente degli sbarramenti naturali temporanei.

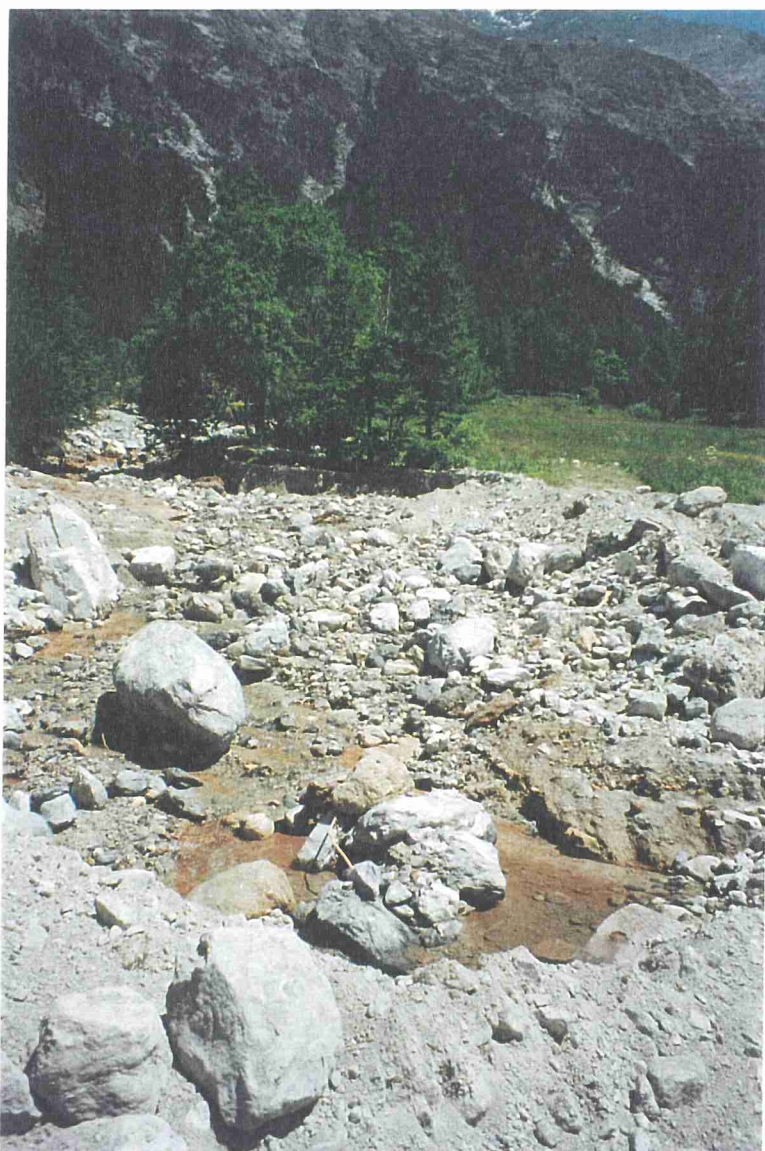
Foto 14a - Torrente Thurax - Comune di Cesana T.se - Rio di Comba Crosa  
Lo sbarramento dell'apice del conoide ha riattivato il canale nord (tra l'edicola di S. Michele e Croix de la Plane); la colata detritica torrentizia presso la ex strada militare per Thurax (vista verso monte).

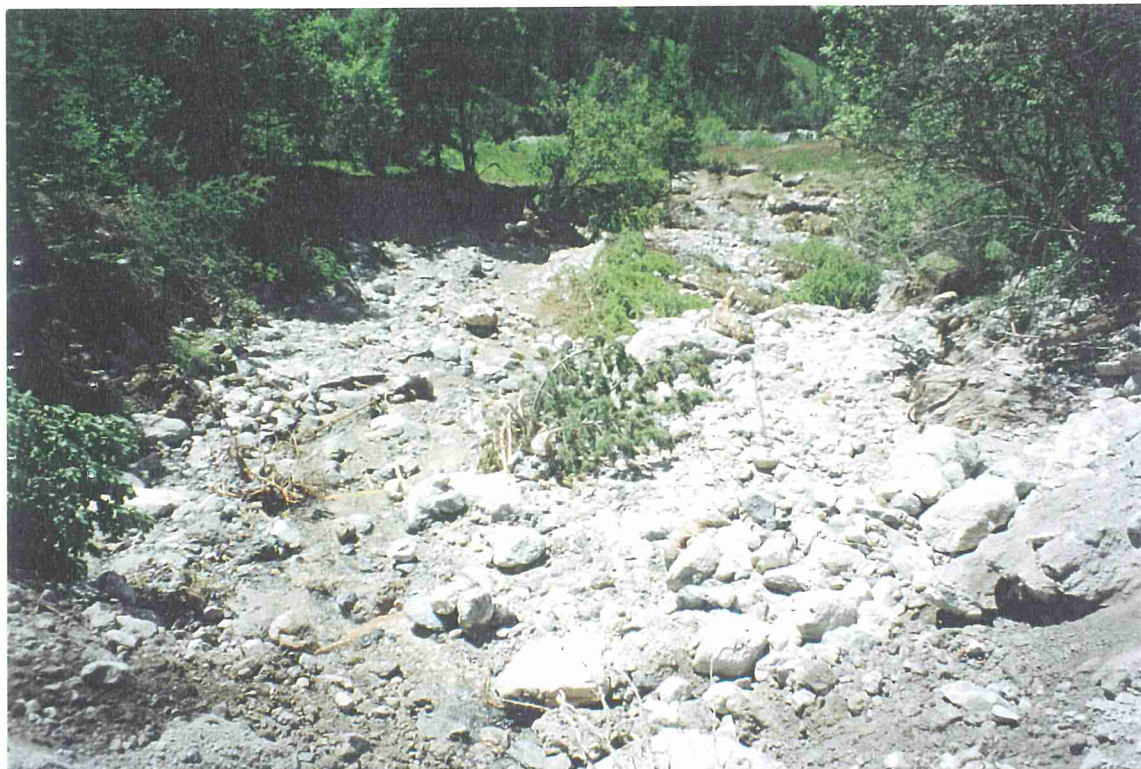
Foto 15a - Torrente Thuras - Comune di Cesana T.se - Rio di Comba Crosa  
Lo sbarramento dell'apice del conoide ha riattivato il canale nord (tra l'edicola di S. Michele e Croix de la Plane); la colata detritica torrentizia presso la ex strada militare per Thuras (vista verso valle).

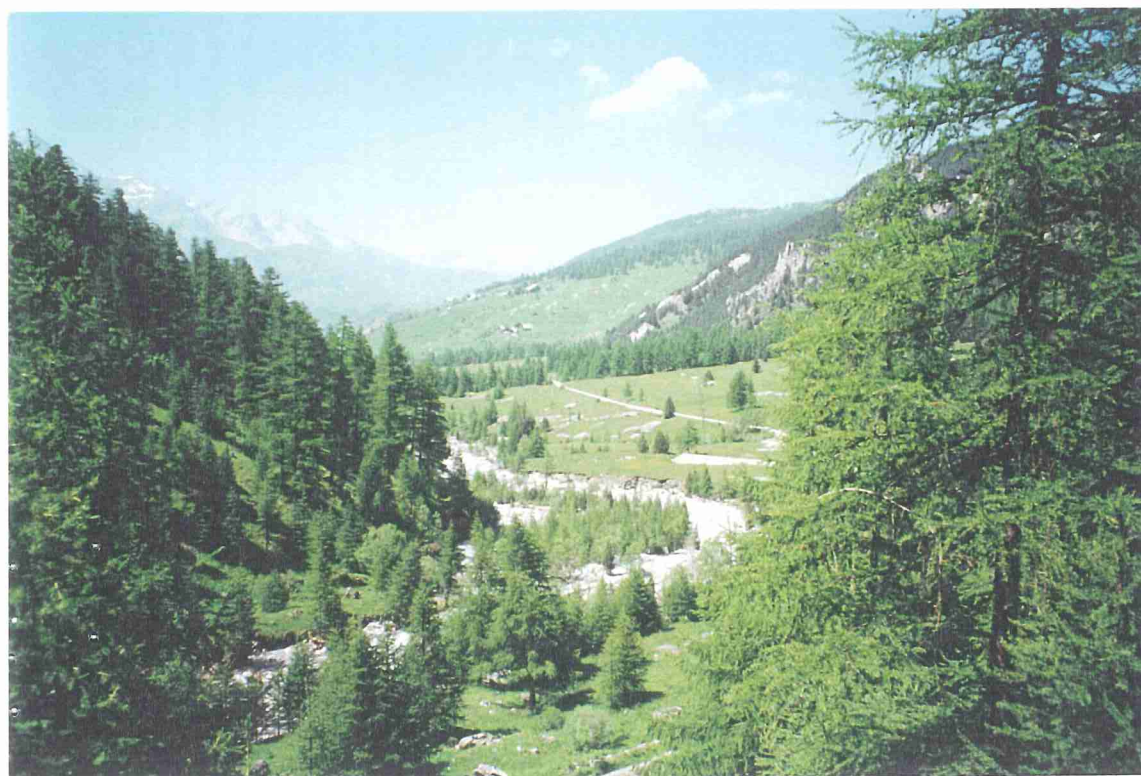
Foto 16a - Torrente Thuras - Comune di Cesana T.se  
Il torrente Thuras a valle di Cima Alberon; riattivazione di un paleoalveo in destra idrografica per circa 300 m.

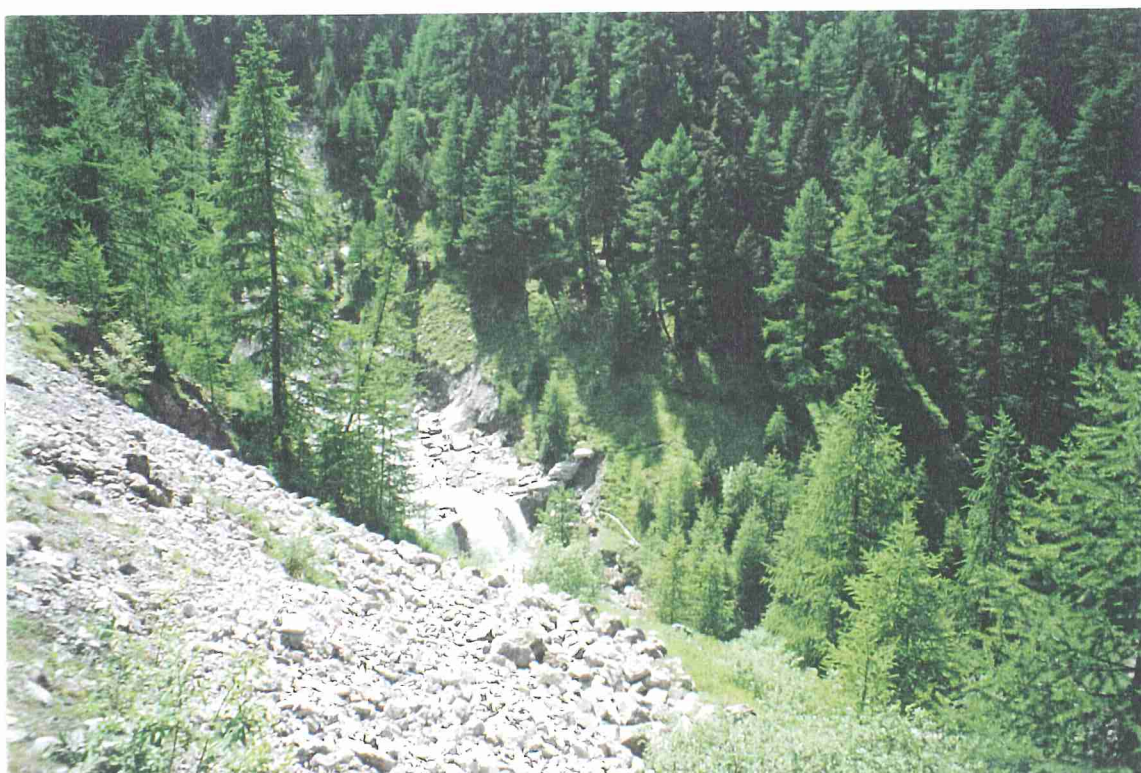
Foto 17a - Torrente Thuras - Comune di Cesana T.se  
Briglia sul torrente Thuras, seriamente danneggiata, ubicata tra il primo e il terzo tornante della ex strada militare per Thuras, ad ovest di Cima Alberon.

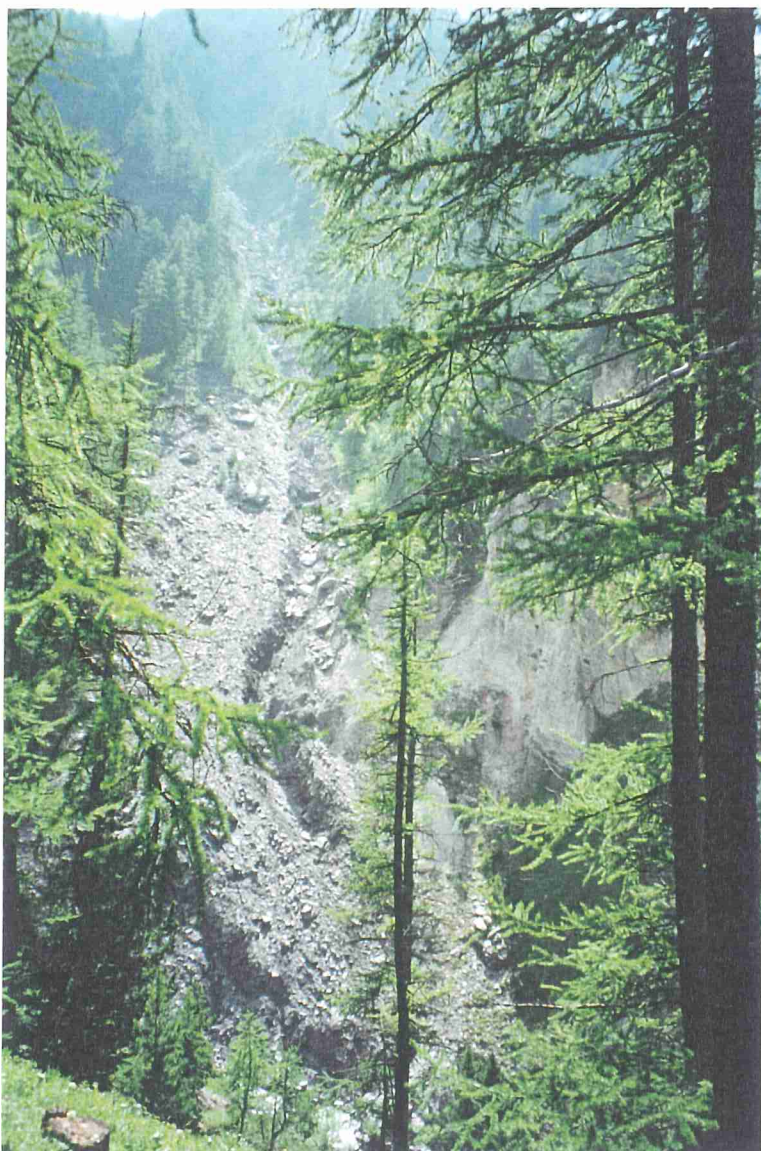
Foto 18a - Torrente Thuras - Comune di Cesana T.se - Località Rovina  
La colata detritica torrentizia ha re-inciso il Vallone nord (ovest di Monte Brusà).

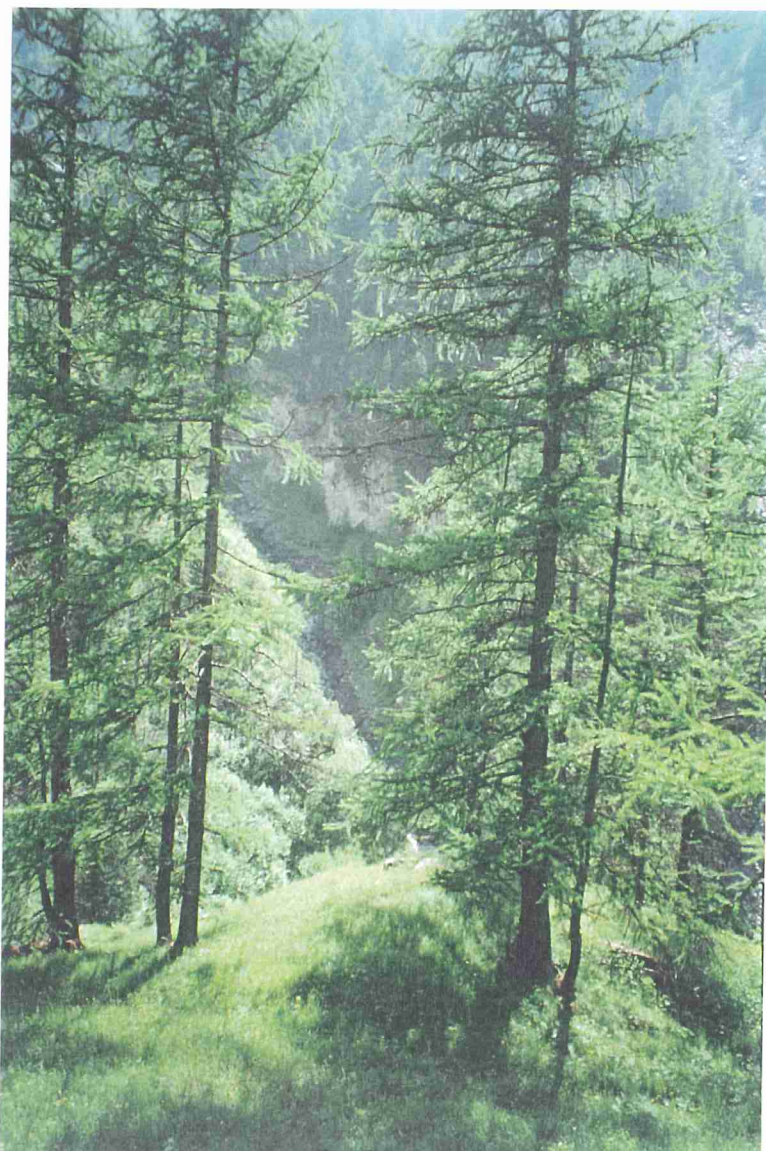
Foto 19a - Torrente Thuras - Comune di Cesana T.se - Località Rovina  
La colata detritica torrentizia ha re-inciso il Vallone sud (ovest di Monte Brusà).

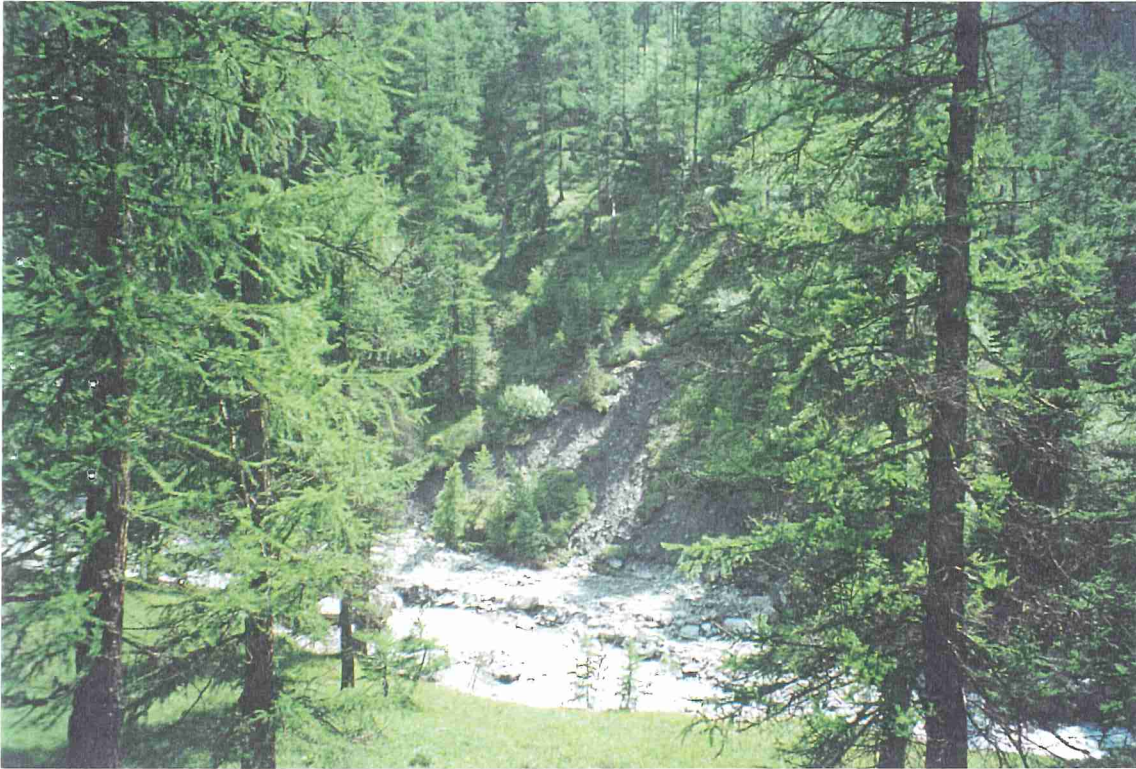
Foto 20a - Torrente Thuras - Comune di Cesana T.se  
Sinistra idrografica presso la confluenza del Rio della Musia:  
scivolamenti superficiali, connessi ad erosione al piede del versante.

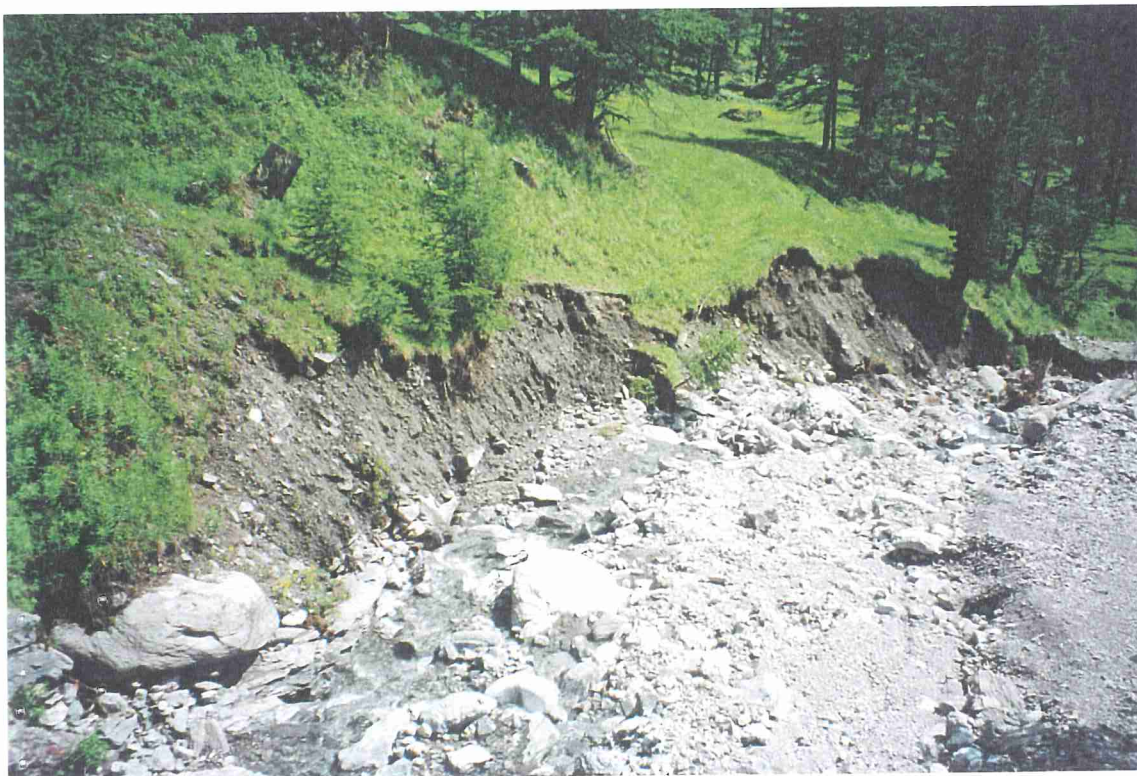
Foto 21a - Torrente Thuras - Comune di Cesana T.se – Rio della Musia  
a valle del ponte della ex strada militare, scivolamenti lungo la sponda sinistra  
connessi a fenomeni erosivi al piede del versante (causati da colata detritica  
torrentizia).

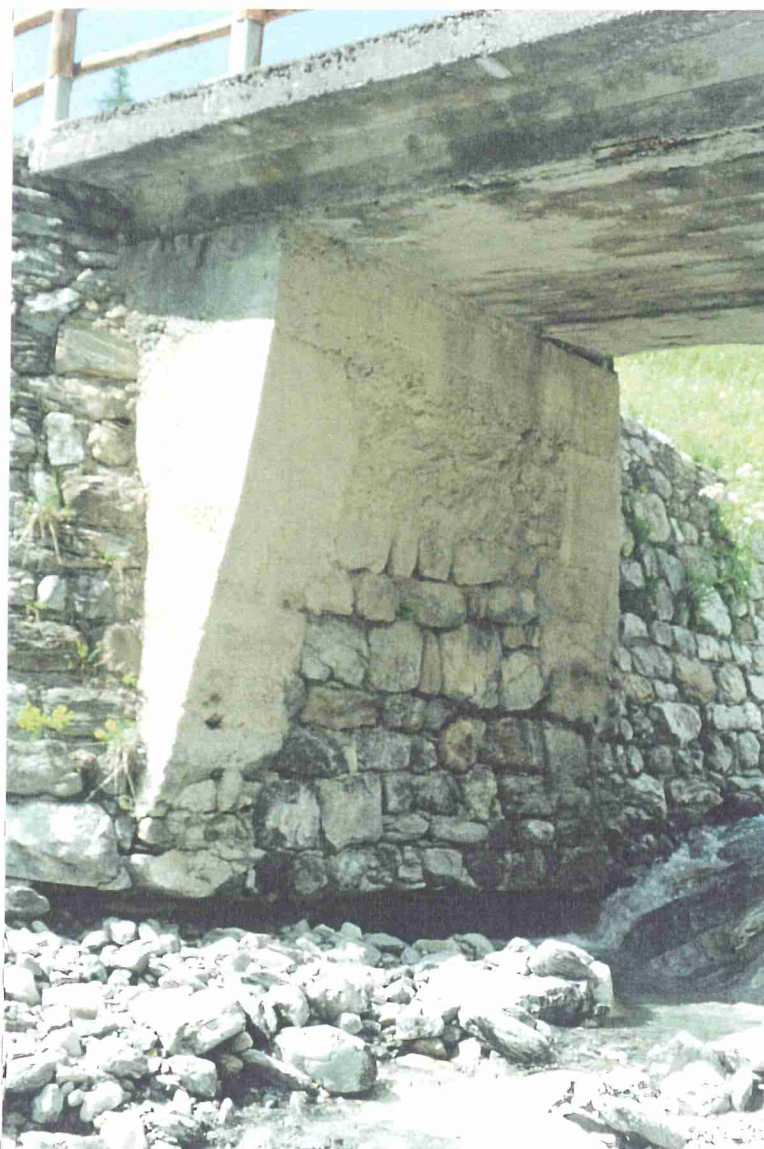
Foto 22a - Torrente Thuras - Comune di Cesana T.se – Rio della Musia  
Il ponte della ex strada militare risulta scalzato in spalla destra; le travi di monte per circa 1 m hanno subito una lieve rotazione, per cui risultano staccate dalle spalle.

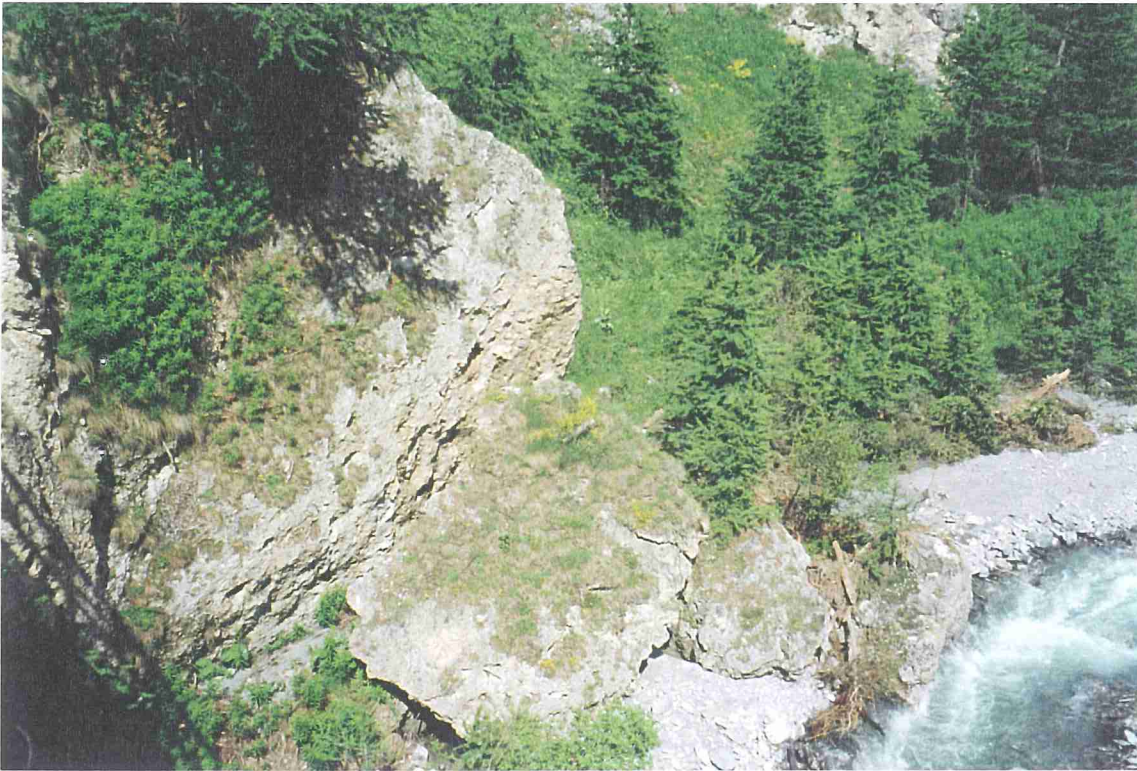
Foto 24a - Torrente Thuras - Comune di Cesana T.se – Località Thuras  
A monte del ponte vecchio, lo scalzamento del piede del versante ha causato il crollo di blocchi di notevoli dimensioni.

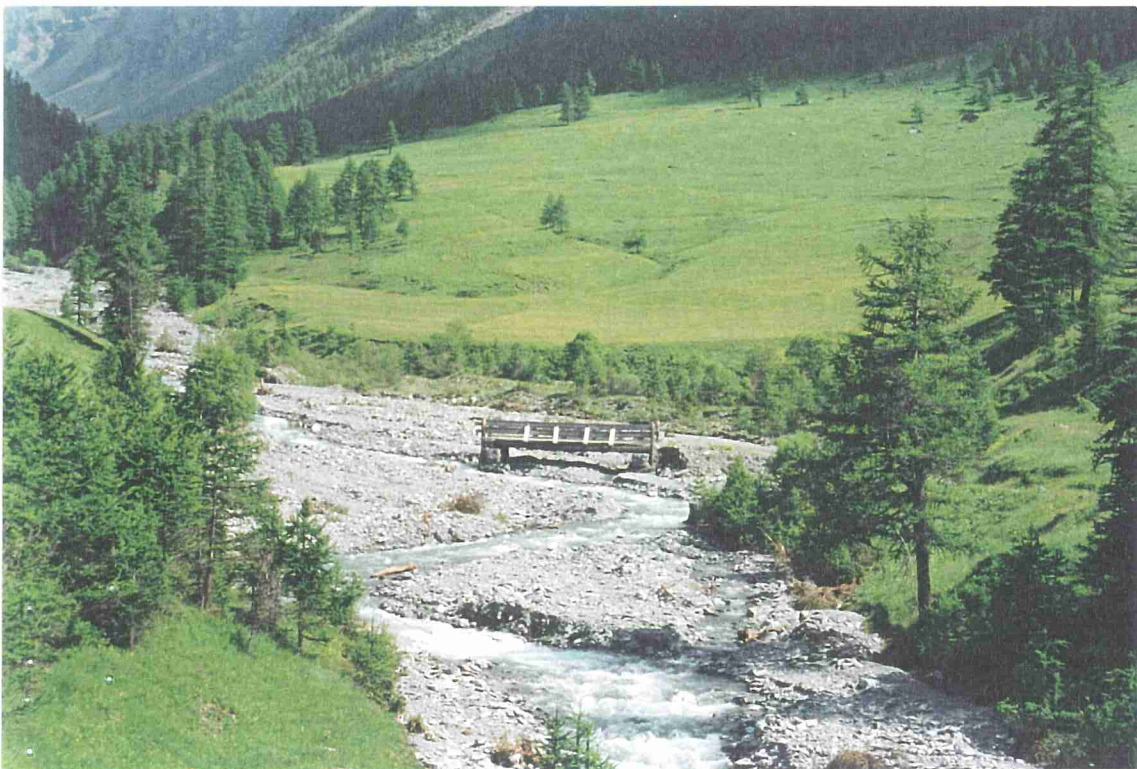
Foto 23a - Torrente Thuras - Comune di Cesana T.se – Località Thuras  
Il nuovo ponte a monte di Thuras; la piena del T. Thuras ha asportato il rilevato di accesso in destra idrografica.

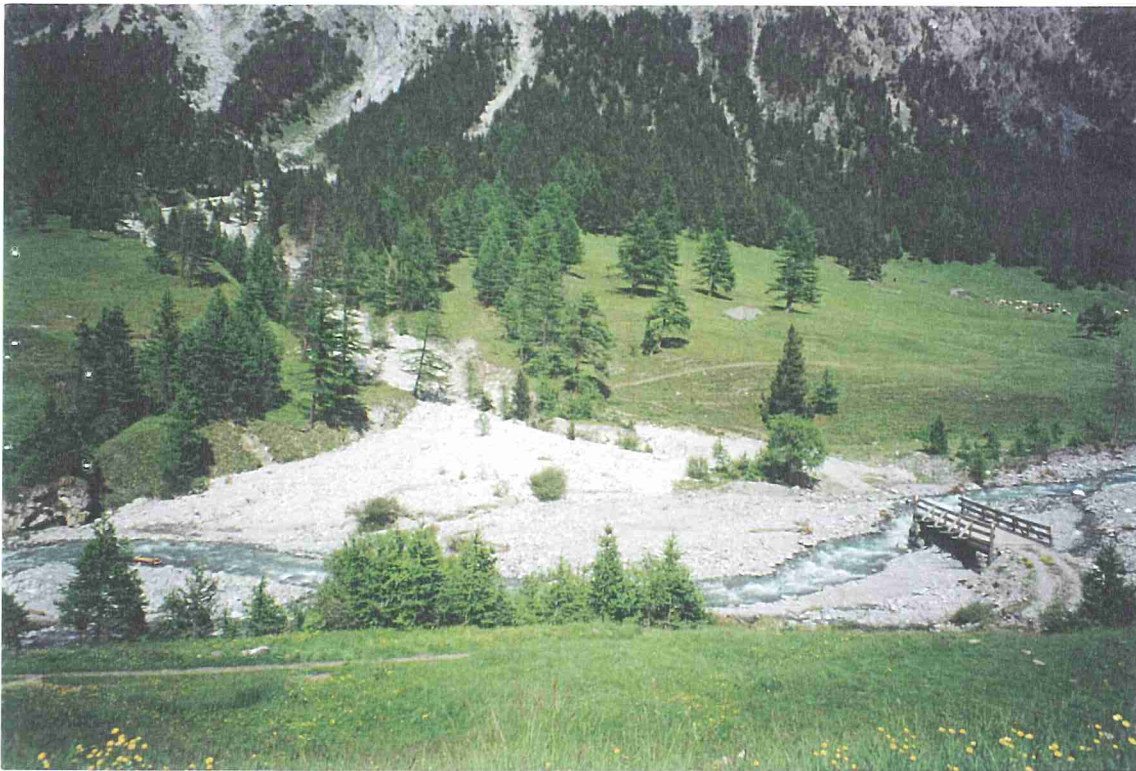
Foto 25a - Torrente Thuras - Comune di Cesana T.se – Località Thuras  
Il ponte nuovo a monte di Thuras è stato realizzato ai piedi di un conoide attivo (di un affluente di destra), la cui unghia è, attualmente, delimitata dalle acque del Torrente Thuras.
