**PROVINCIA DI TORINO**

**L'EVENTO ALLUVIONALE CONNESSO ALLE  
PRECIPITAZIONI DEI GIORNI 10 – 14 GIUGNO 2000 IN  
PROVINCIA DI TORINO**

**ALLEGATO 2**

**Documentazione fotografica**

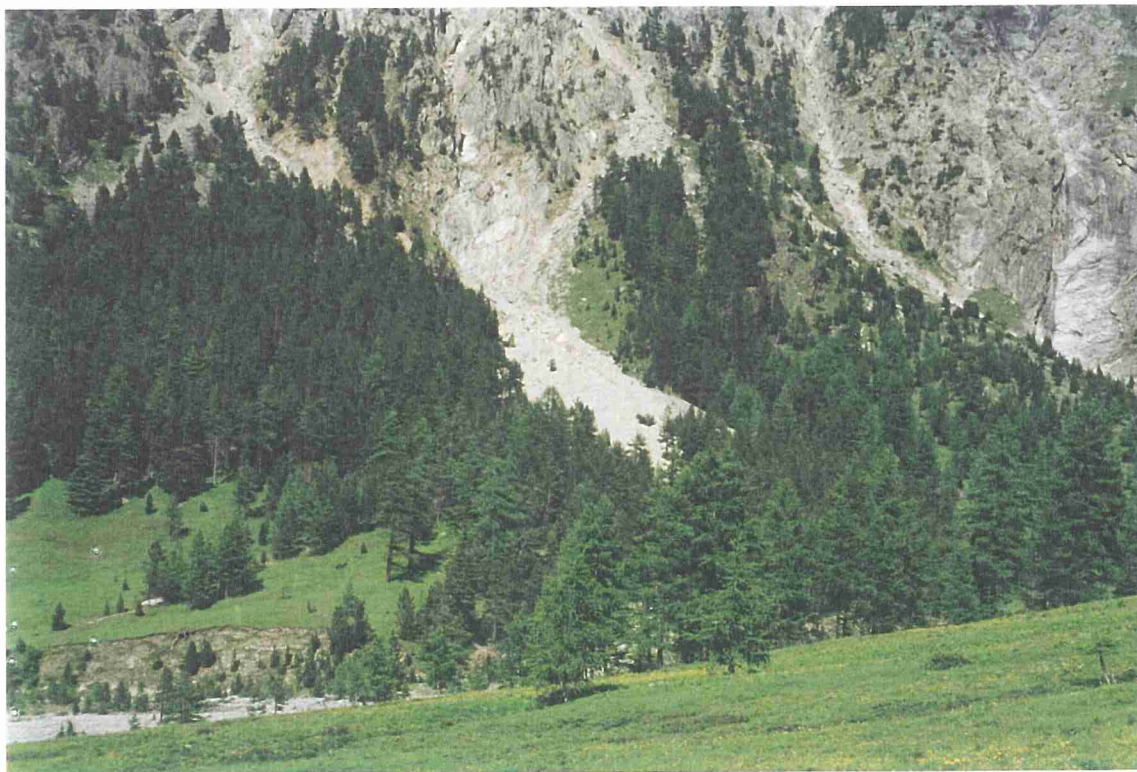
Foto 1b - Torrente Thuras - Comune di Cesana T.se – Località Ciatagnera  
Rio che scende dal versante occidentale del monte Ecafa; accumulo di materiale in apice di conoide costituito da blocchi di grandi dimensioni.

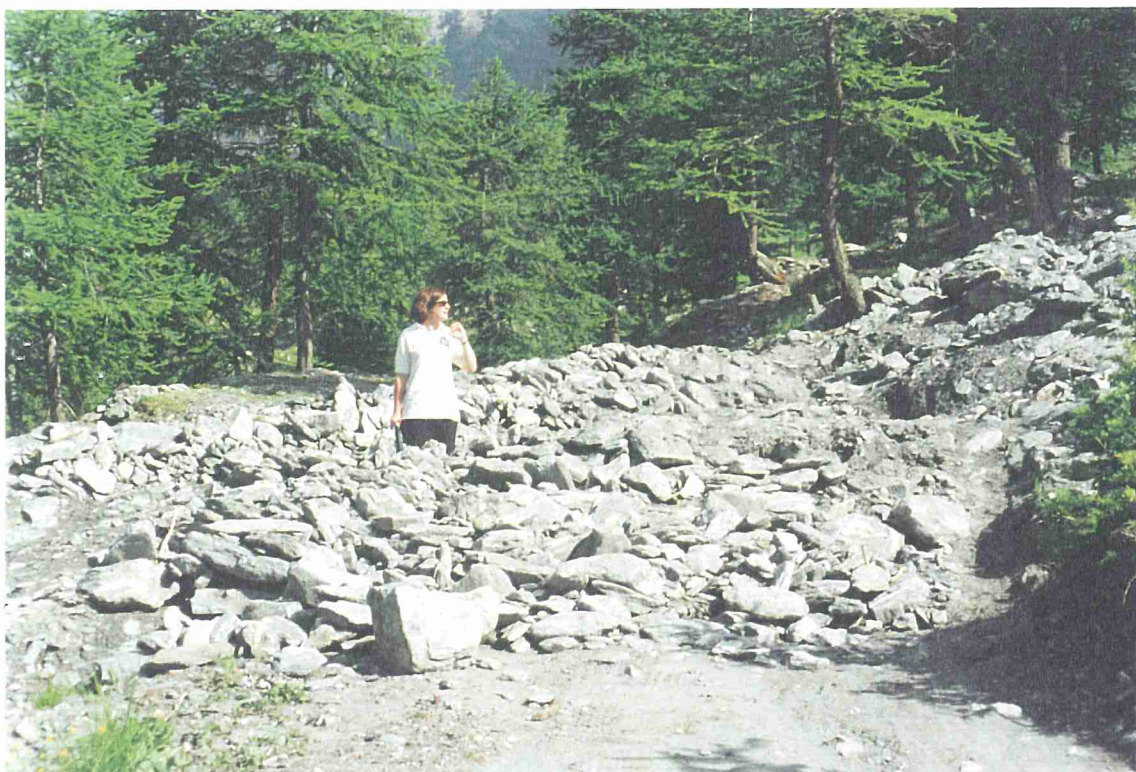
Foto 2b - Torrente Thurax - Comune di Cesana T.se – Località Ciatagnera  
Sul versante sinistro (quota 2039 m), effetti di una colata detritica torrentizia sulla strada ex militare causati da un Rio discendente dal M. Gran Barà (altezza media dell'accumulo circa 0,6 m, massima circa 1 m, larghezza in corrispondenza della strada 15 m circa).

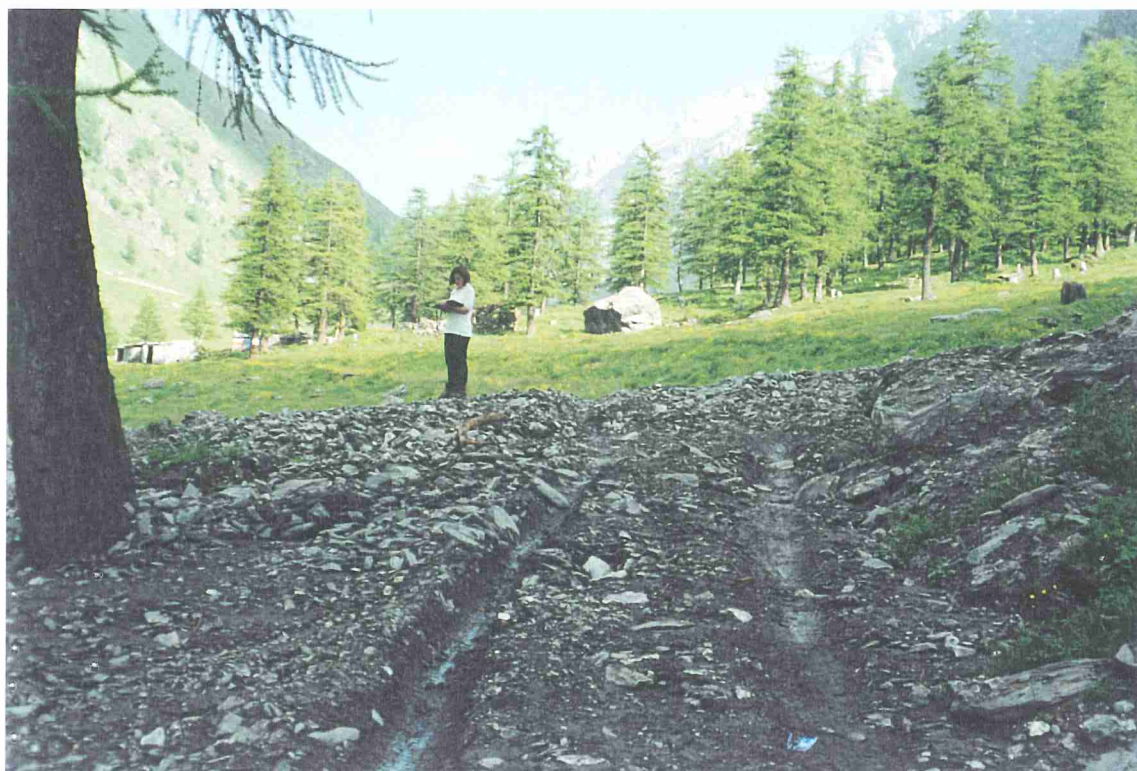
Foto 3b - Torrente Thurax - Comune di Cesana T.se – Località Ciatagnera .  
Sulla sinistra idrografica (quota 2050 m) gli effetti di una colata detritica torrentizia da un Rio discendente dal versante orientale del M. Gran Barà, sulla strada ex militare (altezza massima dell'accumulo circa 1 m, larghezza in corrispondenza della strada 30 m circa).

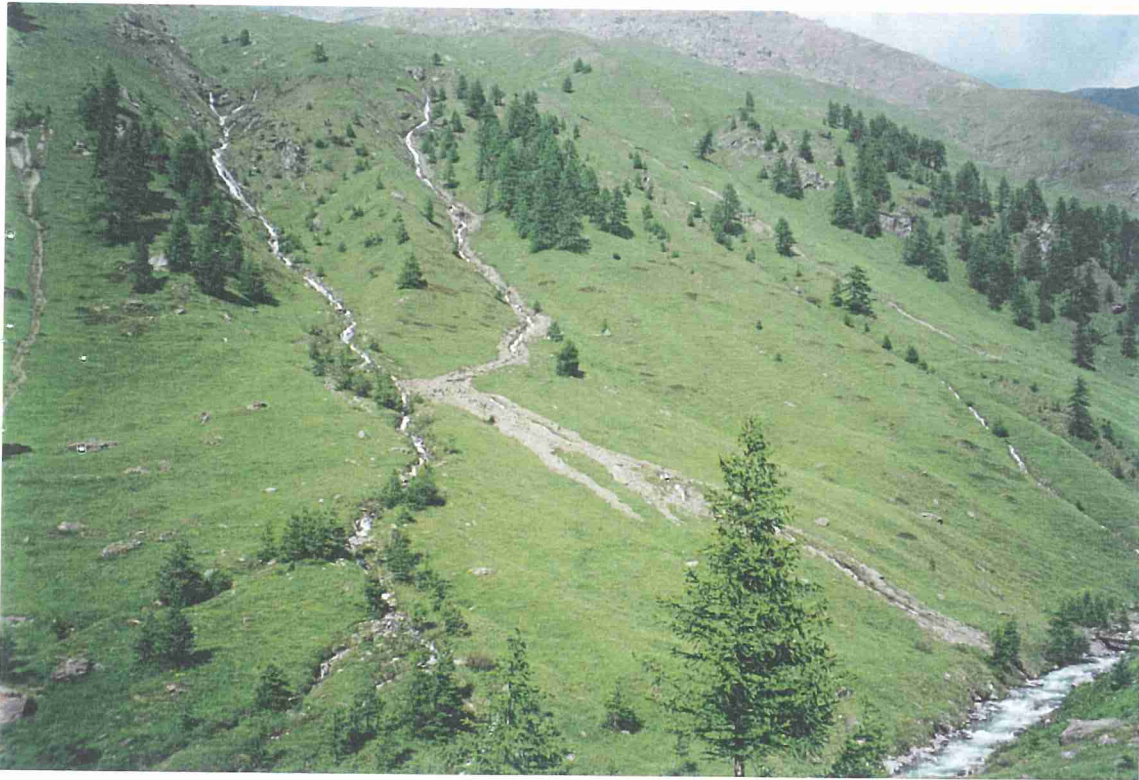
Foto 4b - Torrente Thuras - Comune di Cesana T.se – Località Ciatagnera  
Versante destro presso il ponte Ciatagnera; un affluente sinistro del Rio Ecafa ha  
attivato un nuovo corso conflueno direttamente nel T. Thuras.

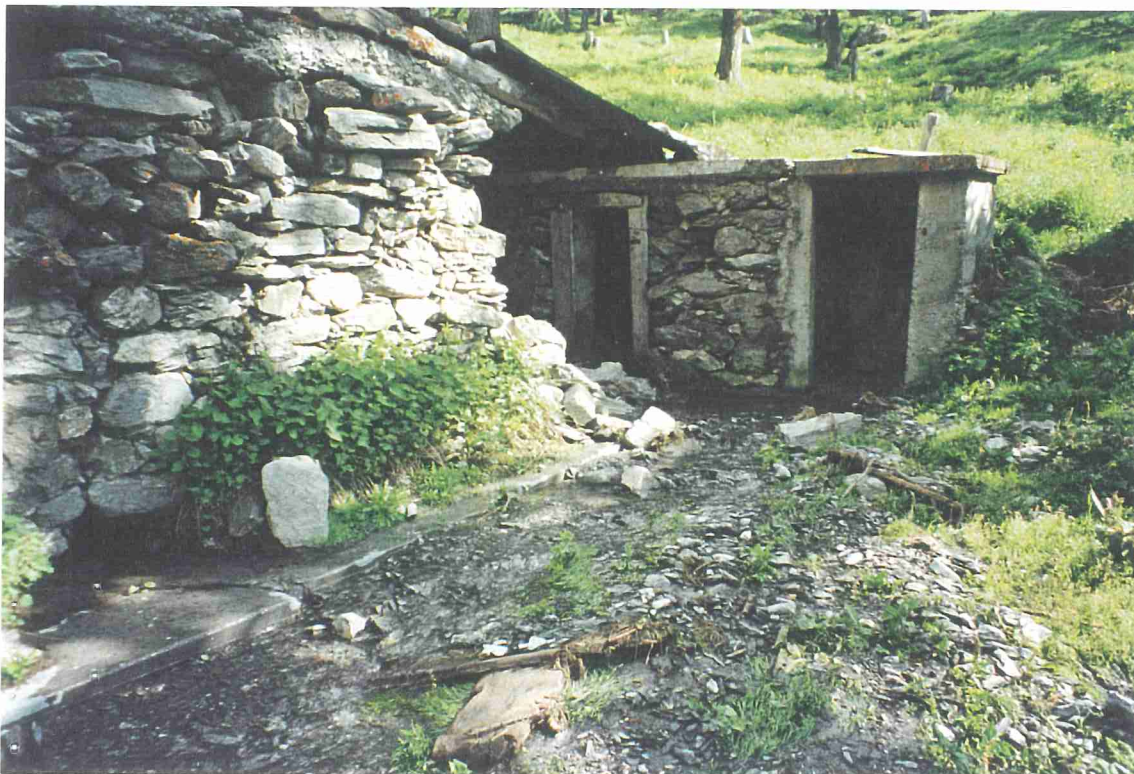
Foto 5b - Torrente Thuras - Comune di Cesana T.se – Località Berengie  
Caserme riattate per uso agricolo presso ponte Ciatagnera.  
Un lembo di una colata detritica torrentizia, proveniente da un rio affluente di sinistra  
del T. Thuras, ha investito ed attraversato un edificio (vista da valle).

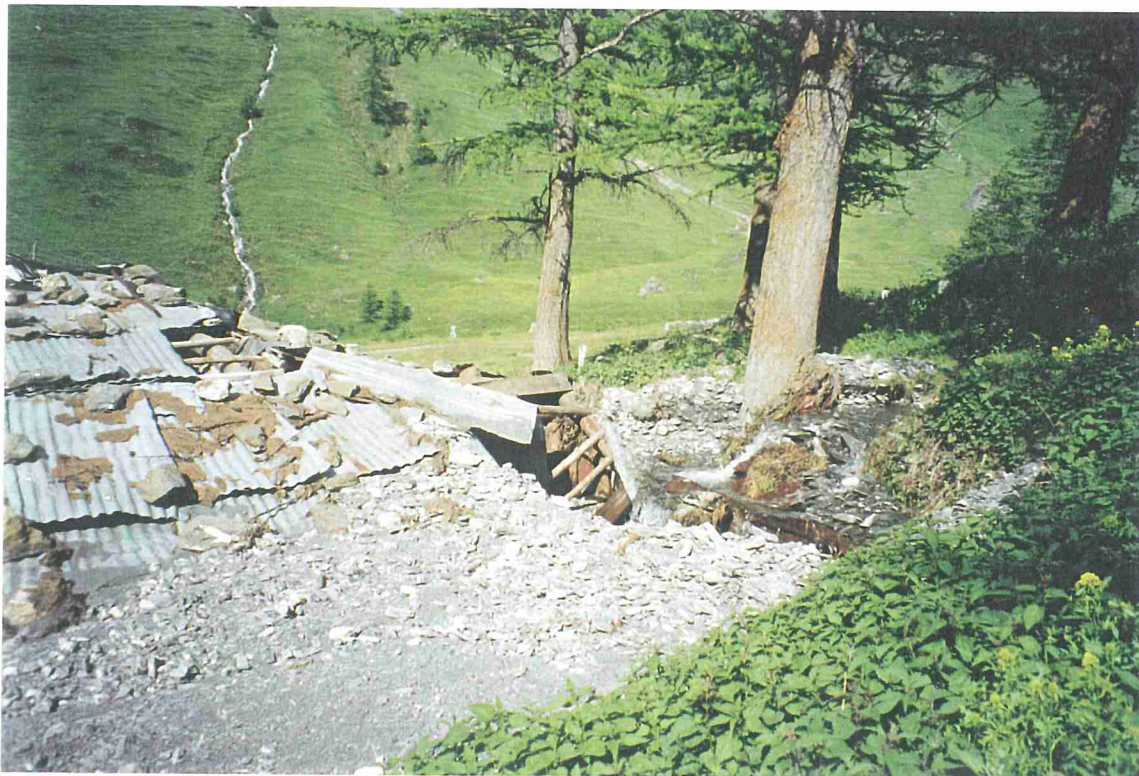
Foto 6b - Torrente Thuras - Comune di Cesana T.se – Località Berengie  
Caserme riattate per uso agricolo presso ponte Ciatagnera.

Un lembo di una colata detritica torrentizia, proveniente da un rio affluente di sinistra del T. Thuras, ha investito ed attraversato un edificio (vista da monte).

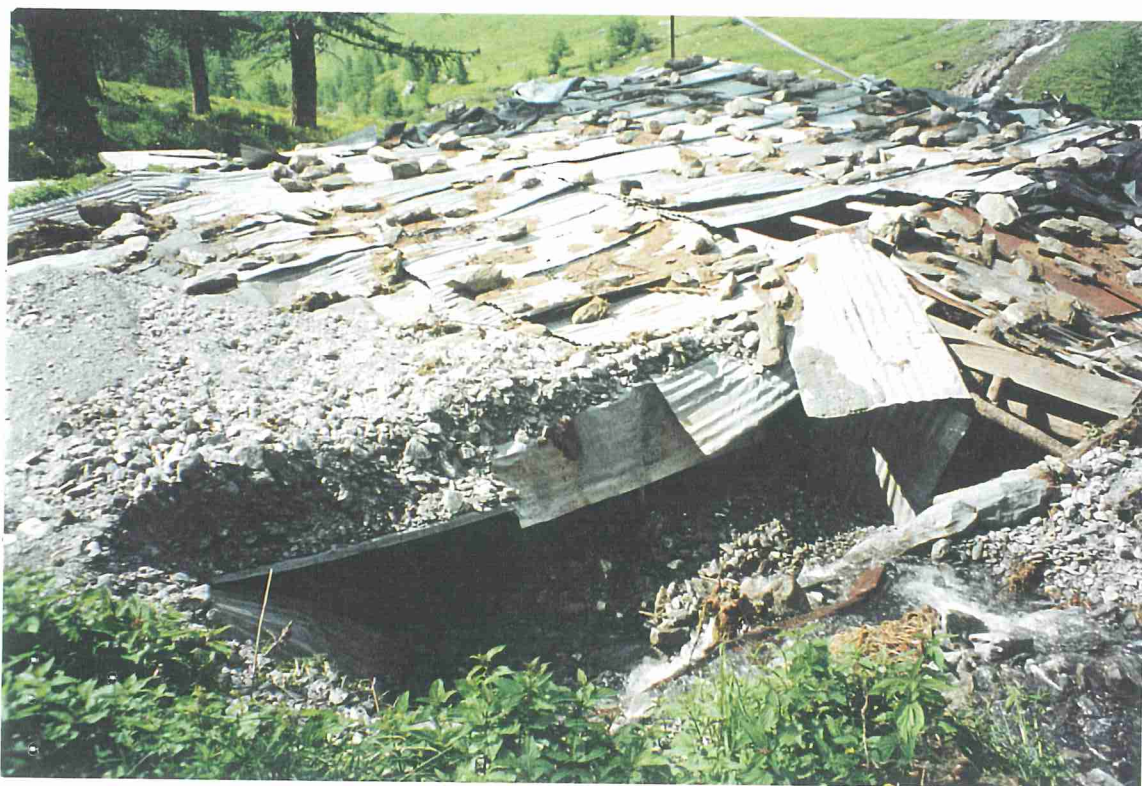
Foto 8b - Torrente Thuras - Comune di Cesana T.se – Località Berengie  
Caserme riattate per uso agricolo presso ponte Ciatagnera.

Un lembo di una lava torrentizia, proveniente da un rio affluente di sinistra del T. Thuras, ha investito ed attraversato un edificio (vista da monte).

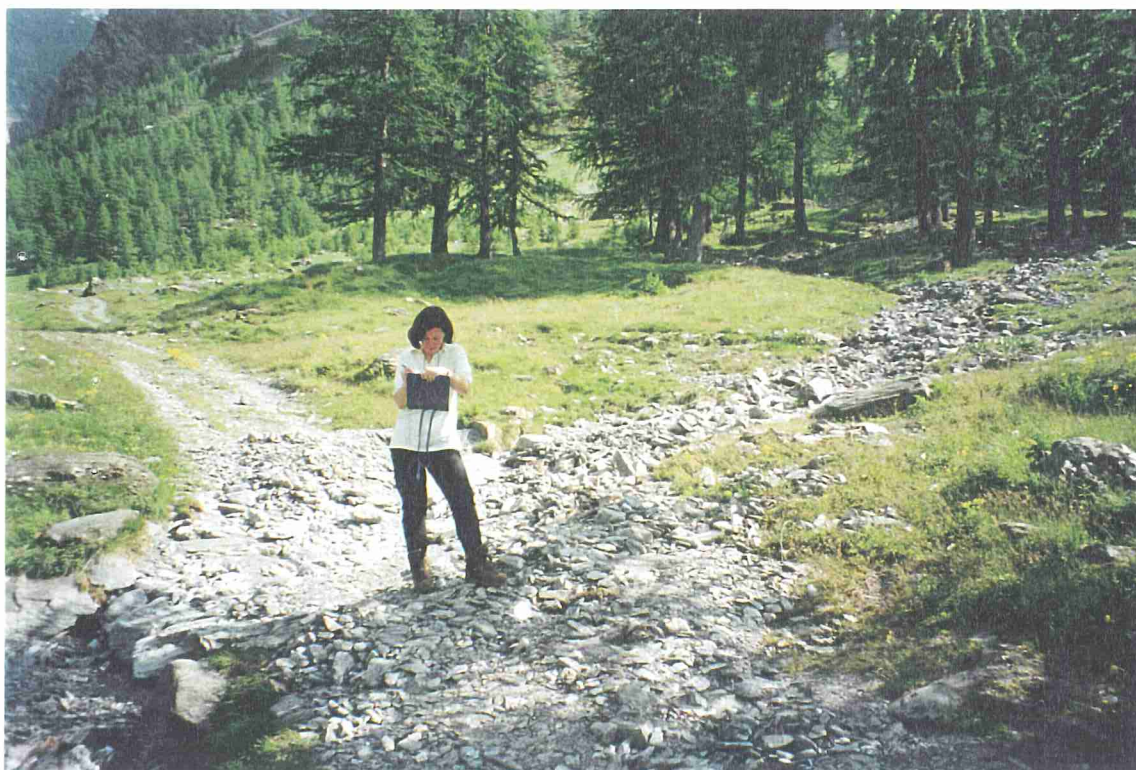
Foto 7b - Torrente Thuras - Comune di Cesana T.se – Località Berengie  
Rio sul versante occidentale di Roc della Crava (quota 2070 m) effetti di una colata  
detritica torrentizia sull'ex strada militare.

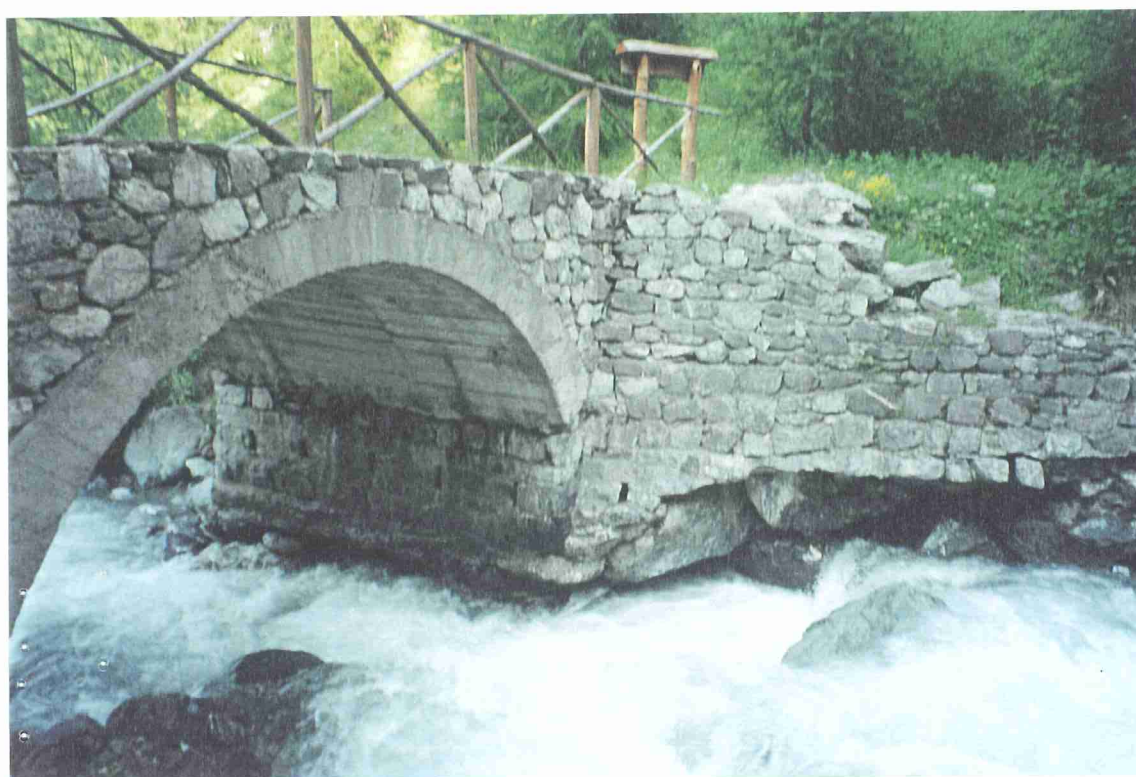
Foto 9b - Torrente Thuras - Comune di Cesana T.se – Località Argano  
Ai piedi di Cima Alberon (quota 1740 m) spalla destra del ponte vista da monte;  
sottoescavazione della spalla e del muro d'ala della stessa.

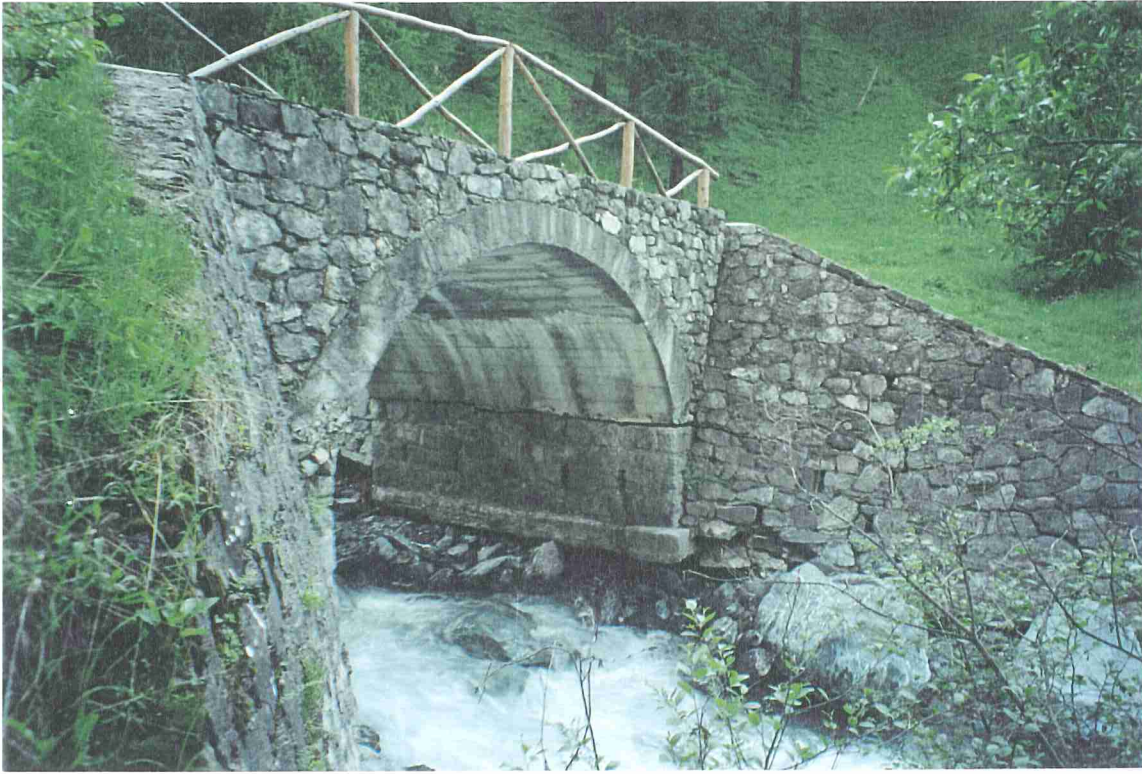
Foto 10b - Torrente Thuras - Comune di Cesana T.se – Località Argano  
Ai piedi di Cima Alberon (quota 1740 m) spalla sinistra del ponte vista da valle;  
sottoescavazione e lesione della spalla e del muro d'ala della stessa.

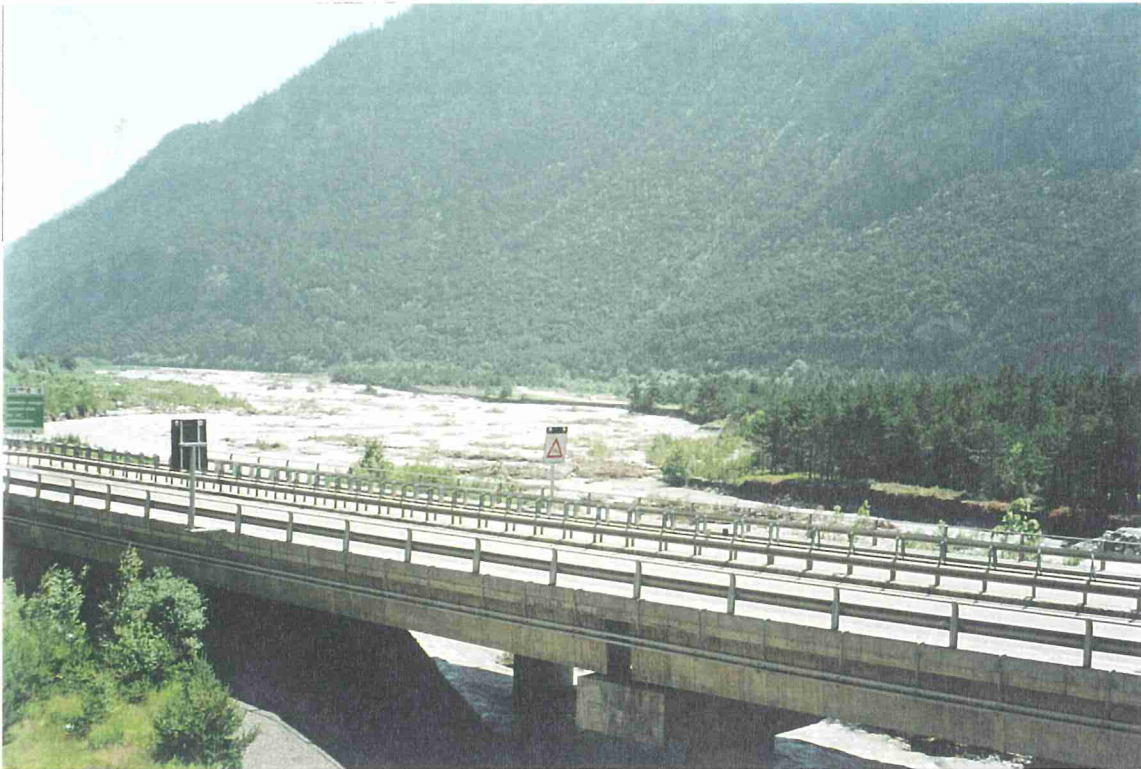
Foto 11b - Fiume Dora Riparia - Comune di Oulx – Località Pont Ventoux  
Presso il confine con il Comune di Salbertrand: in primo piano il ponte autostradale,  
in secondo piano l'alveo della Dora a valle del ponte di grande ampiezza e con le  
evidenze di un cospicuo trasporto solido. In destra idrografica evidenza di erosione di  
sponda per un tratto lungo circa 60 m.

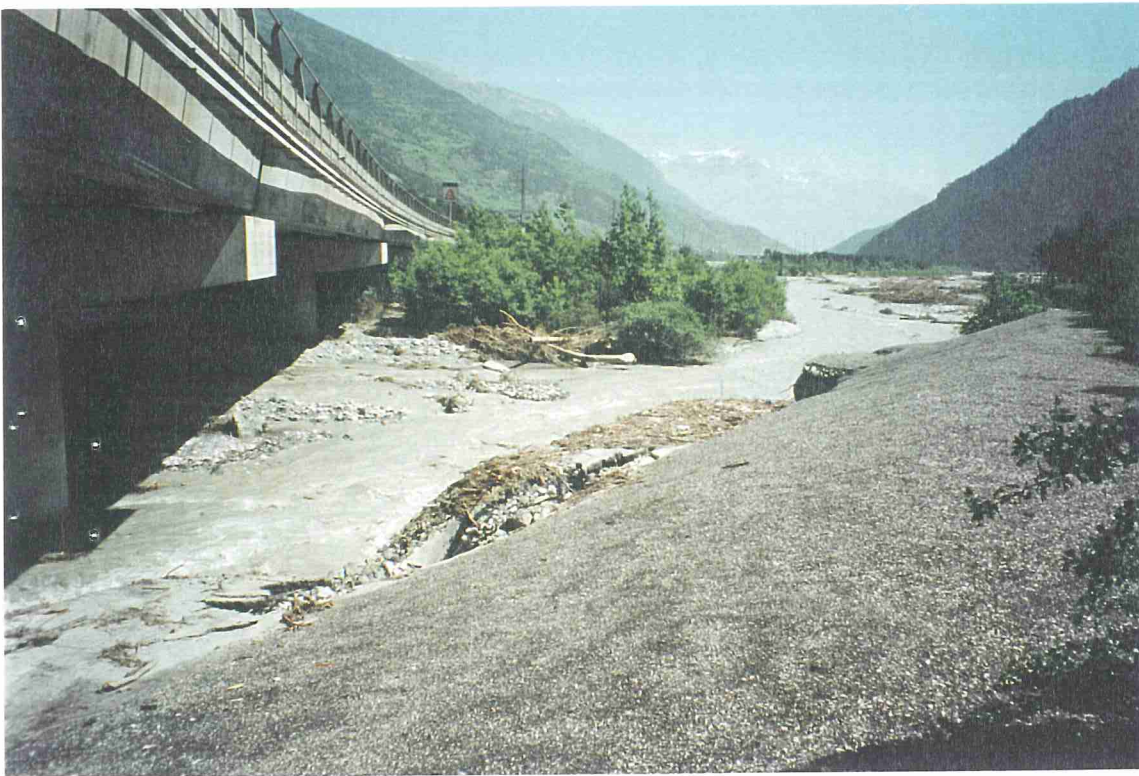
Foto 12b - Fiume Dora Riparia - Comune di Oulx – Località Pont Ventoux  
Presso il confine con il Comune di Salbertrand in corrispondenza del ponte autostradale, in sponda destra, l'argine costituito da gabbionate rivestite da conglomerato bituminoso è risultato danneggiato con asportazioni di tre brevi tratti di gabbionate di lunghezza rispettivamente di 8, 4 e 2 m. (vista verso valle). In centro foto si nota la presenza di una isola vegetata, che deviando la corrente, ha favorito l'erosione in sponda destra.

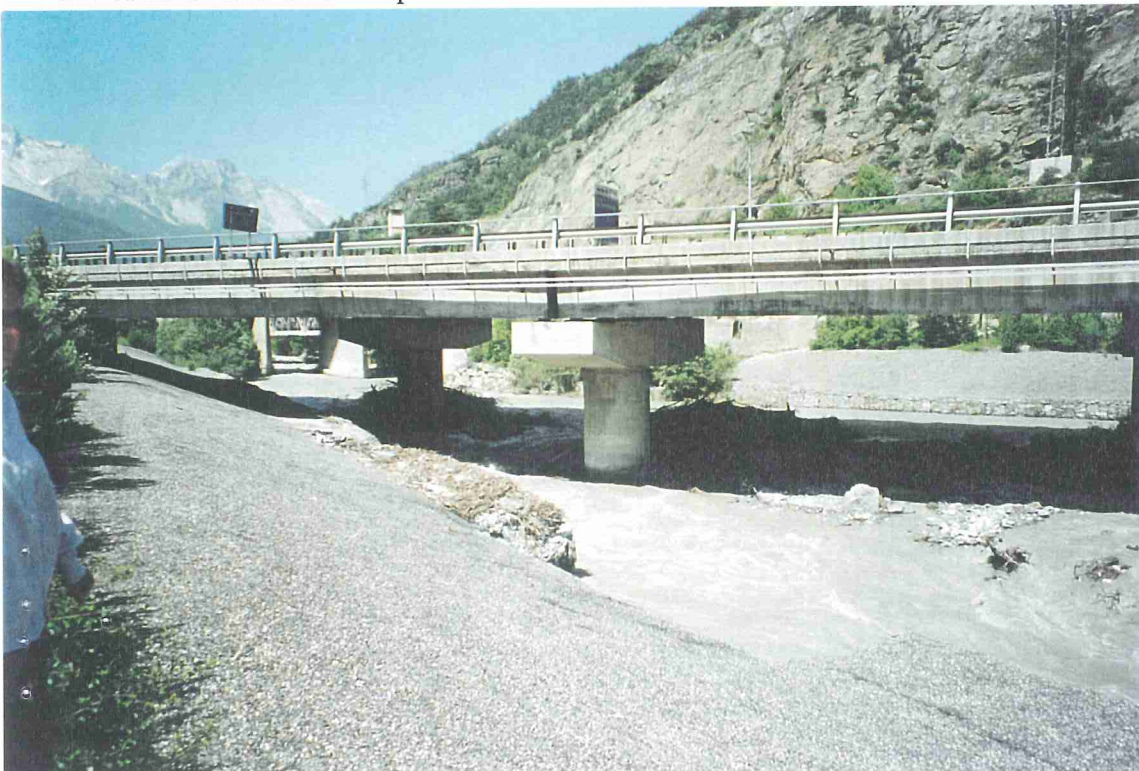
Foto 13b - Fiume Dora Riparia - Comune di Oulx – Località Pont Ventoux  
Idem come sopra con evidenza di accumuli di materiale legnoso e di ciottoli a monte delle pile del ponte autostradale.

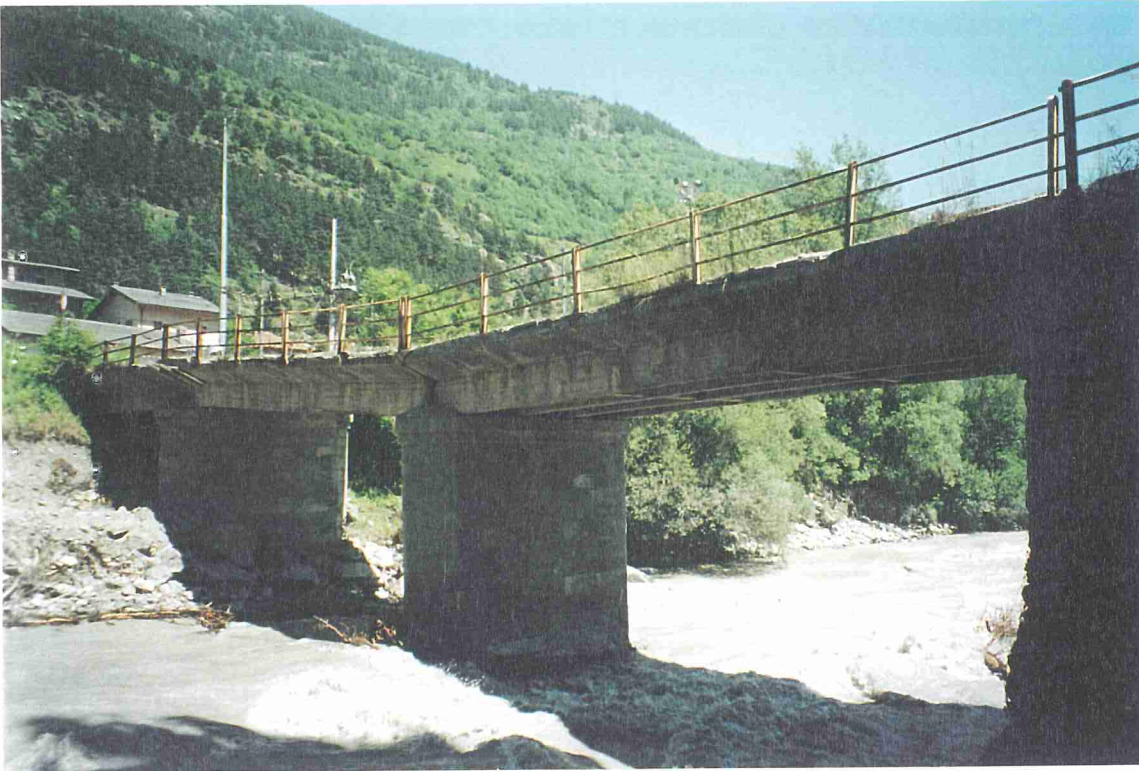
Foto 14b - Fiume Dora Riparia - Comune di Salbertrand - Concentrico Ponte Martinetto Vecchio, cedimento di circa 0,6 m della pila centrale (scalzata e ruotata) e deposito in sponda sinistra. A monte della pila centrale accumulo di legname.

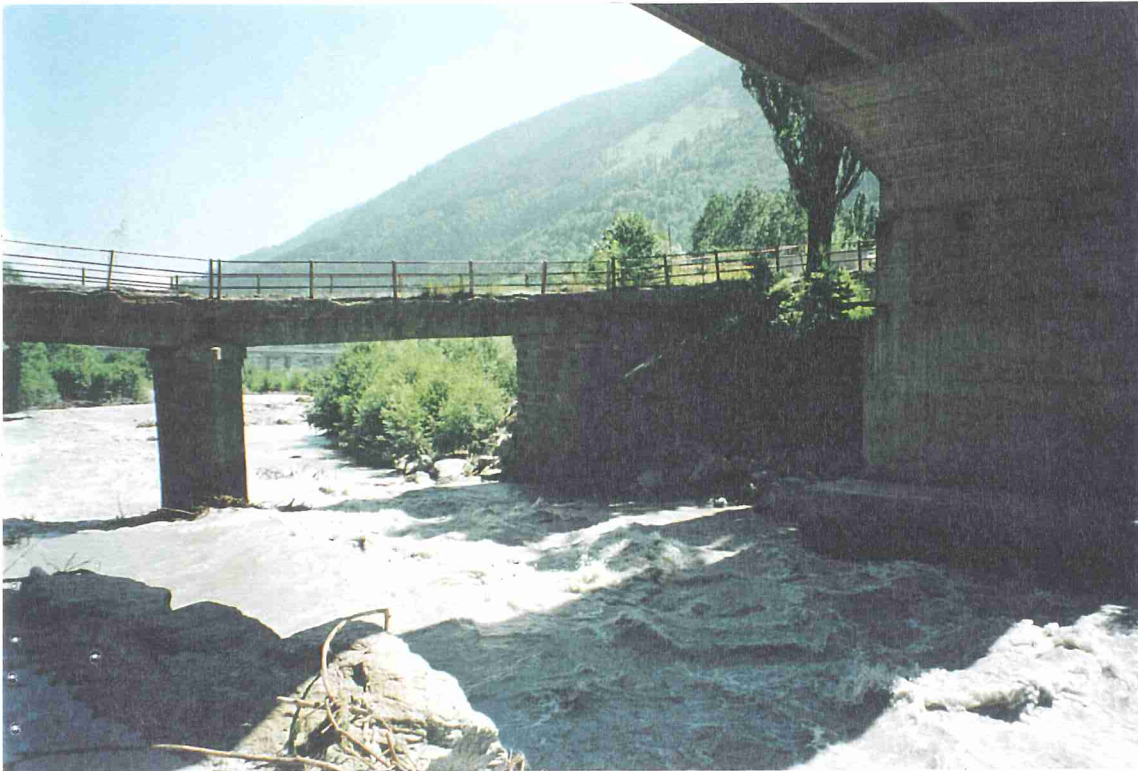
Foto 15b - Fiume Dora Riparia - Comune di Salbertrand - Concentrico Ponte Martinetto Vecchio, cedimento della pila centrale (scalzata e ruotata) e restringimento dell'alveo con gabbionate in spalla destra; pila del ponte Martinetto Nuovo con il basamento di fondazione in parte sottoescavato.

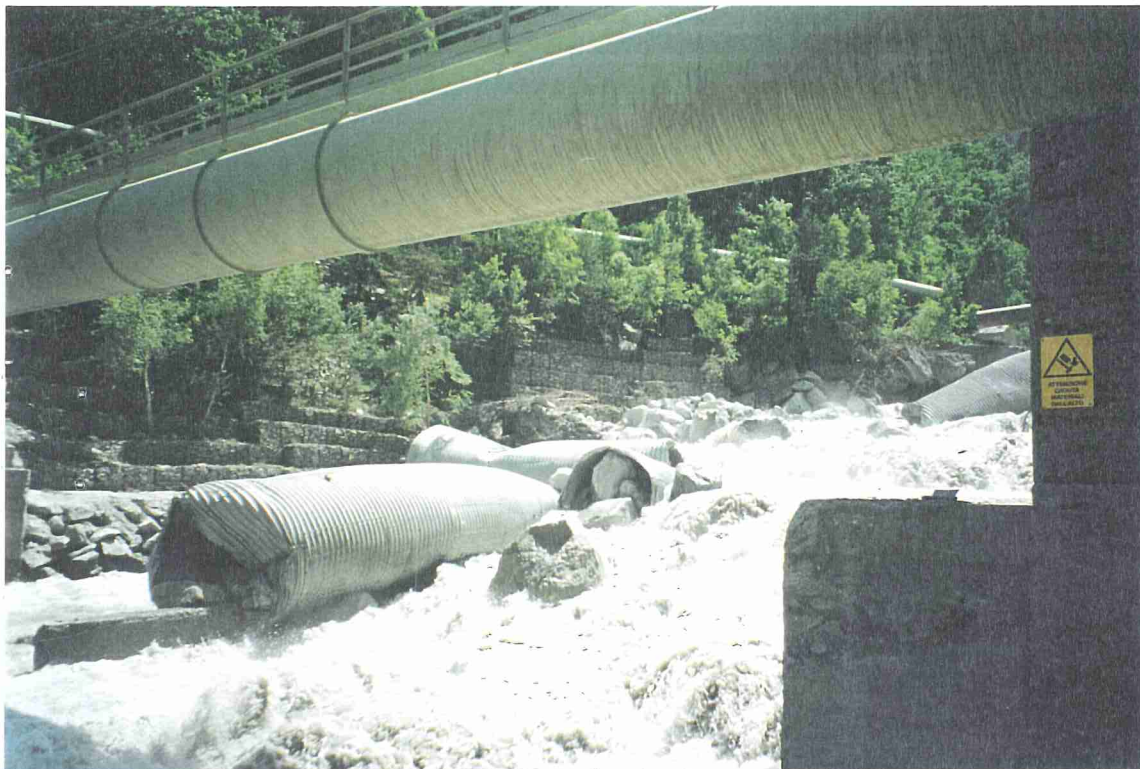
Foto 16b - Fiume Dora Riparia - Comune di Salbertrand – Località Serre La Voute  
Gli effetti della piena della Dora nel cantiere della Comunità Montana Alta Val Susa in corrispondenza della condotta forzata AEM presso località Sapè: Finsider trascinati in alveo a valle del cantiere; al centro della foto è visibile un breve tratto (circa 4 m) in destra idrografica di gabbionate distrutte.

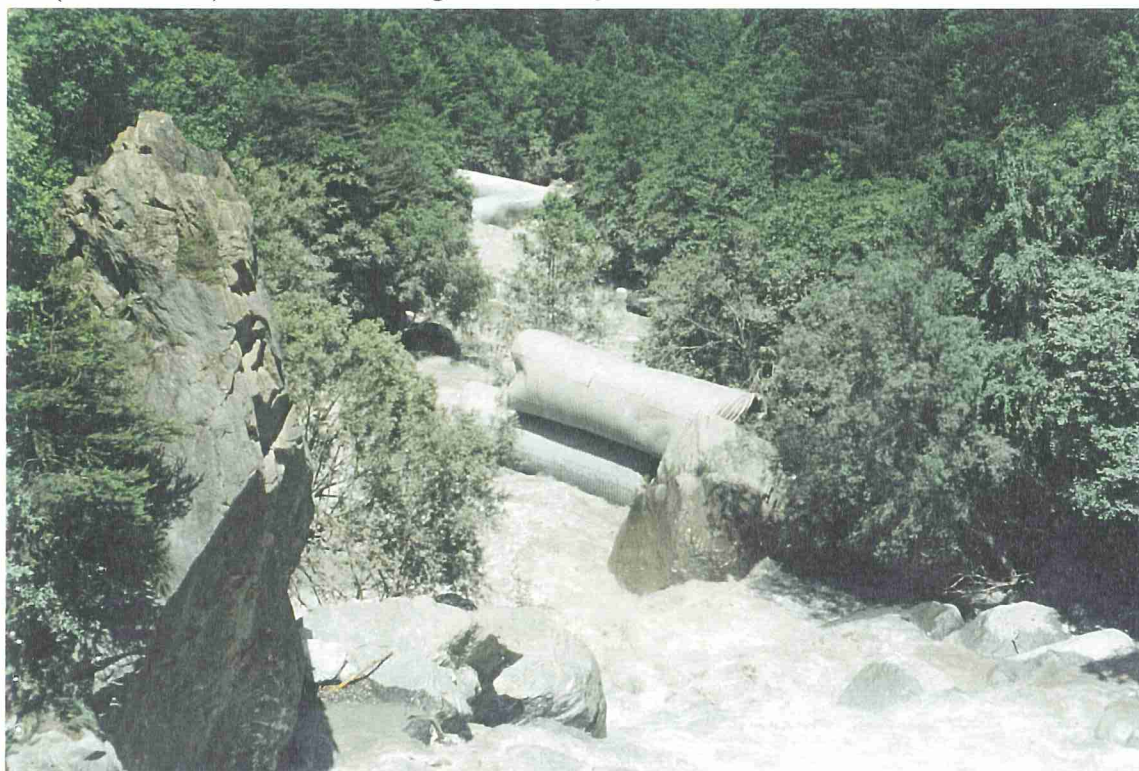
Foto 17b - Fiume Dora Riparia - Comune di Salbertrand – Località Serre La Voute  
Gli effetti della piena della Dora nel cantiere della Comunità Montana Alta Val Susa a valle della condotta forzata AEM presso località Sapè, Finsider trascinati in alveo a valle del cantiere.

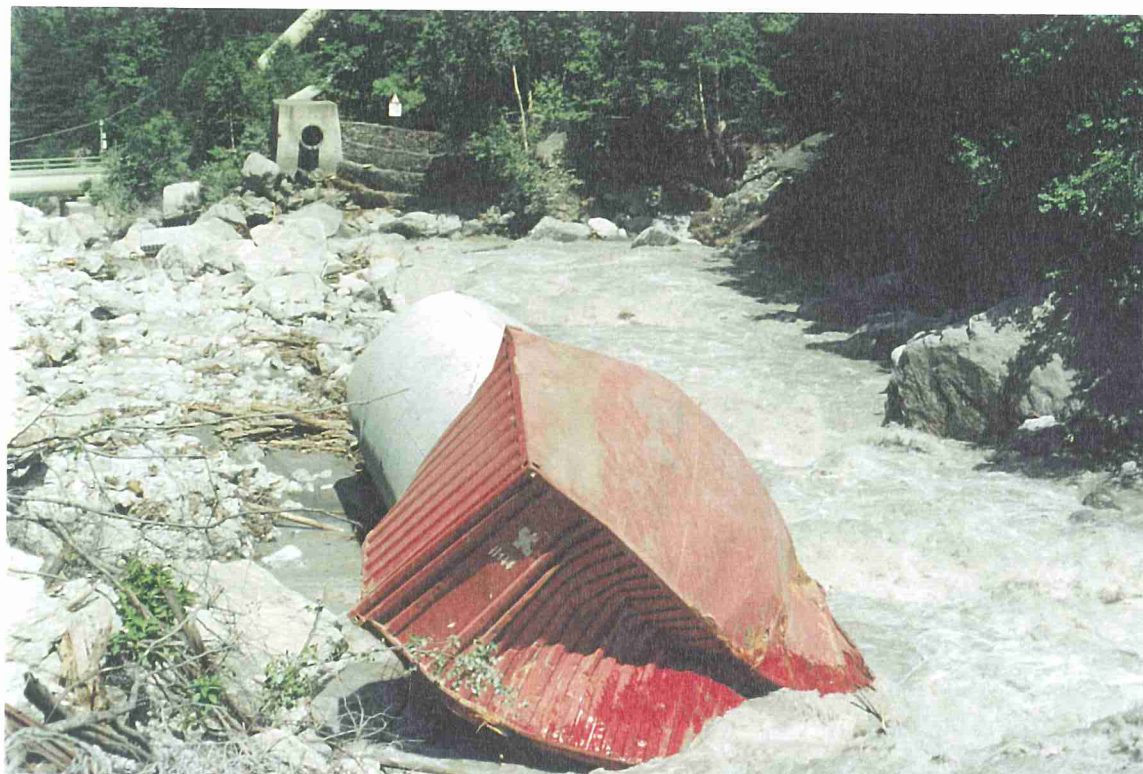
Foto 18b - Fiume Dora Riparia - Comune di Salbertrand – Località Serre La Voute  
Gli effetti della piena della Dora nel cantiere della Comunità Montana Alta Val Susa a monte della condotta forzata AEM presso località Sapè, Finsider e container trascinati in alveo a valle del cantiere; nella parte alta della foto sono visibili due brevi tratti (circa 4 m ognuno) di gabbionate distrutte, ubicate in destra idrografica.

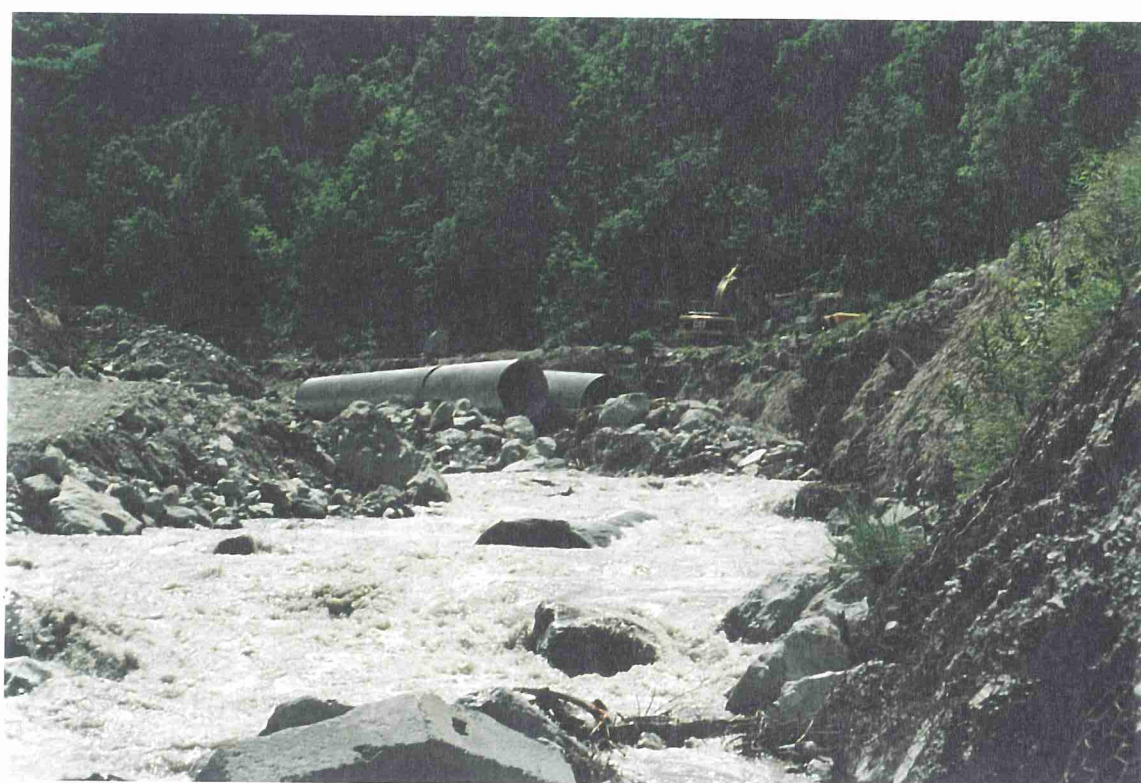
Foto 19b - Fiume Dora Riparia - Comune di Salbertrand – Località Serre La Voute  
Gli effetti della piena della Dora nel cantiere della Comunità Montana Alta Val Susa presso località Sapè: finsider trascinati in alveo a valle del cantiere, gabbionate scalzate e ribaltate (destra foto).

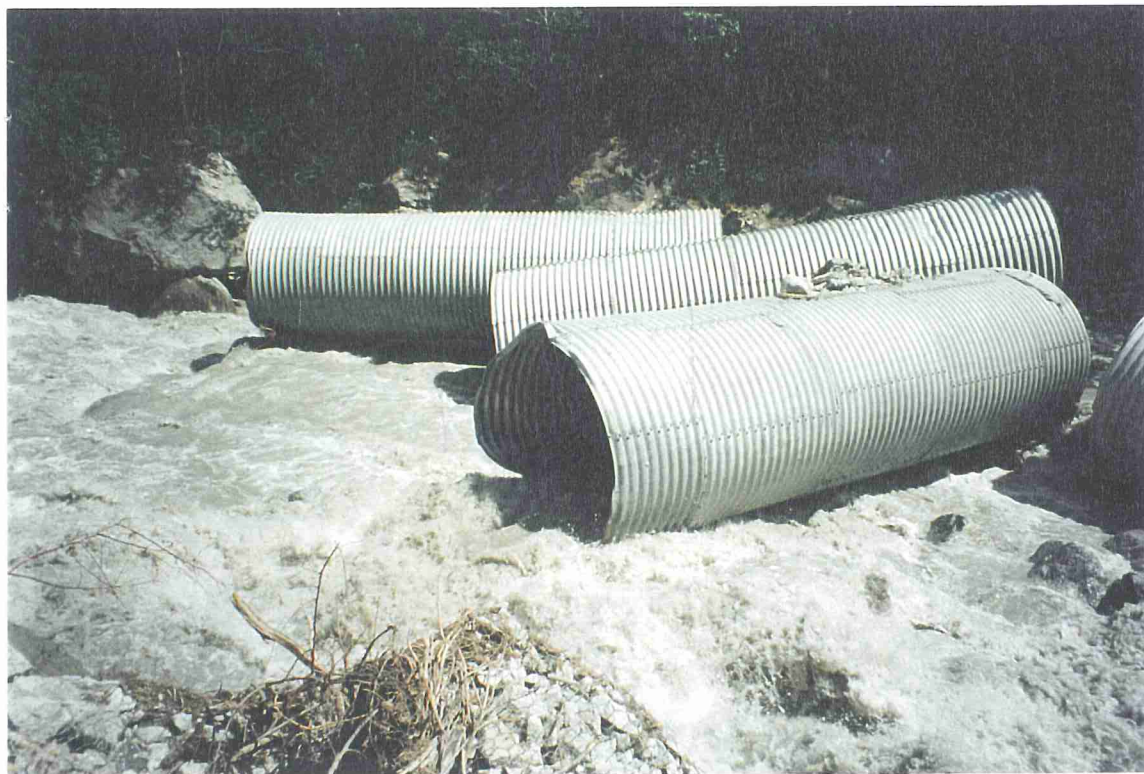
Foto 20b - Fiume Dora Riparia - Comune di Salbertrand – Località Serre La Voute  
Gli effetti della piena della Dora nel cantiere della Comunità Montana Alta Val Susa a monte della condotta forzata AEM presso località Sapè, Finsider trascinati in alveo a valle del cantiere; in basso, al centro della foto, sono visibili gabbionate scalzate e ribaltate.

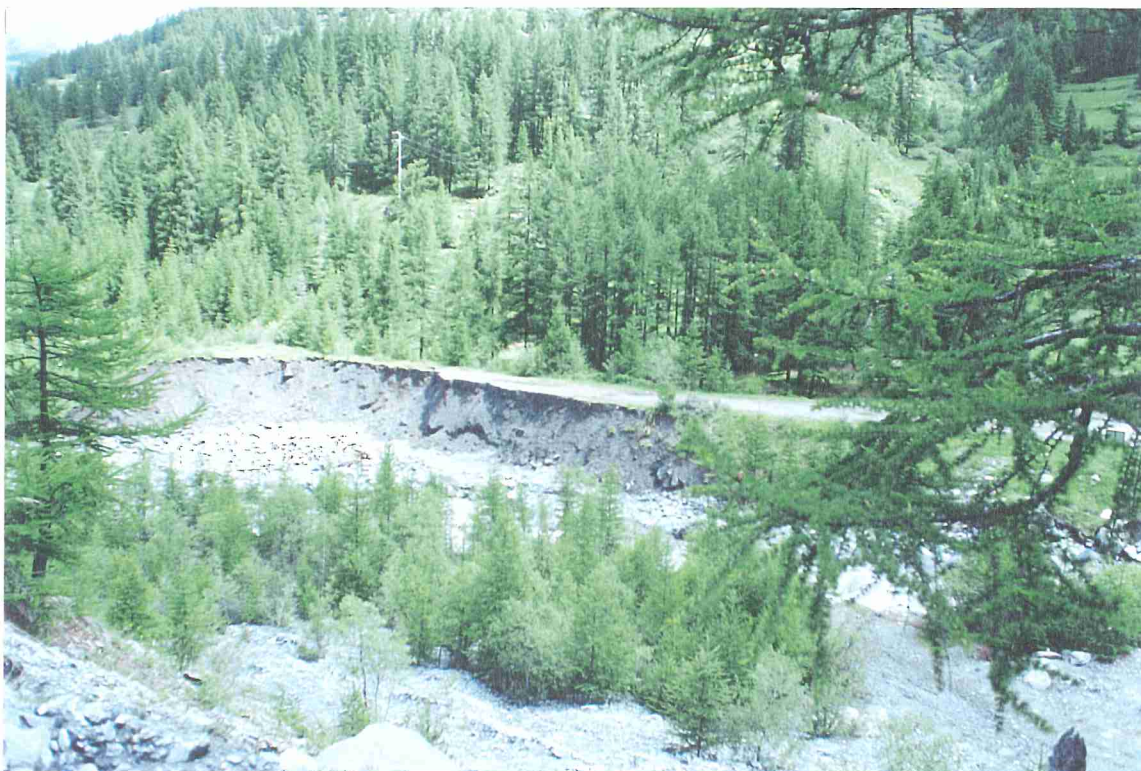
Foto 19c - Torrente Ripa - Comune di Sauze di Cesana- Val Argentera  
Erosione in sponda destra (tratto lungo circa 50 m) a valle del Ponte Terribile.

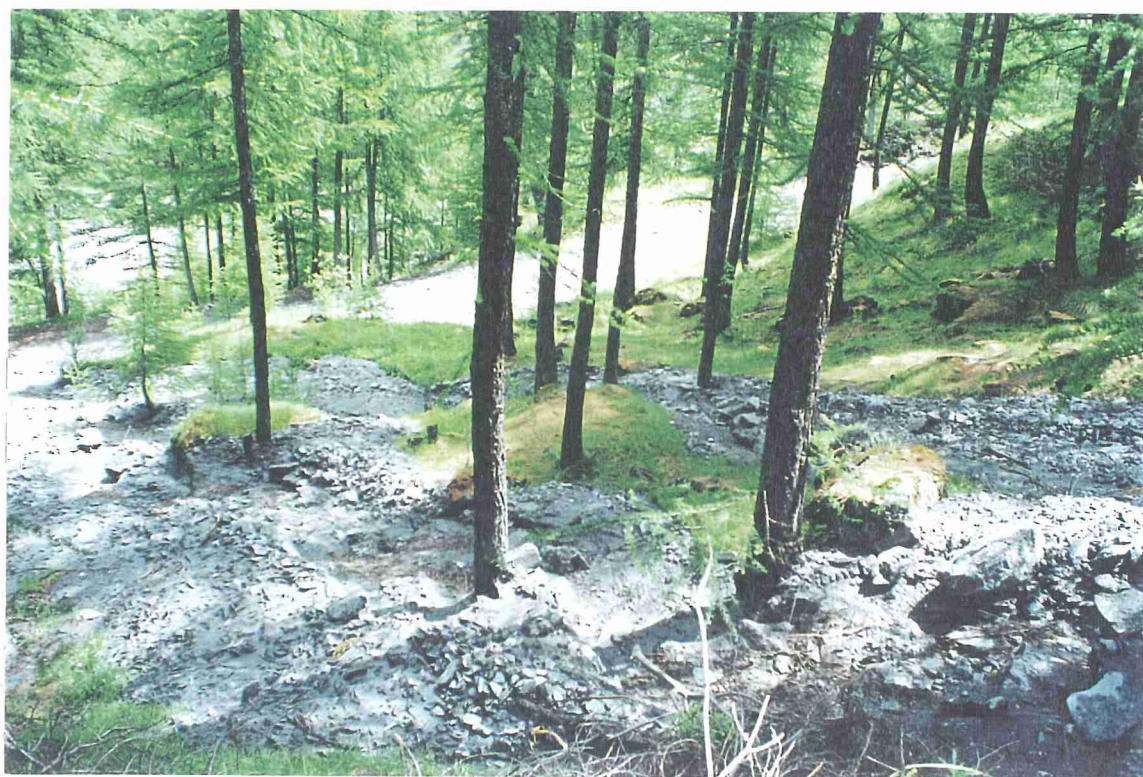
Foto 23c - Torrente Ripa - Comune di Sauze di Cesana- Val Argentera  
La colata detritica torrentizia originatasi da un affluente in sponda sinistra  
immediatamente di fronte alla Centrale Idroelettrica in località Giudigiai.

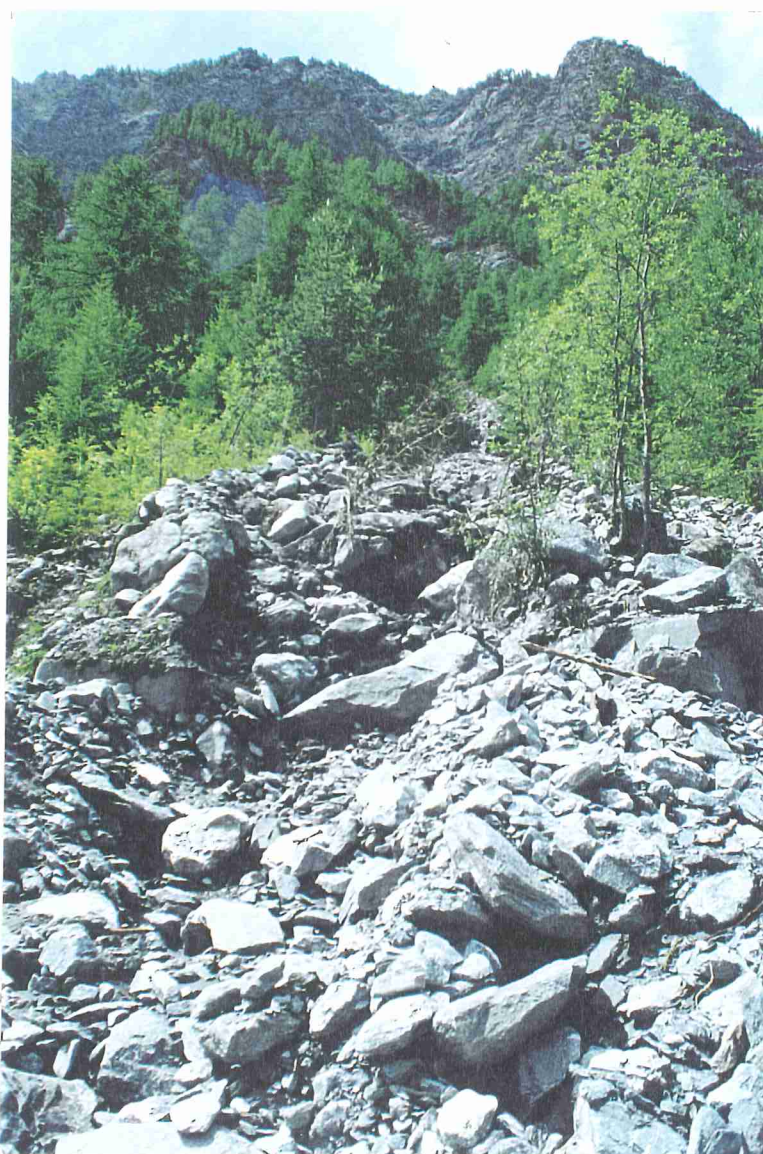
Foto 20c - Torrente Ripa - Comune di Sauze di Cesana– Val Argentera  
La colata detritica torrentizia (dimensioni: altezza max circa 1 m, larghezza circa 10 m) originatosi da un affluente in sponda sinistra immediatamente a valle del Ponte Terribile.

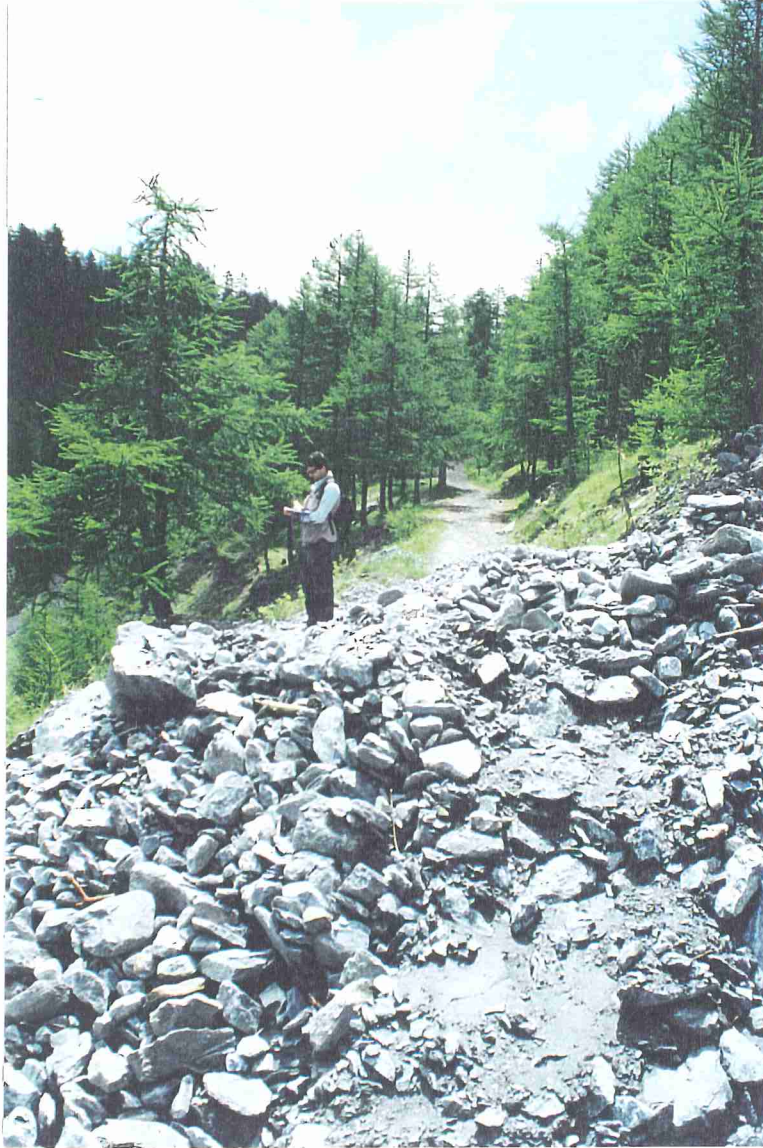
Foto 21c - Torrente Ripa - Comune di Sauze di Cesana– Val Argentera  
La colata detritica torrentizia (dimensioni: altezza max circa 1 m, larghezza circa 10 m) originatosi da un affluente in sponda sinistra immediatamente a valle del Ponte Terribile.
