PROVINCIA DI TORINO

**DIPARTIMENTO TERRITORIO E TRASPORTI
SERVIZIO DIFESA DEL SUOLO**

**L'EVENTO ALLUVIONALE CONNESSO ALLE
PRECIPITAZIONI DEI GIORNI 10 – 14 GIUGNO
2000 IN PROVINCIA DI TORINO**

Torino, Giugno 2000

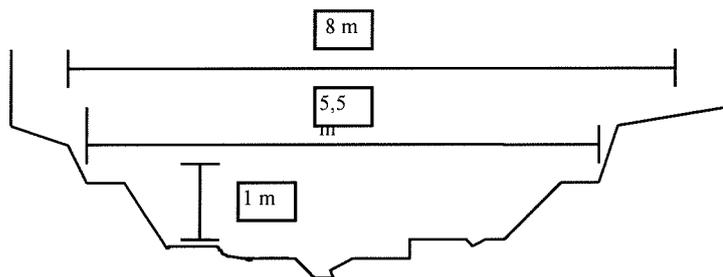
Sezione Rio Leità

- una colata detritica lungo il Rio Leità, affluente destro del torrente Thuras, ha sormontato e completamente occluso il ponte dell'ex strada militare (quota 1677 m s.l.m.) anche con blocchi di circa 2 m di diametro; ha scalzato le gabbionate poste a difesa della sponda destra a valle del ponte ed ha riempito l'alveo a monte del ponte fino a quota 1685 m s.l.m. circa, probabilmente a seguito dell'effetto sbarramento creato dal ponte occluso.

La colata detritica scaricatasi presso Combe d'Imbert ha reincidento il corso vecchio del Rio, creando localmente piccoli sbarramenti naturali (foto 8/a ÷13/a). Dalle misure eseguite della sezione dell'alveo alla quota 1700 m s.l.m. nel tratto di transito inciso dal trasporto in massa, a monte dell'area di deposito, la sezione tipo del Rio Leità, a seguito dell'evento, è risultata essere quella sopra disegnata
