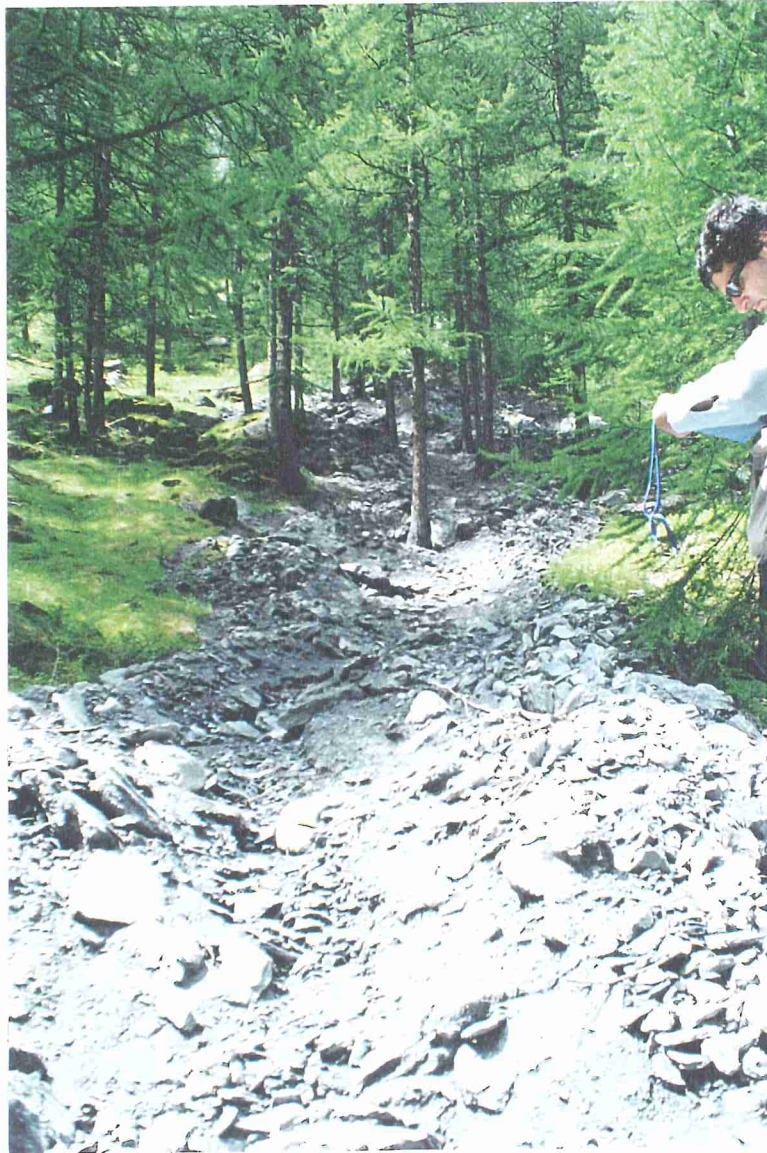
Foto 22c - Torrente Ripa - Comune di Sauze di Cesana – Val Argentera
La colata detritica torrentizia originatosi da un affluente in sponda sinistra di fronte
alla Centrale Idroelettrica in località Giudigiai.

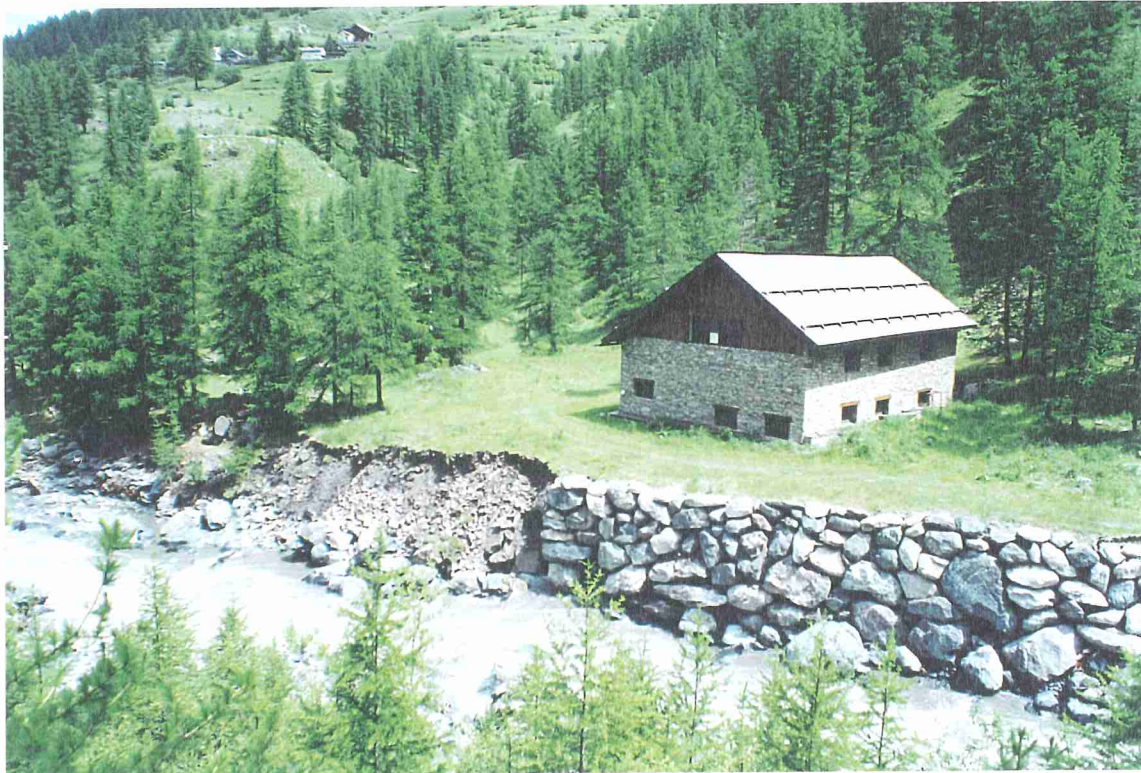
Foto 24c - Torrente Ripa - Comune di Sauze di Cesana – Val Argentera
La piena ha asportato in destra idrografica, un tratto di scogliera (circa 15 m di lunghezza) presso la Centrale Idroelettrica in località Giudigiai.

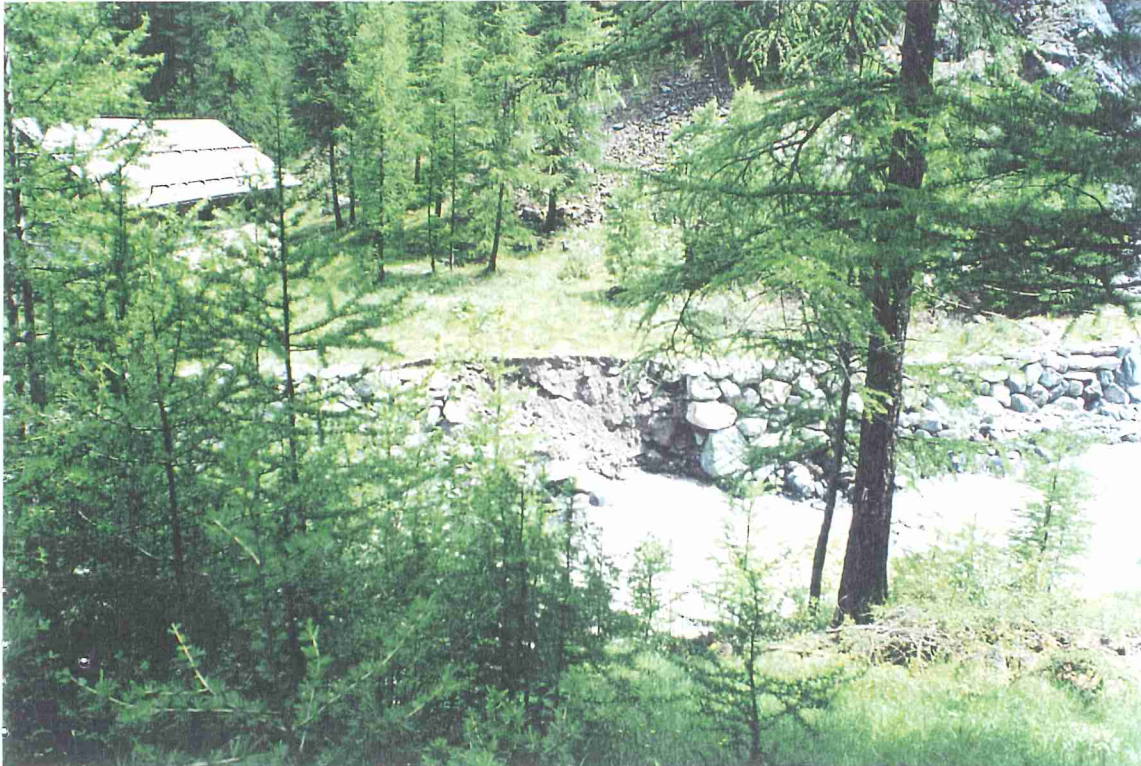
Foto 25c - Torrente Ripa - Comune di Sauze di Cesana – Val Argentera
La piena ha asportato in destra idrografica, un tratto di scogliera (circa 10 m di lunghezza) poco a monte della Centrale Idroelettrica di località Giudigiai.

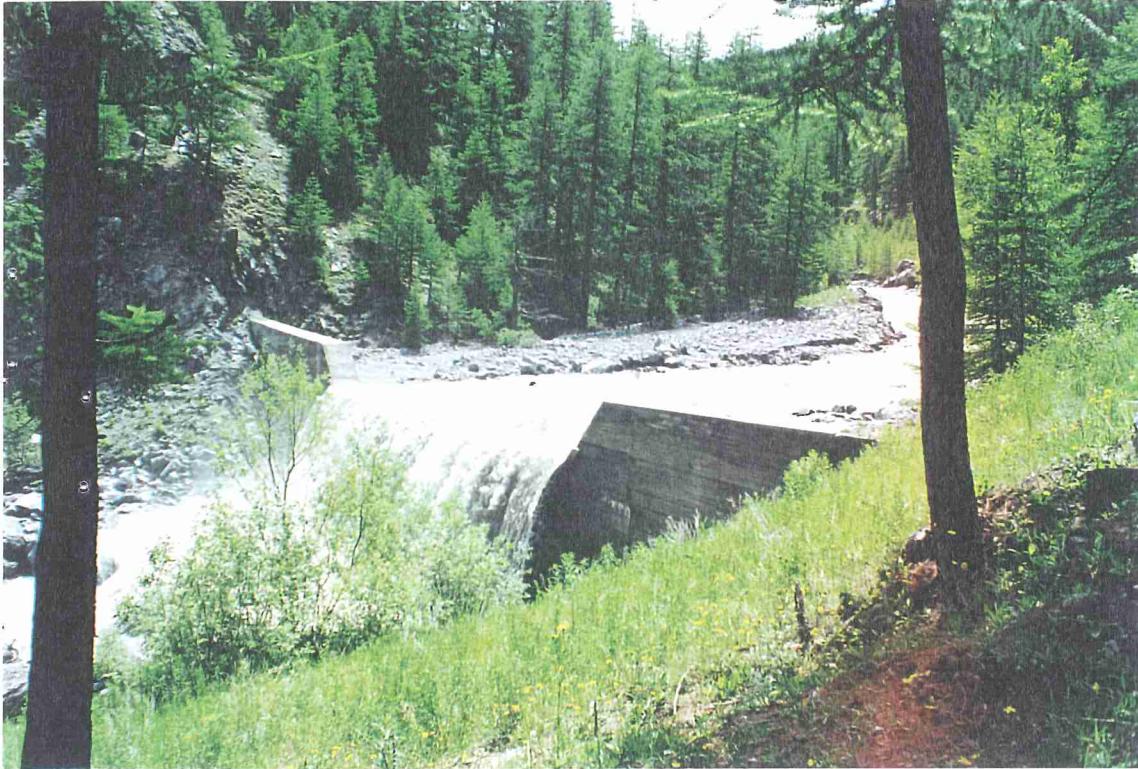
Foto 27c - Torrente Ripa - Comune di Sauze di Cesana– Val Argentera
Nella foto la briglia selettiva di Località Giudigiai ormai colma di detriti.

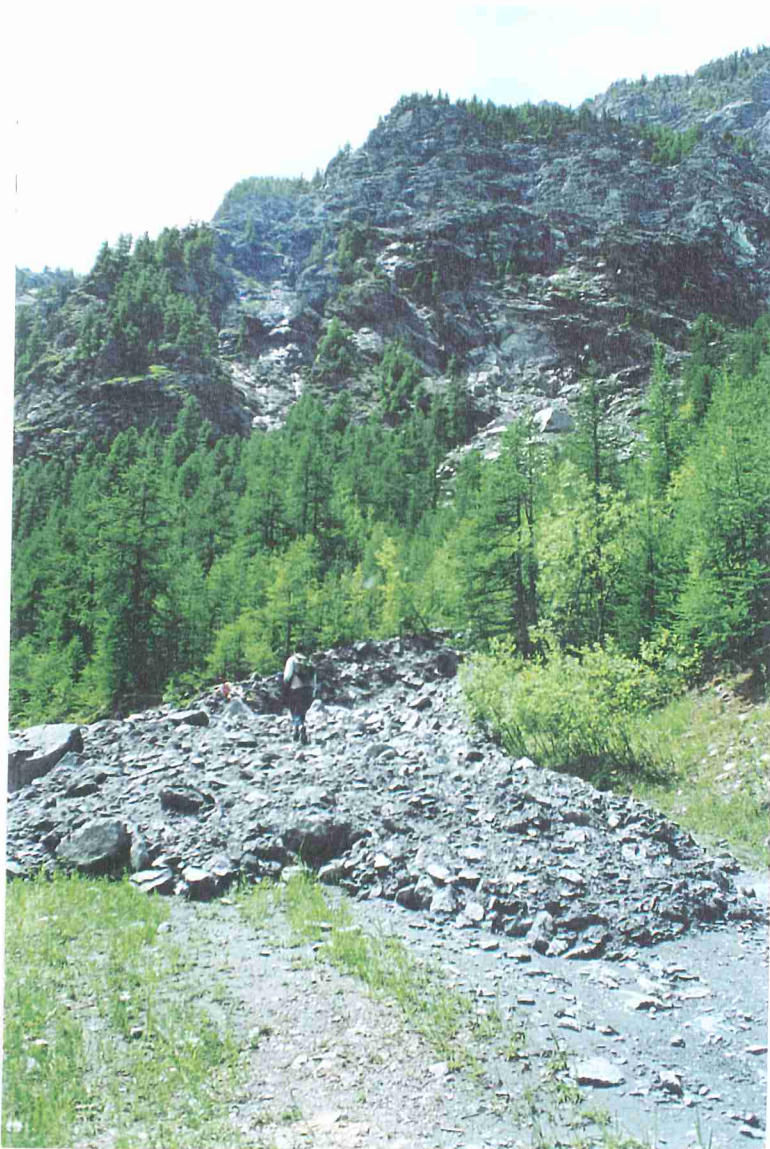
Foto 28c - Torrente Ripa - Comune di Sauze di Cesana – Val Argentera
Immediatamente a monte della briglia selettiva, una colata detritica torrentizia ha
ostruito la strada ex militare, trasportando blocchi anche di Φ maggiore di 1,0 m.

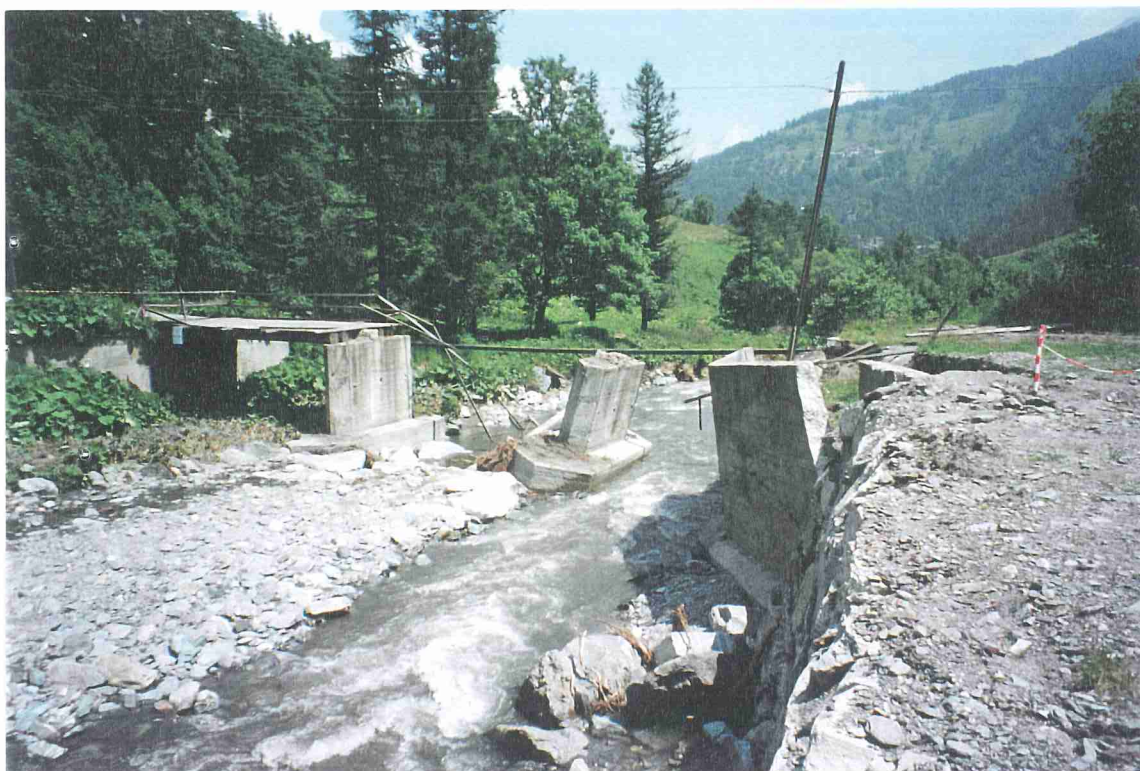
Foto 1d - Torrente Germanasca - Comune di Praly – Località Ghigo
Il ponte di accesso alla Frazione Orgere, in calcestruzzo e legno, è stato scalzato e distrutto in spalla destra mentre la pila centrale è stata ruotata (a causa delle fondazioni molto superficiali).

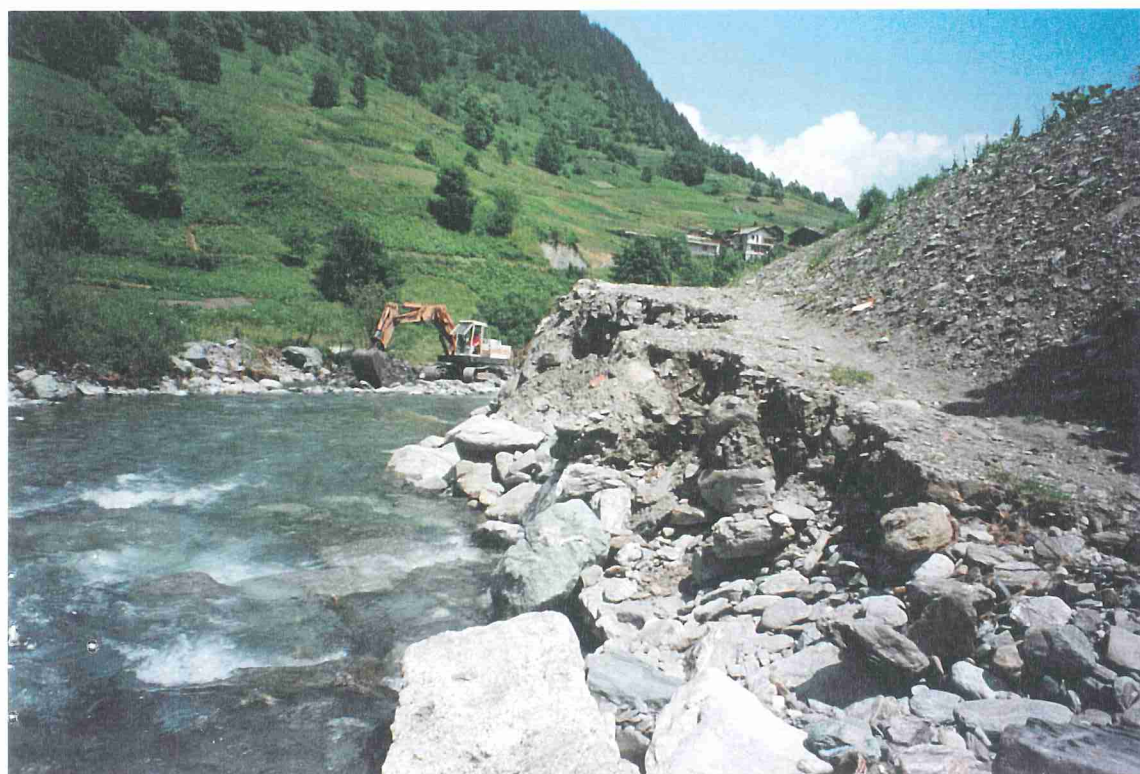
Foto 2d - Torrente Germanasca - Comune di Praly – Località Ghigo
A monte del ponte di accesso alla frazione Orgere, erosione spondale in destra e in sinistra idrografica.

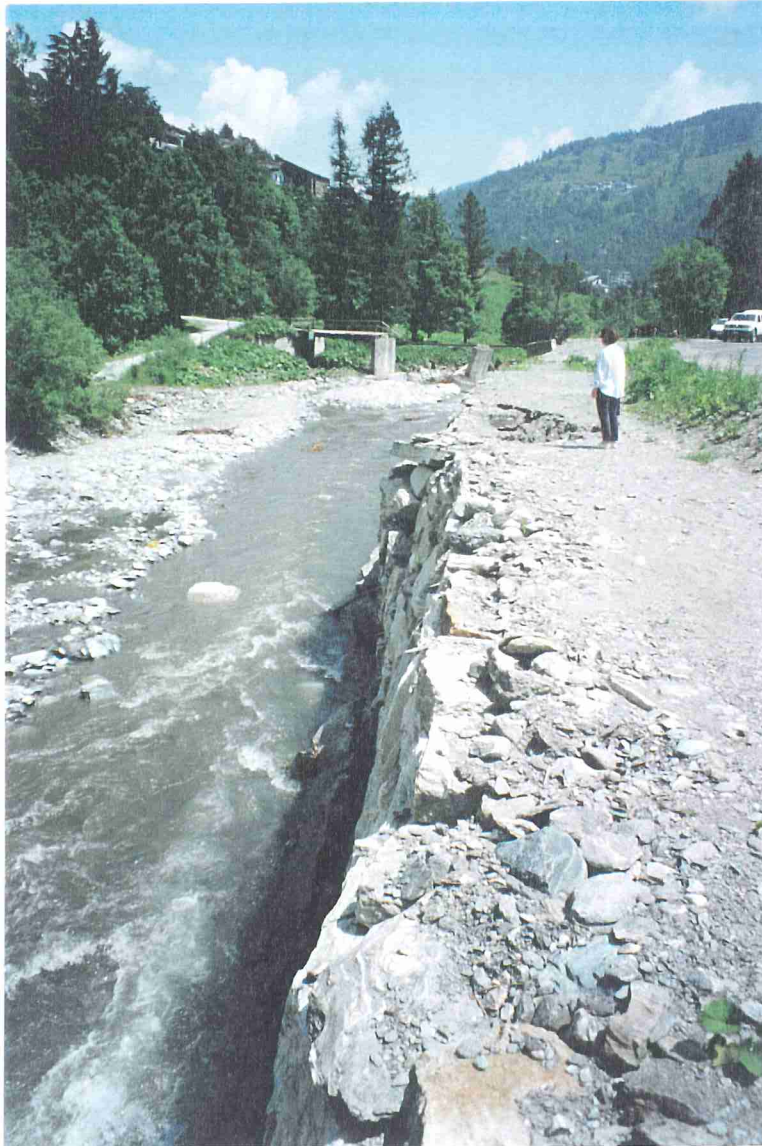
Foto 3d - Torrente Germanasca - Comune di Praly – Località Ghigo
Poco a monte del ponte distrutto (sullo sfondo), insiste una scogliera in sponda destra idrografica, il cui cordolo di fondazione in calcestruzzo è stato scalzato, causando un cedimento superficiale di circa 5 m.

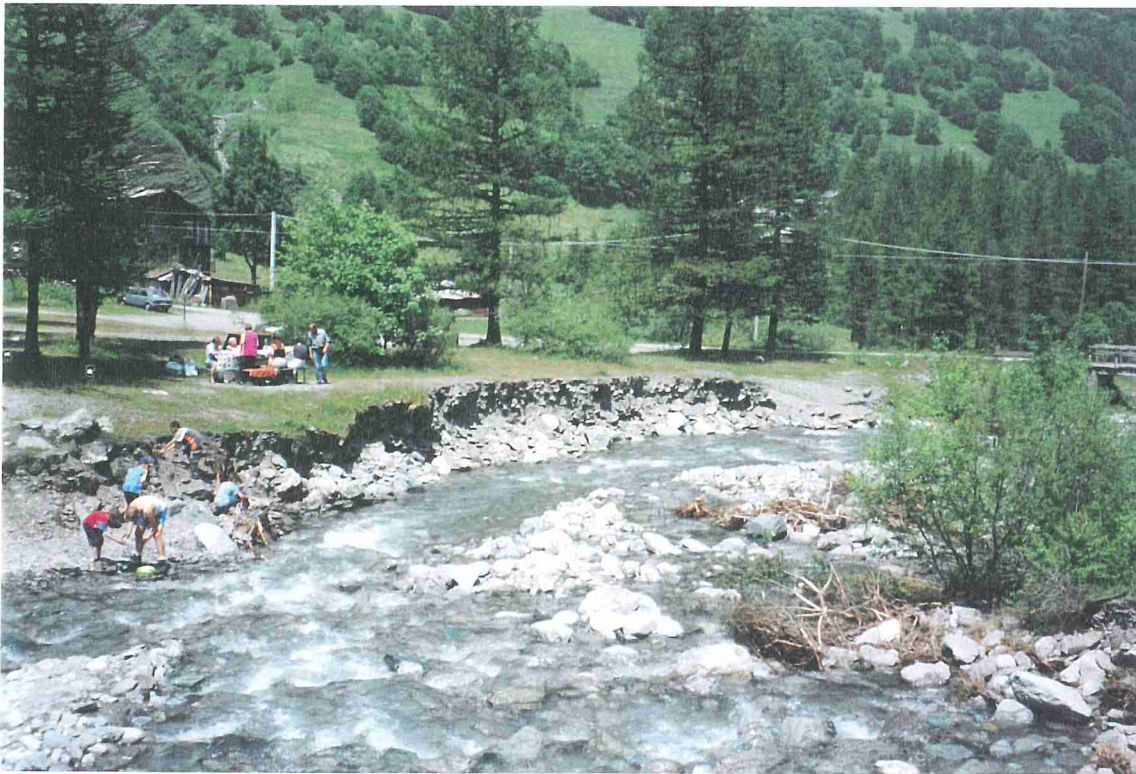
Foto 4d - Torrente Germanasca - Comune di Praly – Località Ghigo
Presso la frazione Giordano, un tratto in erosione di circa 30 m in sponda sinistra, al margine dell'area pic-nic.

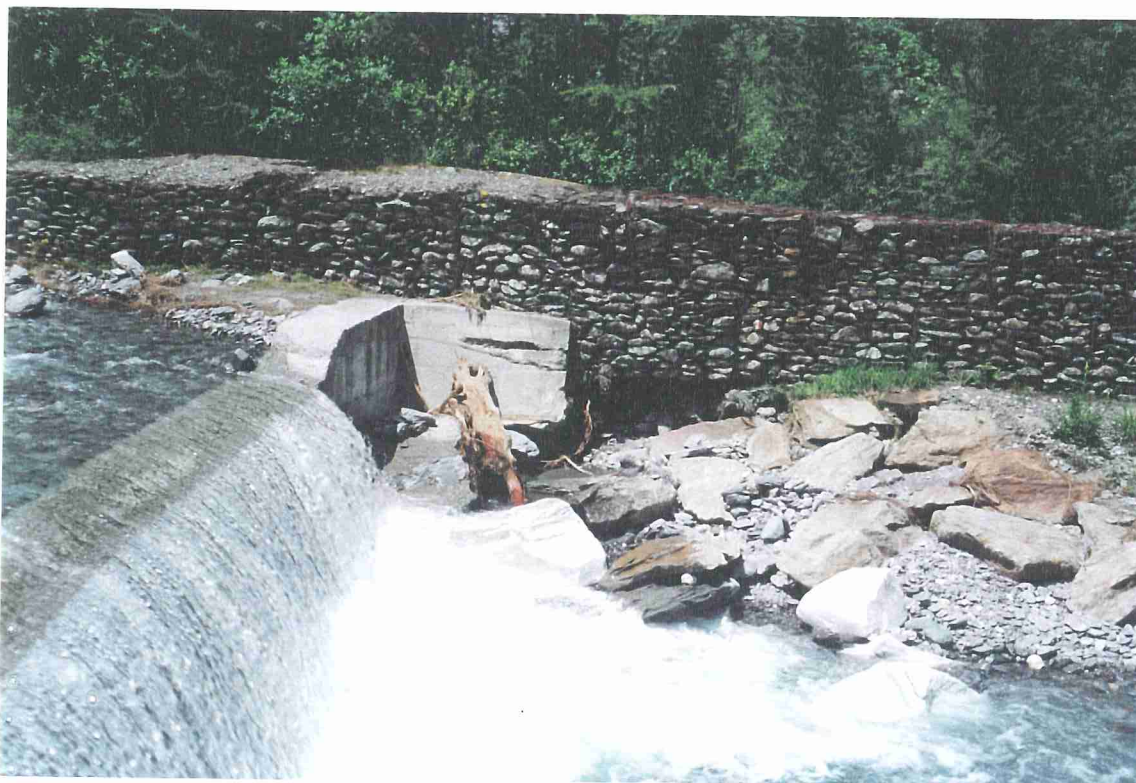
Foto 8d - Torrente Germanasca - Comune di Praly – Località Ghigo
Poco a valle di frazione Giordano è stata realizzata una briglia (a valle di una confluenza), l'argine sinistro è costituito da una gabbionata (a protezione di un campeggio) scalzata per 2 m.

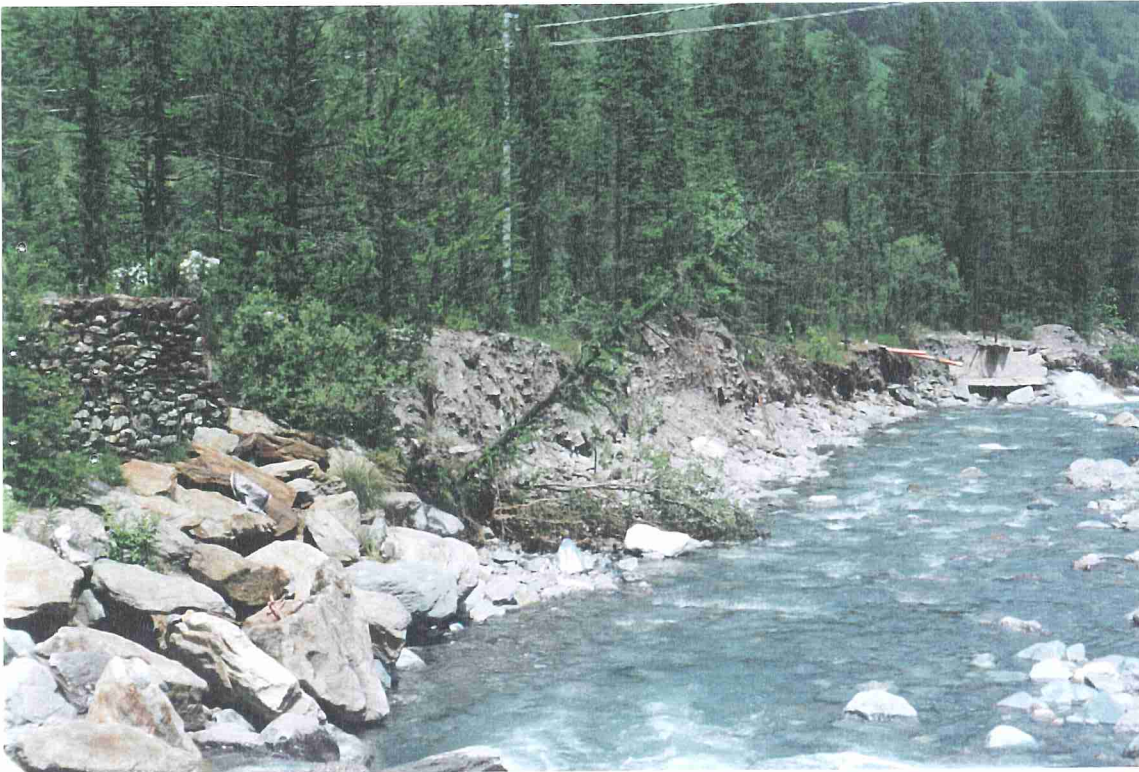
Foto 5d - Torrente Germanasca - Comune di Praly – Località Ghigo
Poco a valle di frazione Giordano e a valle della briglia, si può notare il tratto in erosione in sponda sinistra (di circa 50 m), immediatamente a valle della gabbionata; l'erosione ha scalzato lo scatolare di attraversamento di un tributario di sinistra.

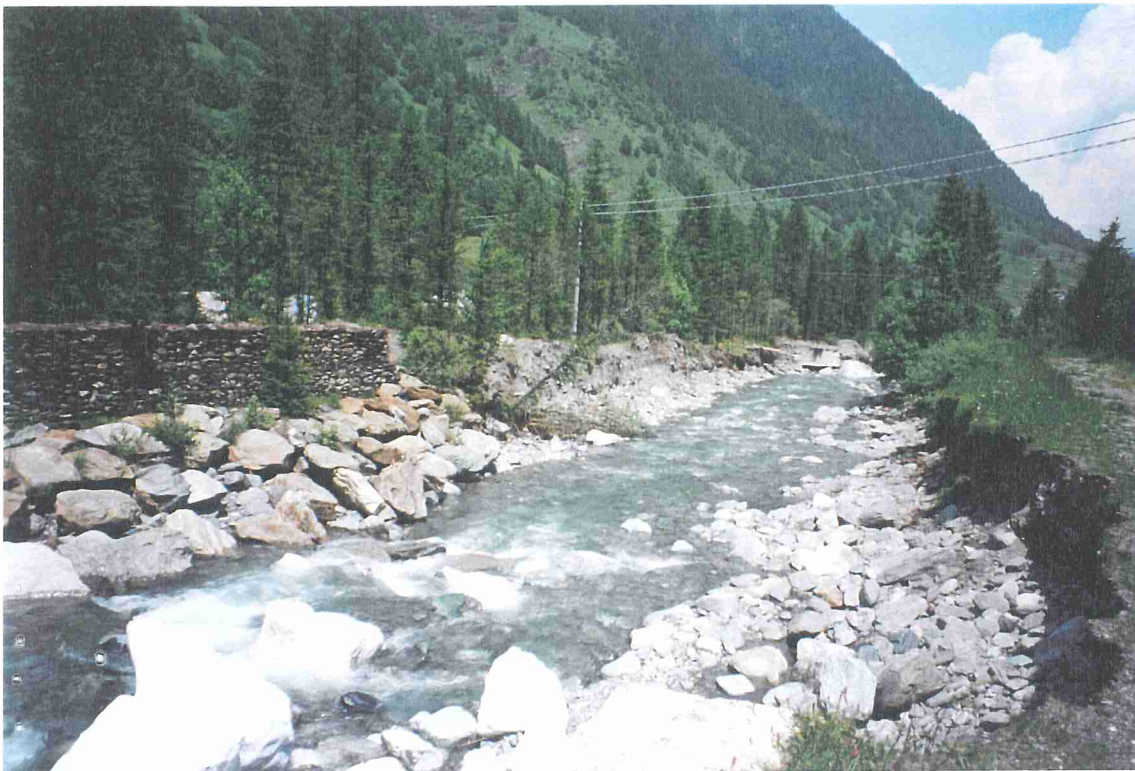
Foto 7d - Torrente Germanasca - Comune di Praly – Località Ghigo
Poco a valle di frazione Giordano e a valle della briglia, si possono notare due tratti in erosione uno in sponda destra (di circa 20m) immediatamente a valle del muro, uno in sponda sinistra (di circa 50 m) subito a valle della gabbionata.

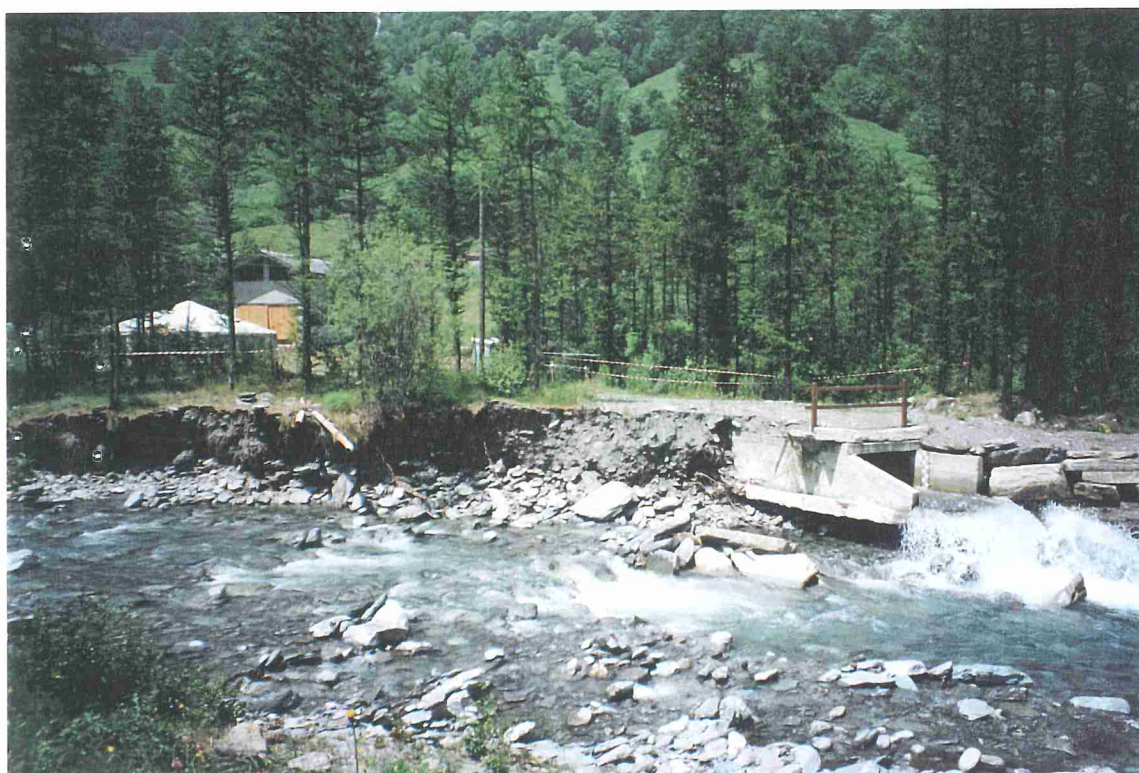
Foto 9d - Torrente Germanasca - Comune di Praly – Località Ghigo
Poco a valle di frazione Pomieri l'erosione spondale in sinistra, presso un campeggio, ha scalzato lo scatolare di attraversamento di un affluente di sinistra.

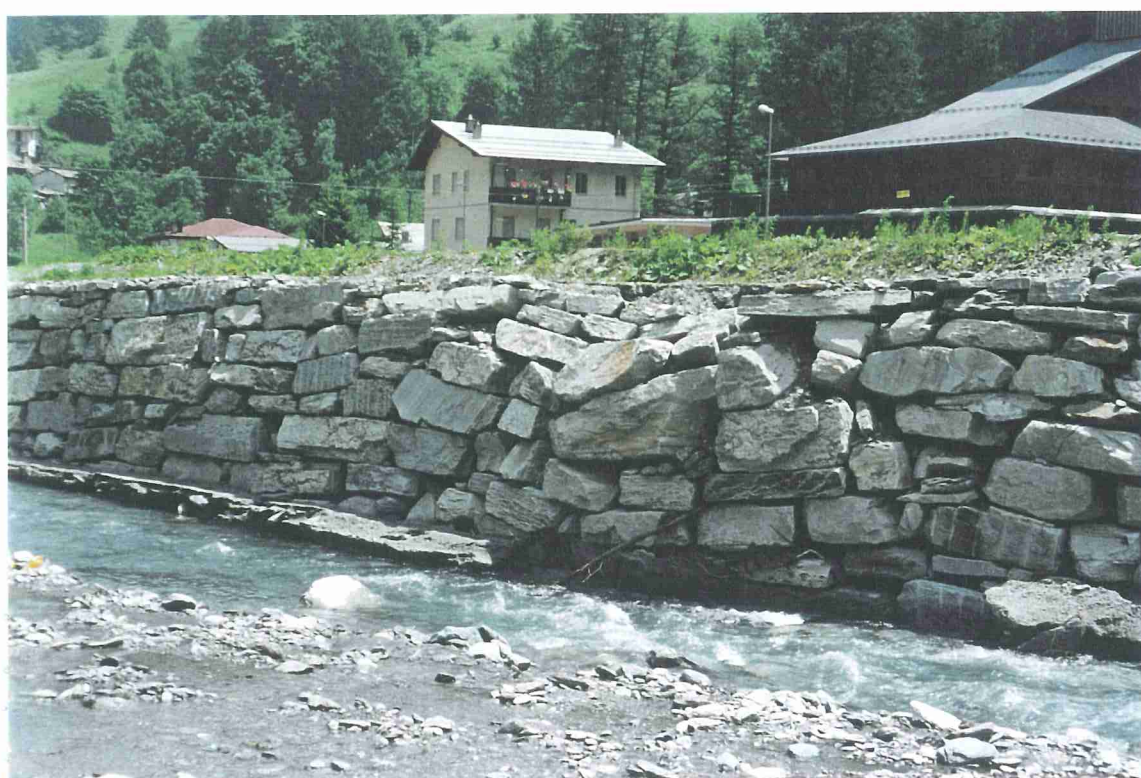
Foto 10d - Torrente Germanasca - Comune di Praly – Località Ghigo
Presso la frazione Orgere, a monte del ponte distrutto, insiste una scogliera in sponda destra idrografica, il cui cordolo di fondazione in calcestruzzo è stato scalzato, causando un cedimento superficiale di circa 5 m.

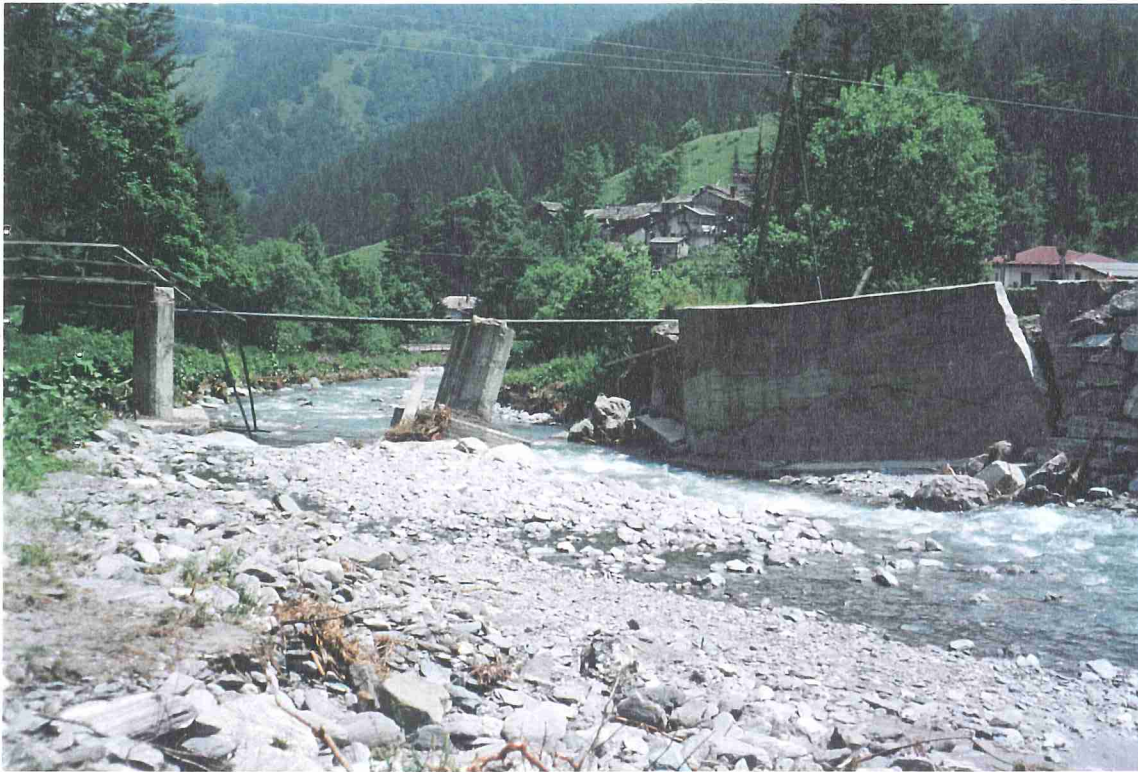
Foto 11d - Torrente Germanasca - Comune di Praly – Località Ghigo
Il ponte di accesso alla frazione Orgere, in calcestruzzo e legno è stato scalzato e distrutto in spalla destra e nella pila centrale (a causa delle fondazioni molto superficiali).

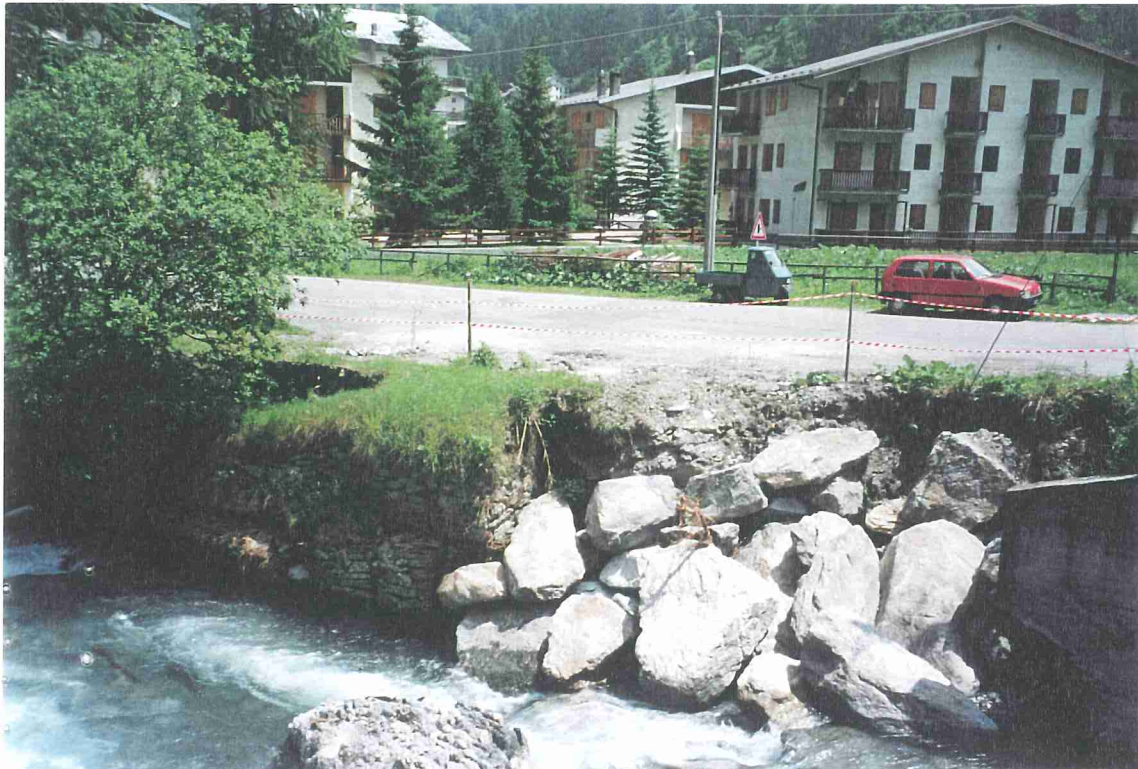
Foto 12d - Torrente Germanasca - Comune di Praly – Località Ghigo
Nel concentrico immediatamente a valle di un ponticello, l'erosione spondale, amplificata dal blocco di muratura in alveo, ha causato il cedimento della scogliera in sponda destra.

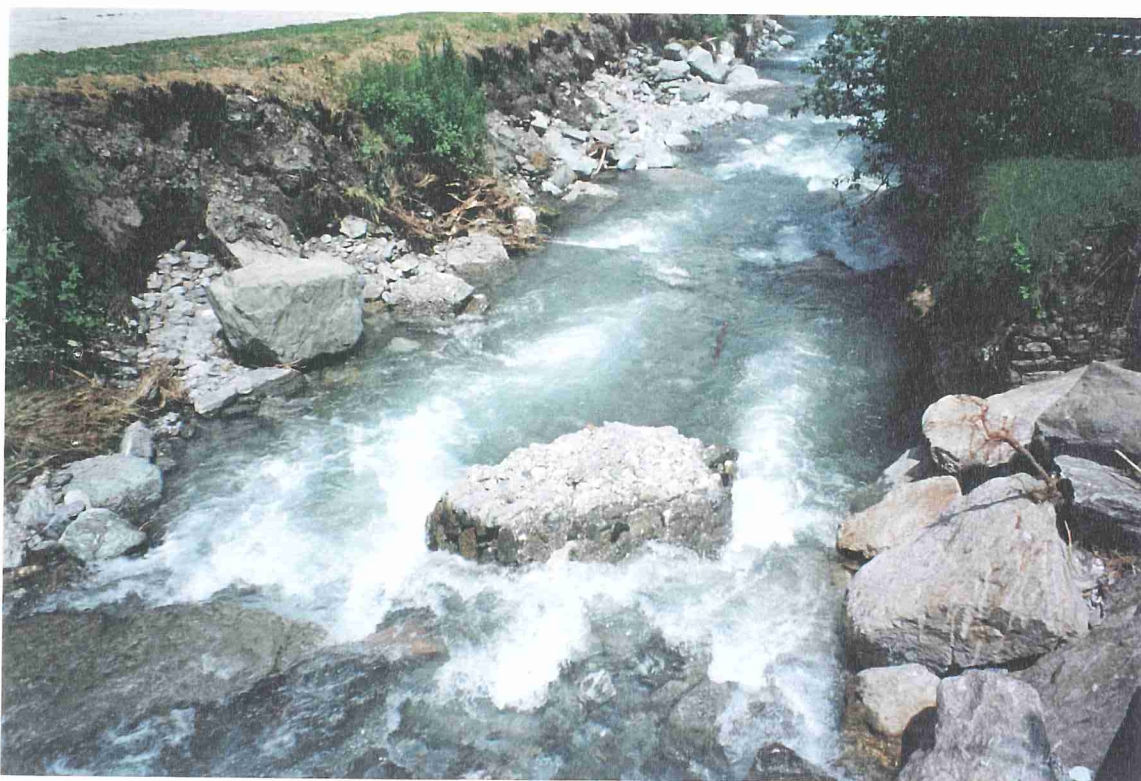
Foto 14d - Torrente Germanasca - Comune di Praly – Località Ghigo
Nel concentrico immediatamente a valle di un ponticello, l'erosione spondale, amplificata dal blocco di muratura in alveo, ha causato il cedimento della scogliera in sponda destra e una piccola erosione in sponda sinistra (tratto lungo circa 4 m).

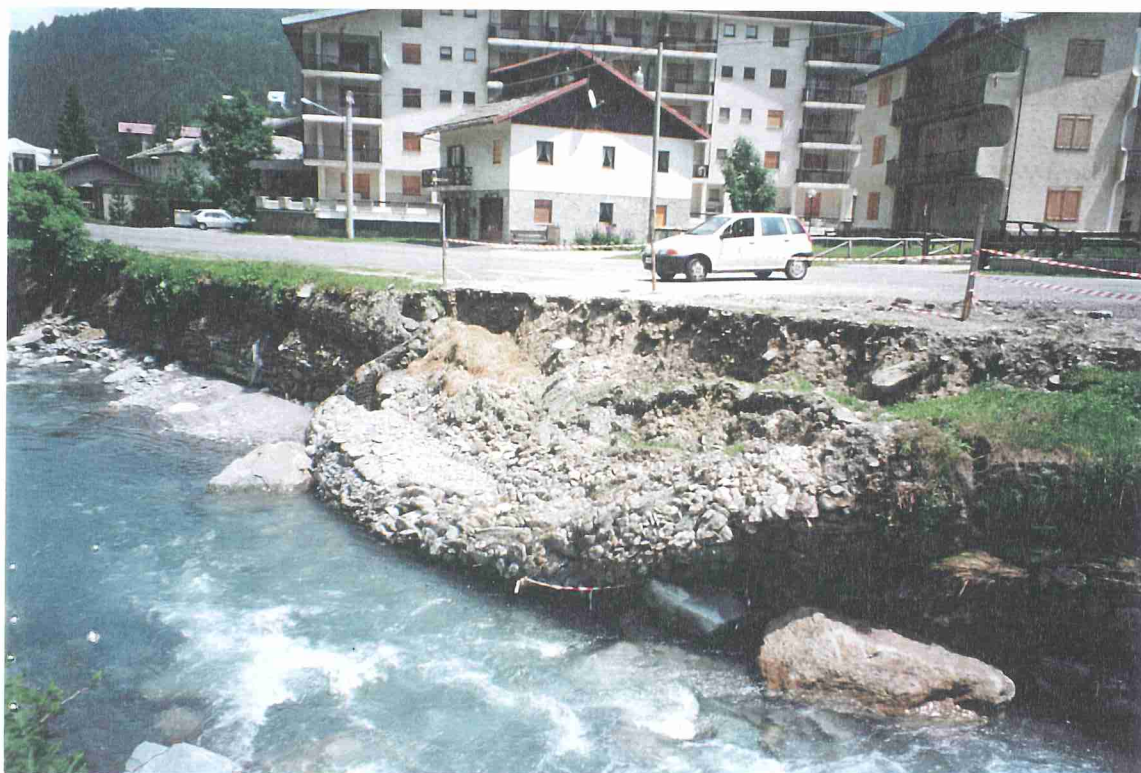
Foto 13d - Torrente Germanasca - Comune di Praly – Località Ghigo
Nel concentrico immediatamente a valle di una pedanca, l'erosione spondale, ha scalzato e ribaltato in sponda destra circa 10 m di gabbionate.

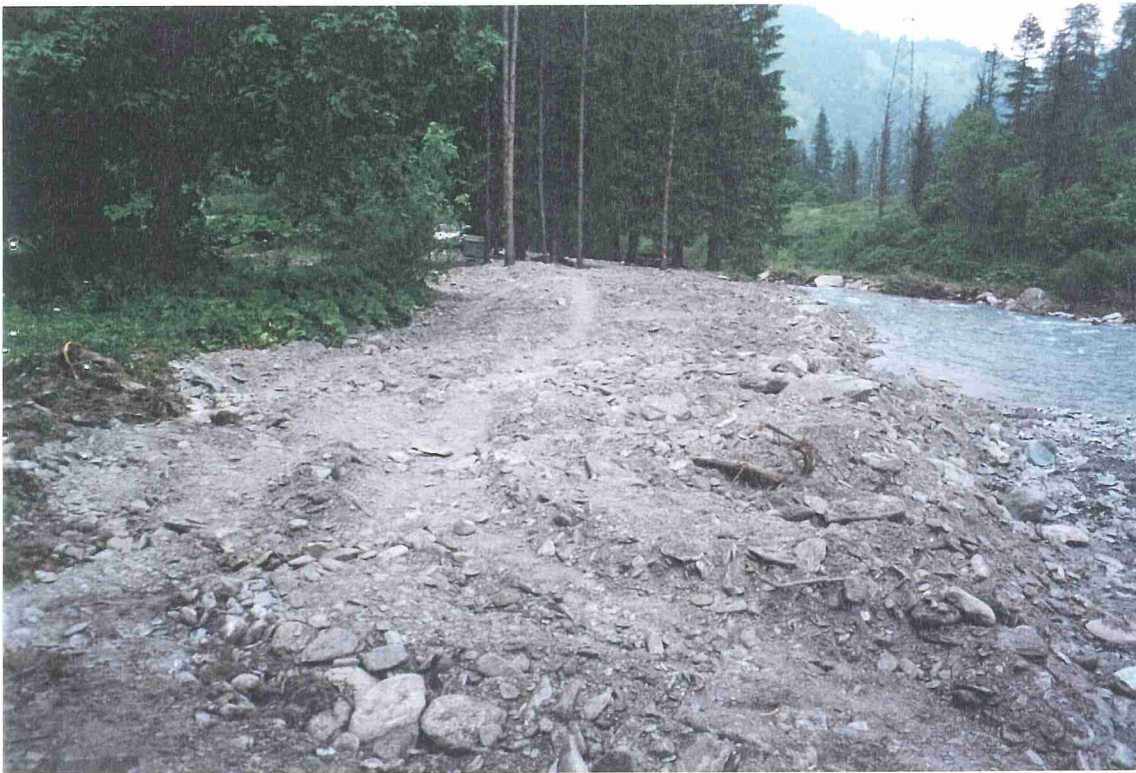
Foto 15d - Torrente Germanasca - Comune di Praly – Località Ghigo
Presso la frazione Cugno insiste un'area pic-nic tra la strada e la sponda sinistra, in parte erosa (circa 40 m), in primo piano nella foto, in parte alluvionata (circa 20 m), sullo sfondo.

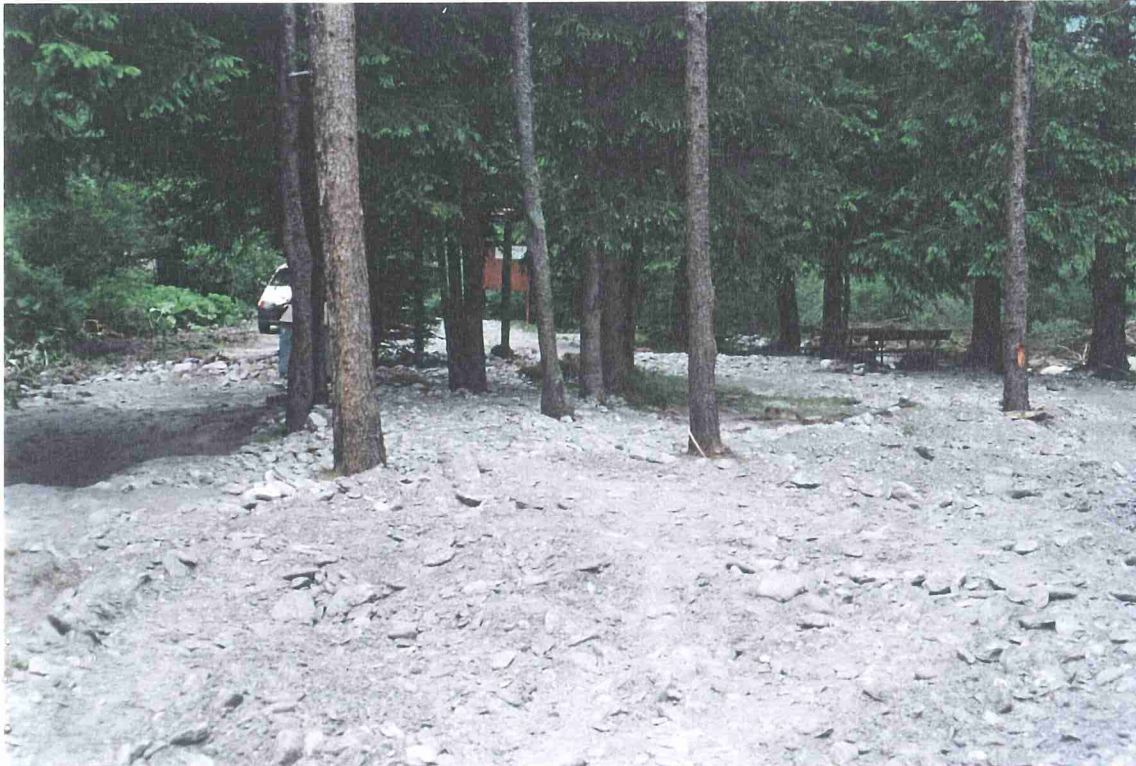
Foto 16d - Torrente Germanasca - Comune di Praly – Località Ghigo
Presso la frazione Cugno insiste un'area pic-nic tra la strada e la sponda sinistra, in parte erosa (circa 40 m), in parte alluvionata (circa 20 m), in primo piano nella foto.

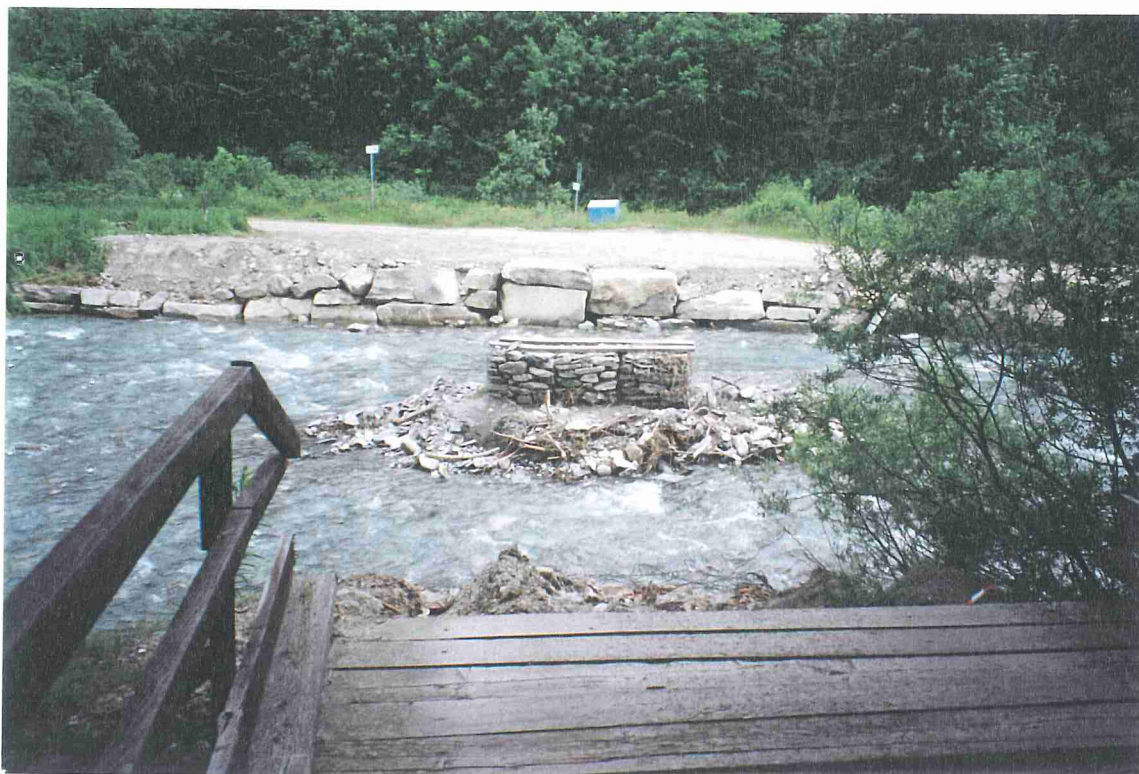
Foto 17d - Torrente Germanasca - Comune di Praly – Località Cugno
A monte dell'area pic-nic (in sinistra alveo) esisteva un ponte in legno che è stato danneggiato e il cui impalcato è stato tirato a secco sulle sponde.

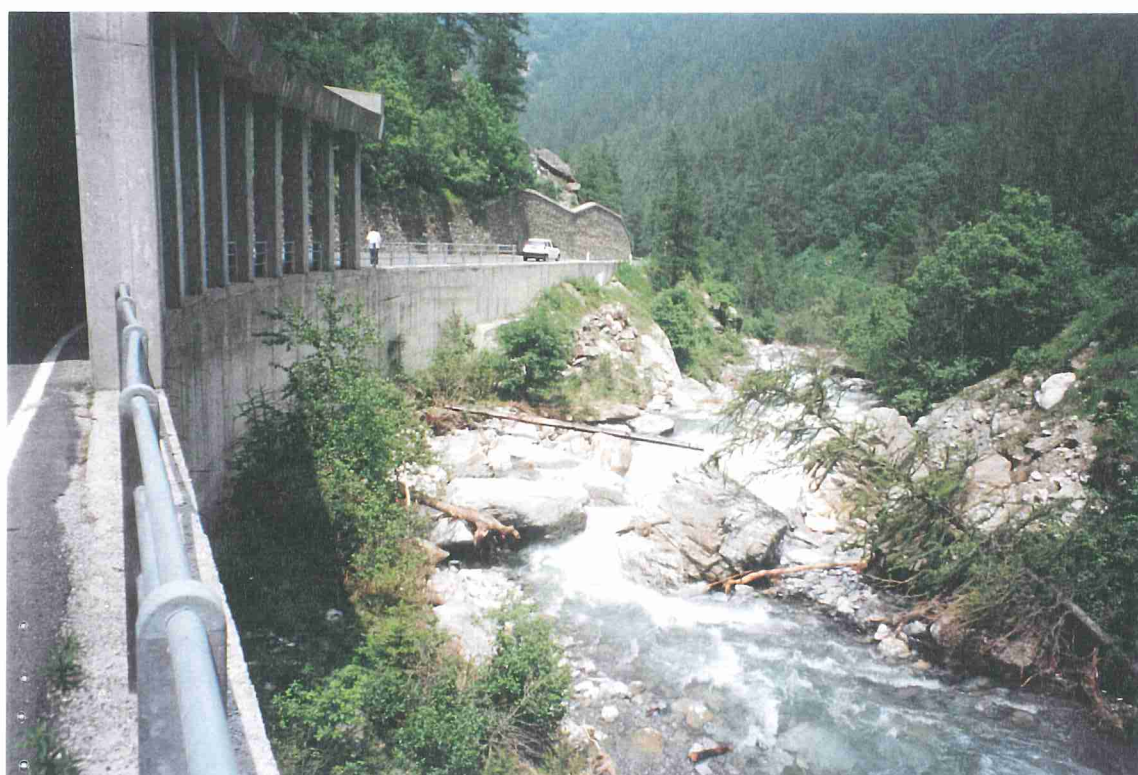
Foto 18d - Torrente Germanasca - Comune di Praly – Località Ghigo
Presso la progressiva chilometrica 17+200 della SP 169, a valle del paravalanghe il torrente Germanasca ha eroso il piede della scarpata causando localizzati scivolamenti in destra idrografica.

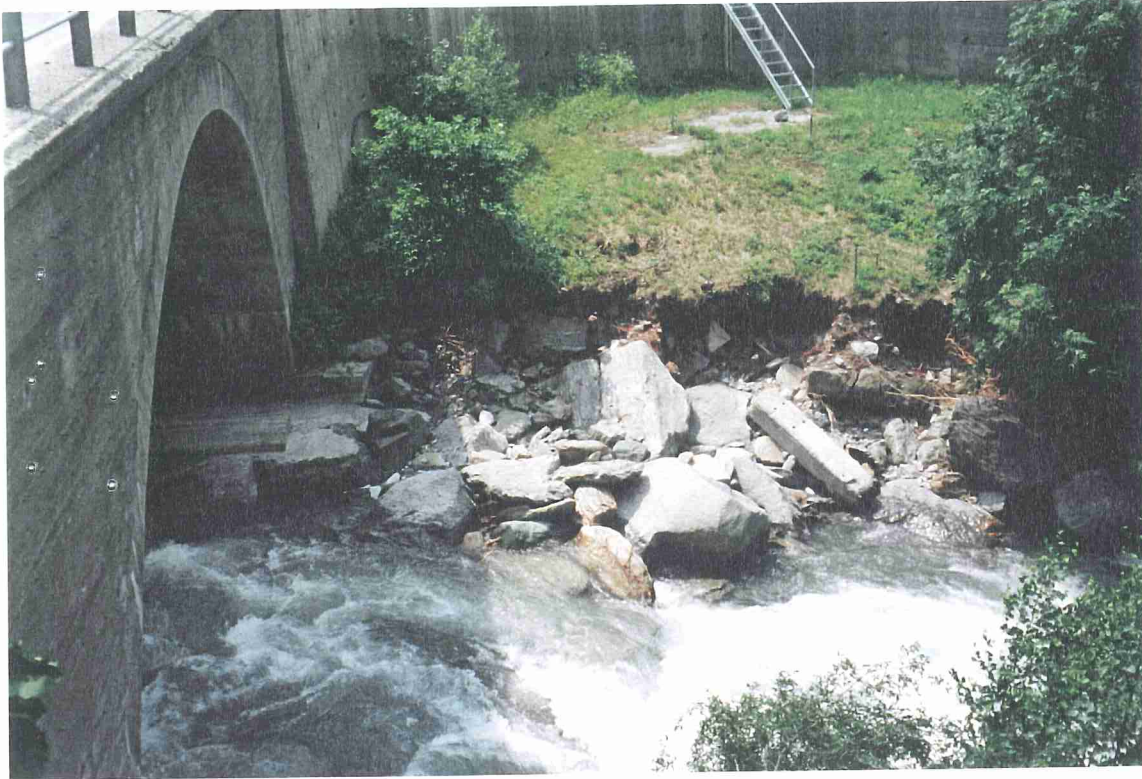
Foto 21d - Torrente Germanasca - Comune di Praly – Località Gardiola
Fenomeni erosivi a valle del ponte sulla SP 169, in sinistra idrografica.

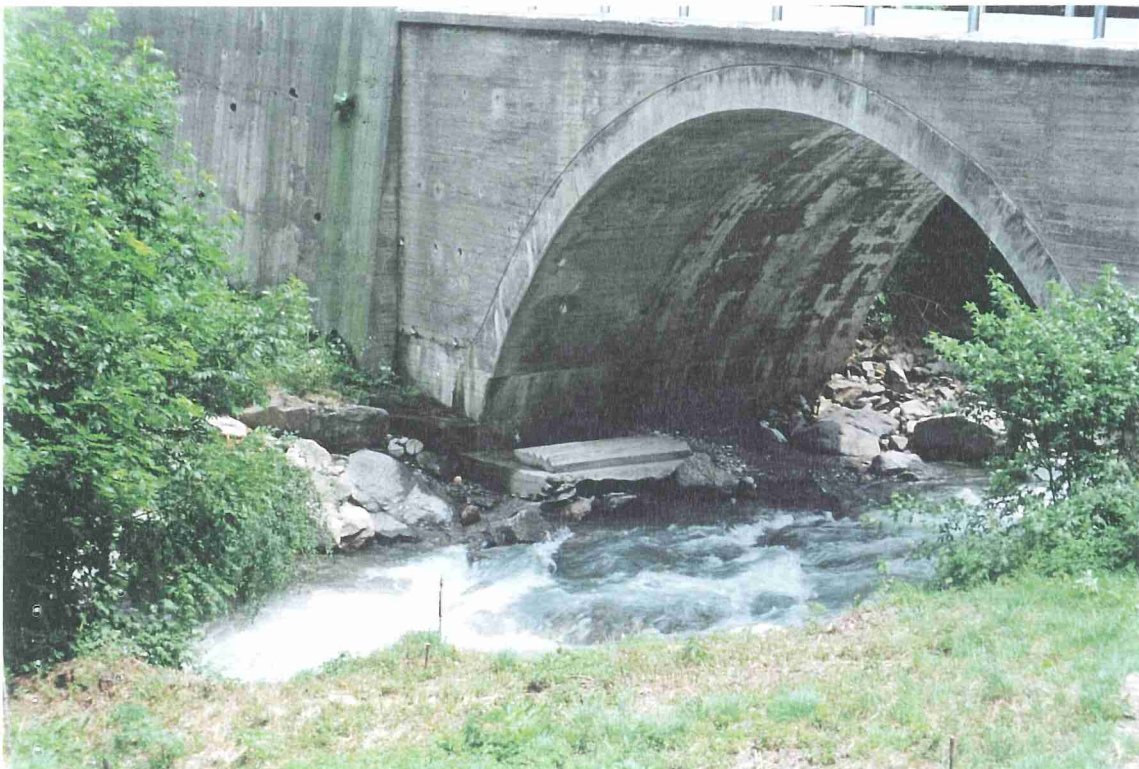
Foto 22d - Torrente Germanasca - Comune di Praly – Località Gardiola
Fenomeni erosivi a valle del ponte sulla SP 169, in destra idrografica.
