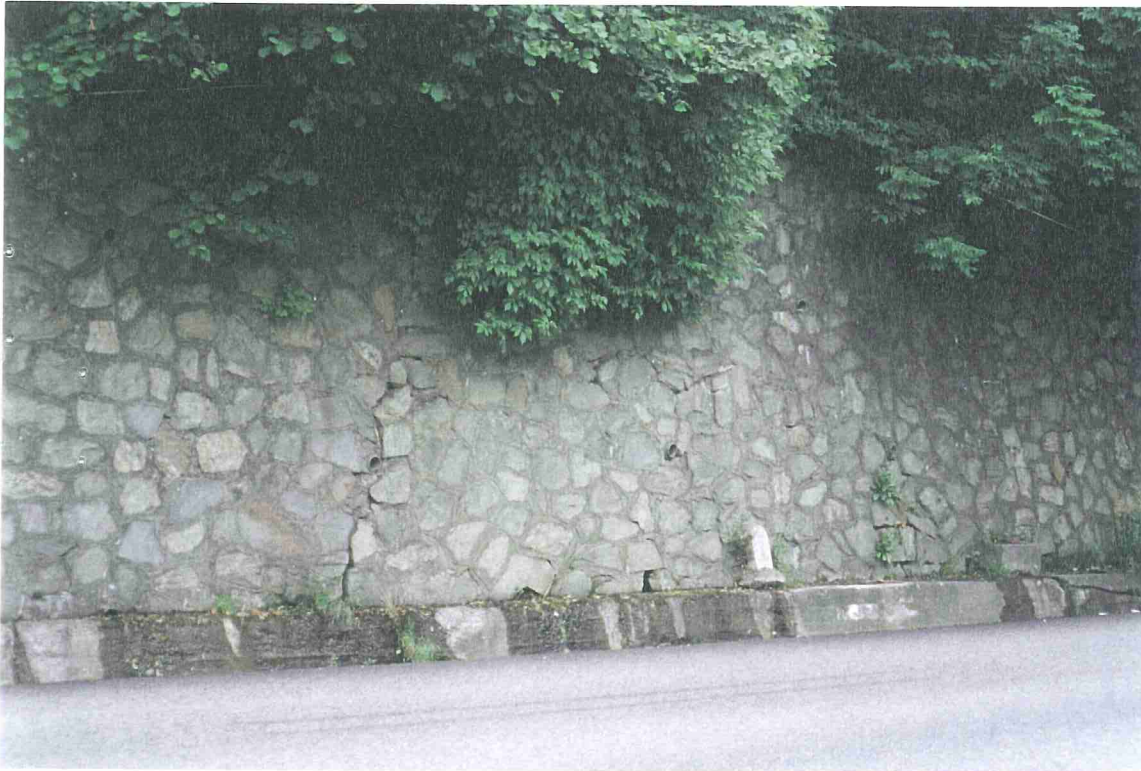
Foto 23d - Torrente Chisone - Comune di San Germano Chisone – Lungo la SS 23, in prossimità del ponte sulla SP 168 un muro in muratura presenta evidenti crepe.

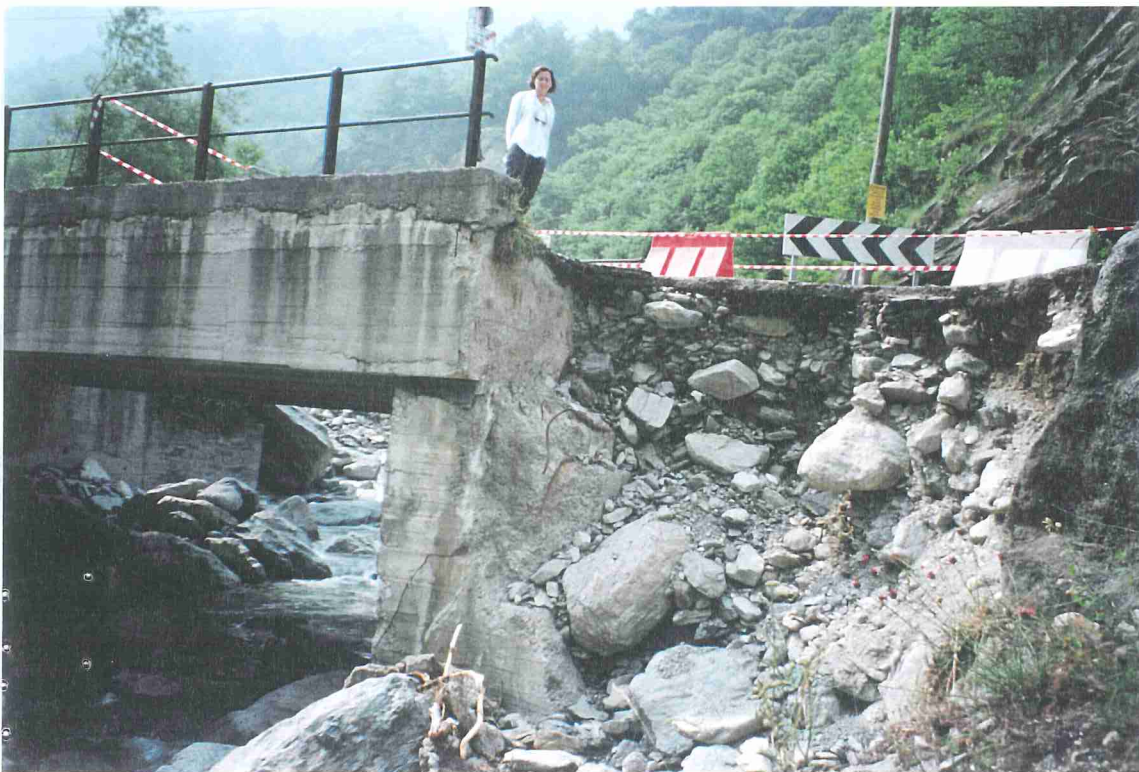
Foto 24d - Torrente Pellice - Comune di Bobbio Pellice – Località Malbec Fenomeni erosivi da ruscellamento concentrato, a valle del ponte sulla SP 161, in sponda sinistra.

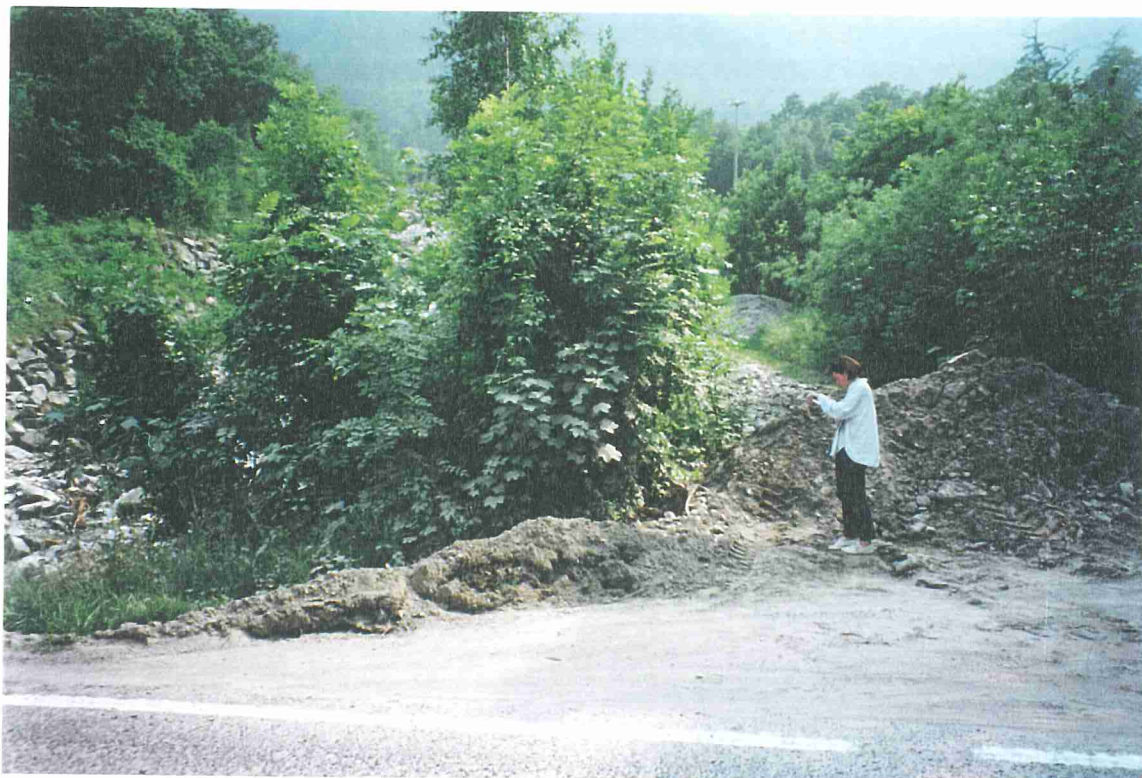
Foto 25d - Torrente Pellice - Comune di Bobbio Pellice – Località Rostagni Latistante al Rio degli Imeut (affluente destro del T. Pellice) e in sinistra, corre una strada sterrata per la Borgata Lauset che si immette nella SP 161, il tratto terminale di questa carrareccia si è trasformato in un rio che ha riversato qualche metro cubo di detriti sulla SP.

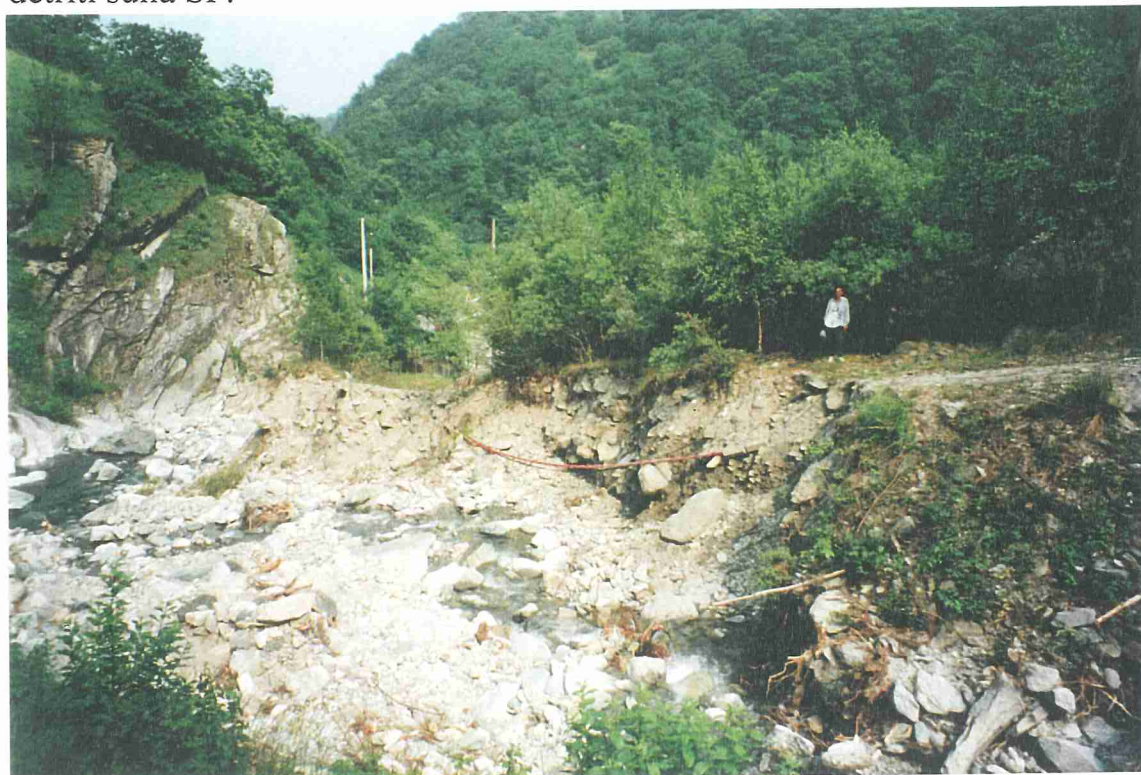
Foto 1e - Torrente Pellice - Comune di Bobbio Pellice – Località Malbec
Una notevole erosione ha modificato la geometria della confluenza tra il Rio degli Imeut in sponda destra e il Torrente Pellice.

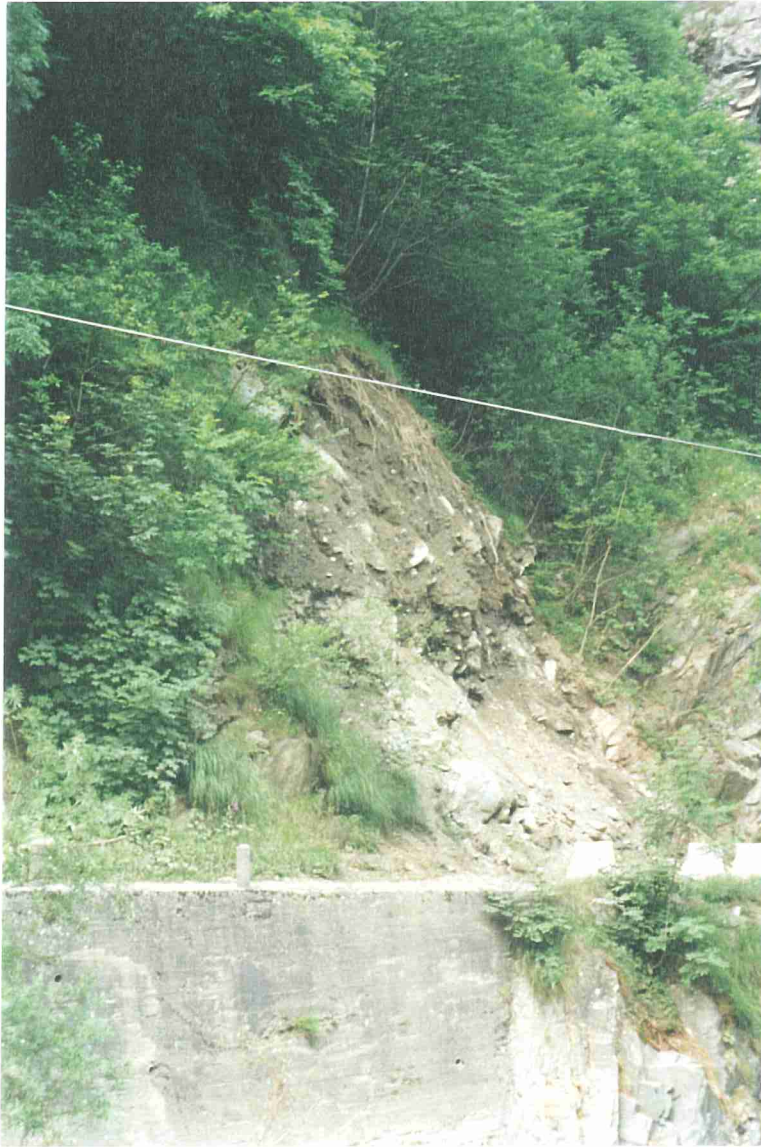
Foto 2e - Torrente Pellice - Comune di Bobbio Pellice
Lungo la SP 161 frana della coltre superficiale circa a quota 1023 m sul versante sinistro.

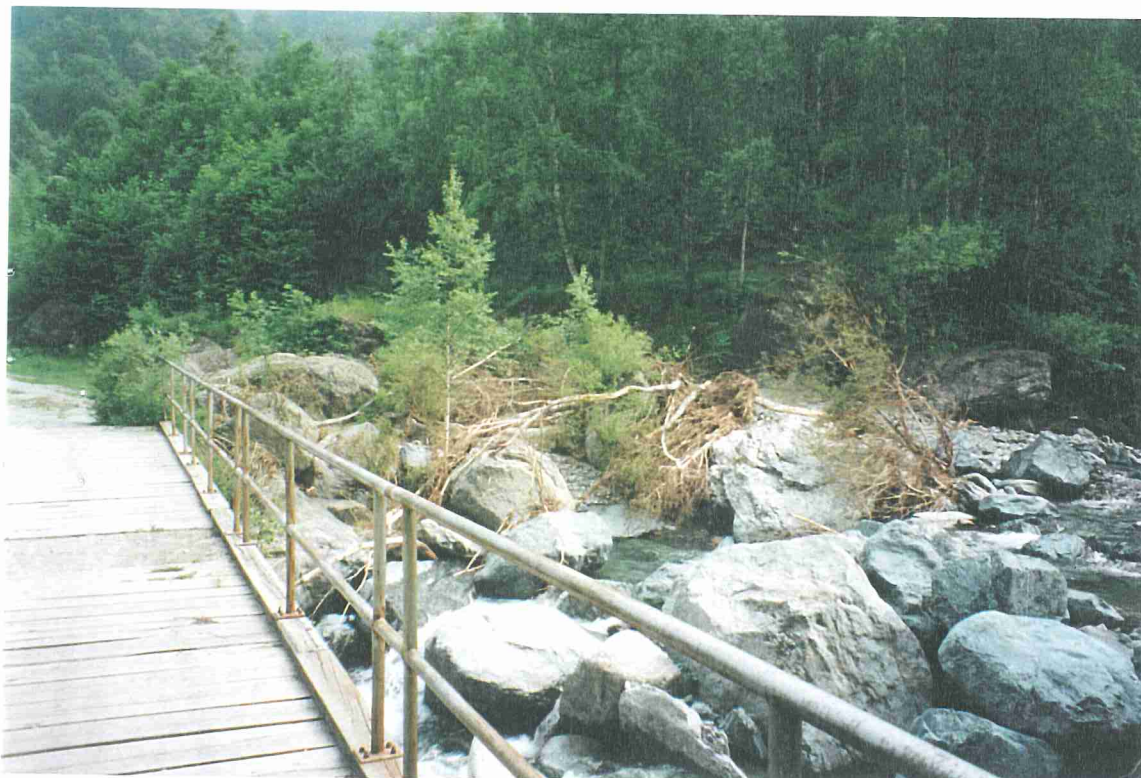
Foto 3e – Torrente Pellice - Comune di Bobbio Pellice.
Trasporto di grandi blocchi nel Torrente Pellice con riattivazione di canali abbandonati in destra e sinistra a monte del ponte a servizio della strada sterrata per la Frazione La Selletta.

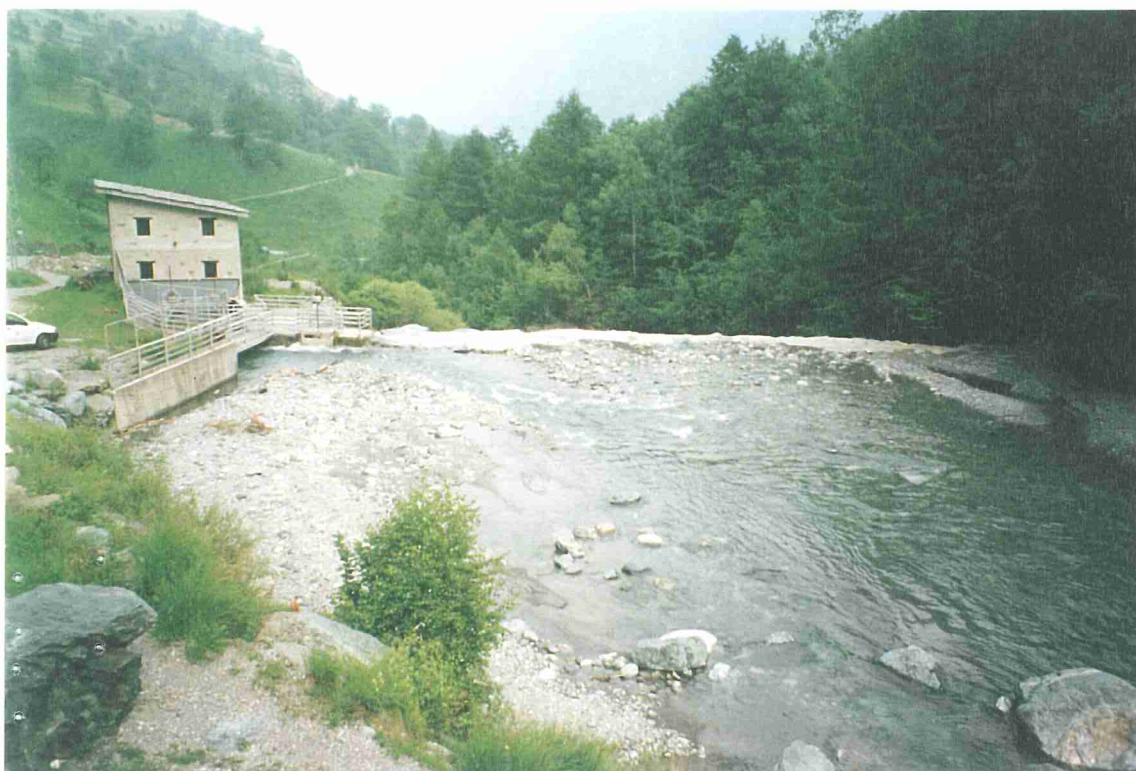
Foto 4e – Torrente Pellice - Comune di Bobbio Pellice.
Piccolo Bacino idroelettrico ubicato a quota 1063 m lungo il corso del T. Pellice completamente riempito dal materiale trasportato dalla piena.

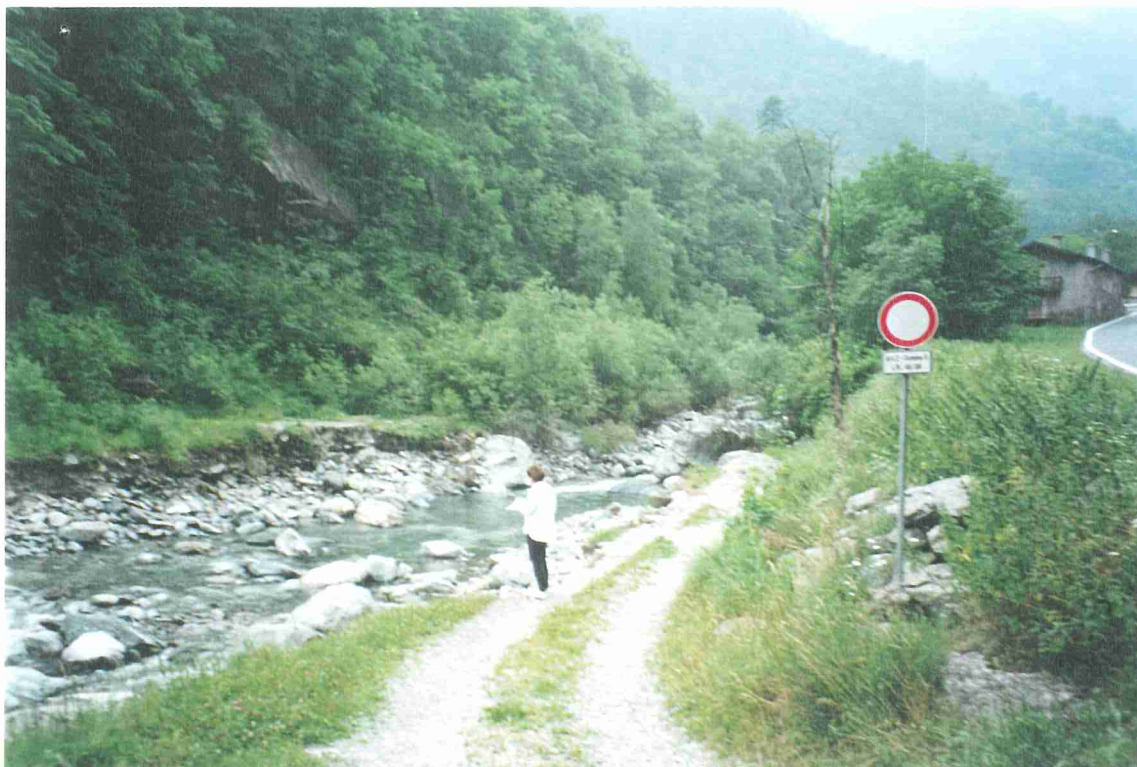
Foto 5e – Torrente Pellice - Comune di Bobbio Pellice.
Erosione in sponda destra del T. Pellice a valle di Località Molbec.
(Il ponte a servizio della strada sterrata alla data del sopralluogo non è più esistente).

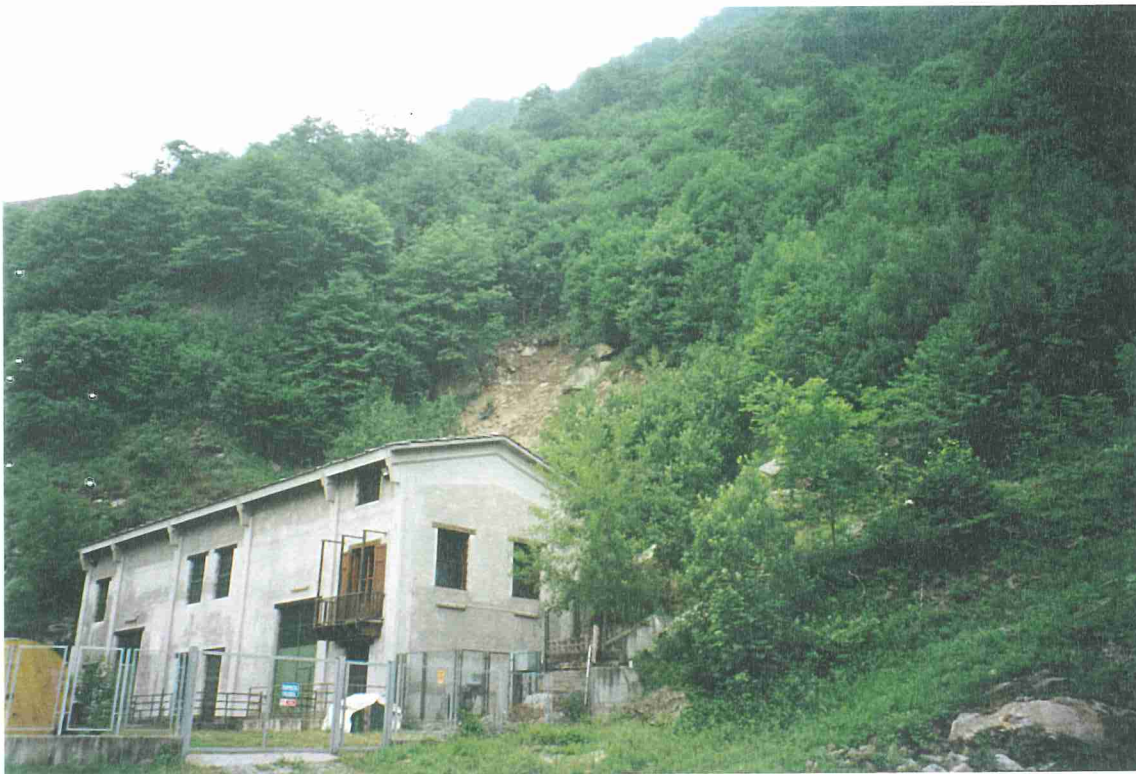
Foto 6e – Torrente Pellice - Comune di Bobbio Pellice.
Poco a valle di località Molbec, alle spalle della centrale idroelettrica, frana innescatasi nella coltre di copertura.

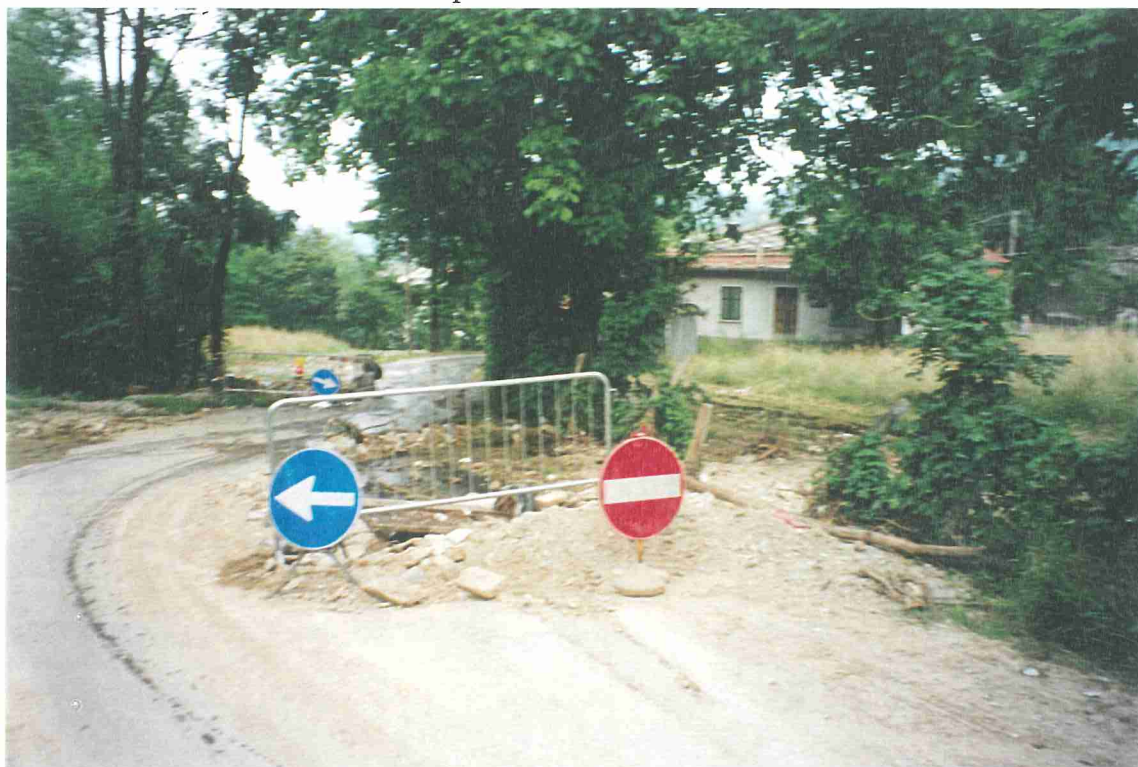
Foto 8e – Torrente Luserna - Comune di Bobbio Pellice.
In corrispondenza di Località Maddalena, sul versante sinistro, un rio minore tributario del T. Luserna, è stato deviato e tombato: sulla strada si notano le voragini e i danni a seguito dell'aumento della pressione dell'acqua.

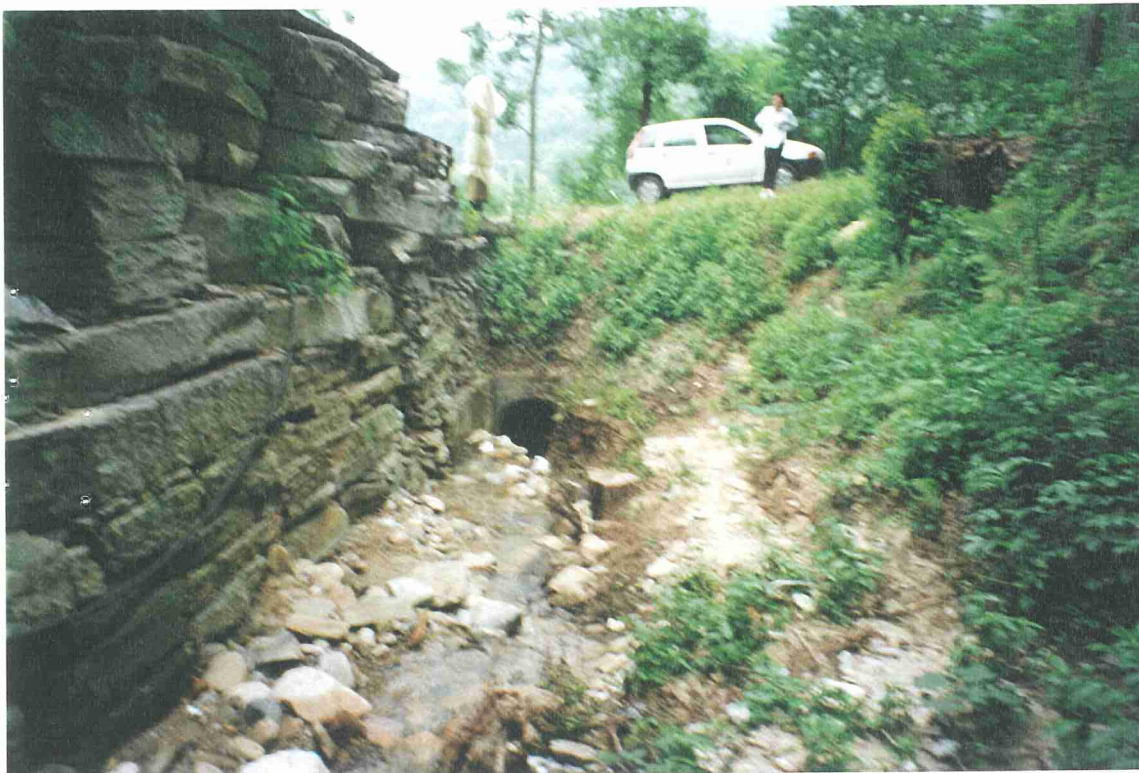
Foto 9e -Torrente Luserna – Comune di Luserna S.Giovanni.
In corrispondenza di località Maddalena, sul versante sinistro, un rio minore, tributario del T. Luserna, è stato deviato e tombato. Si nota il notevole restringimento della sezione d'alveo.

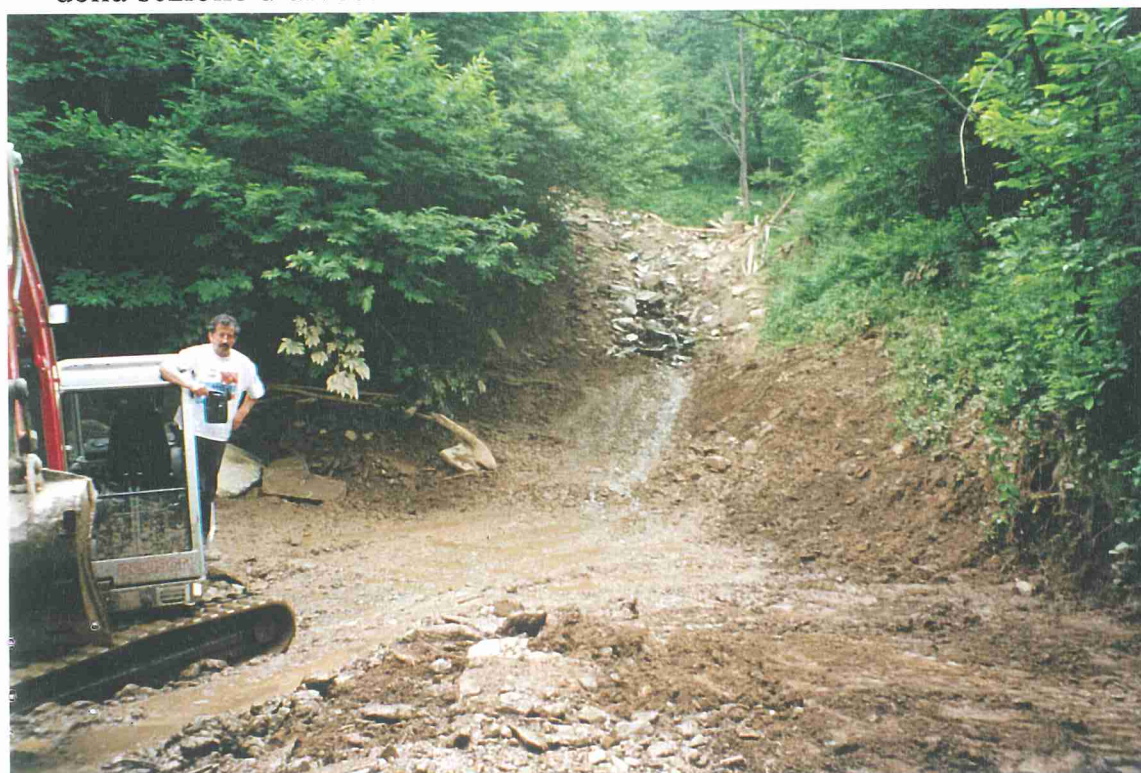
Foto 10e – Torrente Luserna – Comune di Luserna S. Giovanni.
In corrispondenza dell'attraversamento di un rio minore (confluente del T. Luserna in prossimità del limite orientale della frazione Fenoglio), da parte della strada sterrata per Tribolotto (quota 700 m.), una colata detritica torrentizia ha occupato completamente la strada con detrito grossolano e ghiaioso – limoso.

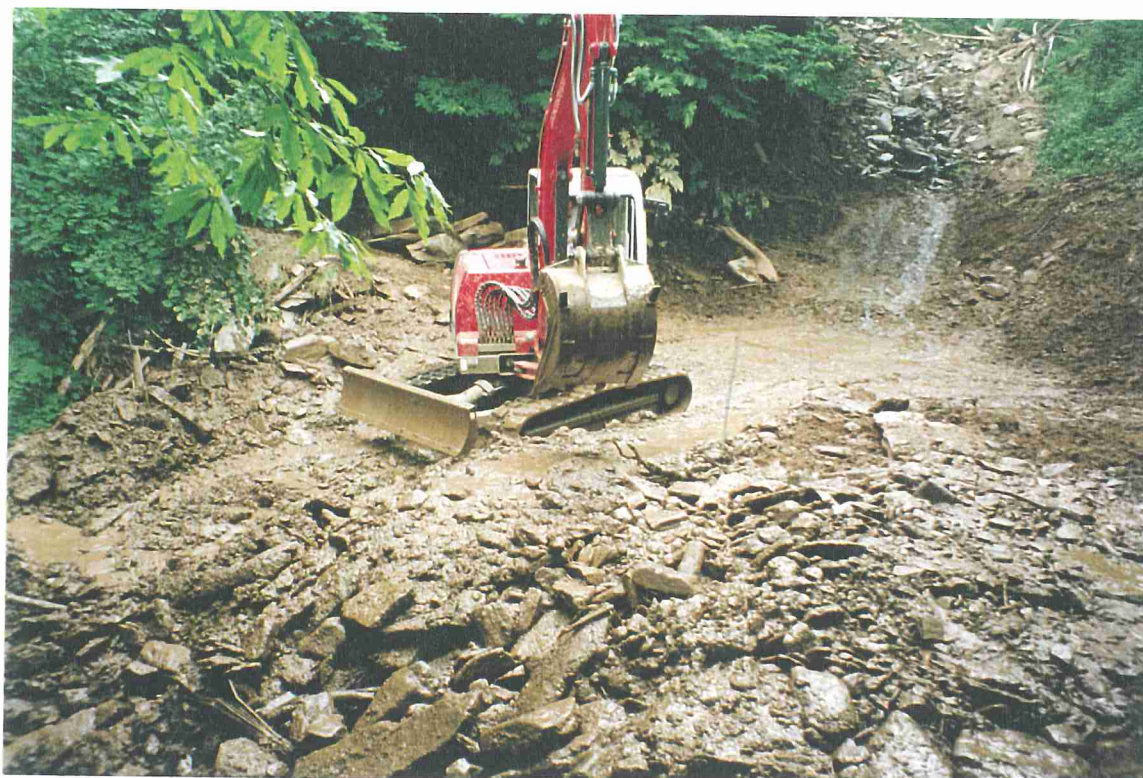
Foto 11e – Torrente Luserna – Comune di Luserna S. Giovanni.
In corrispondenza dell'attraversamento di un rio minore (confluente del T. Luserna in prossimità del limite orientale della frazione Fenoglio), da parte della strada sterrata per Triboletto (quota 700 m), una colata detritica torrentizia ha occupato completamente la strada con detrito grossolano e ghiaioso – limoso.

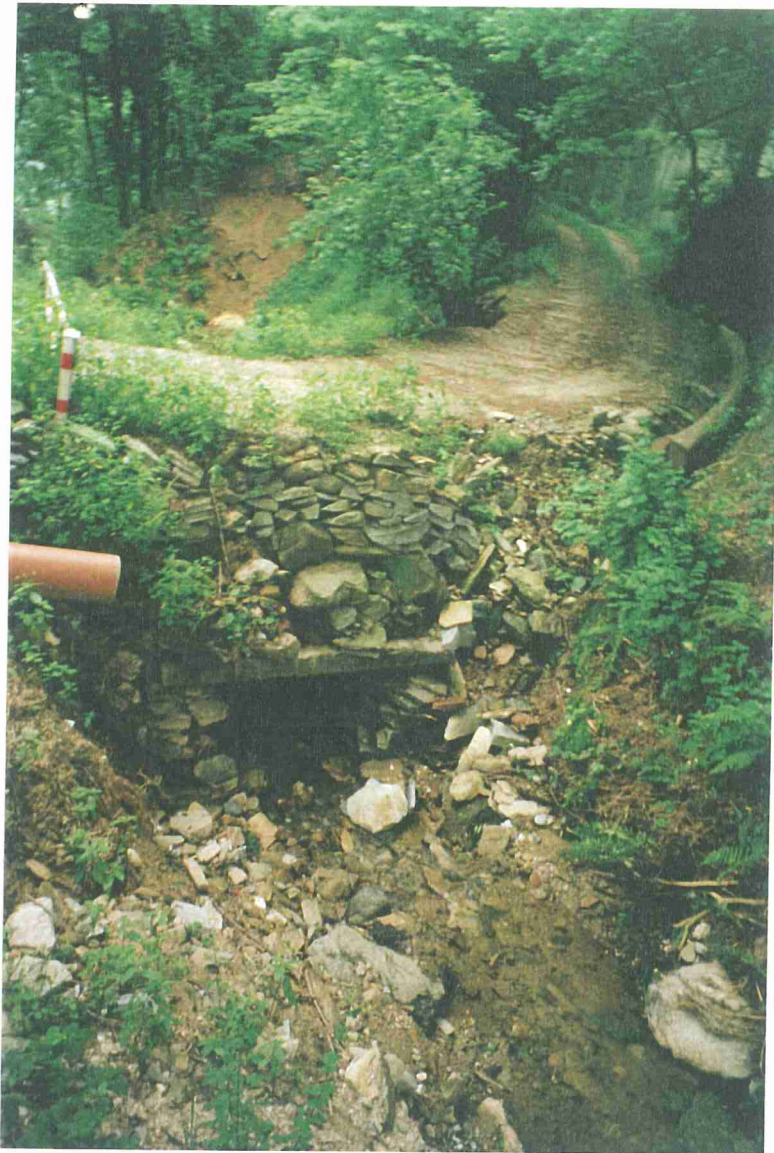
Foto 12e - Torrente Luserna – Comune di Luserna S. Giovanni.
Restringimento della sezione d'alveo lungo un Rio minore al limite occidentale della
Frazione Fenoglia.

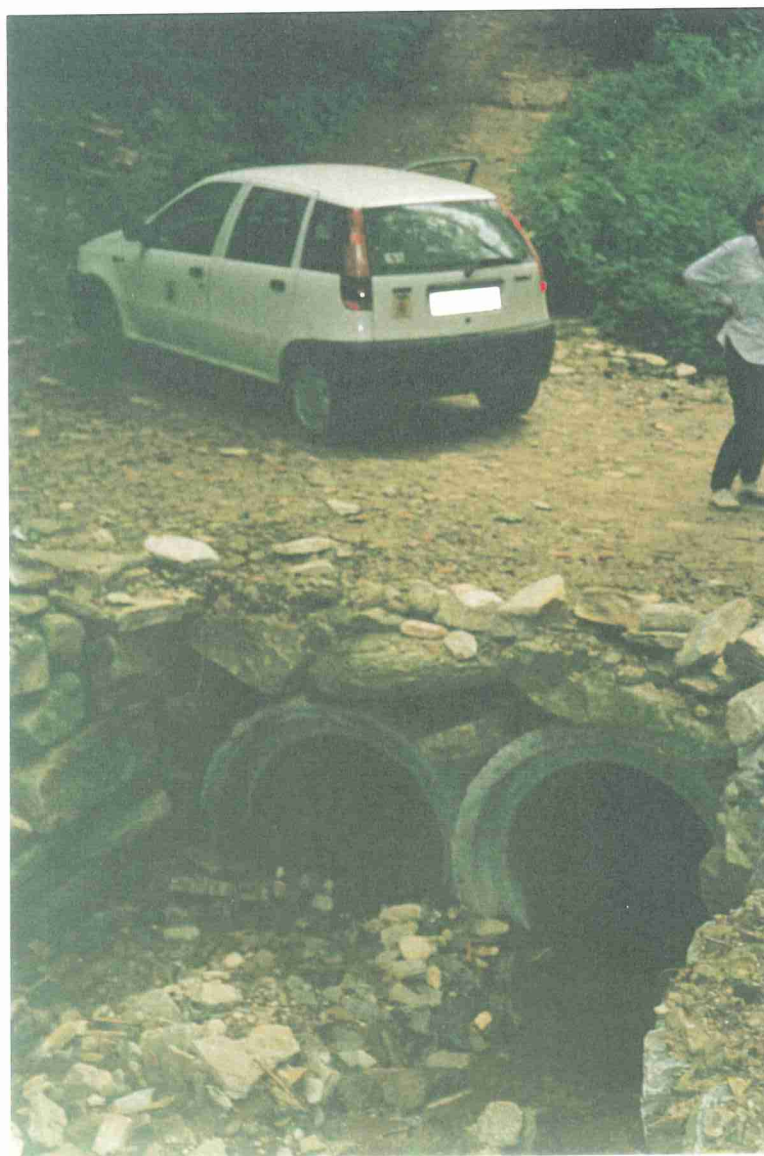
Foto 13e -Torrente Luserna – Comune di Lucerna S. Giovanni.
Restringimento della sezione d'alveo lungo un rio minore al limite orientale della
Frazione Fenoglia.

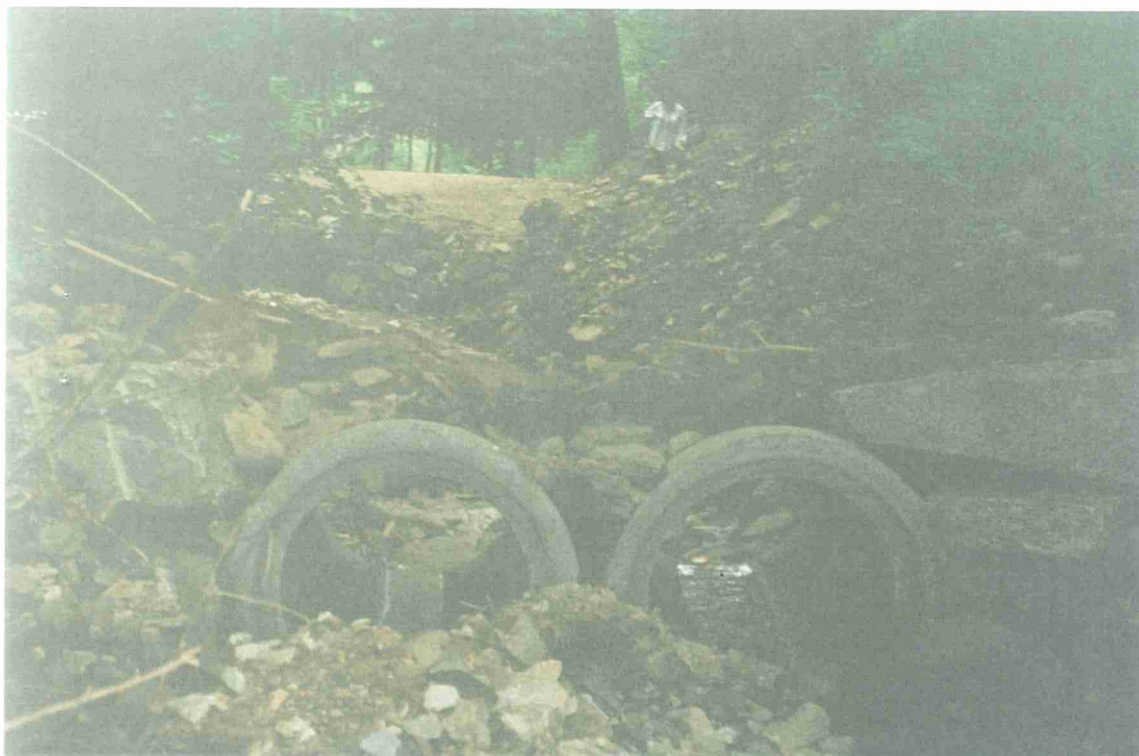
Foto 14e - Torrente Luserna– Comune di Lucerna S. Giovanni.
Restringimento della sezione d'alveo lungo un rio minore al limite orientale della
Frazione Fenoglia.

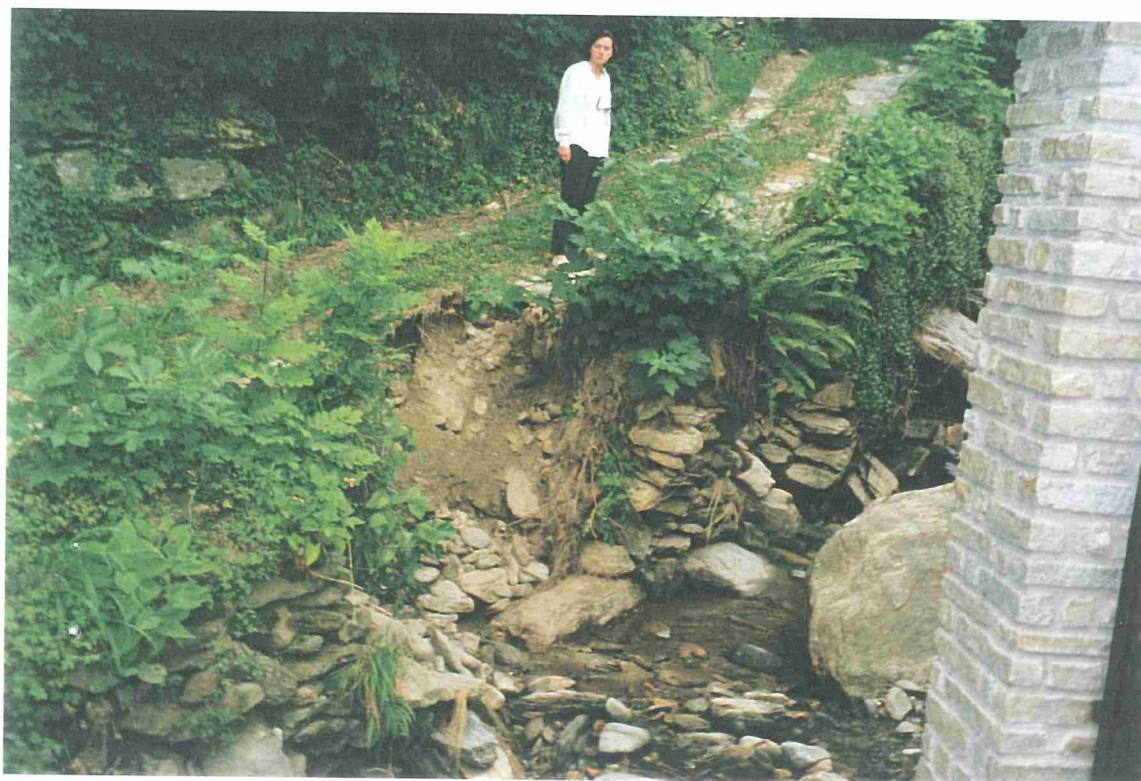
Foto 15e – Torrente Luserna – Comune di Lucerna S. Giovanni.
Al limite occidentale della frazione Fenoglia, il rio minore confluyente del T. Luserna
ha causato erosioni in sponda destra, in corrispondenza delle case.

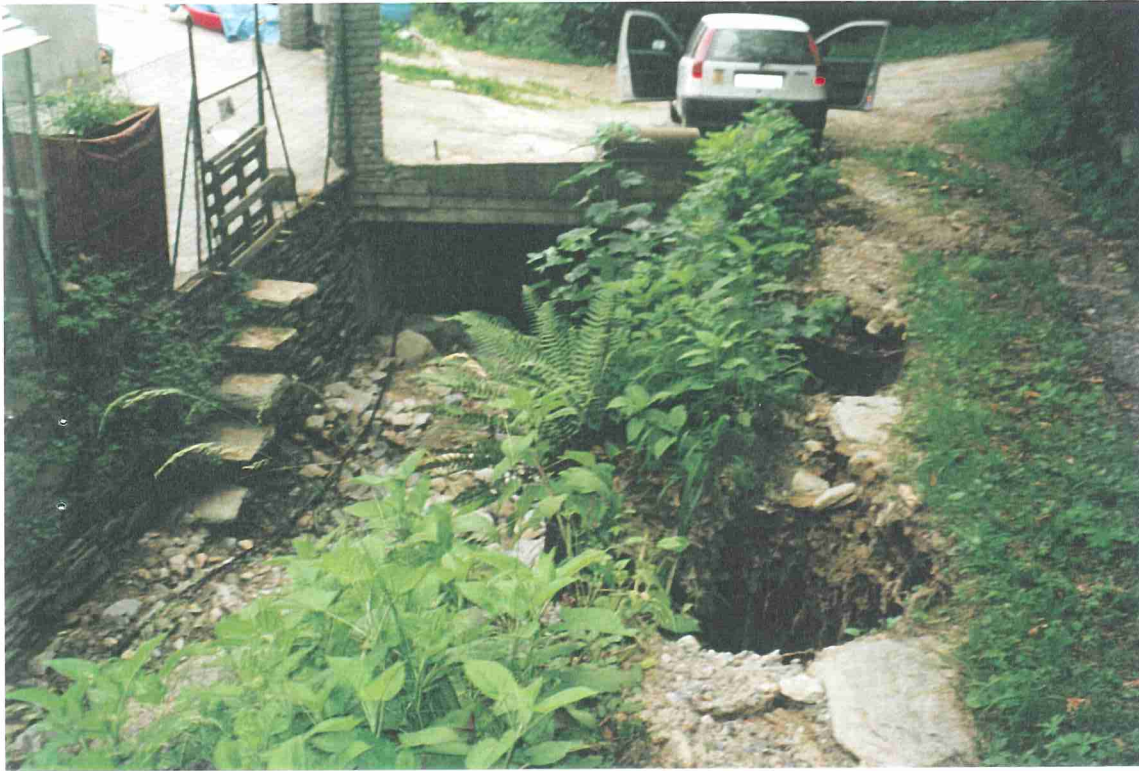
Foto 16e - Torrente Luserna– Comune di Lucerna S. Giovanni.
Al limite occidentale della frazione Fenoglia, il rio minore confluyente del T. Luserna ha causato un'erosione in sponda destra in corrispondenza delle case.

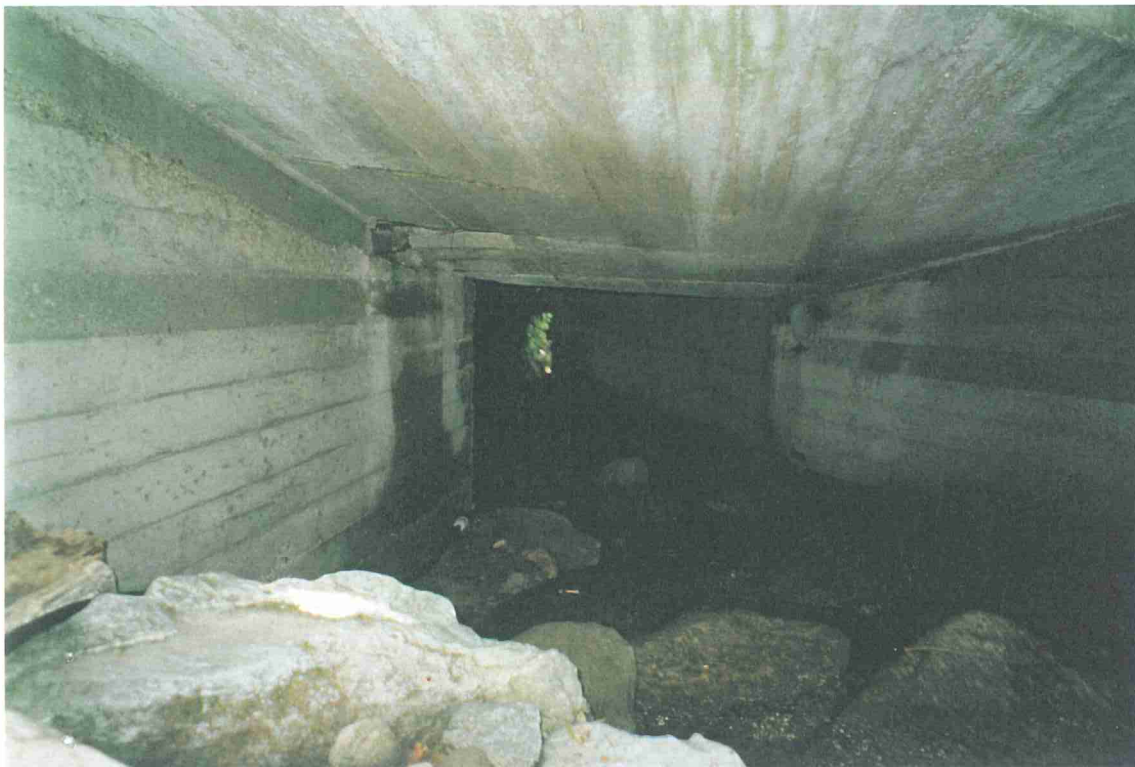
Foto 17e - Torrente Luserna – Comune di Luserna S. Giovanni.
Al limite occidentale della frazione Fenoglia, il rio minore confluyente del T. Luserna ha causato erosioni in sponda destra in corrispondenza delle case .
Fattore concomitante, la parziale occlusione della luce dell'attraversamento della strada di accesso alle case sul rio. La sezione a valle del tombino e minore di quella di monte.

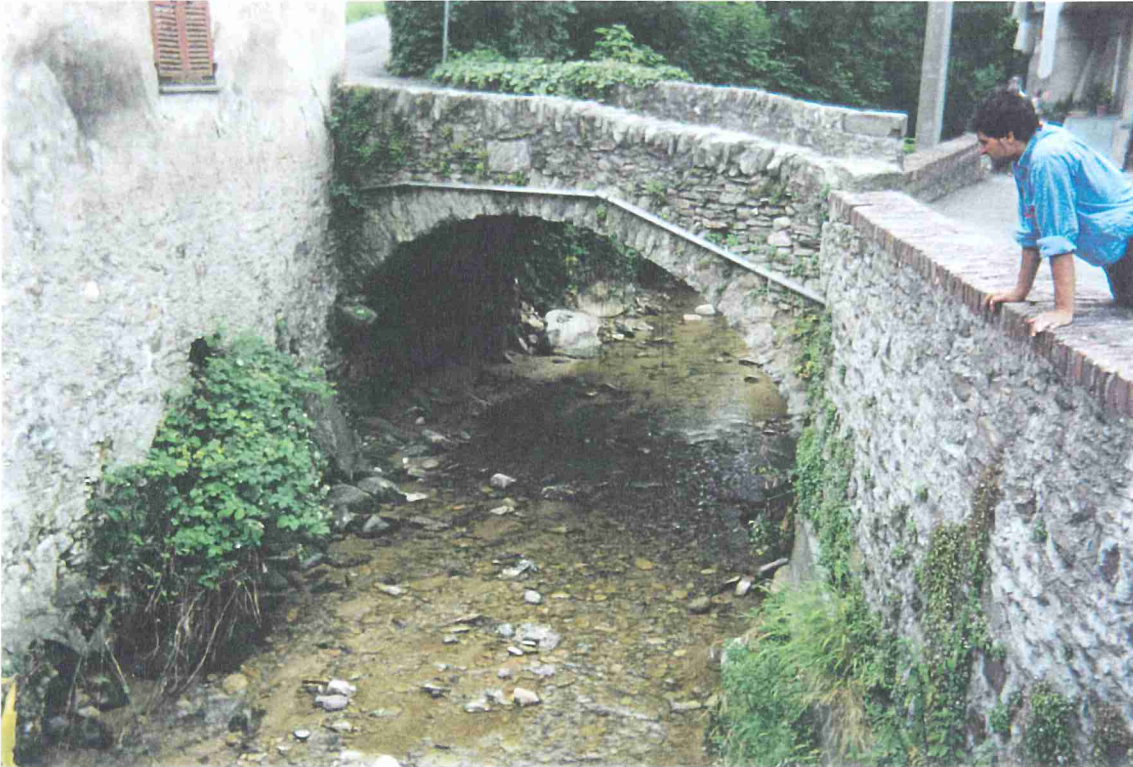
Foto 7 f – Comune di Bibiana .
Ponte sul canale tombato che attraversa il paese.
Leggera sottoescavazione della spalla destra.

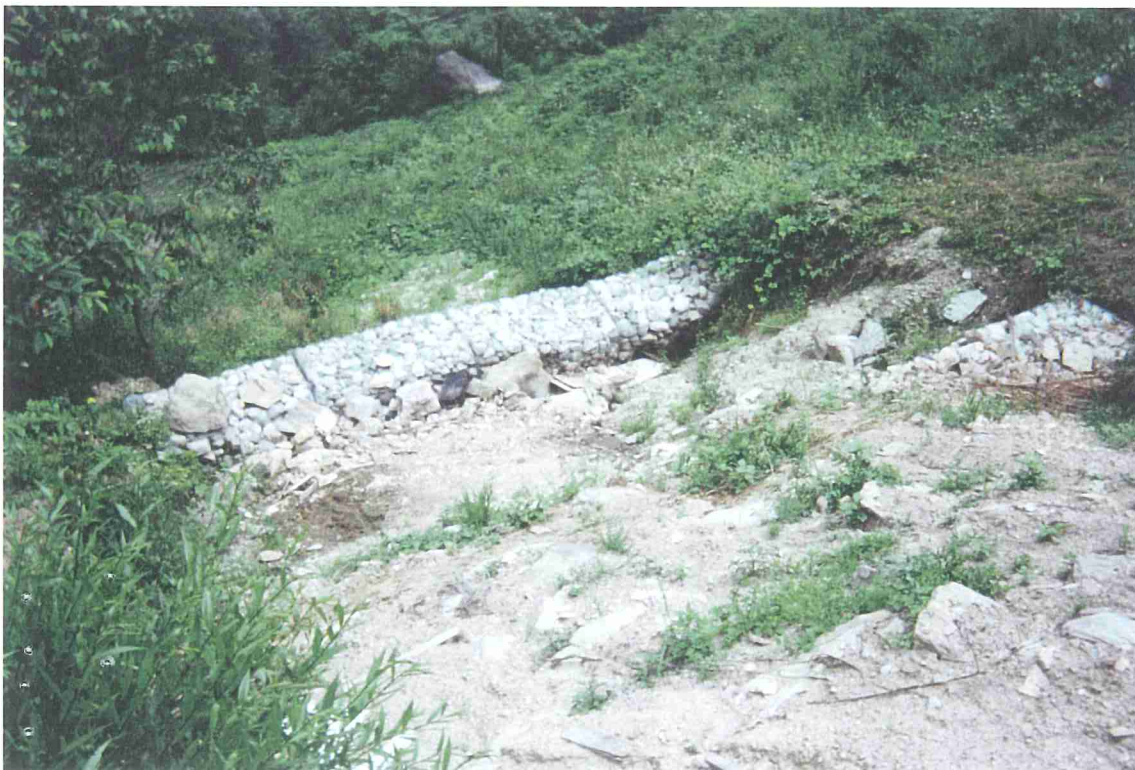
Foto 12f - Torrente Pellice – Villar Pellice.
Lungo la SP 258 al km 3 + 250, tra Frazione Bodeina e Frazione Comba, blocchi e detriti sulle gabbionate per una frana già presente.

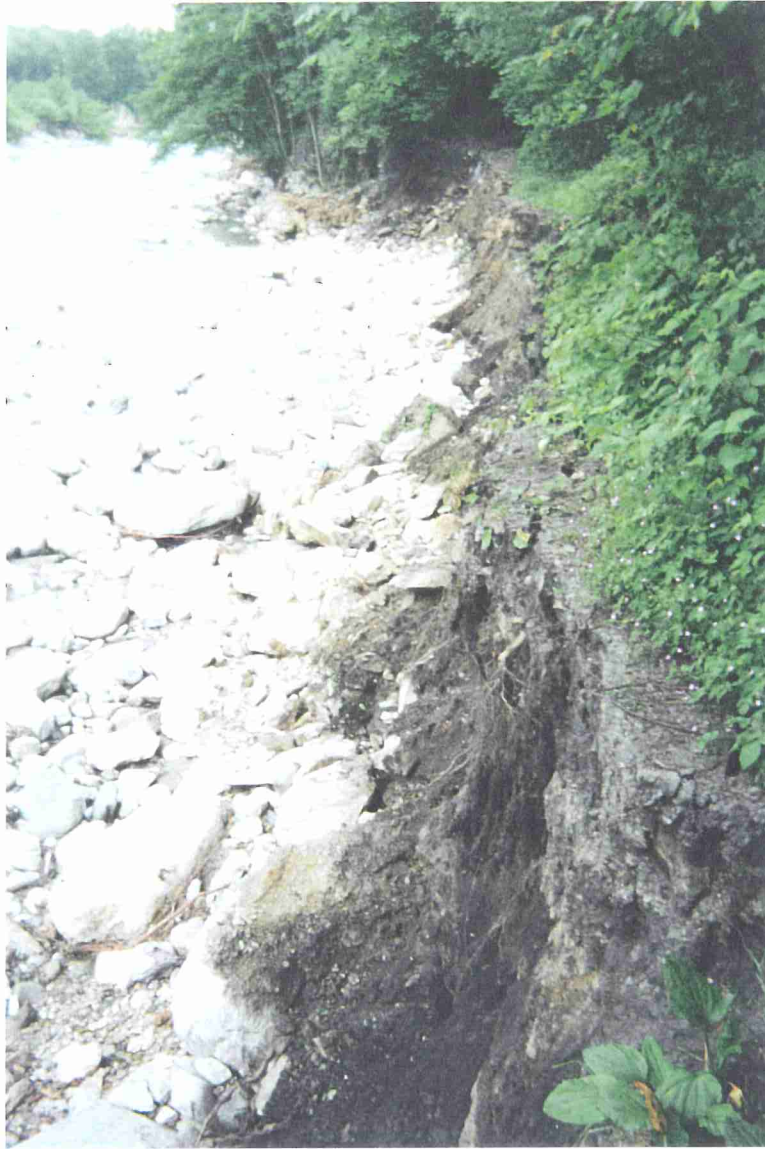
Foto 9 f - Torrente Pellice – Comune di Villar Pellice.
Erosione in sponda destra del T. Pellice, a valle del ponte di Villar Pellice, per un tratto di circa 300 m con asportazione della sovrastante strada sterrata per un tratto di circa 30 m.

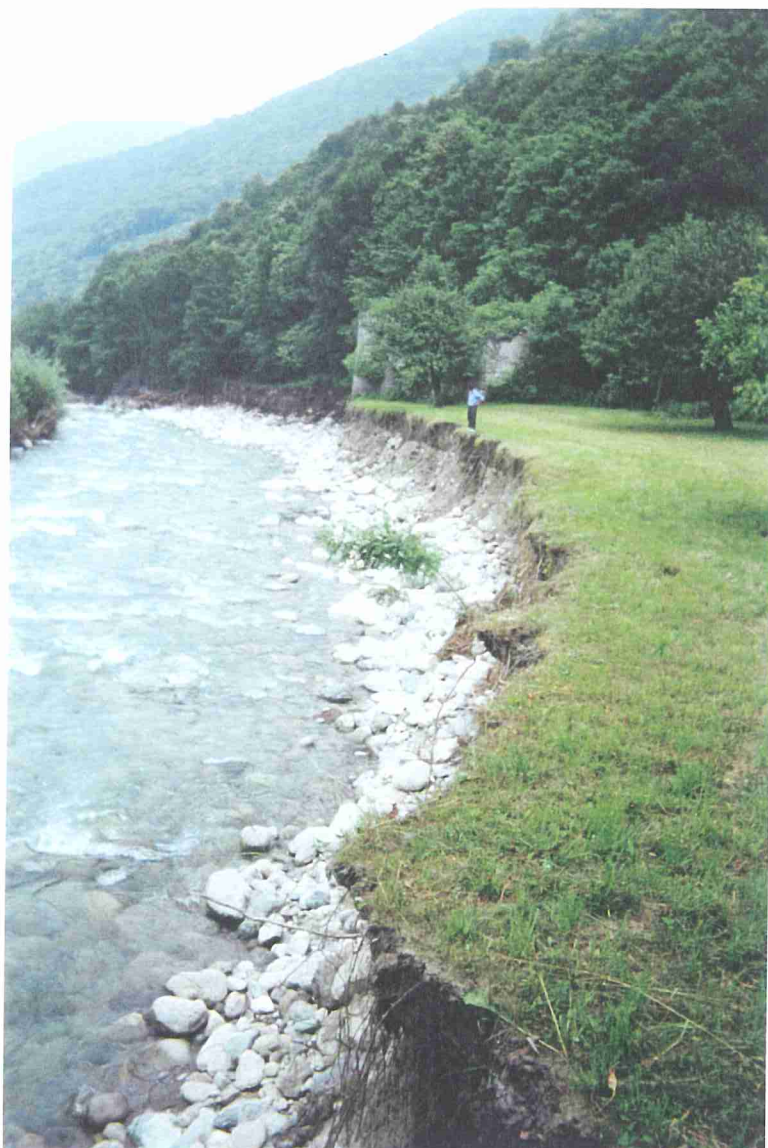
Foto 10 f - Torrente Pellice – Comune di Villar Pellice.
Erosione in sponda destra del T. Pellice, a valle del ponte di Villar Pellice, per un tratto di circa 300 m con asportazione della sovrastante strada sterrata per un tratto di circa 30 m.

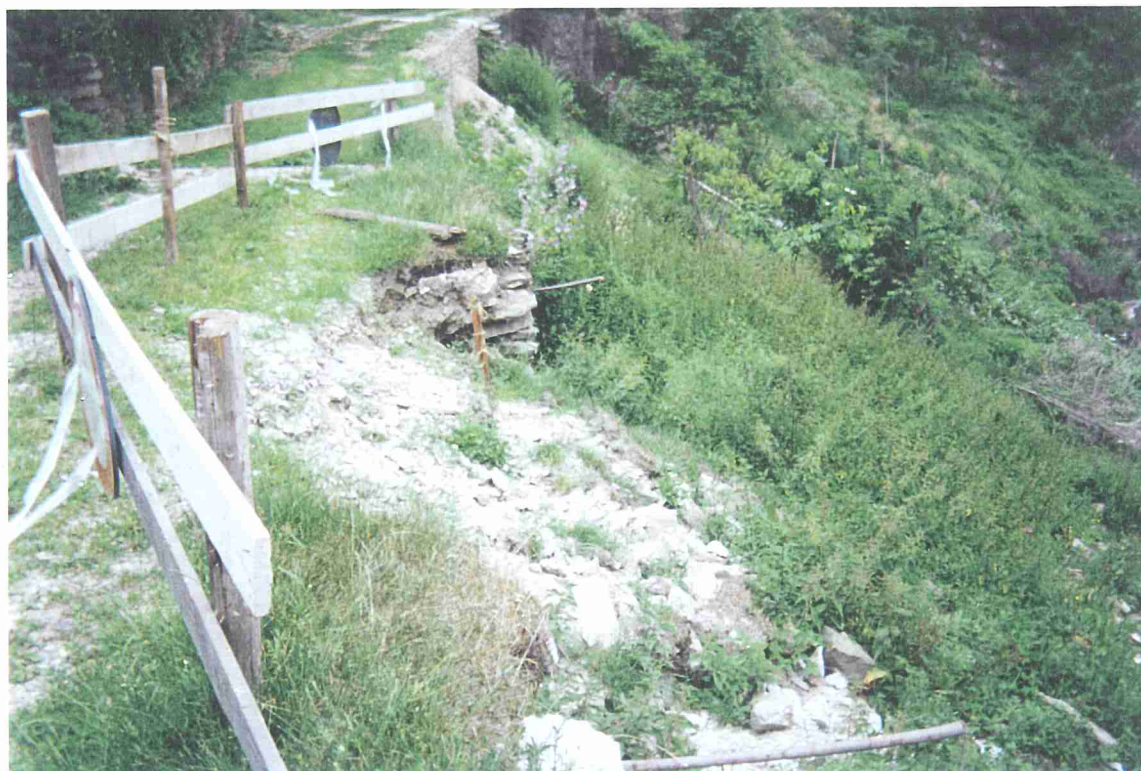
Foto 13f - Torrente Pellice – Villar Pellice.
Lungo la SP 258 al km 3 + 250, tra Frazione Bodeina e Frazione Comba, piccole riattivazioni sulla superficie di una frana già presente.
