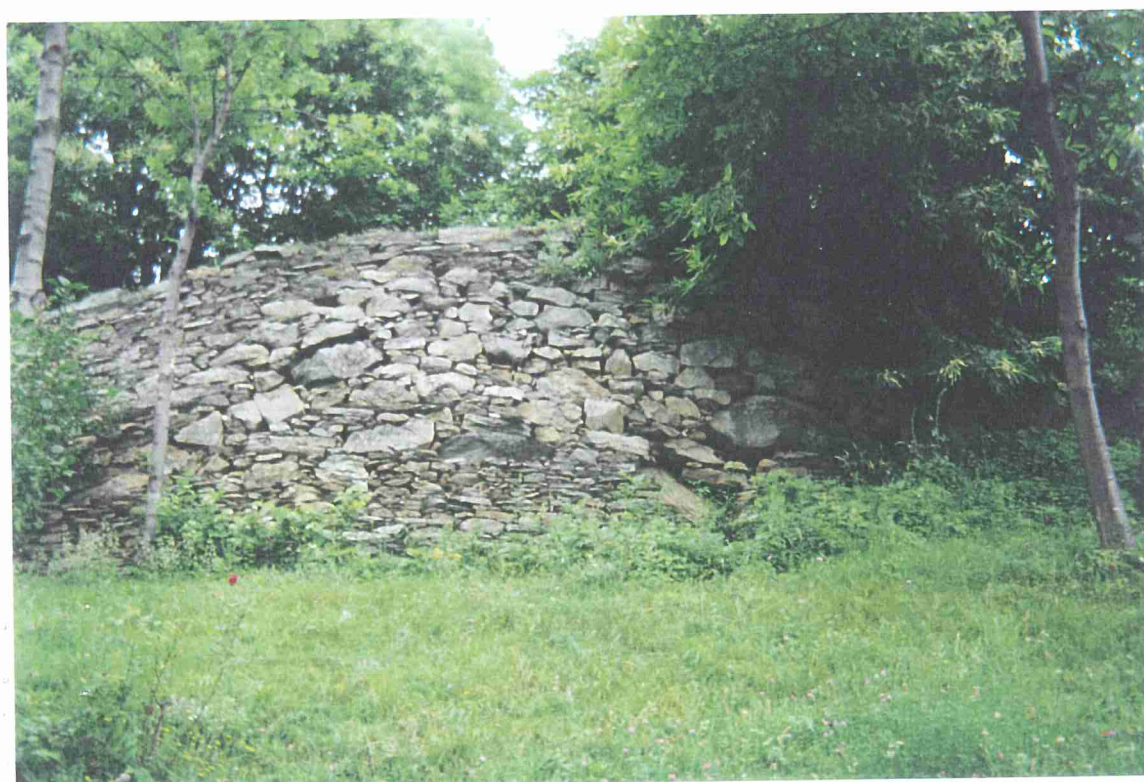
Foto 14f - Torrente Pellice – Villar Pellice.
Lungo la SP 258 all'altezza di Località Muli, il muro di sostegno di valle della strada presenta lesioni e deformazioni.

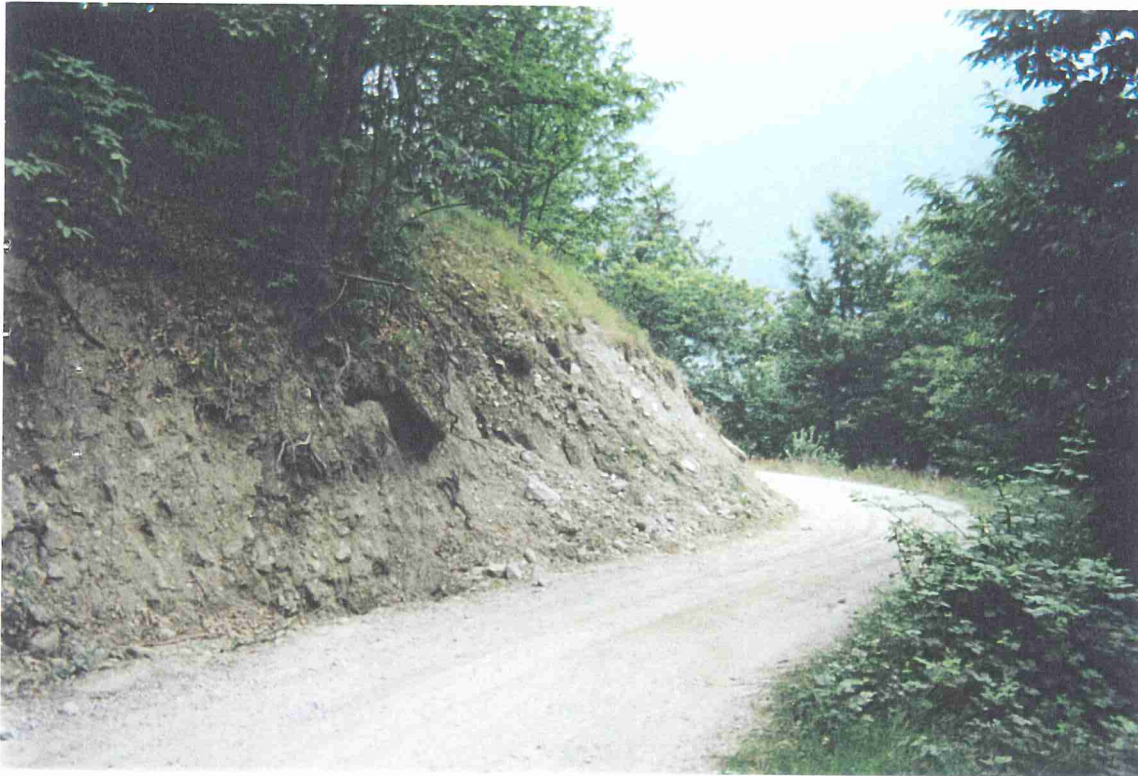
Foto 15f - Torrente Ghicciard – Bobbio Pellice – Comba dei Carbonieri.
Strada per il Rifugio Barbara Lowrie in corrispondenza di Località Perla: piccole frane di scivolamento ed erosioni sulla scarpata di monte in prossimità dell'abitato Perla.

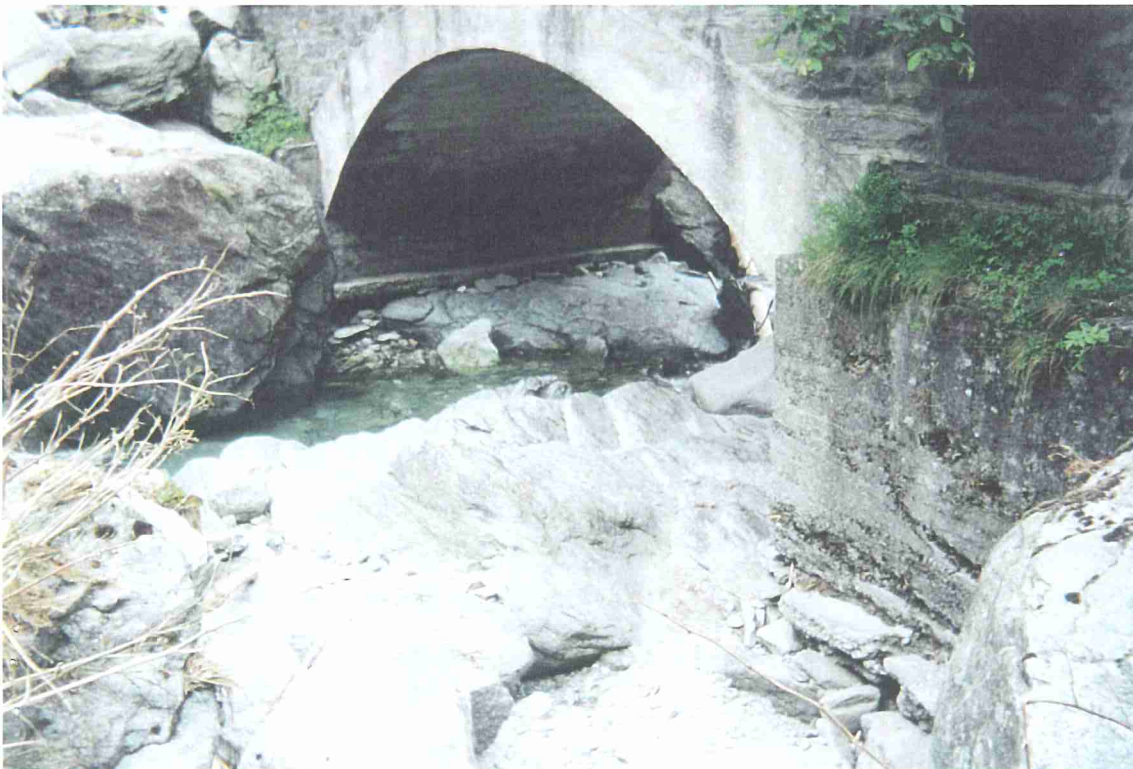
Foto 17f - Torrente Ghicciard – Bobbio Pellice – Comba dei Carbonieri.
Strada per il Rifugio Barbara Lowrie a quota 1243 m s.l.m. (in prossimità di Località Prelapia): si notano le spalle del ponte per Prelapia parzialmente scalzate.

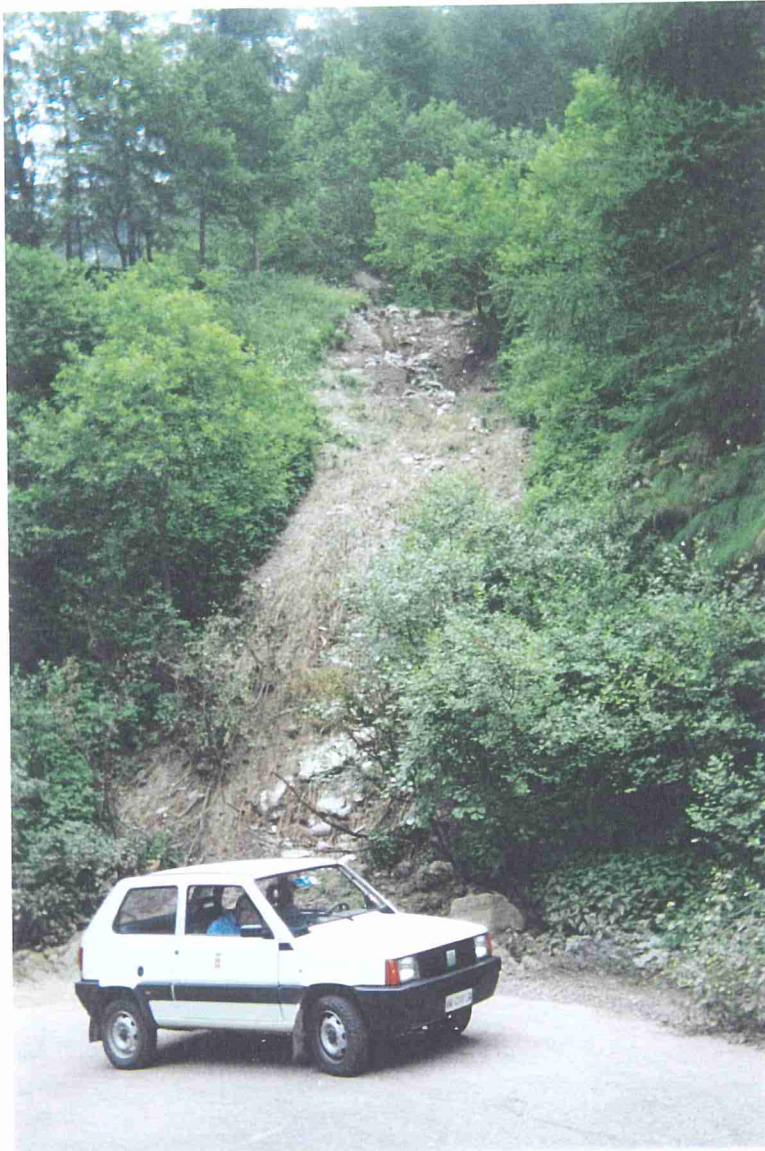
Foto 16f - Torrente Ghicciard – Bobbio Pellice – Comba dei Carbonieri.
Strada per il Rifugio Barbara Lowrie a quota 1350 m s.l.m. (tra località Basso e località Giaven): frana innescatasi nella coltre superficiale per il ruscellamento concentrato a partire da un sentiero sovrastante. Parziale ingombro della strada.

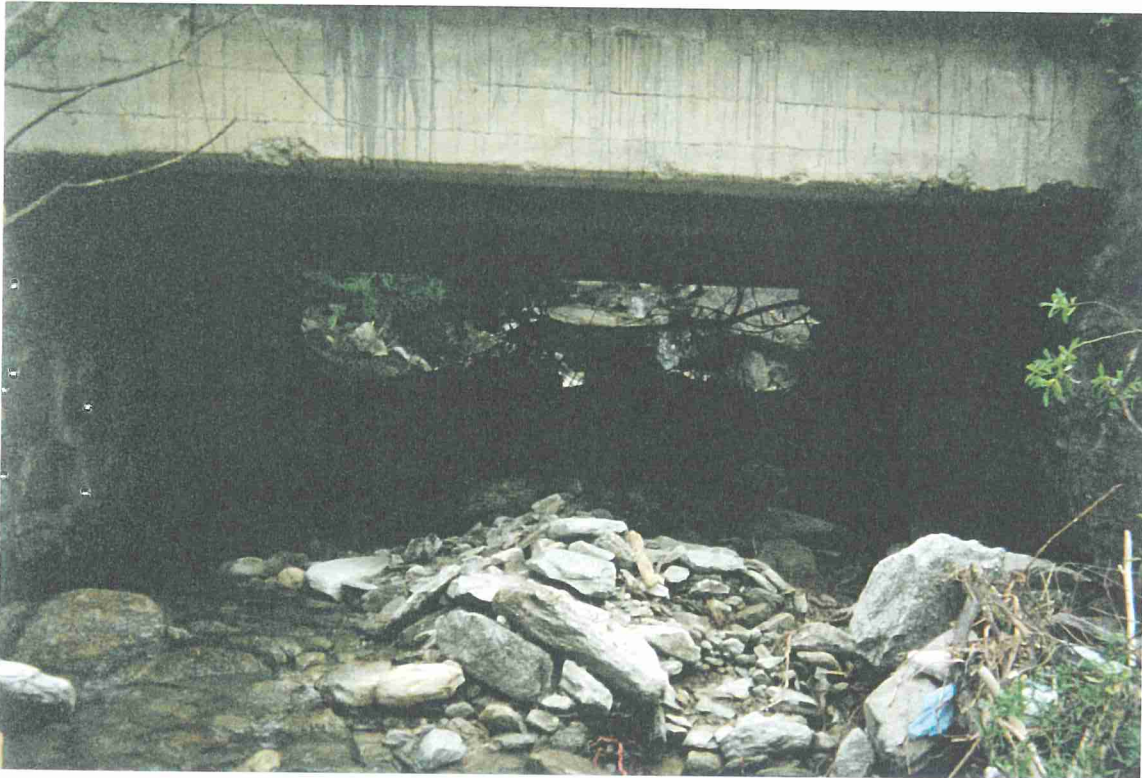
Foto 18f - Torrente Ghicciard – Bobbio Pellice – Comba dei Carbonieri.
Strada per il Rifugio Barbara Lowrie a quota 963 m s.l.m. (in prossimità di Frazione Carbonieri): parziale occlusione della luce dell'attraversamento di un rio minore sul versante sinistro a servizio della strada.

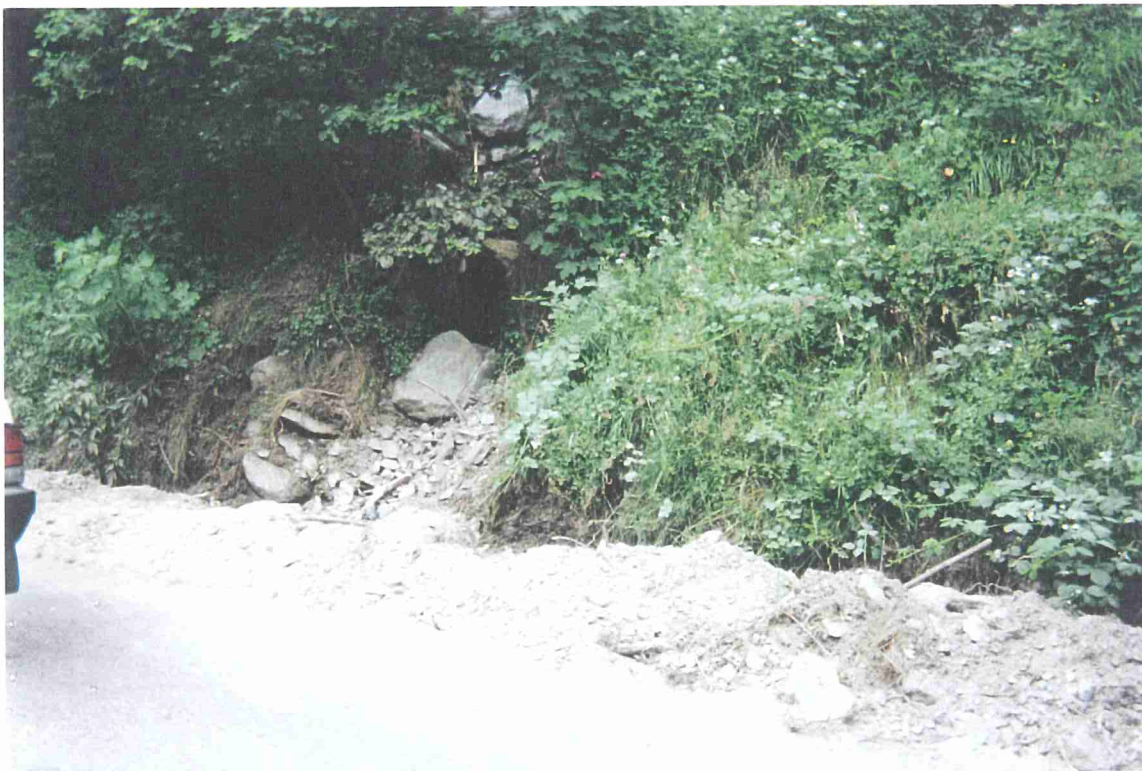
Foto 19f - Torrente Ghicciard – Bobbio Pellice – Comba dei Carbonieri.
Strada per il Rifugio Barbara Lowrie a quota 904 m s.l.m. (in prossimità di Frazione Raimond): piccolo scarico di detriti sulla strada per l'occlusione della luce dell'attraversamento di un rio minore sul versante sinistro.

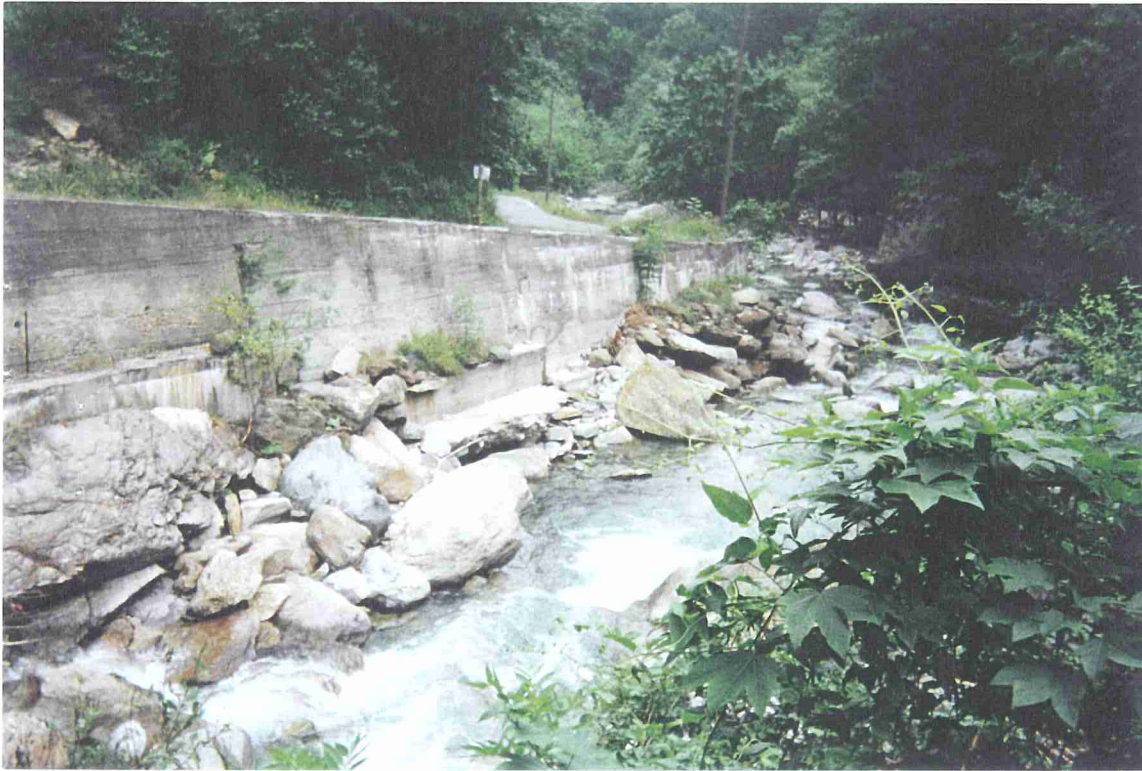
Foto 20f - Torrente Ghicciard – Bobbio Pellice – Comba dei Carbonieri.
Ponte sul T. Ghicciard per Frazione Lautaret: muro sottoscalzato in sponda sinistra a valle del ponte.

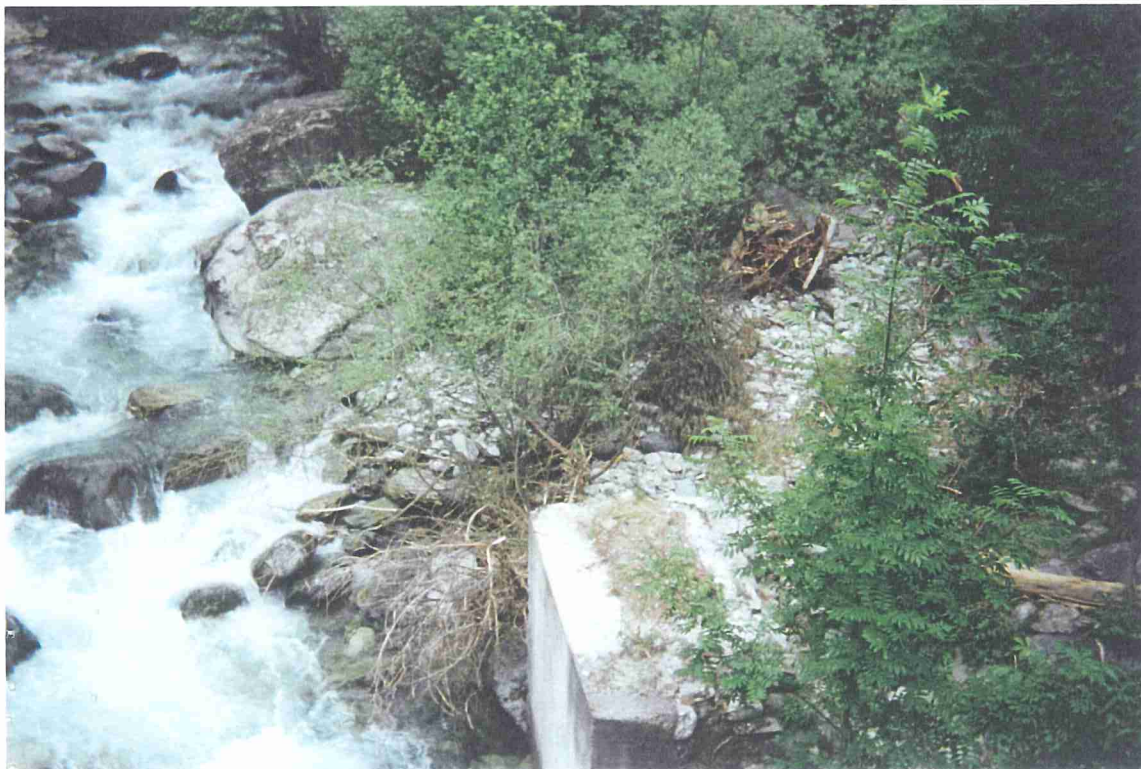
Foto 22f - Torrente Ghicciard – Bobbio Pellice – Comba dei Carbonieri.
A monte del ponte sul T. Ghicciard, riattivazione di un canale abbandonato presso la Centrale Idroelettrica di Località Perla.

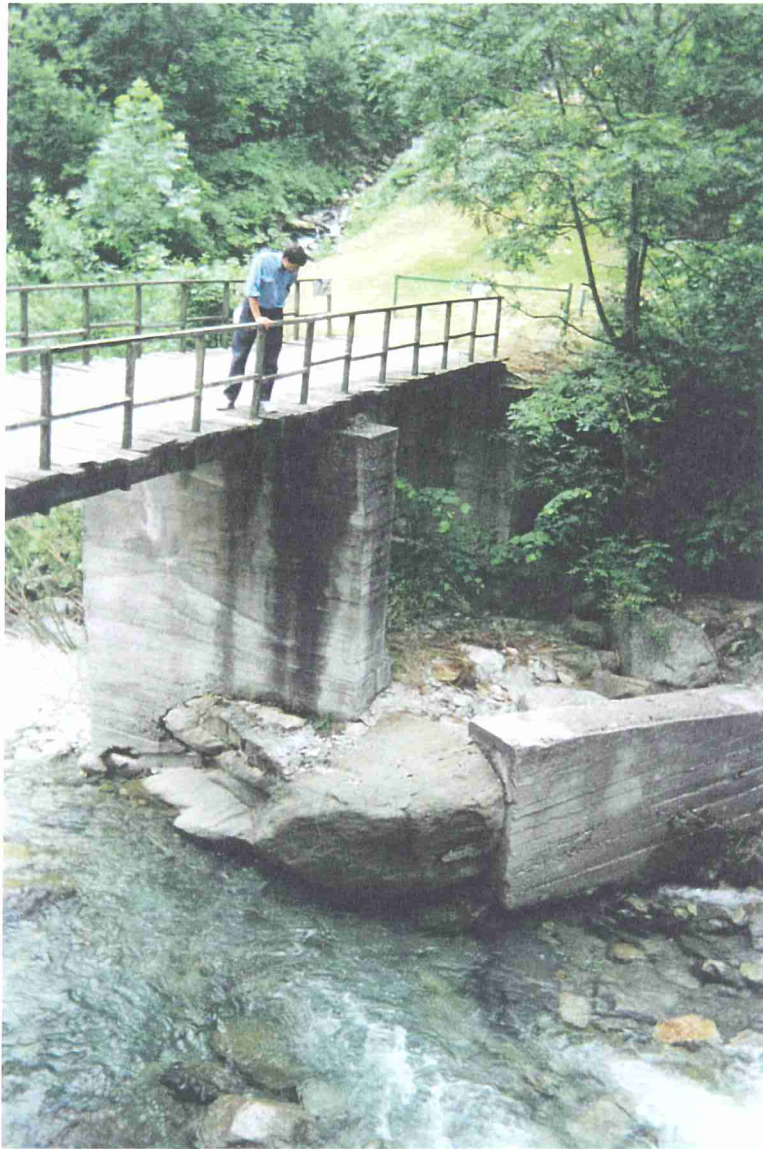
Foto 21f - Torrente Ghicciard – Bobbio Pellice – Comba dei Carbonieri.
Ponte sul T. Ghicciard per Frazione Lautaret: restringimento della sezione d'alveo e occlusione di una luce del ponte in sponda destra.

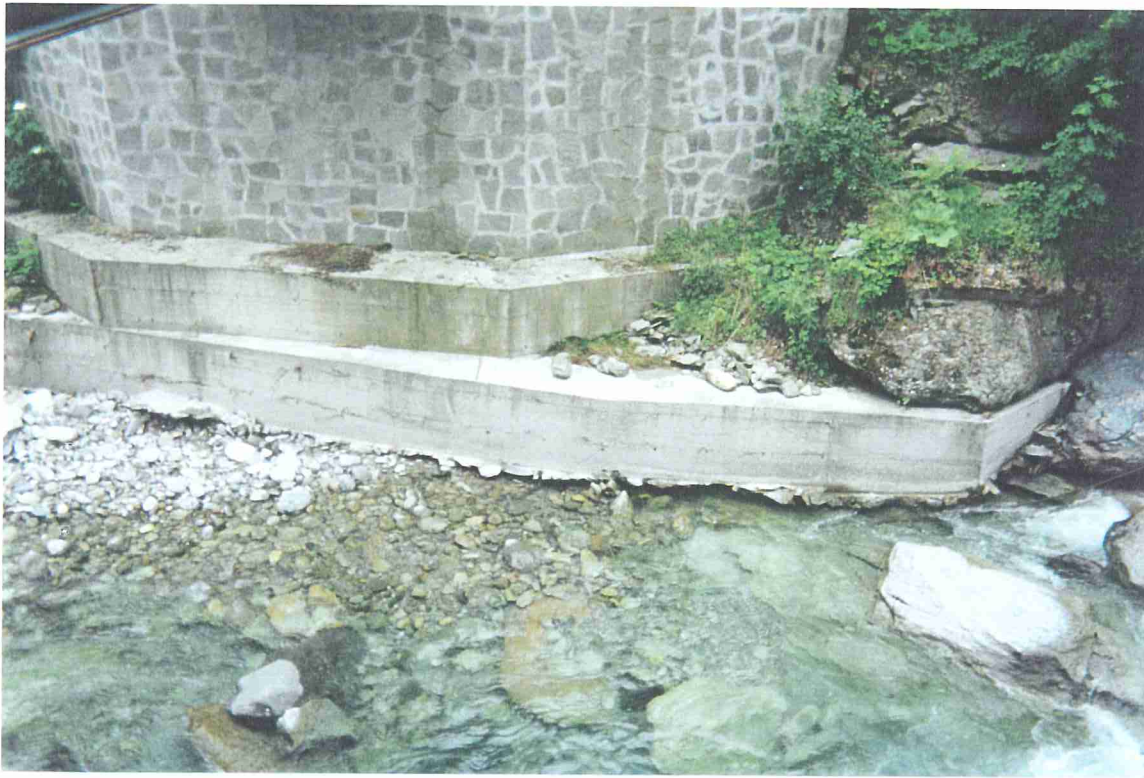
Foto 23f - Torrente Ghicciard – Bobbio Pellice – Comba dei Carbonieri.
Ponte sul T. Ghicciard: sottoscalzamento della spalla destra presso la Centrale
Idroelettrica di Località Perla.

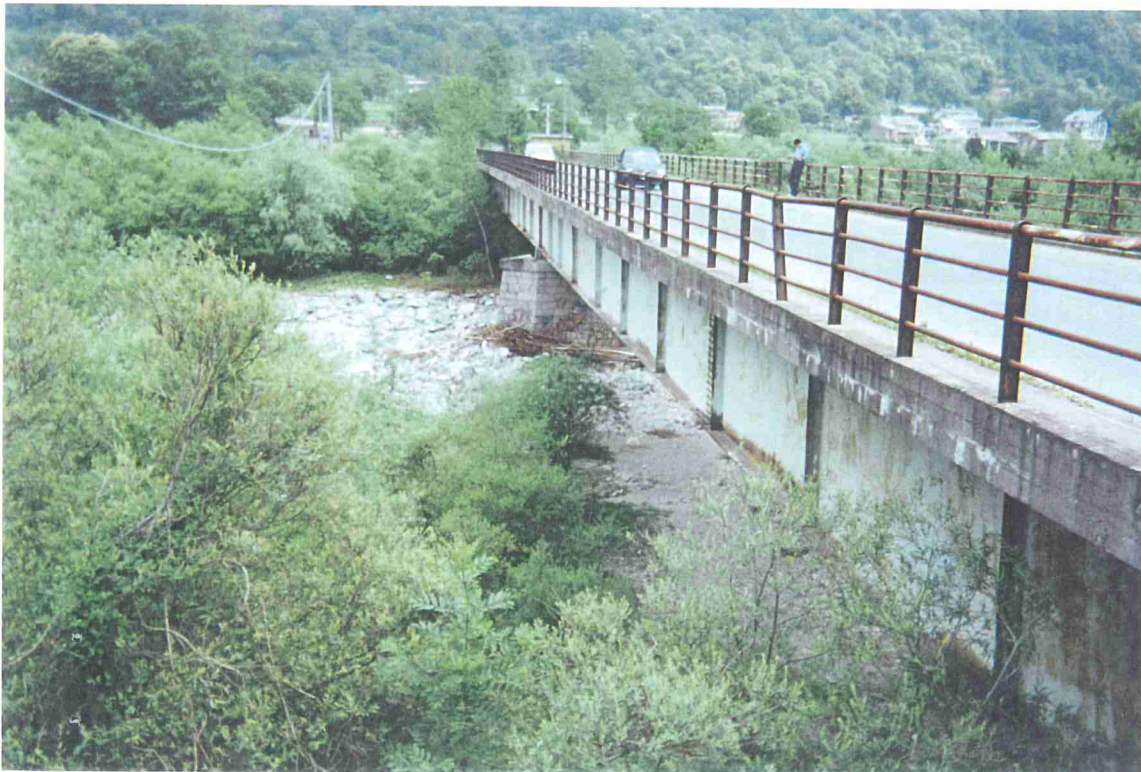
Foto 24f - Torrente Pellice – Villar Pellice.
Ponte sul T. Pellice, a valle del concentratore, a servizio della strada per Frazione
Buffa: accumulo a monte della pila in alveo e trasporto solido.
