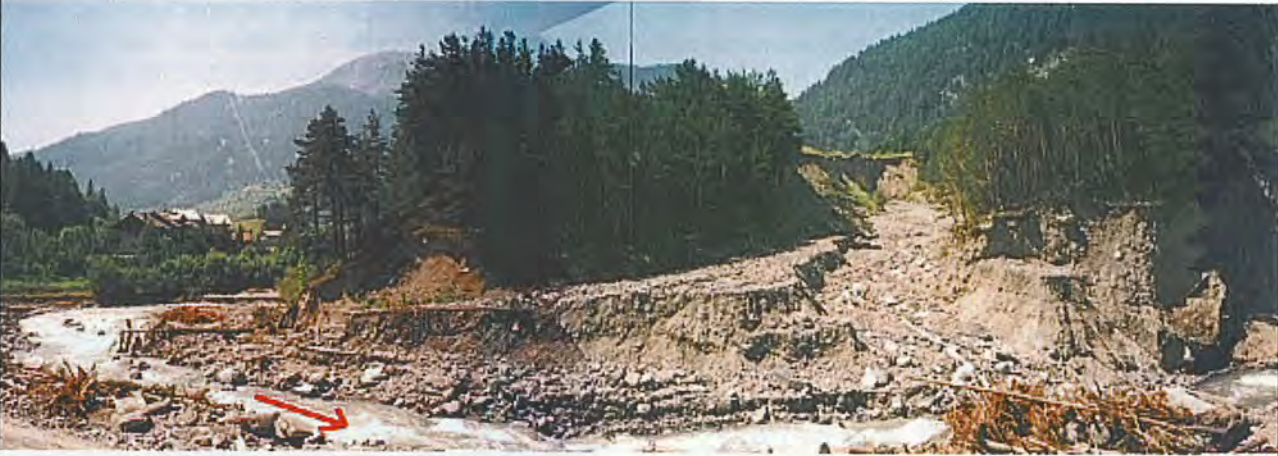
Figura 37 - Cesana Torinese, confluenza Gran Vallon - Dora Riparia.

La freccia indica il senso di deflusso della Dora Riparia.

VS34 - Strada Statale 24 in corrispondenza del conoide del Grand Vallon, alla periferia est di Cesana Torinese. In questo settore il conoide del Gran Vallon costringe la Dora Riparia a compiere un'ansa pronunciata. In occasione della piena si è osservata un'incisione del canale attivo della Dora di circa 1.5 m. (figura 37). Durante l'evento, inoltre, il fiume ha pesantemente eroso la sponda destra, esumando il substrato roccioso posto a - 5.00 m dal piano viario della SS 24, asportando un tratto di 50-60 m del collettore fognario principale di Cesana e un tratto di circa 20 m del muro in massi di contenimento del rilevato stradale (asportata anche la sede stradale). Sempre in sponda destra, a valle del tratto viario asportato, la Dora Riparia ha ulteriormente eroso un'area a pineta, già in fase di smantellamento almeno dal 1992.

VS44 - Cesana Torinese, setto che separa il canale del Gran Vallon dalla Dora Riparia. Ulteriore smantellamento del sottile diaframma che separa i due bacini per erosione al piede operata dalla Dora e distacco di materiale per uno spessore di circa 1 m.

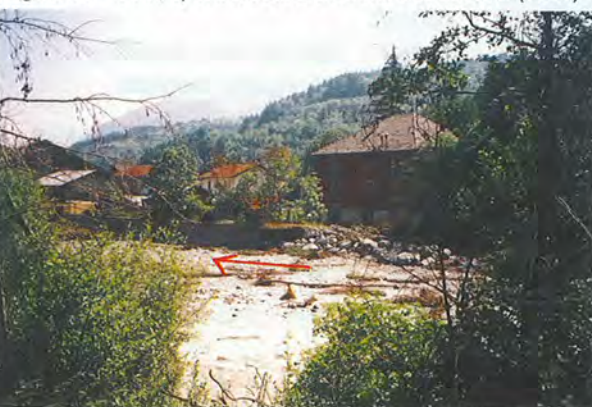
Figura 38 - Oulx, sponda destra a monte dell'abitato. (VS39)

Edificio minacciato dalla piena della Dora Riparia. Si osservi il tratto di difesa asportata per erosione di sponda. La freccia indica il senso di deflusso del corso d'acqua.

VS35, VS36, VS39 - Oulx, fondovalle del fiume Dora Riparia a monte dell'abitato. In questa zona si sono registrati rimodellamenti dell'alveo con erosioni spondali, in particolare nel tratto compreso tra il viadotto dello svincolo autostradale per Cesana Torinese e l'abitato di Cesana. Sono anche state riattivate in sponda sinistra fasce marginali di alveo, con deposito di modesti spessori di materiali limosi, entro aree boscate. In corrispondenza del viadotto si è osservata un'incisione del canale attivo, con asportazione del piazzale realizzato durante i lavori di costruzione del viadotto stesso. Nel tratto di alveo compreso tra i punti VS39, in sponda destra e VS36, in sponda sinistra, si sono formate barre longitudinali per incisione del canale e contemporaneo deposito di sedimenti nelle aree d'alveo topograficamente più elevate, in accordo con la modellazione tipica dei corsi d'acqua pluricursali. La fascia esterna all'alveo, in sponda sinistra, non è stata interessata da fenomeni di inondazione. A scopo precauzionale si sono tuttavia realizzati due argini provvisori, in massi, a difesa di un asilo che è stato evacuato verso le ore 8 di lunedì 12 giugno (**VS36**). In sponda destra, invece, due edifici (**VS35, VS39**), posti a ridosso della sponda, sono stati pesantemente minacciati dalla piena. In entrambi i casi la piena ha asportato i muri spondali, rendendo necessaria anche qui la realizzazione di opere di difesa provvisorie in massi. (figura 38, figura 39). A valle di questa zona la Dora scorre entro l'abitato di Oulx, in un canale regimato da opere di difesa spondale.

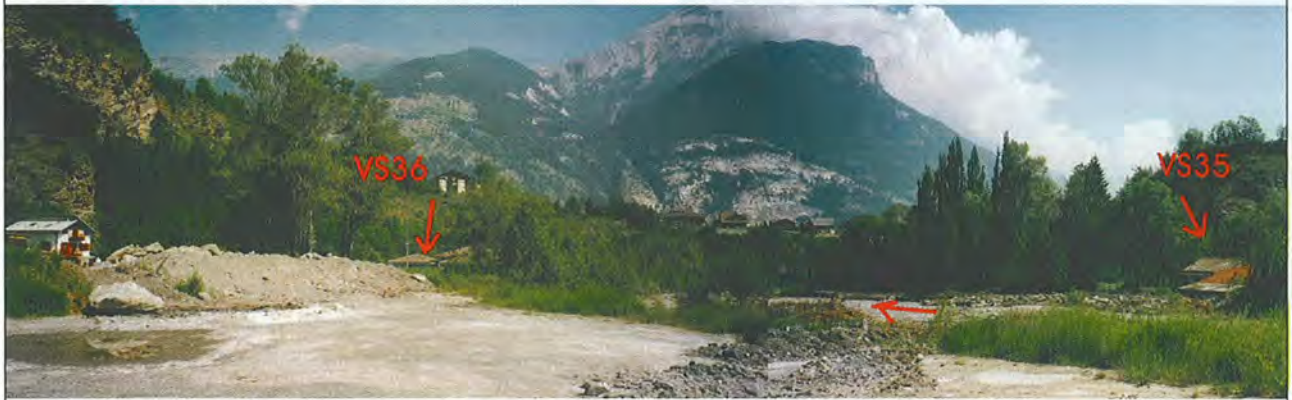
Figura 39 - Oulx, a monte dell'abitato. (VS35, VS36)

Si osservi sulla sinistra un argine in terra e massi a difesa di un asilo (indicato con la sigla VS36) e, sulla destra (indicato con la sigla VS35), un edificio minacciato dalla piena della Dora Riparia. Anche in questo caso è stato costruito un argine provvisorio in materiali sciolti.

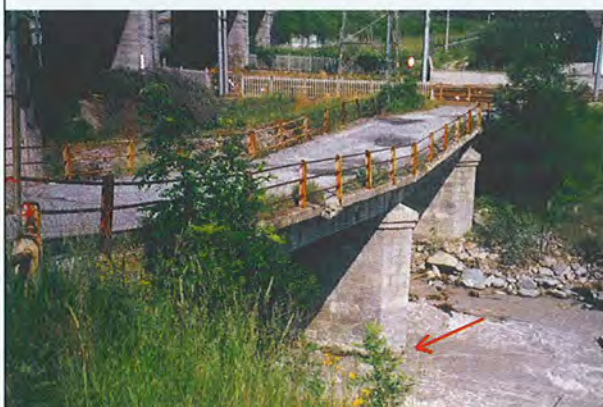
Figura 40 - Salbertrand, Ponte Martinetto. (VS38)

VS38 - Ponte Martinetto, adiacente a via Fulvio Arland. Cedimento della struttura del ponte per sottoscalzamento della pila centrale e della spalla destra. Anche le strutture a difesa del ponte di via Fulvio Arland (pochi metri a monte) sono state sottoscavate. Qui la Dora scorre in un canale inciso e a sezione ridotta, se confrontato con l'ampio e poco inciso alveo della piana a monte di Salbertrand: le acque, pertanto, anche per un aumento della pendenza del canale stesso assumono forti velocità con processi erosivi a scapito del fondo-alveo. (figura 40)

Ponte lesionato per erosione di fondo, con scalzamento e cedimento della pila centrale.

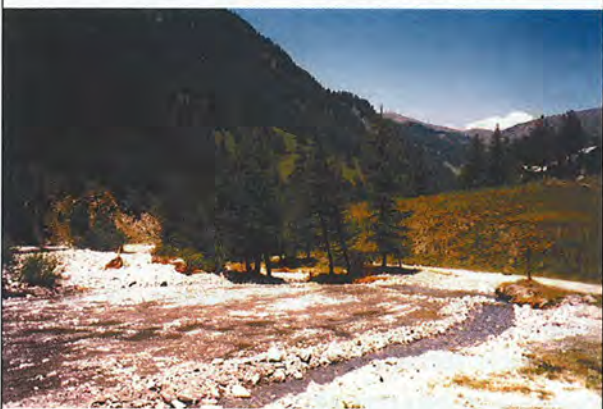
Figura 42 - Prigelato; Località Laval (Val Troncea). (VC02)

La foto, ripresa dalla sponda destra in corrispondenza del bivio per Laval (alcuni edifici sono visibili in alto a destra), mostra uno dei punti in cui è stata interrotta la strada comunale che affianca il torrente.

VC02 - Frazione Laval (Val Troncea). Il danno più rilevante è consistito nell'interruzione della strada comunale che affianca il torrente in sponda destra, in corrispondenza del restringimento vallivo all'altezza della Frazione. Nel tratto a monte, sia la strada comunale, sia la mulattiera utilizzata anche come pista di fondo presente in sinistra, poste praticamente a livello dell'alveo, a causa dei fenomeni di inondazione ed alluvionamento che si sono verificati a partire dalla stretta a q. 1671, sono state inevitabilmente coinvolte. (figura 42)

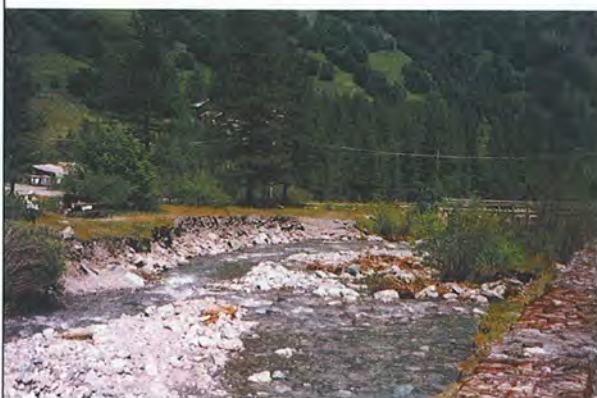
Figura 44 - Prali; località Giordano. (VC07)

Erosione in sponda sinistra in loc. Giordano, a monte della confluenza Rio dei 13 Laghi. Minacciata l'area pic-nic.

VC07 - Tratto compreso tra le loc. Ribba e Giordano. A monte della confluenza con il T. Germanasca proveniente da Bout du Col, lungo la sponda sinistra del Rio dei Tredici Laghi sono state osservate alcune modeste erosioni che, immediatamente a monte del ponte di collegamento con la fraz. Giordano, hanno minacciato l'adiacente parcheggio su una lunghezza di circa 30 m (figura 44). La sponda destra risulta invece difesa rispettivamente a monte del ponte da una gabbionata e da un muro in pietra, a valle, che non hanno riportato danni. A valle della confluenza, a circa 50 m, è presente una briglia (larghezza 20-25 m) e le due sponde risultano difese da un muro in c.a. (destra) e da una gabbionata in sinistra.

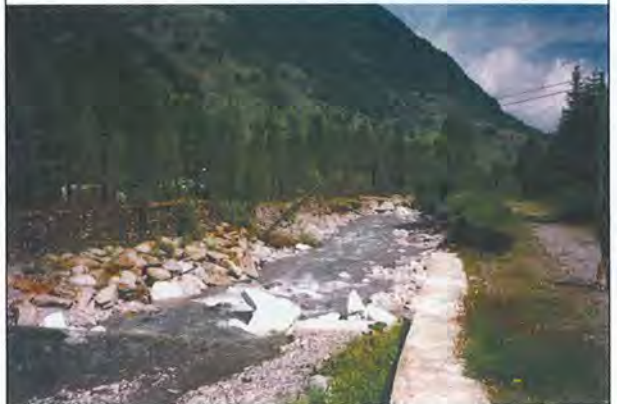
Figura 45 - Prali; Pomieri, attendamento Murialdo e campeggio Lago Verde. (VC08)

Erosioni in sponda destra su un tratto di circa 10 m di lunghezza per una larghezza di 3-4 m, arrivando a lambire la strada sterrata al limite destro della foto, e in sinistra, a valle della difesa in gabbioni per un tratto di oltre 50 m. Sullo sfondo, sempre in sinistra, è visibile lo scatolare che immette le acque di scarico di una centralina idroelettrica, parzialmente scalzato alla base.

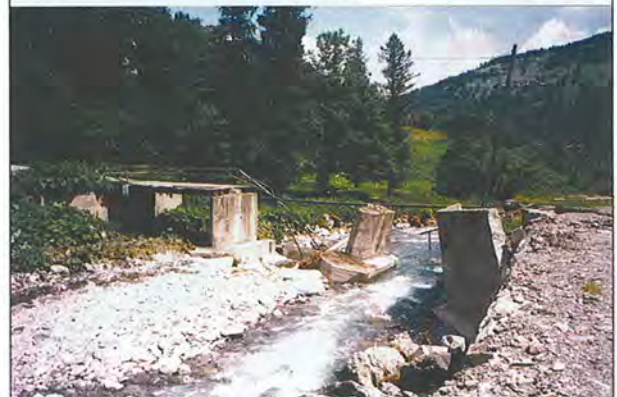
Figura 47 - Prali; località Orgiere. (VC09)

Il ponte di accesso alla frazione ha subito uno scollamento della spalla destra con conseguente cedimento della pila centrale e dell'impalcato. Foto ripresa da monte verso valle dalla sponda destra (difesa da una scogliera in massi).

VC09 - Loc. Orgiere. Gravemente danneggiato il ponte d'accesso alla frazione a causa di fenomeni erosivi a spese della spalla destra in c.a., con successivo cedimento della pila centrale (figura 47). Il cedimento della struttura ha avuto inizio alle ore 16.30 del giorno martedì 13 giugno, con crollo del manufatto alle 18. Fenomeni di scalamiento al piede per erosione sono stati osservati anche a monte del ponte, sempre in sponda destra, a spese del cordolo in calcestruzzo su cui poggia la scogliera in pietra (cedimento di circa 5 m), al limite del parcheggio.

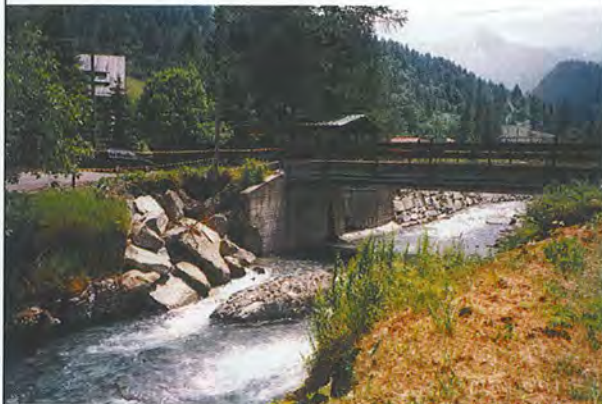
Figura 48 - Prali; Ghigo (capoluogo). (VC10)

Fenomeni erosivi lungo la sponda destra del Germanasca immediatamente a monte dell'abitato. La foto, ripresa da valle verso monte, mostra una marcata erosione in prossimità del ponte di accesso al mobilificio Peyrot e tracce di scalamiento al piede della spalla in c.a. A valle del tratto eroso (circa 6-8 m) sono visibili vecchie difese costituite da 3 ordini di gabbionate.

VC10, VC11 - Ghigo. Erosa la sponda immediatamente a valle della spalla in c.a. del primo ponte (figura 48) e, a valle del secondo attraversamento (pedanca), asportata per un tratto di 15-20 m la difesa in gabbioni (figura 49). Modeste erosioni sono state osservate anche in corrispondenza del ponte sulla SP 169, senza peraltro provocare danni.

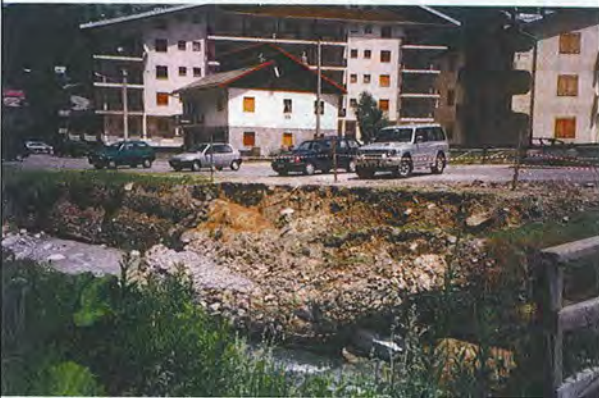
Figura 49 - Prali; Ghigo (capoluogo). (VC11)

Immediatamente a valle del secondo attraversamento (passerella) per la segheria Peyrot e l'adiacente parco giochi, erosione a spese delle gabbionate fino al limite del parcheggio, per una lunghezza di 15-20 m.

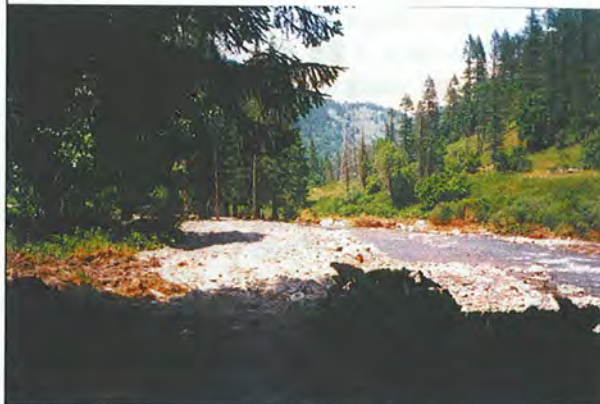
Figura 51 - Prali; località Cugno. (VC13)

Particolare dell'area attrezzata in sponda sinistra che è stata parzialmente alluvionata con depositi sabbioso-ghiaiosi che localmente hanno raggiunto anche 0.5 m di spessore.

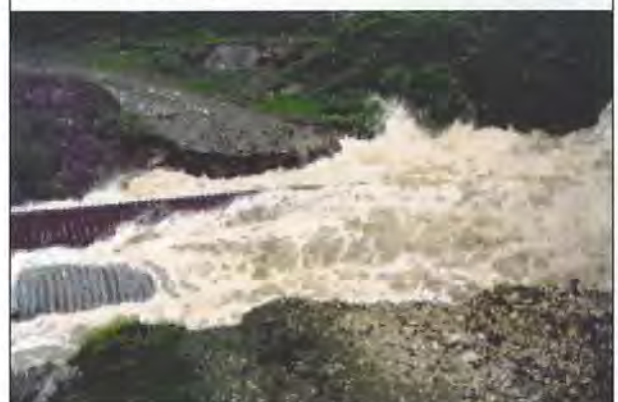
VP02 - Il Fiume Po ha sviluppato un'intensa attività erosiva esplicitasi in modo particolare in corrispondenza degli attraversamenti. Di questi, è stato asportato in buona parte il guado in tubi metallici di Riundin (figura 53), che permette il collegamento con le zone a pascolo in destra della valle, ed è stata abbattuta, per erosione delle spalle, una passerella pedonale che consente l'accesso agli edifici localizzati in destra del F. Po all'altezza di Piazza

Figura 53 - Crissolo; guado di Riundin sul F. Po. Deflusso verso sinistra. (VP02)

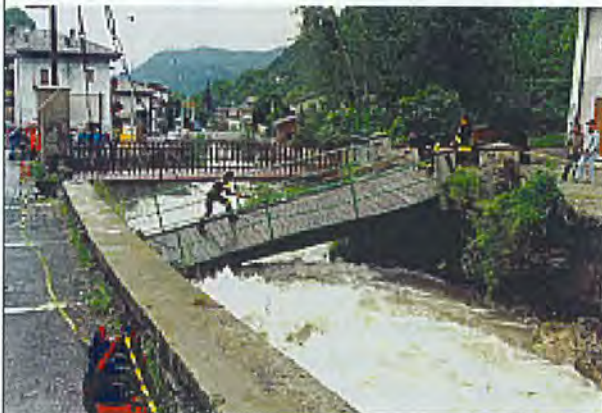
Figura 54 - Crissolo; P.za Umberto I. Rimozione dell'attraversamento crollato. (VP08)

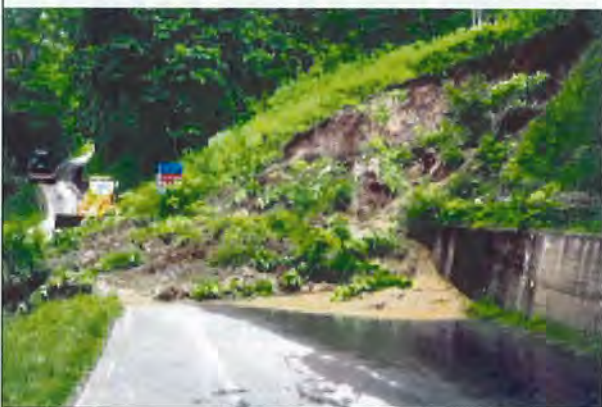
VP03 - All'altezza dell'innesto della strada del Borgo lungo la viabilità Crissolo-Pian del Re, si è manifestata la riattivazione di un movimento franoso già oggetto di un intervento di consolidamento al piede con muro in calcestruzzo. Il fenomeno, che ha coinvolto materiale sciolto di copertura ed è stato presumibilmente innescato dalla presenza di un'emergenza d'acqua al piede, si è evoluto con meccanismo di tipo rotazionale, a partire da un coronamento di circa 30 m, ostruendo la carreggiata sottostante con un volume di circa 200 m³ (figura 55).

Figura 55 - Frana tra Crissolo e Pian del Re. (VP03)

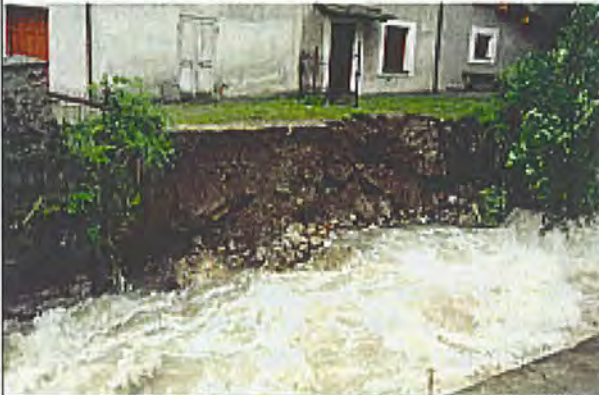
Figura 56 - Crissolo erosione in destra del F. Po. Il deflusso è verso sinistra. (VP07)

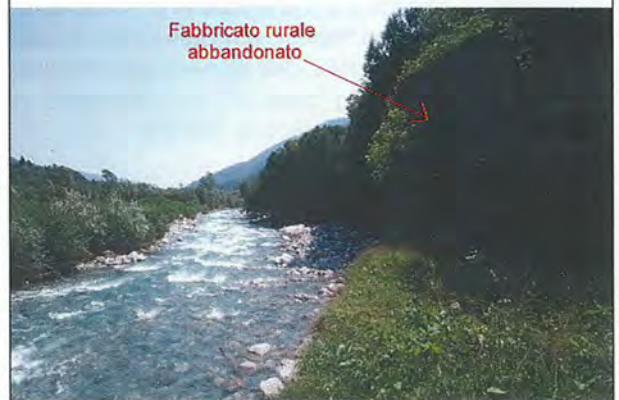
Figura 57 - Villar Pellice, Ponte delle Rovine. Erosioni del Pellice lungo la sponda destra. (VP28)

VP28 - In regione Ponte delle Rovine il T. Pellice ha manifestato una netta tendenza erosiva lungo la sponda destra (figura 57), determinando lo scalzamento delle fondazioni di un vecchio rustico abbandonato (visibile sulla destra della foto) e l'asportazione di circa 50 m di una pista di servizio (**VP29**). In conseguenza di tale processo si è realizzata una scarpata netta, di altezza variabile tra 2 m e 4 m, e sviluppo lineare di circa 150 m.

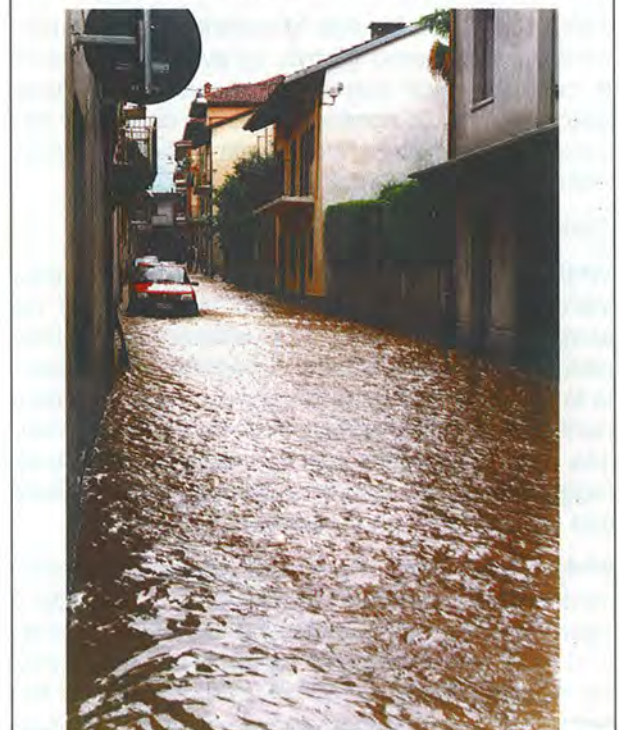
Figura 58 - Bricherasio. Allagamenti nel concentrico. (VP38)

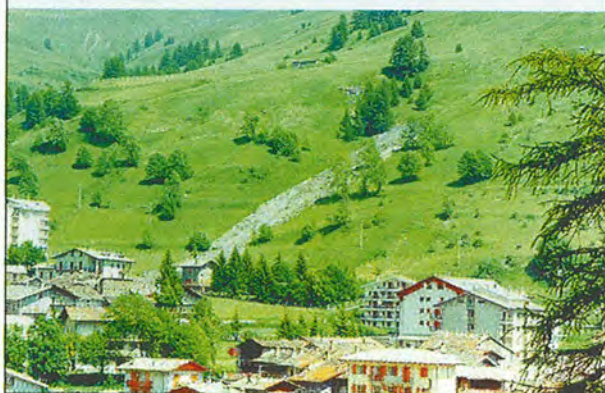
Figura 63 - Pontechianale. Panoramica del fenomeno franoso presso il capoluogo. (VV16-VV17)

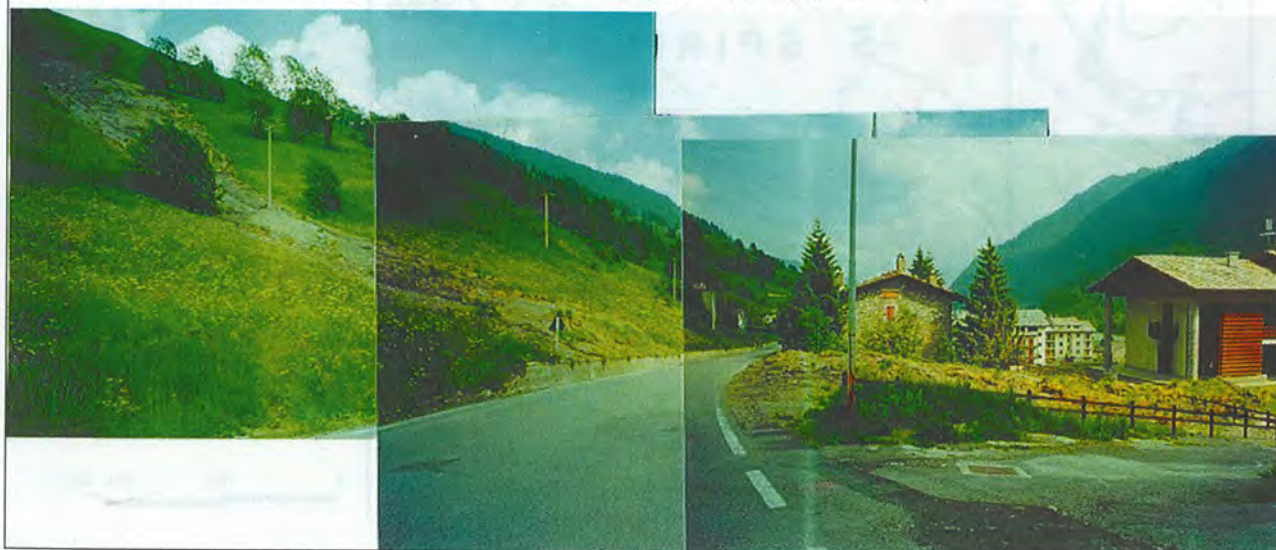
Figura 64 - Pontechianale. Vista laterale del fenomeno franoso presso il capoluogo (VV16-VV17)

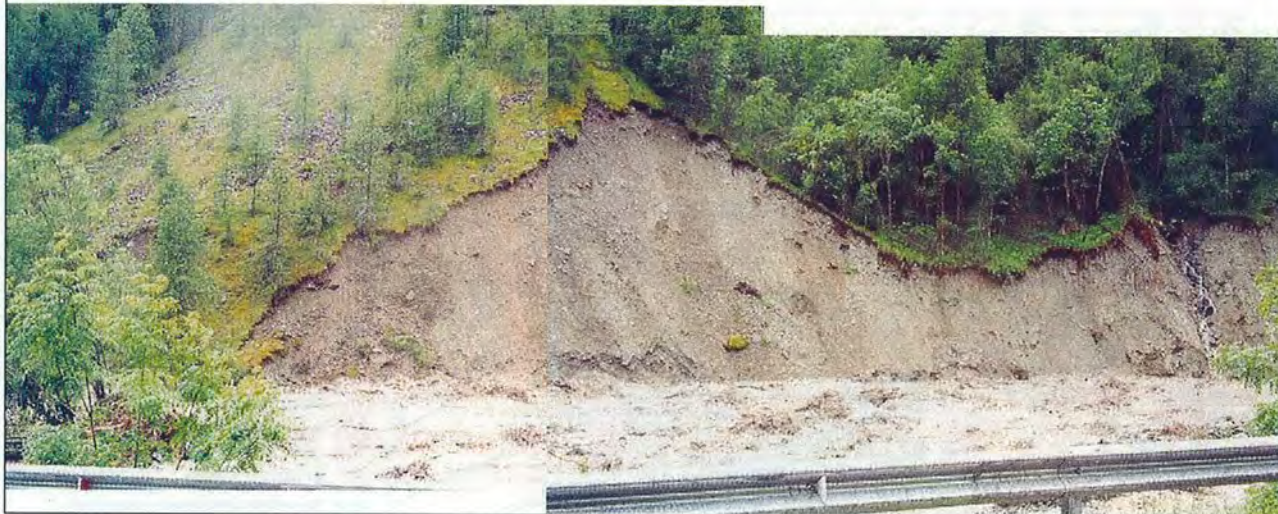
Figura 67 - Sampeyre, Villar. Frana per erosione al piede in sponda destra del T. Varaita. (VV23)

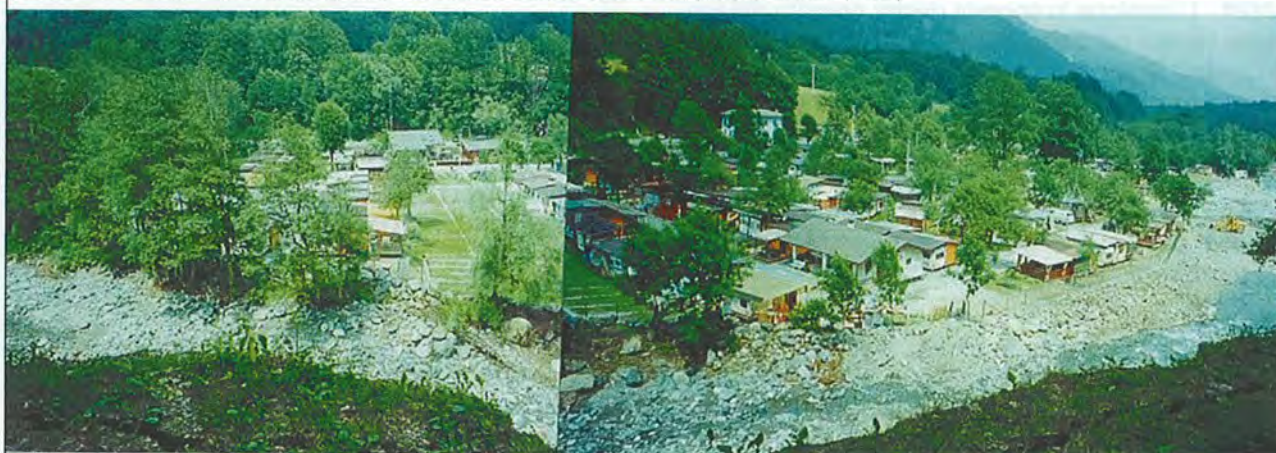
Figura 68 - Sampeyre, Villar. Campeggi inondati dal Varaita. Il deflusso è verso destra. (VV26)

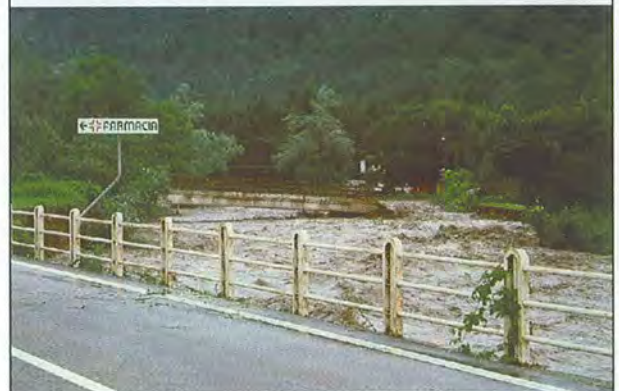
VV31 - Cedimento della spalla sinistra del ponte sul Varaita presso il locale campeggio; il ponte è stato parzialmente occluso da materiale, prevalentemente vegetale, trasportato dalla corrente (ore 12.00 circa del giorno 13) (figura 73 e figura 74).

Figura 73 - Melle. Cedimento del ponte sul Varaita di accesso al campeggio. (VV31)

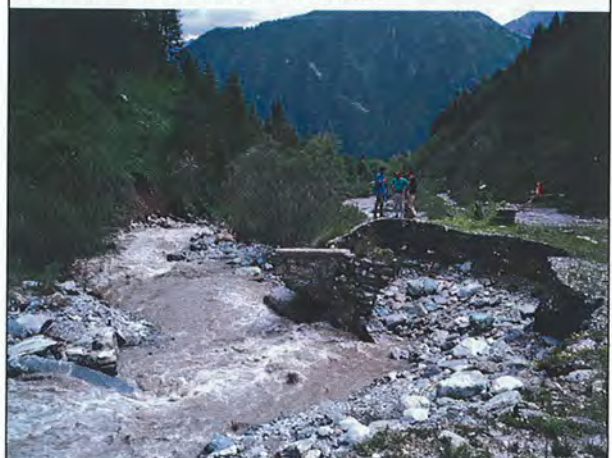
Figura 78 - Acceglio. Briglia asportata e aggirata dal rio Mollasco in destra idrografica. (VM02)

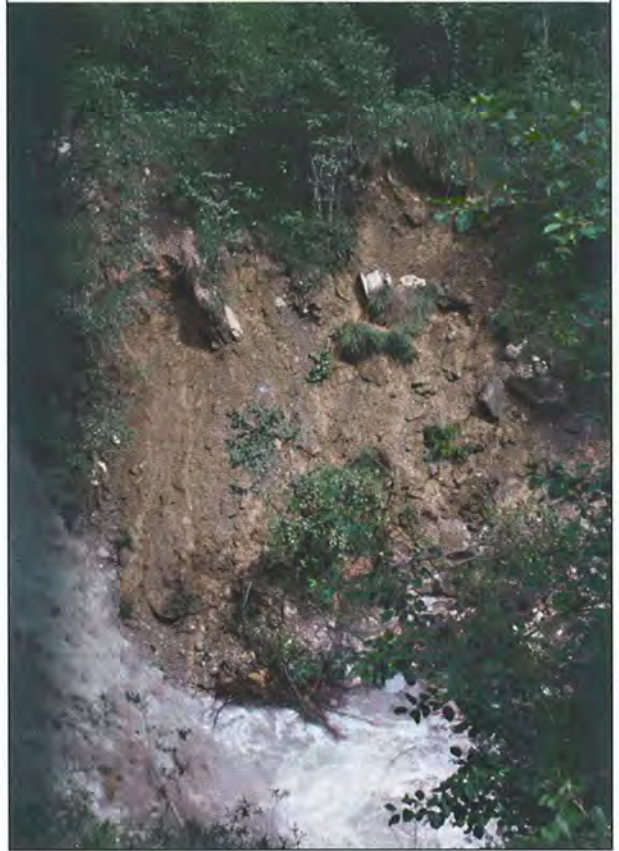
Figura 79 - Acceglio. Scalzamento al piede della frana dei Serri, ad opera del Rio Mollasco. (VM03)

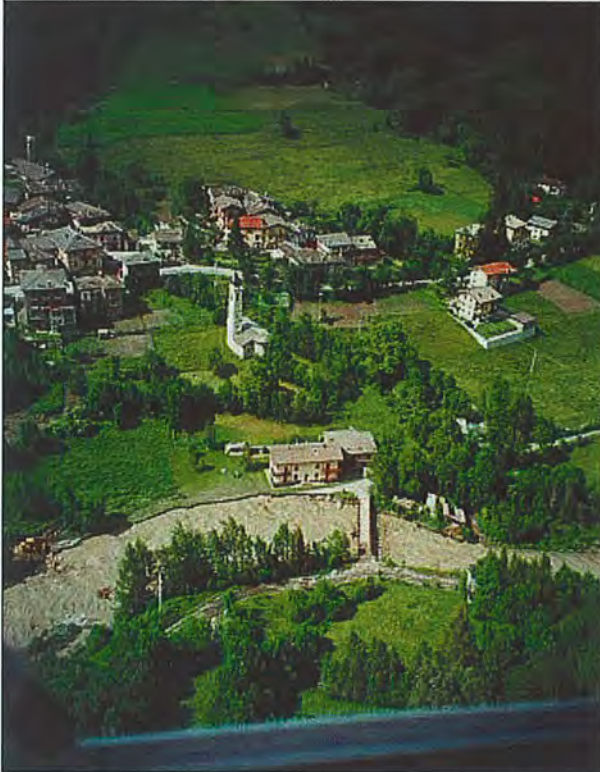
Figura 81 - Prazzo. Due edifici in sponda sinistra minacciati da erosioni del Maira. (VM09)

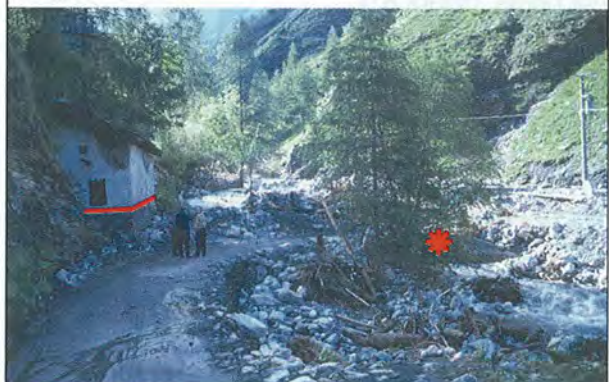
Figura 83 - Elva. Mulino dell'Albergo: effetti della piena del rio Maggiore. (VM24)

La linea rossa sull'edificio indica il battente idrometrico raggiunto nel corso della piena, mentre il simbolo rosso indica, nascosto dalla vegetazione, il ponte completamente ostruito.

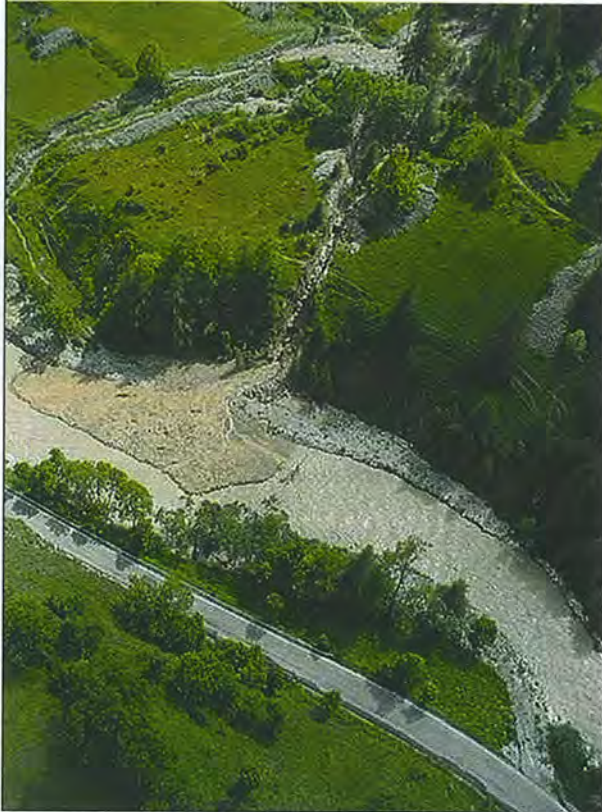
Figura 85 - Argentera. Settore medio terminale del conoide del rio Becchi Rossi. (VD8)

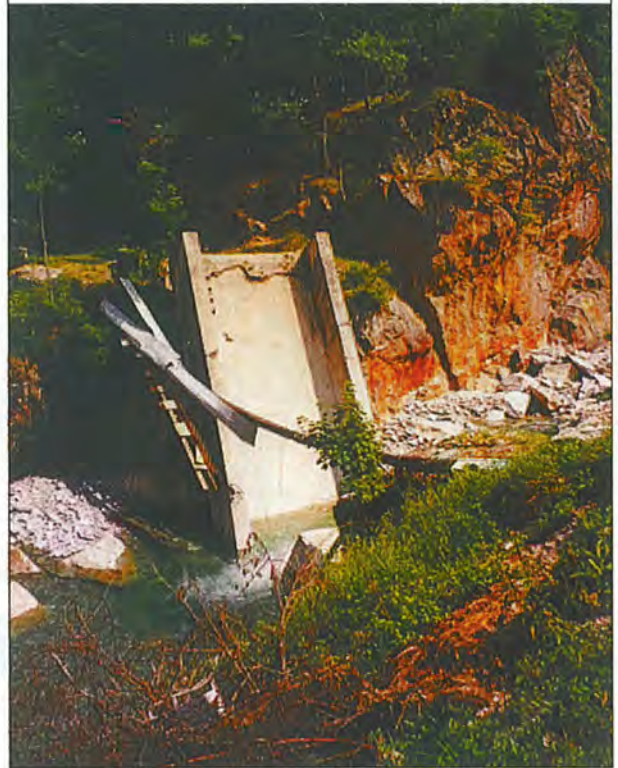
Figura 86 - Vinadio. Loc Pianche, ponte sul rio Corborant. (VD28)

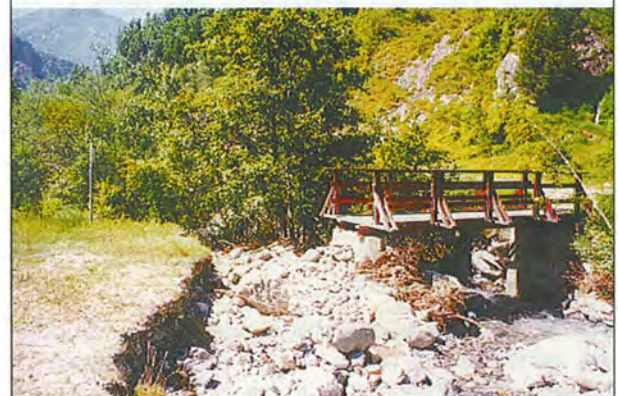
Figura 88 - Vinadio. Loc. Madonna del Vallone: passerella sul T. Neirassa (VD59)

VD59 - Loc. Madonna del Vallone: passerella sul T. Neirassa gravemente danneggiata per attività torrentizia con erosione in corrispondenza della spalla sinistra (figura 88).

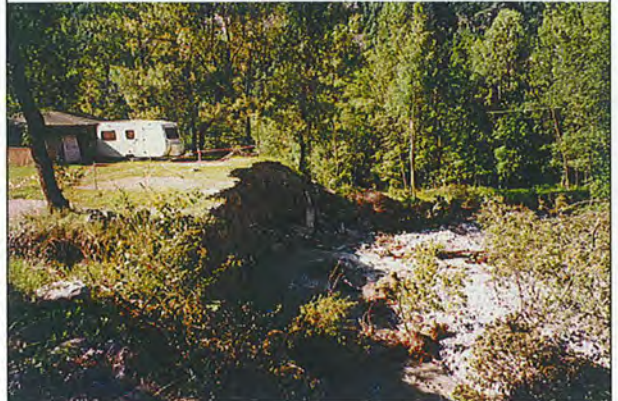
Figura 90 - Vinadio. Erosione di sponda del T. Neirassa presso il campeggio. (VD61)

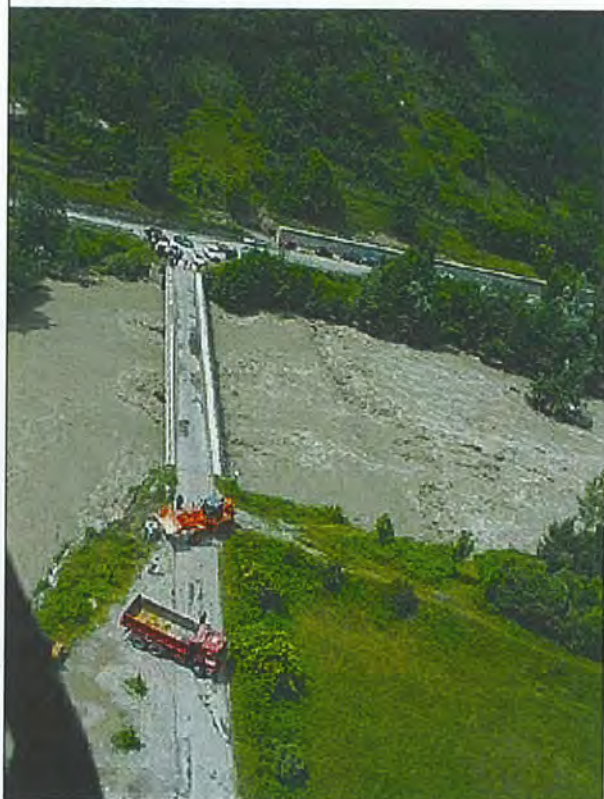
VD96 - Il Ponte di S. Membotto sul corso dello Stura è stato sormontato delle acque, senza subire direttamente danni (figura 94). Si sono tuttavia verificate erosioni in corrispondenza delle due spalle, a monte, che hanno messo a rischio la stabilità del ponte, per cui è stato necessario procedere nel corso dell'evento all'apposizione provvisoria di opere di difesa. Immediatamente a valle dello stesso è stata danneggiata una briglia (**VD95**).

Figura 94 - Moiola. Ponte di loc. S. Membotto, ripresa del 13/6, ore 14.26. (VD96)

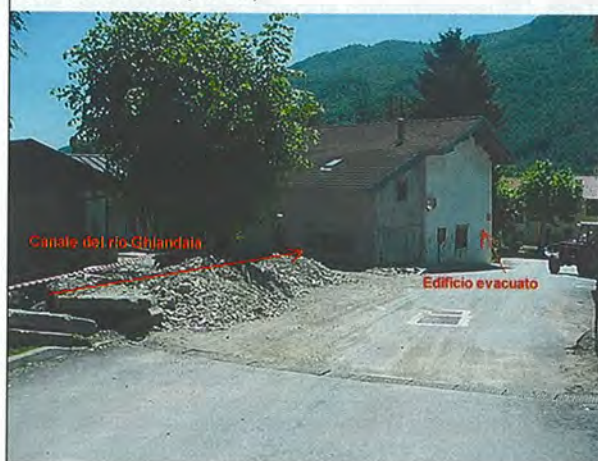
Figura 95 - Gaiola, edificio posto sul rio Ghiandaia evacuato durante l'evento. (VD119)

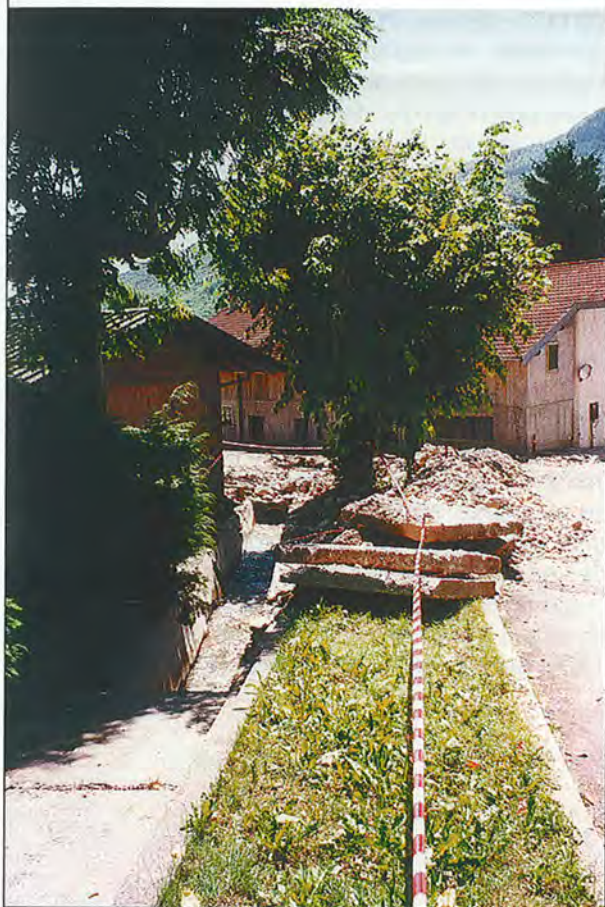
Figura 97 - Gaiola, canale del Ghiandaia. Sullo sfondo un edificio evacuato durante l'evento. (VD119)

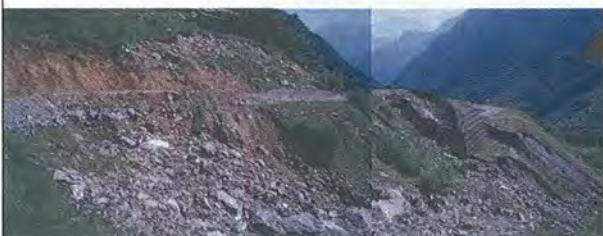
Figura 99 - Entracque. Strada valle del Gesso della Rovina: attraversamento del rio Laitus (VG02)

L'attività erosiva delle acque fuoriuscite dall'alveo e il trasporto solido abbondante hanno causato, nel punto ripreso, la completa asportazione di un tratto di strada asfaltata, interrompendo i collegamenti con la parte alta del vallone, dove hanno sede alcuni impianti di presa per la produzione di energia elettrica.

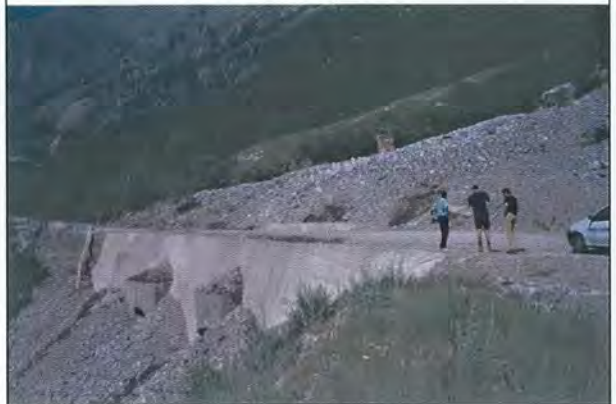
Figura 100 - Entracque. Eccezionale trasporto solido lungo il rio Chistafort. (VG04)

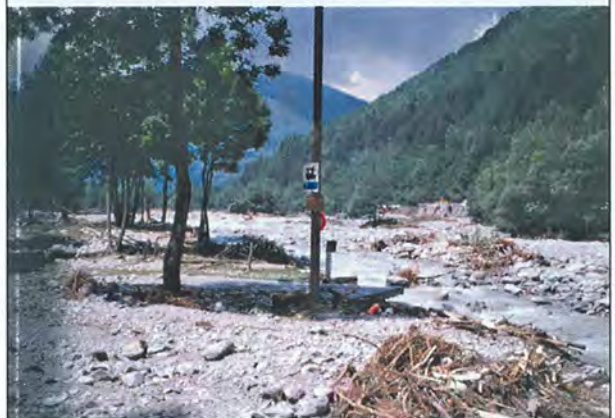
Figura 101 - Entracque. Fotografia scattata dall'area attrezzata Real Park verso monte. (VG11)

Settore adibito a parcheggio camper. In secondo piano si riconosce il tratto in cui l'erosione del torrente Gesso, in sponda opposta, ha seriamente danneggiato la SP 22.

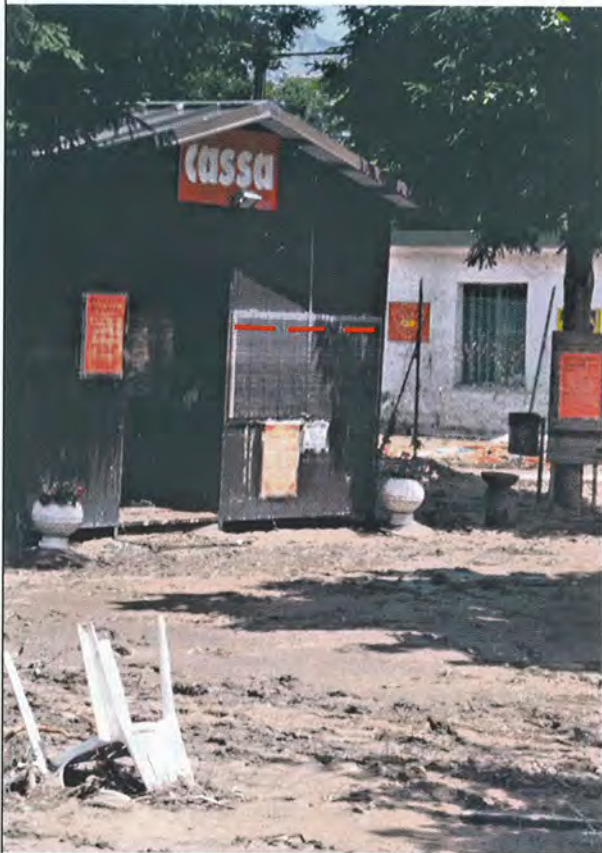
Figura 102 - Entracque. Effetti della piena nel settore "giochi" del Real Park. (VG12)

Altezza dell'acqua di inondazione nell'"area giochi" (tratteggio rosso); il materiale fine depositato ha raggiunto un'altezza massima di 40 cm

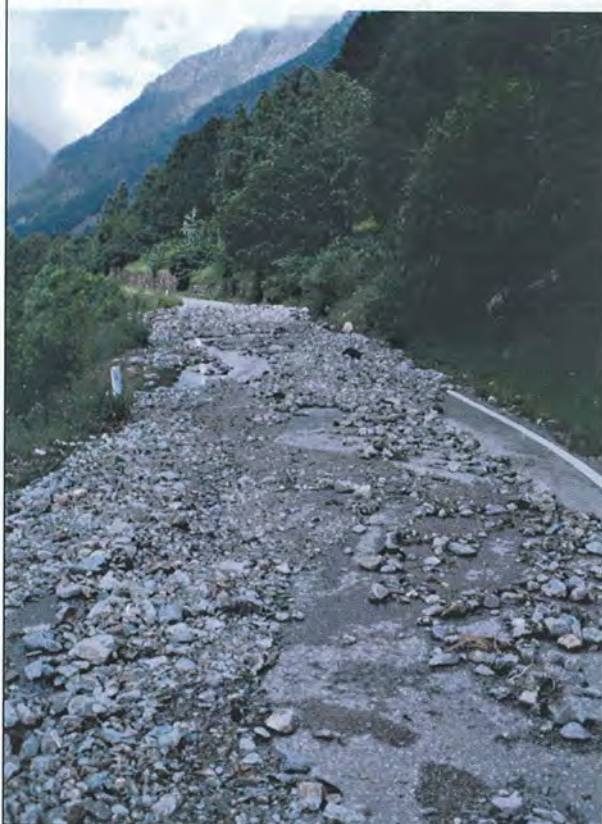
Figura 103 - Valdieri. Danni alla SP 22 all'attraversamento del rio Mondono. (VG16)

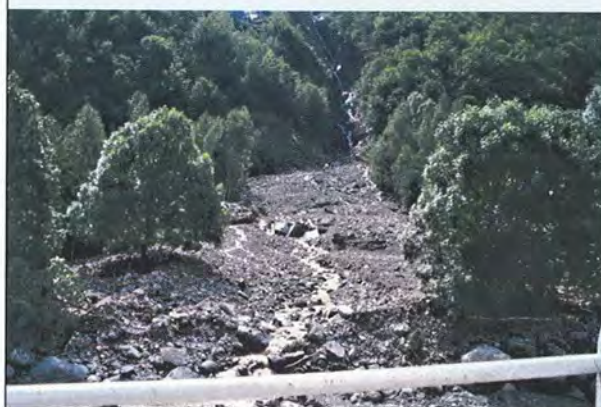
Figura 104 - Valdieri. Loc. S. Anna: effetti in conoide della piena del Rio dei Veschi. (VG20)

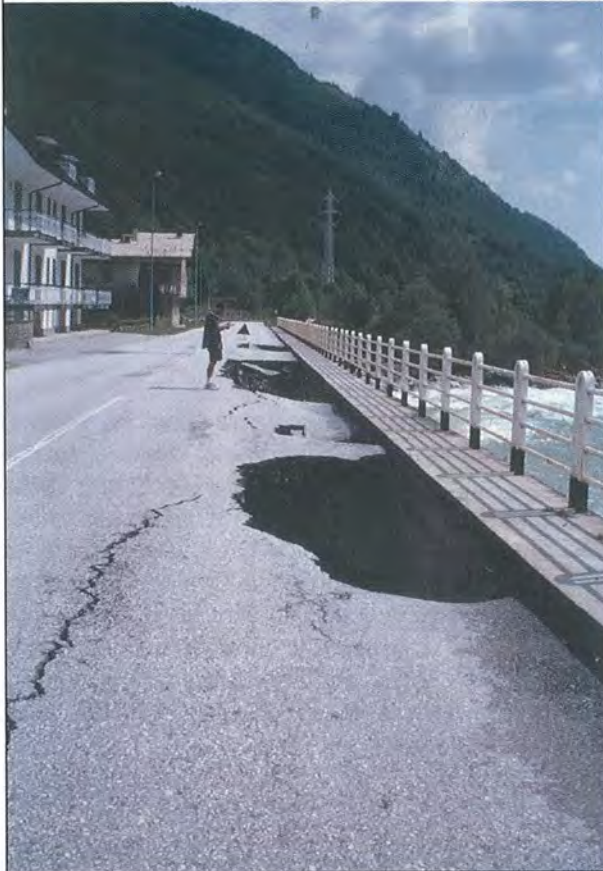
Figura 105 - Valdieri. Loc. S. Anna: danni alla SP 22 causati dal Torrente Gesso. (VG22)

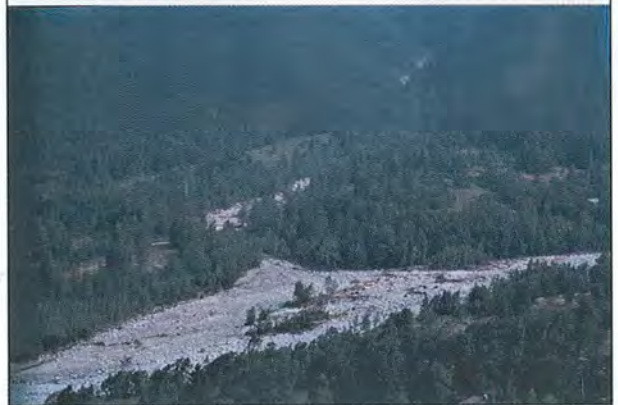
VG23 - Tetti Arpetta: attivazione dell'apparato di conoide del rio del Lausetto; asportazione di circa 50 m della strada comunale e di alcuni tratti della strada sterrata di servizio per l'acquedotto in fregio al rio; il ponte risulta totalmente obliterato da detriti e legname. Si osservano erosioni laterali con scarpate fresche alte fino a 2 m ed un'ampiezza del cono, allo sbocco nel T. Gesso, di circa 80 m. Le 5 persone residenti in frazione Arpetta, isolata, sono state evacuate. La figura 106 mostra l'intensa attività sul conoide, la figura 107 è un particolare del processo che ha determinato la completa demolizione della strada di accesso ai Tetti Arpetta. La figura 110 è la rappresentazione cartografica dei processi descritti.

Figura 106 - Valdieri. Attivazione del conoide del Lausetto allo sbocco nel T. Gesso della Valletta (VG23)

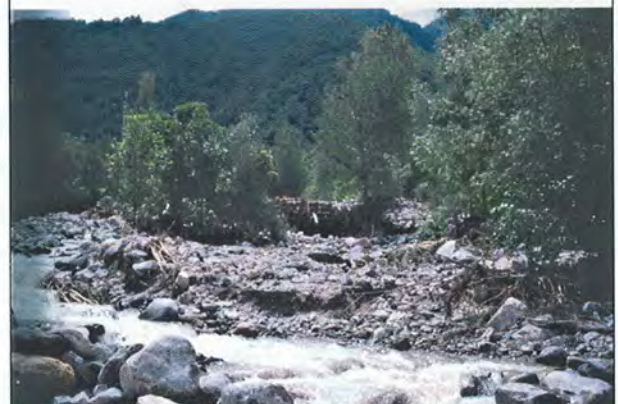
Figura 107 - Valdieri, rio del Lausetto. Particolare foto precedente. (VG 23)

Al centro dell'immagine si riconosce la struttura del ponte quasi completamente obliterata da detriti e legname.

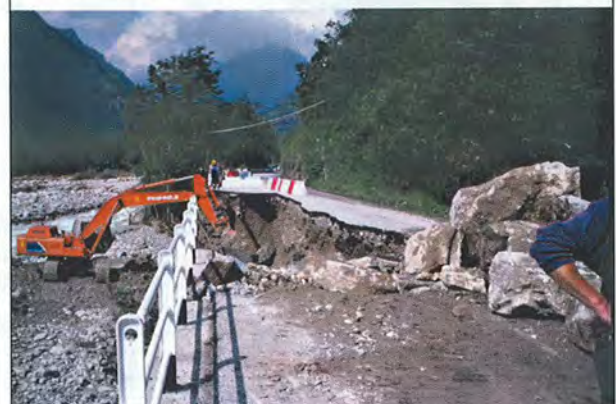
Figura 108 - Valdieri. SP 22 danneggiata dal torrente Gesso della Valletta (sponda sinistra). (VG25)

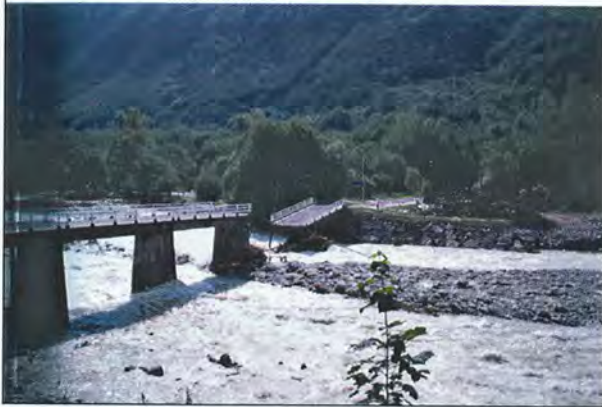
Figura 109 - Valdieri. Ponte nel concentrico semidistrutto ed erosione spondale. (VG27)

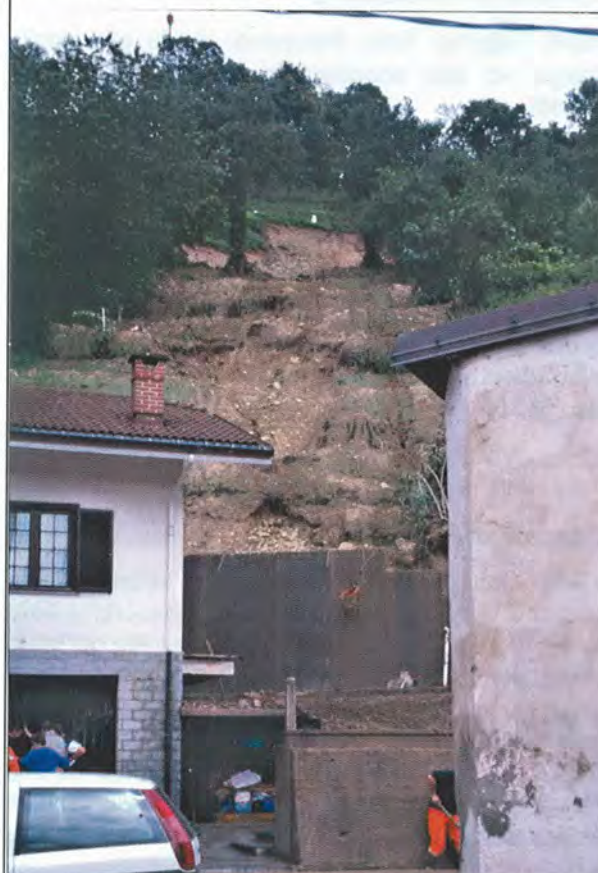
Figura 112 - Peveragno. Edificio posto alla base del versante investito da una frana. (VJ12)

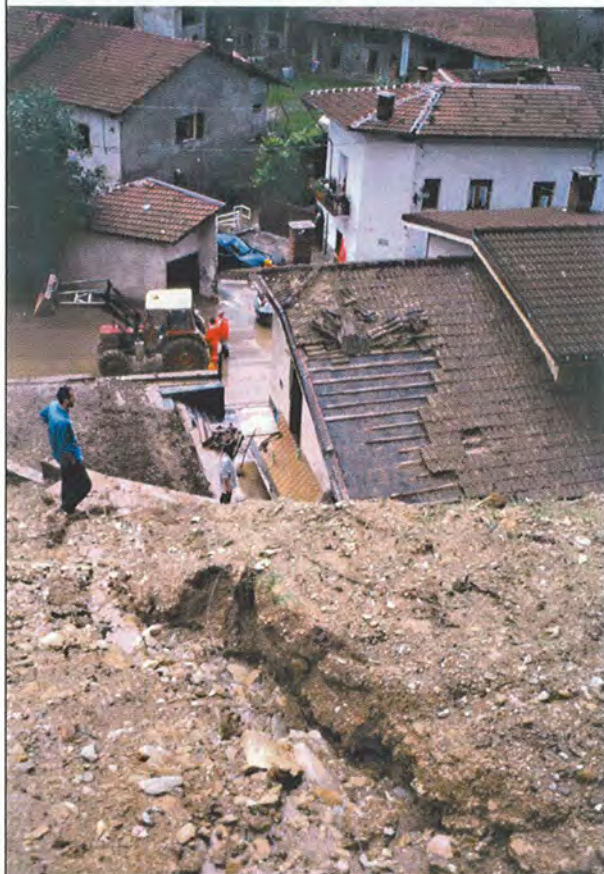
Figura 113 - Peveragno. Edificio danneggiato da una colata detritica. (VJ12)

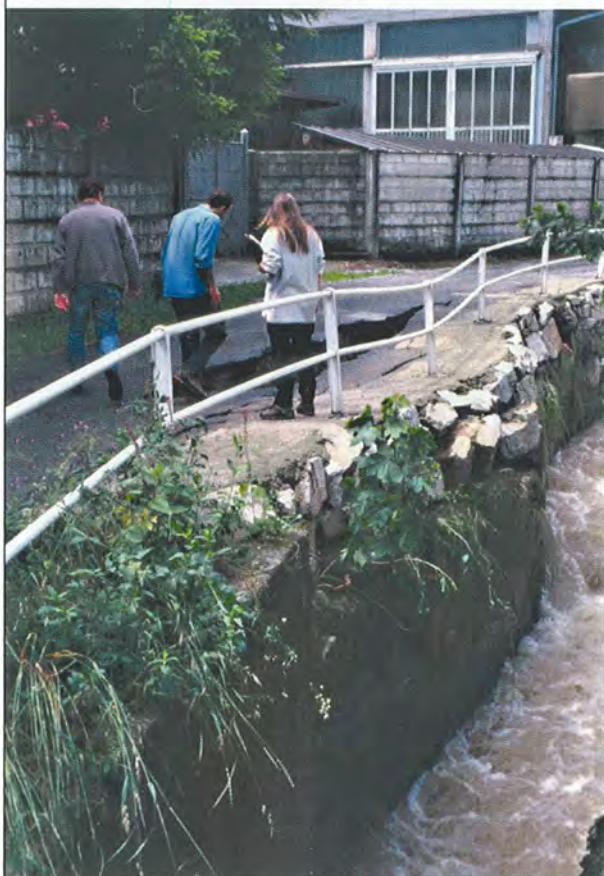
Figura 114 - Peveragno. Cedimento del muro di difesa e della strada comunale per erosione. (VJ13)

VJ13 - In gravi condizioni versa anche l'alveo, in parte artificiale nel suo lato destro, del torr. Bedale nel suo tratto a lato del capoluogo e per un tratto di 1.5 km a monte verso la fraz. S. Giovenale. La piena, quantificabile in non meno di $15 \text{ m}^3/\text{s}$ (secondo una stima condotta sui segni di livello massimo) ha compromesso le due sponde con gravi erosioni continue che, complice anche il carico solido e i tronchi fluitati, hanno attivato, tra l'altro, il rovesciamento di un muro d'argine e della sede stradale retrostante, ora chiusa al traffico. (figura 114)

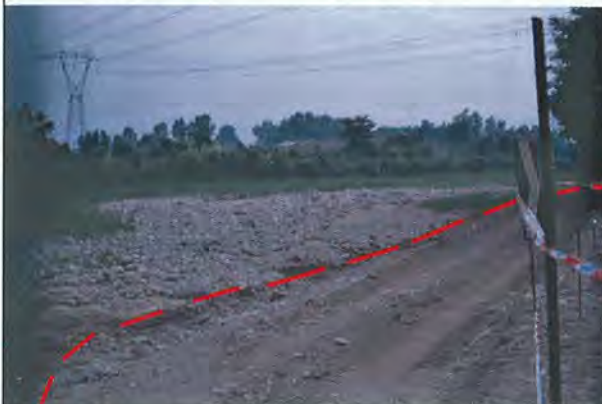
Figura 116 - Beinette. Fenomeni di alluvionamento in corrispondenza di Cascina Gnuccho. (VJ21)

Il tratto di strada comunale appare, nell'immagine, già ripristinato dopo la completa asportazione (il limite della scarpata d'erosione è segnato in rosso).
