REGIONE PIEMONTE

EVENTI ALLUVIONALI IN PIEMONTE

8 luglio 1996

L'EVENTO ALLUVIONALE DELL'8 LUGLIO 1996

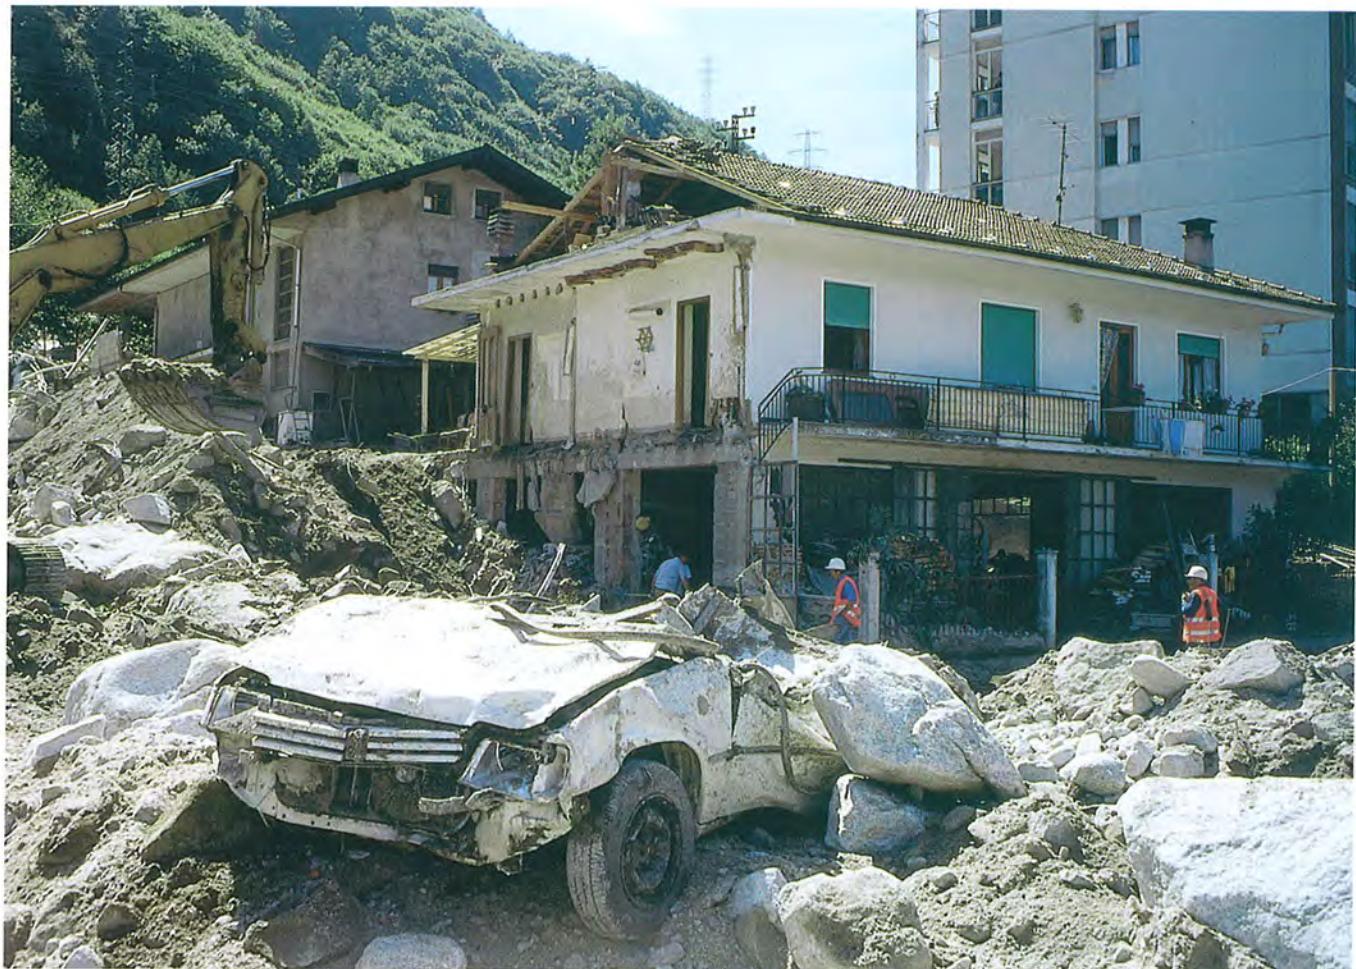
Comune di Omegna. Luglio 1996.

Effetti della violenta attività torrentizia sul conoide del rio Bertogna con danni all'edificato e alla viabilità.

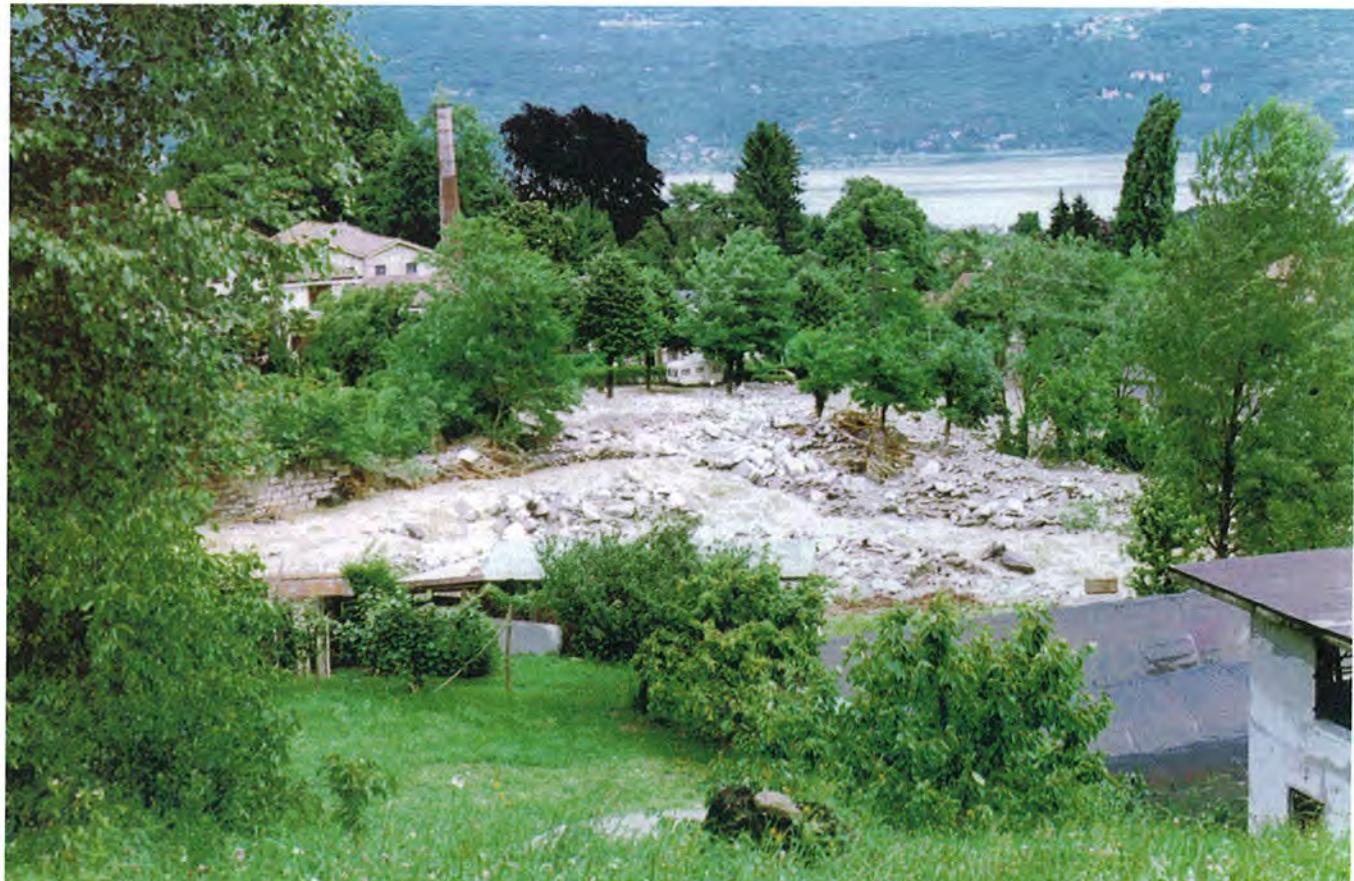
Nel complesso, l'esondazione del torrente Selva Spessa ha interessato circa 40 edifici, di cui almeno 3 sono stati lesionati in modo significativo.

Fig. 2. Baveno, località Oltre fiume. L'attività erosiva e deposizionale del torrente Selvaspessa ha distrutto un tratto della difesa longitudinale in sponda sinistra riattivando il canale di deflusso verso Oltre fiume. L'area retrostante l'argine, utilizzata come campeggio, è stata direttamente investita dalla massa che ha distrutto le infrastrutture e le tende e roulotte ospitate.

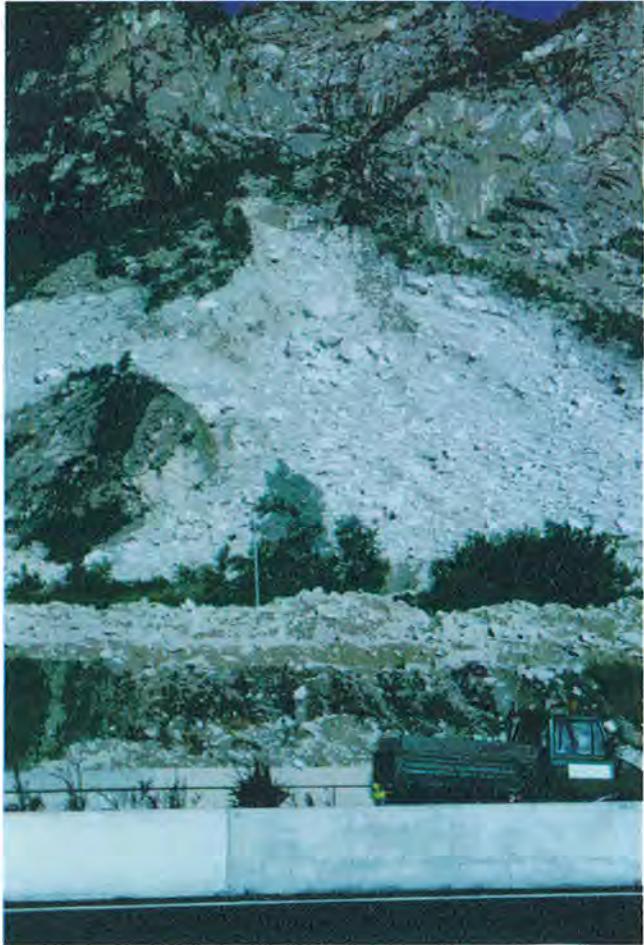
Sul versante settentrionale del monte, per l'erosione al piede causata da un corso d'acqua, è franata una porzione del macereto di blocchi di discarica della cava dismessa denominata "Grassi"; il collasso ha alimentato una colata detritica che ha raggiunto la S.S. n. 33 del Sempione dove si è depositato uno strato di alcuni decimetri di spessore di detrito sabbioso. Fenomeni di colata detritica e frane hanno interessato gli impluvi del ripido versante settentrionale del Monte Camoscio in prossimità della località "Madonna della Scarpia"; una colata detritica lungo l'asta del Rio Cantonaccio ha invaso il piazzale della cava attiva denominata "Scala dei Ratti" danneggiando un frantocio e depositando poi uno strato di detrito sabbioso sulla S.S. n. 33 del Sempione.

Fig. 3. Baveno, località Cava "Locatelli". Il macereto di blocchi residuo delle attività di coltivazione del secolo scorso è franato parzialmente lasciando un'ampia corona instabile. Il materiale, unitamente ad altri apporti, ha invaso la corsia sud dell'autostrada A26 Voltri-Sempione, causandone l'interruzione temporanea.

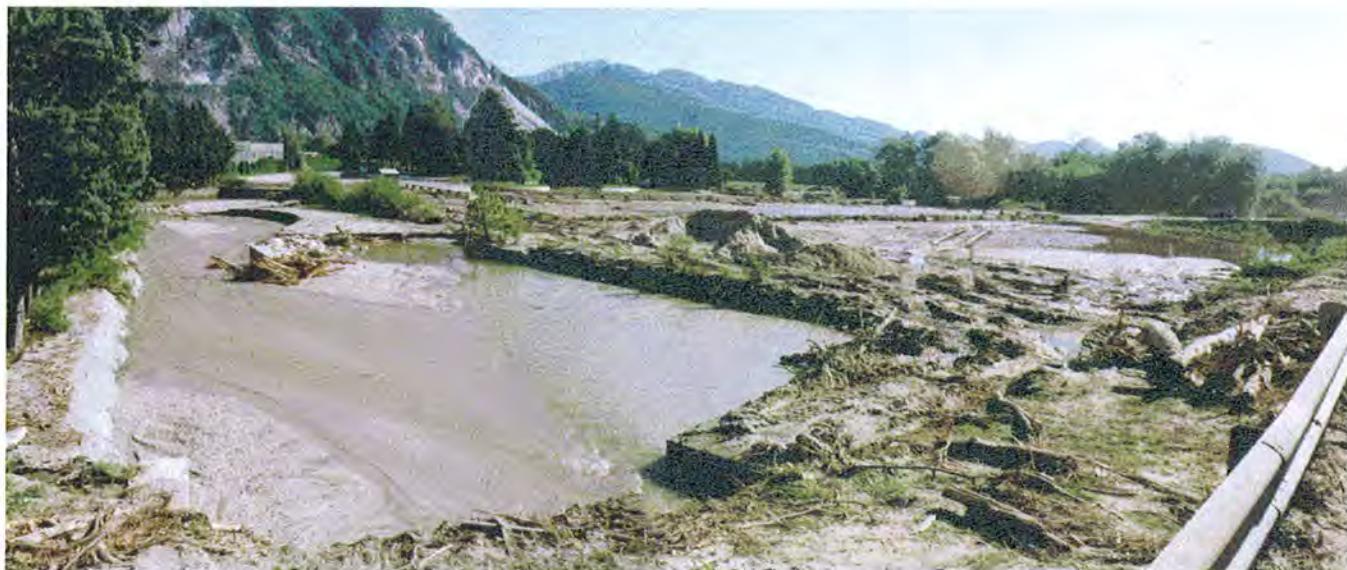
Fig. 4. Gravellona Toce. Ripresa dalla SS n. 33 del Sempione verso la sponda destra del t. Stronetta. In quest'area si sono depositati i materiali fini in sospensione e parte dell'ingente carico vegetale trasportato dal rio Frassino, causando l'interruzione della viabilità e il colmamento della vasca di sedimentazione.

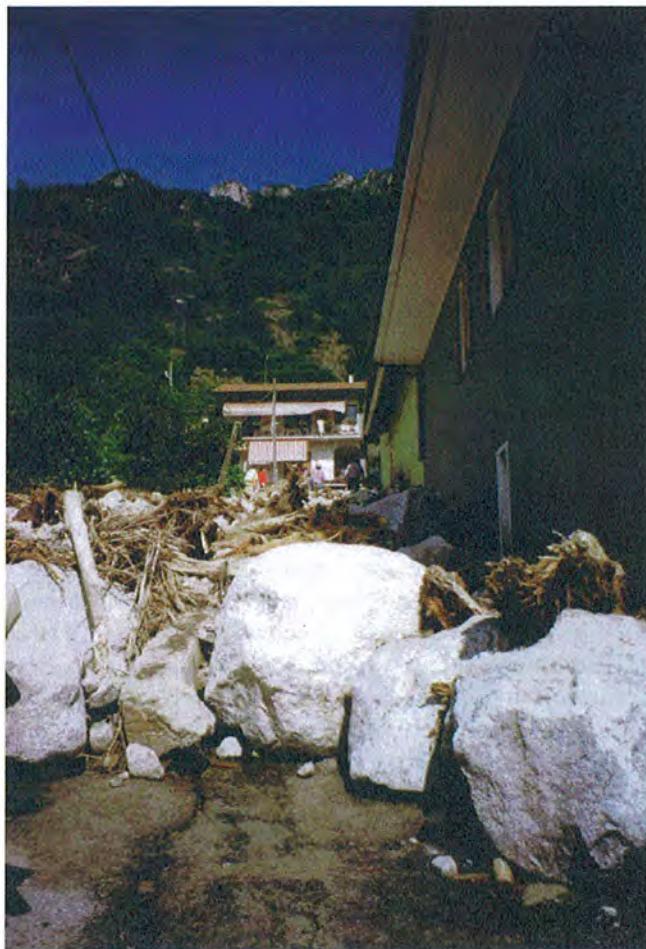
Fig. 6. Omegna, Rio S. Rocco. Blocchi granitici e tronchi d'albero costituenti il fronte dell'accumulo originatosi in apice di conoide, lungo via Carniello.

zione posta a monte del ponte mentre, a valle dello stesso, ha investito tre edifici (Fig. 6) invadendoli, all'interno, con sabbia, limo ed acqua (Fig. 7). In uno di questi il fenomeno ha comportato la morte di una persona. I materiali più fini, sabbioso limosi, si sono diffusi su una superficie più estesa seguendo varie direzioni, condizionate dalle caratteristiche morfologiche e urbanistiche (soprattutto del reticolato stradale del conoide) e da accidenti locali (tra cui anche alcuni automezzi mobilizzati dalla corrente).

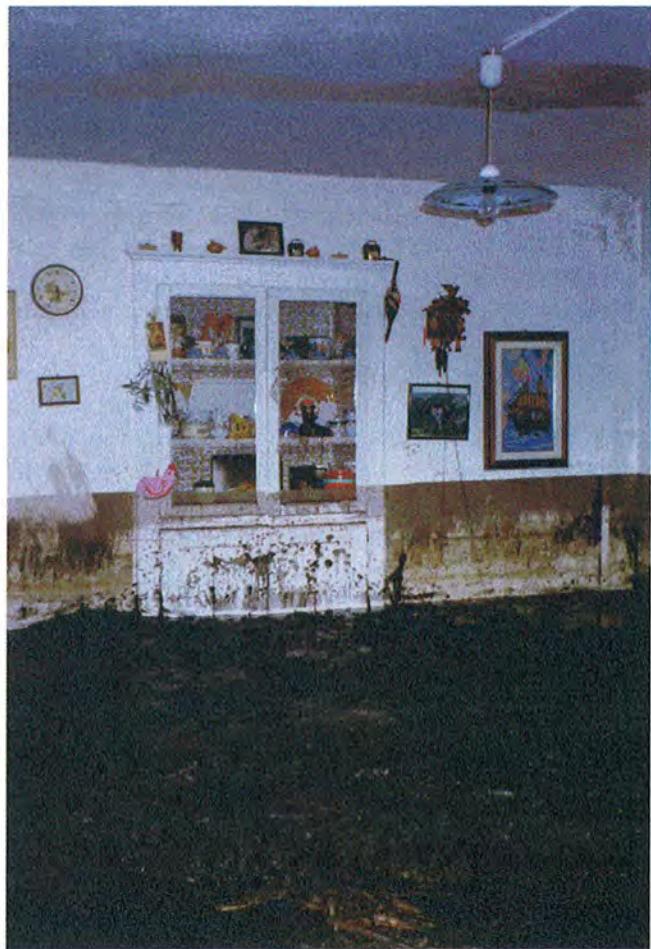
Fig. 7. Omegna, Rio S. Rocco. Interno di uno degli edifici posti in apice di conoide. Visibile sul muro il livello raggiunto dall'acqua.

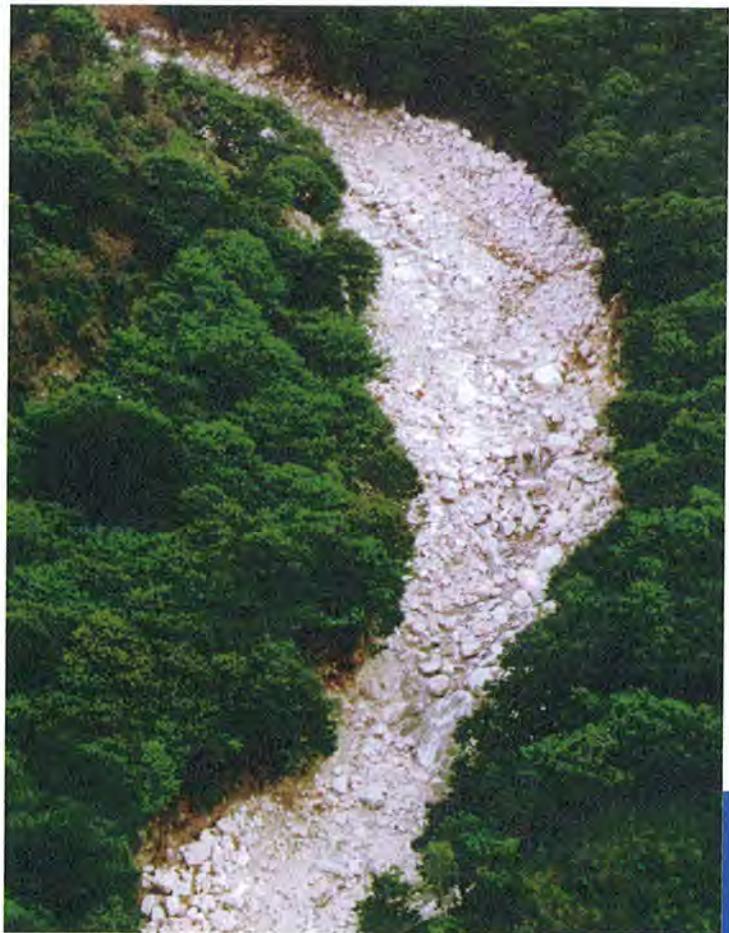
Fig. 8. Omegna, Rio Inferno. Ripresa aerea del 10-7-96 di un tratto dell'asta (quota 500-550 m). Ben visibili i singoli blocchi granitici che occupano l'alveo del rio.

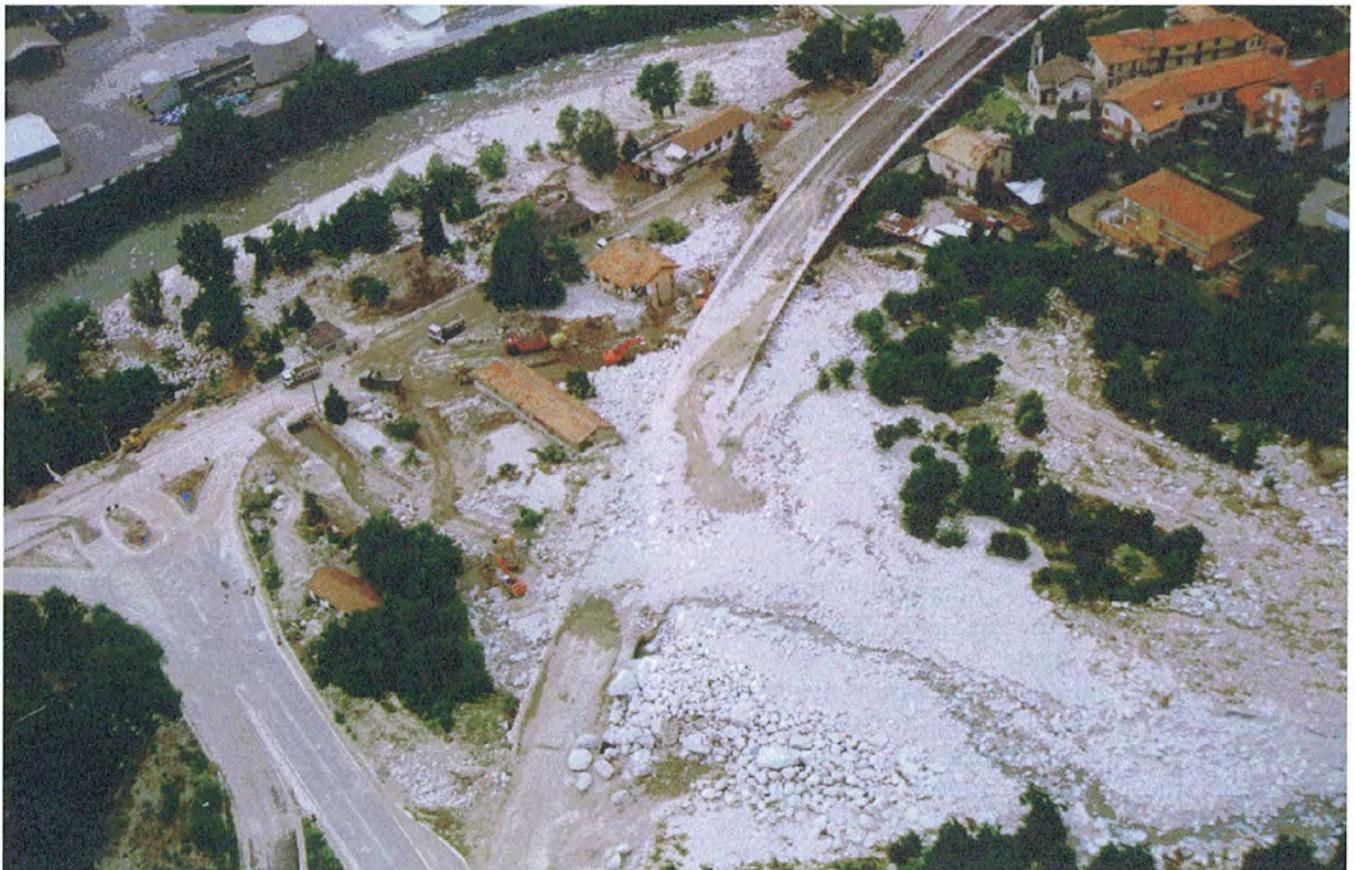
Fig. 9. Omegna, Rio Inferno. Visione aerea del conoide. In alto a destra l'abitato di Brughiere; al centro la circonvallazione di Omegna e gli edifici coinvolti.

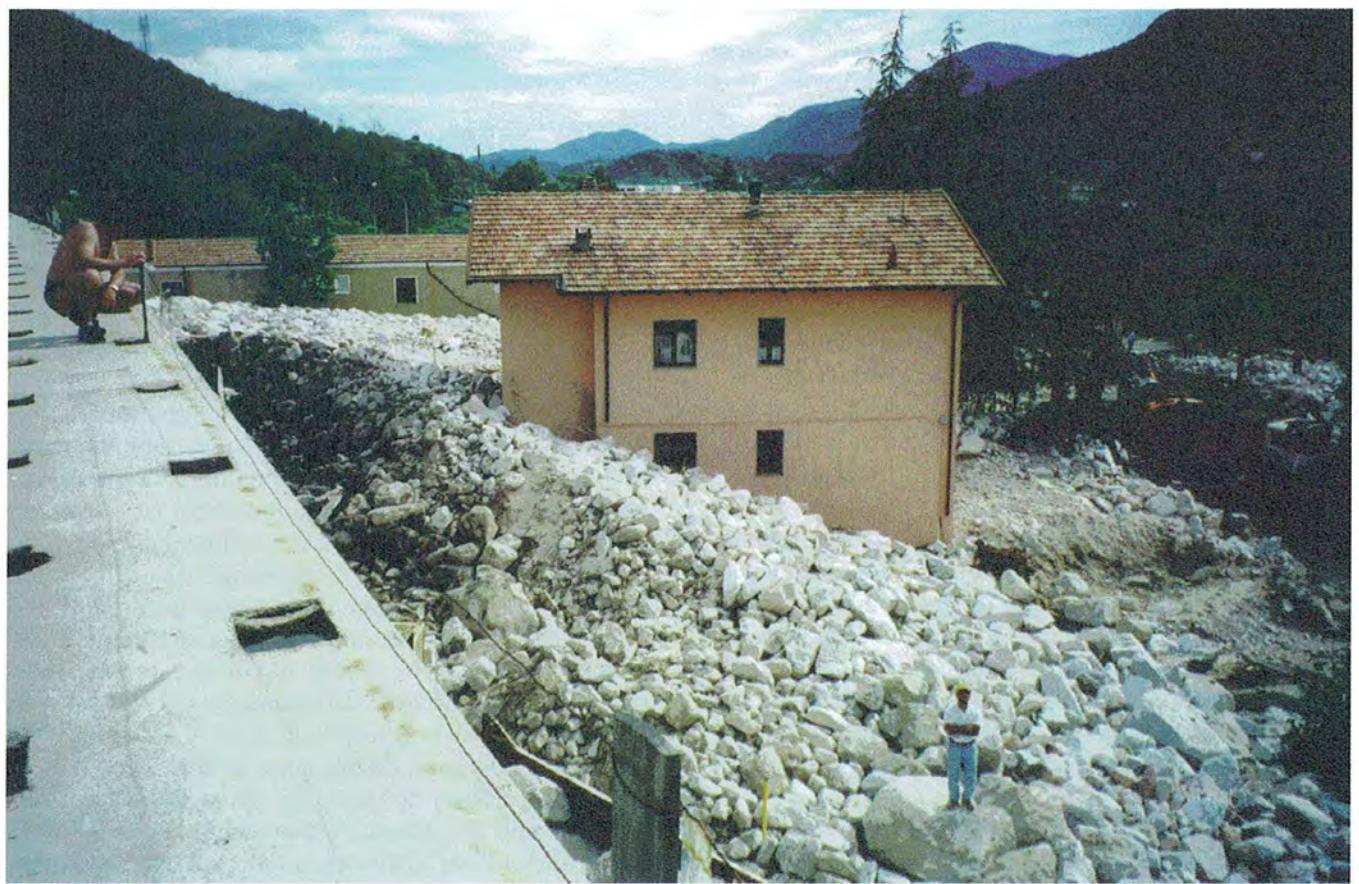
Fig. 10. Omegna, Rio Inferno. Edifici ubicati a valle della circonvallazione di Omegna, completamente circondati dai detriti.

edifici: 5 edifici lesionati (civili abitazioni, attività artigianali e commerciali, garage) e 2 edifici (attività artigianali) marginalmente coinvolti.

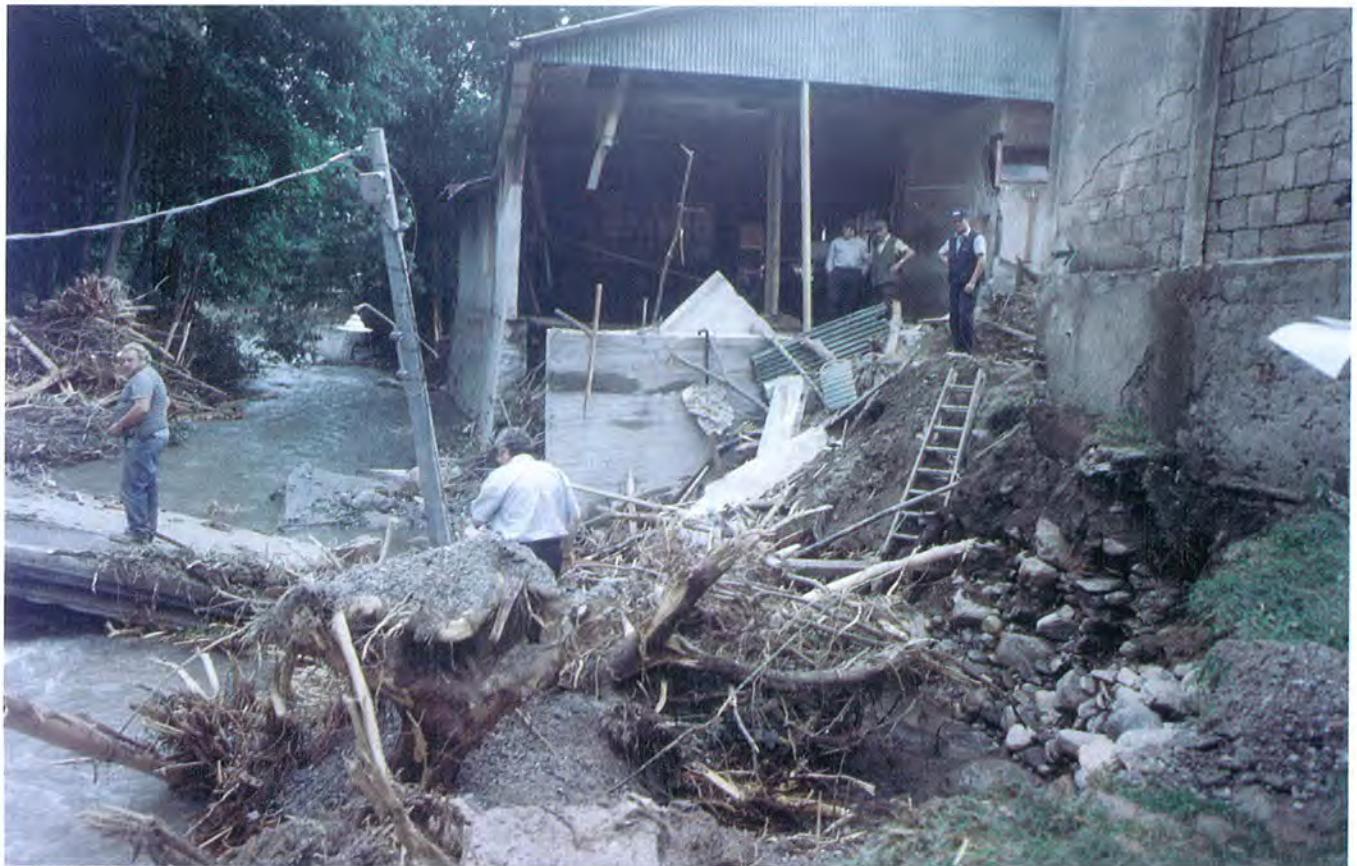
Fig. 11. Pettenasco, sponda idrografica destra del Rio Pescone. Officina artigianale danneggiata.

tra la destra idrografica del torrente e la S.S. 229. In questa area si sono riversati acqua e fango coinvolgendo edifici artigianali, abitazioni e la centrale di pompaggio del metano, senza tuttavia arrecare danni strutturali o lesioni.

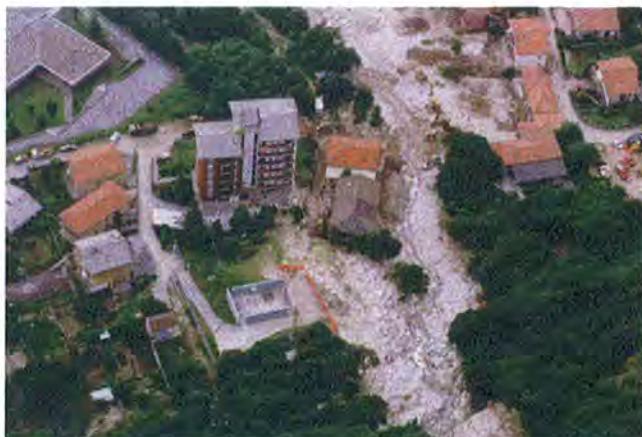
Fig. 13. Omegna, Rio Bertogna: ripresa aerea del 10-7-96 e corrispondente stralcio catastale (ridisegnato). I due edifici evidenziati dall'asterisco nello stralcio catastale e visibili al centro della foto sono stati gravemente lesionati durante l'evento.

Nelle figure 13 e 14 sono riportati due esempi, riferiti rispettivamente ai Comuni di Omegna e Pettenasco, di edifici per i quali la Direzione ha proposto il trasferimento sulla base di tutte e tre le problematiche su elencate.
