6.1. ATTIVITÀ NELLA PROVINCIA DI CUNEO

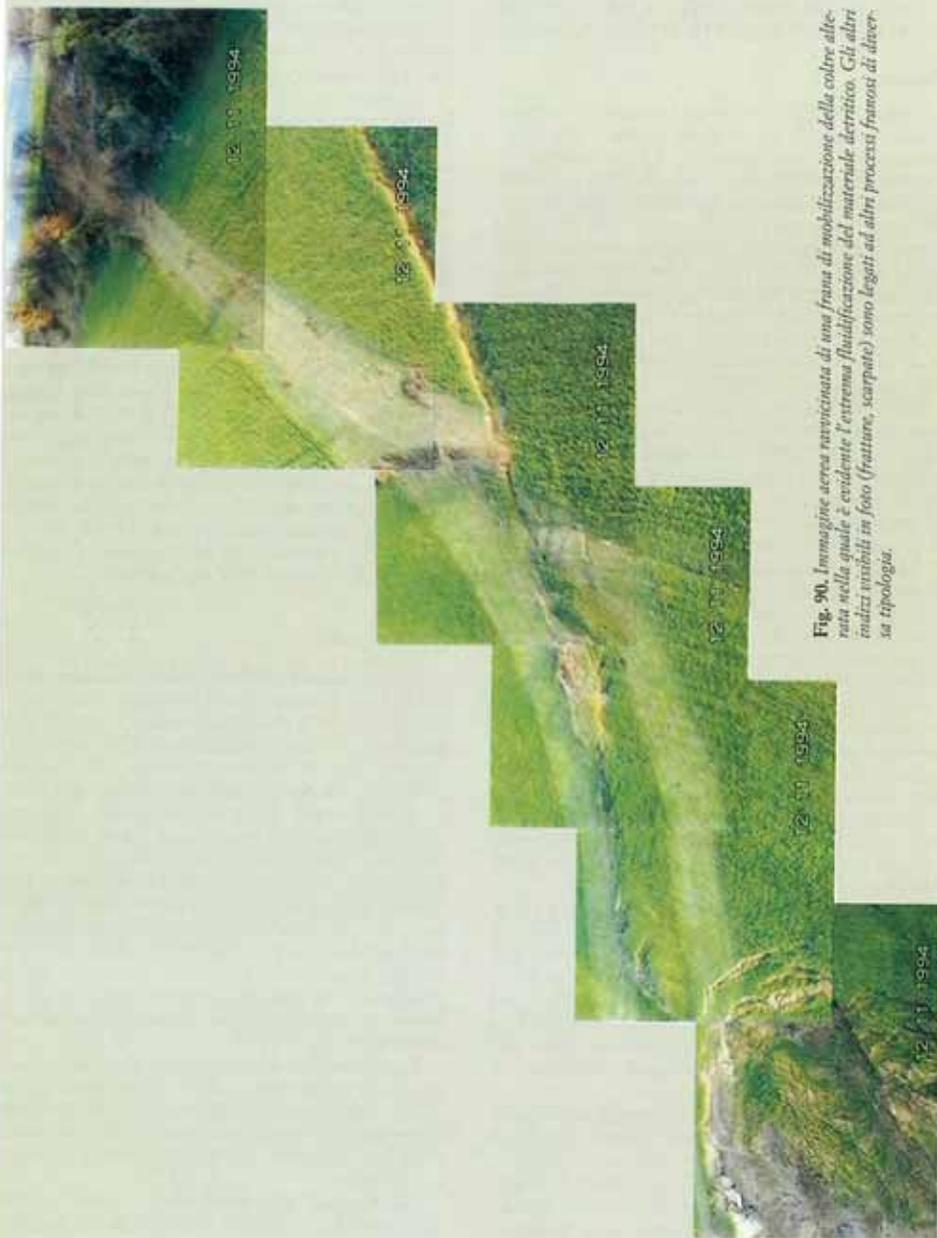
Fig. 90. Immagine aerea ravvicinata di una frana di mobilitazione della coltre alterata nella quale è evidente l'estrema fluidificazione del materiale elettrico. Gli altri indizi visibili in foto (fratture, scarpate) sono legati ad altri processi franosi di diversa tipologia.

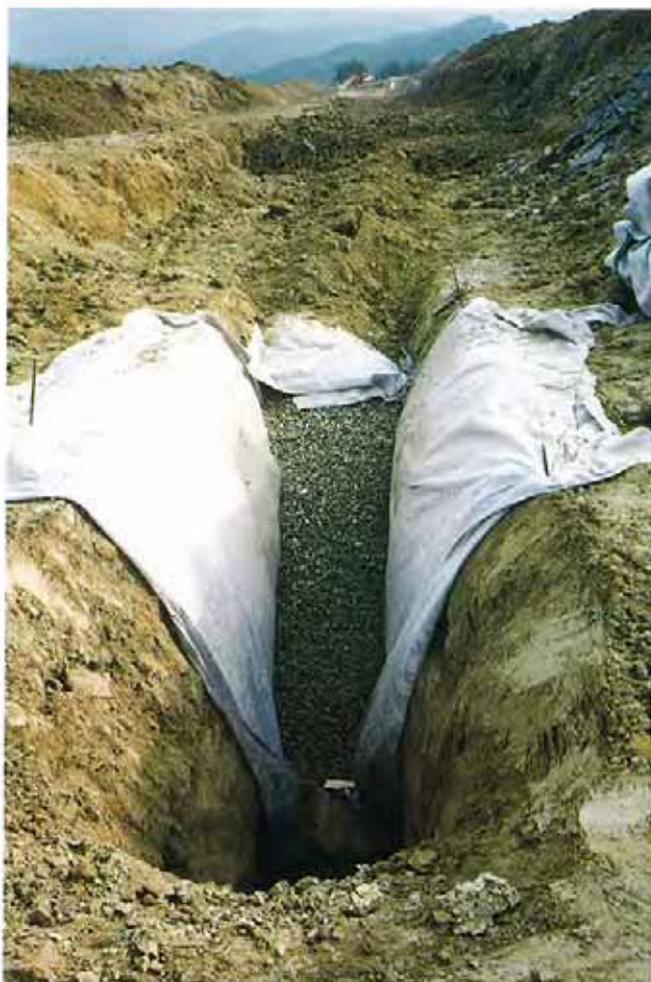
si di fenomeni di movimento incipiente, con apertura di fessure e sviluppo di zone rigonfiate, ha prodotto un livello superficiale della potenza compresa tra 4 e 10 m circa completamente disarticolato e ridotto, di fatto, ad un ammasso limoso incoerente. Tale livello tende a muoversi lentamente, con meccanismi di deformazione plastica, più o meno indipendentemente dal più ampio fenomeno di scivolamento planare in senso stretto. I movimenti principali si sviluppano in corrispondenza del piede (presso l'inclinometro S4), ove una infrastruttura agricola è stata gravemente lesionata.

Fig. 10. Dogliani, loc. Pianezzo. Interventi in corso di esecuzione (foto V. Peisino).

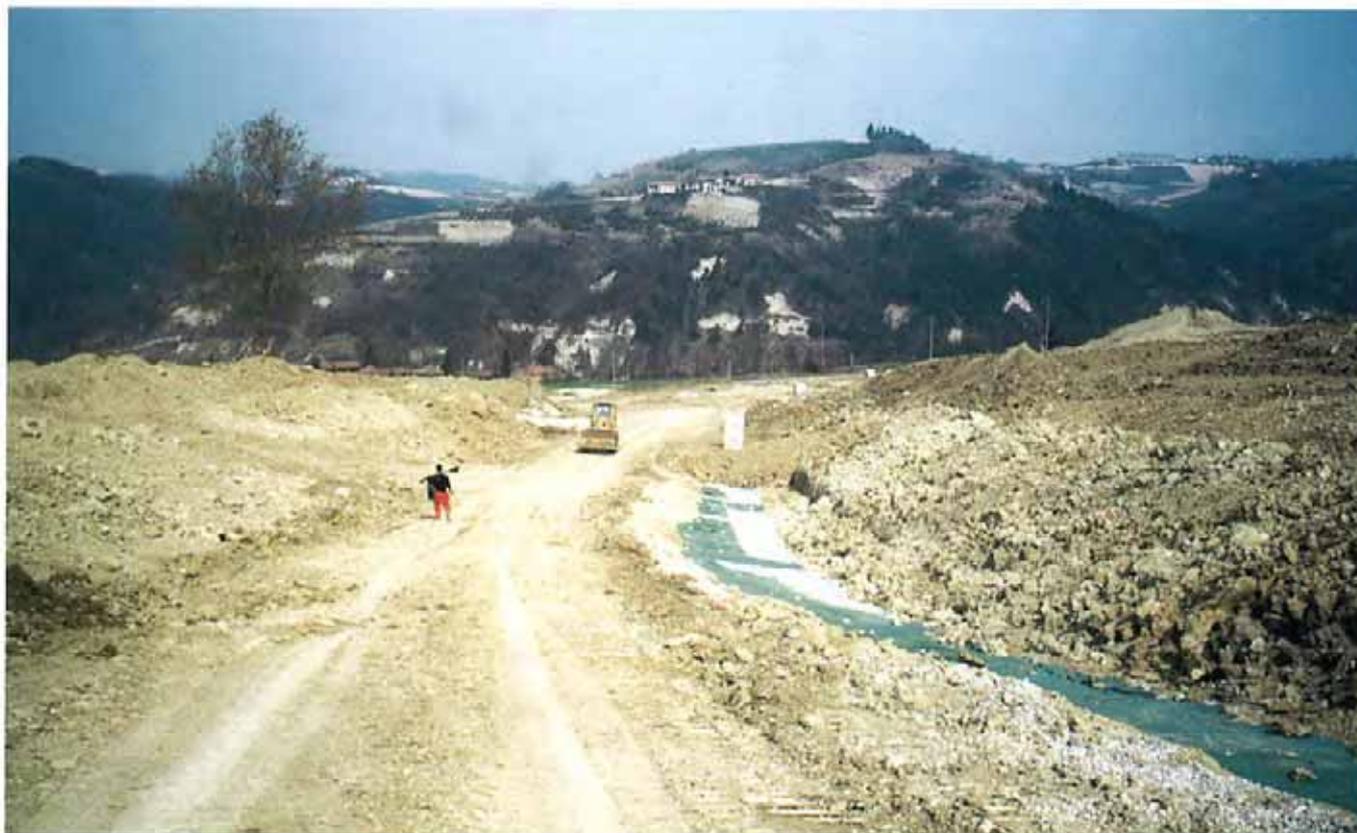
Fig. 11. Cissone, loc. Pianezza. Interventi in corso di esecuzione.

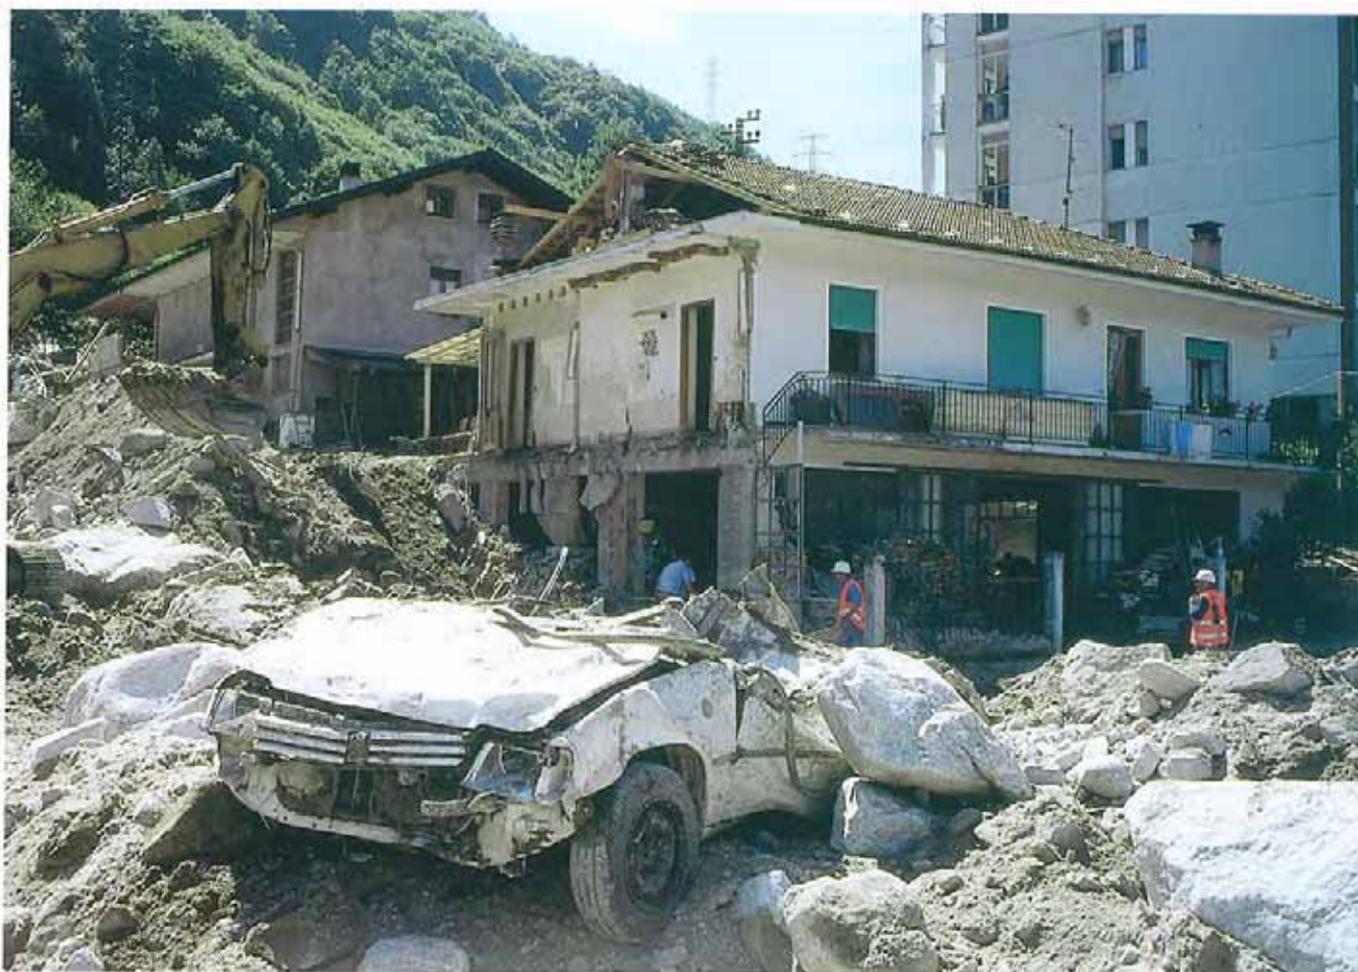
*Comune di Omegna. Luglio 1996.
Effetti della violenta attività torrentizia sul conoide del rio Bertogna con danni all'edificato e alla viabilità.*

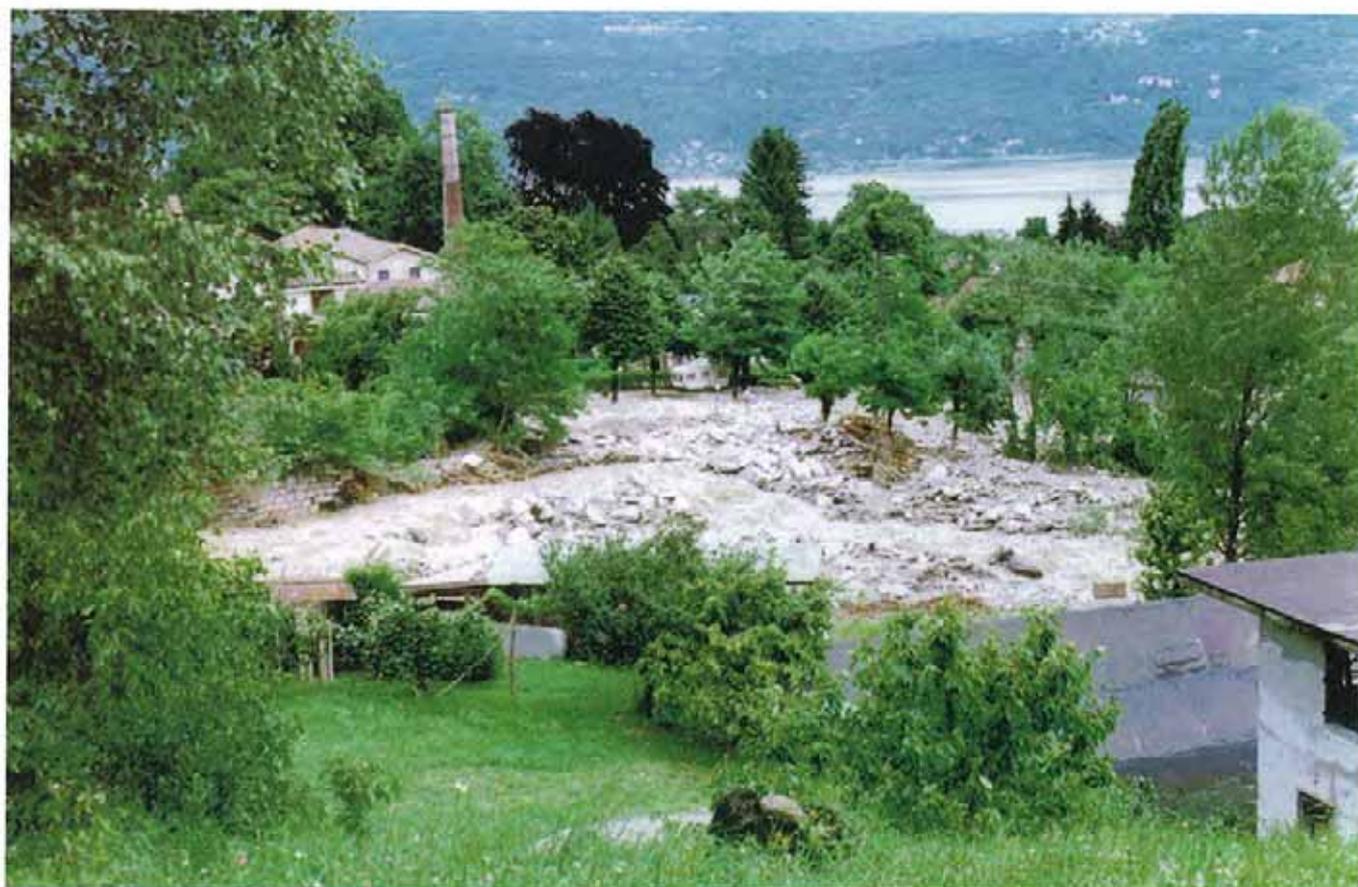
Nel complesso, l'esondazione del torrente Selva Spessa ha interessato circa 40 edifici, di cui almeno 3 sono stati lesionati in modo significativo.

Fig. 2. Baveno, località Oltrefiume. L'attività erosiva e deposizionale del torrente Selvaspessa ha distrutto un tratto della difesa longitudinale in sponda sinistra riattivando il canale di deflusso verso Oltrefiume. L'area retrostante l'argine, utilizzata come campeggio, è stata direttamente investita dalla massa che ha distrutto le infrastrutture e le tende e roulotte ospitate.

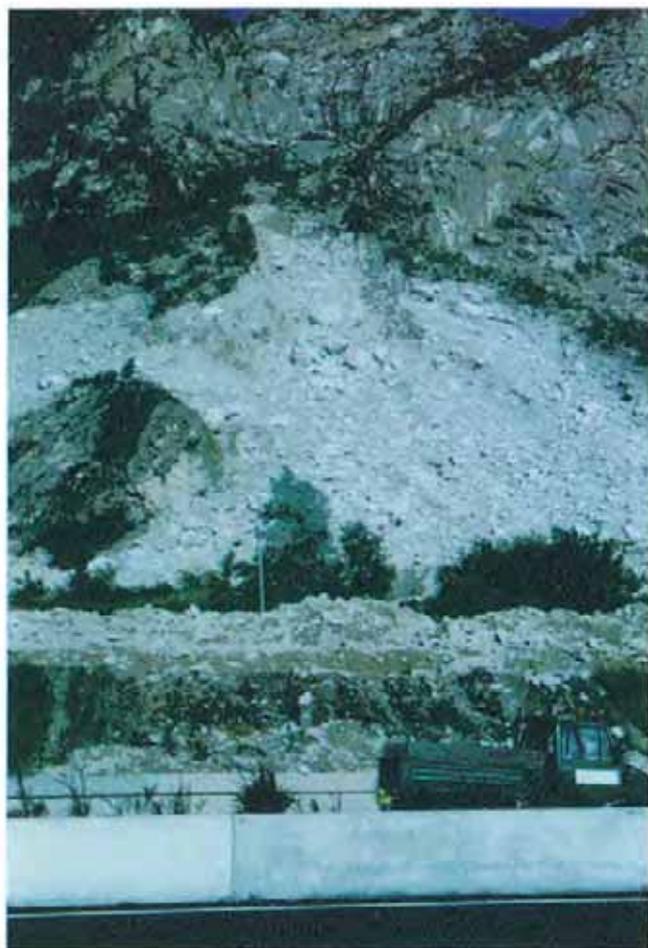
Fig. 3. Baveno, località Cava "Locatelli". Il macereto di blocchi residuo delle attività di coltivazione del secolo scorso è franato parzialmente lasciando un'ampia corona instabile. Il materiale, unitamente ad altri apporti, ha invaso la corsia sud dell'autostrada A26 Voltri-Sempione, causandone l'interruzione temporanea.

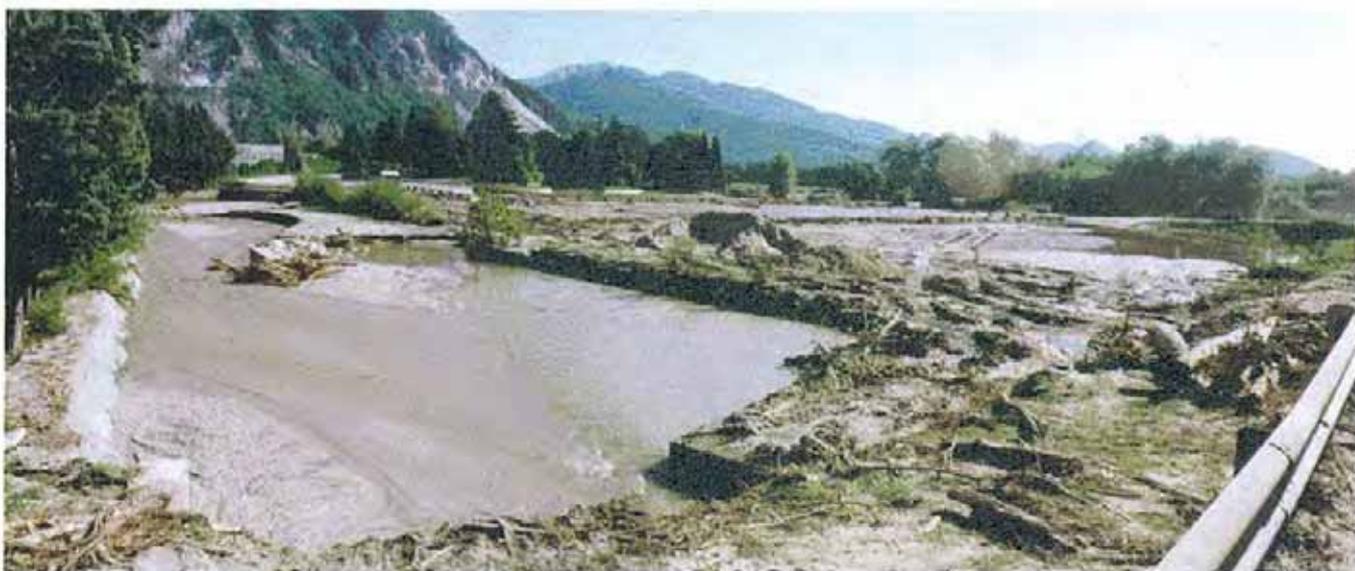
Fig. 4. Gravellona Toce, Ripresa dalla SS n. 33 del Sempione verso la sponda destra del t. Stronetta. In quest'area si sono depositi i materiali fini in sospensione e parte dell'ingente carico vegetale trasportato dal rio Frassino, causando l'interruzione della viabilità e il colmamento della vasca di sedimentazione.

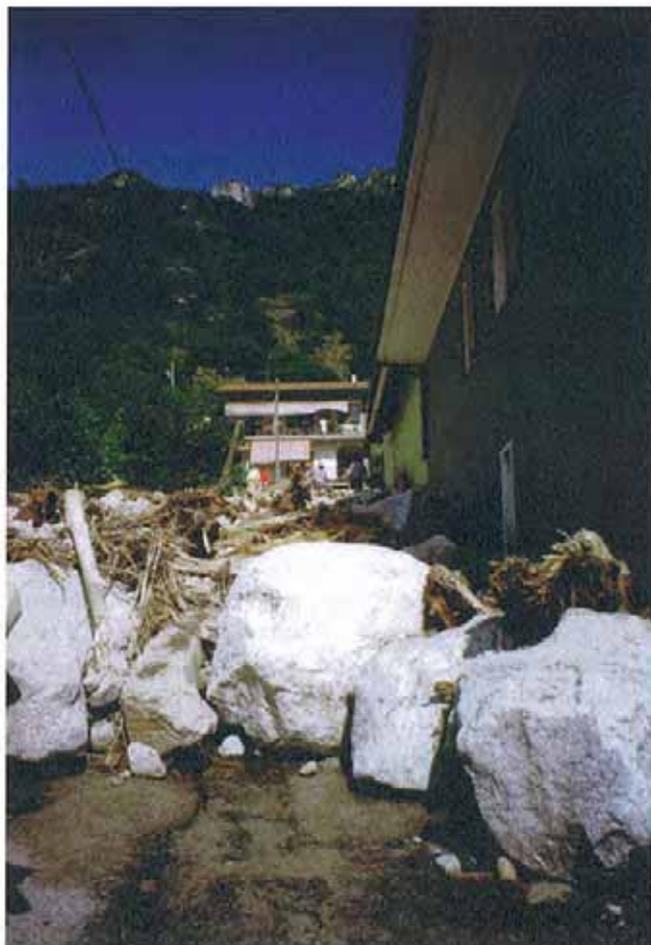
Fig. 6. Omegna, Rio S. Rocco. Blocchi granitici e tronchi d'albero costituenti il fronte dell'accumulo originatosi in apice di conoide, lungo via Carniello.

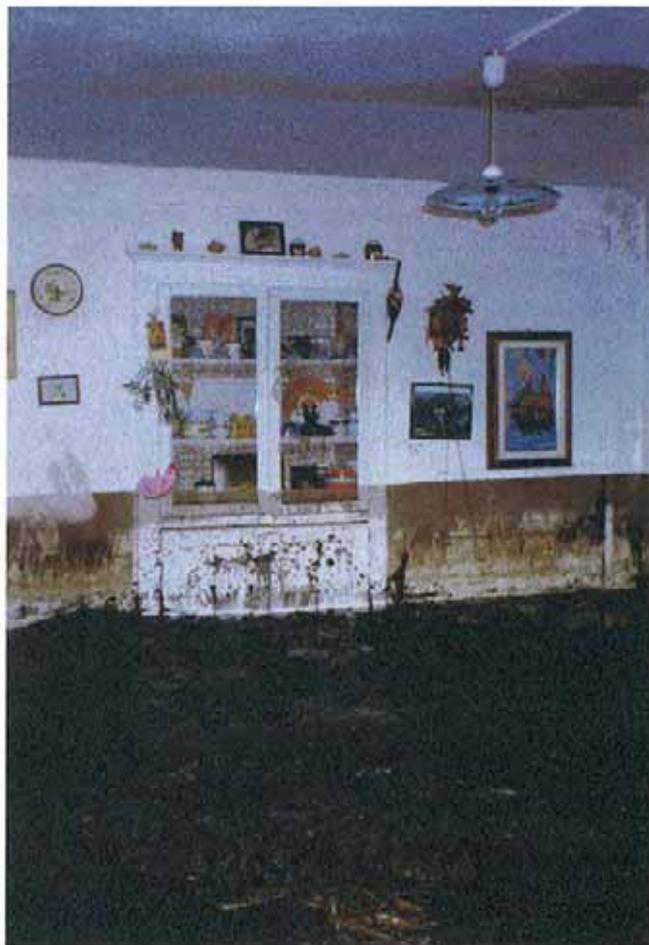
Fig. 7. Omegna, Rio S. Rocco. Interno di uno degli edifici posti in apice di conoide. Visibile sul muro il livello raggiunto dall'acqua.

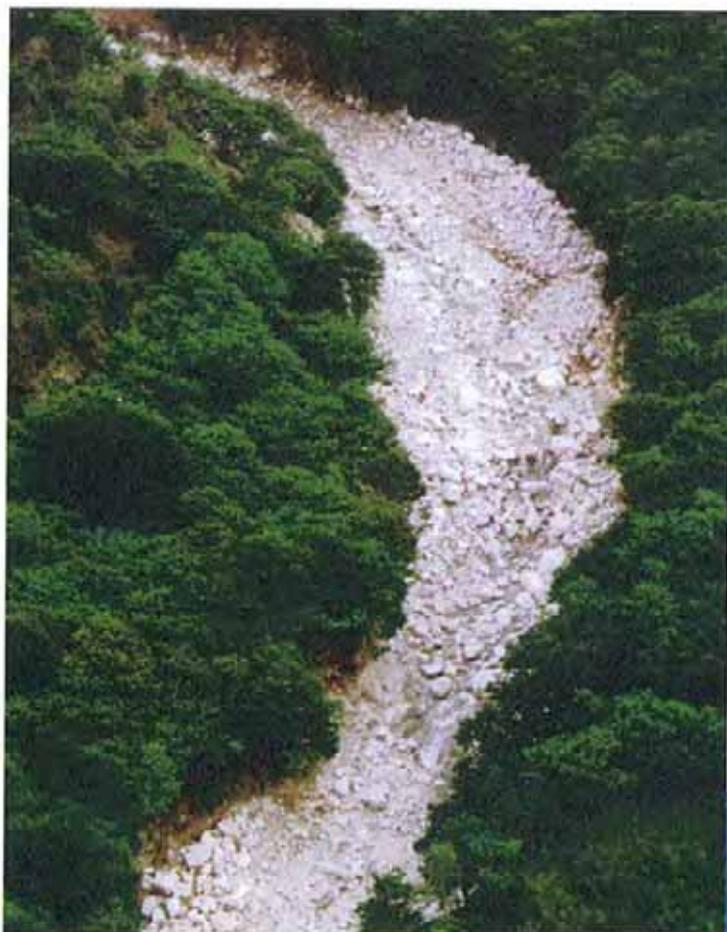
Fig. 8. Omegna, Rio Inferno. Ripresa aerea del 10-7-96 di un tratto dell'asta (quota 500-550 m). Ben visibili i singoli blocchi granitici che occupano l'alveo del rio.

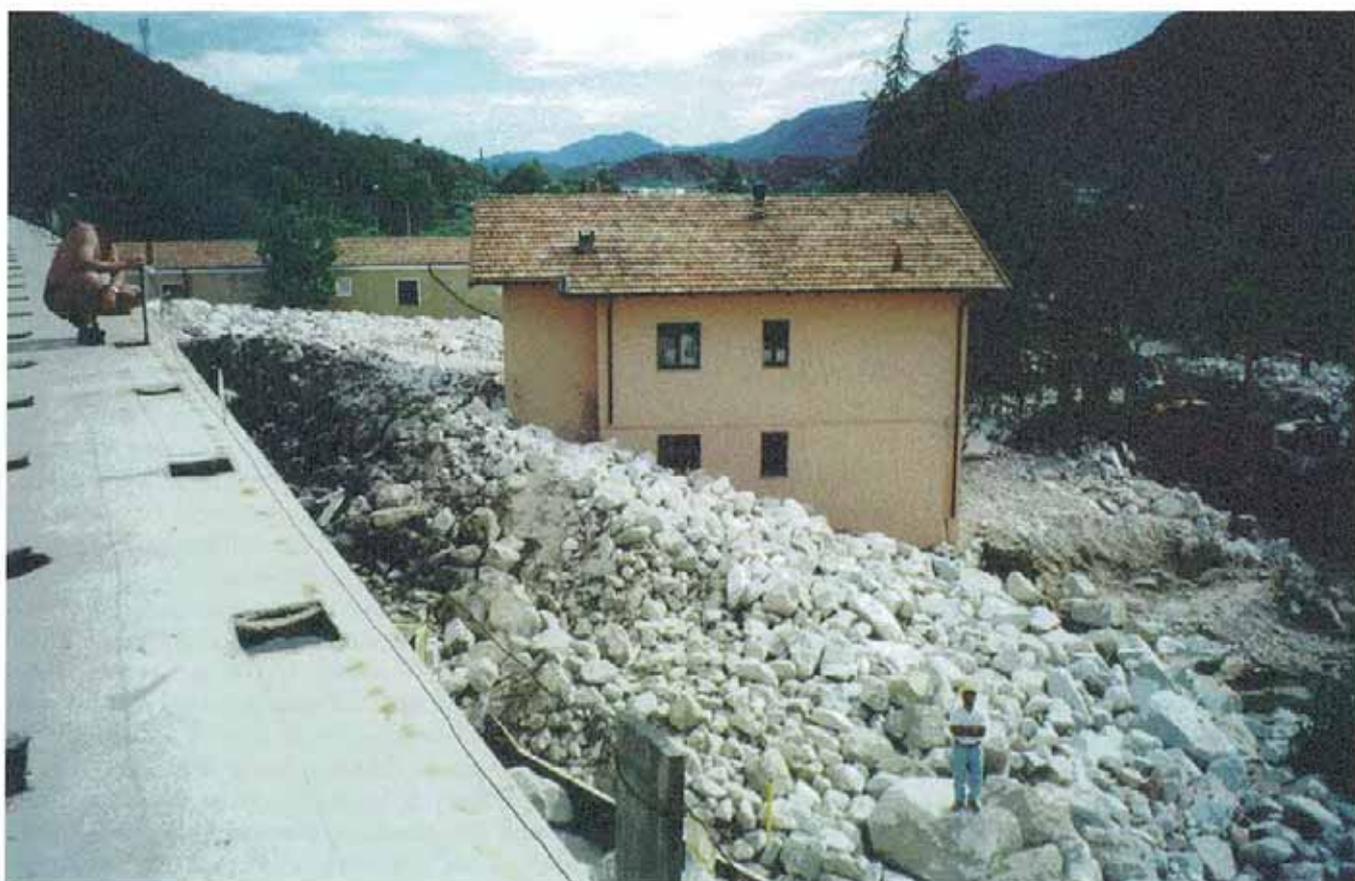
Fig. 10. Omegna, Rio Inferno. Edifici ubicati a valle della circonvallazione di Omegna, completamente circondati dai detriti.

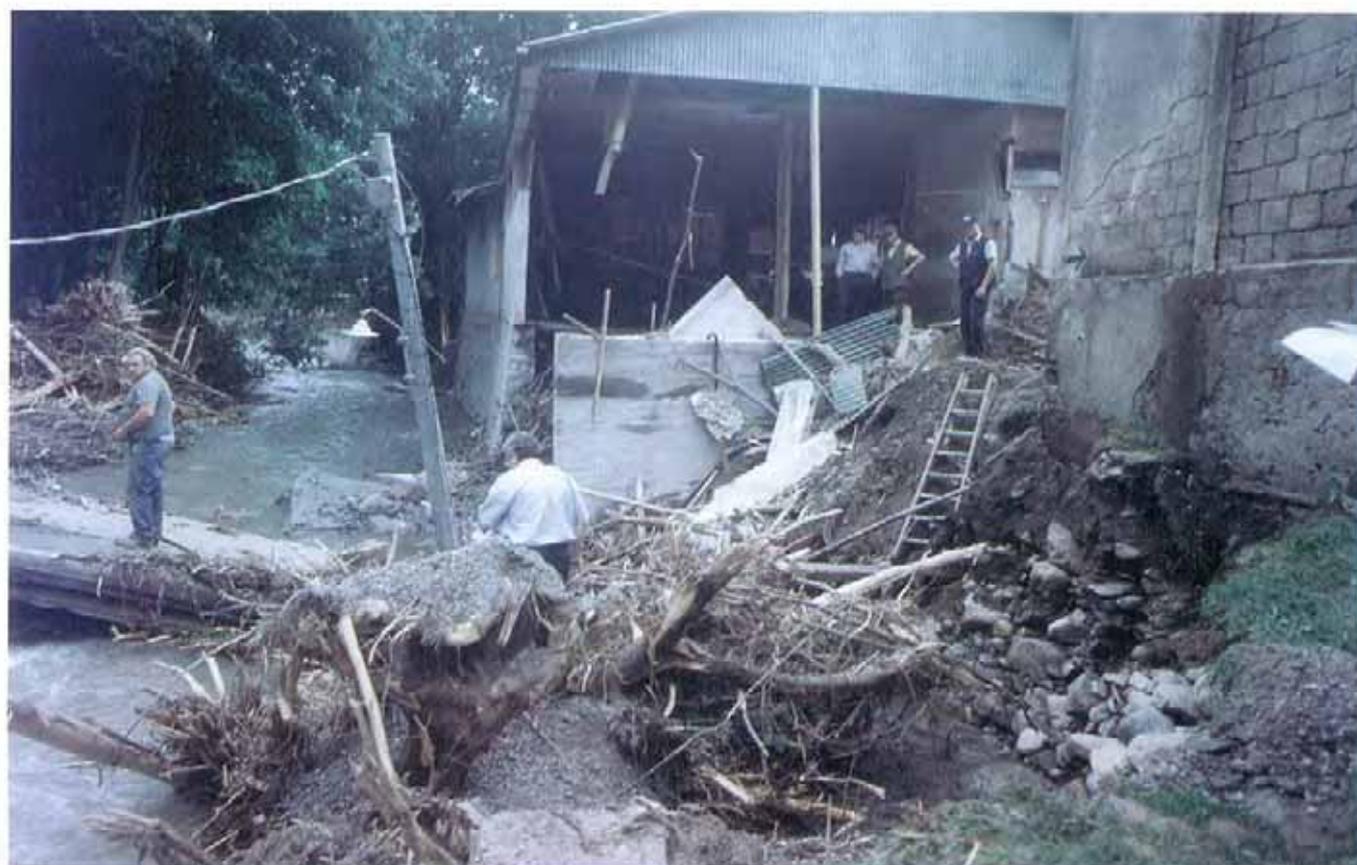
Fig. 11. Pettenasco, sponda idrografica destra del Rio Pescone. Officina artigianale danneggiata.

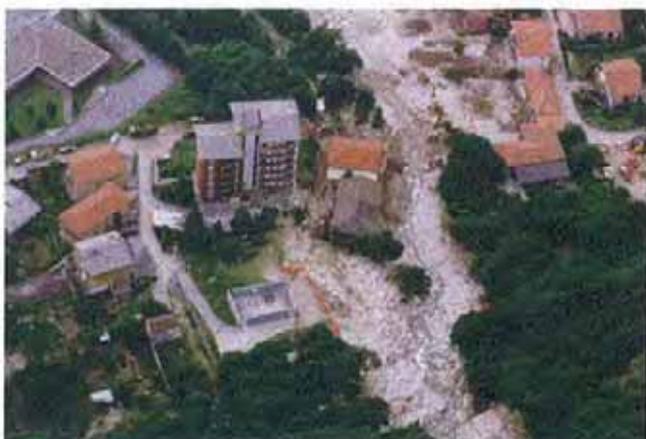
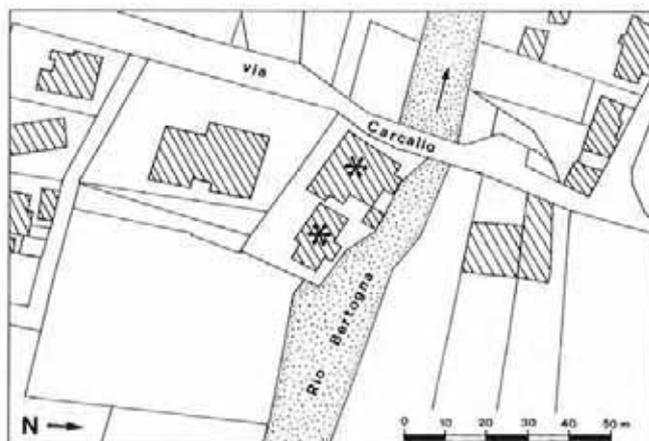
Fig. 13. Omegna, Rio Bertogna: ripresa aerea del 10-7-96 e corrispondente stralcio catastale (ridisegnato). I due edifici evidenziati dall'asterisco nello stralcio catastale e visibili al centro della foto sono stati gravemente lesionati durante l'evento.

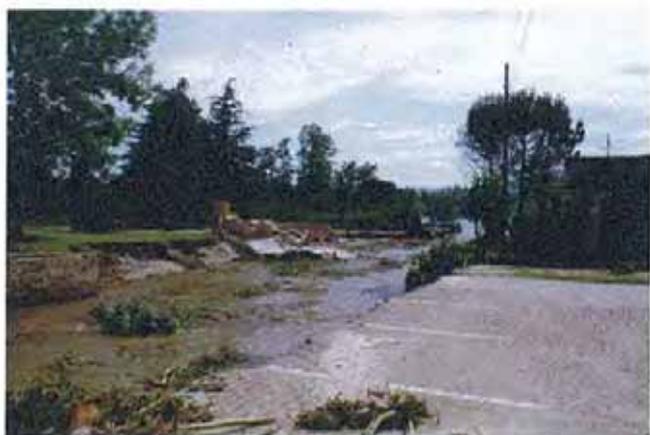
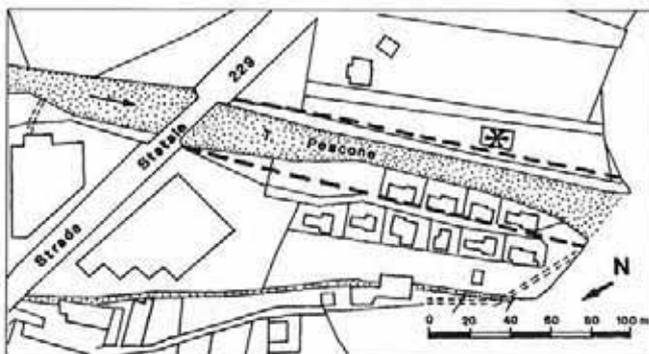
Fig. 14. Pettenasco, T. Pescone: ripresa dell'11-7-96 (da monte verso valle) e corrispondente stralcio catastale (ridisegnato). L'edificio evidenziato dall'asterisco nello stralcio catastale e visibile al centro della foto è stato distrutto durante l'evento. Con la linea tratteggiata sullo stralcio catastale è riportata la sezione d'alveo tratta dalla Mappa Rabbini risalente alla seconda metà dell'800.

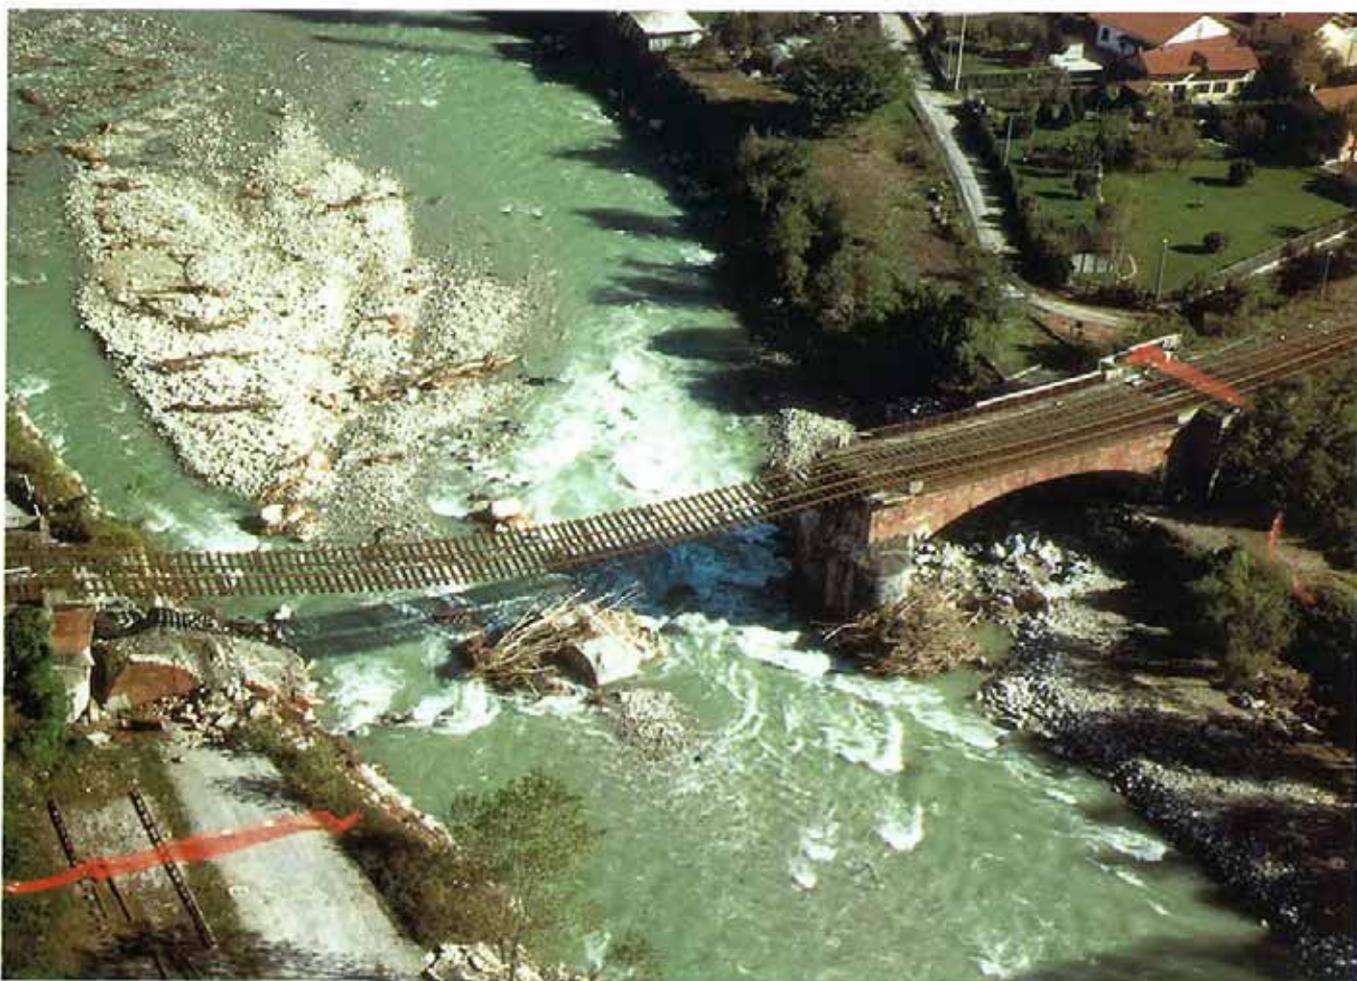
*Comune di Cuneo. Ottobre 1996.
L'attività erosiva legata alla piena del torrente Gesso ha provocato la distruzione
del ponte ferroviario della linea Cuneo-Mondovì.*

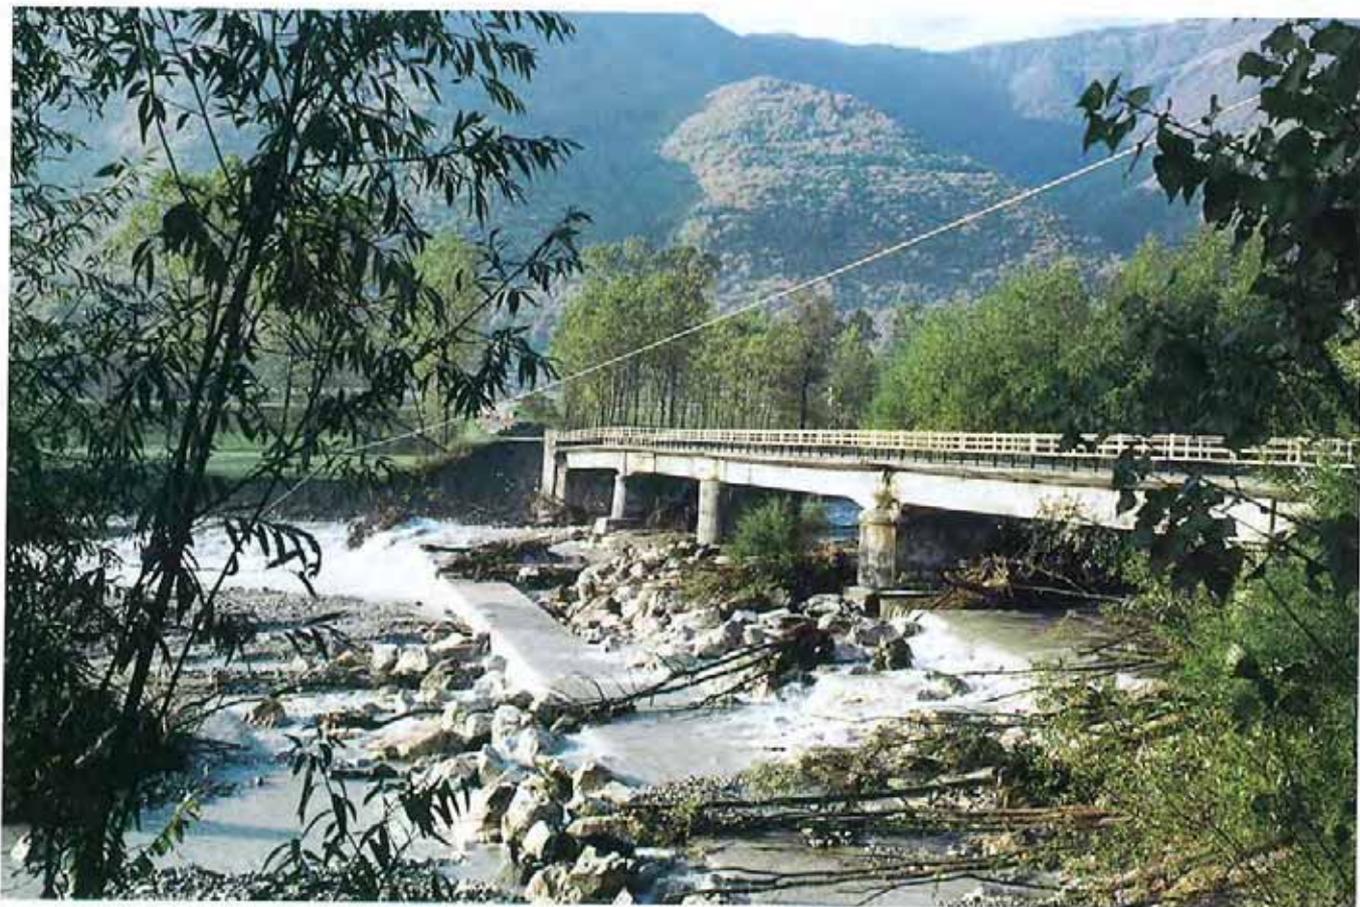
Fig. 2. Fiume Stura di Demonte. Ponte per Festiona in Comune di Demonte (S.P. n. 293). Il ponte, già protetto verso valle da due soglie trasversali, è stato aggirato in sponda destra con cedimento di una pila in alveo e asportazione della spalla e relativo rilevato.

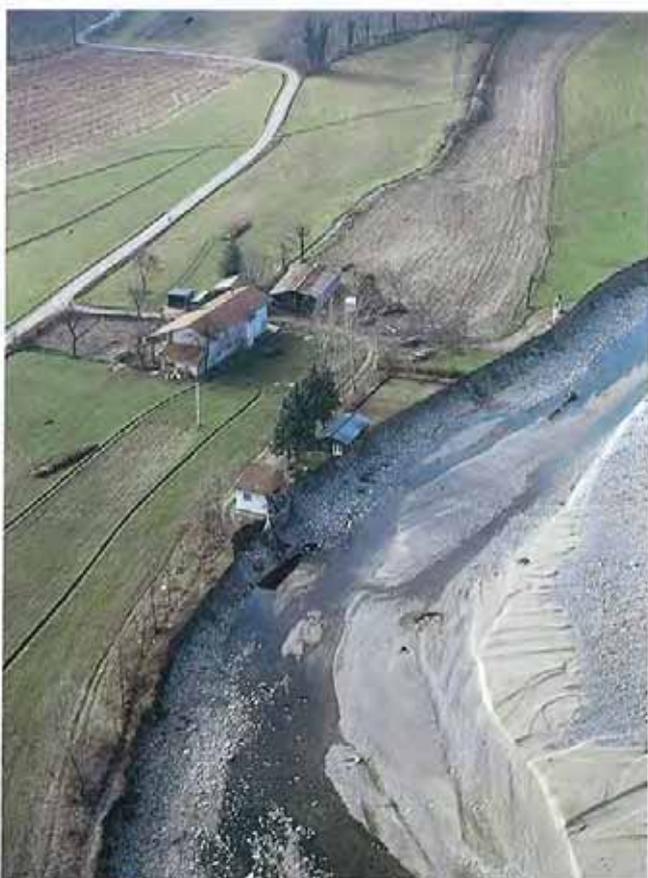
Fig. 3. Comune di Cuneo, loc. Pecollo. L'ampia erosione laterale operata dal t. Stura di Demonte ha provocato la distruzione di un edificio.

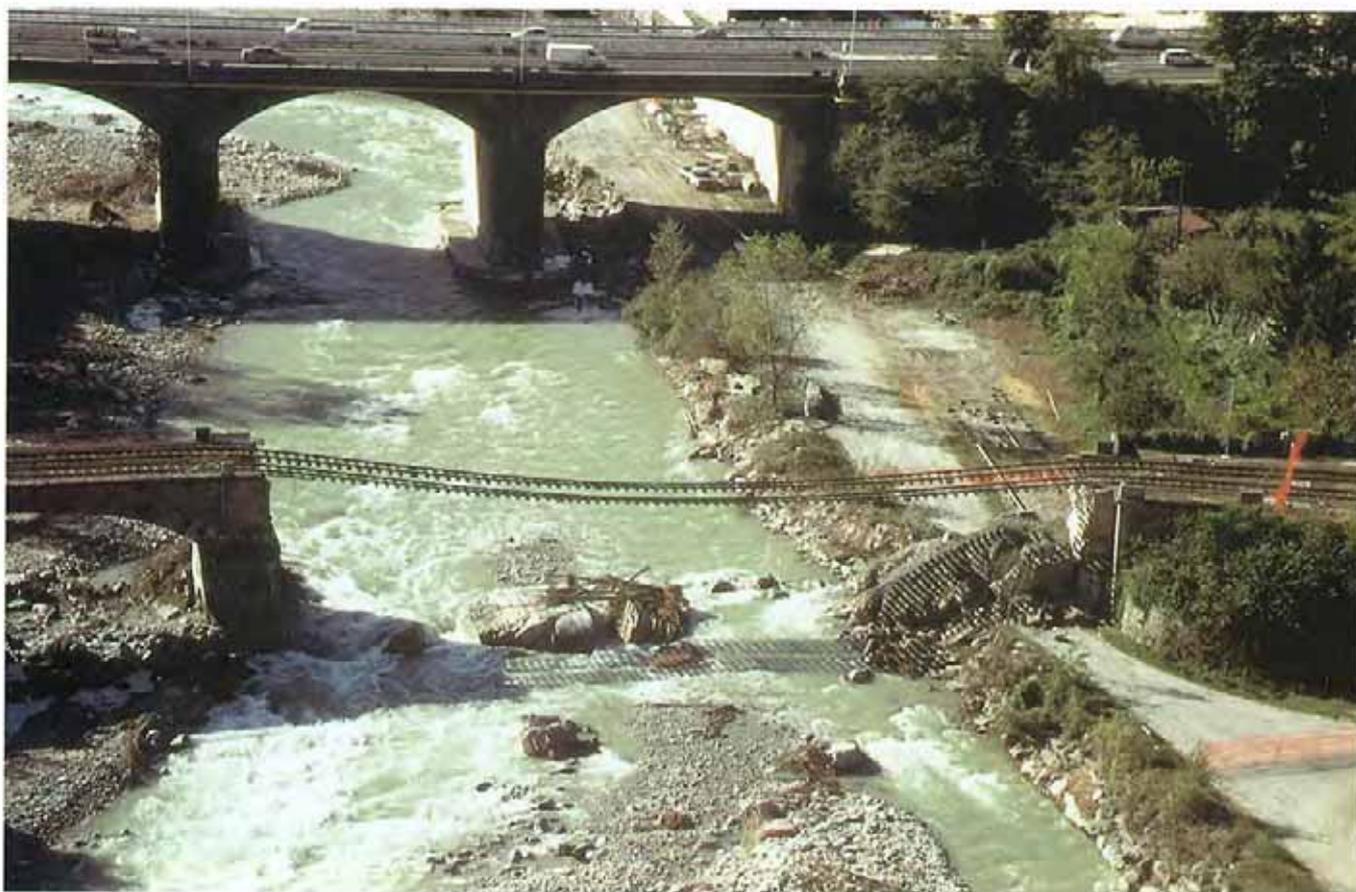
Fig. 6. Cuneo. Ponte ferroviario della linea Cuneo-Mondovì crollato per la piena del torrente Gesso.

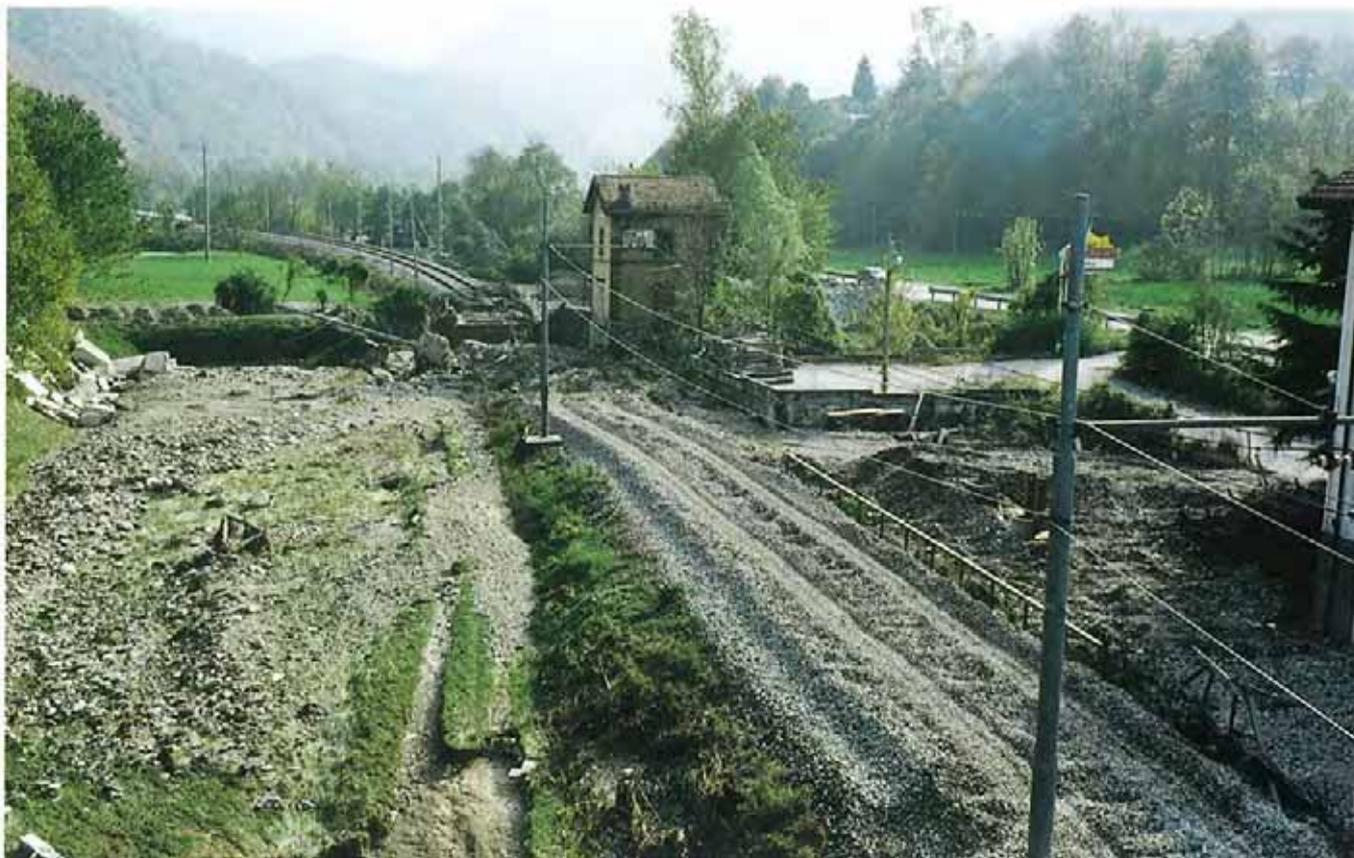
Fig. 7. Comune di Robilante. Vista generale da valle verso monte della linea Cuneo-Nizza, presso il bivio della S.S. n. 20 per Tetto Pettavino, gravemente danneggiata. Il corso d'acqua ha scavato un nuovo canale di deflusso fra ferrovia e S.S., scalzando i binari per un lungo tratto.

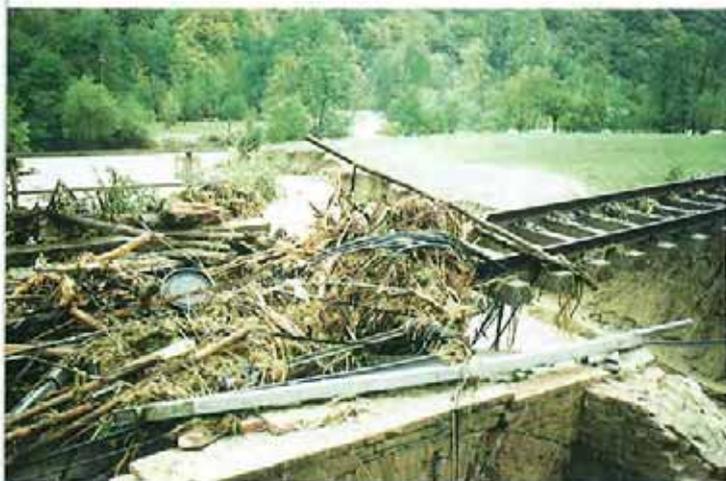
Fig. 8. Comune di Robilante. Particolare della immagine precedente con il rilevato ferroviario asportato per sifonamento.

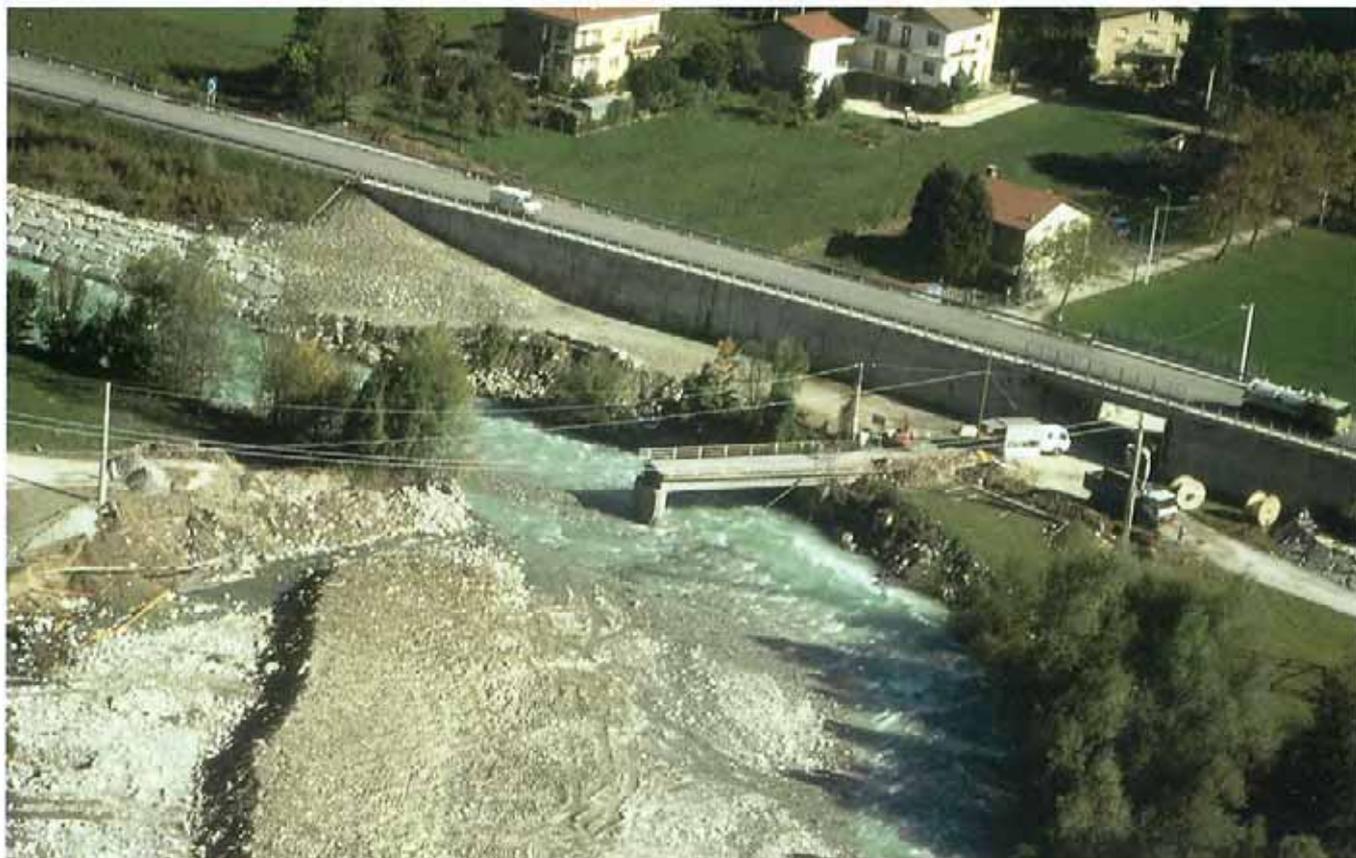
Fig. 9. T. Vermenagna, Robilante concentrico. Ponte per Istituto Climatico crollato a causa della sezione di deflusso insufficiente.

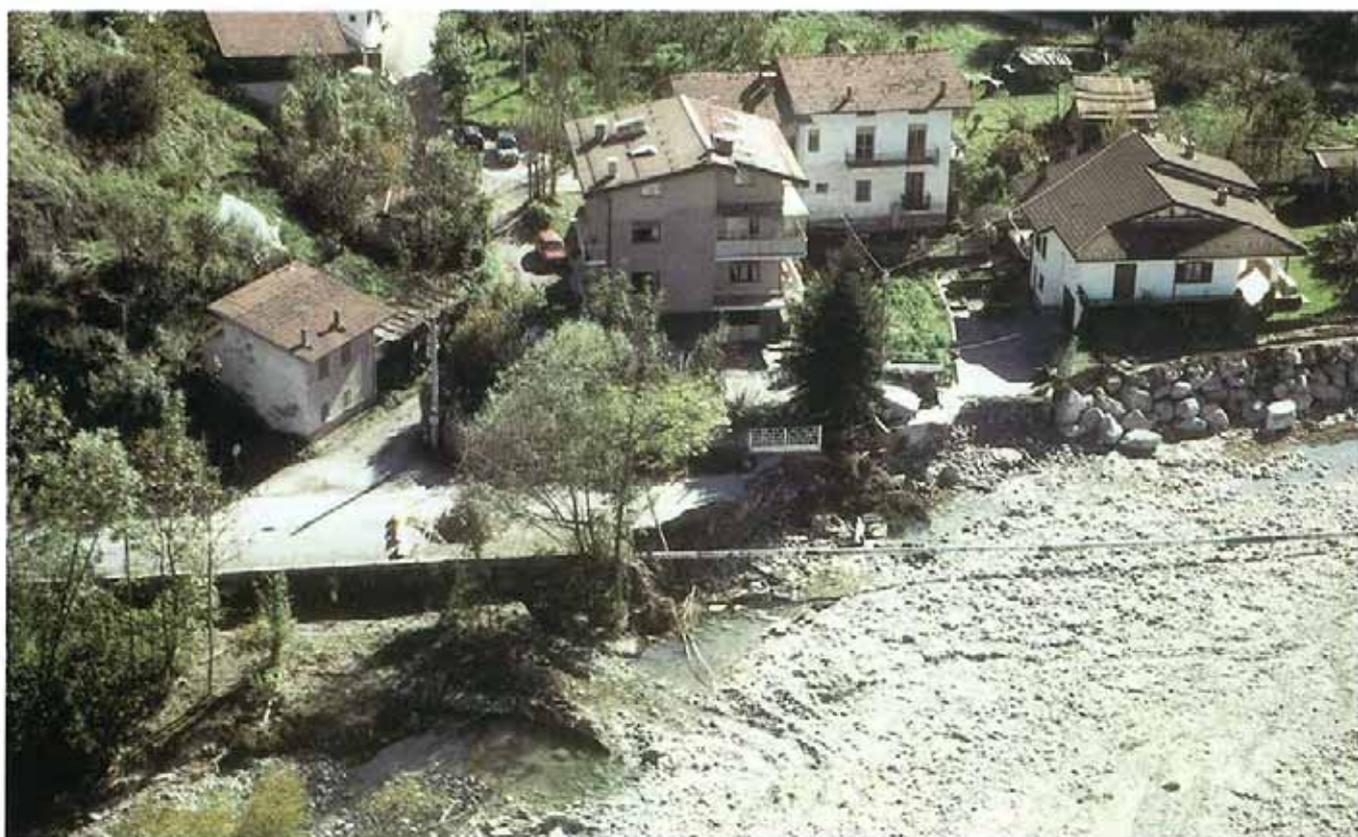
Fig. 10. Comune di Roccavione, Frazione T. Polonghera. Accentuata erosione in sponda destra del T. Vermenagna, con asportazione della sede stradale (S.P. n. 21) e dei terreni antistanti un'abitazione (prontamente difesa da scogliera in blocchi). Il tracciato della preesistente strada è riconoscibile dall'adiacente tubazione dell'acquedotto rimasta in loco.

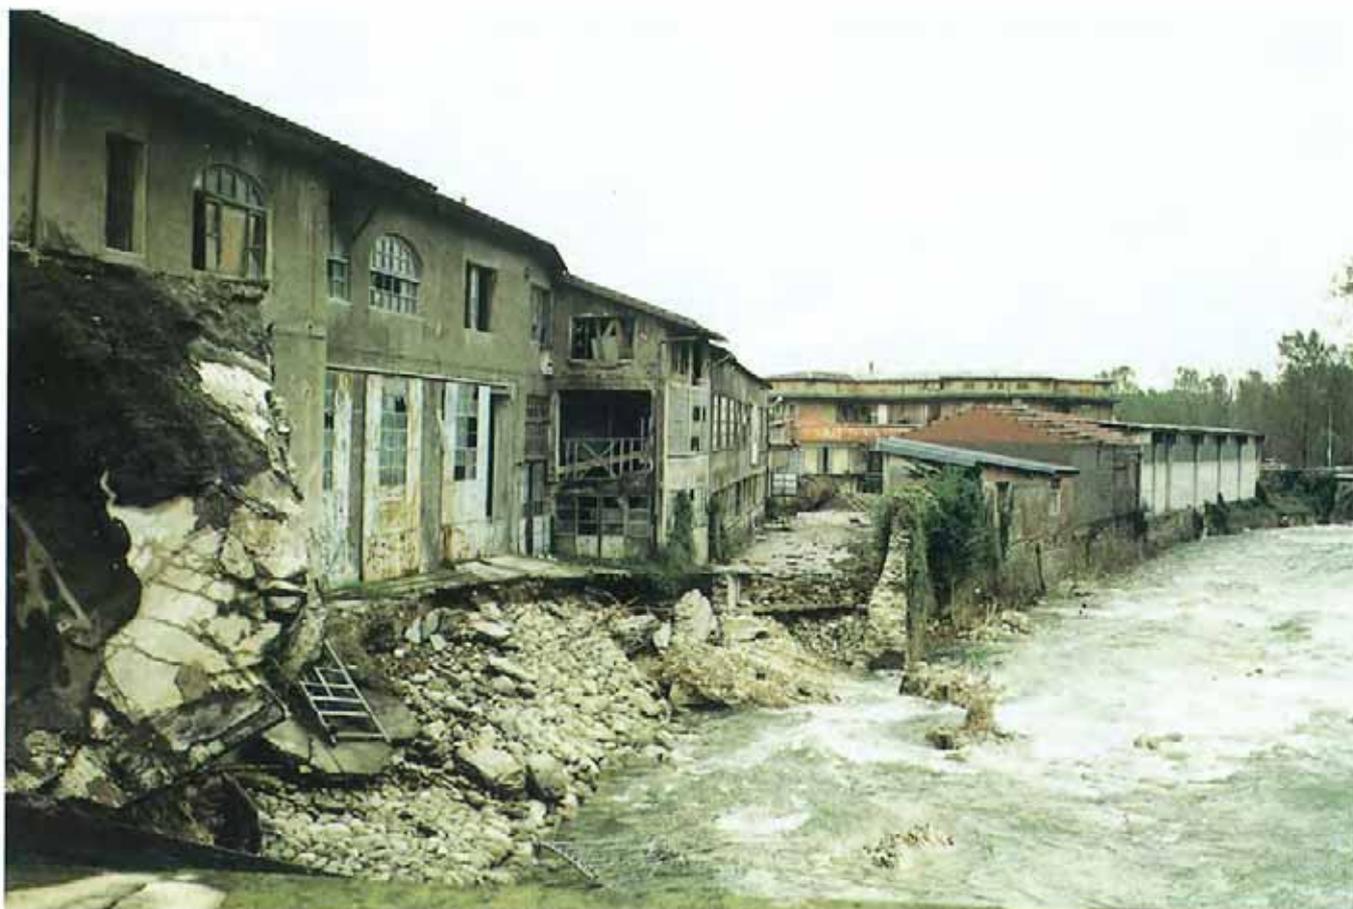
Fig. 11. Chiusa Pesio. Erosione in sponda sinistra del T. Pesio a valle di un ponte del concentrico con grave danneggiamento di un vecchio edificio produttivo costruito in fregio al corso d'acqua.
