6.1. ATTIVITÀ NELLA PROVINCIA DI CUNEO

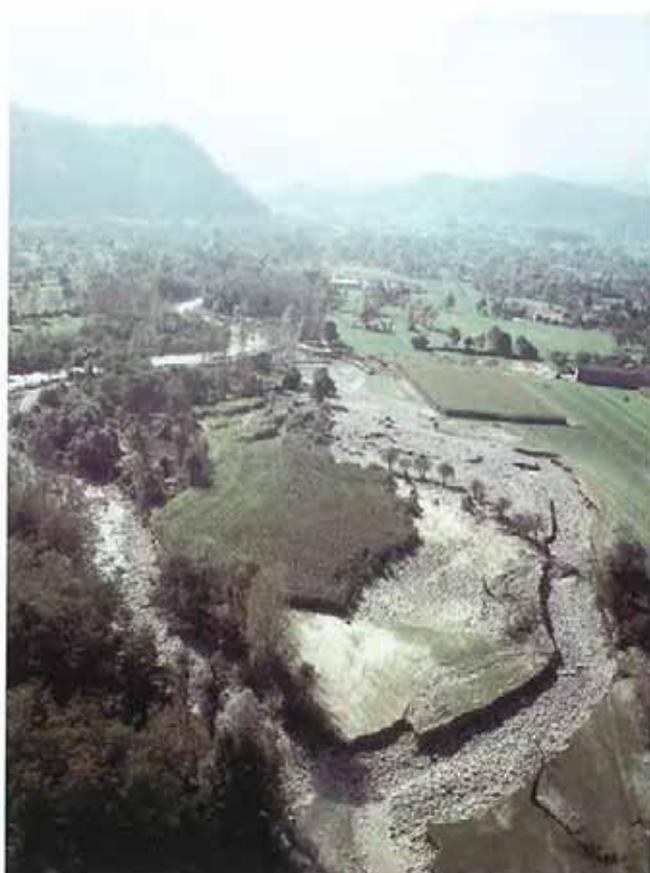
Fig. 12. Torrente Pesio. Ripresa aerea degli effetti erosivi provocati dalle acque di esondazione.

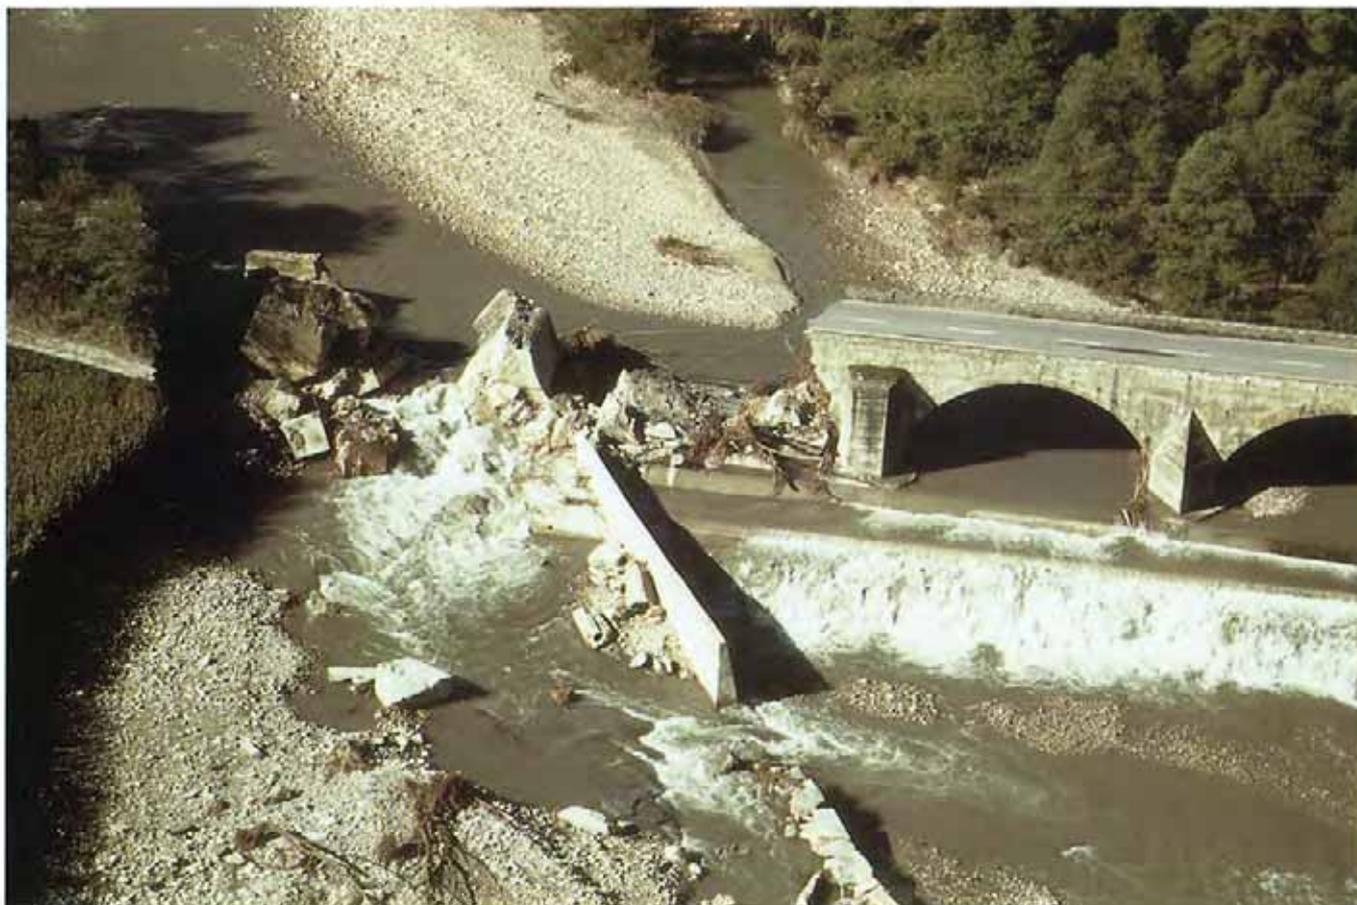
Fig. 13. Distruzione di due arcate del ponte della S.S. n. 28 sul t. Pesio. La prima arcata (destra idrografica) risultava già occlusa da una preesistente strada di servizio alla vicina area di cava, come testimoniato dalla centrale posizione del muro d'argine.

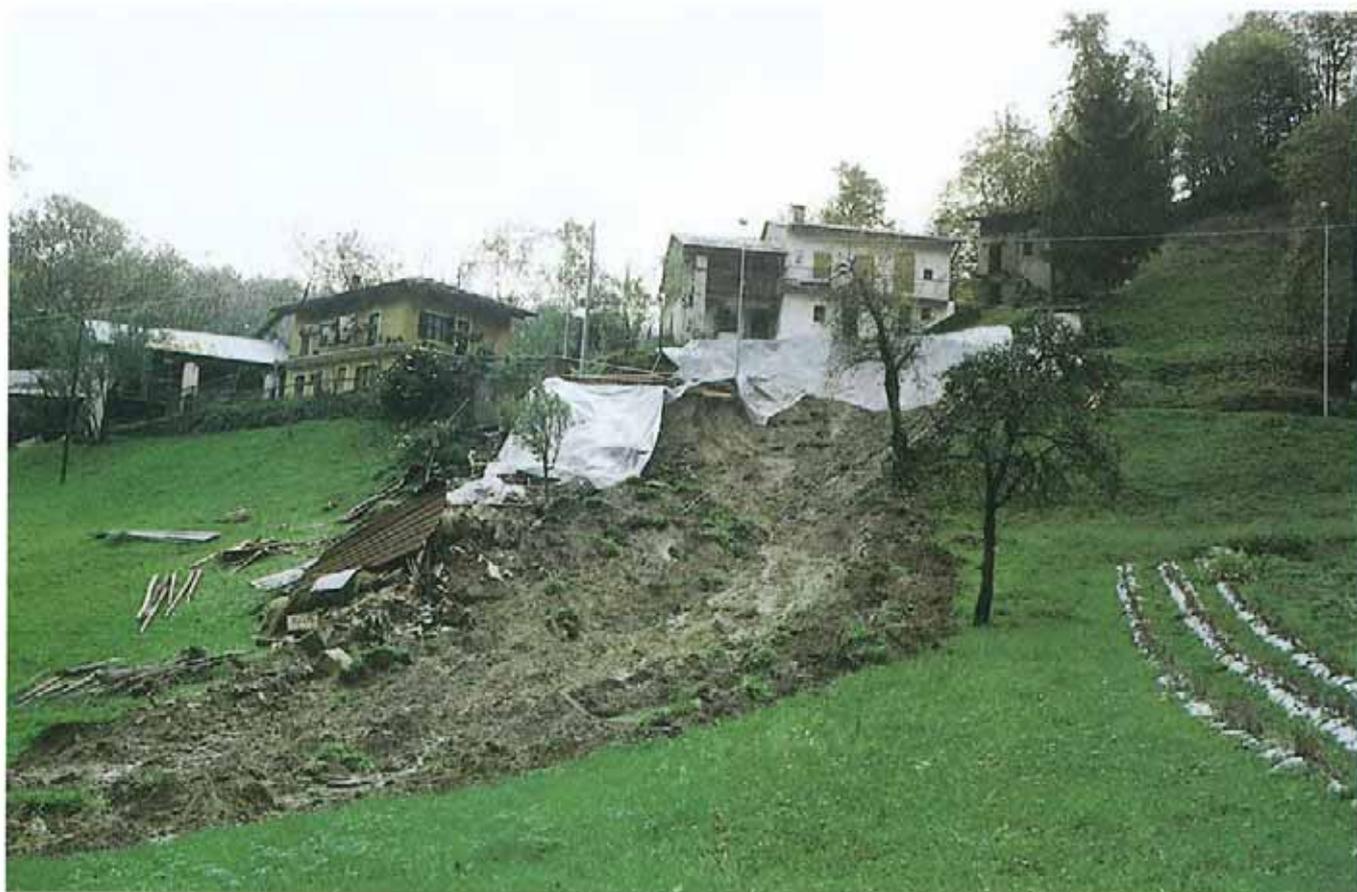
Fig. 15. *Comune di Chiusa di Pesio, località Tetti Fiolera. Frana rotazionale evoluta in colata in terreni di riporto e di copertura. Il dissesto ha determinato l'asportazione di una strada privata e il crollo di un fabbricato non abitativo.*

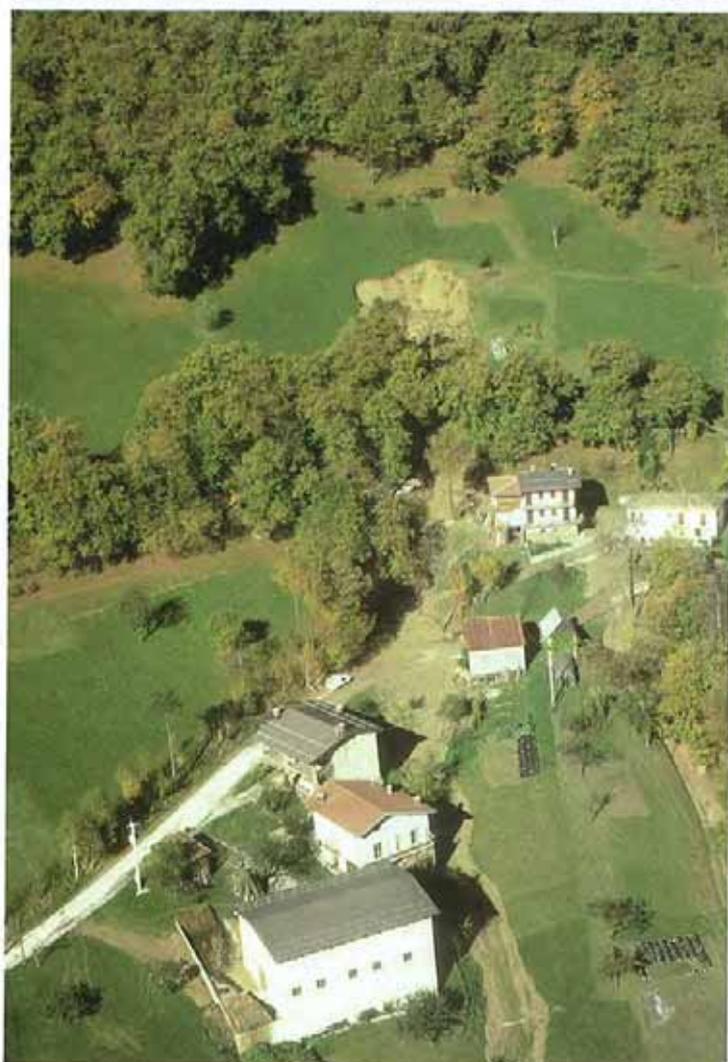
Fig. 16. *Comune di Chiusa di Pesio, località Tetti Rumiano. Frana di circa 1000 m³ innescata con movimento rotazionale a monte dell'abitato. Il materiale instabile (terreni di copertura a preponderante componente argillosa) ha dato luogo ad una colata di fango che ha interessato parzialmente un edificio senza procurare danni gravi. La colata è proseguita verso valle lungo canali della rete idrografica locale.*
