## Provincia di Torino

Evento alluvionale del 2-6 novembre 1994

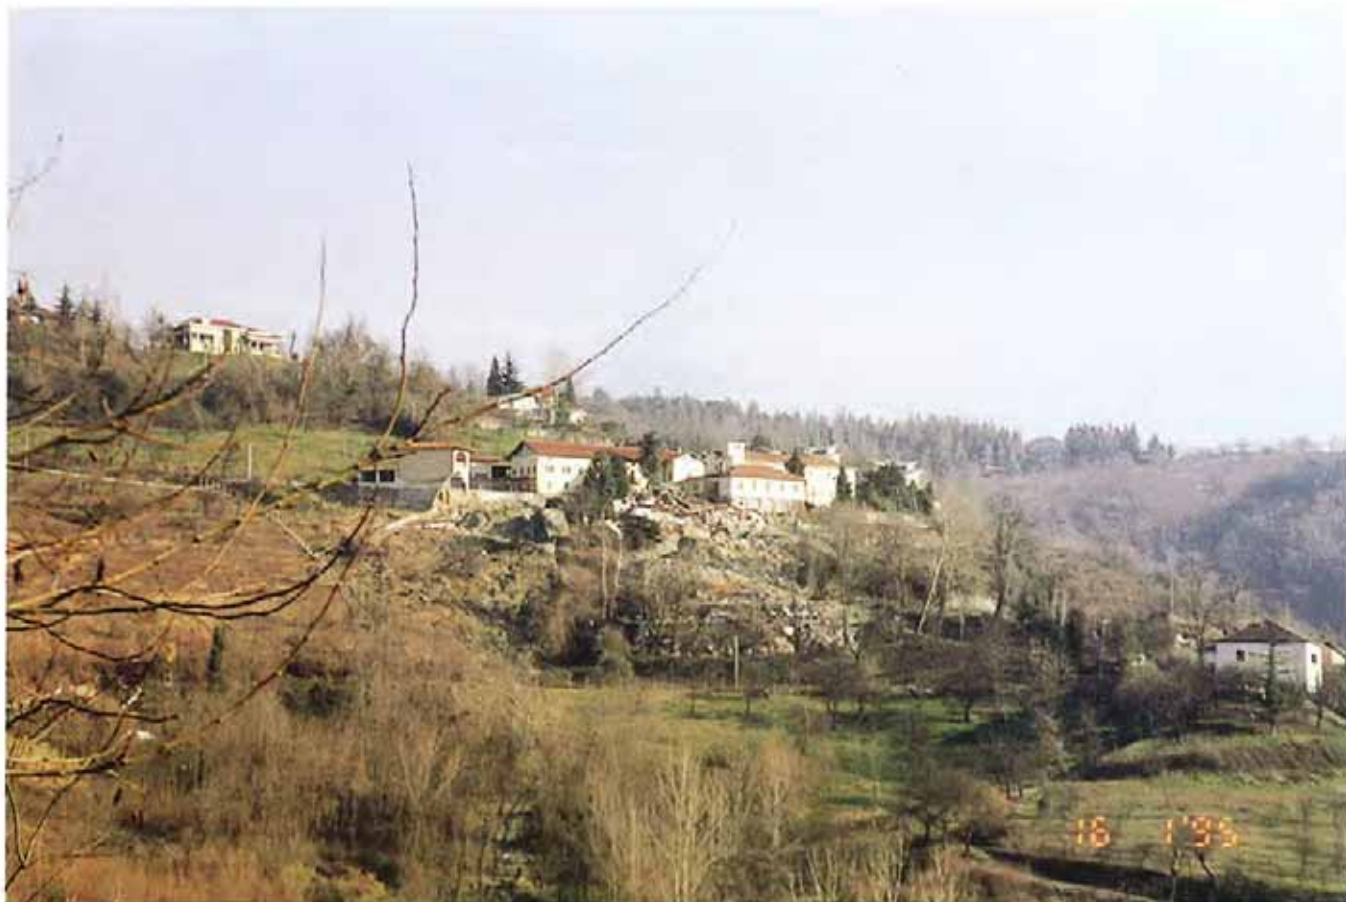
L'unica frana di notevole entità è avvenuta nel Comune di San Raffaele Cimena, sul versante occidentale sottostante l'abitato di San Raffaele Alto (Figg. 26-27). Il movimento franoso classificabile come scivolamento di tipo planare, si è innescato in corri-

spondenza del cortile del convento delle Suore del Sacro Cuore verso le ore 23.00 del giorno 5. Il dissesto ha causato il crollo di un edificio sottostante, dove si sono avute quattro vittime, il crollo di una cappella e l'asportazione del basamento di un'ala del convento. Il dissesto è avvenuto lungo una superficie di strato, che presenta pendenza superiore ai 20° ed ha coinvolto una superficie di circa 2000 m<sup>2</sup> per una profondità che, in corrispondenza della scarpata principale, risulta di circa 5 m; la porzione di terreno interessata dal dissesto è traslata a valle per circa 10 m. Il crollo della palazzina nella quale si sono avute le vittime, è stato presumibilmente provocato dall'azione dinamica esercitata dal fronte di avanzamento del corpo di frana. Discosta di alcune decine di metri dal dissesto principale si è sviluppata una seconda frana della stessa tipologia, ma di dimensioni molto più ridotte.

Fig. 26. Comune di S. Raffaele Cimena, località Suore del Sacro Cuore. Panoramica dell'area in dissesto.

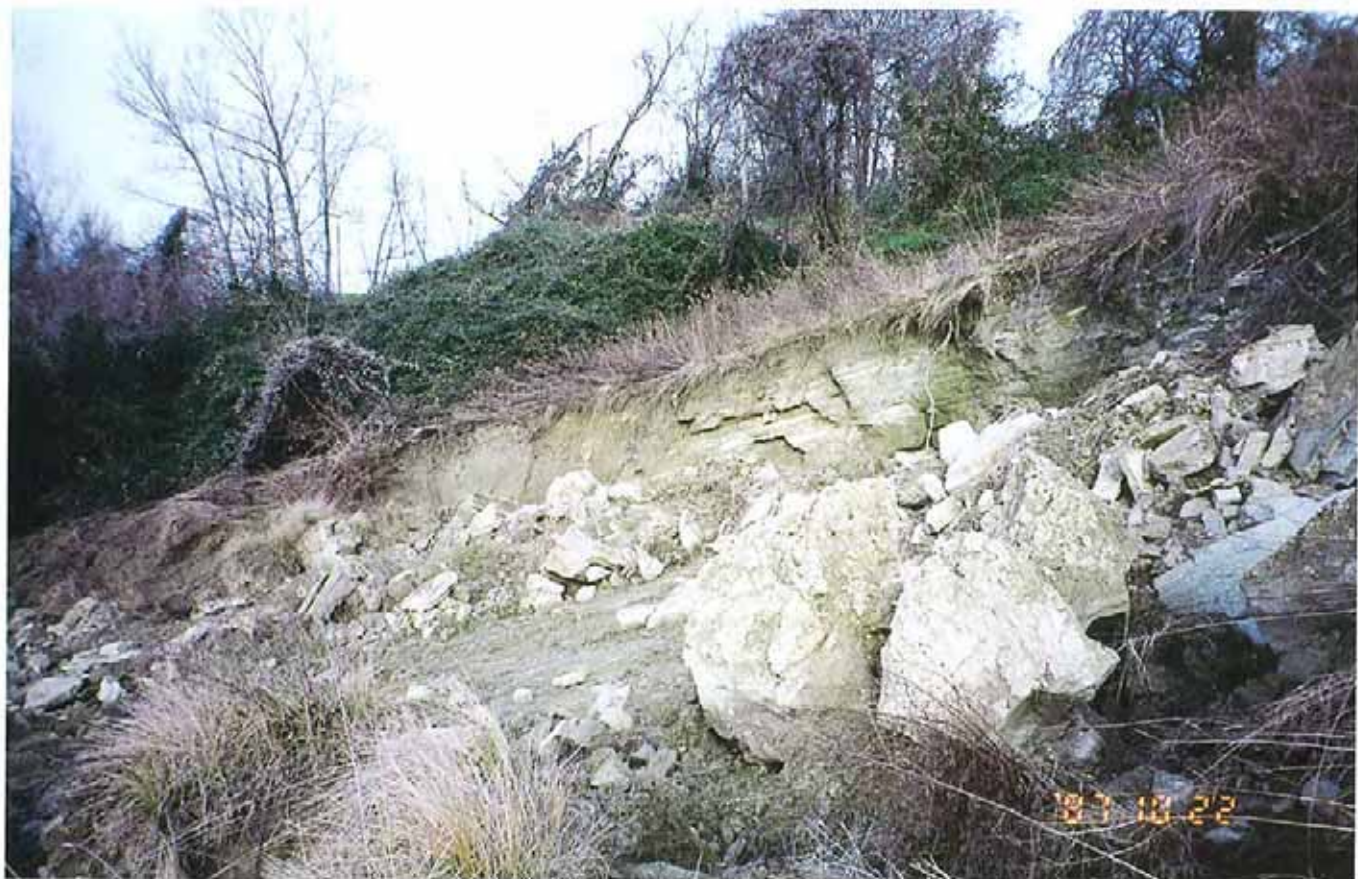
**Fig. 27.** *Comune di S. Raffaele Cimena, località Suore del Sacro Cuore. Particolare della superficie di scivolamento e del coronamento del movimento franoso secondario.*

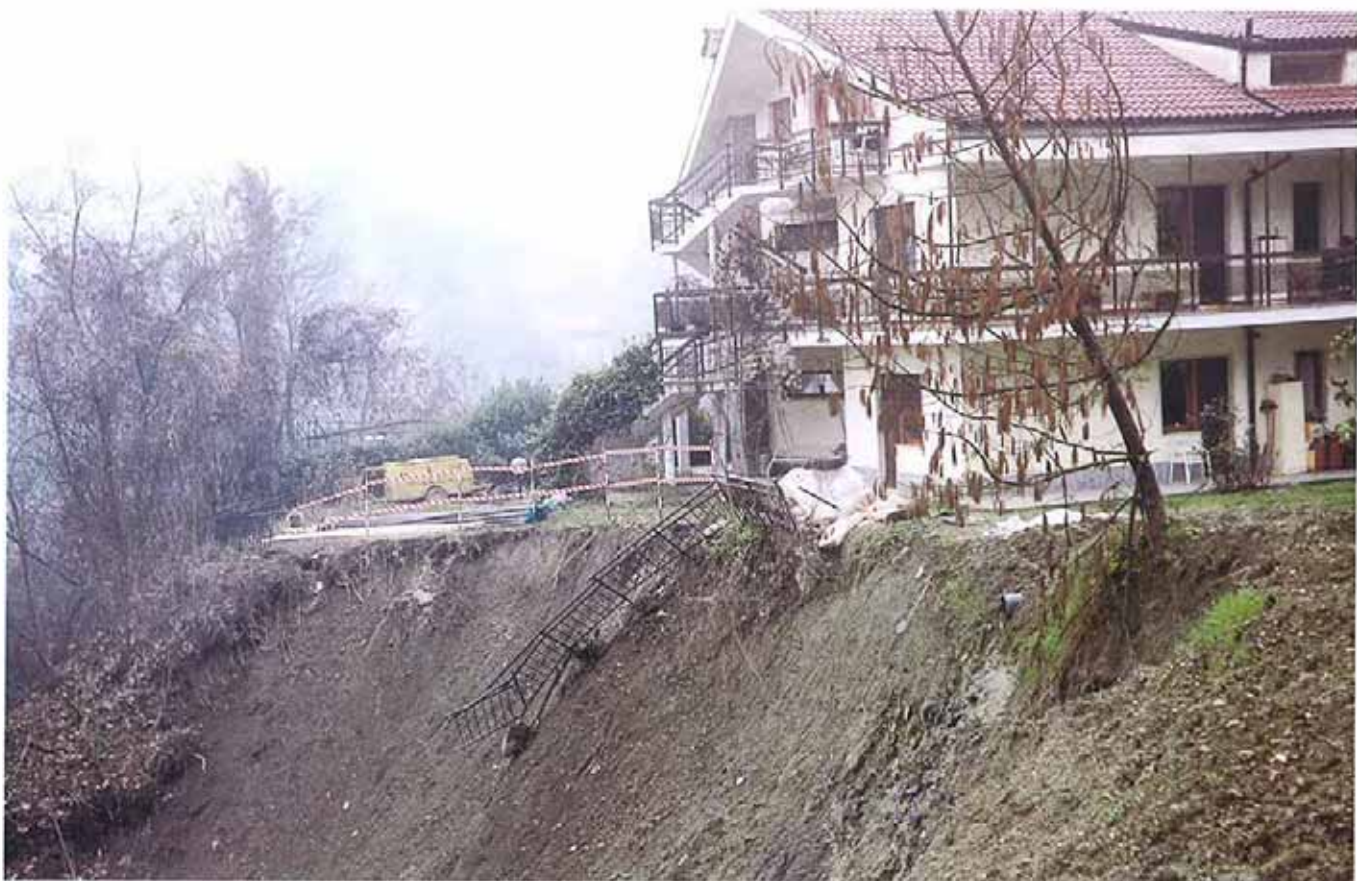
**Fig. 28.** *Comune di Torino, loc. Val San Martino; il Poggio Particolare della frana che ha coinvolto le coltri eluvio-colluviali di copertura.*

Chieri, Mombello, Cinzano, Montaldo; allagamenti ed erosioni spondali ad opera di rii collinari con danni a strade ed edifici civili si sono avuti a San Mauro, Castagneto Po, Casalborgone (rio Leona), Lauriano (in loc. San Pietro allagamenti ad edifici civili ed industriali), a Chieri (rio Pasano) (Fig. 28).

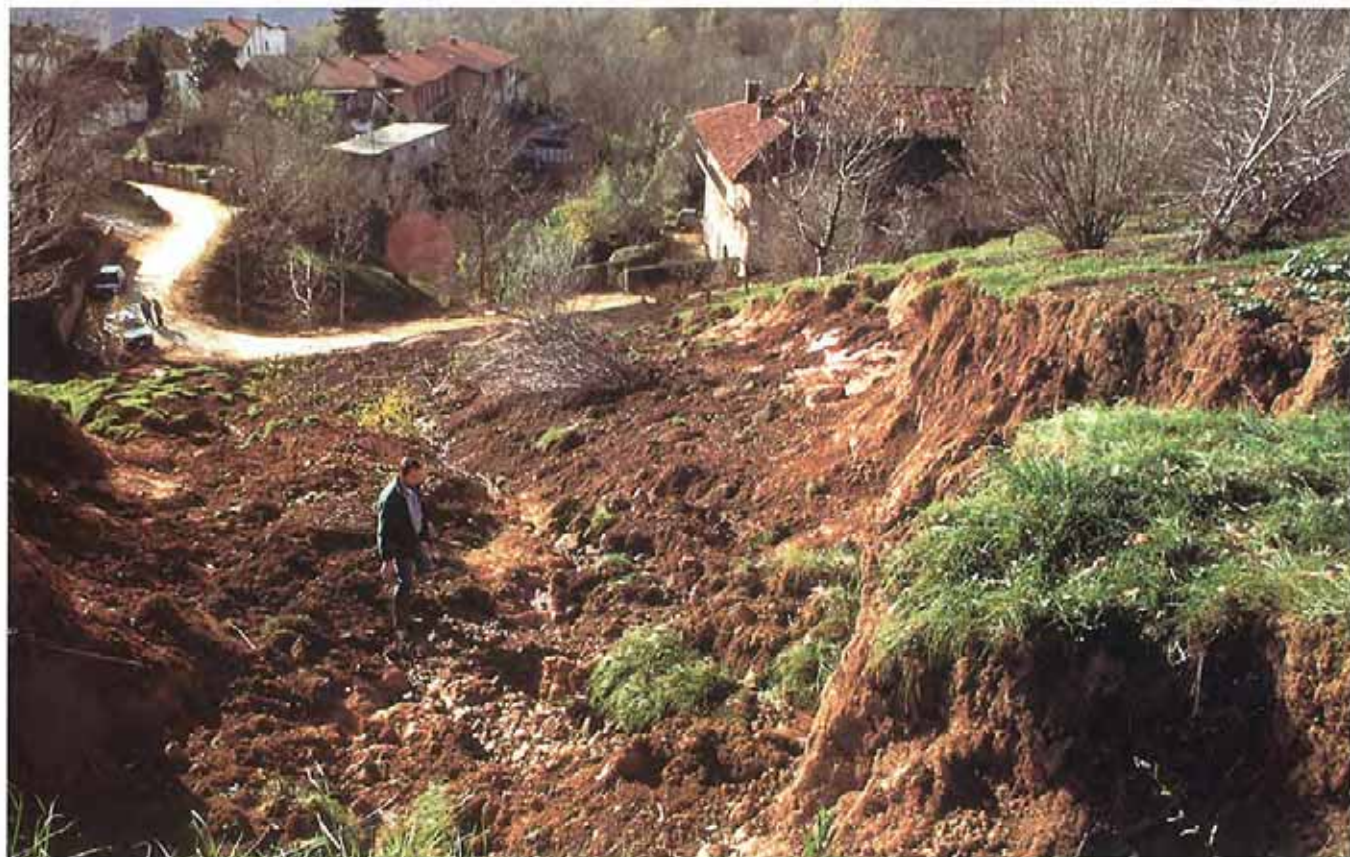
**Fig. 29.** *Comune di Graglia, loc. Casale Zina: frana in materiali sciolti di alterazione che, scesi a valle molto fluidificati, hanno danneggiato la strada e sfiorato le case visibili sulla destra.*

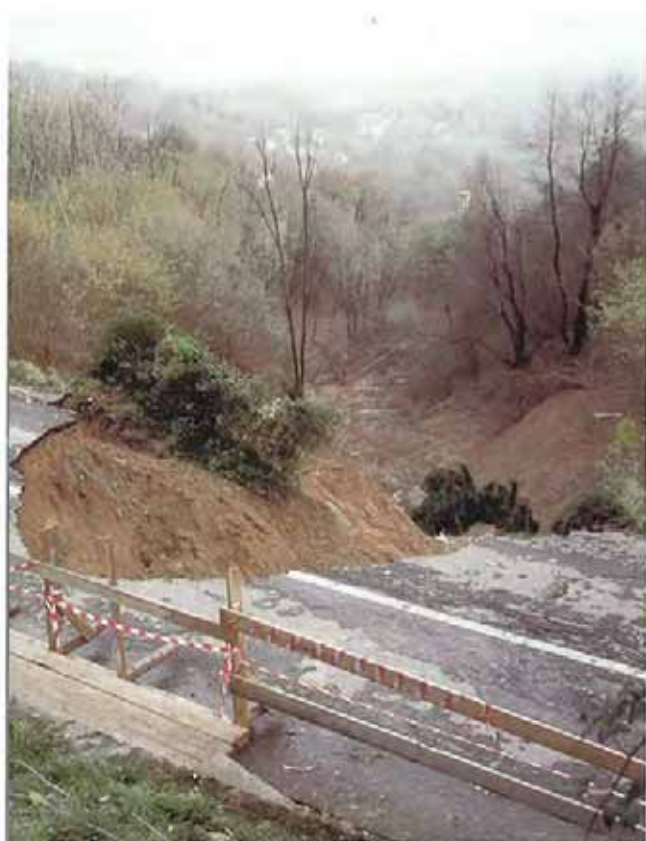
**Fig. 30.** *Comune di Netro, loc. case Bianchin: vista della frana che ha interrotto le comunicazioni tra Netro e Graglia; in primo piano il danno alla strada; sullo sfondo si nota il percorso verso valle della colata di materiale fluidificato.*

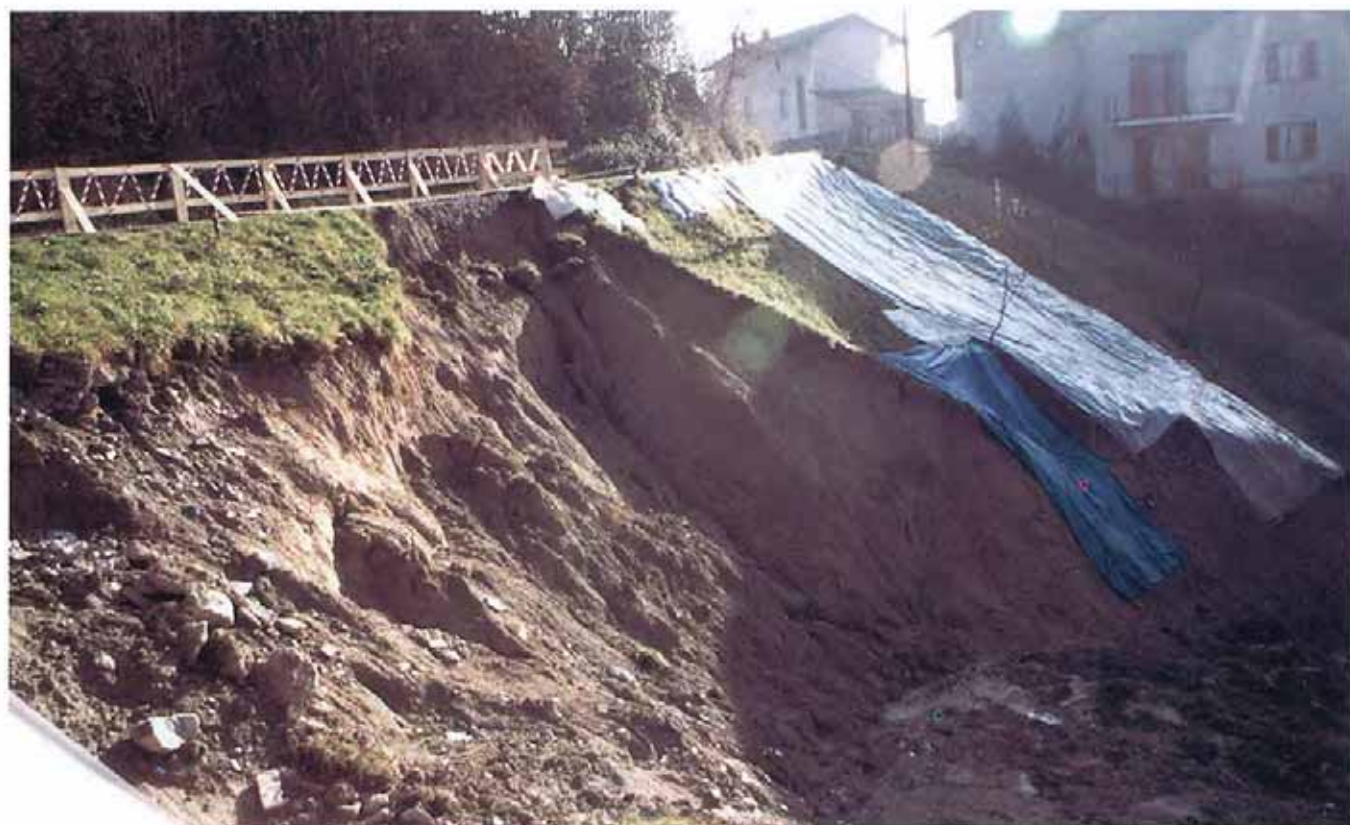
Fig. 33. Comune di Biella, loc. Bogna: frana innescatesi sul ciglio di valle della strada, con asportazione di parte della carreggiata. Tipologia di frana ricorrente, generalmente imputabile a problemi di smaltimento delle acque di ruscellamento.

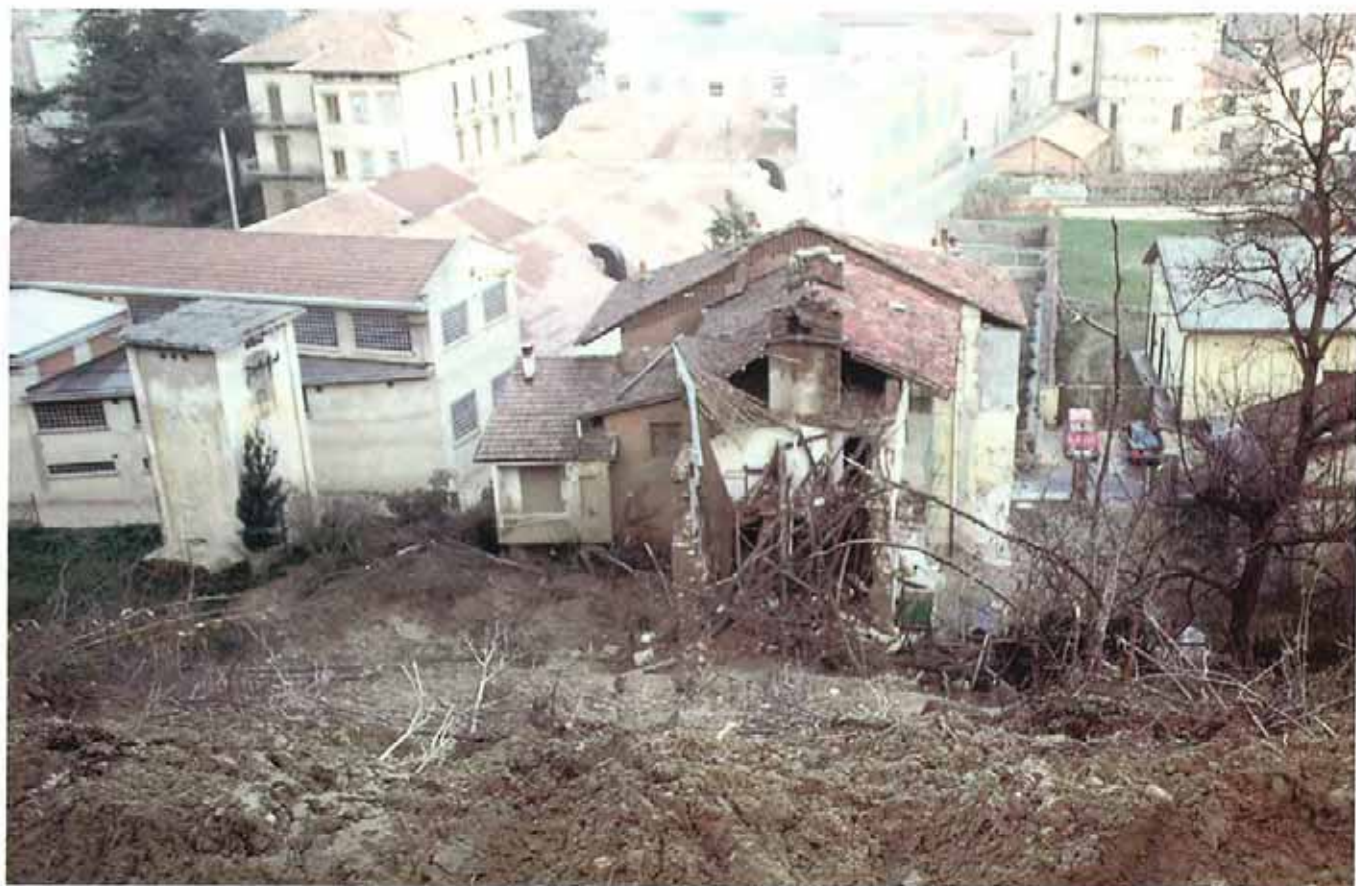
**Fig. 34.** *Comune di Mongrando, fr. Ceresane: vista da monte dell'accumulo di frana costituito da materiale limo-sabbioso che ha raggiunto e distrutto la parte posteriore dell'edificio.*

Alcune frane, anche se di dimensioni minori, si sono innescate in località Faccenda, lesionando una casa. In località San Lorenzo è collassato il terrapieno del cortile prospiciente la chiesa con tutto il muro di sostegno sbarrando completamente la strada di accesso al paese (Fig. 42) e, a ridosso del centro di Ceresane, una frana staccatasi dalla collina, ha investito una casa causandone gravi lesioni (Fig. 34).

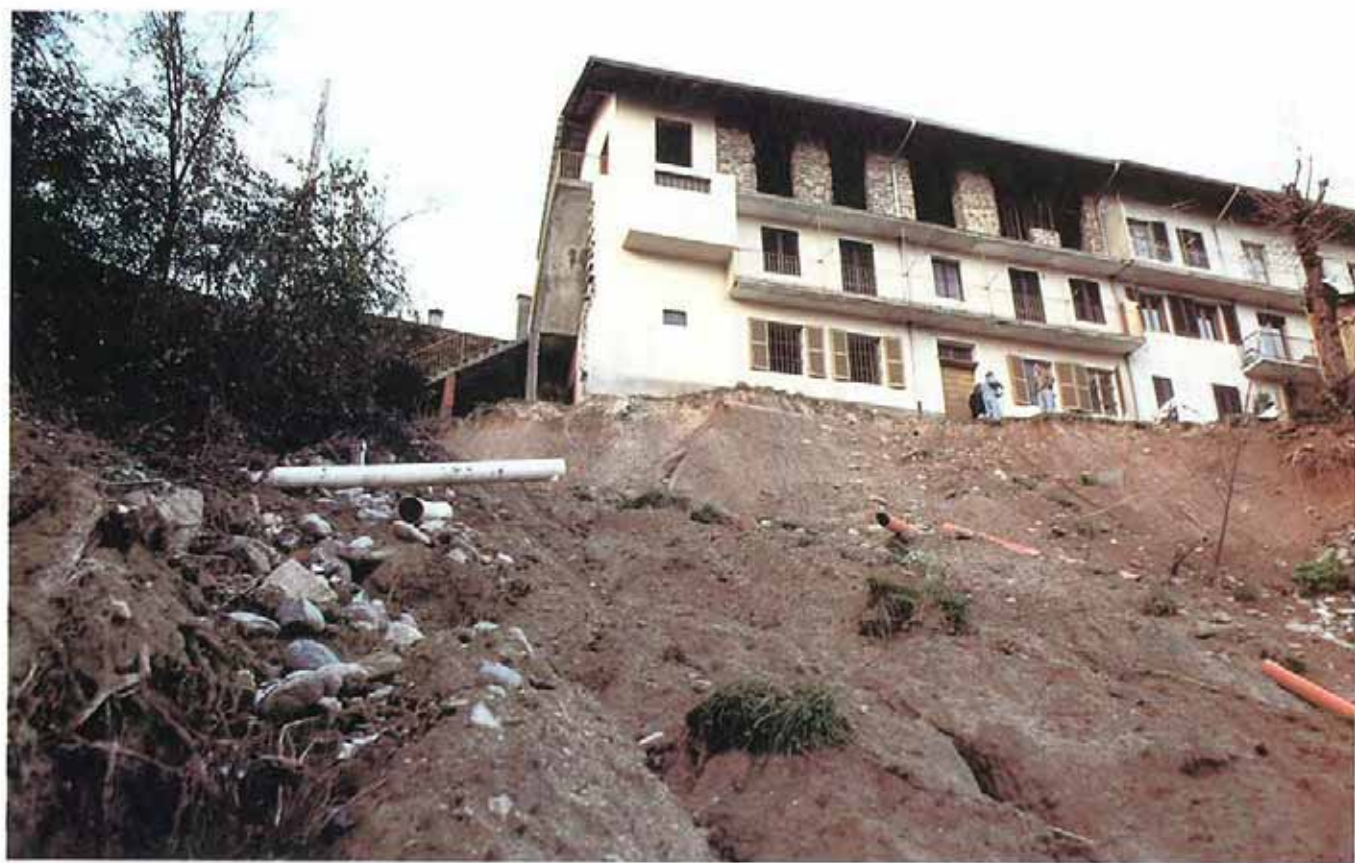
In molti casi si è invece determinato il collasso di porzioni del versante al piede degli edifici stessi; sovente i materiali collassati erano costituiti da terreni di riporto e gli edifici sono stati danneggiati generalmente nelle parti annesse (giardini, rustici e porticati). Spesso il fenomeno si è attestato in prossimità delle fondazioni e sovente la causa innescante è da ricercarsi nella non funzionalità del sistema di smaltimento delle acque superficiali (scarichi fognari, grondaie e tombature, Fig. 35).

**Fig. 35.** *Comune di Portula, loc. Scatolè: vista da valle della zona di distacco della frana al piede della casa; asportate le pertinenze e seriamente compromessa la stabilità dell'edificio. La mobilitazione dei rilevati artificiali è un fenomeno piuttosto ricorrente quando connesso a problemi di instabilità di aree prospicienti gli edifici.*

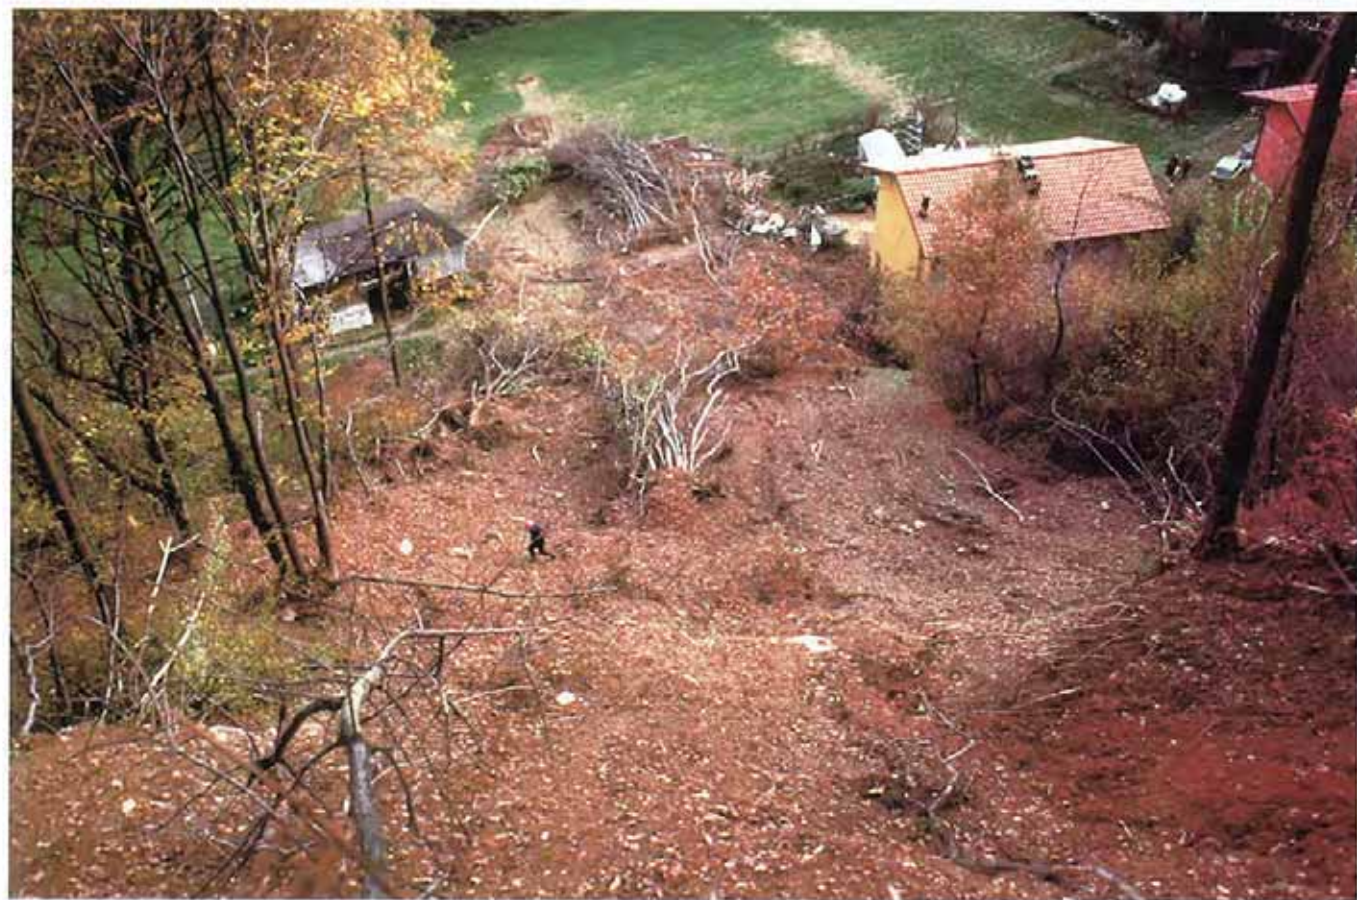
Fig. 36. Comune di Mongrando, loc. Briengo: vista da monte di una delle case colpite dalla colata di materiali sabbioso-limosi; parte della frana supera l'edificio e si disperde sul prato.

La situazione più grave a causa delle frane, si è tuttavia verificata in località Briengo dove si è dovuto intervenire con l'evacuazione dell'intero nucleo abitato. Molte case sono state infatti investite da colate di fango e alcune di queste sono state anche gravemente lesionate (Fig. 36).

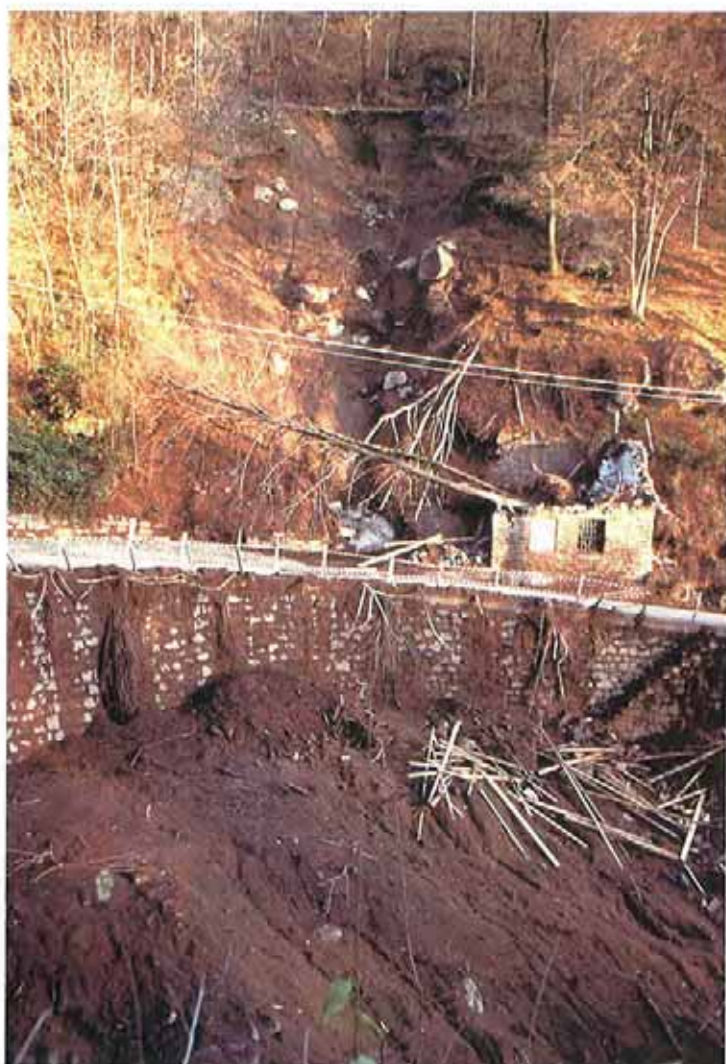
**Fig. 37.** *Comune di San Paolo Cervo, loc. Riabella-Cattoino: la foto mostra la zona di distacco della frana che, distrutta una casa e danneggiata la strada, è defluita lungo la valle del rio Cattoino trasformandosi in colata detritica.*

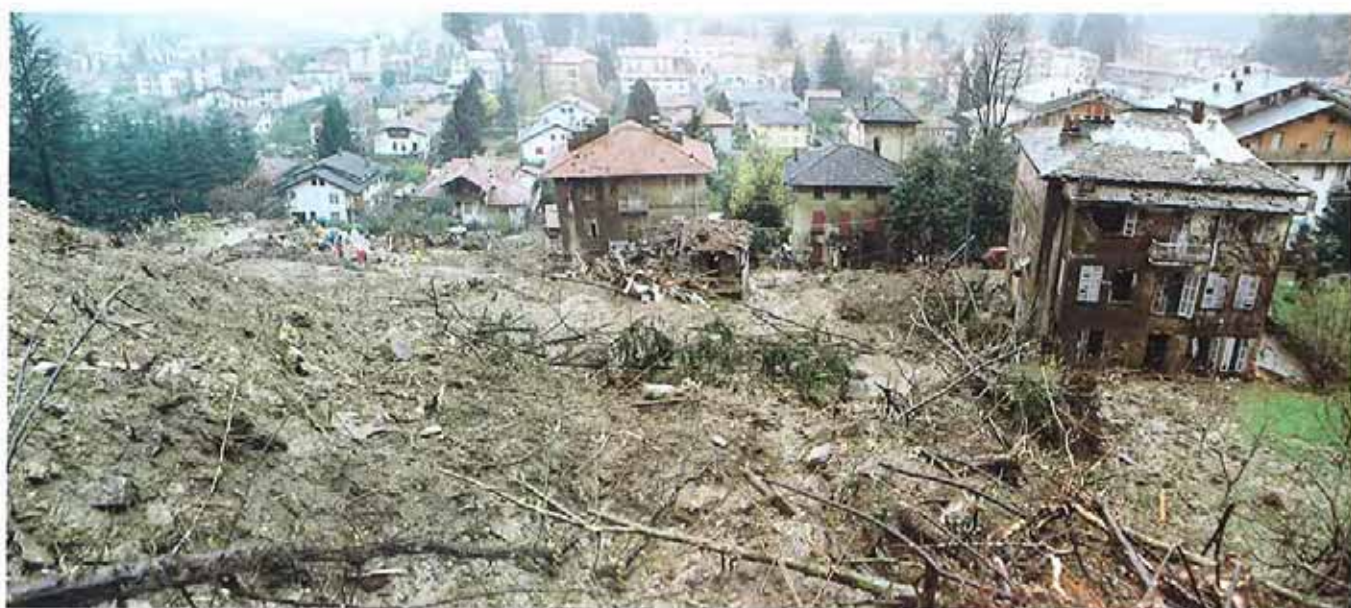
Le cause che hanno predisposto l'innescio di questa frana sono rigorosamente ascrivibili a fenomeni di saturazione della potente coltre detritico-eluviale del versante sovrastante la via Oberdan in Varallo. Il collasso è stato scatenato da una diversione dei deflussi superficiali esercitata dalla strada per il Sacro Monte che, in conseguenza dell'intasamento di alcuni tombini, ha raccolto le acque ruscellanti dal versante e le ha convogliate nella zona di distacco. La frana ha mobilitato in testata circa 500 m<sup>3</sup> di materiali detritici di alterazione della roccia che, fluidificatisi, hanno coinvolto durante la discesa altri materiali detritici eterogenei per un volume complessivo di circa 1500-2000 m<sup>3</sup>. La colata detritico-fangosa si è suddivisa in due parti e il grosso del materiale è sceso in sinistra provocando la distruzione ed il seppellimento di due

**Fig. 38.** *Comune di Varallo, loc. concentrico (via Oberdan): vista da monte della zona devastata dalla frana; sulla sinistra i primi soccorsi nel punto dove la frana ha distrutto la casa e provocato le 14 vittime; in fondo e sulla destra le altre case danneggiate.*

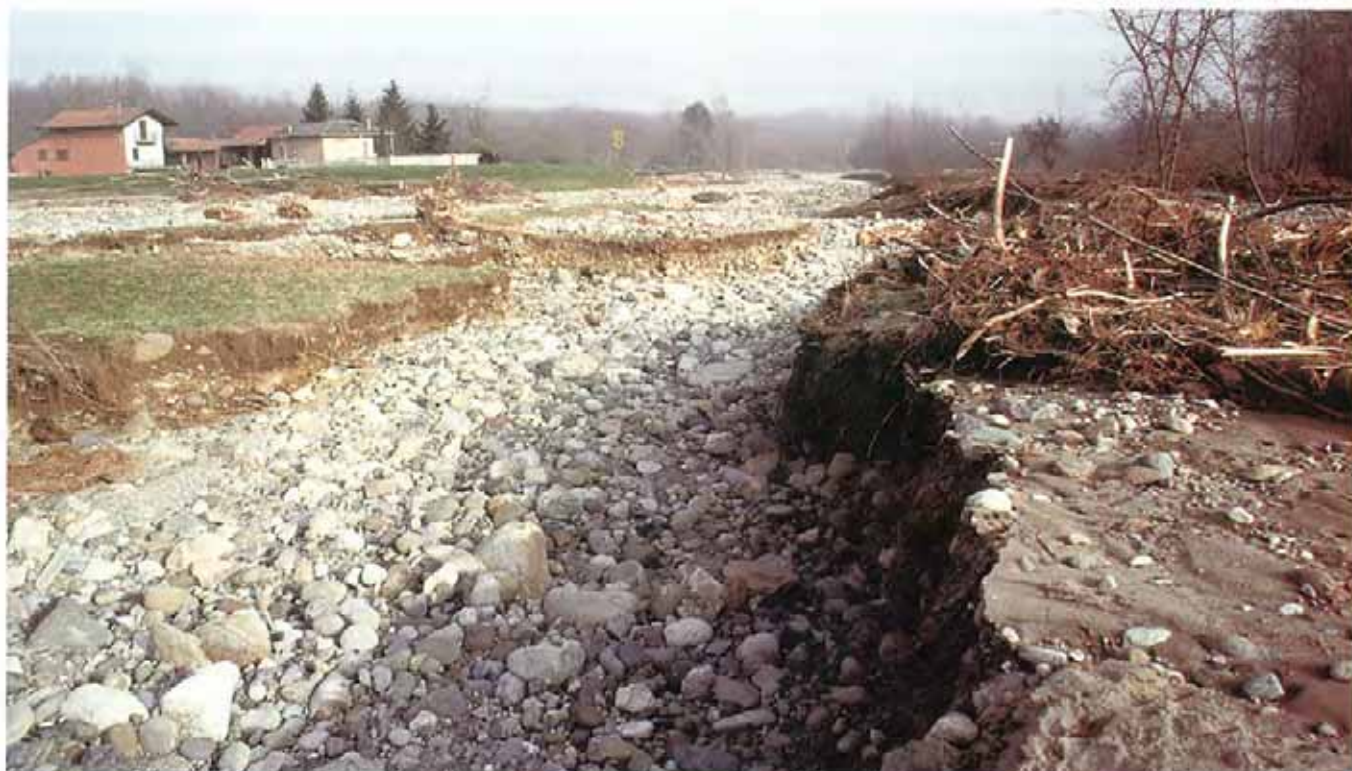
Fig. 39. Comune di Cerrione, loc. M. Vianzé: vista da monte del nuovo canale creato dal disallineamento del rio della Sorda; sullo sfondo a sinistra i depositi di materiale grossolano e la cascina evacuata durante l'evento.

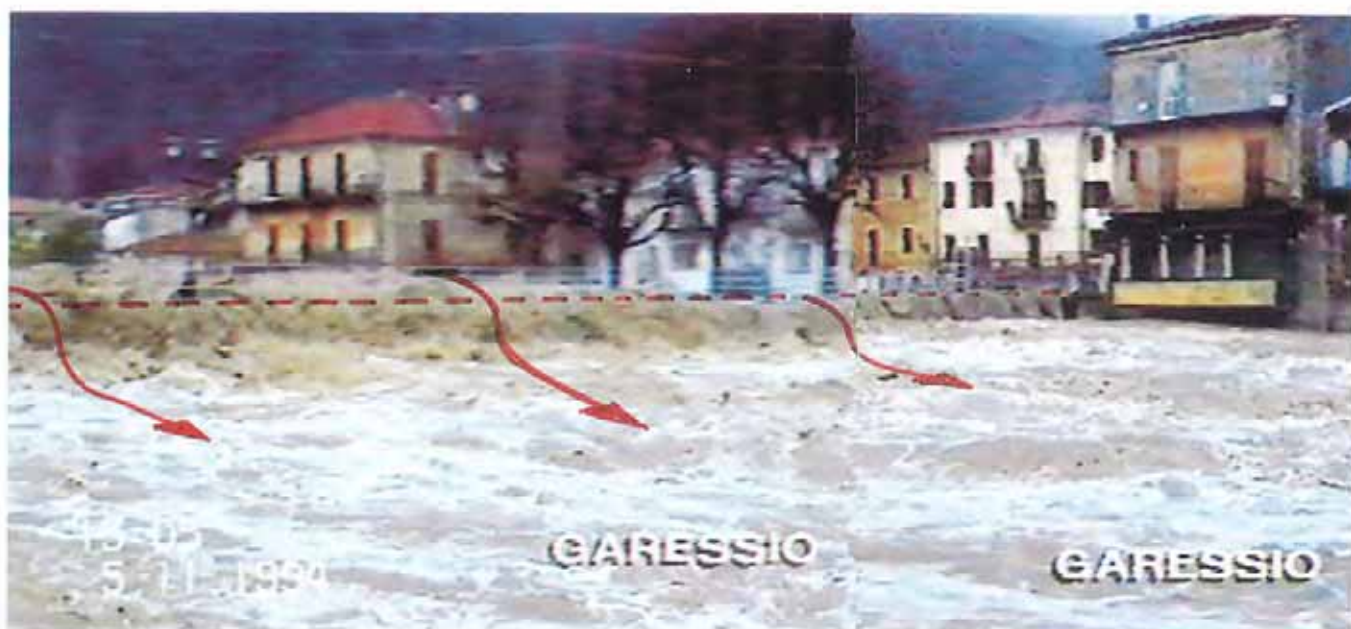
**Fig. 6.** *Comune di Garessio, concentrico. Nel primo pomeriggio del sabato 5 novembre le acque del Tanaro sovrapassano il ponte posto nel centro storico (C.R.I. - Studio Levi).*

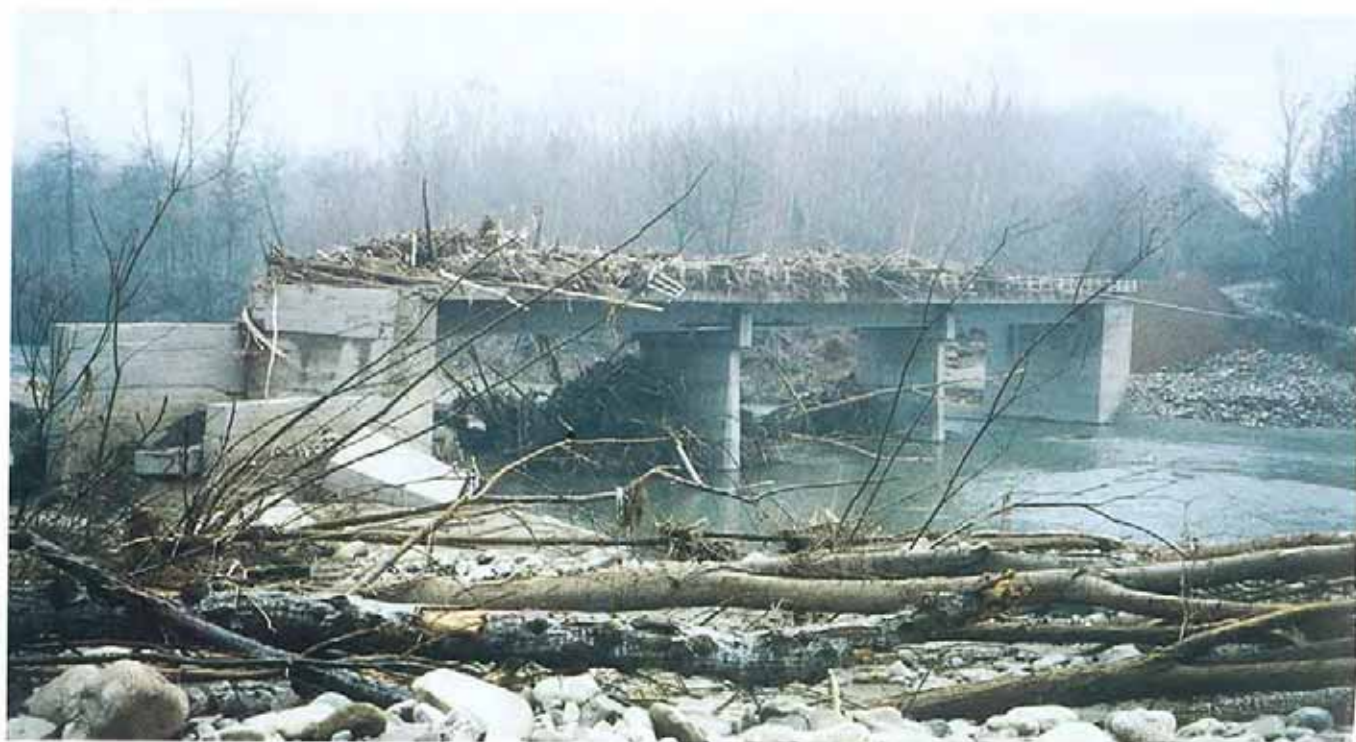
**Fig. 13.** *Immagine del ponte posto a valle di Niella Tanaro: risultano completamente erosi sia i due rilevati di accesso che ampia parte della strada provinciale posta in sponda destra.*

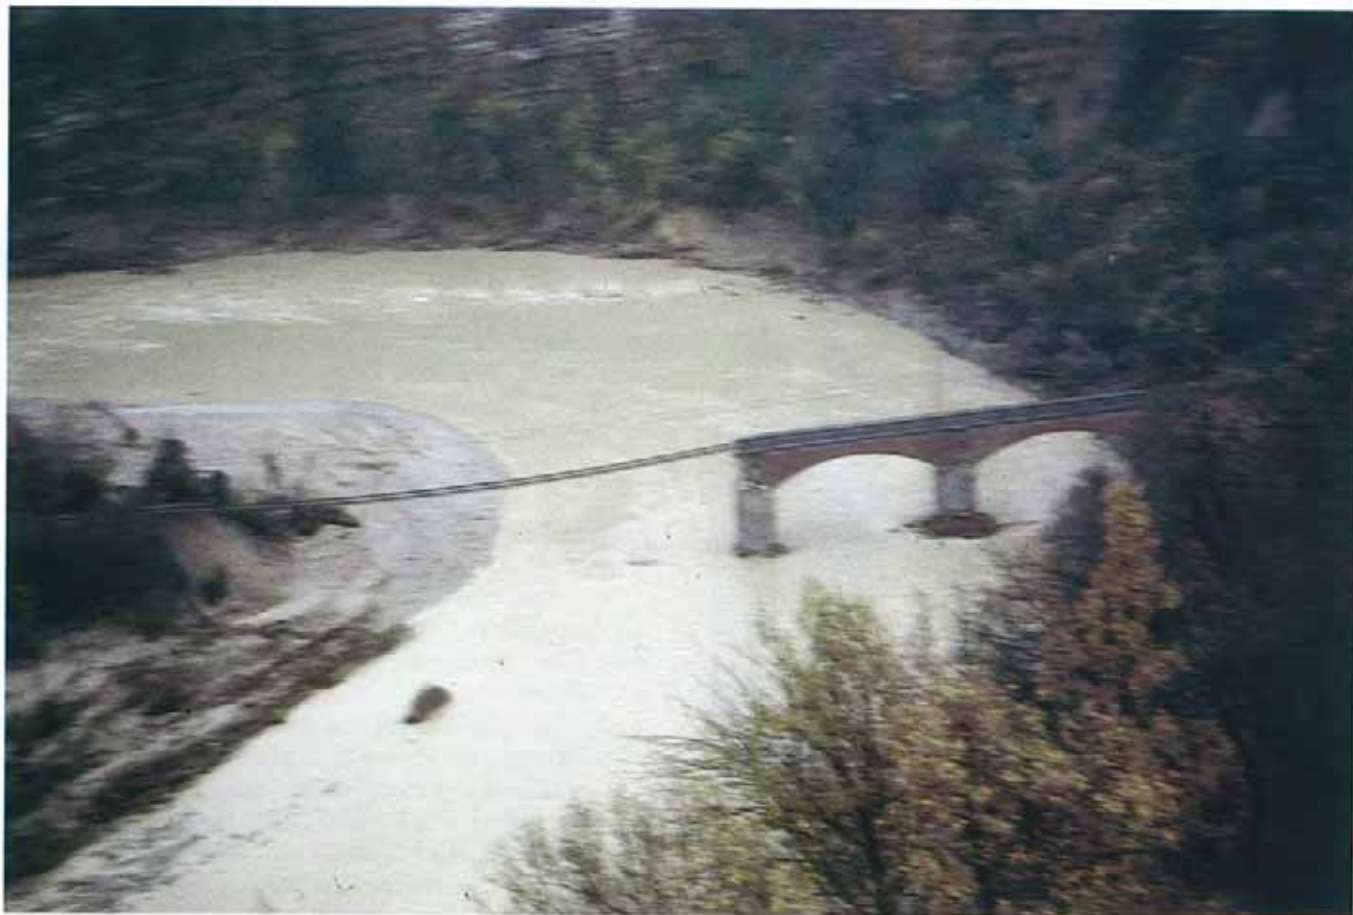
**Fig. 15.** Dintorni di Bastia Mondovì, località Preosa. Scomparsa del rilevato posto in sinistra del ponte ferroviario per erosione fluviale a seguito della piena.

Nello spazio di pochi chilometri tutti e quattro i ponti ferroviari sono stati danneggiati; in particolare sono stati coinvolti, anche se con modalità diverse, il ponte di Preosa, presso Bastia (Fig. 15), e quello in località Nicape in prossimità di Castellino Tanaro. Quest'ultimo, oltre a profonde lesioni alla pila di sinistra causate da sottoescavazione, ha subito l'asportazione totale per oltre un centinaio di metri dell'alto rilevato che lo collegava alla riva posta ad Ovest (Figg. 16-17).

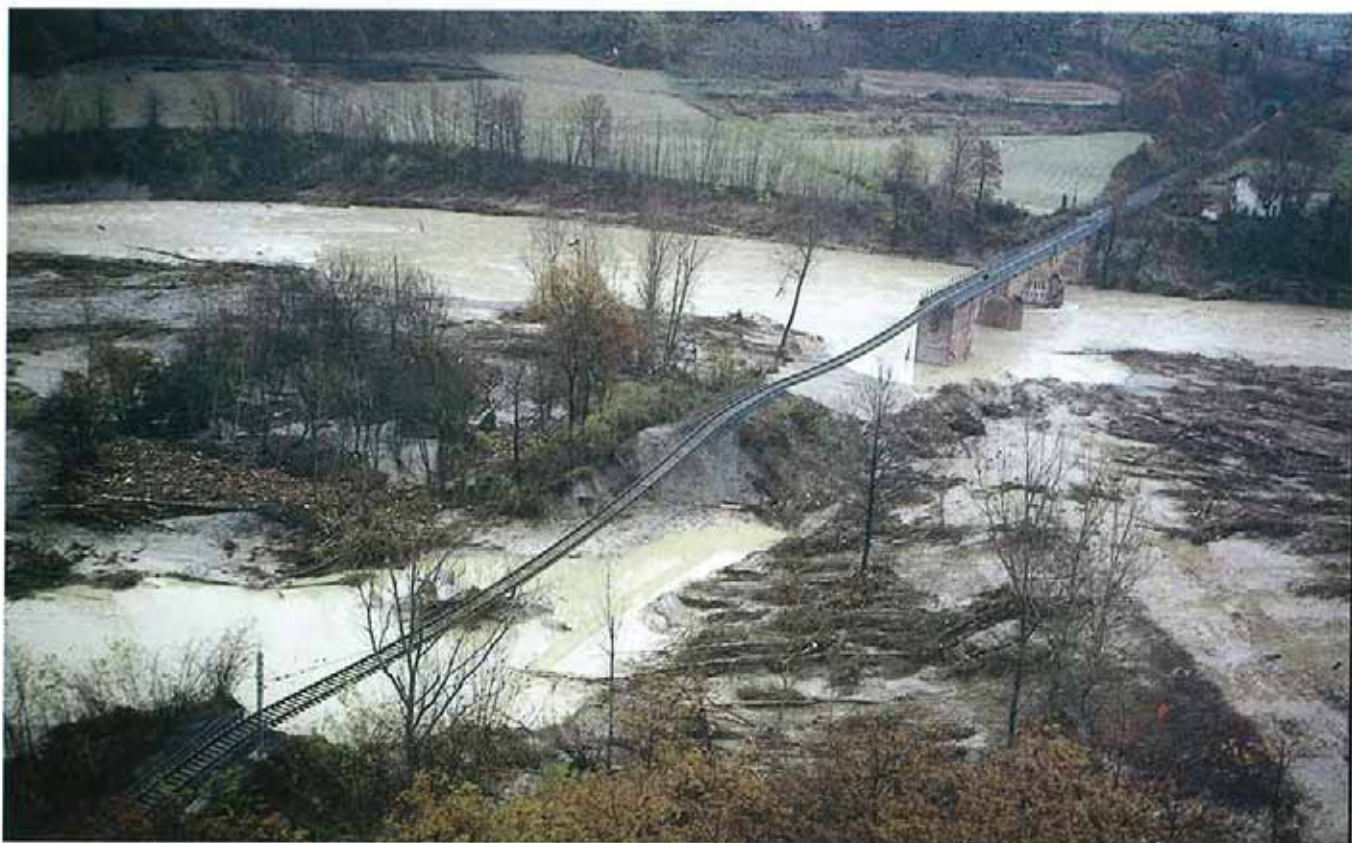
**Fig. 16.** Comune di Castellino Tanaro, località Nicape. La poderosa azione di erosione ha asportato quasi del tutto il lungo rilevato ferroviario posto in sinistra del fiume.

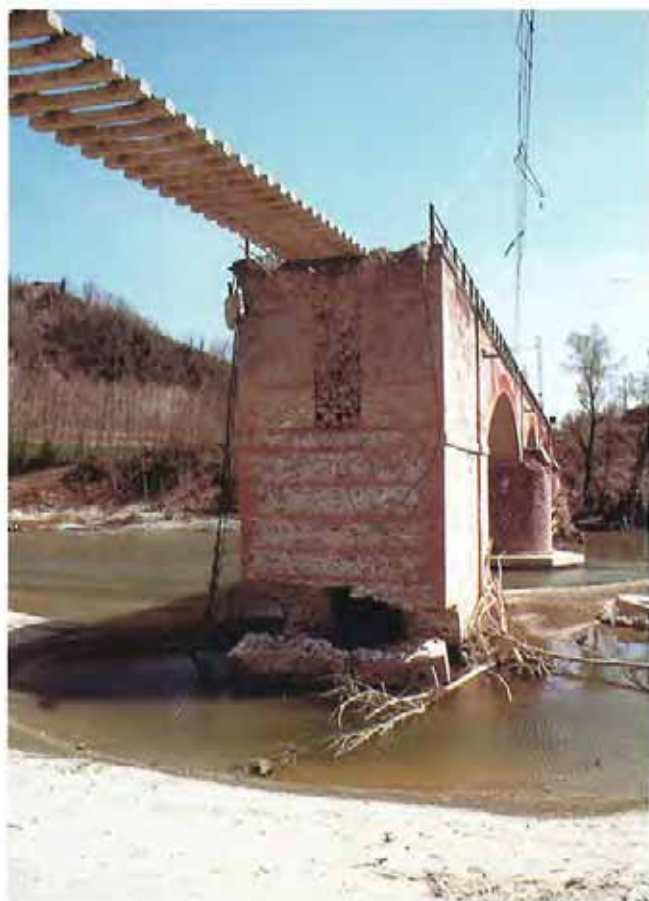
**Fig. 17.** Particolare della fotografia precedente nel quale è evidente la lesione alla pila di sinistra per sottoescavazione della fondazione.

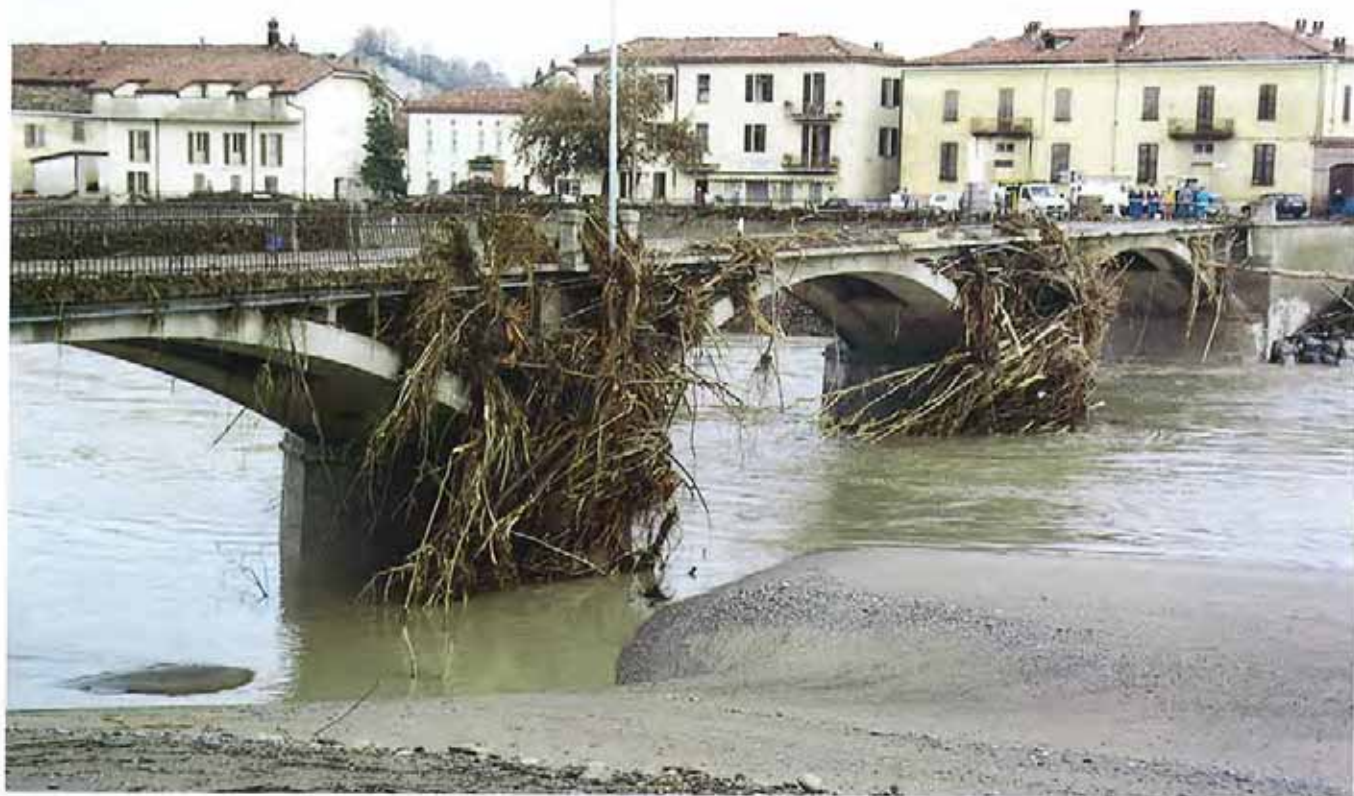
Fig. 18. Comune di Bastia Mondovì. Le evidenti tracce lasciate dalla vegetazione fluitata con la piena del fiume Tanaro testimoniano il sormonto della infrastruttura avvenuto la sera del 5 novembre 1994.

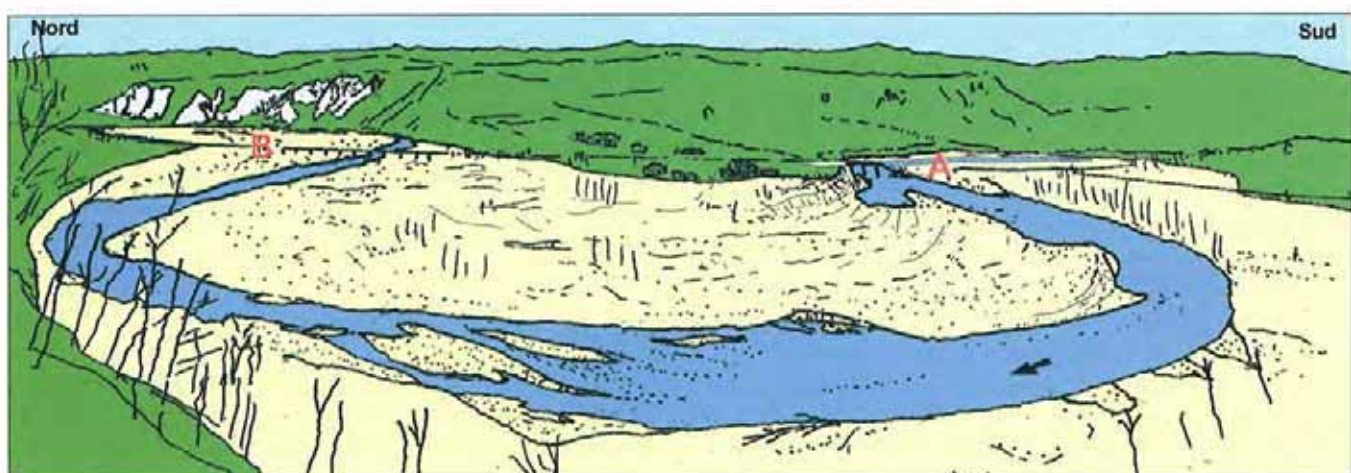
**Fig. 19.** Comune di Bastia Mondovì, località L'Isola. Nella tavola in alto è ritratto, in una vista complessiva da Ovest ripresa dopo l'evento alluvionale, il meandro di frazione Isola attraversato dalla strada provinciale di fondovalle. Entrambi i ponti, a monte e a valle del meandro, sono stati gravemente danneggiati, il primo per asportazione del manufatto stesso, il secondo per taglio completo del rilevato posto in sinistra.

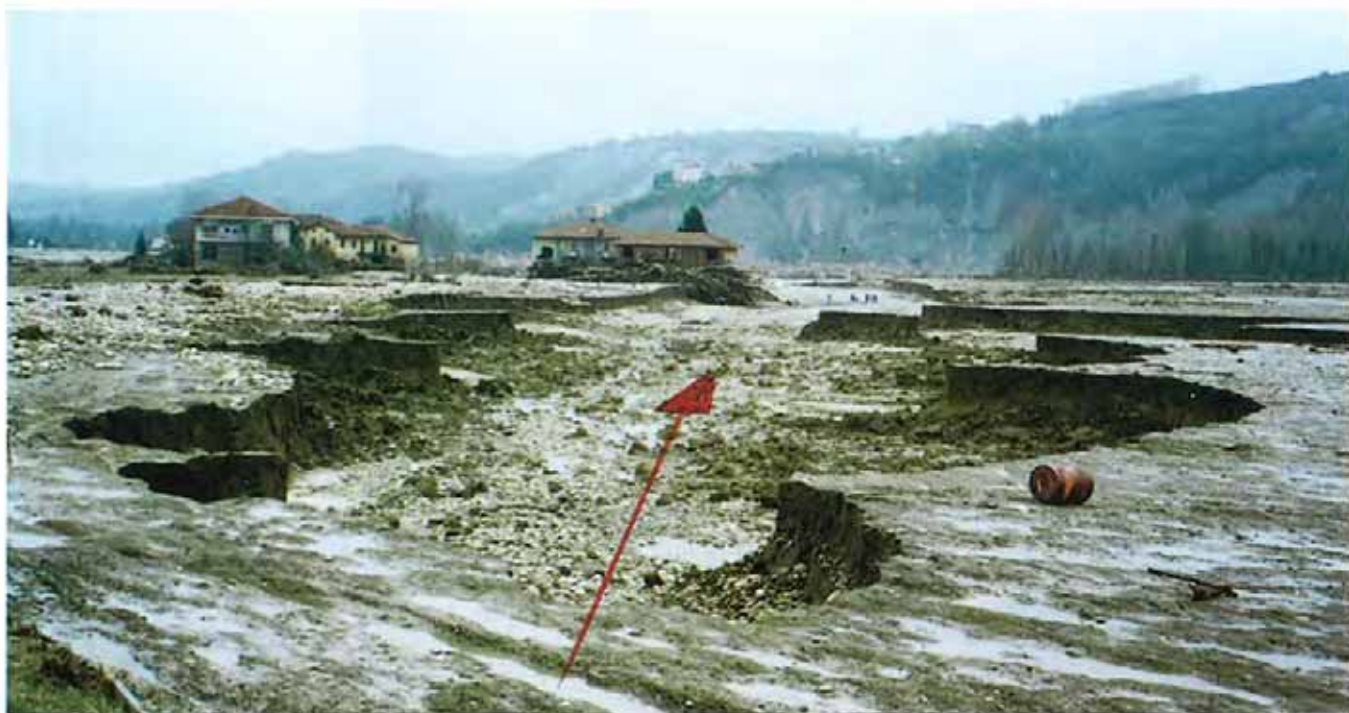
**Fig. 21.** Comune di Clavesana, località Gerino. Il canale di neoformazione che ha tagliato l'ansa di meandro alle spalle del nucleo abitato in una ripresa dalla traversa di derivazione.

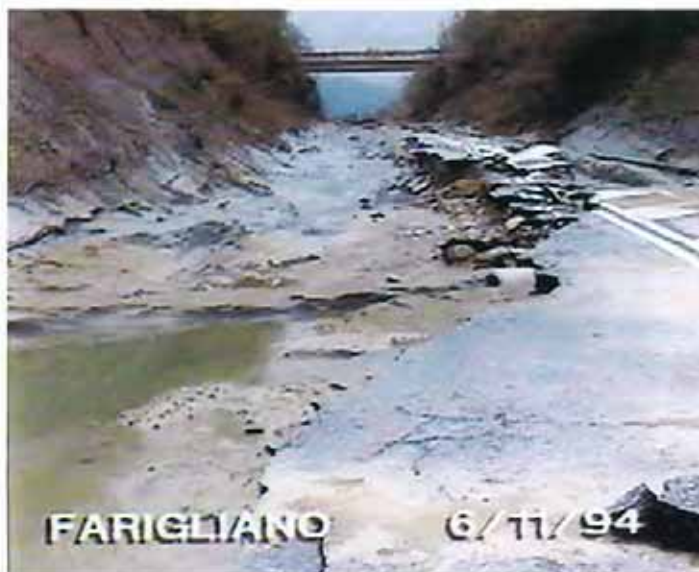
**Fig. 26.** Loc. Valetti. Particolare del tratto stradale di cui alla figura precedente (C.R.I. - Studio Levi).
