## Provincia di Torino

Evento alluvionale del 2-6 novembre 1994

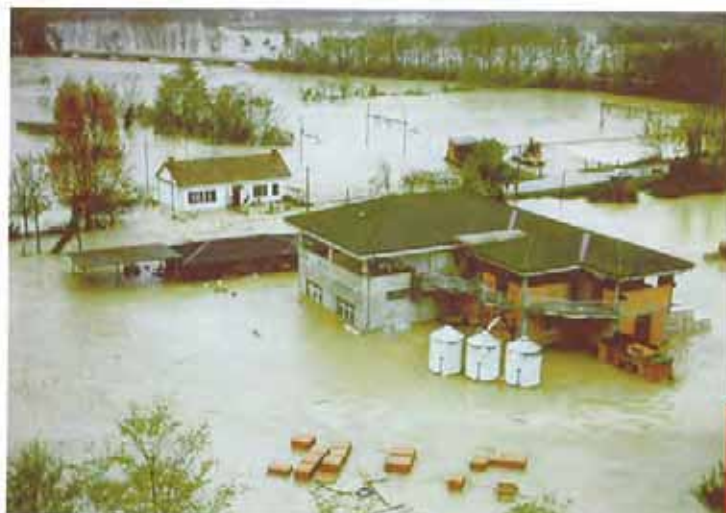
**Fig. 43.** Comune di Castello d'Annone. Fiume Tanaro. Veduta in direzione del ponte della S.P. Castello d'Annone-Rocca d'Arazzo la mattina del 6-11-1994.

causa l'interruzione della viabilità di collegamento alla S.S. n. 10, in quanto il ponte della S.P. è risultato danneggiato lungo la spalla di sinistra.

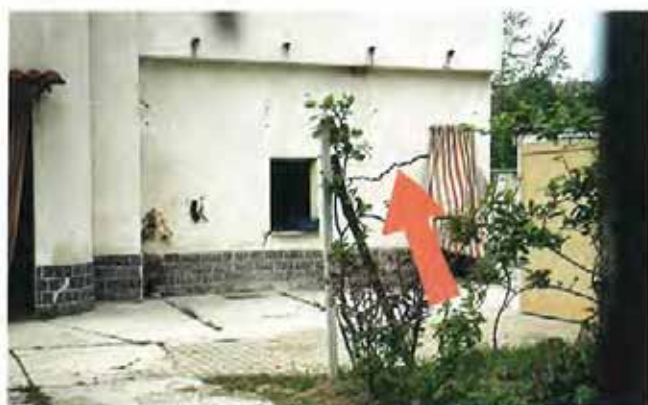
Fig. 50. *Alessandria, Borgo Cittadella, novembre 1994. Cedimenti differenziali a carico delle opere murarie che hanno presentato attività per molto tempo dopo l'evento alluvionale.*

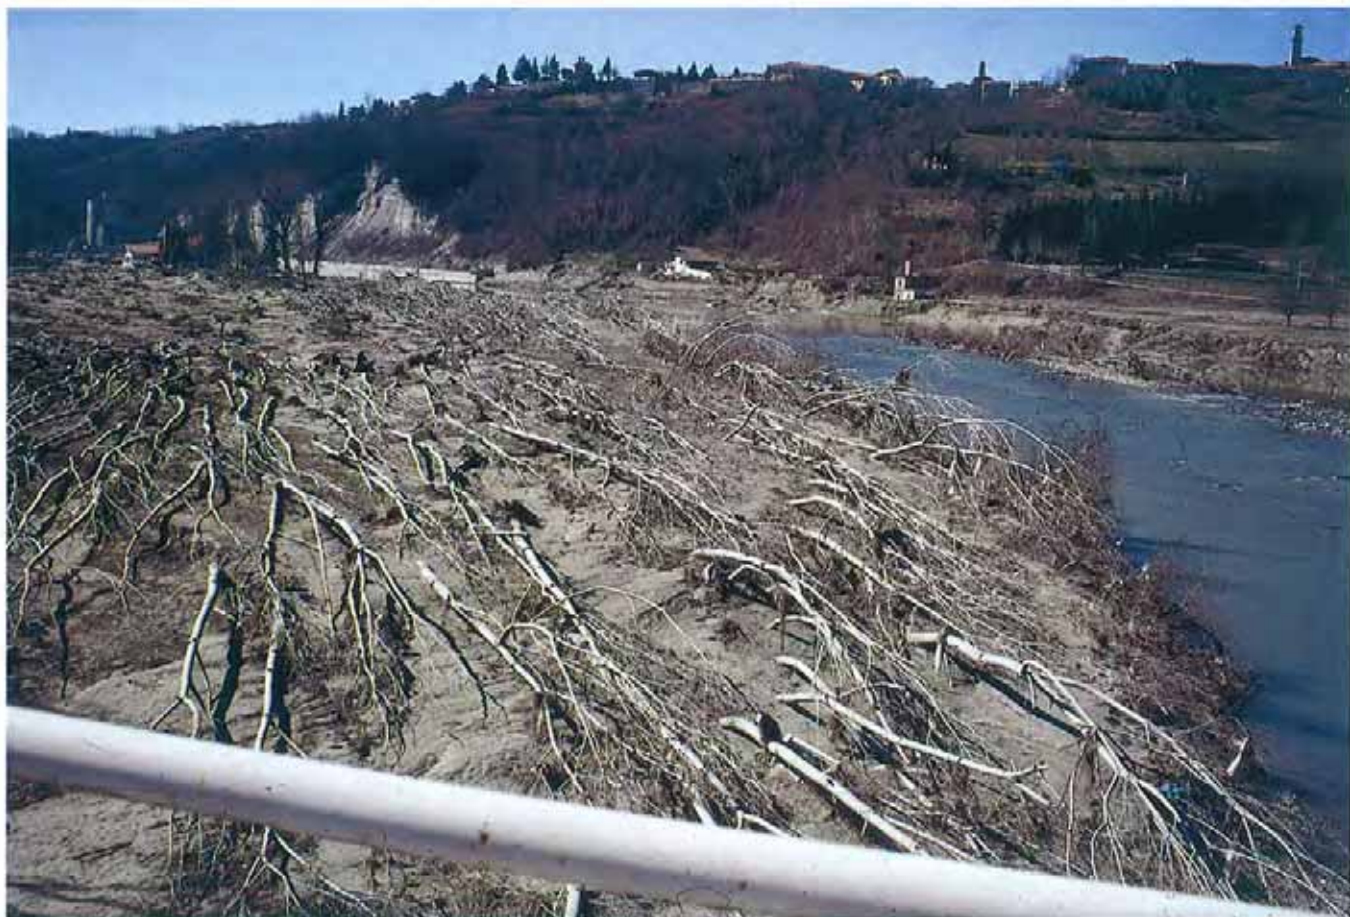
Fig. 53. Comune di Farigliano. Effetti del passaggio della piena fluviale su un gruppo di pioppi posti a monte del ponte Macagno sul fiume Tanaro.

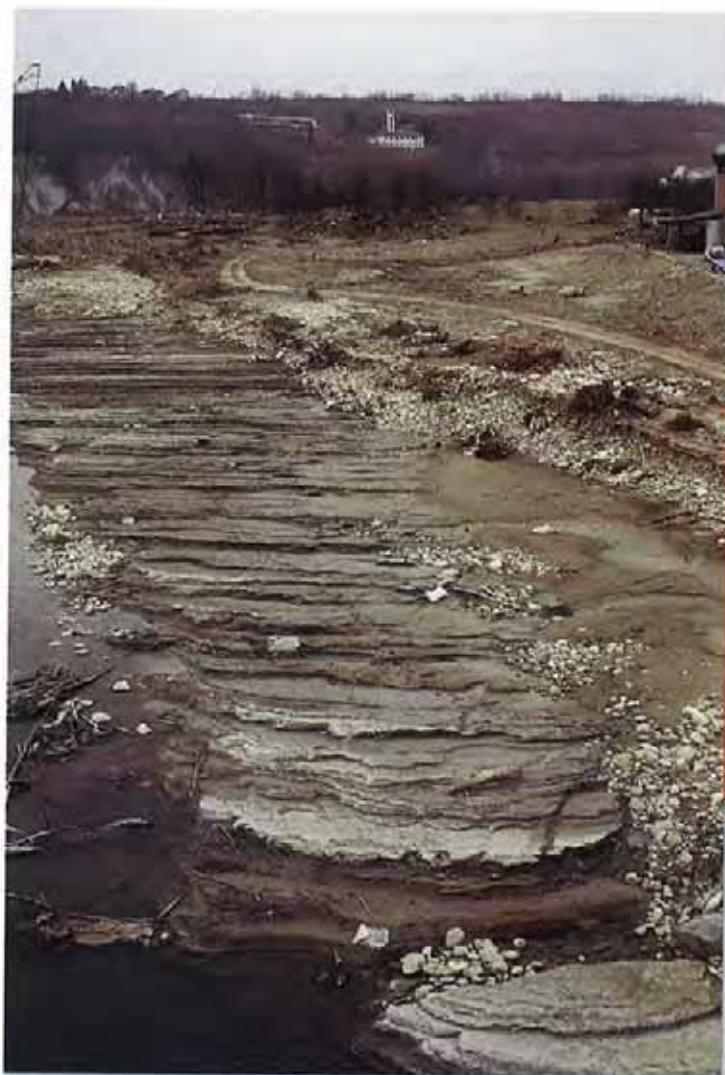
Fig. 54. Comune di Farigliano, loc. Navante. Esposizione del substrato marnoso a seguito di erosione laterale dei depositi alluvionali in sponda destra del canale del fiume Tanaro.

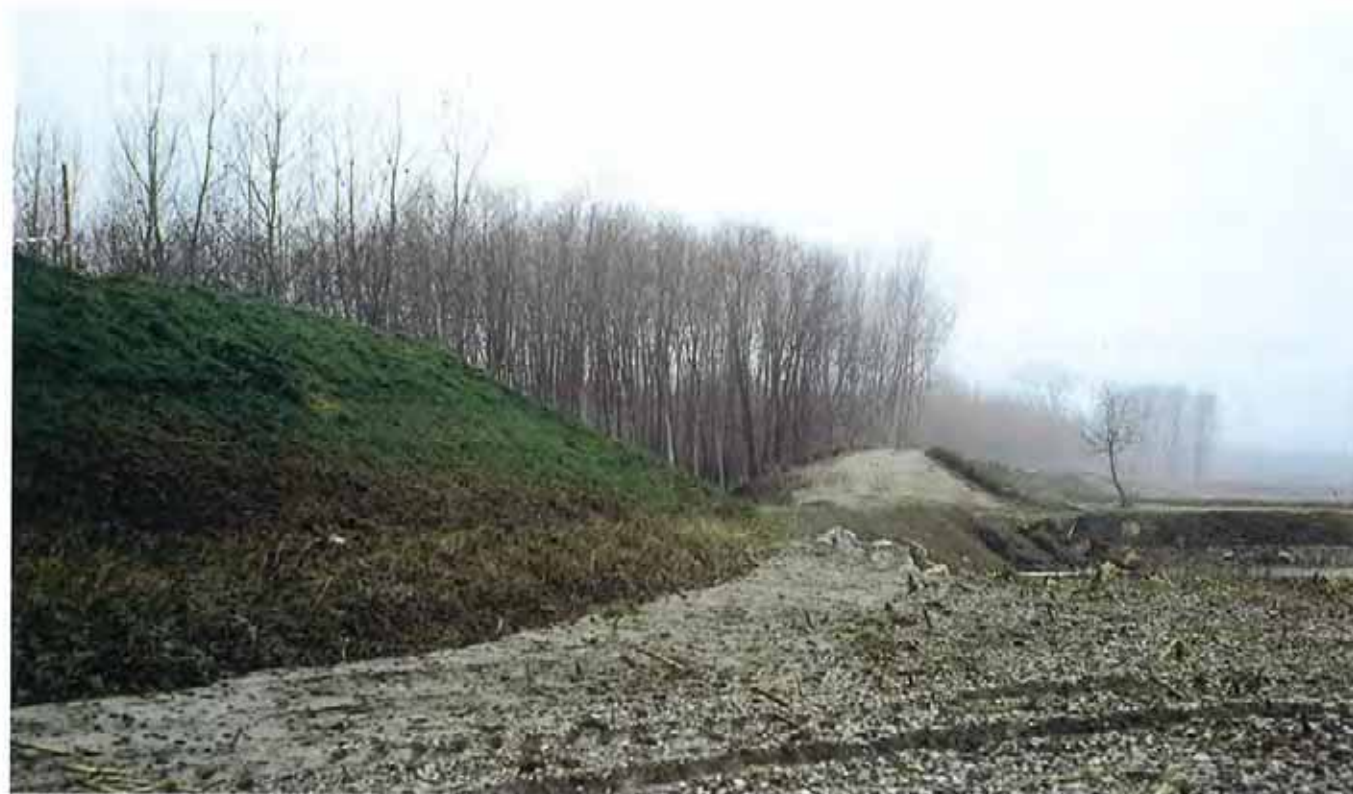
Fig. 62. Breme (PV). Novembre 1994: rotta arginale in sponda sinistra Po.

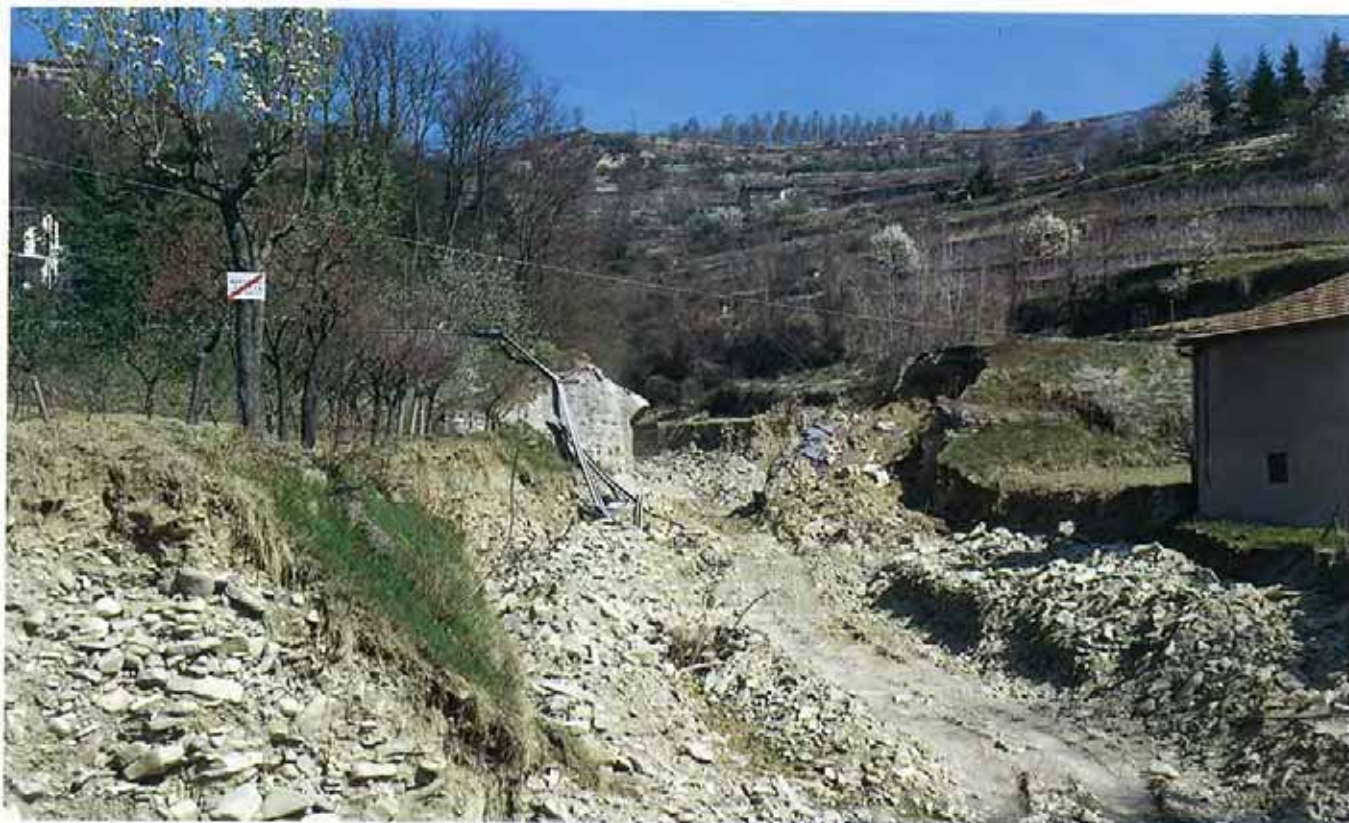
Fig. 64. Fiume Bormida di Millesimo. La violenta attività torrentizia di un tributario di sinistra, in prossimità di Gorzegno, ha provocato sul conoide la distruzione di un ponte della strada statale n. 339.

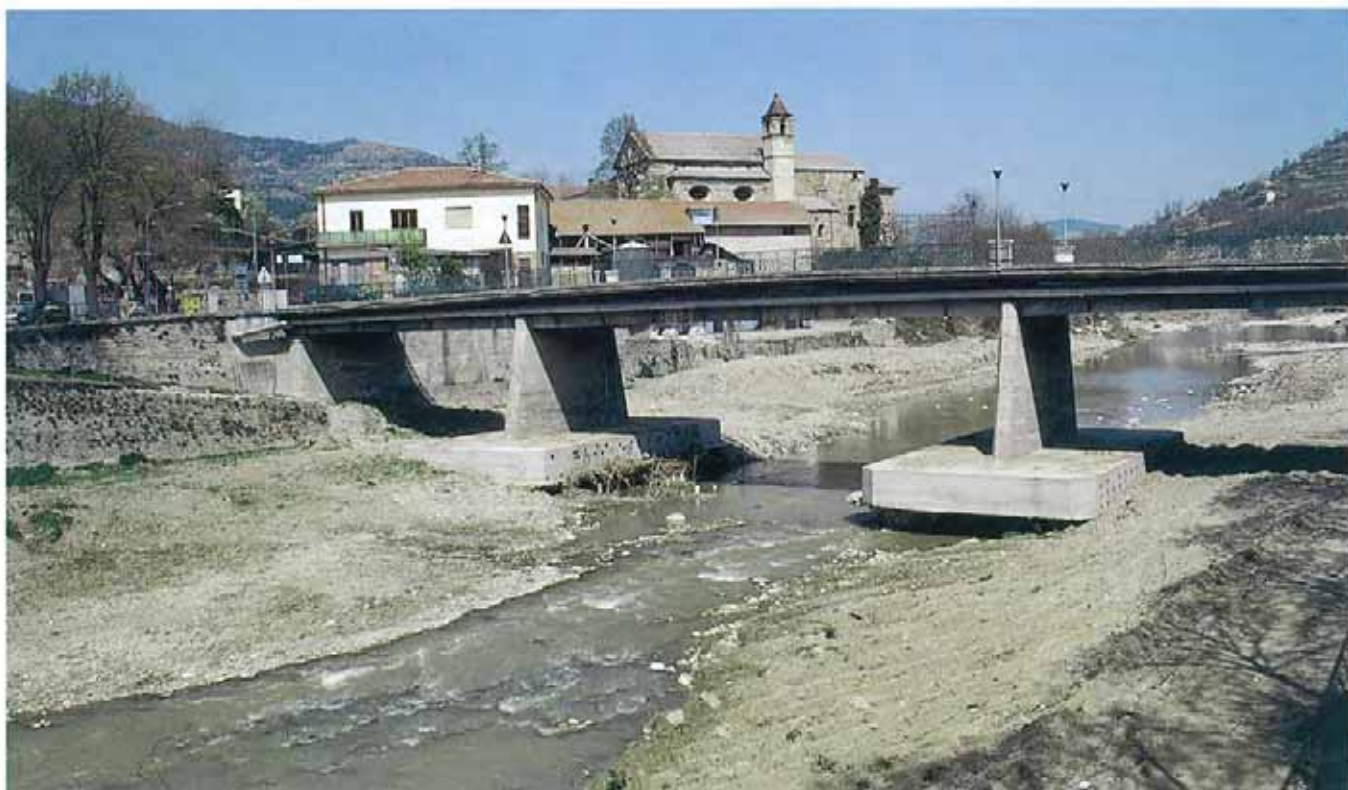
**Fig. 67.** *Comune di Cortemilia, fiume Bormida di Millesimo. L'attività erosiva connessa con la piena fluviale del novembre 1994 ha reso evidente le modificazioni del letto del canale in corrispondenza del ponte centrale dell'abitato.*

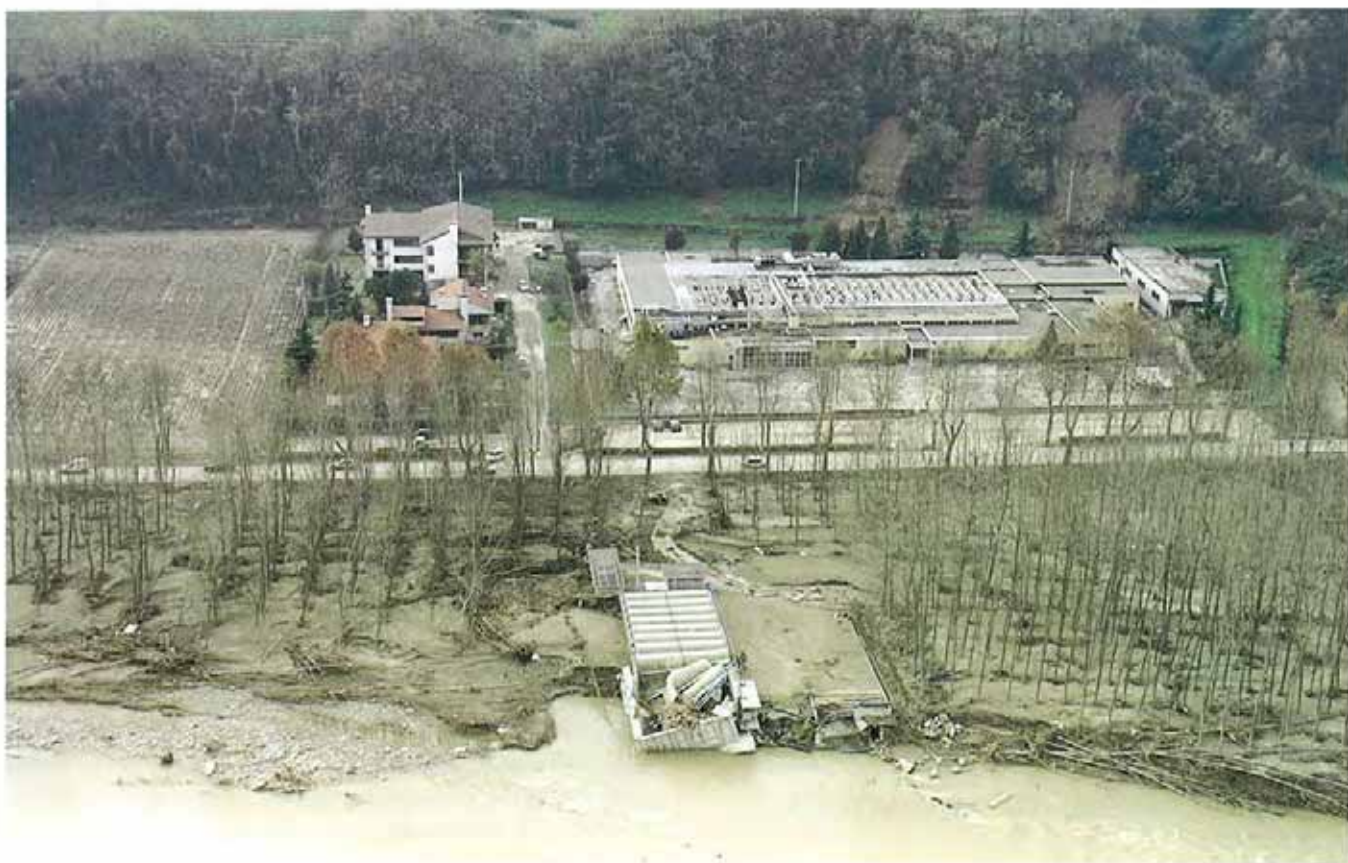
**Fig. 68.** *Fiume Bormida di Millesimo. La piena fluviale ha provocato la distruzione dell'impianto di depurazione posto poco a valle dell'abitato di Cortemilia. Le acque di allagamento hanno raggiunto, su altezze di qualche decimetro, l'edificio artigianale posto sullo sfondo.*

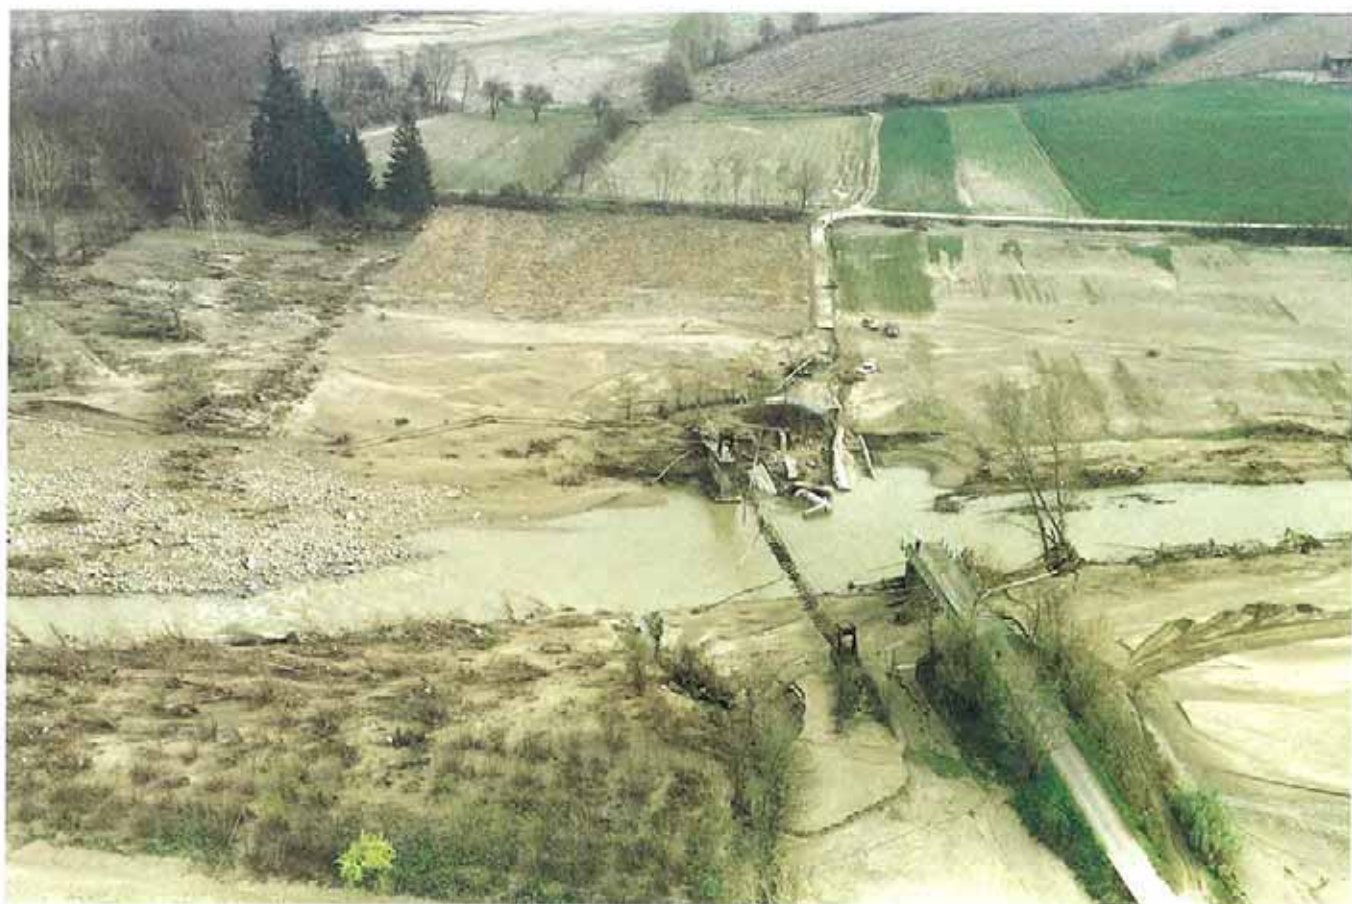
Fig. 70. Fiume Bormida di Millesimo. La distruzione della spalla destra ha provocato, a Quartino, la caduta dell'impalcato del ponte; il manufatto è stato sospinto a valle per 3 km.

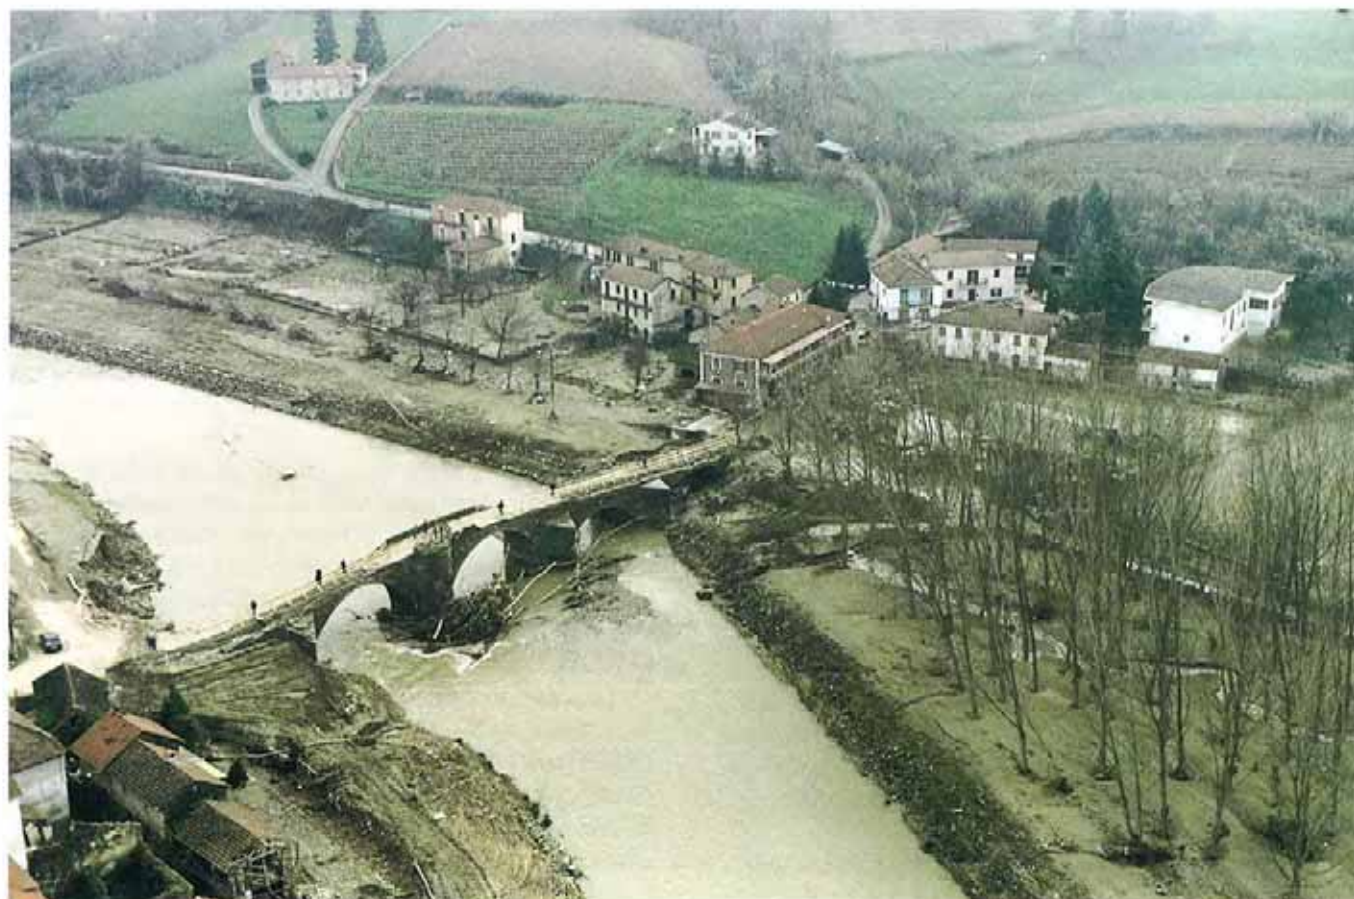
Fig. 72. Fiume Bormida di Millesimo. Lo storico ponte "Romano" di Monastero Bormida è stato completamente sormontato, a causa della presumibile ostruzione da parte di vegetazione arborea come quella visibile poco a monte sulla destra dell'attraversamento.

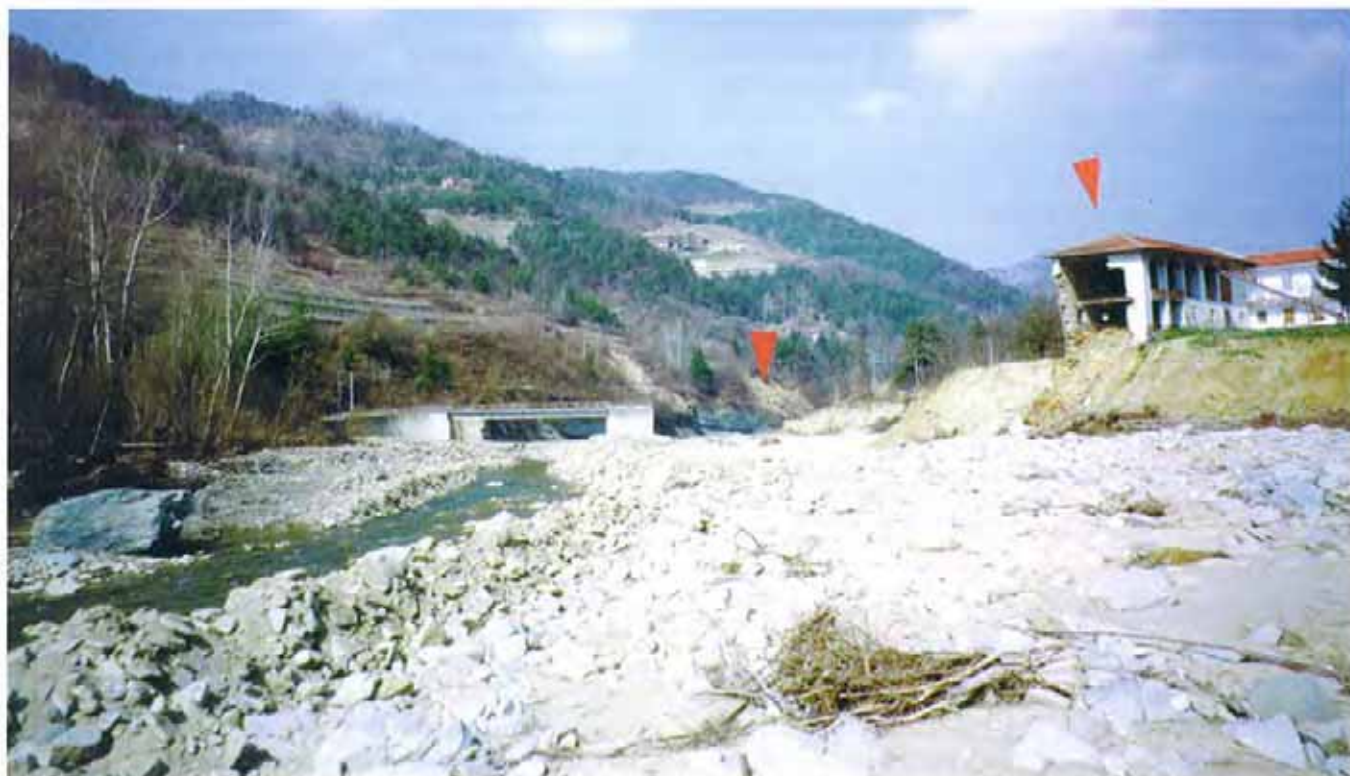
**Fig. 81.** Località Pedanca del Bulla (Bosia). La foto, scattata da monte, testimonia l'intensa attività erosiva del T. Belbo, operata soprattutto a scapito della sponda destra. Sullo sfondo è visibile un ponte di cui è stato completamente asportato il rilevato d'accesso.
