#### *Il trasporto in massa del 22 settembre 1981*

#### *Il trasporto in massa del 24 settembre 1993*

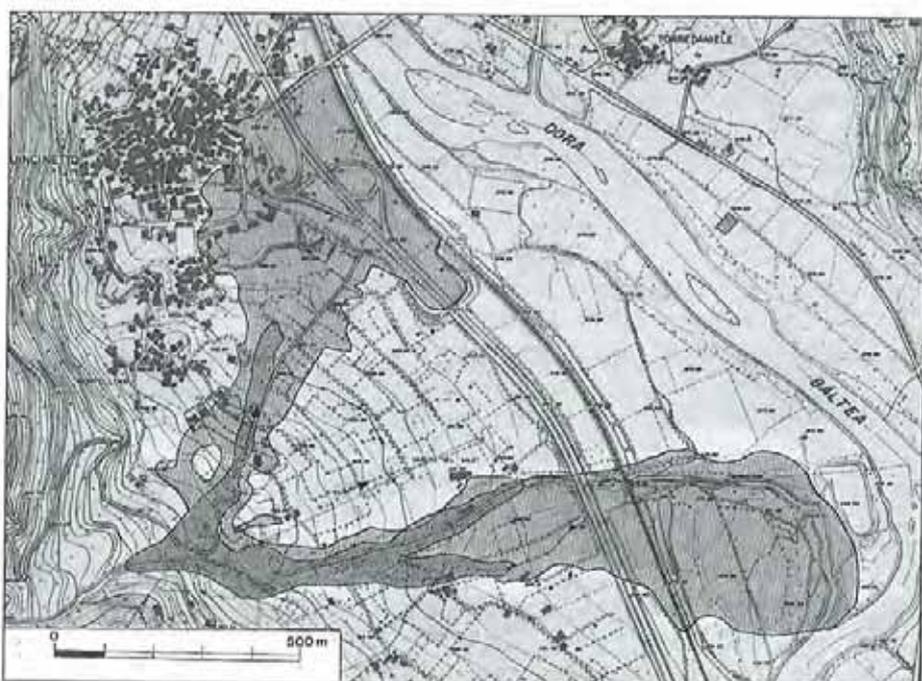
FIGURA 38 - Conoide del Torrente Renanchio. Delimitazione dell'area sovralluvionata in seguito all'evento parossistico del 22 settembre 1981. Il retino più scuro rappresenta detriti grossolani e ciottoli immersi in matrice sabbiosa. Il retino più chiaro evidenzia invece la massa fluida granulometricamente più fine. Le frecce individuano due antichi canali di deflusso parzialmente o totalmente riattivati durante il processo di trasporto in massa.

La massa caotica di sedimenti nel corso del progredire dell'evento interessò il settore destro in direzione delle regioni Mantellina, Prelle e Molino ed il settore sinistro in direzione di Tavagnasco, ove attivò un vecchio canale di deflusso. Un secondo antico canale di deflusso ubicato nelle vicinanze della zona apicale e nel settore centrale del conoide, fu solo marginalmente coinvolto (figura 38).

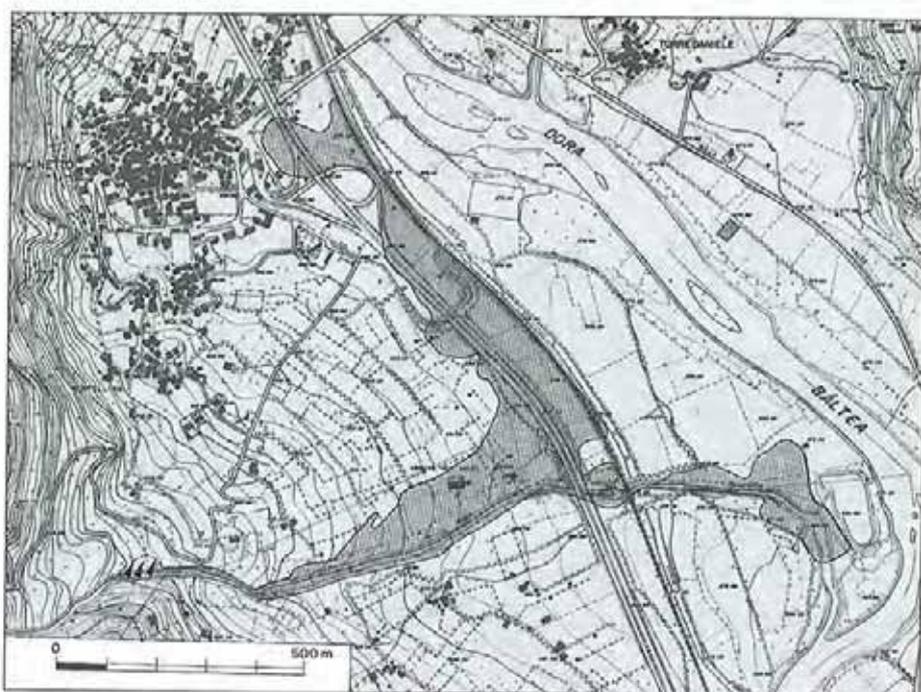
FIGURA 39 - Conoide del Torrente Renanchio. Delimitazione dell'area sovralluvionata in seguito all'evento parossistico del 24 settembre 1993. Il retino rappresenta materiali prevalentemente fini inglobanti detriti più grossolani. Si noti nel tratto mediano della conoide l'espansione delle masse fluidificate verso il settore sinistro dell'asta del Torrente Renanchio. L'erosione di sponda sinistra nel settore apicale della conoide (frecce nere) pone in evidenza la tendenza del corso d'acqua a riattivare il canale di deflusso ubicato sul fianco sinistro in direzione del centro abitato di Quincinetto.

Nella tarda mattinata del 24 settembre si è innescato un fenomeno di trasporto in massa (figura 39) alimentato soprattutto dai processi erosivi verificatisi in apice.

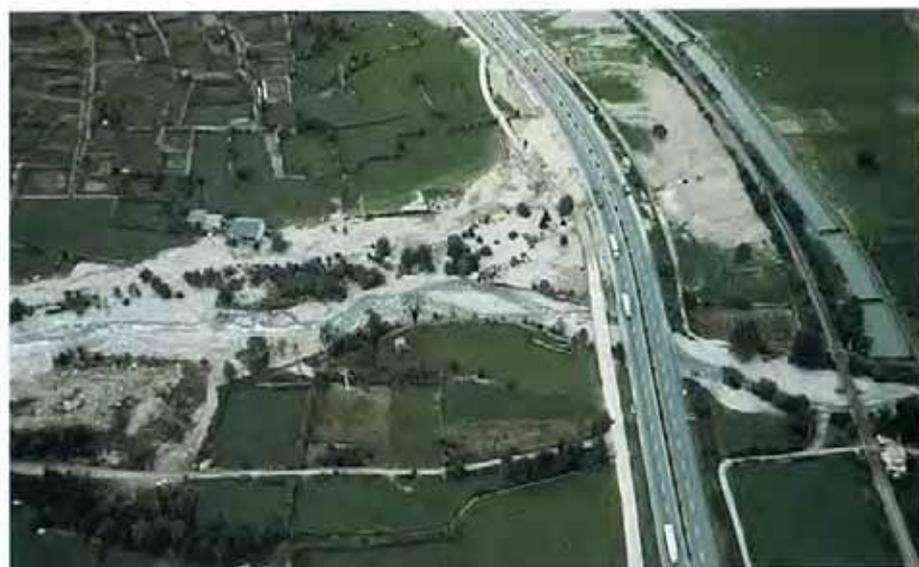
La massa fluida, infatti, ha tracimato l'argine sinistro coinvolgendo maggiormente tale settore (foto 26).

Foto 26 - Conoide del Torrente Renanchio, settore di raccordo con fondovalle. Sono visibili in sponda sinistra le due abitazioni lesionate, la strada comunale alluvionata e l'espansione della colata nel tratto compreso tra l'autostrada ed il canale artificiale.

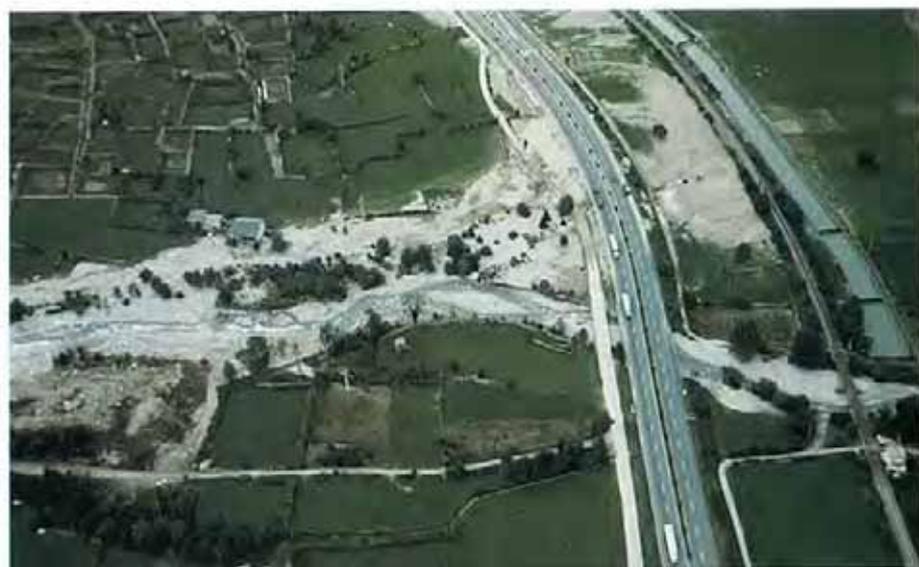
Foto 26 - Conoide del Torrente Renanchio, settore di raccordo con fondovalle. Sono visibili in sponda sinistra le due abitazioni lesionate, la strada comunale alluvionata e l'espansione della colata nel tratto compreso tra l'autostrada ed il canale artificiale.

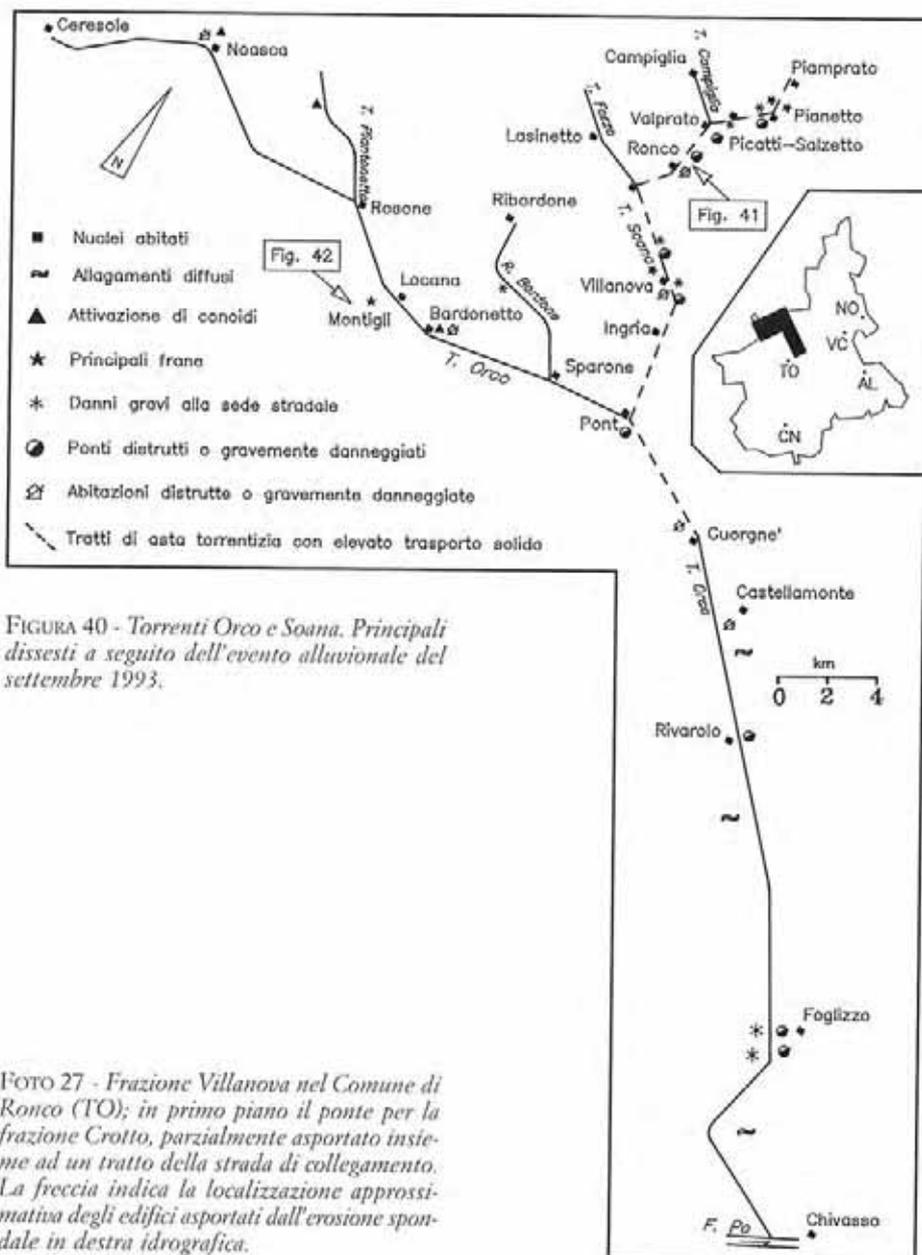
FIGURA 40 - Torrenti Orco e Soana. Principali dissesti a seguito dell'evento alluvionale del settembre 1993.

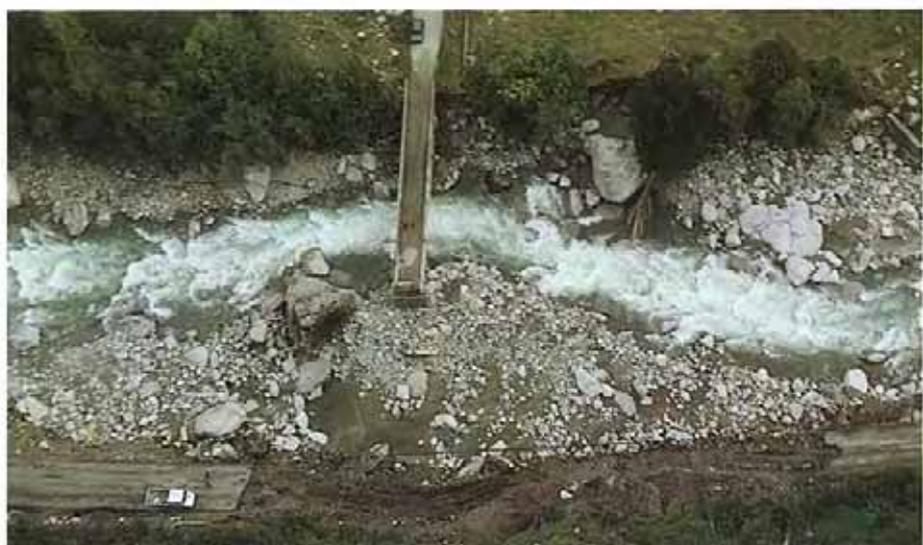
FOTO 29 - Ronco, ponte per la frazione Montelavecchia; il rilevato di accesso alla spalla destra del ponte è stato aggirato ed asportato delle acque di piena, unitamente ad un tratto di Strada Provinciale.

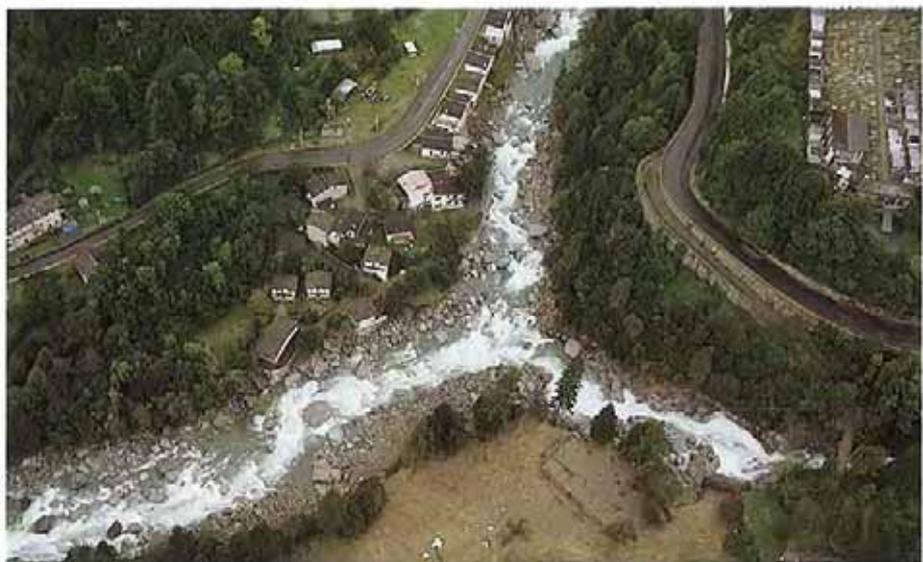
FOTO 30 - Ronco, zona Bettassa. Il T. Forzo è in alto, il T. Soana scorre da destra verso sinistra. La posizione critica di alcune delle abitazioni è evidente.

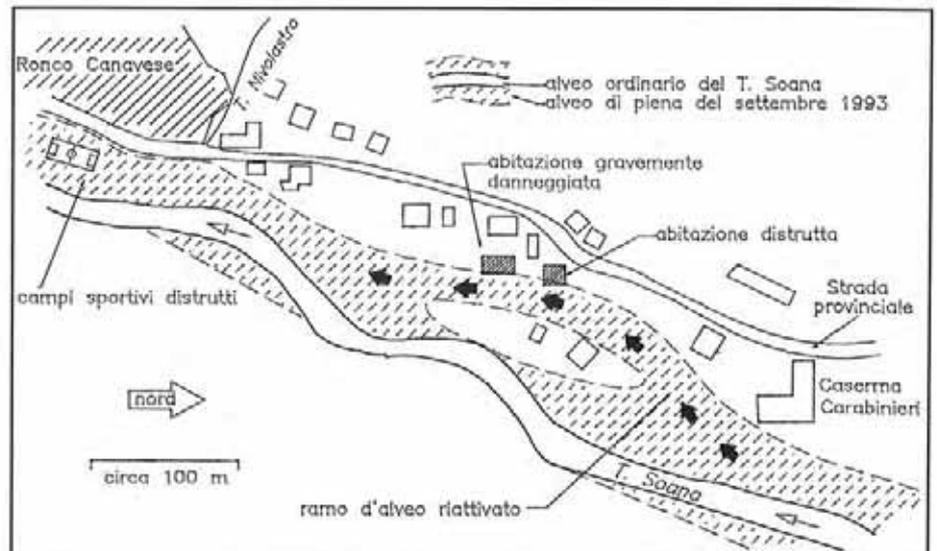
FIGURA 41 - Ronco Canavese (TO). Distruzione e danneggiamento di abitazioni a nord del capoluogo.

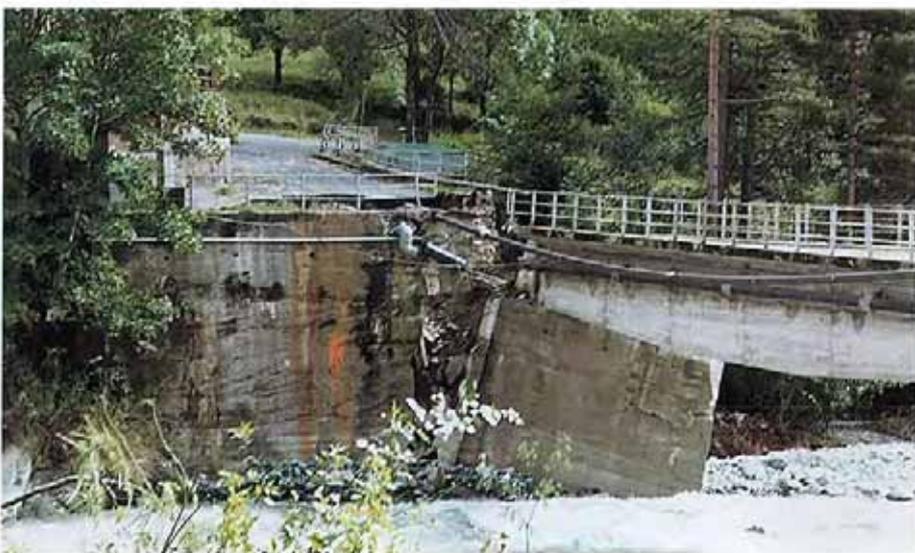
so e danneggiato la sede stradale. Presso Valprato Soana capoluogo l'erosione di sponda ha provocato la dislocazione della spalla sinistra del ponte per Zurlera, rendendolo inutilizzabile (foto 35). La riattivazione di un ramo destro dell'alveo, il cui imbocco era stato ostruito in maniera approssimativa in anni passati, ha provocato l'allagamento di un fabbricato (foto 36). Una baita ubicata, di fatto, nell'alveo è stata semidistrutta dall'erosione in isponda destra (foto 36).

Foto 35 - Valprato Soana (TO), ponte per la frazione Zurlera, gravemente danneggiato per disarticolazione della spalla sinistra.

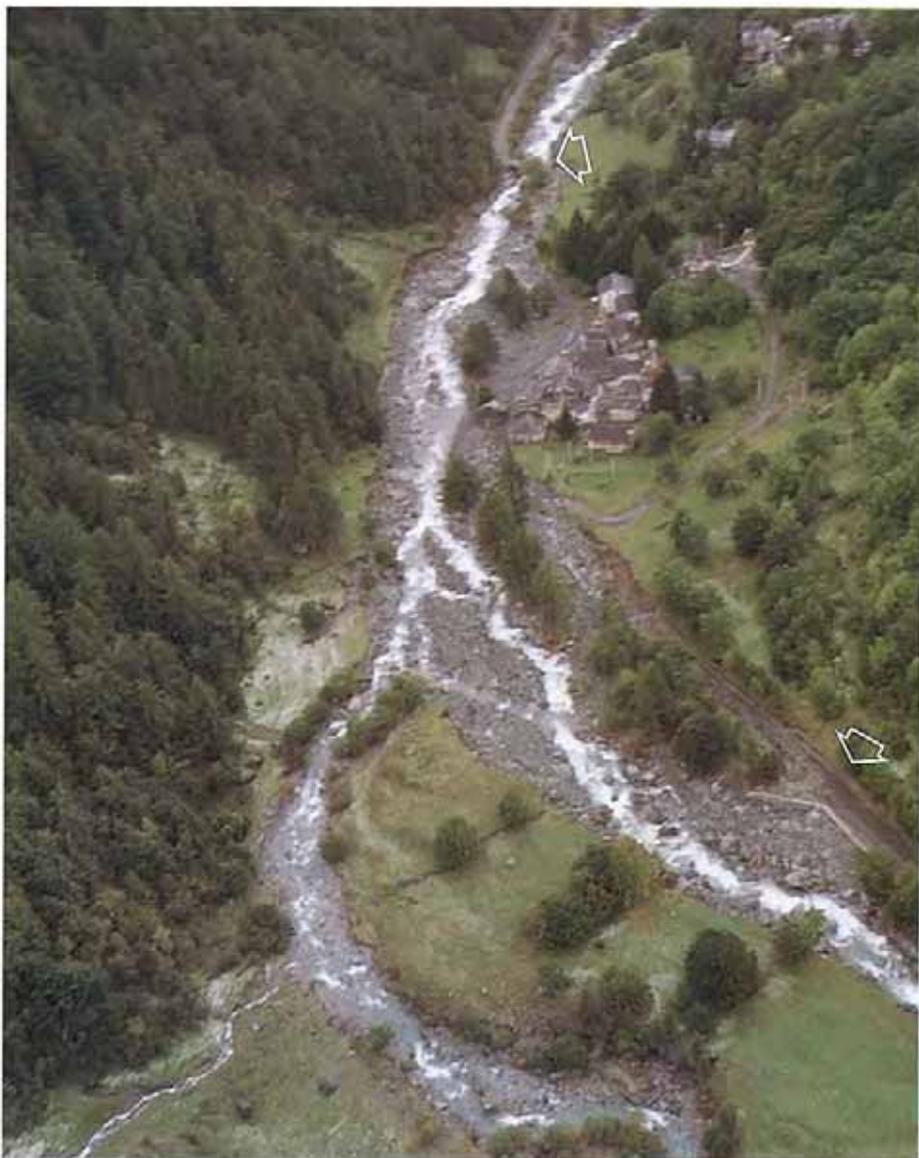
La strada di accesso alla frazione Salzetto, sulla sponda destra, è stata totalmente asportata per circa 100 m. La spalla sinistra del ponte di accesso per la frazione Balme è stata danneggiata da un fenomeno di sifonamento. Presso la frazione Ronchietto il ponte sulla Strada Provinciale è stato semidistrutto; il torrente in piena ha sovrascorso o asportato la sede stradale per quasi 500 m (foto 37 e 38).

FOTO 37 - Valprato, frazione Ronchietto. Nel tratto compreso tra le due frecce la Strada Provinciale è stata sovrascorsa ed asportata quasi totalmente. Senso corrente dal basso verso l'alto.

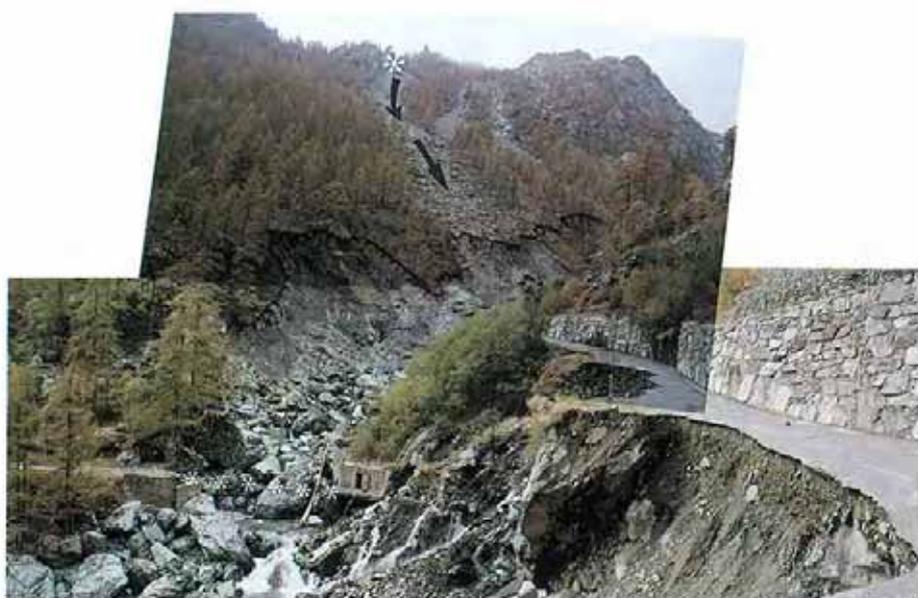
Foto 40 - Valprato, zona Madonna della Neve a monte della frazione Pianetto. In primo piano un tratto di strada asportato unitamente al ponte (la cui posizione è tracciata con asterischi). In secondo piano l'ampia frana innescata dall'erosione in isponda destra, al piede di un'ampia deformazione gravitativa profonda. Le frecce nere indicano un canale soggetto a fenomeni di crollo.

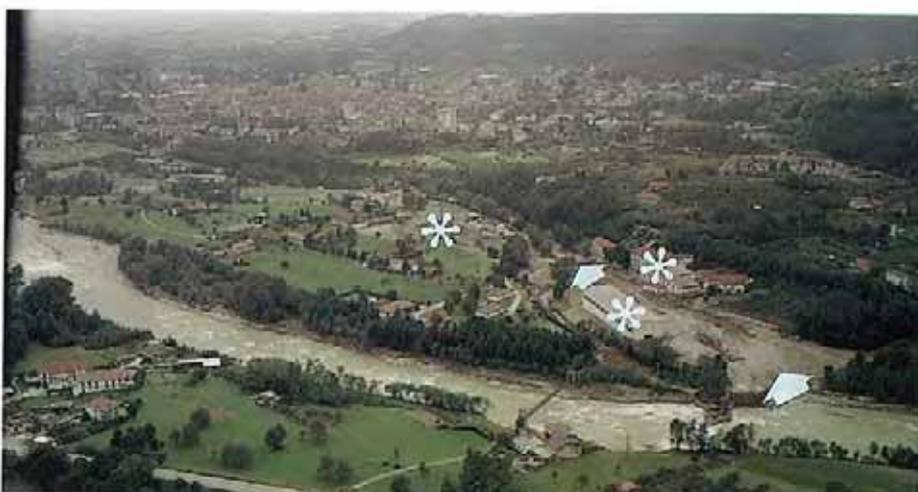
livello idrometrico. Tale traversa è stata pure aggirata sulla sinistra, provocando una forte erosione che ha asportato la spalla di una passerella e minacciato un'abitazione (foto 41). Presso Pont un ponte stradale è stato danneggiato per sottoescavazione del pilone centrale, mentre il ponte metallico ferroviario ha sopportato senza crollare l'asportazione di un pilone; una infrastruttura dell' ENEL è stata danneggiata. Sono state danneggiate alcune difese spondali sia lungo il T. Orco che lungo il T. Soana. In località Pratidonio si è verificato un fenomeno di taglio di meandro che ha causato la distruzione di un capannone nonché una forte erosione spondale che ha minacciato un fabbricato (foto 42).

Foto 41 - Cuornè (TO). Riattivazione di un ramo destro del T. Orco utilizzato come canale derivatore. Cuornè è sullo sfondo. La freccia a destra indica il punto della rotta principale, pochi metri a monte dell'opera di presa. Gli asterischi indicano le infrastrutture danneggiate. Al centro della foto in basso: l'erosione sulla sponda sinistra ha asportato la spalla della passerella e minacciato un'abitazione rurale.

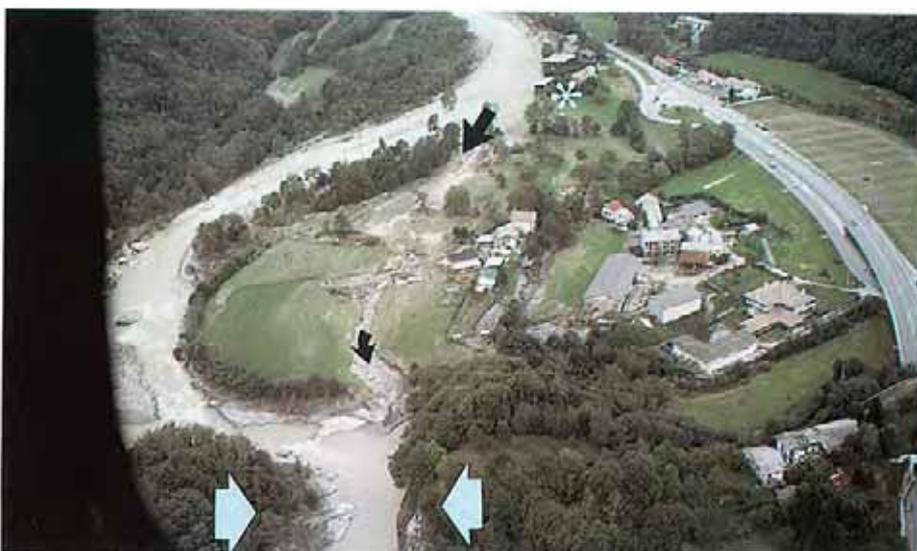
Foto 42 - Pont Canavese (TO), località Pratidonio. Fenomeno di taglio del meandro, indicato dalle frecce nere. Al centro del meandro si notano i resti di un capannone distrutto. L'asterisco indica un gruppo di edifici messo a rischio dall'erosione spondale, le frecce bianche in primo piano indicano una strettoia in roccia, che favorisce l'innalzamento idrometrico a monte.

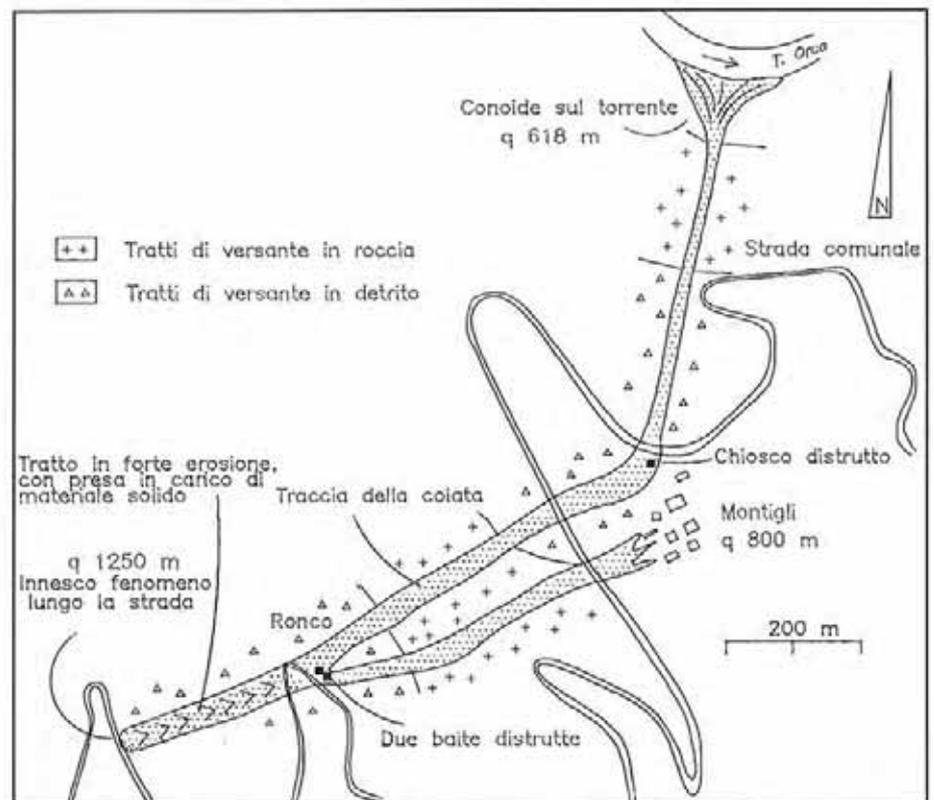
FIGURA 42 - Comune di Locana (TO). Schema del dissesto franoso presso la frazione Montigli.

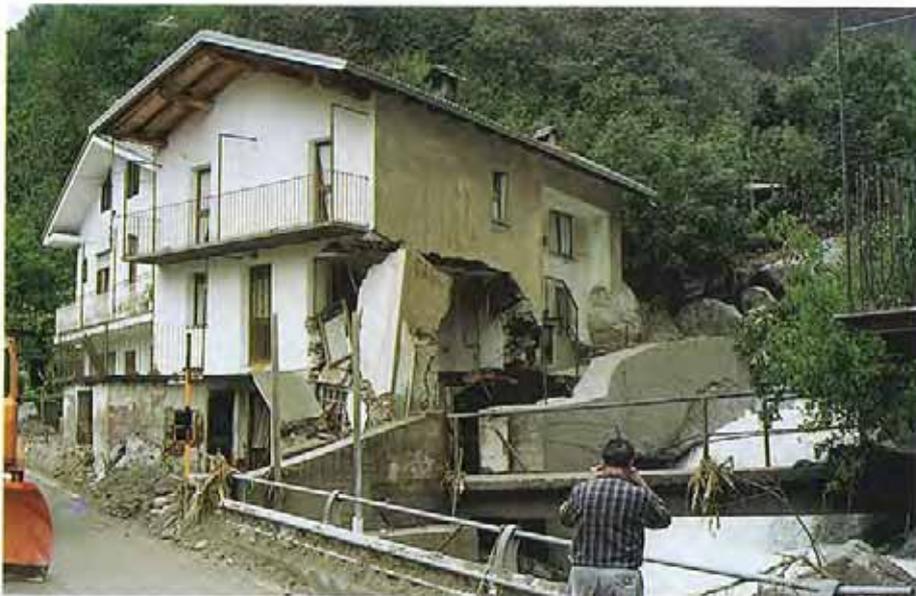
Foto 45 - Noasca (TO), abitazione danneggiata per attivazione del conoide alluvionale del Rio Noaschetta. Lo stesso fenomeno ha provocato, nel settembre 1994 la completa distruzione dell'abitazione.

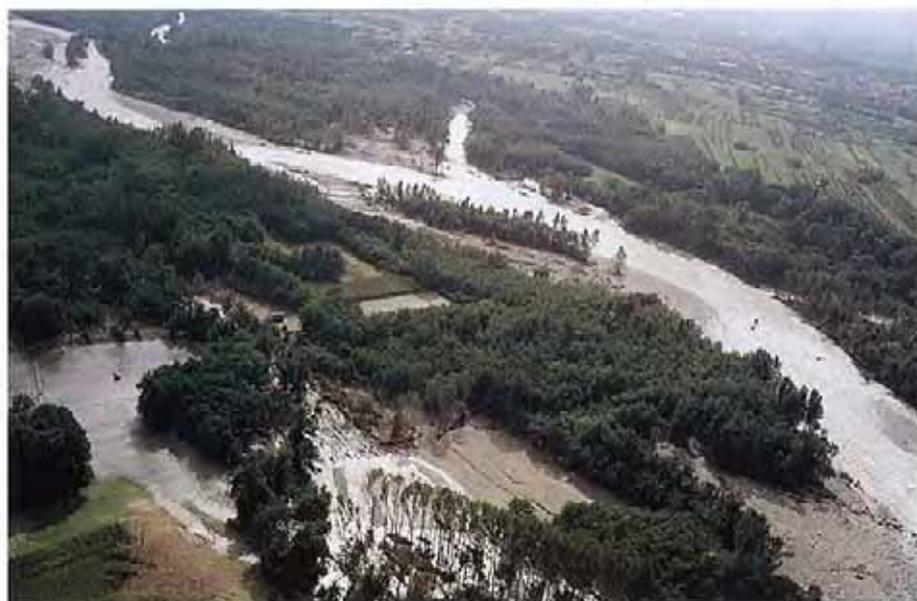
Foto 46 - T. Orco nel tratto a modellamento pluricursale (deflusso da destra verso sinistra), in corrispondenza della confluenza con il Gallenga (sponda destra). In sponda destra sono visibili alcuni canali riattivati durante la piena del 23-24 settembre, mentre in sinistra si osservano incisioni in corrispondenza di forme fluviali rimaneggiate da pratiche agricole, ma ancora individuabili da aerofotografie.

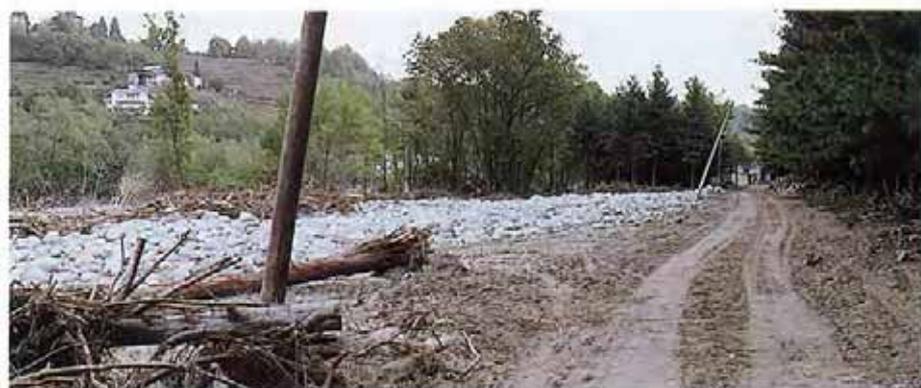
Foto 47 - Cuornè, a valle del ponte, sponda destra: in primo piano imponenti depositi prevalentemente ciottolosi del torrente. Sullo sfondo si intravede un gruppo di edifici che sono stati interessati da alluvionamenti sabbiosi.

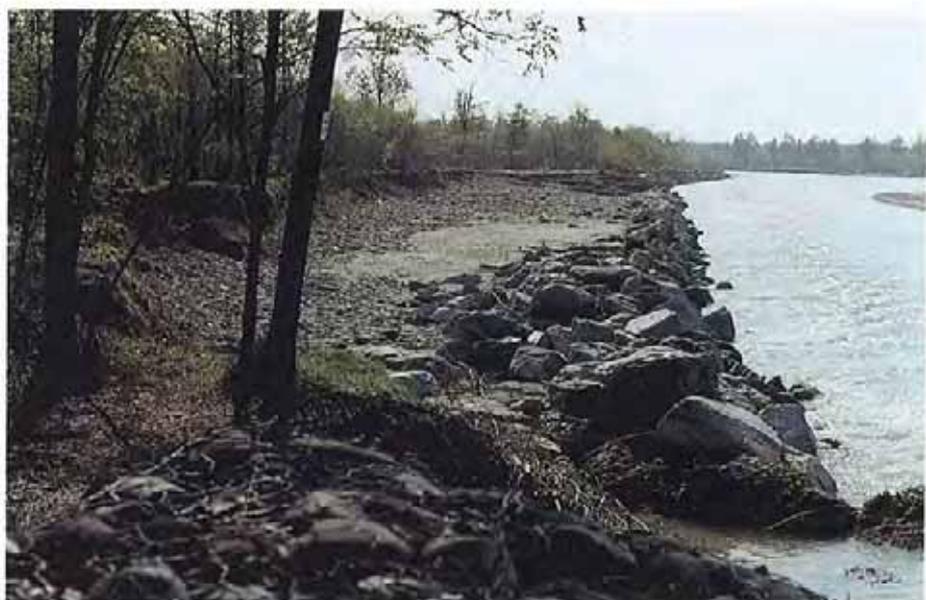
Foto 48 - Esempio di erosione a tergo di difese spondali.

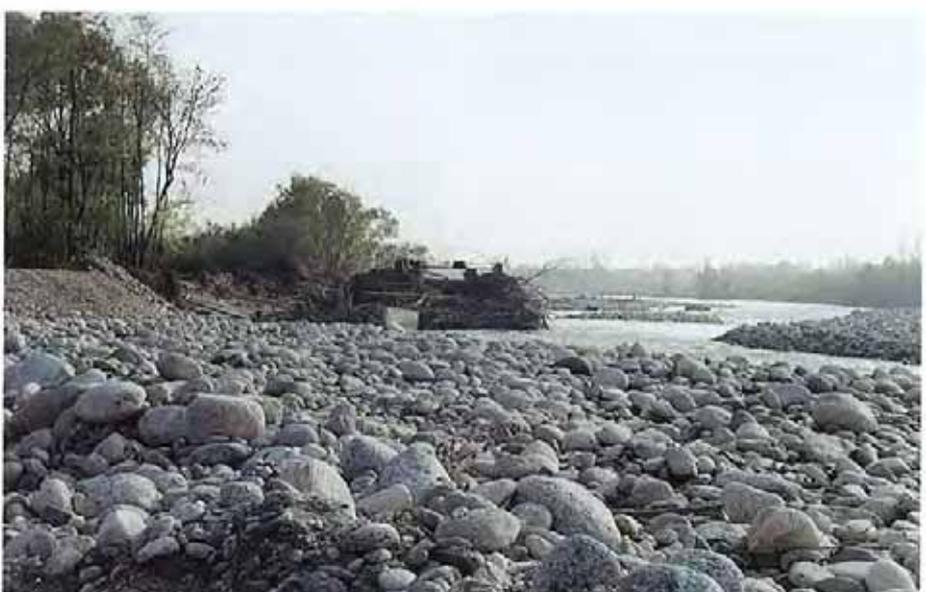
Foto 49 - Presa del Rio Vercellino: l'opera è stata aggirata dalla corrente ed ora si trova all'interno dell'alveo principale del torrente, modellato dalla piena del settembre 1993.

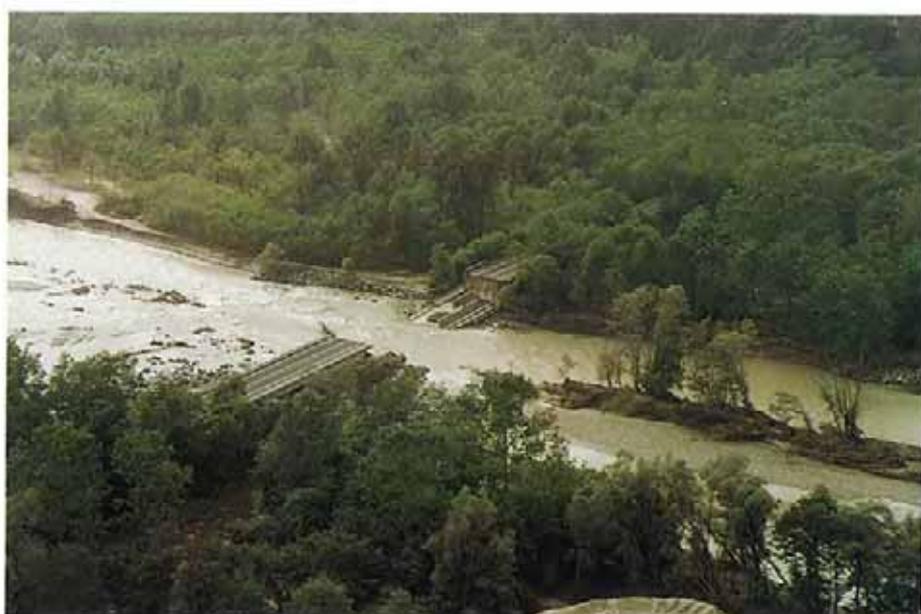
FOTO 51 - Ponte tra San Benigno e Foglizzo (deflusso verso sinistra). Il canale attivo, prima dell'evento era prossimo alla sponda sinistra; in seguito, il canale si è approfondito in corrispondenza della sponda destra per erosione rimontante, successiva allo sfondamento della soglia a valle. L'erosione di fondo ha determinato anche lo scalzamento di una delle pile, con crollo del ponte.

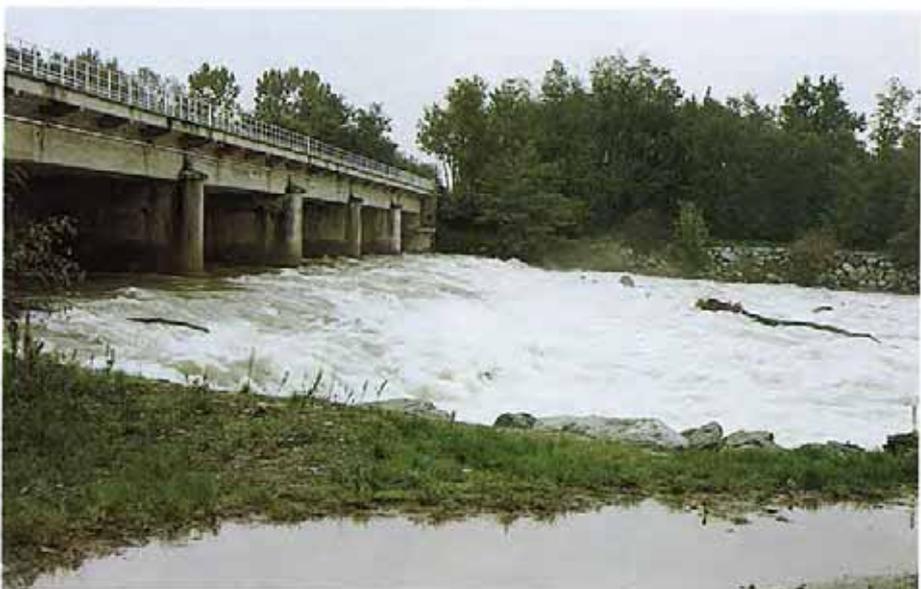
FOTO 52 - Foto scattata dopo la piena del 5/10/1992: la presenza della soglia a valle del ponte già allora aveva favorito l'innalzamento delle acque con conseguenti fenomeni di allagamento a monte e di innesco di fenomeni erosivi di fondo e lungo le sponde a valle.

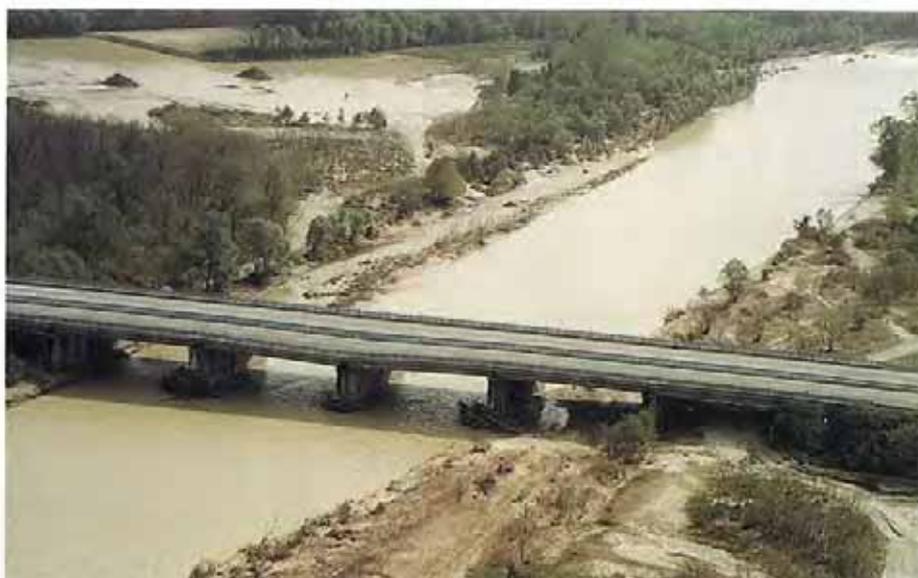
Foto 53 - Ponte dell'Autostrada Torino-Aosta. La pila centrale si è abbassata, provocando il cedimento del piano viario (deflusso da sinistra verso destra).

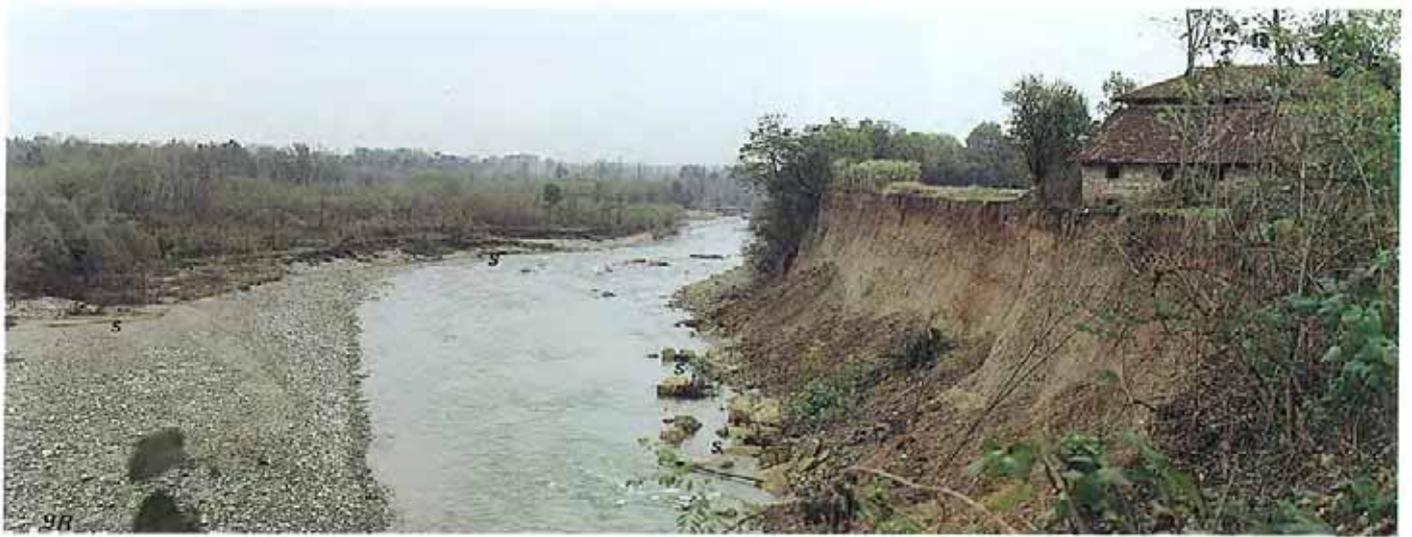
Un altro edificio è stato lesionato a sud di Rivarolo per erosione al piede del terrazzo insommergibile (Cascina Camagnino) ed arretramento della sponda di una ventina di metri. Le fratture apertesi sul piano campagna prossimo all'orlo del terrazzo hanno lesionato le strutture (foto 54). In corrispondenza della cascina, si è osservato l'affioramento in alveo di sedimenti fini, cementati e depositati in ambienti a minor energia e verosimilmente non legati all'attività del corso d'acqua, su cui si è impostato il canale di deflusso.

FOTO 54 - Erosione in sponda destra, in prossimità di Cascina Camagnino: in alveo, lungo il canale di deflusso affiorano depositi fini, cementati (Villafranchiano?), indicati con la lettera S.

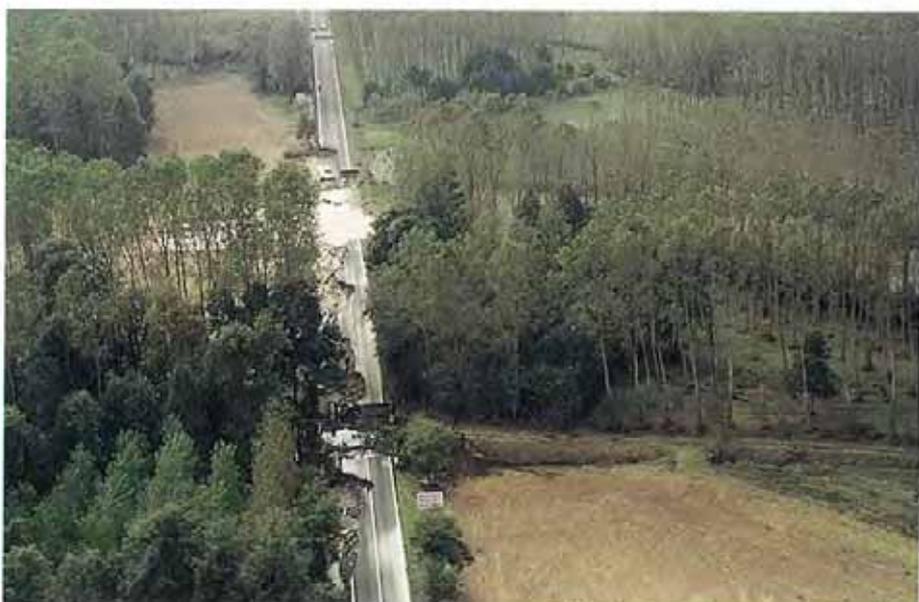
Foto 55 - Strada Provinciale San Benigno-Fogizzo: parte prossima al ponte, in sponda destra. Si osservino lunghi tratti asportati del rilevato.

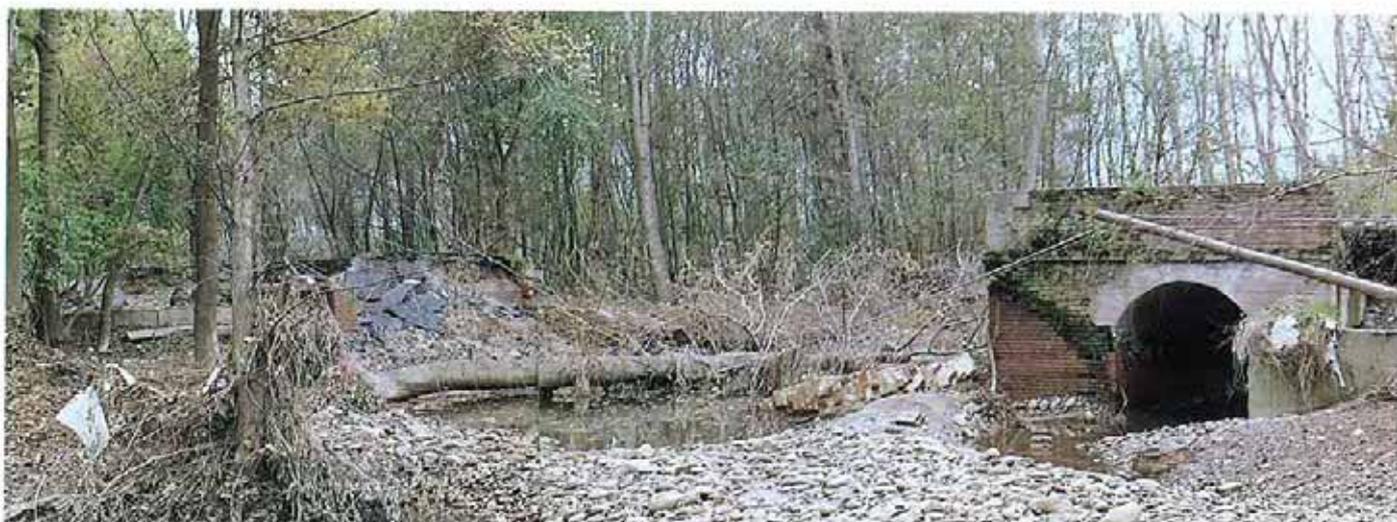
Foto 56 - Particolare del rilevato della provinciale San Benigno-Fogizzo, sfondato in prossimità di un sottopasso idraulico.

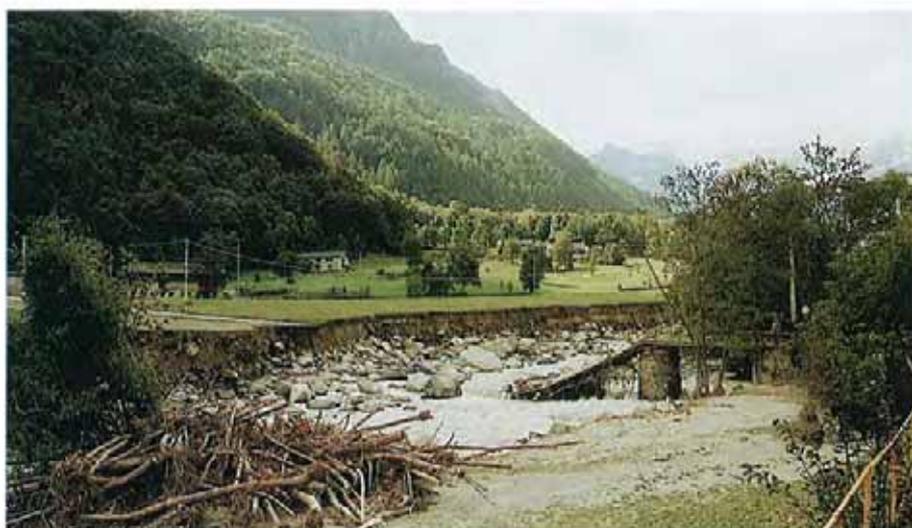
Foto 60 - Comune di Chialamberto: località Cossiglia. Crollo del ponte sul T. Stura causato dall'erosione torrentizia in sponda destra che ha completamente asportato la spalla del ponte.

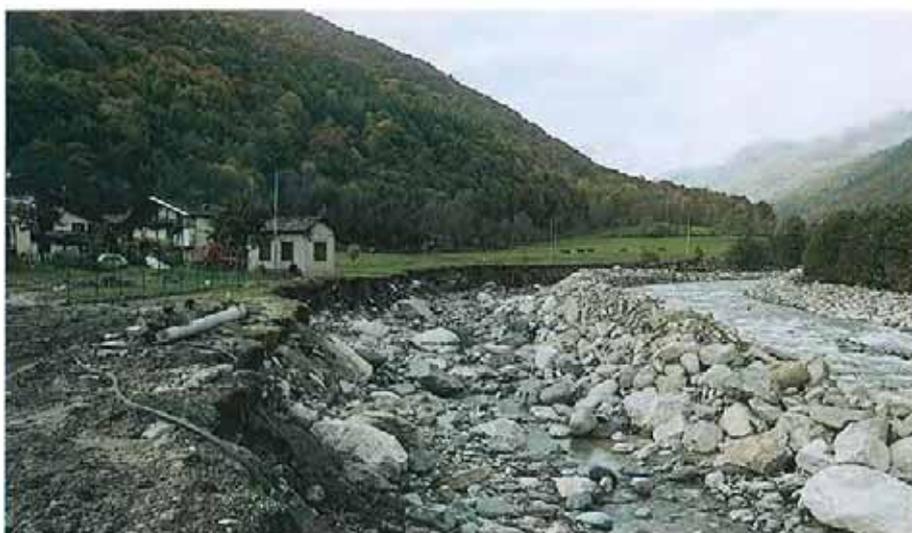
Foto 61 - Comune di Chialamberto: località Inverso. Fenomeno di intensa erosione in sponda destra che ha asportato alcune decine di metri di campi coltivati a prato minacciando gli edifici della frazione Inverso.

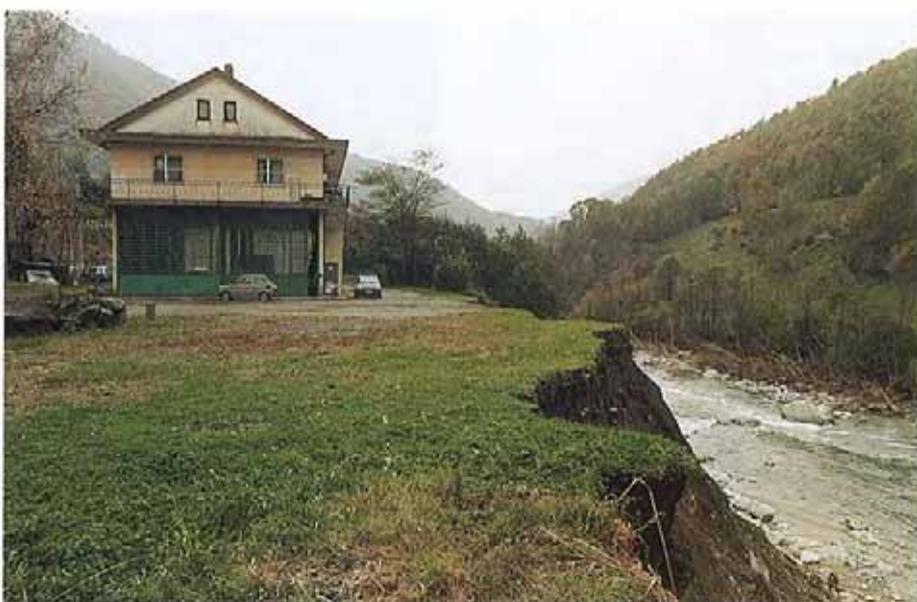
Foto 63 - Comune di Ceres (TO). Edificio di civile abitazione prossimo al ciglio di una scarpata di erosione del T. Stura.

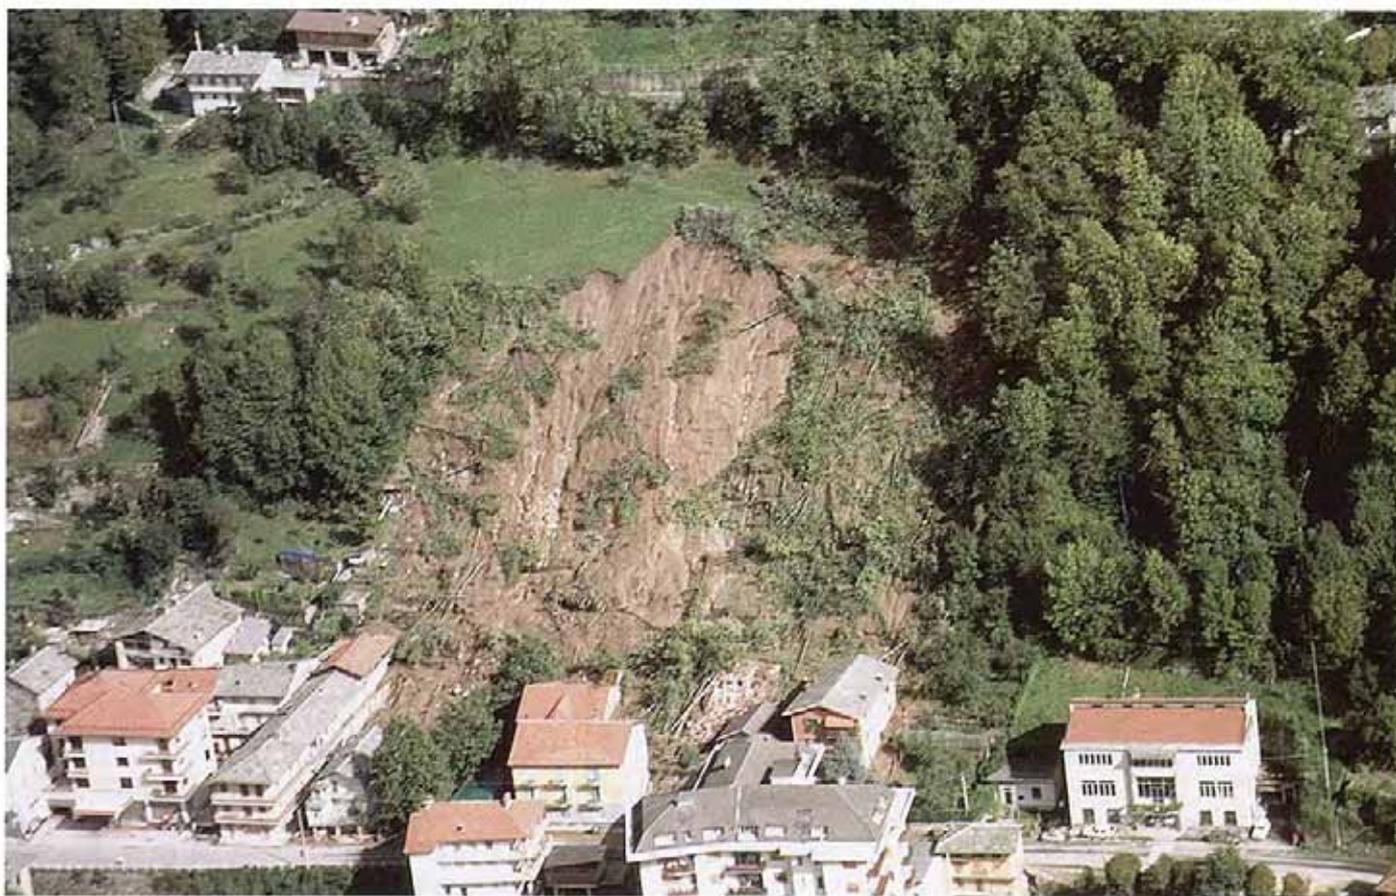
Foto 64 - Comune di Pessinetto (TO): frana in località Municipio. Il dissesto ha pesantemente coinvolto alcuni edifici di civile abitazione. Due di essi sono stati completamente distrutti.

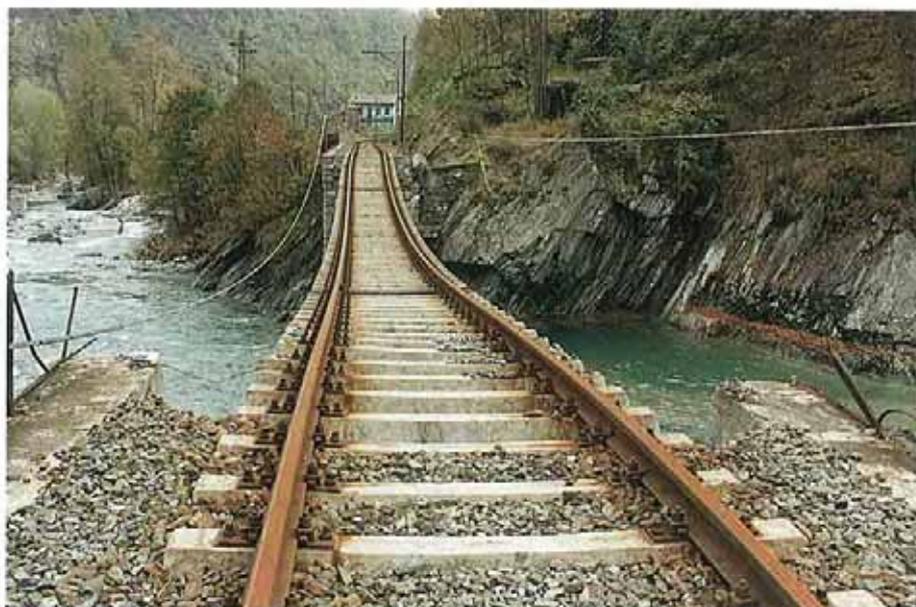
FOTO 65 - Comune di Pessinetto: località capoluogo. Ponte ferroviario sul T. Stura crollato nel corso della piena.

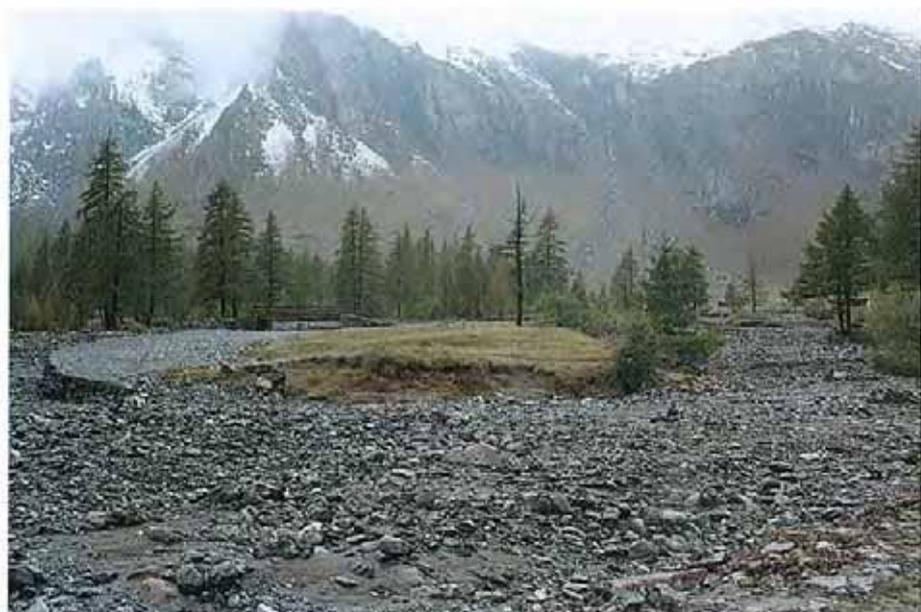
FOTO 66 - Comune di Balme (TO): località Pian della Mussa. Riattivazione dei locali conoidi che hanno provocato un generale sovralluvionamento del fondovalle, divagazioni dei corsi d'acqua ed interruzioni in più punti della S.P. 1.

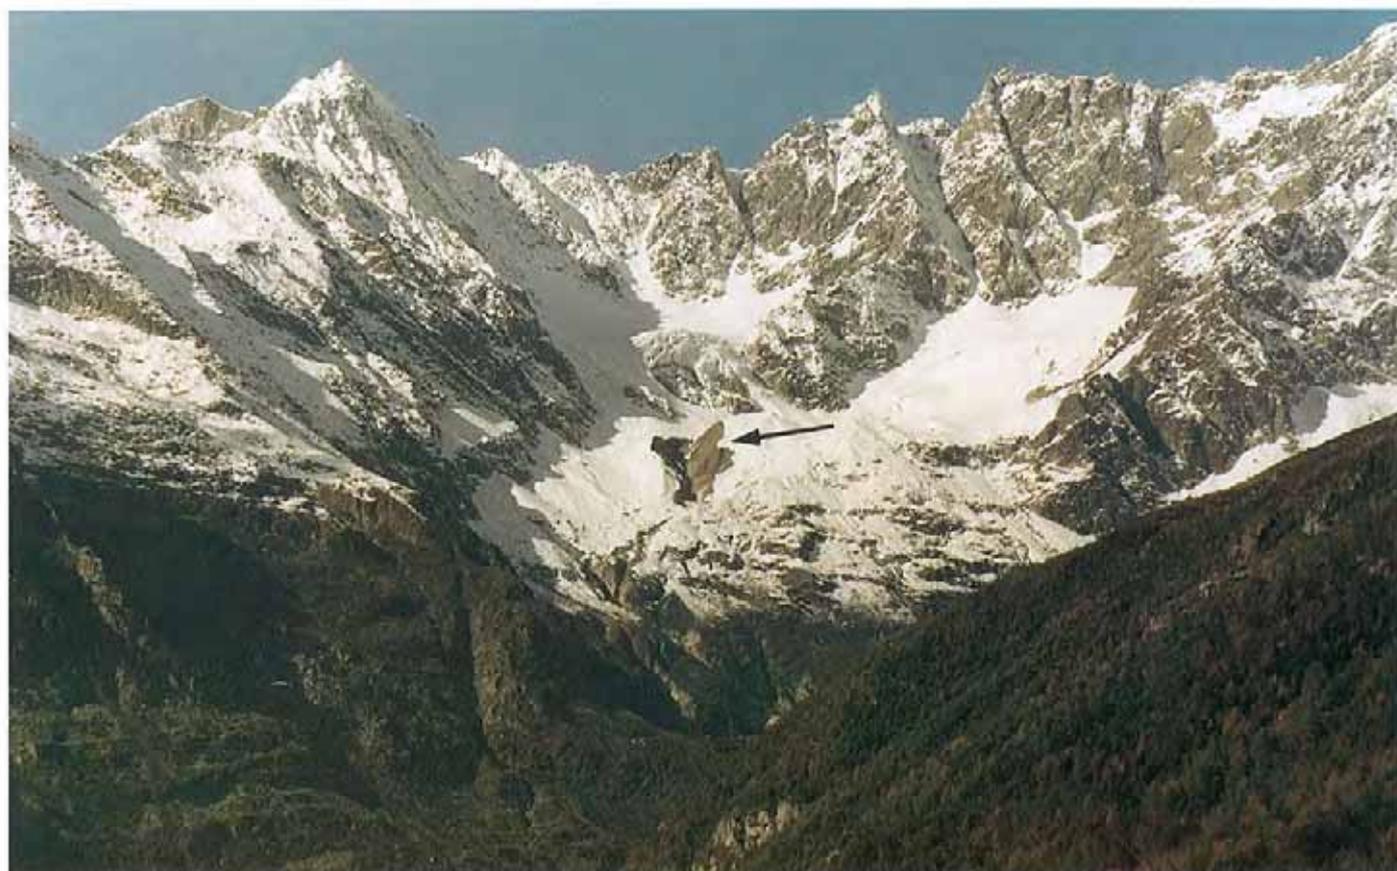
FOTO 67 - Panoramica dei rilievi a monte di Forno Alpi Graie. Da notare l'incisione nella morena frontale del ghiacciaio del Mulinet, visibile al centro della foto, ad una quota di circa 2500 m s.l.m.
