#### *Il trasporto in massa del 22 settembre 1981*

#### *Il trasporto in massa del 24 settembre 1993*

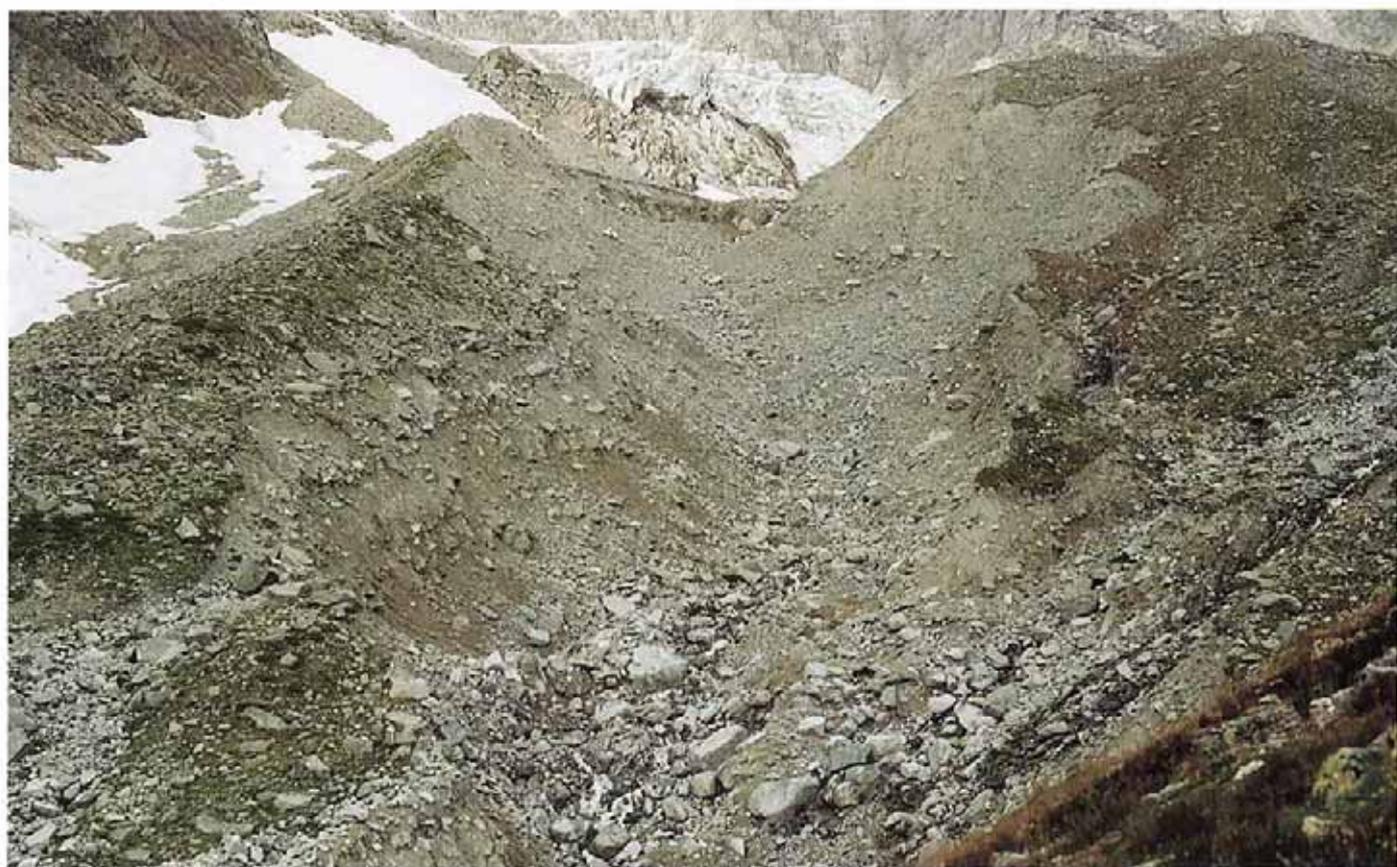
FOTO 68 - Particolare dell'incisione nella morena frontale del ghiacciaio del Mulinet. Il parziale collasso della morena nel corso dell'evento alluvionale del settembre 1993 ha dato origine all'intenso trasporto solido che ha pesantemente colpito la frazione di Forno Alpi Graie.

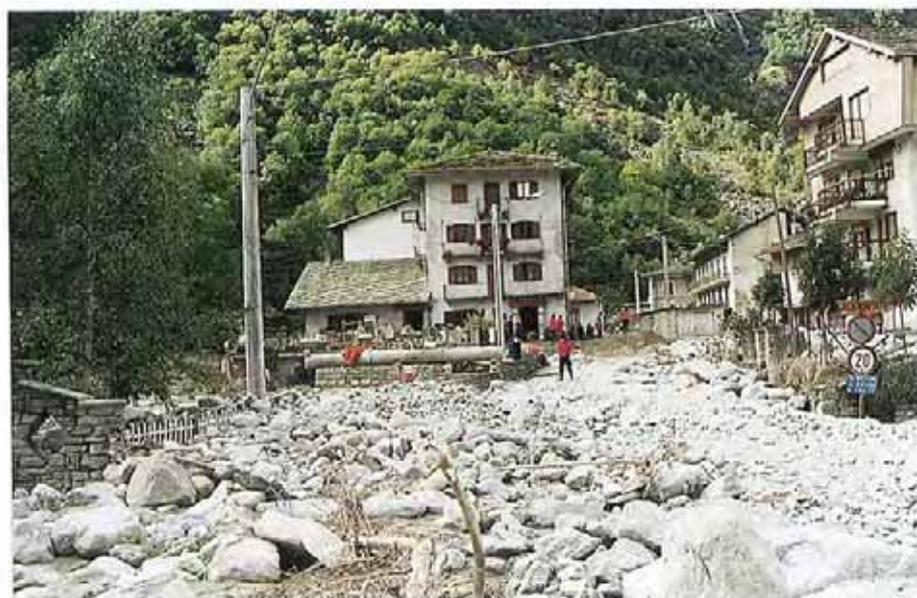
FOTO 72 - Comune di Groscaivallo. Frazione Forno Alpi Graie: la via principale del paese lungo la quale si sono incanalate le acque del T. Stura nel corso della piena del settembre 1993.

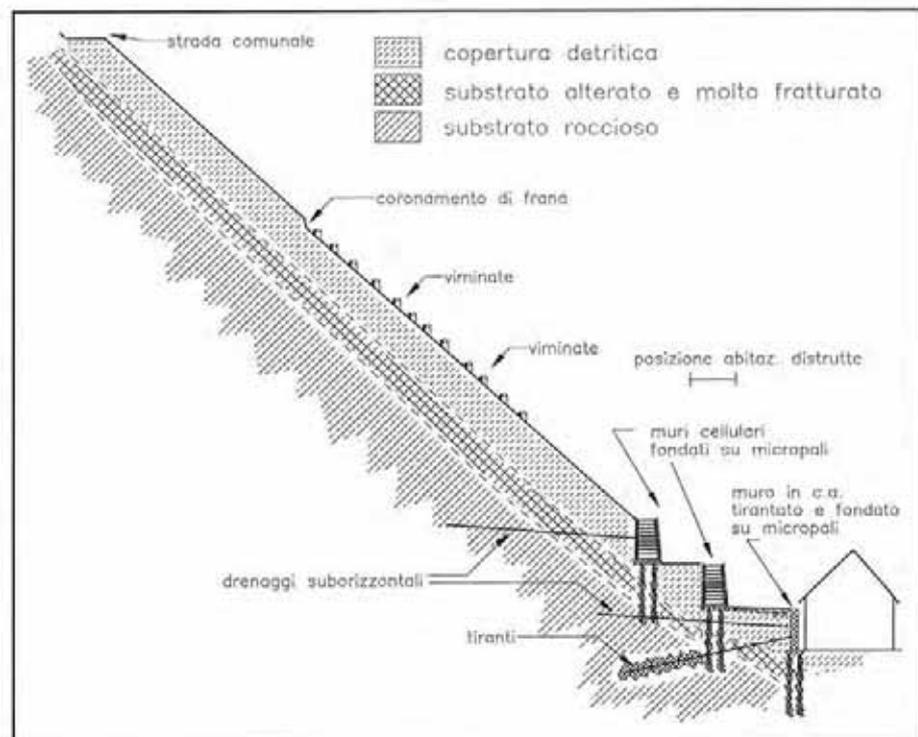
FIGURA 48 - Pessinetto (TO). Sezione schematica del versante interessato dal movimento franoso; sono riportati gli interventi di sistemazione.

- muri in c.a. ad altezza variabile da 2.5 a 5.6 m, fondati su micropali e tirantati tramite tiranti da 50 t lunghi 22 m;
- due ordini di muri cellulari fondati su micropali, ad altezza di 5.2 e 4.2 m;
- messa in posto di drenaggi suborizzontali a lunghezza di circa 18 m, intestati alle spalle del muro cellulare alto e dei muri in c.a.;
- riprofilatura del versante;
- opere di ingegneria naturalistica (viminate, palizzate e grate vive) con funzione antierosiva e di sostegno delle coltri superficiali sul corpo di frana, su di una superficie di circa 4000 m<sup>2</sup>;
- allontanamento delle acque superficiali dal corpo di frana.

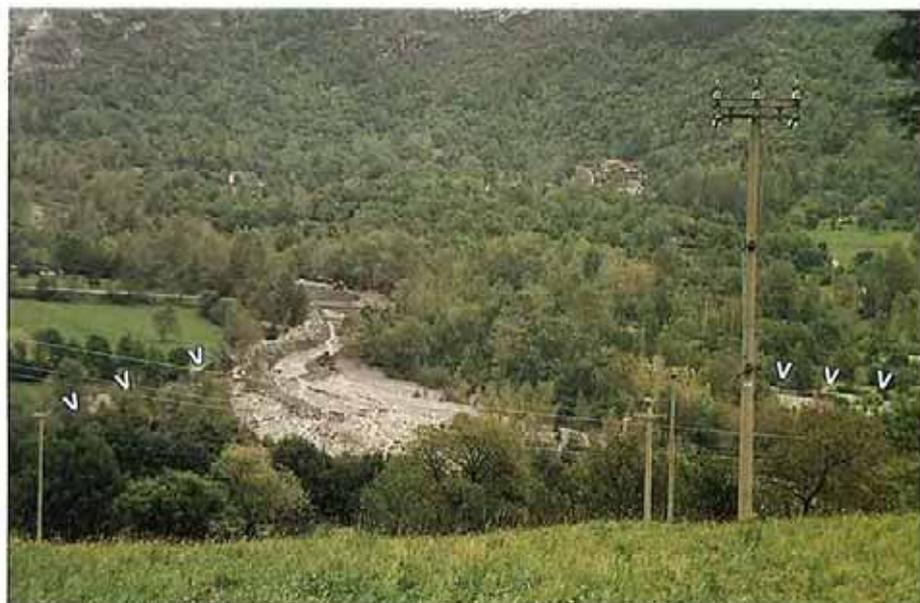
FOTO 73 - Panoramica di parte del materiale depositato dal Mardarello, nel settore di conoide compreso tra il ponte della provinciale Novalesa - Venaus (sullo sfondo), e la confluenza con il Cenischia (in primo piano, coperta dal versante). Viene indicato (V bianche) il limite della zona interessata da alluvionamenti.

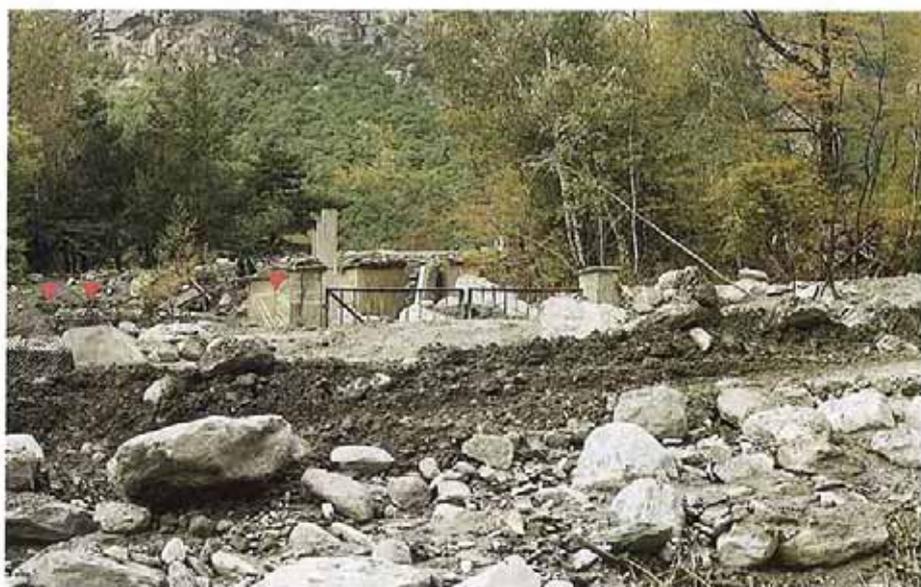
FOTO 74 - Particolare del materiale depositato, poco a valle del ponte sulla provinciale Novalesa-Venaus; da osservare il cancello completamente sommerso dai sedimenti, ma non lesionato ed, in primo piano, verso sinistra (evidenziata), la rete metallica piegata ma non divelta, a testimonianza di lente velocità di propagazione della colata (deflusso verso sinistra).

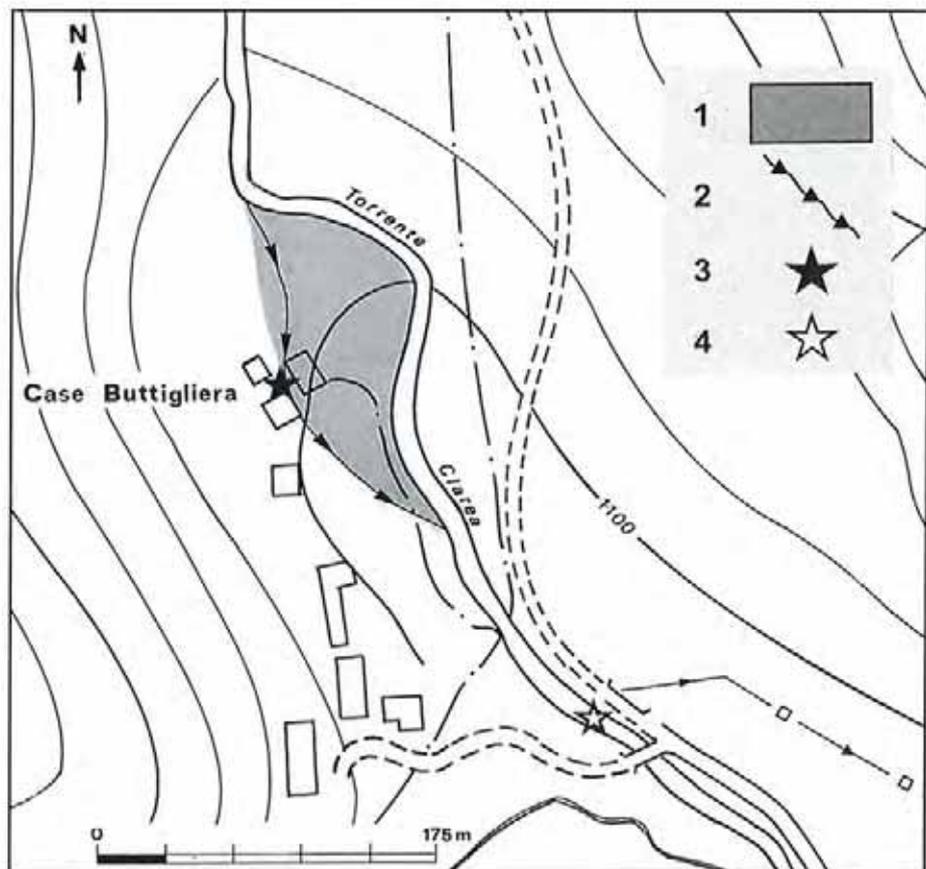
FIGURA 51 - Piena del T. Clarea del 23/9/1993: processi associati e danni.

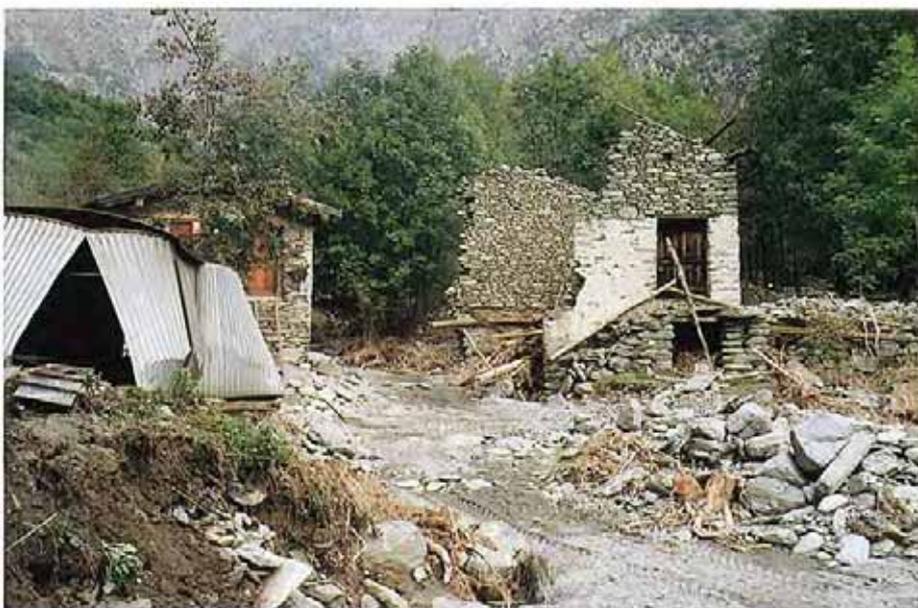
Foto 75 - Edifici distrutti in località Case Buttigliera (direzione di deflusso verso l'osservatore).

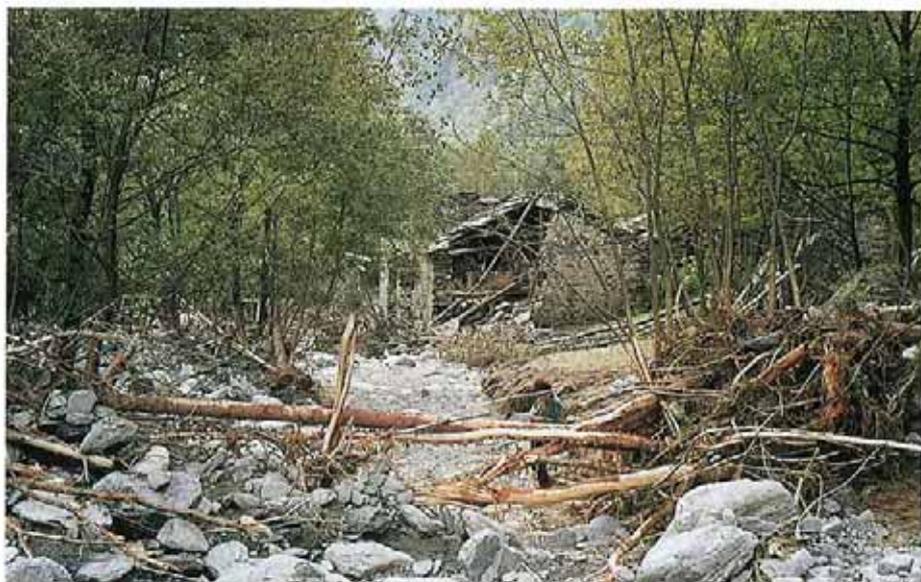
Foto 76 - Incisione del nuovo alveo ed alluvionamenti grossolani, visti da monte di Case Buttigiera (direzione del deflusso verso l'edificio in secondo piano).

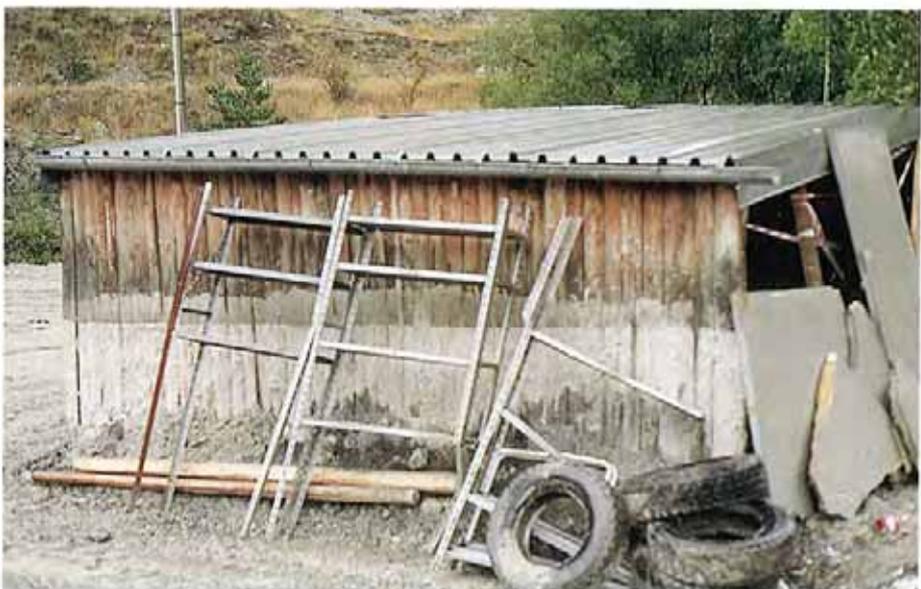
Foto 77 - Rio Gran Gorgia, tracce del passaggio della colata, sul fianco di un prefabbricato, posto sul piazzale di un campeggio. Il campeggio si trova in prossimità della confluenza Gran Gorgia - Valle Stretta.

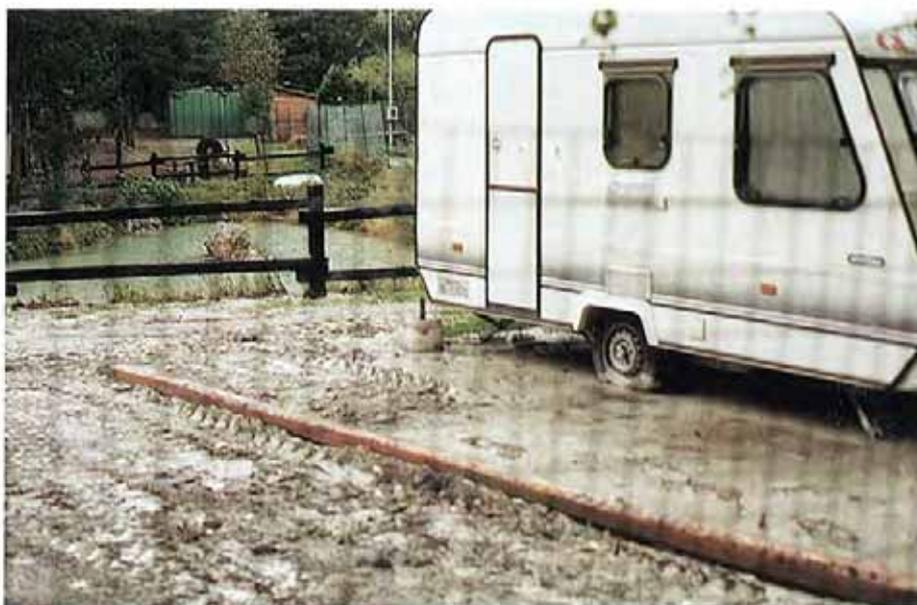
Foto 78 - Rio Gran Gorgia, sedimenti fini depositati all'interno del campeggio, in prossimità dell'entrata.

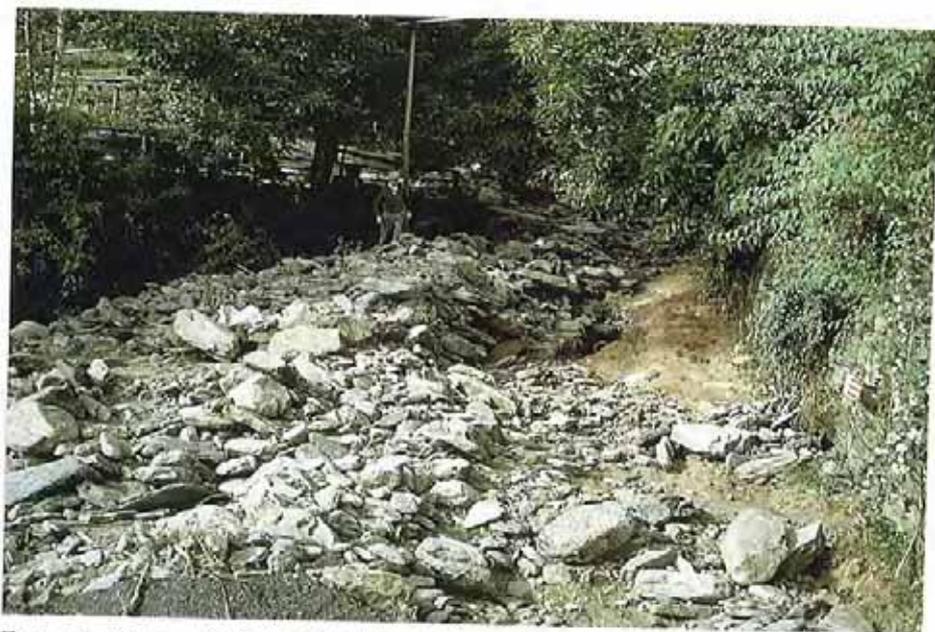
Foto 79 - Comune di Envie (CN). Rio Comba Grande: alluvionamento delle aree adiacenti l'alveo ordinario del rio (canalizzato al centro della foto). Asportazione di un tratto di strada e relativo ponticello.

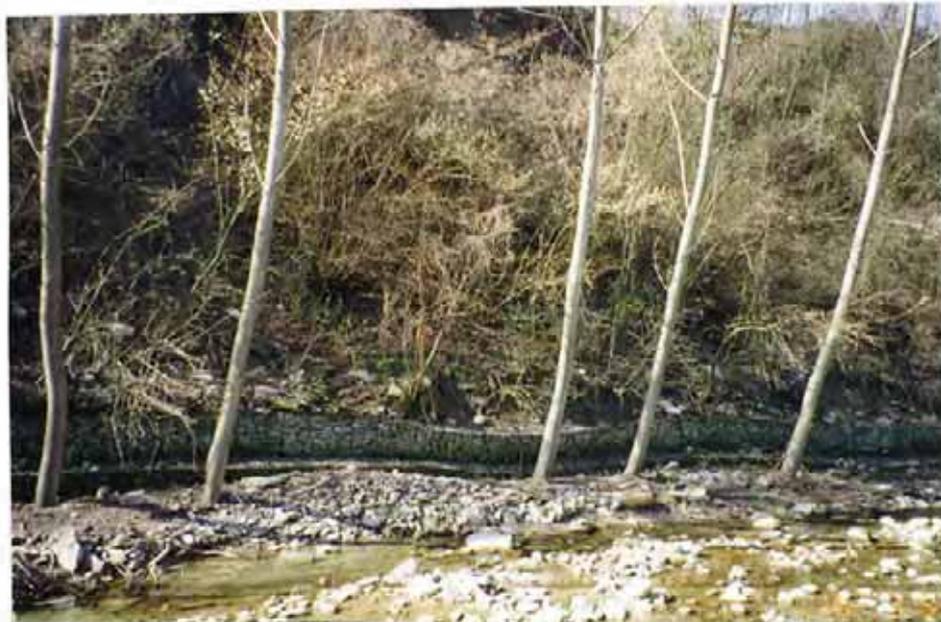
Foto 81 - Comune di Perletto (CN). Gabbionate scalzate al piede con innesco di una frana nella scarpata sulla sinistra del Rio Tatorba in località Cascina Bormiotti.

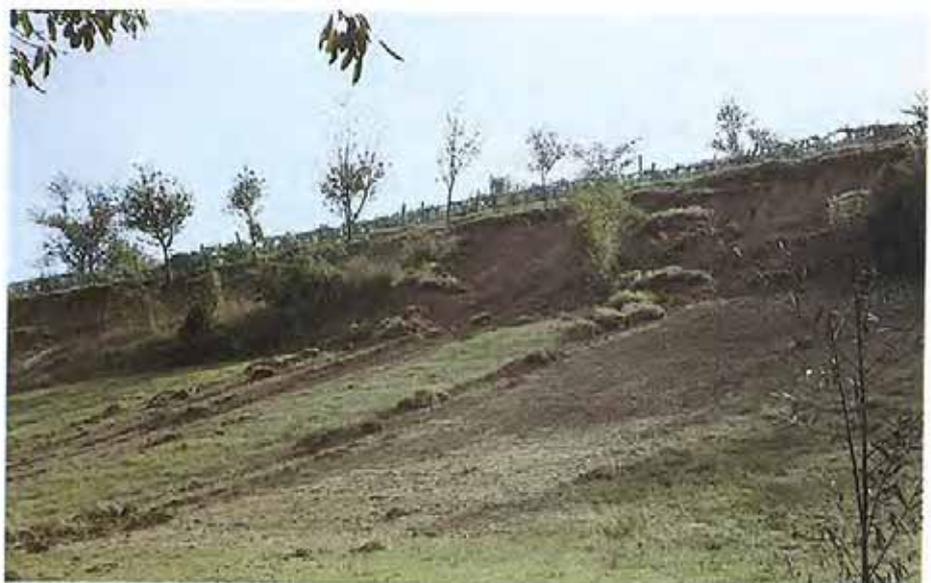
Foto 82 - Roccaverano (AT), smottamenti e ruscellamenti lungo la S.P. 56.

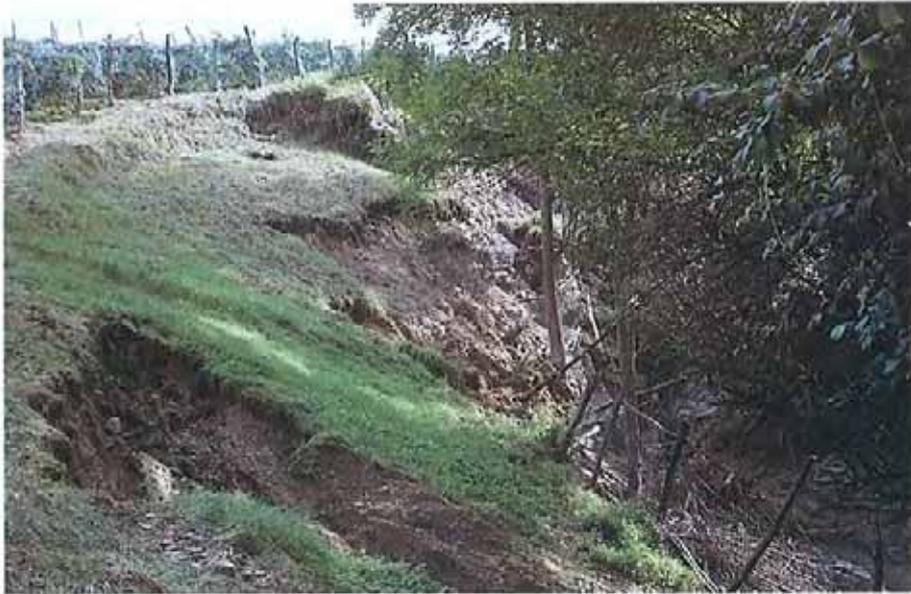
FOTO 83 - Roccaverano, smottamenti lungo la S. P. 56.

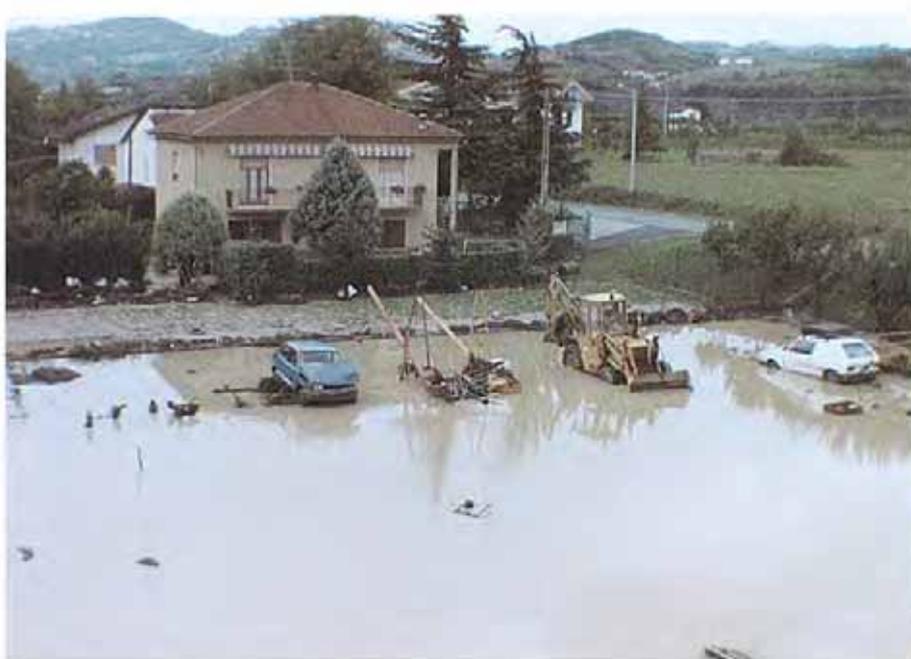
FOTO 84 - Mombaldone d'Asti, allagamento da parte del T. Ovrano.

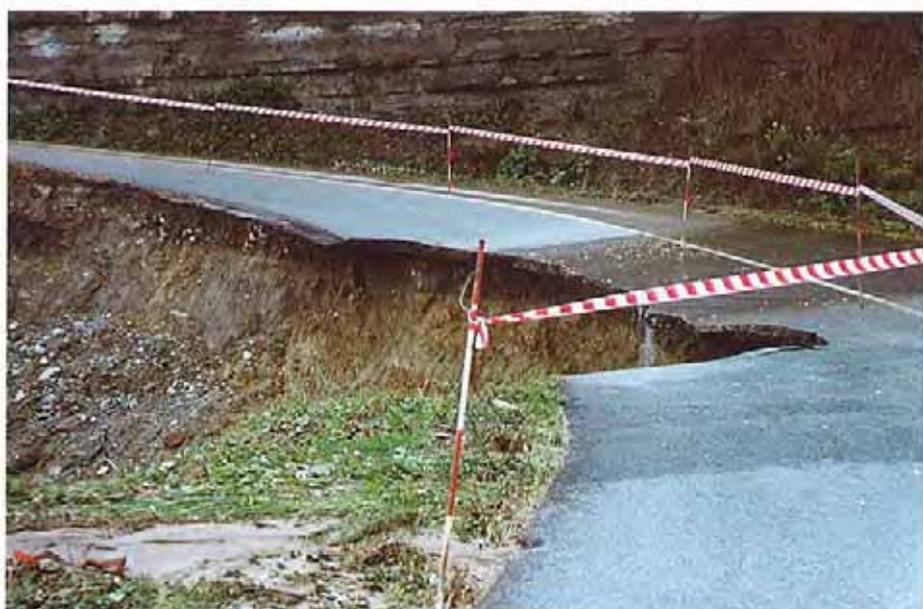
FOTO 85 - Vesime-Olmo Gentile, franamento di un tratto della S.P. 24.

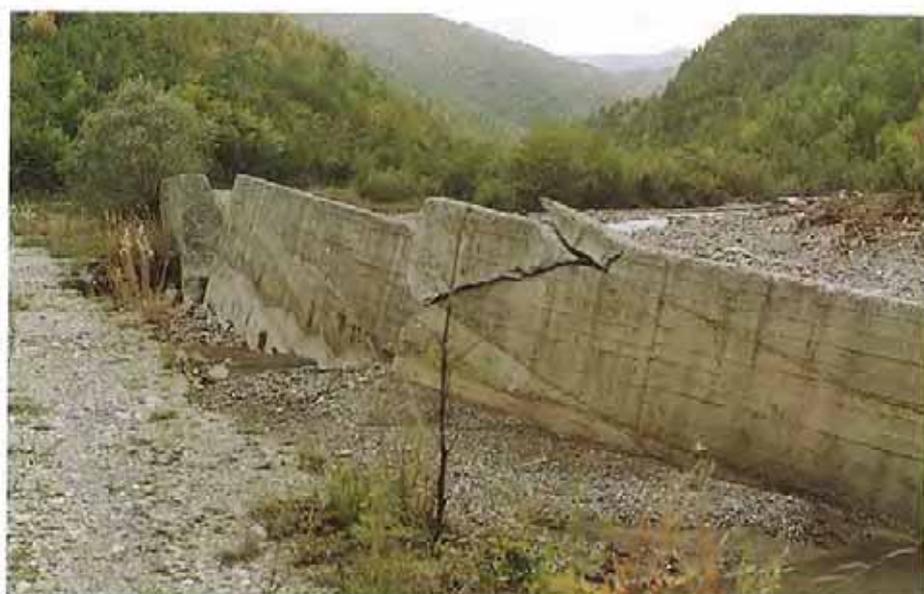
Foto 87 - Cabella Ligure (AL), fraz. Dovanelli. Difesa parzialmente distrutta sul T. Gordanella.

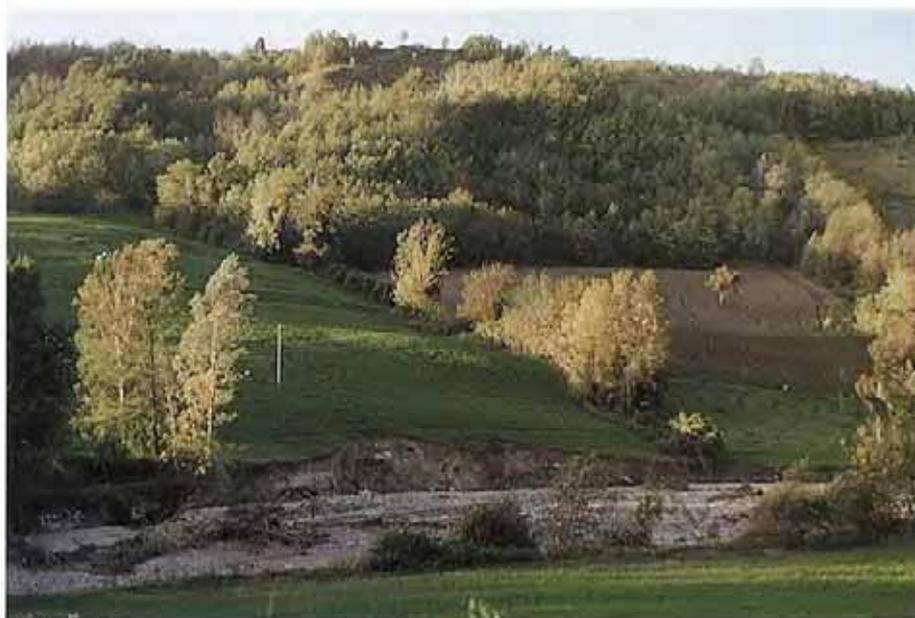
FOTO 88 - S. Sebastiano Curone (AL). Erosione spondale con asportazione di un tratto della sede stradale.

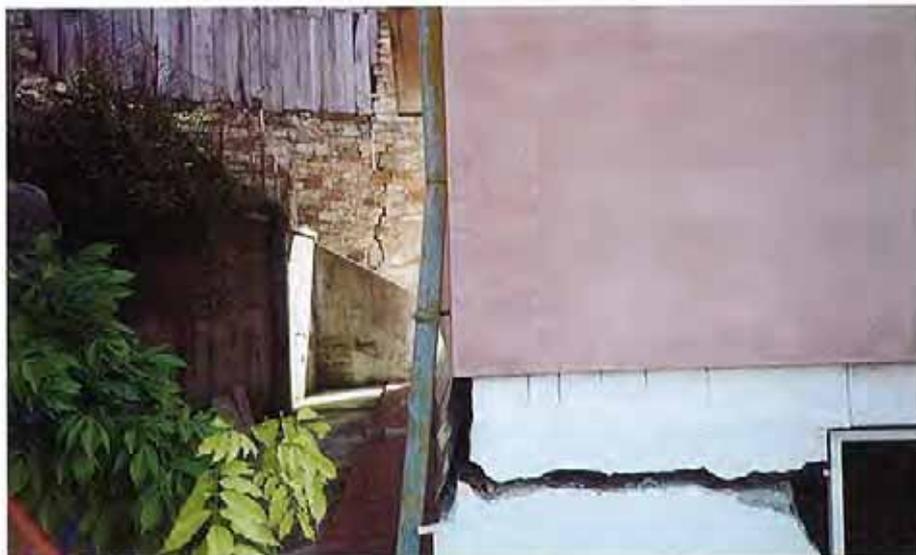
FOTO 93 - Esempio di lesioni strutturali sugli edifici della frazione Montaldo di Cosola.

L'abitato in questione, affetto dal grave movimento franoso che sta lesionando vasta parte dell'edificato e che vede variamente coinvolti non meno di 60 edifici su una superficie di 1 ettaro circa per un dislivello di 50 metri (vedi foto 93 e figura 57) con meccanismo non ancora definito (vista l'assenza apparente di emergenze di piani di scorrimento e limiti di frana), sorge su una delle tre costolature che in posizione contigua scendono nel fondovalle principale, separate da rii minori (Rio di Montaldo e Rio delle Aie).

L'accelerazione dei movimenti ha indotto il Settore Prevenzione del Rischio Geologico a predisporre un apposito progetto di indagine e monitoraggio dell'area lesionata.
