## REGIONE PIEMONTE

SETTORE PREVENZIONE DEL RISCHIO GEOLOGICO METEOROLOGICO E SISMICO

### EVENTO ALLUVIONALE DEL 23-25/9/1993 FIUME DORA BALTEA TRATTO: CAREMA - IVREA

BANCA DATI GEOLOGICA  
Ottobre 1995

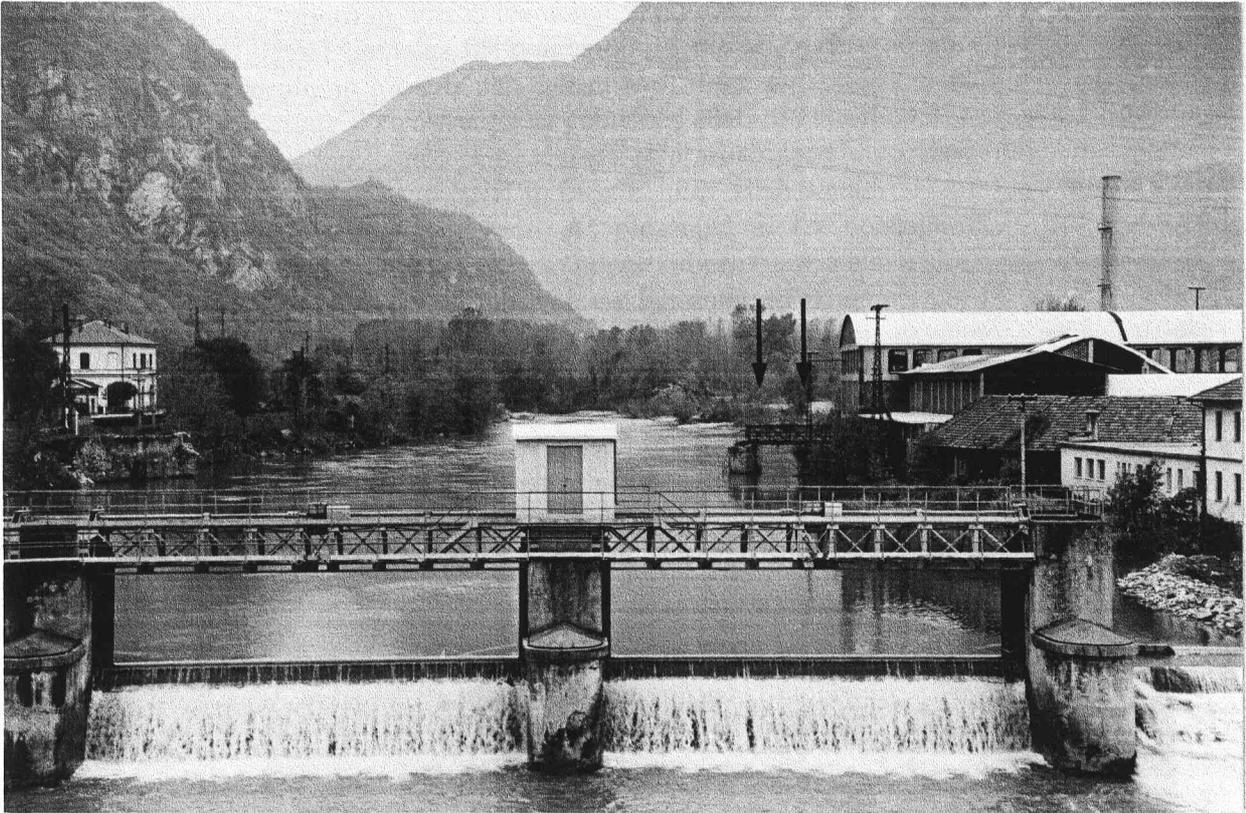
In seguito all'evento del settembre 1993 si sono verificati lungo l' alveo danni a ponti, a opere idrauliche ed a difese spondali, nel settore compreso tra Carema e Quassolo. In particolare a Quincinetto (Fig. 1) è da segnalare il crollo del ponte posto poco a monte di quello sulla S.P. n

Fig.1 - Quincinetto: in secondo piano si osserva (indicata dalle frecce) la struttura restante del ponte crollato durante la piena.

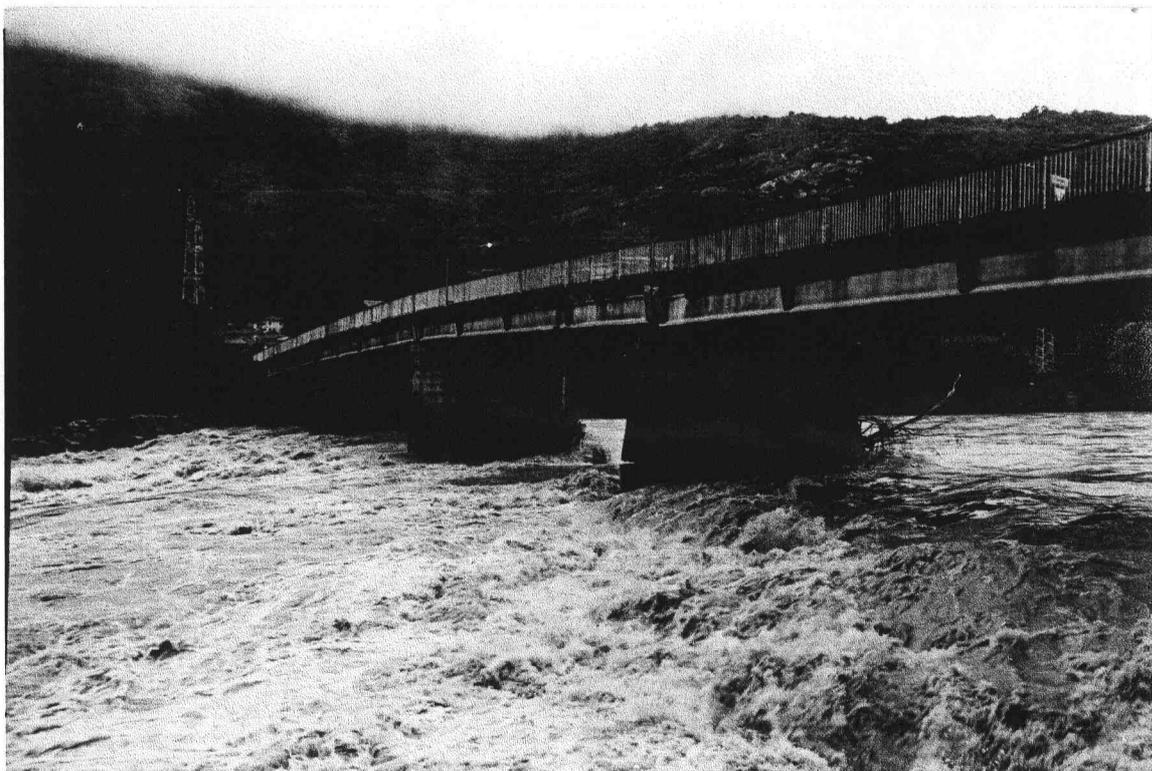
70, mentre a Quassolo, per erosione concentrata al fondo-alveo è stata scalzata e ruotata verso valle la pila centrale del ponte (Fig.2), con conseguente cedimento del piano viario.

Fig.2 - Ponte di Quassolo: pila scalzata per accentuata erosione di fondo.

La presenza di una soglia idraulica realizzata con massi da scogliera, immediatamente a valle del ponte, ha sicuramente amplificato gli effetti della piena, favorendo, a monte, l'innalzamento delle acque e, a valle, l'innescò di accentuati fenomeni erosivi al fondo. L'erosione rimontante che ne è derivata ha provocato, in un primo tempo, lo smantellamento della soglia nel suo tratto centrale a cui è seguito un approfondimento dell'alveo a monte che ha determinato la sottoescavazione e lo scalzamento della seconda pila a partire dalla sponda sinistra.

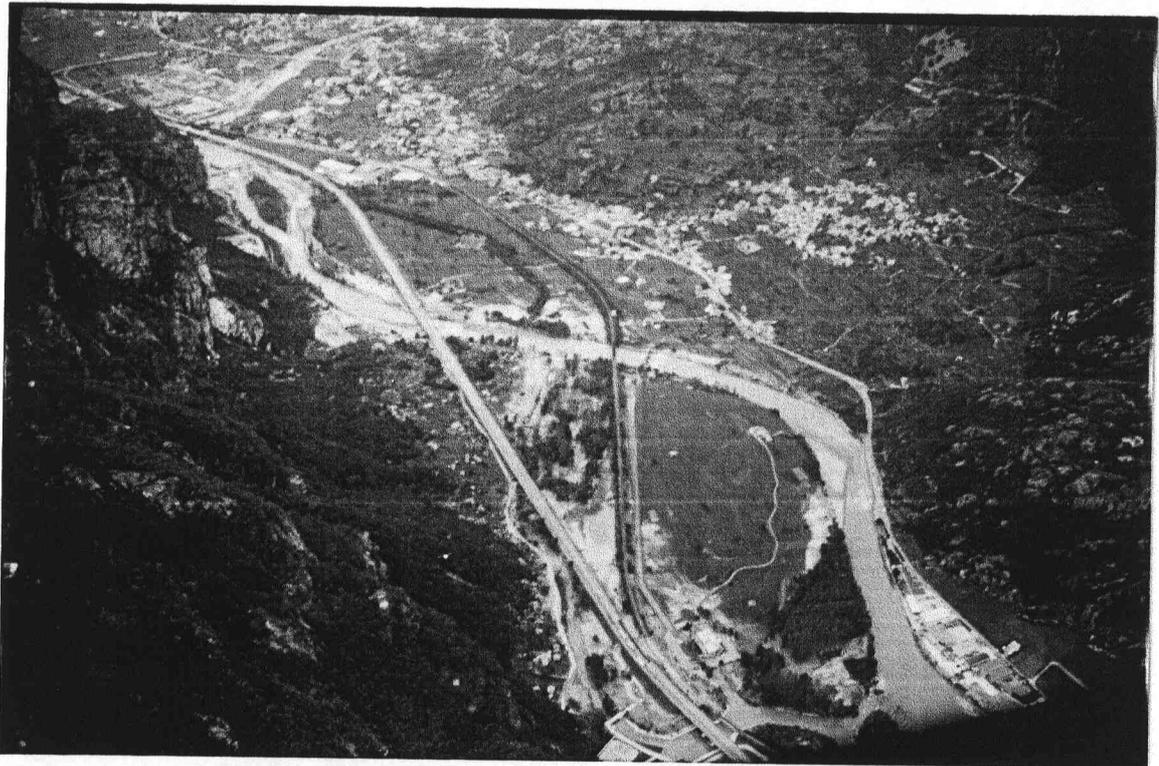
I danni maggiori sono stati però causati da esondazioni, con coinvolgimento di molti edifici, soprattutto nel tratto terminale della valle, a nord di Ivrea, ma anche nel settore compreso tra Quincinetto e Tavagnasco ed a Quassolo. A nord di Quincinetto l'alveo della Dora, originariamente pluricursale è stato modificato in monocursale per regimazione del deflusso dei canali laterali. In occasione della piena del settembre 1993, la Dora ha inondato, in sponda destra, aree comprese tra l'alveo attuale ed i canali regimati, coinvolgendo edifici, distruggendo opere idrauliche, riattivando parte dell'antico corso pluricursale. I rilevati autostradale e ferroviario che attraversano l'area, hanno condizionato pesantemente la distribuzione degli allagamenti; il rilevato ferroviario in particolar modo ha impedito alle acque di inondazione di rifluire verso la Dora. Nella zona dove i due rilevati convergono si sono registrate altezze delle acque sul piano campagna prossime ai 4 m. Il rilevato ferroviario è stato prima trascinata e successivamente demolito per un tratto di un centinaio di metri (Fig.3)

*Fig.3 - Fiume Dora a nord di Quincinetto: canale laterale attualmente regimato attraversato dal rilevato autostradale. In primo piano si osserva il tratto di rilevato ferroviario asportato.*

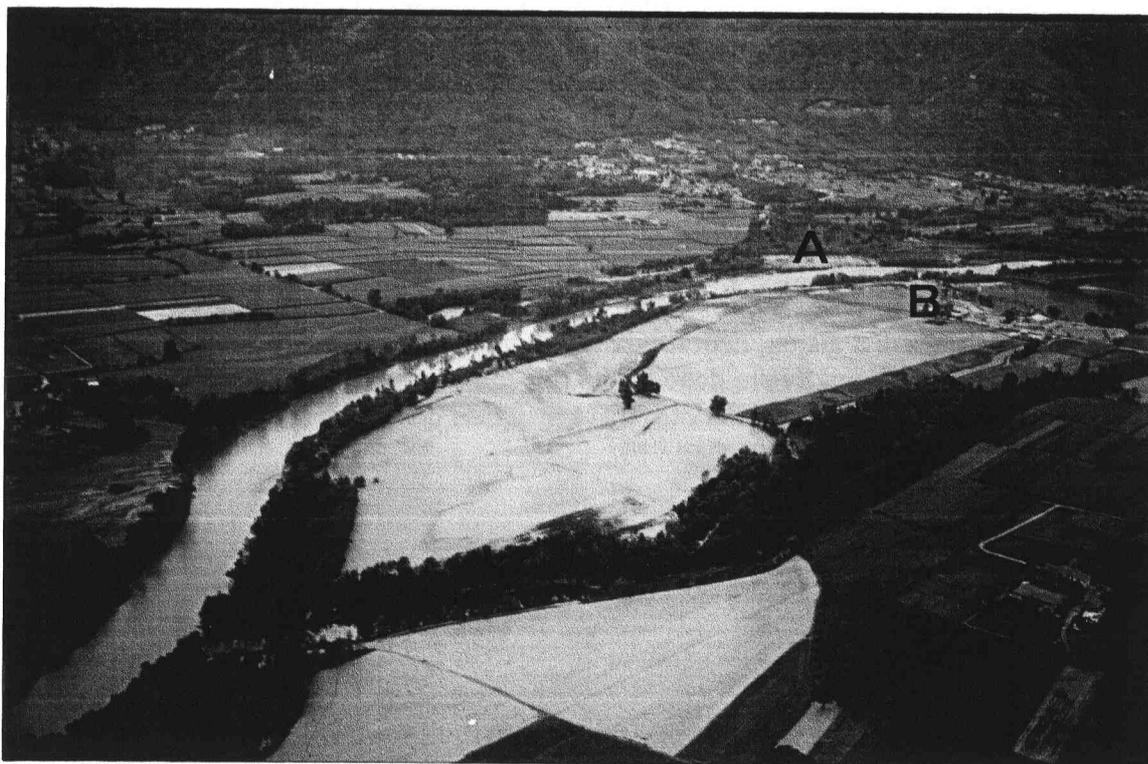
Nel tratto approssimativamente compreso tra la zona a monte del ponte per Baio Dora e l'impianto di estrazione in sinistra orografica, ubicato in prossimità del confine tra Lessolo e Montalto Dora, il fiume scorre verso sud con andamento pressochè rettilineo, con pendenza pari a circa lo 0.25%, entro argini e difese spondali. Il corso d'acqua all'altezza della confluenza con il torrente Asso (sponda destra), non più arginato, ha un alveo con sezione più ampia del tratto a monte. L'analisi delle foto-aeree ha posto in evidenza come la Dora lambisse, negli anni cinquanta, la sponda destra, descrivendo una accentuata sinuosità, sottolineata da una variazione di direzione verso est. Nel corso degli anni questo breve tratto, è stato oggetto di estrazioni in alveo che ne hanno modificato la morfologia originale. È proprio a valle di tale tratto che si sono verificati i principali allagamenti (Fig. 4)

Fig.4 - Comune di Montalto: zone di esondazione delle acque che hanno estesamente inondato la piana a nord di Ivrea. Il punto A indica la zona di brusca variazione dell'andamento dell'alveo, in corrispondenza della quale si sono manifestati processi erosivi ed accentuate esondazioni. Il punto B indica il setto tracimato e sifonato che separava alcuni bacini artificiali del corso d'acqua.

In destra si sono manifestati in un primo momento accentuati processi erosivi a danno della sponda concava. Con l'evolversi della piena le acque tracimate hanno inondato la piana alluvionale che in questo settore ha una quota media di circa 244/245 m.s.l.m. In sinistra le acque hanno invece tracimato il sottile diaframma che separa il corso d'acqua da alcuni bacini artificiali derivati dall'attività estrattiva di un'ampia cava per inerti ivi, presente (Fig.5).

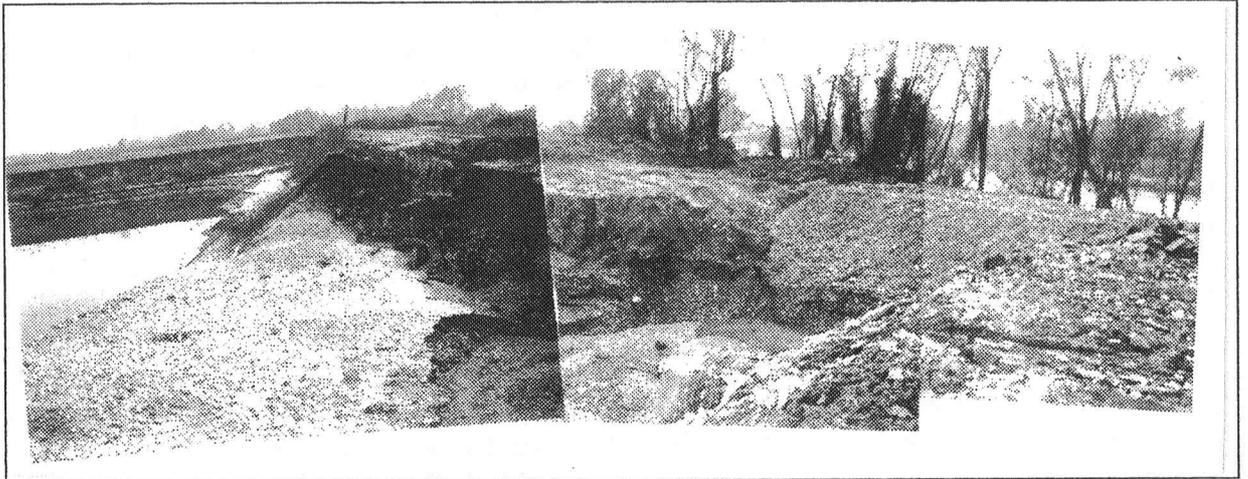
Fig. 5 - Particolare del punto B di fig. 4.

Superato il setto, le acque defluendo in cascata per alcuni metri, lo hanno demolito completamente per erosione rimontante. Non è da escludere che si siano anche verificati simultaneamente processi di sifonamento per infiltrazione delle acque alla base.

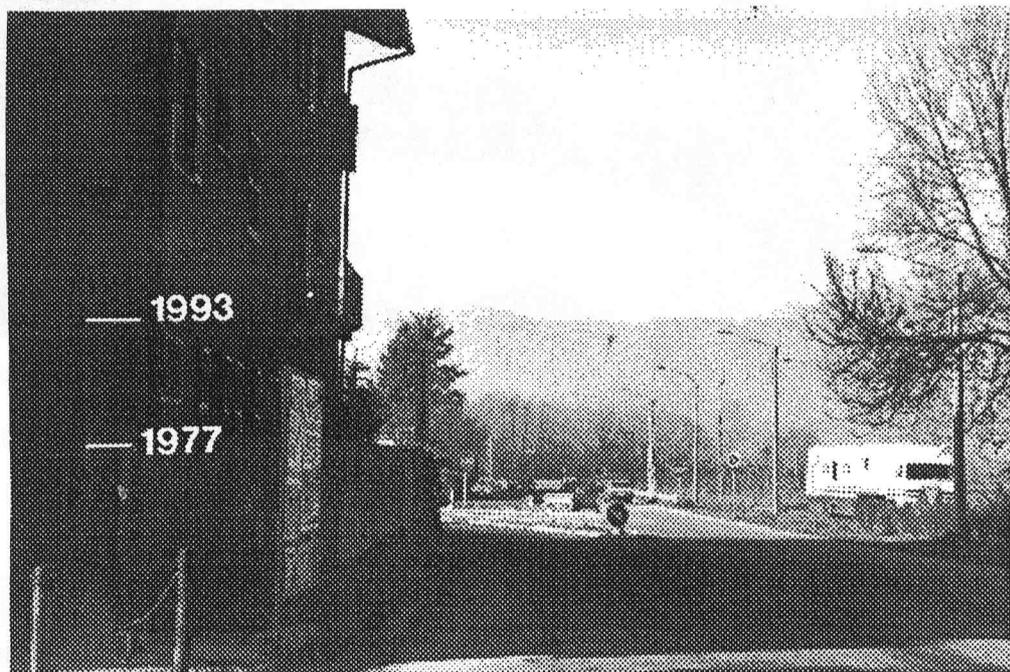
L'agglomerato urbano costituito da Banchette e da Ivrea è stato interessato da estesi allagamenti, con altezze d'acqua, dedotte da tracce lasciate sugli edifici, anche superiori ai 3 m (Banchette). A Banchette, il livello delle acque nell'edificato è stato superiore a quello rilevato durante le piene del 10/1977 e del 9/1948, tra le maggiori dell'ultimo secolo (Fig. 6).

Fig. 6 - Banchette: altezze delle acque di inondazione durante gli eventi del 1977 e del 1993.
