## REGIONE PIEMONTE

SETTORE PREVENZIONE DEL RISCHIO GEOLOGICO METEOROLOGICO E SISMICO

### EVENTO ALLUVIONALE DEL 23-25/9/1993 TORRENTE ORCO TRATTO: CUORGNE' - CHIVASSO

BANCA DATI GEOLOGICA  
Novembre 1995

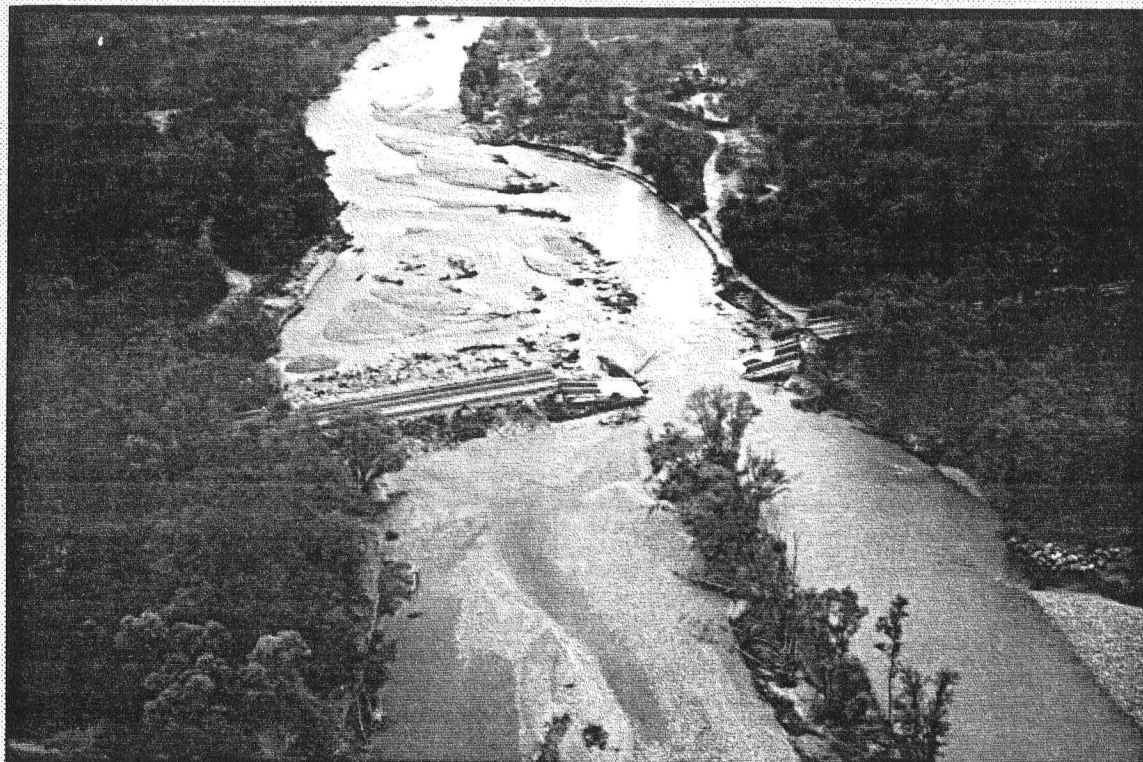
In copertina: Parte restante del ponte tra San Benigno Canavese e Foglizzo  
parzialmente distrutto dal T. Orco (foto Troisi)

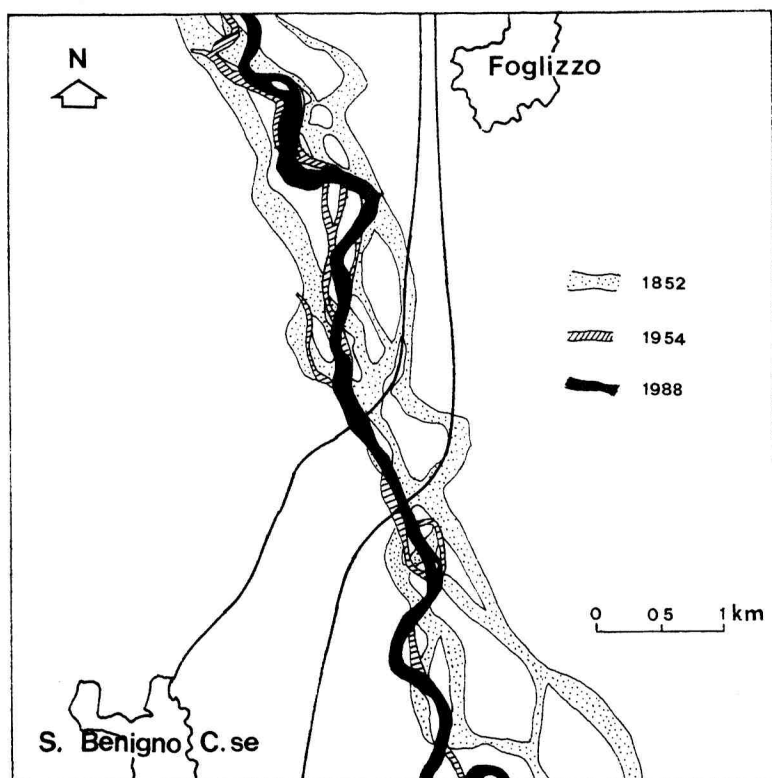
Dal confronto dell'andamento del torrente in periodi differenti, (fatto tramite aerofotografie) con lo sviluppo del pluricursale "fossile" (Maraga, 1989), risulta come una tendenza alla diminuzione dell'ampiezza dell'alveo fosse già evidente, prima degli anni '50. Dopo gli anni '50 la mutazione verso forme monocursali è persistita, favorita anche dall'escavazione di inerti in alveo e dalla realizzazione di opere atte a contenere i deflussi in fasce sempre più ristrette. Alla fine degli anni settanta, il deflusso era ormai impostato in un unico canale cui erano associati ancora brevi tratti d'alveo con due o più rami, comunque caratterizzati da un canale di deflusso principale più inciso rispetto ai laterali che stavano per essere progressivamente abbandonati. Tale tendenza è persistita nel tempo, come si osserva dalle aerofotografie del 1991, dove l'alveo contenuto entro le sponde incise è ormai quasi totalmente caratterizzato da un unico canale di deflusso (Fig.1).

*Fig.1 - Andamento del torrente Orco ricavato: dalla Carta degli Stati Sardi, anno 1852 (puntinato); dalle cartografie IGM 1954 (tratteggiato); da immagine Landsat del 1988, (in nero pieno). Si osservi come il ponte distrutto, collegante San Benigno a Fogizzo attraversi un tratto di torrente che presentava in passato un alveo a più canali, (carta degli Stati Sardi).*

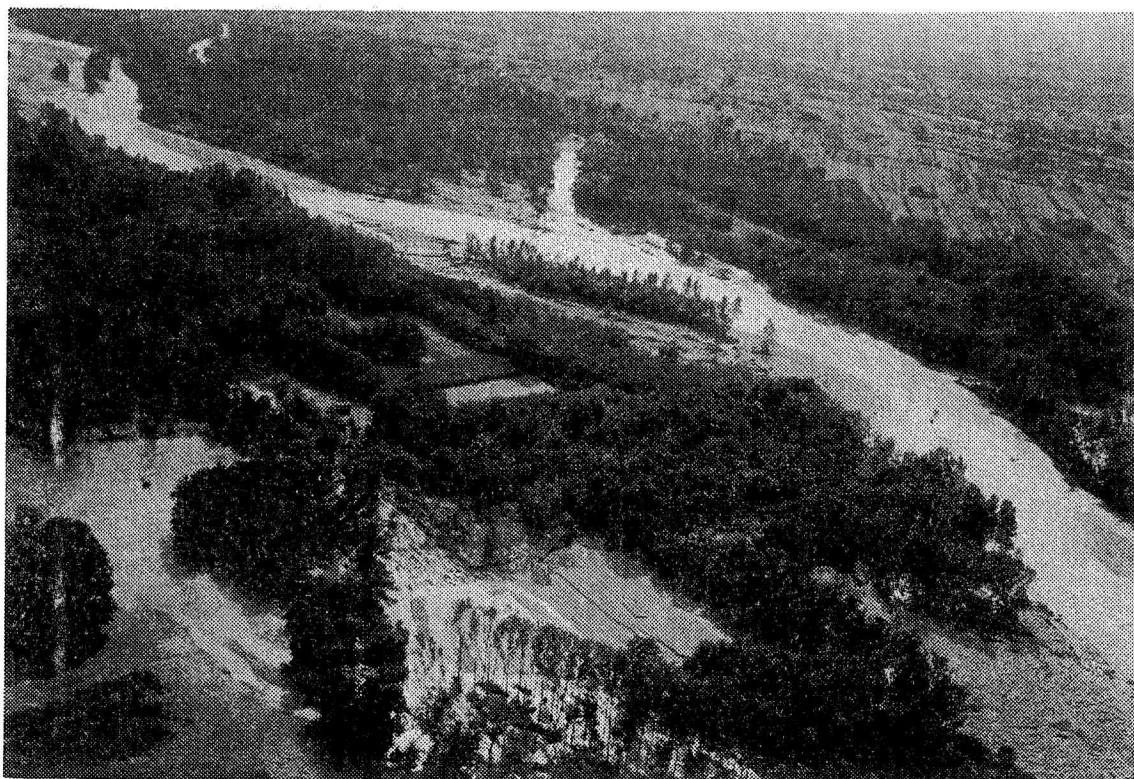
Dopo l'evento alluvionale del 24-25/9/1993, le peculiarità dell'alveo-tipo originario sono prevalse, con il manifestarsi dei caratteristici processi associati alle piene in corsi d'acqua pluricursali: ampliamenti della sezione dell'alveo per erosioni di sponda, formazione di canali, riattivazione di canali secondari non ordinariamente interessati dai deflussi, trasporto solido, ecc. (Fig.2).

Fig.2 - T.Orco nel tratto a modellamento pluricursale, (deflusso da destra verso sinistra), in corrispondenza della confluenza con il Gallenga (sponda destra). In sponda destra sono visibili alcuni canali riattivati durante la piena del 23-24 settembre, mentre in sinistra, si osservano incisioni in corrispondenza di forme fluviali rimaneggiate da pratiche agricole, ma ancora individuabili da aerofotografie (foto Troisi).

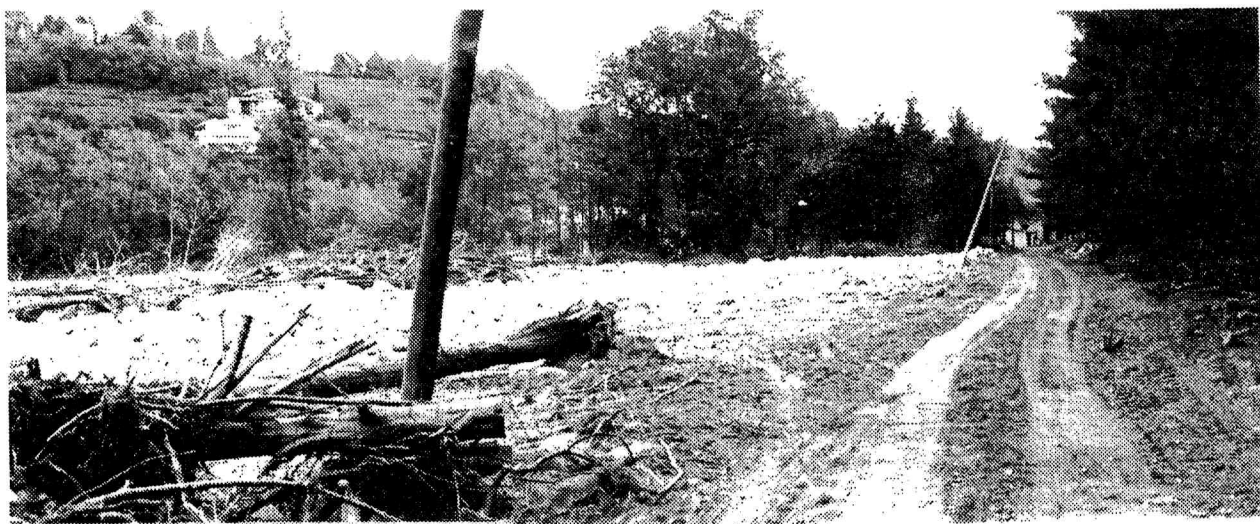
A Cuorgnè, in sponda destra, a valle del ponte, per le aree prossime al corso d'acqua si sono registrati intensi processi di alluvionamento, con deposizione di sedimenti da ciottoloso-ghiaiosi a sabbiosi, che hanno causato danni ad edifici ed infrastrutture, mentre un'area più vasta è stata interessata da allagamenti, con coinvolgimento anche di edifici (Fig.3).

*Fig.3 - Cuorgnè , a valle del ponte, sponda destra: in primo piano imponenti depositi ciottolosi del torrente. Sullo sfondo si intravede un gruppo di edifici che sono stati interessati da alluvionamenti sabbiosi.*

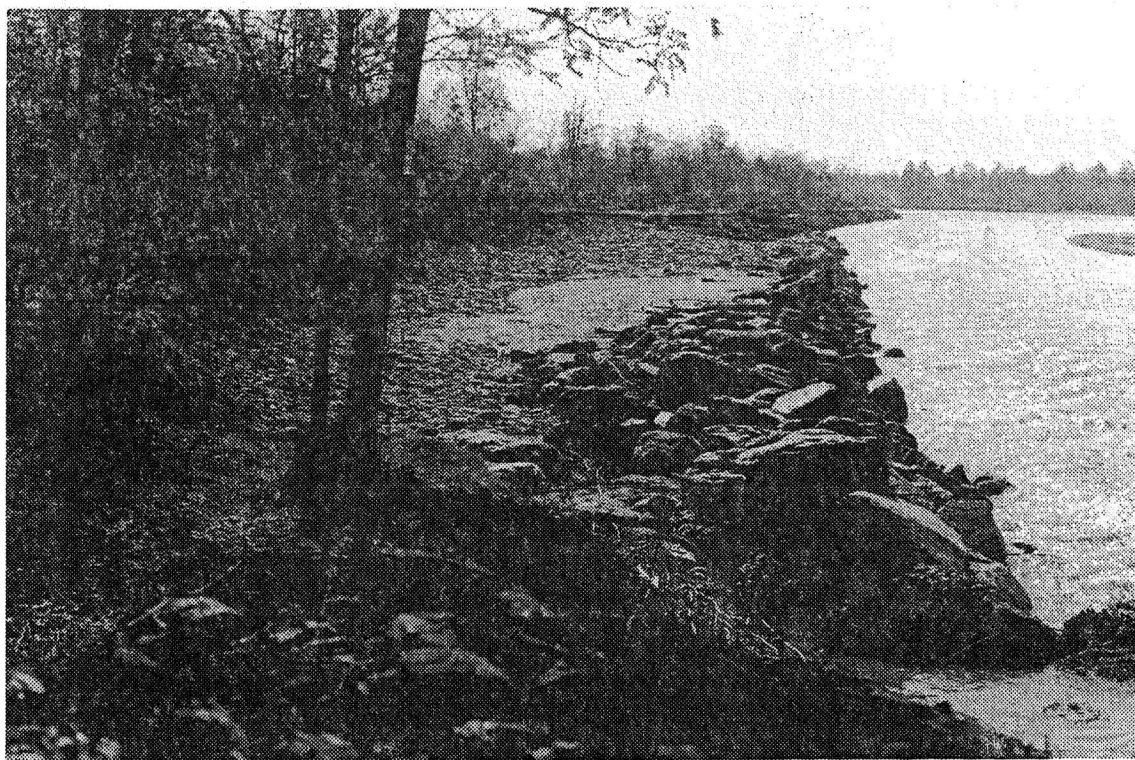
Le difese spondali quando non sono state asportate dalle acque, hanno favorito la "migrazione" verso valle dei processi erosivi. In alcune occasioni le difese sono state scavalcate, con ampliamento della sezione per erosione delle sponde a tergo della parte protetta (Fig. 4).

Fig. 4 - Esempio di erosione a tergo di difese spondali.

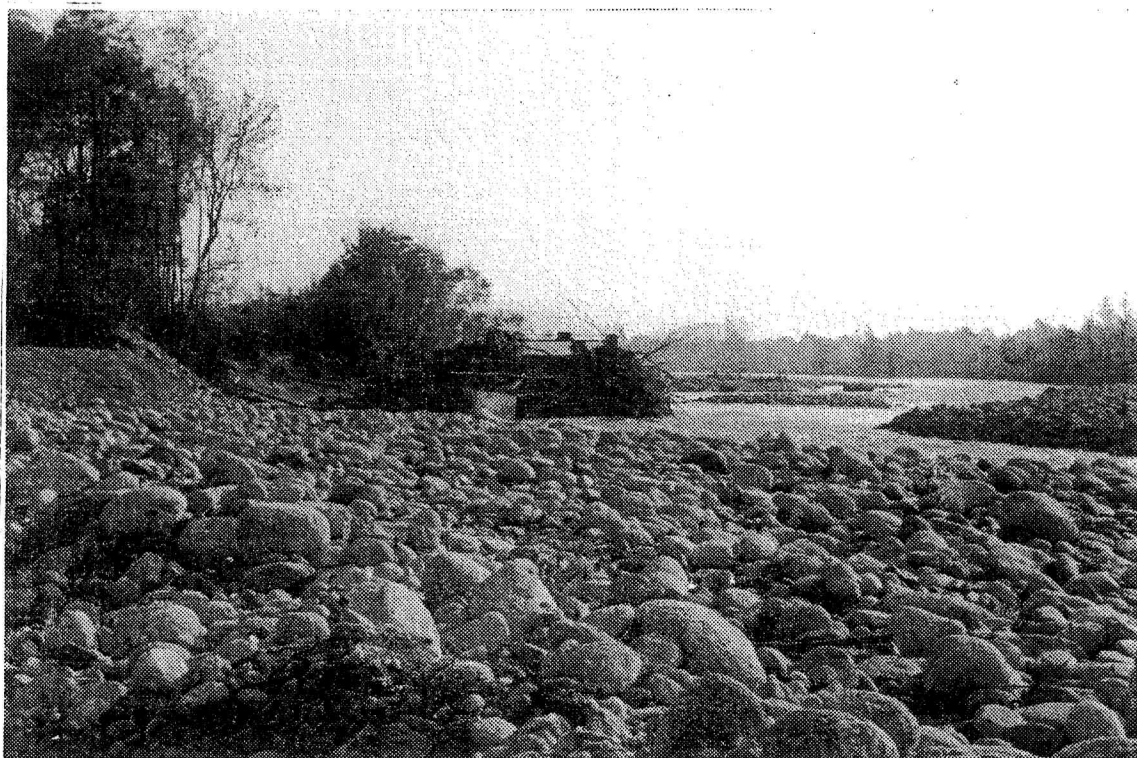
Opere di presa di canali e rogge sono state pesantemente danneggiate per processi erosionali. Tra le principali sono da ricordare l'opera di presa della roggia di Castellamonte, quella del rio Vercellino (Fig.5), quella della roggia di Montanaro oltre a numerose altre derivazioni minori.

*Fig. 5 - Presa del Rio Vercellino: l'opera è stata aggirata dalla corrente ed ora si trova all'interno dell'alveo principale del torrente, modellato dalla piena del settembre 1993.*

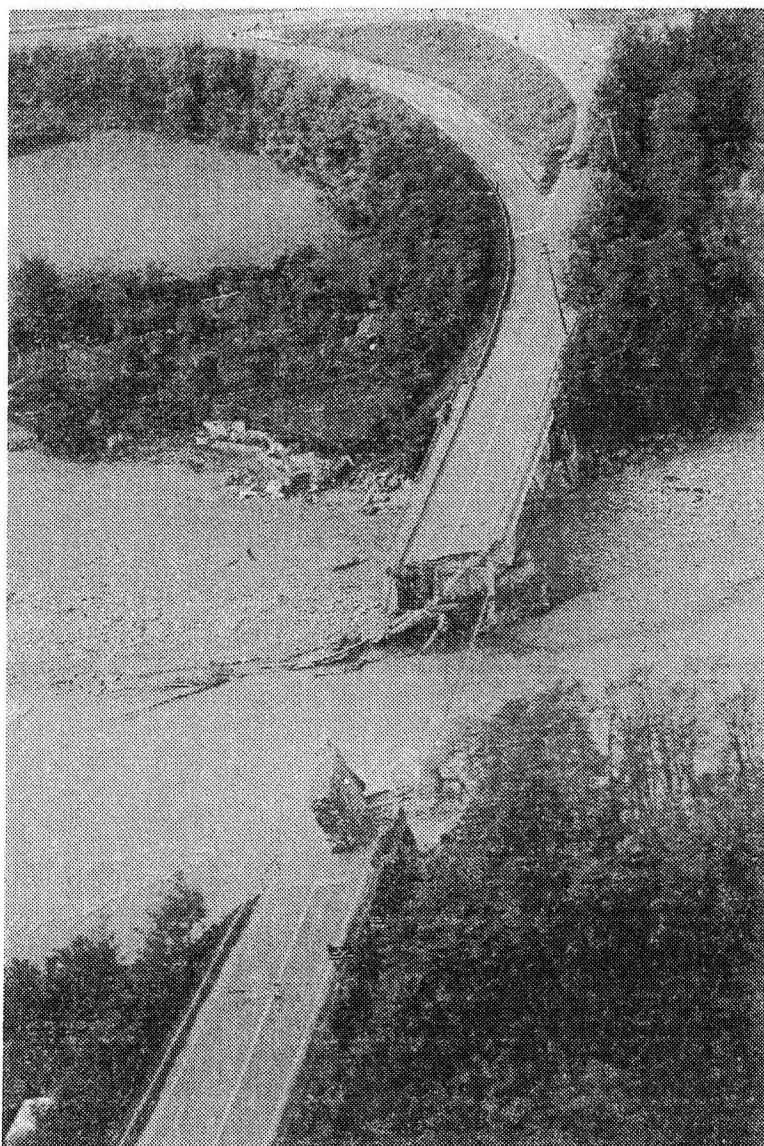
Fig.6 - Ponte tra Rivarolo e Ozegna (deflusso verso sinistra).

Sia a monte che a valle del ponte di Rivarolo, l'alveo del torrente è molto ampio, mentre si riduce bruscamente in corrispondenza del ponte. L'aumento della velocità del deflusso dovuta alla strozzatura imposta da terrapieni (sponda destra) e dai rilevati d'accesso, ha determinato l'innescarsi di processi erosivi al fondo, particolarmente accentuati verso la sponda destra, con conseguente sottoescavazione e cedimento di una delle pile e parziale abbattimento dell'opera (Fig.6).
