**V.S.U. n. 13846 del 15/07/2024**

**S.P. n. 59 di Valle Intrasca prog.va km 5+900.**

**Evento ricunducibile agli eventi metereologici verificatosi i giorni 29 e 30 giugno 2024 –  
Smottamento e consolidamento versante.**

**Verbale di somma urgenza redatto ai sensi dell'art. 140 del D.Lgs. 36/2023.**

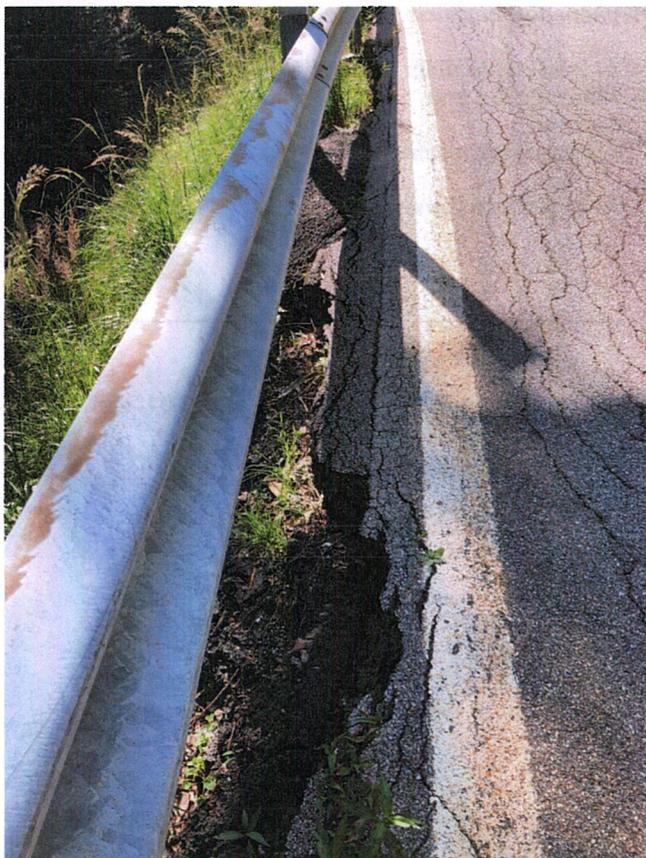
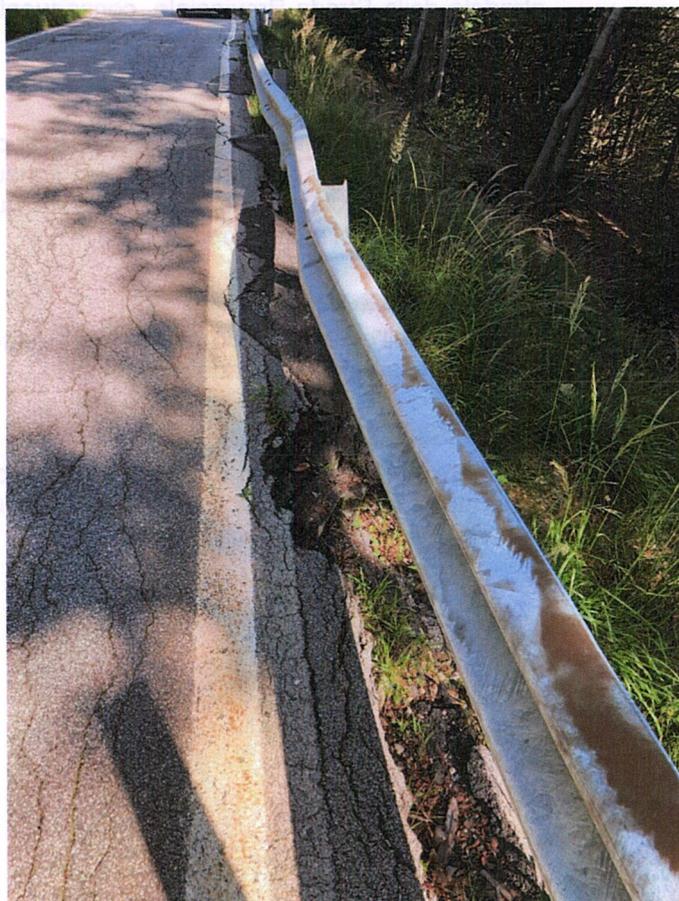
In data 01 Luglio 2024 lo scrivente Geom. Paola Valle Istruttore Tecnico del Servizio Viabilità, hanno rilevato un aggravamento di quanto già evidenziato con il V.S.U. n. 6501 del 02/04/2024, sulla S.P. n. 56 Premeno Colle alla progr. km 15+200, il peggioramento del cedimento corpo stradale della Strada Provinciale, conseguente ai fenomeni di precipitazione intensa verificatisi nelle giornate del 29 e 30 Giugno.

La causa dell'evento si può ricondurre all'ingente massa d'acqua che si è riversata sulla sede stradale causandone il parziale cedimento.

Le opere necessarie per il ripristino delle condizioni di sicurezza sono la sistemazione della scarpata stradale con blocchi prefabbricati e/o massi di cava, con sovrastante banchettone per la posa delle barriere stradali.
