Evento alluvionale 29 giugno 2024

Macugnaga

RIO TAMBACH E AFFLUENTI

COMUNE DI MACUGNAGA  
Torrente Tambach e affluenti  
Evento meteorico 29-06-2024

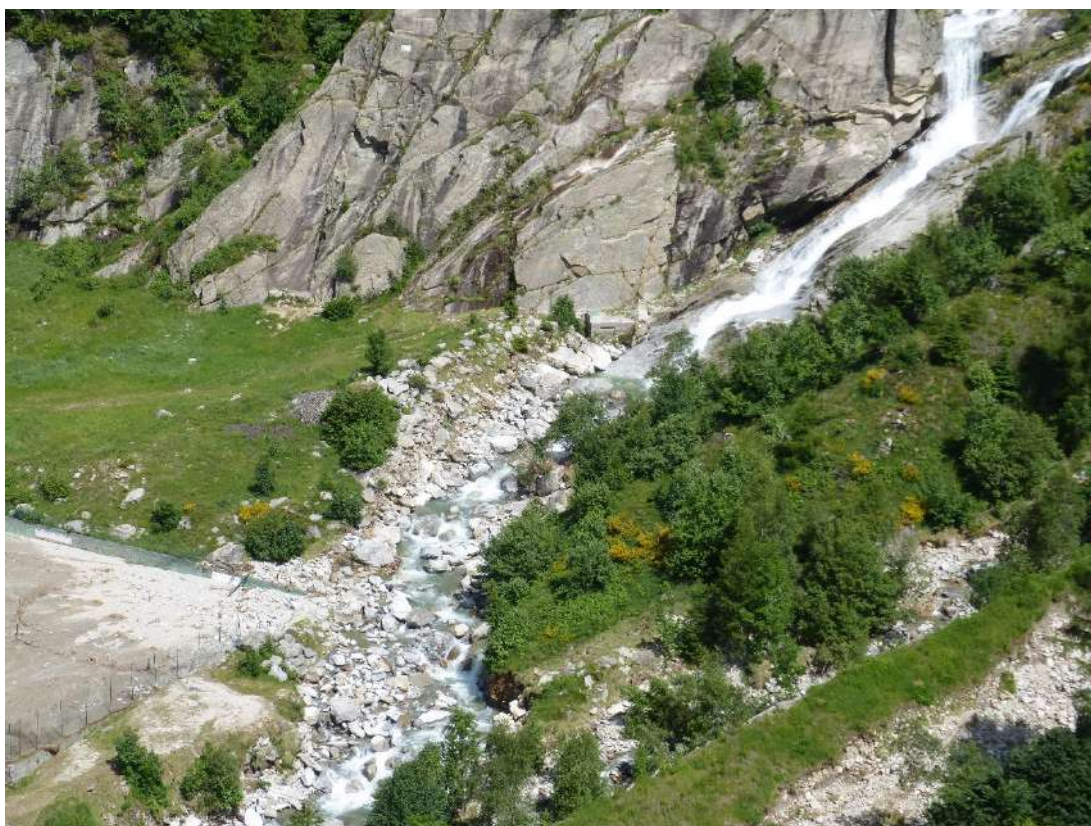
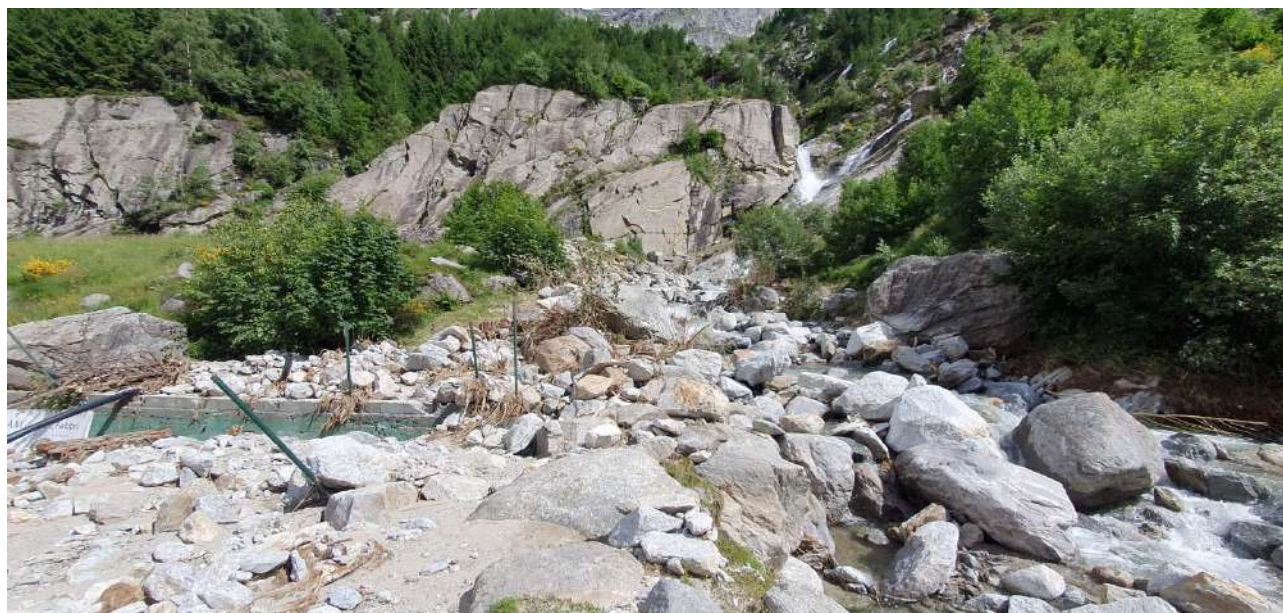
Intervento 1 Parte alta TAMBACH  
Elevato trasporto solido assenza di argini

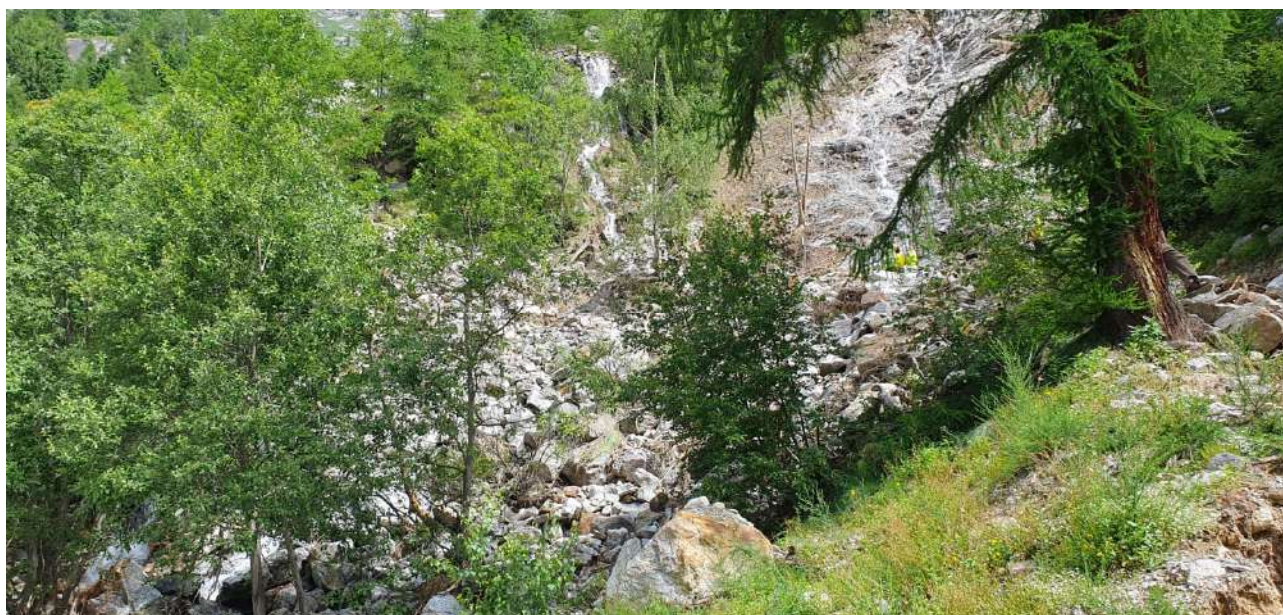
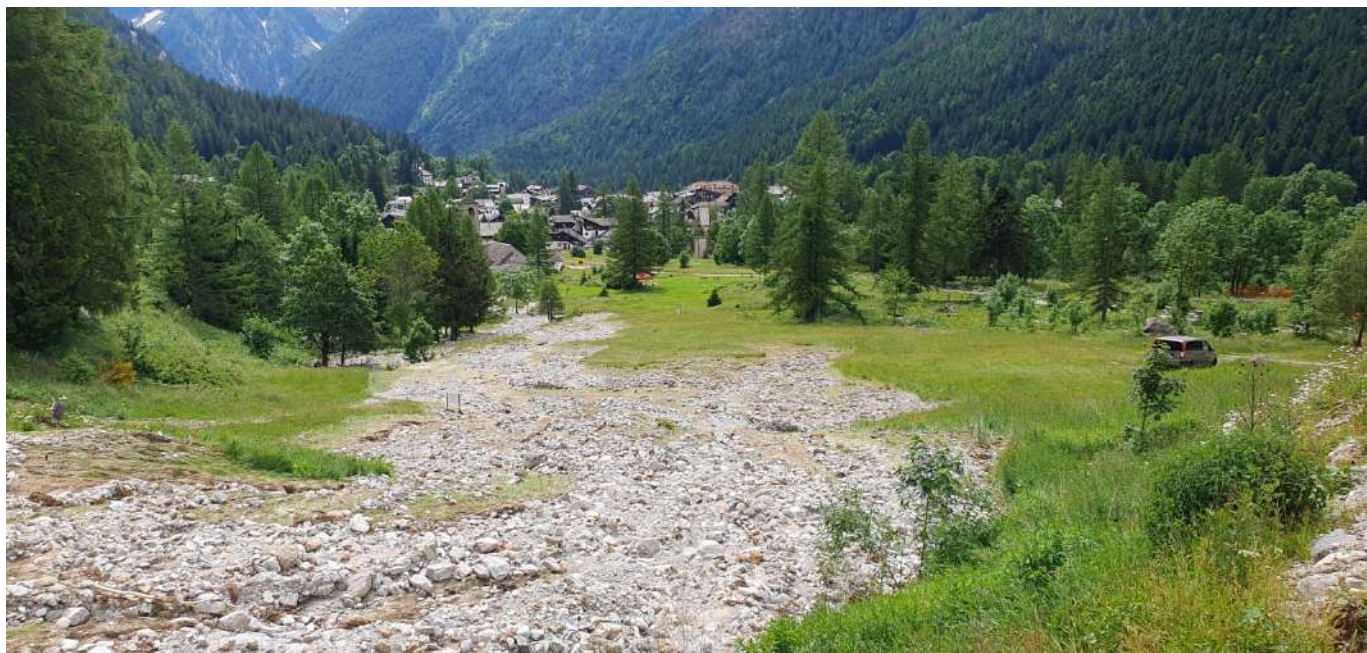
## Intervento 2 deviazione affluente

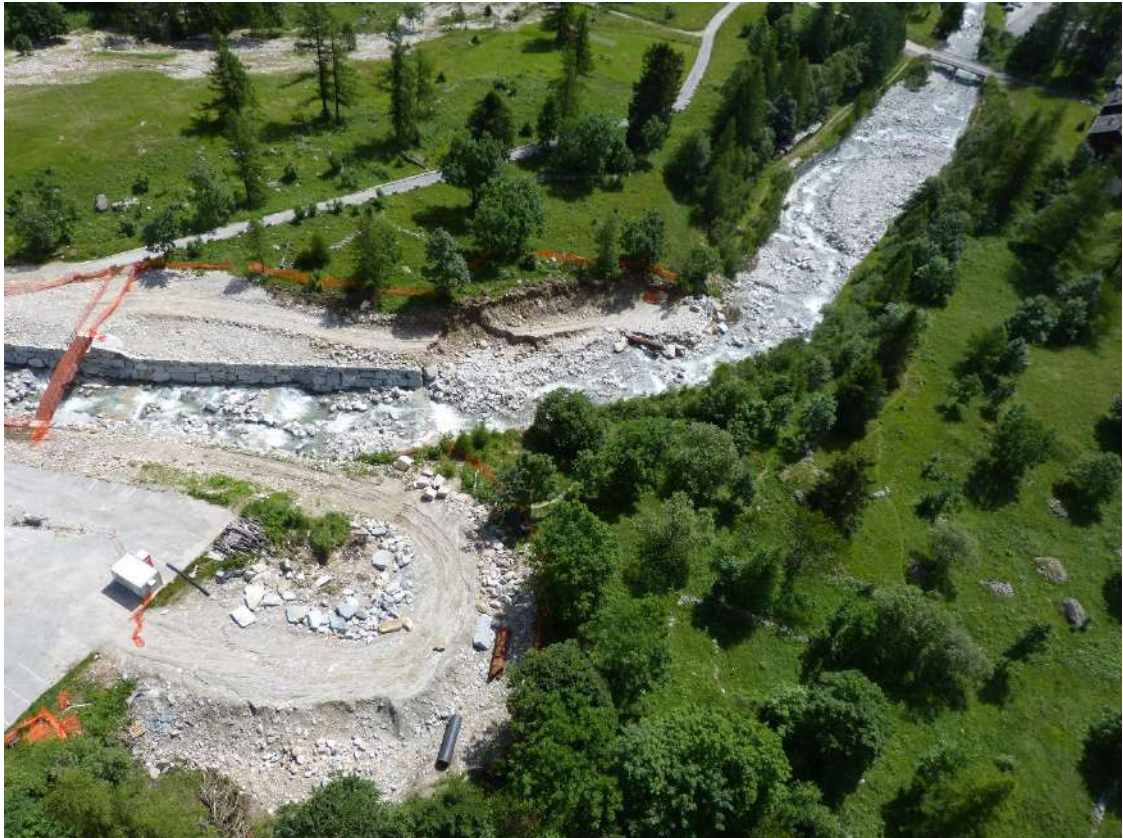
Assenza argini importanti erosioni in sponda sx

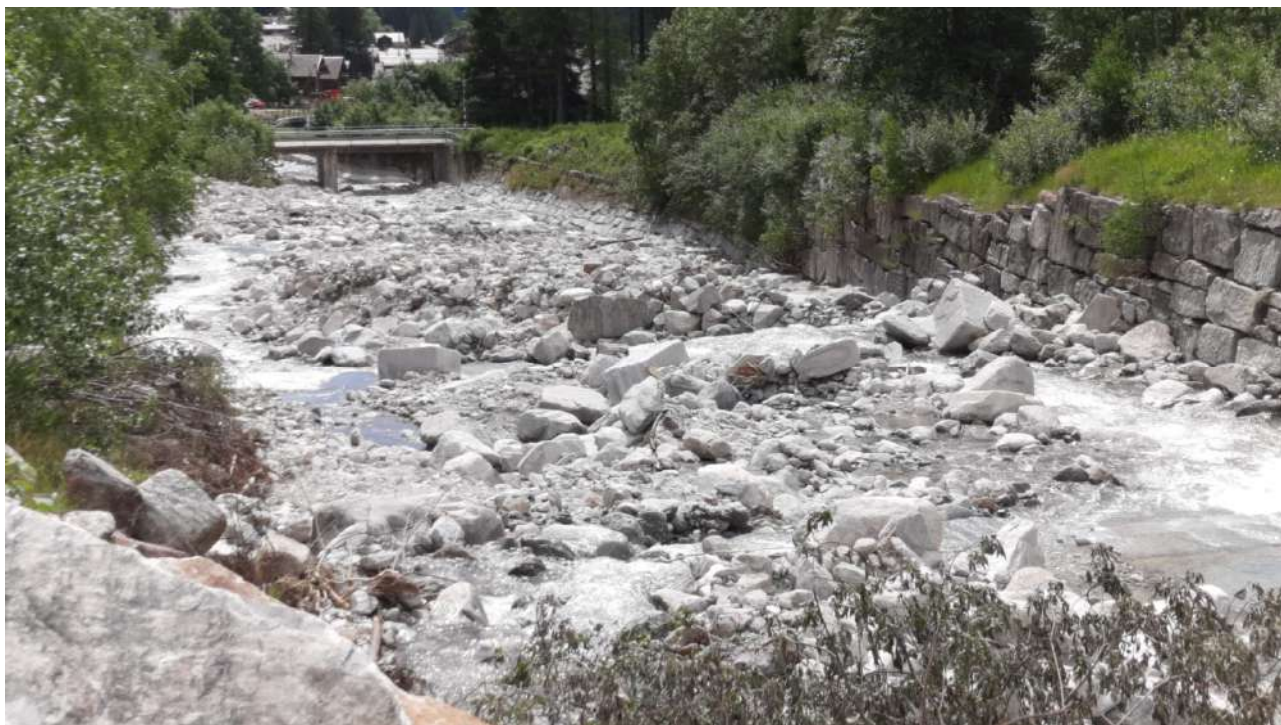
Area di laminazione

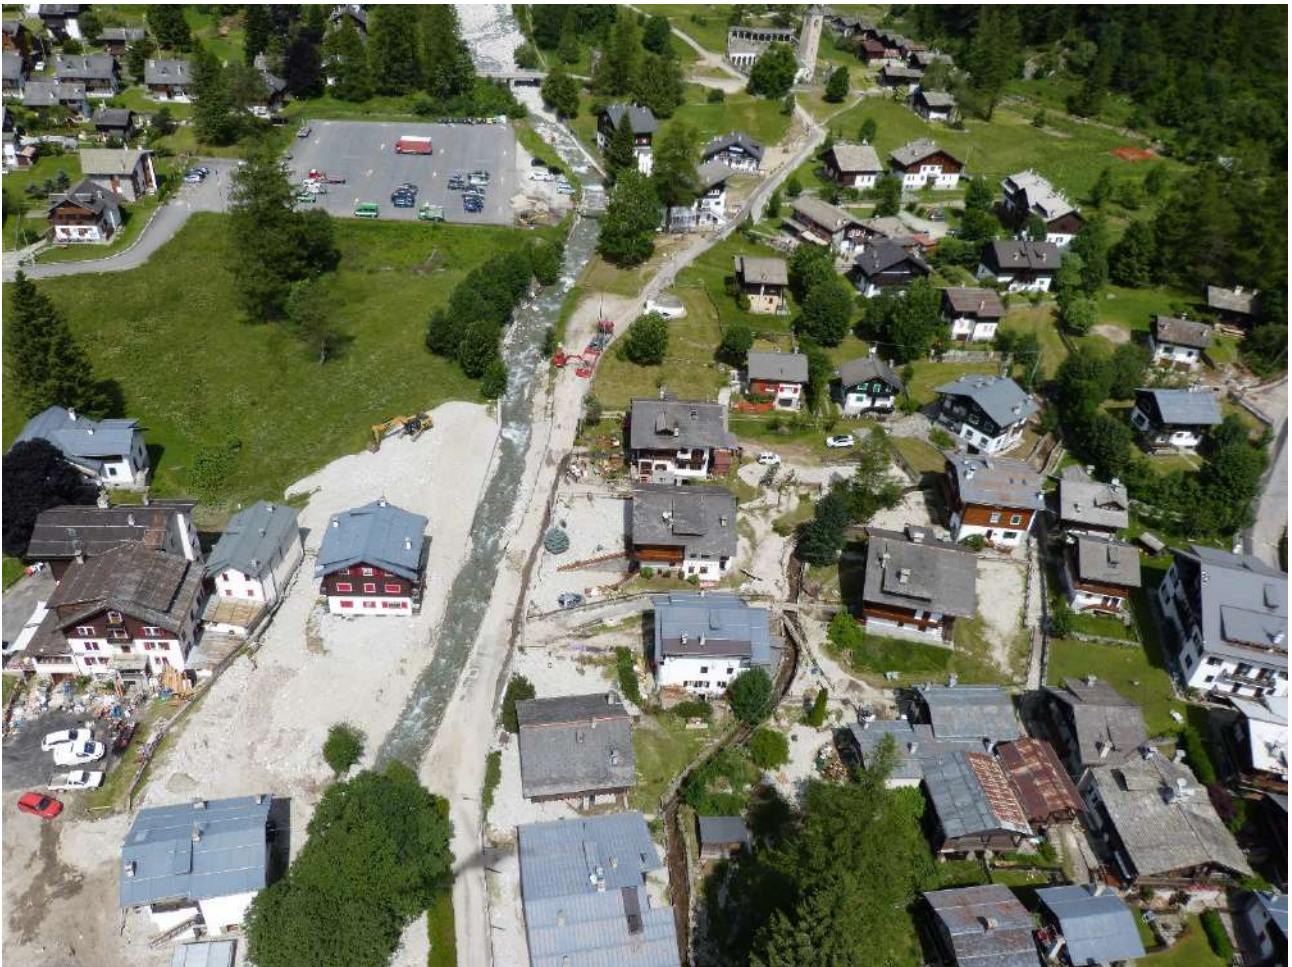
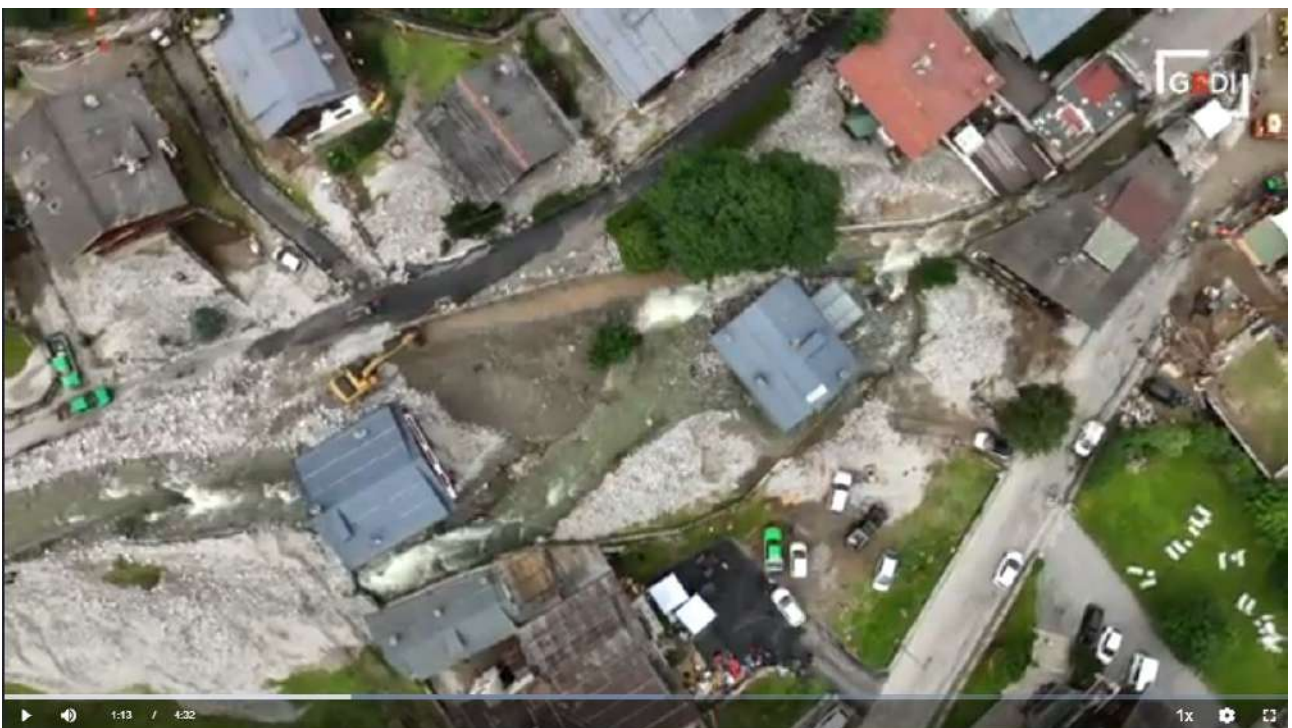
Ostruzione alveo Tambach, deviazione del fiume

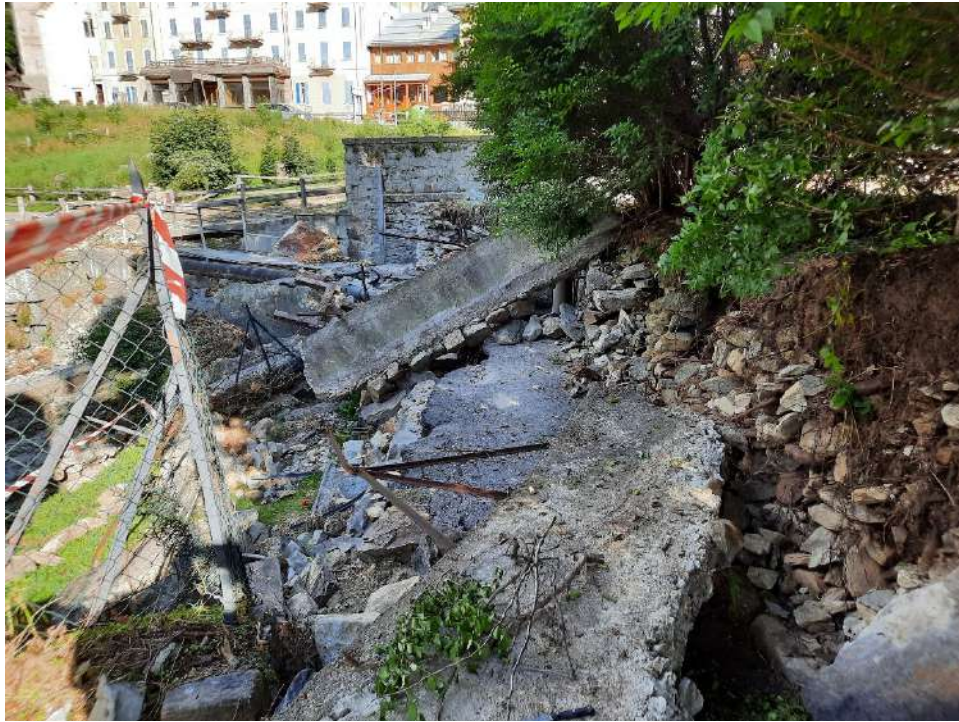
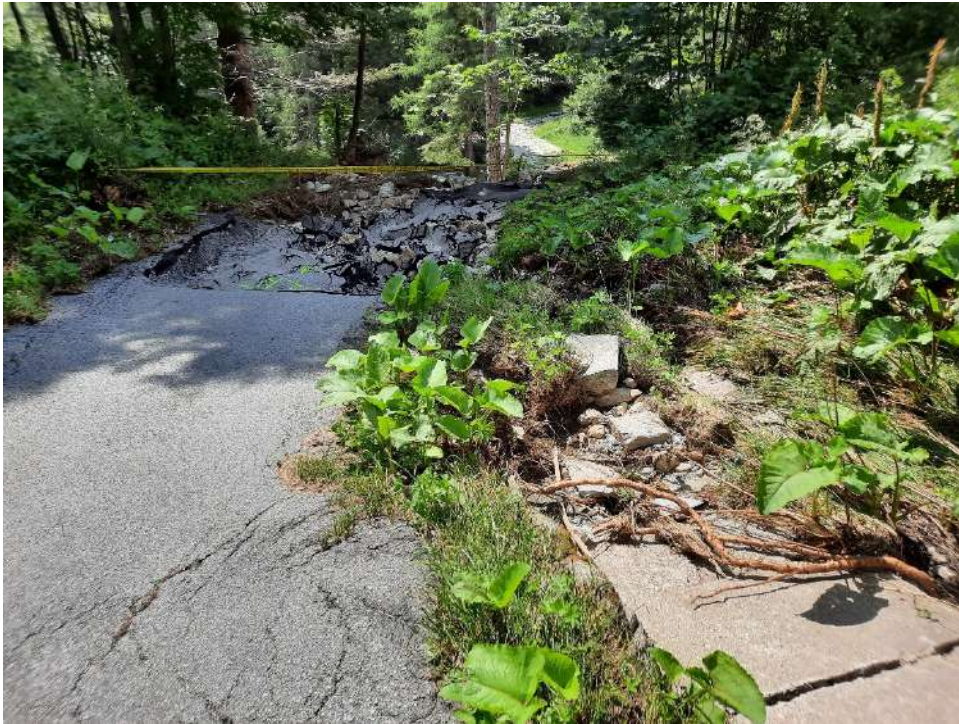
### Deterioramento viabilità comunale

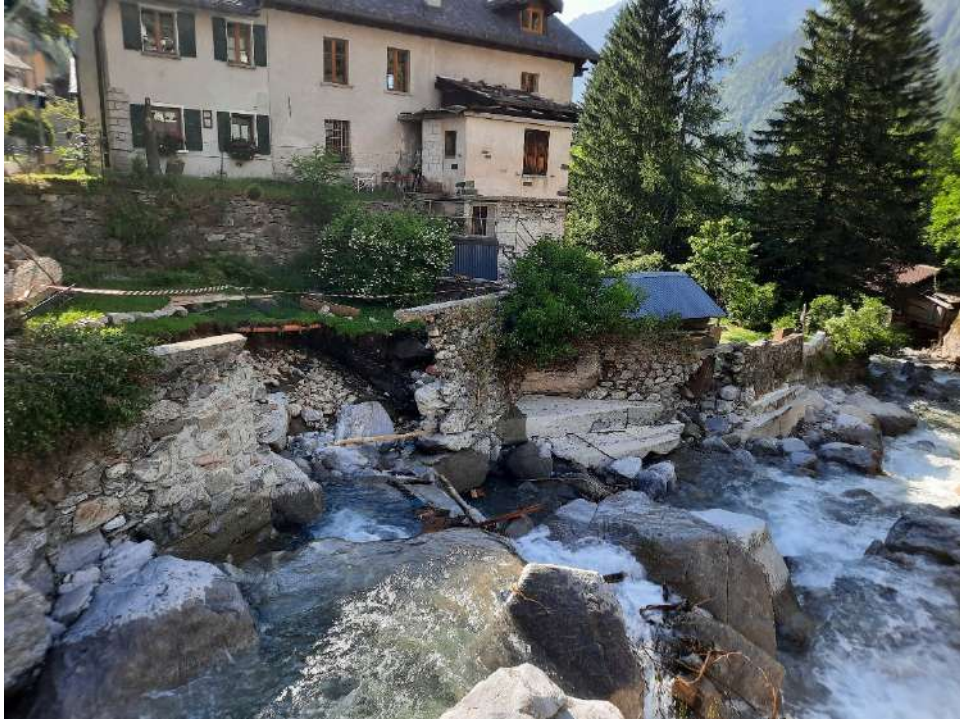
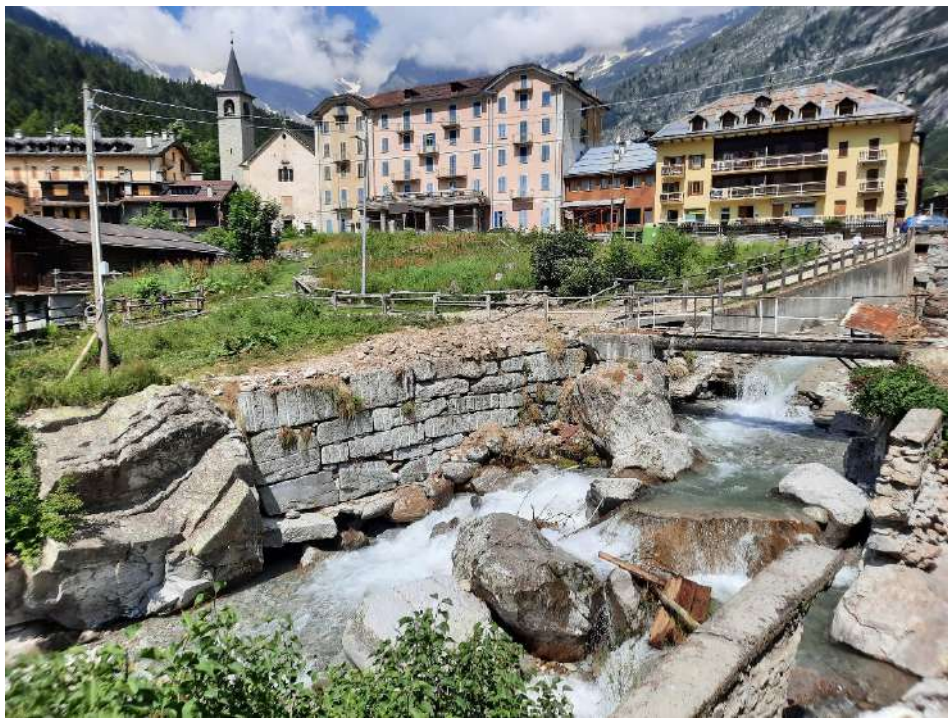
Erosione argini sponda destra e sinistra

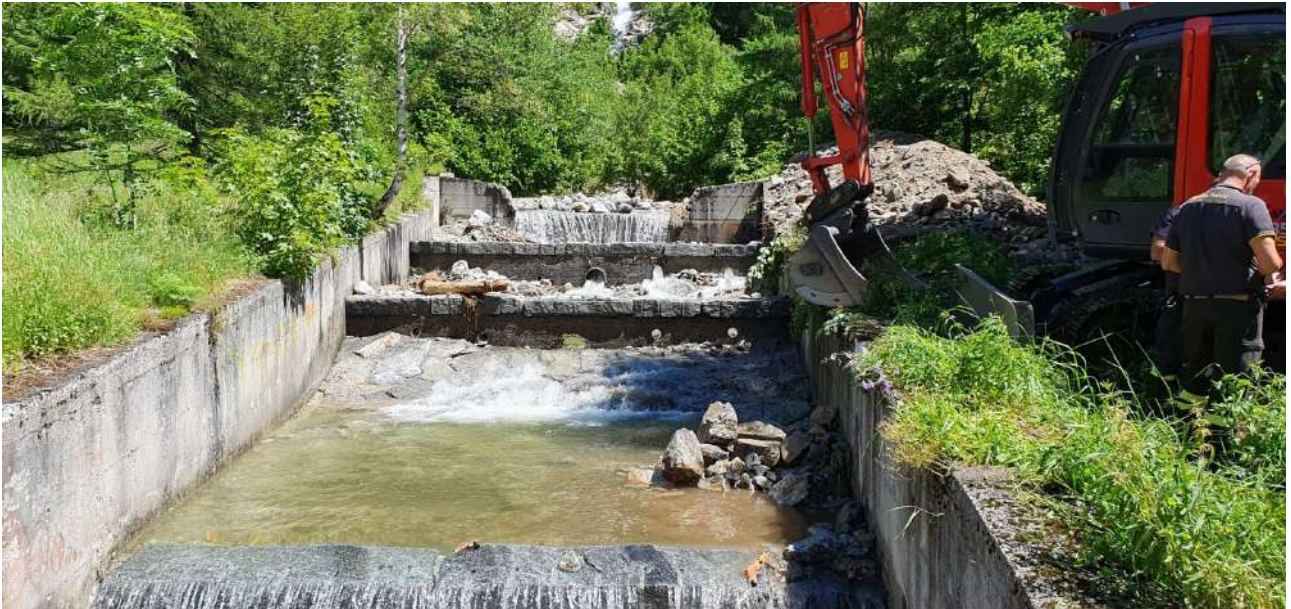
HORLOVONO Deposito materiale proveniente da versante

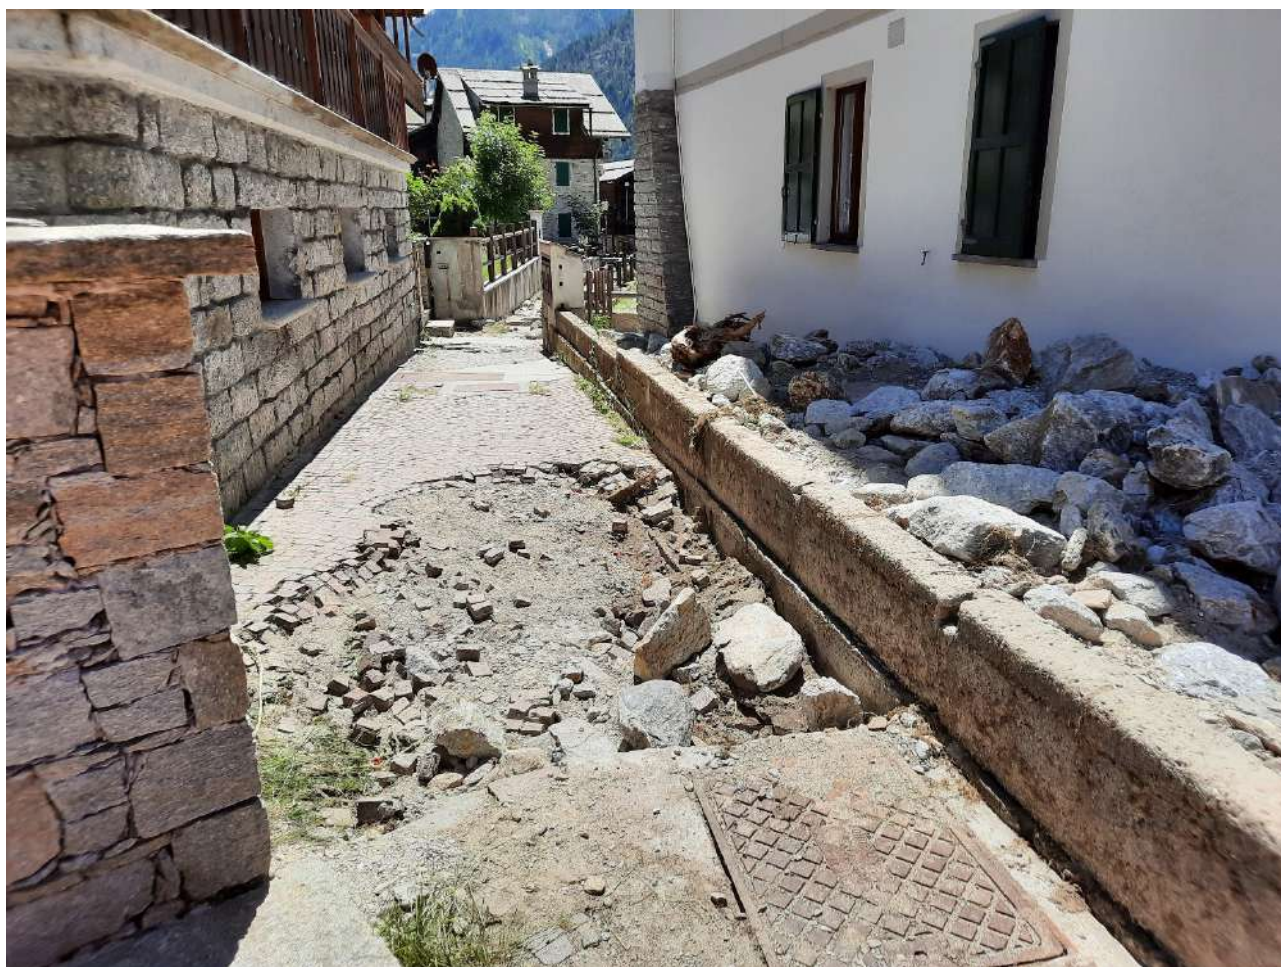
### HORLOVONO Erosione su via Prati

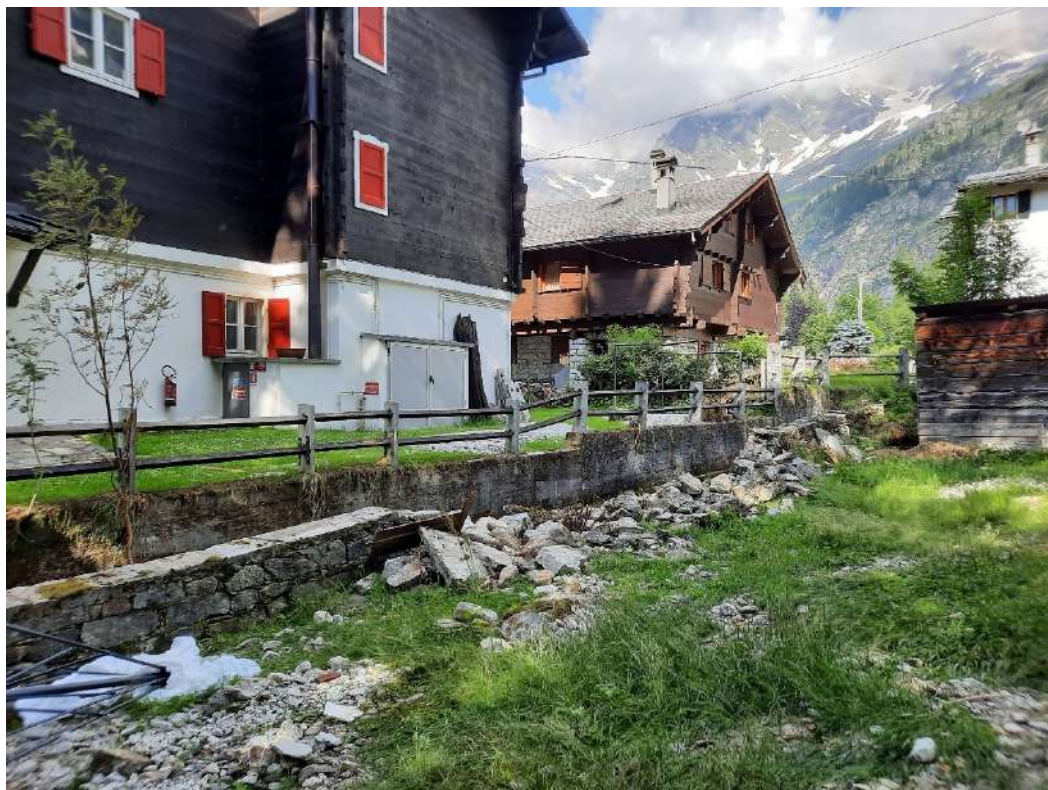
### HORLOVONO Sfondamento argini esistenti

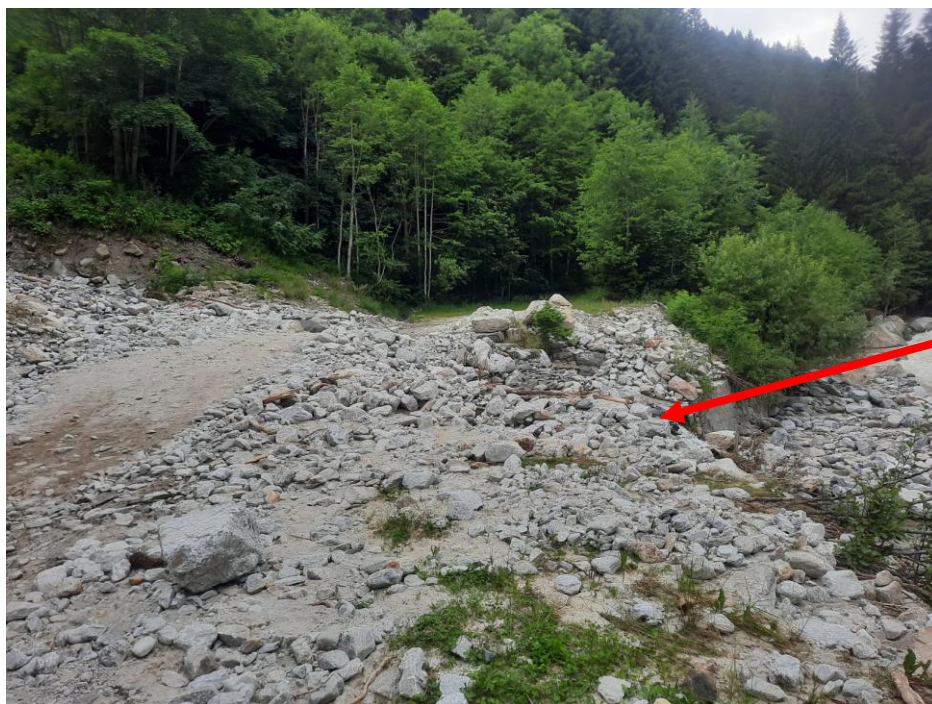
Dilavamento di materiale proveniente dal versante lungo la pista. Il materiale non si è smaltito lungo la tombinatura esistente e si è incanalato lungo la strada.

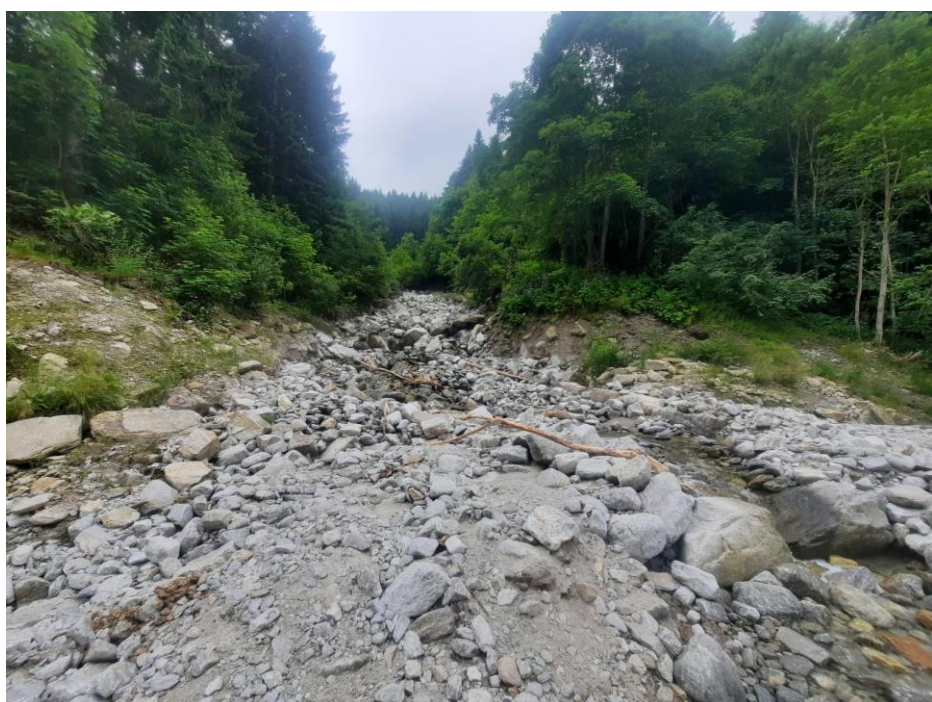
Inghiammento del tombino esistente che intasandosi non ha permesso lo smaltimento del materiale che debordando ha invaso la pista

Colata detritica a monte del tombino. Verranno eseguite due scogliere in direzione del versante in modo da convogliare il deflusso all'interno dell'attraversamento

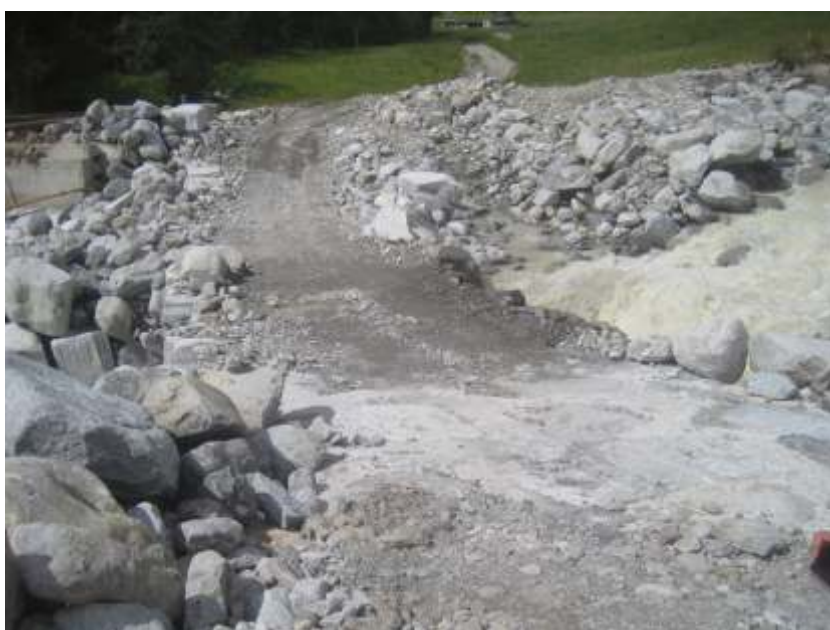
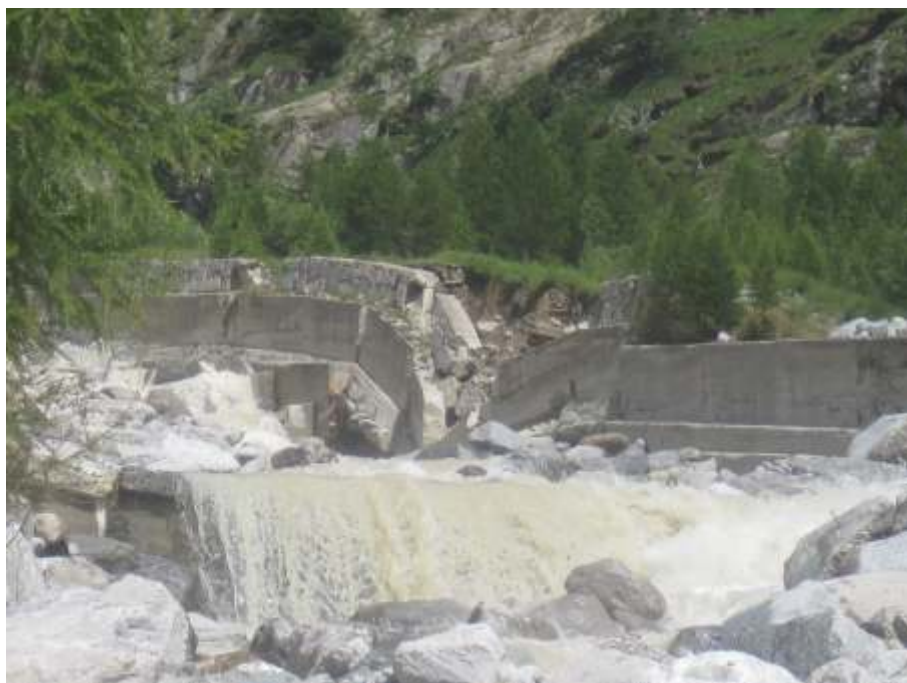
Vedute dell'opera di difesa in sponda sinistra (muro in c.a. con scogliera), completamente distrutta per una tratta lunga 50.0 m, con lunata di erosione nel terrapieno arginale retrostante

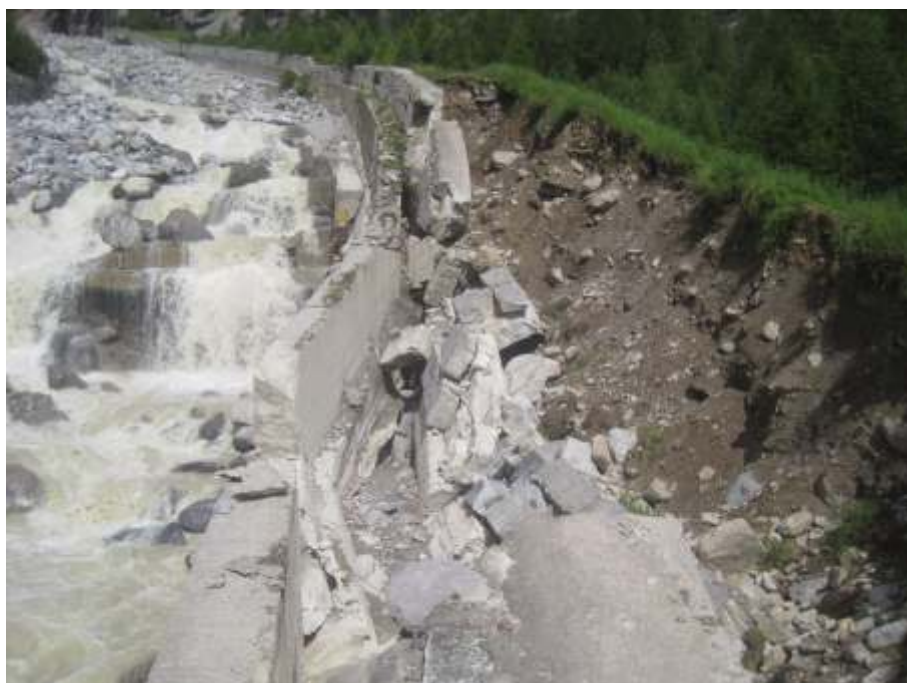
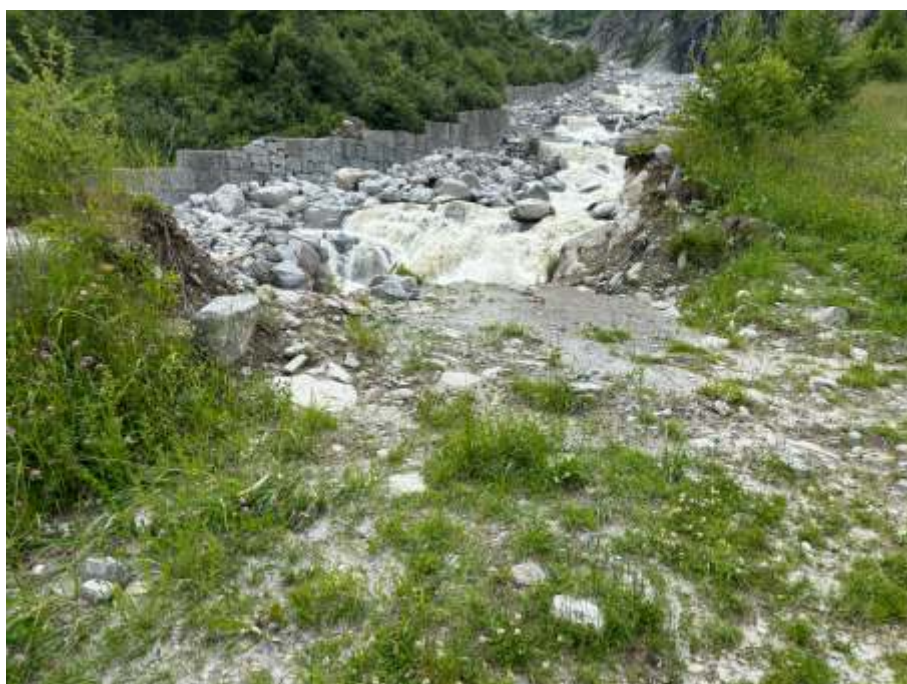
A monte della tratta di cui alle foto precedenti, particolare della «rottura» della porzione sommitale del rilevato arginale, con varco ampio 10.0 m, da cui si è avuta una linea di rotta relativamente contenuta

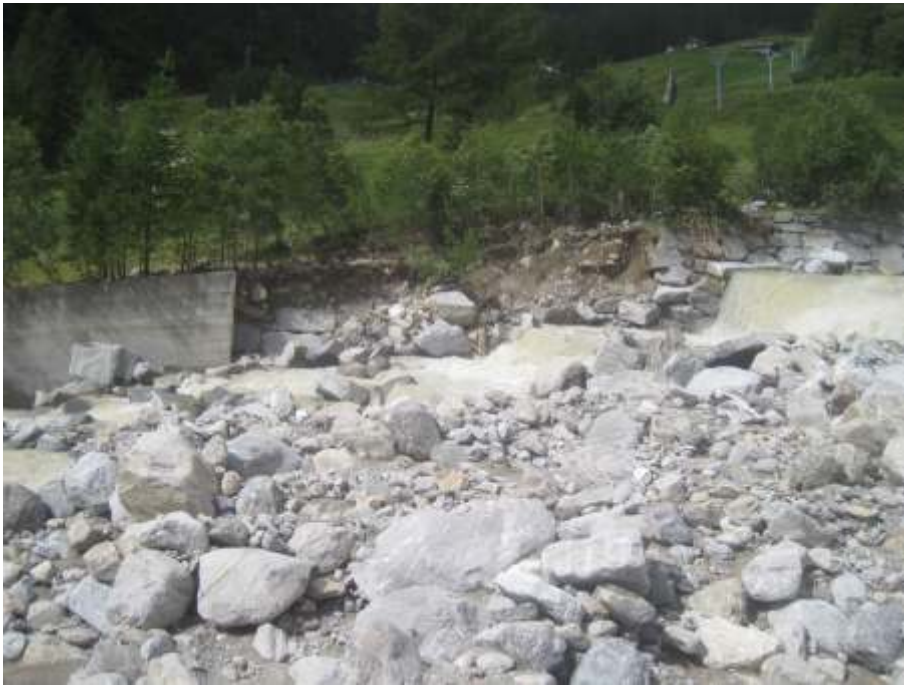
Difese spondali gravemente danneggiate od asportate in sponda destra, localmente con «sormonto» da parte delle portate di piena, per una tratta lunga complessivamente circa 185 m

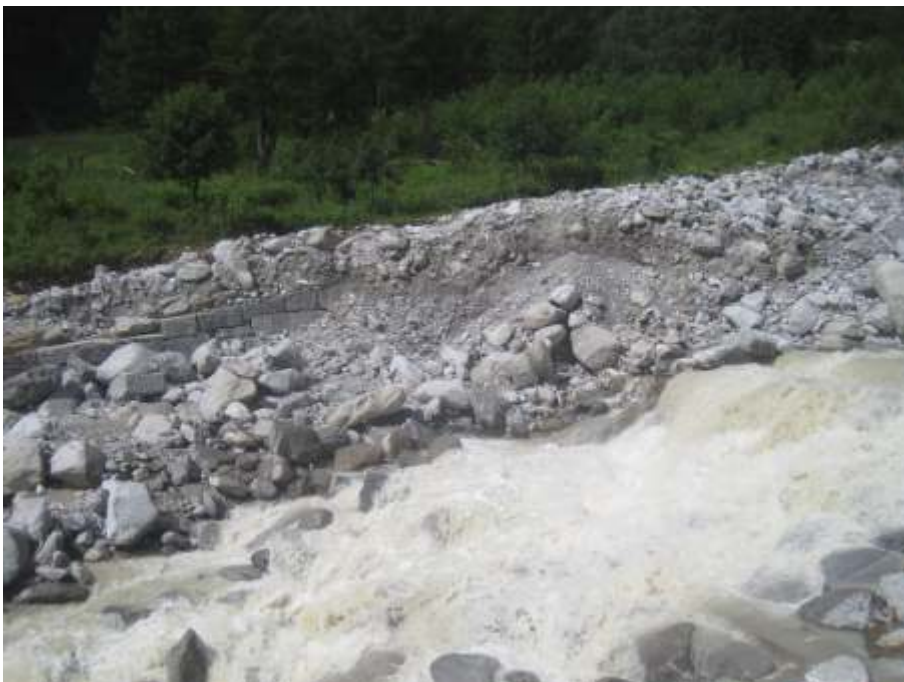
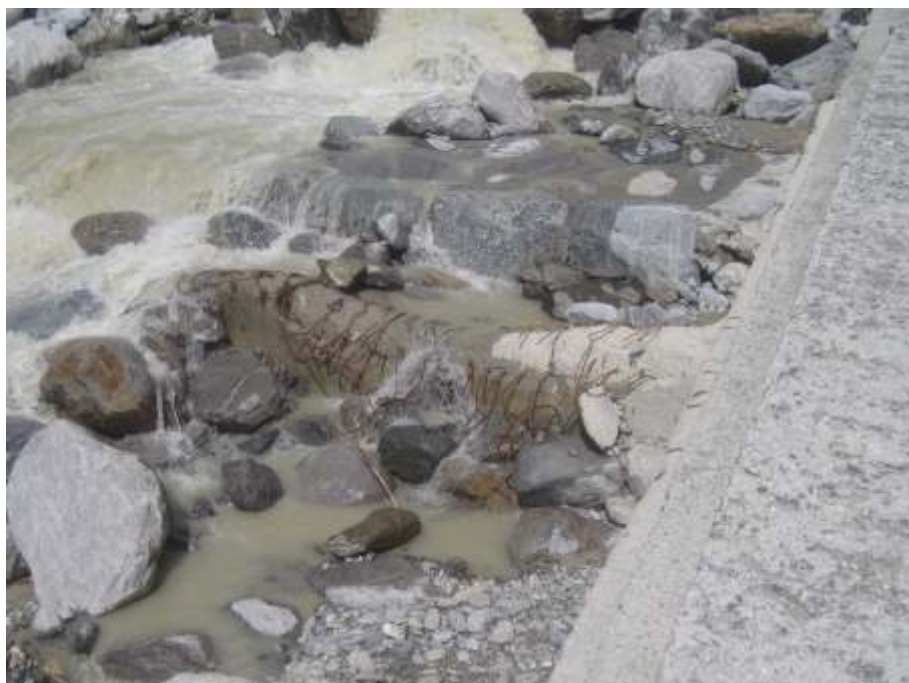
Soglie di fondo con diffusi  
danneggiamenti di diversa entità,  
scavernamenti e parziali asportazioni

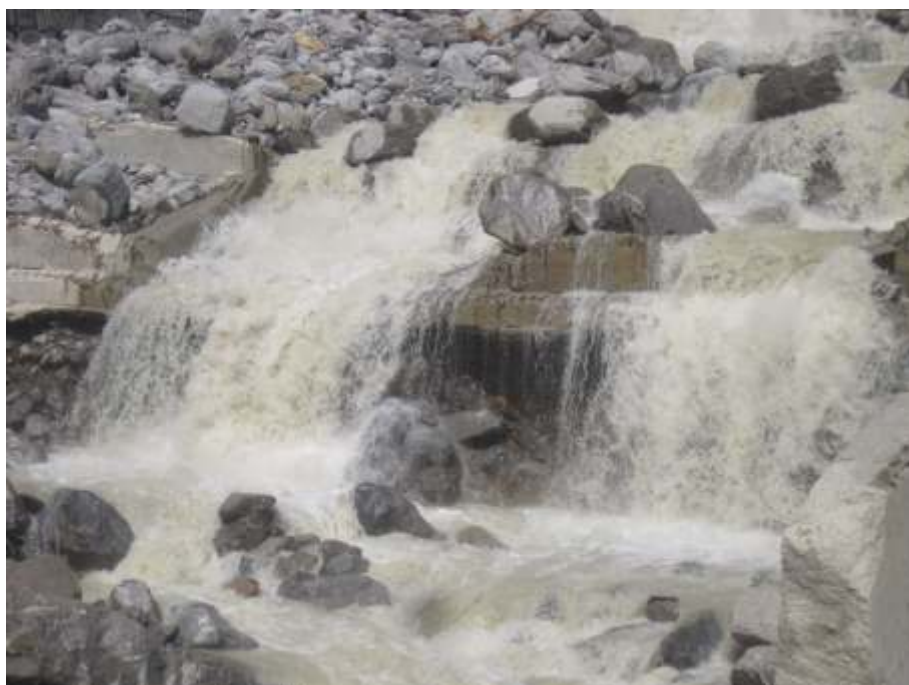
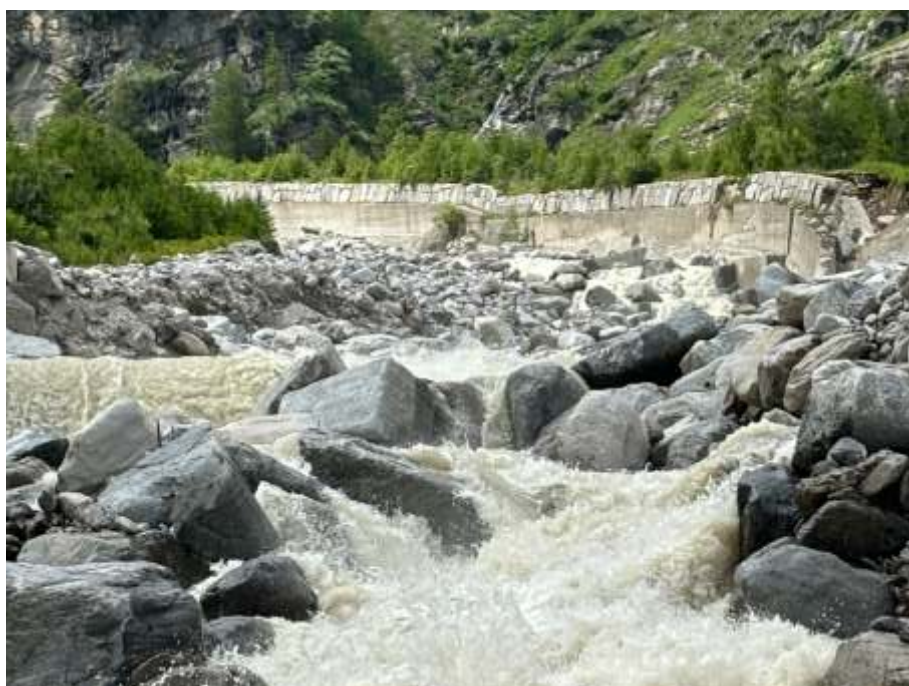
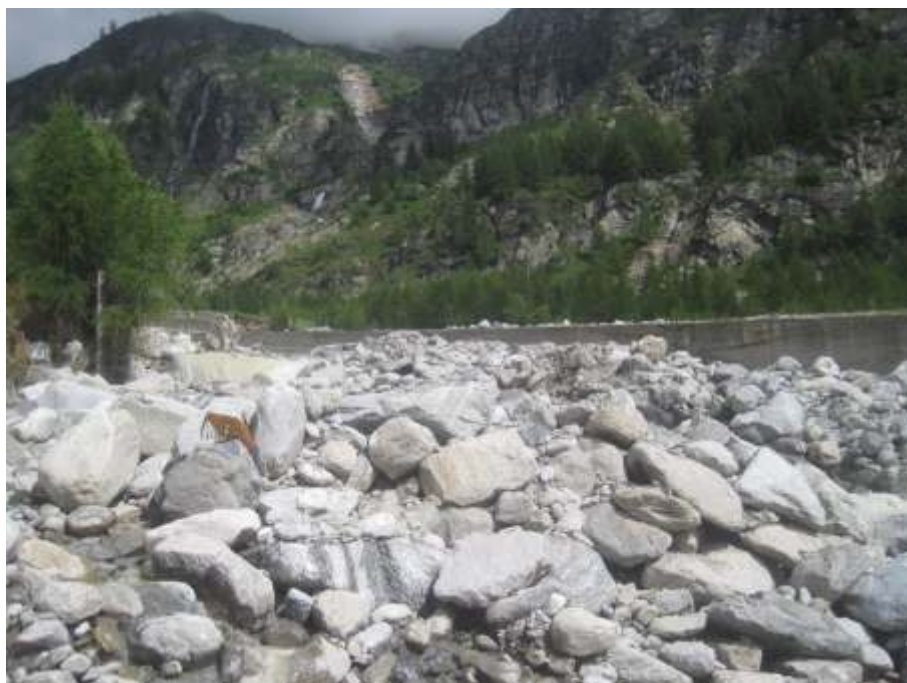
Viste dei voluminosi accumuli detritici depositatisi in alveo, che dovranno essere asportati, al fine di ripristinare la corretta sezione di deflusso lungo il T. Anza e ridurre la possibilità che un nuovo evento alluvionale, possa mobilitare quantitativi abnormi di materiali.

Il materiale così prelevato, potrà essere riutilizzato per rinforzare le arginature (terrapieni) lungo le sponde del canale regimato del T. Anza a monte del guado, oltre che per i necessari ripristini dei sedimi delle piste e della strada carrabile, estesamente asportati dalle acque di esondazione

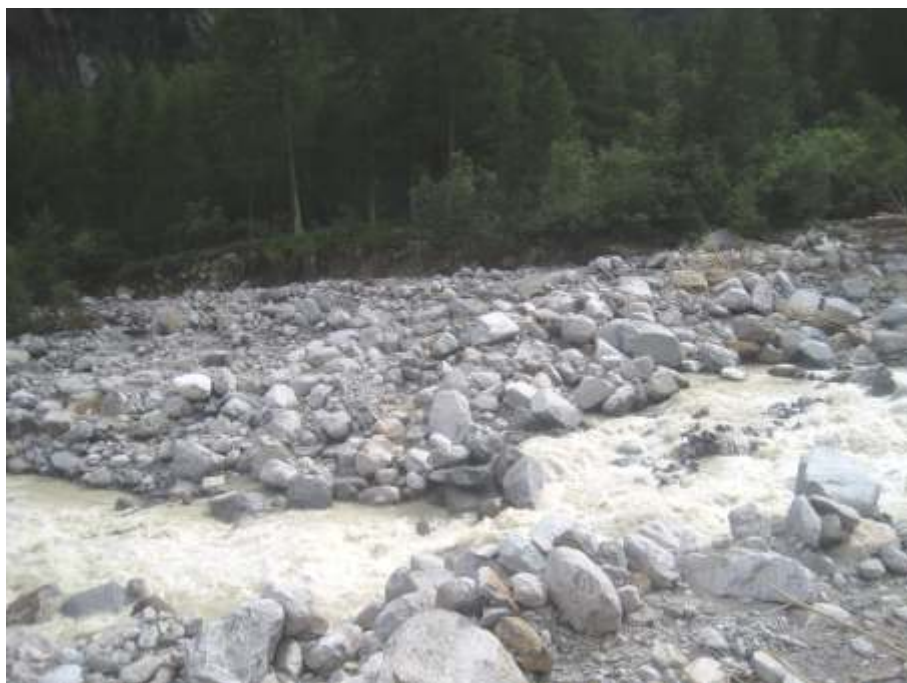
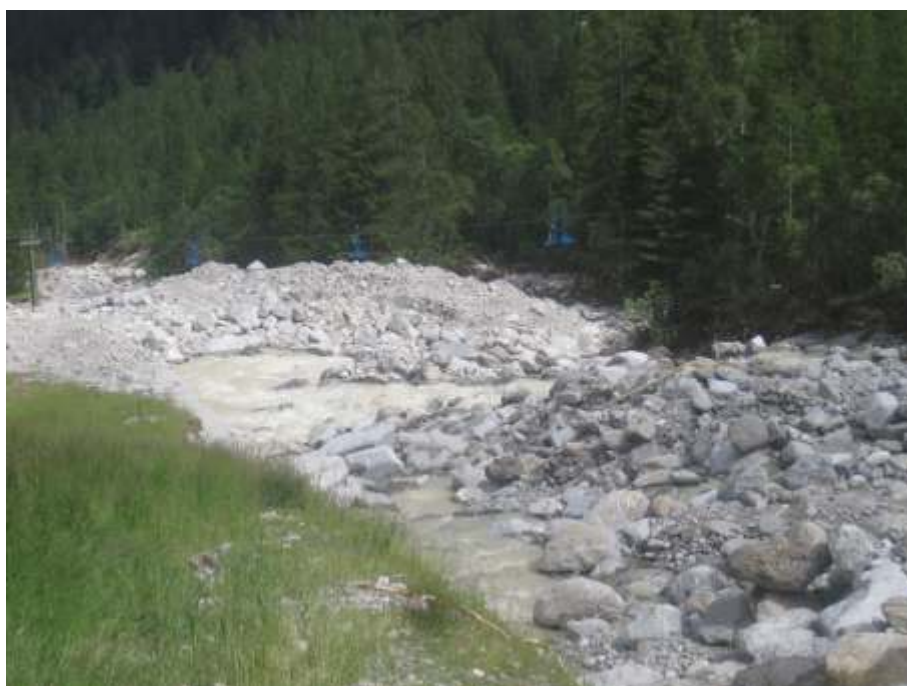
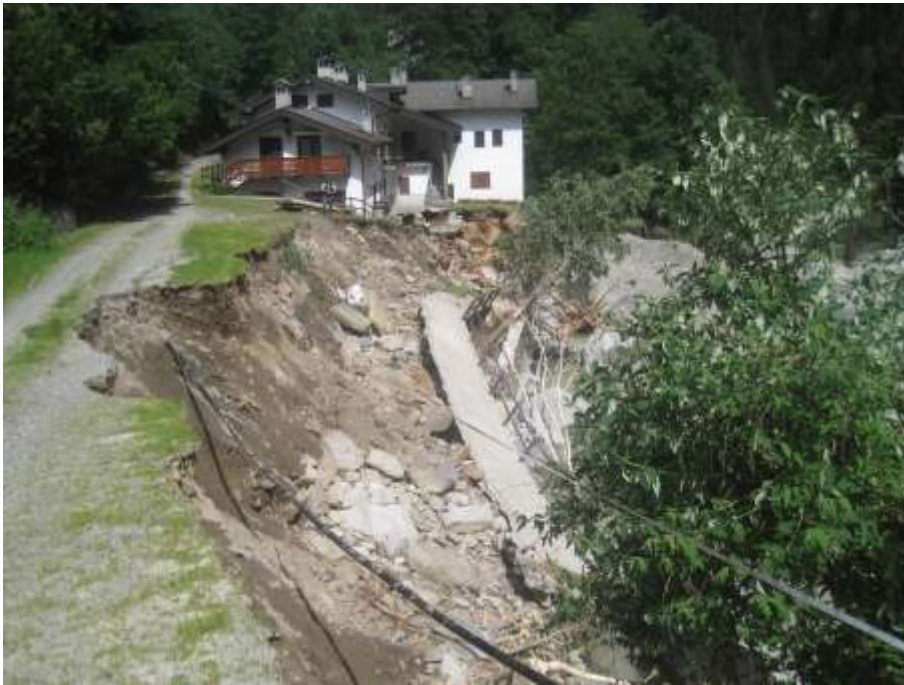
Vedute (prese rispettivamente da monte e da valle) della tratta di difesa spondale sinistra, posta a valle del ponte per la centralina presso Pestarena, completamente distrutta, con ampia lunata di erosione retrostante
