Evento alluvionale 29 giugno 2024

Macugnaga

RIO TAMBACH E AFFLUENTI

COMUNE DI MACUGNAGA  
Torrente Tambach e affluenti  
Evento meteorico 29-06-2024

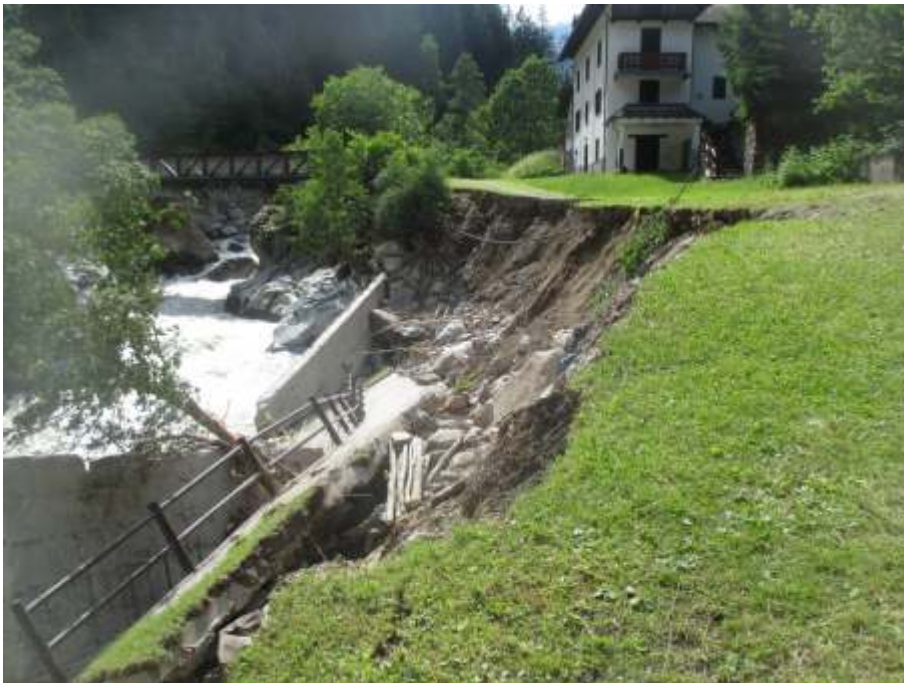
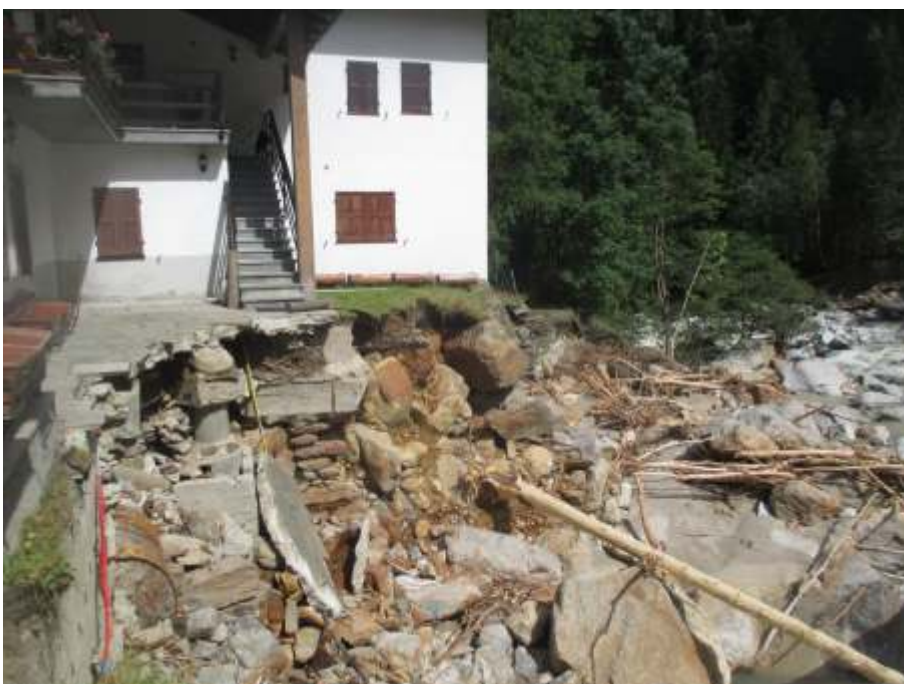
Stesso punto di ripresa di cui alla foto precedente, ruotato di 180°, con particolare della lunata di erosione che ha compromesso il latitante edificio residenziale, che dovrà essere protetto con una nuova opera di difesa (scogliera in blocchi di cava cementati ed ancorati con barre d'acciaio)

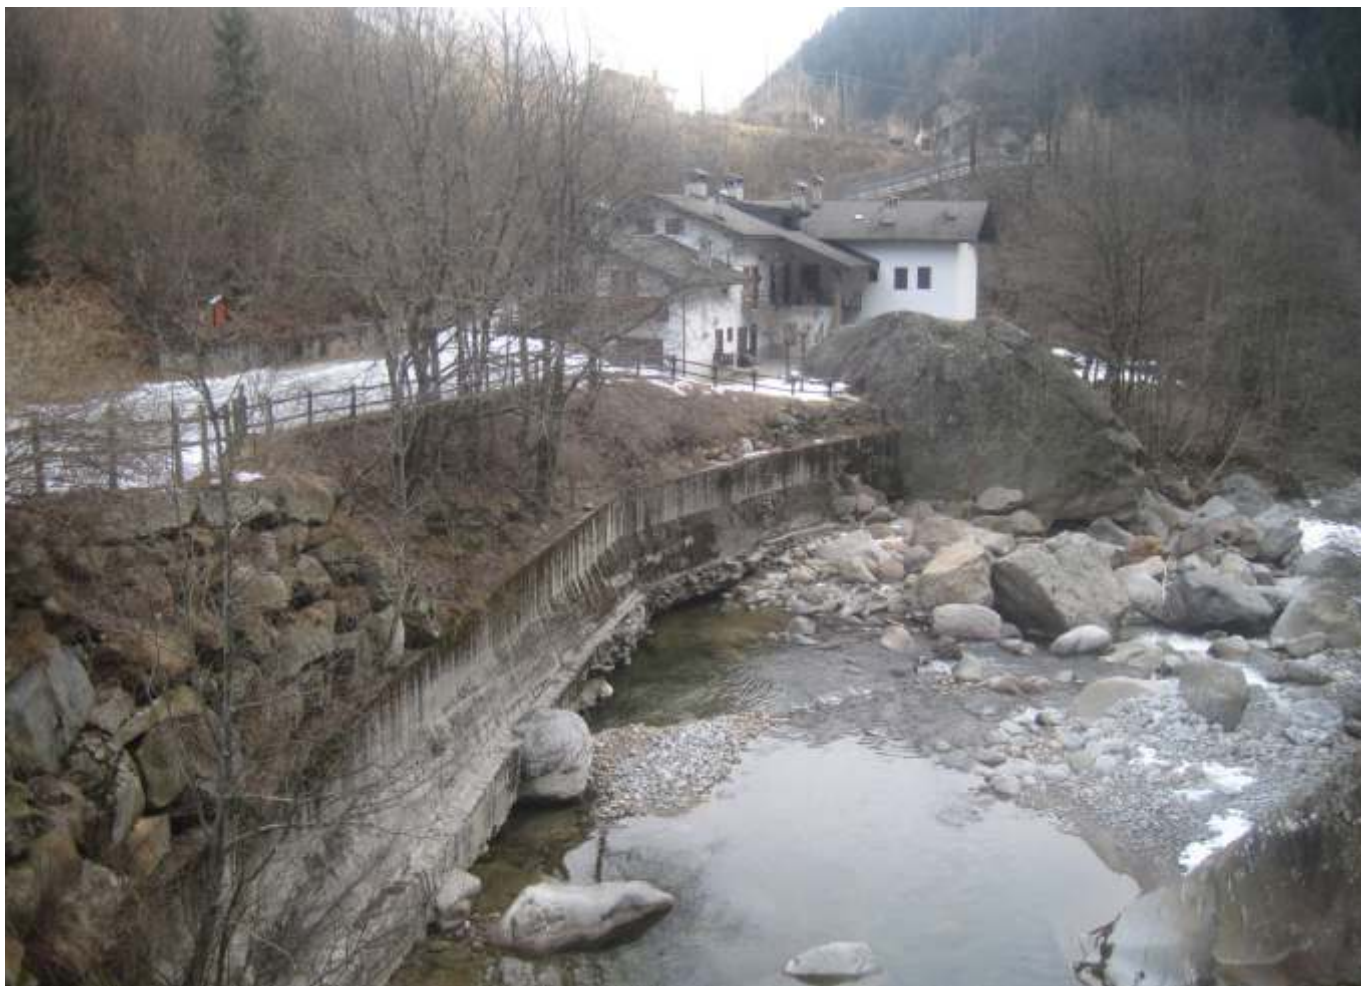
Veduta della tratta di difesa spondale sinistra completamente asportata dall'evento di piena del T. Anza: confronto tra foto di repertorio, antecedente l'evento alluvionale (si apprezzano gli estesi fenomeni di scalzamento al piede del muro in c.a., che ne hanno gravemente compromesso l'efficienza), e lo stato dei luoghi il giorno 01-07-2024. Si noti, in particolare, l'enorme masso ciclopico su cui si attestava la testata di valle del muro in c.a.: la forza della corrente di piena ha spostato e ribaltato il masso, del peso di alcune centinaia di tonnellate.

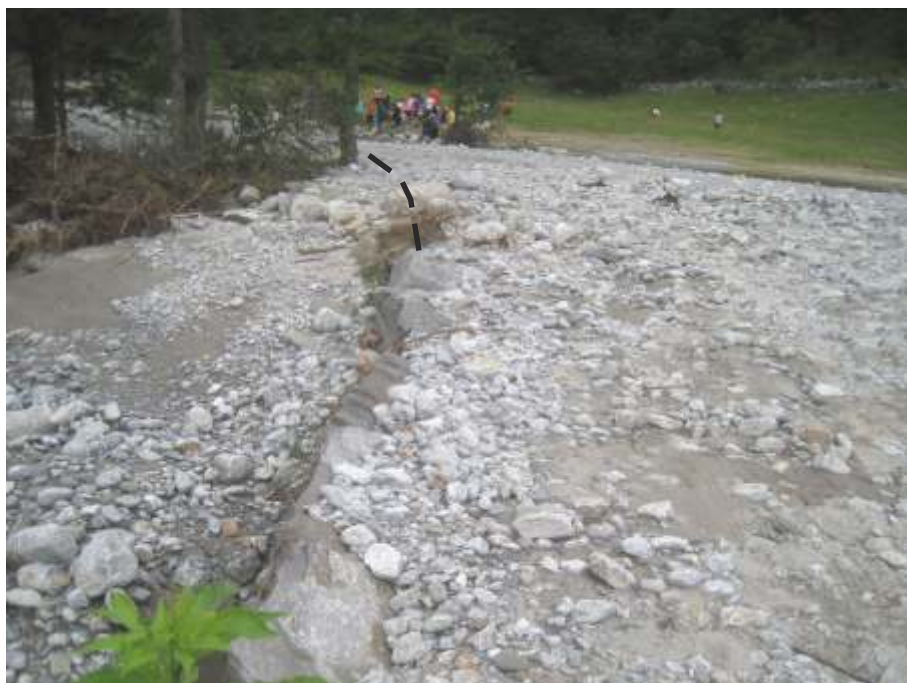
Presso l'immissione del T. Quarazza nel Lago delle Fate, il corso d'acqua, in parte deviato da un cono detritico di frana depositatosi in destra idrografica, è esondato in sponda sinistra, obliterando il tracciato della strada carrabile ed aggirando la testata meridionale della difesa spondale (scogliera in blocchi squadri), prolungamento dell'analoga scogliera che delimita la sponda sinistra del lago.

L'intervento dovrà prevedere innanzi tutto l'asportazione dell'esteso cumulo di materiale lapideo e del detrito vegetale (tronchi), inoltre si propone il prolungamento della scogliera in blocchi (tratta lunga 60.0 m, alta 2.0 m), come evidenziata dalla linea tratteggiata nera, a protezione del tracciato stradale e per contrastare futuri fenomeni di esondazione

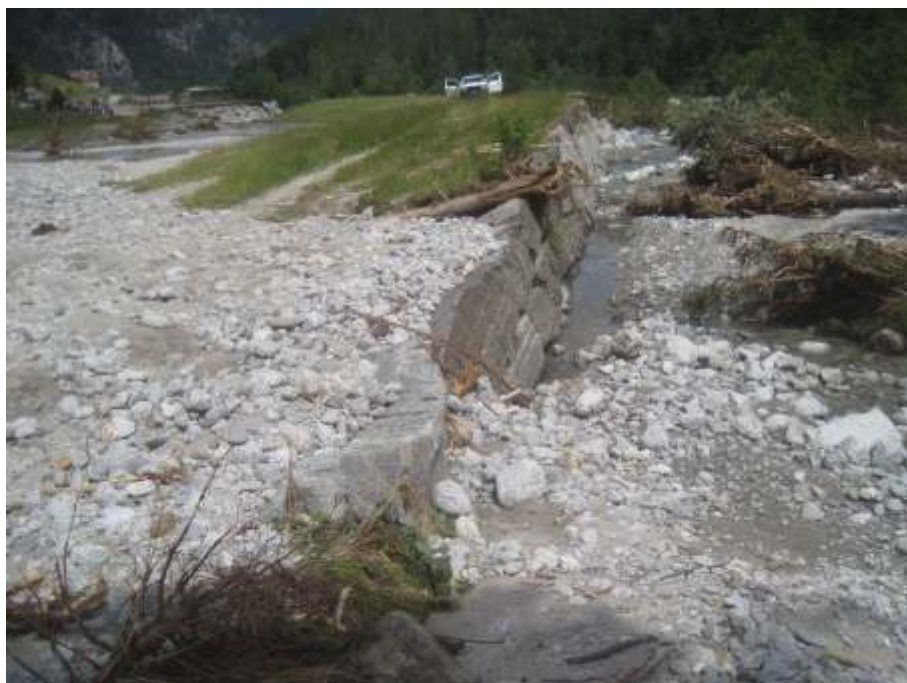
Veduta del rilevato a tergo della difesa spondale (scogliera in blocchi), alla cui sommità si sviluppa una porzione della strada carrabile, aggirato dall'esondazione del T. Quarazza

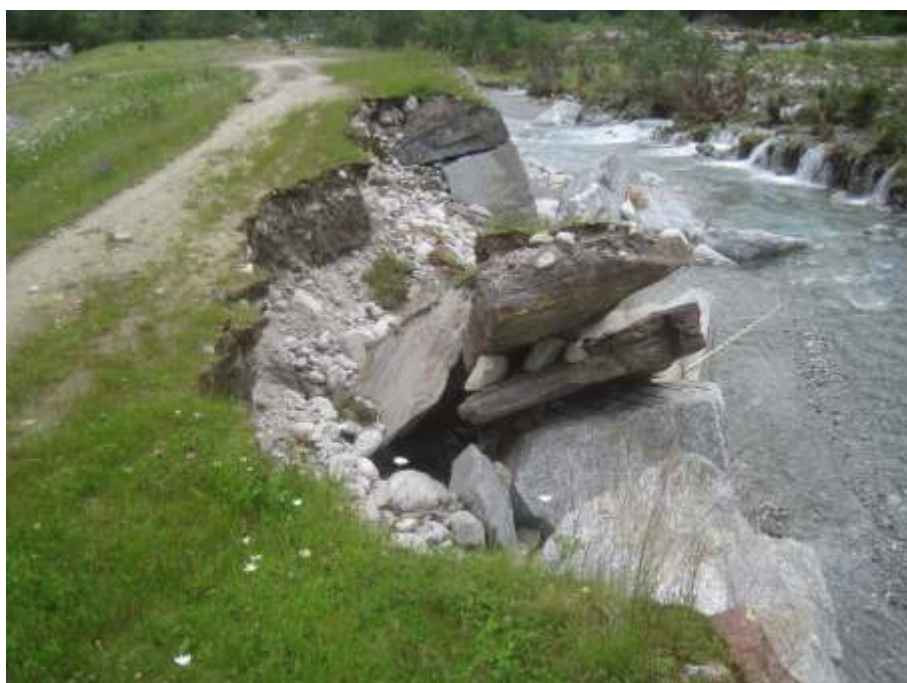
Asportazione di una tratta della scogliera in blocchi; l'intervento dovrà prevedere la ricostruzione della scogliera ed il ripristino del rilevato retrostante - tratta lunga 20.0 m, altezza da fondo alveo 3.50 m.

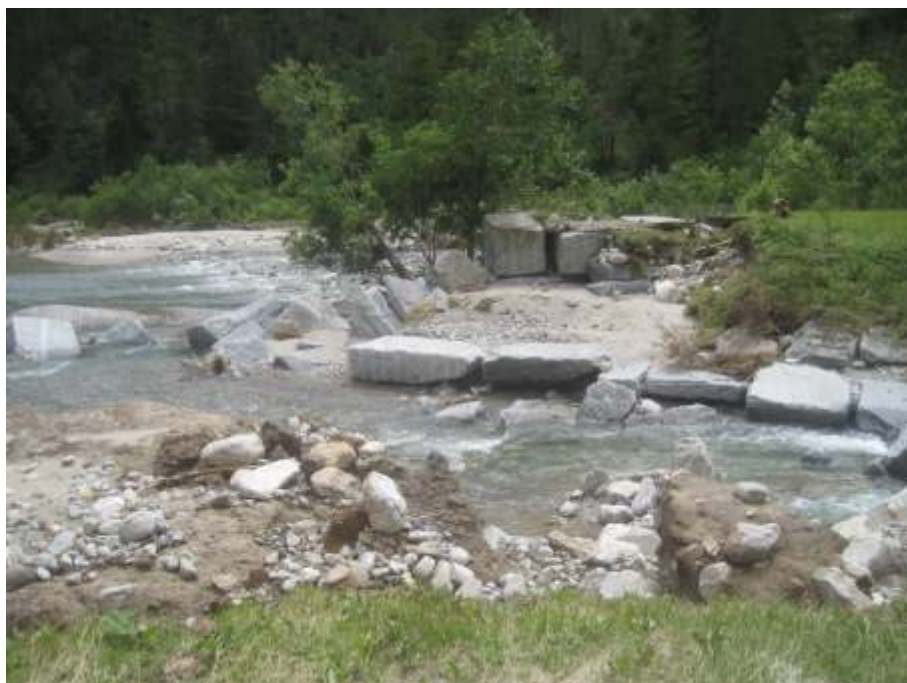
Le acque di esondazione del T. Quarazza hanno riattivato un «paleoalveo», reimmettendosi nell'alveo ordinario, in corrispondenza di un varco nella scogliera, danneggiando parte della scogliera stessa nella spalla destra, la cui integrità dovrà essere ripristinata

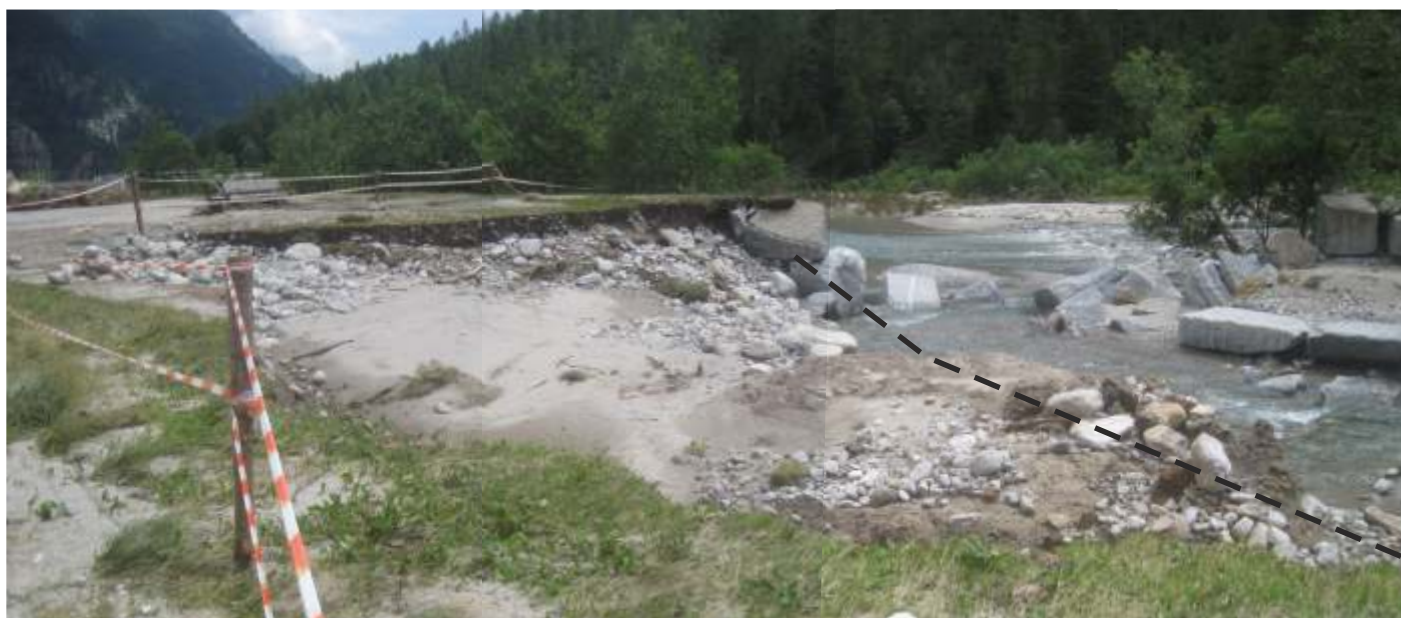
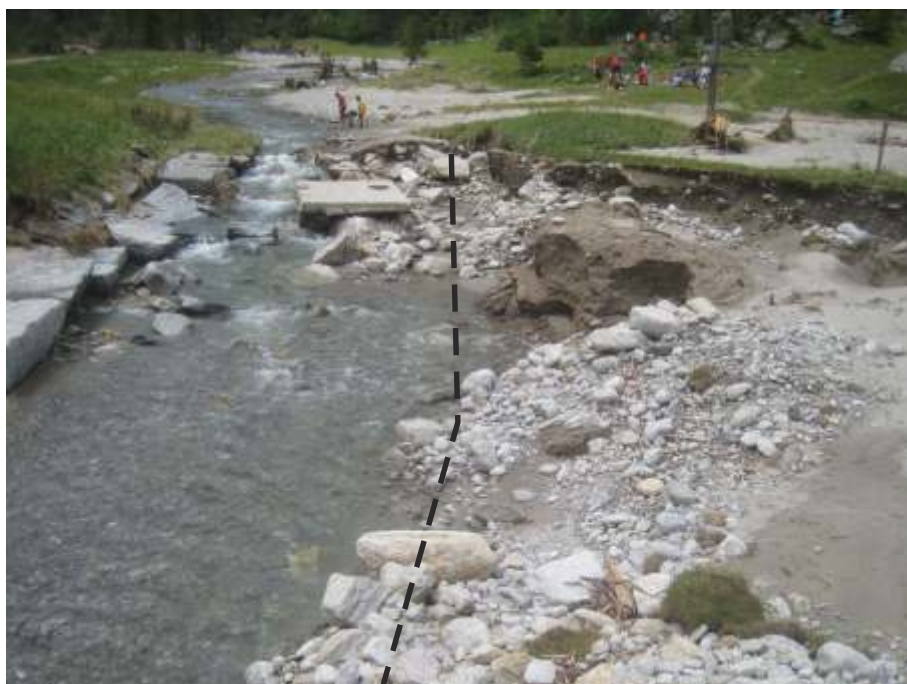
Ampio fenomeno di erosione in sponda destra; sarà necessario ripristinare la soglia di fondo in blocchi (circa 20 mq), e ricostruire la porzione di piazzale sterrato asportata, da contenere con una tratta di scogliera lunga 30.0 m, di altezza decrescente da 3.0 a 1.0 m

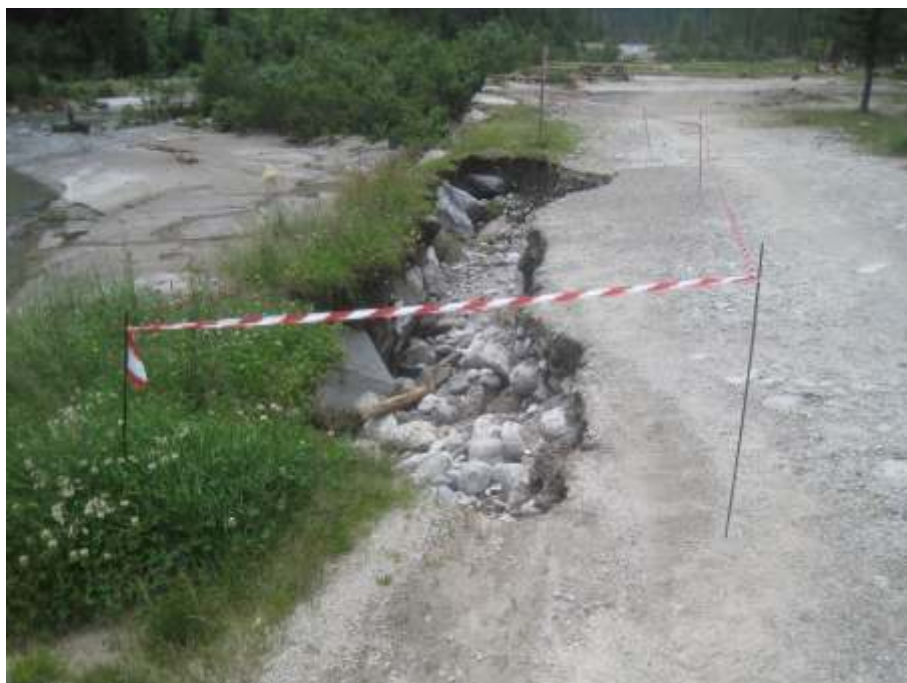
Scavernamento a tergo della scogliera posta in fregio alla sponda sinistra del Lago delle Fate. Sarà necessario «scaricare» la scogliera e ricostruirla, ripristinando il riempimento a tergo con materiale sabbioso-ghiaioso - tratta lunga 18.0 m, alta 3.50 m

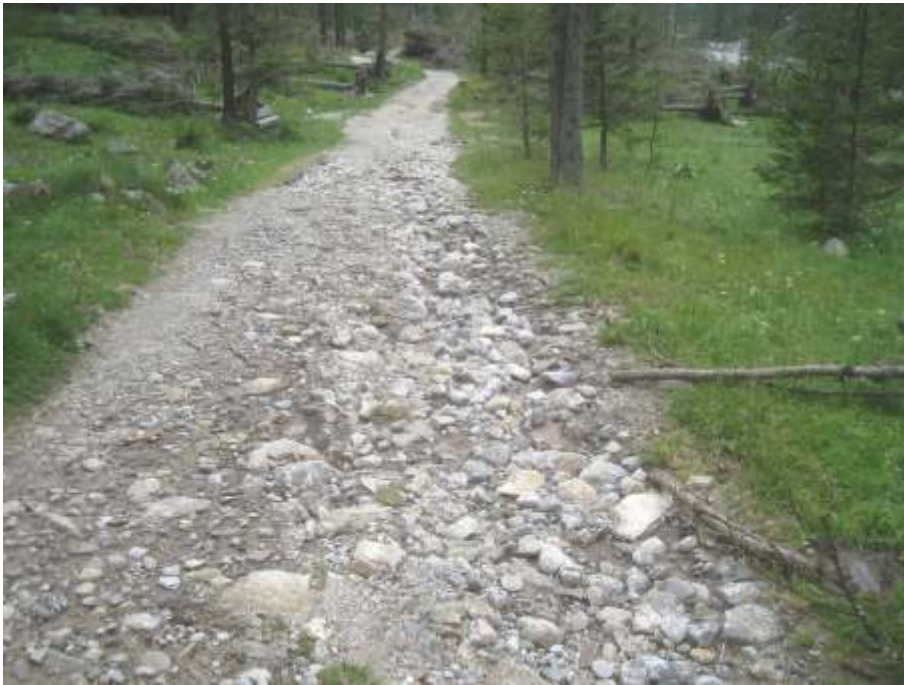
### **Sottotratta 2A**

Asportazione superficiale del sedime stradale, a causa delle acque di ruscellamento superficiali (linea di deflusso minore).

n. 2 tratte lunghe complessivamente 60.0 m, largh. 3.0 m, spessore 10 cm

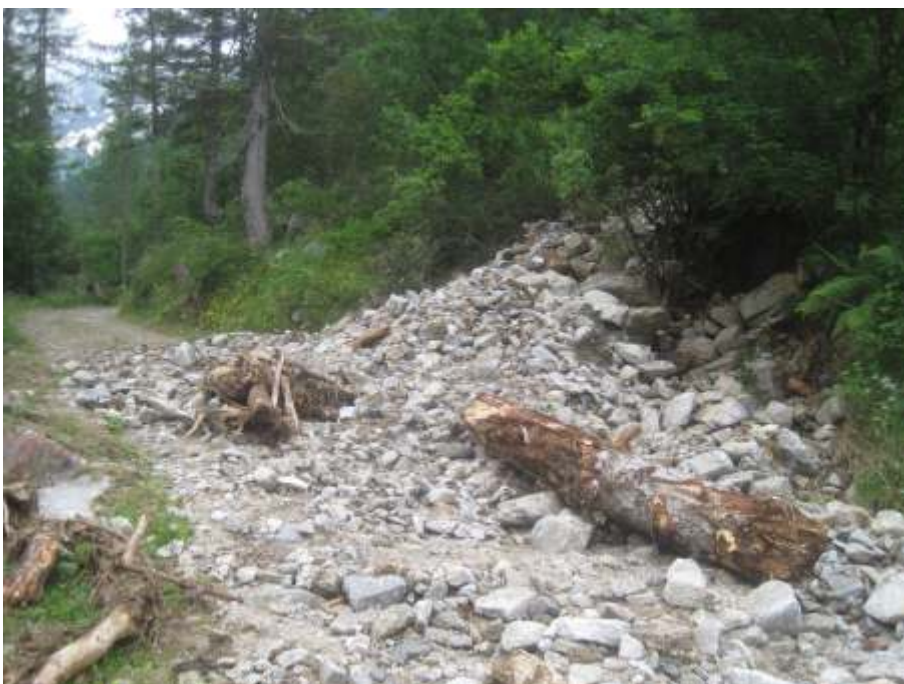
### **Sottotratta 2B**

Esondazione di un riale minore senza nome, con formazione di un cumulo detritico ed asportazione del sedime stradale.

Sarà necessario rimuovere il detrito lapideo e vegetale e ripristinare il fondo stradale, per una tratta lunga circa 60.0 m, largh. 3.5 m, spessore 30 cm

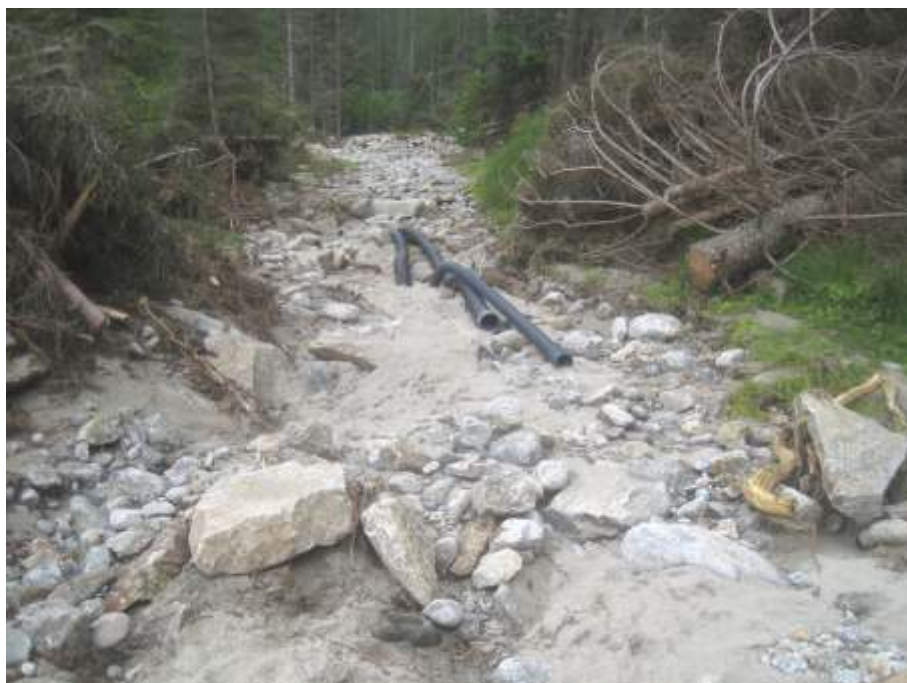
### Sottotratta 2C

Danni causati dall'esondazione del T. Quarazza e dal deflusso delle acque lungo la strada, portando alla luce e danneggiando / asportando le tubazioni predisposte per la posa di cavi.

Ripristino del fondo stradale: tratta lunga circa 50.0 m, largh. 3.0 m, spessore 40 cm

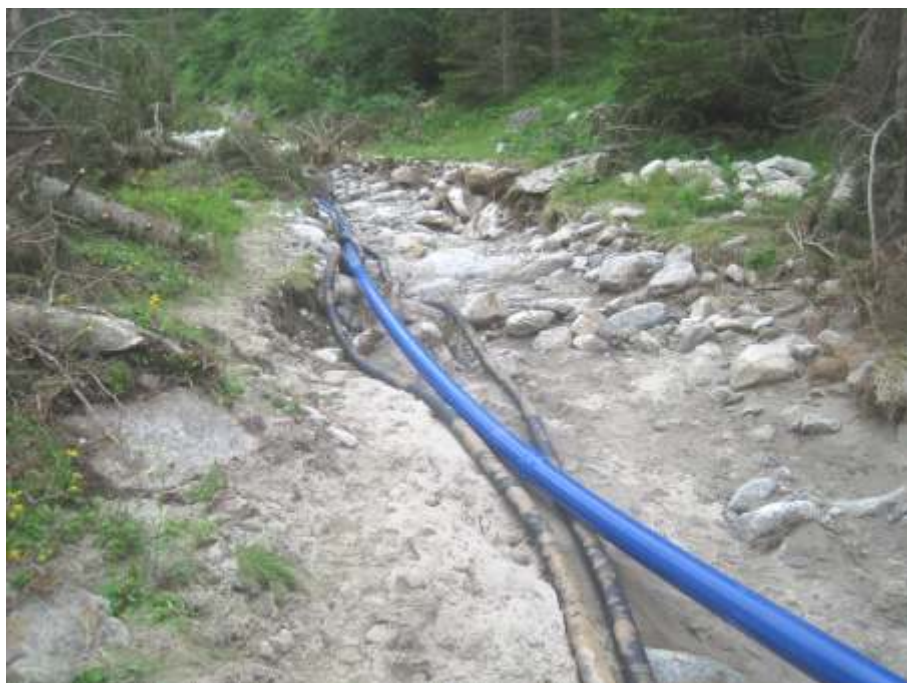
### Sottotratta 2D

prolungamento della sottotratta 2C, con danni di entità maggiore.

Ripristino del fondo stradale: tratta lunga circa 120.0 m, largh. 3.0 m, spessore 100 cm

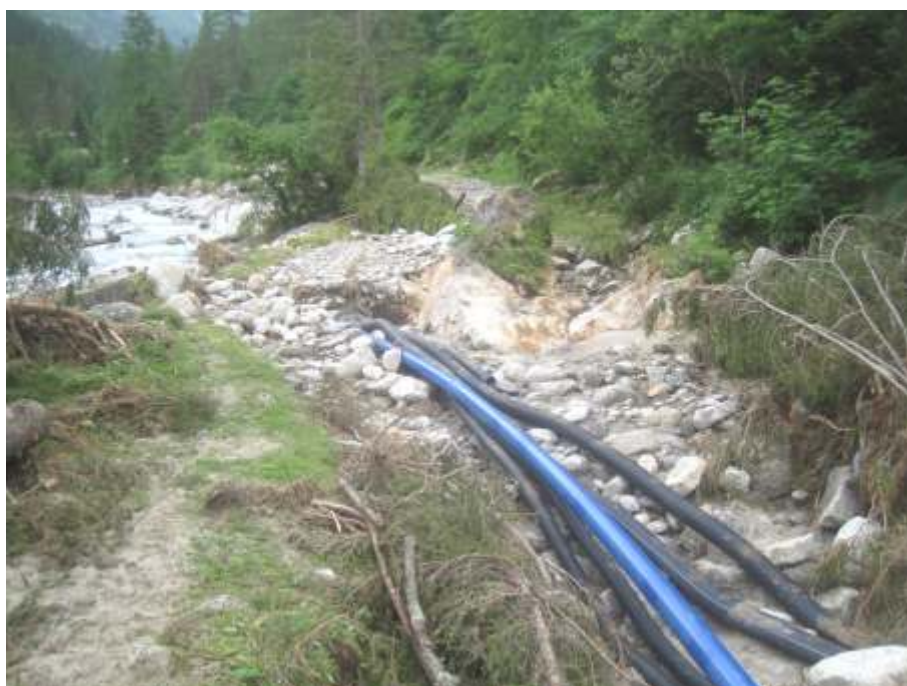
Punto di esondazione del T. Quarazza

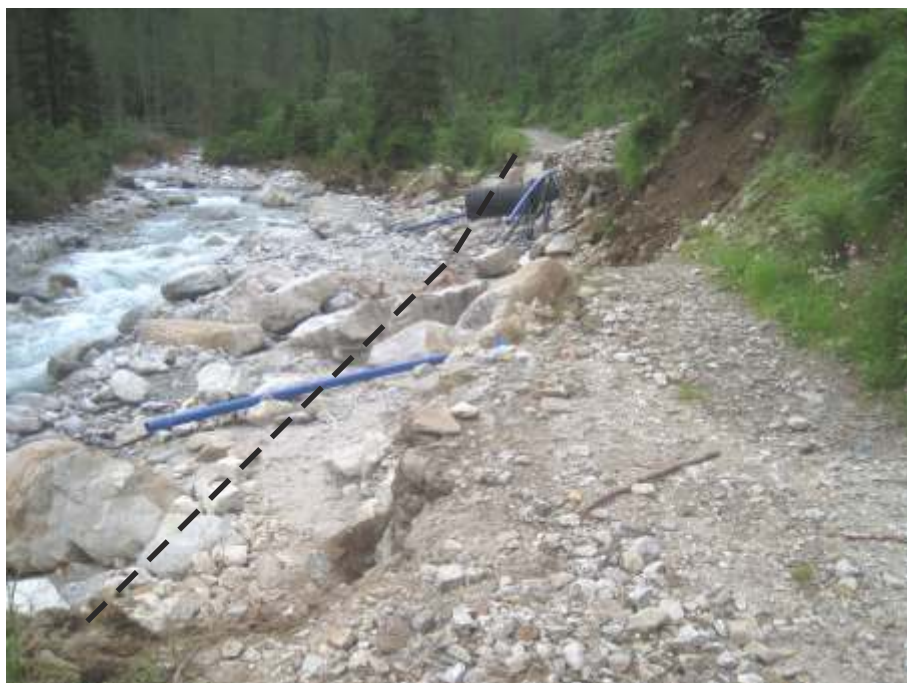
Il T. Quarazza ha asportato un'intera tratta del rilevato stradale.

Si propone la ricostruzione del rilevato stradale, da contenere con una scogliera in blocchi cementati, lunga 50.0 m ed alta da fondo alveo 3.0 m. Si propone inoltre la costruzione di n. 2 pennelli in blocchi lunghi 4.0 m ed alti 1.50 m, a difesa della scogliera, che contribuiscano a reindirizzare la corrente verso il centro dell'alveo, contrastando i fenomeni di erosione spondale sinistra.

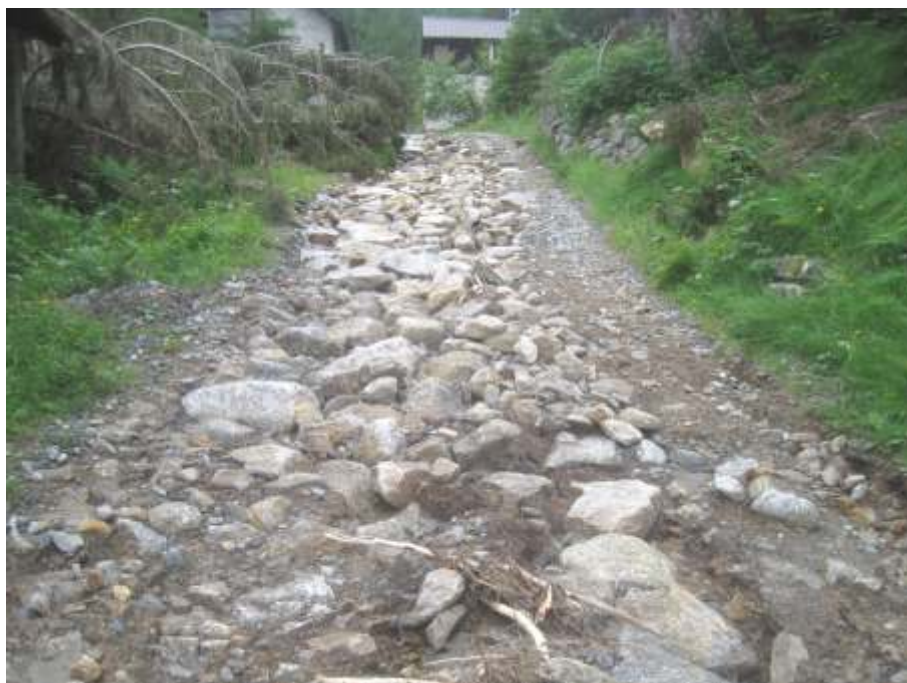
## Sottotratta 2F

Danni causati dall'esondazione del T. Quarazza e dal deflusso delle acque lungo la strada, presso il nucleo di fabbricati un tempo a servizio dell'attività estrattiva delle miniere (loc. Le 'Crocette).

Ripristino del fondo stradale: tratta lunga circa 150.0 m, largh. 3.0 m, spessore 30 cm

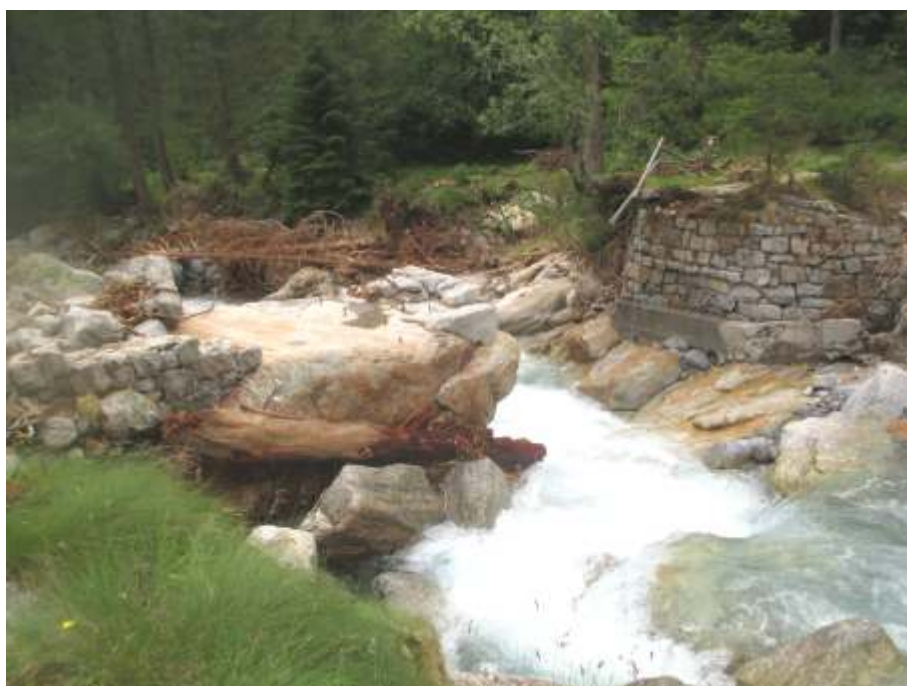
## Sottotratta 2G

Loc. Le Crocette, in corrispondenza del punto di esondazione del T. Quarazza (restringimento naturale dell'alveo): passerella pedonale asportata, lungh. 10.0 m, largh. 2.0 m
