**REGIONE PIEMONTE**

**CONSIGLIO NAZIONALE  
DELLE RICERCHE**  
ISTITUTO DI RICERCA PER  
LA PROTEZIONE IDROGEOLOGICA NEL  
BACINO PADANO - TORINO

# ATLANTE DEI CENTRI ABITATI INSTABILI PIEMONTESI

(classificati ai sensi della Legge 9 Luglio 1908 n. 445 e seguenti)

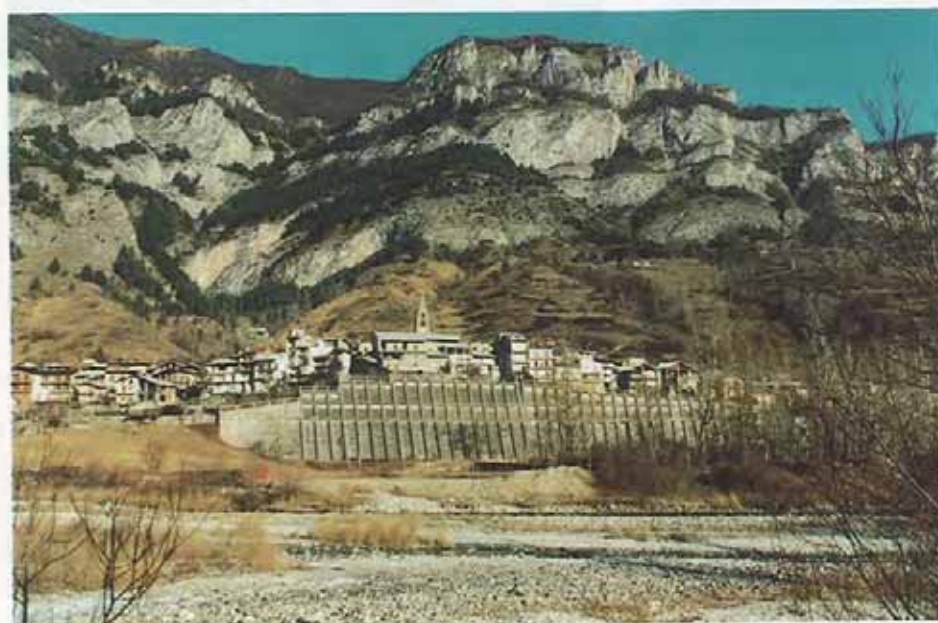
Fig. 1 - Veduta d'insieme del centro abitato posto sul bordo della scarpata d'erosione creata dal T. Stura di Demonte (in primo piano nella fotografia) a danno del vecchio conoide del Rio Villa; a sinistra, sotto l'abitato, l'attuale conoide attivabile.

**Cause predisponenti:** alterazione delle condizioni di aggregazione degli elementi costituenti il conglomerato a causa di presenza di falda acquifera. Nulla o scarsa cementazione del conglomerato sul quale sorge l'abitato. Ripidità della scarpata, carico indotto dai manufatti, presenza di acqua interstiziale.

**Cause determinanti:** locali repentine variazioni nella pressione interstiziale a seguito di intensi fenomeni piovosi. Gravi fenomeni idrometeorologici.

**Danni:** distruzione di alcuni edifici e lesioni alle abitazioni prossime al bordo della scarpata.

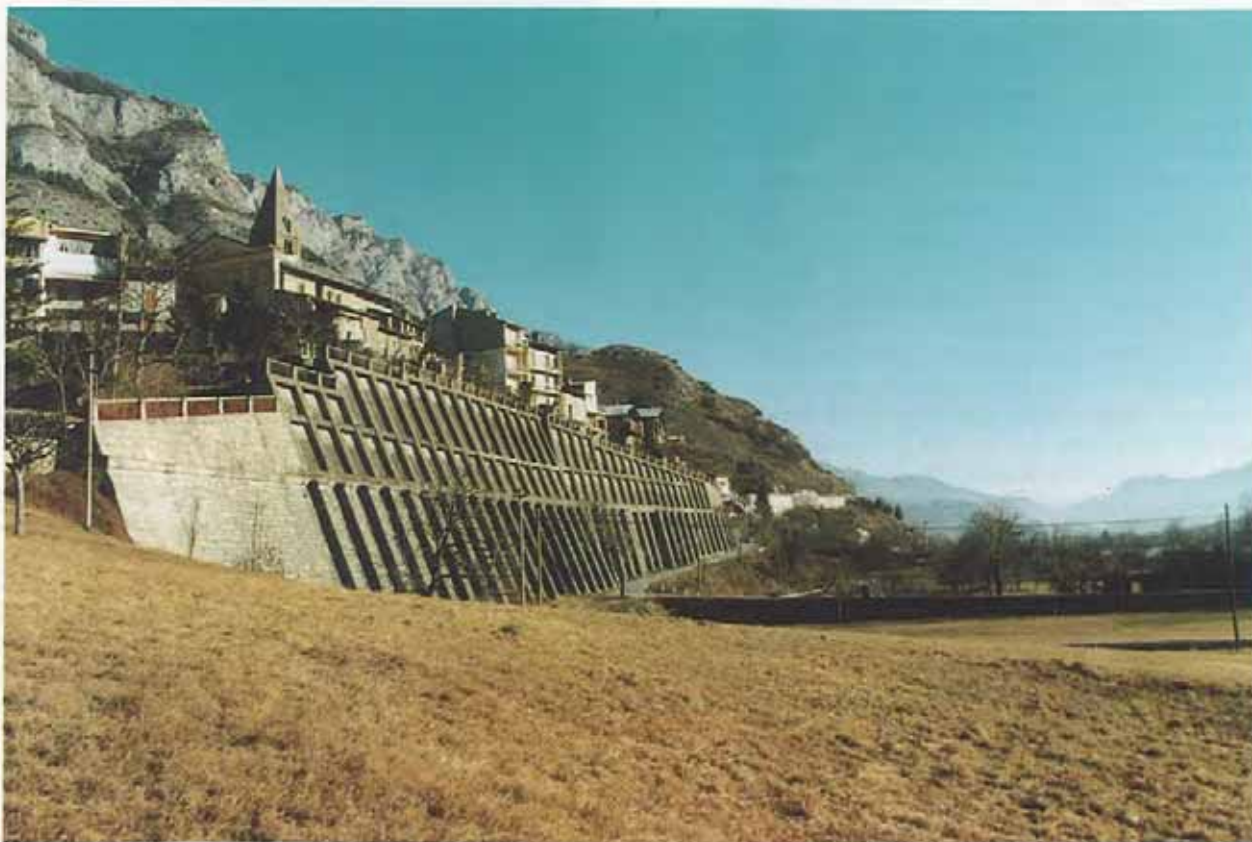
Fig. 5 - Veduta dell'intervento di consolidamento della scarpata sottostante il nucleo storico del centro abitato. Il muro a speroni fu costruito tra il 1891 e il 1957, in lotti successivi, per sostenere il ciglio della scarpata e impedirne l'ulteriore degrado.

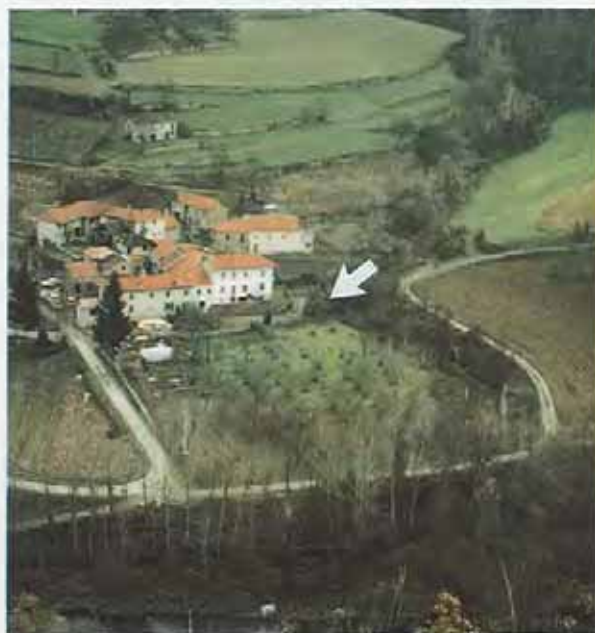
Fig. 1 - Bergamaschi (Bergolo). Particolare del punto di confluenza tra il Rio Bergamaschi e il F. Bormida di Millesimo. Sulla destra dell'abitato, in margine al canale di conoide, il luogo dove si trovava l'edificio lesionato dall'attività parossistica del Rio Bergamaschi nell'autunno 1951.

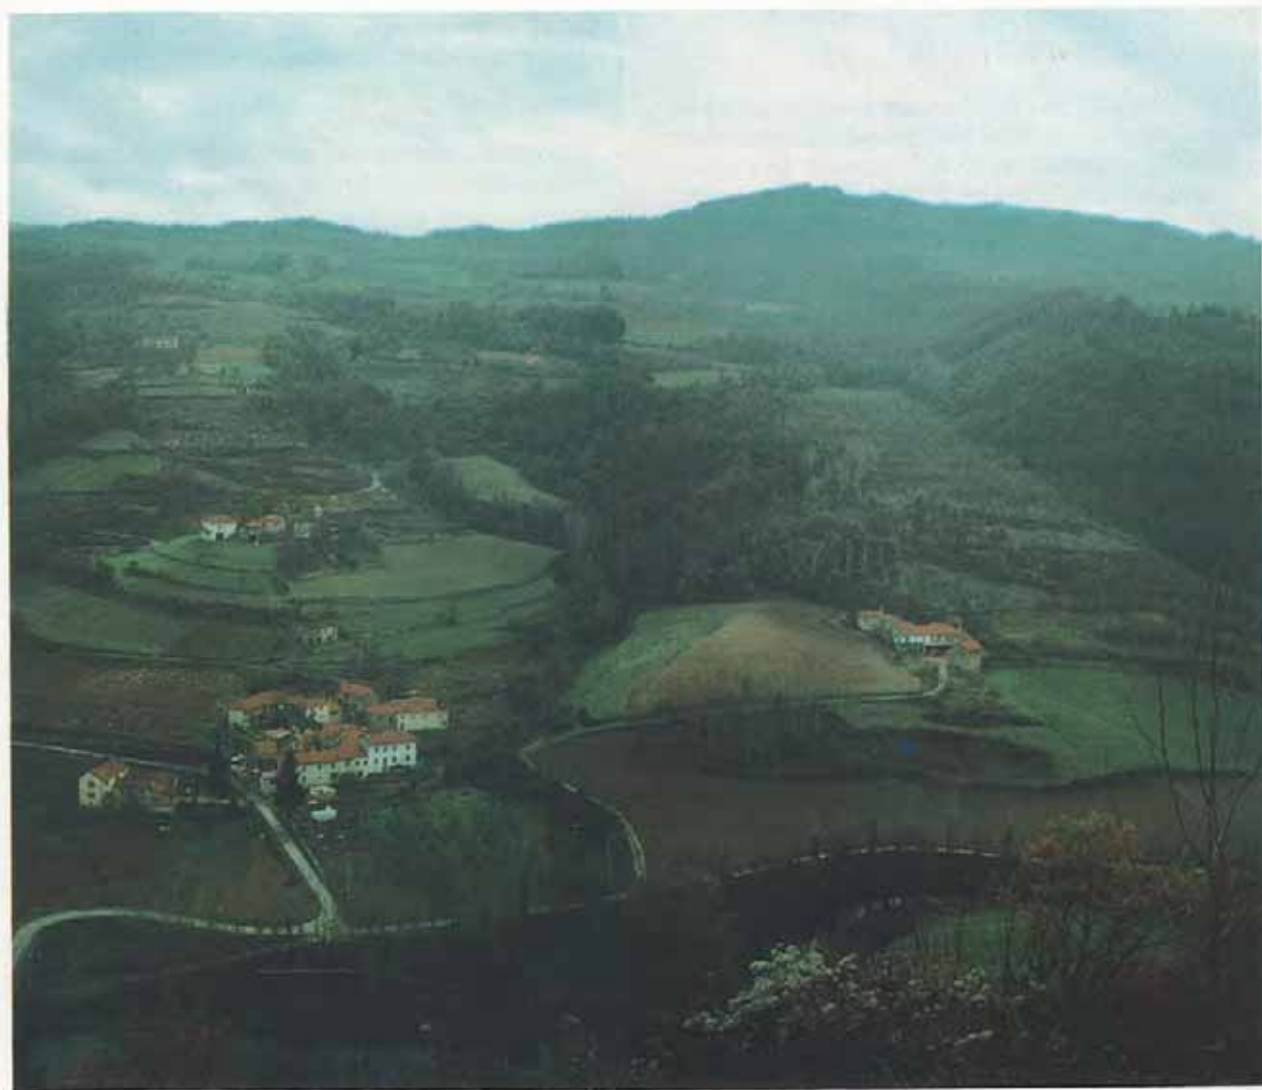
Fig. 2 - Vista d'insieme del bacino del Rio Bergamaschi sul cui conoide è posto, in basso a sinistra, l'abitato omonimo. Nel 1951, a causa di violenta attività torrentizia in conoide, fu seriamente danneggiato un edificio prossimo all'asta torrentizia. È da notare la morfologia "lunga" del versante tipica della giacitura a franapoggio della serie marnosa e, in destra, una netta scarpata testimonianza di movimenti per scorrimento traslativo peraltro arealmente diffusi sul pendio.

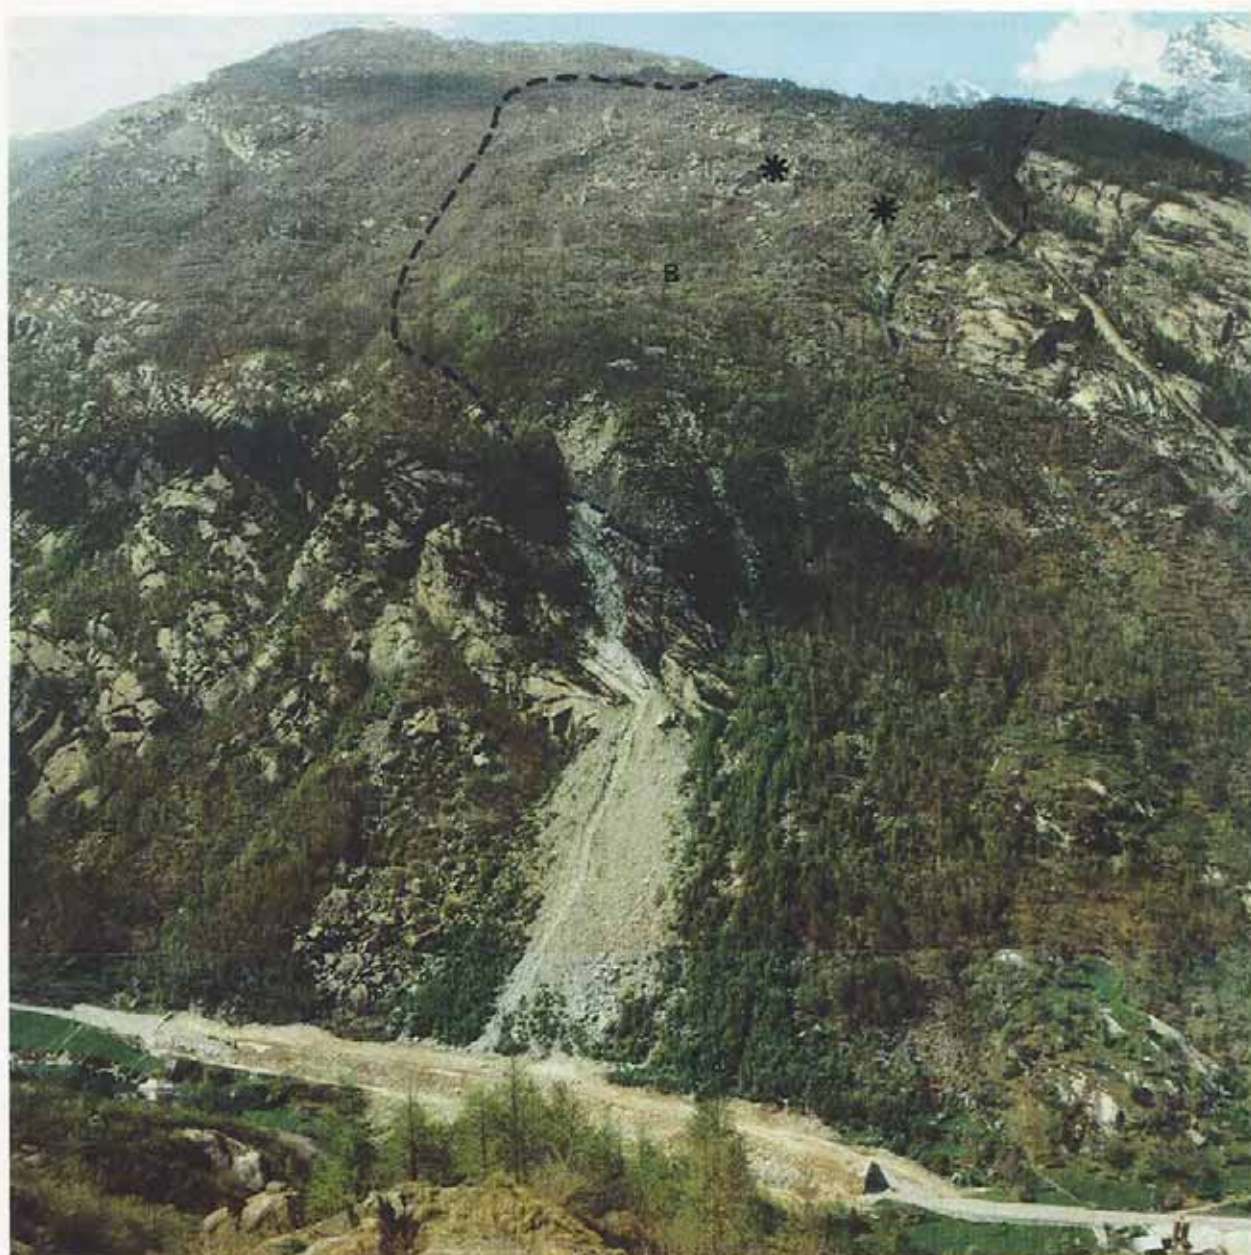
Fig. 1 - Nella fotografia è delimitato il settore orientale del grande e complesso fenomeno gravitativo di Rosone. In quest'area sono in atto i maggiori movimenti finora registrati. Ben visibili in primo piano gli effetti dovuti al collasso del piede della frana che ha portato all'interruzione della viabilità di fondovalle attualmente ripristinata da una galleria. In alto sulla destra la zona di partenza (\*) dei grossi massi che hanno danneggiato Bertodasco orientale e Grumel e minacciato di colpire più volte Rosone (in basso a destra appena fuori dal fotogramma). Fra gli alberi la frazione di Bertodasco occidentale (B) quasi totalmente distrutta dai movimenti. In alto la parte di condotte dell'impianto idroelettrico dell'A.E.M. coinvolte nel movimento.

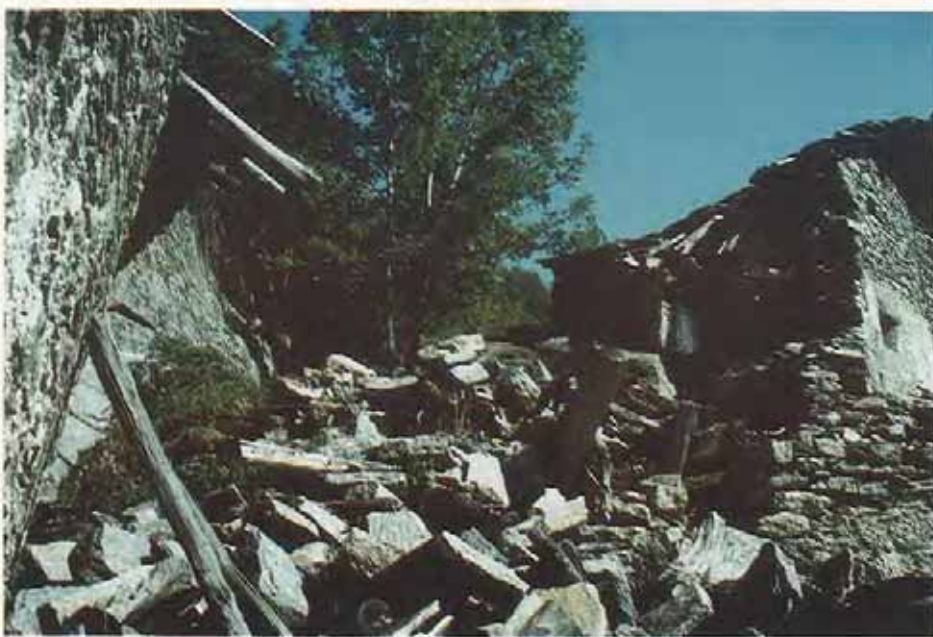
Fig. 2 - Particolare della borgata di Bertodasco Occidentale gravemente danneggiata dal movimento franoso. Visibile sulla sinistra degli alberi una delle superfici di rottura, con scarpata alta un paio di metri, che hanno tagliato la borgata facendo crollare o lesionando gravemente i fabbricati ivi costruiti.

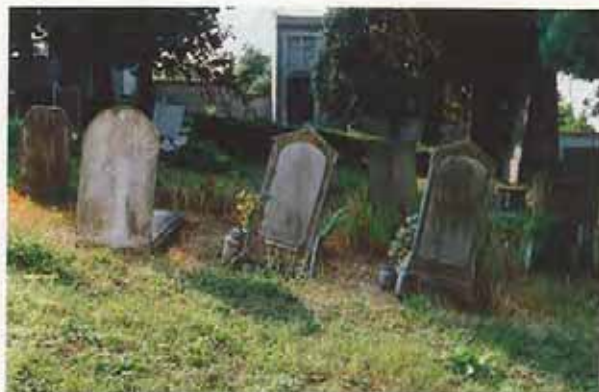
Fig. 2 - Situazione attuale all'interno del cimitero di Brusaschetto. Numerose lapidi appaiono inclinate a causa di lenti sprofondamenti del terreno.

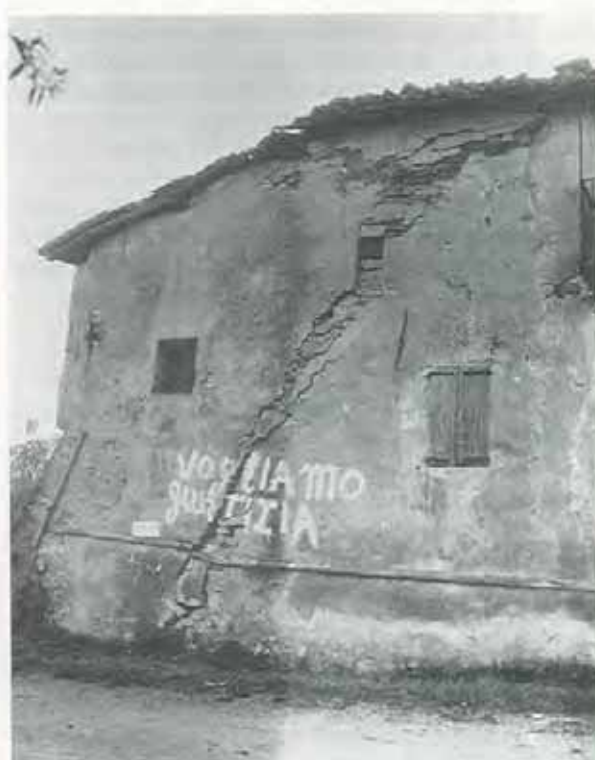
Fig. 6 - C.na Ricci, come appariva nei primi anni '50, lesionata da profonde crepe nei muri perimetrali.

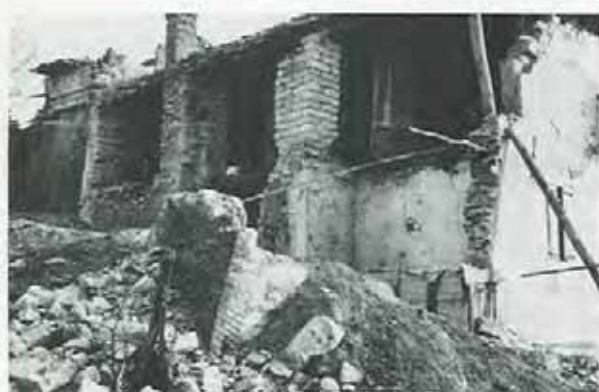
Fig. 7 - Un'abitazione di Brusaschetto ritratta nel 1955. Gli sprofondamenti delle sottostanti gallerie minerarie causarono periodici cedimenti differenziali del piano di posa e il conseguente crollo della struttura.

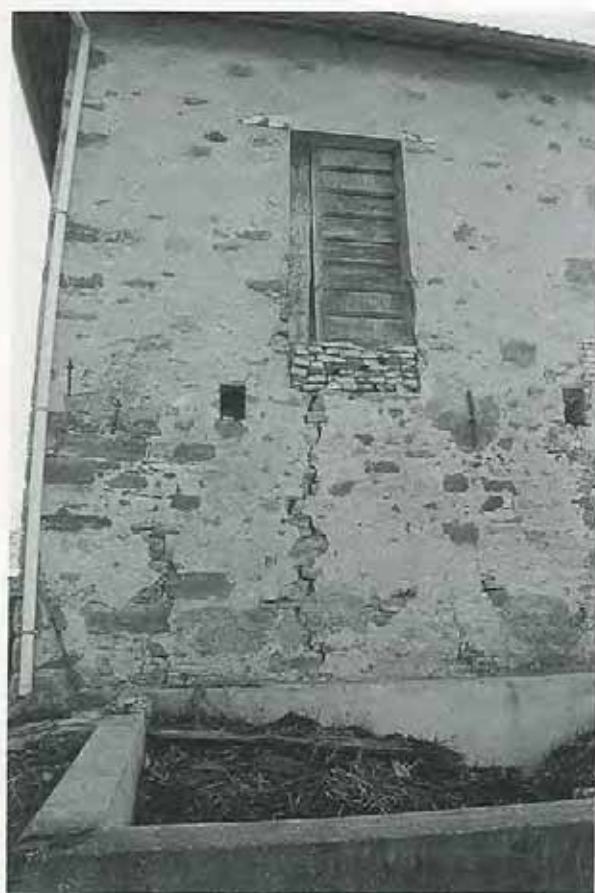
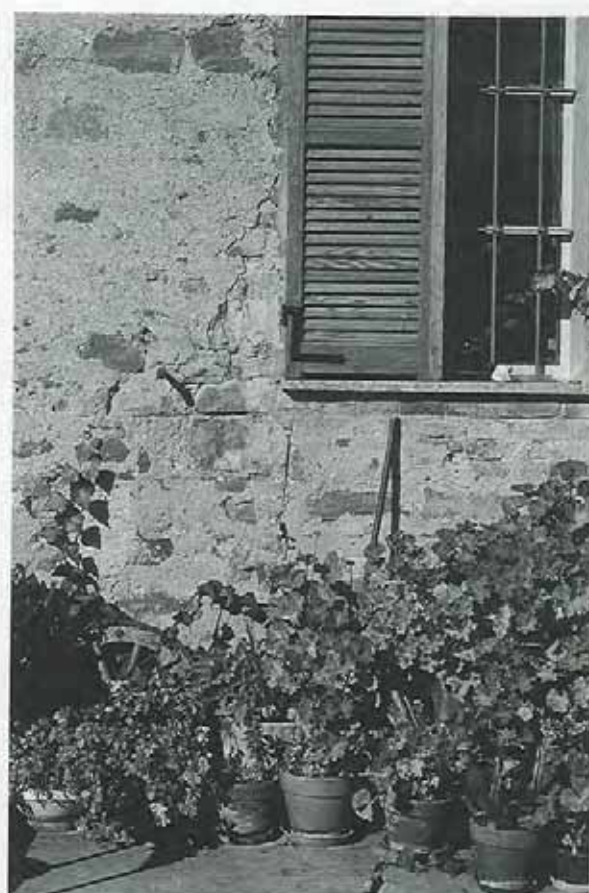
Figg. 2 e 3 - Lesioni nei muri perimetrali dei fabbricati di C.na Bormiotti, fotografati nel maggio 1990.

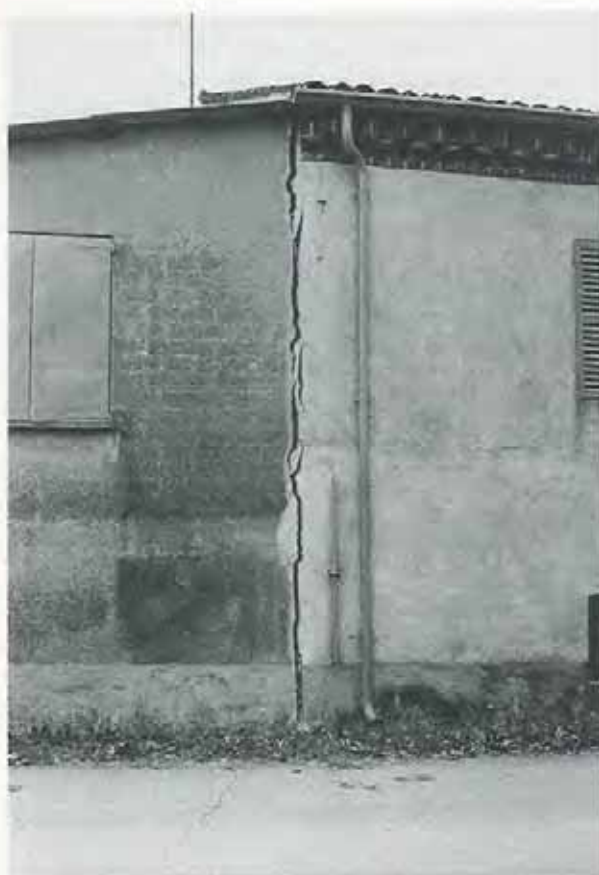
Fig. 3 - Fabbricato attualmente lesionato nel quale si rileva una profonda fenditura nel muro perimetrale, evidenziatasi verso l'inizio degli anni '80.

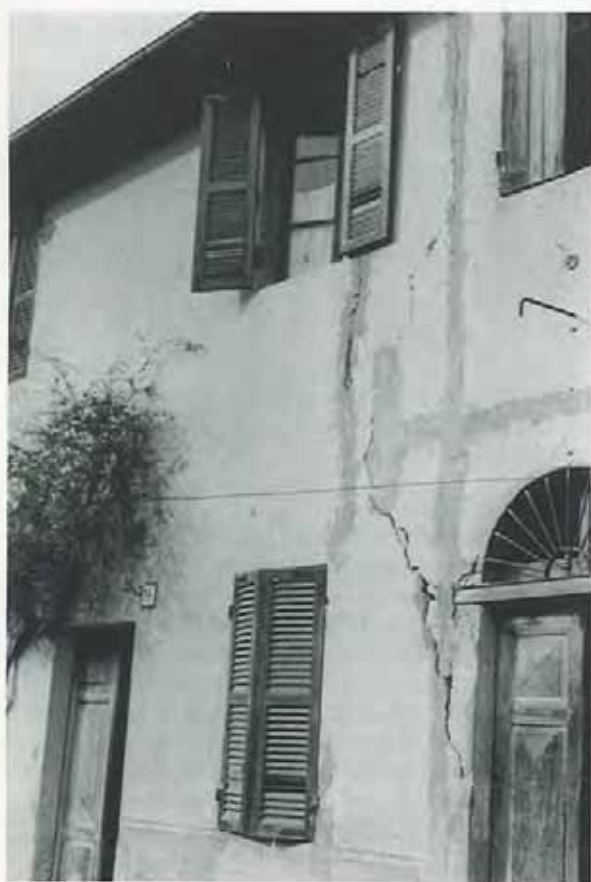
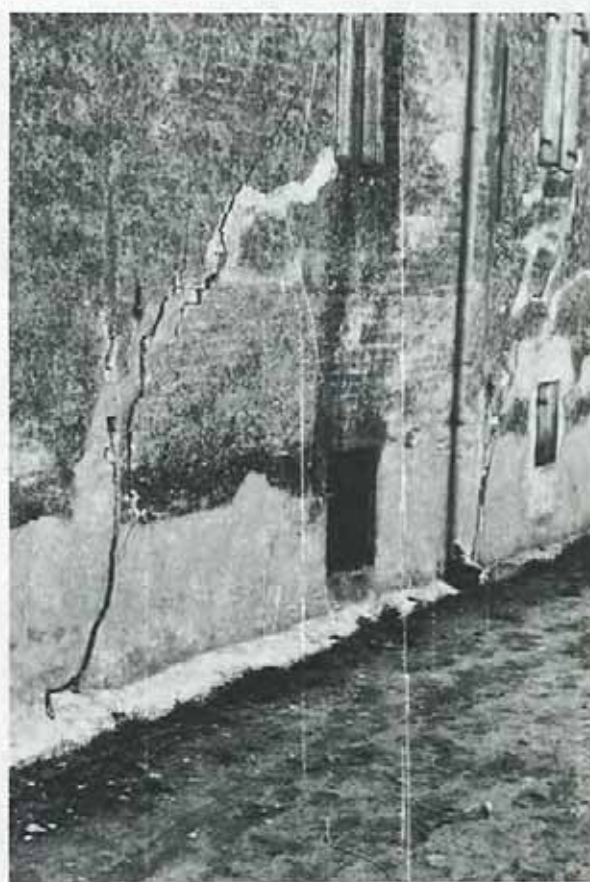
Figg. 5 e 6 - Fabbricati lesionati nella frazione di C.na dei Frati, come apparivano verso la metà degli anni '50.

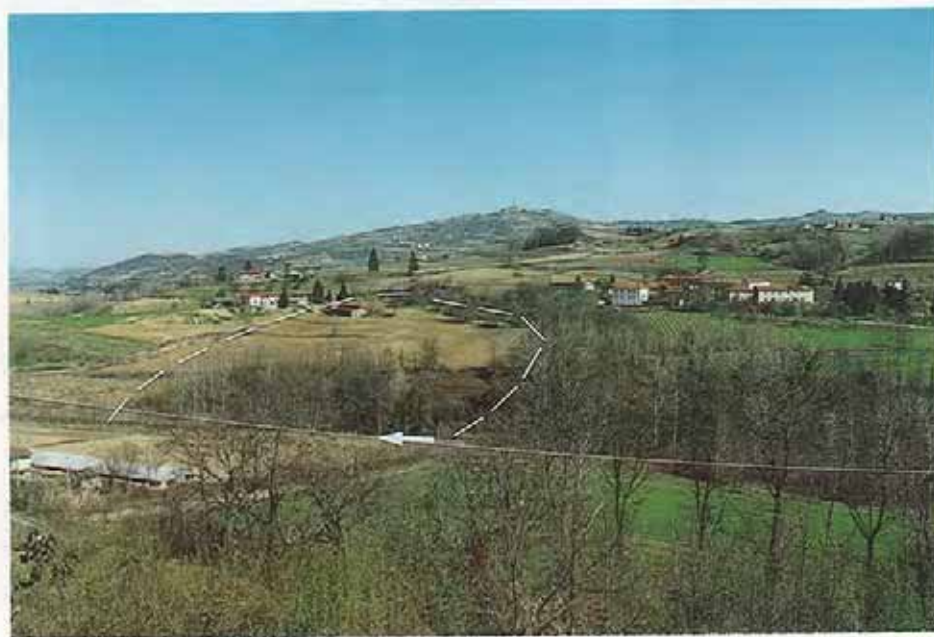
Fig. 1 - La frazione Chiappa fotografata dal versante sinistro del F. Bormida di Millesimo (indicato con la freccia). La linea tratteggiata evidenzia il limite della frana riattivata nel maggio 1924; il pendio collinare è stato sottoposto in seguito ad un intenso rimodellamento antropico che maschera ora l'originale scarpata principale e i fianchi della frana.

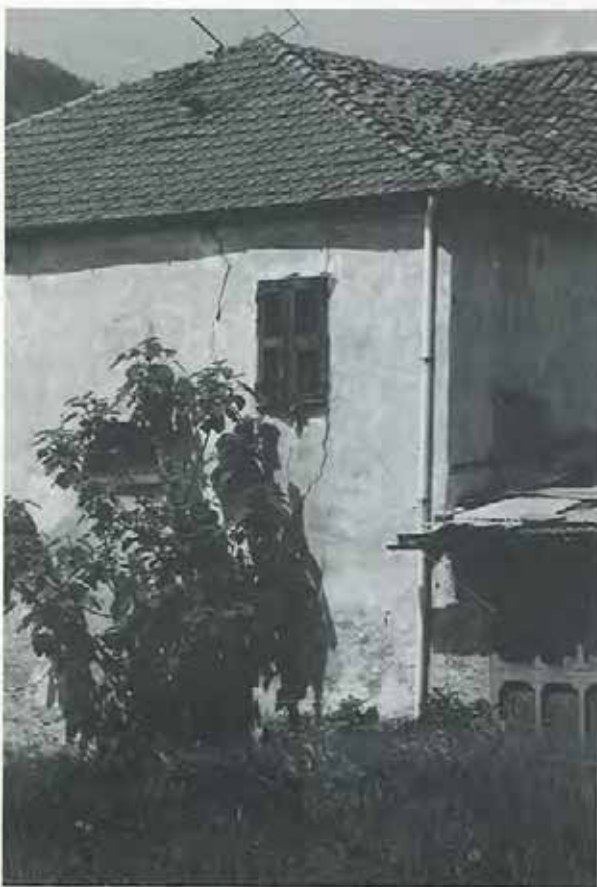
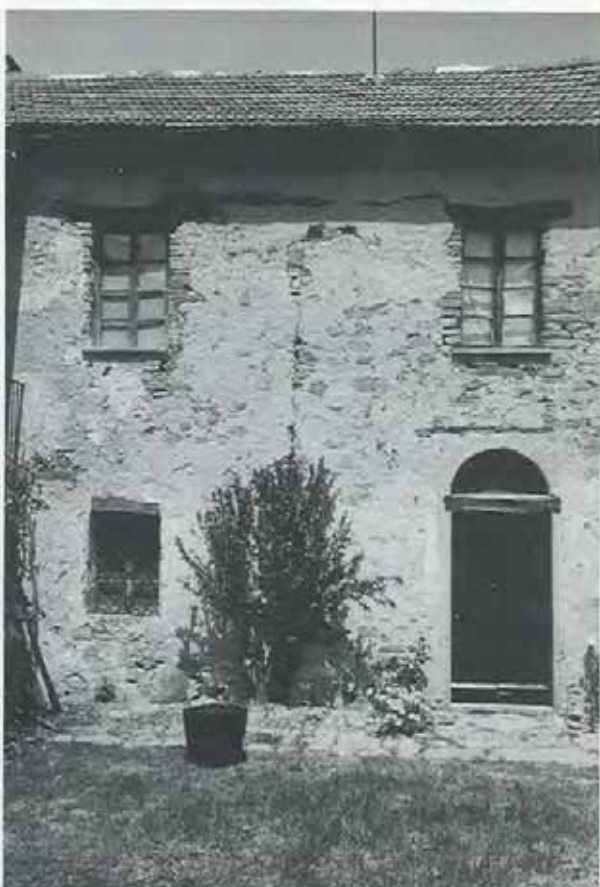
Figg. 2 e 3 - Case attualmente disabitate, lesionate nel 1924 a causa della riattivazione di un antico scorrimento traslativo.

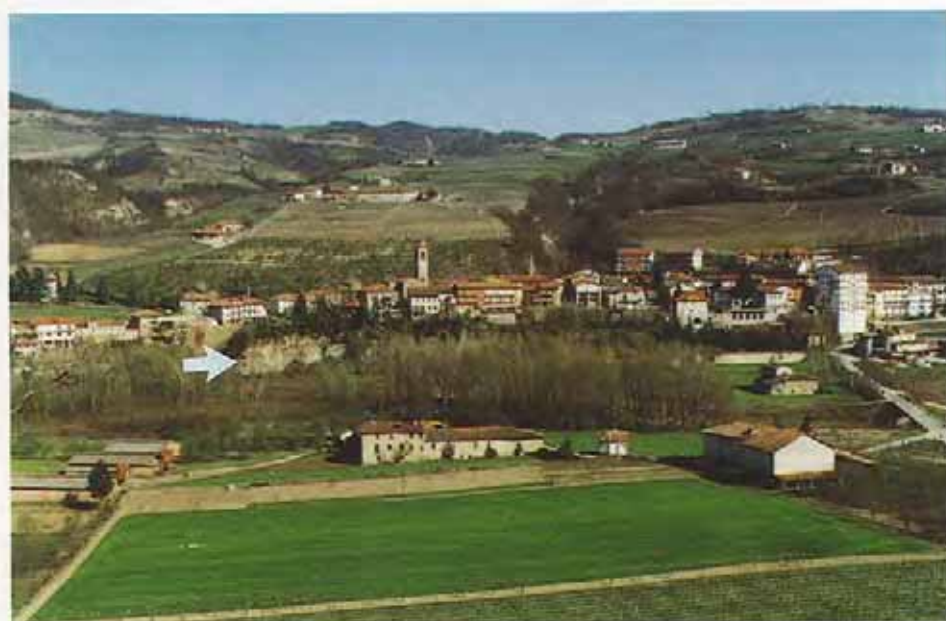
Fig. 1 - Abitato di Cossano Belbo fotografato dal versante sinistro del T. Belbo. Con la freccia è indicata la parete verticale dell'altezza di una quindicina di metri, sede in passato di numerosi crolli coinvolgenti alcune abitazioni situate sul margine della scarpata rocciosa. Sullo sfondo è visibile la profonda incisione nella quale scorre il Rio S. Maria che, per il tratto terminale, attraversa il paese in condotta sotterranea.

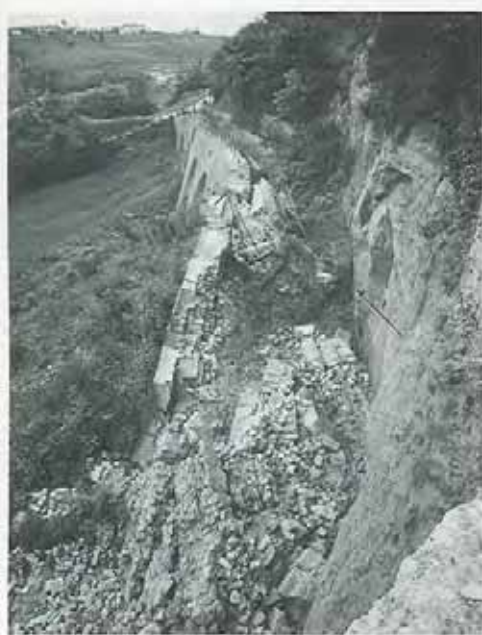
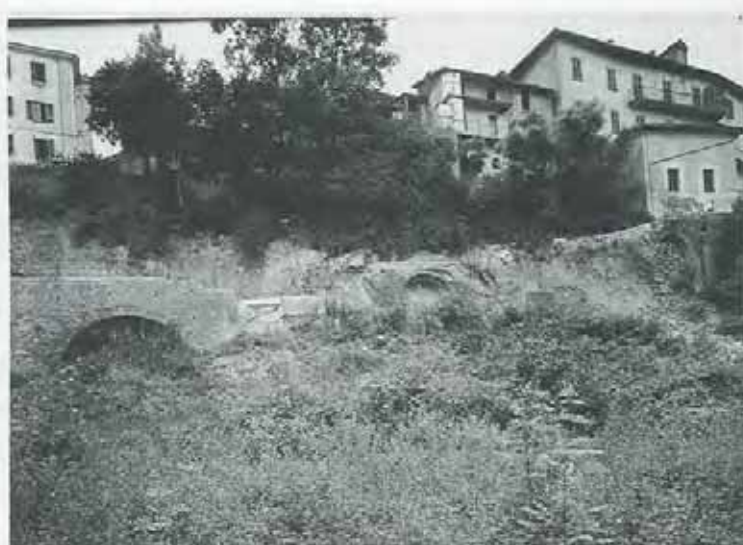
Figg. 3 e 4 - Il muro di sostegno sottostante Via Fantolino e il Pensionato Serratrice-Dafarra nel luglio 1941 subì gravi lesioni, con seria minaccia per le abitazioni soprastanti.

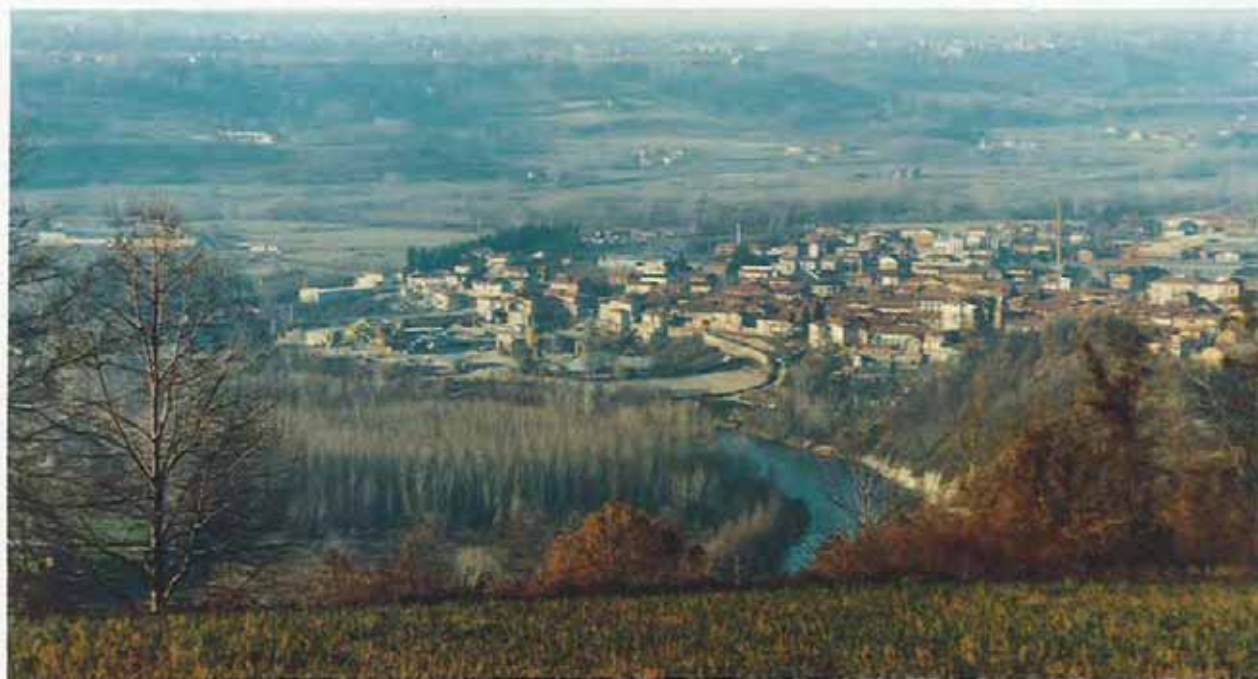
Fig. 1 - L'abitato di Farigliano è posto su un antico terrazzo in sponda destra del F. Tanaro. Ha sofferto lesioni ad alcune opere di smaltimento delle acque di versante sottopassanti il centro storico e ha visto minacciate le abitazioni costruite lungo il Rio Lupo (a destra, nascosto nell'immagine).

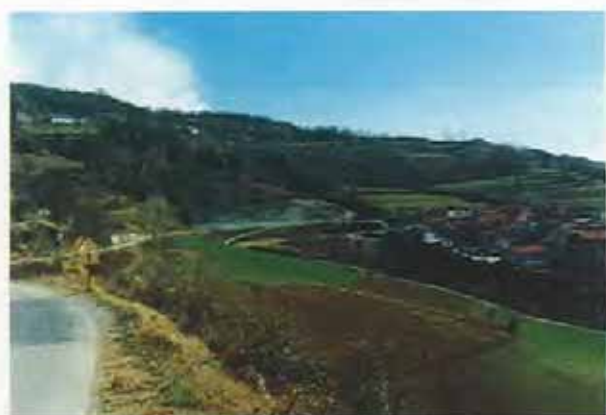
Fig. 1 - Veduta generale dell'abitato e del settore di versante impegnato da frana di scorrimento traslativo. Il movimento, attivatosi ed esauritosi nello spazio di poche ore, è posto al centro dell'immagine delimitato da due rii che confluiscono poi in uno unico profondamente inciso a lato del paese. Nelle osservazioni, a commento delle caratteristiche del fenomeno, si ricorda come desti preoccupazione la posizione del gruppo di case situate a monte della frana (Casa Binelli), a sinistra in alto nella fotografia.

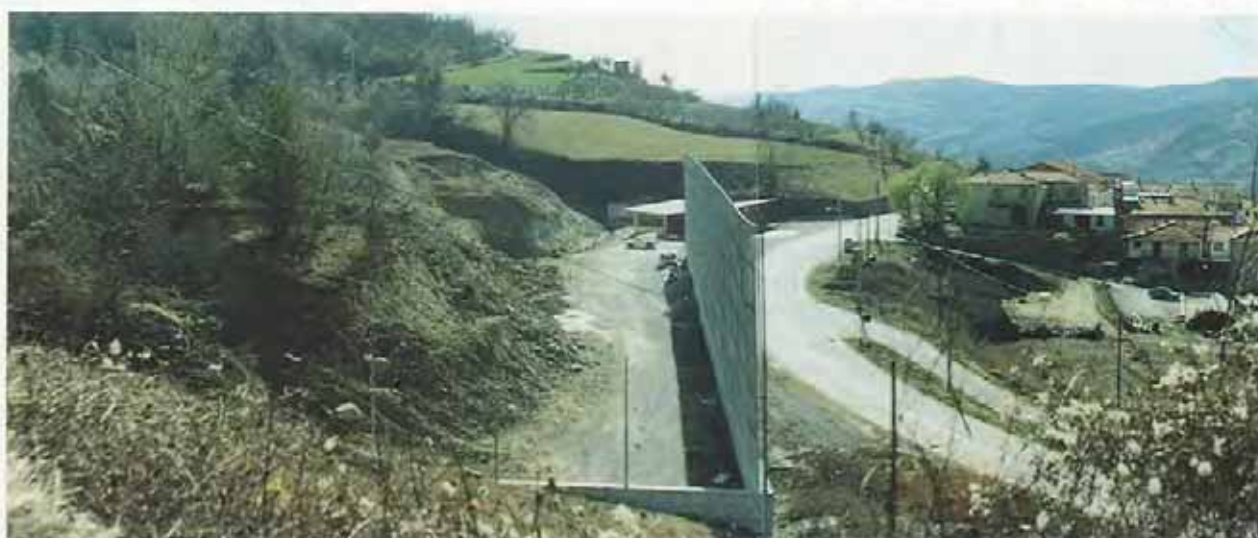
Fig. 2 - Particolare della parte inferiore della frana attivata nel 1926. Questa porzione dell'accumulo è oggi mascherata dalla strada Levice-Bergolo e dall'impianto sportivo, in corso di costruzione, al centro della fotografia. Proprio le operazioni di sbancamento attuate hanno riattivato parzialmente il movimento franoso che ha in parte invaso l'area sportiva.

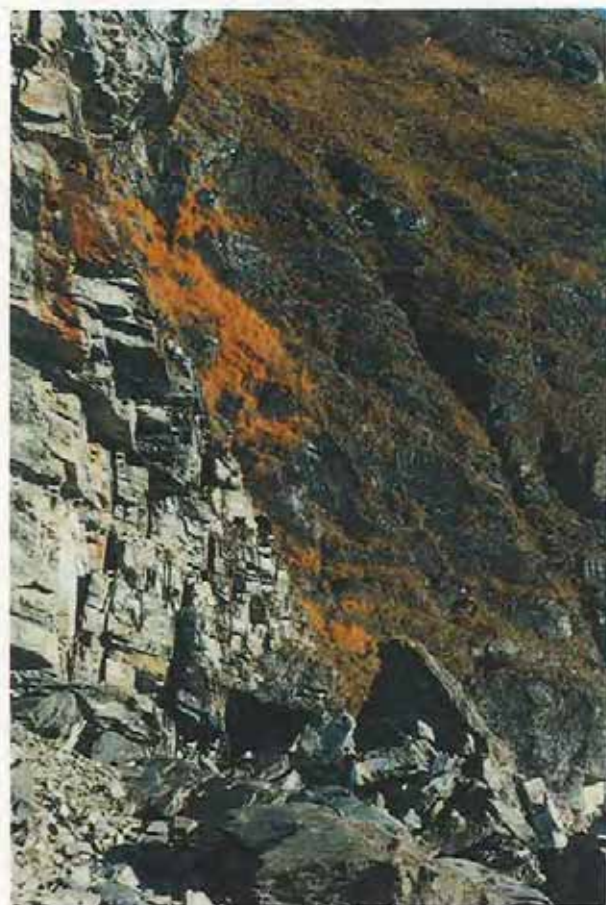
Fig. 3 - In primo piano i volumi rocciosi coinvolti nel crollo della parete del Deir Bianco avvenuto a causa di una mal condotta attività estrattiva. Sono evidenti i tre grandi sistemi di frattura tra loro ortogonali che hanno rappresentato il fattore predisponente il crollo della parete.

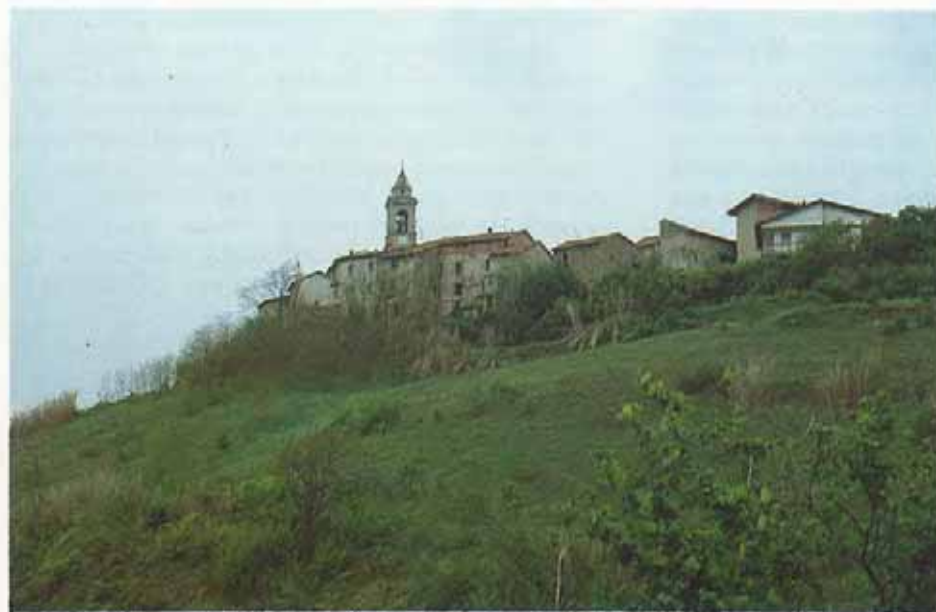
Fig. 1 - Settore meridionale della dorsale sulla quale sorge l'abitato. In concomitanza di notevoli eventi pluviometrici, potrebbero essere lesionate per cedimenti differenziali dei piani di posa le vecchie abitazioni e i relativi terrapieni, collocati sul ciglio di una scarpata dell'altezza di alcuni metri.

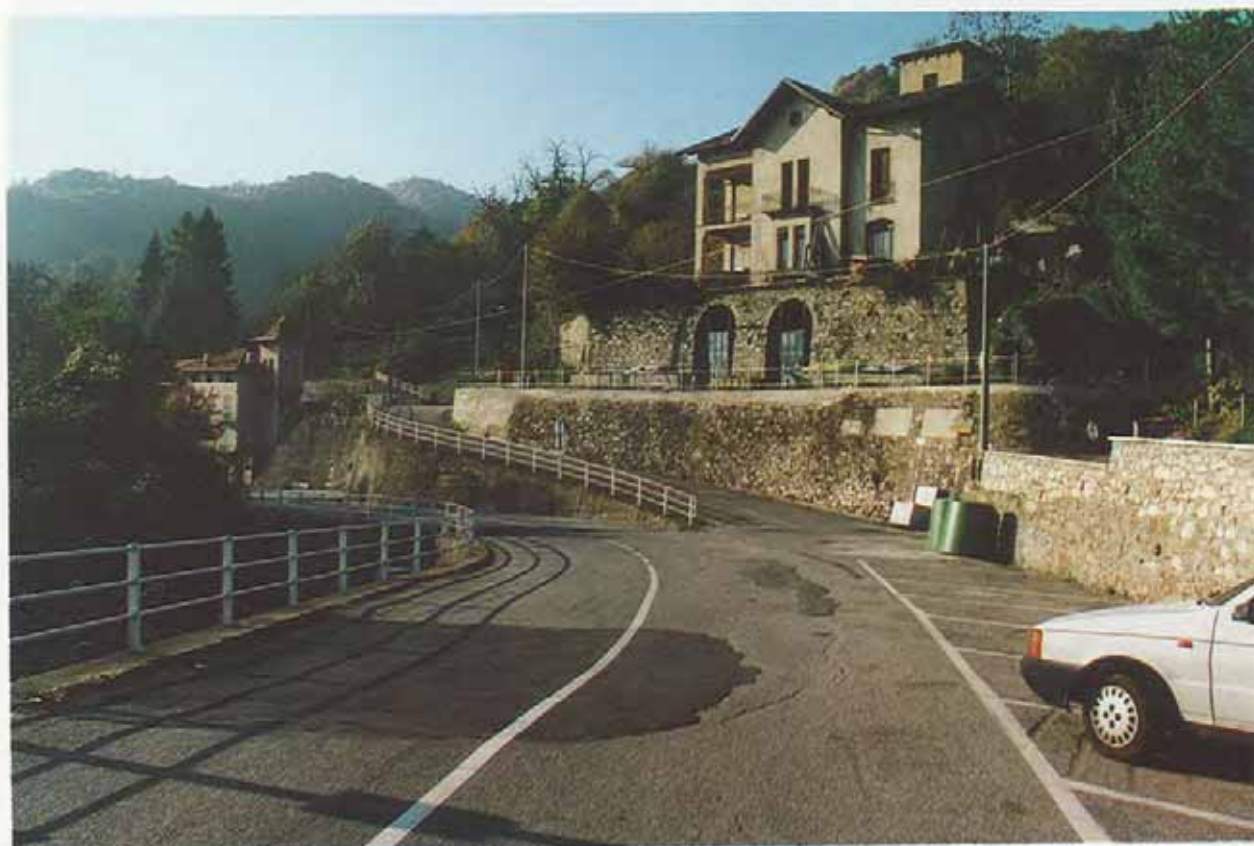
Fig. 2 - La fotografia mostra i rifacimenti parziali dei muri in pietra e le opere di sostegno in calcestruzzo costruite per ripristinare la viabilità delle due strade a tratti franate durante l'evento del novembre 1951. La casa al centro della foto venne gravemente lesionata dai movimenti del terreno in quegli anni. Attualmente sono visibili lesioni diffuse ai manufatti e, in primo piano, lesioni al manto stradale, che sono il sintomo di un continuo molto lento movimento in atto.

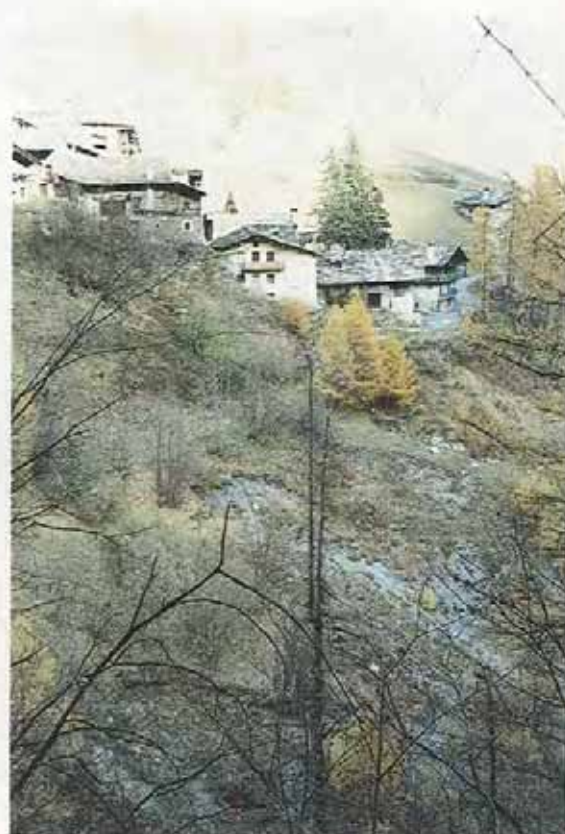
Fig. 1 - Particolare del versante a livello dell'abitato. Al centro della fotografia è l'ex Municipio, in alto a destra una casa isolata seriamente lesionata da movimenti locali della parte di accumulo più prossima all'alveo torrentizio. Tra la fitta vegetazione in primo piano, si distinguono le lacerazioni della coltre erbosa che evidenziano la fine pezzatura del materiale costituente l'accumulo della frana.

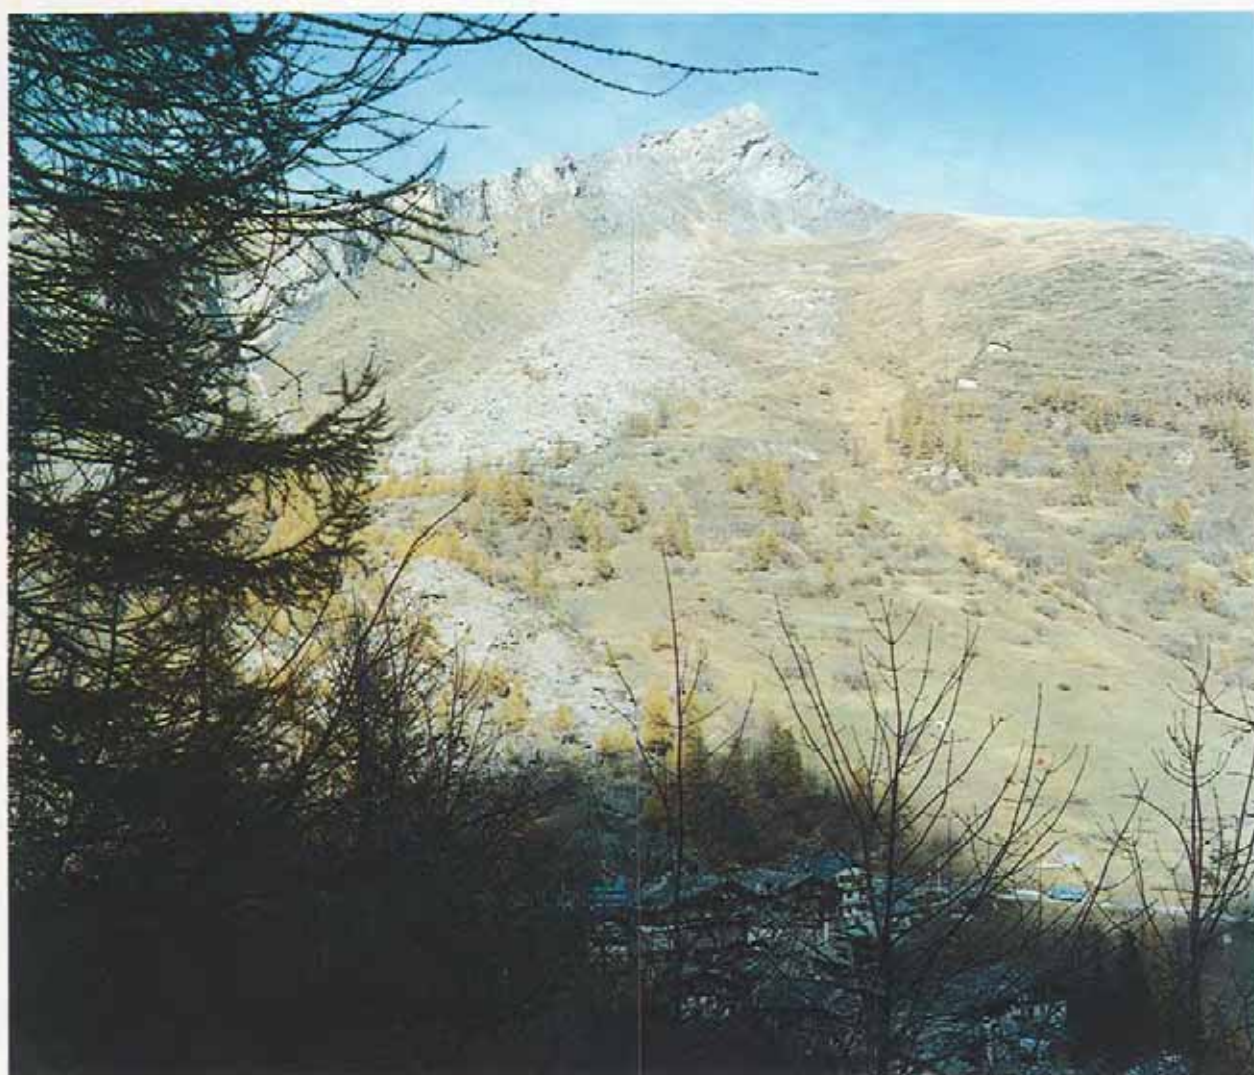
Fig. 2 - Vista d'insieme della parte media e alta del grande corpo di frana sul piede del quale è visibile l'abitato della frazione. Il paese è seriamente minacciato da possibile aggravamento dei movimenti attualmente interessanti la parte bassa dell'accumulo percorsa al piede dal T. Varaita di Bellino.

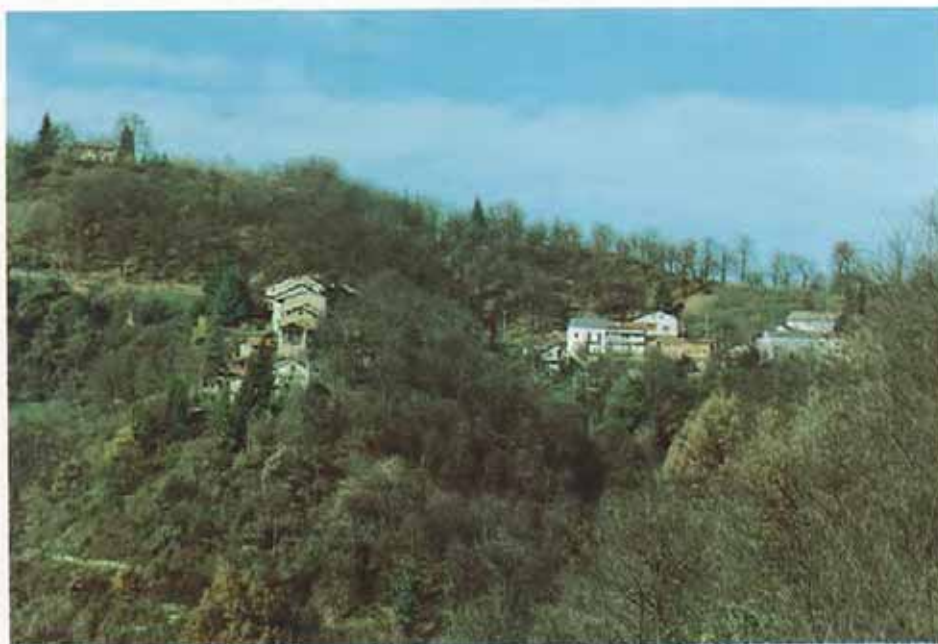
Fig. 1 - Veduta della borgata Piano e del tratto di versante contiguo a Roà Marenca (a destra della foto). In tale zona si sono riscontrate modeste lesioni ad alcuni edifici e deboli segni di movimento franoso.

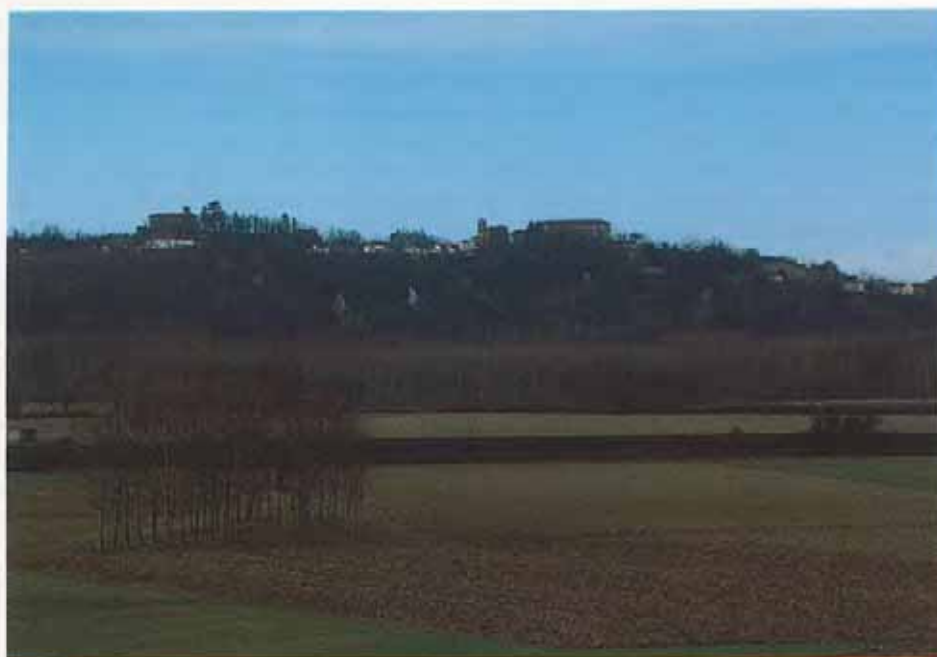
Fig. 1 - L'abitato sorge su un dosso collinare elevato di circa 80 m rispetto alla piana del F. Tanaro. E' visibile, in primo piano, la scarpata settentrionale frequentemente sede in passato di fenomeni gravitativi.

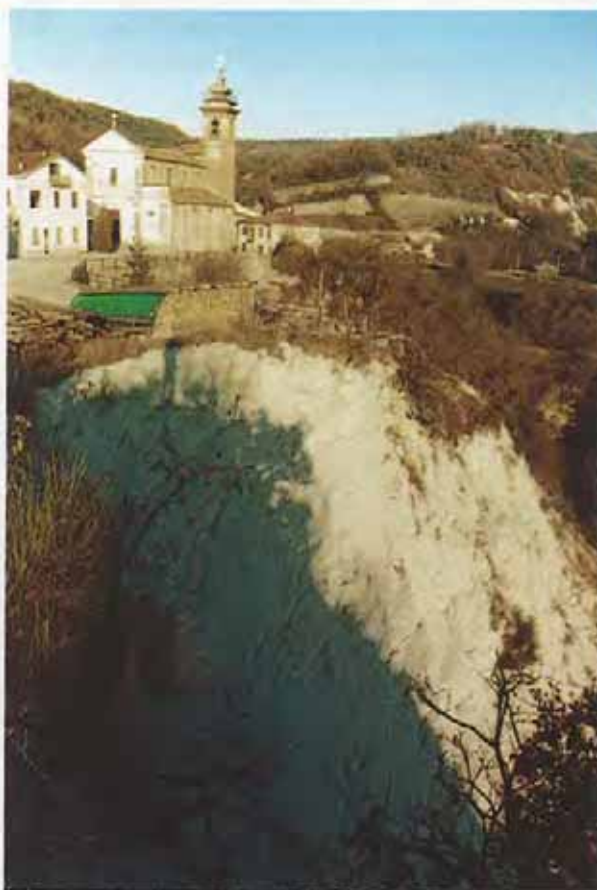
Fig. 2 - Particolare del ciglio della ripida scarpata in sponda destra del Rio Somano, nei pressi della chiesa parrocchiale. La subverticalità del versante impedisce l'attecchimento della vegetazione esponendo agli agenti atmosferici la superficie fratturata del substrato marnoso.
