SPERIMENTAZIONE PER INTERVENTI DI BONIFICA DA POLVERINO IN AREA CONFINATA (SOTTOTETTO) NEL TERRITORIO DI CASALE MONFERRATO (SITO DI INTERESSE NAZIONALE).

Per la sperimentazione di tale metodo è stata utilizzata una civile abitazione, (attualmente disabitata e quindi particolarmente adatta alla sperimentazione), sita in Strada Terruggia 15, frazione San Germano del Comune di Casale Monferrato (AL).

Sperimentazione avvenuta nel periodo compreso dal 15/01/04 al 27/01/04 (escluso l'allestimento e la rimozione del cantiere).

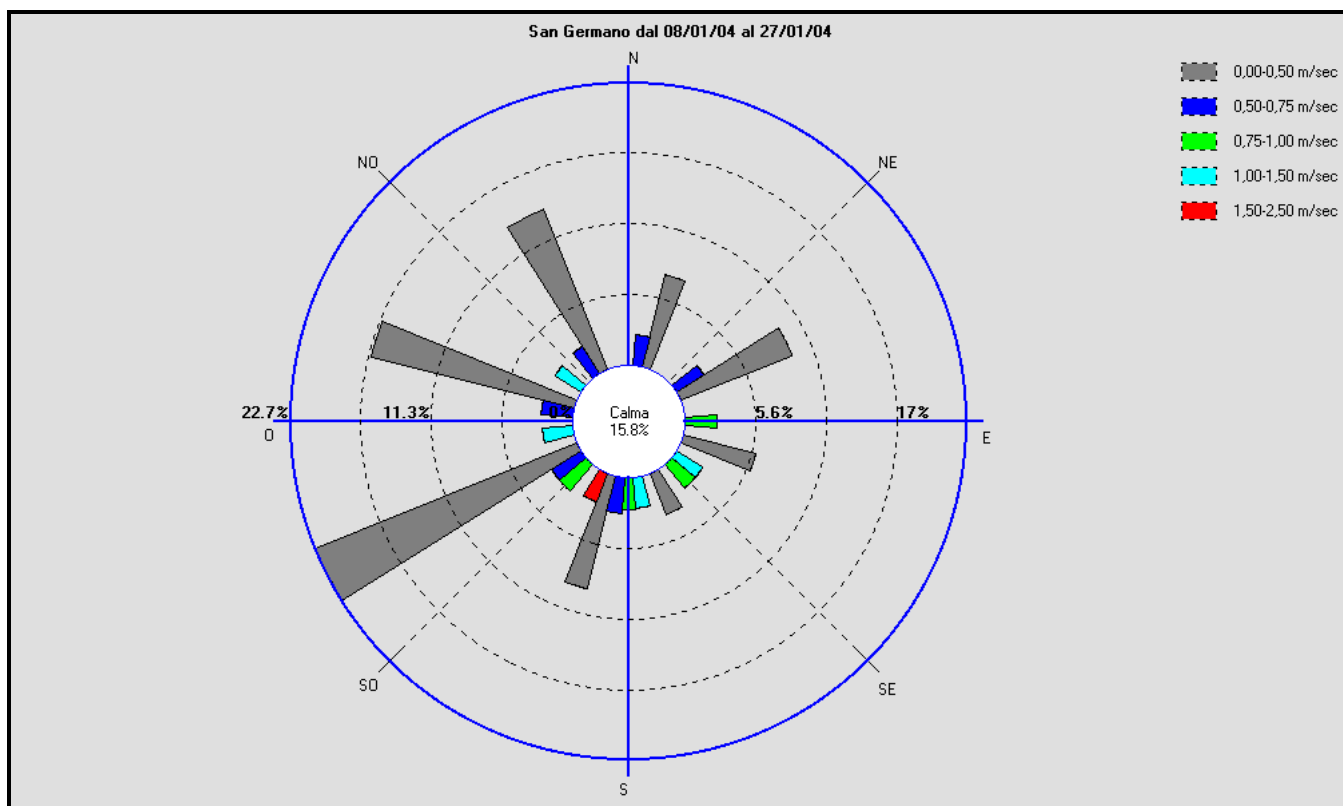
Risultati centralina, rappresentazione della rosa dei venti.

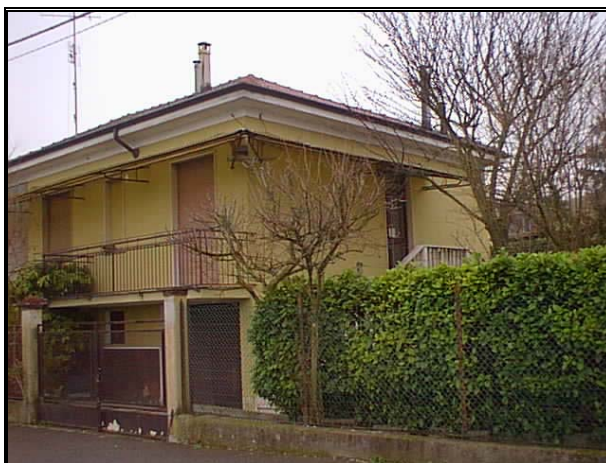
ril.fot. 1 – civile abitazione di San Germano, polverino presente nel sottotetto

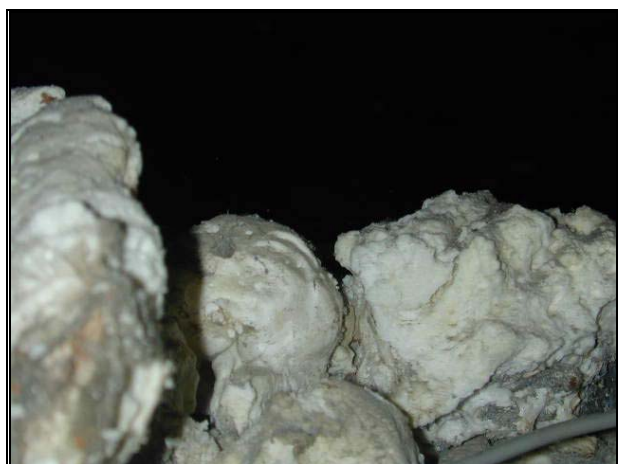
ril.fot. 2 – polverino, copertura di poliuretano

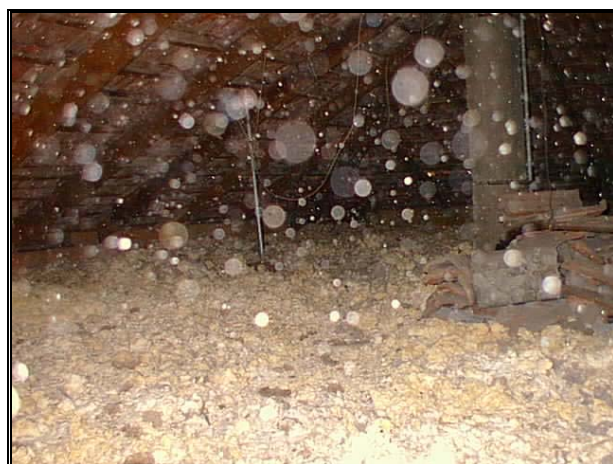
ril.fot.3– sottotetto, prima della bonifica

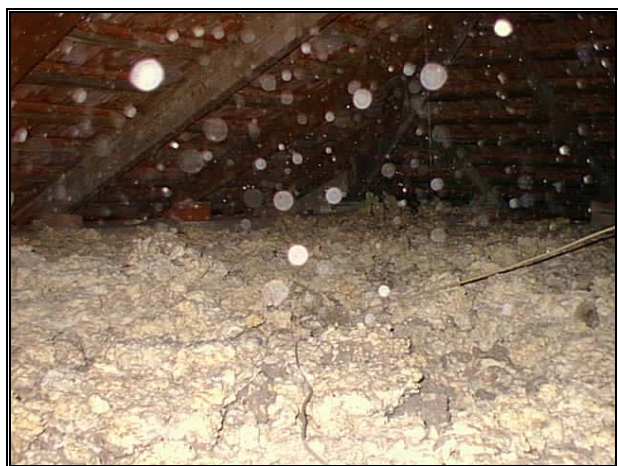
ril.fot. 4 – sottotetto, polverino

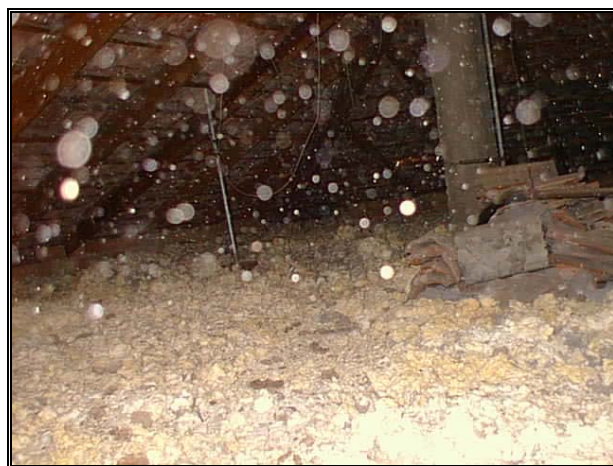
ril.fot. 5 – sottotetto, polverino

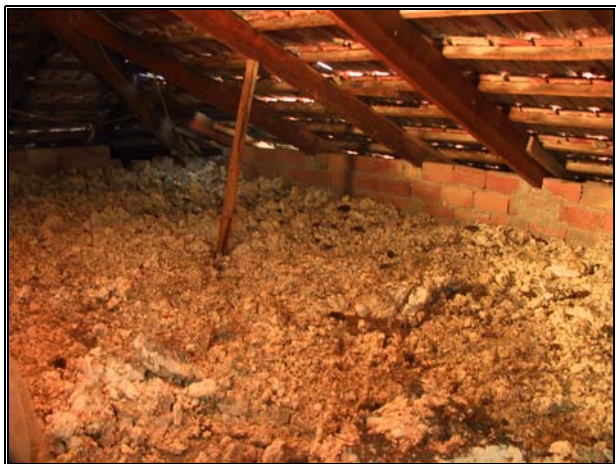
ril.fot. 6 – sottotetto, polverino

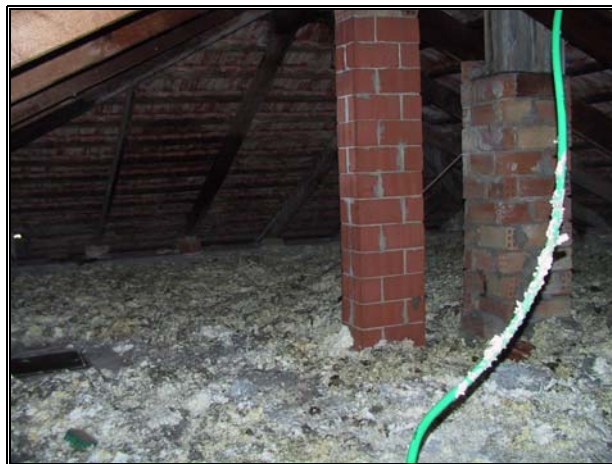
ril.fot. 7 – sottotetto, polverino

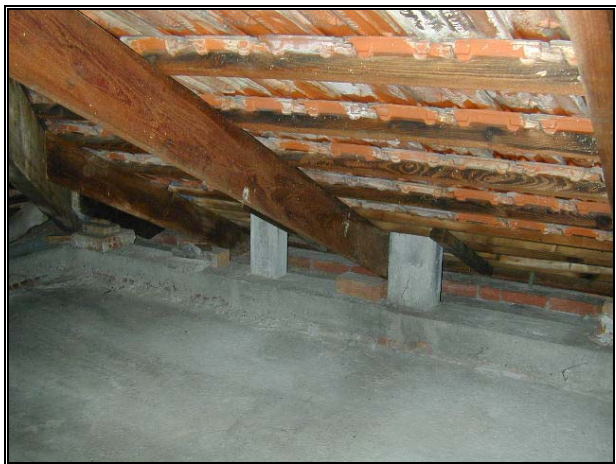
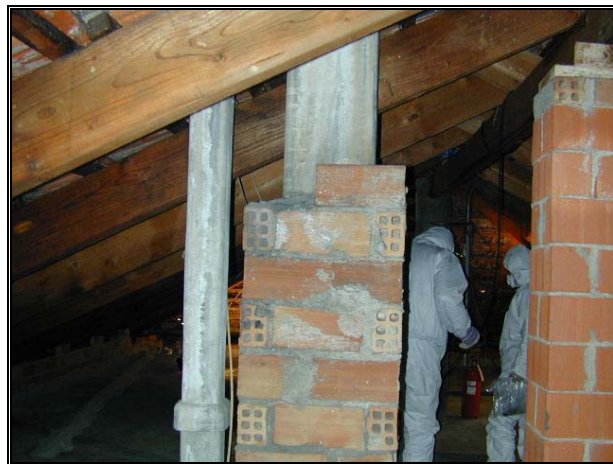
Al termine della fase di rimozione del polverino è stata eseguita, in collaborazione con l'ASL 21 di Casale Monferrato, un'ispezione visuale per verificare l'assenza di residui di amianto. L'esito dell'ispezione, positivo solo in parte, ha sottolineato la buona pulizia eseguita dalla ditta, ma ha altresì evidenziato la necessità, di eseguire un'ulteriore pulizia in modo da eliminare i residui di materiale solido (nei quali è stata riscontrata la presenza di fibre di crisotilo e crocidolite) rimasti all'interno di alcuni mattoni e sul perimetro del sottotetto. Durante l'ispezione è stata altresì riscontrata la presenza di alcune canne fumarie in opera (non soggette a bonifica).

ril.fot. 42– presenza di canne fumarie

ril.fot. 43– presenza di canne fumarie

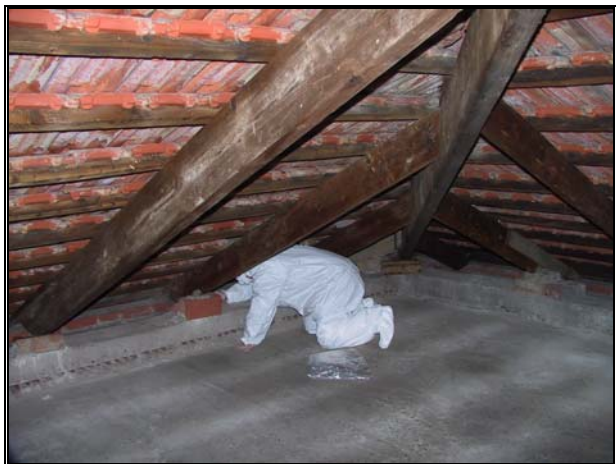
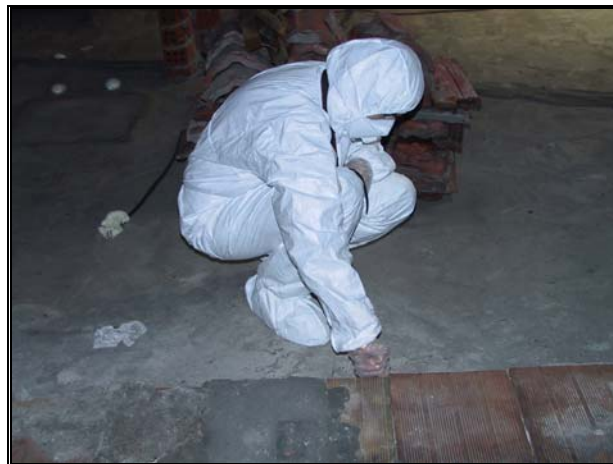
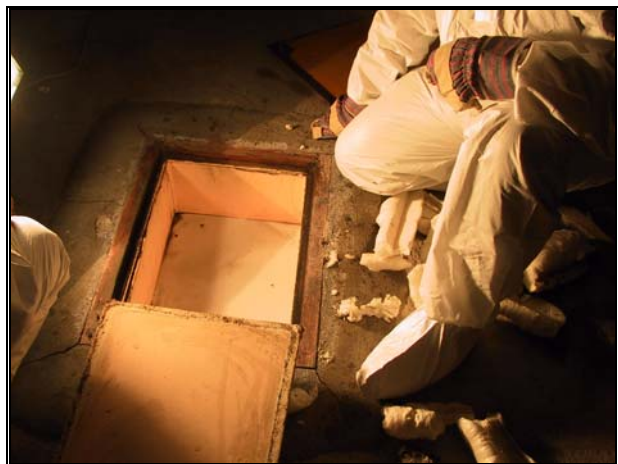
ril.fot. 44– ispezione visuale

ril.fot. 45– ispezione visuale

ril.fot. 46 – ispezione visuale

Effettuata l'ulteriore pulizia, e dopo incapsulamento dell'intera area del sottotetto, sono stati eseguiti dei campionamenti di aerodispersi ai fini della restituibilità dell'area. Trattandosi di una civile abitazione i campionamenti sono stati eseguiti anche all'interno dell'abitazione, nel bagno in corrispondenza della botola di accesso al sottotetto, ed in tutte le altre stanze.

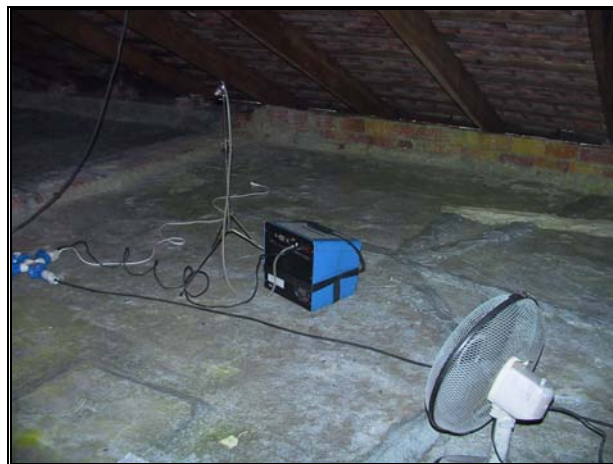
SOTTOTETTO	FIBRE DI AMIANTO FF/L
1) INGRESSO A DESTRA	< 0.13
2) FRONTE INGRESSO	< 0.13
3) INGRESSO A SINISTRA	< 0.13

ABITAZIONE	FIBRE DI AMIANTO FF/L
1) STANZA 1	<0.13
2) STANZA 2	<0.13
3) STANZA 3	0.21
4) STANZA 4, BAGNO, BOTOLA ACCESSO SOTTOTETTO	<0.13
5) STANZA 5	<0.13
6) STANZA 6	<0.13
7) STANZA 7, CUCINA UTILIZZATA COME MAGAZZINO	<0.09

ril.fot. 47 – monitoraggio per restituibilità
