A.S.L. 21 – CASALE MONFERRATO

U.O.A. Prevenzione e Sicurezza negli Ambienti di Lavoro - S.Pre.S.A.L.

Oggetto: Procedura sperimentale per interventi di bonifica da amianto friabile in aree non confinata
(Autorizzata da Conferenza dei Servizi indetta dal Ministero dell'Ambiente in merito al sito di bonifica di interesse nazionale di Casale Monferrato in data 08/01/2003)

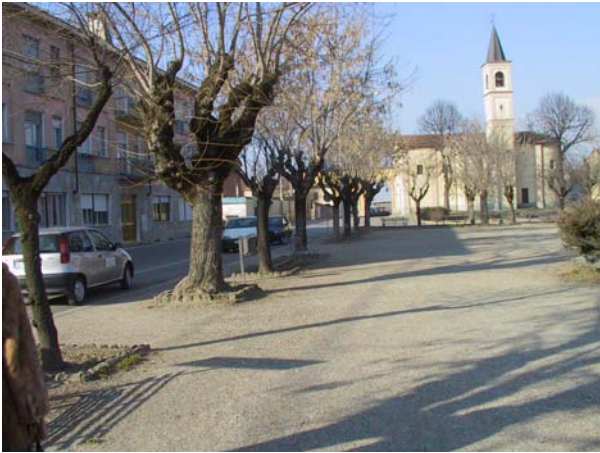
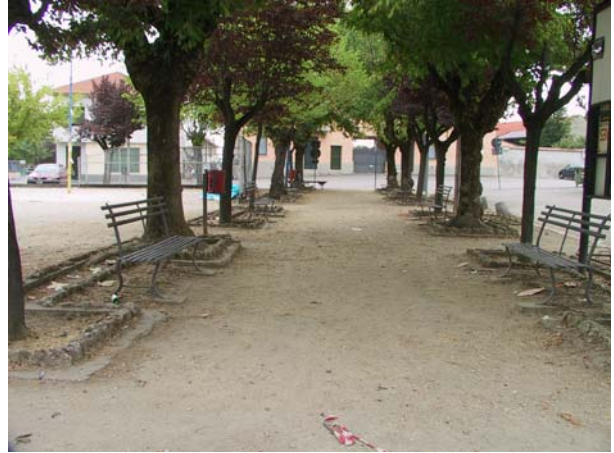
La scelta del sito ove procedere alla sperimentazione della tecnica di bonifica, messa a punto dal Centro Regionale Amianto (CRA) dell'A.R.P.A. di Grugliasco (TO) in collaborazione con il Servizio Prevenzione e Sicurezza negli Ambienti di Lavoro (S.Pre.S.A.L.) dell'ASL 21, ha individuato la piazza Martiri della Libertà del Comune di Ticineto (AL). **(foto 1 e 2)**

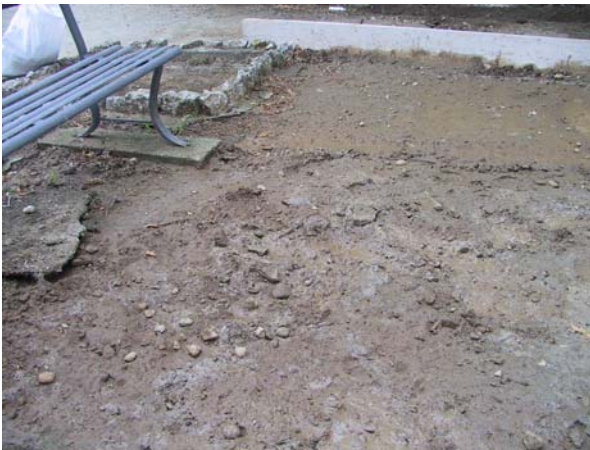
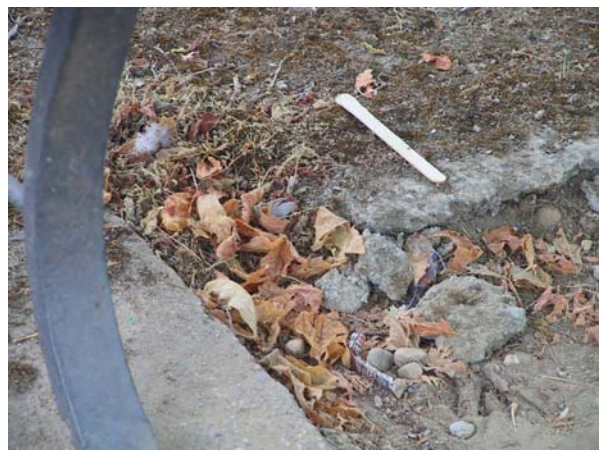
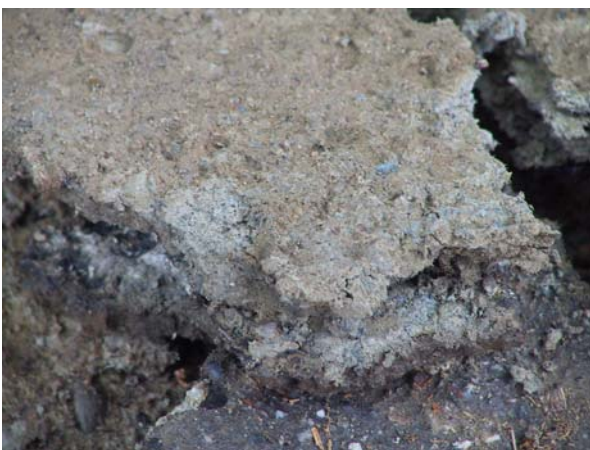
Rispetto alla superficie totale della piazza di 2400 m² circa, l'area oggetto di bonifica, distribuita lungo tutto il perimetro della stessa in corrispondenza della parte alberata ove erano posizionate anche diverse panchine, si estende per circa 800 m² come si evince dall'allegata planimetria. L'inquinante presente nell'area oggetto di bonifica è costituito da uno strato di alcuni centimetri di materiale friabile composto da polvere cementizia (85%) ed amianto crisotilo e crocidolite (15%) derivante dall'attività di tornitura dei tubi in cemento amianto prodotte dallo stabilimento Eternit di Casale Monferrato **(foto 3, 4 e 5)**.

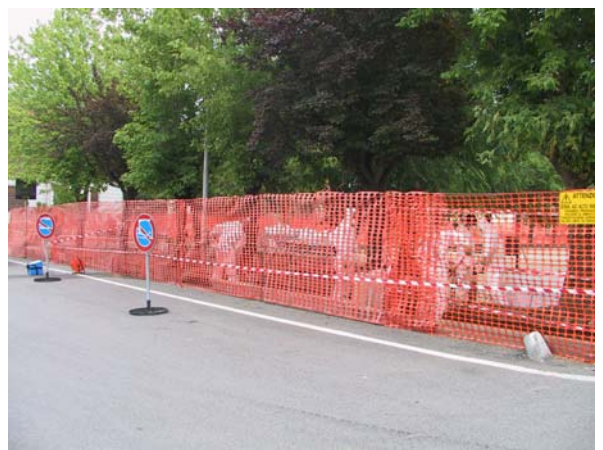
Dopo una adeguata informazione alla popolazione con particolare riferimento ai residenti negli stabili prossimi all'area interessata dalla bonifica, i lavori sono iniziati in data 14/07/2003 con le operazioni di allestimento cantiere. Preliminarmente si è provveduto a segregare l'intera piazza in modo da impedirne l'accesso a persone non autorizzate mediante il posizionamento di una rete lungo tutto il perimetro del cantiere **(foto 6)**.

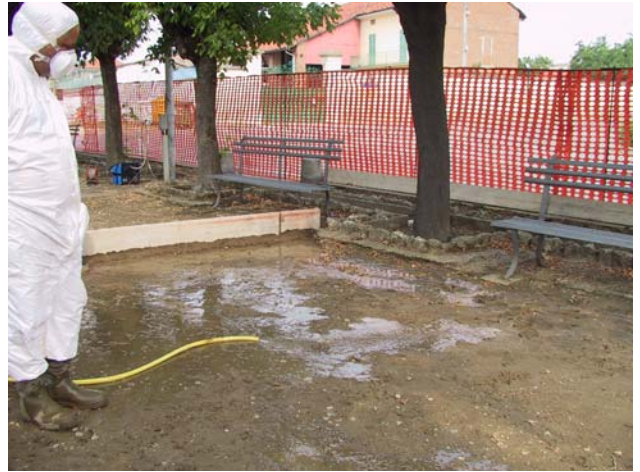
All'interno dell'area segregata è stato quindi posizionato tutto il materiale necessario alle operazioni di bonifica compresi i box prefabbricati contenenti docce, spogliatoi, servizi igienici ad uso del personale, e parallelamente sono stati attivati gli allacciamenti per energia elettrica ed acqua corrente. Si è proceduto quindi con il posizionamento di barriere di perimetrazione della prima zona di intervento **(foto 7)**; barriere atte ad impedire la tracimazione dell'acqua al di fuori dell'area di bonifica. L'impregnazione del terreno, ottenuta utilizzando un normale tubo in gomma per irrigazione, è avvenuta in modo progressivo, controllando il flusso dell'acqua in modo tale da non costituire un significativo impatto con la superficie del terreno **(foto 8)**.
