Il Progetto Movicentro

MOVICENTRO DI COSSATO: RELAZIONE DI SINTESI

Sopralluogo del 25.07.2019

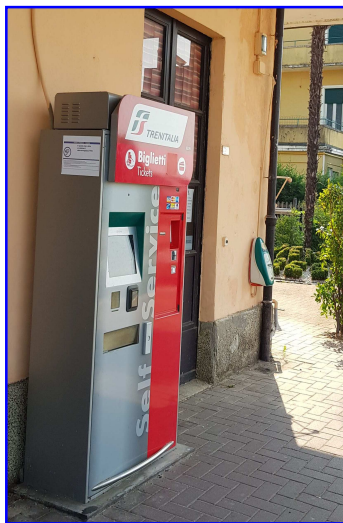
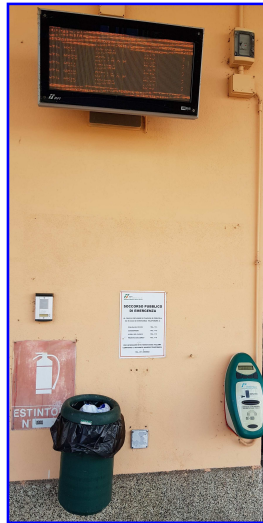
Sulla banchina del 1° binario è posta una emettitrice automatica di biglietti Trenitalia ed un monitor informativo indicante partenze/arrivi dei treni;

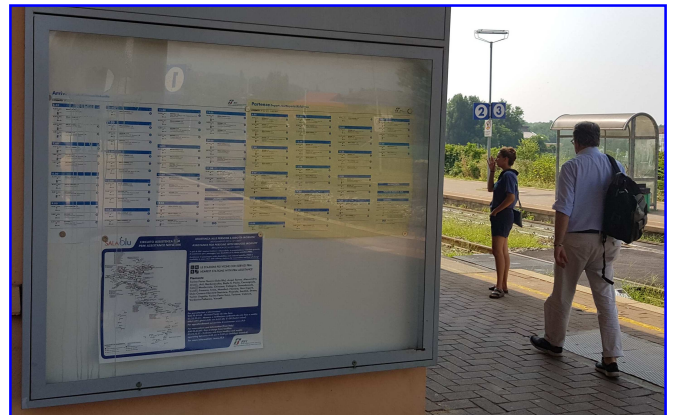
gli orari cartacei invece sono collocati in bacheca di fronte alla nuova sala d'aspetto viaggiatori.

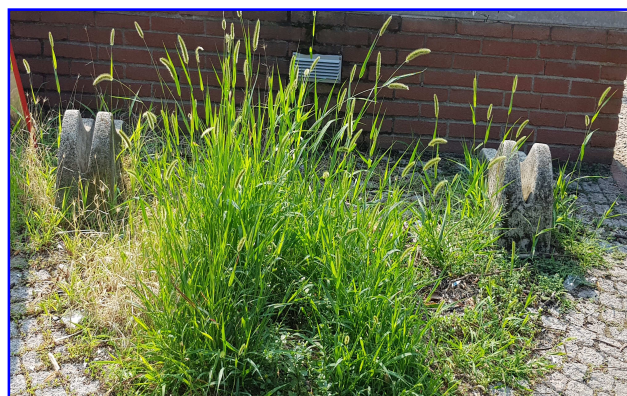
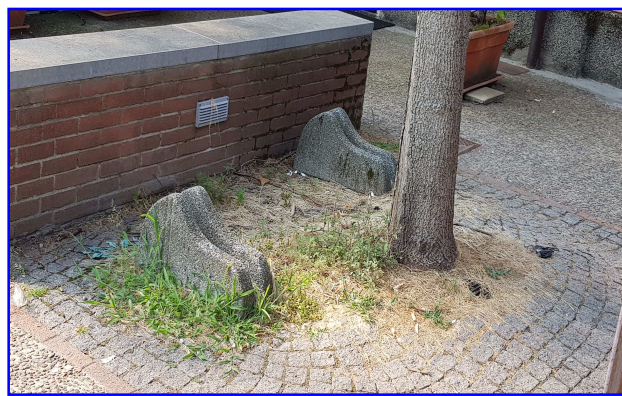
Non si è rilevata la presenza di ricoveri per motocicli e rastrelliere per le bici: sono presenti solo quattro stalli in cemento per bici non utilizzabili in quanto non presentano il fermo per legare le bici, infatti da molti ciclisti è utilizzata la struttura verticale della passerella come stallo per legare le due ruote. Non è presente un servizio taxi.

Per quanto sopra osservato è lecito chiedere all'Amministrazione comunale, considerando l'investimento regionale pari a 774.685 euro unitamente a quello comunale di 271.738 euro, come mai il Movicentro non è provvisto di rastrelliere per bici al coperto come previsto dal progetto, perché non c'è la disponibilità di servizi igienici agibili per l'utenza ed una più attenta attività di manutenzione ordinaria e pulizia.

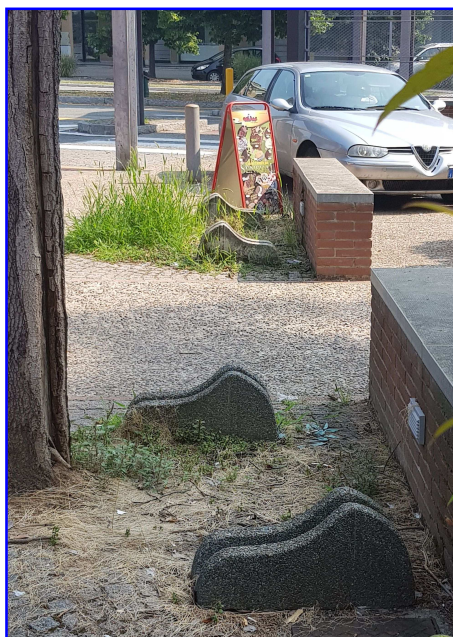
Il Movicentro adempie alla funzione di intermodalità esclusivamente attraverso la presenza del servizio ferroviario, automobilistico di TPL ed il parcheggio auto: nessun riscontro relativamente ricovero per bici al coperto, previste dal progetto, nonostante la realizzazione della pista ciclabile che corre in fregio alla strada di accesso, tant'è che da molti ciclisti la struttura verticale della passerella è utilizzata come stallo per legare appunto le due ruote al riparo.
