VERBALE DI SOPRALLUOGO GEOLOGICO N° 74 / 2019

| OGGETTO | Fenomeno gravitavo di crollo |

RAPPORTO EVENTO 11/06/2019

Colata detritica nel comune di Formazza

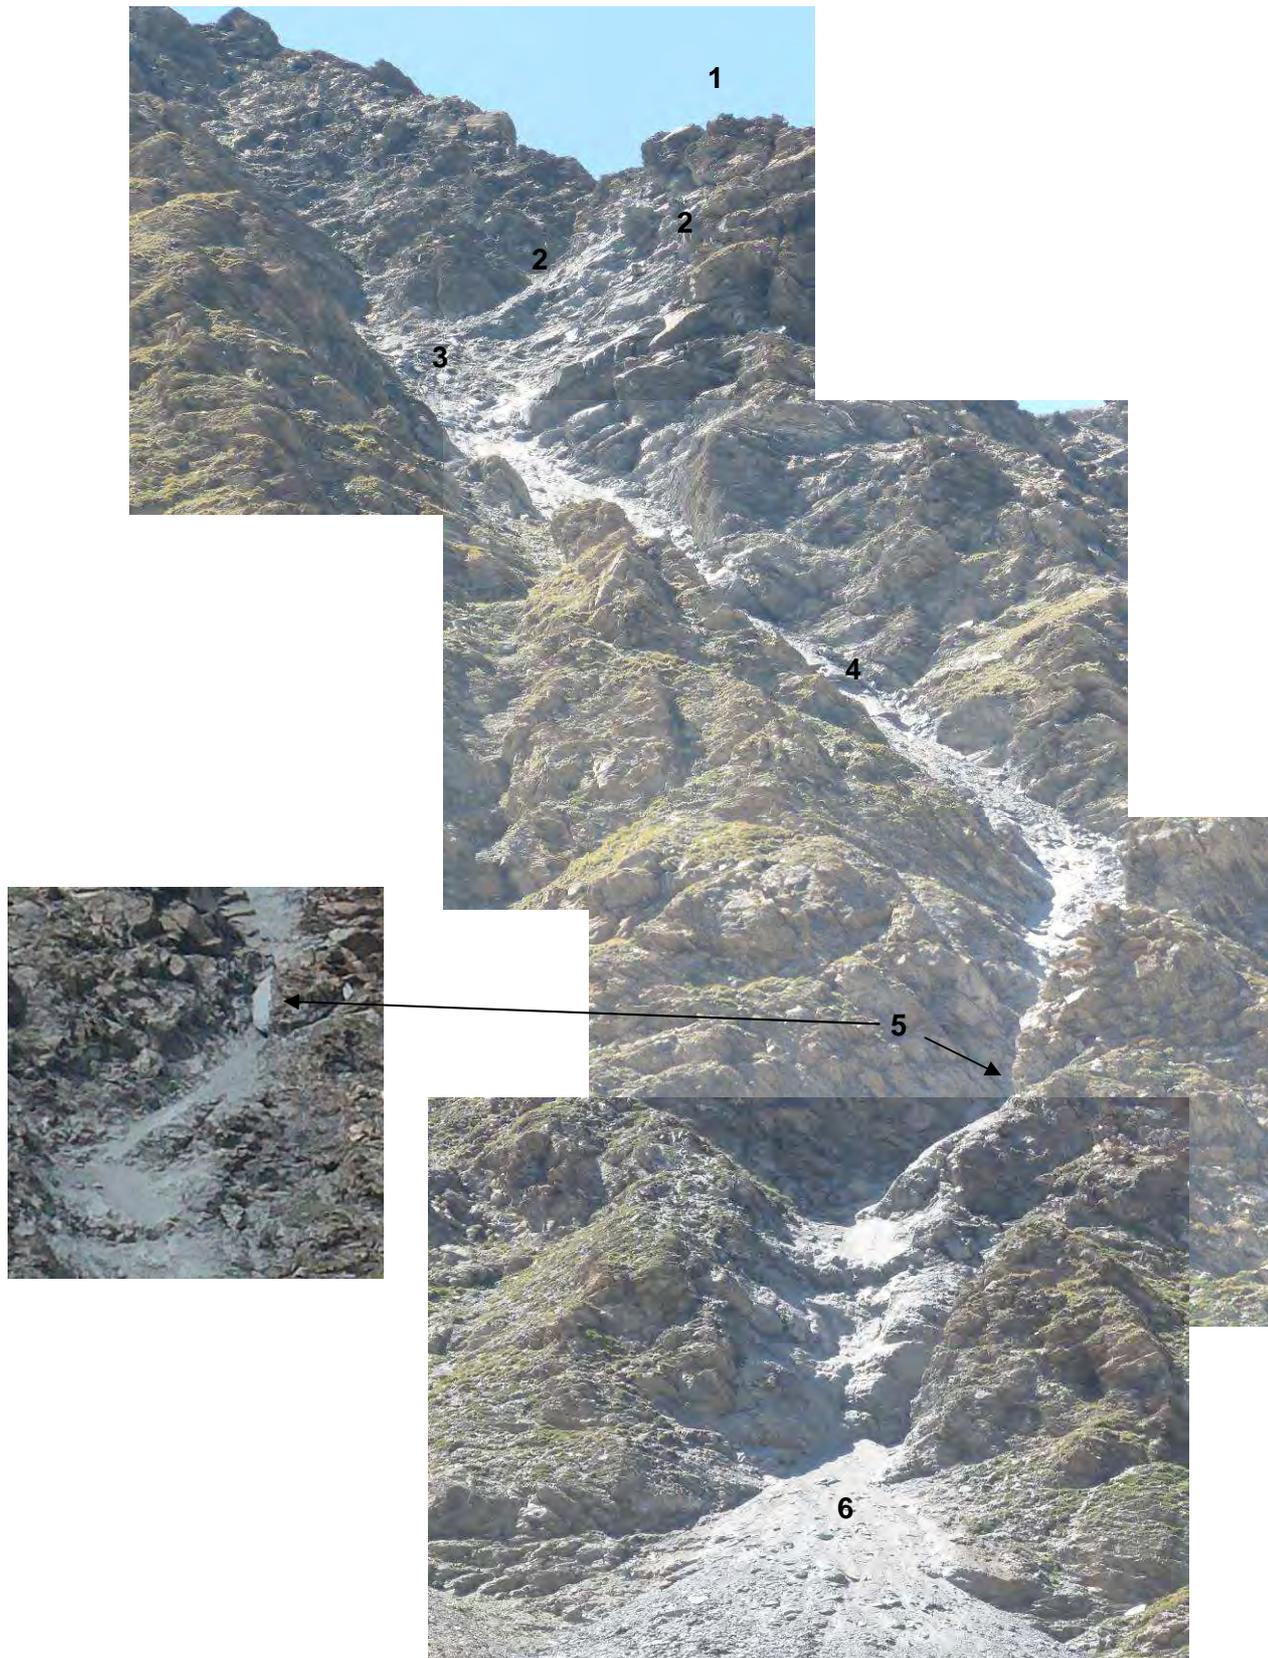
Osservando da posizioni elevate del versante opposto (Sentiero Geologico e Serre Monte) nel settore superiore del canale si nota la disarticolazione di vari settori della cresta sommitale (punto 1 nell'immagine sotto riportata). Nella nicchia di distacco si nota la presenza di un grande prisma di forma piramidale che forma un tetto sospeso, ancora incastrato nel versante ma aggettante e instabile e un blocco di forma cubica, di dimensioni minori ma dell'ordine di non meno m³ 5-7 (2). Alla base della nicchia è presente un accumulo di blocchi (3).

Lungo il canale di transito, fino all'apice del conoide (di origine poligenica – detritico, gravitativo e valanghivo) il detrito di frana è coperto da un abbondante strato di polvere, nel quale risaltano numerosi blocchi di dimensioni metriche e alcuni di dimensioni plurimetriche, appoggiati di piatto e uno incastrato verticalmente nella forra, di dimensioni stimate di almeno m 5 di lunghezza, se non di più (le misure sono probabilmente sottostimate) (5). Il corpo di frana si è allargato a ventaglio nella zona di apice del conoide e sembra essere formato da blocchi di medie dimensioni, ricoperti dalla polvere del crollo (6).

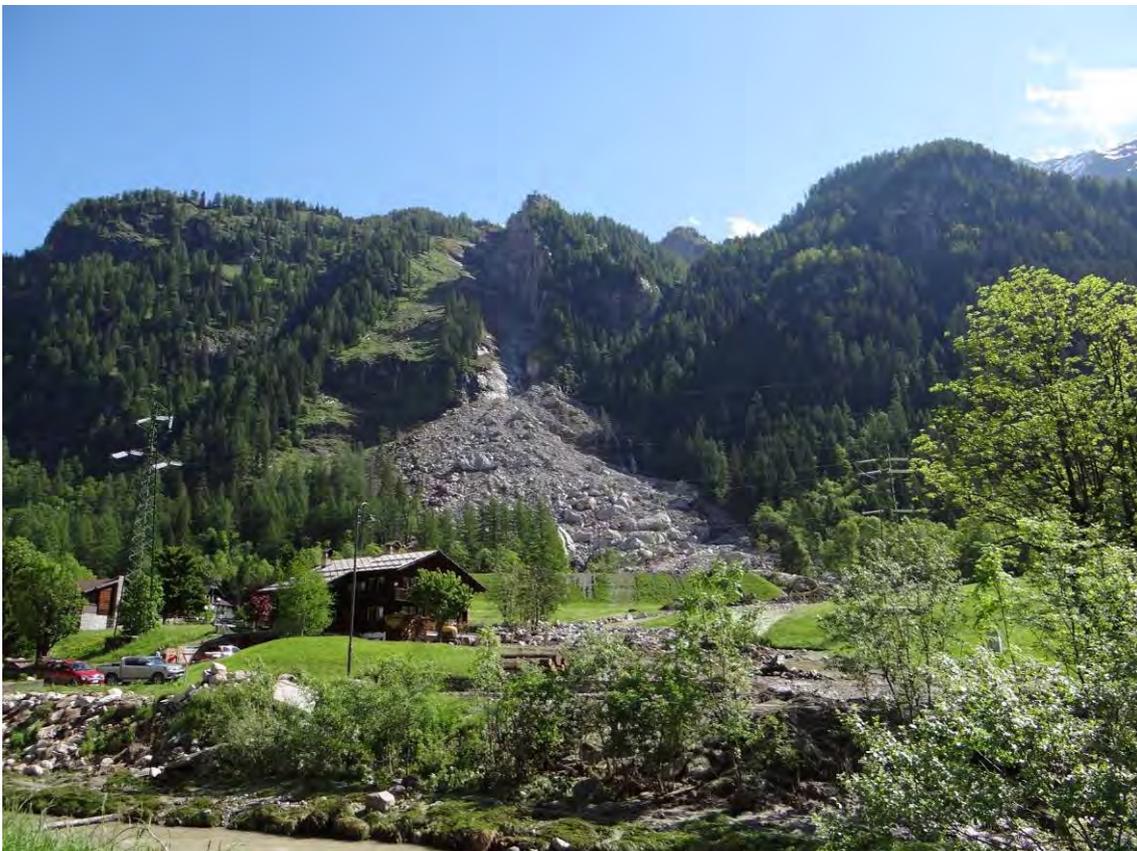
Nel canale del Rio Enni (Figura 1) è avvenuto il collasso di una parte del detrito in esso presente, formatosi a seguito della frana di crollo del 2009, che per saturazione idrica ha perso di coesione, è sceso verso valle provocando lo svuotamento del canale stesso e la messa a nudo del substrato roccioso. La massa solido-liquida giunta nella parte apicale del cono detritico ha inglobato ulteriore materiale dando origine ad una colata detritica che ha raggiunto dapprima il vallo paramassi, costruito a seguito della frana del 2009, e successivamente l'abitato attraverso le due sezioni aperte dell'opera.

Figura 1. Vista frontale della zona di origine della colata e del cono detritico della frana del 2009.
Foto Arpa Piemonte 13/06/2019.

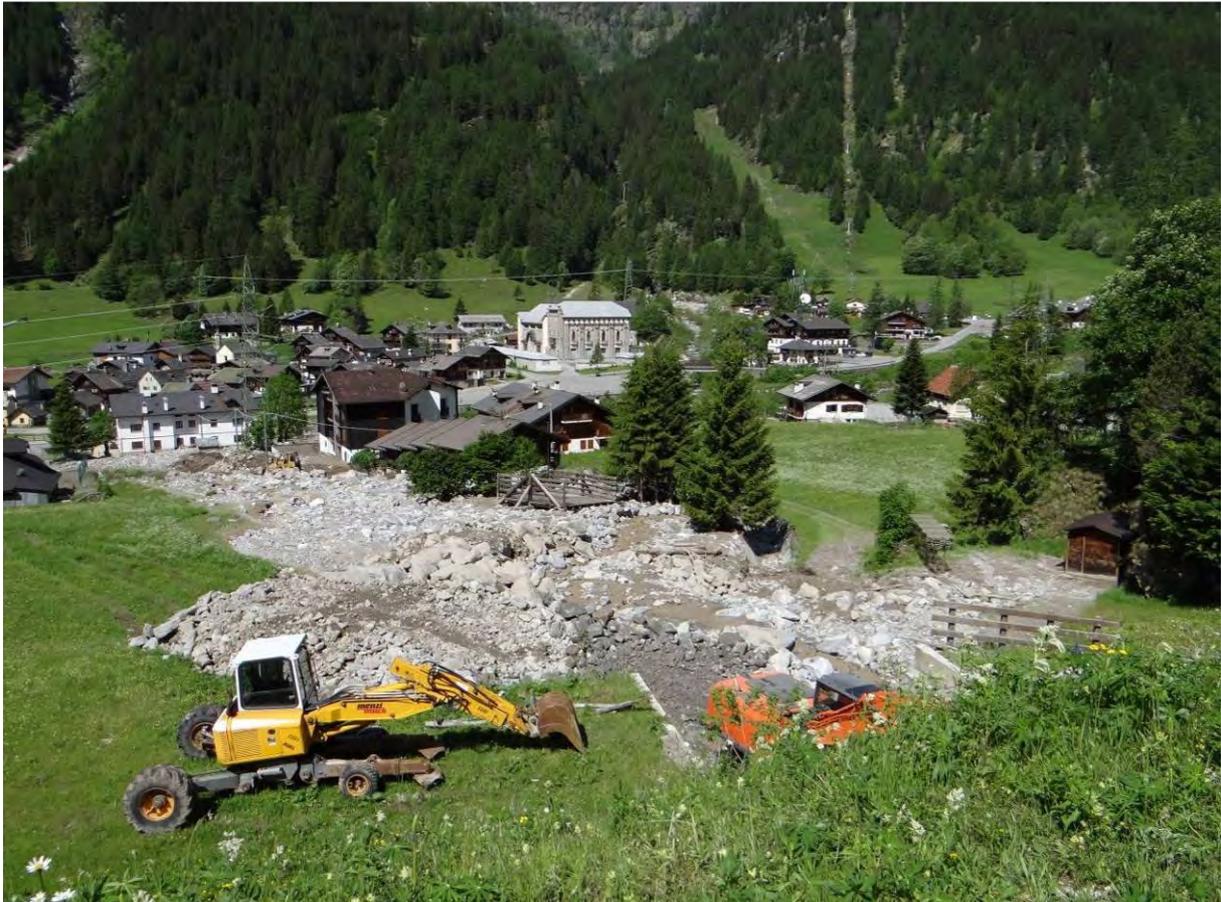
Il ramo destro idrografico (Figura 2) ha asportato la parte mobile del ponte in legno e si è distribuito secondo le linee di massima pendenza del conoide, coinvolgendo quattro edifici posti lungo il tratto regimato del rio Rich.

Figura 2. Ramo destro della colata detritica che ha raggiunto le abitazioni poste lungo il tratto regimato del rio Rich. *Foto Arpa Piemonte 13/06/2019.*

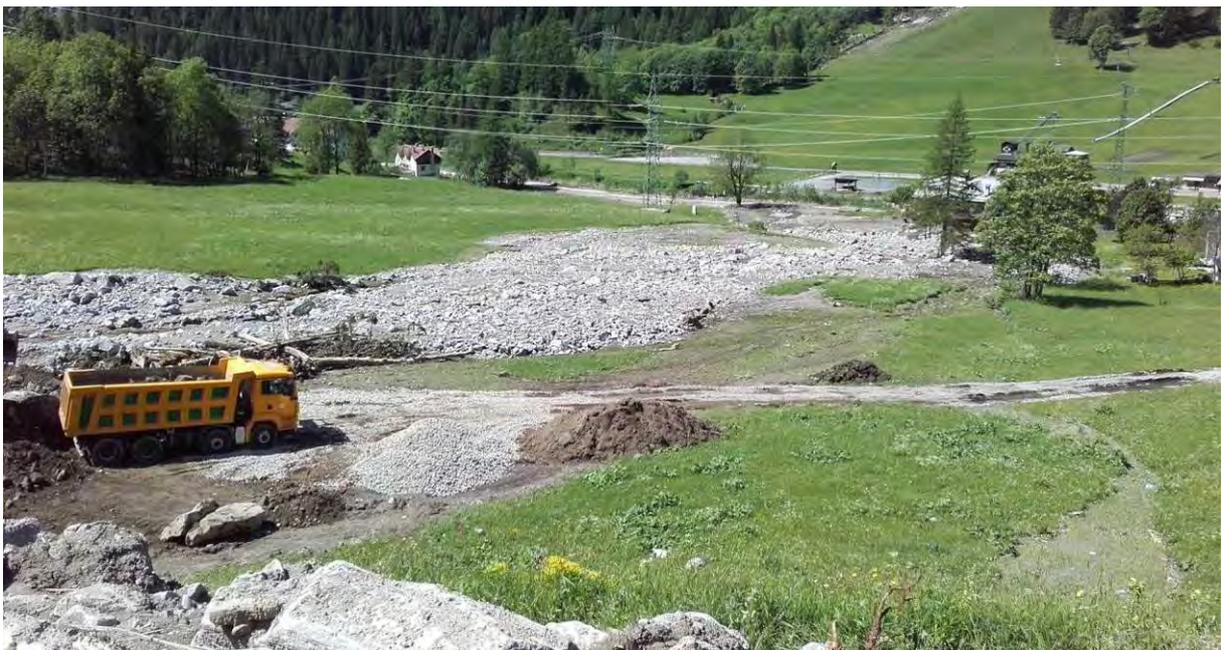
Il ramo in sinistra idrografica (Figura 3) ha interessato i campi inerbiti, lambito un edificio di civile abitazione giungendo poi sino alla strada di fondovalle

Figura 3. Ramo sinistro della colata detritica. *Foto Arpa Piemonte 13/06/2019.*

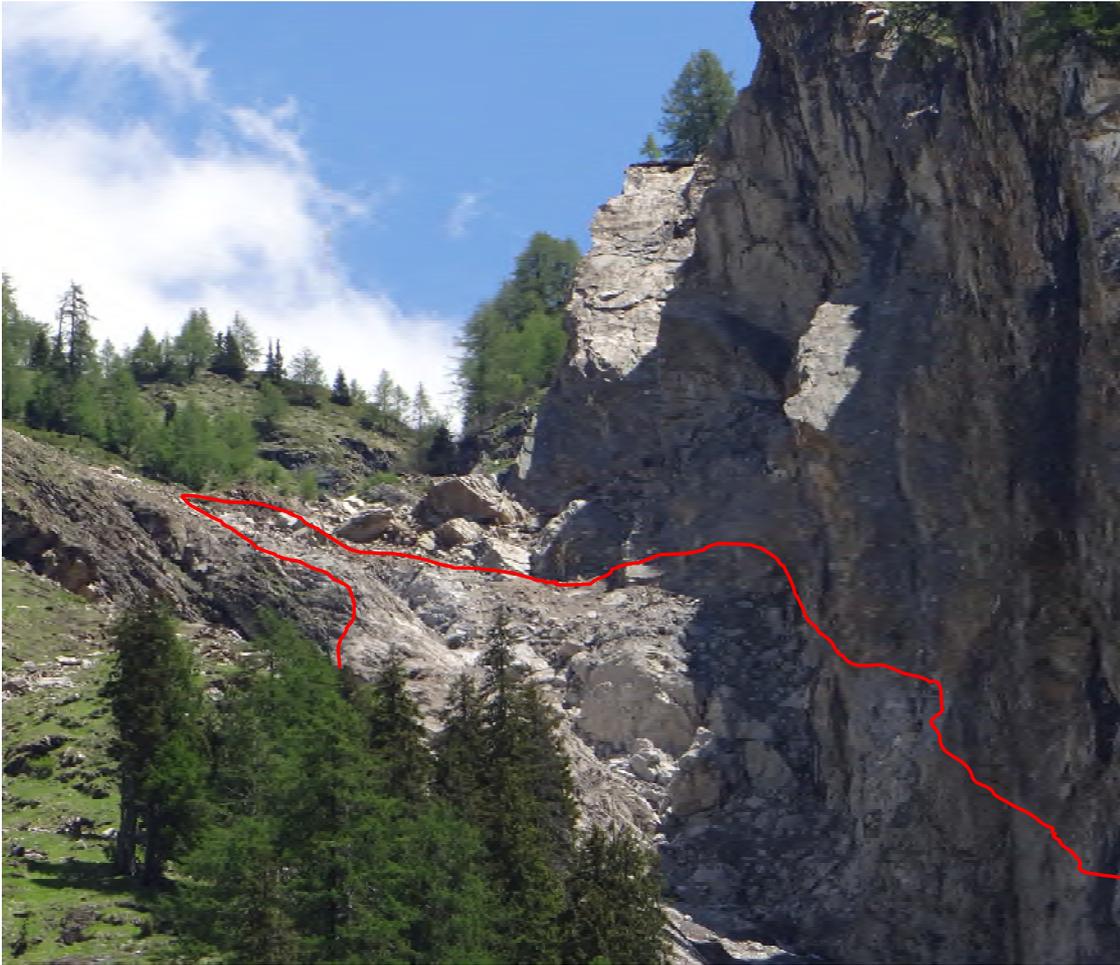
La zona d'innescò della colata si trova alla base della parete di faglia subverticale diretta NE-SO, immergente verso Nord Ovest, in particolare nei depositi della frana di crollo del 2009 su un tratto di asta ad elevata pendenza (Figure 5 e 6).

Figura 5. Zona di innesco della colata. Foto Arpa Piemonte 13/06/2019.

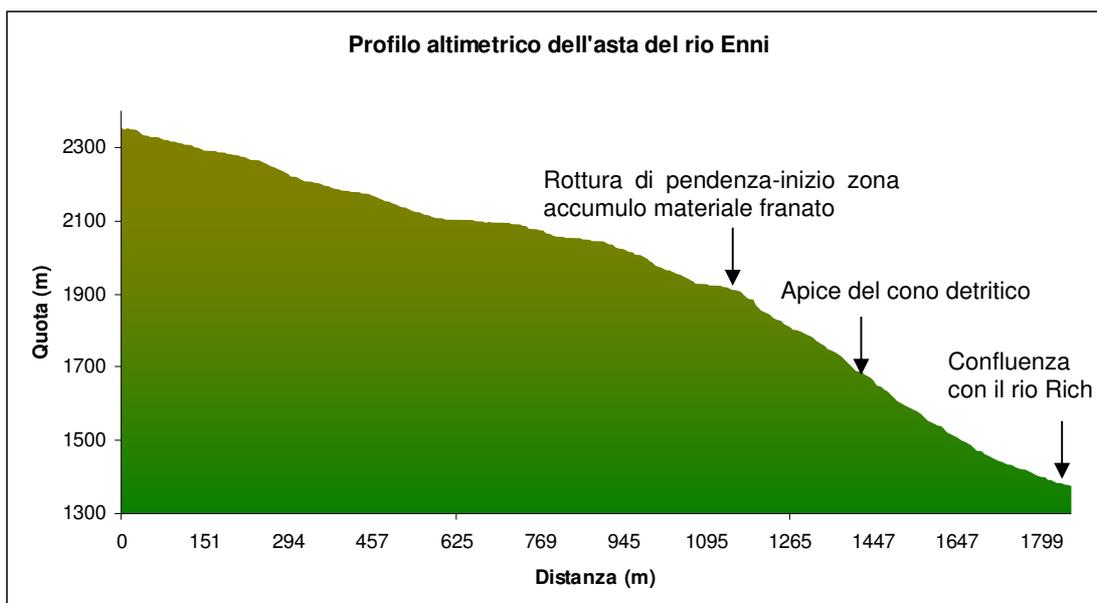
Figura 6. Il profilo altimetrico dell'asta del rio Enni mostra l'evidente rottura di pendenza tra la parte alta del bacino e la parte terminale sede dell'innesco della colata detritica.

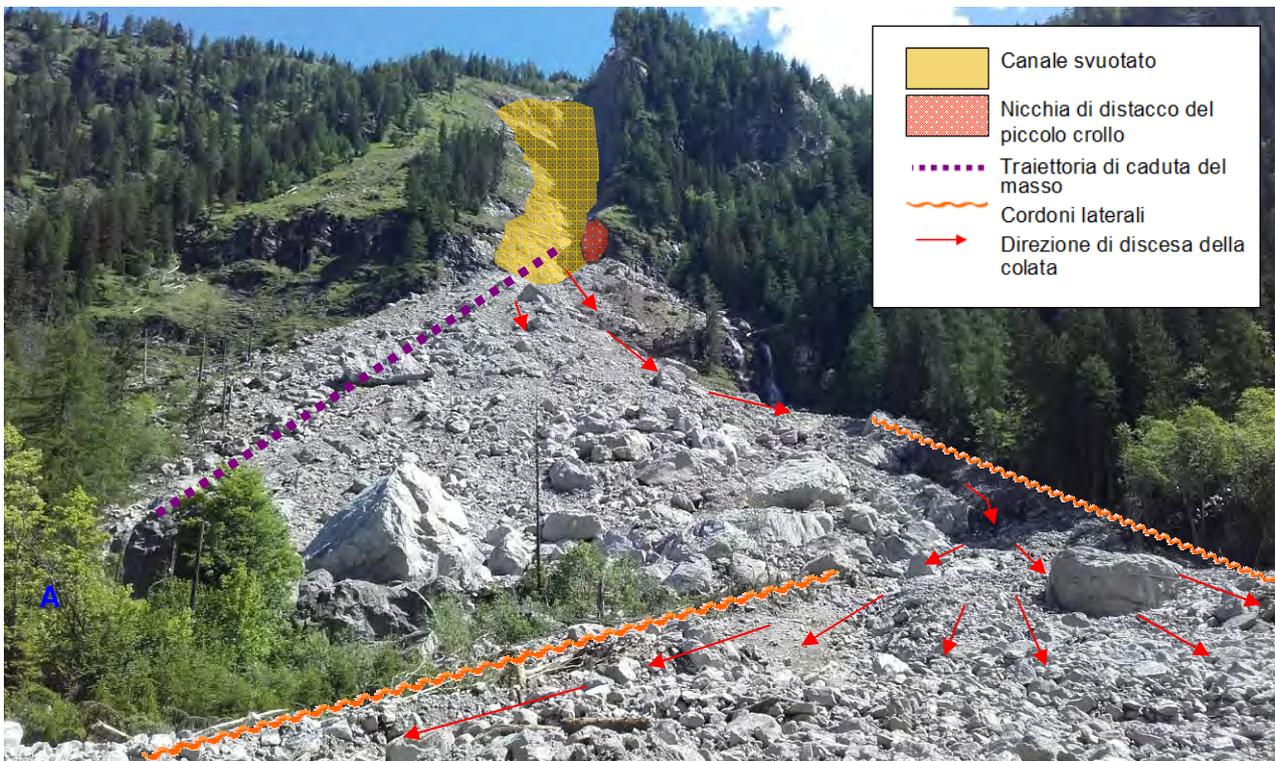
Il canale interessato dal transito del materiale presenta la messa a nudo del substrato roccioso, con il ripristino di una sezione di deflusso più ampia (Figura 7).

Figura 7. Vista frontale dell'area interessata dal processo. Foto Arpa Piemonte 13/06/2019.

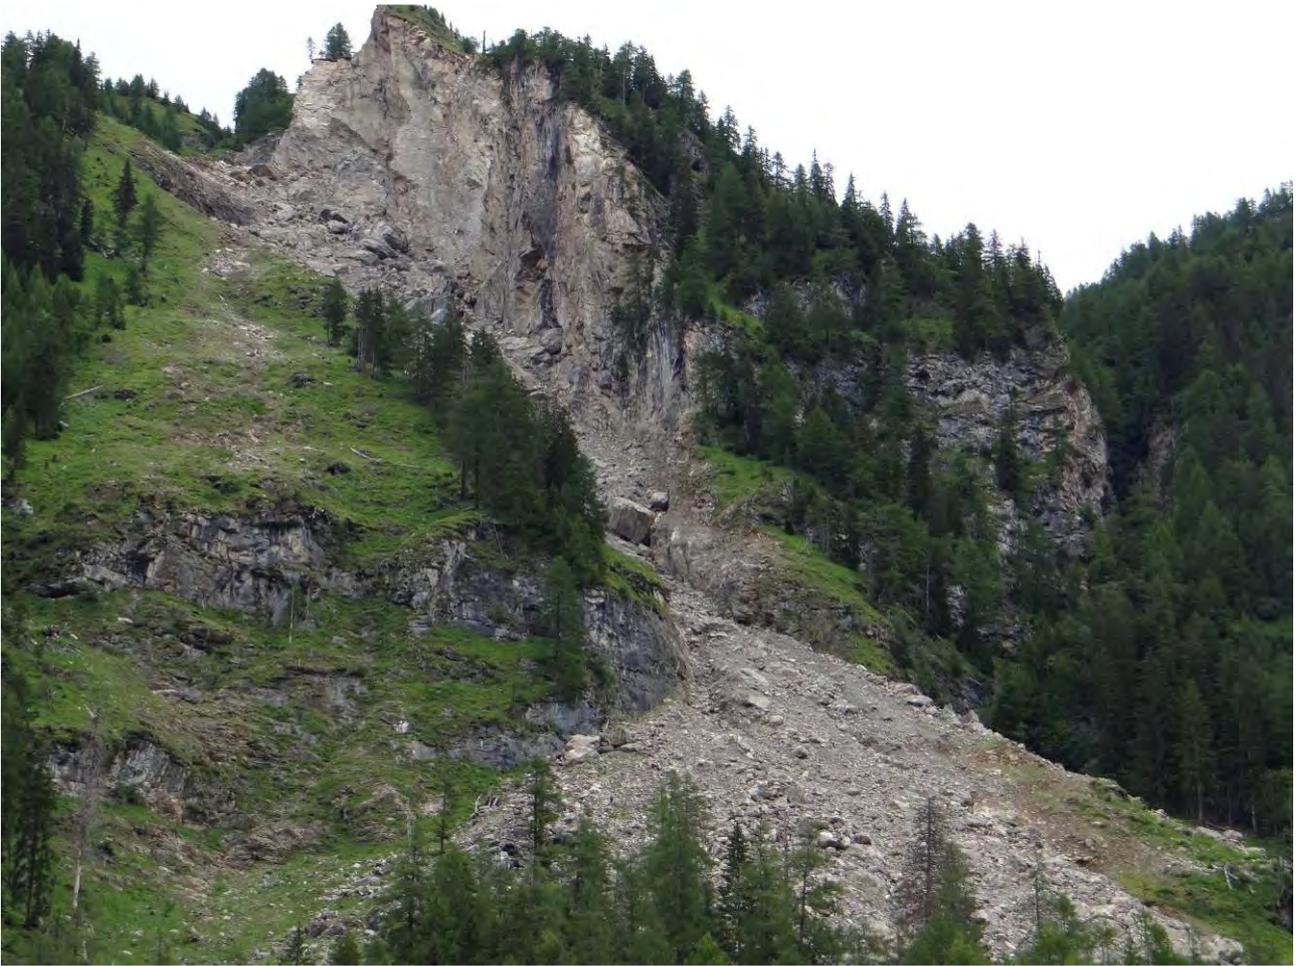
Dal confronto con le immagini scattate durante un sopralluogo nel luglio 2014 (Figura 8) è stato possibile individuare la porzione del canale svuotata dal materiale di frana e un nuovo piccolo crollo in corrispondenza della chiusura del bacino, dovuto presumibilmente alla collisione dei grandi massi trasportati.

Figura 8. Immagine scattata durante un sopralluogo il 22/07/2014. Ben visibile è il masso nella parte di chiusura del bacino spinto a valle durante l'evento. Foto Arpa Piemonte 07/2014.

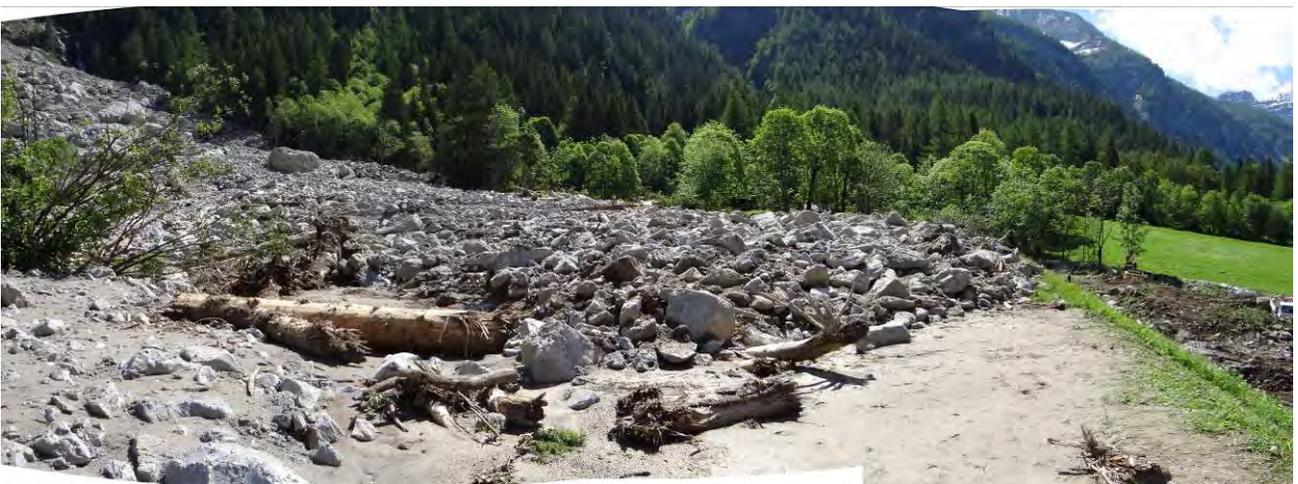
I depositi a monte del vallo, costituiti da blocchi e massi caotici immersi in matrice sabbioso limosa, deposti in cordoli longitudinali al bordo del canale e lobi (Figura 9) divergenti rispetto all'andamento del flusso, testimoniano un evento tipico di *debris flow* (colata detritica torrentizia costituita da una miscela solida in sospensione, in questo caso ad elevata viscosità).

Figura 9. Lobo della colata che ha raggiunto la sommità del vallo. Si noti la frazione più grossolana all'esterno. Foto Arpa Piemonte 13/06/2019.

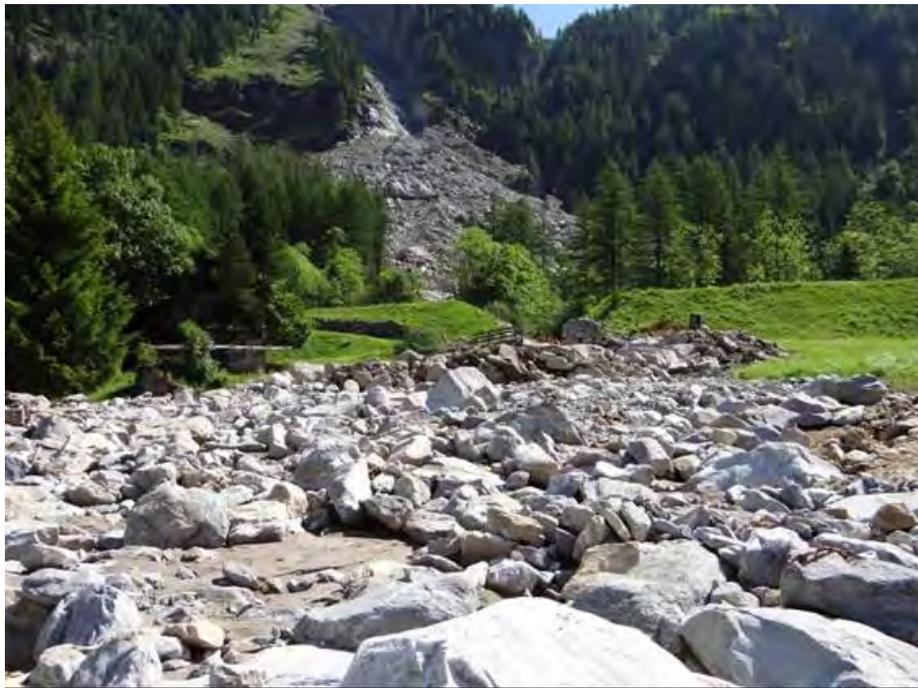
Figura 10. Lobi formatesi per la deposizione del materiale più grossolano al diminuire della pendenza. Foto Arpa Piemonte 13/06/2019.

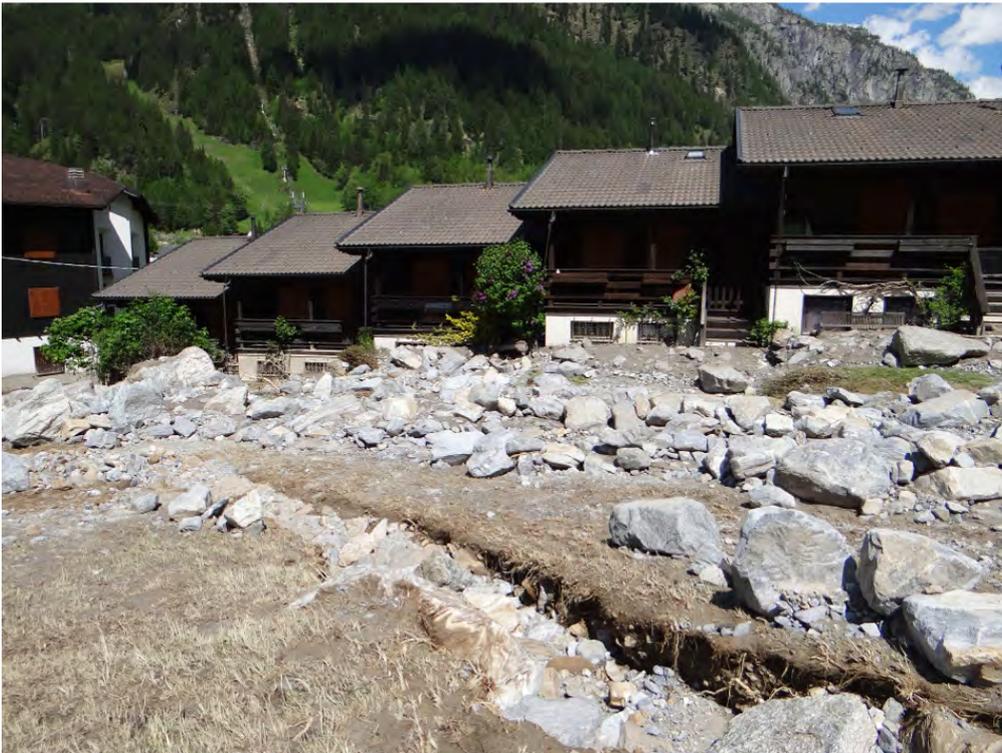
Figura 11. Canale inciso (*gully*) e parzialmente riempito dal materiale della colata. Foto Arpa Piemonte 13/06/2019.

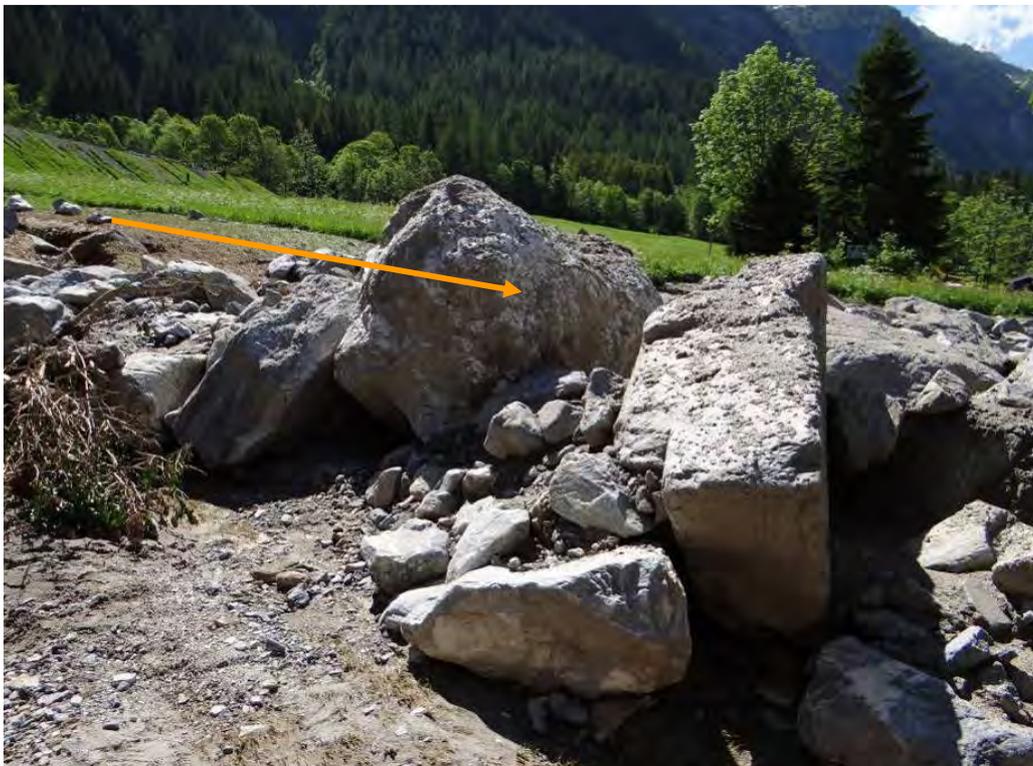
Figura 12. *Boulder train* costituito da un masso frontale di grosse dimensioni (asse maggiore 2 m) seguito da blocchi più piccoli. La freccia indica la direzione di trasporto: gli assi maggiori dei massi sono disposti perpendicolarmente al flusso. Foto Arpa Piemonte 13/06/2019.

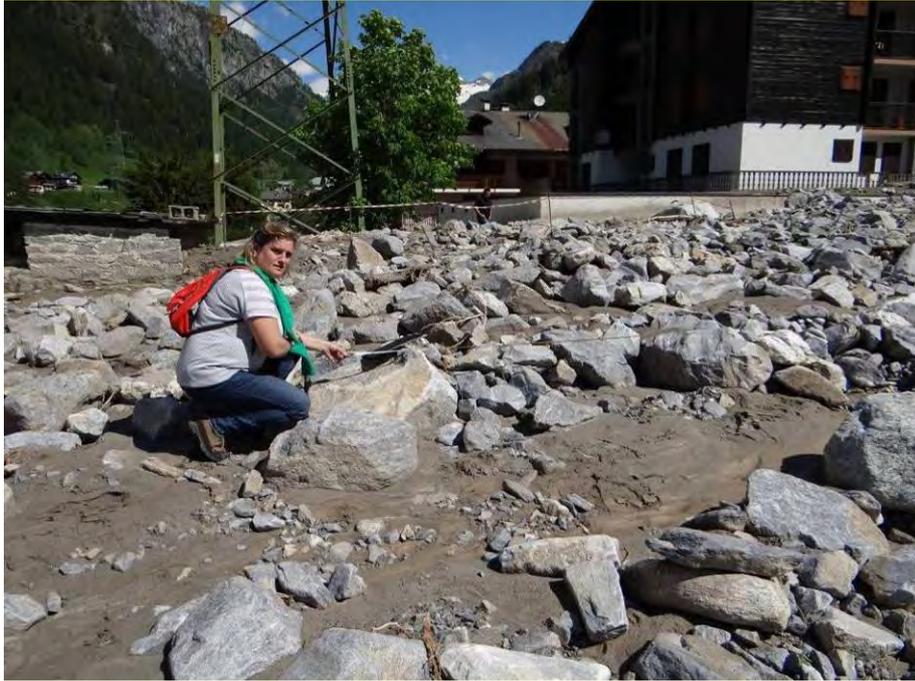
Figura 13. Depositi nella parte terminale del conoide alluvionale costituiti da blocchi e ciottoli immersi in una matrice sabbiosa-limoso. La parte più fine argillosa è stata dilavata durante la fase finale dell'evento. Foto Arpa Piemonte 13/06/2019.

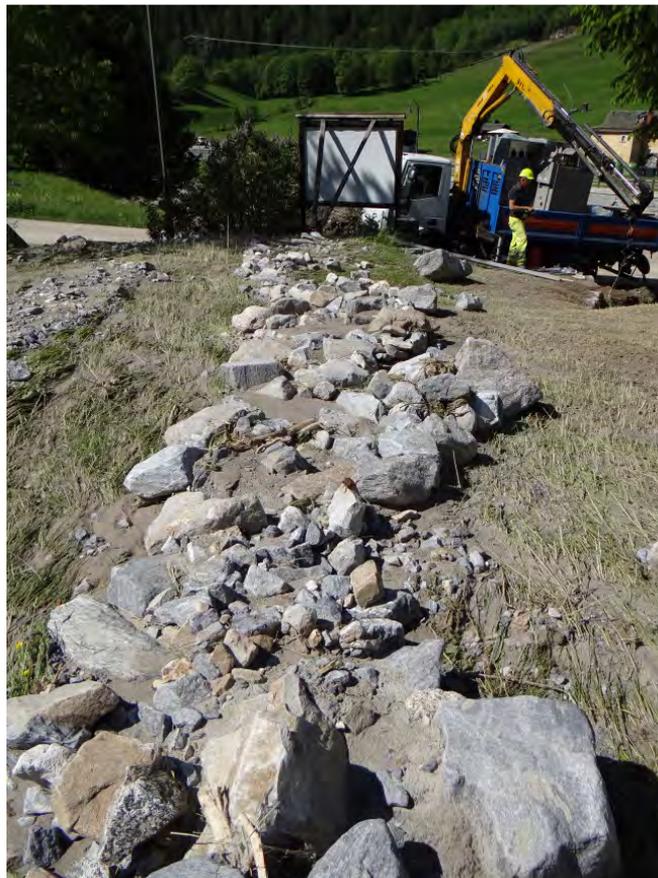
Figura 14. Cordolo simmetrico e appiattito tipico delle colate detritiche di tipo GCM. Foto Arpa Piemonte 13/06/2019.

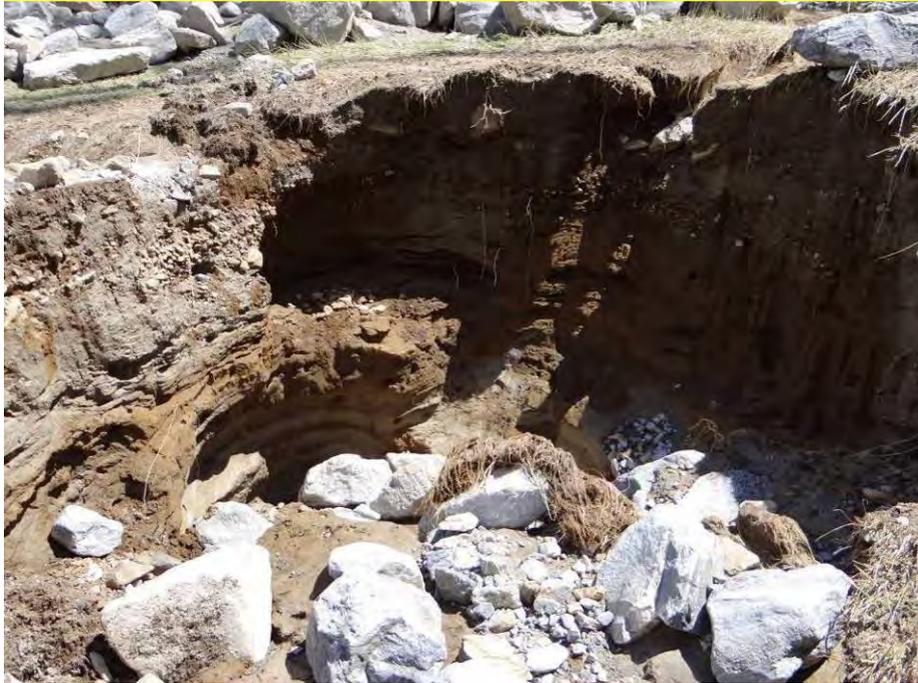
Figura 15. Cavità di erosione dovuta all'acqua disalveata e ad alta velocità, presente nella zona d'unghia del conoide alluvionale: è evidente la stratificazione di sabbie e piccoli ciottoli tipici dei depositi in posizione distale. Foto Arpa Piemonte 13/06/2019.

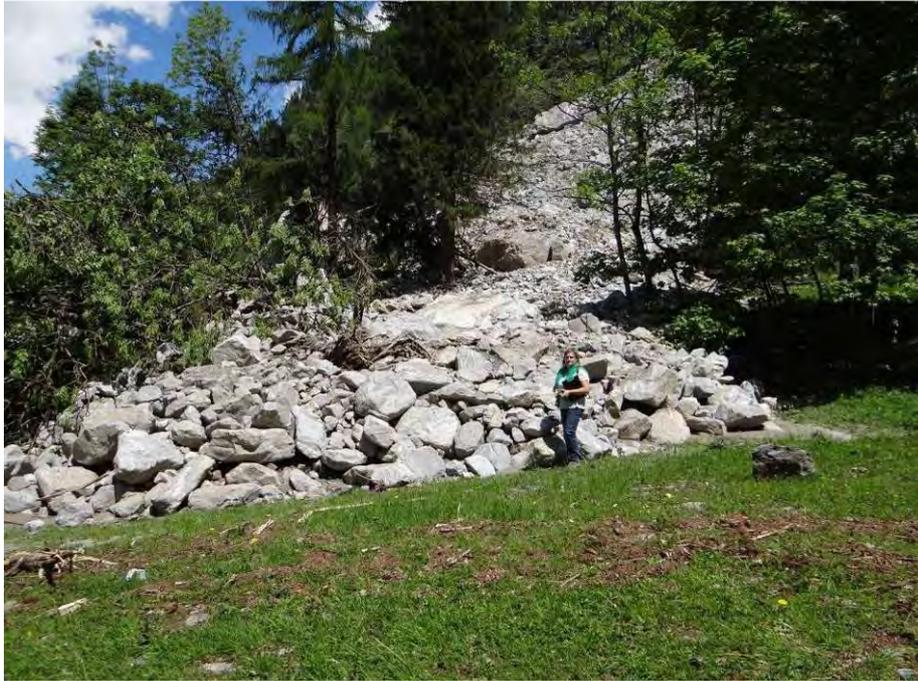
In corrispondenza del ramo di sinistra il corpo principale della colata detritica si è depositato sottoforma di grosso lobo interdigitato con altezza rispetto al fondo canale di circa 3.30 m (Figure 16, 17, 18 e 19); il passaggio della porzione più fluida in fase terminale della colata ha dilavato il materiale detritico a pezzatura minore, lasciando nell'alveo del torrente ciottoli decimetrici. Appena a valle del vallo paramassi, il lobo distale dovuto al deposito del materiale coesivo è in transizione verso valle con una facies a materiale detritico di pezzatura minore con scarsa matrice, testimonianza di un processo di una fase più fluida (Figura 20). La corsa finale della colata è terminata nel Toce, dove è arrivata la parte più fine del materiale.

Figura 16. Lobo laterale arrestatosi alla sinistra idrografica del rio Rich. *Foto Arpa Piemonte 13/06/2019.*

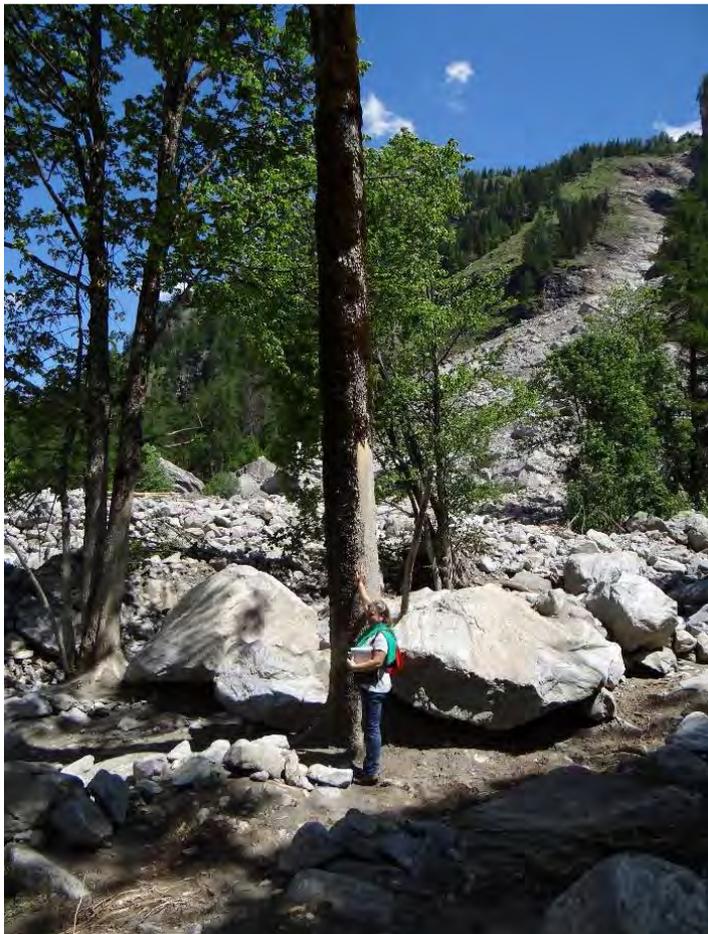
Figura 17. Lo scorticamento del tronco d'albero permette di stimare un'altezza di circa 3.30 m raggiunta dalla colata detritica del ramo in sinistra idrografica. *Foto Arpa Piemonte 13/06/2019.*

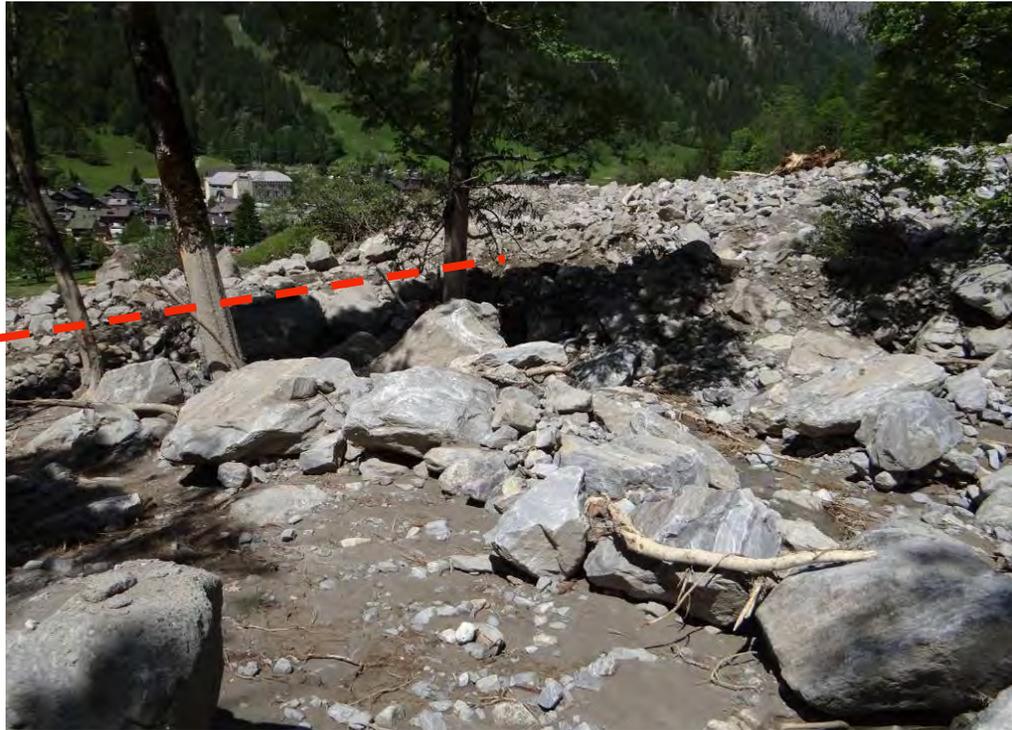
Figura 18. Tracce del passaggio della colata impresse sul tronco degli alberi sono utili per rilevare l'altezza massima della sezione trasversale (linea tratteggiata). Foto Arpa Piemonte 13/06/2019.

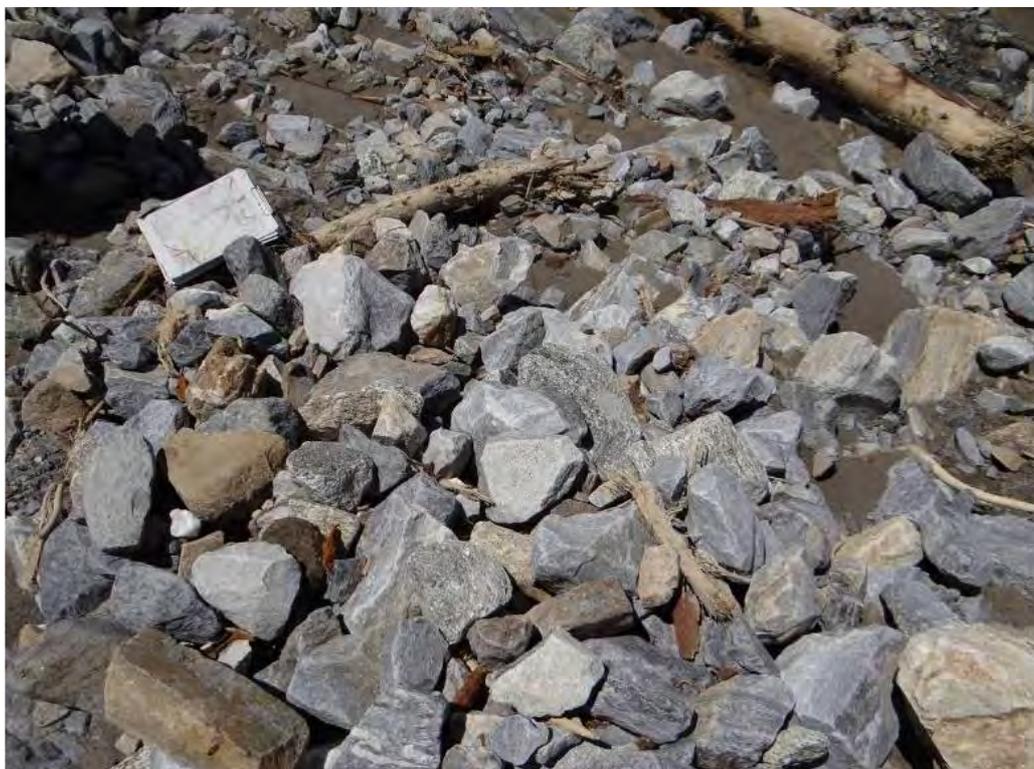
Figura 19. Caratteristica dei ciottoli decimetrici costituenti il letto dilavato del rio Rich. Foto Arpa Piemonte 13/06/2019.

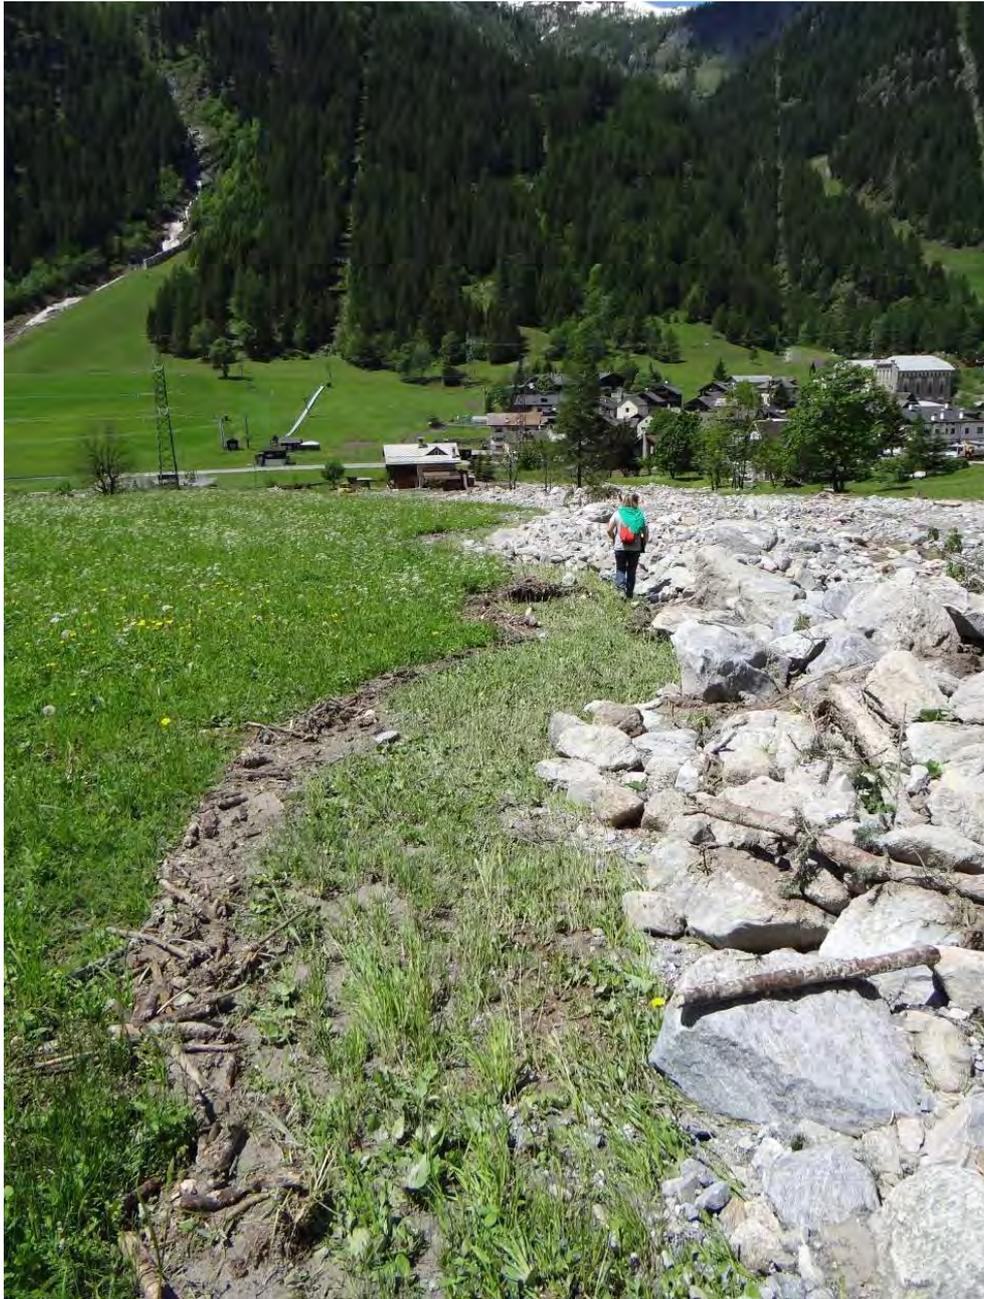
Figura 20. Limite esterno della colata: espulsione della frazione fluida dovuta alla riduzione della pendenza con conseguente rallentamento della colata e deposizione del materiale grossolano, trasformazione in colata immatura. *Foto Arpa Piemonte 13/06/2019.*

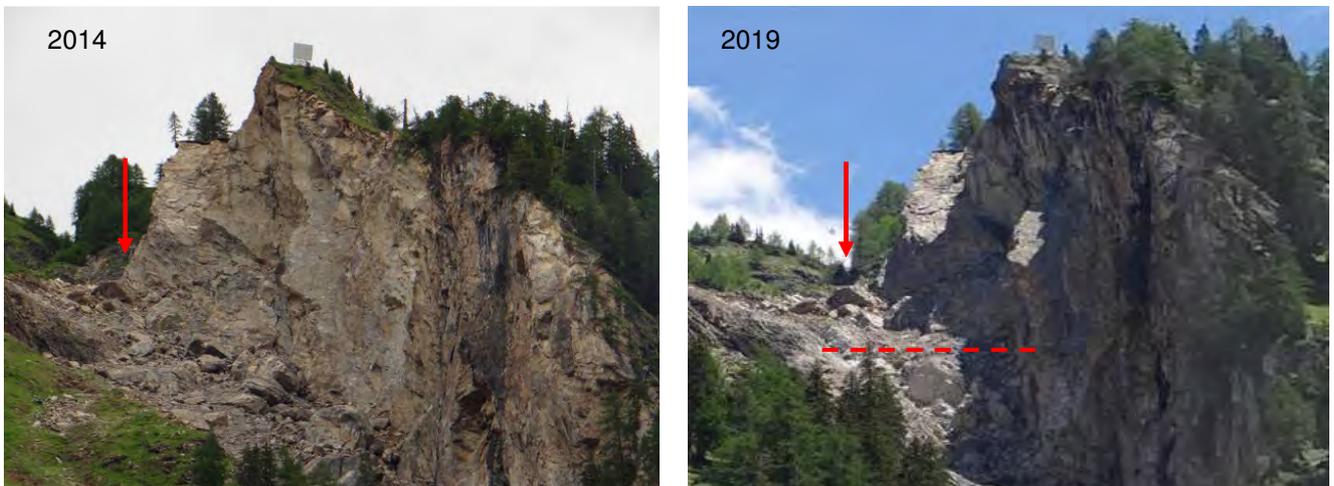
Figura 26. Il confronto delle due fotografie mostra la porzione di canale svuotato dal materiale detritico, la freccia indica blocchi non coinvolti nel trasporto. Il flusso superficiale incanalato nel rio ha determinato un'erosione di fondo alveo; l'acqua inglobando le particelle ha promosso la fluidificazione del materiale che, adagiato sul tratto di asta ad elevata pendenza (40°), è stato destabilizzato ed è sceso verso valle. Foto Arpa Piemonte.

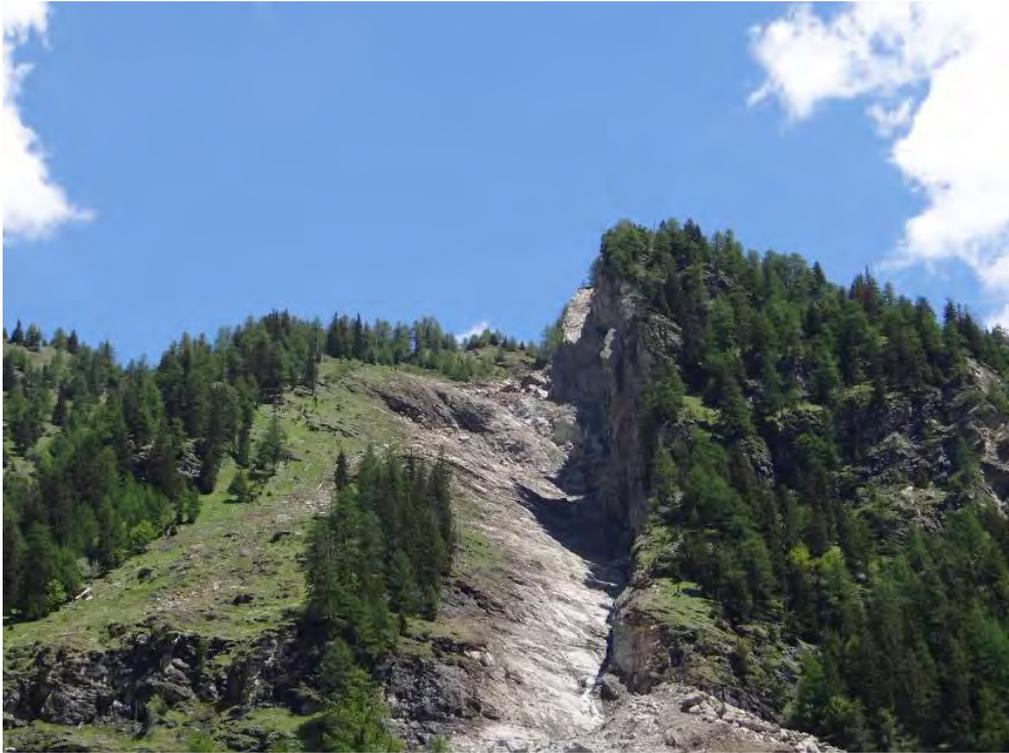
Figura 27. Il canale ripulito a seguito dell'evento. *Foto Arpa Piemonte 13/06/2019.*

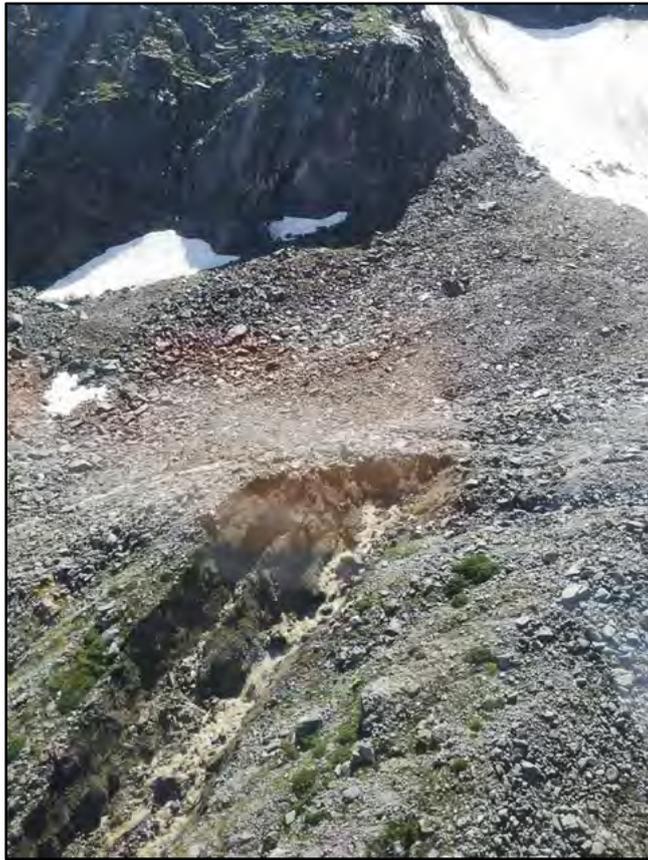
Foto 2 - Sifone lato Sud e profonda incisione

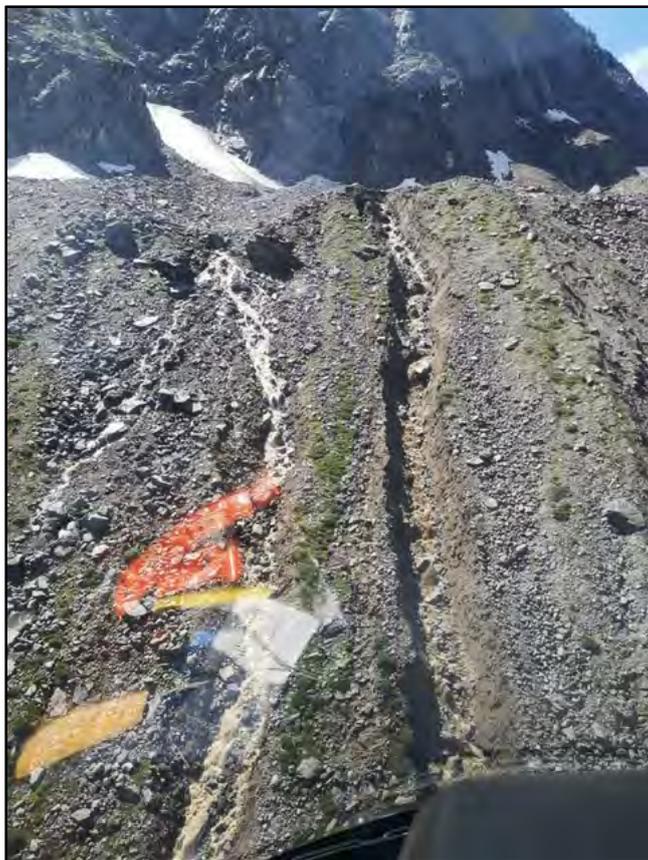
Foto 3 - Visione d'insieme del solco a destra e di un sifone secondario ancora più a Nord
