VERBALE DI SOPRALLUOGO GEOLOGICO N° 74 / 2019

| OGGETTO | Fenomeno gravitavo di crollo |

RAPPORTO EVENTO 11/06/2019

Colata detritica nel comune di Formazza

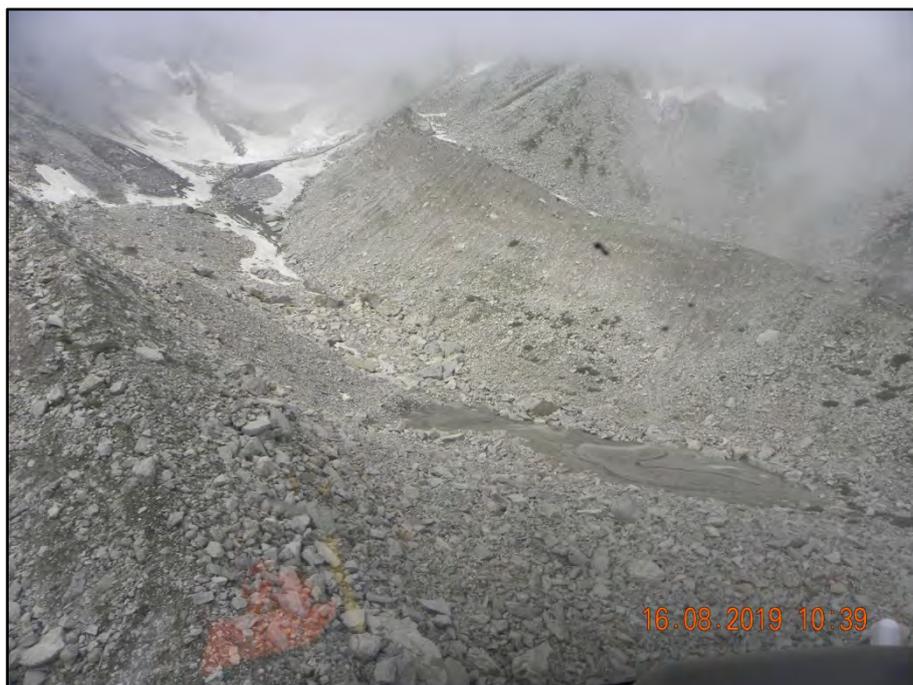
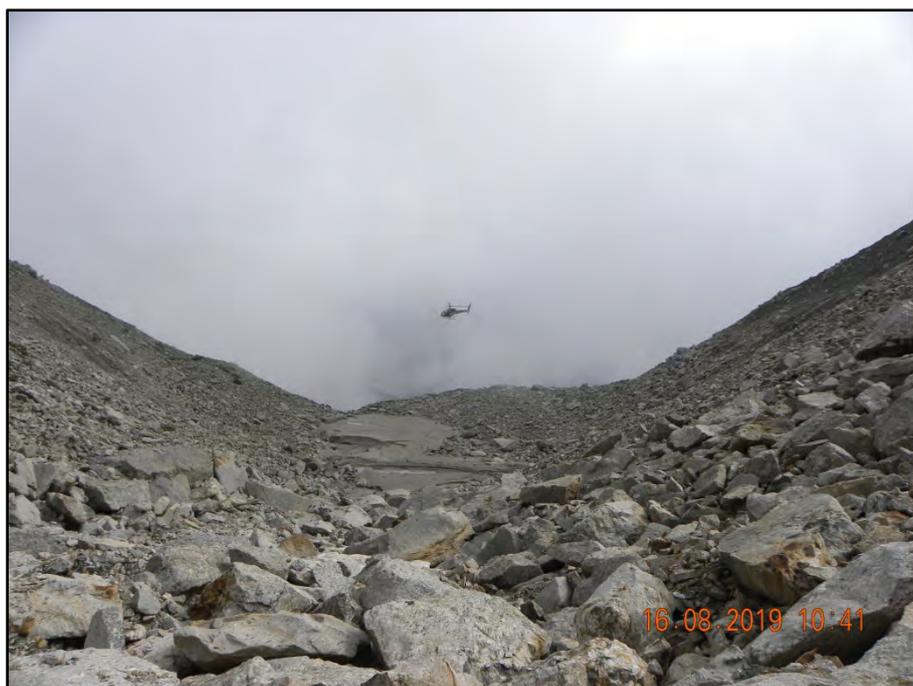
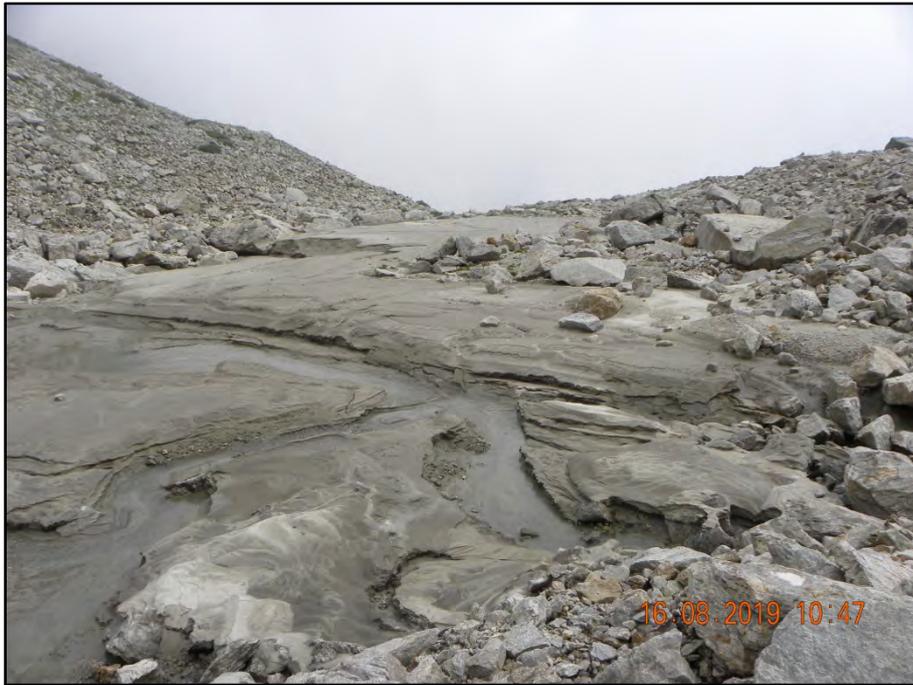
Il piccolo lago formatosi nel circo a Nord (come da foto precedentemente allegata) appariva completamente svuotato e con il fondo "fangoso" che è risultato essere limo e sabbia grigiastra.

Foto 04/05/06 - Area del laghetto completamente asciutto

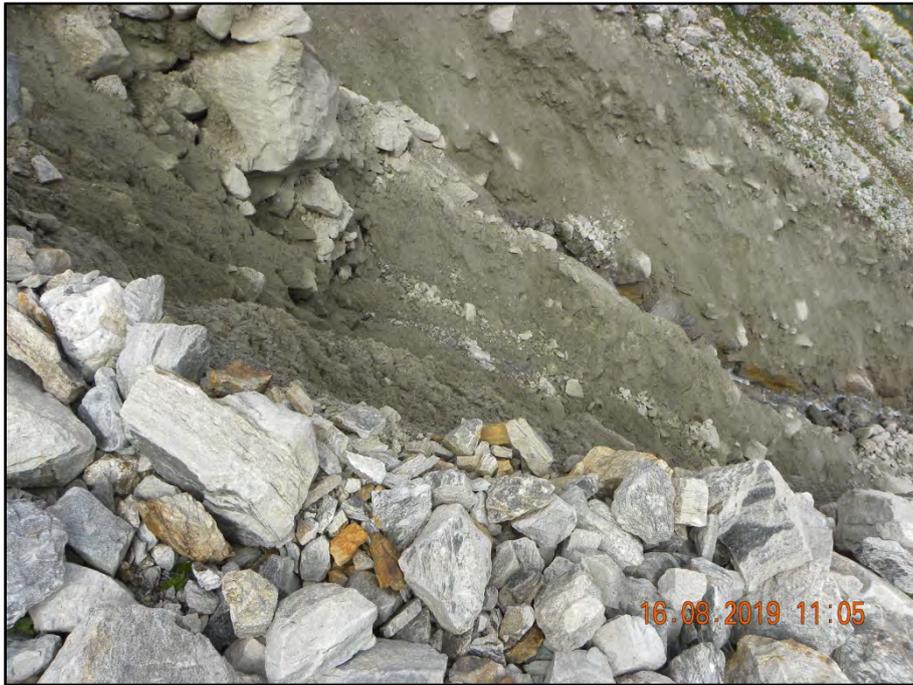
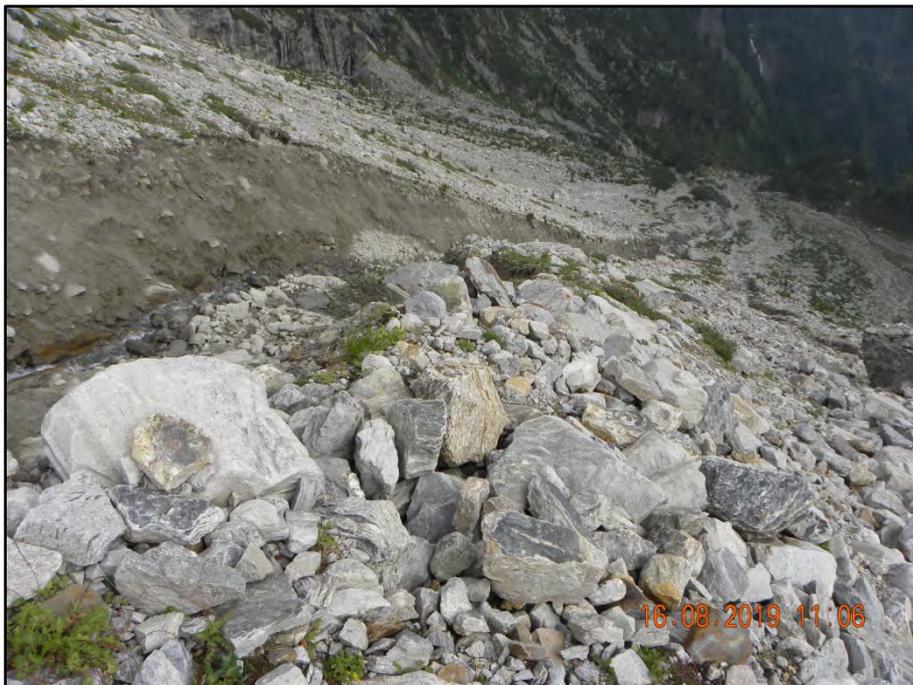
Foto 09/10 - La zona del sifone e della relativa incisione

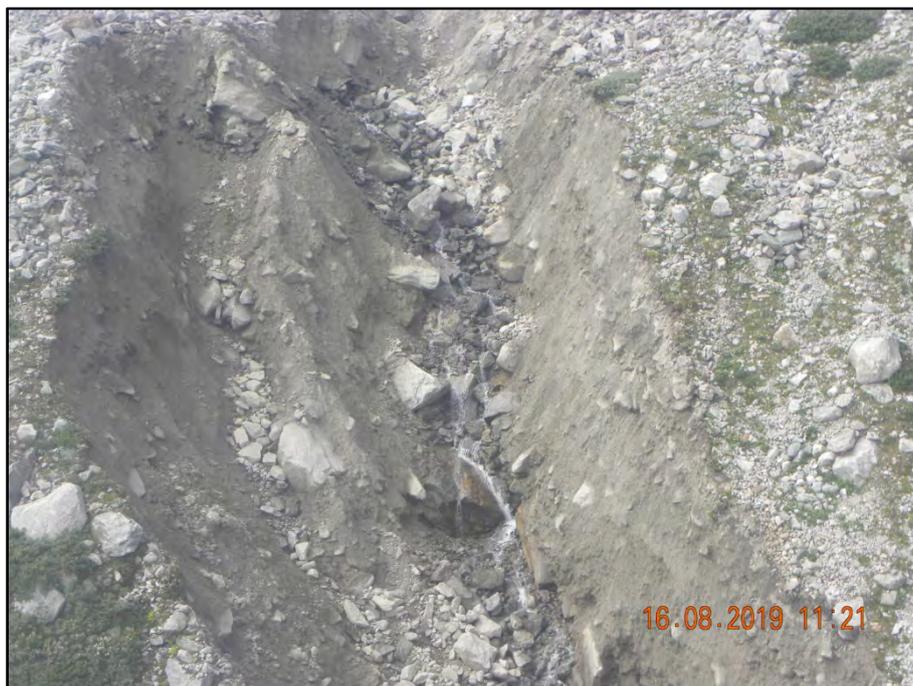
Foto 11 - Vista frontale della zona del sifone

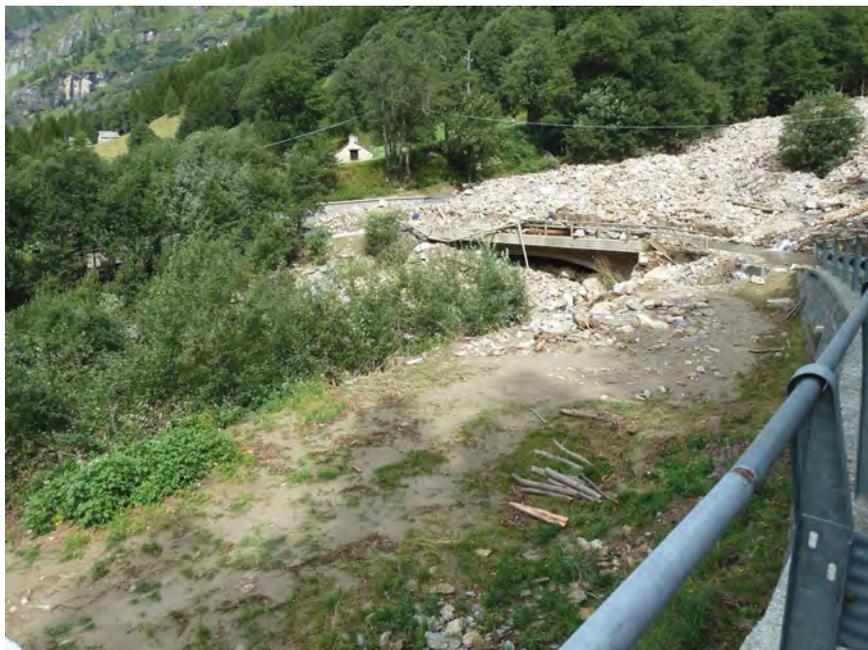
| STATO DELLE CONOSCENZE | | INTERVENTI ESISTENTI | | |
|--|--|--|--|--|
| 2912 | Strutture servizio pubblico | ponte o viadotto | medio | Ponte lievemente lesionato nei muri di ali e luce completamente occlusa dal materiale trasportato. |

Immagine 01 - panoramica della zona di deposito all'altezza del ponte

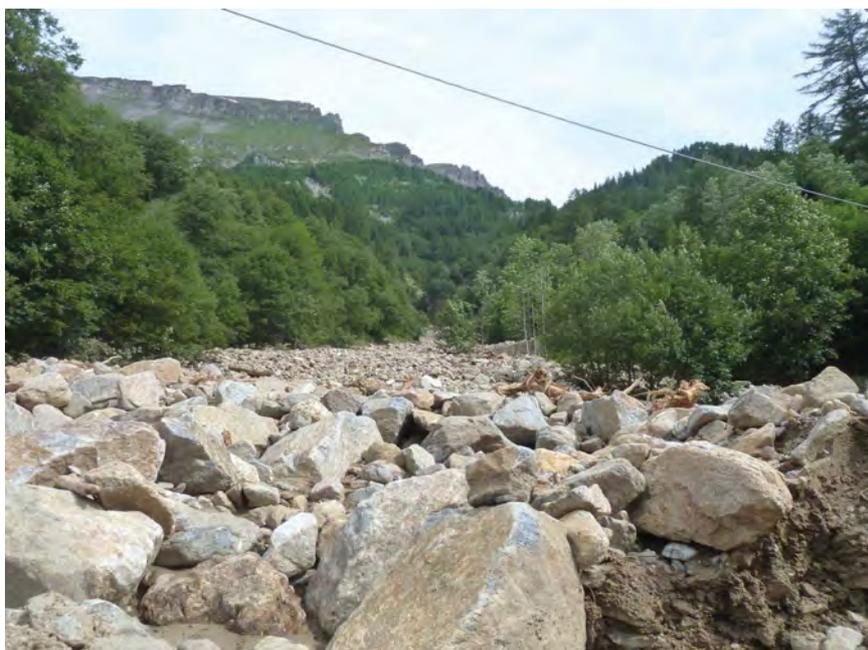
Immagine 02 - panoramica della zona di deposito lungo l'alveo
