RTI Consorzio Italcopò Aqater Risorse Idriche	Cliente Regione Piemonte	Specifica
	Progetto Interreg - ProtCiv	Cfr. CSA

ATTIVITA' DI RILIEVO IN CAMPO DEGLI EFFETTI CONNESSI CON LA DINAMICA TORRENTIZIA E FLUVIALE NEI BACINI DELLE ALTE VALLI DI SUSÀ E CHISONE

EVENTI ALLUVIONALI GIUGNO-OTTOBRE 2000

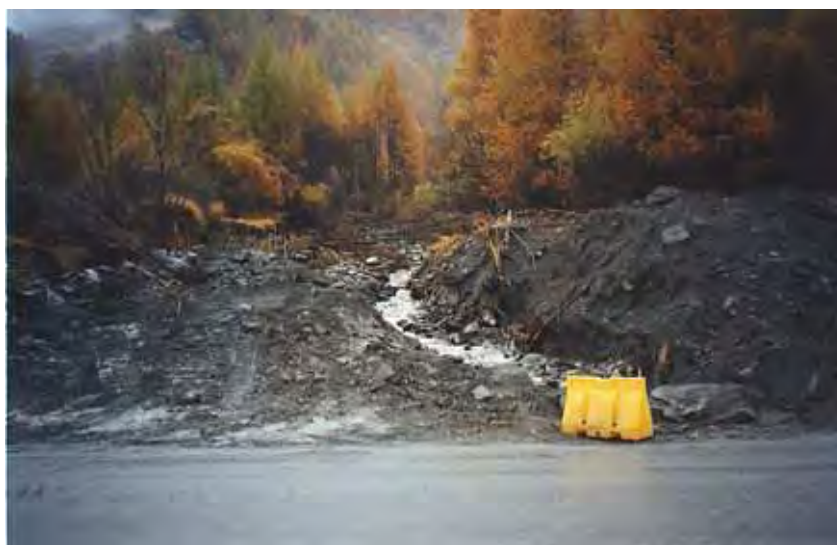
FOTO 2 - Rio Faussimagna (Usseaux): trasporto in massa con interruzione S.S. 23 tra Soucheres Basses e Fraisse.

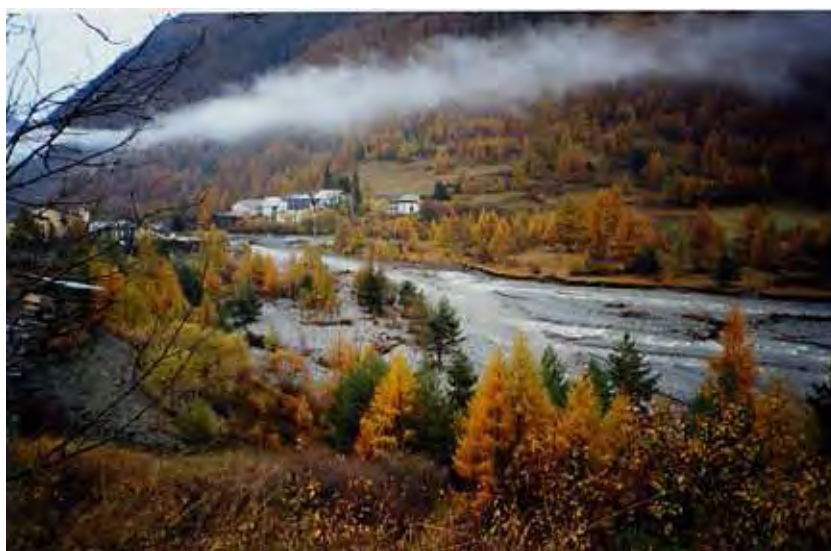
FOTO 4 - T.Chisone in località Fraisse (Usseaux): alluvionamento della piana di fondovalle a monte abitato.

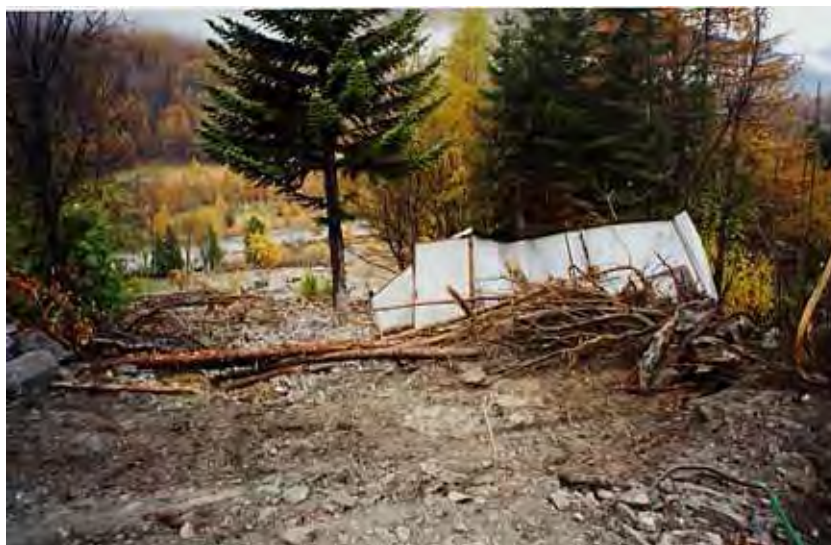
FOTO 6 - Località Fraise (Usseaux): trasporto in massa dell'affluente in sinistra idrografica al margine dell'abitato.

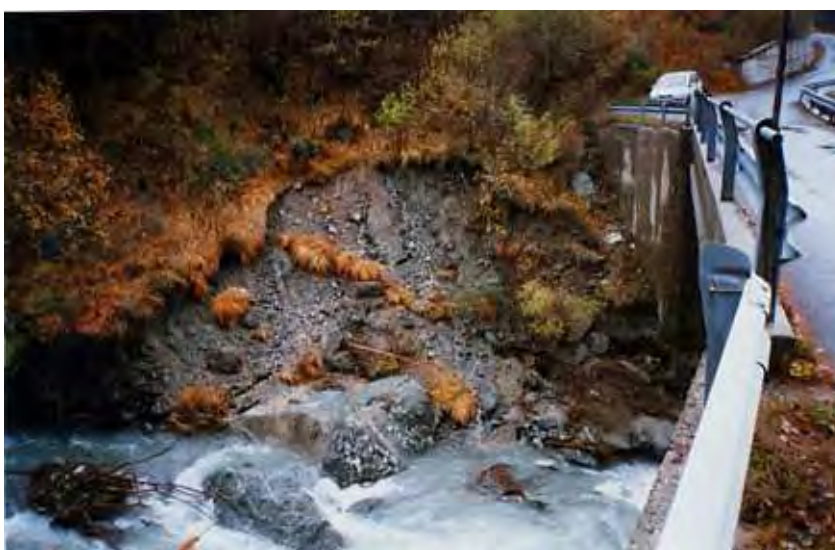
FOTO 10 - T.Chisone al ponte stradale per località Laux (Usseaux): frana di sponda, a monte dell'attraversamento in sponda sinistra.

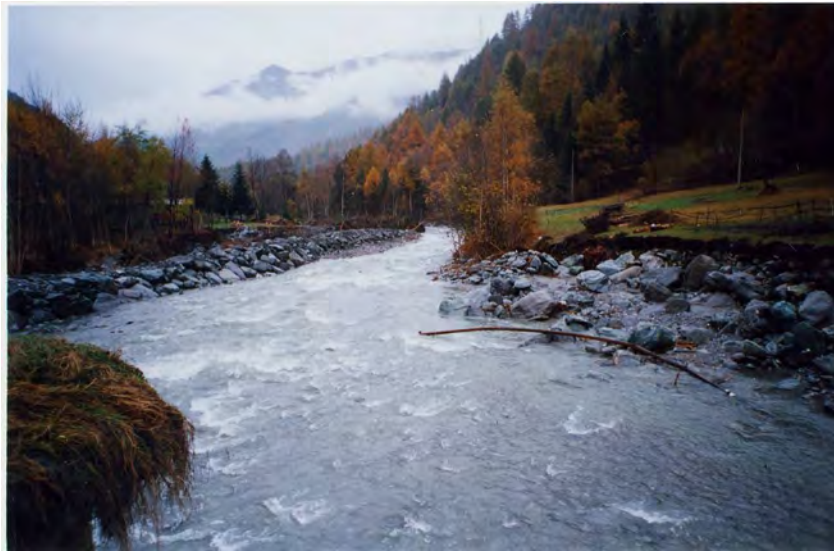
FOTO 13 - T.Chisone a Fenestrelle: tratto con erosione spondale.

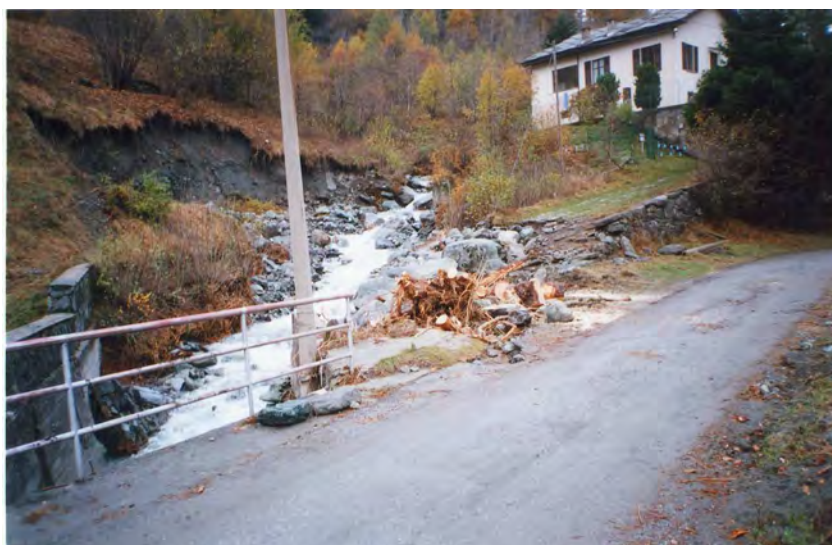
FOTO 19 - Fenestrelle: erosione spondale lungo il Rio di Cristove (affluente in destra) presso centrale SKF.

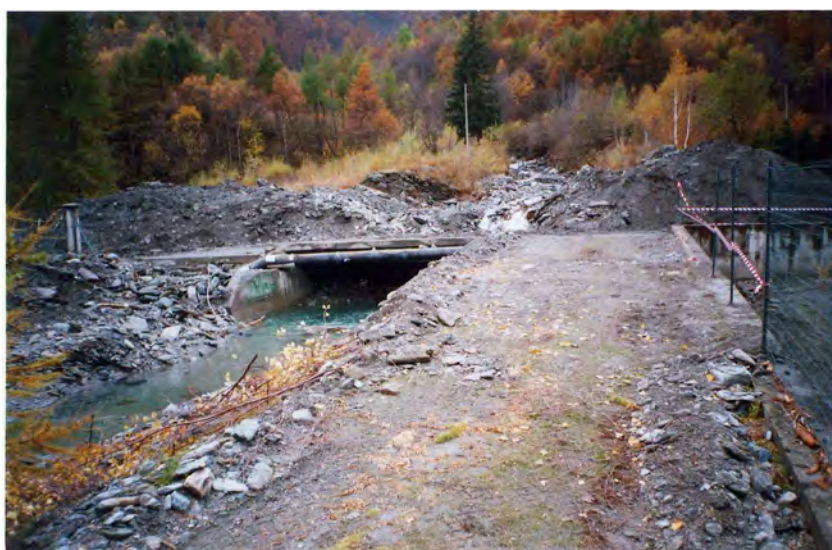
FOTO 20 - Rio delle Verghe (Fenestrelle) - Apice conoide: ponticello strada comunale occluso in occasione dell'evento.

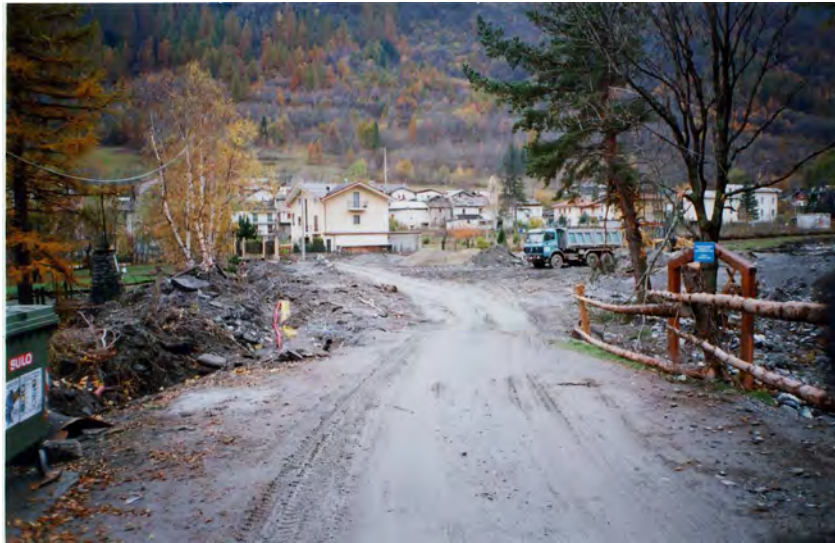
FOTO 23 - T.Chisone in località Chambons (Fenestrelle): aggiramento ponte strada comunale per Depot.

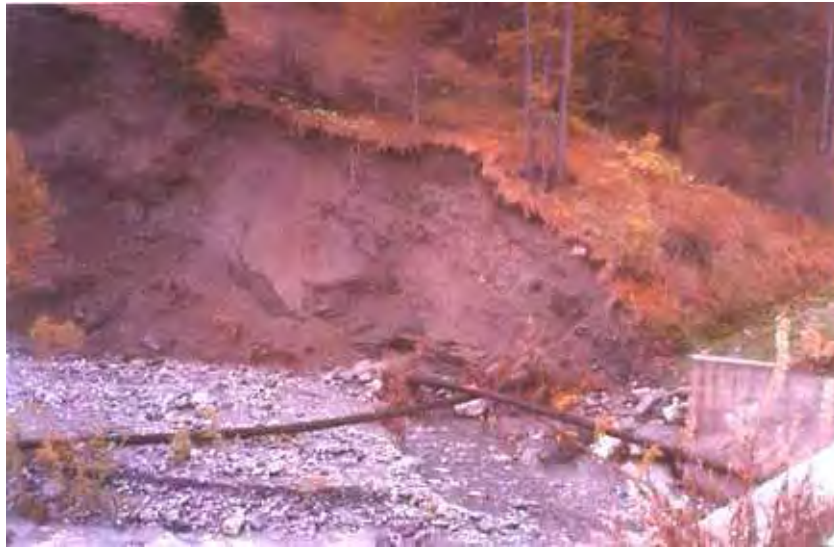
FOTO 31 - T.Ripa a ponte Blaize (Sauze di Cesana): erosione spondale e frana immediatamente a contatto con la spalla sinistra dell'attraversamento (lato a monte).

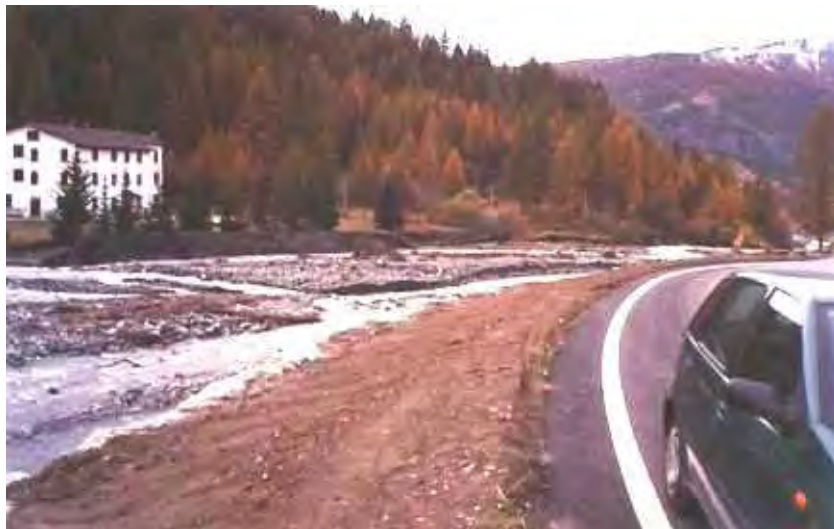
FOTO 32 - T.Ripa presso località Rollieres (Sauze di Cesana): tratto di gabbionata in sinistra idrografica distrutto (brecciatura dell'opera già iniziata con la piena del giugno 2000).

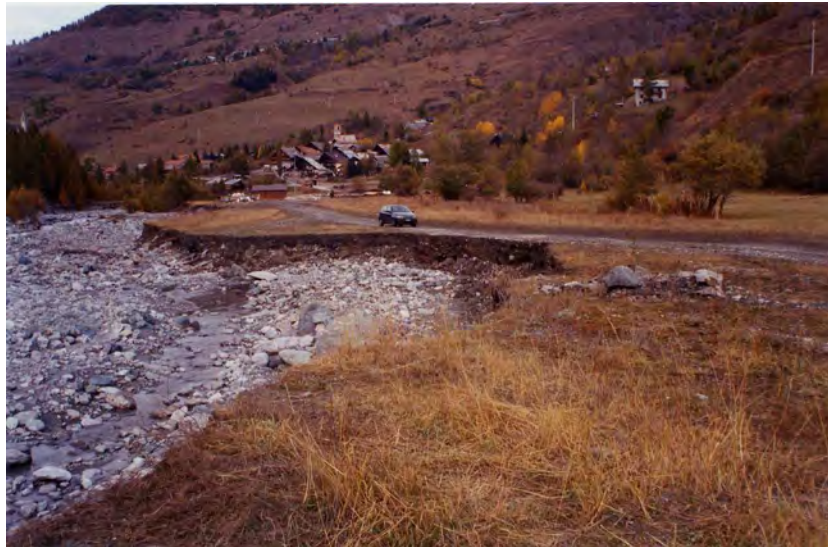
FOTO 35 - T.Ripa nei pressi di Ponte delle Albere (Sauze di Cesana). Erosione spondale in destra a monte dell'attraversamento.

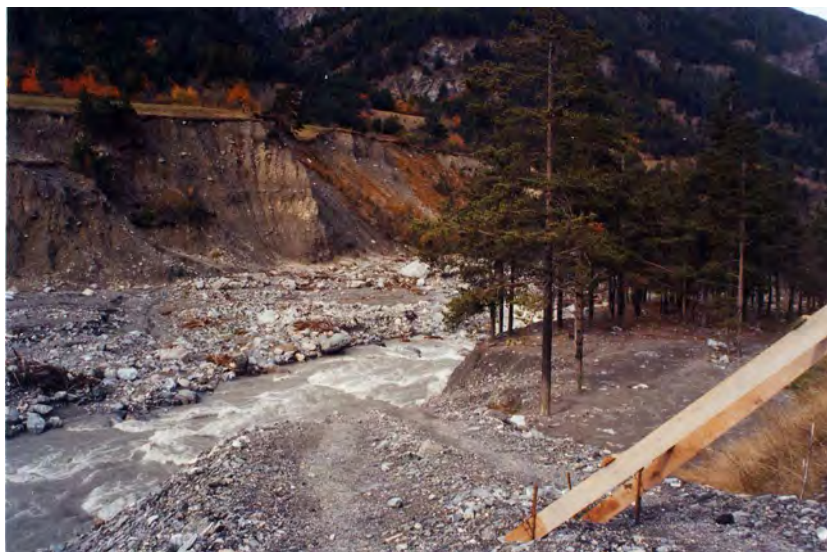
FOTO 44 - Dora Riparia a Cesana in corrispondenza della confluenza del rio Gran Vallon: erosione in sponda destra.

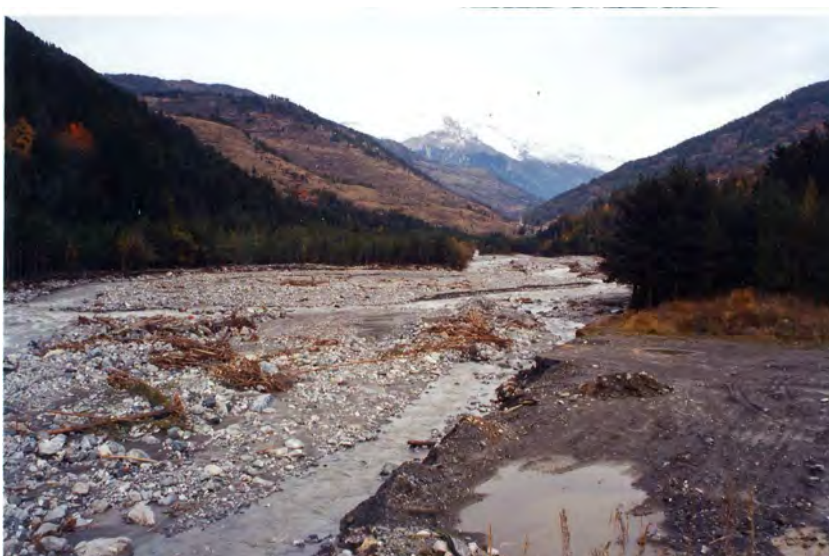
FOTO 46 - Dora Riparia presso località Mollieres (Cesana): re-incisione alluvioni della piena del giugno 2000.

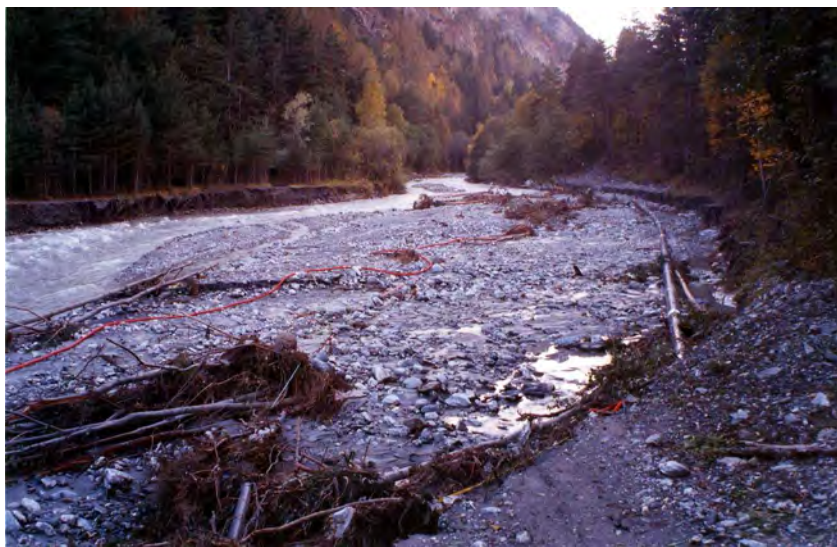
FOTO 64 - Dora di Bardonecchia a monte confluenza rio Perilieux (Bardonecchia): ampia erosione spondale in sinistra; messa a giorno tratto di metanodotto ed interruzione linee elettriche interrante.

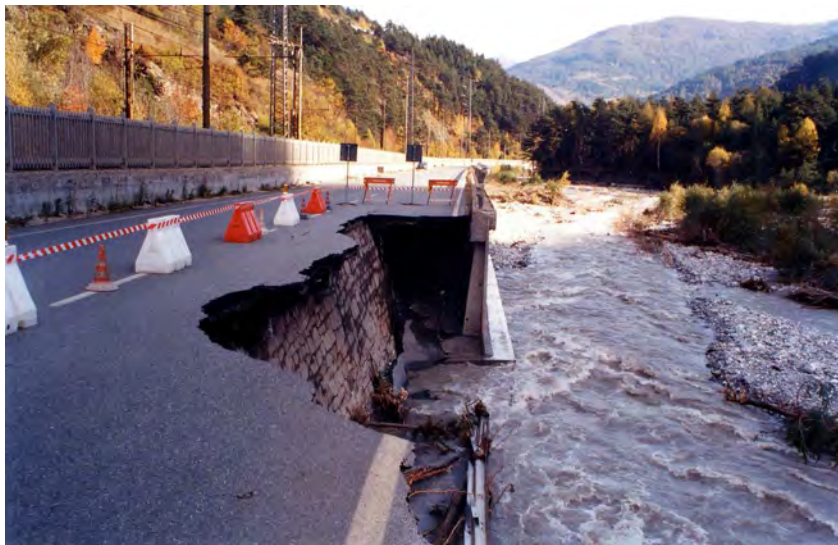
FOTO 66 - Dora di Bardonecchia poco a valle di Royeres (Oulx): erosione spondale punto di intestazione muro di difesa strada statale (il fenomeno è stato fermato dal muro di difesa realizzato in epoca precedente all'ampliamento della carreggiata).

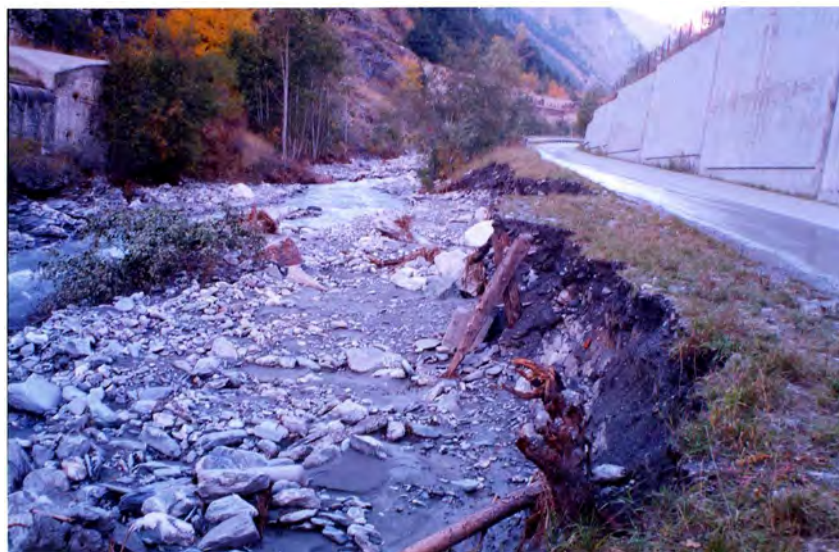
FOTO 78 - T.Rochemolles a Bardonecchia: erosione di sponda in sinistra.

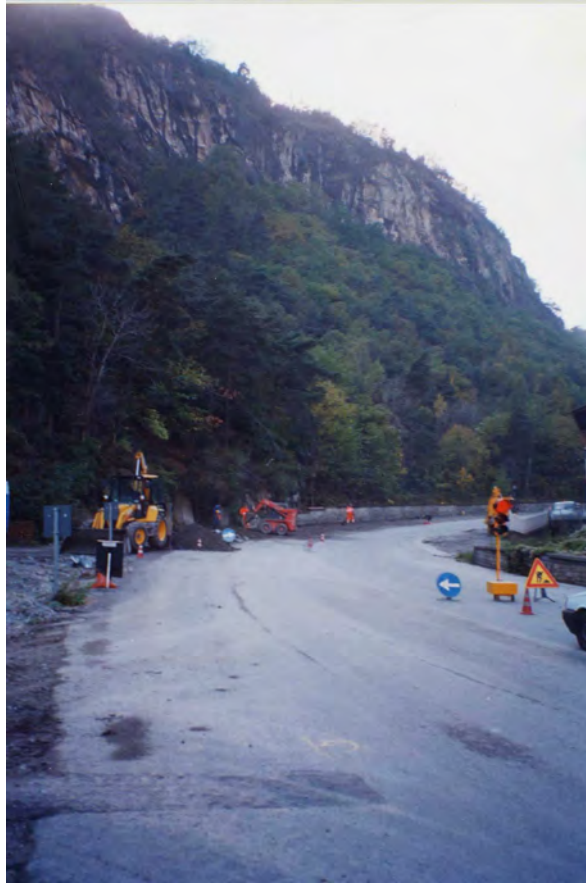
FOTO 42 - Gravere - Frana sulla SS 24

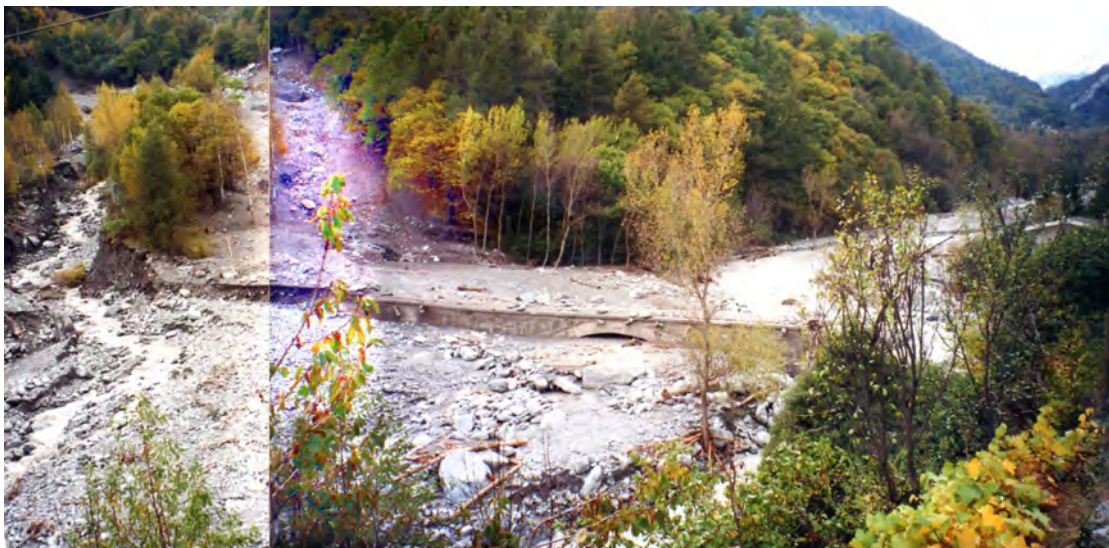
FOTO 50 - Exilles - Ponte sulla Dora crollato, strada per stazione FS (conf. Rivo Comba Bosco)

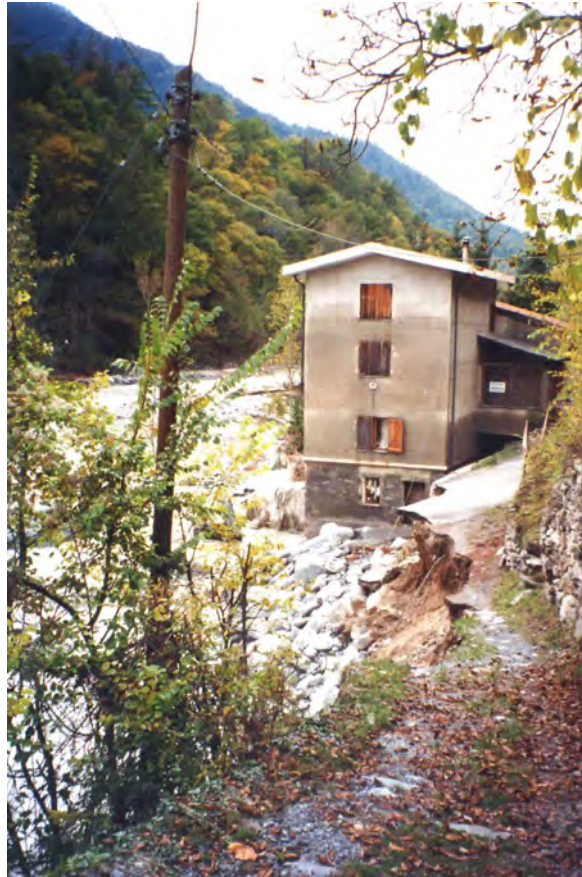
FOTO 51 - Exilles - Rilevato stradale eroso (sponda sx Dora), casa danneggiata e p.te strada per stazione FS crollato.

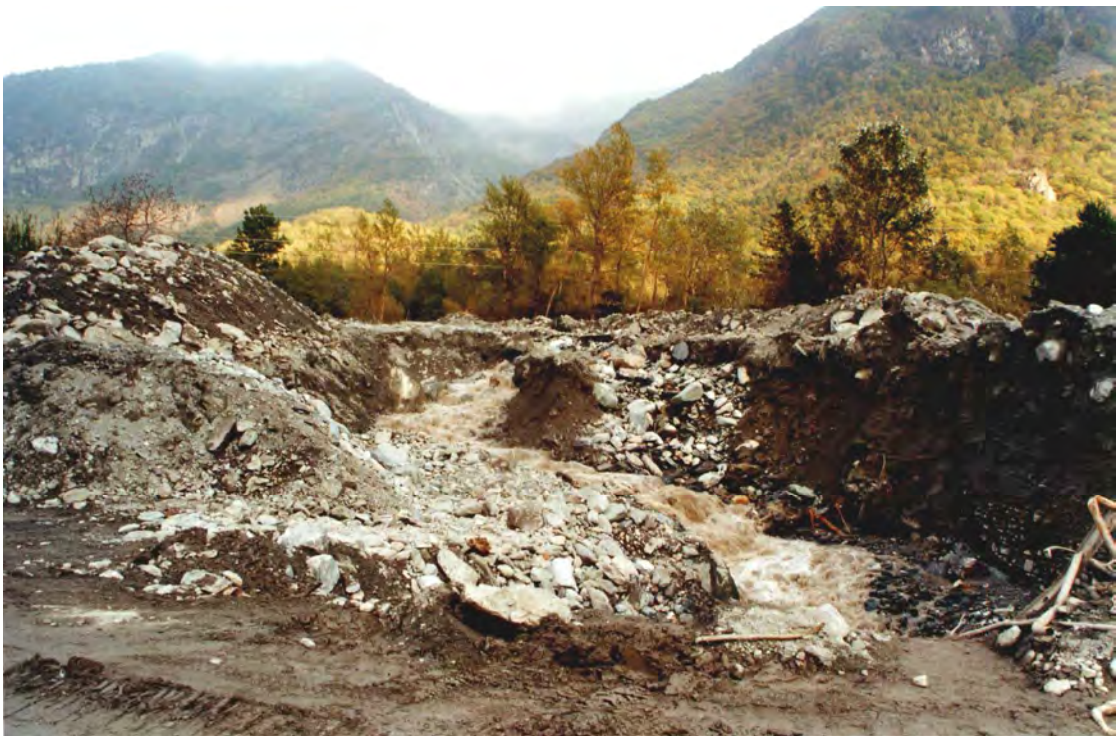
FOTO 2 - La colata detritica del T.Crosiglione, a monte del ponte della S.P. da Venaus a Novalesa.

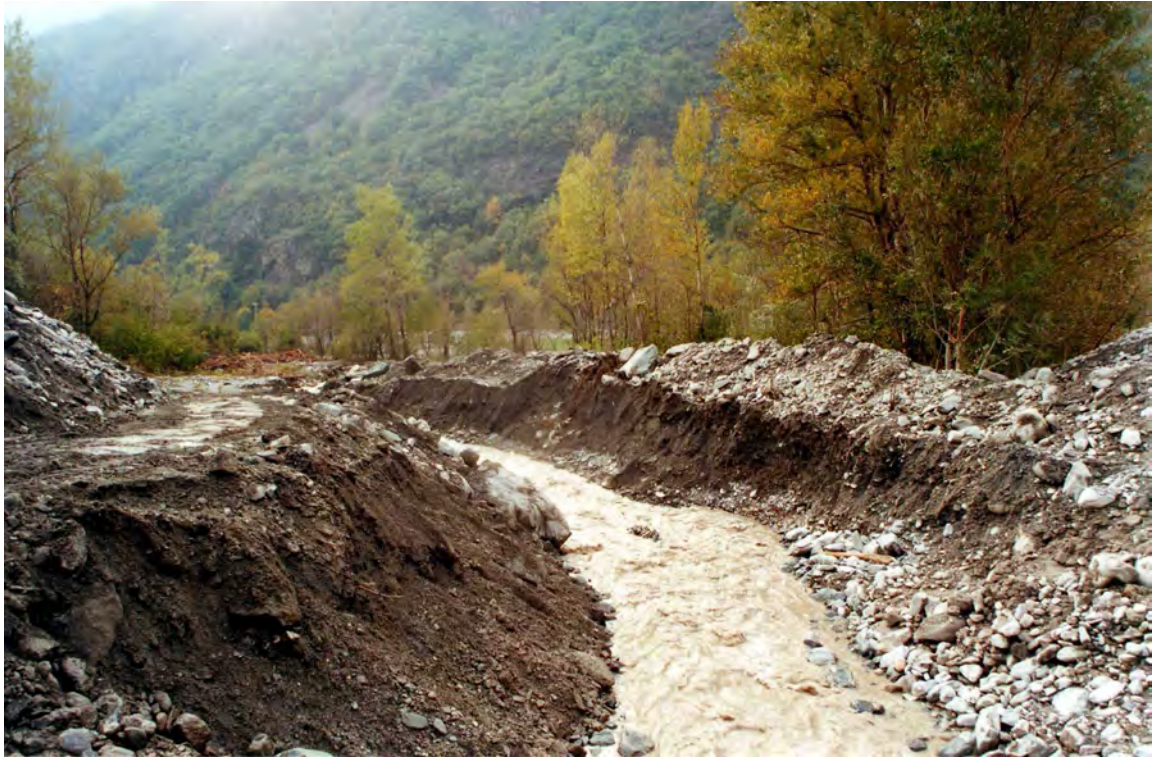
FOTO 3 - La colata detritica del T.Crosiglione, a valle del ponte della S.P. da Venaus a Novalesa.

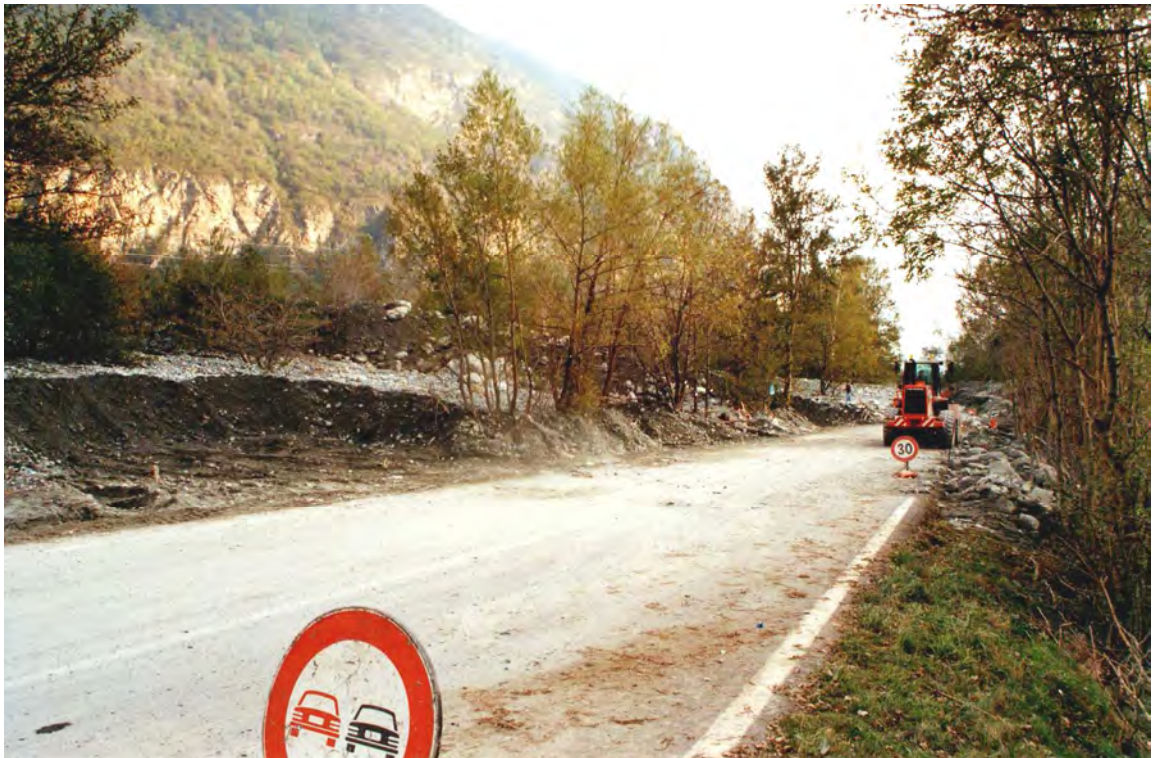
FOTO 4 - Rimozione dei detriti trasportati dal T.Crosiglione sulla S.P. Venaus-Novalesa.

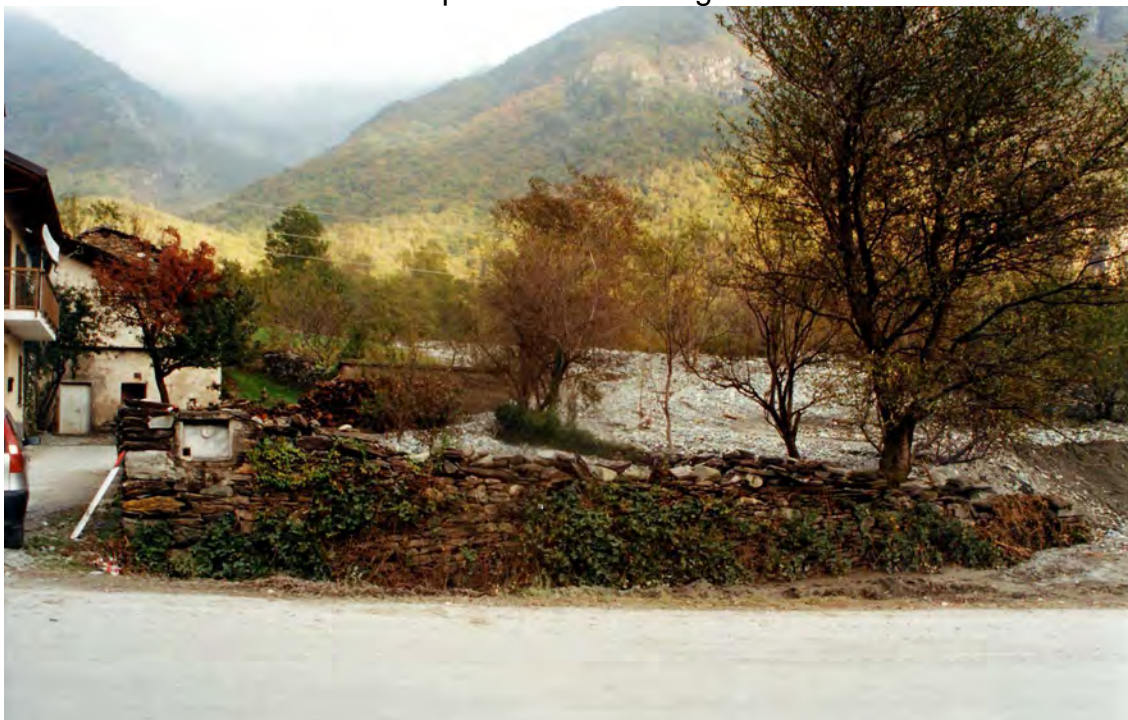
FOTO 5 - Particolari della colata detritica del T.Crosiglione, che ha lambito la Casina a valle di S.Rocco (Novalesa).

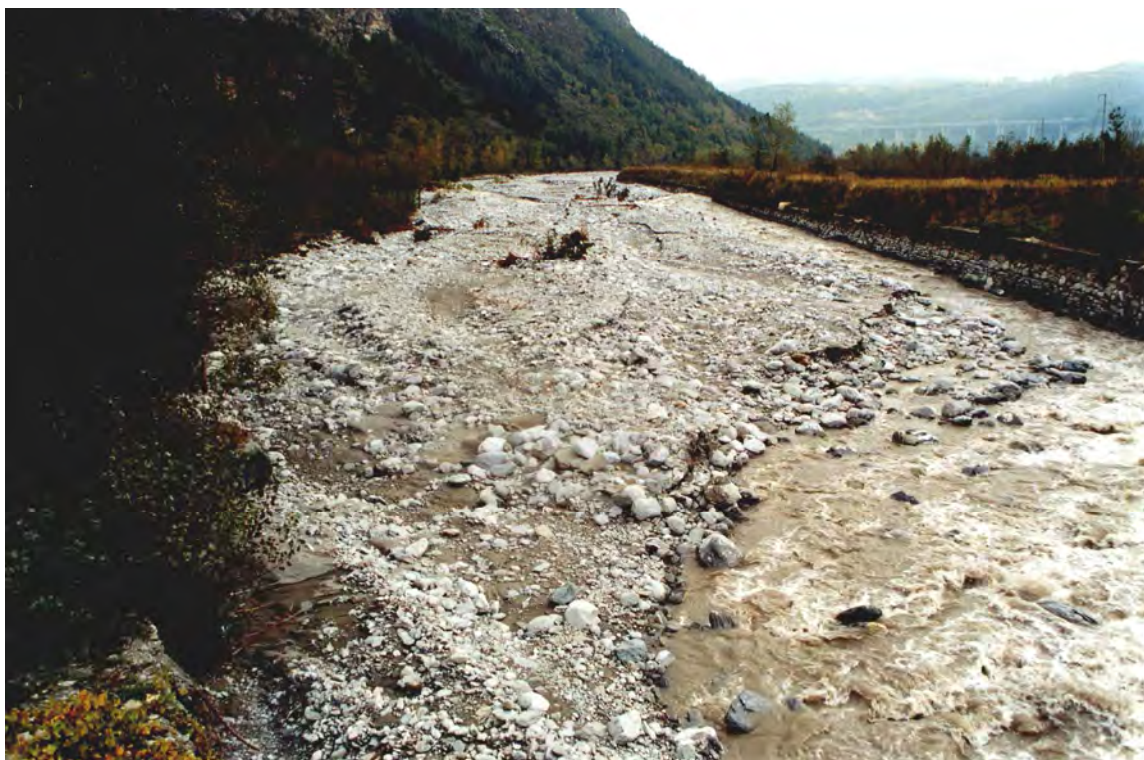
FOTO 6 - Tratto sovralluvionato del T.Cenischia, a valle del ponte della S.P. Venaus-Novalesa.

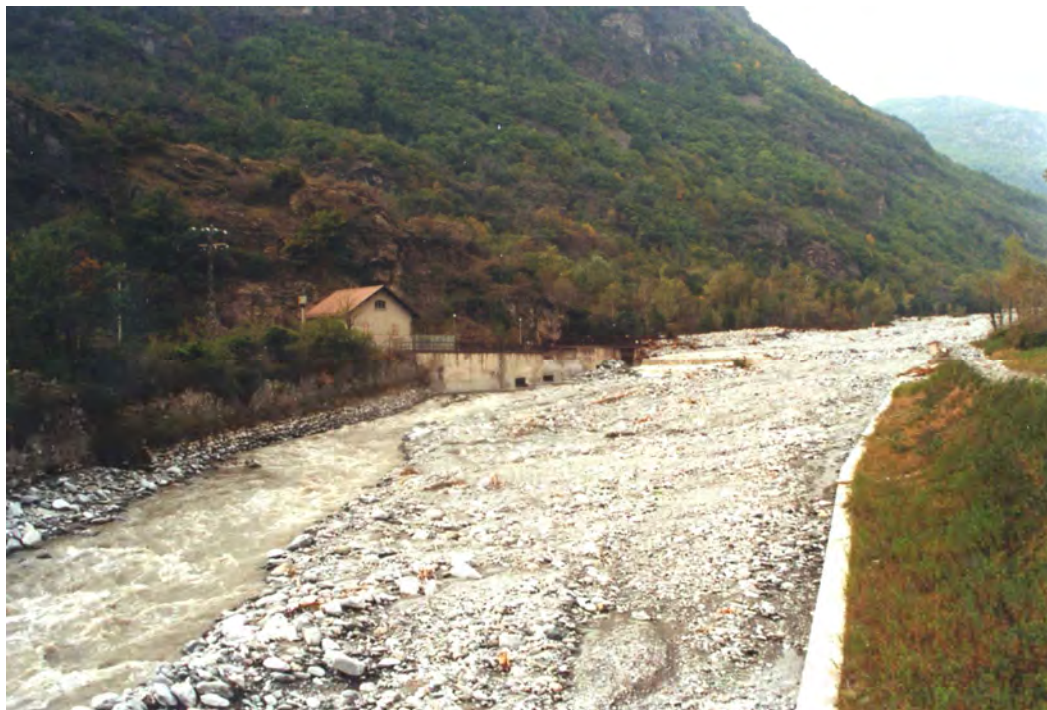
FOTO 7 - Tratto sovralluvionato del T.Cenischia, a monte del ponte della S.P. Venaus-Novalesa.

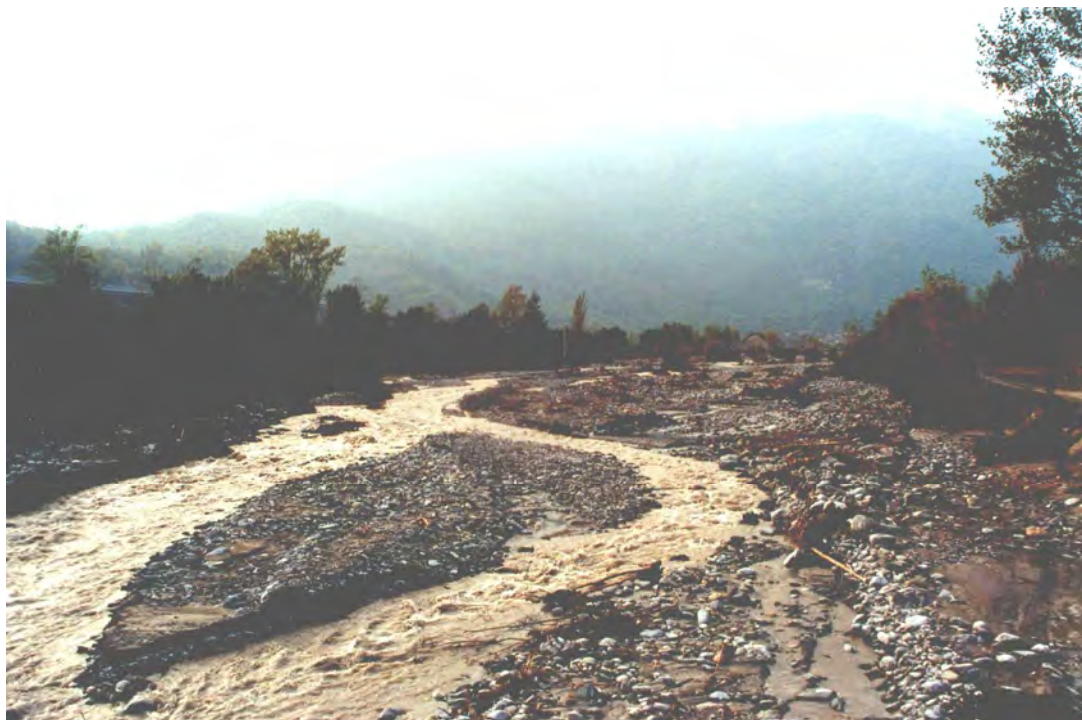
FOTO 8 - Tratto sovralluvionato del T.Cenischia, a monte del ponte stradale di S.Giuseppe (Mompantero).

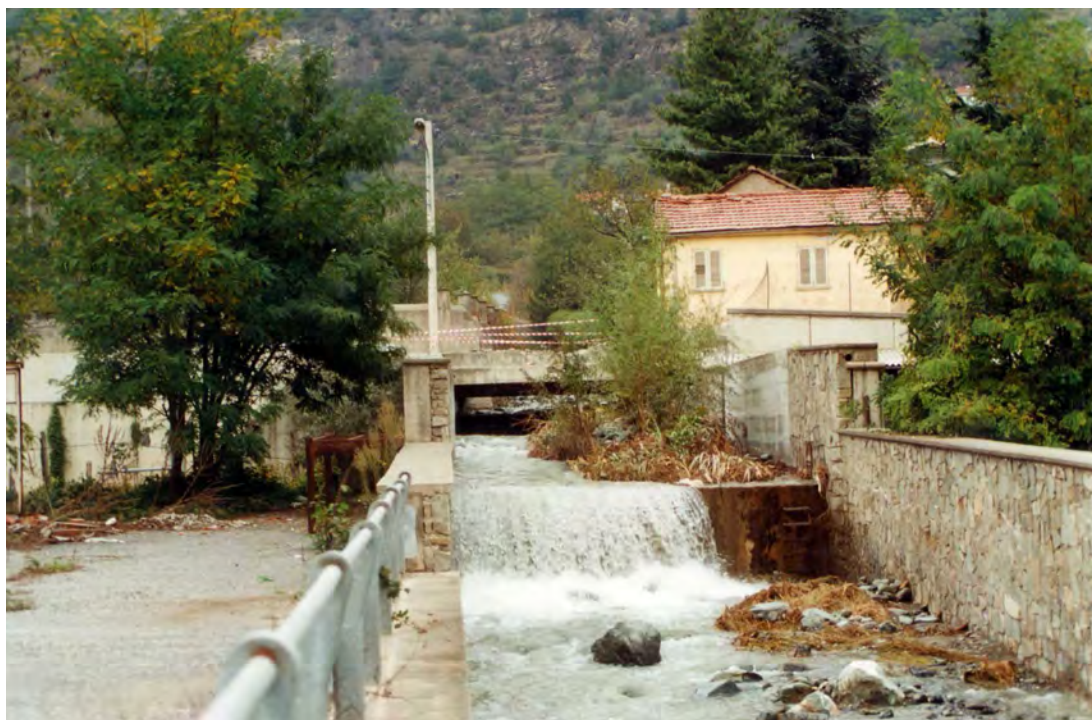
FOTO 16 - Il ponte sul T.Gendola a Susa, danneggiato per effetto dell'ingente trasporto solido, nel tratto tra la ferrovia Susa-Bussoleno a la S.S. 25.

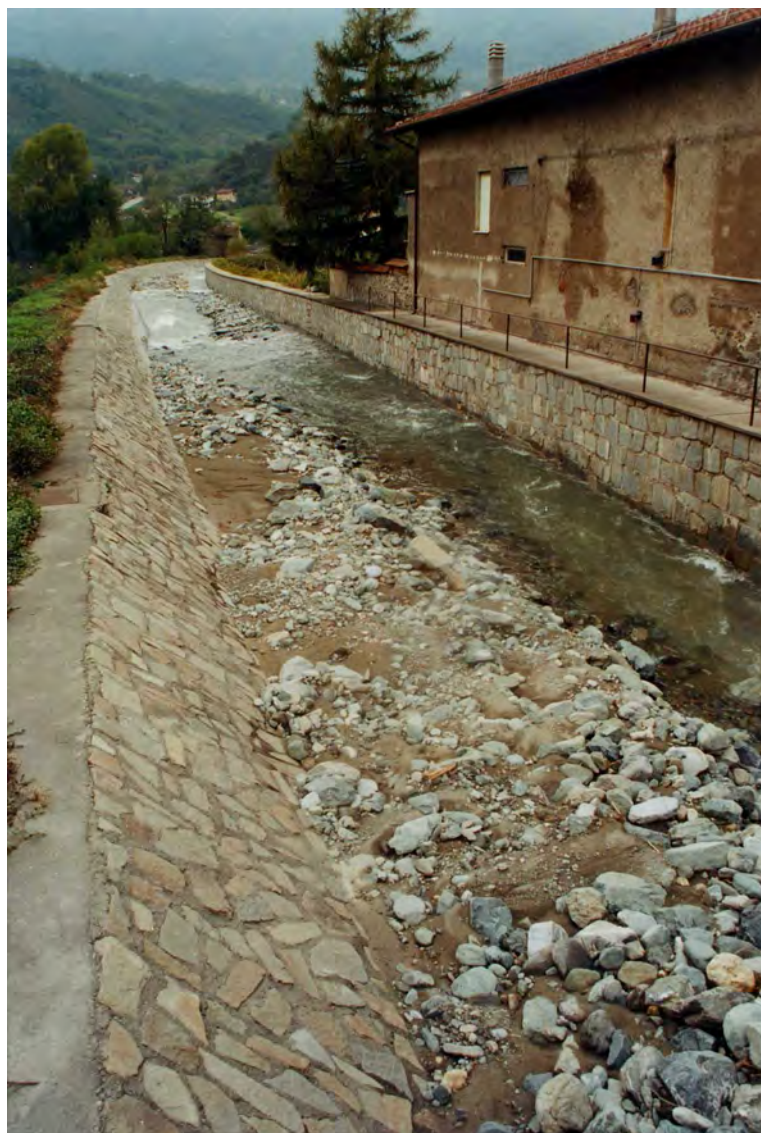
FOTO 17 - Depositi nel tratto canalizzato, pensile, del T.Gendola a valle della S.S. 25 (Susa).

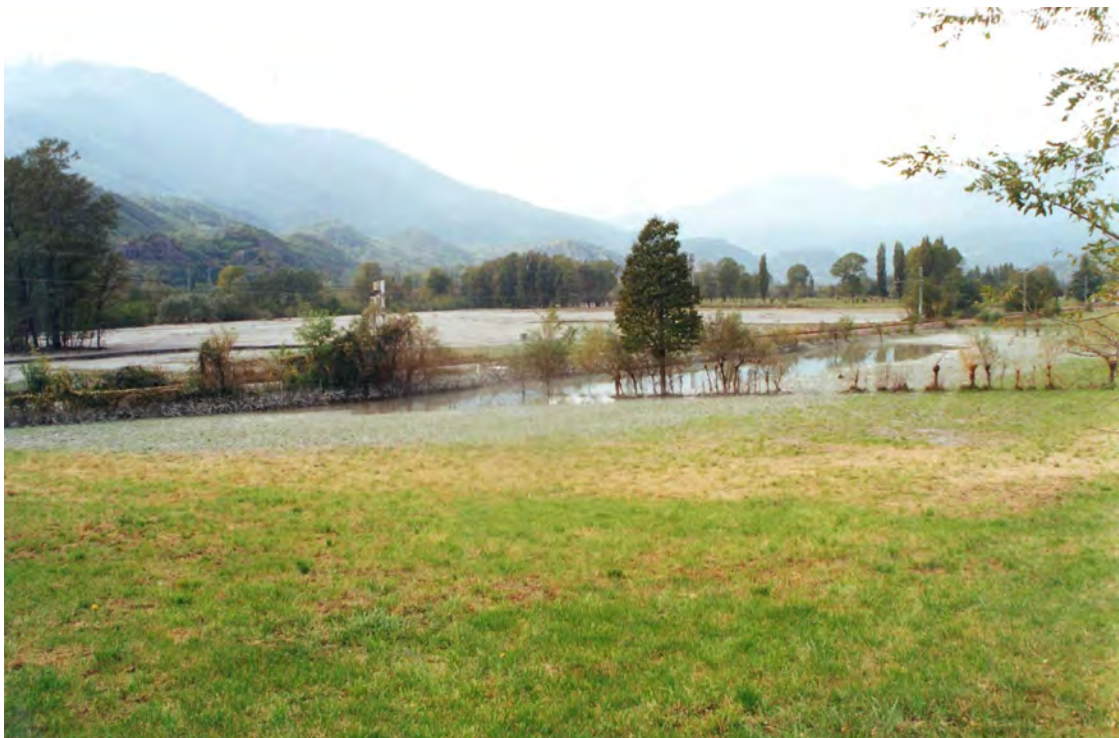
FOTO 19 - Panoramica sulla zona di esondazione della Dora Riparia a monte di Bussoleno in sinistra idrografica, in Regione Gerbido. Si riconosce la linea ferroviaria Susa-Bussoleno.

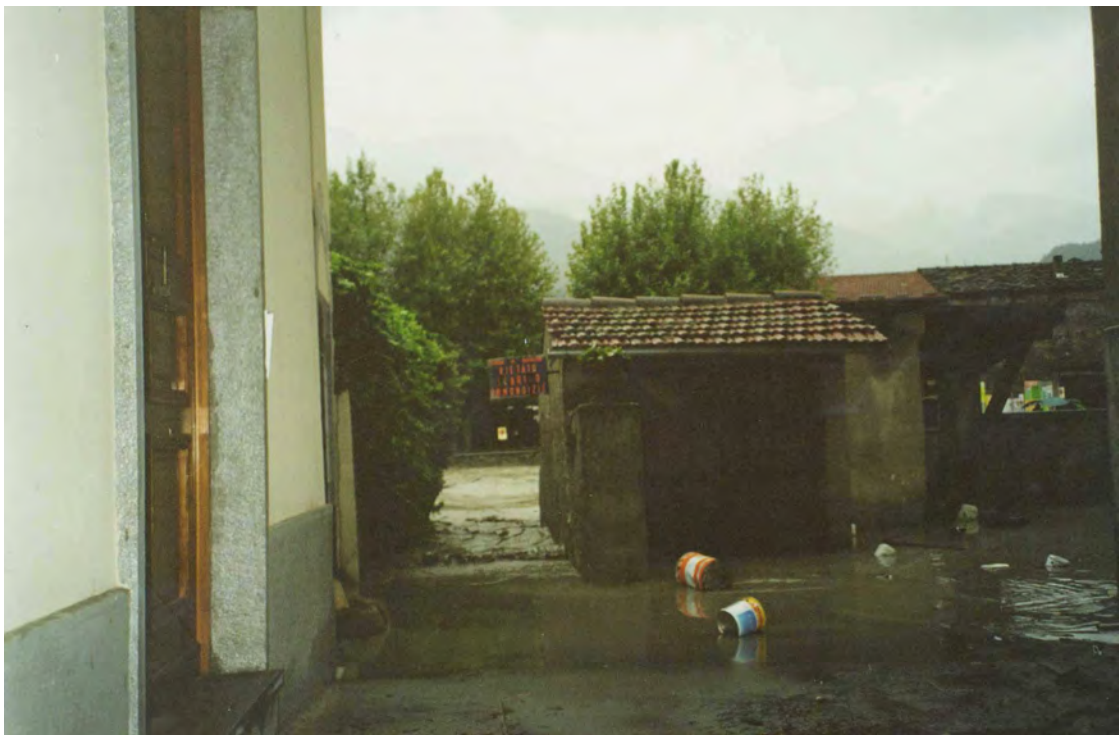
FOTO 23 - Allagamento della Dora Riparia a Bussoleno, in via Torino.

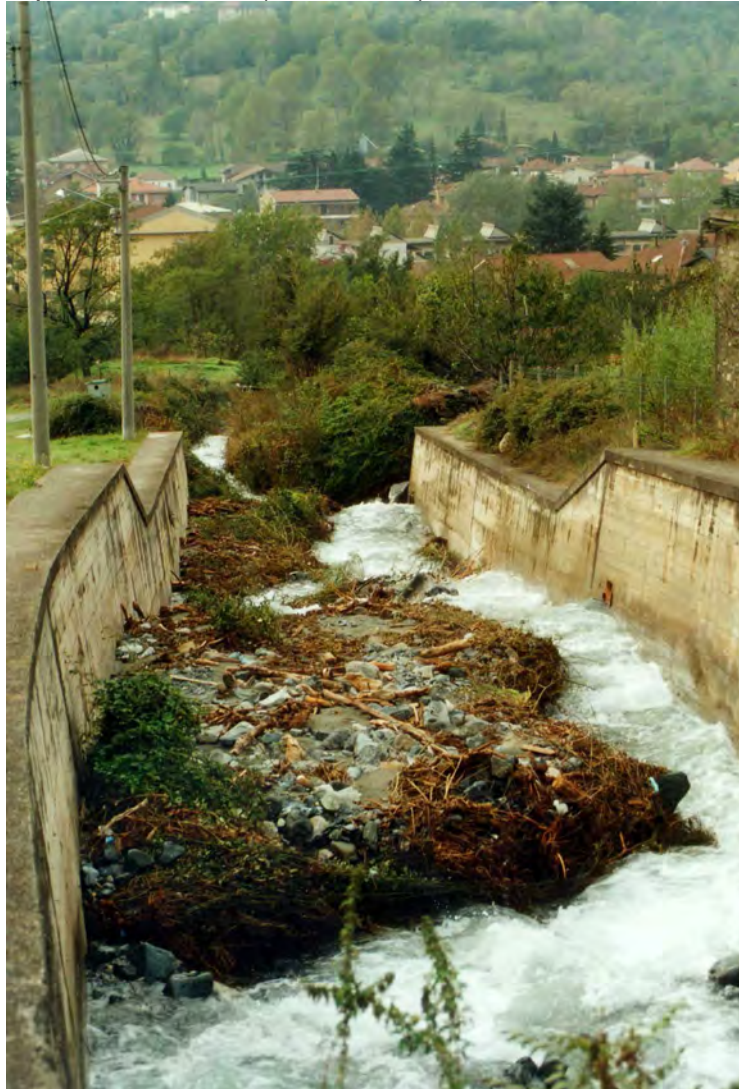
FOTO 30 - Depositi nell'alveo del T.Moletta, a monte di Bussoleno.
